SIMONKALLION KOULU

Simonkallion koulu Simonkalliontie 1 01350 Vantaa

MERKKIAINEKOKEET ELI ULKOVAIPAN TIIVEYSTARKASTELU

Tarkastusraportti putkikanaalit

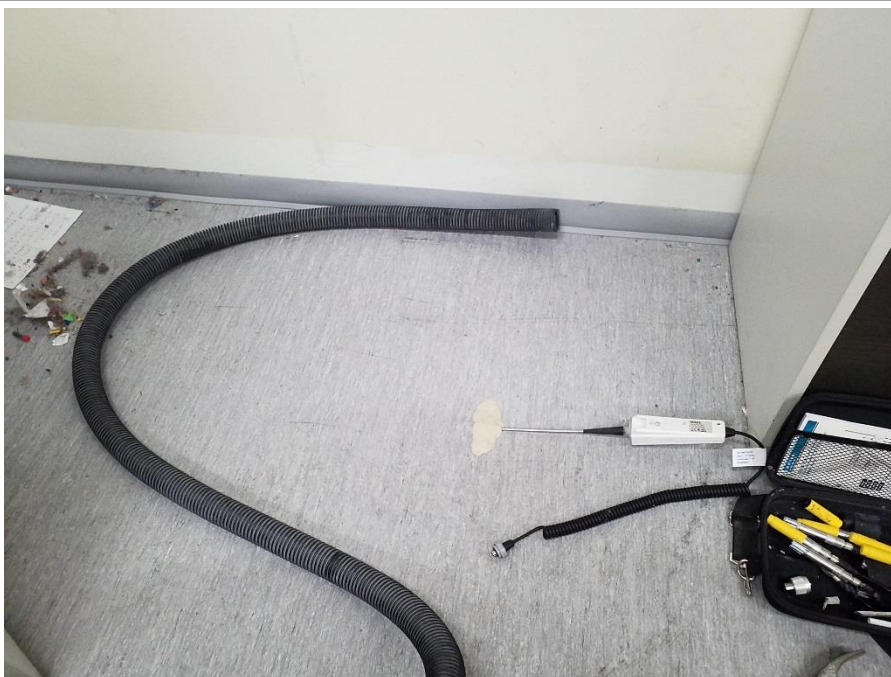
Kevytsoratilassa kohonneita kosteuksia. Ei poikkeavia hajuja. Ei havaittavia ilmavirtoja. 180 mm pinnasta runkobetonin pintaan.

Rakenneavauksella tehty myös kosteusmittauksia.

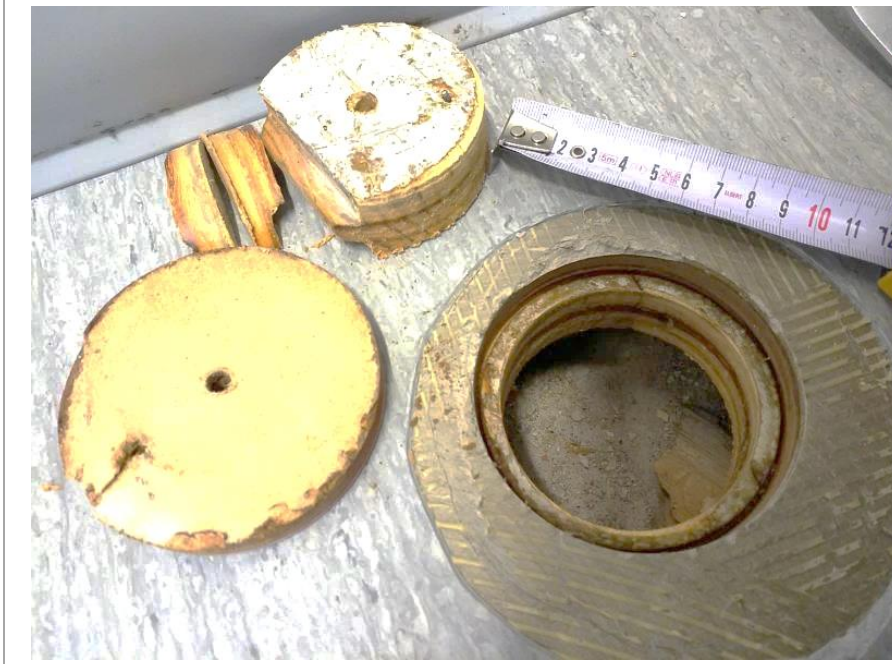
RA8

Huone 154. Rakenneavaus
puulattiasta

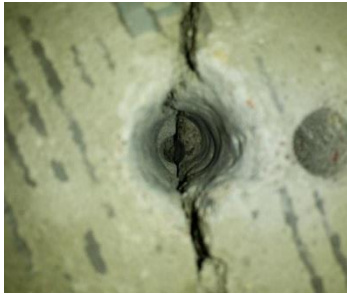
<p>Liitos: Avauskohdalla näkyvissä siporex ja lämpörappaukset, jotka on peitetty ennen valua kovalevyllä. Kovalevyä vasten valettu jälkivalu uudelta laajennusosalta.</p>

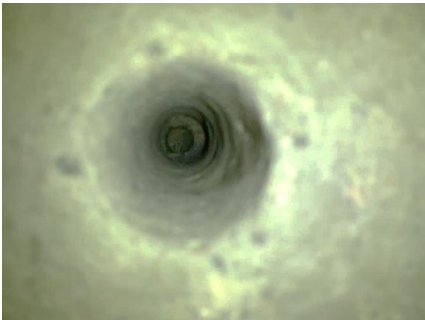
<p>Halkeamakohtassa siporex seinän toinen puoli.</p>

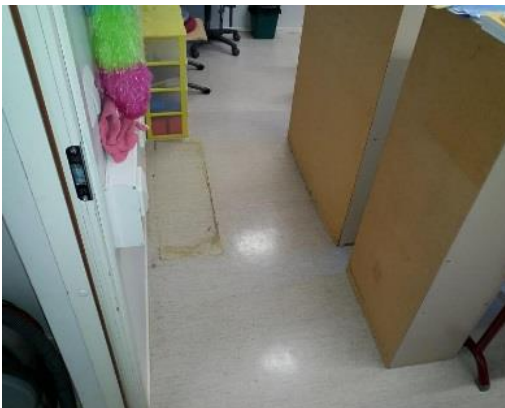
Paikalla vanhoja kosteusjälkiä kaapistojen alaosissa ja lattiassa kaapiston alla

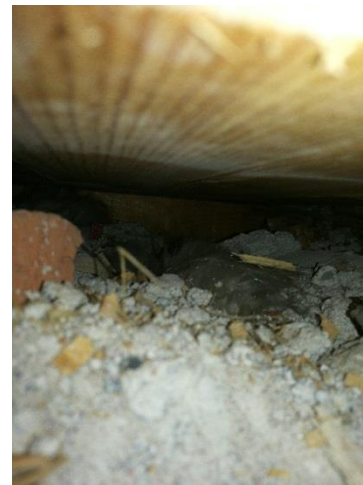
Kuvaa ilmatilasta laudoituksen alta

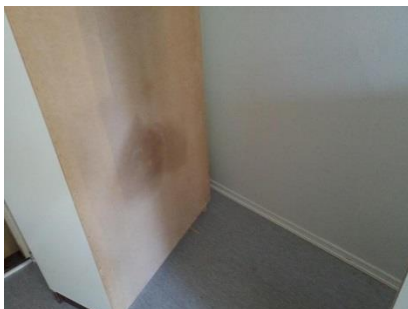
Kaapin taustalevyssä kosteusjälkiä rakenneavauspaikalla.

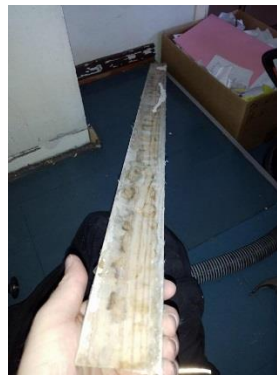
Vanhoja kosteusjälkiä
listan taustassa
vesipisteen alapuolella.

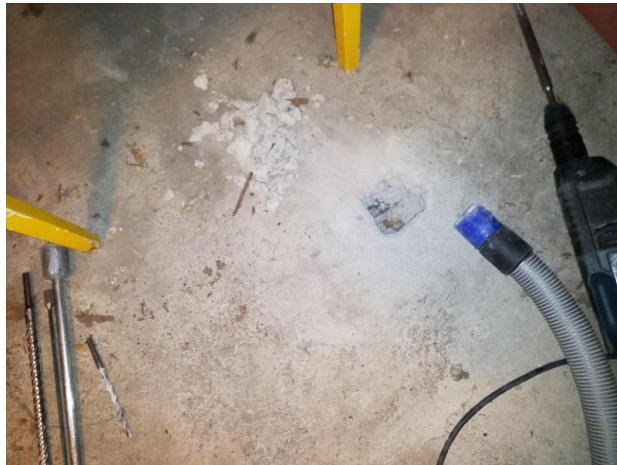
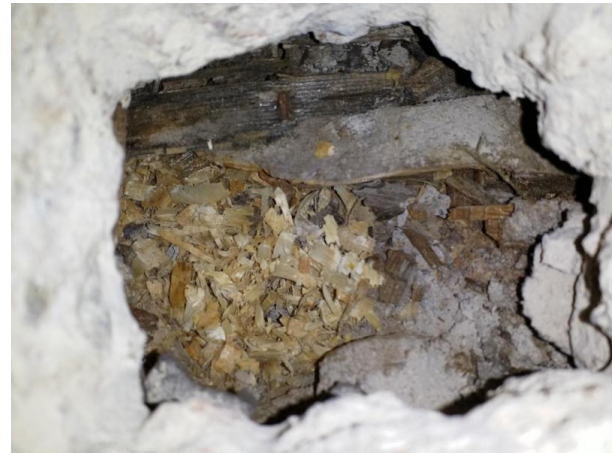
- Betonilaatta 80mm
- Pikipahvi
- Lahonnut puu pikipahvin alla
- Roskapermanto, täyteenä pääosin kutterinlastu 370 mm

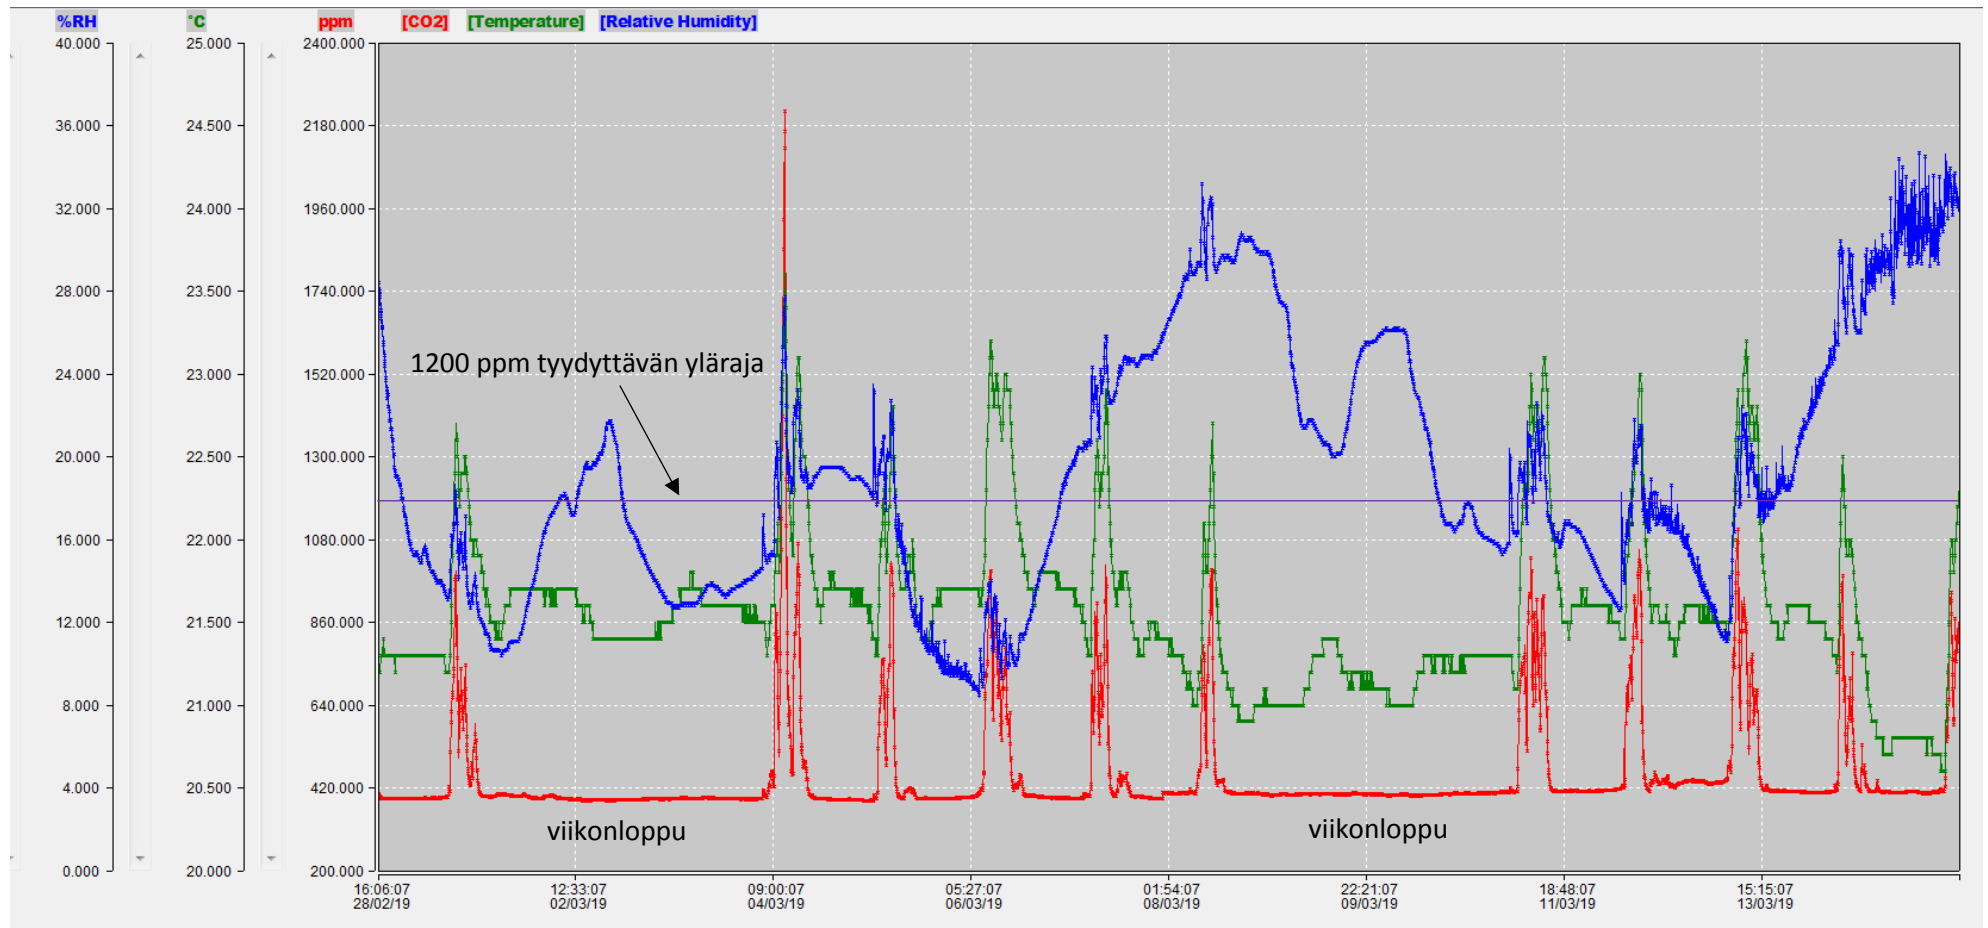
Tila 326. Hiilidioksidipitoisuus on pääasiassa tyydyttävällä tasolla (yli 950 ppm). Maanantaina 4.3. hiilidioksiditaso ylittää toimenpiderajan (yli 1550 ppm) klo 11.05-11.40 maksimipitoisuuden ollen 2217 ppm. Ns. huonolla tasolla (yli 1200 ppm) ollaan reilun tunnin ajan klo 10.40-11.55.

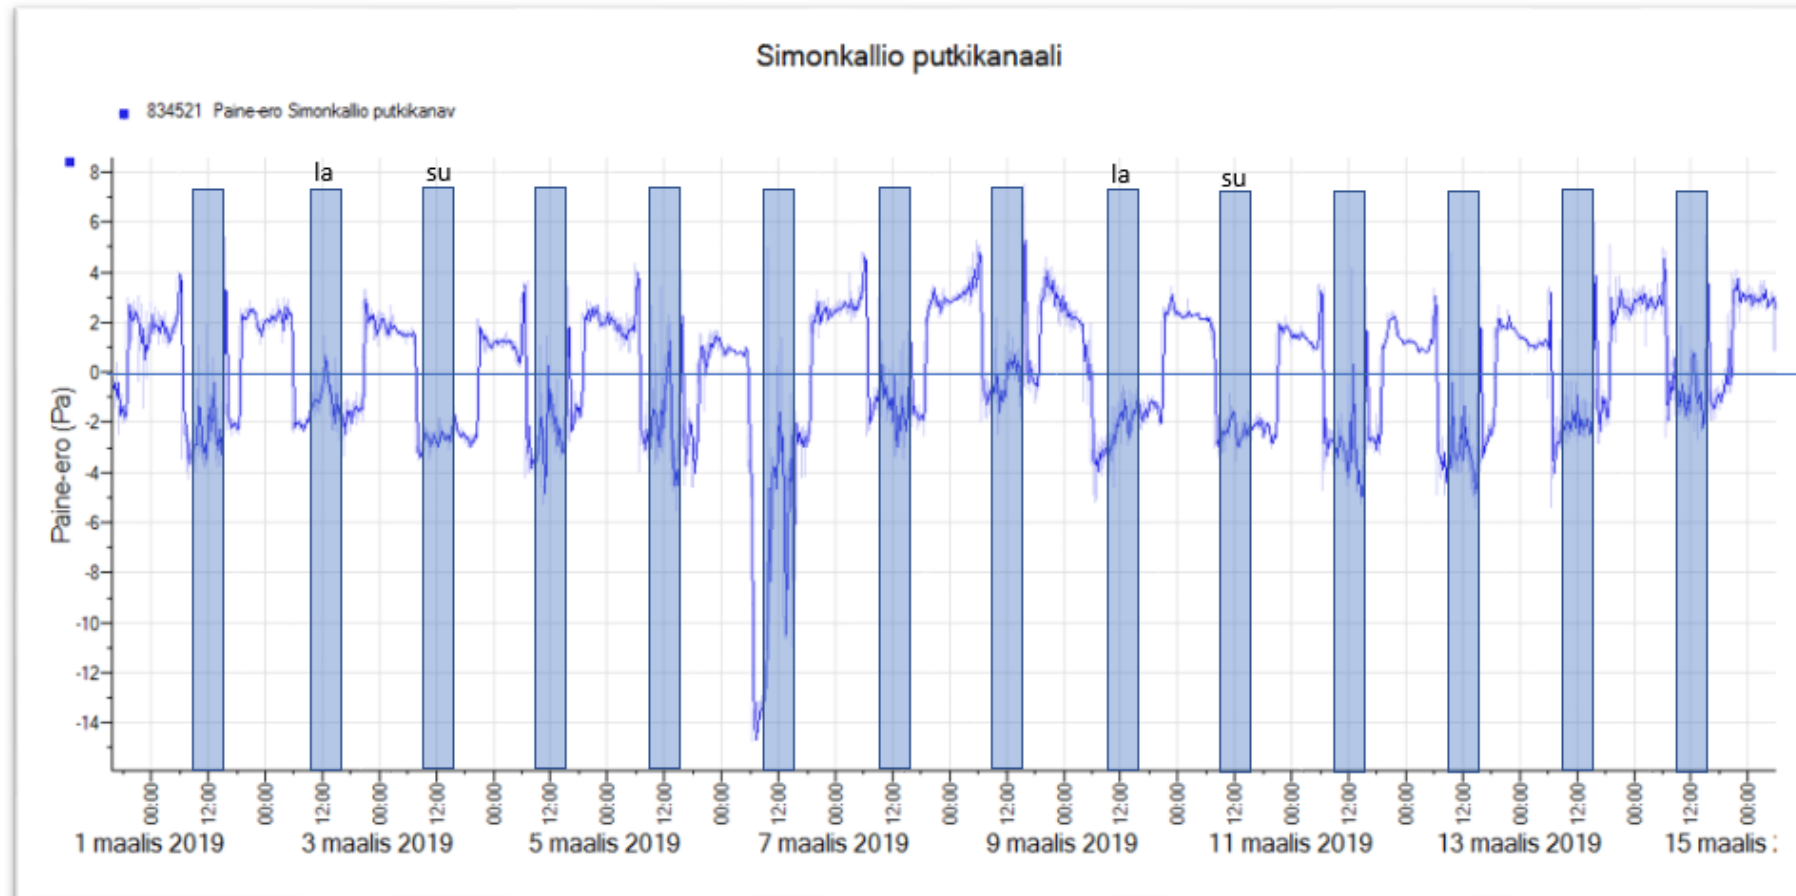
Paine-ero ruokalan putkikanaalin ja sisäilman väliltä. Putkikanaalin tulisi olla jatkuvasti ylipaineinen sisätiloihin nähden (sininen viiva). Tilojen pääasialliset käyttöajat klo 8.30-14 on merkitty sinisillä palkeilla. Käyttöaikoina putkikanaali on alipaineinen -2...-4 Pa. Yöikaan kanaali on ylipaineinen +1...+4 Pa.

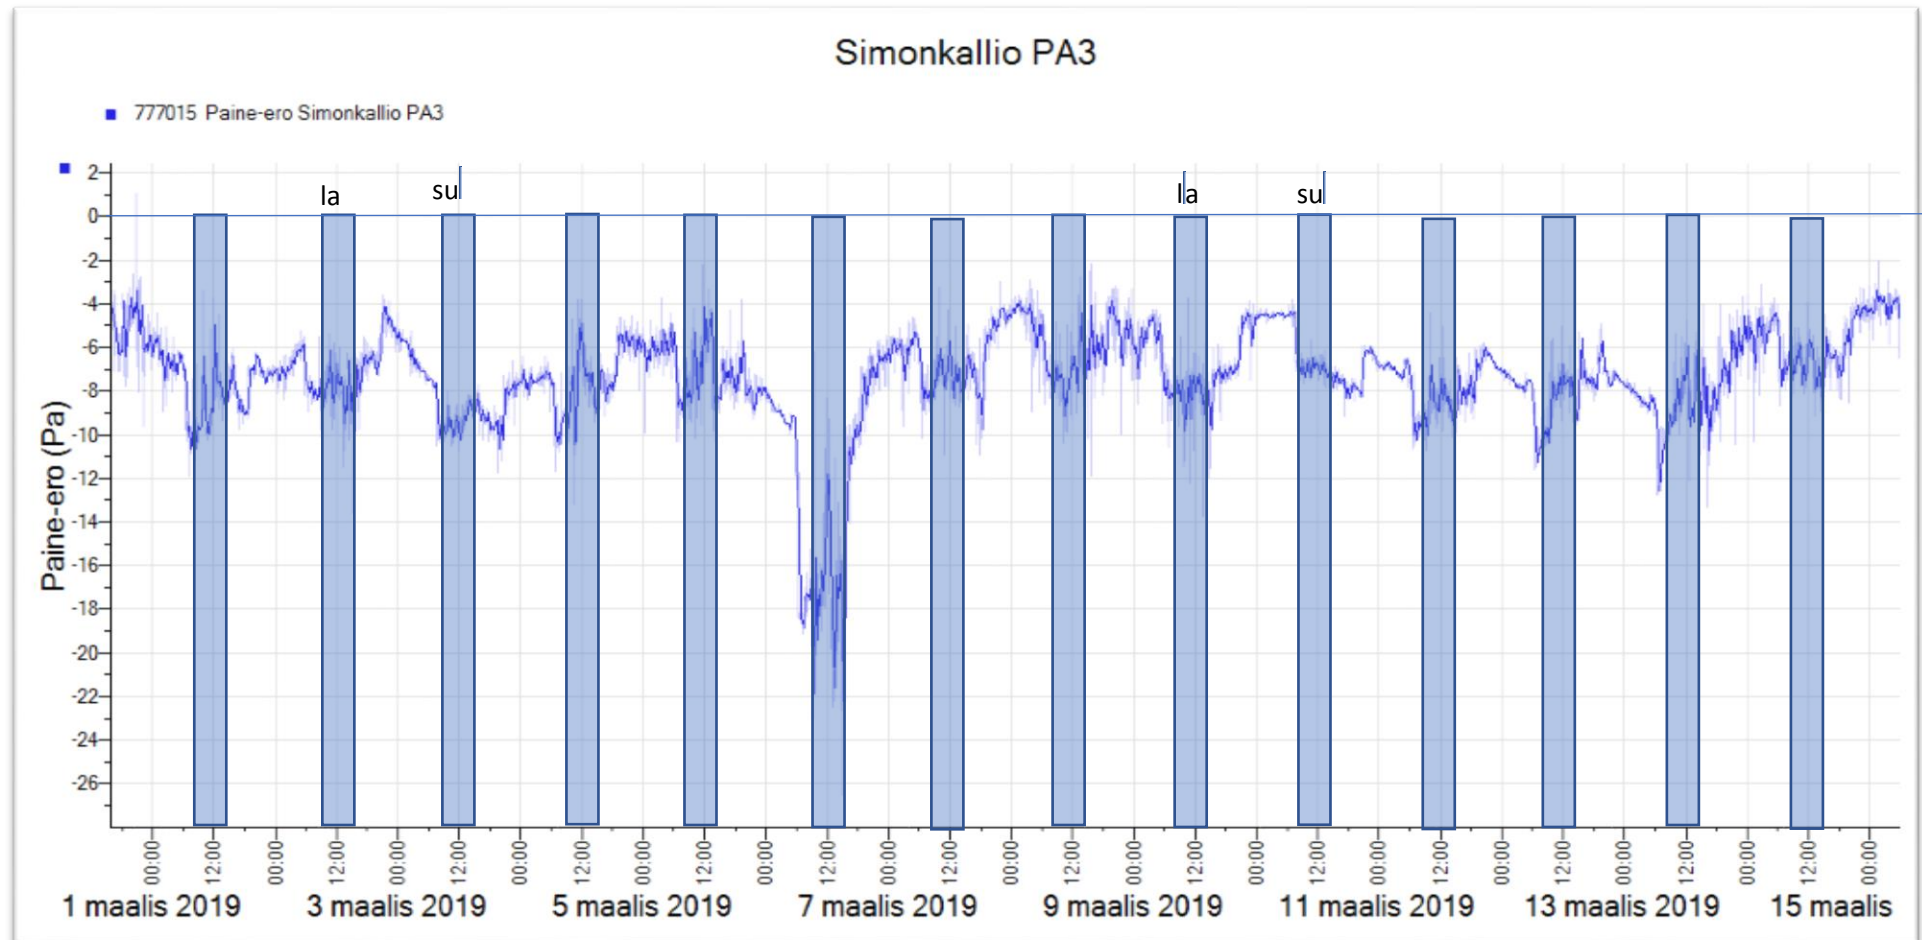
Paine-ero tilassa 151 itään. Seurannassa ei ole selkeää eroa päivä- ja yöaikaisten paine-eroissa. Keskiviikkona 6.3. paine-ero putoaa noin -20 Pa, Paine-ero on pääosin -4...10 Pa, mikä on kohtuullinen. Siniset palkit ovat noin klo 8.30-14.00.

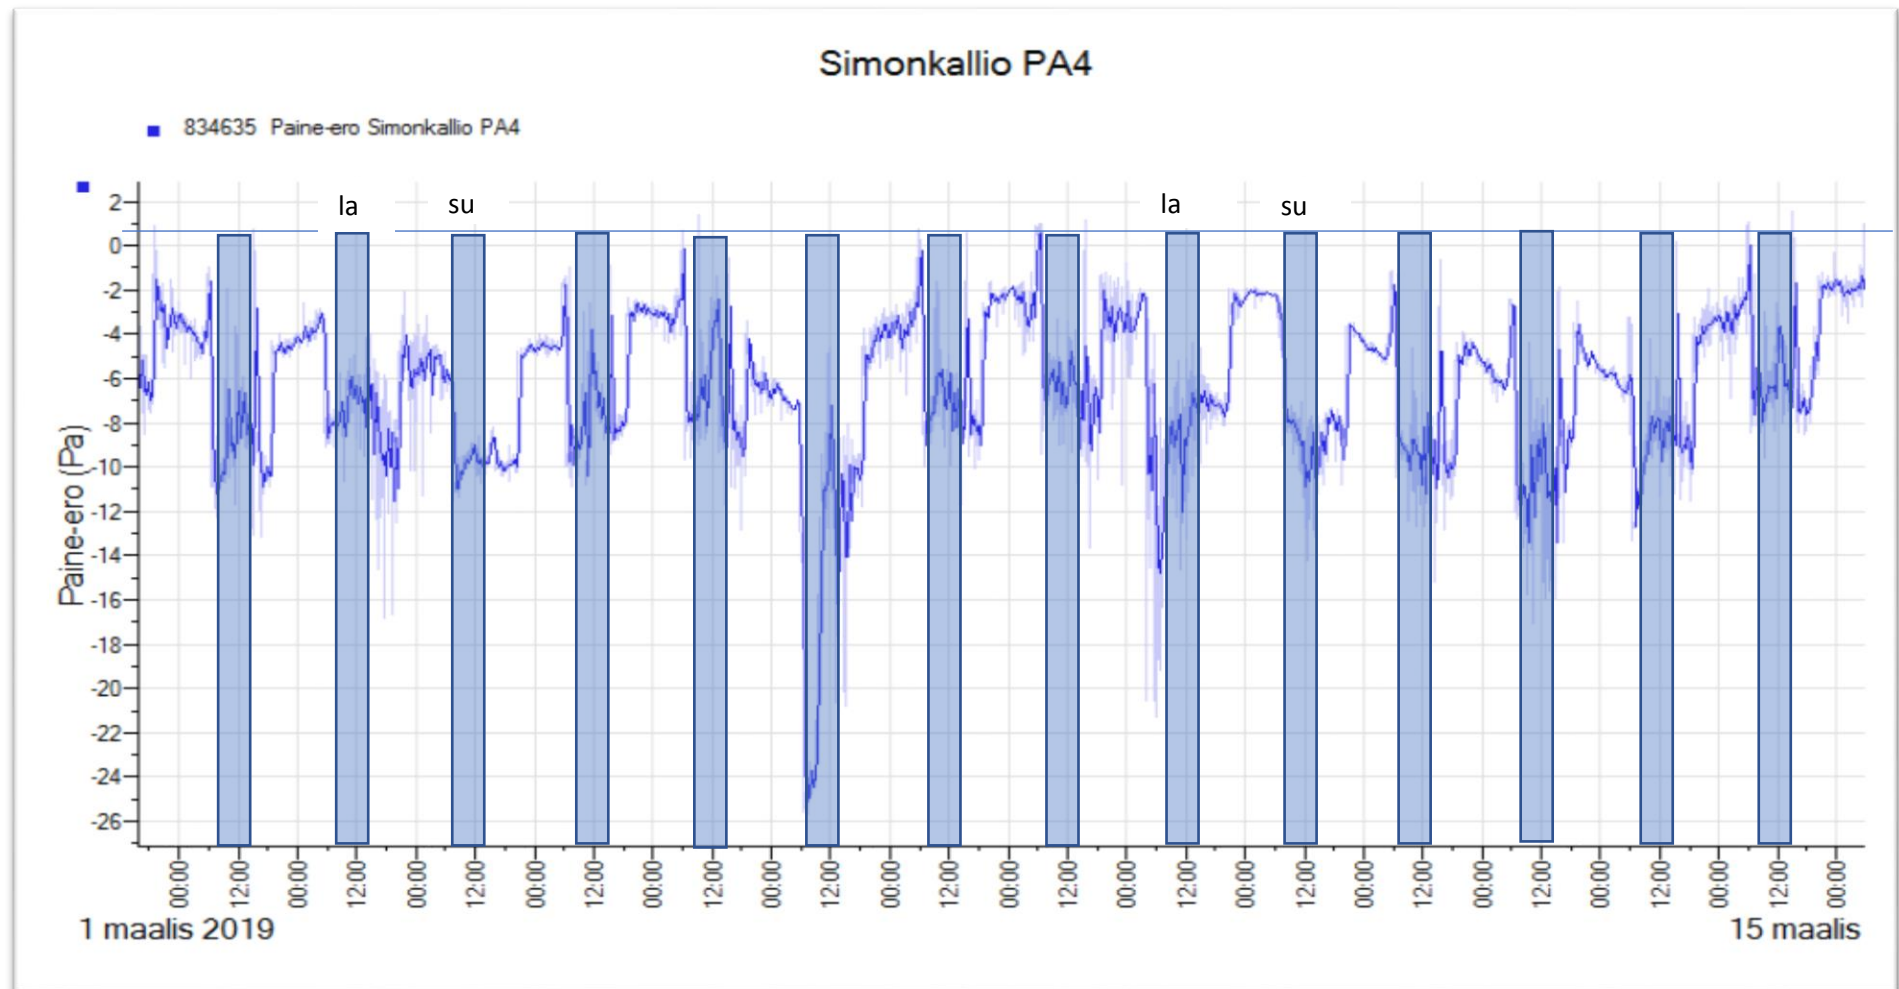
Paine-ero ruokalassa 171 länteen. Paine-erossa on havaittavissa ilmanvaihdon käyntiajat: arkisin kone lähtee täysteholle noin klo 6.30 ja puolittuu / sulkeutuu iltaisin klo 18.30. Lauantaisin ja sunnuntaisin koneen teho muuttuu klo 20.30. Yöaikaan paine-ero on parempi -2...-6 Pa, päivisin paine-ero kasvaa -6...-11 Pa. Keskiviikkona 6.3. on samanlainen paine-eron pudotus kuin vastakkaisen ilmansuunnan paine-erokäyrässä. Siniset palkit ovat noin klo 8.30-14.00.

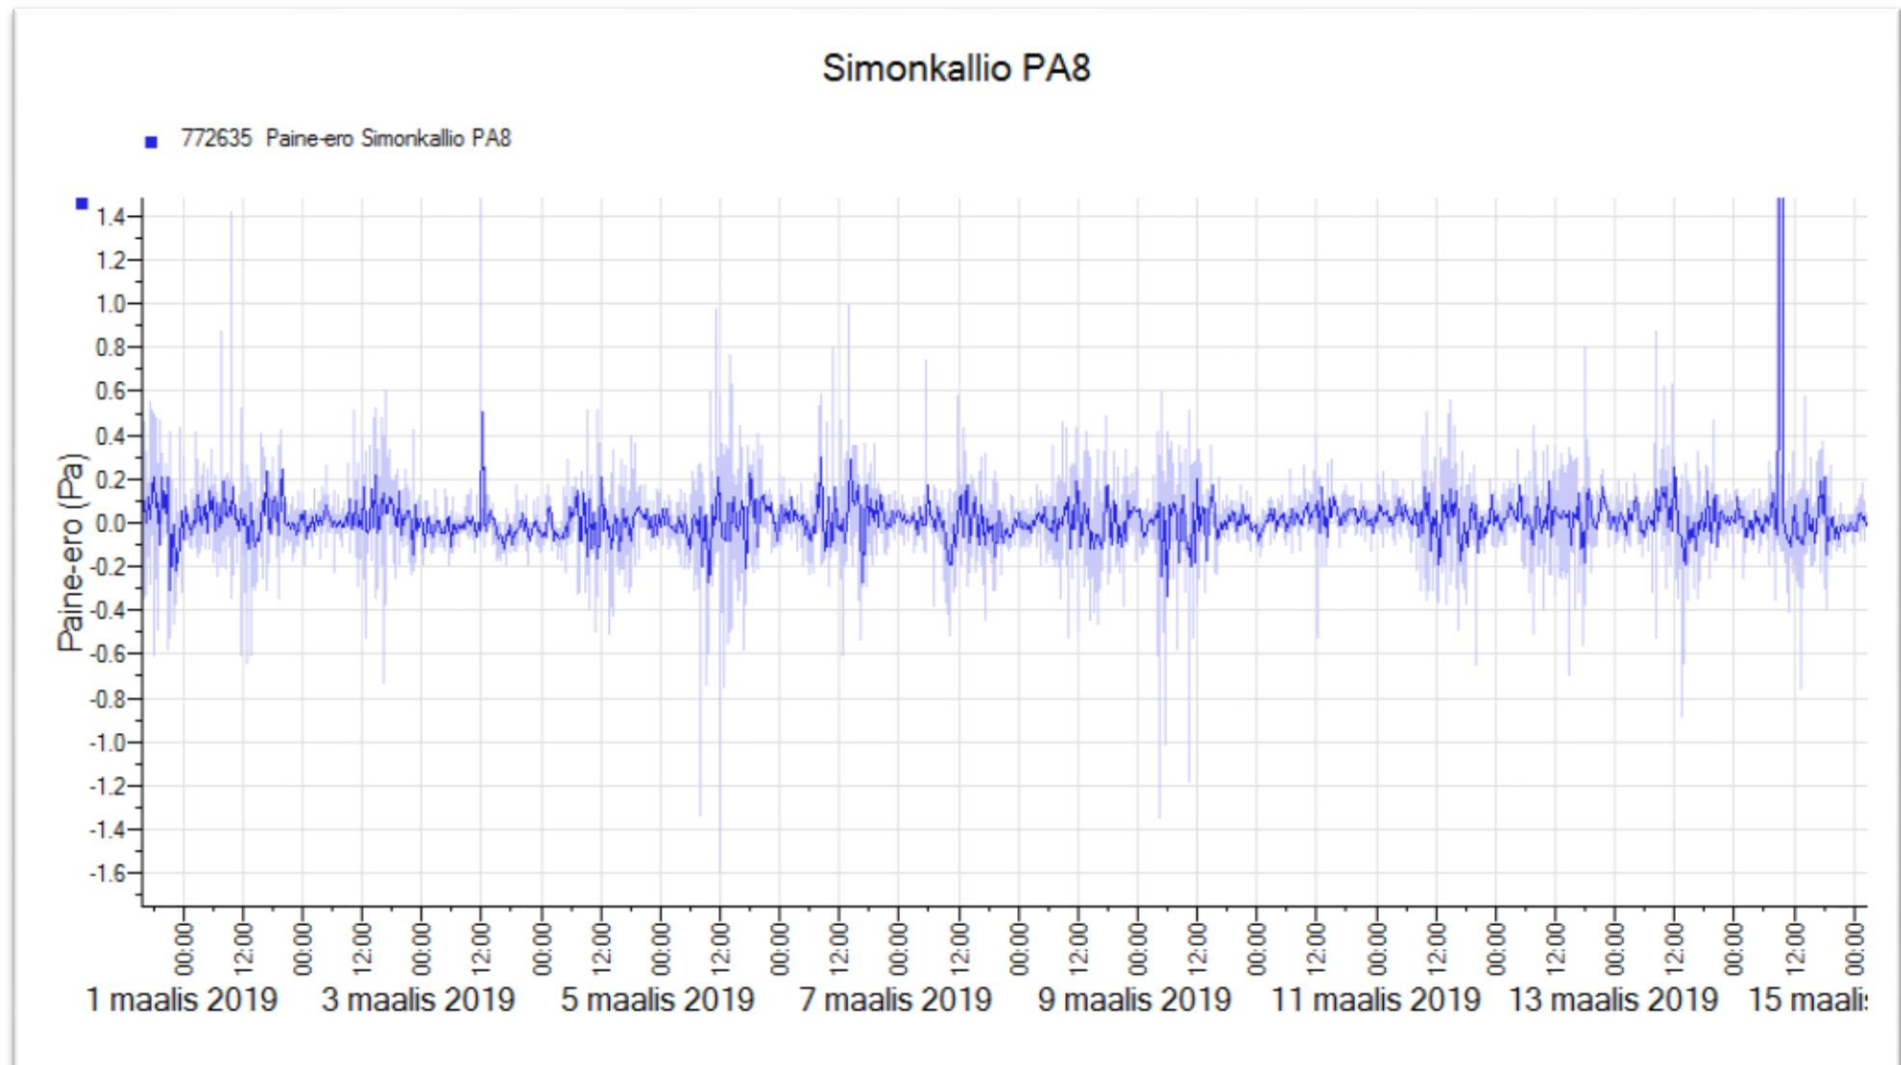
Paine-ero tilassa 326. Mittaus on epäonnistunut, todennäköisesti paineletku on hieman irronnut mittausta kytkettäessä.

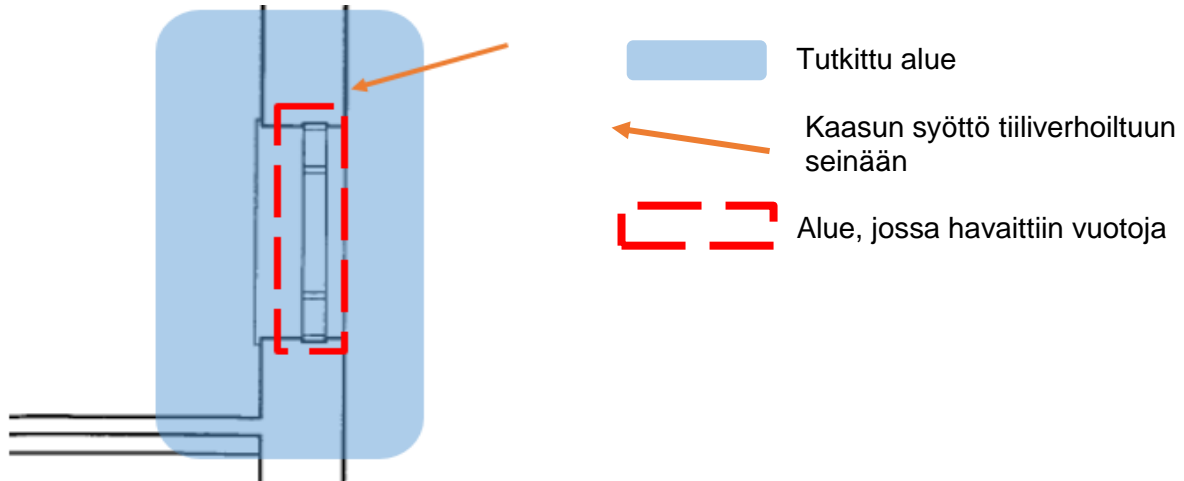
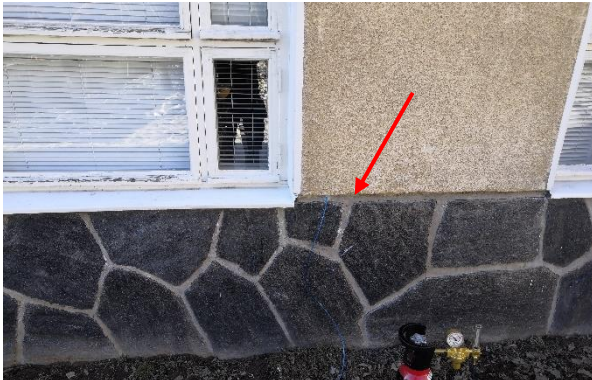
Lievää vuotoa havaittiin ikkunan ja ulkoseinän liittymäkohdassa. Ulkoseinä on esitietojen mukaan massiivitiili/Siporex-rakenteinen, joten varsinaista eristetilaa ei ole. Kaasu pääsee kulkemaan myös tiilen saumoissa olevissa mahdollisissa halkeamissa. Koska seinässä ei ole mikrobivaurioitumiselle altista eristettä, vuodon katsotaan olevan lähinnä energiataloudellinen

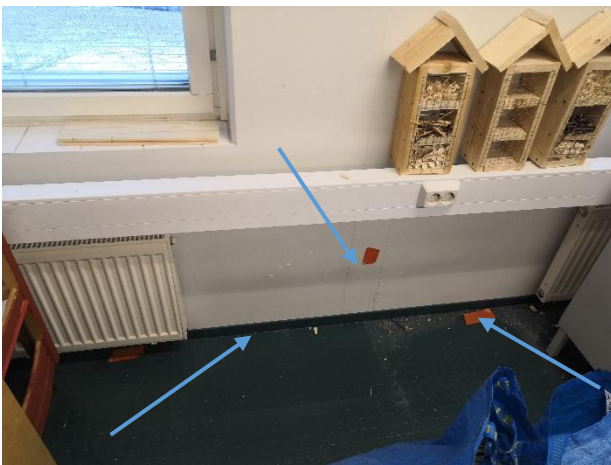
Kuva 24. Vuotoa havaittiin lattian ja seinän liittymässä sekä seinän halkeamassa.

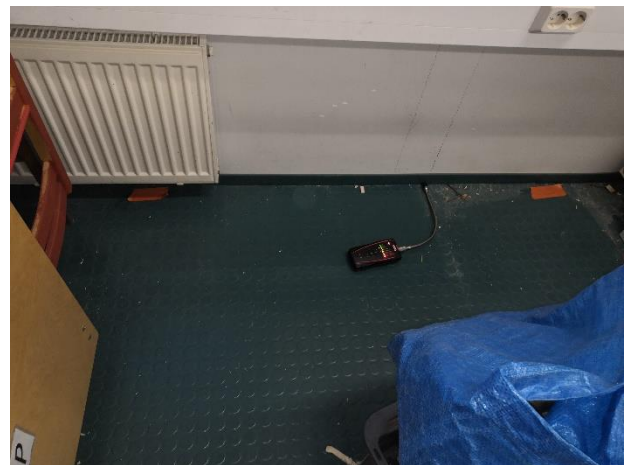
Kuva 25. Halkeaman kohdalla seinän ja lattian rajassa oli vuotoa ilmaisimen asetuksella ”huomattava vuoto”.

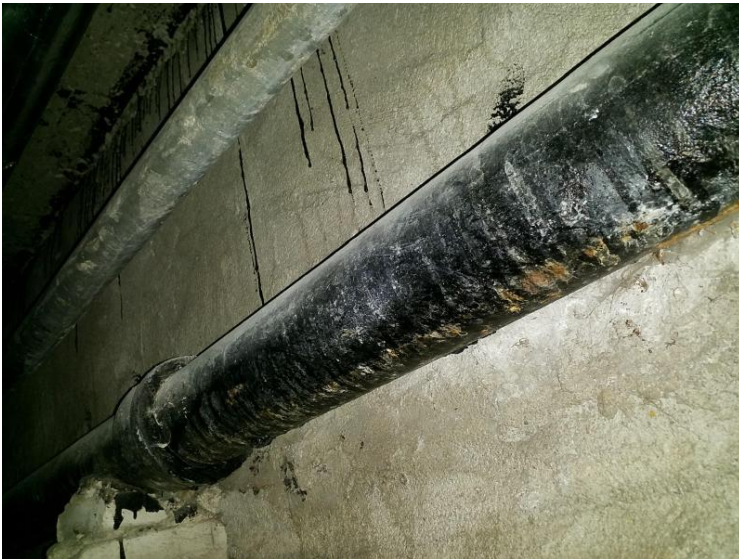
Vuotava viemäriputki

Putken alapinnassa ruostejälkiä, jotka näyttää halkeamalta.

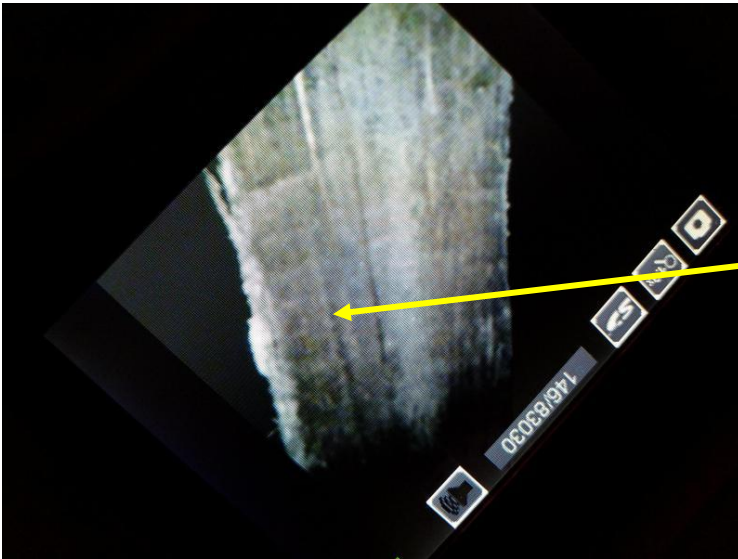
Asuntolan kellarikerros.
Rakenneavaus 1,2m korkeudelle:
Tiili 75mm
Ilmarako 30mm
Bitumisively
Betoniseinä 170mm
Tyhjä tila, täyttämätön

Tummunut lauta näkyvillä suoraan
reiän edessä täyttämättömässä
tilassa

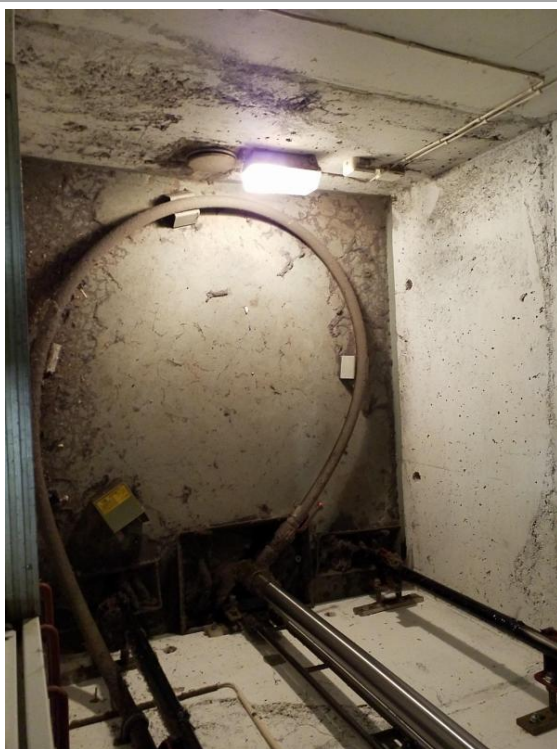
Hissikuilun pohja.
 Ei ylimääräisiä hajuja. Ei
 kosteusjälkiä.

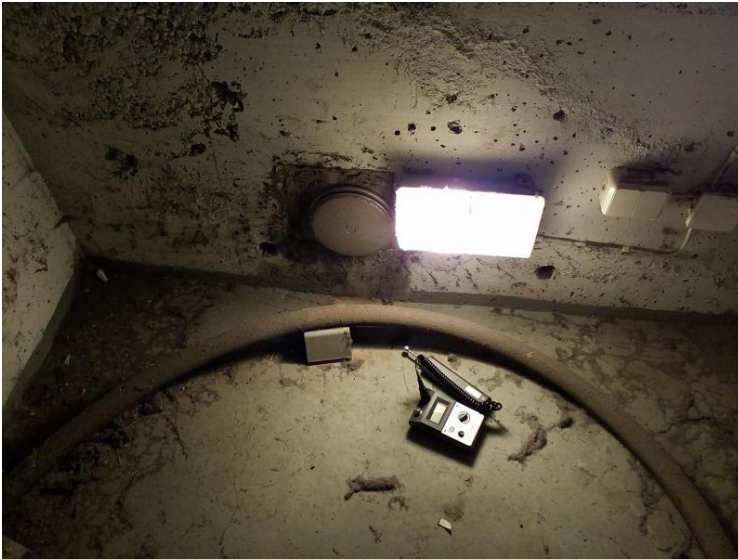
Poistoilmaventtiili kuilun alaosassa toimii hyvin.
Lattian kosteusarvot pko:lla normaalit 57-66.

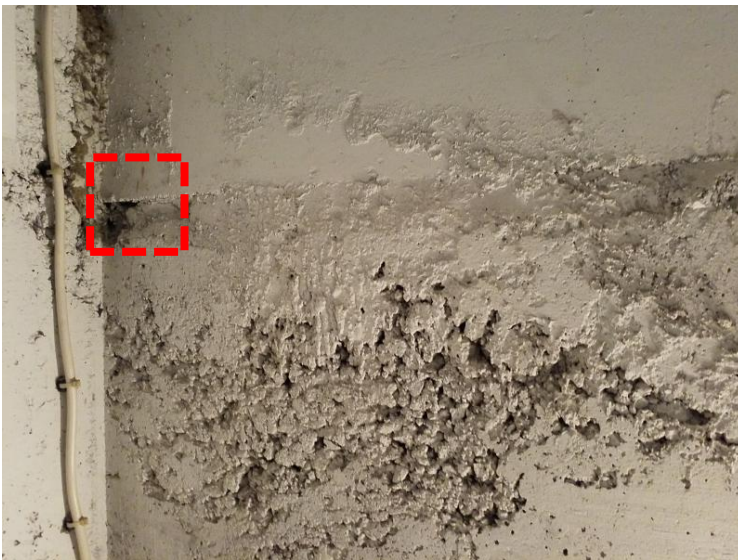
Kuilun 1.kerroksen alapohjan tasolla halkeama ja rotankoloja uuden osan alapohjaan.

- Kuilun halkeaman ja valukolojen paikkaukset.
- Sähköputken läpiviennin tiivistys.

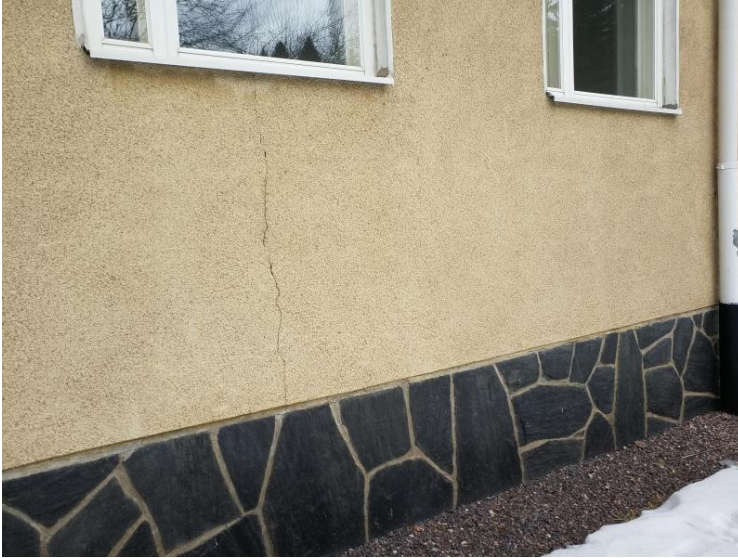
Asuntolan ulkoseinässä A-rapun puolella iso pystyhalkeama ja pienempiä muualla ulkoseinissä.

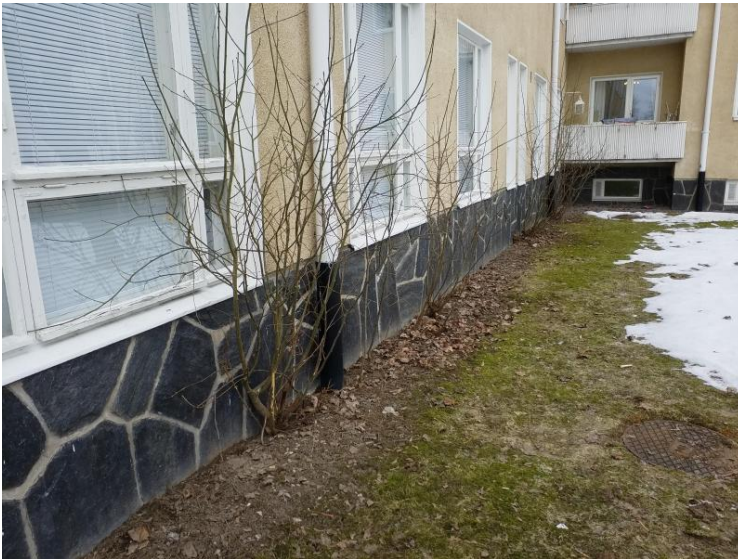
Koulun vanhan osan sokkelin juurella kasvaa puita, jotka poistettava.

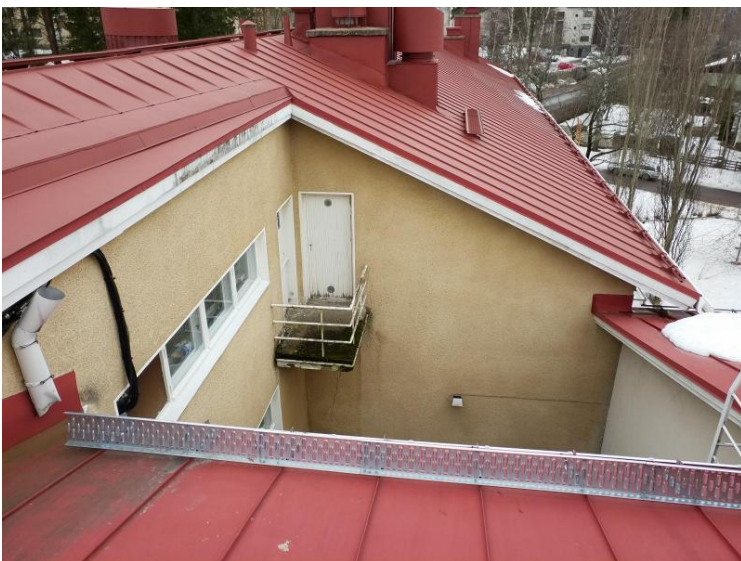
Ivkh huoneesta parvekkeen alla
vesijälkiä ja pystyhalkeama.
