**Kiratek Oy**  
Jyrki Pulkki, puh. 0207 401 011  
6.6.2011

## **SISÄILMATUTKIMUS**

**Simonkallion Koulu**  
**Simonkalliontie 1, 01350 Vantaa**

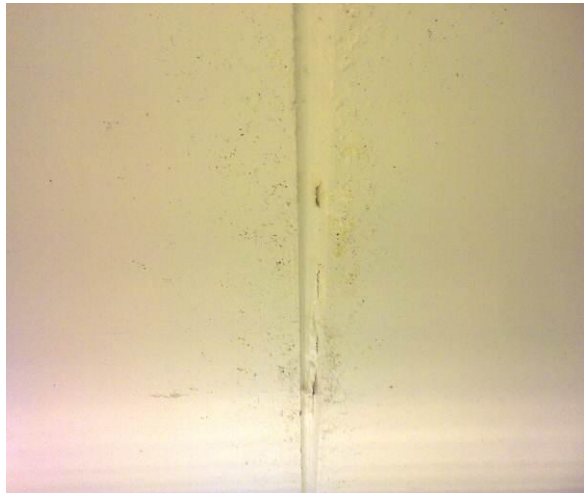
Tutkimuksien yhteydessä poikkeavia hajuja ei havaittu. Luokassa 313 havaittiin yhdessä katon ontelolaatan saumassa pieni vesivuoto. Ko. kohta sijaitsee lähes keskellä kattoa n. 2 saumametrin matkalla. Vuotokohdasta on tiputtanut vettä, se oli tarkasteluhetkellä märkä ja sauman maalipinta oli värjäntynyt. Muuten tarkastetuissa tiloissa ei havaittu normaalista ikääntymisestä poikkeavaa vaurioitumista.

Kuva 1 Vuotokohta luokkahuoneessa

1. Tuuletusputket viedään suoraan katolle ilman vaakavetoja ja riittävän korkealle katteen pinnasta.
2. Tuuletusputket eristetään hyvin ja tuuletusputkien läpiviennit tehdään tehdasvalmisteisten läpivientikappaleiden avulla.
3. Katon reiät paikataan.
4. Ontelolaataston läpiviennit tiivistetään huolellisesti (kaikkien putkien juuret, myös IV ja sähkö).
5. Vanhan rakennuksen ja laajennusosan välinen sauma tiivistetään yläpohjassa
6. Selvän vesivuodon kohdalta (luokka 313) sauman pinnoitteet uusitaan ja vaurioituneet yläpohjan eristeet vaihdetaan ja pinnat käsitellään vuotokohdalta.

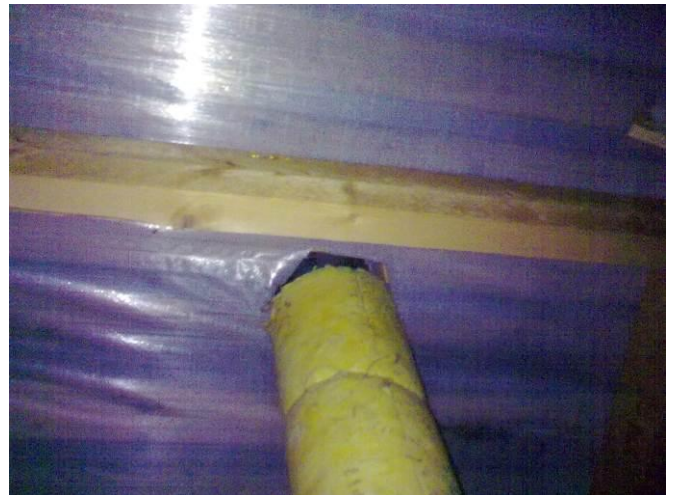
Kuva 3. Läpivienti ei ole tiivis.

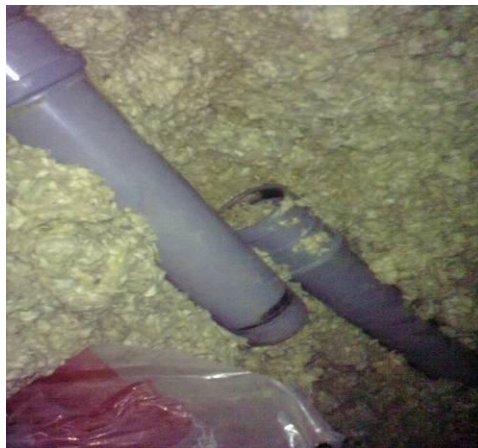
Rakennuksen laajennusosan päädyssä yläpohjan ryömintätilassa havaittiin yhden viemärintuuletusputken irronneen liitoksestaan. Seurauksena putkesta tullut kosteus on tiivistynyt puhallusvillan päälle ja jäänyt, mistä oli merkinä painanne eristeessä. Jään sulaessa vesi on tullut ontelolaatan saumasta läpi.

Kuva 2 Liitoksesta irti oleva putki.

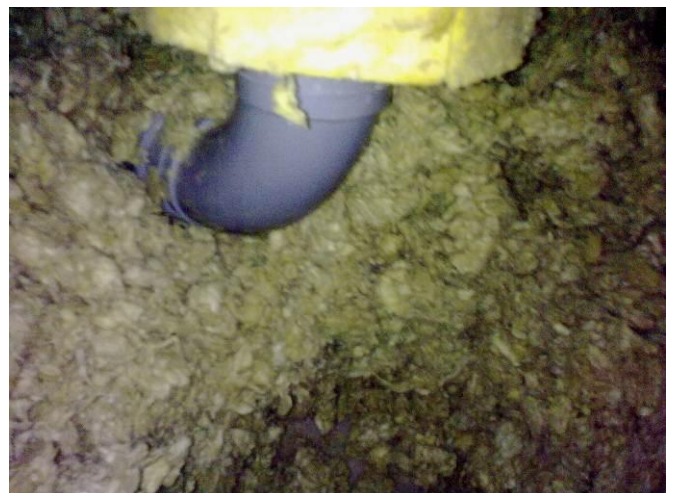
Viemäreiden tuuletusputket on jostain syystä asennettu siten että niissä on hyvin pitkät, täysin vaakasuorat osuudet puhallusvillassa (eroa yläpohjan läpiviennin ja vesikatteen läpivientikohtien välillä on useita metrejä). Putkia ei ole myöskään eristetty vaakaosiltaan (pelkkä puhallusvilla ei ole riittävä eriste).

Putken pystyosa on eristetty kouruvillalla. Käytävän kohdalla putkieriste oli putken kokoon nähden liian suuri ja kouru heilui putken ympärillä. Tämän seurauksena putken alaosa ja eriste mutkan kohdalla olivat märkiä (putken pinnalle kondensoitui vettä). Peltikatteen alla on aluskate. Peltikatteessa havaittiin kolme reikää laajennusosalla. Aluskate on kuitenkin estänyt vuodot yläpohjan ryömintätilaan. Tuuletusputkien läpivientikartioiden juuria on tiivistetty kittaamalla. Yläpohjan ryömintätilan tuuletus on riittävä.

Kuva 4 Puutteellinen eristys

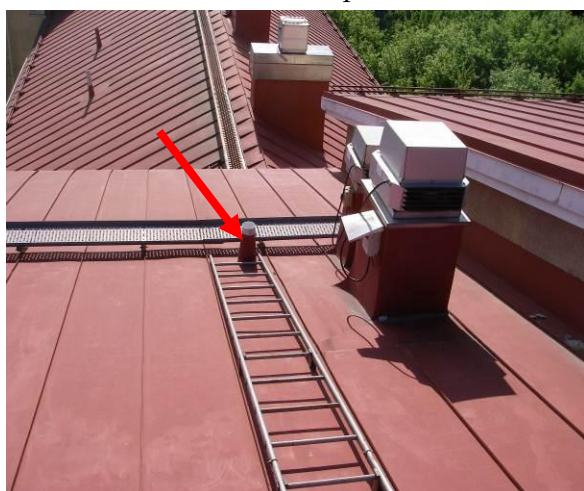
Kuva 5 Liian lyhyt tuuletusputki.

Käytävätiloissa havaittu haju on näkemyksemme mukaan aiheutunut talviaikana tukkeutuneista viemärin tuuletusputkista. Putket ovat päässeet jäätymään ja mahdollisesti lyhyin putki on voinut jäädä kokonaan lumen peittoon. Katolle menevien putkien tukkeutuessa viemärin haju voi levitä huonetiloihin mm. wc-kalusteiden viemärintiliitoksien kautta. Myös irronnut tuuletusputki on mahdollisesti aiheuttanut hajua yläpohjan ryömintätilaan ja hajut ovat edelleen kulkeutuneet ontelolaatastossa olevien epätiiviyiskohtien kautta sisäilmaan.

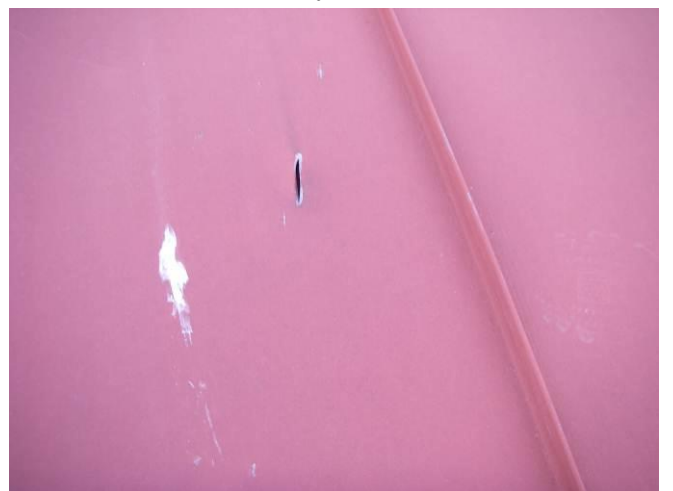
Kuva 5 Reikä katteessa.
