TUTKIMUSRAPORTTI

Simonkallion koulu

Simonkalliontie 1
01350 Vantaa

Työ nro T14020

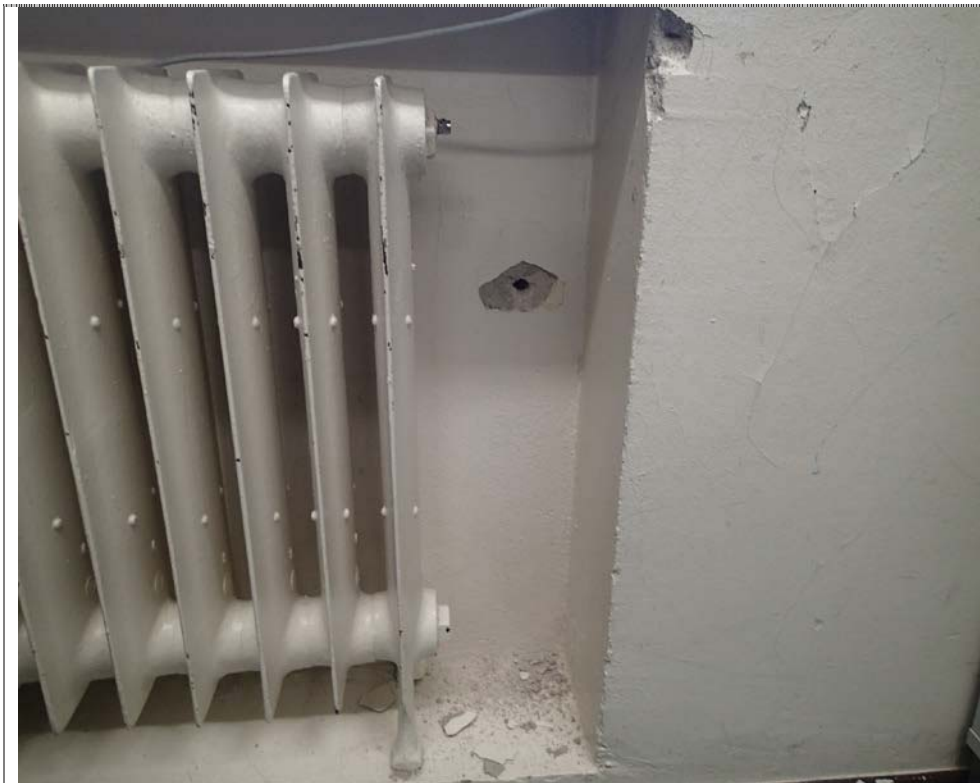
Ulkoseinien patterisyvennyksiin sekä massiiviseiniin tehtiin rakenneavauksia useisiin luokkahuoneisiin. Rakenne tarkastettiin 400 mm syvyyteen saakka. Ulkoseinärakenteissa ei havaittu orgaanista materiaalia, eikä rakenneavauksista aistittu poikkeavaa mikrobiperäistä hajua. Patterisyvennyksen kevytbetonirakenteesta otettiin kaksi materiaalinäytettä (siporex) huoneesta 320 (Liite 1, kuvat 1-2). Näissä ei ollut viitettä mikrobivauriosta (taulukko 1; liite 3).

Kuva 1: Ulkoseinän patterisyvennys, rakenneavaus.

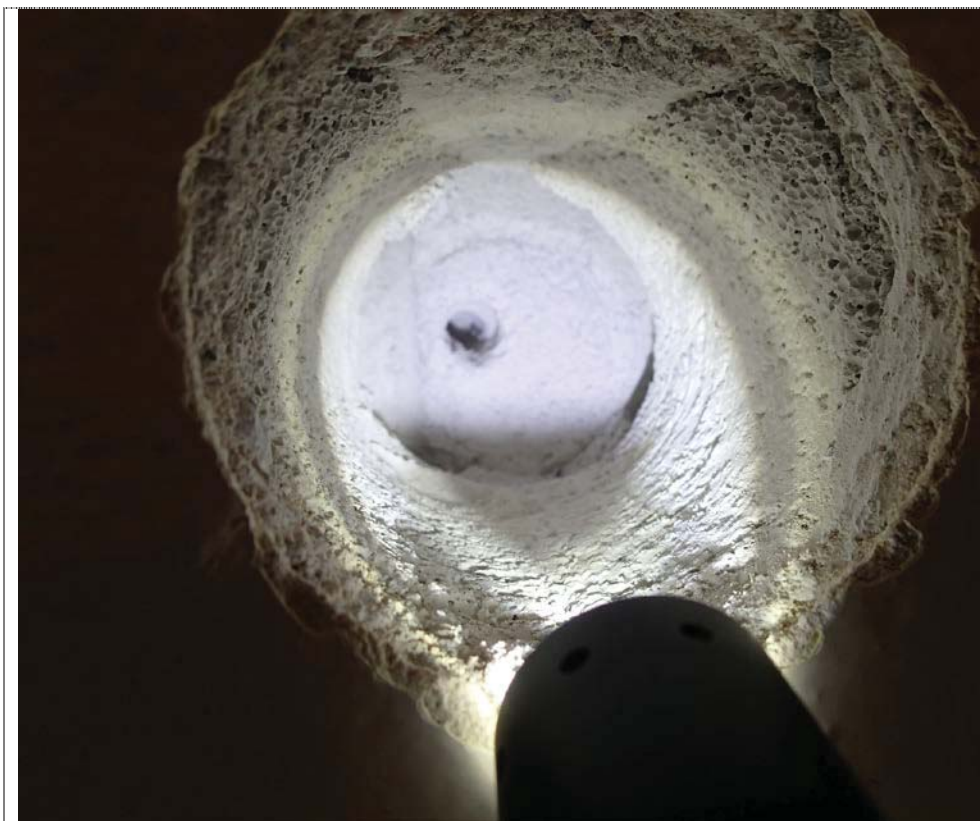
Suoritettujen rakenneavausten perusteella todettiin, ettei ulkoseinärakenteissa ole käytetty orgaanisia materiaaleja lämmöneristeinä. Tällainen massiivitiili-/kevytbetonirakenne pääsee kuivumaan eikä se ole erityinen riskirakenne kosteusvaurioille.

Kuva 2: Patterisyvennyksen kevytbetonirakenne.

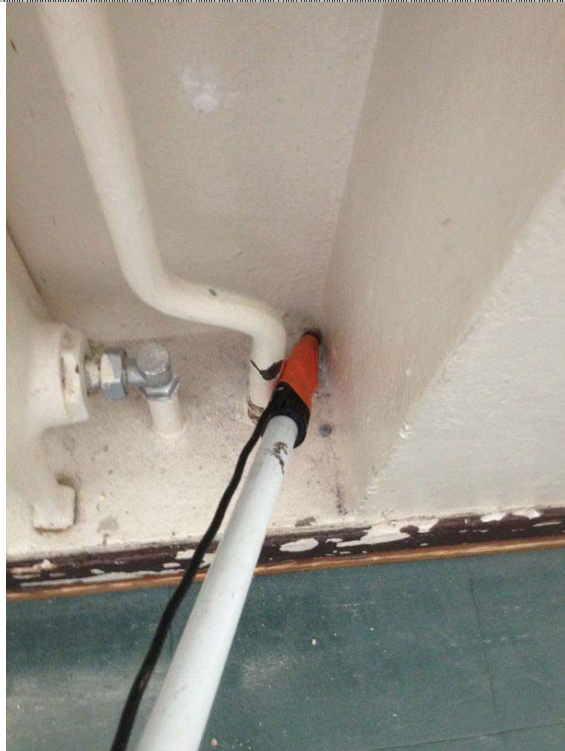
Kuva 3: Merkkiainekokeissa havaittiin vuotoilmareittejä ulkoseinän ja välipohjan liitoskohdissa.

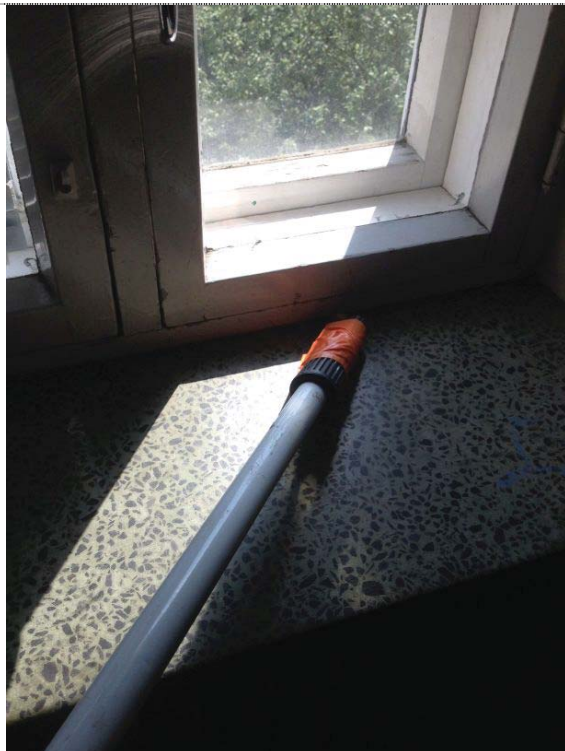
Kuva 4: Merkkiainekokeissa havaittiin vuotoilmareittejä ikkunan välirakenteissa sekä ikkunan ja ulkoseinärakenteen liitoskohdissa.

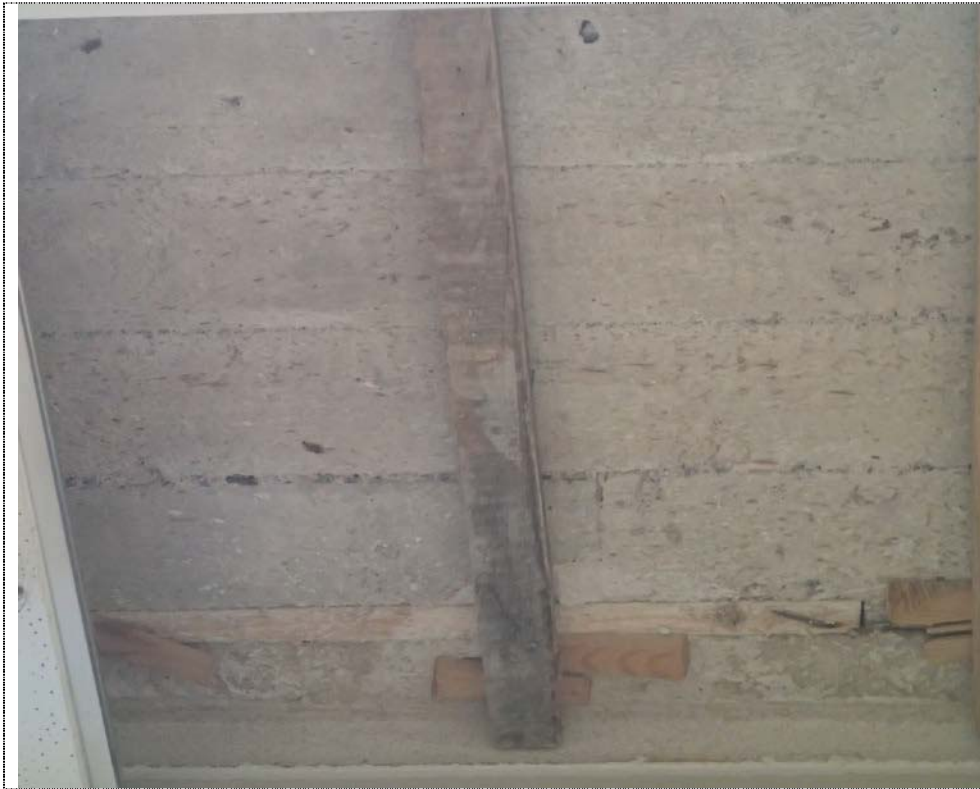
Kuva 5: Yläpohjarakenteen muottilaudat paikoin tummuneita.

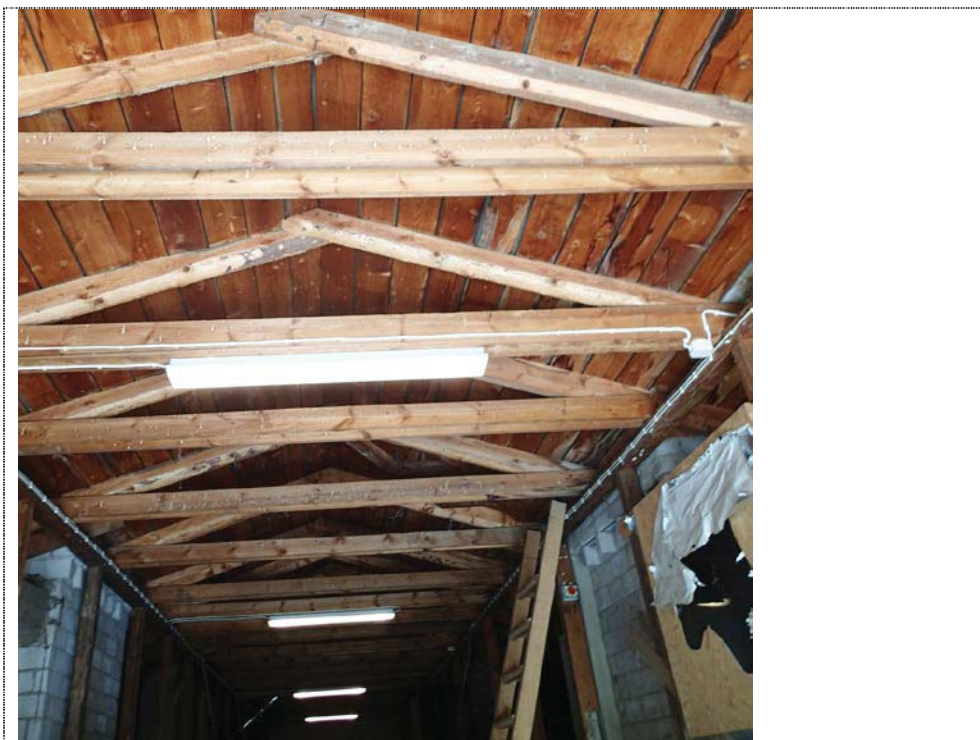
Kuva 6: Ullakotilassa paikoin lahonneita vesikattorakenteita

Vanhan osan lahonneet vesikattorakenteet tulee tarkastaa ja vaurioituneet puuosat uusaa.

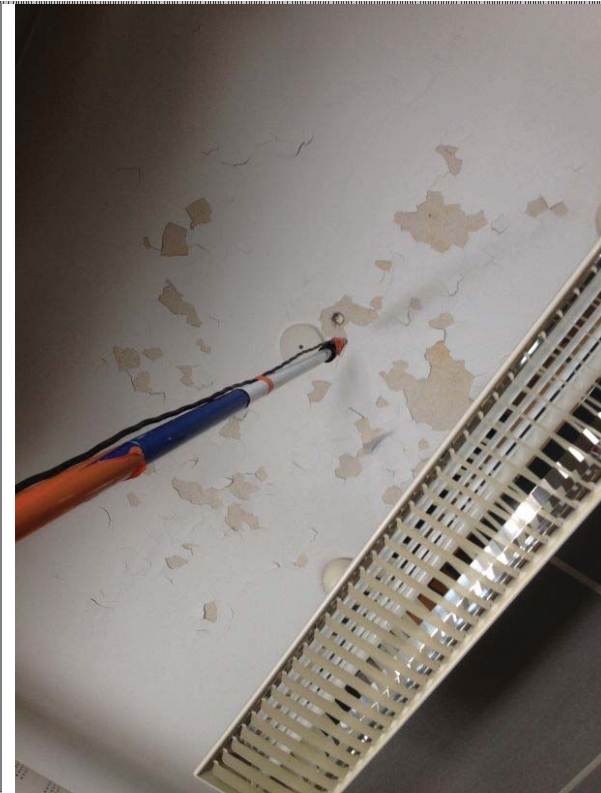
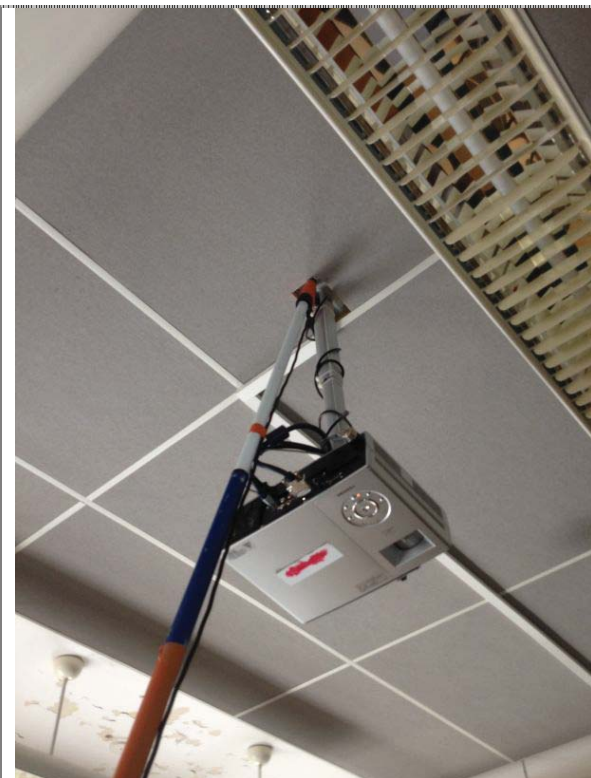
Kuva 7: Merkkiainekokeissa havaittiin vuotoilmareittejä läpivientien ja kiinnikkeiden juurista.

Kuva 8: Merkkiainekokeissa havaittiin vuotoilmareittejä läpivientien ja kiinnikkeiden juurista.

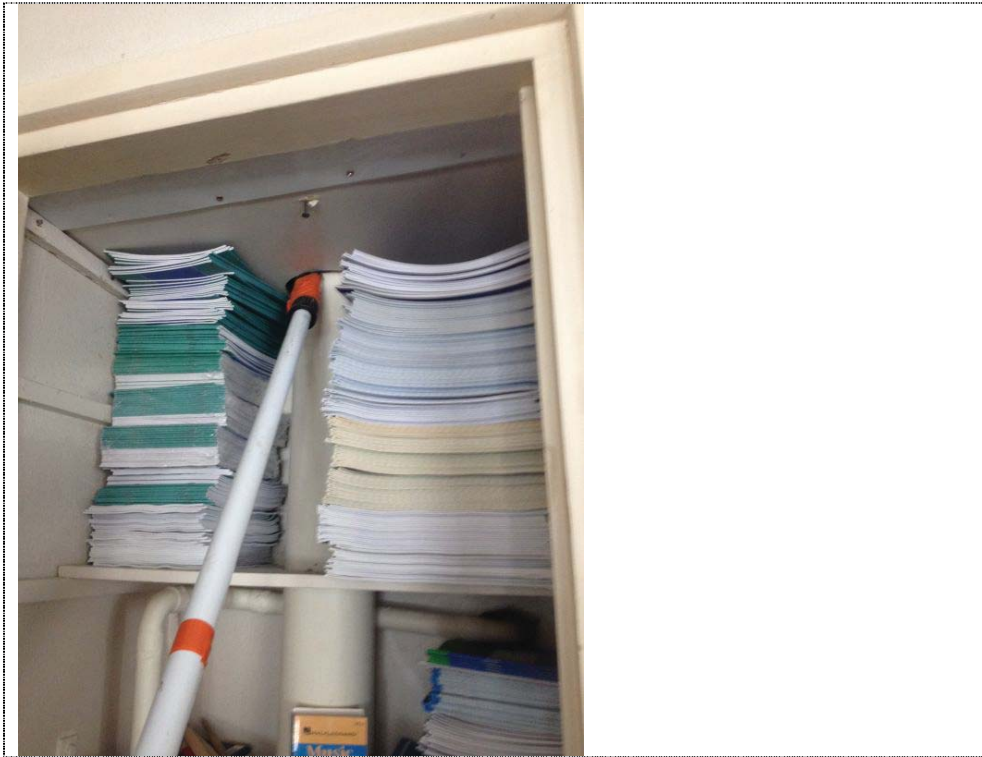
Kuva 9: Merkkiainekokeissa havaittiin vuotoilmareittejä komeroiden sisältä.

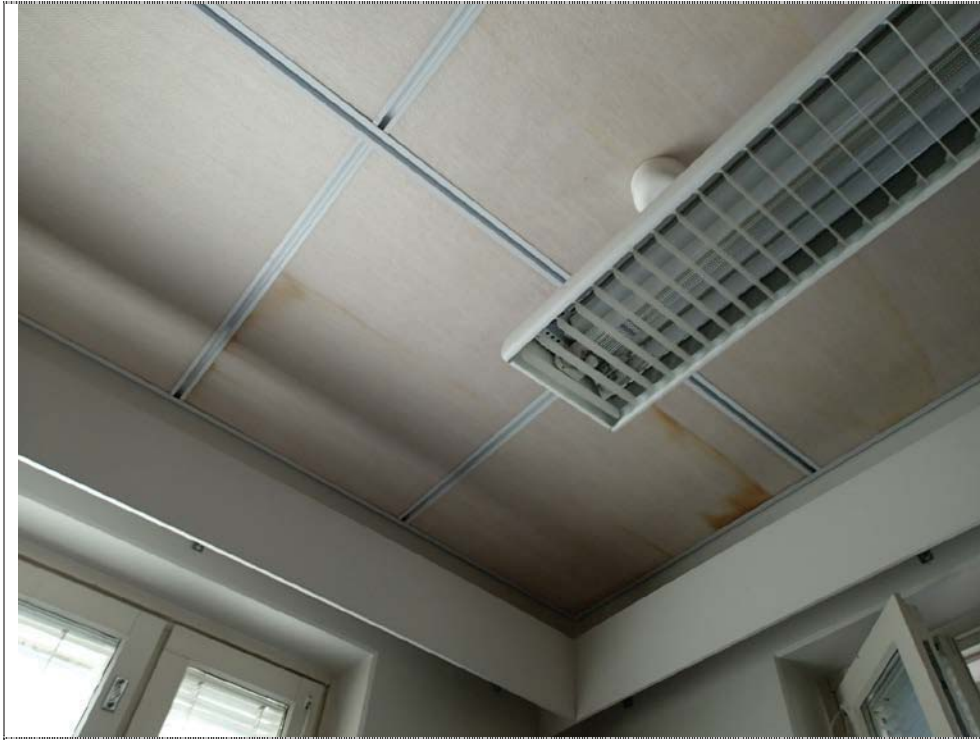
Tilaaajalta sadun tiedon mukaan luokan 311 kohdalla on ollut kattovuoto, josta on uudelleen tullut vettä sisälle talvella 2014. Opettajan mukaan vettä on tullut luokan puolelle noin puoli ämpärillistä. Vuoto on kastellut katon alapinnan akustolevyt ja niissä on nähtävissä kosteusjäljet (liite 1, kuva 11).

Kuva 11: Luokka 311, paikallisen kattovuodon aiheuttamat kosteusjäljet katon alapinnan akustolevyissä.

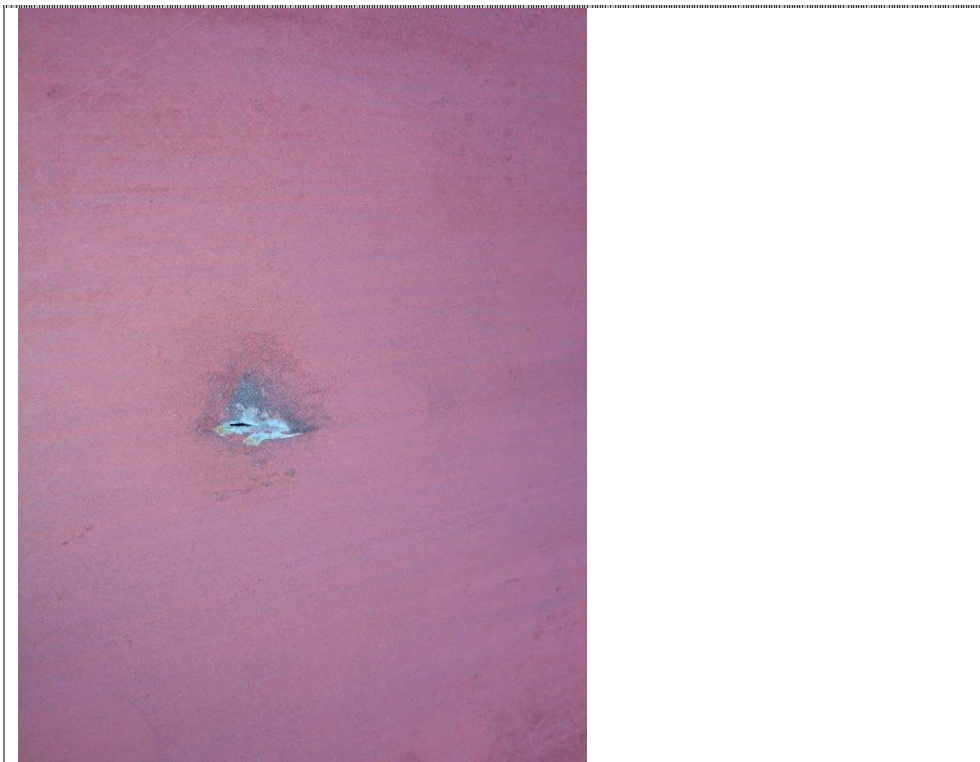
Vesikatossa uudella puolella oli yhä nähtävissä reikiä (liite 1, kuva 12). Lisäksi aluskate on naulattu läpensä rikki ja sitä oli paikoin paikkailtu (liite 1, kuvat 13-14). Luokan 311 kohdalta vuotopaikasta otettiin näyte puhallusvillasta (liite 1, kuva 15). Näytteen home- ja bakteeripitoisuudet olivat pieniä, mutta kosteusvauriota indikoivia mikrobeja havaittiin pieniä määriä. Luokan puolelta akustovillalevystä betonin vastaiselta pinnalta otettiin myös materiaalinäyte, jossa ei havaittu mitään tavanomaisesta poikkeavaa.

Kuva 12: Vesikatossa uudella puolella yhä reikiä.

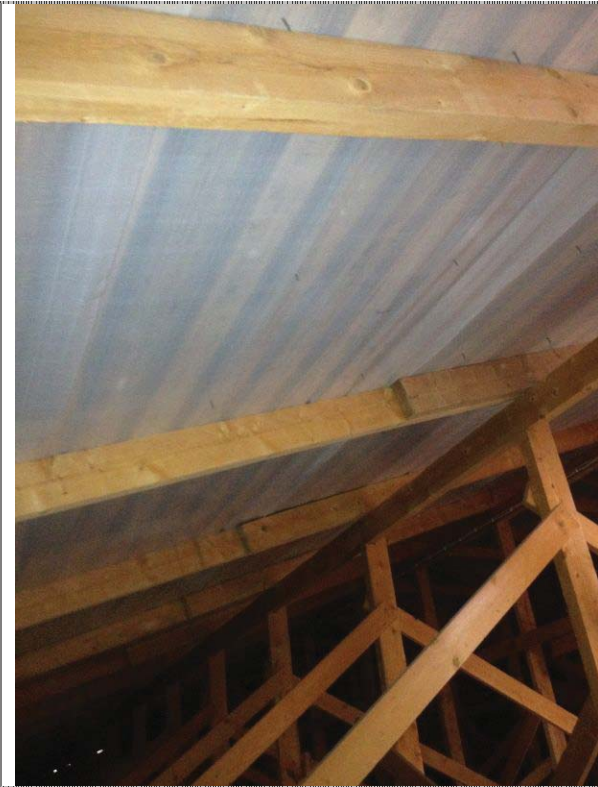
Kuva 13: Aluskate naulattu läpensä rikki.

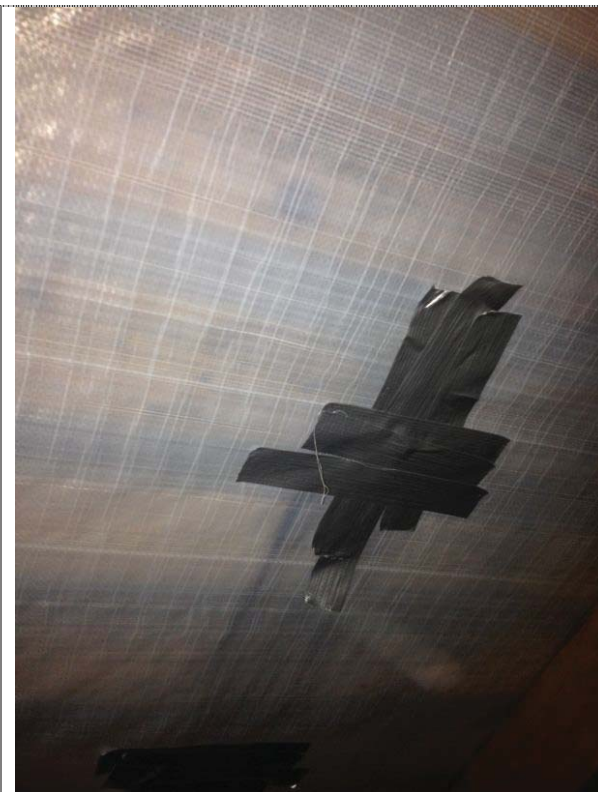
Kuva 14: Paikkoja aluskatteessa.

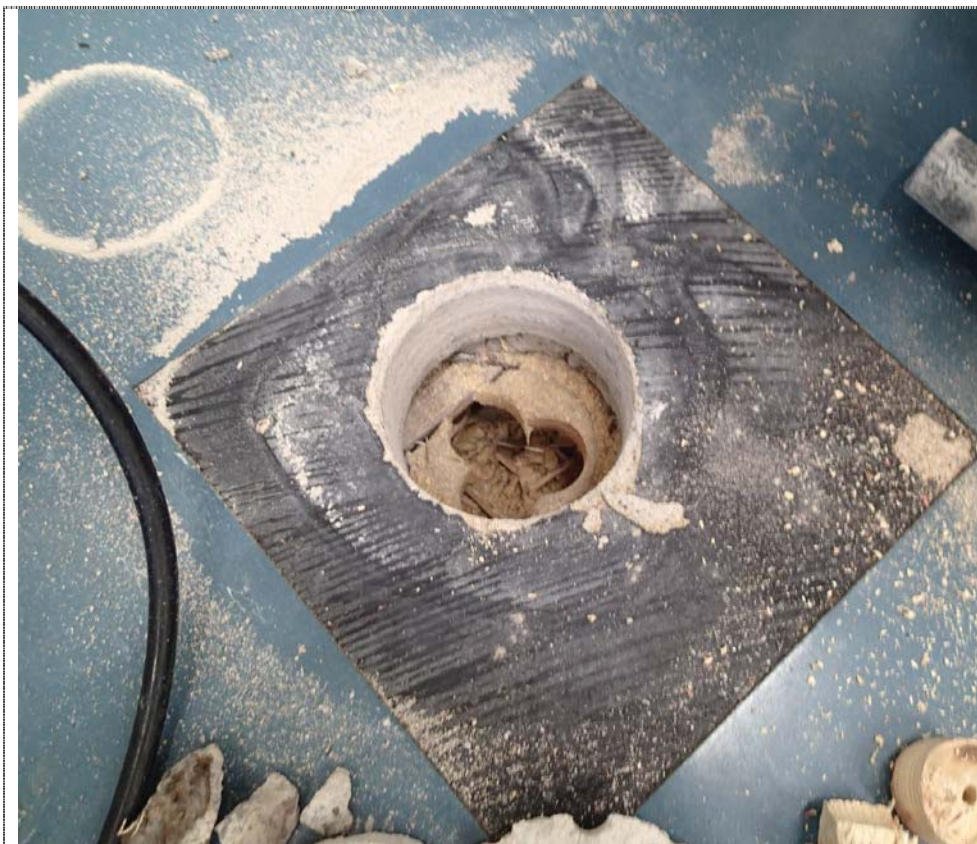
Kuva 16: Vinyylilaatat on liimattu asbestipitoiseksi tiedetyllä mustalla liimalla.

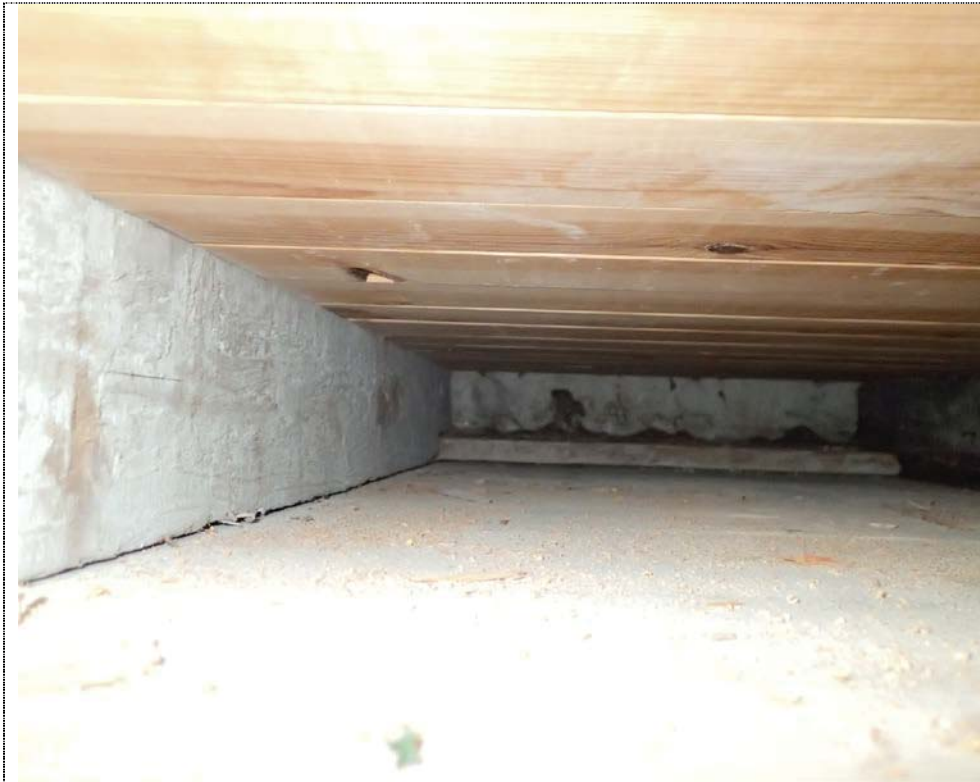
Rakenneavauksia tehtiin useiden tilojen välipohjarakenteeseen. Purueristeestä otettiin yhteensä kahdeksan näytettä eikä missään ollut viitettä mikrobivauriosta. Ainoastaan yksittäisiä kosteusvaurion indikaattorimikrobeja havaittiin neljässä näytteessä (taulukko 1). Useissa rakenneavauksissa erityisesti valupaperissa havaittiin mikrobiperäistä hajua, mutta otetussa näytteessä mikrobipitoisuudet olivat pieniä ja vain yksittäinen indikaattorimikrobihavainto (*P. variotii*) tehtiin. Rakenneavausten yhteydessä havaittiin lisäksi, että vinyylilaatat on liimattu asbestipitoiseksi tiedetyllä mustalla liimalla (liite 1, kuva 16). Opettajankorokkeeseen tehtiin myös avaus; koroke koolattu, avoin tila on tyhjä ja siisti betonipinnalla (liite 1, kuva 17).

Kuva 17: Opettajankorokkeen alapuolinen tila.

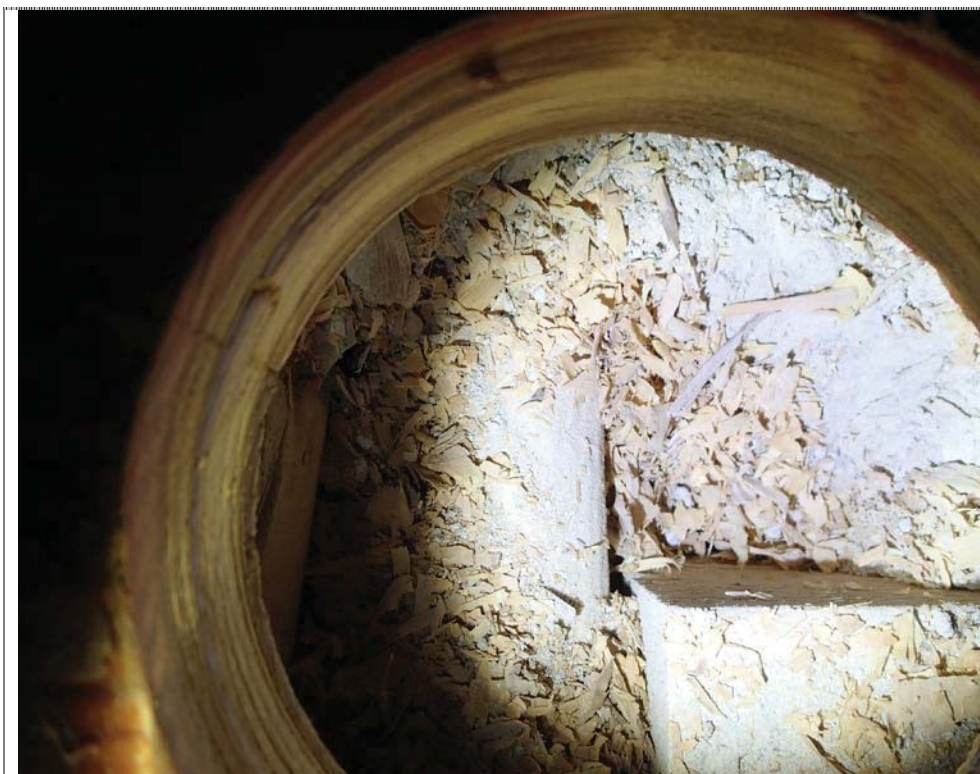
Välipohjarakenne näissä tiloissa poikkesi muista; paksun lakatun lankkulattian päällä oli vanha linoleum-matto ja sen päälle asennettu muovimatto (liite 1, kuva 18). Ilma virtasi sisältä välipohjarakenteen suuntaan. Etutilan kirjahyllyn alahelmassa oli kosteusjälkiä, jotka todennäköisimmin ovat tulleet pesuvesien seurauksena (liite 1, kuva 19). Tilassa havaittiin myös selvä mikrobiperäinen haju yhdellä käyntikerralla (27.5.2014). Peruspesujen aikaan kesäkuussa näimme miten edelleen lattiapintoja pestessä vettä kaadetaan ämpäristä lattialle (liite 1, kuva 20). Lattiapesut tehdään todennäköisesti muutoinkin liian kostealla.

Kuva 18: Välipohjan rakenneavaus IP-kerhon tilassa.

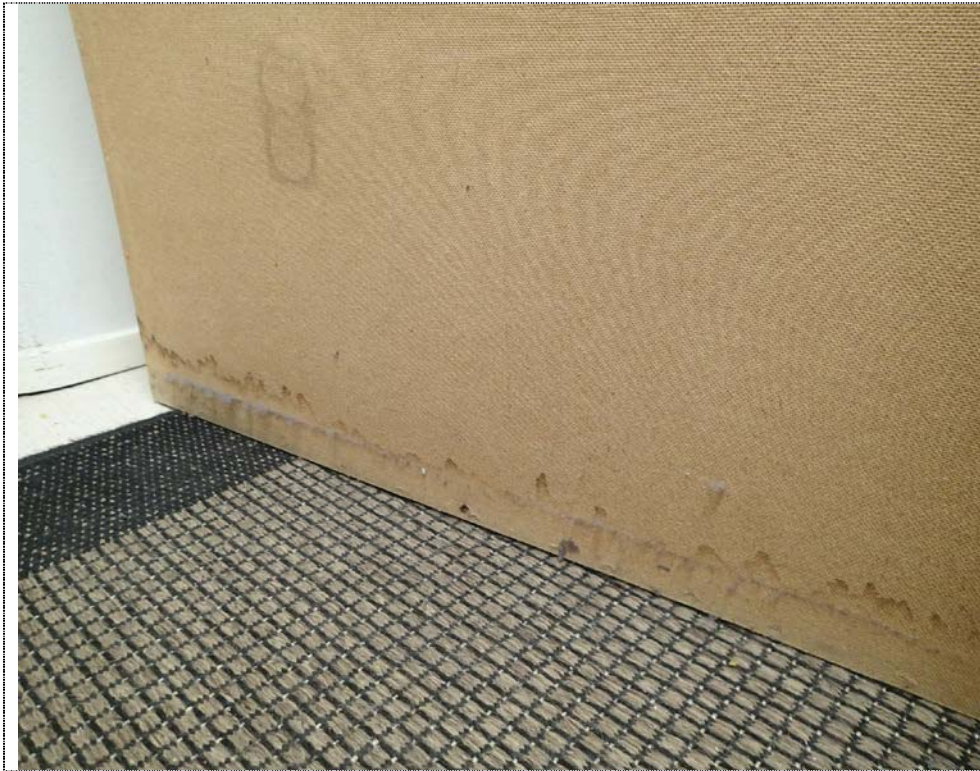
Kuva 19: Aulatila 232, kirjahyllyn takalevyn alahelman kosteusjäljet.

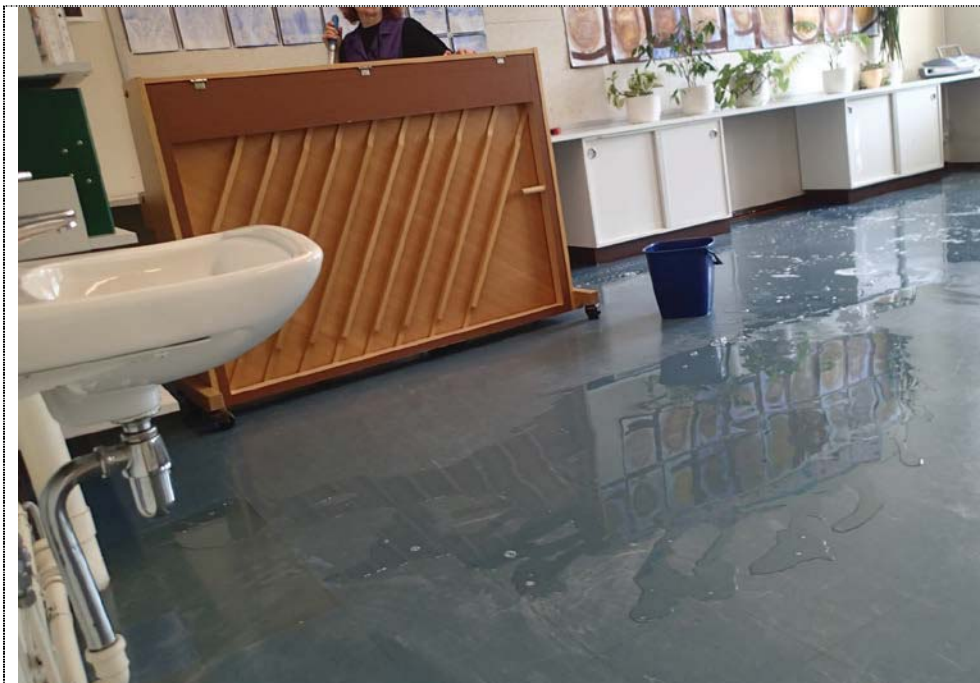
Kuva 20: Peruspesut, vettä kaadetaan yhä reilusti suoraan ämpäristä lattialle.

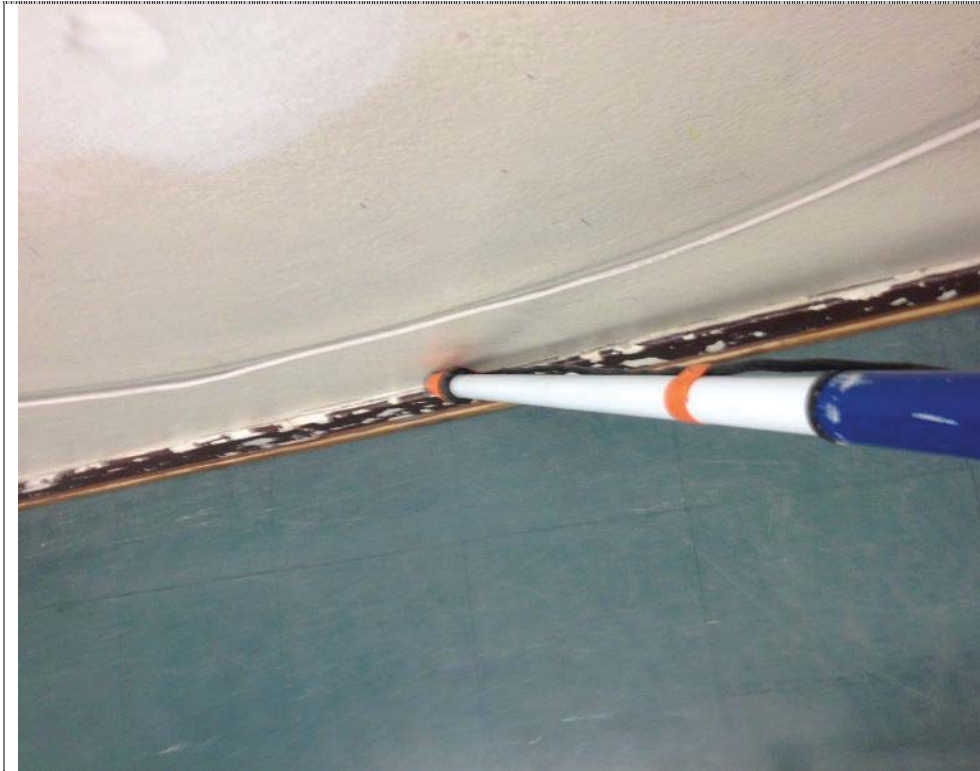
Kuva 21: Merkkiainekokeissa havaittiin vuotoilmareittejä lattian ja ulkoseinärakenteen liitoskohdissa.

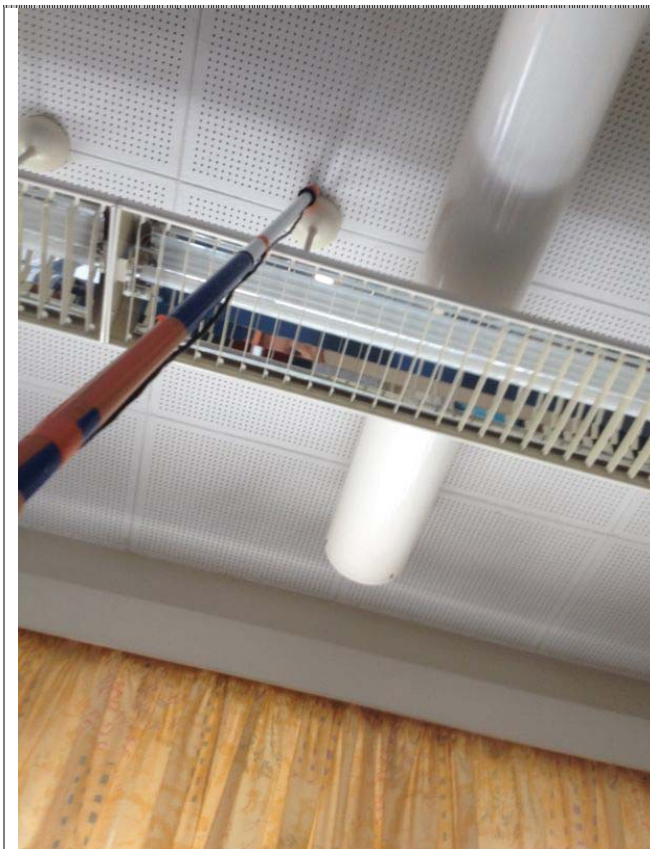
Kuva 22: Merkkiainekokeissa havaittiin vuotoilmareittejä alapuolisen tilan alakatossa olevien kiinnikkeiden juurissa.

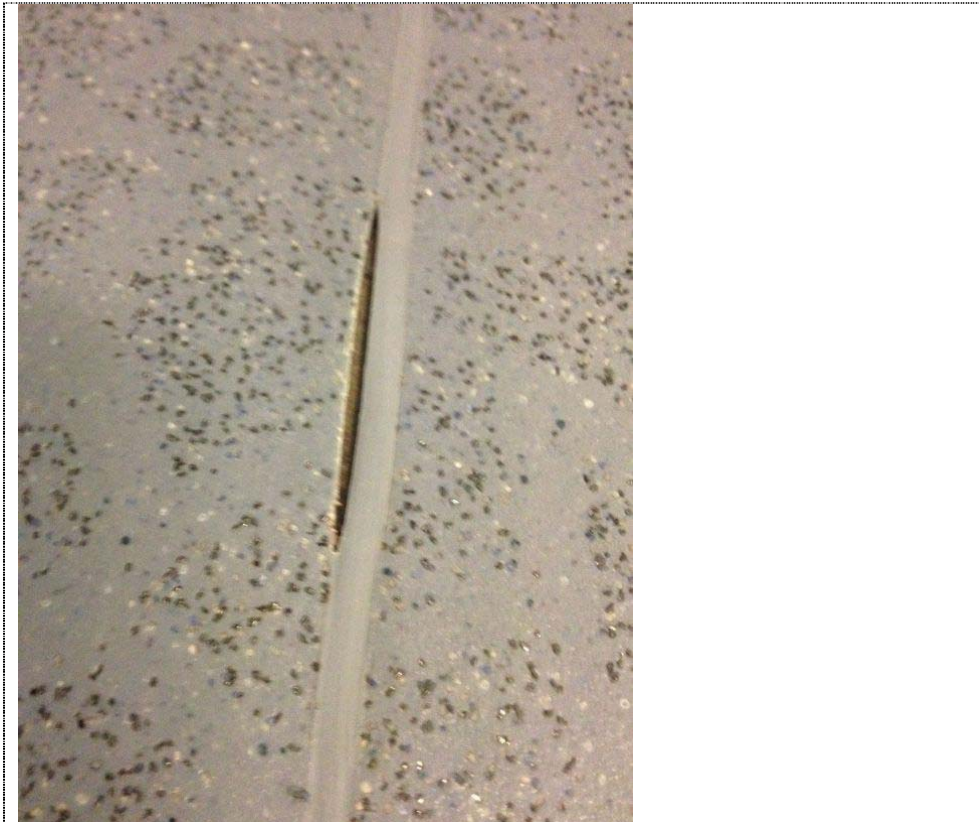
Huoneen 235 viereisen kylpyhuoneen lattiapinnoite on huonokuntoinen. Kosteusvaurion riski on suuri, jos vesi pääsee halkeamista rakenteeseen kastelemaan välipohjien puru-eristeitä.

Kuva 23: Tilan 235 viereisen kylpyhuoneen maton saumat on paikoin halki.

Välipohjarakenteiden liittymäkohdat sekä välipohjan läpiviennit tulee tiivistää haitallisten vuotoilmavirtauksien estämiseksi erillisen korjaussuunnitelman mukaisesti. Luokan 235 viereisen kylpyhuoneen lattiarakenne tulee tarkistaa ja pinnoite uusia kosteusteknisesti toimivaksi.

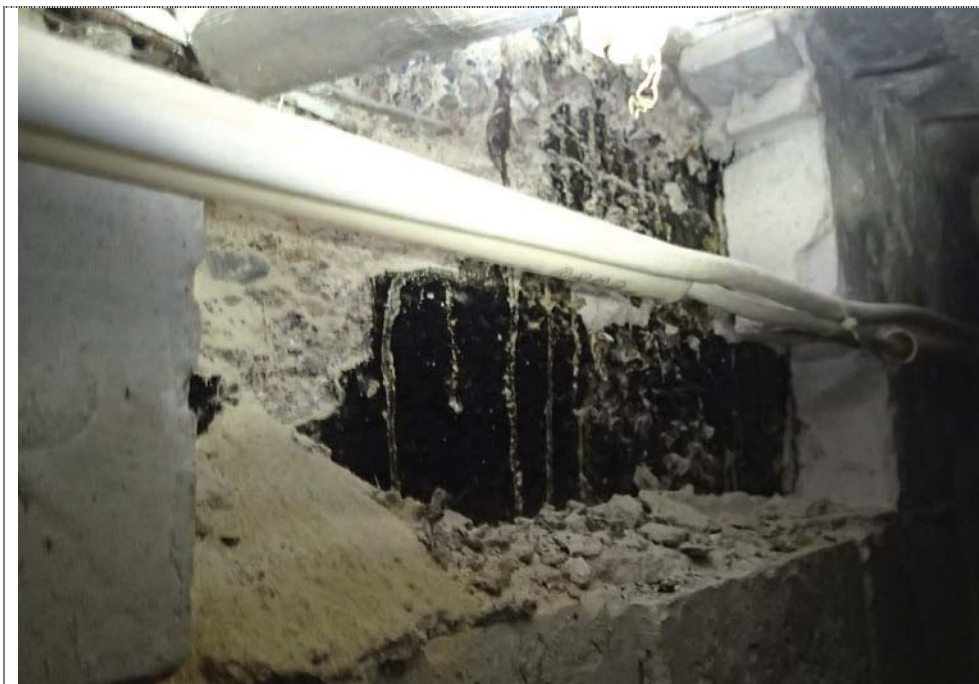
Kuva 24: Putkikanaali, kosteuden aiheuttamaan härmettä seinissä.

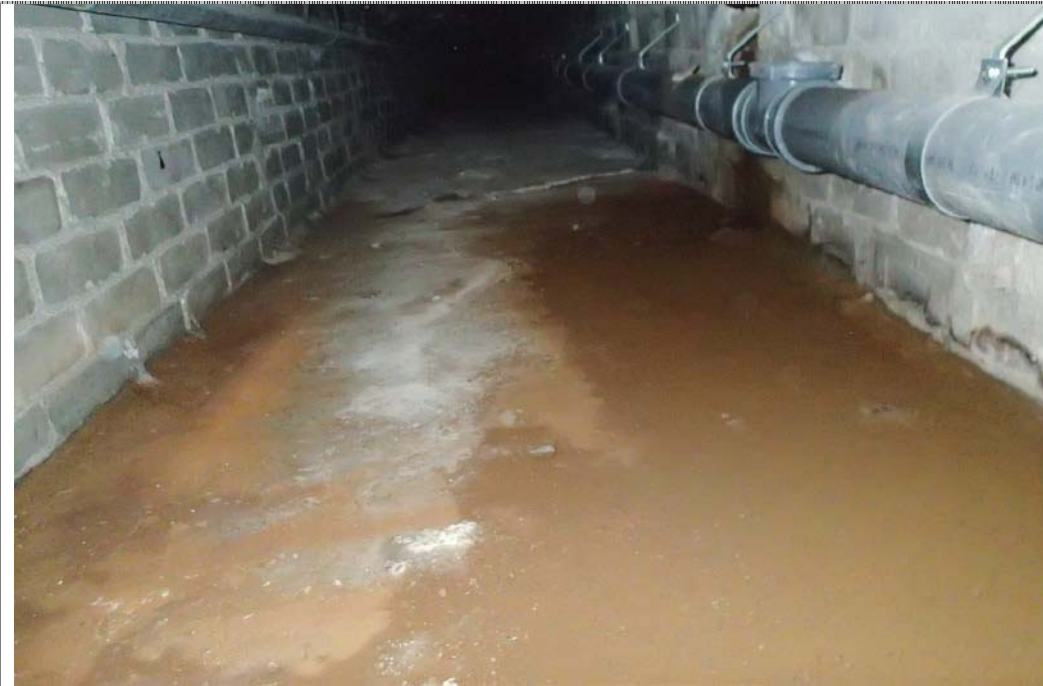
Kuva 25: Putkikanaali, tunkkainen ja epäsiisti, paikoin kosteutta.

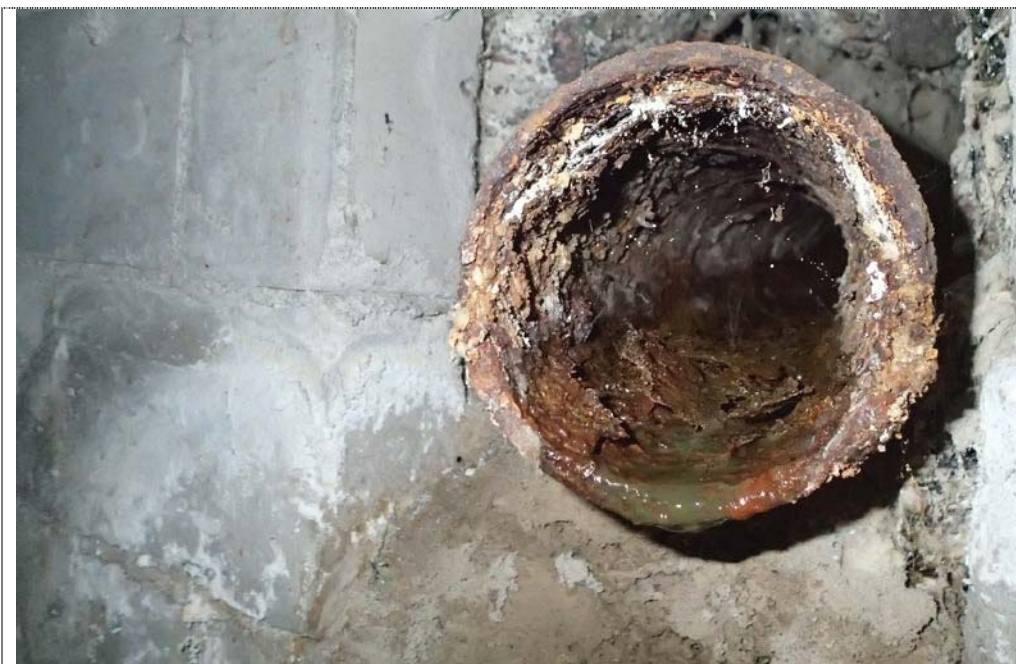
Kuva 26: Viemäriputki tihuttaa tilaan edelleen ruosteista vettä.

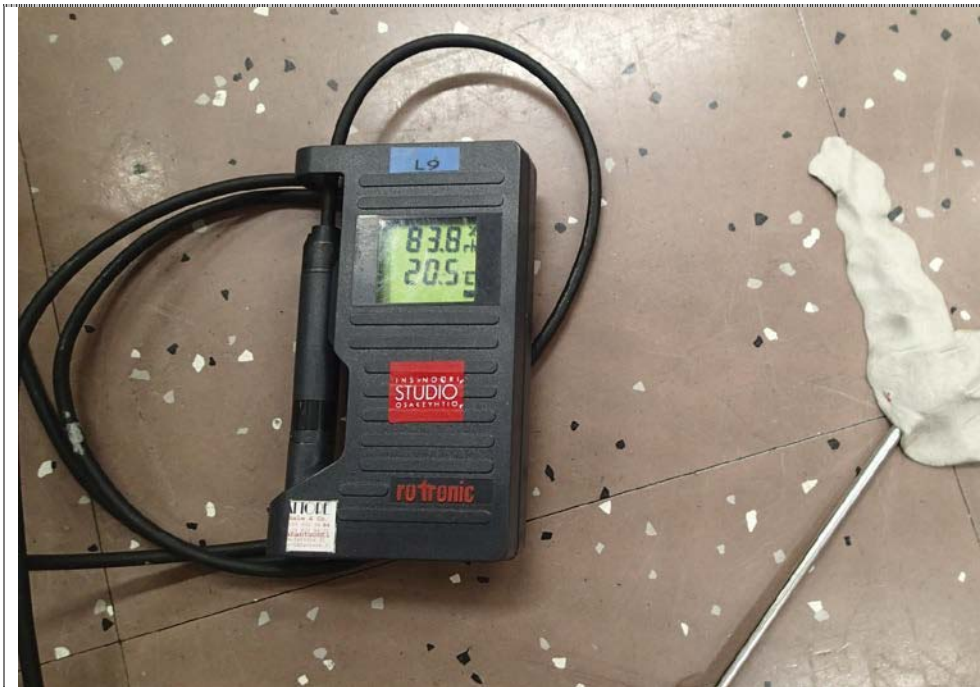
Kuva 27: Luokka 150, viiltomittaus pinnoitteen alta pintakosteusmittarin osoittamasta kosteimmasta kohdasta.

Lattiapinnoitteet tulee vaihtaa alueilla, joissa pinnoitteen vaurio on todennäköinen. Korjauksessa tulee huomioida betonirakenteisiin mahdollisesti kertyneet epäpuhtaudet. Rakenne tulee korjata kosteusteknisesti toimivaksi rakenteeksi.

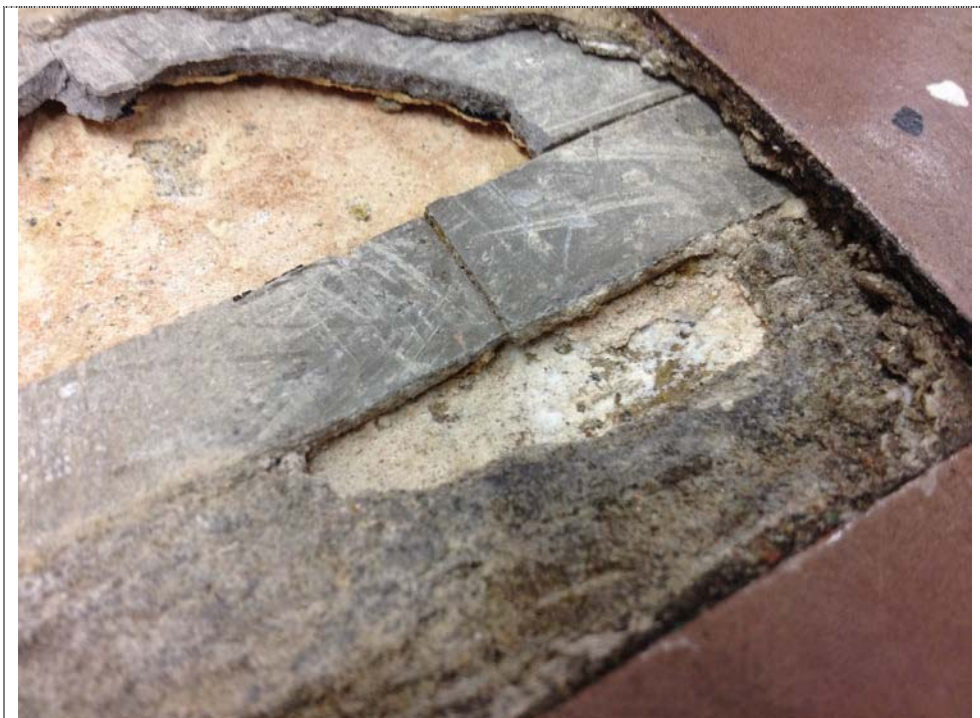
Kuva 28: Luokka 149, vinyylilaatat on asennettu vanhan vinyylilaatan päälle

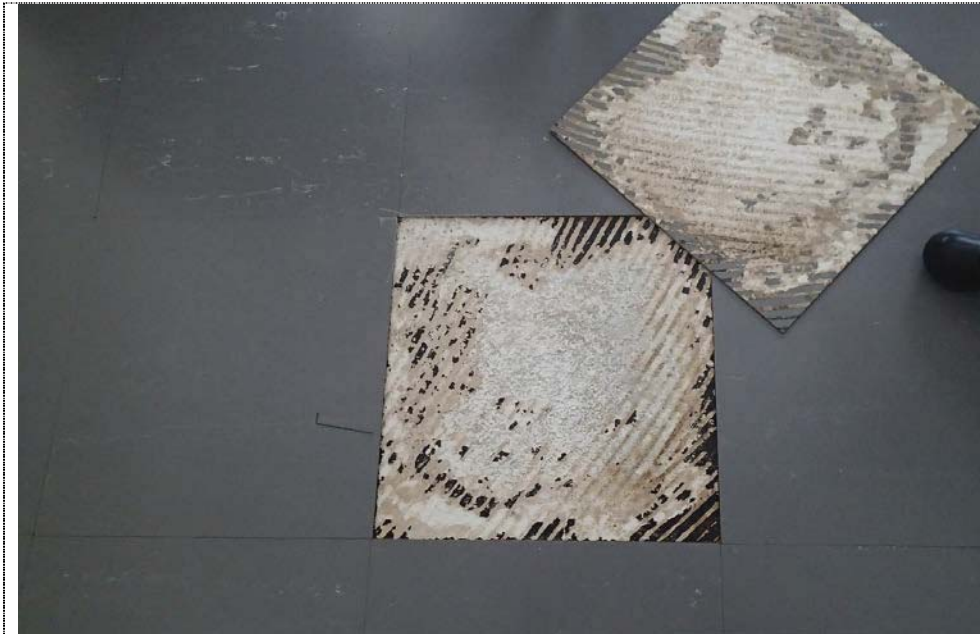
Kuva 29: Vanhat harmaat lattiapinnoitteet on liimattu mustalla, asbestipitoiseksi tiedetyllä liimalla.

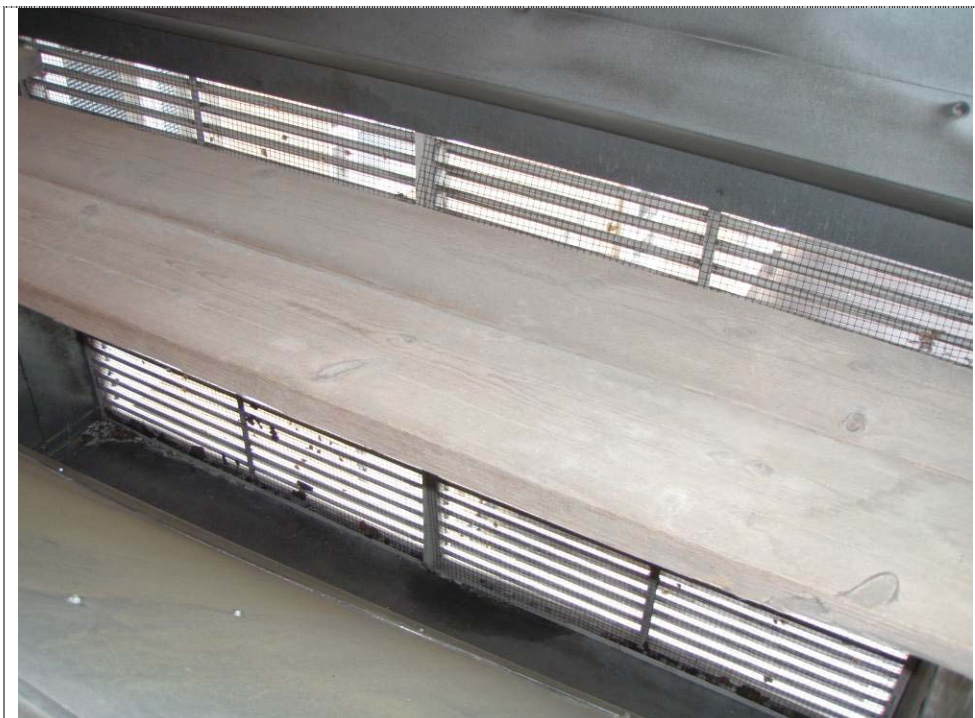
Kuva 32: Varsinainen RI-kammio on syvä ja kapea, jolloin ilmavirta ei pysty jakautumaan tasaisesti koko säleikön alalle.

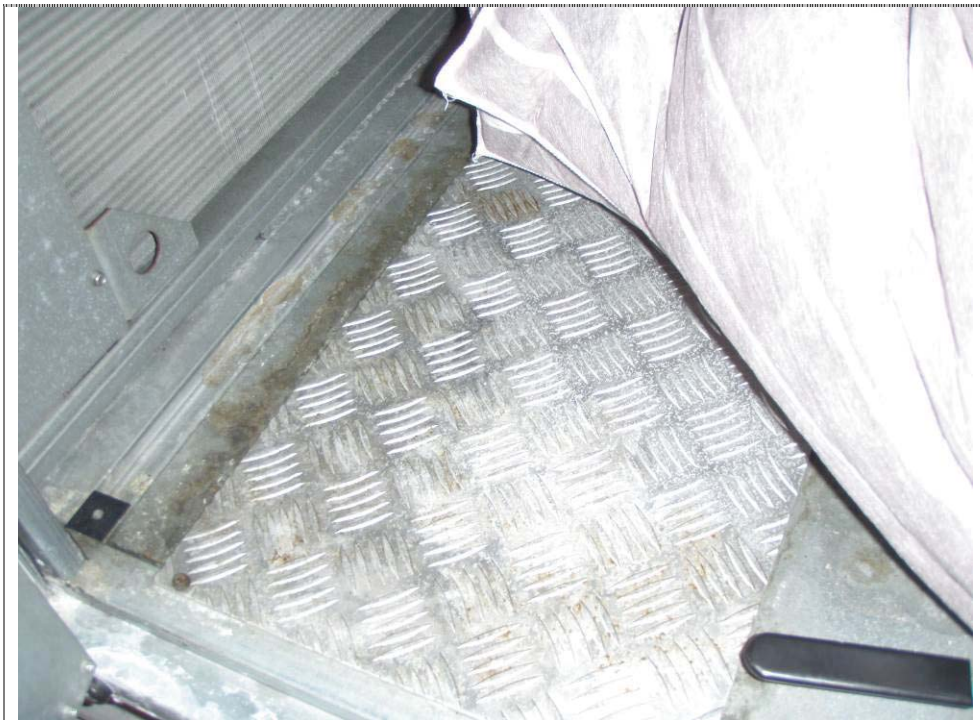
Kuva 33: Tuloilmakoneen TK01 suodatinosassa kosteusjälkiä..

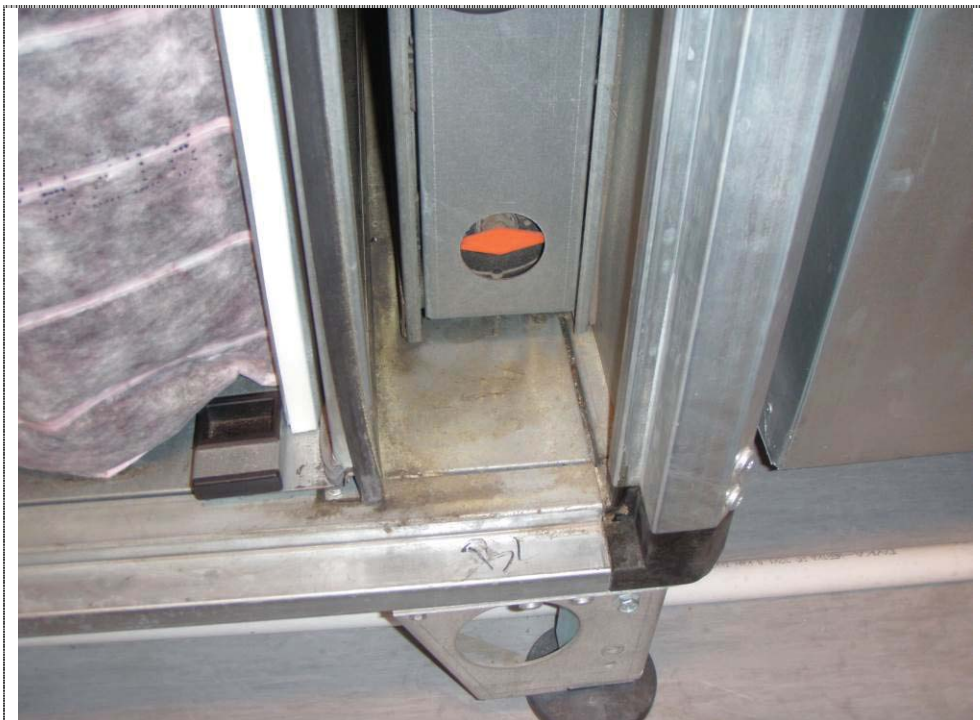
Kuva 34: Tuloilmakoneen TK02 suodatinosassa kosteusjälkiä.

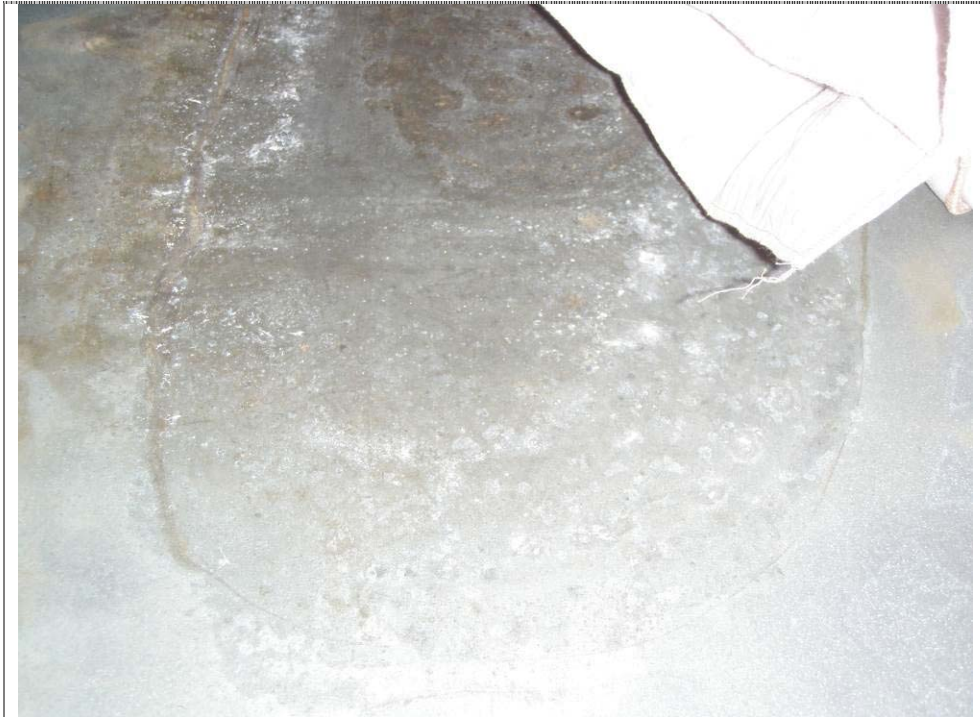
Kuva 35: Tuloilmakoneen TK03 suodatinosassa kosteusjälkiä.
