TUTKIMUSRAPORTTI

Simonkallion koulu

Simonkalliontie 1
01350 Vantaa

Työ nro T14020

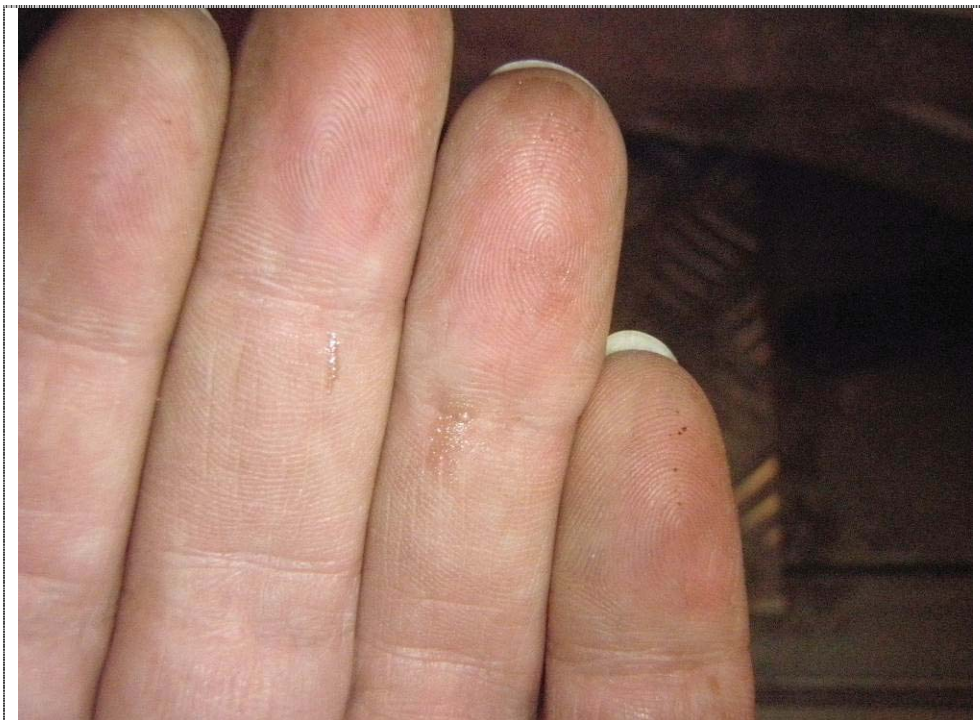
Tuloilmakoneiden raitisilmasuodattimilla esiintyvä ylimääräinen kosteus yhdessä suodattimien likaisuuden kanssa aiheuttaa tuloilman tunkkaisuutta. Pitkään jatkuva toistuva kosteus raitisilmasuodattimella voi aiheuttaa suodattimessa mikrobikasvustoa, jolloin tuloilman mukana suodattimelta voi kulkeutua vähäisiä määriä kosteusvaurioepäpuhtauksia sisäilmaan.

Kuva 36: Tuloilmakoneen TK01 suodattimella oli vettä.

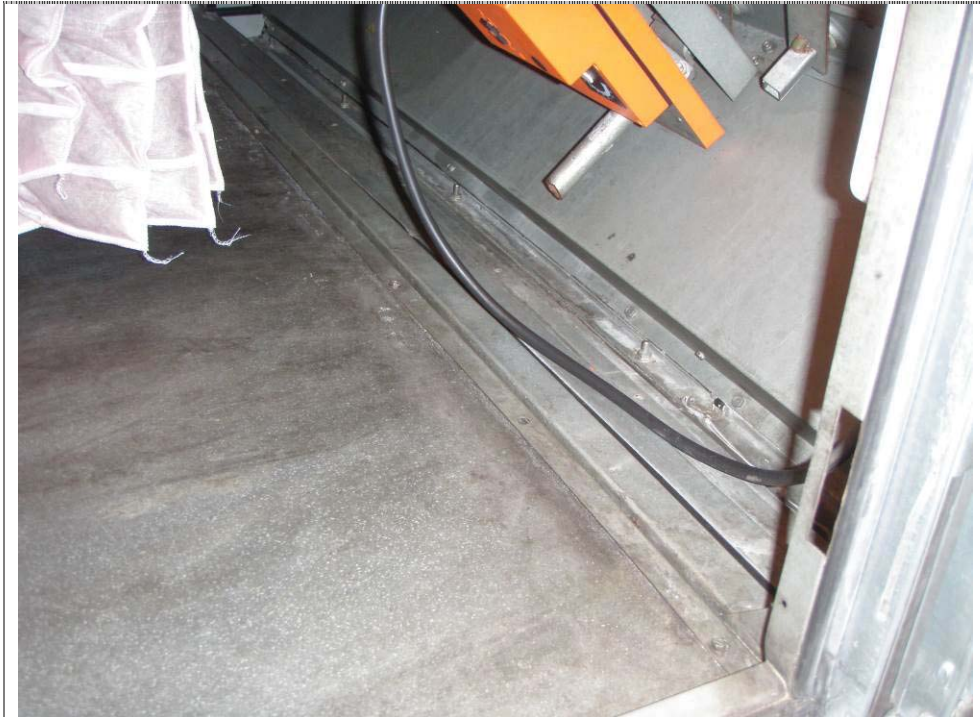
Kuva 37: Tuloilmakoneen 101 TK suodatinosassa kosteusjälkiä.

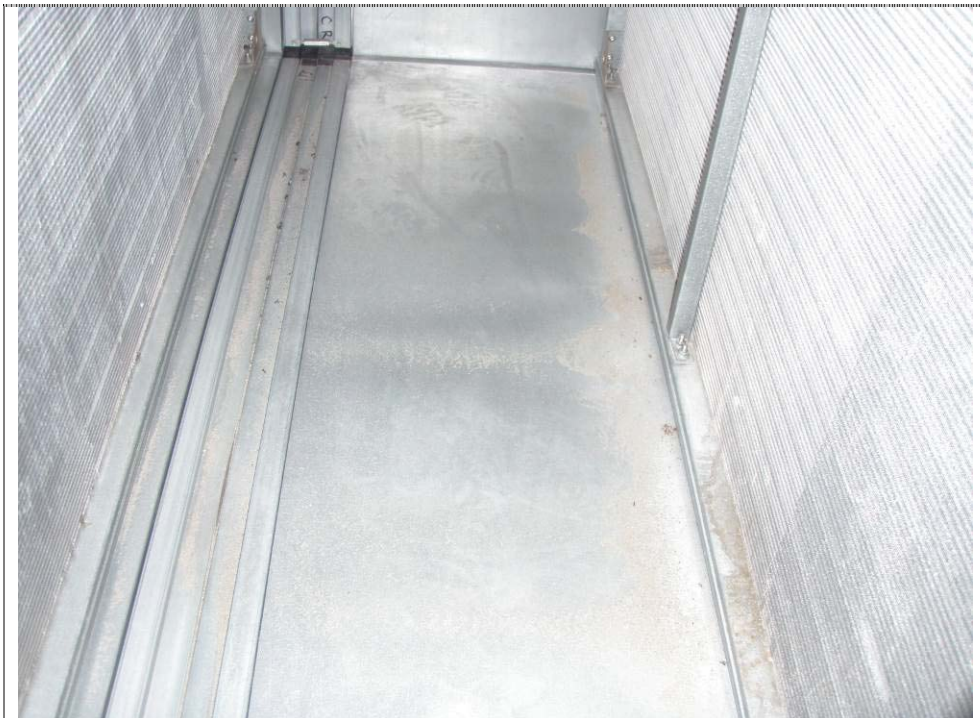
Tuloilmakoneessa TK01 esiintyi kosteusjälkiä ja ylimääräistä likaa myös LTO-patterin ja lämmityspatterin välissä. Tuloilmakoneessa esiintyvä lika johtuu todennäköisimmin rikkoutuneesta tuloilmasuodattimesta (liite 1, kuva 38). Muissa tarkastetuissa tuloilmakoneissa ei esiintynyt merkittäviä likakertymiä.

Kuva 38: Tuloilmakoneen TK01 LTO- ja lämmityspatterin välissä on ylimääräistä likaa ja kosteusjälkiä.

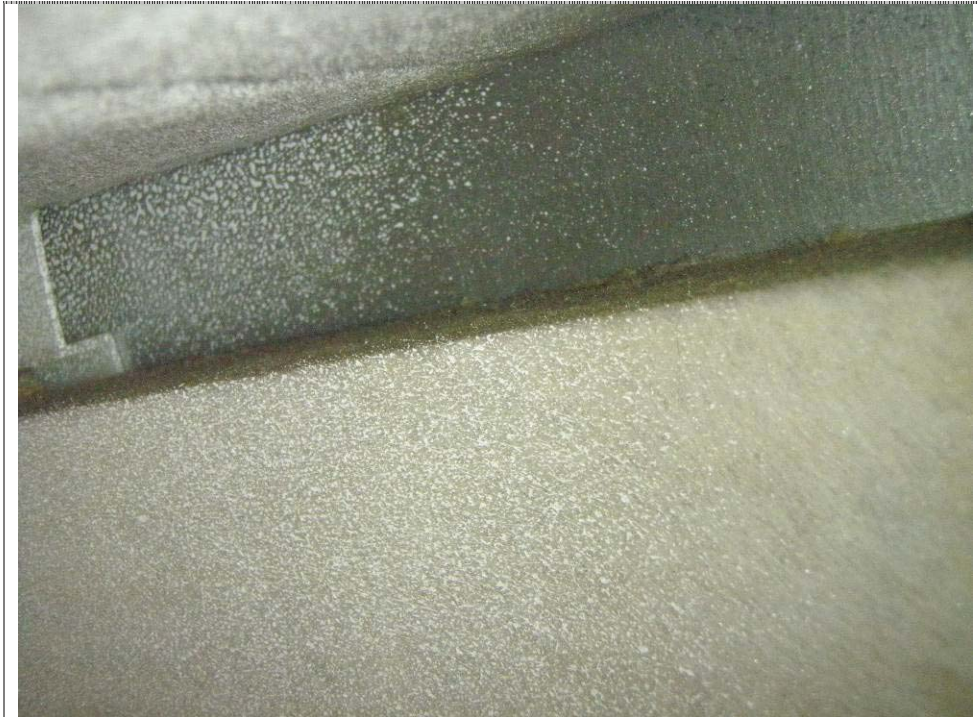
Kuva 39: Laajennusosan tuloilman liitäntälaatikoissa on reunoilta suojaamatonta mineraalivillaa.

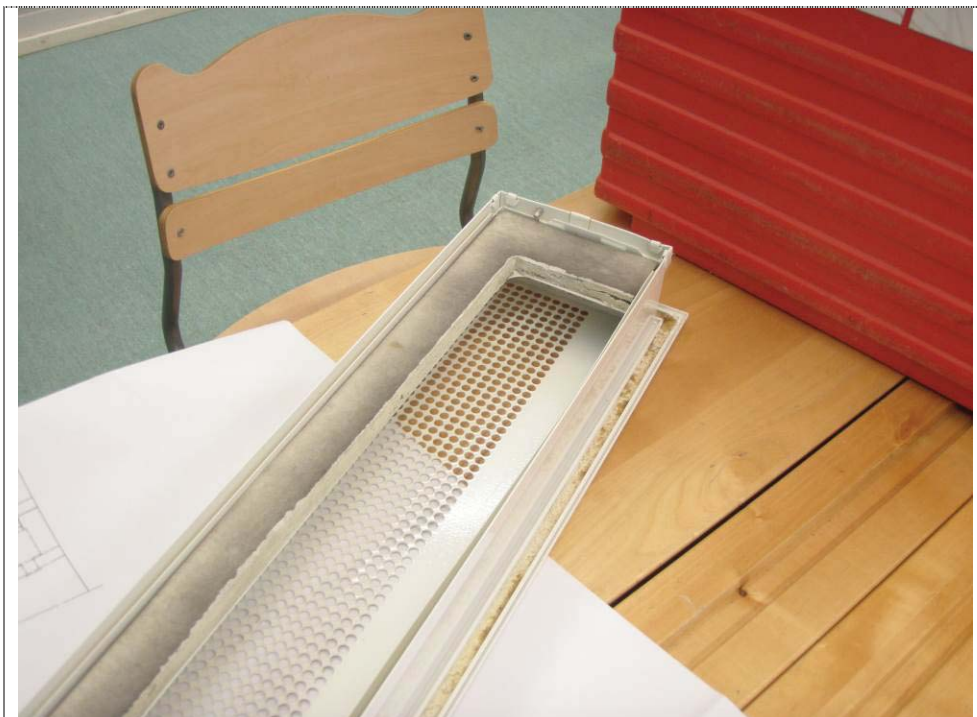
Kuva 40: Laajennusosan tuloilmasäleiköillä mineraalivillan sidontapinta on rikki.

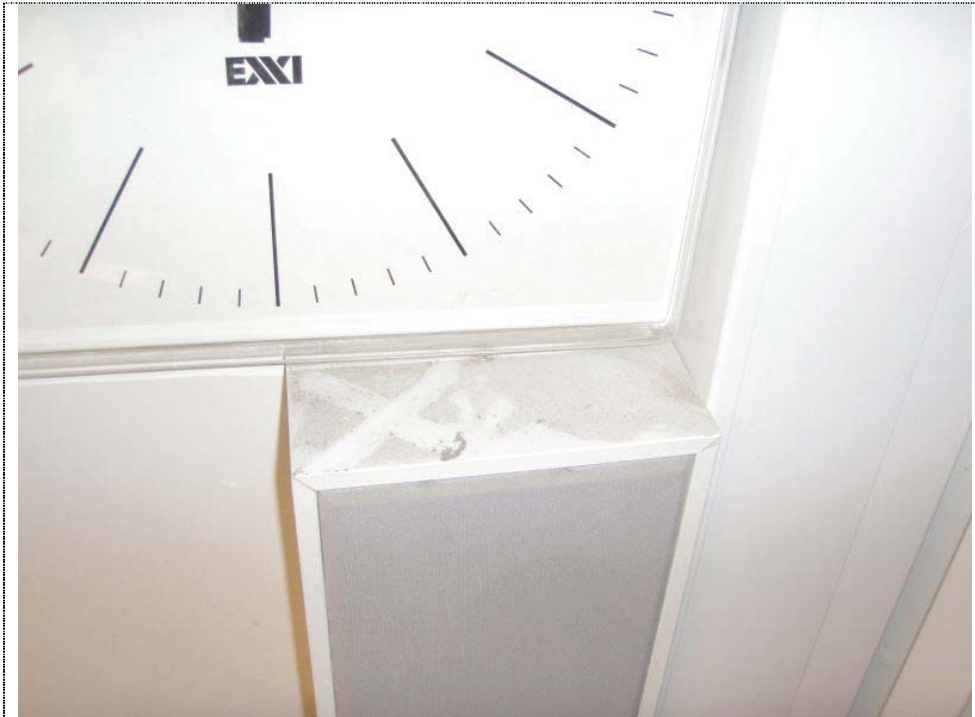
Kuva 41: Pölyä yläpinnoilla paljon.

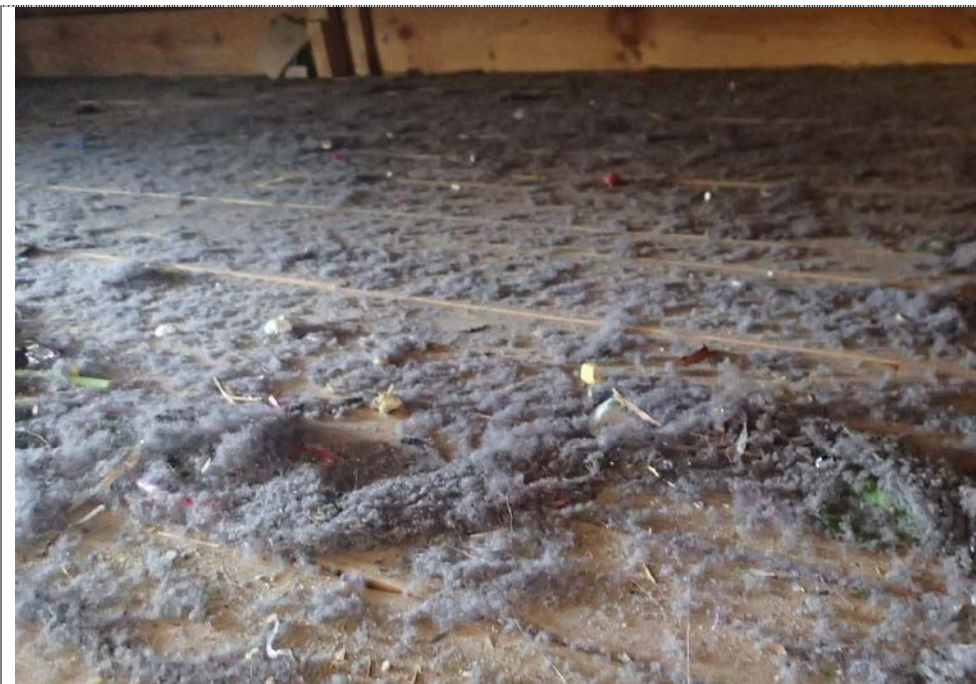
Kuva 42: Pölykertymää juhlasalin näyttämön alapuolella reilusti.
