K.osa/Kylä	Kortteli/Tila	Tontti/nro	Viranomaisten merkintöjä
Rakennustoimenpide <b>KUNTOSELVITYS</b>			Asiakirjan nimi <b>RAPORTTI</b> Juoks.nro
Rakennuskohde <b>SIMONKYLÄN KOULU</b> <b>Koivukyläntie 52</b> <b>01350 Vantaa</b>			Asiakirjan sisältö <b>ALUSTATILAN TIIVIYS- JA KUNTO- SELVITYS</b>
Suunnittelutoimisto <b>AARO KOHONEN OY</b> Koronakatu 2 02210 ESPOO puh (09) 88 791 fax (09) 803 7715	Yhteyshenkilö Jouni Räsänen, RI (09) 887 9265 jor@ako.fi		Asiakirjan numero <b>192-0200-9701</b>
Laat. JoR	Hyv. AMe	Pvm. 21.01.2004	Tilaaajan asiak. numero

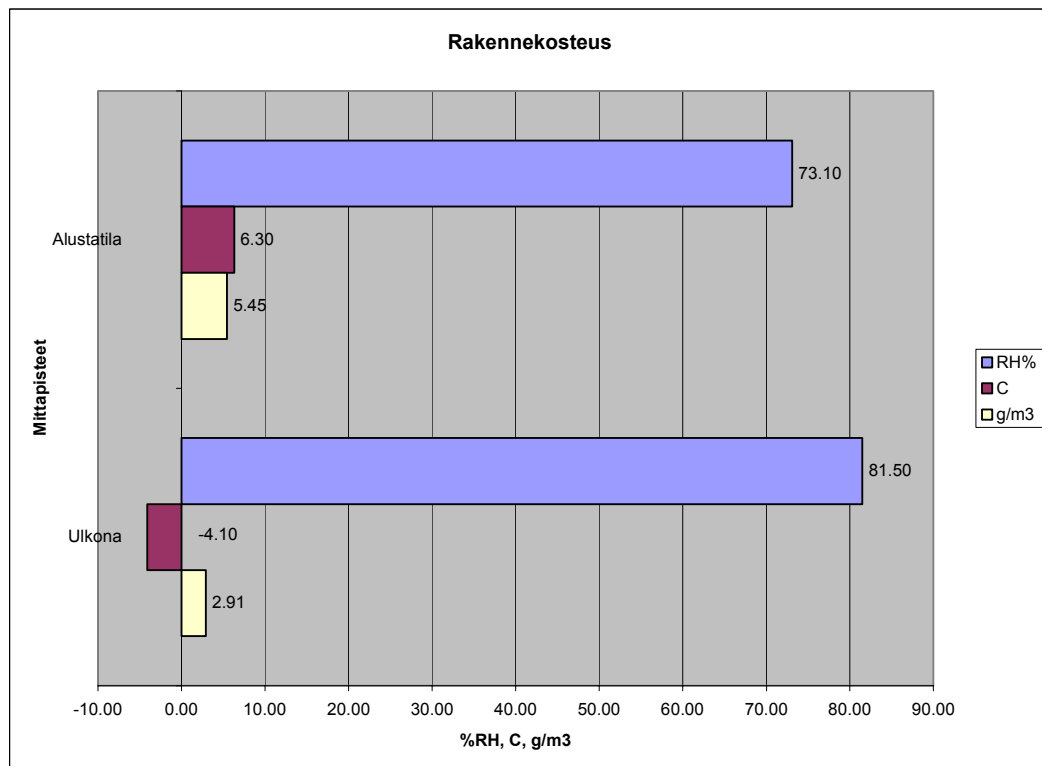
Ilmankosteus alustatilassa sekä ulkona. **Alustatilan korkeampaa kosteutta selittää kuivuvista rakenteista alustatilan ilmaan vapautuva rakennekosteus.**
