VALOKUVAT JA NIIDEN KUVAUSSUUNTA

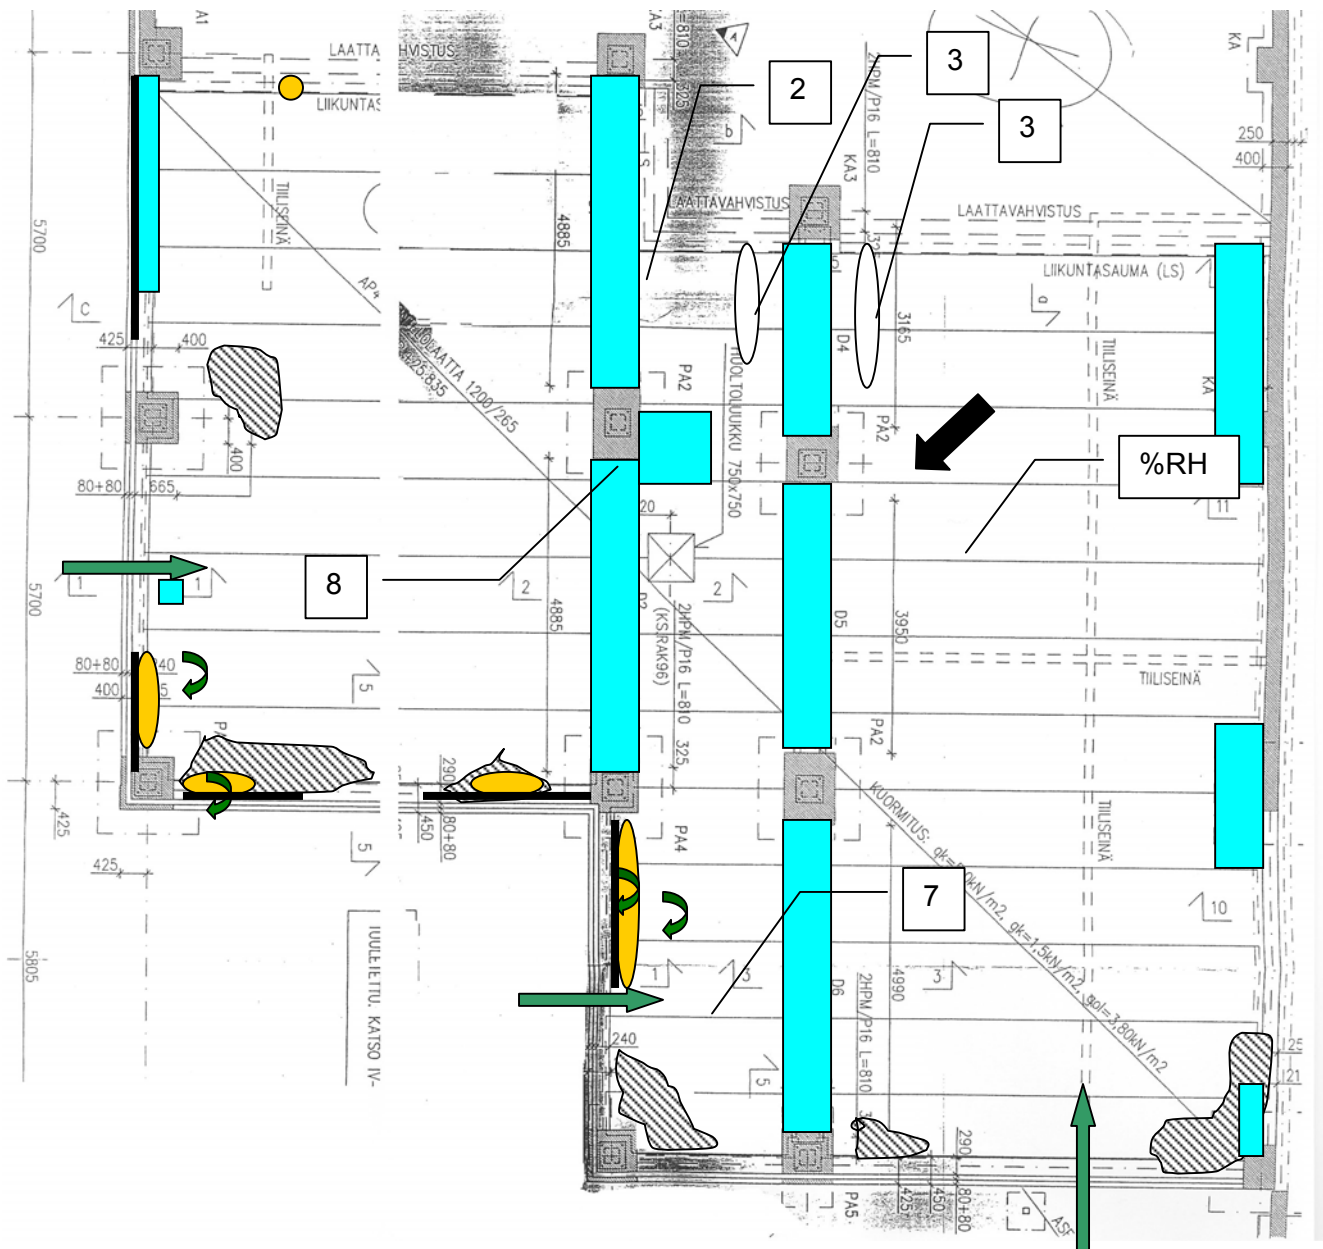
Tuuletusputki

Ilmanvaihdon koneellinen poistoventtiili

Ilmaa tuli rakenteissa olevista raoista ja rei'istä.

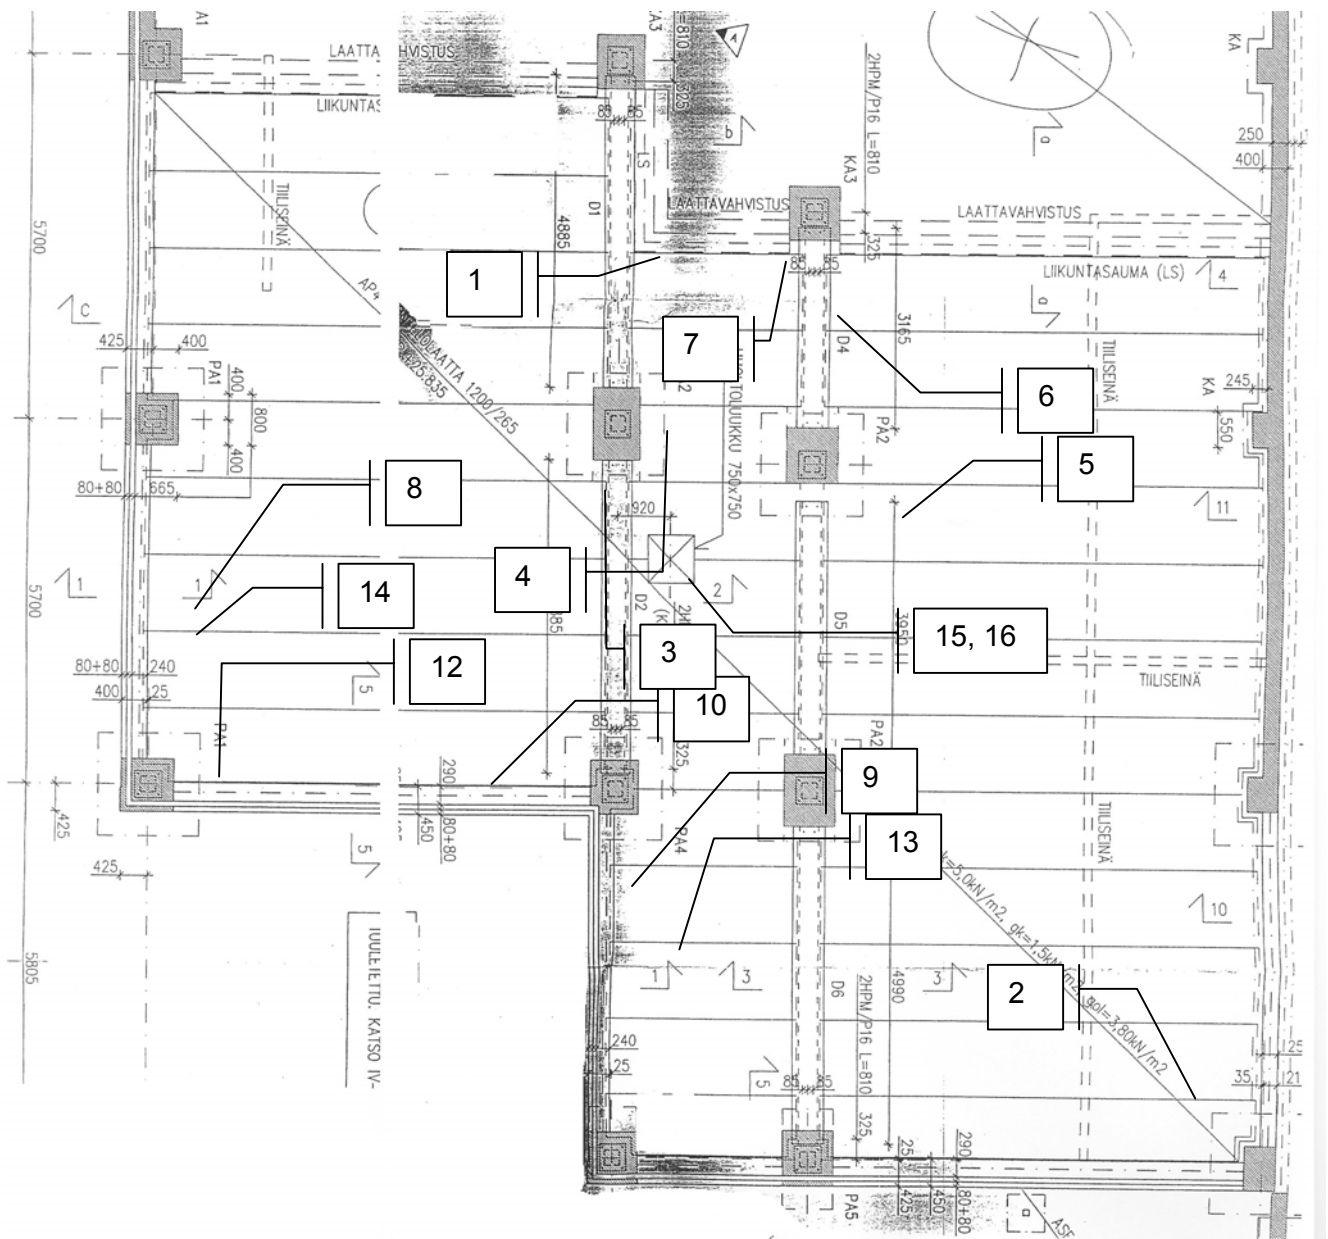
1. Pohjan soran pinta kosteaa.

5. Alapohjan lämmöneristeen alapinta märkä helmeilevästä vedestä.

6. Alapohjan alapinnalta puuttuvat lämmöneristeet.

4. Sokkelin pinta kosteudesta oli tumma.
