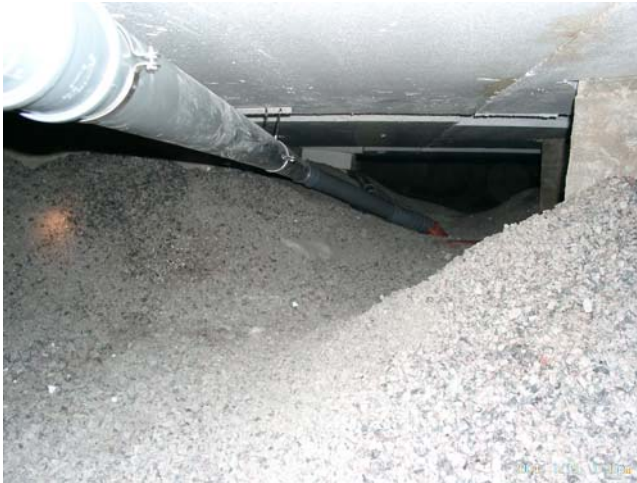
Kuva 1. Alustatilassa oli yleisesti yli 100 mm soraa. Kuvan mukaisesti yhdessä kohdassa ei ollut soraa jyrkässä penkereessä vaan paljas soran alla oleva kangas. Viemäreitä ei ollut lämmöneristetty.

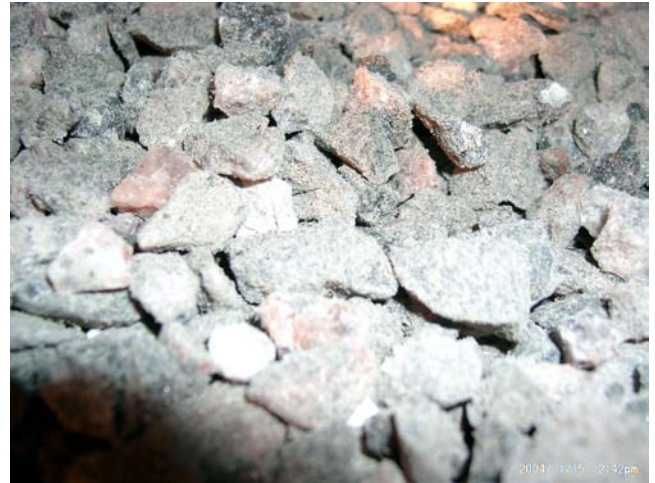
Kuva 2. Alustan pohjalla oleva sora oli ilmeisesti pestyä, mutta silti rakeiden pinnalla oli hienoainesta. Tutkimusten mukaan tämä hienoaines voi tehdä sorasta kapillaarista.

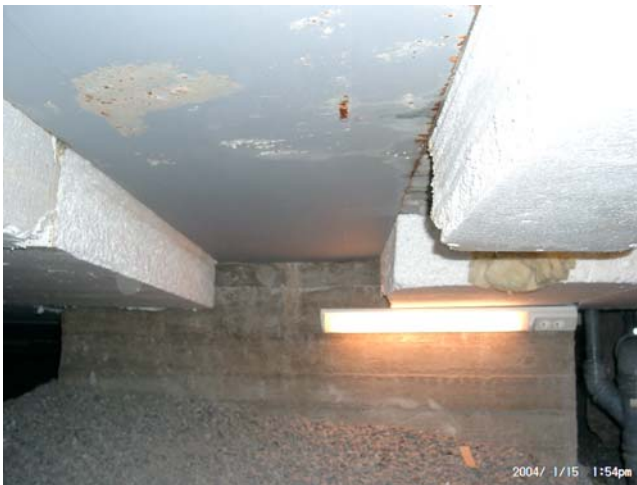
Kuva 3. Delta-palkkien ja pilarianturoiden kohdalta sekä muutamista muista paikoista puuttuivat lämmöneristeet. Sokkeleiden vierellä oli kaikkialla eristeissä rako. Kuvassa näkyy alustatilan ainoa valaisin, joka ei riitä valaisemaan muuta kuin käyntiluukun kohdan.

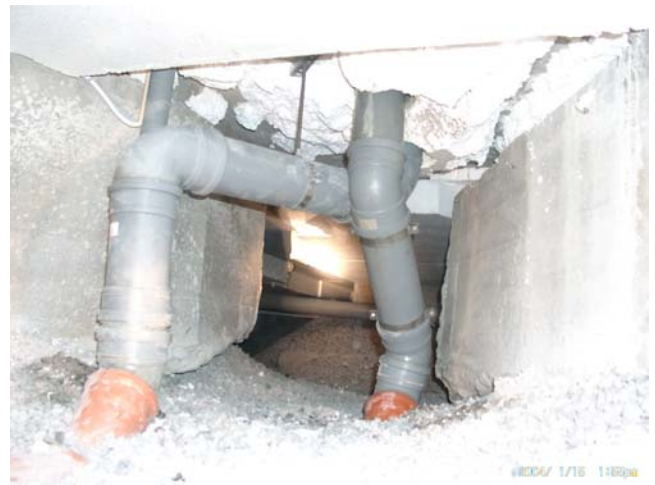
Kuva 4. Käyntiluukun vierellä oli viemäreiden läpiviennin ympäriltä poistettu alapinnan lämmöneristeet.

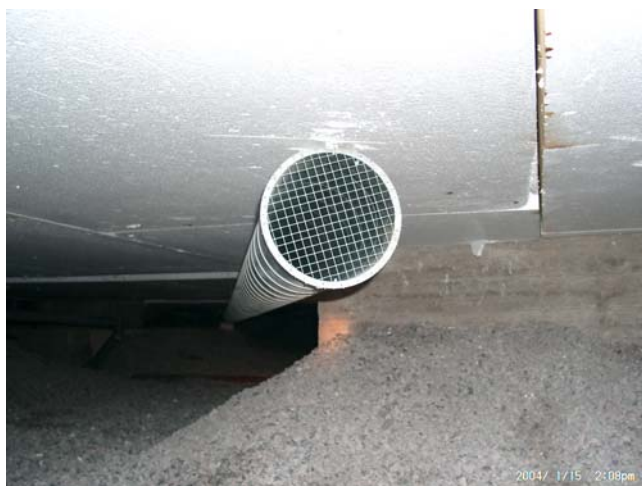
Kuva 5. Alustatilassa oli 1 ilmanvaihdon poistventtiili. Lämmöneristelevyjen saumoissa oli useissa kohdissa kuvan (kts. myös kuvat 1, 6, 8 ja 11) mukaisia ruskeita tippoja ja ko. kohdalla soran pinnalla kosteita kohtia (kuvassa 6 kuvan päiväyksen kohdalla). Tipat saattaisivat olla peräisin sisältä tulleen kosteuden tiivistymisestä kylmään eristeen alapintaan, mutta onteloiden saumat on juotettu ja laatan päällä on pintalaatta ja muovimatto, joten ilman ei pitäisi päästä näin laatan läpi kulkeutumaan. Tilannetta tulee seurata seuraavien tarkastusten yhteydessä, sillä kyse saattaa olla rakenteiden kuivuessa vapautuvasta kosteudesta, joka loppuu ajan mittaan.

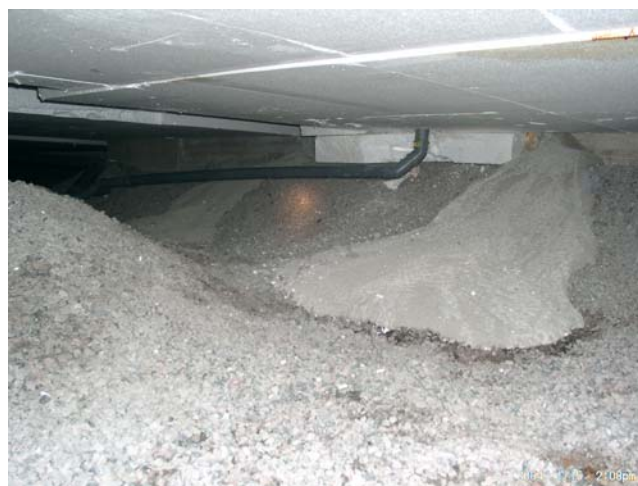
Kuva 6. Soran pinnalle oli kahdessa kohdassa valunut ilmeisesti juotosbetonia. Sora betonin alla vaikutti olevan kuivaa lukuun ottamatta kuvassa näkyvää yhtä kohtaa.

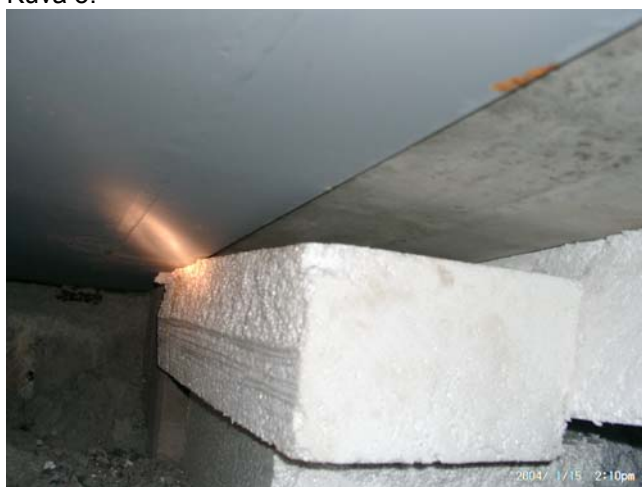
Kuva 7. Lämmöneristeitä oli muutamain paikoin asennettu huolimattomasti.

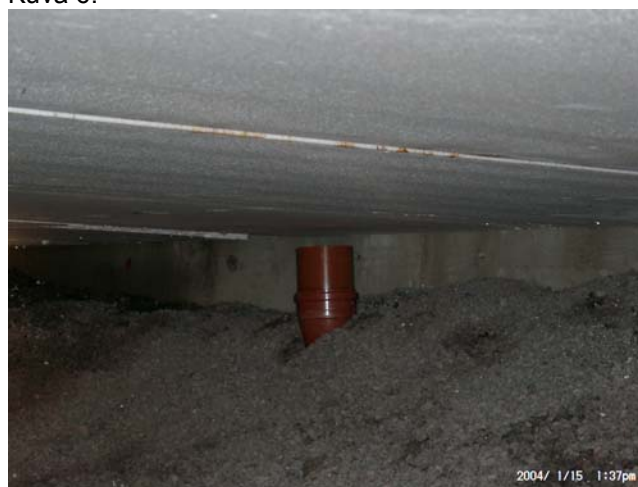
Kuva 8. Korvausilmaputki ja sokkelin sekä soran tummia kosteita kohtia.

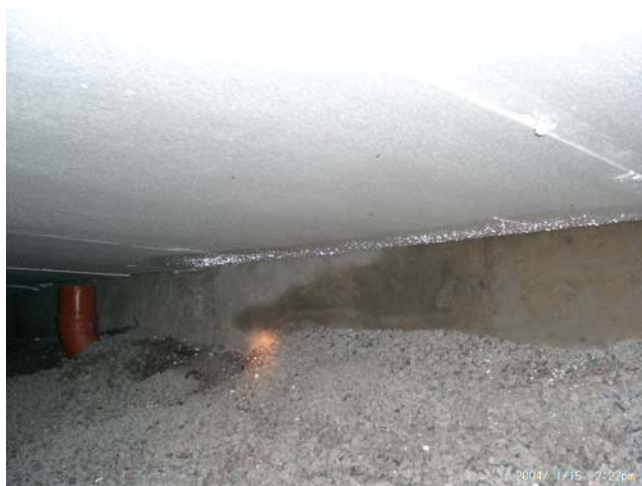
Kuva 9. Sokkeli oli tummunut kosteudesta useissa kohdissa. **Kosteus** vaikutti olevan **peräsin sisältä**, sillä **sokkelin ja eristeiden välissä olevasta raosta virtasi ajoittain ilmaa alustatilaan**. Kun yläpuolella olevan tilan ulko-ovea avattiin virtasi raosta purskauksina ilmaa alustatilaan. Alustatilan käyntiluukku oli tarkastuksen aikana auki ja sen avoin aukko sotki alustatilan ilman vaihtoa. Mikäli alustatilan luukku olisi ollut kiinni olisi ilma saattanut kulkeutua koko ajan ko. raosta alustatilaan. **Sisältä tuleva lämmin ilma tiivistyy kylmiin sokkelin ja lämmöneristeiden alapintaan.**

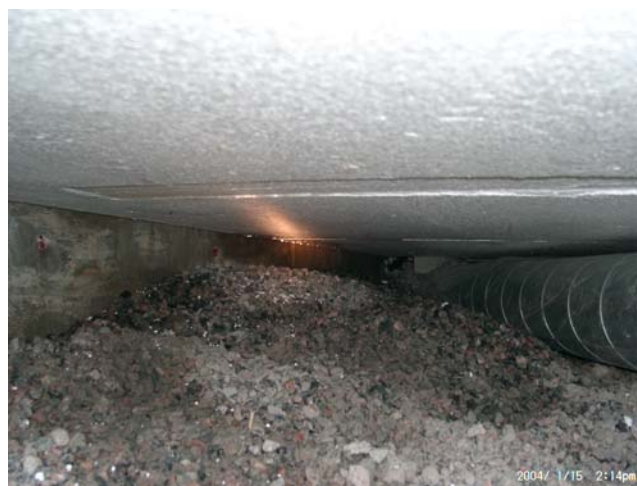
Kuva 10. Kts. kuvan 9 teksti.

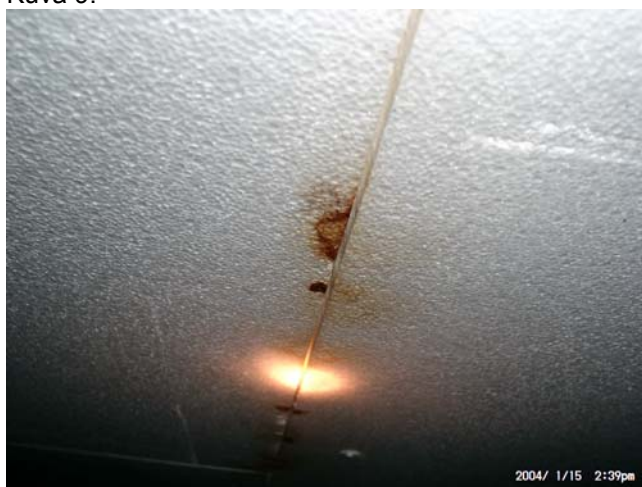
Kuva 11. Kts. kuvan 5 teksti.

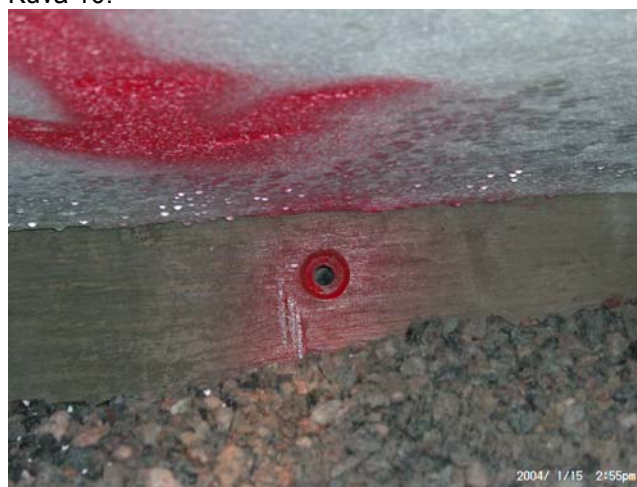
Kuva 12. **Sokkelissa olevasta muottilukon reiästä virtasi reippaasti ilmaa alustatilaan. Ilma on alapohjan alapintaan tiivistyneen kosteuden perusteella peräsin sisältä.**

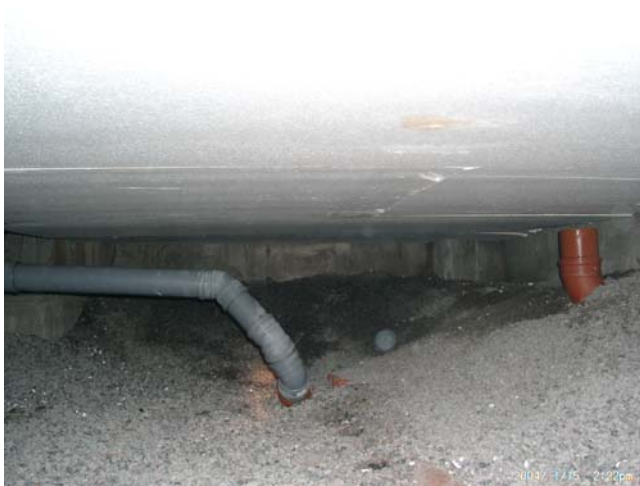
Kuva 13. **Tuuletusputken ja viemäriputkien välinen etäisyys oli vain ~2 m.**

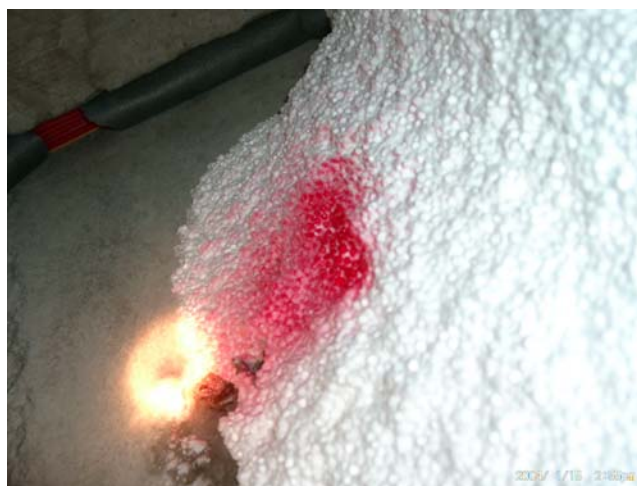
Kuva 14. Ontelolaattojen **onteloiden vedenpoistoreikien kautta virtasi paikoitellen hieman sisältä ilmaa alustatilaan** ja niiden kohdalla **styroxin pinnalla oli tiivistyneestä kosteudesta muodostuneita vesitippoja**. Kuvan kohdalla oli **lämmöneristeissä kolo**.

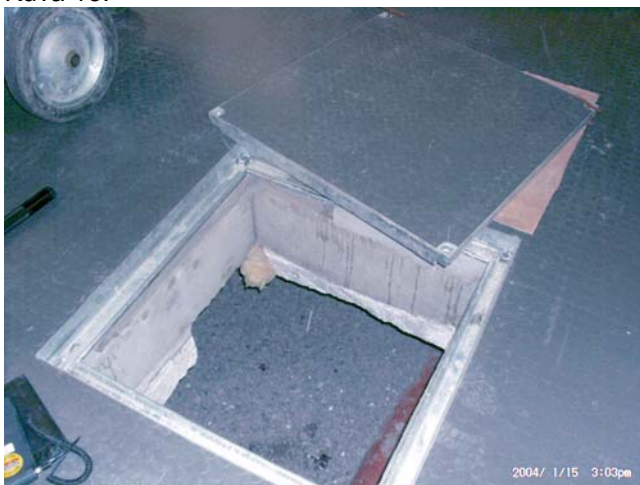
Kuva 15. **Reippaan kokoinen kulkuluukku**, joka on valmistettu tarkoitustaan varten.

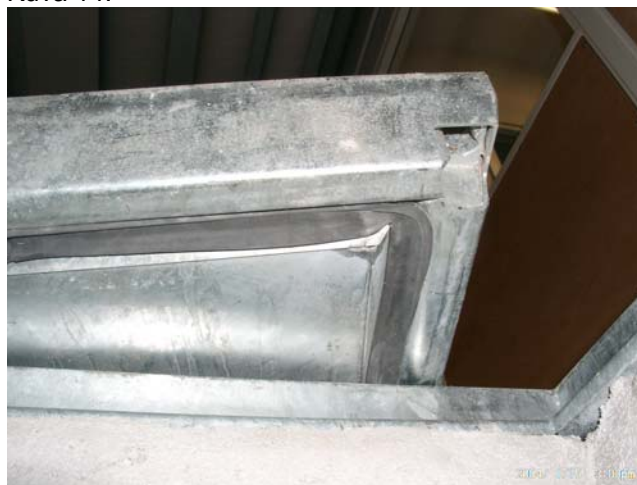
Kuva 16. Kulkuluukussa oli **kunnollinen tiivistys**.
