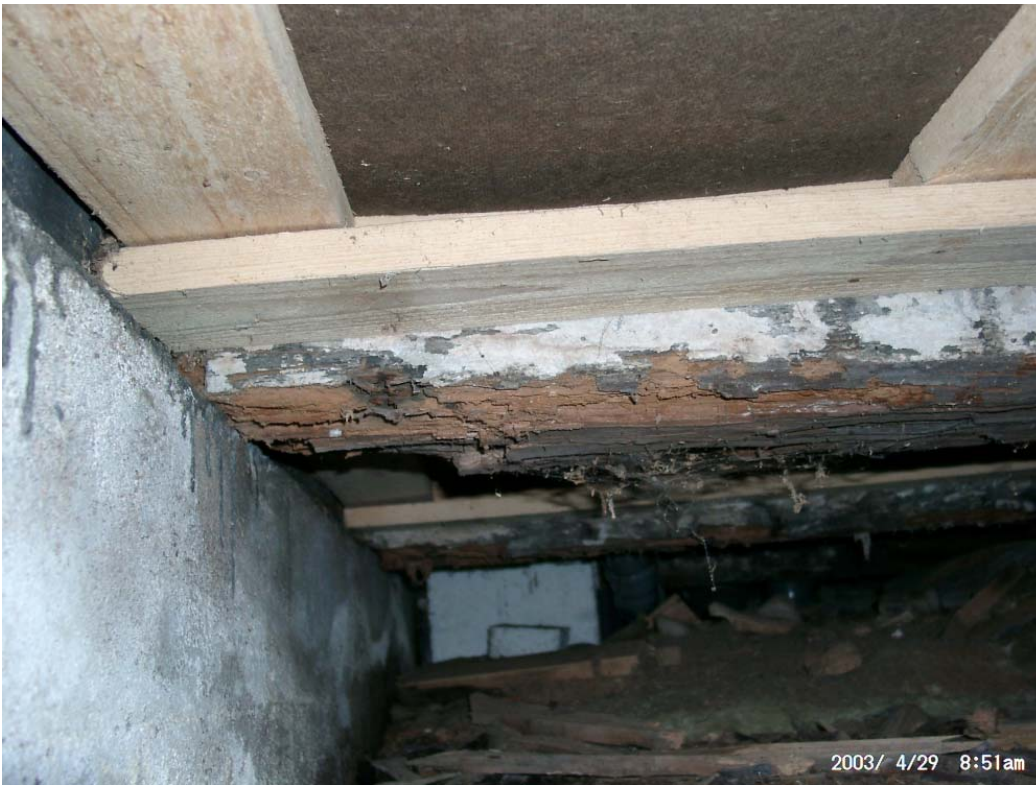
Kuva 1. **Eteisen kohdalla** oli alapohjan kannattajien alapinnalla jonkin verran havaittavissa **lahovaurioita**. Lahovauriot lienevät kuitenkin pääasiallisesti kannattajien alapinnalla, koska niitä ei ole uusittu eteisen alueen muun alapohjajakorjauksen yhteydessä.

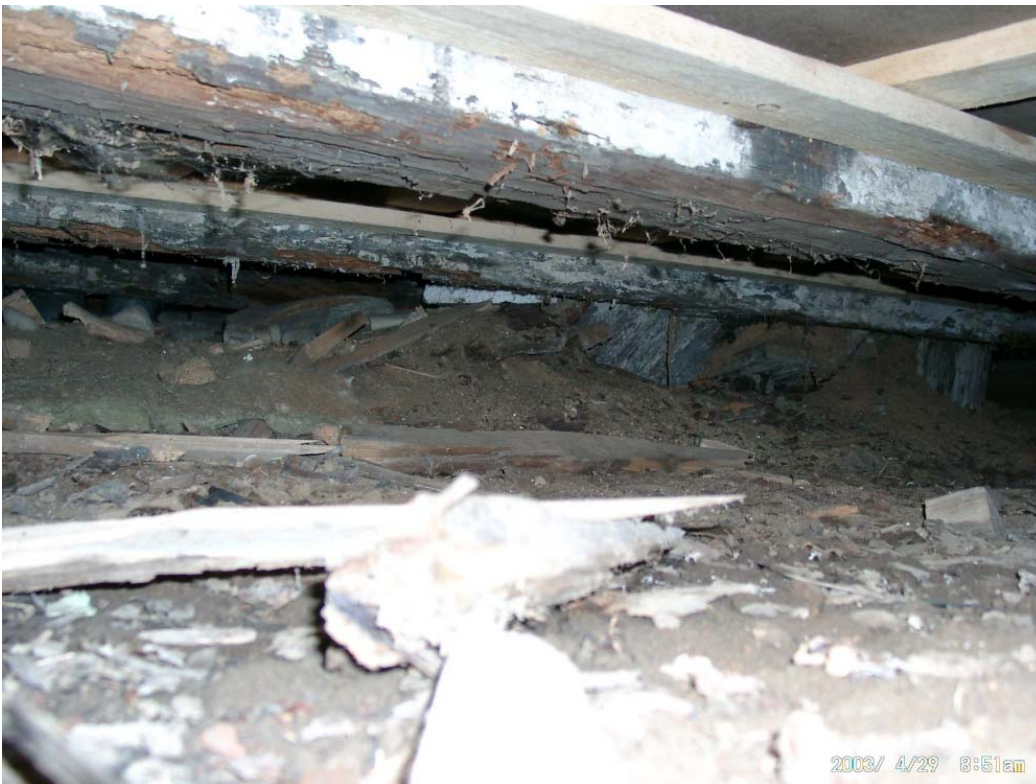
Kuva 2. **Itäpäädyn tuulikaapin tienoilla** oli tämä epämääräinen kohta. **Joko alapohja on sortunut tai maanpinnalla on kiviä ja hiekkaa joka ulottuu alapohjaan saakka.**

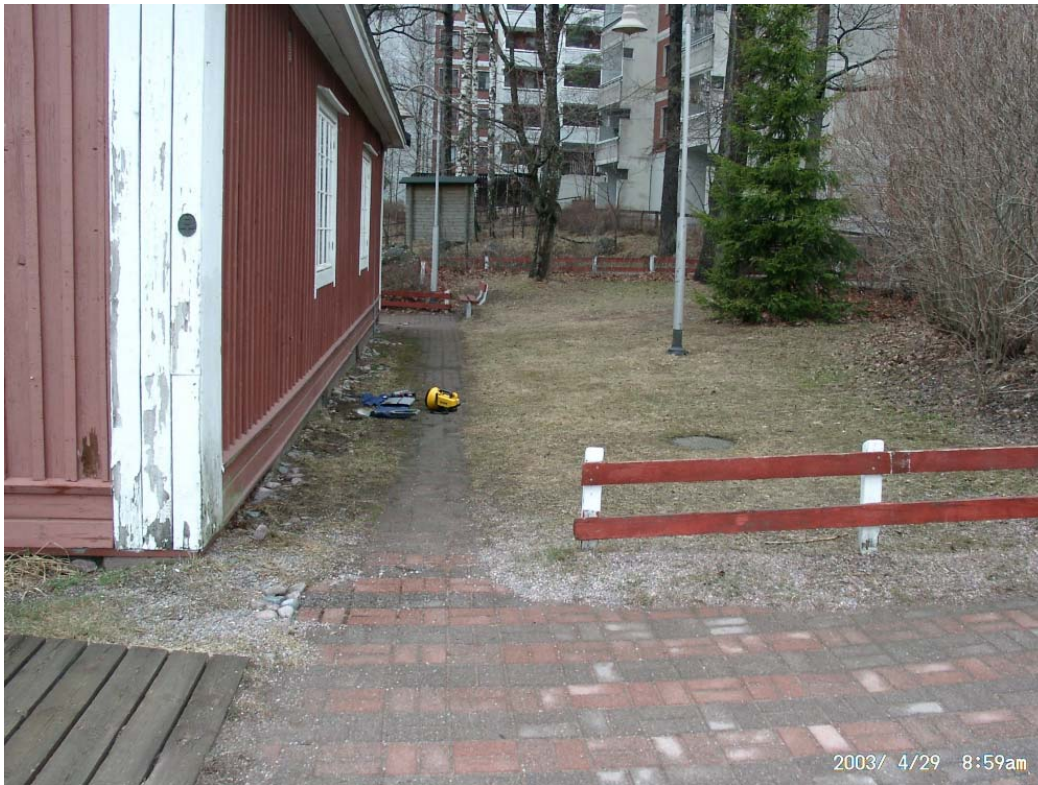
Kuva 3. Rakennuksen pohjoissivulla maanpinta oli laski loivasti rakennukseen päin. Seinän vierellä olevan polun kohdalla maanpinnan kallistus oli loivempi kuin nurmialueella. Alapohjan ontelossa maanpinta on 50...100 mm ja tuuletusaukoissa 0...50 mm alempana kuin rakennuksen ulkopuolella.

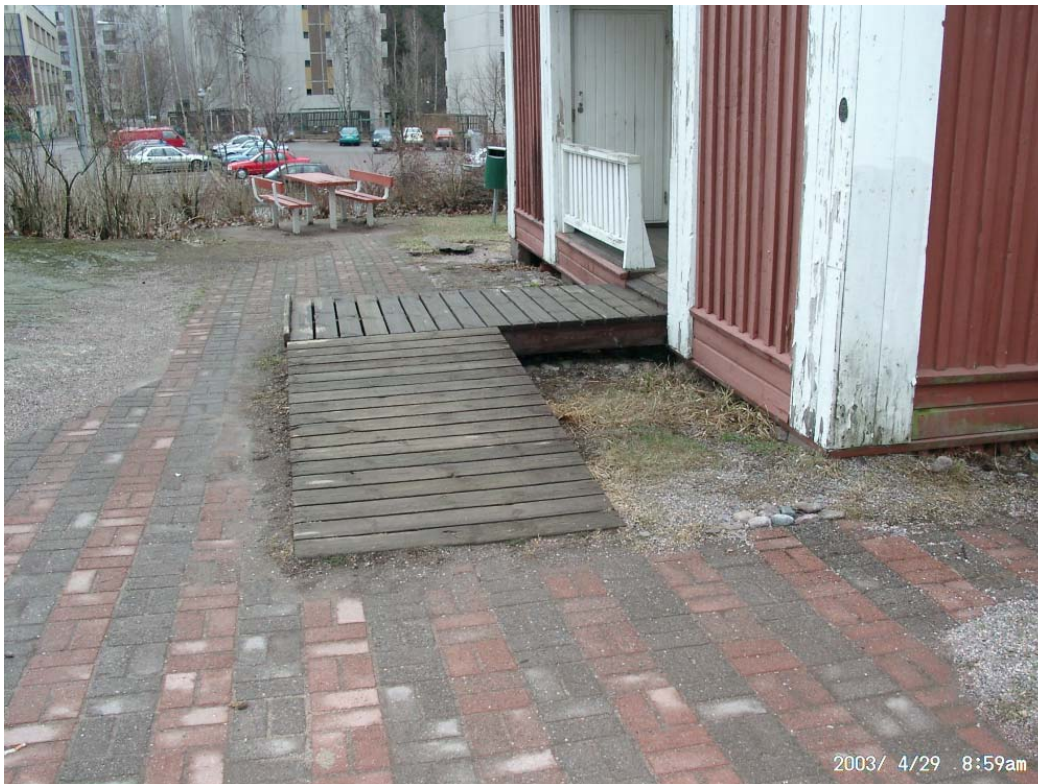
Kuva 4. Koillisnurkalla maanpinta oli aivan puuvorauksen alareunan tasolla. Nurkan puuvorauksessa on nähtävissä kosteuden aiheuttamia vaurioita. Vesikaton räystäällä on jalkarännit, jotka ohjaavat veden nurkkien kohdalla maahan. Koska syöksytorvet puuttuvat valuu vesi vapaasti maahan ja roiskuu myös seinälle.

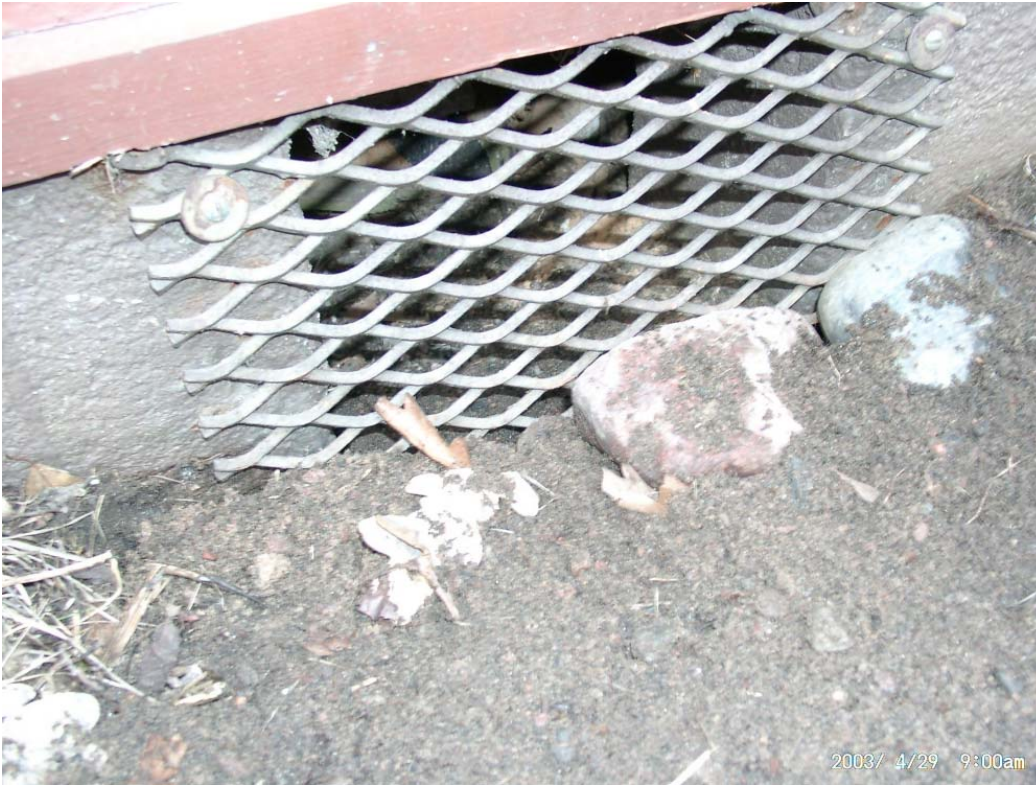
Kuva 5. Tuuletusaukoissa maanpinta oli 0...50 mm alempana kuin sokkelin ulkopuolella. Tuuletusaukkojen alareunan tulisi olla >150 mm korkeudella maanpinnasta.

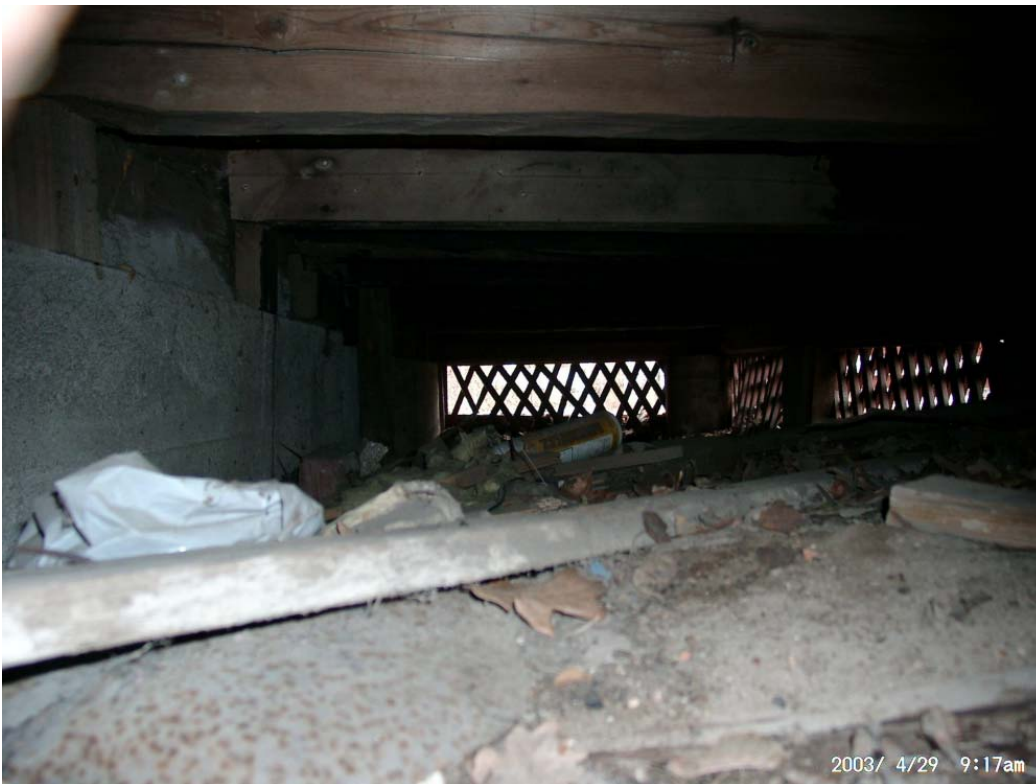
Kuva 6. Länsipäädyn sisäänkäynnin ja varastojen alustilan pohjalla oli runsaasti roskaa.

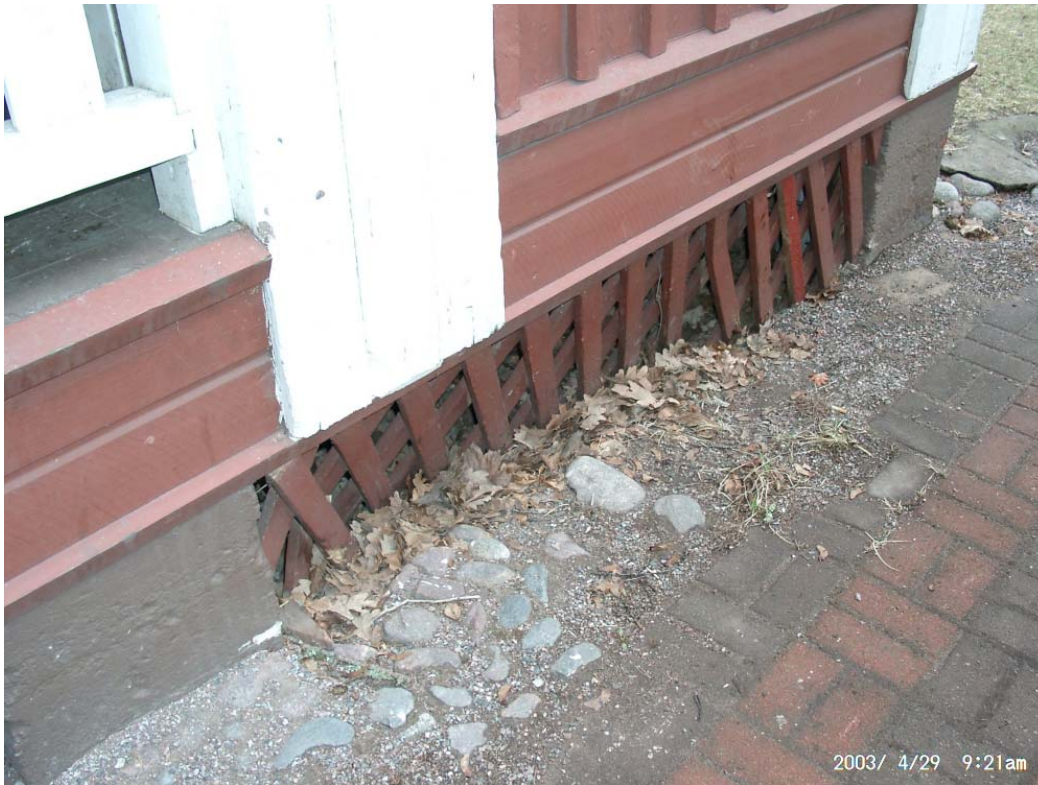
Kuva 7. Länsipäädyn alustilan ristikko oli vaurioitunut. Se tulisi suoristaa.

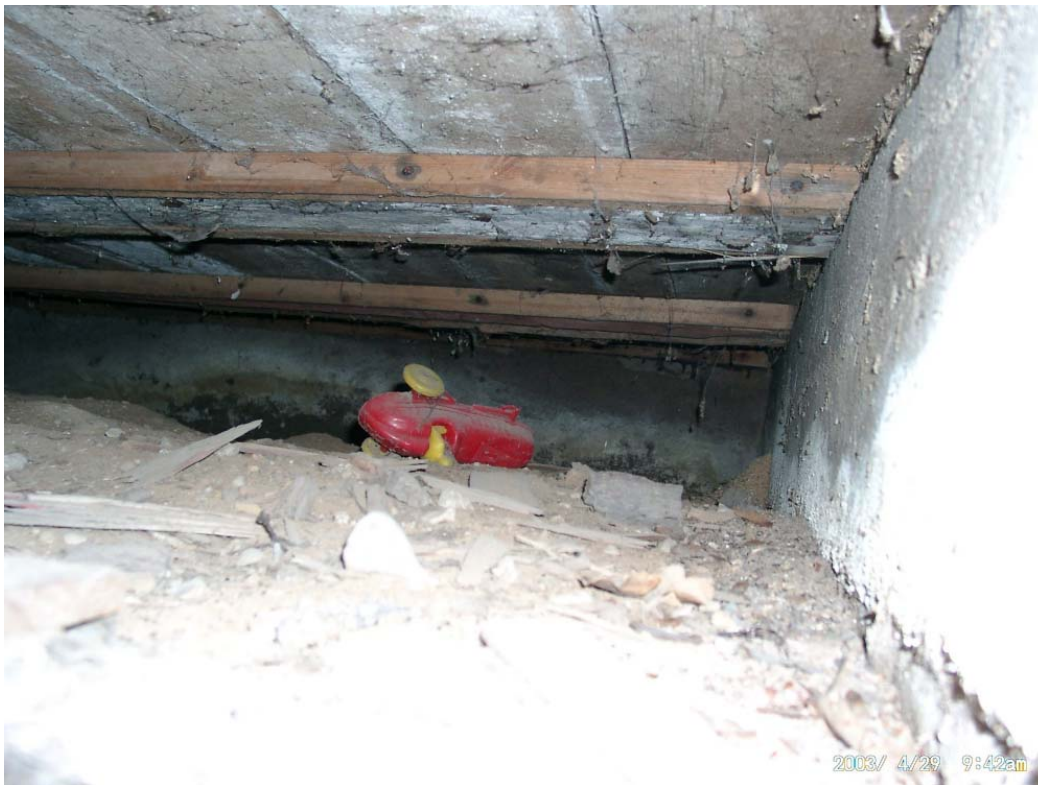
Kuva 8. Kaakkoisnurkalla alustilassa oli havaittavissa **sokkeleiden pinnalla kosteuden aiheuttamia valkoisia kalkkijälkiä**. Kuitenkin hiekkapohjalla olevat roskat ja puunpalat vaikuttava vaurioitumattomille, joten vaikuttaa sille ettei alustilaan olisi päässyt vettä yläpuolisesta rinteestä. Rakennus lienee perustettu kalliolle ja syvemmällä kallion pinnalla lienee vettä joka nousee sokkeleita pitkin ylös.

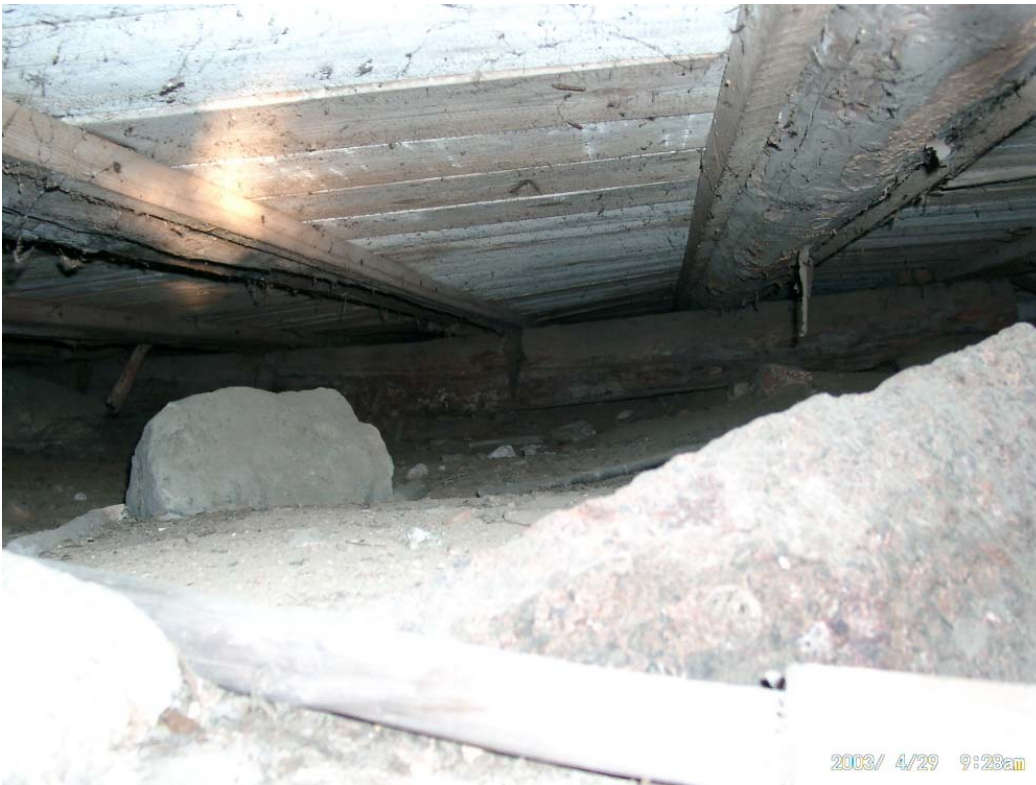
Kuva 9. Rakennuksen keskellä oli harjan suuntainen hirsi, joka jakoi alapohjan ontelon kahteen osaan. Hirsi oli alapinnaltaan maata vasten ainakin osittain. Siinä ei havaittu vaurioita.

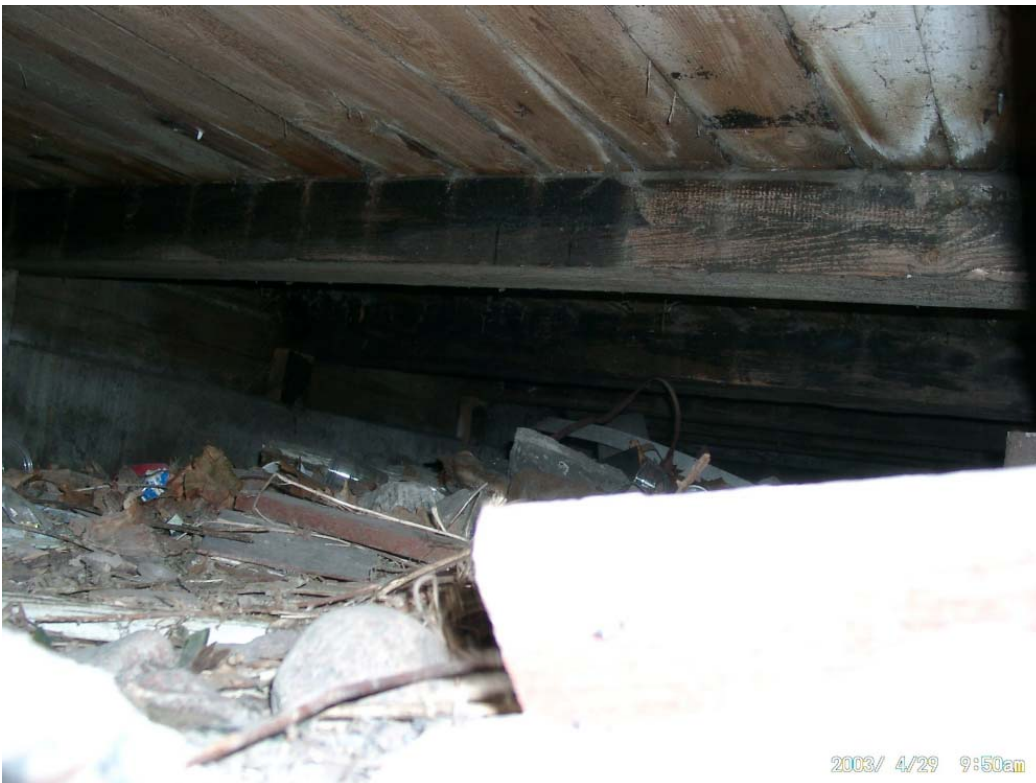
Kuva 10. Itäpäädyn sisäänkäynnin kohdalla alapohjan ontelossa oli pohjalla roskia, kuten toisessakin päädyssä. Sisäänkäyntiterassin kohdalla oli terassilautojen alapinnalla kosteuden aiheuttamia jälkiä. Laudat ovat säiden armoilla ja siten kuvan tilanne on normaalia. Laudat uusitaan sitten kun niiden kantavuus on loppu.

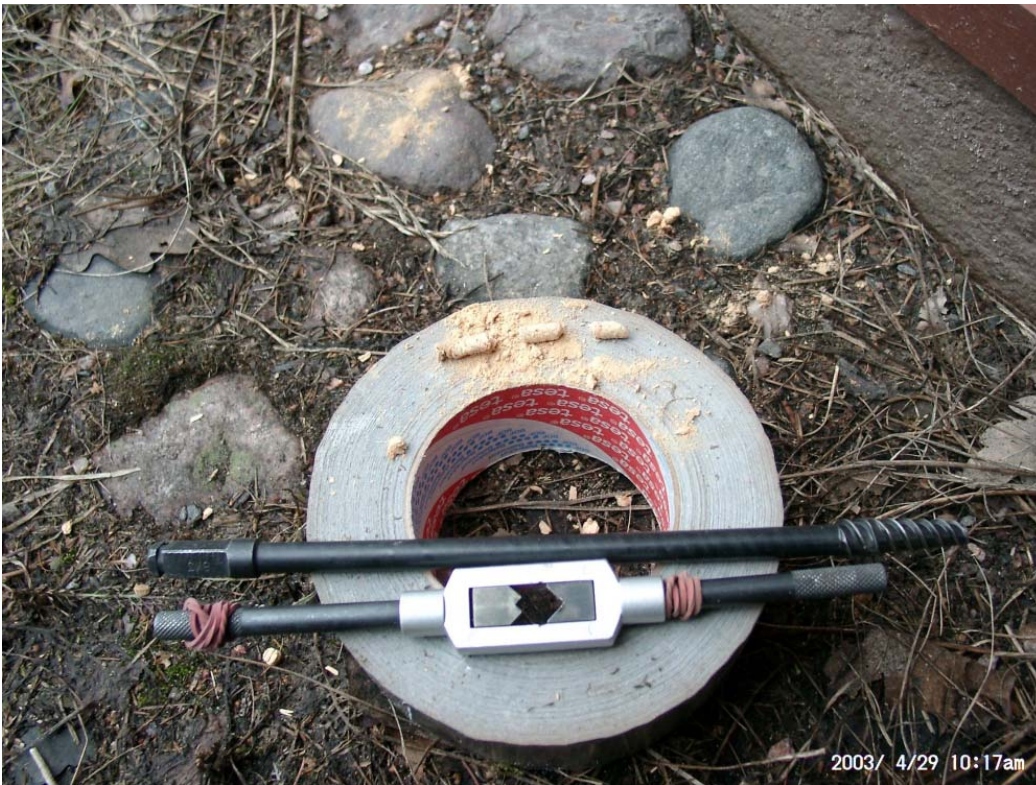
Kuva 11. **WC:n kohdalta otettu puunäyte.** Vuosilustokaira porattiin seinään miltei kokopituudeltaan ja näytteeksi saatiin vain hieman puuta ja puujauhoa. Hirttä näytteeseen olisi pitänyt saada ulkovuorauslaudoituksen alta ainakin ~100 mm, kun sitä saatiin vain ~30 mm. **Hirsi vaikuttaa jonkin hyönteisen tuhoamalle.** Asia tulee selvittää julkisivun huoltomaalauksen yhteydessä .

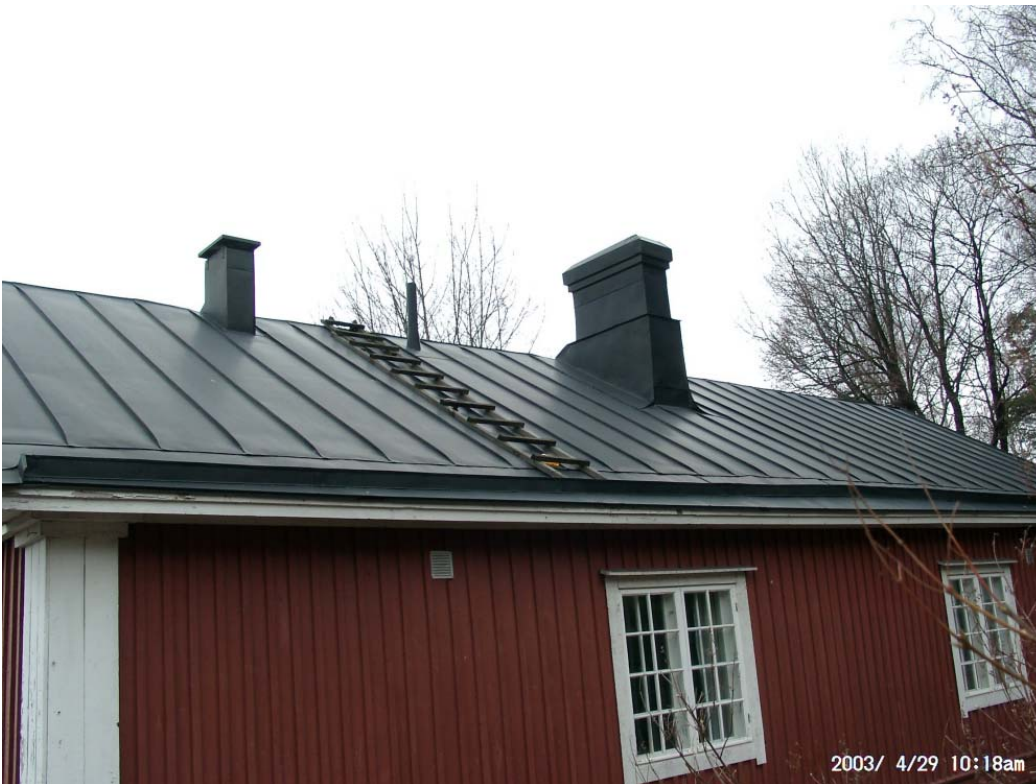
Kuva 12. **Vesikatto oli uusittu pellityksiltään ja sikäli hyväkuntoinen.** Piipun päällä ei ollut hattua, mutta IV-putkien päällä oli. Hattu olisi tarpeen koska rakennuksessa ei ole enää tulipesiä, jotka kuivattaisivat piipun sadevesistä. Piipun yläpää voi sadevesien seurauksena **pakkasrapautua.** Viemärin **tuuletusputkea ei ollut lämmöneristetty.** Vesikaton kunto arvioitiin maasta käsin koska talotikkaat puuttuvat. Lapetikkaat on kuten kuvassa näkyy, mutta **kattosillat puuttuvat.**
