## Kuntoarvio RS<sup>173</sup>

**Solatie 1, 01260 Vantaa**

**Tarkastuspäivä 12.11.2013**

## 1. YHTEENVETO

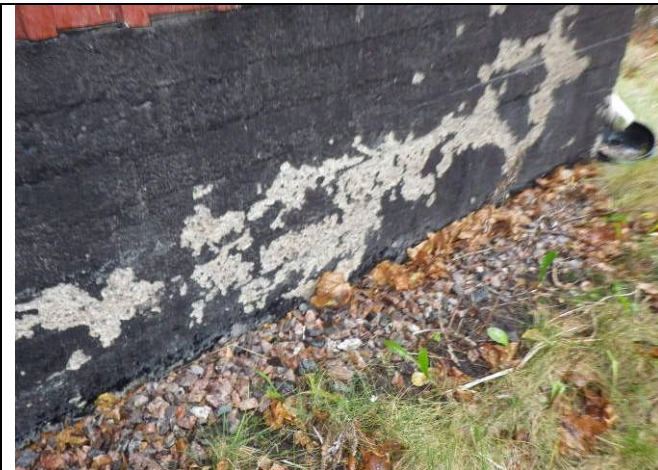
<b>HAVAINNOT</b>	<ul style="list-style-type: none"> <li>Betonisessa perusmuurissa havaittiin korjausta vaativia halkeamia. <i>Halkeamien välistä pääsee kosteus perusmuurin lävitse.</i></li> <li>Sokkelipinnat on maalattu. Sokkelipinnoilla havaittiin maalipintojen irtoamista.</li> <li>Perusmuurin vedeneristyksestä tehtiin havainto. Levyjen asennustapa ei selvinnyt. Kellaritiloissa havaittujen kosteuden aiheuttamien jälkien perusteella ei voida todeta ovatko jäljet ilmestyneet sisäseiniin ennen vedeneristyslevyjen asentamista vai sen jälkeen. Vastaavissa kohdissa, kosteusjälkien kohdat olivat osittain kuivuneet. <i>Vedeneristyslevyjen yläreunasta puuttuu kiinnityslista joka mahdollistaa mm. sadevesien valumisen levyjen taakse.</i></li> <li>Maanpintojen kallistuksissa havaittiin paikoin puutteita. Ne viettävät osittain rakennukseen päin. Rakennuksen vierustalla on osittain humuspitoista maa-ainesta.</li> <li>Kellaritilan ulkoseinä toimivat perusmuurit ovat osittain maanpinnan alapuolella.</li> <li>Etupihan sisäänkäynnin betoniset portaat ovat ikääntyneet. Porrasrakenteen betonirakenteiden pinnoilla havaittiin haurastumista joten portaat vaativat kunnostusta.</li> </ul>

1. Rakennuksen sokkelipinnoilta irtoaa maalia.

<b>① RISKIHAVAINTOJA</b>	<ul style="list-style-type: none"> <li>-</li> </ul>
<b>TOIMENPIDESUOSITUS</b>	<ul style="list-style-type: none"> <li>Perusmuurissa havaitut halkeamat tulee korjata.</li> <li>Sisäänkäynnin, betonirakenteisien portaiden kunnostaminen tai pinnoittaminen.</li> <li>Suosittelaa tarkastamaan perusmuurin vedeneristyksen asennustapa ja toimivuus.</li> <li>Sokkelipintojen kunnostaminen</li> <li>Maanpintojen kallistukset rakennuksen vierustalta suositellaan muokkaamaan ohjeistuksen mukaisesti tarvittavilta osin viettämään rakennuksesta pois päin. <i>Nykyisten ohjeiden mukainen suositeltava maanpinnan vähimmäiskaltevuus kolmen metrin etäisyyteen sokkelista on 1:20, korkeusero vähintään 0,15 m. (RakMK C2 Kosteus 1998).</i></li> </ul>

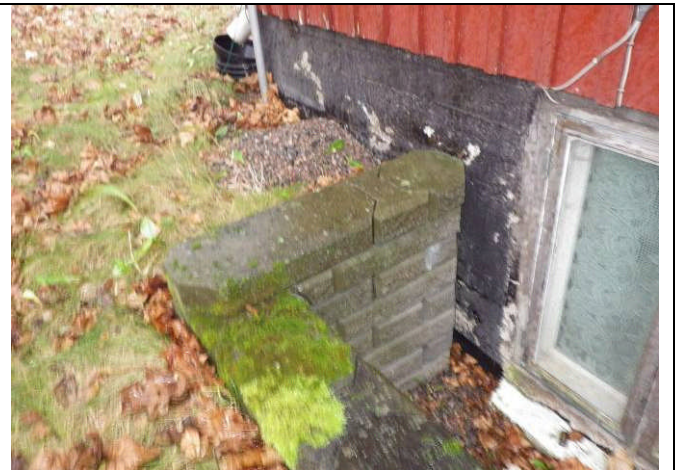
2. Rakennuksen vierustaa. Maanpinta on lähellä kellarin ikkunaa aiheuttaen kosteusrasitetta ko. kohtaan.

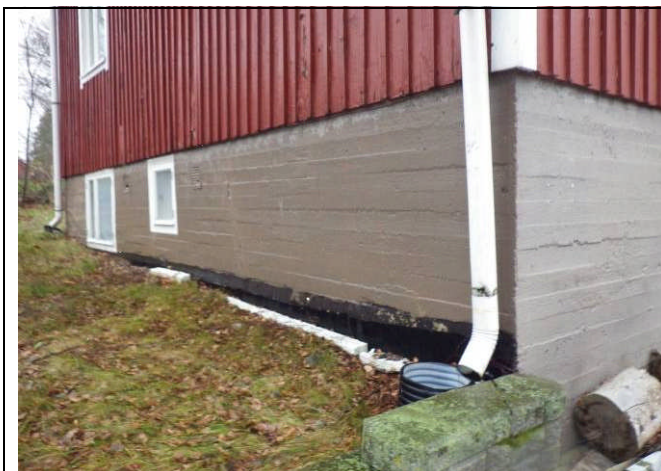
3. Perusmuuria vasten on lisätty vedeneristyslevyt ja lämmöneristyslevyjä.

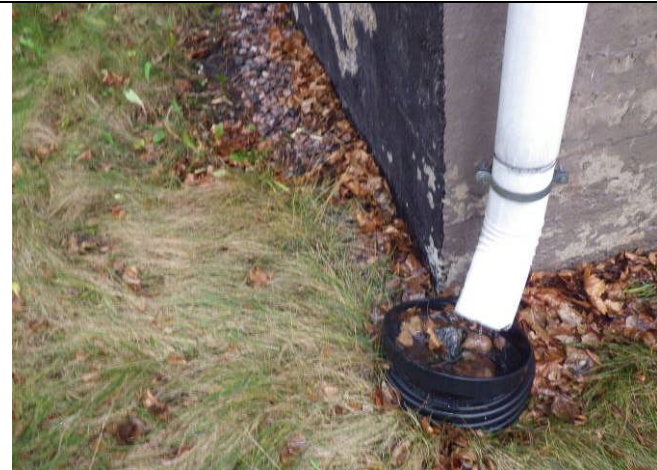
5. Sadevedet ohjautuvat salaojajärjestelmään.

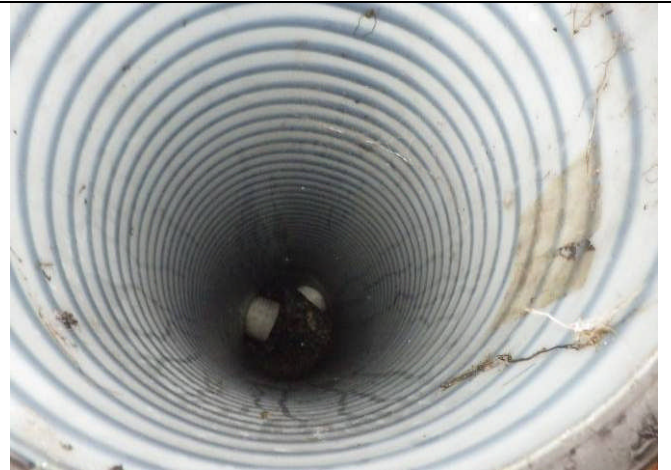
6. Salaojien tarkastuskaivo johon sadevesiä on ohjattu.

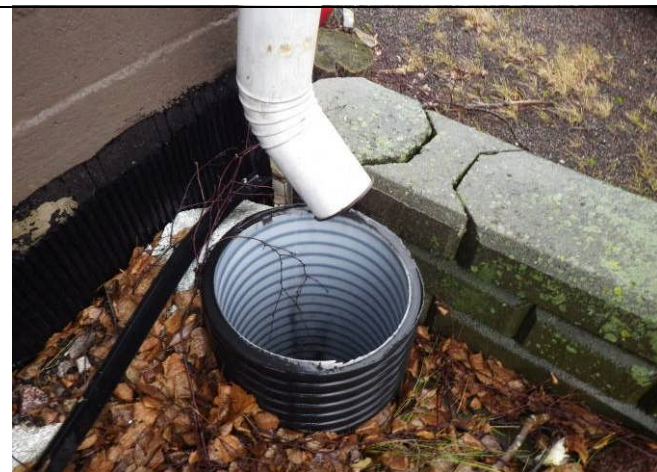
7. Sadevedet ohjautuvat osittain salaojakaivoon ja osittain rakennuksen vierustalle.

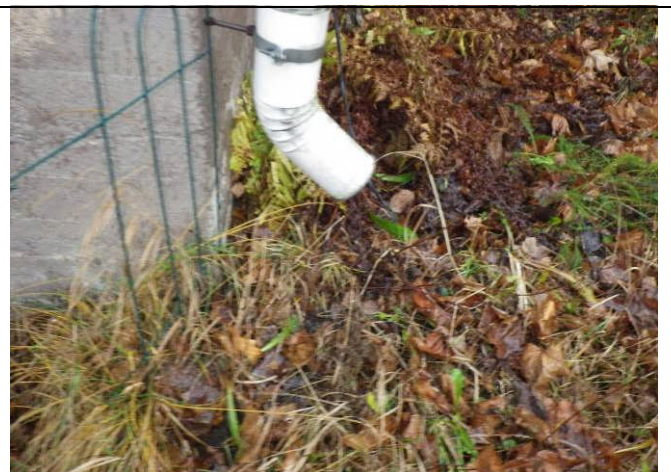
<b>HAVAINNOT</b>	<ul style="list-style-type: none"> <li>Salaojituksien tarkastuskaivoista tehtiin havainto rakennuksen nurkilta. Salaojajärjestelmän laajuudesta ei saatu varmuutta. Tarkastuksessa tehtyjen havaintojen mukaan rakennuksen nurkille asennetut kaivot ovat salaojitusta varten ja niihin on asennettu salaojaputket. Salaojaputket on asennettu kellaritilan lattiaa korkeammalle eli perustuksien yläpuolelle vaikka niiden tulisi olla alempana.</li> <li>Sade- ja sulamisvedet on johdettu syöksytorvien avulla katolta alas suoraan rakennuksen vierustalle ja osittain salaojajärjestelmään. Sadevesiä ei</li> <li>Räystäskourujen kallistukset ovat puutteelliset ja vääntyneet sekä täynnä puiden lehtiä jolloin kourut ohjaavat sadevesiä kouruista ylitse ja syöksytorvien vuotaessa mm. suoraan rakennuksen vierustalle kastellen lautaverhousta. Lautaverhoukseen on syntynyt lahovaurioita.</li> </ul>
<b>TOIMENPIDESUOSITUS</b>	<ul style="list-style-type: none"> <li>Suosittelaa parantamaan sadevesien ohjausta rakennuksen vierustalta kauemmaksi ohjeistuksen mukaisesti. Räystäskourut tulee suoristaa ja asentaa toimiviksi. <i>Nykyohjeiden mukaan tulee huomioida mm. seuraavaa: Syöksytorvien kautta valuvat vedet johdetaan rakennuksen vierestä sadevesiverkostoon, avo-ojaan tai vähintään 3 m etäisyydelle rakennuksesta niin, ettei rakennuksen rakenteille eikä naapuritonteille aiheudu haittaa, (RakMK C2 Kosteus 1998). Poisjohtamisen voi tehdä esim. loiskekuppien ja avokourujen tai sadevesikaivojen ja maanalaisten umpiputkien avulla. Sadevesiä ei saa ohjata salaojajärjestelmään.</i></li> <li>Salaojajärjestelmä tulisi uusiksi ja asentaa perustuksiin nähden oikealle tasolle. <i>Toimivalla salaojajärjestelmällä vähennetään perusmuurin alaosaan kohdistuvaa kosteusrasitusta.</i></li> </ul>

8. Sadevesiä ei ole ohjattu ohjeistuksen mukaan riittävän kauaksi rakennuksen vierustalta vaan ne ovat kastelleet perusmuuria.

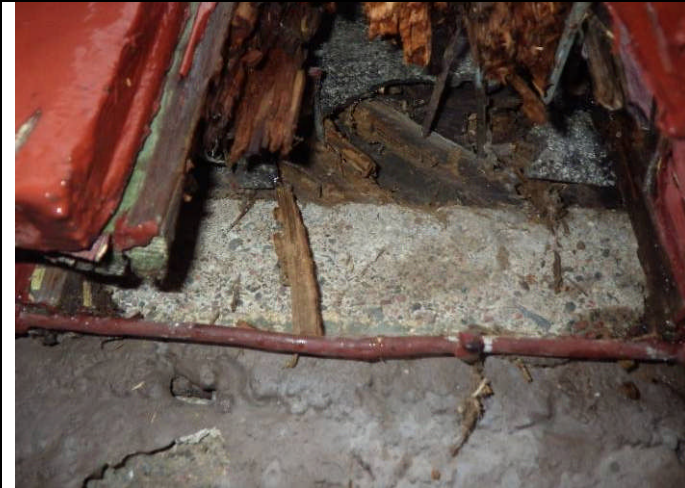
<b>HAVAINNOT</b>	<ul style="list-style-type: none"> <li>• Julkisivurakenteissa havaittiin rakenteellisia vaurioita. Ulkoseinä-rakenteen pystylaudoituksien alaosissa havaittiin laajalti lahovaurioita.</li> <li>• Sadevesien syöksytorven vierellä tienpuoleisella sivustalla valumavedet ovat vaurioittaneen seinärakenteen puurakenteita. <i>Vaurioituneisiin ulkoseinä-rakenteisiin syntyy usein mikrobikasvustoa jolloin rakennuksen sisäilmaan voi muodostua terveyshaittaa.</i></li> <li>• Julkisivurakenteessa ei havaittu riittävää tuuletusrakoa.</li> <li>• Julkisivulaudoituksissa havaittiin puutapeilla paikkailtuja porareikiä joiden kautta on useissa kohteissa 70-luvulla lisätty ulkoseinä-rakenteeseen Ureavaahtoa lämmöneristyksen parantamiseksi.</li> <li>• Otsa- ja räystäslaudoituksissa havaittiin uusimistarvetta.</li> </ul>
<b>① RISKIHAVAINTOJA</b>	<ul style="list-style-type: none"> <li>• Tarkastuksessa havaittiin lautaverhouksen takana, vinolaudoituksen päällä, paksuhko tervapahvi/huopa, joka on väärentyyppinen materiaali ja voi aiheuttaa vääällä asennustavalla seinärakenteessa kosteusteknisiä ongelmia (kosteuden tiivistymisiä ja mikrobivaurioriskin). Tarkastuksessa ei selvinnyt onko huopa asennettu kauttaaltaan vinolaudoituksien päälle. Havainnoja tehtiin tienpuoleisella sivustalla lahovauriokohdista.</li> </ul>

13. Rakennuksen julkisivuverhouksen alaosissa havaittiin laajalti lahovaurioita.

<b>TOIMENPIDESUOSITUS</b>	<ul style="list-style-type: none"> <li>• Suositellaan julkisivulaudoitusten kokonaisvaltaista uusimista.</li> <li>• Julkisivulaudoitusten takana olevan tervapahvin/huovan asennuslaajuus tulee selvittää sekä vinolaudoituksien ja runkorakenteiden/purueristyksen kunto tulee selvittää erillisellä kuntotutkimuksella. <i>Tutkimuksessa tulee selvittää tervahuovan asennuksen laajuus sekä rakenteen takana olevien vinolaudoituksien kunto. Lisäksi tulee tarvittaessa tarkastaa ulkoseinä-rakenteen puurakenteiden kunto.</i></li> <li>• Suositellaan otsa- ja räystäslaudoituksien uusimista.</li> </ul>

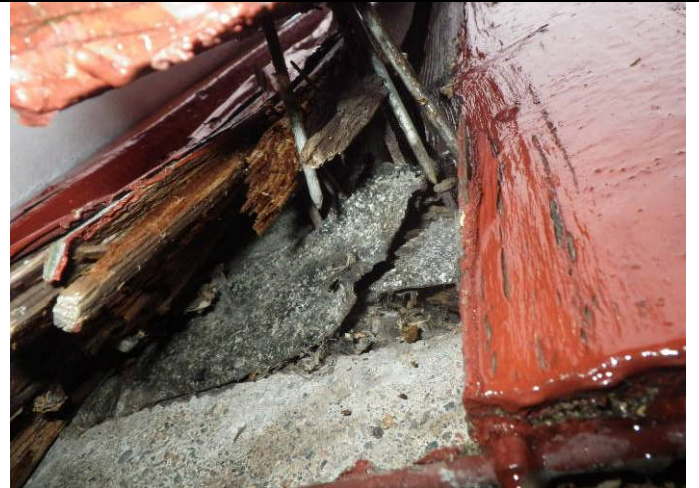
14. Tervapahvista tehtiin havainto seinärakenteen alaosasta.

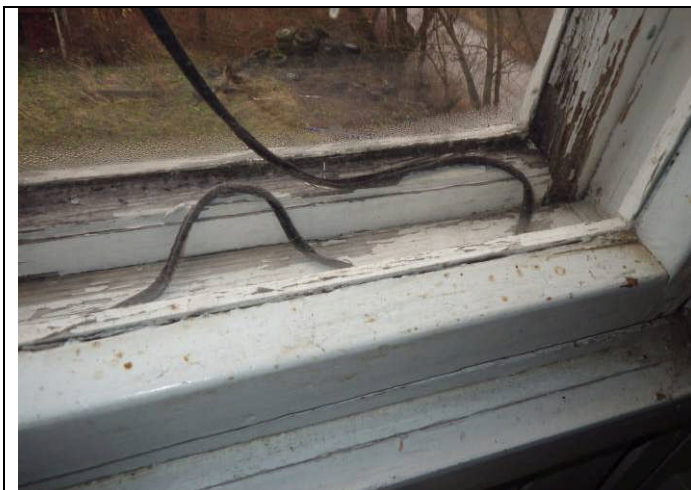
<b>HAVAINNOT</b>	<ul style="list-style-type: none"> <li>Tarkastettavan huoneiston ikkunat ovat 2-lasisia ja 2- puite puu-ikkunoita. Karmien puupinnoilla havaittiin kunnostus- ja uusimistarvetta. Ikkunoita on jossain vaiheessa osittain uusittu. Niiden puurakenteissa havaittiin vähäisiä lahovaurioita. Keittiön ikkunaan on lisätty umpiolasielementti.</li> <li>Ikkunoiden pellityksien kallistukset eivät ole riittävät eivätkä niiden reunat riittävän tiiviit.</li> <li>Ulko-ovet ovat ikääntyneet ja uusimisen tarpeessa.</li> </ul>
<b>TOIMENPIDESUOSITUS</b>	<ul style="list-style-type: none"> <li>Suosittellaan ulko-ovien uusimista.</li> <li>Suosittellaan ikkunoiden kunnostamista/uusimista tarvittavilta osin ja pellityksien tiivistämistä. <i>Seinärakenteen kunto ikkunapellityksien alapuolelta tulee tarkastaa seinien kuntotutkimuksen yhteydessä.</i></li> </ul>

13. Ikkunoissa olevat vauriot vaativat kunnostusta

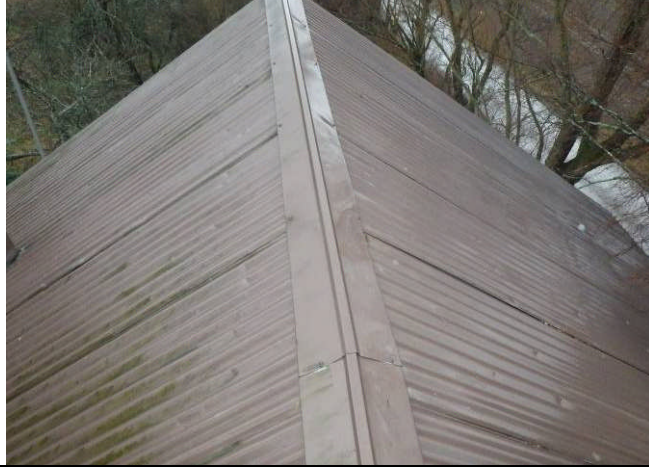
15. Katteen harjaa. Tiiveys tulee tarkastaa yläpohjajättilän tarkastuksen yhteydessä.

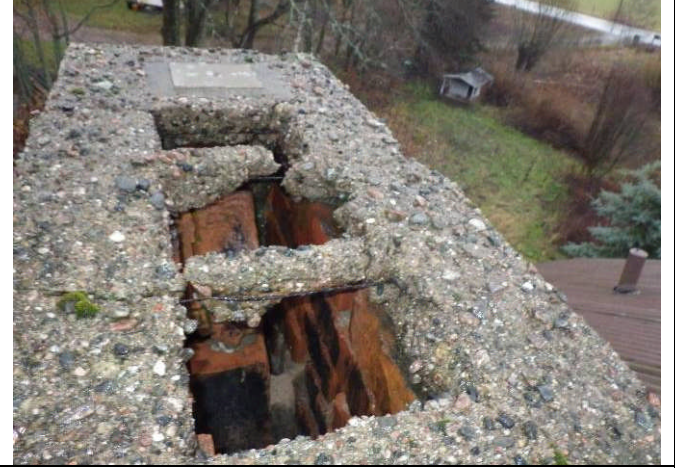
16. Hormin lakivalu on pahoin vaurioitunut ja tiiliä on irronnut.

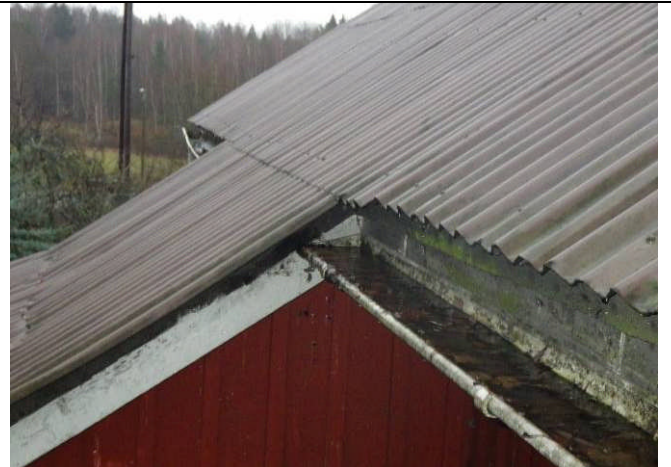
18. Otsalautoitus on sammaloitunut ja osittain vaurioitunut. Räystäskourussa seisoo vesi.

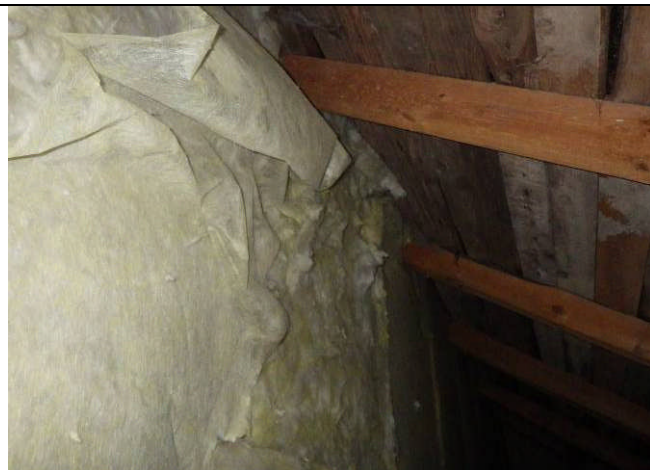
20. Yläkerran makuuhuoneiden sivuseinät on lämmöneristetty kattoon saakka tukkien tuuletusaukkoja.

<b>① RISKIHAVAINNOT</b>	<ul style="list-style-type: none"> <li>• Tuulettumaton vino yläpohjarakenne kts. riskirakennekortti</li> </ul>
<b>TOIMENPIDESUOSITUS</b>	<ul style="list-style-type: none"> <li>• Suositellaan tarkastamaan kattorakenteiden, yläpohjatilan lämmöneristeiden ja puurakenteiden kunto sekä tarkastamaan tilan tuuletuksen toimivuus. <i>Lämmöneristelevyt tulee poistaa vinojen kattojen ja katteen aluslaudoituksen välistä niin että tuuletus toimii sivu-ullakkotilojen kautta sekä asentamalla rakennuksen päätyihin tarvittaessa tuuletusrillät.</i></li> </ul>

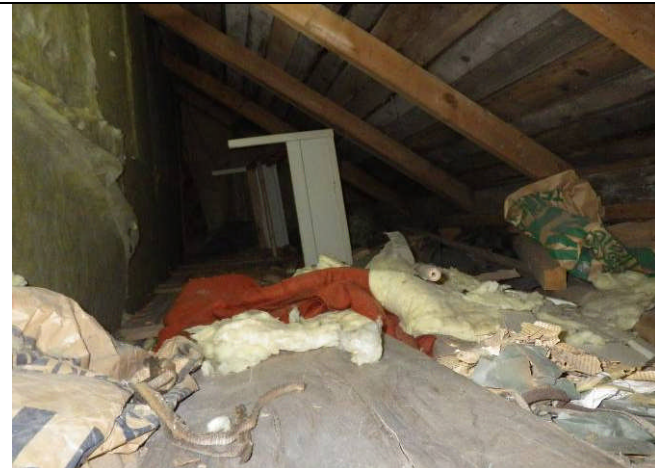
21. Sivutiloissa on runsaasti roskaa ja tavaraa.

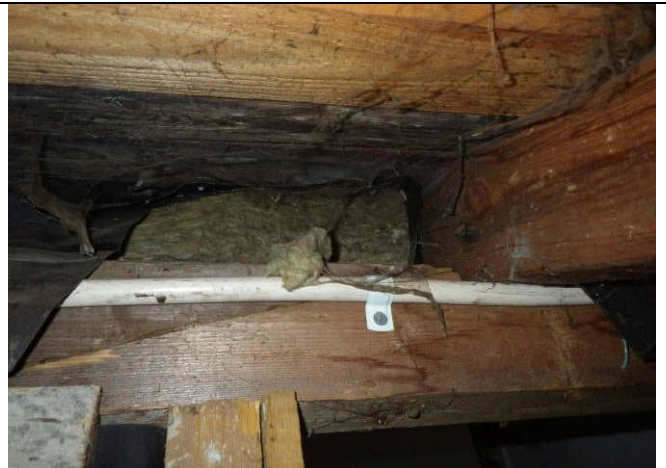
22. Vиноjen sisäkattojen tuuletusaukot ovat tarkastettavissa kohdissa ummessa, yläpohjarakenteen ja katteen välissä. Laudoissa on tummumaa.

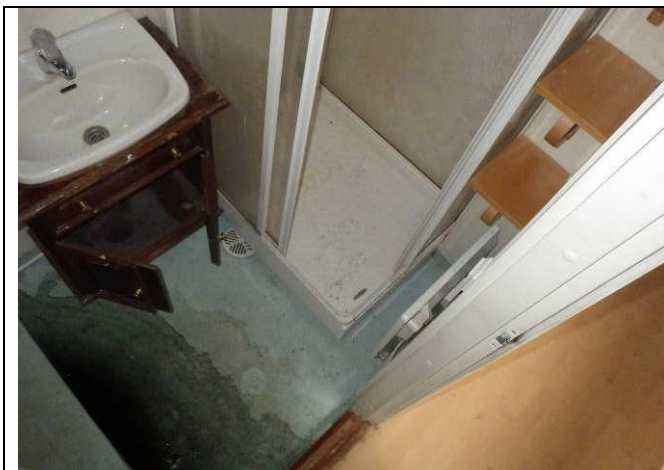
PÄÄSIALLISET PINTARAKENTEET/PINNOITTEET	
Lattia	Muovimatto
Seinät	Levyrakenteiset/muovitapetti
Katto	Paneelit
VEDENERISTYS/KOSTEUDENERISTYS	<ul style="list-style-type: none"> <li>Tilan lattiassa toimii vedeneristeenä muovimatto ja seinillä muovitapetti. Mahdollisesta vedeneristysten/kosteussivelyn asennuksesta ei ole tietoa.</li> </ul>
LATTIAKAIVOT	<ul style="list-style-type: none"> <li>Lattiakaivo on muovia ja siihen on asennettu kiristysrenkas.</li> </ul>
LATTIAN KALLISTUKSET	<ul style="list-style-type: none"> <li>Lattian kallistuksissa havaittiin puutteita.</li> </ul>
ILMANVAIHTO	<ul style="list-style-type: none"> <li>Kts. kohta Ilmanvaihto.</li> </ul>
HAVAINNOT PINTAKOSTEUDENTUNNISTIMELLA	<ul style="list-style-type: none"> <li>Lattiat, seinien alareunat ja vesipisteiden lähellä olevat seinäpinnat kartoitettiin kosteudentunnistimella 0,2 – 0,5 m mittapistevälein. Koholla olevaa kosteutta ei havaittu pintakosteudentunnistimella mitattuna. Lattialla oli tarkastushetkellä jotain nestettä.</li> </ul>

23. Suihkutilaa, lattialle on valunut nestettä.

MUUT HAVAINNOT	<ul style="list-style-type: none"> <li>Tilan pinnoitteet ovat ikääntyneet.</li> <li>Kalusteet ovat uusimisen tarpeessa.</li> </ul>
TOIMENPIDESUOSITUS	<ul style="list-style-type: none"> <li>Suosittelaa tilan kunnostamista. Kunnostustyön yhteydessä tulee seinä- ja lattiarakenteiden kunto tarkastaa.</li> </ul>

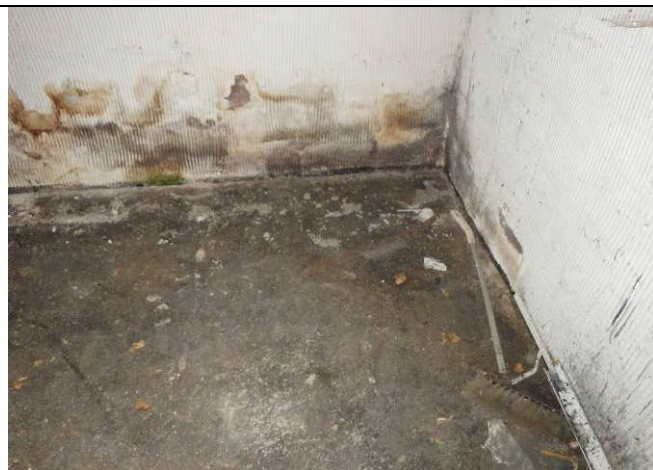
<b>KOSTEUDEN AIHEUTTAMAT JÄLJET MUISSA ASUINTILOISSA</b>	<ul style="list-style-type: none"> <li>• Tarkastushetkellä huoneistossa havaittiin kosteuden aiheuttamia jälkiä kellaritilojen seinien alaosien pinnoilla. Jäljet olivat osittain kuivuneet eikä vastaavissa kohdissa havaittu kauttaaltaan koholla olevaa kosteutta pintakosteuden tunnistimella mitattuna.</li> <li>• Asuintiloissa ei havaittu kosteudentunnistimella kosteutta tarkastettavissa olevissa lattia- tai seinäpinnoissa. (havaintopisteiden väli 1 – 3m)</li> </ul>
<b>HYÖNTEIS – JA TUHOELÄINHAVAINNOT</b>	<ul style="list-style-type: none"> <li>• Hyönteisistä tehtiin havainto sivu-ullakkotiloissa.</li> </ul>
<b>TULISIJAT</b>	<ul style="list-style-type: none"> <li>• Kiuas. Hormin edellisestä nuohouskerrasta ei ole tietoa.</li> </ul>
<b>MUUT HAVAINNOT</b>	<ul style="list-style-type: none"> <li>• Yläkertaan johtavat portaot ovat jyrkät eikä niissä ole käsijohdetta.</li> <li>• Kellaritilojen ulkoseinien alaosia on verhoiltu puupaneeleilla. Puurakenne on riskialtis, mikäli seinärakenteessa on kosteutta. Niiden takana olevaa seinäpintaa ei voitu tarkastaa.</li> </ul>

29. Kellaritilojen sisäseinäpinoilla olevia kosteuden aiheuttamia jälkiä.

<b>TOIMENPIDESUOSITUS</b>	<ul style="list-style-type: none"> <li>• Hormi tulee kunnostaa yläosastaan ja tarkastuttaa sekä nuohota ennen käyttöön ottoa.</li> <li>• Yläkertaan johtavien portaiden käsijohde tulee asentaa paikoilleen turvallisuus syistä.</li> <li>• Suositellaan tarkastamaan kellaritiloissa olevien seinäpaneelien takaosa ja niiden takana olevien seinäpintojen kunto.</li> </ul>

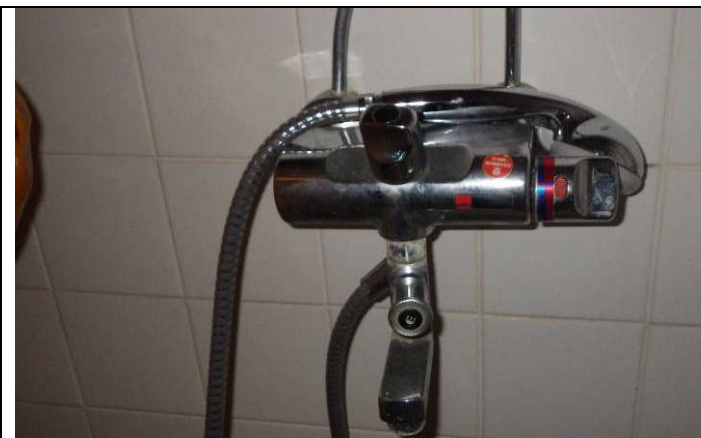
35. Vesikalusteet tulevat uusittaviksi.

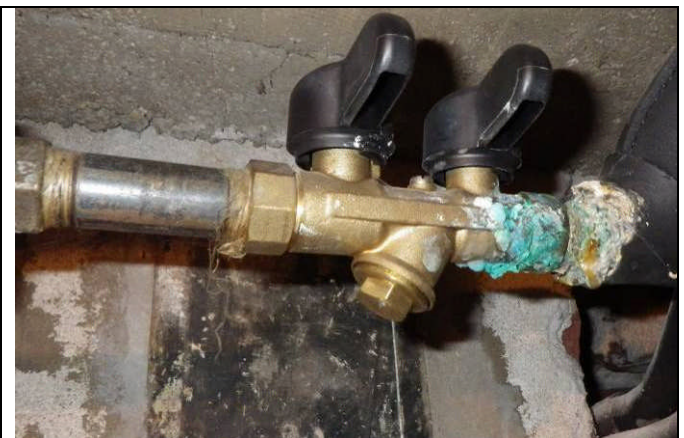
<b>HAVAINNOT</b>	<ul style="list-style-type: none"> <li>• Kohteessa ei havaittu vesimittaria, joten voidaan olettaa käytöveden tulevan omasta kaivosta. Pumppu sijaitsee sisätiloissa kellarikerroksessa.</li> <li>• Lämminvesi valmistetaan sähköisellä lämmitysvedenvaraajalla.</li> <li>• Vesijohtot ovat osin kuparia ja osin muovia. Vesijohtojen ikä ei ole tiedossa, mutta vuotojälkiä ja vuotoja havaittiin runsaasti. Vesikalusteet (1 WC istuin, keittiöhana sekä pesuallas- ja suihkuhana) ovat pääosin 80-luvulta.</li> <li>• Viemäriputket ovat muovia.</li> </ul>
<b>TOIMENPIDESUOSITUS</b>	<ul style="list-style-type: none"> <li>• Jätevesiviemärin painehuuhtelu ja kuvaus.</li> <li>• Vesijohtojen uusiminen kokonaisuudessaan.</li> <li>• Vesikalusteiden uusiminen.</li> <li>• Varaudutaan lämmitysvedenvaraajan uusintaan kuluvalle kymmenvuotisjaksolla.</li> </ul>

36. Vesiputkistossa on runsaasti vuotoja.

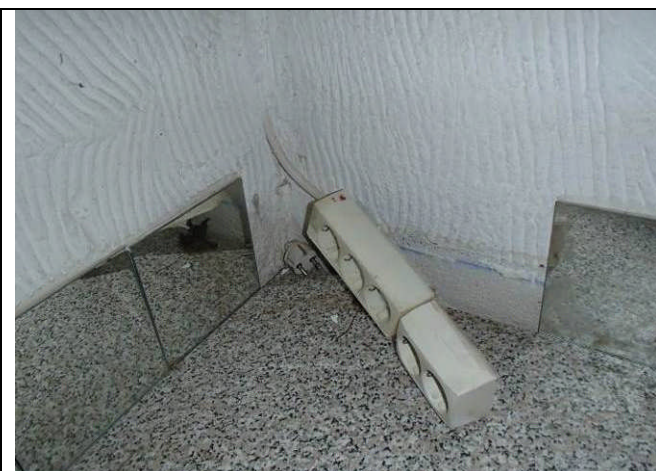
39. Pistorasiat irti, kellarikerros.

<b>TOIMENPIDESUOSITUS</b>	<ul style="list-style-type: none"> <li>• Ikääntymisestä johtuen tulee varautua vanhimpien keskusten uusimiseen nykyaikaiseen tasoon.</li> <li>• Sisätilojen valaisinten ja sähkökalusteiden uusimista ryhmäjohtoihin suositetaan.</li> <li>• Perinteinen puhelinjärjestelmä suositetaan korvaamaan nykyaikakauden mukaisella yleiskaapelointijärjestelmällä.</li> <li>• Antennijärjestelmä suositetaan kaapeloimaan tähtimäisesti.</li> </ul>

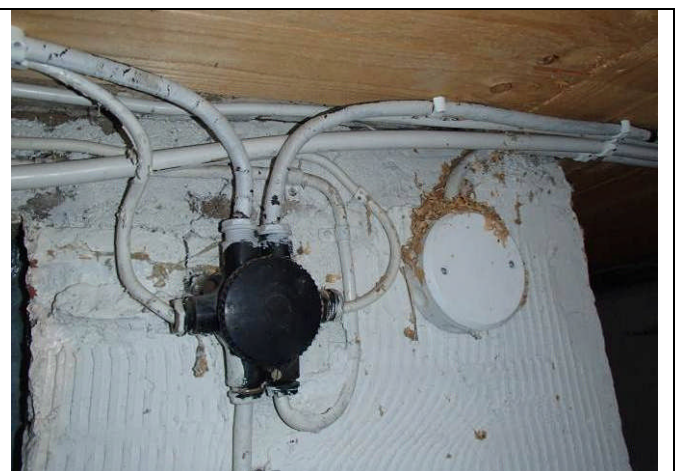
40. Vanhoja ja uudempia asennuksia sekaisin.
