TIIVISTYSTYÖN LAADUNVARMISTUS
MERKKIAINEKOKEELLA

SOLKIKUJAN PVK

27.10.2011

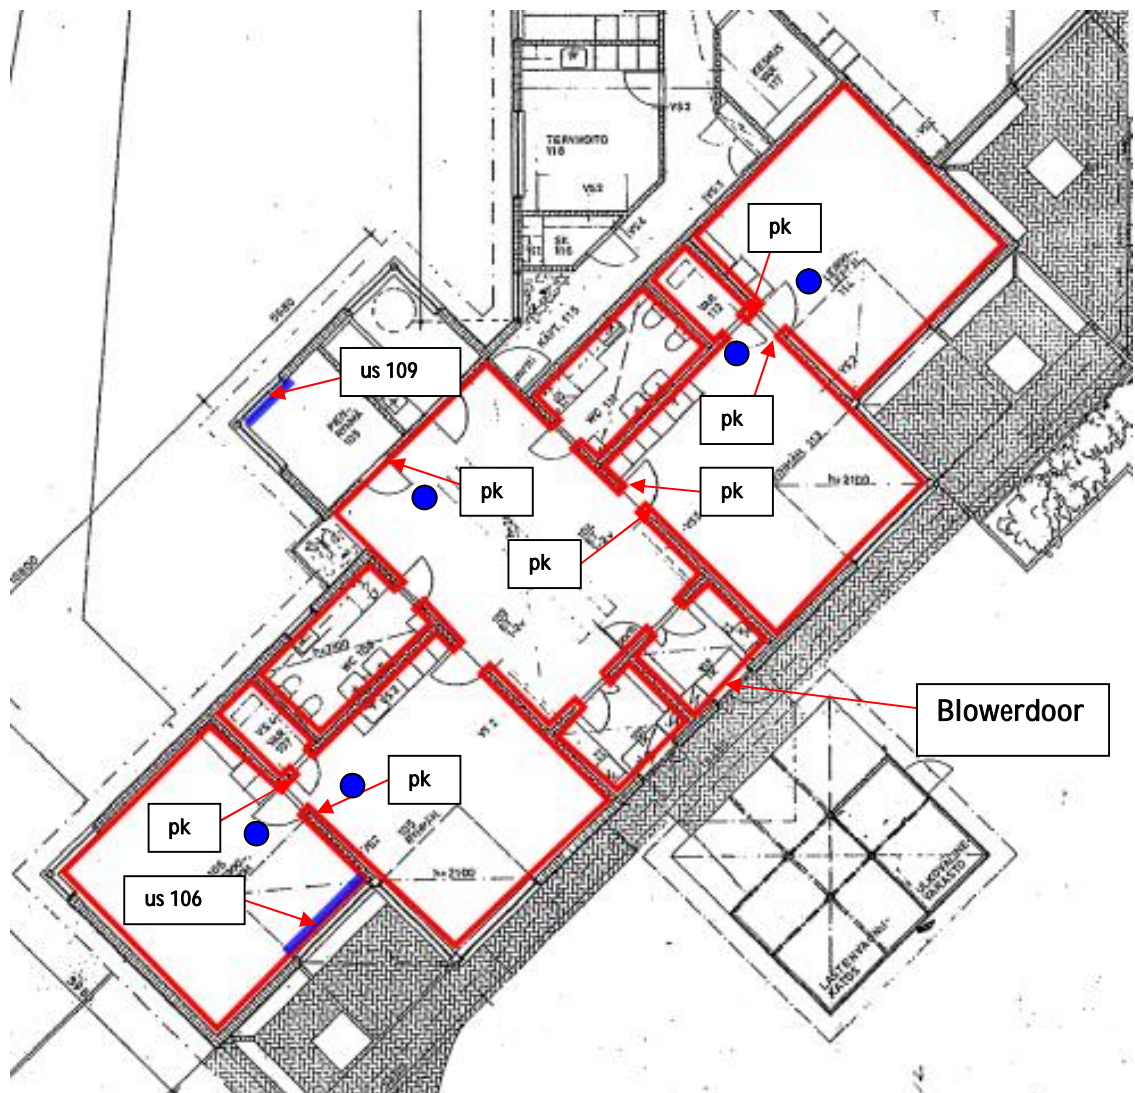
Kuva 1. Tarkasteltu alapohja-alue on rajattu punaisella, havaitut alapohjan ilmavuotokohdat merkitty kuvaan nuolin ja **pk**-tekstilaatikoin (pystykarmi). Merkkiainekokein tarkastellut ulkoseinärakenteet on merkitty kuvassa sinisellä ja merkkiainekaasun syöttökohdat sinisin ympyröin.

Kohteessa suoritettujen merkkiainekokeiden perusteella tiivistystyö on alapohjan osalta onnistunut, lukuun ottamatta ovien pystykarmeja. Osassa havaituissa ilmavuotokohdissa vuoto oli voimakasta.

Merkkiainekokein havaitut ilmavuotokohdat tiivistetään ilmatiiviiksi. Suosittelemme merkkiainekokeen suorittamista tiivistystyön jälkeen.

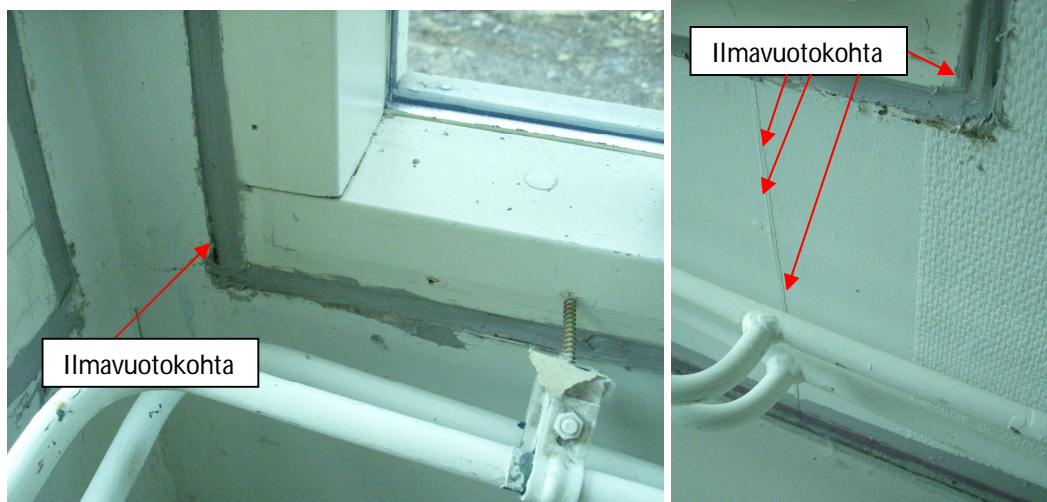
Kuva 2 (vasen) ja Kuva 3 (oikea). Tarkasteltu ulkoseinä **us 109**. Tiivistysmassan (Tremco SP 525) tiivistystyön ilmavuotokohtien lisäksi seinällä havaittiin ilmavuotokohtia sisäverhouslevyjen pystysaumoissa (kuva 3).

Kahdella tarkastellulla ulkoseinällä havaittiin selkeitä asennustyön huolimattomuudesta johtuvia ilmavuotokohtia. Ulkoseinärakenteen sisäpuolisessa tiivistystyössä ei ole saavutettu riittävää ilmatiiviyttä.

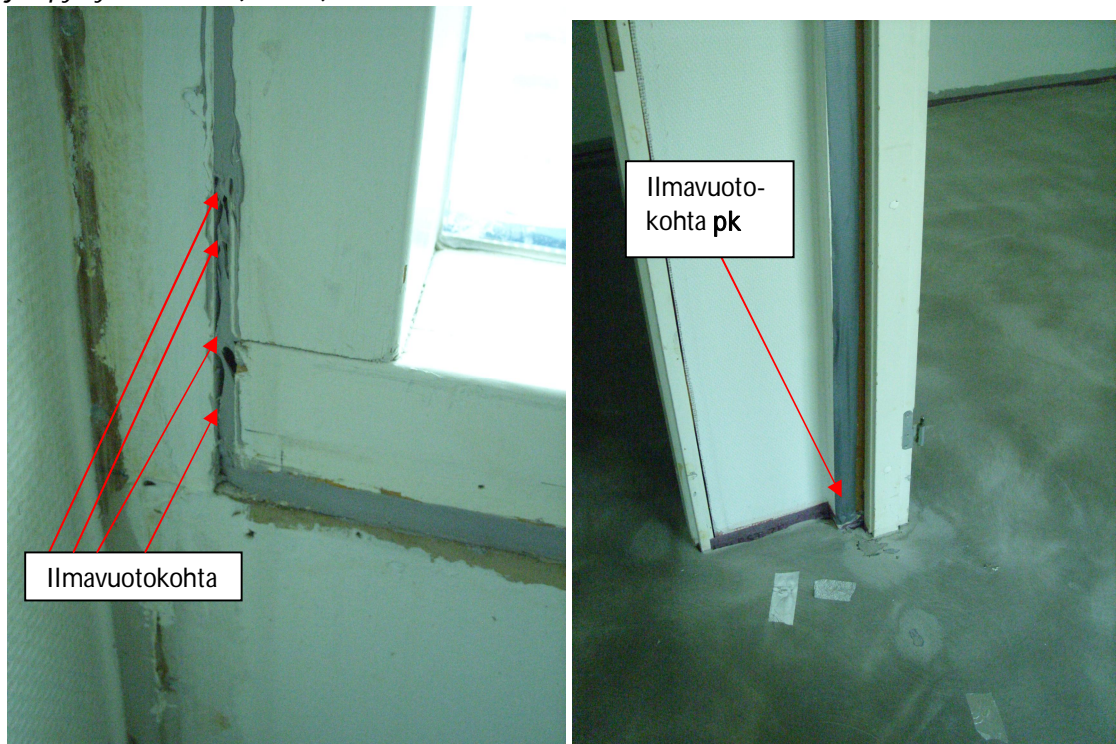
Kuva 4 (vasen). Tarkasteltu ulkoseinä **us 106**. Tiivistysmassan asennus oli toteutettu huolimattomasti. **Kuva 5 (oikea).** Huonetilojen 113 ja 114 välinen oviaukko. Kaikki merkkiainekokein havaitut alapohjan ilmavuotokohdat olivat oviaukkojen pystykarmien kohdalla.
