VANTAAN KAUPUNKI

YLÄPOHJAN MIKROBIVAURIOITUMISEN LAAJUUDEN SELVITYS VANTAAN SOLKIKUJAN PÄIVÄKODIN YLÄPOHJAN RAKENTEISSA

KOSTEUSMITTUSRAPORTTI

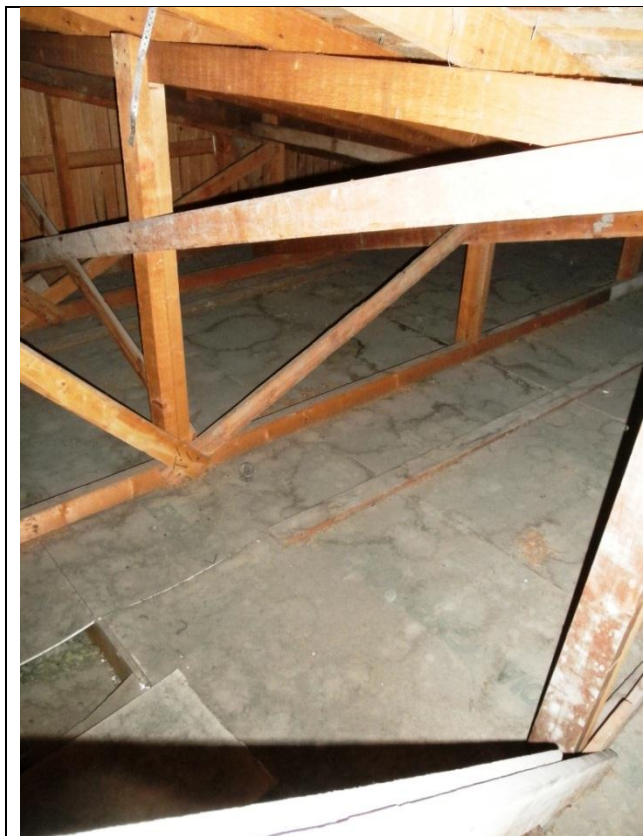
**Kuva 1:**

Kuva yläpohjan tuuletustilasta.

Kipsikartonkilevyissä runsaasti kosteuden aiheuttamia jälkiä sekä muita vaurioita.

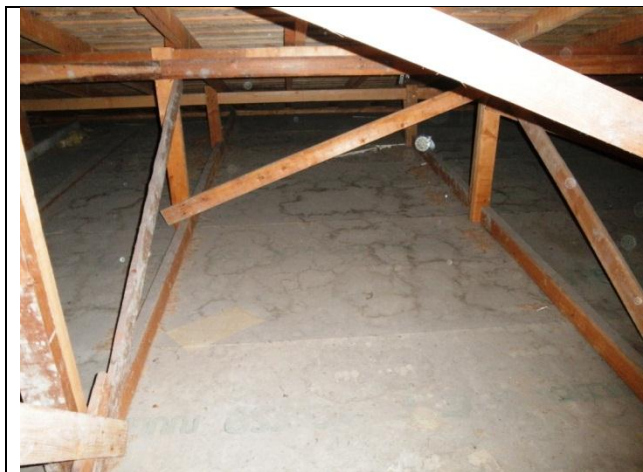
**Kuva 2:**

Kuva yläpohjan tuuletustilasta.

Kipsikartonkilevyissä runsaasti kosteuden aiheuttamia jälkiä sekä muita vaurioita

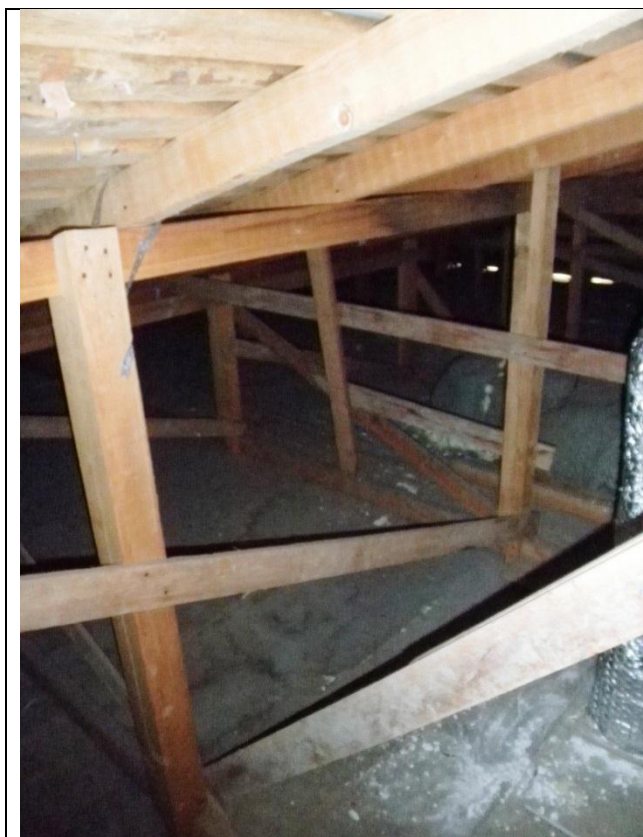
**Kuva 3:**

Kuva yläpohjan tuuletustilasta.

Kipsikartonkilevyissä runsaasti kosteuden aiheuttamia jälkiä sekä muita vaurioita

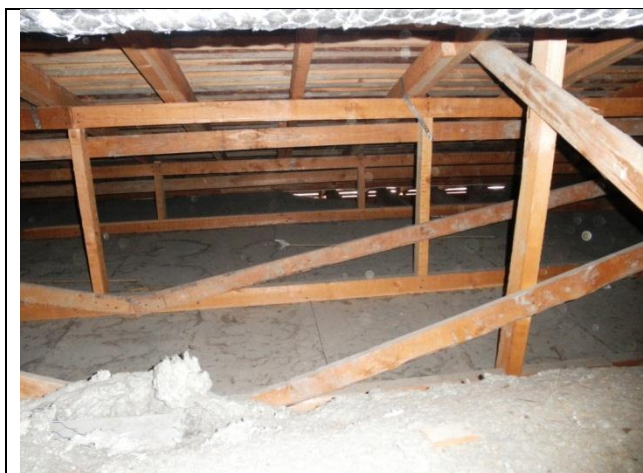
**Kuva 4:**

Kuva yläpohjan tuuletustilasta.

Kipsikartonkilevyissä runsaasti kosteuden aiheuttamia jälkiä sekä muita vaurioita

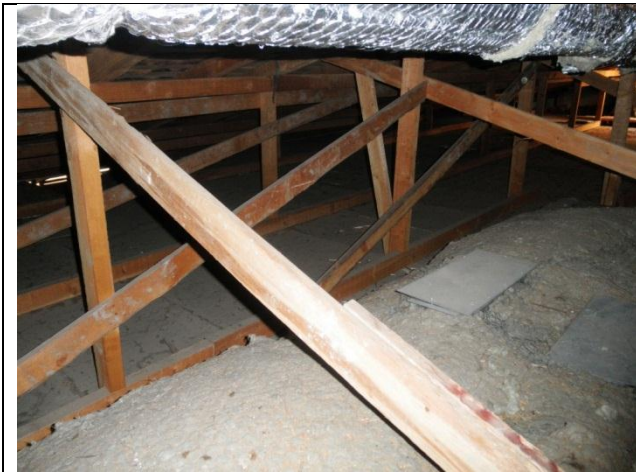
**Kuva 5:**

Kuva yläpohjan tuuletustilasta.

Kipsikartonkilevyissä runsaasti kosteuden aiheuttamia jälkiä sekä muita vaurioita

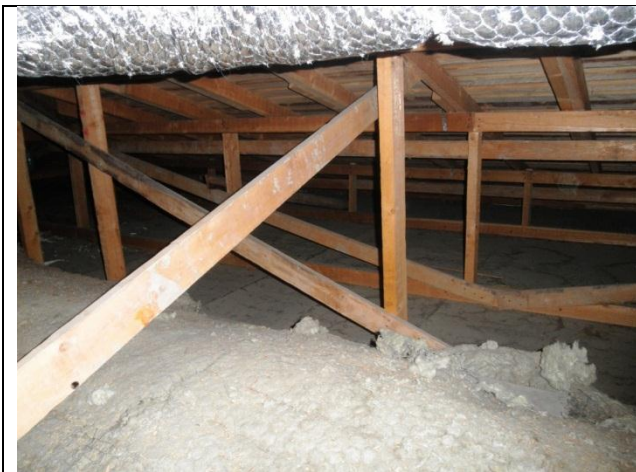
**Kuva 6:**

Kuva yläpohjan tuuletustilasta.

Kipsikartonkilevyissä runsaasti kosteuden aiheuttamia jälkiä sekä muita vaurioita

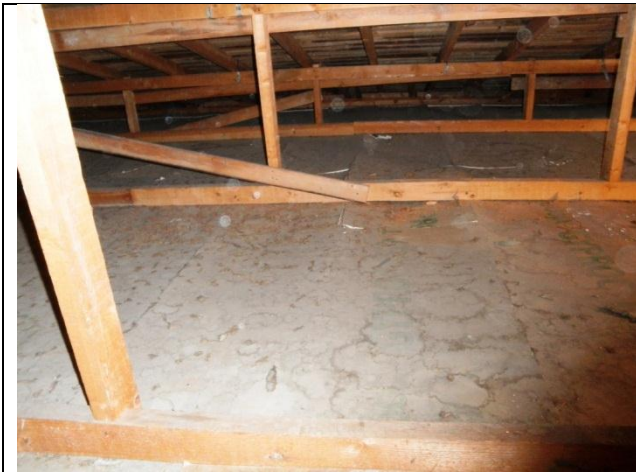
**Kuva 8:**

Kuva yläpohjan tuuletustilasta.

Kipsikartonkilevyissä runsaasti kosteuden aiheuttamia jälkiä sekä muita vaurioita

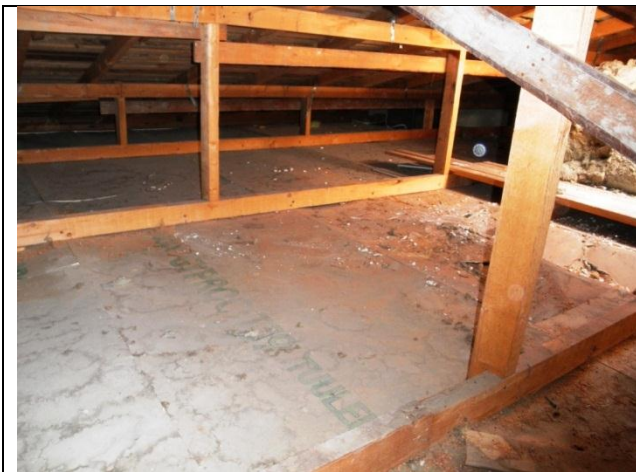
**Kuva 9:**

Kuva yläpohjan tuuletustilasta.

Kipsikartonkilevyissä runsaasti kosteuden aiheuttamia jälkiä sekä muita vaurioita

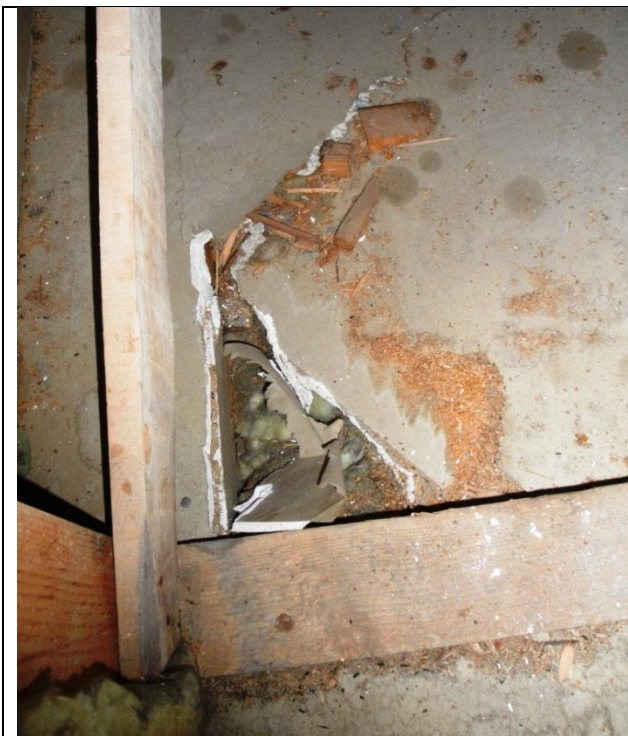
**Kuva 10:**

Kuva yläpohjan tuuletustilasta.

Kipsikartonkilevyissä runsaasti kosteuden aiheuttamia jälkiä sekä muita vaurioita

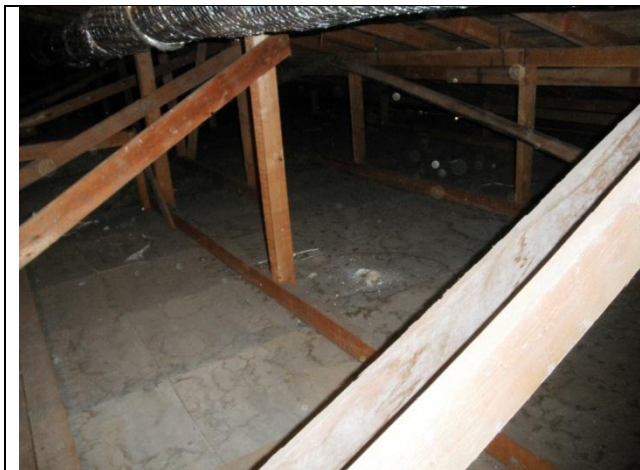
**Kuva 11:**

Kuva yläpohjan tuuletustilasta.

Kipsikartonkilevyissä runsaasti kosteuden aiheuttamia jälkiä sekä muita vaurioita

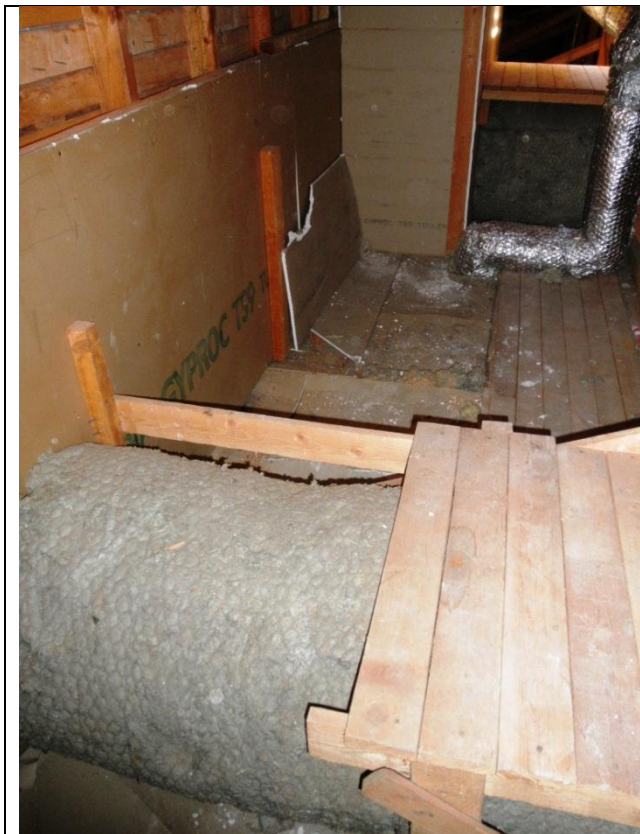
Kuva 14:

Kuva yläpohjan tuuletustilasta.

Kipsikartonkilevyissä runsaasti kosteuden aiheuttamia jälkiä sekä muita vaurioita

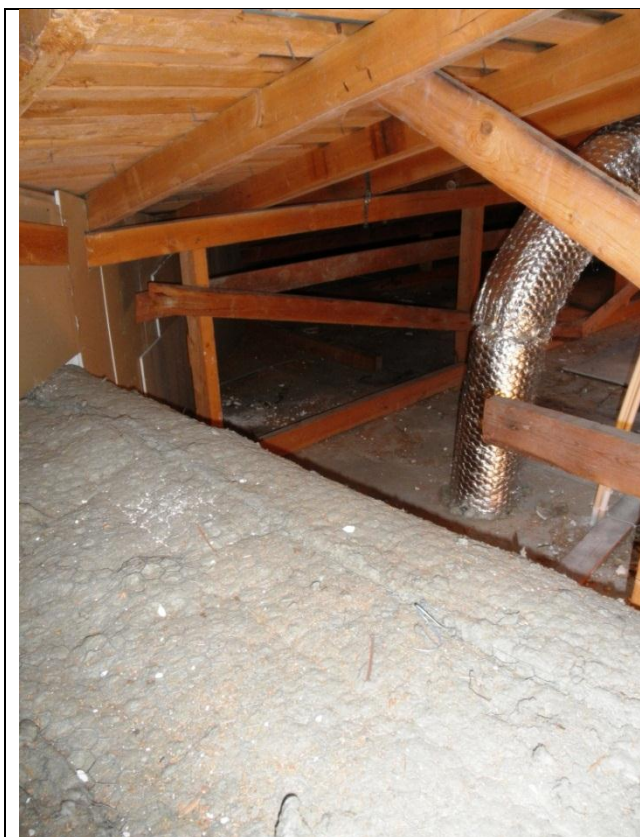
Kuva 15:

Kuva yläpohjan tuuletustilasta.

Kipsikartonkilevyissä runsaasti kosteuden aiheuttamia jälkiä sekä muita vaurioita

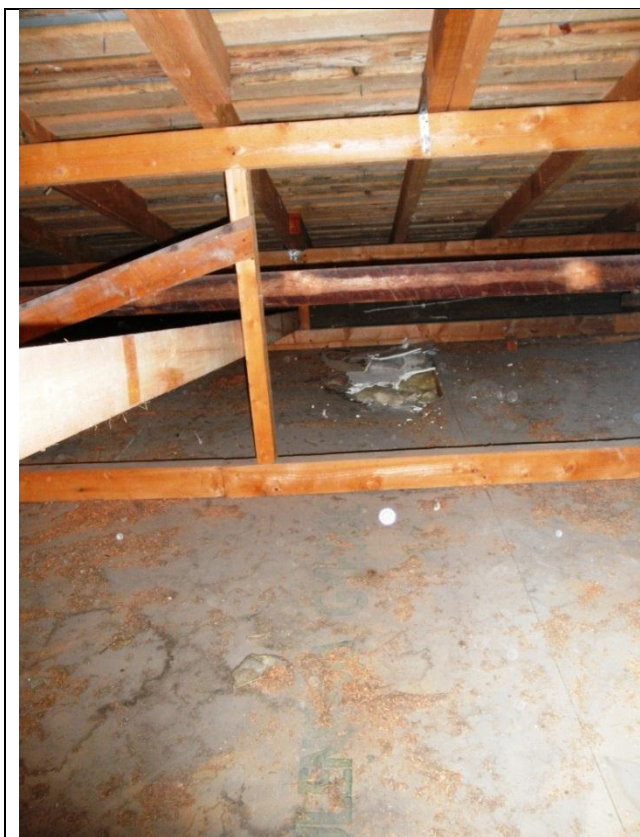
**Kuva 16:**

Kuva yläpohjan tuuletustilasta.

Kipsikartonkilevyissä runsaasti kosteuden aiheuttamia jälkiä sekä muita vaurioita

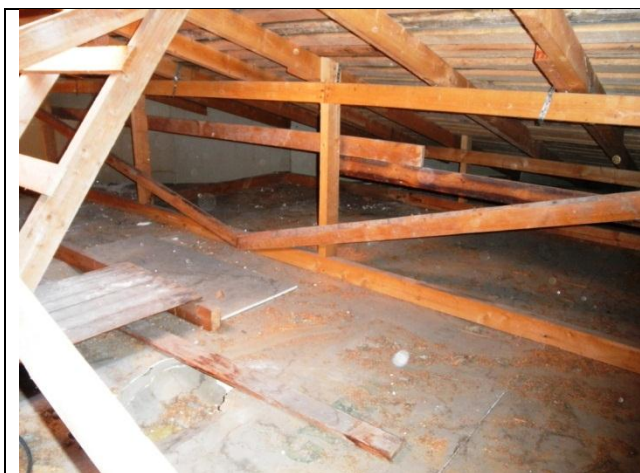
**Kuva 17:**

Kuva yläpohjan tuuletustilasta.

Kipsikartonkilevyissä runsaasti kosteuden aiheuttamia jälkiä sekä muita vaurioita

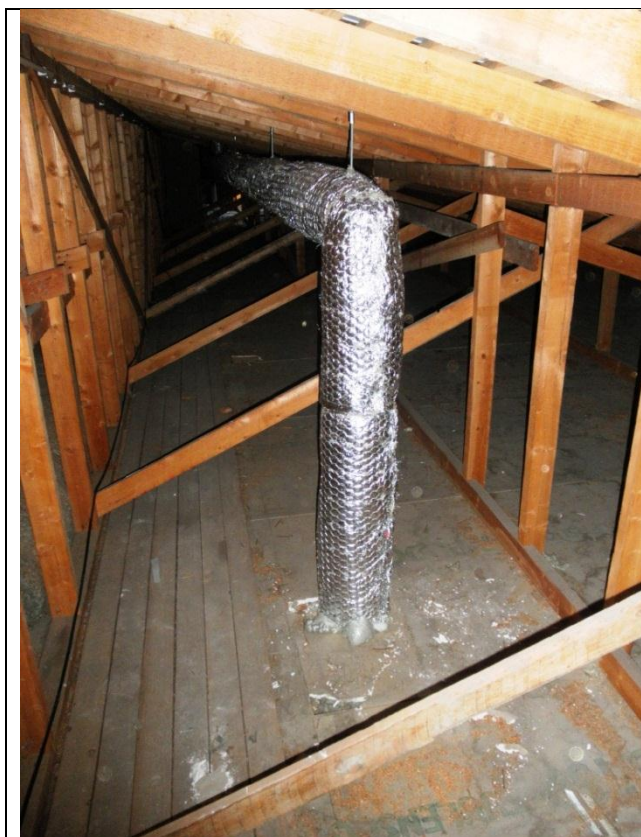
**Kuva 18:**

Kipsikartonkilevyissä runsaasti kosteuden aiheuttamia jälkiä sekä muita vaurioita.

Levytyksen päällä runsaasti sahanpurua ym.

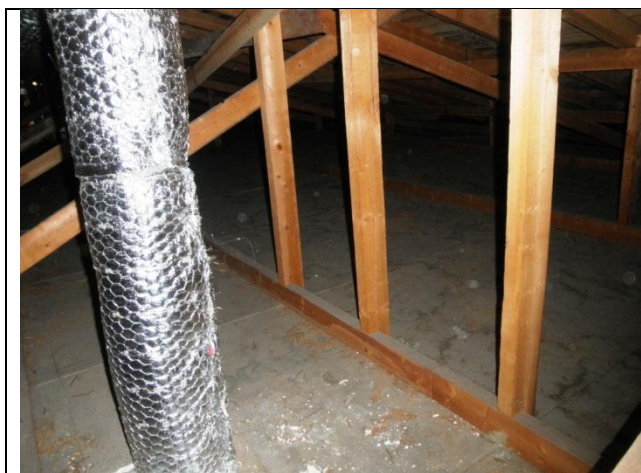
**Kuva 19:**

Kipsikartonkilevyissä runsaasti kosteuden aiheuttamia jälkiä sekä muita vaurioita.

Levytyksen päällä runsaasti sahanpurua ym.

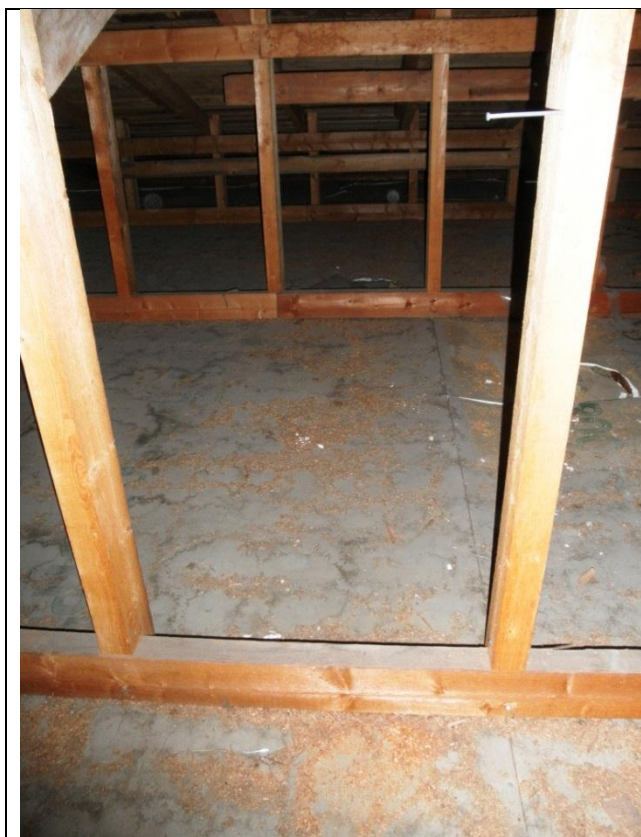
**Kuva 20:**

Kipsikartonkilevyissä runsaasti kosteuden aiheuttamia jälkiä sekä muita vaurioita.

Levytyksen päällä runsaasti sahanpurua ym.

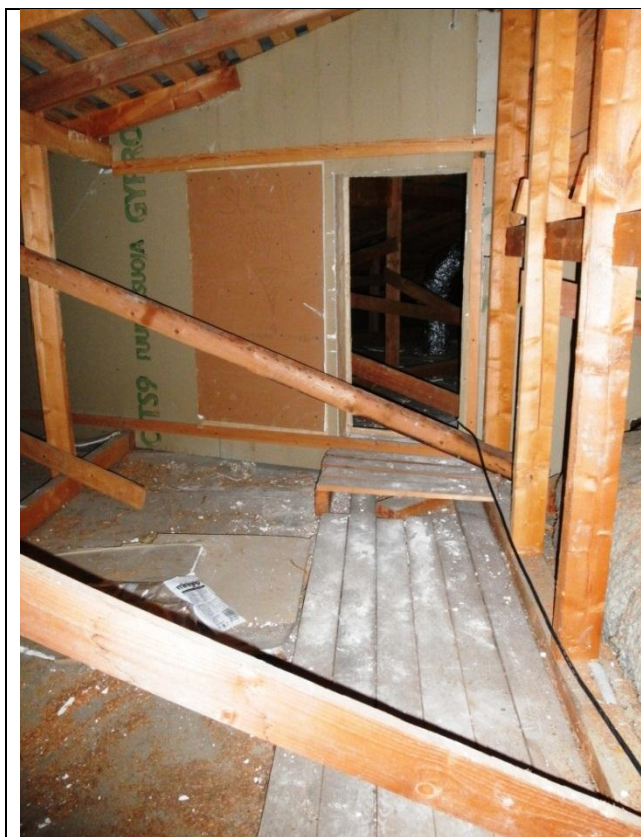
**Kuva 21:**

Kipsikartonkilevyissä runsaasti kosteuden aiheuttamia jälkiä sekä muita vaurioita.

Levytyksen päällä runsaasti sahanpurua ym.

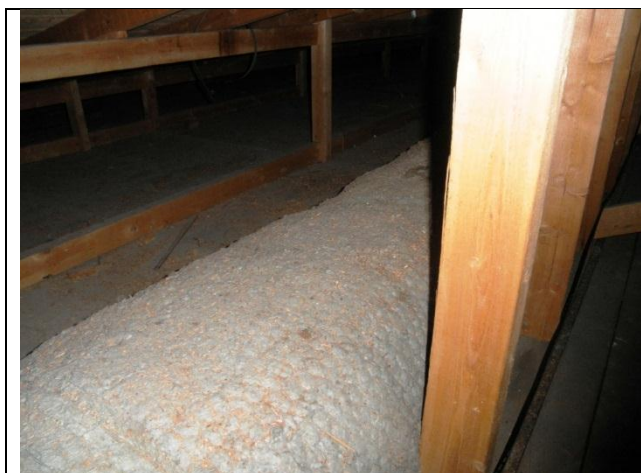
**Kuva 22:**

Kipsikartonkilevyissä runsaasti kosteuden aiheuttamia jälkiä sekä muita vaurioita.

Levytyksen päällä runsaasti sahanpurua ym.

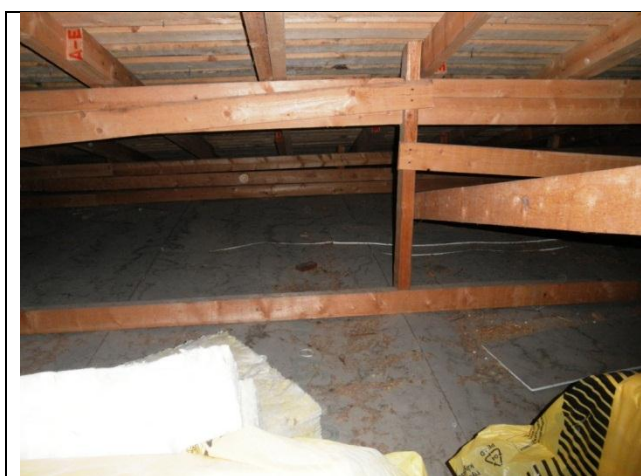
**Kuva 23:**

Kipsikartonkilevyissä runsaasti kosteuden aiheuttamia jälkiä sekä muita vaurioita.

Levytyksen päällä runsaasti sahanpurua ym.

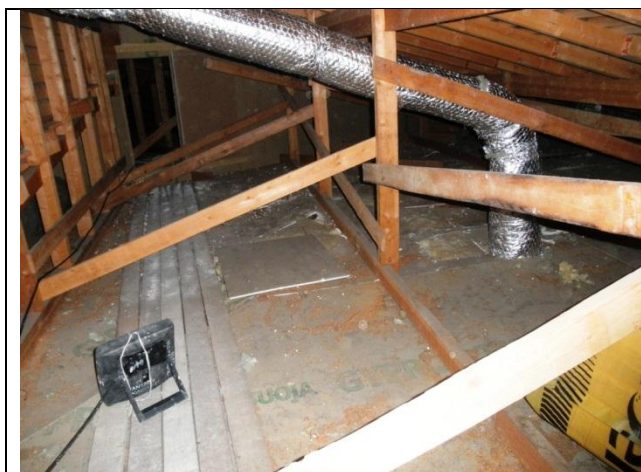
**Kuva 24:**

Kipsikartonkilevyissä runsaasti kosteuden aiheuttamia jälkiä sekä muita vaurioita.

Levytyksen päällä runsaasti sahanpurua ym.

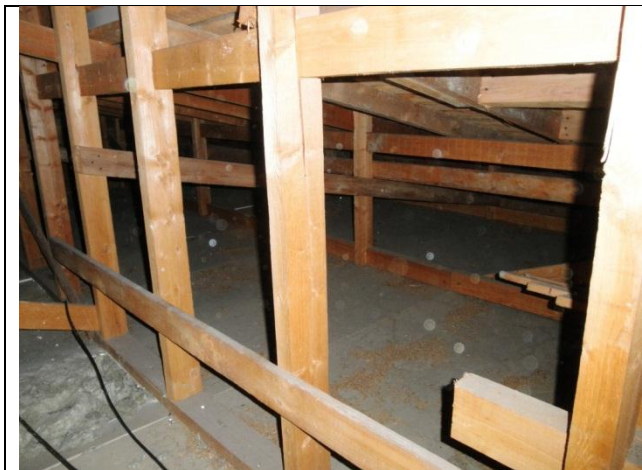
**Kuva 25:**

Kipsikartonkilevyissä runsaasti kosteuden aiheuttamia jälkiä sekä muita vaurioita.

Levytyksen päällä runsaasti sahanpurua ym.

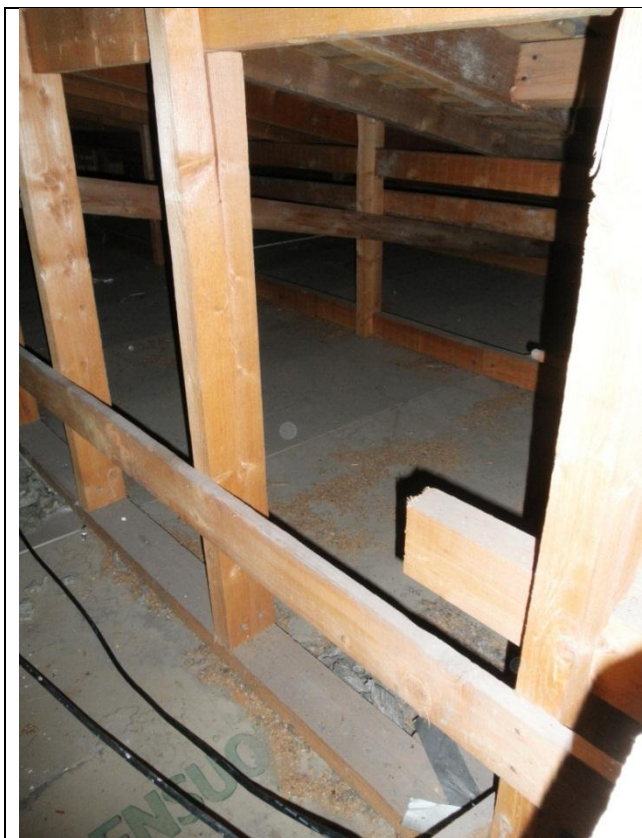
**Kuva 26:**

Kipsikartonkilevyissä runsaasti kosteuden aiheuttamia jälkiä sekä muita vaurioita.

Levytyksen päällä runsaasti sahanpurua ym.

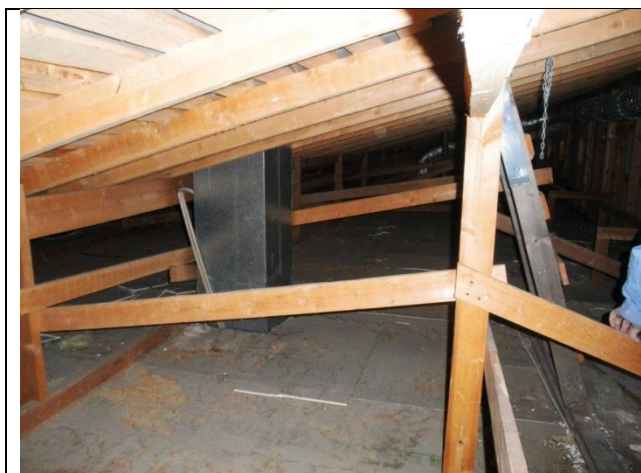
**Kuva 27:**

Kipsikartonkilevyissä runsaasti kosteuden aiheuttamia jälkiä sekä muita vaurioita.

Levytyksen päällä runsaasti sahanpurua ym.

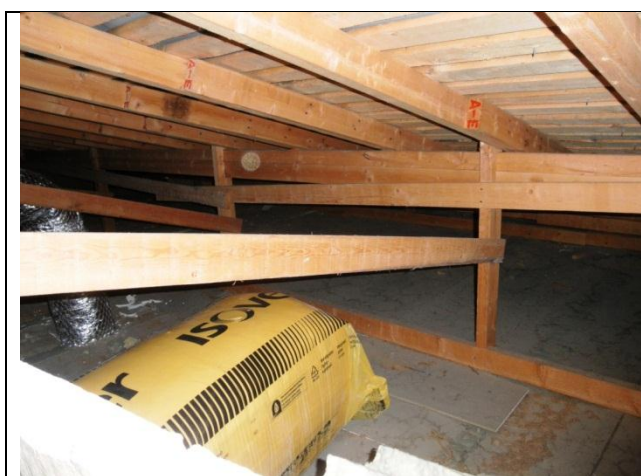
**Kuva 28:**

Kipsikartonkilevyissä runsaasti kosteuden aiheuttamia jälkiä sekä muita vaurioita.

Levytyksen päällä runsaasti sahanpurua ym.

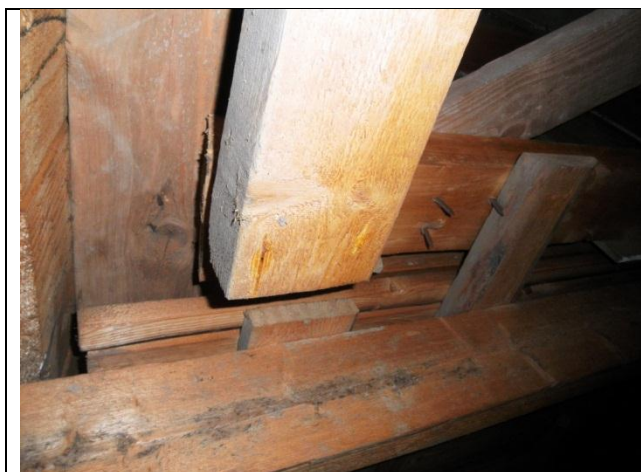
**Kuva 29:**

Yläpohjan tuulettuminen on mahdollisesti vaillinainen. Arvio puutteellisesta tuuleuksesta perustuu ristikoiden mikrobikasvustoon ja aistinvaraiseen päätelmään.

Puurakenteissa paikoitellen lievää mikrobikasvustoa.

1. Yläpohjassa on laajoja mikrobivaurioita. Vaurioiden korjaamiseksi on tehtävä erillinen korjaussuunnitelma.
2. Yläpohjan tuulettumisen lisääminen rakenteellisin ratkaisuin

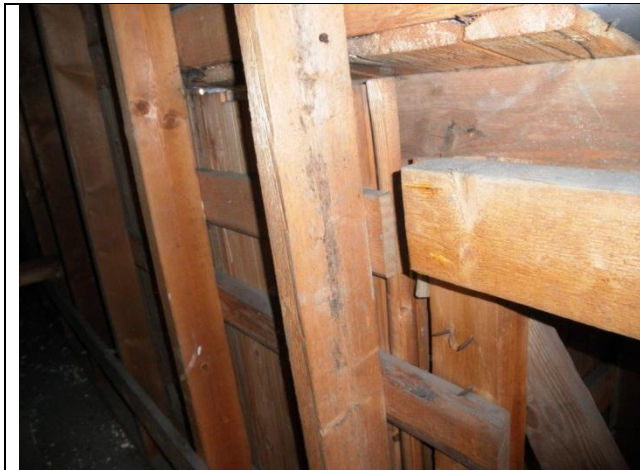
**Kuva 30:**

Päivä paistaa pellityksen liitoksesta. Tällaisia paikkoja yläpohjatilassa useita.

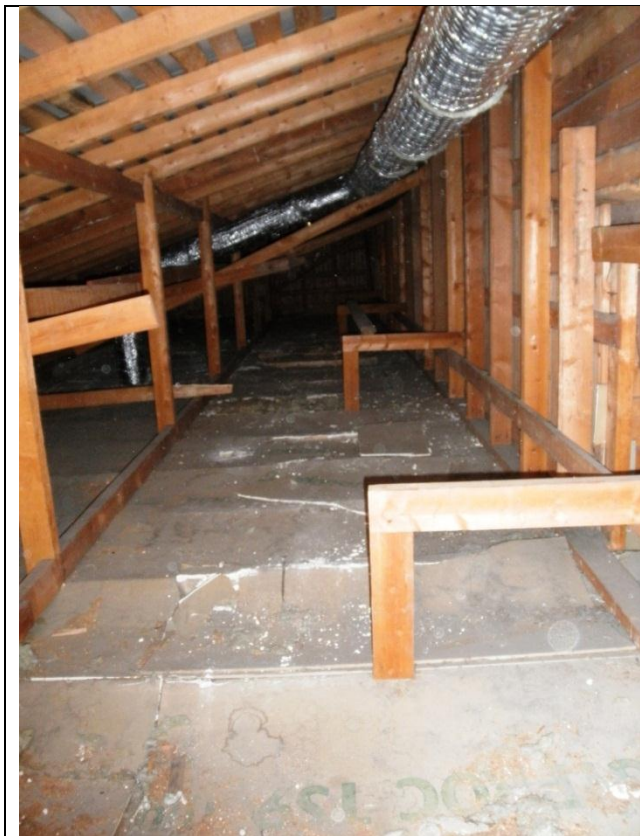
**Kuva 31:**

Kipsikartonkilevyissä runsaasti kosteuden aiheuttamia jälkiä sekä muita vaurioita.

Levytyksen päällä runsaasti sahanpurua ym.

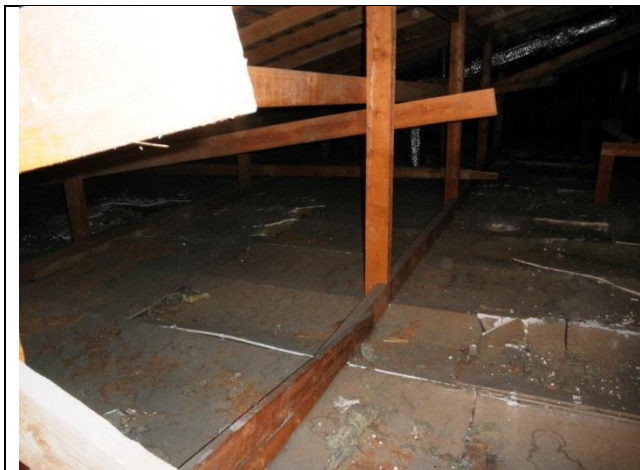
**Kuva 32:**

Kipsikartonkilevyissä runsaasti kosteuden aiheuttamia jälkiä sekä muita vaurioita.

Levytyksen päällä runsaasti sahanpurua ym.

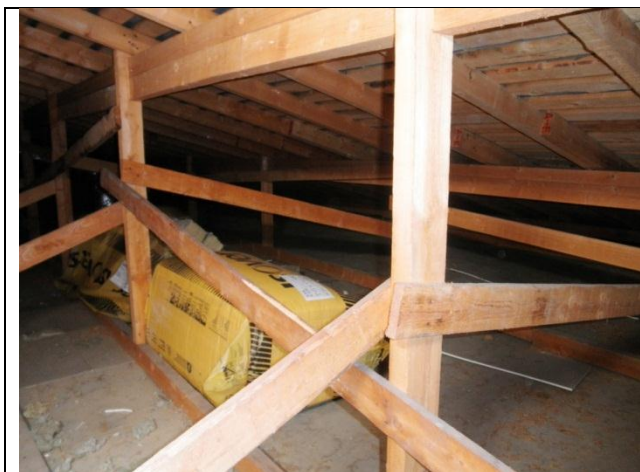
**Kuva 33:**

Kipsikartonkilevyissä runsaasti kosteuden aiheuttamia jälkiä sekä muita vaurioita.

Levytyksen päällä runsaasti sahanpurua ym.

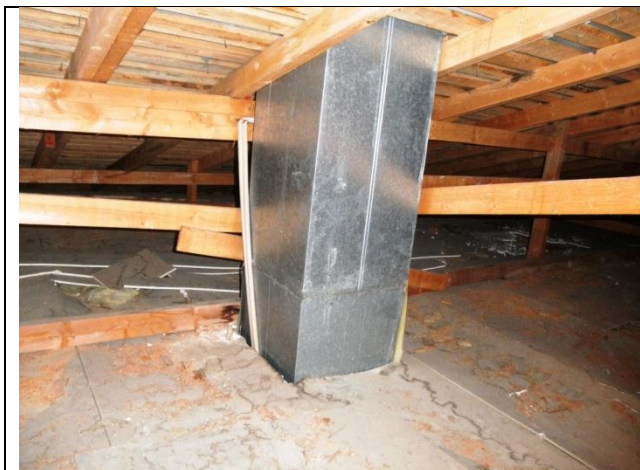
**Kuva 34:**

Kipsikartonkilevyissä runsaasti kosteuden aiheuttamia jälkiä sekä muita vaurioita.

Levytyksen päällä runsaasti sahanpurua ym.

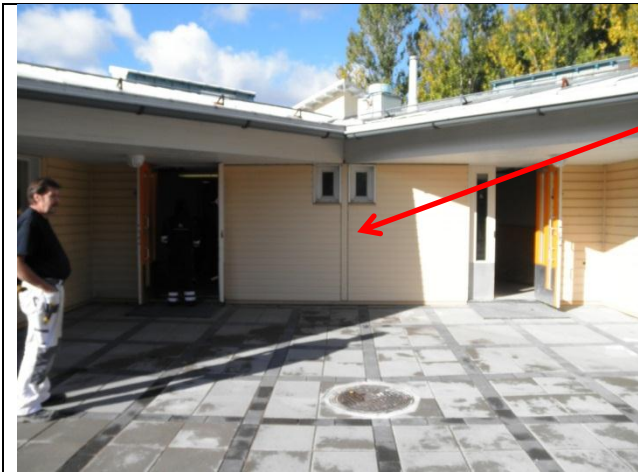
**Kuva 35:**

Ulkoseinä joka saadun tiedon mukaan kastunut aiemmin.

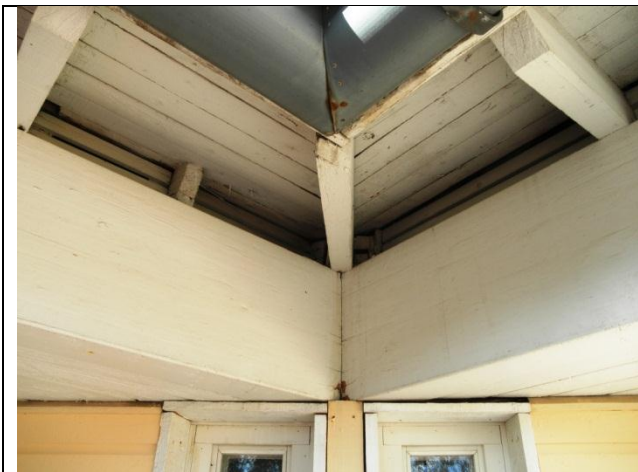
**Kuva 36:**

Räystäään puurakenteet lievästi vaurioituneet kosteudesta.

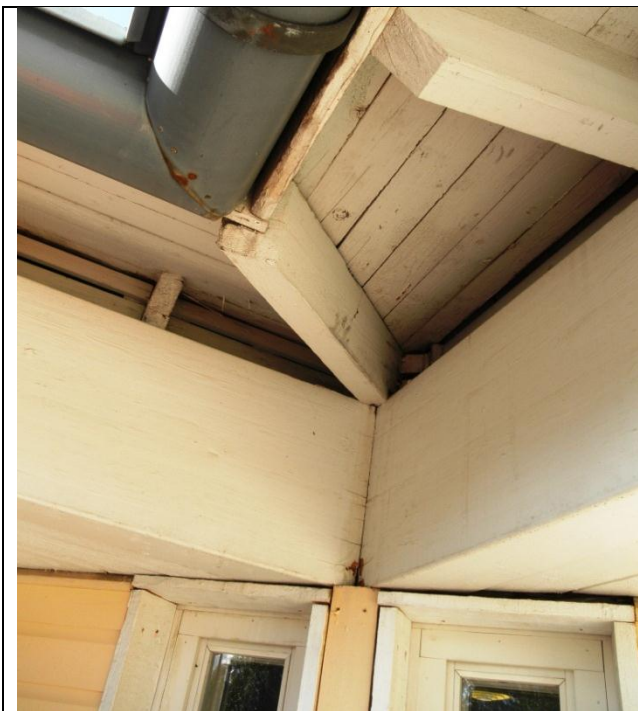
**Kuva 37:**

Räystäään puurakenteet lievästi vaurioituneet kosteudesta.

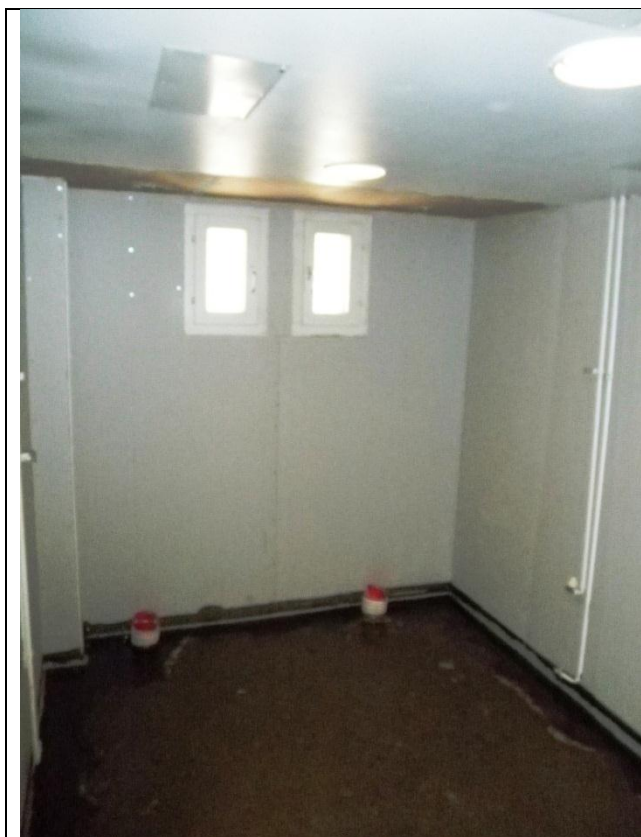
**Kuva 38:**

Kuva sisäpuolelta vaurioitunutta ulkoseinää. Seinärakenteet uusittu hetki sitten.
