TUTKIMUSSELOSTUS

SISÄILMASTO- JA KOSTEUSTEKNINEN KUNTOTUTKIMUS

SOTUNGIN KOULU, SOTUNGINTIE 19, VANTAA

6.2.2015

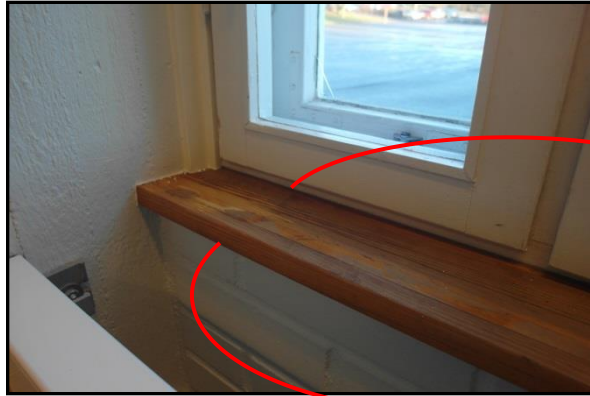
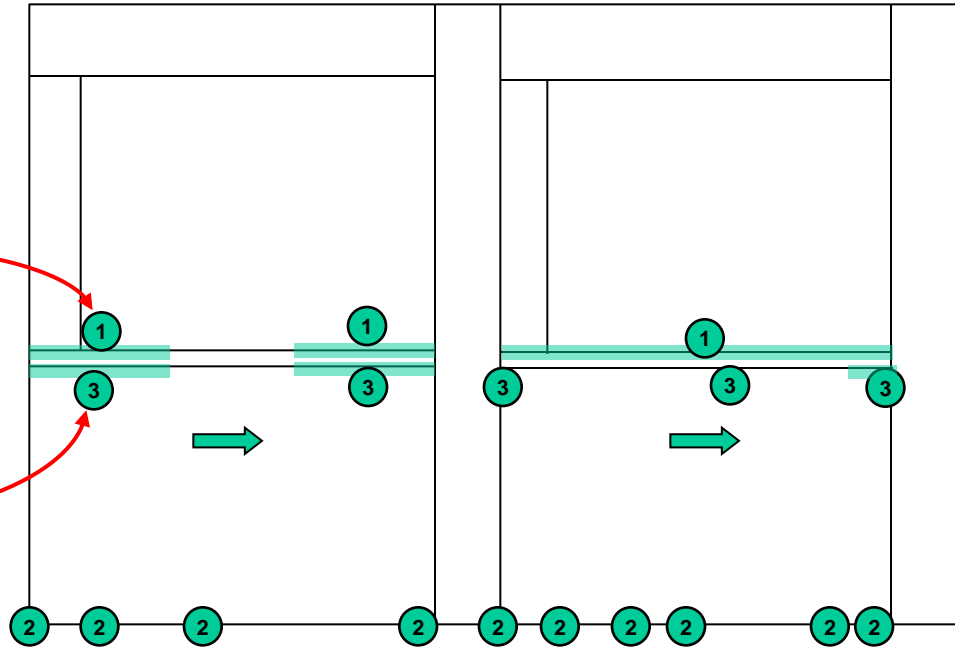
LUOKKATILAN 119 ULKOSEINÄN MERKKIAINEKOE 16.12.2014

Luokkatilan 119 ulkoseinän merkkiainekokeessa merkittäviä ilmavuoja havaittiin ulkoseinän ja ikkunarakenteen liittymissä, ulkoseinän ja alapohjarakenteen liittymissä sekä ikkunalaudan ja ulkoseinärakenteen liittymissä. Alapohjan merkkiainekokeessa

ULKOSEINÄ- JA IKKUNARAKENTEEN LIITTYMÄ
-

ULKOSEINÄ- JA ALAPOHJARAKENTEEN LIITTYMÄ
-

IKKUNALAUDAN JA ULKOSEINÄRAKENTEEN LIITTYMÄ

- Merkkiainekokeissa havaitut ilmapuotokohdat suositellaan tiivistettäväksi rakennesuunnittelijan ohjeiden mukaisesti. Suositellaan tiivistettäväksi kaikkien tutkimuksen kohteena olevien tilojen samankaltaiset rakenteet.
- Tiivistystöiden jälkeen ilmanvaihto säädetään ja tasapainotetaan, niin että tulo- ja poistoilmamäärät ovat yhtä suuret.
- Siivouksen tasoa tehostetaan. Yläpölyjen kattava siivous vähintään kerran vuodessa. Parakkirakennuksen opetuskäytössä olevat tilat tulisi puhdistaa välittömästi.
- Alustatilan ilmapuotokohdat tulisi selvittää ja tiivistää. Mikäli mahdollista, alustatila tulisi alipaineistaa muihin tiloihin nähden.
- Parakkirakennuksen luokkatilan 408 poistokanaviston pääte-elimet korjataan

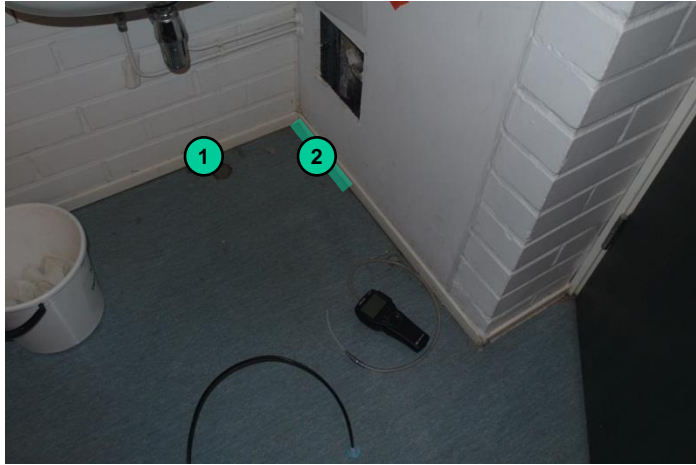
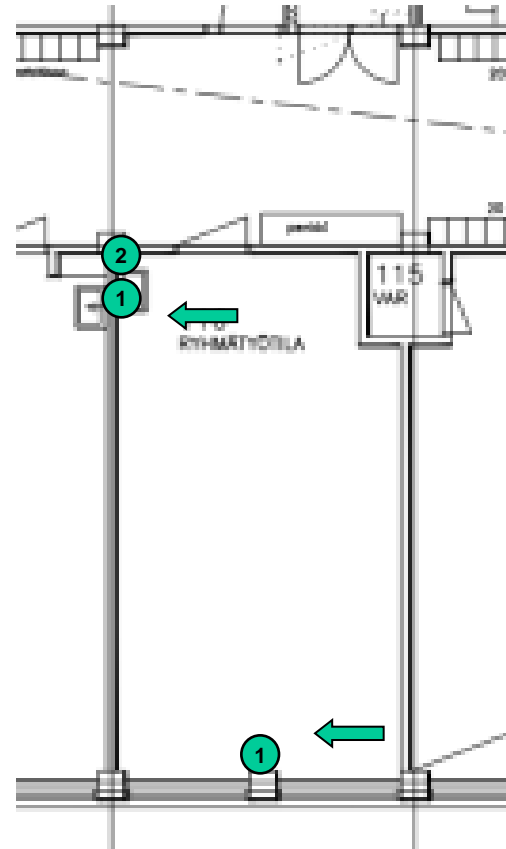
LUOKKATILAN 119 ALAPOHJAN MERKKIAINEKOE 16.12.2014

merkittäviä ilmavuotoja havaittiin pilarin ja alapohjan liittymissä sekä kotelorakenteen liittymissä.

ALAPOHJAN JA SEINÄRAKENTEEN LIITTYMÄ

KOTELORAKENTEEN LIITTYMÄT

ALAPOHJAN JA TUTKITTAVAN TILAN VÄLILLÄ
OLI 5-7 PA ALIPAINE

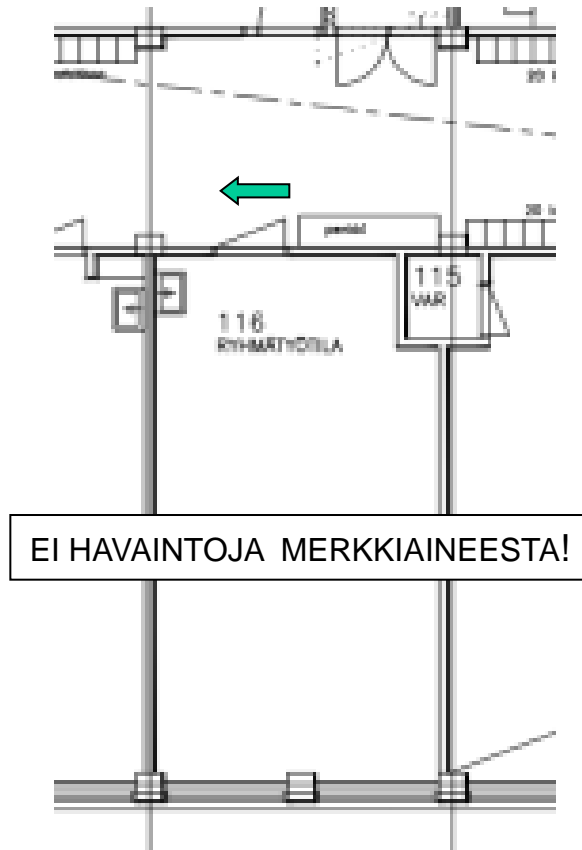
LUOKKATILAN 119 ALAPOHJAN MERKKIAINEKOE 16.12.2014

ALAPOHJAN JA TUTKITTAVAN TILAN VÄLILLÄ OLI 5-7 PA ALIPAINE

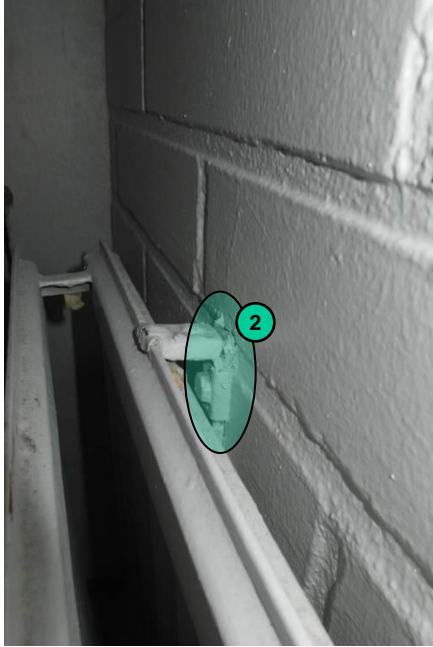
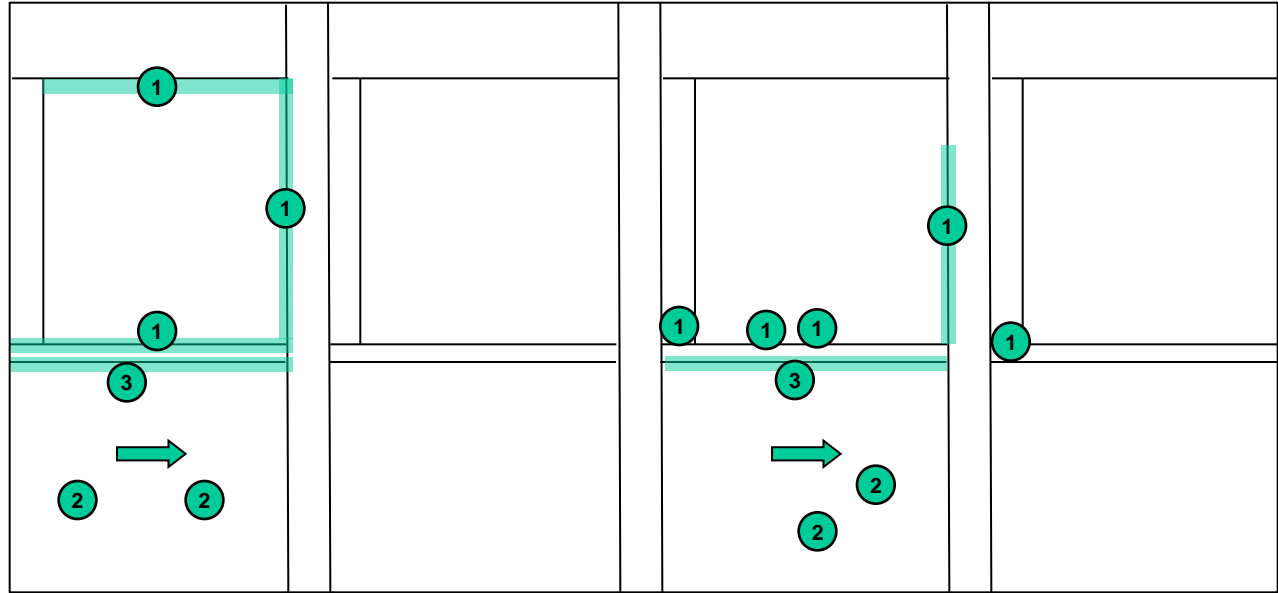
LUOKKATILAN 318 ULKOSEINÄN MERKKIAINEKOE 16.12.2014

Luokkatilan 318 ulkoseinän merkkiainekokeessa merkittäviä ilmavuotokohtia havaittiin ulkoseinän ja ikkunarakenteen liittymissä, ikkunalaudan ja ulkoseinärakenteen liittymissä sekä patterikiinnikkeissä.

ULKOSEINÄ- JA IKKUNARAKENTEEN LIITTYMÄ
-

PATERIKIINNIKE
-

IKKUNALAUDAN JA ULKOSEINÄRAKENTEEN LIITTYMÄ

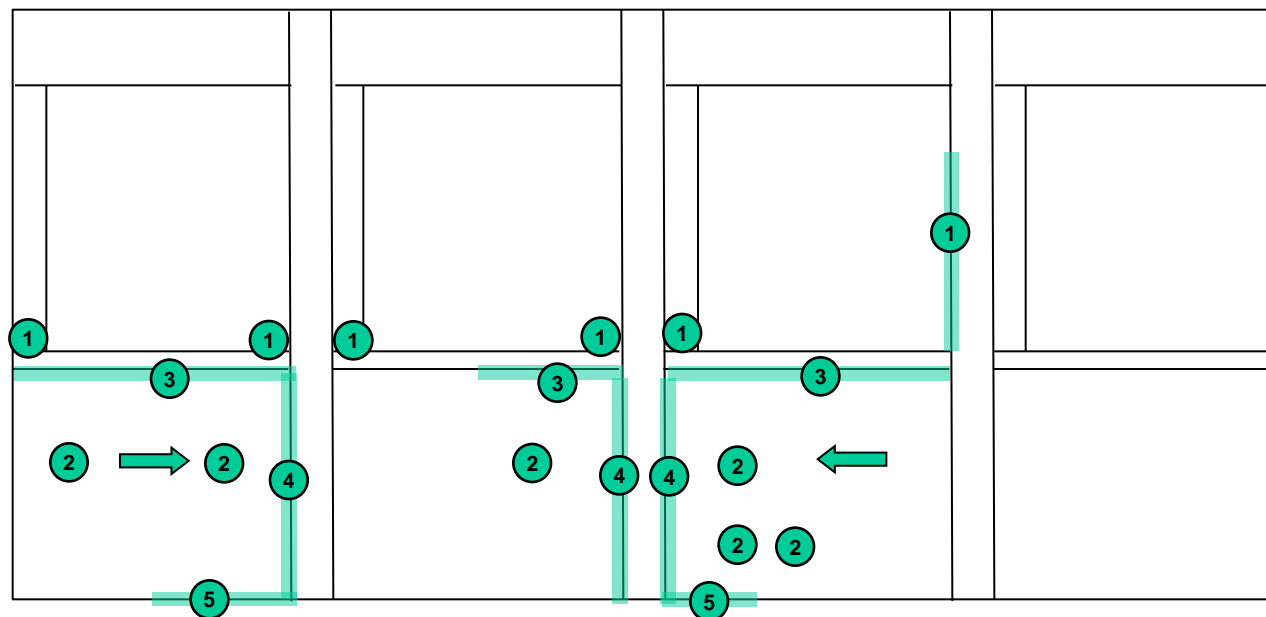
LUOKKATILAN 232 ULKOSEINÄN MERKKIAINEKOE 17.12.2014

Luokkatilan 232 ulkoseinän merkkiainekokeessa merkittäviä ilmavuotokohtia havaittiin ulkoseinän ja ikkunarakenteen liittymissä, ikkunalaudan ja pilarin liittymissä ulkoseinään, alapohjan ja ulkoseinärakenteen liittymissä sekä patterinkiinnikkeissä.

ULKOSEINÄ- JA IKKUNARAKENTEEN LIITTYMÄ
-

PATERIKIINNIKE
-

IKKUNALAUDAN JA ULKOSEINÄRAKENTEEN LIITTYMÄ
-

PILARIN JA ULKOSEINÄRAKENTEEN LIITTYMÄ
-

ALAPOHJA- JA ULKOSEINÄRAKENTEEN LIITTYMÄ

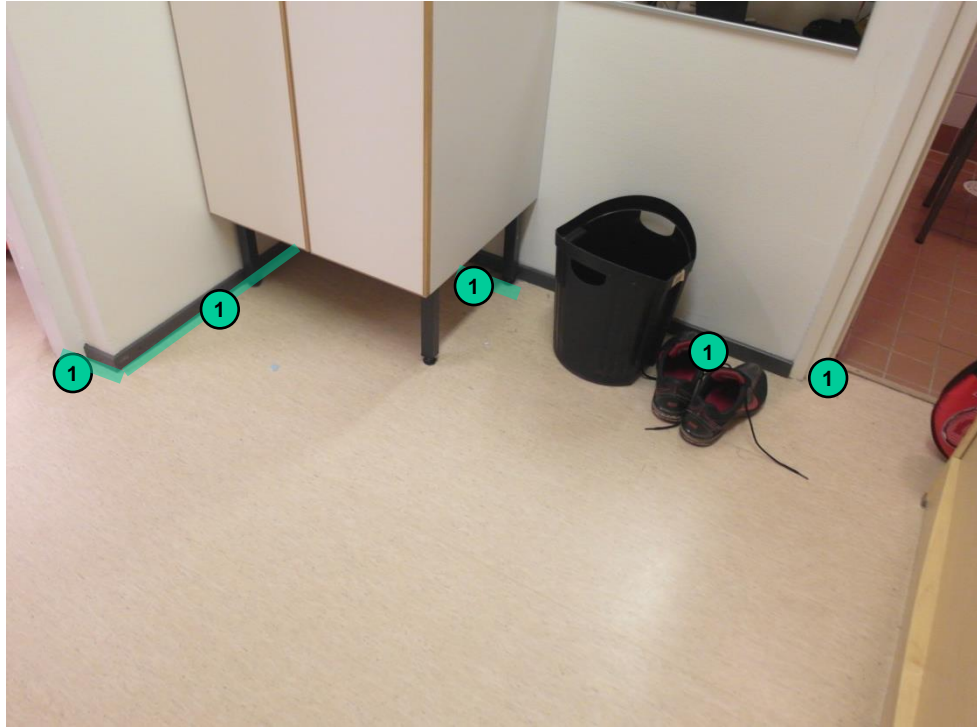
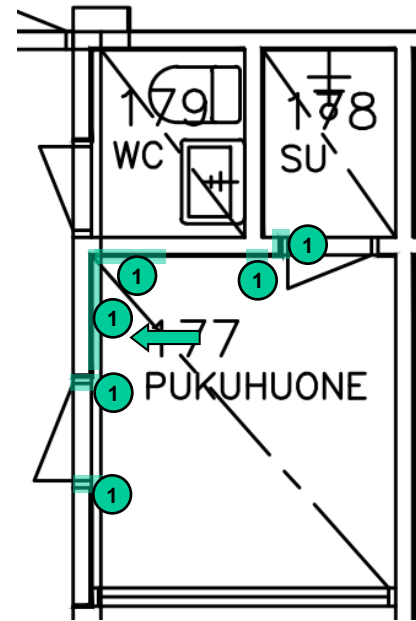
PUKHUHUONEEN 177 ALAPOHJAN MERKKIAINEKOE 16.12.2014

Pukuhuoneen 177 alapohjan merkkiainekokeessa merkittäviä ilmavuotoja havaittiin väliseinän ja alapohjan liittymissä.

VÄLISEINÄN JA ALAPOHJAN LIITTYMÄ

ALAPOHJAN JA TUTKITTAVAN TILAN VÄLILLÄ
OLI 1-2 PA ALIPAINE

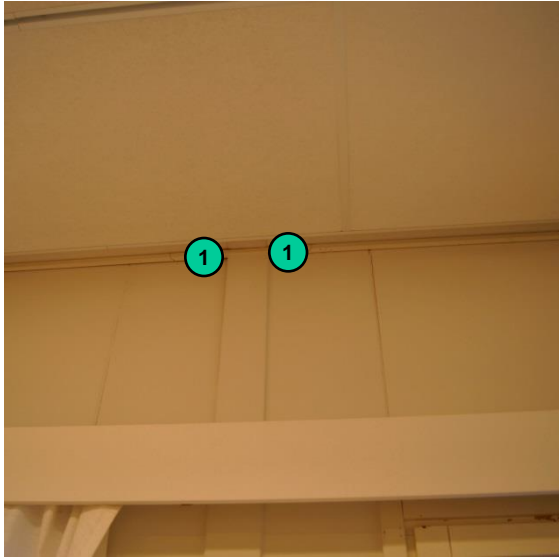
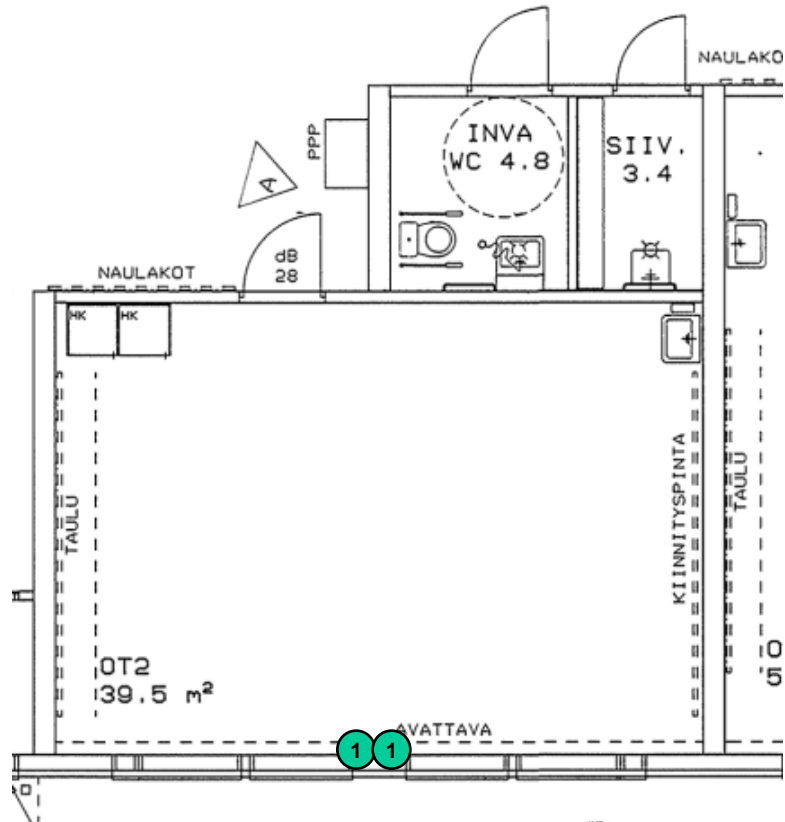
LUOKKATILAN 408 YLÄPOHJAN MERKKIAINEKOE 17.12.2014

Parakkirakennuksen luokkien 407 ja 408 yläpohjan merkkiainekokeissa merkittäviä ilmavuotokohtia todettiin yläpohjan ja ulkoseinän liittymissä. Johtopäätöksiin: räystäsrakenteesta jouduttiin laittamaan kaasua, jolloin sen leviäminen koko yläpohjaan oli epävarmaa, on todennäköistä että koko liittymä vuotaa.

YLÄPOHJAN JA ULKOSEINÄN LIITTYMÄ

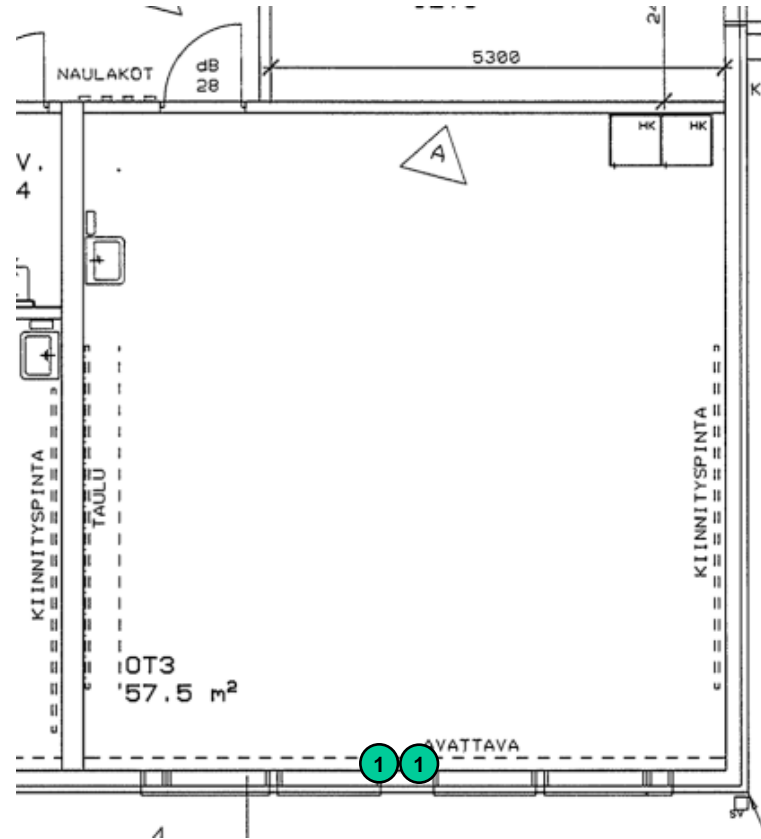
LUOKKATILAN 407 YLÄPOHJAN MERKKIAINEKOE 17.12.2014

YLÄPOHJA JA ULKOSEINÄN LIITTYMÄ

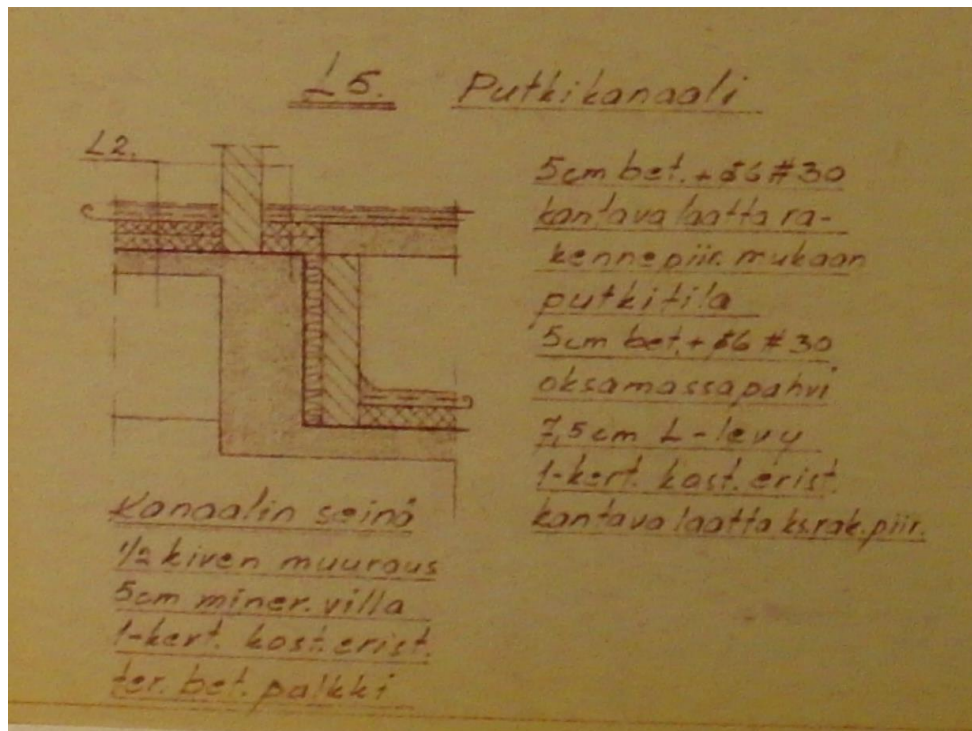
Kuva 1. Leikkaus 1.kerroksen lattian tasolta. Lattian alla on pahvia puueristettä sisältävää kanaalirakennetta. Orgaaniset materiaalit mikrobivaurioituvat kun kosteutta on läsnä. Kanaali ja lattiarakenteissa ilma pääsee kulkeutumaan laajalle kuljettaen mukanaan mahdollisia epäpuhtauksia.

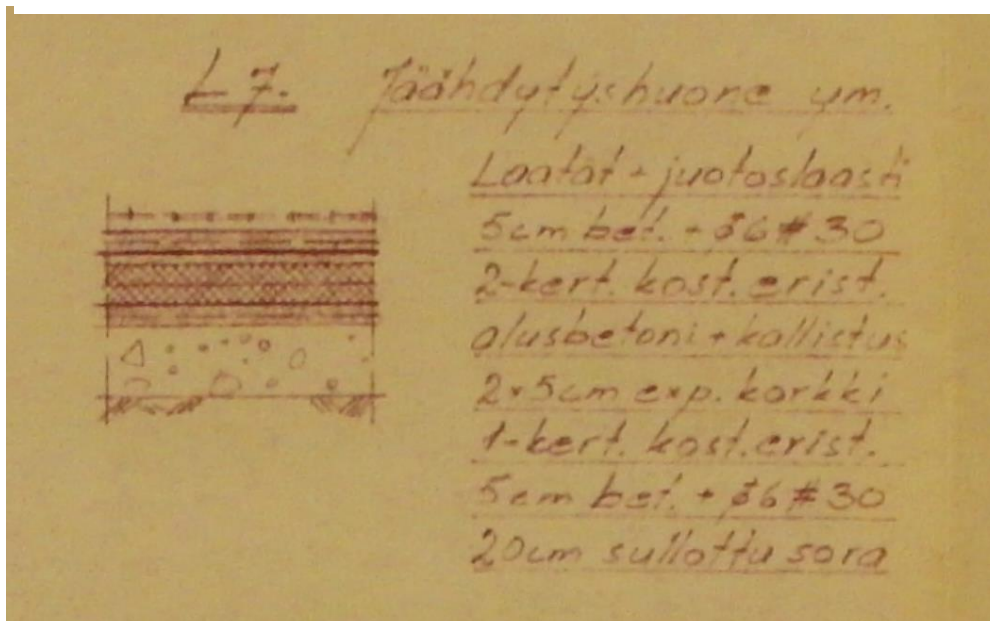
Kuva 2. Leikkaus 1.kerroksen lattian tasolta. Lattian rakenteissa on alun perin käytetty myös muita orgaanisia materiaaleja kuten paisutettua korkkia.

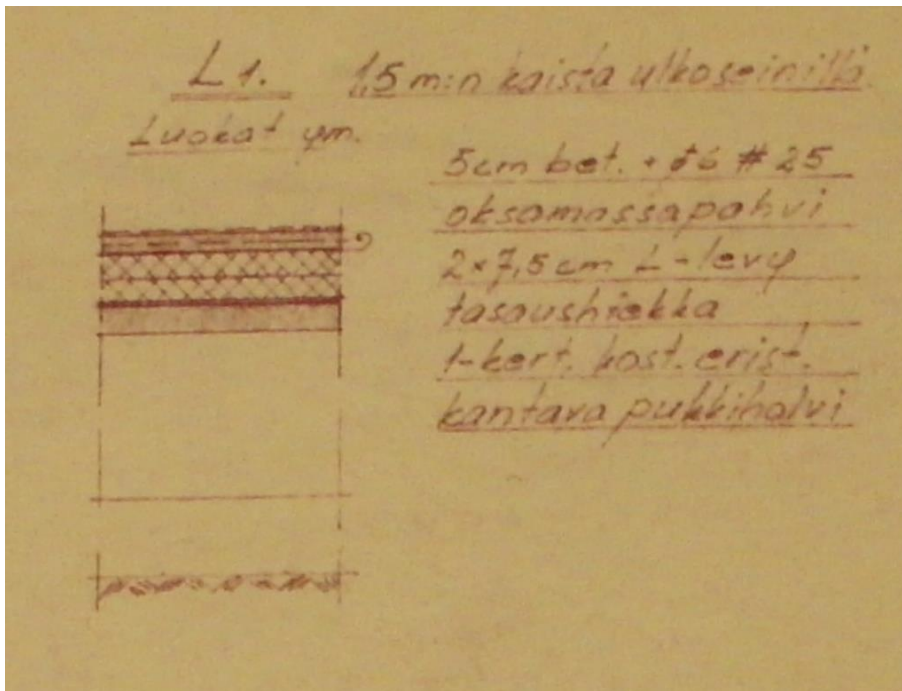
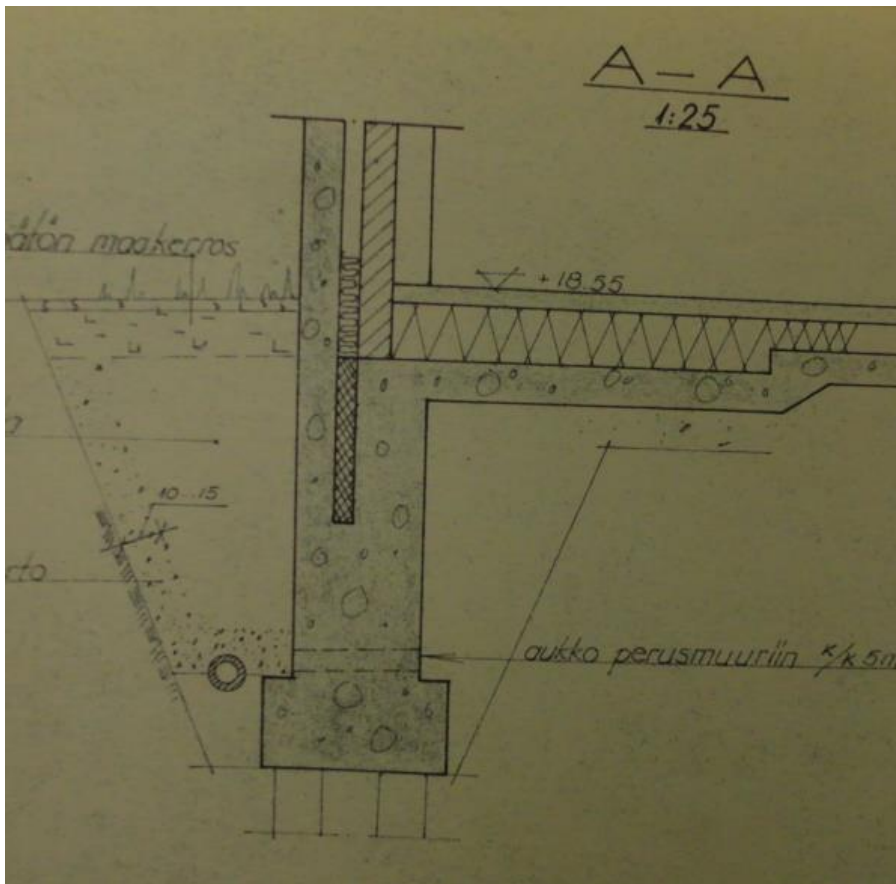
Kuvat 3, 4. Leikkaus alapohjan tasolta. Lattiassa on käytetty kantavan laatan päällä sementillä sidottua puulastueristettä. Eriste on herkkä kosteusvaurioille ja sillä on suuri ilmanläpäisevyys, jolloin vauriopai- kassa syntyvät epäpuhtauden pääsevät kulkeutumaan sisäilmaan ilmapuodoista koko lattian alueella. Sokkeleissa on myös orgaanista eristettä (mm. pilarien kohdalla paisutettua korkkia), joka voi myös mikro- bivaurioitua liiallisesta kosteu- desta. Lattian ja seinän liittymässä on muurattua rakennet- ta, joka kokemuksen mukaan ei muodosta ilmatiivistä kerros- ta, jolloin sokkelissa olevan eristeen vaurioituessa epäpuh- taudet voivat kulkeutua sisäil- maan. Epäpuhtaudet voivat kulkeutua seinän eristetilassa ylöspäin aina ylimmän kerrok- sen tiloihin saakka.

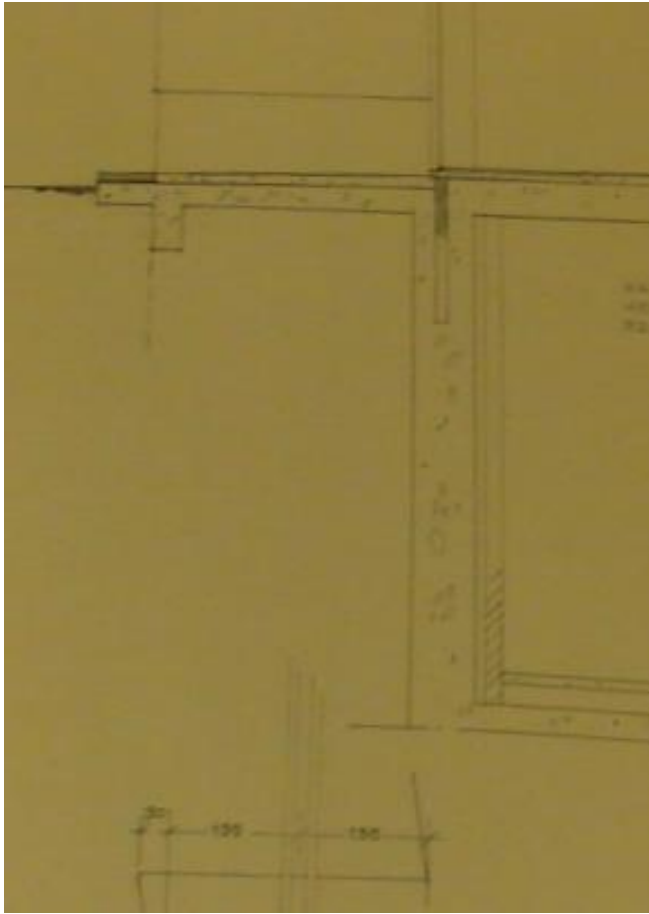
Kuvat 5. Maata vasten olevissa 1.kerros seinissä perusmuurin yläpäässä on sokkelihalkaisu, joka on myös yläreunastaan yhteydessä ylempänä olevan seinärakenteen eristetilaan, jolloin mahdolliset epäpuhtaudet voivat kulkeutua myös maanpäällisiin tiloihin. Maanvastainen seinärakenne ei ole kosteusteknisesti toimiva. Massiivisen betonimuurin sisäpinnassa on mineraalivilla muurattu sisäkuori. Lämmöneristeen tulisi olla betoniseinän ulkopinnassa. Usein tämäntyyppisissä rakenteissa on tavattu mikrobiperäistä hajua sisäpuolisen kuorimuurauksen takana. Myös lattian liittymästä voi päästä kellarimaista maaperän hajua muurauksen taakse. Kuorimuurauksen takana olevassa raossa ilma pääsee liikkumaan esteettä ja hakeutumaan muurauksessa olevien epätiiviyden kohtien kautta sisäilmaan. Yleensä tämän tyyppisissä rakenteissa on käytetty sisäpuolisia tervasivelyjä kosteuseristeenä, joista voi kulkeutua epäpuhtauksia sisäilmaan.

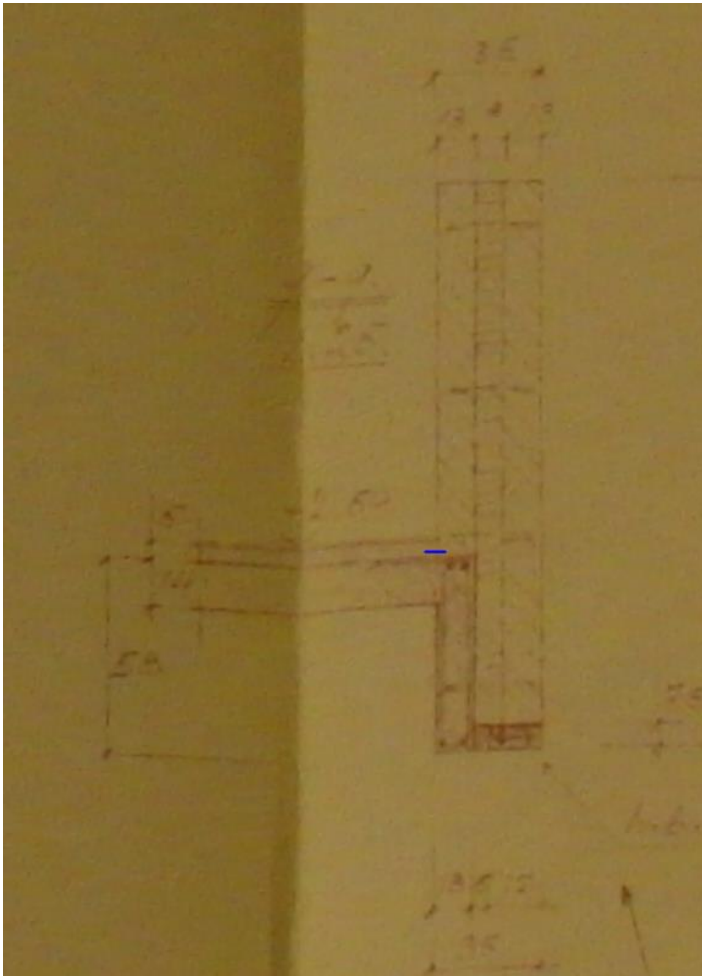
Kuva 7. Välipohjaleikkaus ikkunoiden kohdalta. ikkunoiden päällä on betonipalkki, jonka varassa on muuratut kuoret. Kuorin välissä on mineraalivilla lämmöneristys. Kokemus on osoittanut, että tällaisissa rakenteissa on ilmavuotoja lattian rajassa ja ikkunoiden liittymissä.

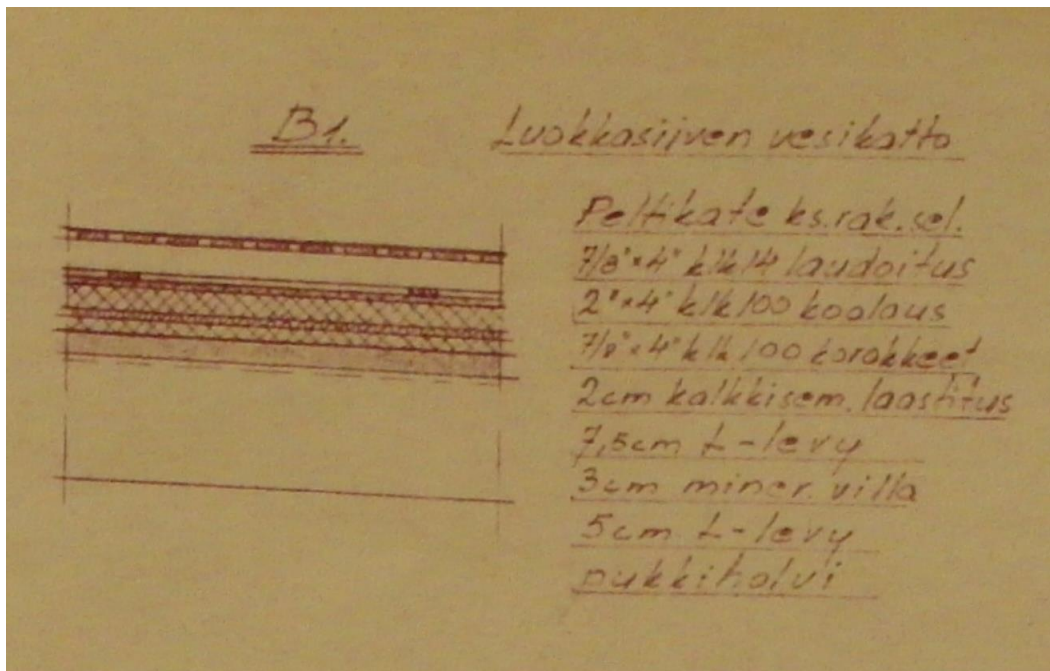
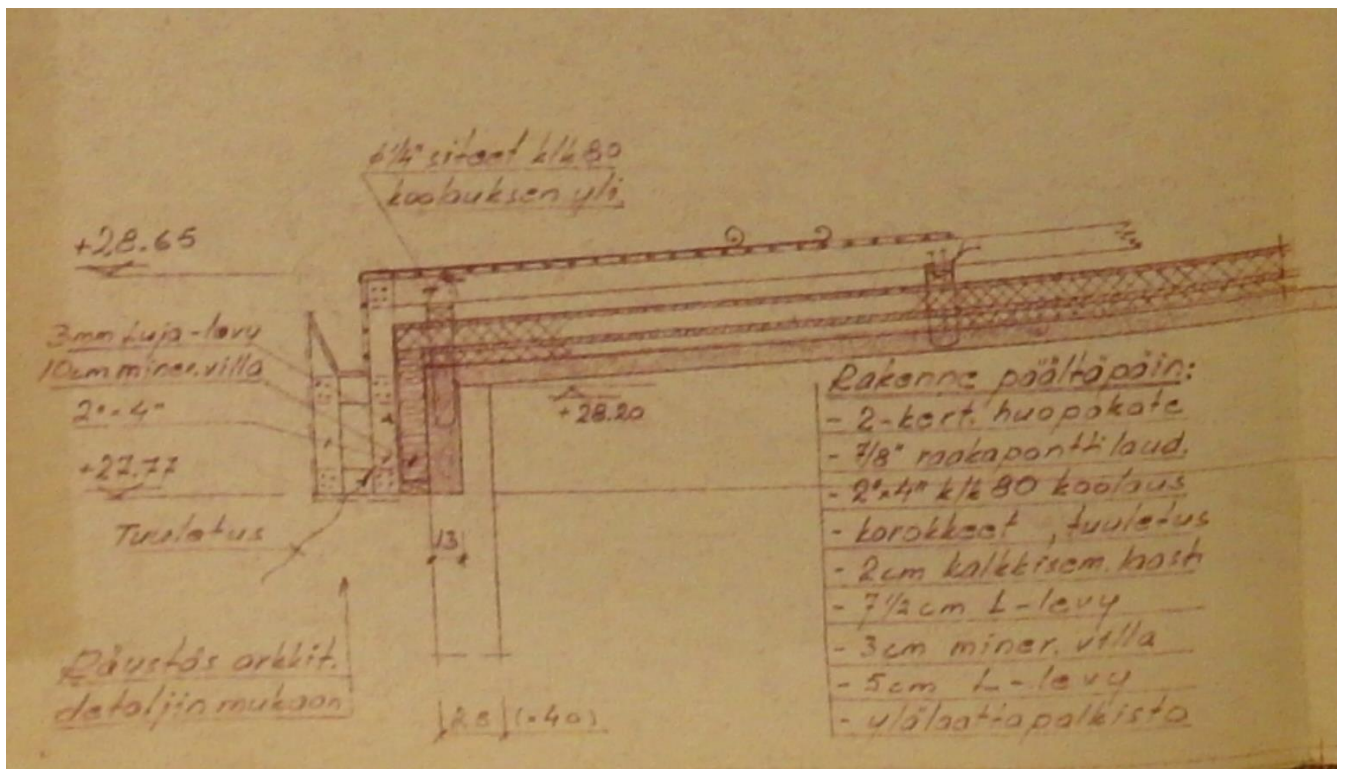
Kuvat 8 ja 9. Yläpohjaleikkauksia. Myös yläpohjassa on käytetty puuaineisia rakennusmateriaaleja. Paikalla valettu yläpohjarakenne on osoittautunut varsin ilmatiiviiksi rakenteeksi. Epäpuhtaudet yläpohjasta voivat kulkeutua alemmassa kuvassa esitetyn ikkunarakenteen tai läpivientien kautta sisäilmaan.

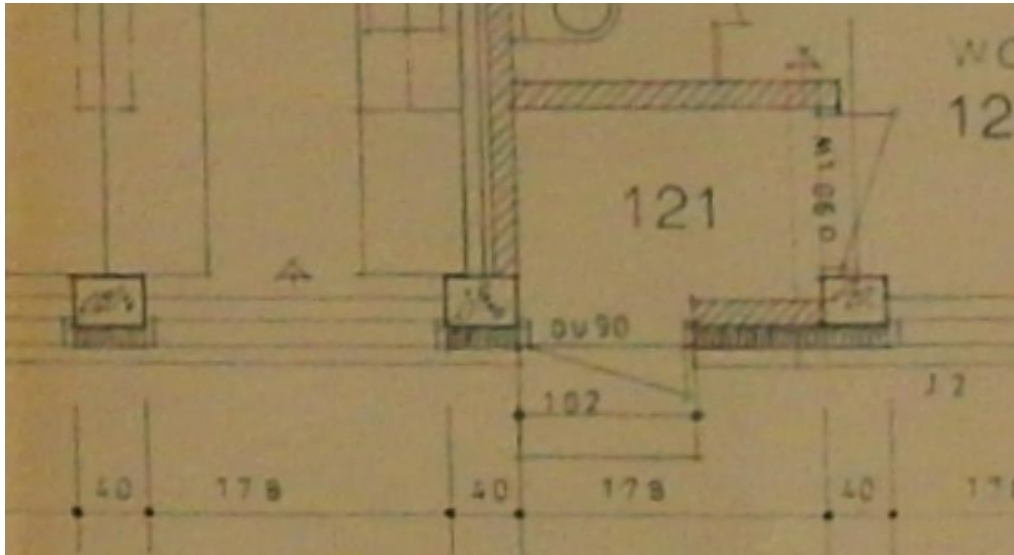
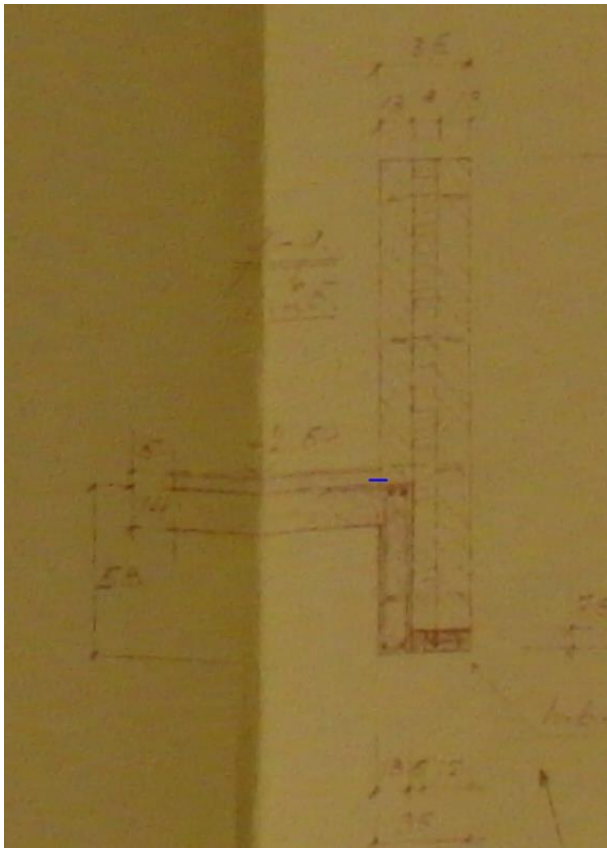
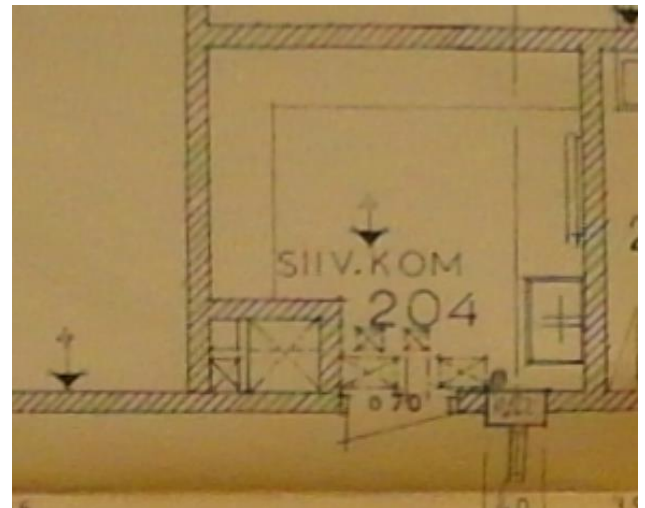
Kuva 10, 11 ja 12. Tiivistykset ikkunarakenteissa tehdään ikkunoiden päällä ja sivulla betoni-kuoriin ja alapuolella tiiliseen sisäkuoreen. Lattiassa tiivistetään tiilisen kuoren ja lattian liittymä. Hormirakenteissa tiivistykset tehdään alapohjan ylemmän laatan sisäpintaan ja yläpohjassa kantavan laatan sisäpintaan.

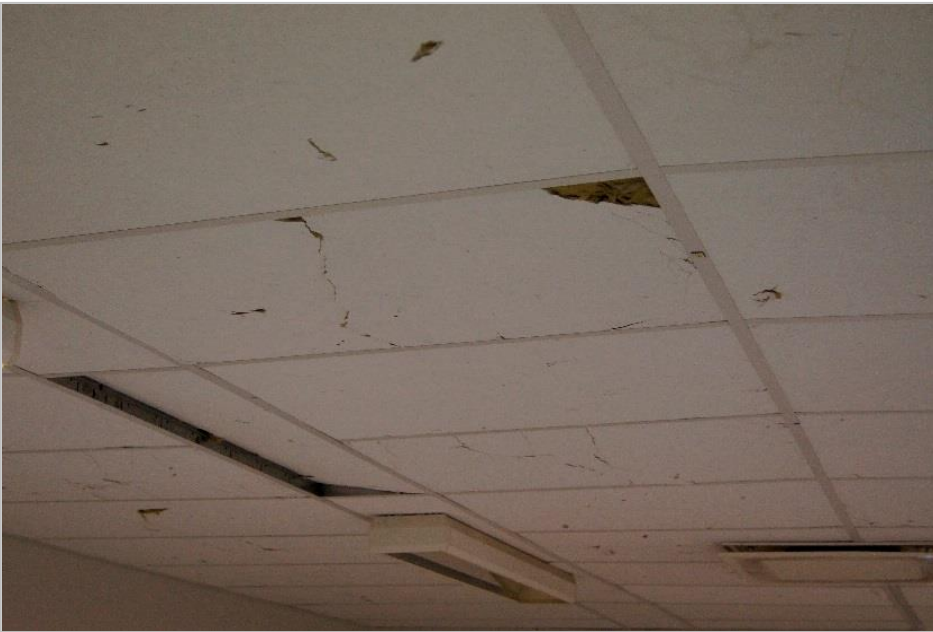
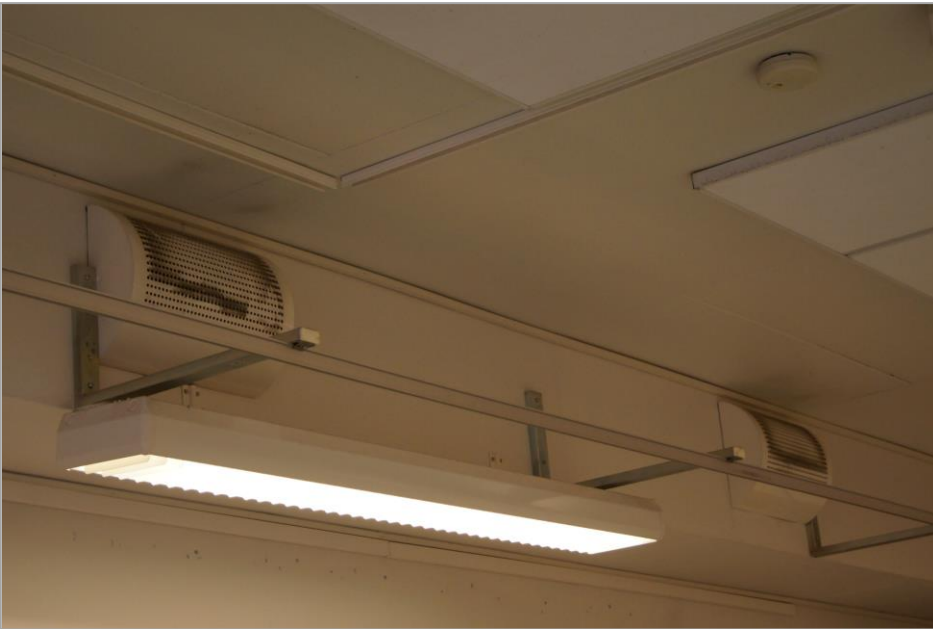
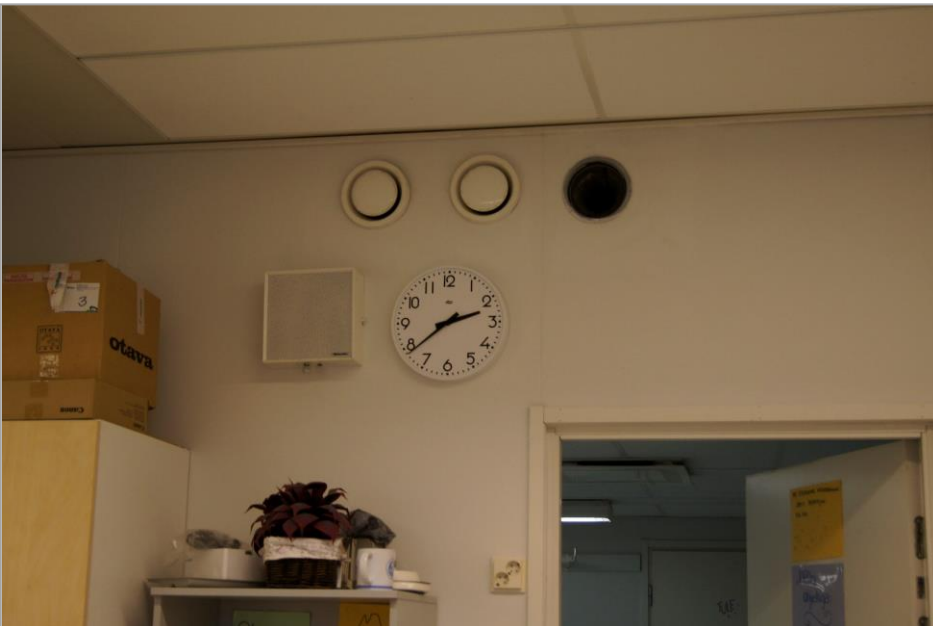
Parakkirakennuksen luokkatilassa 408 havaittiin erittäin paljon pölyä pinnoilla, pöly kerääntyi pyyhittäessä. Luokan yksi poistoilmanvaihtokanaviston pääte-elin oli irronnut.

Parakkirakennuksen ilmanvaihtojärjestelmien pääte-elimet olivat erittäin pölyisiä/likaisia.

Parakkirakennuksen päärakennuksen puoleisessa eteisessä havaittiin mikrobiperäistä hajua. Rakennuksen käytävätilojen lasketut kattolevyt olivat huonossa kunnossa ja paikoin irronneet. Levyt ovat mineraalivillaa ja villa on monin paikoin näkyvissä.

Kuvat 13, 14 ja 15. Parakkirakennuksen käytävöiden lasketut kattolevyt olivat huonokuntoiset. Mineraalivillaa oli monin paikoin näkyvissä. Rakennuksen ilmanvaihtojärjestelmän pääte-elimet olivat erittäin pölyisiä. Pölyä oli erittäin paljon pinnoilla. Luokkatilan 408 poistoilmanvaihtojärjestelmän yksi pääte-elin oli irronnut.

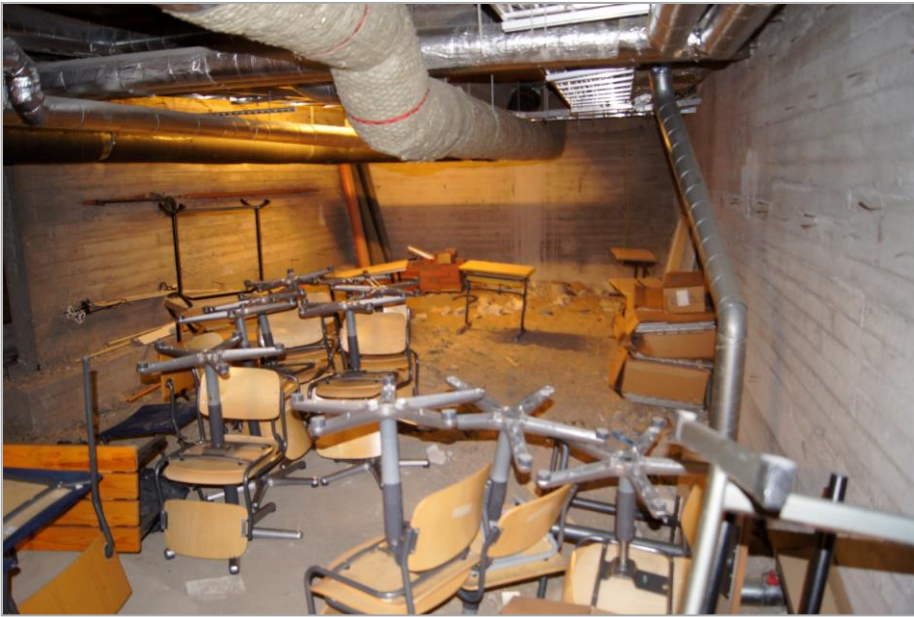
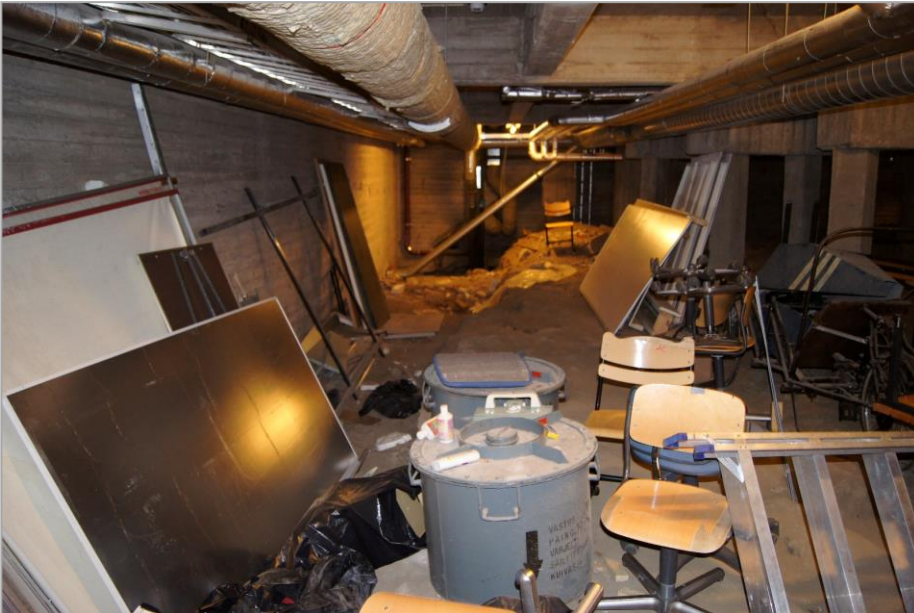
Alustatila oli ylipaineinen lähes koko mittausjakson ajan käytävään nähden, keskimäärin 3 Pa. Luokkatilan 119 paine-ero ulkoilmaan nähden oli keskimäärin -3 Pa, kuilu oli lähes tasapaineinen tilaan nähden. 2. kerroksen luokkatila 231 oli keskimäärin tasapaineinen ulkoilmaan nähden ja tila 232 -1 Pa alipaineinen ulkoilmaan nähden. Tilaan 232 on korvausilman lisäämiseksi porattu reikiä ikkunoiden yläkarmiin. 3. kerroksen luokkatilat 315, 316 ja 3110 olivat keskimäärin 3-5 Pa ylipaineisia ulkoilmaan nähden. Parakkirakennuksen kahden eri ilman suunnan mittauspisteet (luokkatiloissa 406 ja 408) olivat keskimäärin -1,5 Pa alipaineisia ulkoilmaan nähden.

Alustatilassa 140 havaittiin mikrobiperäistä hajua. Ilma virtaa käytävään 264 päin.

Kuvat 16 ja 17. Alustatilassa 140 havaittiin mikrobiperäistä hajua. Alustatila oli ylipaineinen käytävään nähden, joten epäpuhtaampi ilma pääsee virtaamaan liikuntatiloihin. Tilassa säilytettäviä tavaroita ei tulisi ottaa käyttöön ilman kunnollista puhdistusta, eikä alustatilan käyttäminen varastona ei ole suositeltavaa.

tavaroita. Säilytettäviä tavaroita ei tulisi ottaa käyttöön ilman kunnollista puhdistusta, eikä alustatilan käyttäminen varastona ei ole suositeltavaa.
