KOSTEUSMITTAUS

06.11.2006 Työnro:5197986

Kohde: As Oy Suunnistajankuja 4 / Päiväkoti

Vahinkotapahtuma: Liikehuoneiston lattiarakenteen kosteusmittaus.

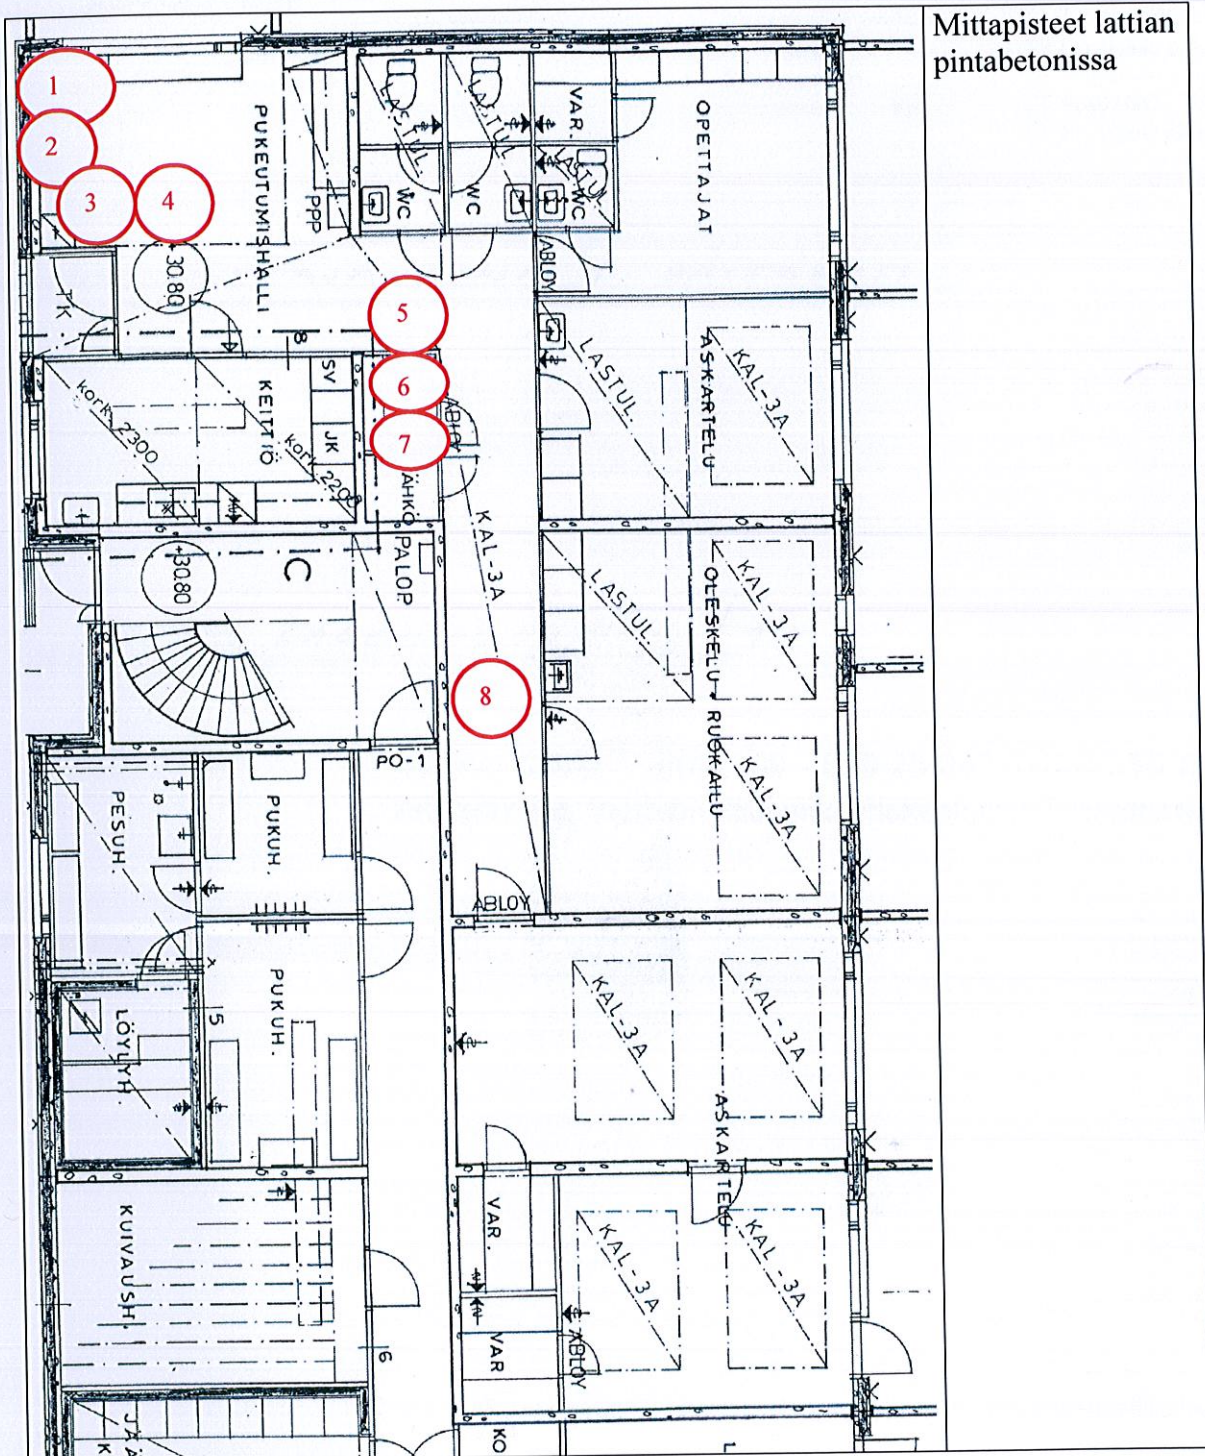
Pohjakuva kohteesta:

Suoritettu kosteusmittauksia tyhjänä olevan liiketilan pintabetonilaatasta. Tila sijaitsee kerrostalon alimmassa kerroksessa. Mittaukset suoritettu Vaisalan suhteellisen kosteuden mittarilla. Mittareit porattu seinien reunoille, sekä myös keskelle lattiaa. Mittareit porattu noin 4 cm syvyydelle ja imu-roitu puhtaiksi 31.10.2006. Porareit tulpattu muovitulpalla. Mittaukset suoritettu 01.11.2006, ta-saantumisaika noin 1 vrk. Mittaustulos on keskiarvo syvyydeltä 0-4 cm
Mittaustulokset mittauspöytäkirjassa ja mittareikien paikat merkattu pohjakuvaan.

- 20.10.2006 rajattu pintakosteuden osoittimella lattian kosteusalueet ja asennettu koneellinen kuivaus.
- 1.11.2006 Pintakosteuden osoittimella ei havaittu kohonneita kosteusarvoja, kaikissa mittauspisteissä suhteellisen kosteuden arvot alle 75%
