TUTKIMUSSELOSTUS

AS OY VANTAAN SUUNNISTAJANKUJA 4,
PÄIVÄKOTITILAT
SUUNNISTAJANKUJA 4, VANTAA
SISÄILMA- JA KOSTEUSTEKNINEN KUNTOTUTKIMUS

21.1.2013

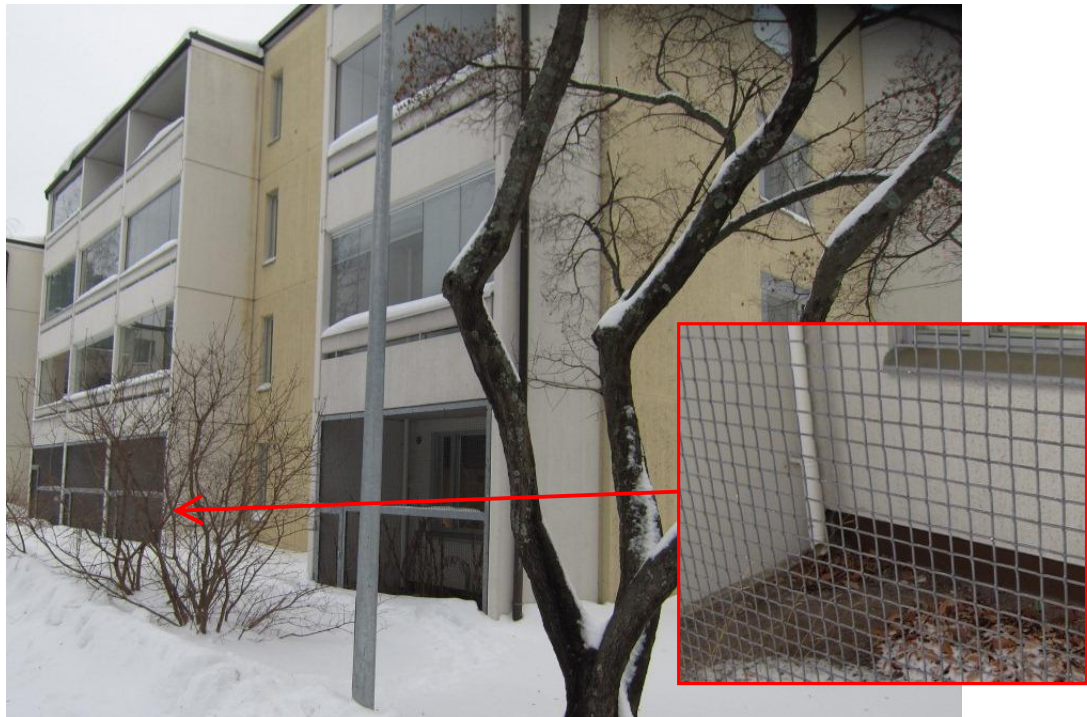
Kuvat 2 a ja b. Pohjoispuolella päiväkotitilojen kohdalle sijoittuu ulkoseinällä parvekkeita.

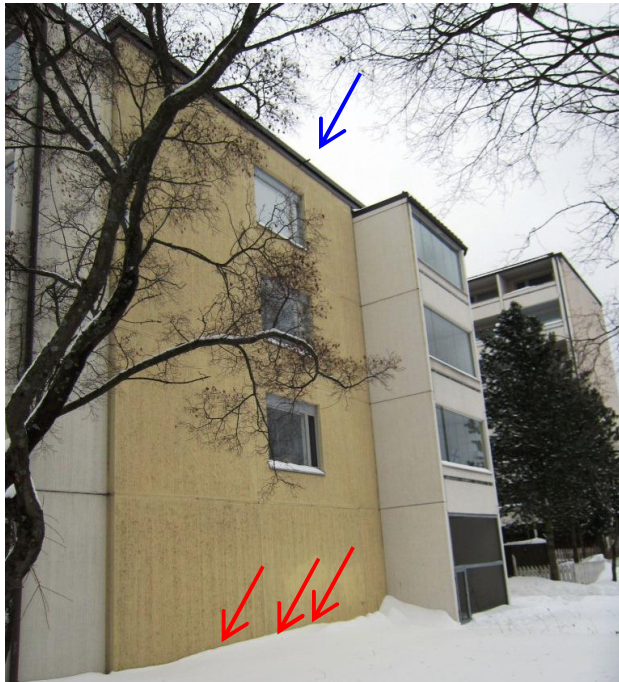
Kuvat 3 a ja b. Kosteusmittausten perusteella rasitetuin on ulkoseinän alaosa rakennuksen länsipuolella (punaiset nuolet). Kohdalla sijaitsee vesikaton ulosheittoputki (sininen nuoli).

Piha-alueita ei voitu tarkistaa kattavasti. Piha-alueiden osalta suositellaan katselmusta keväällä lumen sulettua. Erityisesti tulee kiinnittää huomiota vierustäytön maan aineksen laatuun, maapinnan kallistuksiin, perusmuurilevyn ja salaojien olemassaoloon sekä perusmuurin vedeneristyksen toteutukseen rakennuksen länsipäädystä. Tarvittaessa tehdään koekuoppa.

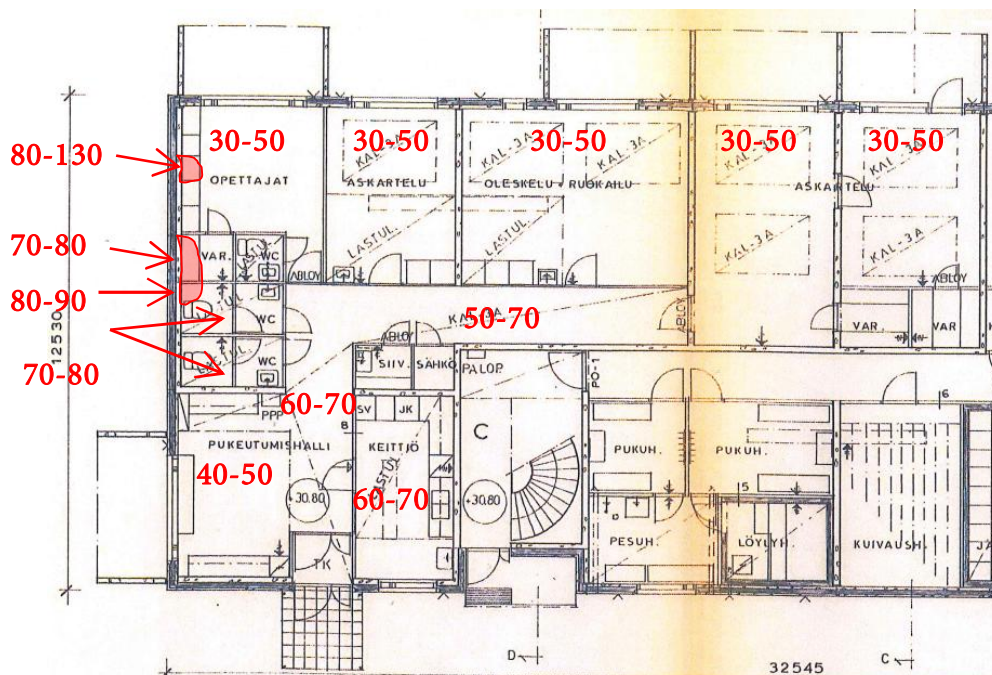
Alapohjan pintaa tarkasteltiin pintakosteudenilmaisimella. Pintakosteudenilmaisimen vertailulukemat vaihtelivat pääasiassa välillä 30 – 50. Keittiössä ja pukeutumishallin käytävällä vertailulukemat vaihtelivat välillä 60 – 70. Lasten WC-tiloissa välillä 70 – 80 ja rajallisella alueella ulkoseinän lähellä 80 - 90. Opettajien huoneen yhteydessä olevassa varastossa pintakosteudenilmaisimen olivat rajallisella alueella paikallisesti koholla, 70 – 85, kun muualla vastaavan muovimaton alueella vertailulukemat olivat 60 - 70 .

Kuva 4. Pintakosteudenilmaisimen vertailulukemat lattiapinnalta.

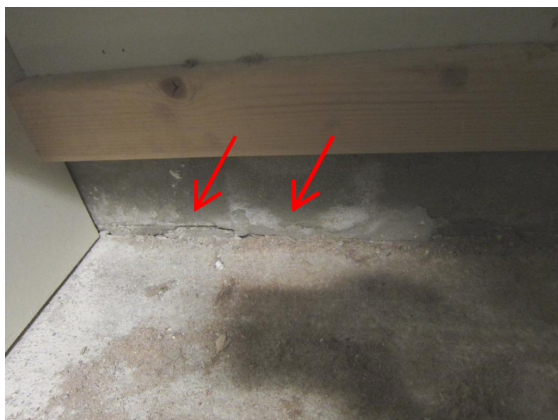
Opettajien huoneessa avattiin ulkoseinään vasten olevan kaapiston alahyllyä niin, että voitiin tarkastella lattiapintaa kaapin alla. Muovimatto ei ulotu kaapin alle. Pintakosteudenilmaisimen vertailulukemat vaihtelivat betonipinnalla välillä Gann 80 - 130 olleen lähempänä seinää korkeampia. Avauskohdassa oli mikrobiperäinen haju.

Kuva 5. Alapohjan ja ulkoseinän liittymä opettajien huoneessa ulkoseinää vasten olevan kaapin kohdalla.

Ulkoseinän ja maanvaraisen laatan liittymäkohta on toteutettu siten, että ilmavuoto maaperästä alapohjan alta huonetilaan on mahdollinen. Ilmavuotokohdat mahdollistavat maaperän mikrobin kulkeutumisen alapohjan alta sisäilmaan. Opettajien huoneen kaapin alaosassa havaittu mikrobiperäinen haju saattaa johtua maaperän mikrobin lisäksi kosteaa rakennetta vasten olevan kaapin pinnoilla olevasta mikrobikasvusta.

Maanvaraisen alapohjan osalta suositellaan lattian ja ulkoseinän liittymäkohtien sekä alapohjan läpivientien tiivistämistä ilmatiiviiksi. Lisäksi tulee tiivistää alapohjan ja väliseinän liittymä kohdassa, jossa alapohjatyypin vaihtuu maanvaraisesta betonilaatasta ontelolaattavälipohjaksi. Tiivistys tehdään sisäpuolelta. Toimenpiteen tarkoituksena on estää lattian alla olevien epäpuhtauksien, kuten maaperän mikrobin, pääsy sisäilmaan.

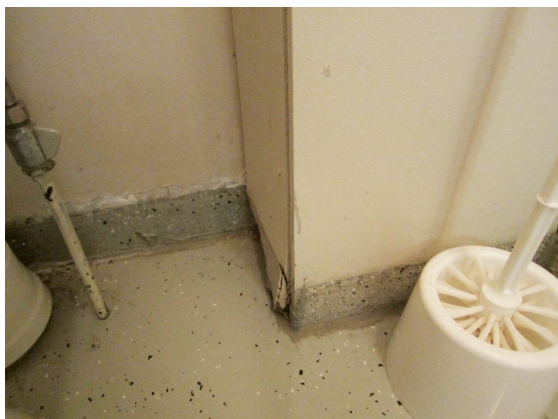
Lasten WC tilojen lattiassa on massapinnoite. Pinnoitteen ylösnostot seinille eivät ole lattian ja seinän liitoskohdasta jatkuvat. Liittymäkohtaa on tiivistetty elastisella kittauksella.

Kuva 6. Lasten WC:n lattialla on massapinnoite. Liittymäkohdat ulkoseinälle, väliseinille ja koteloon on tiivistetty elastisella kittauksella.

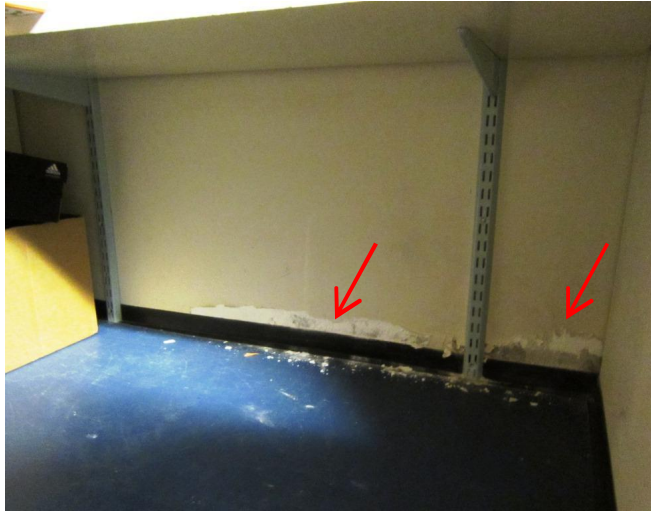
Maali- ja tasoitepinta kupruili opettajien huoneen yhteydessä olevassa varastossa kohonneiden lukemien alueella. Lepohuoneessa havaittiin ulkoseinän alaosassa vähäistä maalipinnan kupruilua ja vanhoja pinnan paikkausjälkiä pienellä alueella. Pintakosteudenilmaisimen vertailulukemat eivät olleet kohdassa koholla.

Kuva 7. Maali- ja tasoitepinnan kupruilua ulkoseinällä opettajien huoneen yhteydessä olevassa varastossa.

Sandwich –elementtirakenteisen ulkoseinän sisäkuoren alaosan kosteuspiitoisuus oli korkea (n. 97% Rh) syvemmillä rakenteessa. Lähempänä pintaa kosteuspiitoisuus oli alhaisempi (n. 87 % Rh). Syvemmillä rakenteessa kosteuspiitoisuus voi mittaustarkkuus huomioon ottaen olla kapillaarisella alueella (> 98%). Pinnan lähellä rakenne on päässyt kuivumaan pinnoitevaurion kohdalla.

Ulkoseinän alaosille suositellaan pintarakenteiden vaihtamista mahdollisimman hyvin vesihöyryä läpäisevään tasoitteeseen ja maaliin vaurioituneilla alueilla.

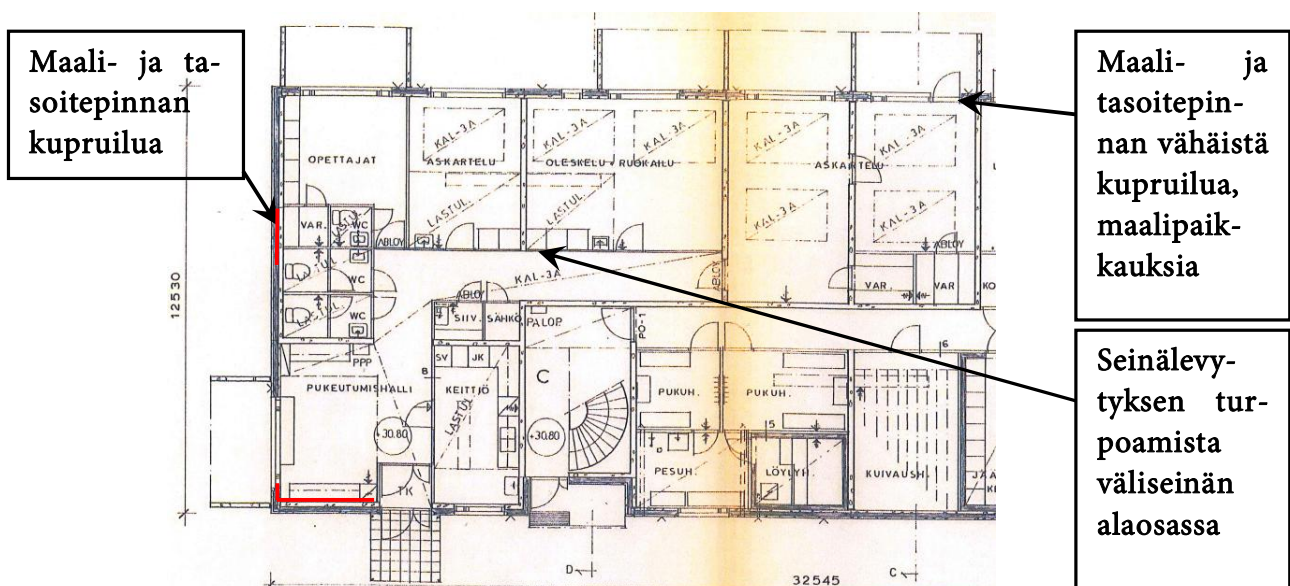
Väliseinät olivat tyydyttävässä kunnossa. Käytävällä väliseinän levytyksen alaosassa havaittiin kostumiseen viittaavaa turpoamista pienellä alueella, ks. kuva 8.

Kuva 8. Ulkoseinillä ja väliseinillä tehtyt havainnot. Punaisella viivalla on merkityt alueet, joissa pintakosteudenilmaisimen vertailulukemat olivat kohollaan ulkoseinän alaosassa.

Käytävällä havaittu kosteusvaurioitunut väliseinälevytys suositellaan uusittavaksi paikallisesti.

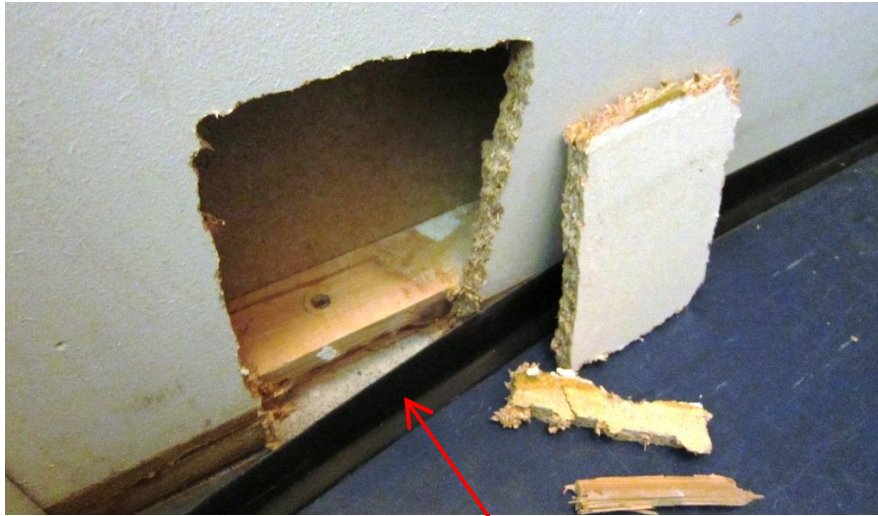
Kuva 9. Väliseinän alajuoksu on betonirakenteista alapohjaa vasten. Alajuoksusta on irrotettu pala mikrobianalyysiä varten.

Väliseinät ovat tyydyttävässä kunnossa. Mikrobinäytteiden tulosten perusteella näytteenottokohdissa ei ole viitettä mikrobikasvusta alajuoksun alapohjaa vasten olevalla pinnalla. Väliseinät on mahdollisesti rakennettu jälkikäteen, jolloin rakennekosteus alapohjalaatasta on laskenut riittävästi ennen seinien rakentamista eikä vauriota ole syntynyt.

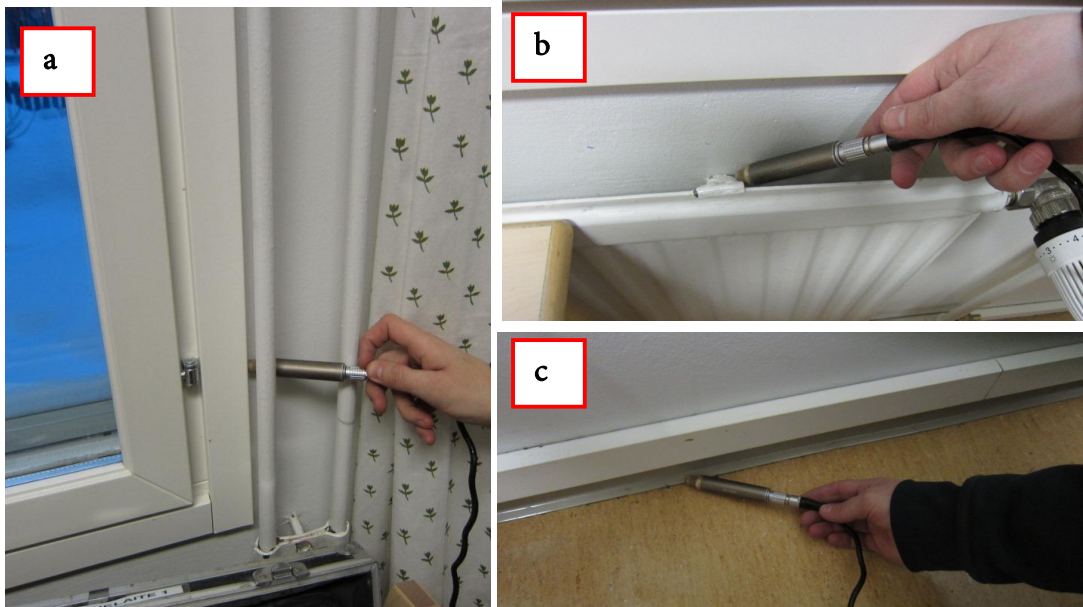
Merkkiainetta laskettiin ulkoseinärakenteen eristetilaan betonirakenteiseen sisäkuoreen poratusta reiästä. Merkkiainekokeen aikana paine-ero ulkoseinärakenteen ja huoneen välillä oli 2-3 Pa siten, että huonetilassa vallitsi alipaine ulkoilmaan nähden. Ilmavuotokohdat selvitettiin merkkiaineanalysaattorilla ja siihen liitettävällä anturilla. Merkkiainekokeessa havaittiin ilmavuotoa läheisen ikkunan liittymistä ulkoseinään, patterikiinnikkeiden kohdalta sekä ulkoseinän ja alapohjan liittymästä.

Kuvat 10 a, b ja c. Askarteluhuoneessa tehdyssä merkkiainekokeessa havaittiin ilmavuotoa läheisen ikkunan liittymistä ulkoseinään (a), patterikiinnikkeiden kohdalta (b) sekä ulkoseinän ja alapohjan liittymästä (c).

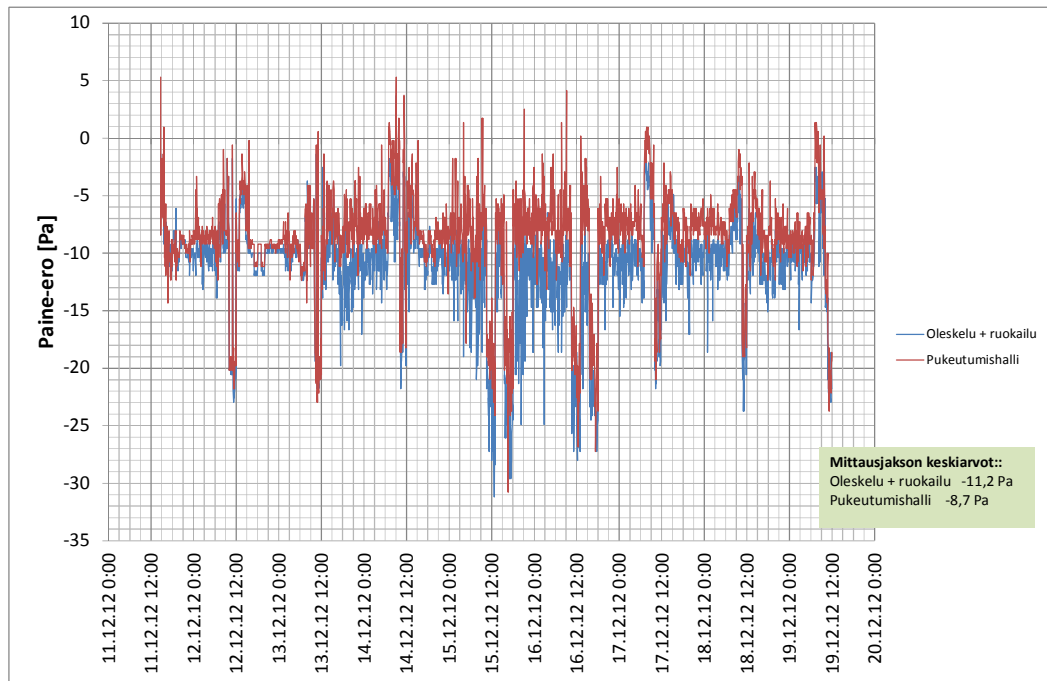
Seurantamittauksen perusteella tilat ovat pääsääntöisesti alipaineisia ulkoilmaan näh-den. Tilojen ollessa alipaineisia voi sisäilmaan päästä vuotoilmavirtausten mukana ra-kenteiden läpi epäpuhtauksia, jotka heikentävät sisäilman laatua.

Kuva 11. Ulko- ja sisäilman välisen paine-eromittauksen mittaustulokset ajalta 11.12.–19.12.2012 rakennuksen pohjois- ja länsipuolella. Koko mittausjakson keskiarvo oleskelu + ruokailuhuoneessa oli -11,2 Pa ja pukeutumishallissa -8,7 Pa.

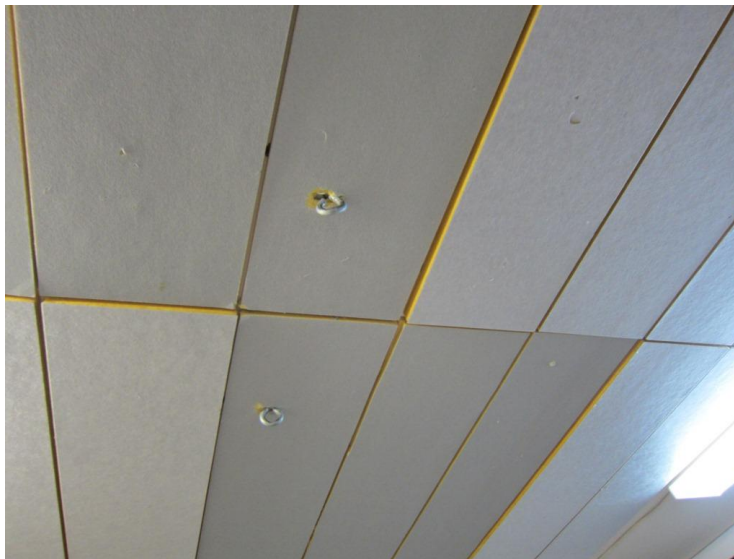
Kohteessa alaslasketussa katossa ja välipohjan alapintaan kiinnitettynä käytetyt mineraalivillalevyt ovat alapinnaltaan pinnoitettuja. Levyjen sivut ovat pinnoittamattomia. Alaslaskettuun kattoon tehdystä avauksesta tarkasteltuna mineraalivillalevyt ovat yläpinnaltaan pinnoittamattomia. Alaslaskettuun kattoon tehdyn avauksen paikka on merkitty kuvaan 1.

Kuva 12. Kuva askarteluhuoneen katossa olevista akustointilevyistä. Levyjen sivut ovat pinnoittamattomia. Kiinnikkeiden kohdalla on näkyvissä mineraalivillaa.

- Välipohjan alapintaan kiinnitettyjen akustointilevyjen huonetilaan avoimien mineraalivillapintojen sekä käytävän alaslasketun katon yläpuolella olevien putkieristeiden pinnoittaminen siten, että kuituja ei irtoa sisäilmaan.

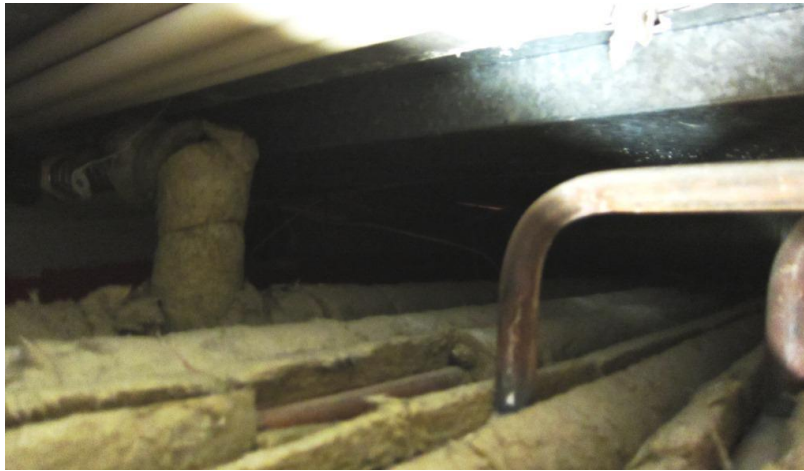
Alaslaskun alapinnassa on käytävällä sekä oleskelu- ja ruokailuhuoneessa havaittavissa paikallisesti vanhoja vesivuotojälkiä. Alaslaskuun käytävällä tehdystä avauksesta havaittiin, että vesivuotojälki sijaitsee vesijohdon sulkuventtiilin kohdalla. Tarkasteluhetkellä ei havaittu akuuttia vuotoa. Avauskohdassa ei havaittu viitteitä välipohjarakenteesta vuotavasta vedestä. Ontelolaatan saumassa havaittiin vanhoja vesivuotojälkiä, jotka ovat todennäköisesti rakennusaikaisia.

Kuva 13. Näkymä käytävän alaslasketun katon yläpuolelle.

- Käytävän alaslasketun katon yläpuolella olevien putkieristeiden pinnoittaminen siten, että kuituja ei irtoa sisäilmaan.
- Paikallisesti kosteusvaurioituneen alaslasketun katon levytyksen uusiminen oleskelu+ ruokailuhuoneessa.

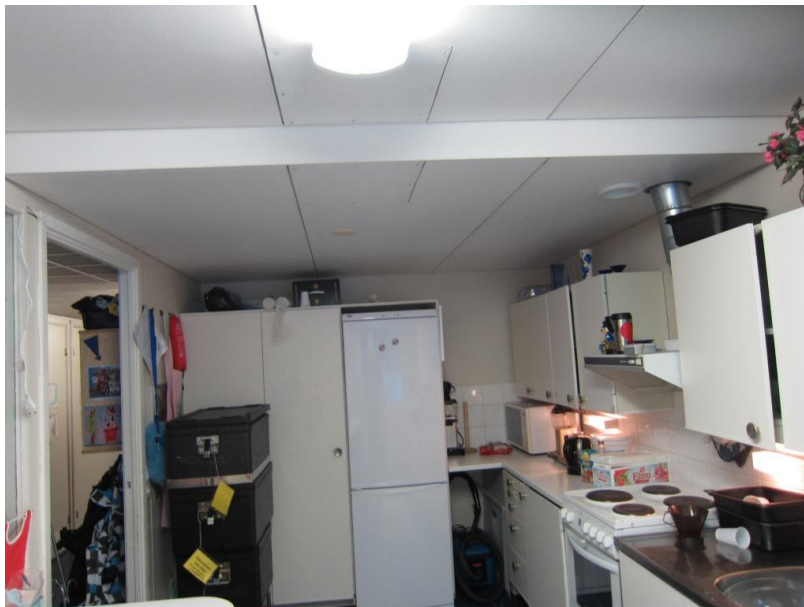
Kuva 14. Yleiskuva keittiön alaslasketuista katoista.

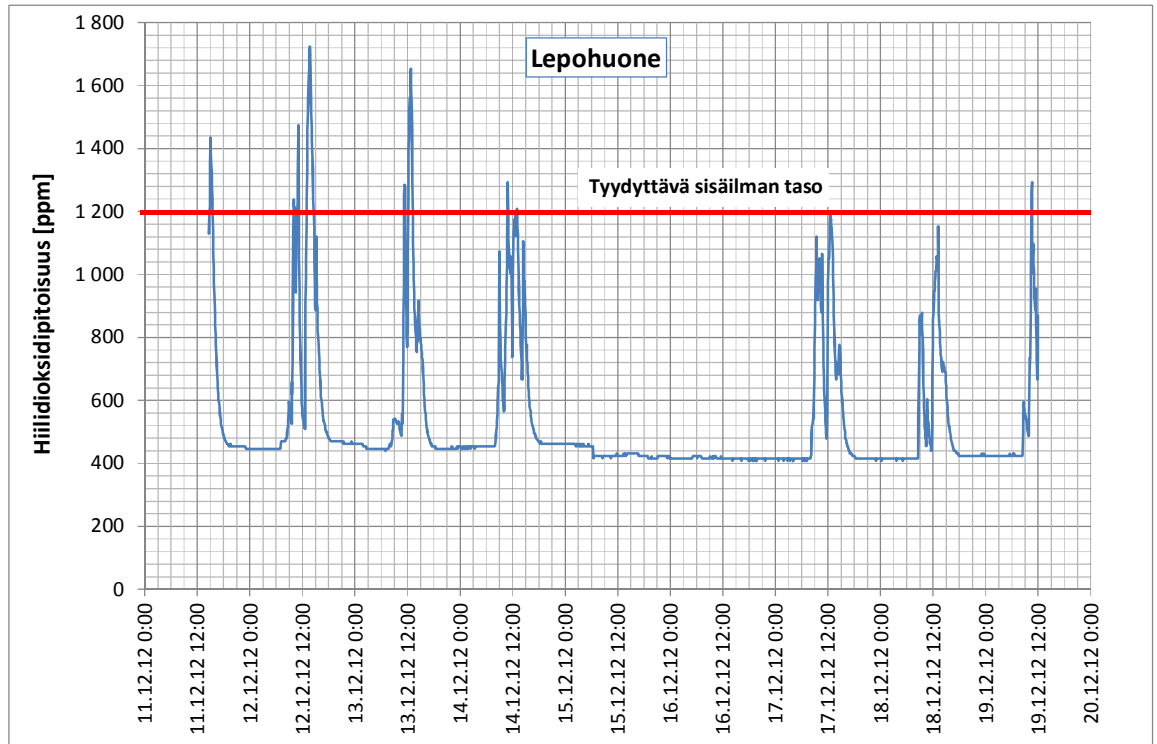
Sisäilman hiilidioksidipitoisuutta mitattiin reilun viikon mittausjaksolla lepuhuoneessa. Mittaustulokset on esitetty kuvassa 15 ja mittapisteen paikka kuvassa 1. Tutkimuksen yhteydessä tehtyjen havaintojen mukaan huonetta tuuletetaan ennen ja/tai jälkeen lepoajan.

Kuva 15. Lepohuoneen hiilidioksidipitoisuuden mittaustulokset ajalta 11.12.–19.12.2012.
