SISÄILMAONGELMAN SELVITYS

Tammirinteen vastaanottokoti, Tammenterho
Tammirinteenkatu 2
01760 Vantaa

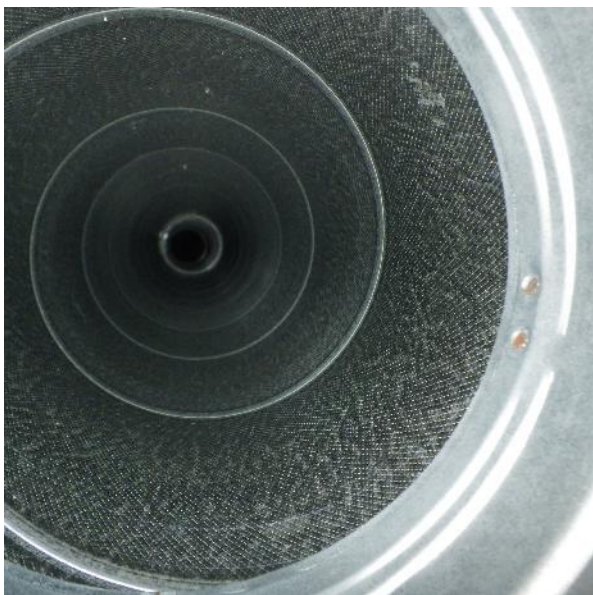
Kuva 1. Huoneen 057 tuloilmakanava. Kanavassa ei ole merkittävää pölykertymää.

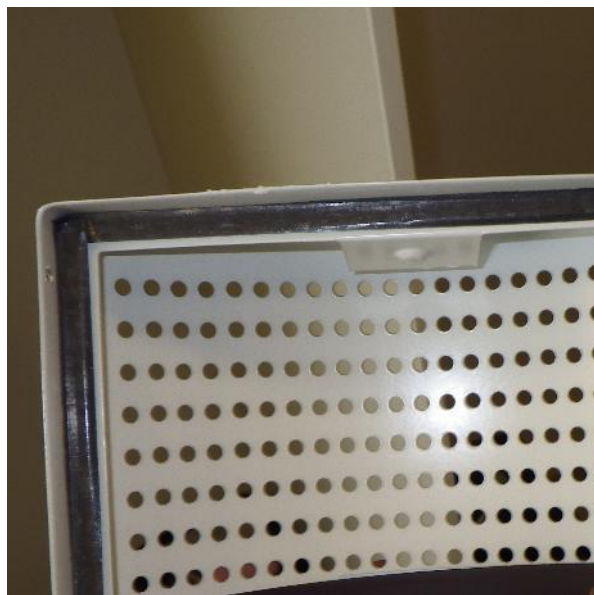
Kuva 2. Tuloilmalaitteen päätekanava on puhdas.

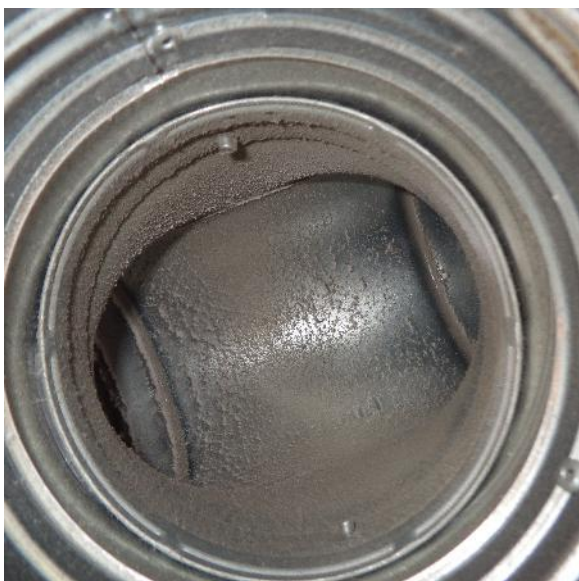
- Poistoilmakanavissa ja päätelaitteissa todettiin runsasta pölymuodostusta. Tuloilmakanavissa ei havaittu merkittävää pölyisyyttä.
- Tuloilman suodattimet on vaihdettu viimeksi 5.6.2012 (14 kk sitten). Kiinteistöhuollon mukaan suodattimien tavoitteellinen vaihtoväli on 1 vuosi. Tuloilmasuodattinkamion pohjalla oli havaittavissa veden lammikoitumisen aiheuttamia jälkiä. Ulkoilman päätelaite sijaitsee päätyulkoseinällä, josta ulkoilmakanava jatkuu kohtisuoraan alapäin tuloilmakoneelle, minkä vuoksi lumella ja sadevedellä (viistosateen aikana) on mahdollisuus kulkeutua ilmanottosäleikön läpi ilmastointikanavaan ja edelleen raitisilmasuodattimeen. Vuoden aikana suodattimeen kertynyt biologisen pölyn kostuttua olosuhteet muodostuvat otollisiksi mikrobeille ja homeille. *Riskinä on että mikrobit*

Kuva 3. Pesuhuoneen poistoilmakanava pölyinen.

- Ilmanvaihtojärjestelmän puhdistus ja ilmamäärien säätö mitoitusarvoja vastaavaksi.
- Lumisuojan asentaminen ulkoilmalaitteelle on suositeltavaa, mikä vähentää tuloilmasuodattimen kastumisriskiä (iv-suunnittelijan konsultointi).
- Perusmuurissa olevien tuuletuskanavien ja -säleikköjen puhdistaminen.
- Tuloilmasuodattimet suositellaan vaihdettavaksi vähintään kaksi kertaa vuodessa; 1. kerta alkukesästä siitepölykauden jälkeen 2. kerta marras- joulukuussa. Tällä varmistetaan se, että suodattimiin on kertynyt mahdollisimman vähän biologista pölyä talviaikaan, jos/kun lumi pääsee kastelemaan suodattimia. Ilmanvaihdon päätelaitteiden suositeltava puhdistusväli on 1/vuosi.
- Asiakashuoneissa olevien pesuhuoneiden sekä siivouskomeron 049 ovirakojen mitoituksen tarkastus ja tarvittaessa suurentaminen. Oven ja kynnyksen välinen vapaa korkeus tulee olla n. 30 mm (>15m² huoneissa).

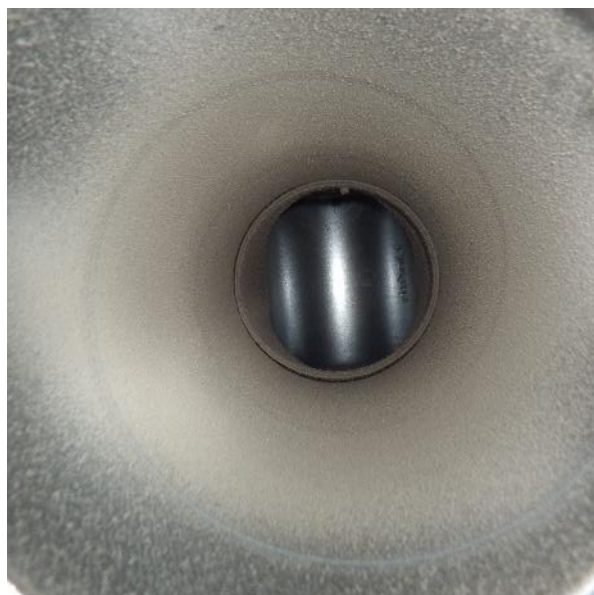
Kuva 4. Käytävän tuloilmakanavassa pölykertymää.

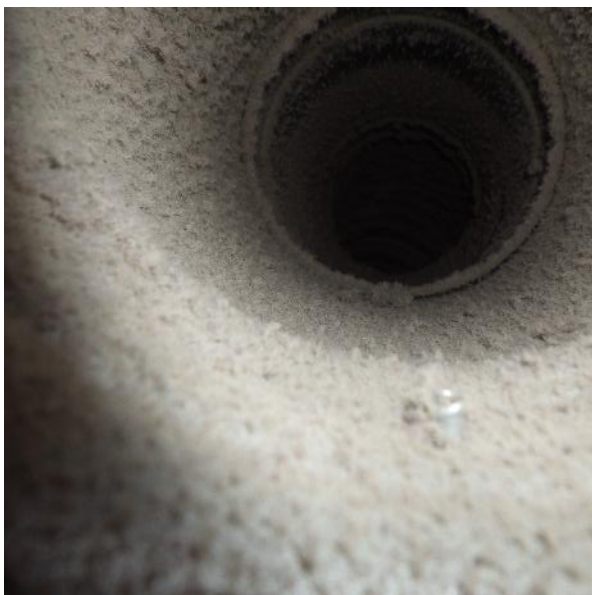
Kuva 5. Tilan 050 poistoilmakanava on erittäin pölyinen.

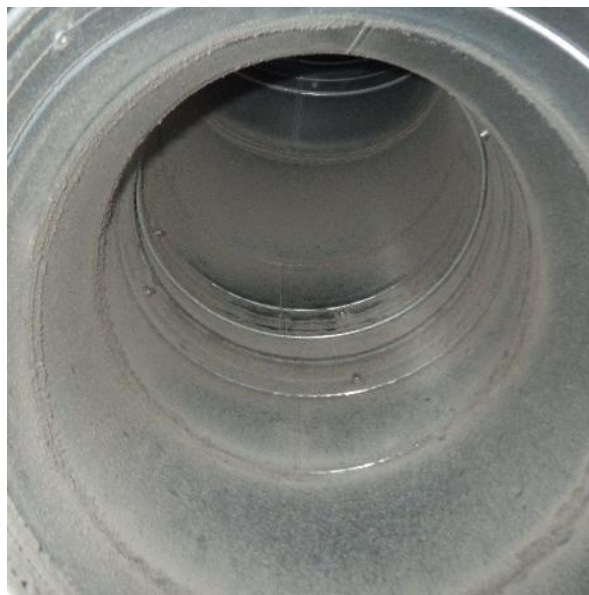
Kuva 6. Ilmanvaihtokoneelle tuleva poistoilmakanava pölyinen.

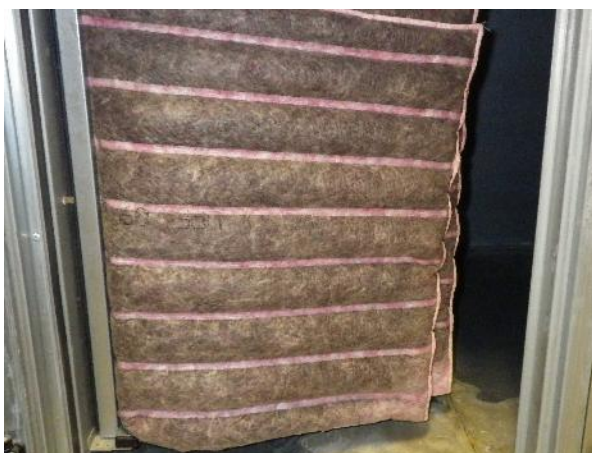
läpäisevät suodattimen, ja mikrobiepäpuhtauksia pääsee leviämään tuloilman kiertoon. Kiinteistöhuollon mukaan lumi ei ole aiheuttanut merkittävää ongelmaa iv-koneiden huollolle.

Kuva 7. Tuloilman suodatin on likainen. Suodatin on vaihdettu 14 kk sitten. Suodatinkammion pohjalla havaittavissa veden kertymisestä aiheutuneita jälkiä.

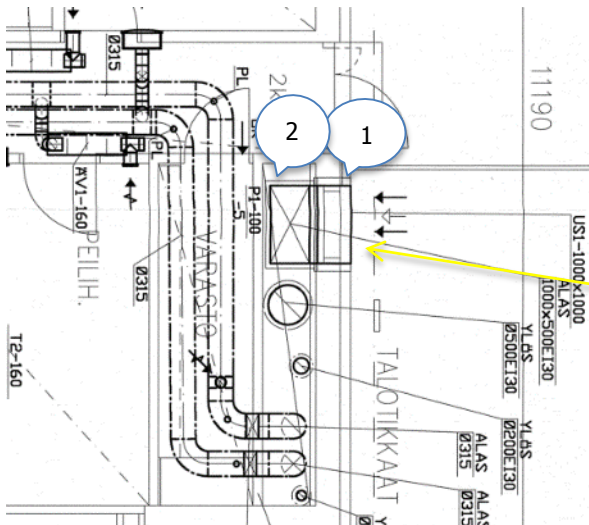
Kuva 9. Ote pohjapiirroksista. Ulkoilmalaite (1) sijaitsee ulkoseinällä, mistä ulkoilmakanava (2) jatkuu koh-tisuoraan alaspäin tuloilmakoneen suodatinkammioon. Riskinä on lumipyryn ja viistosateen aiheuttama kos-teurasitus raitisilmasuodattimille.

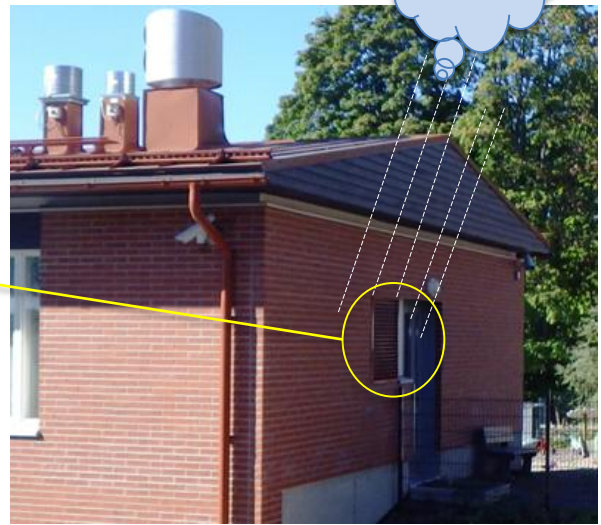
Kuva 10. Ulkoilmalaite (1) sijaitsee pohjoisseinällä.

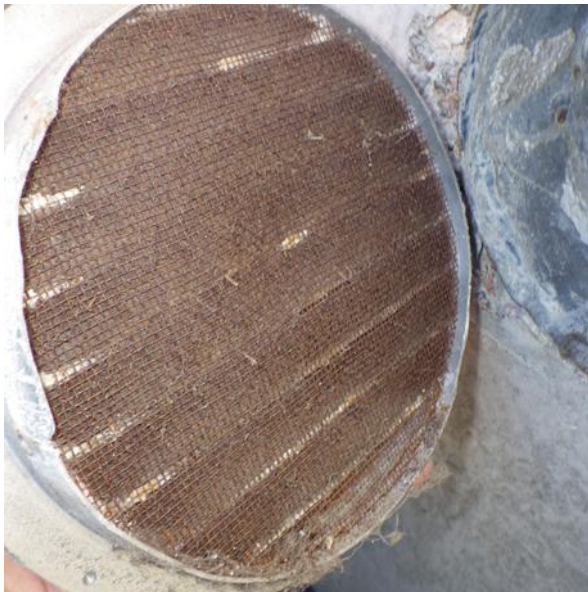
- Alapohjan ryömintätilan tuuletus on toteutettu koneellisesti. Rakennuksen päätyseinällä olevien tuuletussäleikköjen hyönteisverkot olivat pölyiset, mikä vaikuttaa heikentävästi ilmanvaihtomääriin. Tutkimushetkellä ryömintätilan ilmanvaihto oli toiminnassa ja ryömintä tila oli alipaineinen yläpuolisten tilojen suhteen.

Kuva 11. Ryömintätilan ilmanvaihdon korvausil-masäleikköjen hyönteissuojat ovat tukossa.

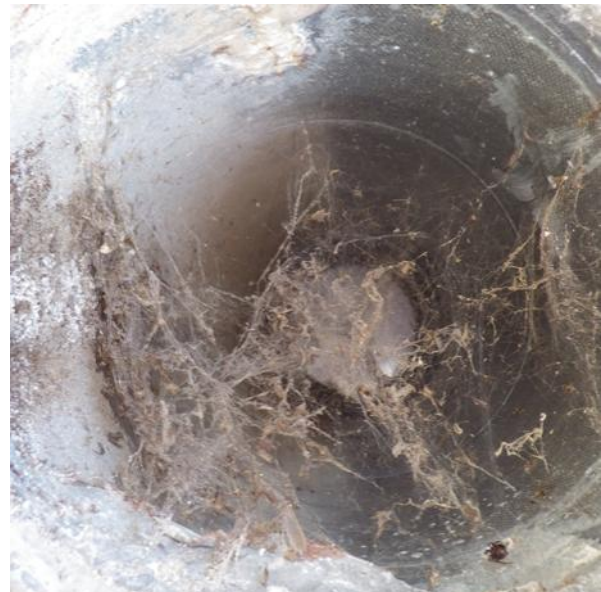
Kuva 12. Ryömintätilan perusmuurissa olevassa kor-vausilmakanavassa on pölyseittejä.

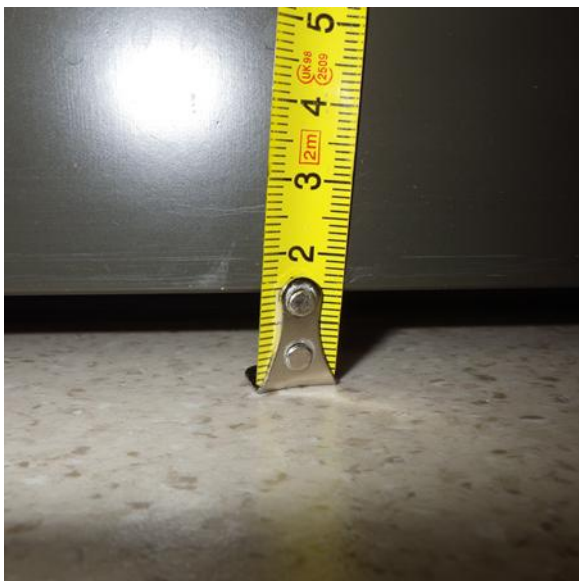
- Asiakashuoneiden poistoilmavaihto on toteutettu pesuhuoneen poistoilmaventtiilin kautta, johon huoneilma siirtyy oviraon kautta. Pesuhuoneiden ovirakojen korkeus vaihteli 10..15 mm:n välillä, mikä ei ole riittävä ja vaikuttaa heikentävästi ilmanvaihdon tehokkuuteen. Oviraon korkeuden tulisi olla n. 30 mm >15 m²:n suuruisissa tiloissa.

Kuva 13. Pesuhuoneen (051) oviraon korkeus on n. 15 mm.

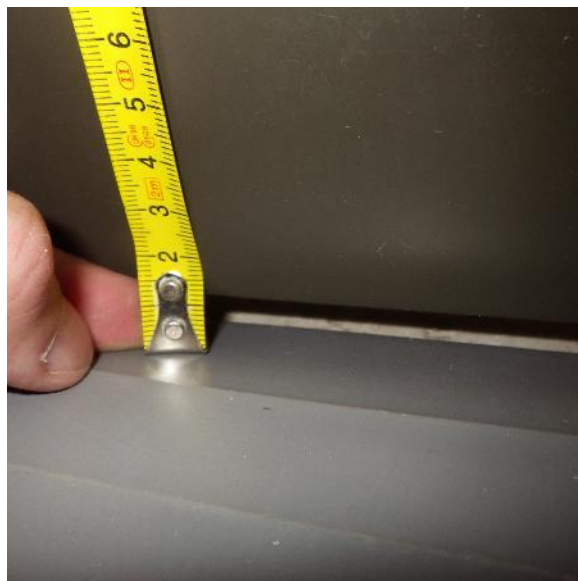
Kuva 14. Pesuhuoneen (057) oviraon korkeus on n. 10 mm.

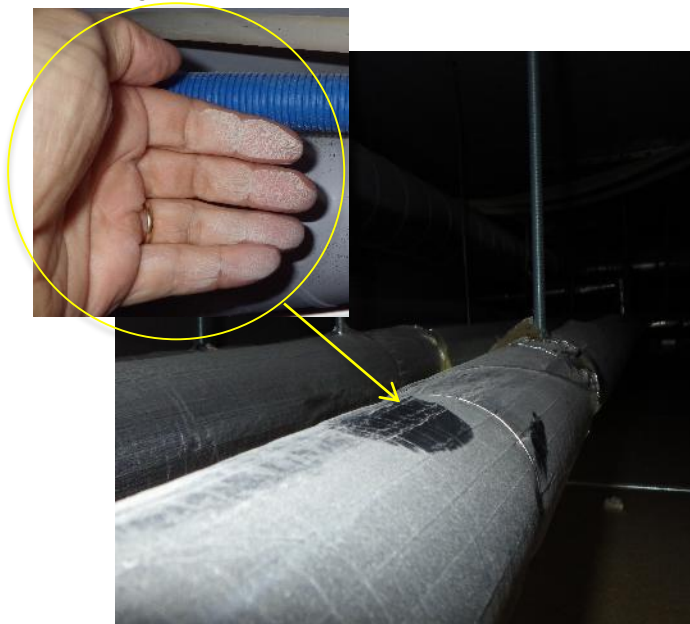
- Alakattotilassa olevien putkien ja kanavien pinnoilla todettiin runsaasti rakennusaikaista pölykertymää, mikä on mahdollisesti, huonepölystä otetuissa näytteissä todetun, rakennusmateriaalipölyn lähteenä. Pölyä voi kulkeutua pieniä pitoisuuksia huoneilmaan valaisimien juurista ja alakattolevyjen liitoskohdista.

Kuva 15. Oleskeluhuoneen (050) alakattotilassa olevien putkien pinnoilla on rakennuspölykertymää.

- Alapohjan ryömintätilassa näkyvien viemäriämpivientien tiiveyden tarkastaminen ja tarvittaessa tiivistyskorjaus (esim. PU-vaahdolla)
- Yläpohjan ilmastointikanavien läpivientien tiiveyden tarkastus ja tarvittaessa tiivistys (esim. paloteknisellä PU-vaahdolla)
- Oleskelutilan ja käytävän alakattotilojen tasopintojen puhdistus vuosikorjaustoimenpiteenä

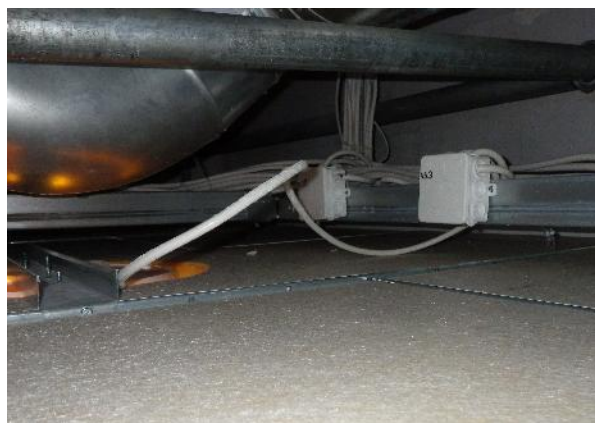
Kuva 16. Alakattolevytyksen pinnoilla ei ole havaittavissa merkittävää pölyisyyttä.

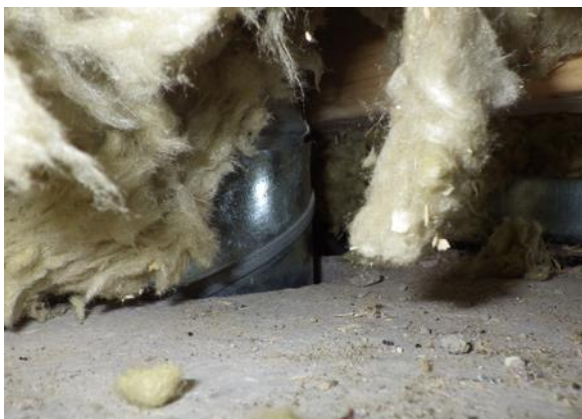
- Yläpohjan iv-kanavien läpivientien juuret olivat tiivistämättä yläpuolelta. Alapuolelta tarkastusta ei tehty. *Riskinä on sisäilmasta tapahtuvat konvektiovirtaukset yläpohjaan (paikallinen kosteusvaurioituminen) / yläpohjan eristetilan pölyepäpuhtauksien kulkeutuminen sisäilmaan korvausilmavirtausten mukana.*

Kuva 17. Keittiön liesituulettimen poistokanavan yläpohjan läpivientä ei ole tiivistetty yläpuolelta.

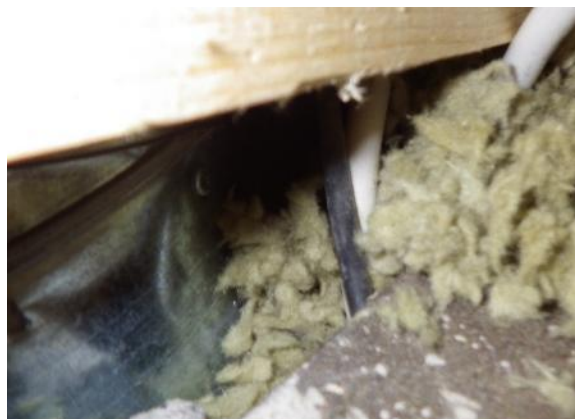
Kuva 18. Siivouskomeron kohdalla olevaa alapohjan ryömintätilan poistokanavan yläpohjan läpivientä ei ole tiivistetty yläpuolelta.

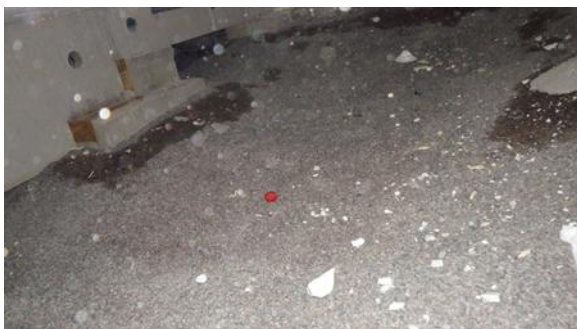
Kuva 19. Kuva alapohjan ryömintätilasta.

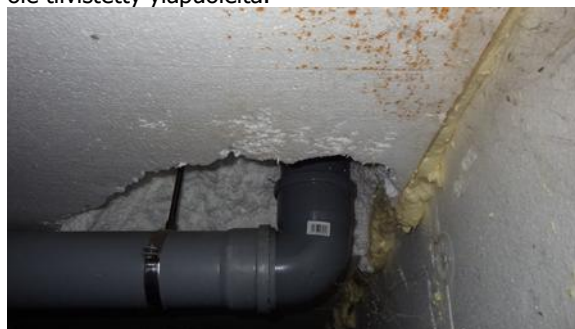
- Alapohjan ryömintätilassa ei havaittu valokuvien perusteella viitteitä sisäilmariskeistä. Valokuvien perusteella ei voitu tarkastaa alapohjan viemärläpivientien tiiveyttä. Alapohjan ryömintätilaan on käynti siivouskomeron 049 lattiassa olevan luukun kautta. Luukkua ei saatu avattua tarkastusta varten.

Kuva 20. Ryömintätilassa näkyvä alapohjan viemäriputken läpivienti. Läpiviennin tiiveyttä ei tarkastettu (alapohjan tarkastusluukku ei saatu avattua).
