KOSTEUSVAURIOKARTOITUSRAPORTTI

Tammirinteen vastaanottokoti

Tammirinteentie 2
01760 VANTAA

ASB-YHTIÖT,
ASB-Consult Oy Ab, Helsinki

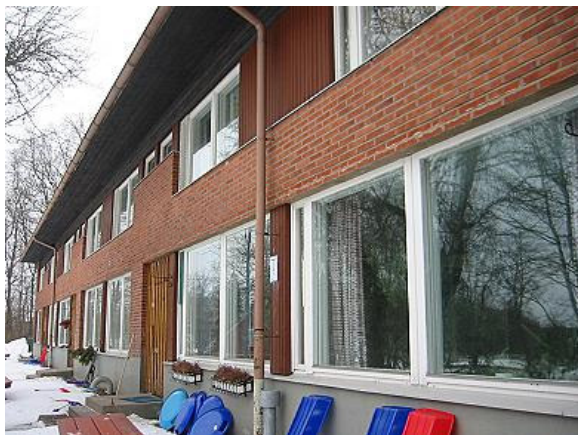
Kuva 1 Julkisivu etelän suuntaan.

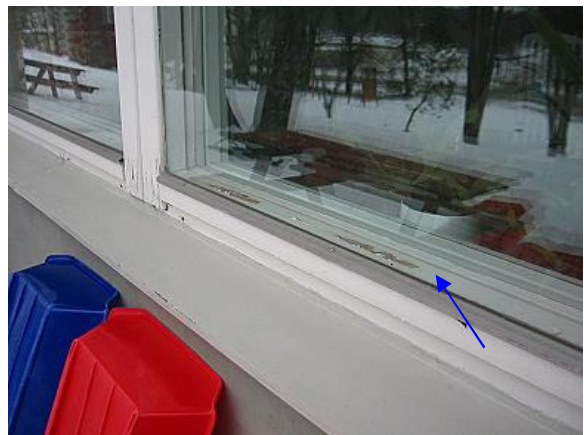
Ikkunoissa havaittiin kosteudesta johtuvia maalipintojen hilseilyjä ja ikkunoiden vesipeltien tiivistykset ulkoseinärakenteisiin olivat puutteelliset. Leveät räystäät ovat kuitenkin suojanneet ikkunarakenteita pitkillä sivuilla. **Päädyissä sitä vastoin räystäät olivat liian lyhyet.** Ovilla ei havaittu rakenteellisia vaurioita.

Kuva 2 Ikkunoiden rakenteissa kosteuden aiheuttamia jälkiä.

Ikkunoiden vesipeltien tiivistykset tulee korjata. Samalla tulisi harkita ikkunoiden uusimista kokonaisuudessaan.

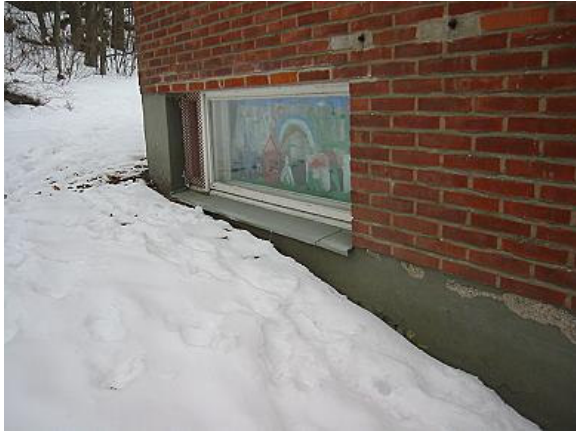
Kuva 3 Julkisivu länteen. Ikkunarakenne lähellä maanpintaa.

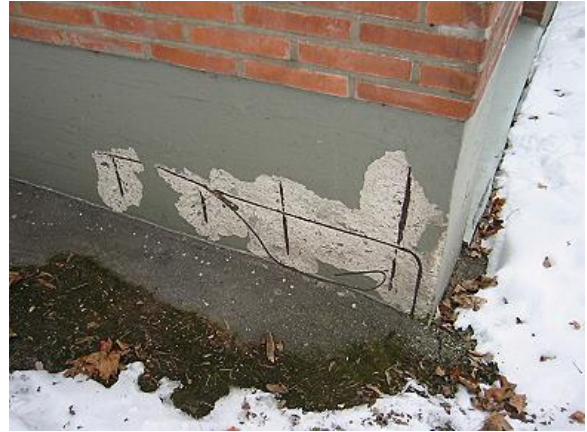
Kuva 4 Ruostunutta raudoitusta näkyvillä.

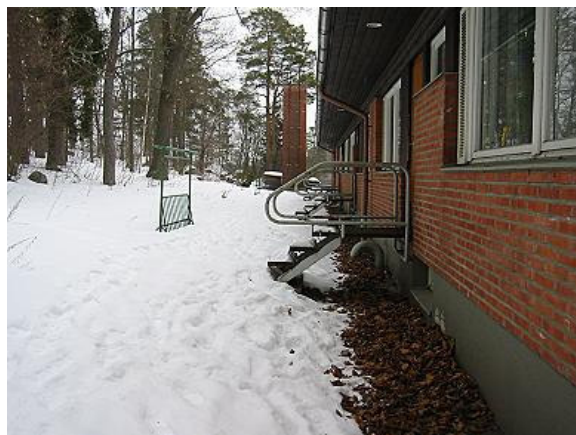
Liikennealueet olivat asfaltoidut. Rakennuksen vierustoilla oli asfalttia ja nurmimaata. Lumipeite vaikeutti havaintojen tekoa. **Rakennus rajoittuu pohjoisen puoleisella sivustalla rinteeseen, josta johtuen maanpinta viettää rakennukseen päin. Sokkelin ja asfaltin rajakohdissa havaittiin rakoja.** Kattovedet ohjataan sadevesikaivoihin.

Kuva 5 Maanpinta viettää rakennukseen päin. Leveät räystäät suojaavat ulkoseinä-rakenteita pitkillä sivuilla.

Pohjoissivustan ulkoseinän ja asfaltin/ betonirakenteen rajapinnat tulisi tiivistää, jotta perustuksiin ja seinään ei pääse imeytymään sade- ja sulamisvesiä. **Maanpinnan tulisi viettää rakennuksesta pois päin 15 – 20 cm kolmen metrin matkalla.**

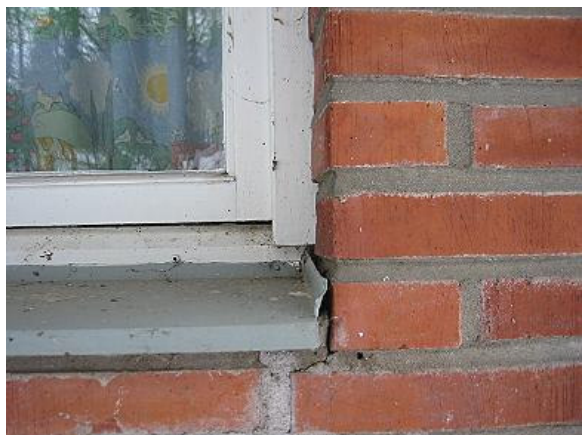
Kuva 6 Puutteellinen ikkunan vesipellin asennus.

Riskitekijän muodostavat myös kohteen ikkunat. Leveät räystäät ovat suojanneen tähän asti (pitkillä sivuilla) enimmiltä vaurioilta, mutta sopivalla viistosateella vesipeltien epätiivetyshkohdista sadevesi/ lumen sulamisvedet voivat tunkeutua seinärakenteisiin. Päädyissä ei ole suojaavia räystäitä.

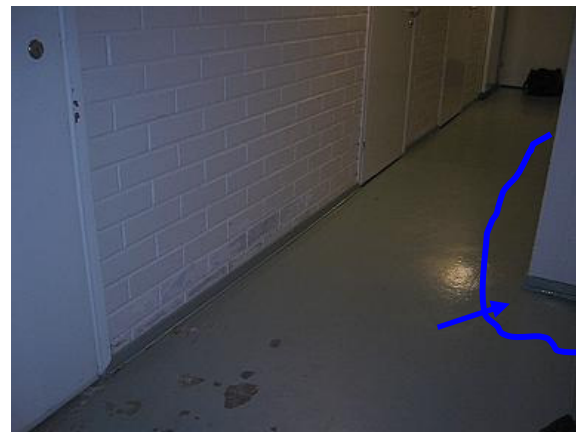
Ulkoseinät olivat maanpäällisillä osilla tiilirakenteiset ja lämmöneristeenä on vuorivilla tai korkkia. **Tiiliverhouksessa ei ollut ao. tuuletusrakoja.** Itäosalla on tiilimuurauksen välissä vuorivillaa. Kellarikerroksen käytävän tiilirakenteisten väliseinien alaosilla maalia

oli hilseillyt irti. Kartoitushetkellä normaalista poikkeavia kosteuksia ei kuitenkaan havaittu.

Kuva 7 Kellarikerroksen käytävää. Tiilirakenteisten väliseinien alaosilta maalia hilseilyt irti. Ei kohonnuttu pintakosteutta seinässä. Lattiassa sitä vastoin oli.

Kellarikerroksen käytävän maan vastaisessa lattiassa havaittiin normaalista poikkeavia kosteuksia. Rakennuksen pohjoissivustalla on saadun tiedon mukaan kalliota, jonka halkeamia yms. reittejä käyttämällä vettä voi valua perusmuurin alitse alapohjalaatan alle, ja edelleen nousta kapillaarisesti alapohjalaattaan. Lattiarakenteeseen tulisi suorittaa tarkemmat kosteusmittaukset porareikien kautta. Selvityksien perusteella arvioidaan mahdollisten korjaukseen tarpeet ja laajuudet. 2000-luvulla oli asennettu uudet salaojat, vaihdettu maita ja asennettu perusmuurilevyt, mistä johtuen ulkoseinärakenteissa ei tarkastushetkellä havaittu normaalista poikkeavia kosteuksia.

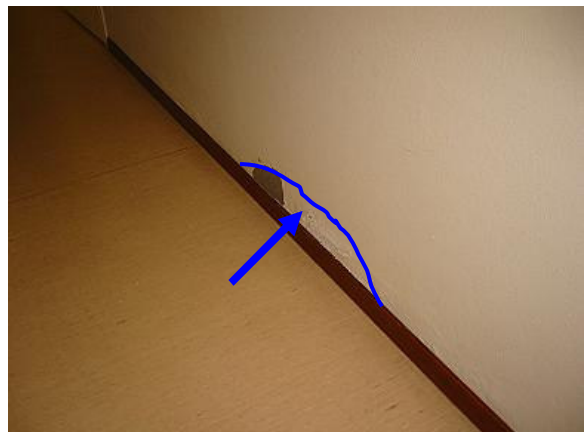
Kellarikerroksen saunaosaston tiloissa 115 – 117 havaittiin keraamisissa lattiapinnoissa normaalista poikkeavia pintakosteuksia pukuhuoneen ja pesuhuoneen oviaukon alueella jatkuen väliseinän myötäisesti löylyhuoneen oviaukon kohdalle. Kylpyhuoneessa normaalista poikkeavaa pintakosteutta havaittiin ammeen edustalla lattiassa. Löylyhuoneen lattian pintakosteus oli hieman koholla, samoin em. tilan kohdalla käytävällä väliseinän alaosassa.

Kuva 8 Löylyhuoneen kohdalla väliseinässä normaalista korkeampi pintakosteus.

Saunaosaston laatoitettujen alueiden kohonneet pintakosteudet johtuvat todennäköisesti puutteellisista silikonisaumauksista. Tilat ovat suhteellisen uusia laatoitusten osalta ja on todennäköistä, että kosteus on laatan ja vesieristeen välissä, mikäli vesieristys on suoritettu asianmukaisesti. Tilannetta tulee seurata.

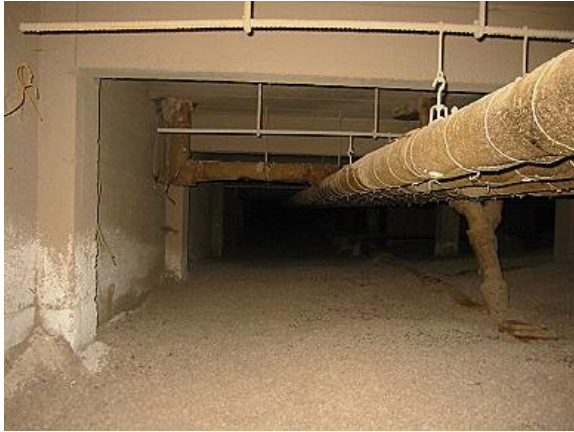
Kohteen ala, väli- ja yläpohjat ovat teräsbetonia. 2-kerroksisen rakennusosan alapohjasta oli poistettu mikrobivaurioituneet materiaalit ja puhallettu sepeliä. Tila vaikutti kuivalta ja mikrobivaurioon viittaavia hajuja ei havaittu. Alapohjaa ei kierretty kokonaisuudessaan.

Kuva 9 2-kerroksisen rakennusosan alapohjaa.

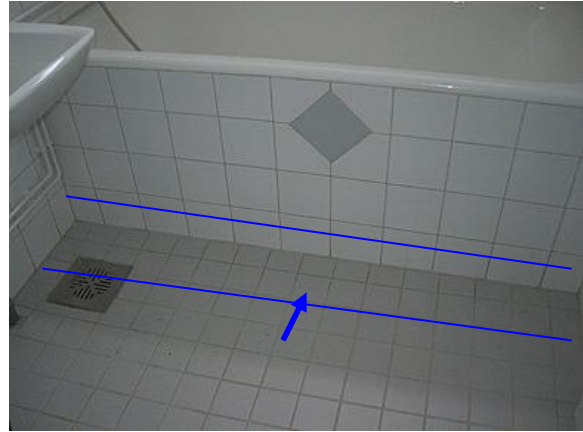
Kuva 10 Kylpyhuoneen 117 ammeen edustalla normaalia korkeampi pintakosteus.

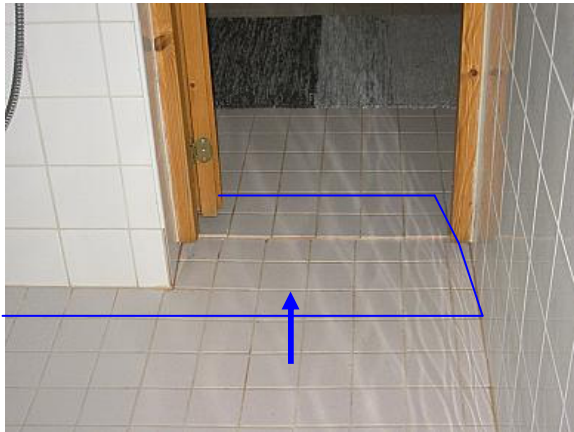
Kuva 11 Pesuhuoneen oviaukon kohdalla normaalia korkeampi pintakosteus jatku- en löylyhuoneen oven suuntaan.

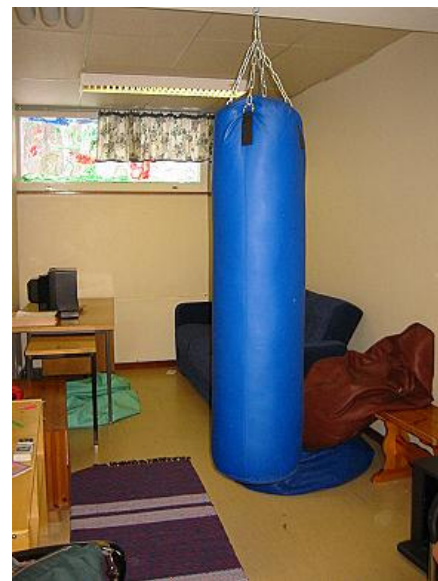
Käyttäjiltä saadun tiedon mukaan kellarikerroksen tilassa 113, 1.kerroksen tilassa 47 ja 2.kerroksen tilassa 64 oli havaittu ajoittain tunkkaista hajua.

Tehtyjen havaintojen perusteella ilmanvaihto vaikutti riittämättömältä ja siinä havaittiin selviä puutteita. Huonetilojen ilma ei vaihdu riittävästi tai ei ollenkaan väliovien ollessa suljettuina. Kanavat/ venttiilit olivat likaiset. Em. tiloissa olevat hajuhaitat johtuvat todennäköisesti tiloissa olevien materiaalien emissioista, mikä voimistuu erityisesti lämmityskaudella. Tila 47 oli erityisen kuuma oven ollessa kiinni.

Kuva 12 1.kerrosn tilassa 47 emissioista johtu- vaa hajua. Tila hyvin kuuma. Pintakos- teuden tunnistimella ei havaittu normaali- sta poikkeavia kosteuksia.

IV-järjestelmä tulisi mitoittaa palvelemaan paremmin nykyistä käyttöä. Em. vaatii perusteellisen järjestelmän läpikäymisen ja suunnitelmien laatimisen. Samassa yhteydessä tulisi nykyaikaistaa lämmitysjärjestelmä. Nykyisellään lämmityslaitteisto ei ehdi reagoida tarpeeksi nopeasti muuttuviin lämpötilaolosuhteisiin, jonka seurauksena sisätiloissa on joko liian kylmä tai kuuma. Viemärien toimintakyky tulisi varmistaa. Niissä voi olla mm. painumia tv. vikoja.

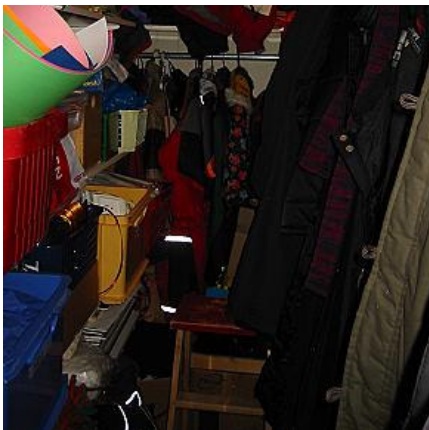
Kuva 13 Varastoissa paljon tavaraa vaikeutta- en havainnoiteja.

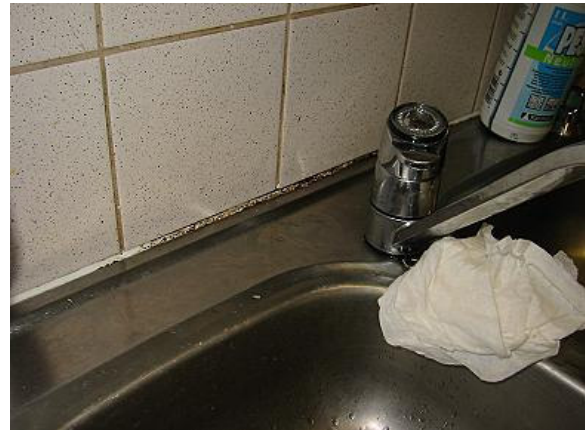
Päiväkodin pintamateriaalit olivat asiallisessa kunnossa, joskin käytön aiheuttamia kulumisia oli havaittavissa. Normaalista poikkeavia pintakosteuksia ei muualla tiloissa (muut kuin jo ilmoitetut) satunnaisesti tehtyjen havaintojen perusteella havaittu. Huoneistokeittiöiden vesipisteiden kohdalla olevat silikonisaumaukset olivat tummuneet pahoin. Allaskaappien alaosa ei ilman rakenneavauksia voitu tarkistaa.

Kuva 14 Huoneistokeittiöiden silikonisaumaukset tummuneet.

Huoneistokeittiöiden työtasojen silikonisaumat tulisi uusida.

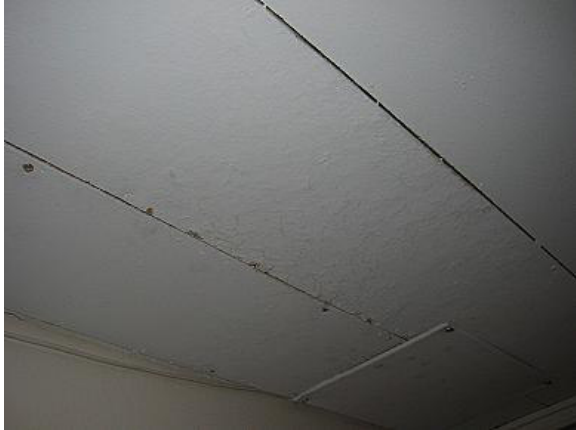
1.kerroksen alakattomateriaaleina olevissa puukuitulevyissä havaittiin venttiileiden kohdilla vanhoja, jo kuivuneita veden aiheuttamia tummentumia. Väli- ja yläpohjien tarkistamista vaikeutti em. alakattorakenteet. Yläpohjassa ei havaittu vesivuodon aiheuttamia jälkiä. Myös em. havainnot vaikeutti alakattorakenteet.

Kuva 15 Käytävän alakattolevyssä vanhoja, jo kuivuneita vesivuotojälkiä.

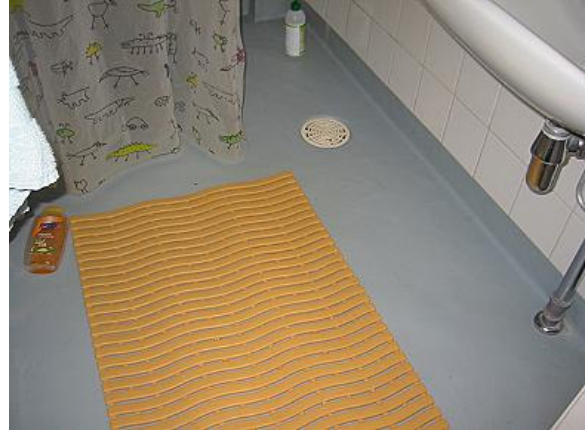
2.kerroksen huoneistojen pesuhuoneiden lattioilla oli muovimatot. Paikoin muovimatot olivat irti alustastaan. **Pesuhuoneissa 72, 84 ja 86 pintakosteudet olivat normaalia korkeammat lattia- ja seinäkaivojen ympärillä. Em. tiloissa oli suihkukaapit. Pesuhuoneiden 73, 83 ja 97 lattioiden pintakosteudet olivat kokonaisuudessaan korkeat. Suihkun puoleisilla seinäosuksilla pintakosteudet olivat normaalia korkeammat ulottuen noin 1.laattarivin korkeudelle. Pesuhuoneen 73 ja viereisen makuuhuoneen 74 väliseinä oli kosteusvaurioitunut vesipisteen kohdalla ulottuen noin 700 mm korkeudella lattiasta.** Tilassa 74 myös lattiassa havaittiin kohonnutta kosteutta väliseinän vierustalla. Mikrobivaurioita ei sitä vastoin havaittu. (Vertailuarvot on merkitty pohjapiirustukseen).

Kuva 16 2.kerroksen pesuhuoneiden muovimattoja paikoin irti alustastaan. Pintakosteuden korkeat jokaisessa. Kuva tilasta 73.

2.kerroksen pesuhuoneiden lattioissa havaittiin pintakosteuden tunnistimella paikoin korkeitakin lukemia. Tilat tulee korjata pikimmiten mahdollisten lisävaurioiden ehkäisemiseksi.

2.kerroksen kosteusvaurioituneisiin pesuhuoneiden ja viereisten makuuhuoneiden rakenteisiin tulisi suorittaa tarkemmat kosteusmittaukset porareikien kautta. Muovimatot poistetaan, tarkistetaan jäljelle jäävät rakenteet mikrobivaurioiden varalta, desinfektoidaan tarvittaessa ja kuivatetaan koneellisesti.

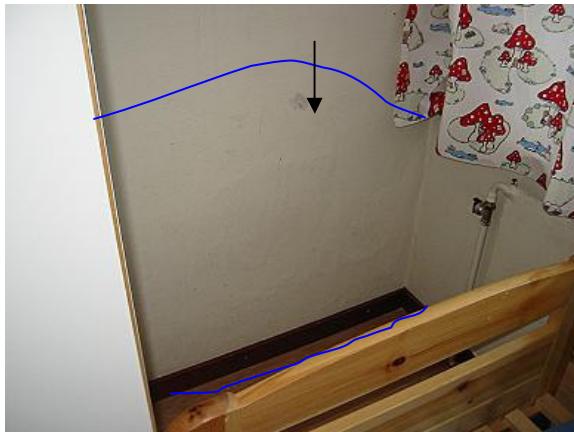
Kuva 17 Em. tilan viereinen makuuhuone (74). Seinässä (suihku toisella puolella) korkea pintakosteus ja jo näkyviä kosteusvaurioita.

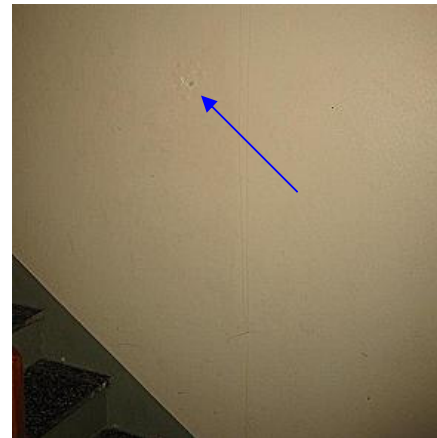
Kuva 18 Seinässä pistemäinen kosteusvaurio.

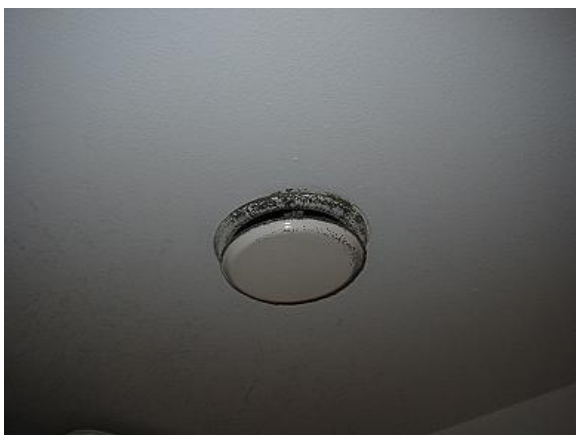
Kuva 19 IV-kanavat/ venttiilit likaiset.

Kohteen ilmanvaihto muodostaa myös riskitekijän. Kohteen tiloissa ei ilma vaihdu riittävästi nykyisestä toteutuksesta johtuen. Em. seurauksena, erityisesti lämmityskaudella rakenteiden emissiot lisääntyvät aiheuttaen epämiellyttäviä hajuja oleskelutiloihin erityisesti kellarikerroksessa. Ilmanvaihtokanavat/ venttiilit olivat likaiset. Myös vanhat rakenteissa olevat lämpö- ja käyttövesiputket muodostavat kosteusvaurioriskin.

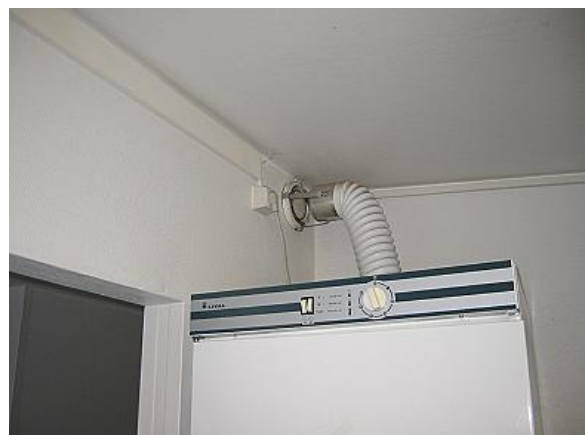
Kuva 20 Kuivauskaappien poistoilma johdetaan IV-kanaviin.
