## LAUSUNTO RAKENNUSTEN KUNNOSTA

Tammiston entisen koetilan rakennukset  
Asuinrakennukset 6 ja 7 ja saunarakennus

Kaurapellonkatu 3 ja Tammistontie 20  
01680 VANTAA

ASB-YHTIÖT,  
ASB-Consult Oy Ab, Helsinki

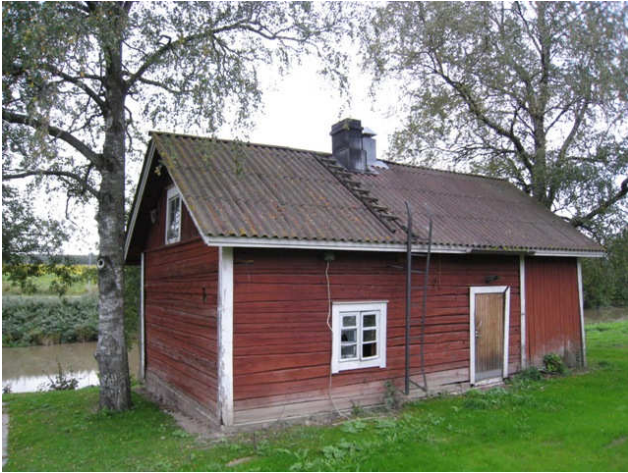
**Kuva 1** Yleiskuva saunarakennuksesta. Maasto viettää kohti rakennusta

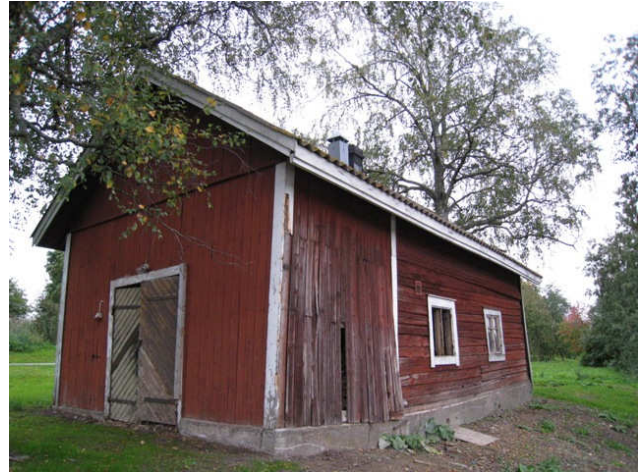
Perusmuuri on betonia. Betoni pinta on huokoinen, rosoinen ja sokkelissa on useita rakenteellisia halkeamia, joten rakenneteräksiä siinä ei juuri ole. Sokkelissa on painumia ja kiertymiä. Maaperä rakennuksen sivuilla on routivaa, salaojia ei havaittu. Alapohja on maanvarainen. Saunatiloissa on kulunut maalattu betonilattia ja muualla kulunut lautalattia. Lämpöeristeistä ei saatu havaintoa. Takkahuoneen puulattia on todennäköisesti kärsinyt kosteusvaurioita, sillä se on lähes maantasossa.

**Kuva 2** Yleiskuva saunarakennuksesta. Perustukset ovat liikkuneet.

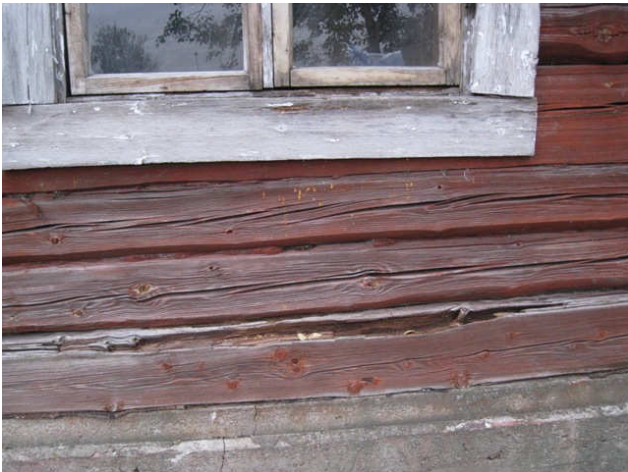
**Kuva 3** Lahoja hirsii saunarakennuksen jokisivulla, ikkuna on huonokuntoinen.

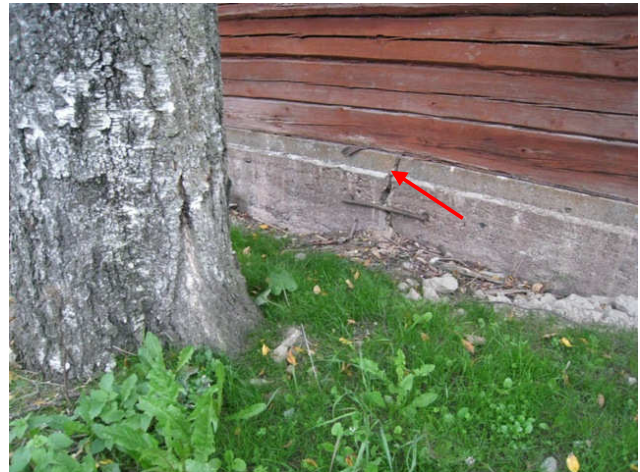
**Kuva 4** Saunarakennuksen betonisokkelissa on useita halkeamia ja pinta on huono.

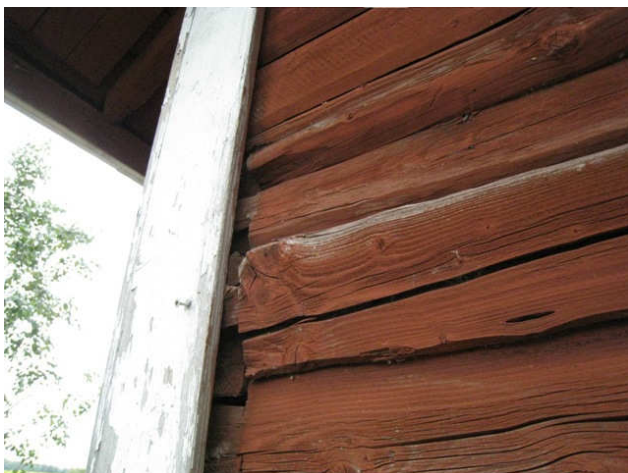
**Kuva 5** Saunarakennuksen hirsiiä on lommah-  
tanut pois paikaltaan.

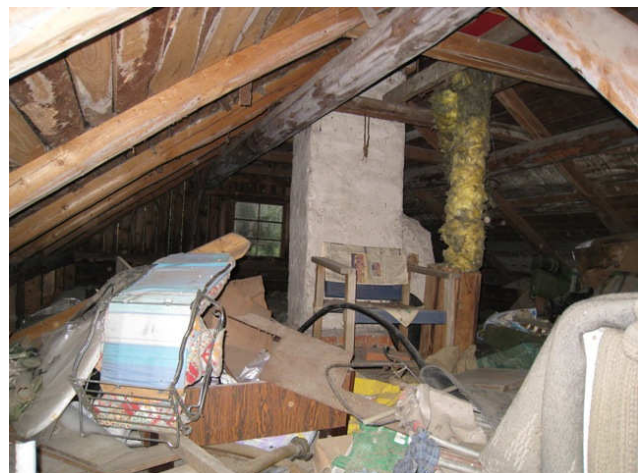
**Kuva 6** Yleiskuva saunarakennuksen ullakolta  
ja vesikattorakenteista.

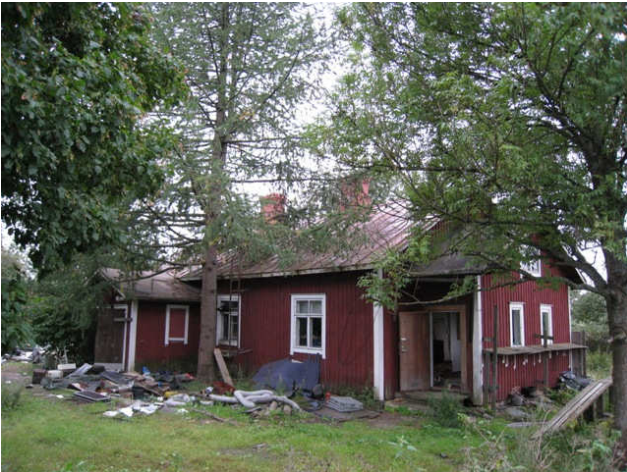
**Kuva 9** Yleiskuva työväen asuinrakennuksesta, jonka ympärillä on paljon rojua.

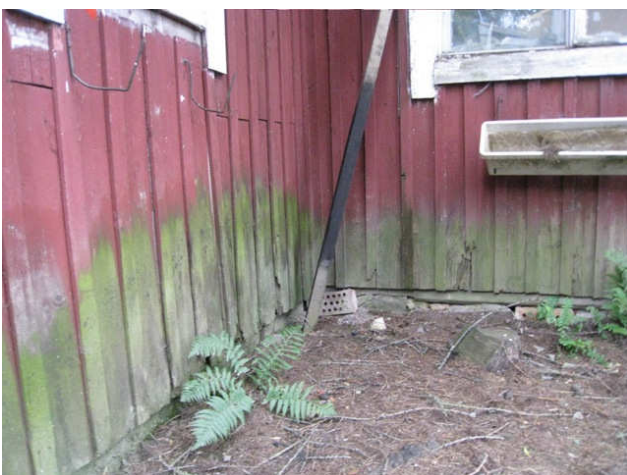
**Kuva 11** Työväen asuinrakennuksen sisäänkäyntisivulla puuseinä on lähes maanpinnan tasalla ja se on kastunut roiskevesistä.

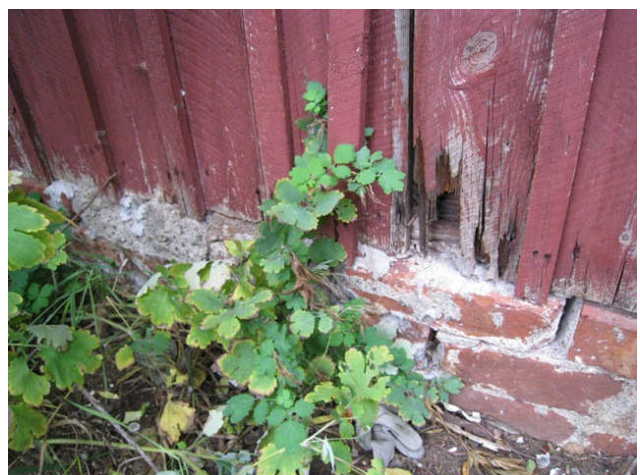
Ulkoseinissä on rimasaumattu pystylaudoitus, joka on maalattu punamultamaalilla. Julkisivulaudoitus on huonossa kunnossa, sillä niissä on runsaasti halkeamia ja lahoa alaosilla. Jonkinlaista korjailua on tehty kauan sitten. Saumarimoja on osin irti tai kiertymässä irti alustastaan. Näin sadevettä pääsee viistosateella hirsirakenteeseen aiheuttaen kosteusvaurioita. Lautojen alta havaitut alahirret ovat monin paikoin lahoja. Paikoin vesikatolta maahan roiskuva vesi on kastellut seiniä. Maanpinnat ovat kolmella sivulla melko korkealla puuseiniin nähden ja maanpintojen kallistukset ovat paikoin kohti rakennusta.

**Kuva 12** Tyypillistä työväenasuinrakennuksen ulkoseinää, jossa alimmissa hirsissä on lahoa ja rimasaumattu laudoitus on heikossa kunnossa.

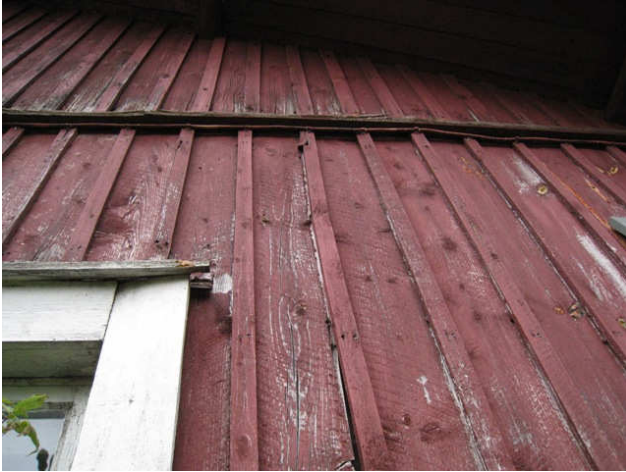
**Kuva 13** Työväen asuinrakennuksen päätyseinässä rimasaumattu pysty-laudoitus on hatara.

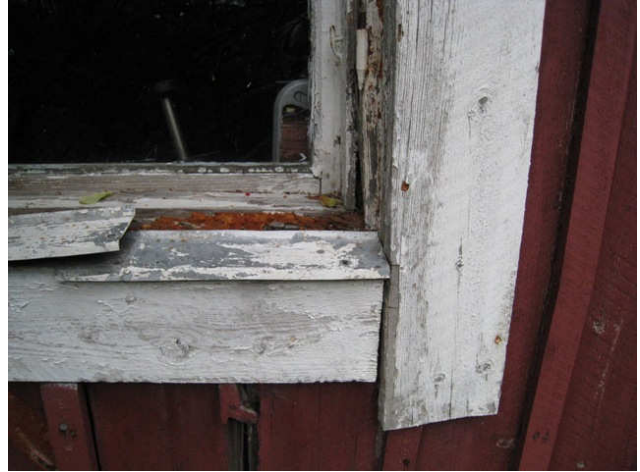
Ikkunat ja niiden piililaudat ovat halkeilleet ja osin lahoja, osa puitteista on rikki tai puuttuu. Ulko-ovet ovat puurakenteisia ja ovat välttävissä tai huonossa kunnossa.

**Kuva 14** Työväen asuinrakennuksen ikkunat ovat huonokuntoisia.

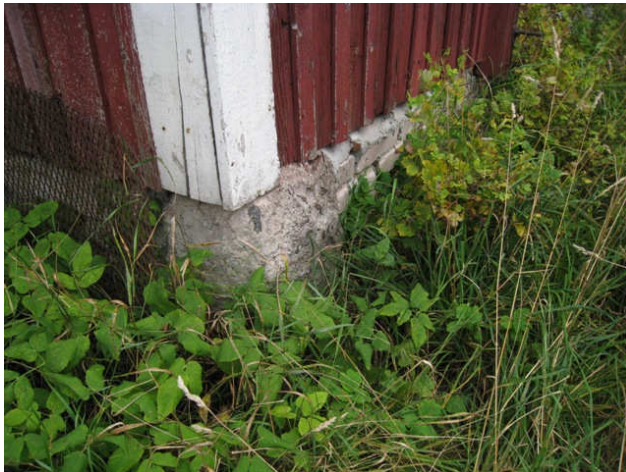
Perustukset ovat sekalaiset. Nurkissa ja ulkoseinien alla on kiviä tai betonitolppia, joiden väliin on pinottu sekalaisia tiiliä. Lounaan puoleisella sivulla, jokisivulla, on sokkelin edessä kevytpeitettä. Ulkoseinän alaosa ei ole ryhdissään, vaan mutkittelee ja perustuksissa on painumia. Alapohjan alla on parrujen alla perustuksena olevia kiviä. Maape- rä rakennuksen sivuilla ja alla on routivaa, joten perustukset liikkuvat routimisen takia. Salaojia ei havaittu.

**Kuva 15** Työväen asuinrakennuksen perustuksina on mm. kiviä ja välissä on muuraamattomia tiililatomuksia.

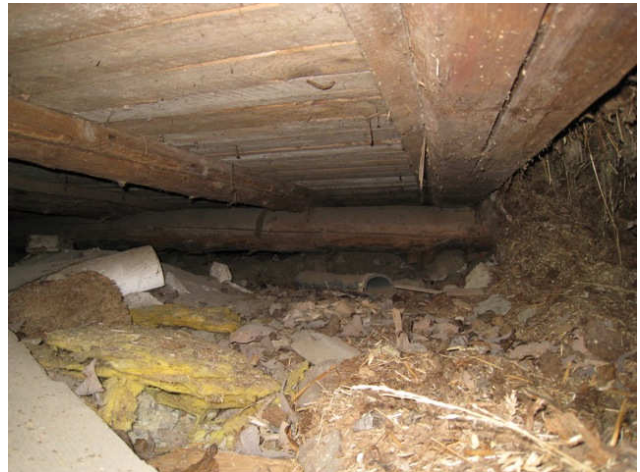
**Kuva 16** Työväen asuinrakennuksen alapohjan alustatila,, oikealla turve-eriste on valunut alas..

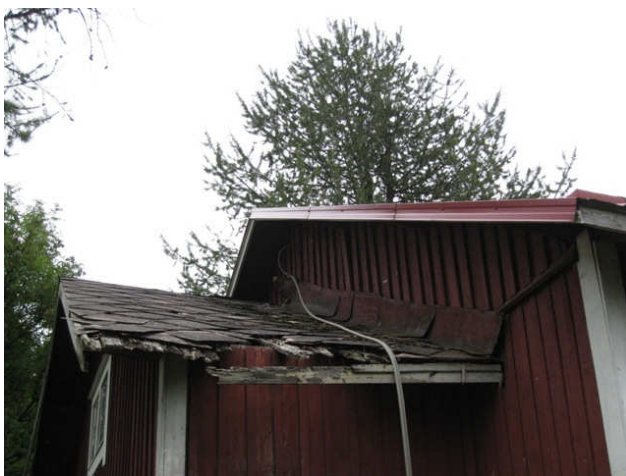
**Kuva 17** Työväen asuinrakennuksen varaston katto on osin laho.

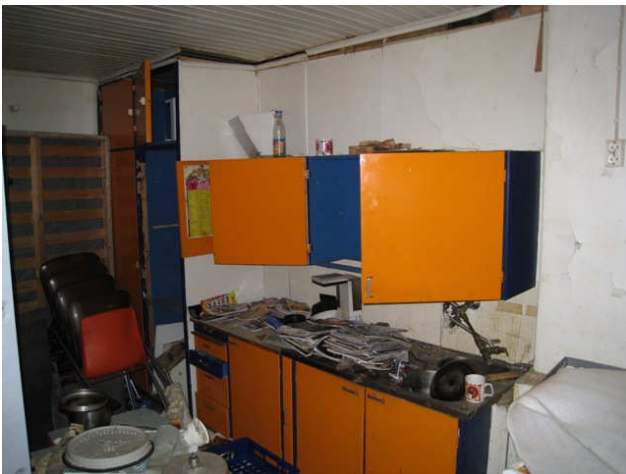
**Kuva 21** Työväen asuinrakennuksen keittiöt ovat vanhoja.

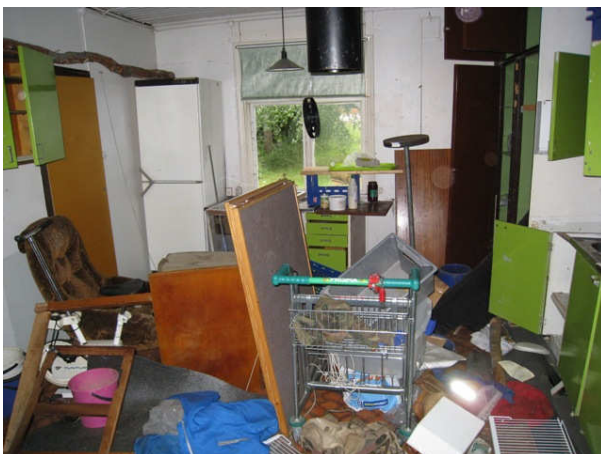
**Kuva 23** Työväen asuinrakennuksen tiloissa oli runsaasti rojua.

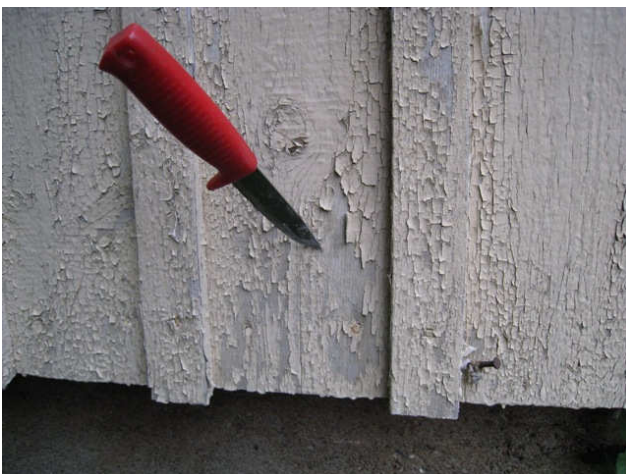
Julkisivuverhouksen maalipinta on riittämättömän huollon ja huoltokorjausten laiminlyönnin takia hyvin kulunut ja lohkeillut. Lautojen ja pystyrimojen pinta on paikoin aivan pinnasta hieman pehmeä, mutta syvemmillä puu on vielä kovaa. Lautojen alapäässä on halkeamia ja pystyrimoissa on lahoa. Ikkuna-aukkojen alareunojen suojalaudat ovat halkeilleet ja osin lahoja. Kuistin yläpuolella oleva yläkerran ikkunalyhdyn puuverhous on huonossa kunnossa.

**Kuva 29** Puukolla koestettiin puun kovuutta. Maalipinta on hyvin kulunut.

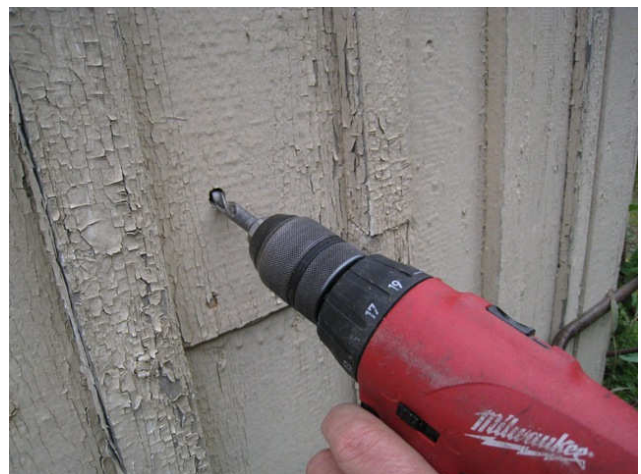
**Kuva 30** Työnjohtajan asunnon ulkoverhouksen alla ei havaittu lisäeristettä..

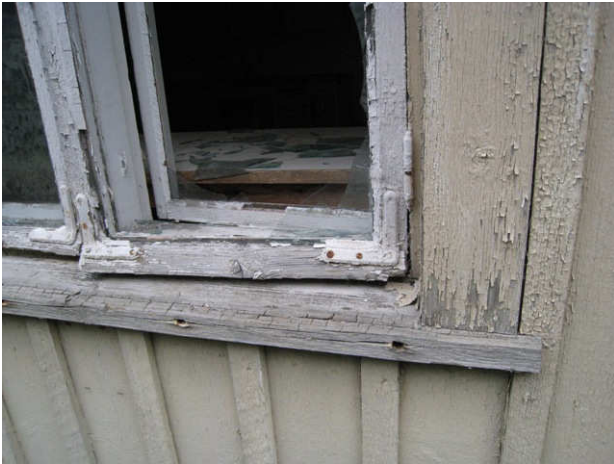
Ikkunat ovat vanhat 2-puitteiset sisään-ulosaukeavat puuikkunat, jotka on maalattu. Niiden pielilaudat ovat halkeilleet ja osin lahoja, samoin karmin ulko-osat, osa puitteista on rikki tai puuttuu. Sisäpuitteet ovat ehjät. Kokeillut ikkunat panttaavat. Ulko-ovet ovat puurakenteisia ja ovat välttävissä tai huonossa kunnossa.

**Kuva 31** Työnjohtajan asunnon keittiön ikkuna on rikki ja osin laho.

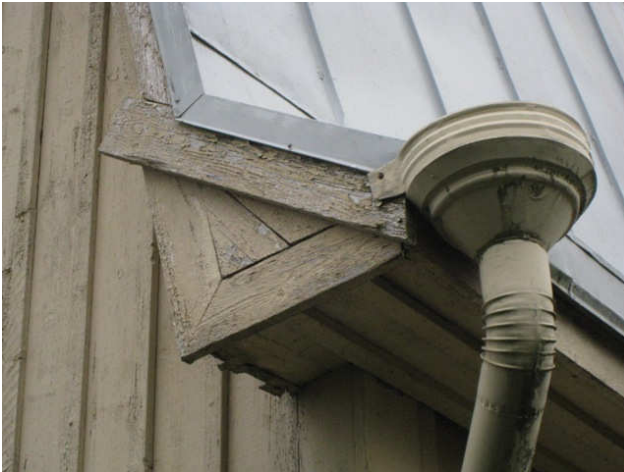
**Kuva 33** Työnjohtajan asunnon räystäskoteloiden kunto on huono.

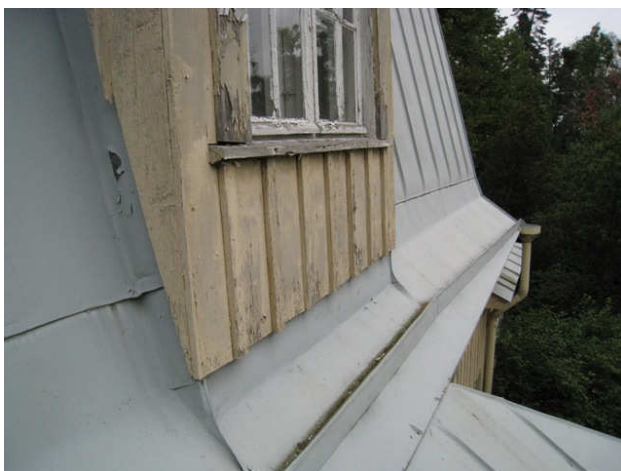
**Kuva 35** Työnjohtajan asunnon yläkerran ikkunakaaveli on huonossa kunnossa.

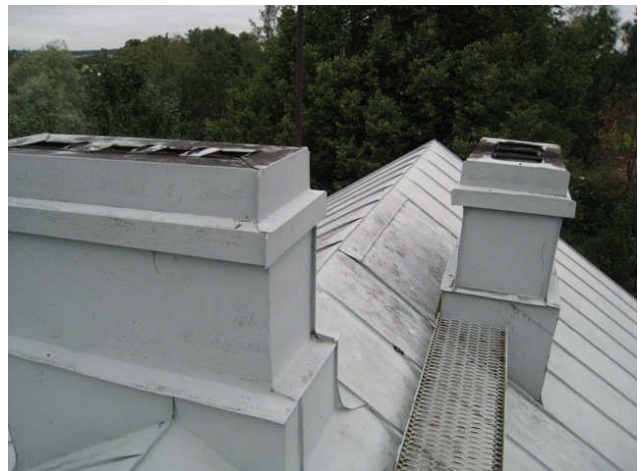
**Kuva 36** Yleiskuva työnjohtajan asunnon vesikattolta, piiput on suojaamatta katoksella.

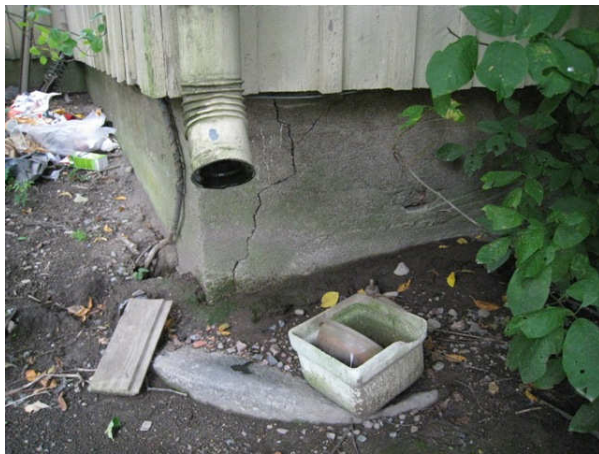
**Kuva 39** Työnjohtajan asunnon perusmuurissa on halkeamia ja huono pinta. Sadevedet valuvat sokkelin juurelle.

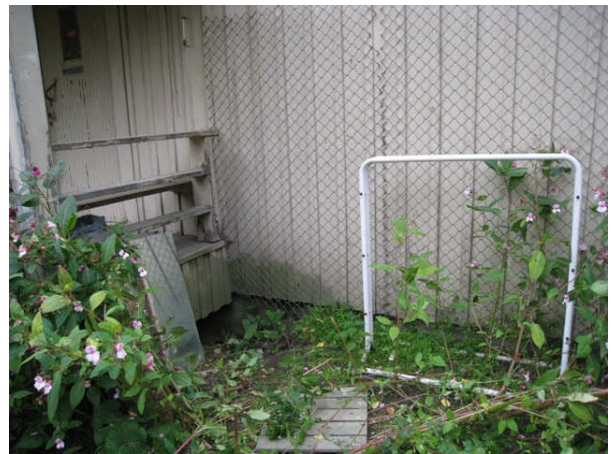
**Kuva 40** Työnjohtajan asunnon kuistin seinävirrellä maanpinta on lähellä puuseinän alaosa ja maasto viettää taloon päin.

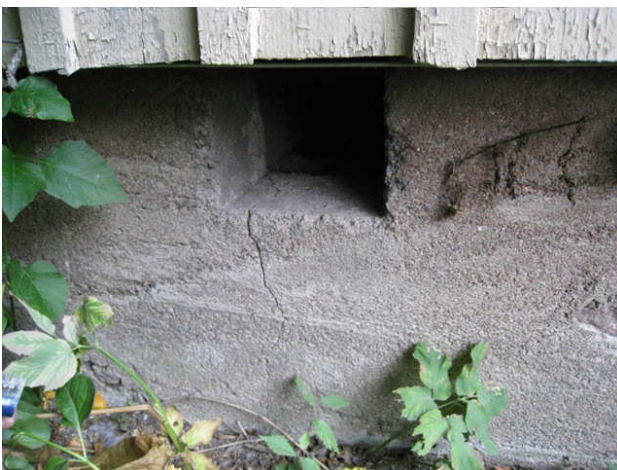
Perustuksena on betoninen perusmuuri ja siinä on yksi tuuletusaukko alustatilaan, jonka kohdalta havaittiin sokkelin vieressä alapohjaa kannattavan parrun alla luonnonkivi. Lisäksi on luonnonkivilatomusta keskemällä parrujen alla sekä piippujen alla. Näin perustuksia lienee joskus paranneltu tekemällä betoniset perusmuurit ulkoseinien alle. Betonin pinta on huokoinen ja siinä on joitain rakenteellisia halkeamia, joten rakenneteräksiä on vähän. Perusmaa rakennuksen alla ja vierellä on routivaa, eikä salaojia ja routaeristystä todennäköisesti ole.

**Kuva 41** Työnjohtajan asunnon sokkelissa on vain yksi tuuletusaukko alustatilaan.

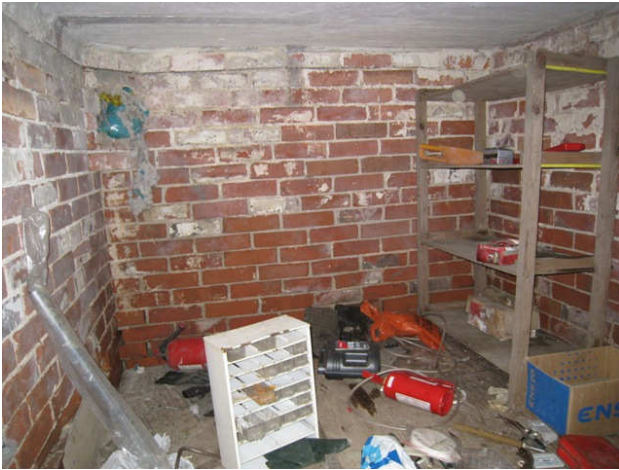
Pienen kellaritilan seinät on tehty tiilimuurauksena ja seinät olivat kosteat, samoin lattia, joten maaperässä on runsaasti kosteutta. Sisätiloissa havaittiin, että lattiat kallistelevat ala- ja yläkerrassa, mikä voi johtua perustusten liikkumista.

**Kuva 43** Yleiskuva työnjohtajan asunnon kellarista, jonka tiiliseinät ovat märkiä.

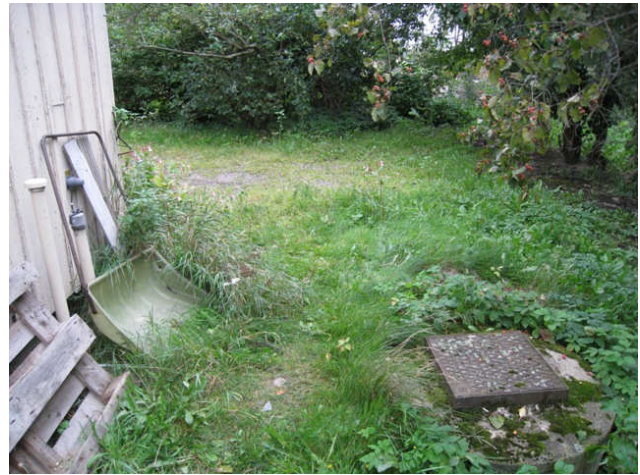
Pihalla on betonirenkaista tehtyjä kaivoja, jotka ovat todennäköisesti jäte- ja vesikaivoja. Osa kaivoista on todennäköisesti rojujen peitossa. Vanhoista viemärikaivoista on voinut päästä jätevesiä maaperään. Todennäköisesti maassa on vielä vanha öljysäiliö.

**Kuva 44** Työnjohtajan asunnon lähellä on vanhoja betonikaivoja. Maassa on myös vanha öljysäiliö.

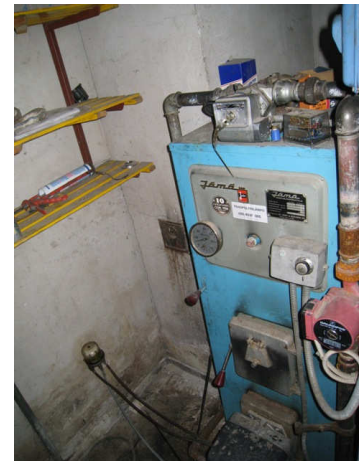
**Kuva 46** Työnjohtajan asunnon kattila on vanha.

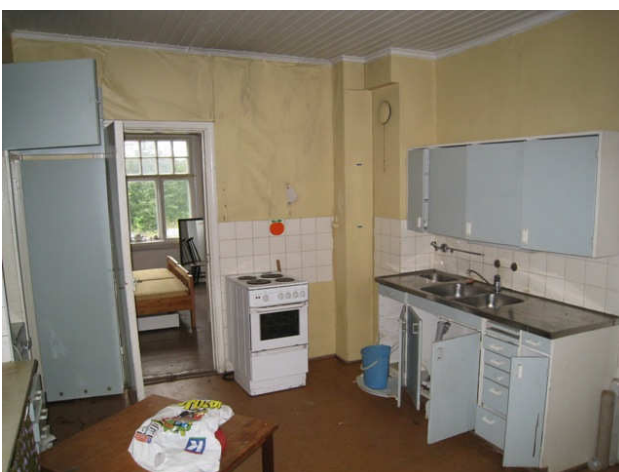
Ala- ja yläkerran välissä oleva välipohja on puurakenteinen ja todennäköisesti alkupeiräinen. Eristeenä on todennäköisesti purua tv. luonnoneristettä. Välipohjan painuma on havaittavissa mm. keittiön katossa.

**Kuva 47** Yleiskuva työnjohtajan asunnon alakerran keittiöstä, jossa voi havaita kantavien rakenteiden liikkuneen tai painuneen. Kalusteet ovat vanhoja.

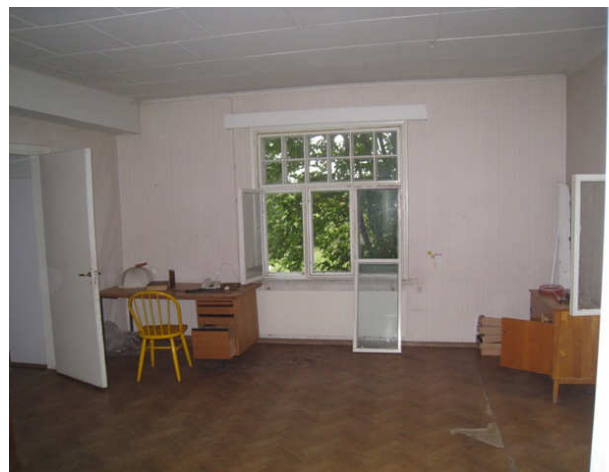
**Kuva 48** Yleiskuva työnjohtajan asunnon alakerran olohuoneesta. Lämpöputket ovat lattiarakenteessa ja niissä on asbestipitoisia eristeitä.

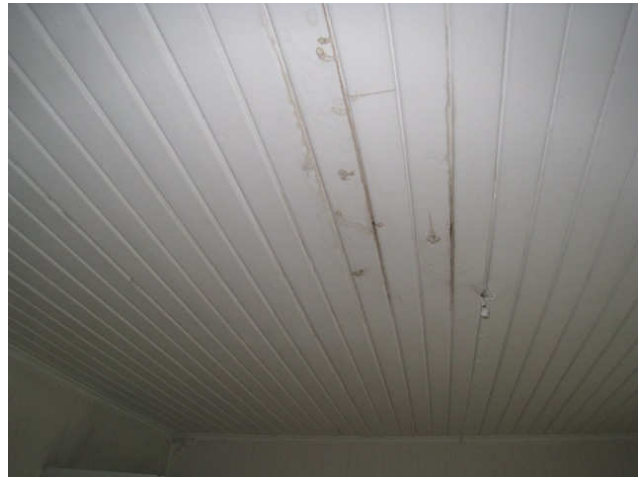
**Kuva 50** Työnjohtajan asunnon alakerran katossa on vuotojälkiä yläkerran wc-sh:n alla.

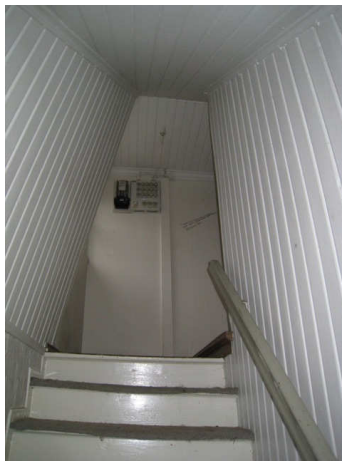
Yläkertaan johtavat portaat ovat jyrkähköt ja yläosaltaan kapeat, eivätkä täyttäne tämän päivän poistumistievaatimuksia. Tilojen pinnat ovat vanhoja ja kuluneita. Katoissa on maalattua paneelia ja huokoista kuitulevyä. Seinissä on huokoisen kuitulevyn päällä pahvi + tapetti-/ maalipinta. Lattiat ovat lautalattioita, joiden päällä on eri-ikäisiä ja erilaisia mattoja. Alakerran keittiökalusteet ovat arviolta 1960-luvulta. Yläkerrassa on osin uudempia pintoja ja uudehkot keittokomerokalusteet. Alakerran ja yläkerran wc- ja suihkutilat ovat arviolta 1960-70-luvulta, sillä seinissä on kuluneet muovitapetit ja lattiasa muovimatto vesieristeenä. Yläkerran wc-suihkutilan kohdalta on todennäköisesti päässyt vuotamaan vettä, sillä alapuolisen huoneen katossa on tummia vuotojälkiä. Näin välipohjarakenteessa on kosteus- ja mikrobivaurioriski.

**Kuva 51** Työnjohtajan asunnon yläkertaan johtava porras on yläosalta kapea.

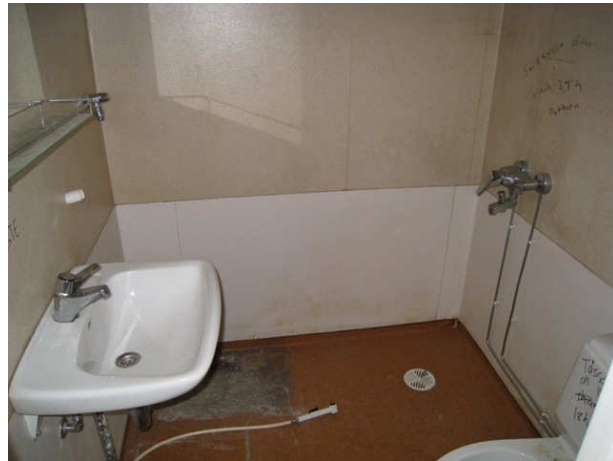
**Kuva 52** Työnjohtajan asunnon yläkerran wc-suihku-tila, materiaalit ovat vanhoja.

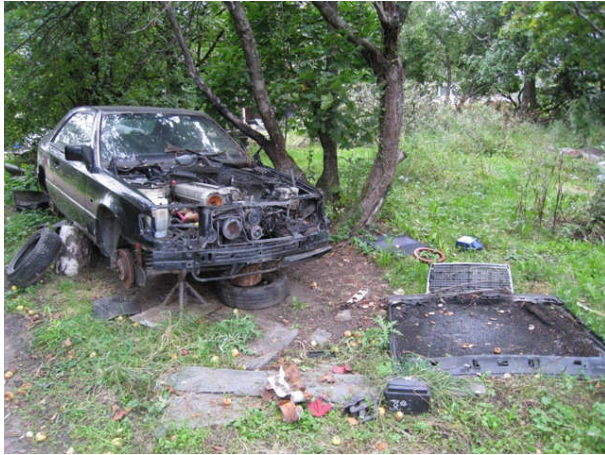
**Kuva 55** Piha-alueella oleva autonromu, akku yms roinaa.

Tehdyn kuntotarkastuksen ja muun arvioinnin jälkeen esitetään, että saunarakennus sekä työväen asuinrakennus puretaan välittömästi ja piha-alueet siivotaan rojusta, poistetaan maaperään päässeet ympäristömyrkyt sekä vanha öljysäiliö. Tätä ennen alue aidataan, jottei asiattomat tai muut kulkijat pääse alueelle.

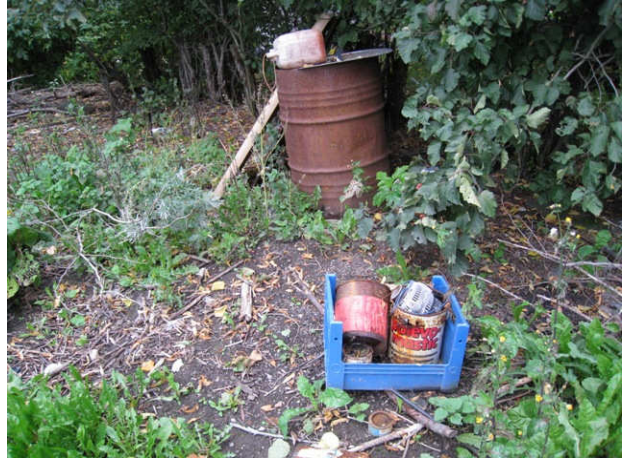
**Kuva 56** Hämäriä tynnyreitä ja pönttöjä piha-alueella.

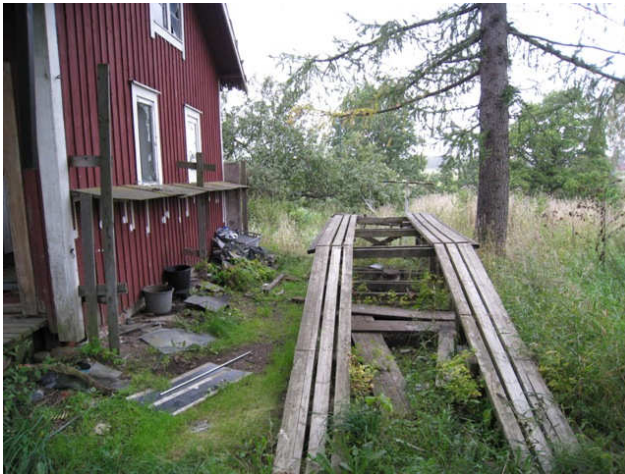
Ainoa järkevä syy tähän pihan sekasotkuun on se, että pihalla on mm. purettu ja remontoitu autoja, eikä ole korjattu jälkiä pois. Purkutöiden yhteydessä maastoon on päässyt öljyjä, jäädytin- ja jarrunesteitä sekä akkuhappoja. Lisäksi on maalijäämiä ja niiden liuottimia. Mahdollisesti voi löytyä käytettyjä huumeruiskuja. Pihalle ja rakennusten viereen on vapaa pääsy, sillä pihaa ei ole aidattu. Pihavalaistusta ei ole.

**Kuva 57** Työväen asunnon päädyssä oleva autonkorjauspaikka ja epämääräisiä nesteitä seinävieren ämpäreissä.

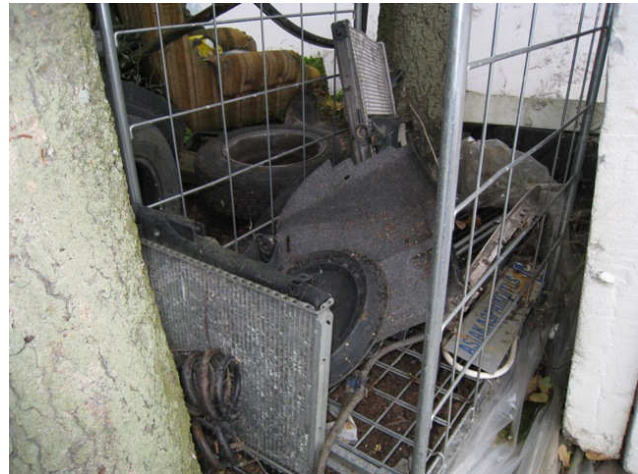
**Kuva 58** Auton jäähdytinkenkoja, josta ympäristölle vaaralliset jäähdytinnesteet on poistettu johonkin.

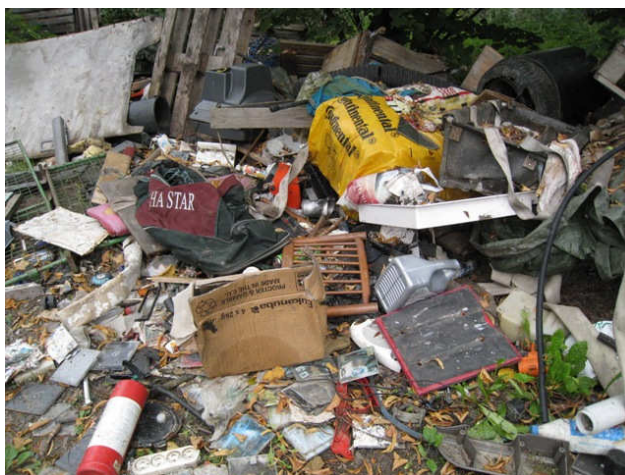
**Kuva 59** Sekajätelajitelma, jossa on myös epämääräisiä purkkeja. Öljyjäämiä, jarrunesteitä tv. voi olla maaperässä

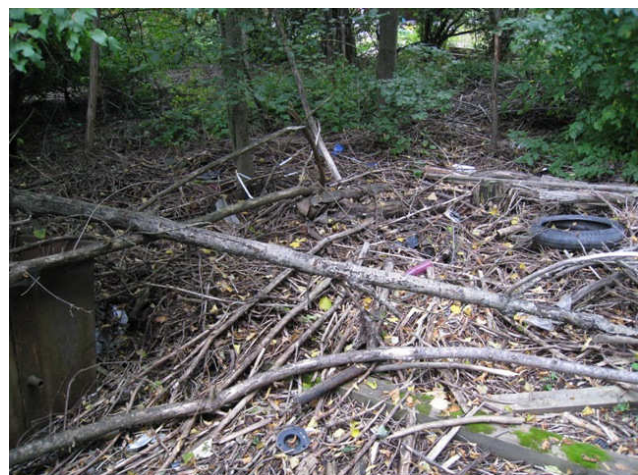
**Kuva 60** Sivummalla on puujätteen seassa erilaista jätettä. Lisäksi pihalla on sekalais-ta rakennusjätettä, renkaita, kalusteita.
