Projekti:	Tarhauiston päiväkot, Havukoskentie 7, Vantaa	Päiväys:	24.11.2011
Työnumero:	51392.26	Koonnut:	Iikka Meriläinen

## 1 RAKENTEET

## 1.2 HAVAINNOT

## 2 KUVAT

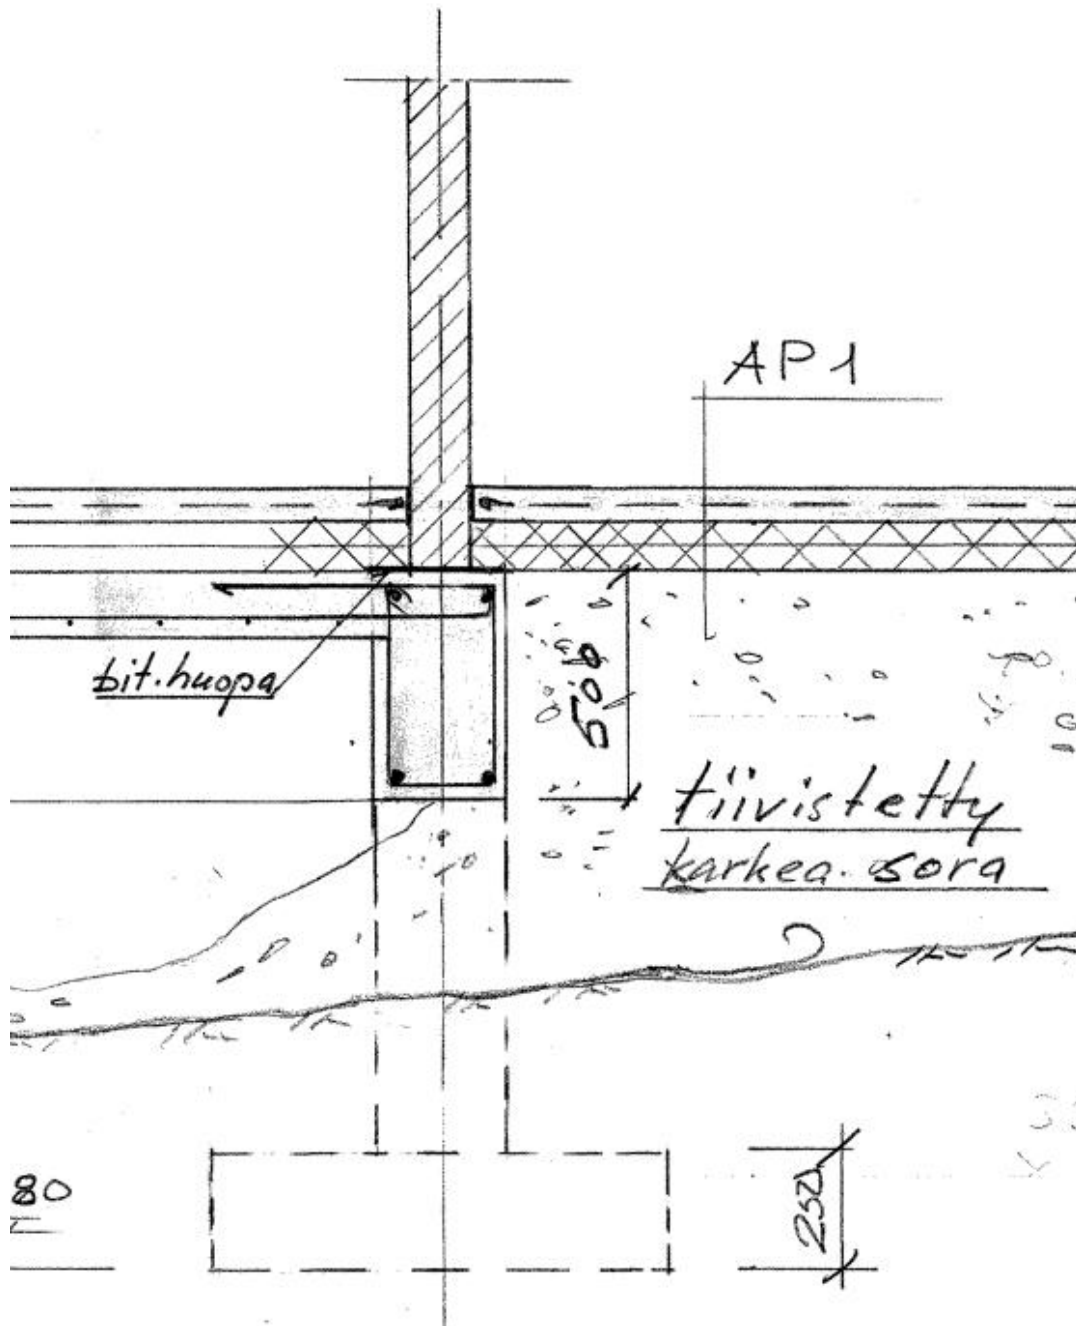
Kellarissa sijaitsevan ilmanvaihtokonehuoneen jatkeena on itäjulkisivulla 5,6 m leveä lattian alapuolinen ryömintätila. Muualla rakennuksessa on maavarainen alapohja. Tiiliseinät on muurattu kantavien alapohjien alueella ylemmän betonilaatan läpi kantavan laatan varaan. Tästä aiheutuu saumoja, väliseinien ja laatan rajakohtiin, joista alapohjan eriste ja maapohjasta voi sekoittua ilmaa rakennuksen sisätiloihin. Maaperästä peräisin olevan ilman sekoittuminen on todennäköisintä kohdassa jossa alapohjan rakenne vaihtuu kantavasta maanvaraiseen.

Kuva 1. Kellarissa sijaitsevan ilmanvaihtokonehuoneen jatkeena on itäjulkisivulla 5,6 m leveä lattia alapuolinen ryömintätä. Muualla rakennuksessa on maavarainen alapohja. Tiili-seinät on muurattu kantavien alapohjien alueella ylemmän betonilaatan läpi kantavan laatan varaan. Tästä aiheutuu saumoja väliseinien ja laatan rajakohtiin, joista alapohjan eristeistä ja maapohjasta voi sekoittua ilmaa rakennuksen sisätiloihin. Maaperästä peräisin olevan ilman sekoittuminen väliseinien kohdilla on todennäköisintä kuvan 1 esittämässä kohdassa, jossa alapohjan rakenne vaihtuu kantavasta maanvaraiseen.

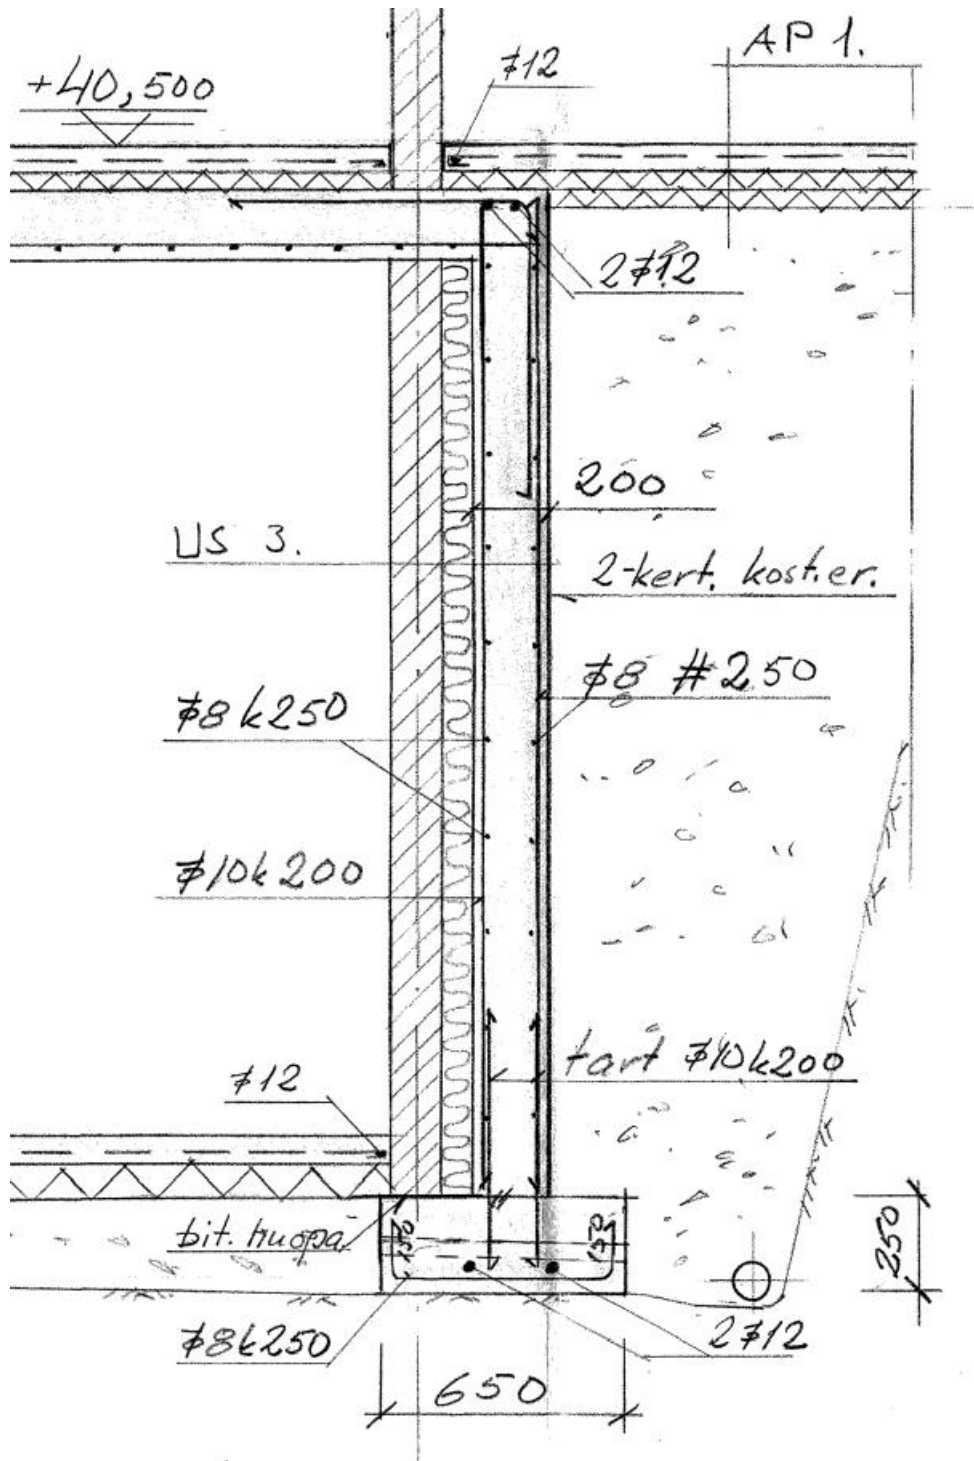
Täyttömaan kapillaarisuutta ei ole määritelty. Syvennyksiä ei ole salaojitettu rakennuksen keskialueella. Rakenneleikkauksissa on esitetty salaojat ulkoseinälinjoille sekä kellarin alueelle. Varsinaisia salaajakuvia ei ollut käytettävissä. Sokkeleissa ei rakenneleikkausten mukaan ole kosteuskatkoa sadevettä vastaan. Sokkelin yläpintaan on esitetty bitumihuopa, jonka tarkoitus on katkaista kapillaarinen vedennousu sokkelibetonista yläpuoliseen muuraukseen. Muurauksen alaosa menee lattialaatan alapuolelle kosteisiin olosuhteisiin. Kellarin seinään on merkitty kosteuseristys ulkopintaan. Kellarin seinärakenne, jossa lämmöneristys on betoniseinän sisäpuolella, on nykyisen käsityksen mukaan riskirakenne.

Kuva 2. Kellarin seinään on merkitty kosteuseristys ulkopintaan. Kellarin seinärakenne, jossa lämmöneristys on betoniseinän sisäpuolella, on nykyisen käsityksen mukaan riskirakenne. Väliseinäraakenteen selostus, katso kuva 1.

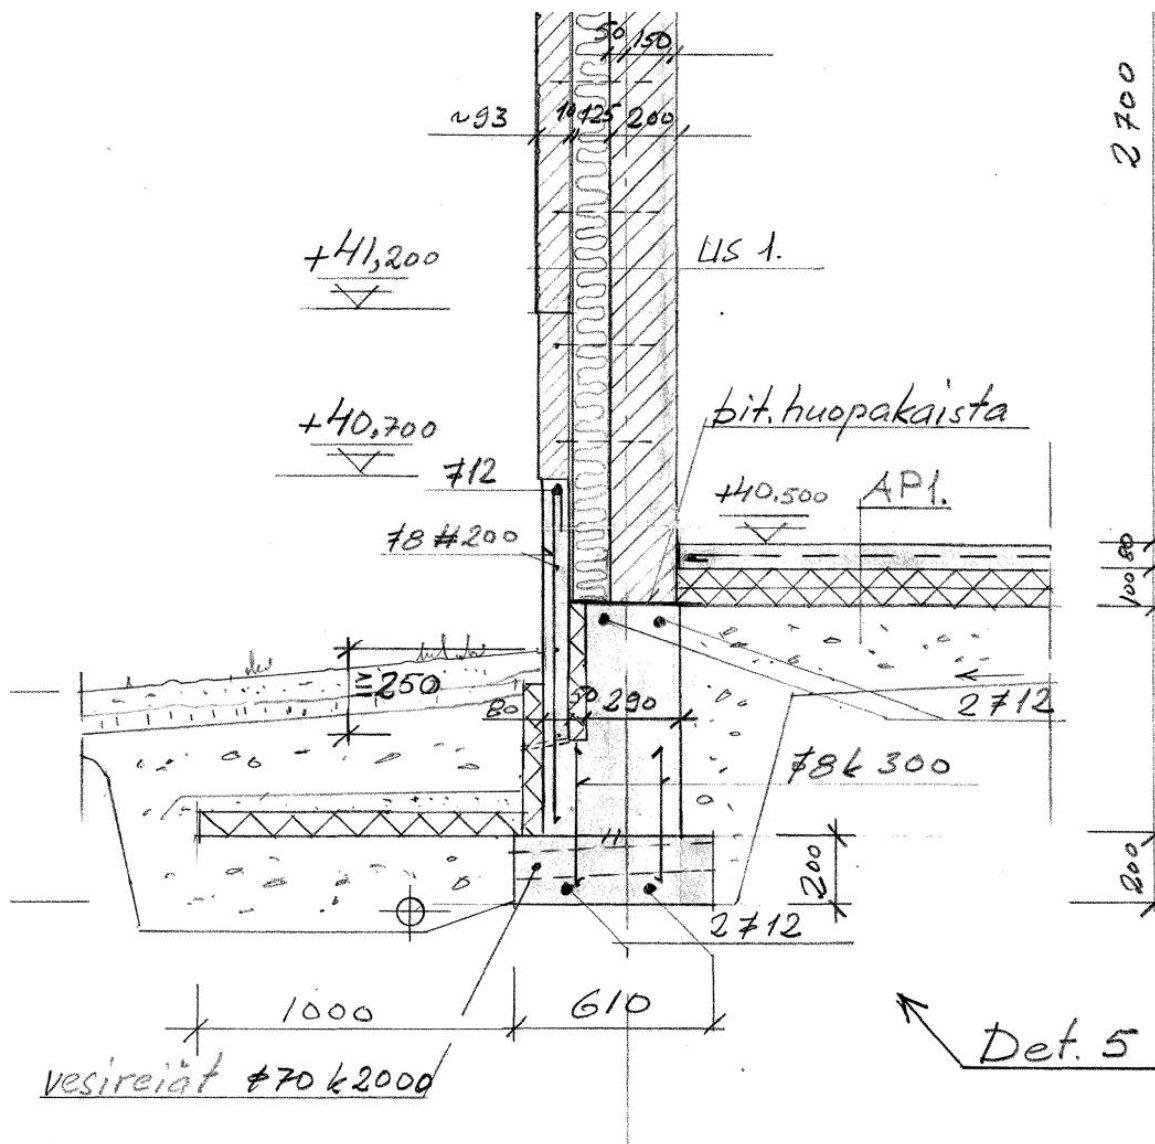
Kosteusteknisesti maavarainen alapohja on riskirakenne, koska täyttömaa saattaa olla kapilaarista. Tämä saattaa lisätä seinien alaosien ja alapohjan kosteutta. Alapohja on lämmöneristetty kauttaaltaan, lämmöneriste katkaisee kapilaarista veden nousua ja vähentää lattian kosteuspitoisuutta. Kosteusrasitus on suurimmillaan ylärinteen puolella, jossa täyttemaakerros on ohuimmillaan ja kosteusrasitus on suurimmillaan rinteiden hulevesien ansioista.

Kuva 3. Kosteusteknisesti maavarainen alapohja on riskirakenne, koska täyttömaa saattaa olla kapillaarista. Tämä saattaa lisätä seinien alaosien ja alapohjan kosteutta. Alapohja on lämmöneristetty kauttaaltaan, lämmöneriste katkaisee kapillaarista veden nousua ja vähentää lattian kosteuspitoisuutta. Kosteusrasitus on suurimmillaan ylärinteen puolella, jossa täytemaakerros on ohuimmillaan ja kosteusrasitus on suurimmillaan rinteen hulevesien ansioista. Sokkeleissa ei rakennelikkausten mukaan ole kosteuskatkoa sadevettä vastaan. Sokkelin yläpintaan on esitetty bitumihuopa, jonka tarkoitus on katkaista kapillaarinen veden nousu sokkelibetonista yläpuoliseen muuraukseen. Muurauksen alaosa menee lattialaatan alapuolelle kosteisiin olosuhteisiin. Ulkoseinän alapään liittymässä alapohjalaattaan saattaa olla rako, josta maaperässä tai eristetilassa oleva ilma voi sekoittua sisäilmaan.

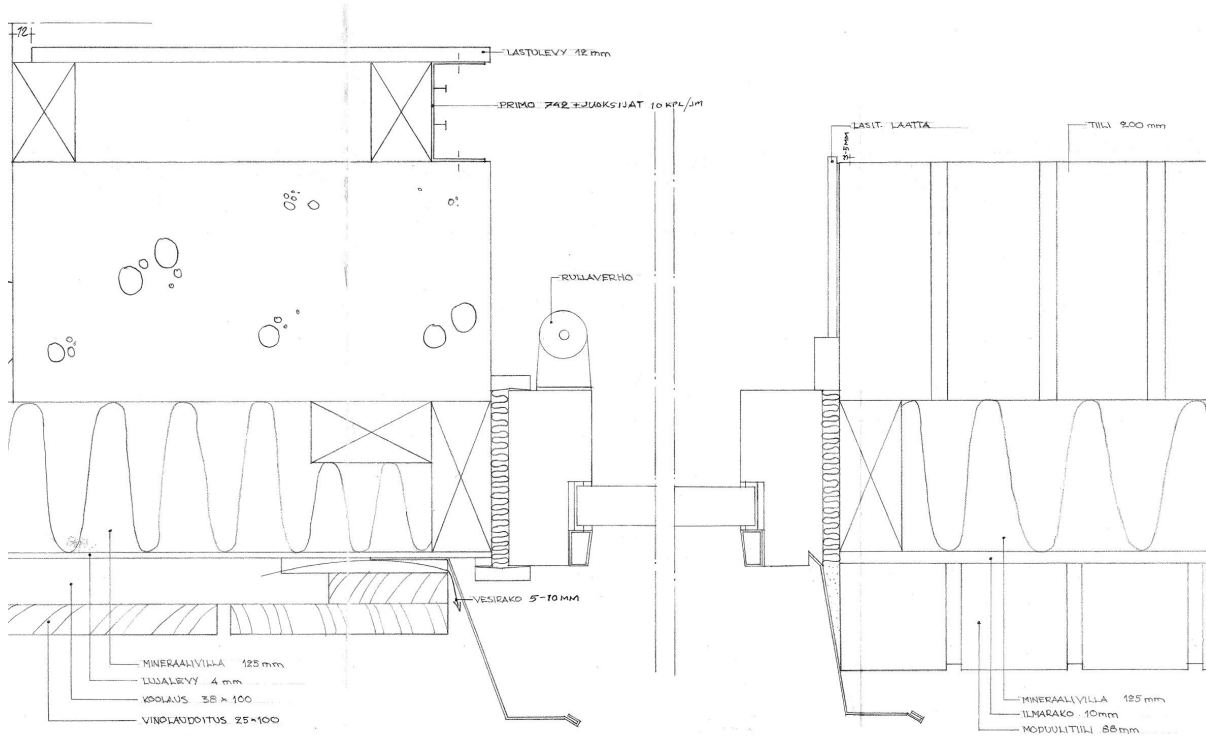
Tarkastin pistokoeluteisesti muutaman ikkunaliitoksen. Liitoksissa havaitsin ilmavuotoja. Yhdessä liitoksessa oli mikrobiperäinen haju.

Kuva 4. Arkkitehti- ja rakenneleikkauksissa ei ole tarkkoja ohjeita ikkunoiden liittymisestä seiniin. Leikkauksissa on piirretty ikkunaliitoksiin listat ja niiden väliin mineraalivillatilke. Minäkäänlaista ilmatiivistä kerrosta ei ikkunaliitoksiin ole esitetty. Apukarmin asennuksessa tiili-seinään on riskinä jäädä rako, josta eristetilan ilma pääsee sekoittumaan sisäilmaan.
