**TARHAPUISTON KOULU**  
**Havukoskenkatu 9**  
**01360 Vantaa**

Koulurakennuksen maanvastaisten alapohjien  
kosteusselvitys

TUTKIMUSRAPORTTI

RAPORTTI 080106

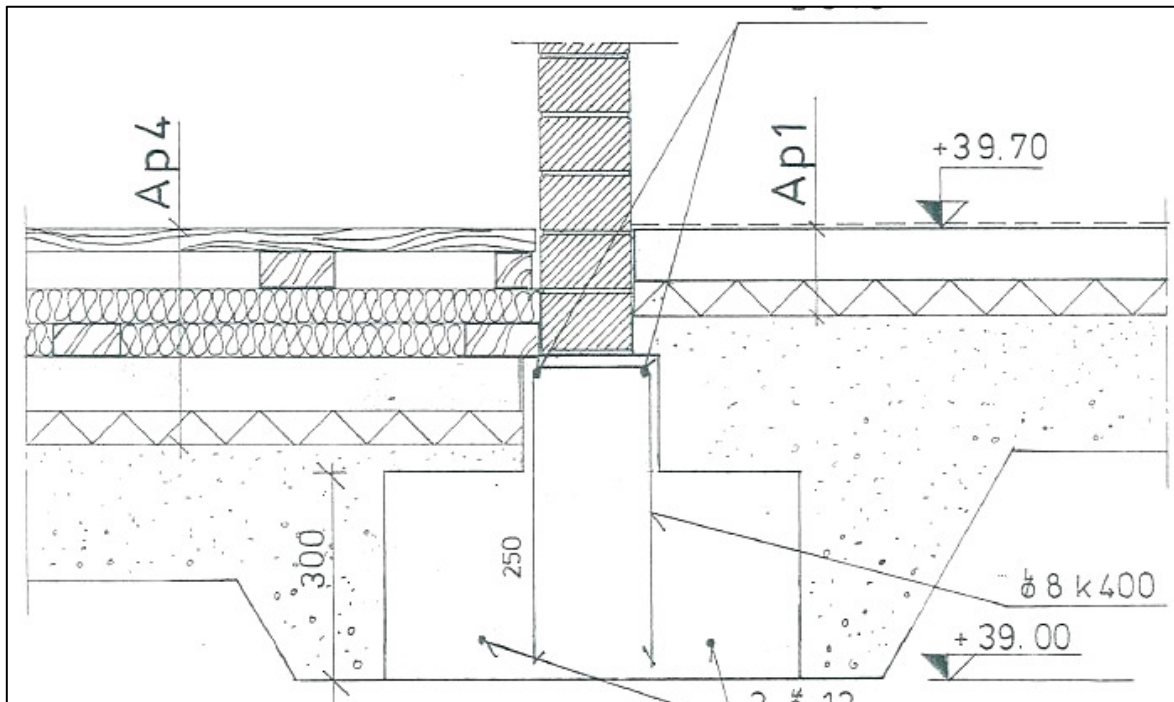
**Kuva 2.** Tarhapiiston koulun vanhemman rakennuksen alapohjarakenne. Vasemmalla puolella on liikuntasalin lattia ja oikealla muiden tilojen lattiarakenne.

Kuvassa 2 on esitetty tarkasteltu alapohjarakenne. Porareikämittauskohdissa alapohjan betonilaatan paksuus oli noin 70 mm (PR1) ja noin 120 mm (PR2), styrox 50 mm sekä sora-hiekkatäyttö. Liikuntasalin alapohjassa tarkastellussa kohdassa lämmöneristeen päällä oli muovikalvo.

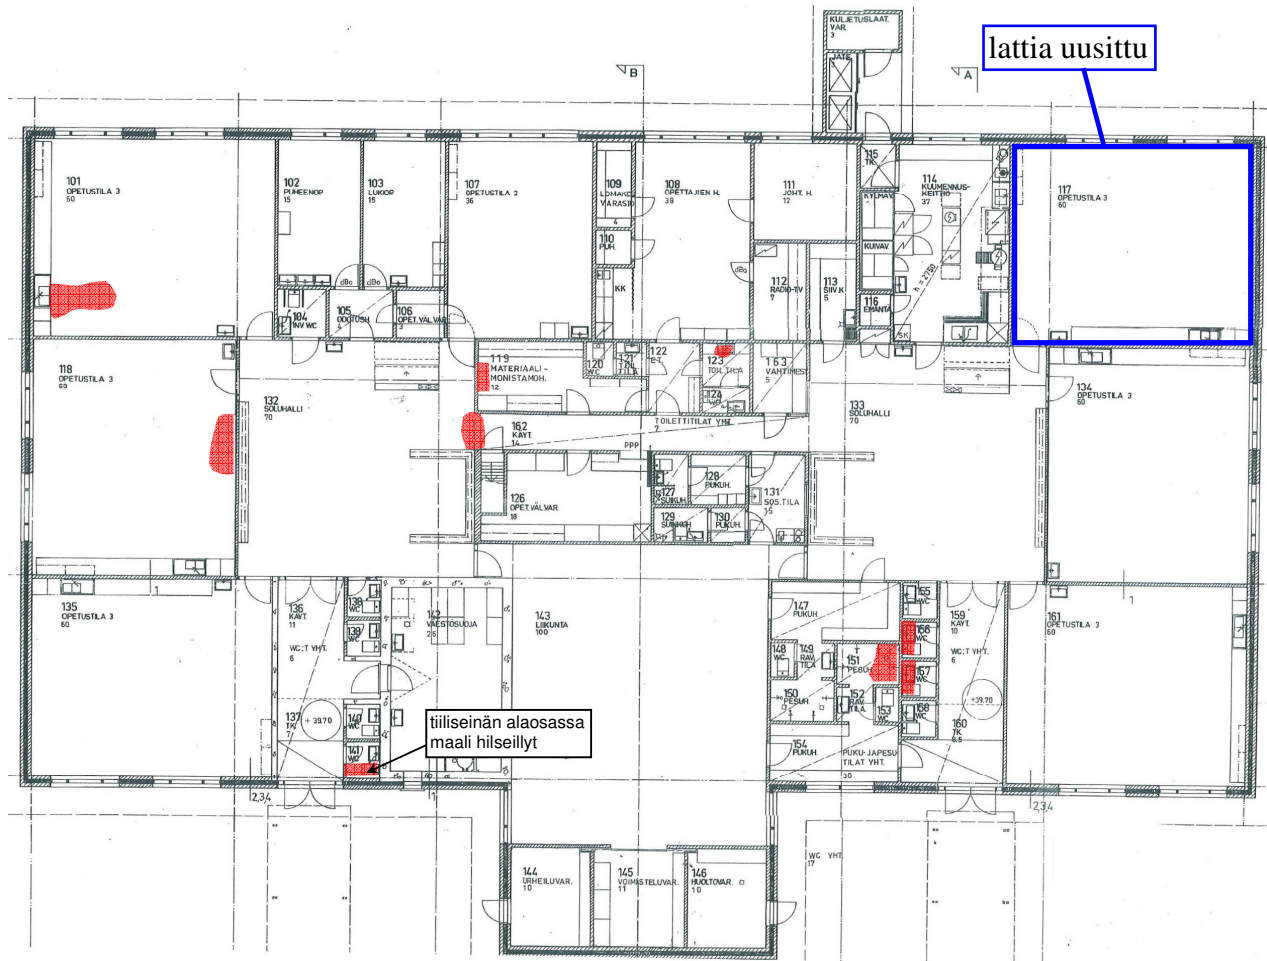
Pintamateriaaleissa ei pintapuolisesti havaittu laajoja merkkejä kosteusvaurioista. Pintakosteuskartoituksessa havaitut muuta aluetta korkeampien pintakosteuslukemien alueet olivat hyvin paikallisia ja vähäisiä (kuva 3). Lattioiden pintamateriaalit olivat lähes kauttaaltaan päällisin puolin arvioituna kiinni alustassaan. Paikalliset lattianpäällysteiden irtoamiset alustastaan havaittiin lattiakaivojen ja -läpivientien läheisyydessä ja tilojen nurkka-alueilla.

**Kuva 3.** Tarhapiiston koulun alapohjasta pintakosteuskartoituksessa havaitut muita alueita korkeampien pintakosteuslukemien alueet on merkitty kuvaan punaisella. Kuvaan on rajattu sinisellä luokka 117, jonka lattia on uusittu.

Paikalliset muuta aluetta korkeampien pintakosteudenilmaisimen lukemat sijaitsivat pääosin seinien vierus-toilla tai lattialäpiviennin ja lattiakaivon läheisyydessä. Lisäksi havaittiin kohonneita pintakosteus-lukemia lattiassa olleen halkeaman kohdalla käytävän 162 päässä.

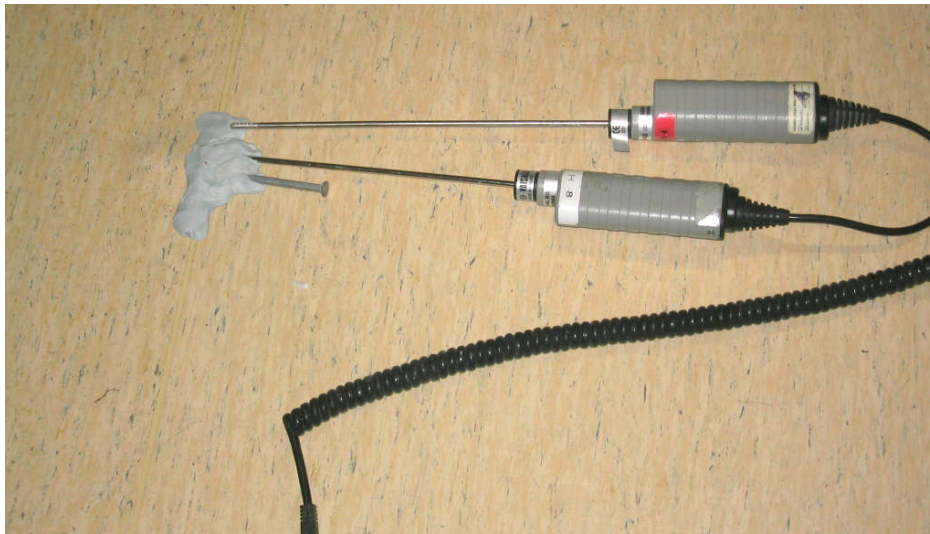
**Kuva 4.** Luokassa 117 ollut viiltomittauspiste V5 ja sisäilman olosuhteita mitannut Vaisala HMP42-mittapää.

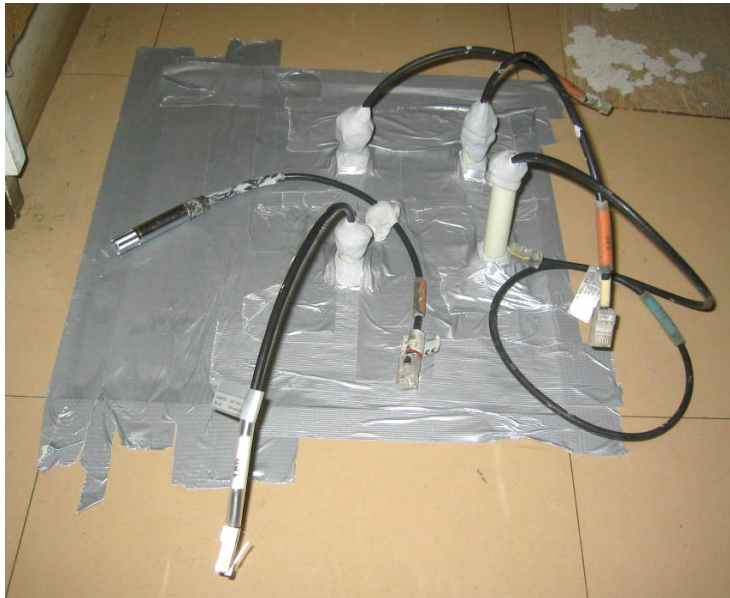
**Kuva 5.** Varastossa 126 rakennuksen keskialueella ollut porareikämittapiste 2. Mittapäät ovat asennettuina mittausreikiin ja betonin pinta on suljettu ilmastointiteipillä rakenteen pintaosien merkittävän kuivumisen estämiseksi mittausten aikana.

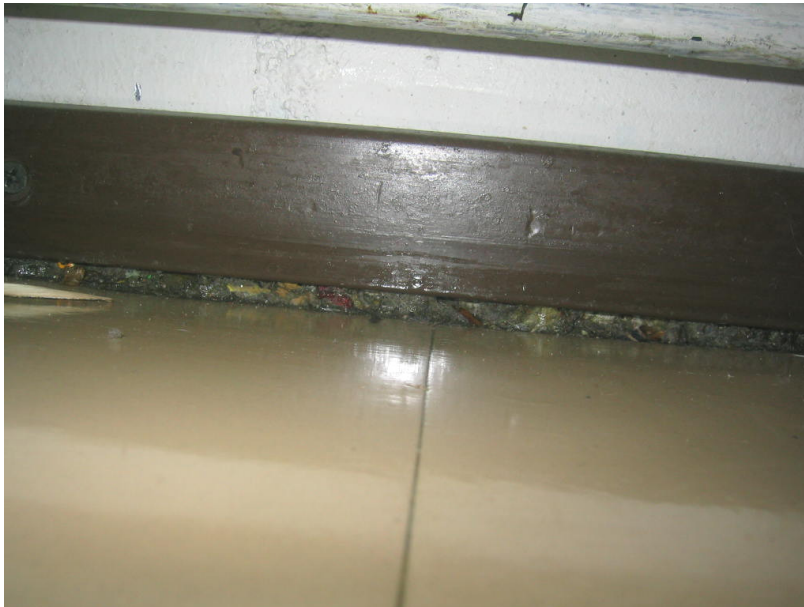
Maanvastaisissa alapohjissa havaittiin paikoin halkeamia, ja paikoin alapohja oli myös painunut hieman (kuva 6). Halkeamien kohdalla vinyylilaattojen saumat olivat auenneet jonkin verran. Halkeamien kohdalla oli paikoin korkeampia pintakosteuslukemia. Lattian reuna-alueilta olleista raoista ilmavirtaukset olivat hieman huonetiloihin päin. Lisäksi ilmavuotoja havaittiin opettajien huoneen puhelinkopissa 110 ja varaston 109 lattian läpivienneistä (kuva 7).

**Kuva 6.** Ulkoseinillä oli havaittavissa jonkin verran lattian painumista, joista ilmavirtaukset olivat hieman huonetilaan päin.

Alapohjan painuminen ja betonilaatan kutistuminen on aiheuttanut erityisesti ulkoseinustoille selkeän raon lattialaatan ja seinän liittymäkohtaan. Raosta oli paikoin ilmavirtausta sisätiloihin päin, jolloin alapohjasta voi tulla epäpuhtauksia sisäilmaan. Lisäksi päältäpäin pääsee vettä (lattianpesuvedet) lattiarakenteeseen, joka voi aiheuttaa pintamateriaalien vaurioitumista.

Ulkoseinustojen raot seinän ja lattian liittymässä suositellaan tiivistettäväksi, jotta estetään mahdolliset ilmavirtaukset alapohjasta sisäilmaan tai päältäpäin mahdollisesti tulevien pesuvesien pääsy rakenteeseen. Lisäksi erityisesti opettajienhuoneen varaston ulkoseinustalla oleva läpivienti suositellaan tiivistettäväksi. Vaikka rakennuksessa ei nyt havaittu aistinvaraisesti sisäilmassa merkkejä epäpuhtauksista ja ilmavirtaukset alapohjasta sisäilmaan olivat heikkoja, saattaa tilanne vaihdella alapohjan kosteusolosuhteiden muuttuessa tai mikäli ilmaa pääsee ajoittain virtaamaan alapohjan kautta sisätiloihin tehokkaammin esimerkiksi tuuliolosuhteiden vuoksi.

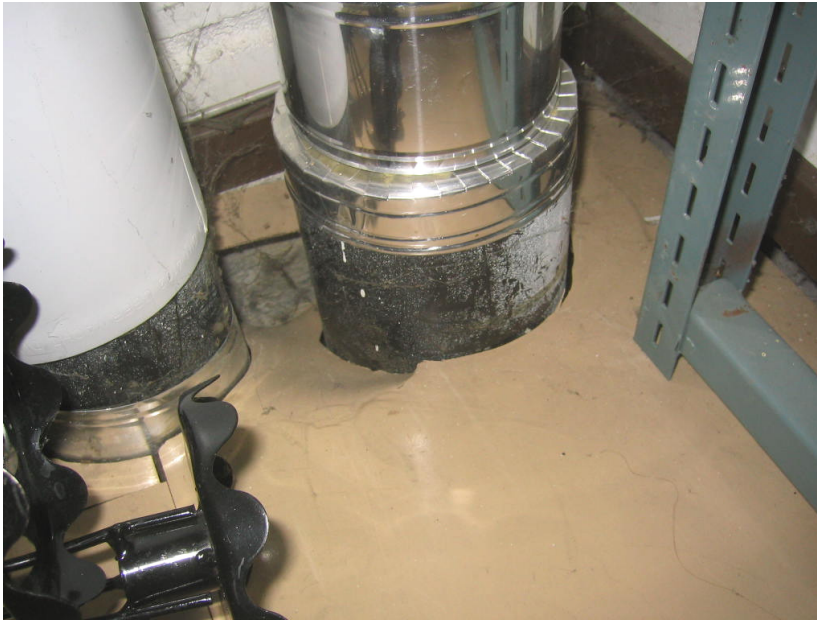
*Kuva 7. Opettajien huoneessa olleen varaston 109 ulkoseinustalla oli täysin avonainen putkien läpivienti, josta on suora yhteys alapohjan maatyttöön. Kohdassa ilmavirtaukset olivat huonetilaan päin.*

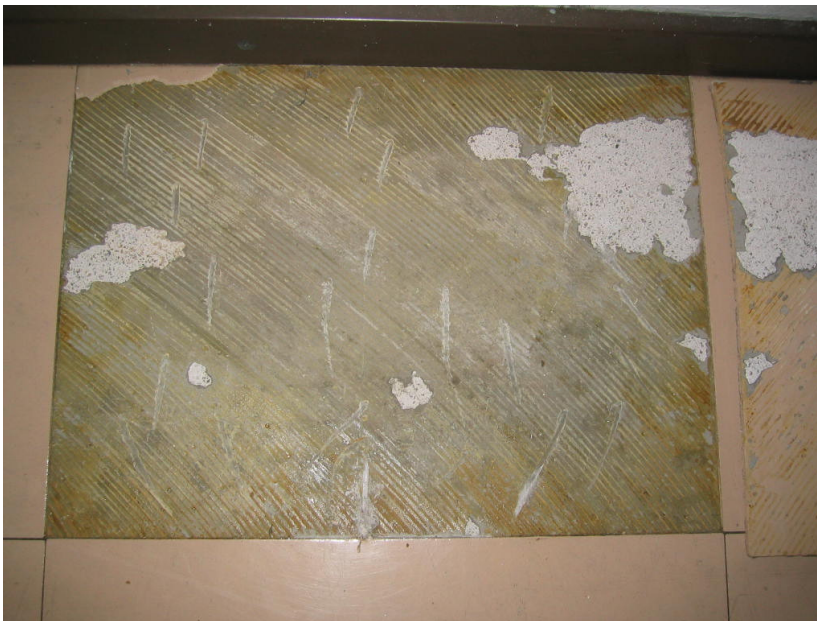
Vinyylilaattojen saumoista pääsee havaintojen mukaan päältäpäin kosteutta laatan alle (kuva 8), jolloin liima ja tasoite saattaa vaurioitua. Lisäksi käyttäjien kertomaan mukaan lattioiden tehopesussa käytettävää vettä pääsee seinustoilta lattiarakenteisiin.

*Kuva 8. Irrotetun vinyylilaatan reuna-alueilla oli selkeästi nähtävissä päältäpäin tulleen veden kellastuttamaa liimaa ja tasoitetta.*

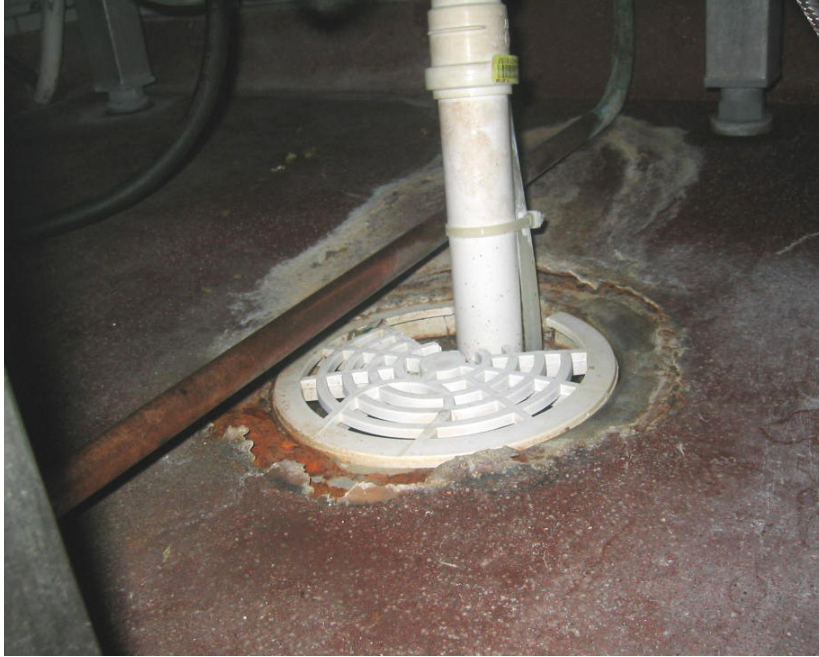
Keittiön lattian pinnoite oli pettänyt lattiakaivon ympäriltä (kuva 9). Kohdasta ei kuitenkaan voitu luotettavasti mitata rakennetta pintakosteudenilmaisimella lattian pinnalla olleiden epäpuhtauksien vuoksi. Lisäksi keittiön lattiassa oli halkeama, josta voi päästä lattian pesuvesiä rakenteeseen.

*Kuva 9. Keittiön lattian pinnoite oli irronnut ja hajonnut lattiakaivon ympäriltä.*

Keittiön lattianpäällyste suositellaan korjattavaksi ainakin lattiakaivojen läheisyyksistä, jotta alapohjarakenteeseen ei pääse imeytymään vesiä päältäpäin. Mikäli betoni kostuu liikaa, voi se aiheuttaa lattianpinnoitteen vaurioitumisen laajemmalla alueella.

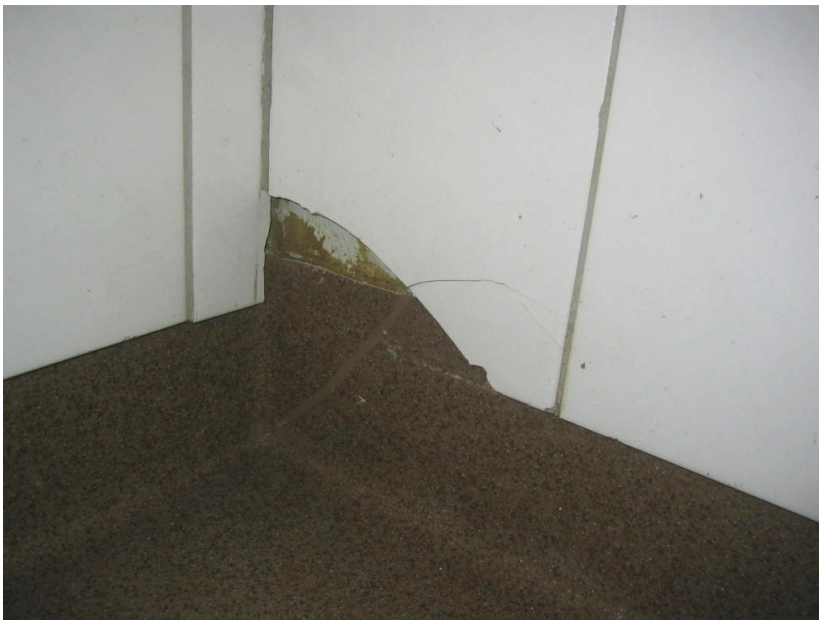
Suihkutilojen laatoitettujen seinien alaosissa oli monin paikoin halkeilleita ja hajonneita laattoja. Osa laatoista oli hajonnut niin, että lattian muovimaton ylösnoston yläreuna oli näkyvässä (kuva 10). Suihkuhuoneessa 151 muovimatto oli irronnut alustastaan pahimmin halkeilleiden laattojen läheisyydestä.

*Kuva 10. Suihkutilojen seinälaatoitusten alimmat laatat olivat monin paikoin halkeilleet ja niistä oli irronnut paloja. Suihkuhuoneen 151 nurkassa maton ylösnoston yläreuna oli näkyvässä.*

Muovimaton irtoaminen alustastaan suihkutilassa 151 johtuu ainakin todennäköisesti osin rikkoutuneiden seinälaattojen kohdalta muovimaton taakse pääsevistä kosteudesta. Lisäksi muovimattojen käyttöikä saattaa aiheuttaa niihin kutistumaa, jonka vuoksi ne irtoavat helpommin alustastaan etenkin lattiakaivojen ja liittymien läheisyydestä. Muovimattojen suositeltu käyttöikä on noin 25 vuotta.

Märkätilojen muovimattojen kuntoa tulee tarkkailla niiden käyttöiän vuoksi erityisesti liittymissä, lattiakaivojen läheisyyksissä ja saumakohdissa. Märkätilojen rikkoutuneet seinälaatoitukset tulee korjata ja mattoylösnostot tarvittaessa tiivistää.
