TARHAPUISTON KOULU

Havukoskenkatu 9
01360 VANTAA

KUNTOTUTKIMUSSELOSTE 11.9.2009

LÄMPÖTILAONGELMIEN RAKENNETEKNISET TUTKIMUKSET

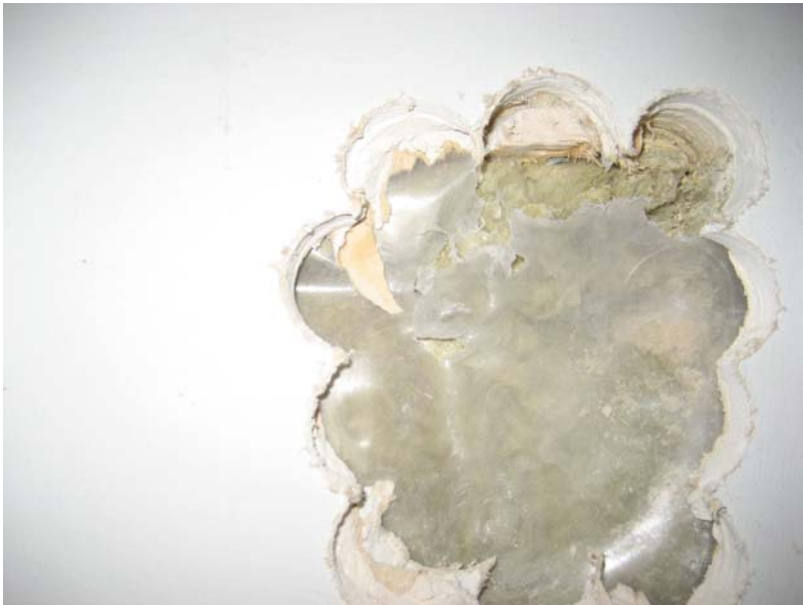
Kuva 1. Rakenneavauskohta AV.01–108. Avaus suoritettiin huonetilassa 108 ikkunan yläpuoliseen kipsilevytykselliseen ulkoseinään liimapuupalkin alla.

- avauskohdista ei ollut aistittavissa poikkeavaa (esim. maakellarimaista tai mikrobiperäistä) hajua
- silmämääräisessä tarkastelussa ei avauskohdista ollut havaittavissa kosteusjälkiä tai kosteusvaurioon viittaavia merkkejä
- avauksesta ei tehty havaintoja, jotka viittasivat ulkoseinärakenteessa oleviin lämmöneristysongelmiin tai puutteisiin höyrynsulussa ^{*3)}

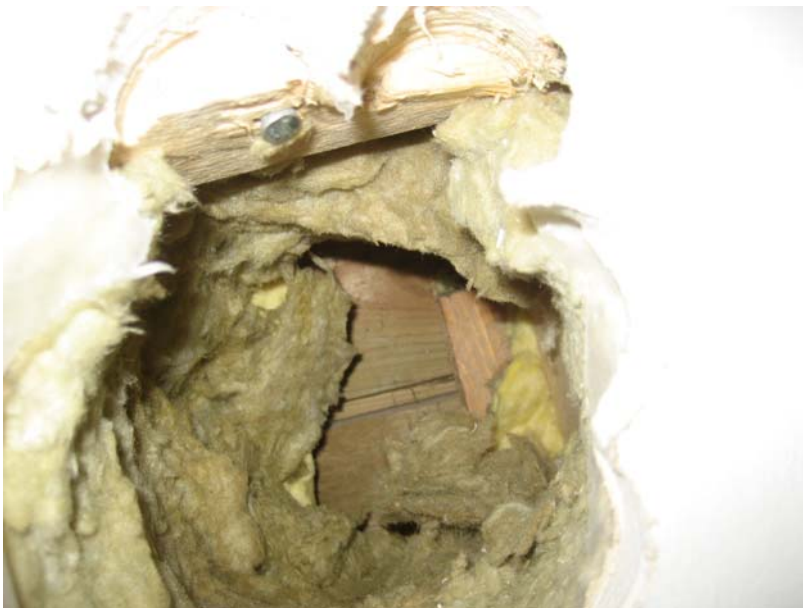
Kuva 2. Rakenneavauskohta AV.01–108. Kuvassa näkyy kipsilevyn ja höyrynsulkumuovin takainen vaakakoolaus sekä taaimpana ulkoverhoilupaneelin sisäpinta.

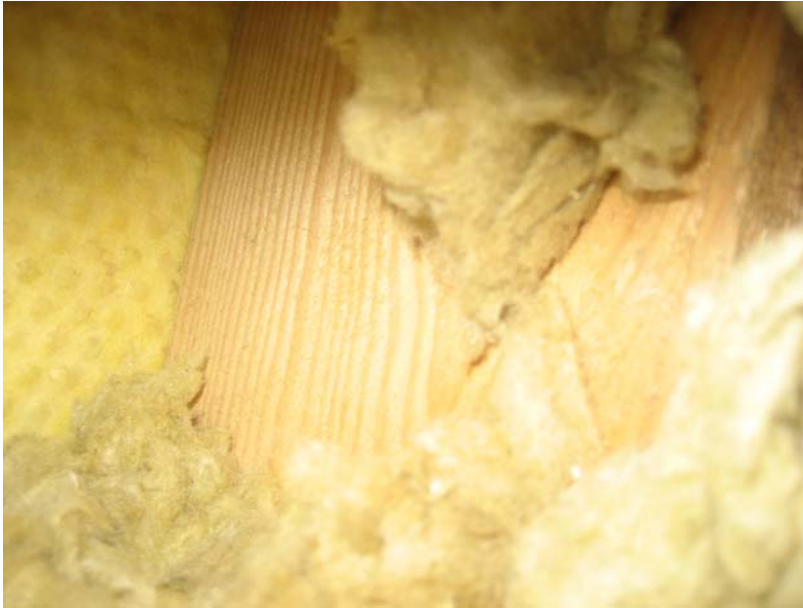
Kuva 3. Rakenneavauskohta AV.01–108. Rakenteessa eristeet ja puuaines olivat hyväkuntoisia ja mineraalivillalevyjen reunat kiinni koolausrungossa, tosin avaus oli niin pienikokoinen, etteivät eristesaumamat tai liitos tiiliväliseinäin olleet juurikaan näkyvissä.

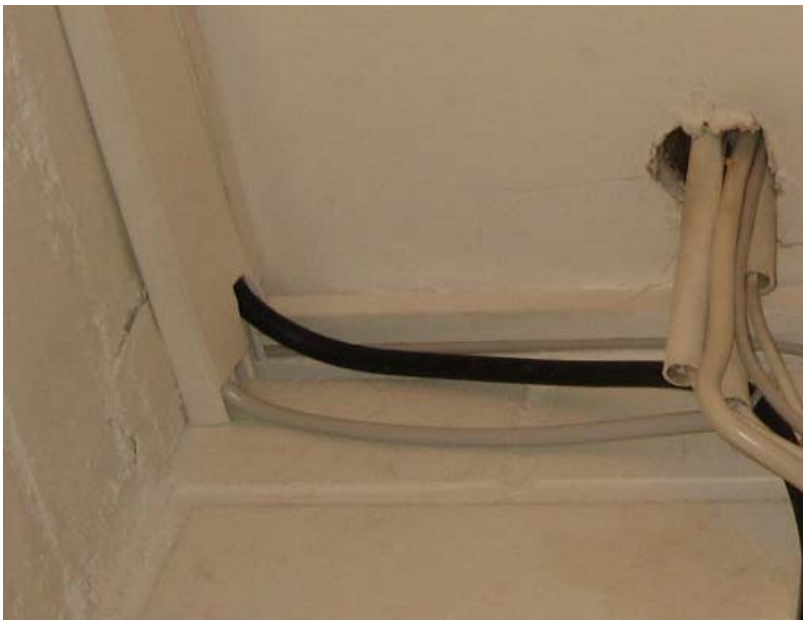
Kuva 4. Rakenneavauskohta AV.02–110. Yläpohjarakenteesta tulee huonetilaan 110 (puhelinkoppihuone) sähkö- ja tietoliikennejohdotuksia. Lävistysrakennetta ei ole viimeistely edes huonetilan puoleisen kipsilevytyksen osalta. Lämpökamerakuvauksessa on havaittu runsasta lämpövuotoa ko. lävistyskohdalla.

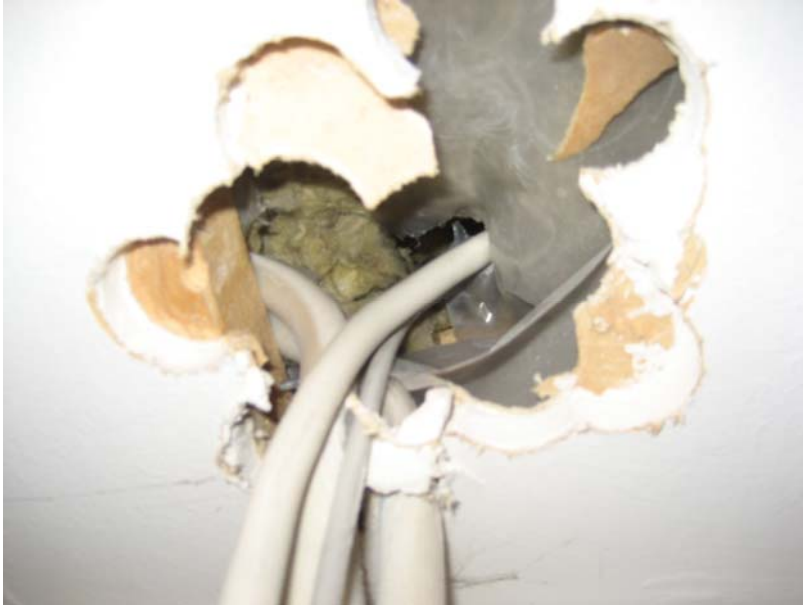
Kuva 5. Rakenneavauskohta AV.02–110. Höyrynsulkumuovi lävistyksessä on asennettu poikkeuksellisen huolimattomasti. Muoviin on tehty vain viiltoja, joiden kautta johdotukset on kuljetettu höyrynsulkumuovin yläpuolelta huonetilaan. Muovi- ja putkiliitosta ei tiivistetty mitenkään (ei esim. teippausta).

- avauskohdista ei ollut aistittavissa poikkeavaa (esim. maakellarimaista tai mikrobiperäistä) hajua
- silmämääräisessä tarkastelussa ei avauskohdista ollut havaittavissa kosteusjälkiä tai kosteusvaurioon viittaavia merkkejä
- höyrynsulkumuovi lävistyksessä on asennettu huolimattomasti (muoviin on tehty vain viiltoja, joiden kautta johdotukset on kuljetettu höyrynsulkumuovin yläpuolelta huonetilaan)
- muovi- ja putkiliitosta ei tiivistetty mitenkään (ei esim. teippausta).
- lävistysvarauksen kohdalla myös lämmöneristeet on asennettu huolimattomasti (johdotuksien vierellä villatilassa on rakoja, villaa on sullottu epämääräisesti, villa ei täytä sille varattua eristetilaa)

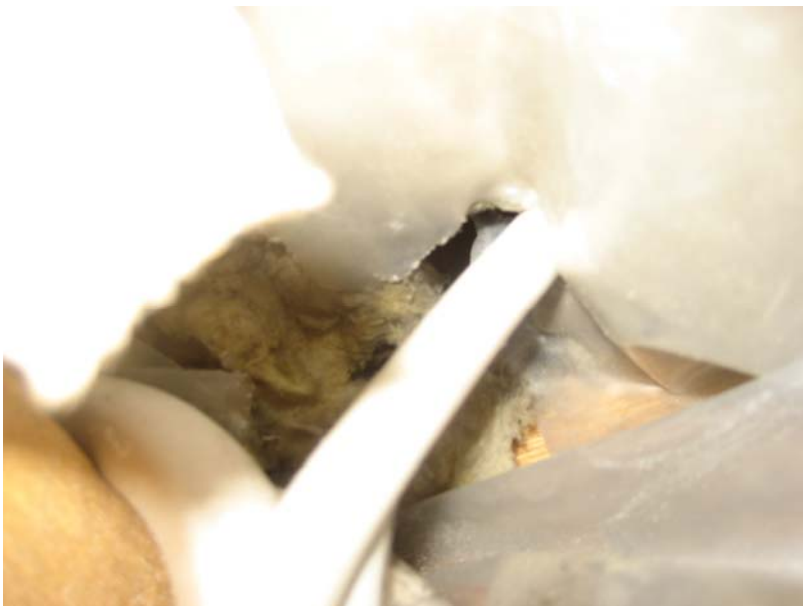
Kuva 6. Rakenneavauskohta AV.02–110. Lävistysvarauksen kohdalla myös lämmöneristeet on asennettu huolimattomasti (johdotuksien vierellä villatilassa on rakoja, villaa on sullottu epämääräisesti, villa ei täytä eristetilaa).

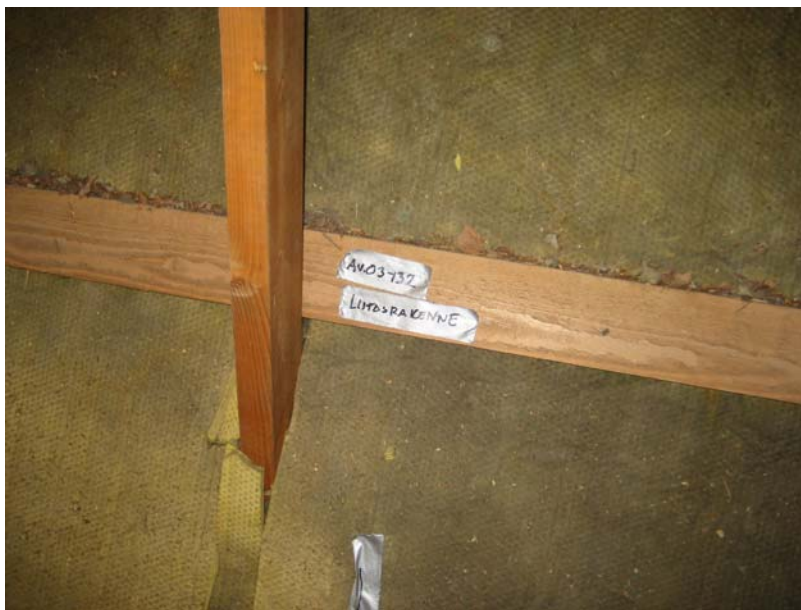
Kuva 9. Rakenneavauskohta AV.03-132 yläpohjan ontelotilasta käsin kuvattuna. Kuvassa näkyy yläpohjarakenteen vinokatto-osuuden lävistävä kattotuolin diagonaali sekä tuulensuojavillaa painava (kiinnittävä) 22x100-lauta.

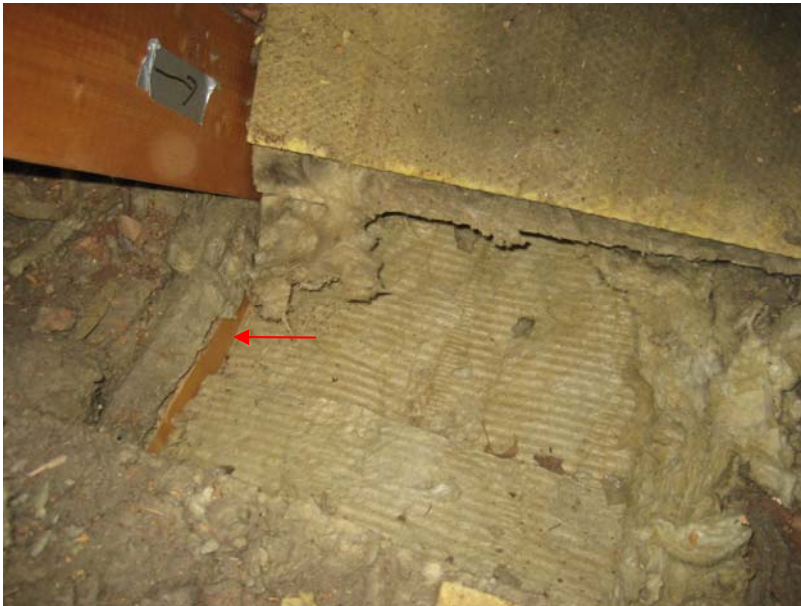
Kuva 10. Rakenneavauskohta AV.03-132. Kattotuolin alapaarteeseen liittyvän eristelevyn ja alapaarteiden välinen sauma on auki (saumassa on rako, punainen nuoli). Eristettä (eristelevyjä) on hieman painettu asentaessa kasaan (tai sitten eristelevyjen päällä on kuljettu siten, että eristelevyt ovat painuneet kasaan).

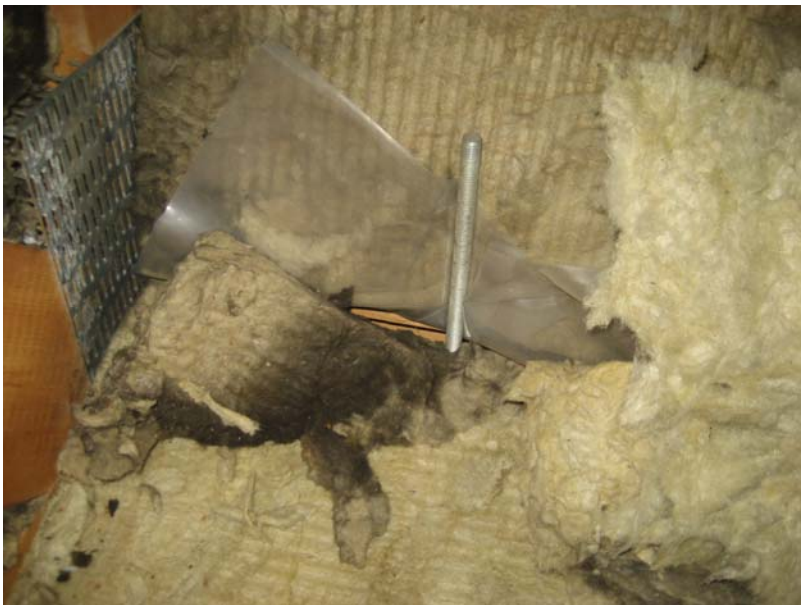
Kuva 11. Rakenneavauskohta AV.03-132. Yläpohjarakenteen vinokatto-osuuden höyrynsulku ei yhdy vaakakatto-osuuden höyrynsulkuun, liimapuupalkkiin liittyvän kierretangon kohdalla muovikelmu on vain taitettu lämmöneristelevyjen saumaan. Höyrynsulku on poikkeuksellisen huonosti asennettu. Tummat jäljet mineraalivillaeristeessä kertovat (kosteiden) ilmavirtauksen syntymisestä eristerokossa ja pölyn sitoutumisesta eristeeseen.

- rakennearauskohdalla on liimapuupalkissa kierretanko, johon liittyvä mutteri on löystynyt todennäköisesti liimapuun kutistumisen (kosteuselämisen) johdosta, kierretanko on tarpeettoman pitkä ja ulottuu lähes läpi mineraalivillaeristekerroksen

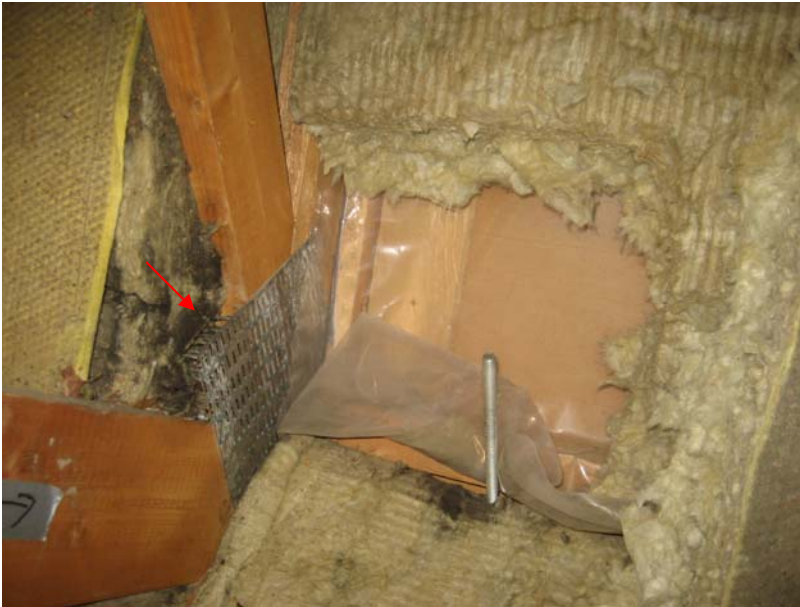
Kuva 12. Rakenneavauskohta AV.03-132. Kattotuolin kohdalla ei ole höyrinsulkua vaan se loppuu kattotuolin sivulle (muovikalvon reuna on taitettu eristelevyn saumaan). Höyrinsulkuasennuksessa (muovin saumoissa) ei ole käytetty tiivistystä (teippausta) ollenkaan eikä muovireunaa ole kiinnitetty muutoinkaan. Pääsääntöisesti muovikelmuja ei ole myöskään limitetty. Kuvassa kattoristikon naulauslevyn kohdalla (punainen nuoli) ei ollut mineraalivillaeristettä ollenkaan.

- muovikelmusauvoja ei ole tiivistetty (teipattu)
 - muovikelmujen limitykset ovat epämääräisiä (tai niitä ei ole ollenkaan)
 - muovikelmun reunoja on taitettu villatilaan (eristelevyjen saumaan) sekä myös päällekkäin ja/tai kaksinkerroin

- liimapuuhun liittyvän kierretangon kohdalla muovia ei ole ollenkaan (kelmuun ei ole tehty varausta vaan kelmu on taitettu kierretangon kohdalla eristesaumaan tai päällekkäin/kaksinkerroin)

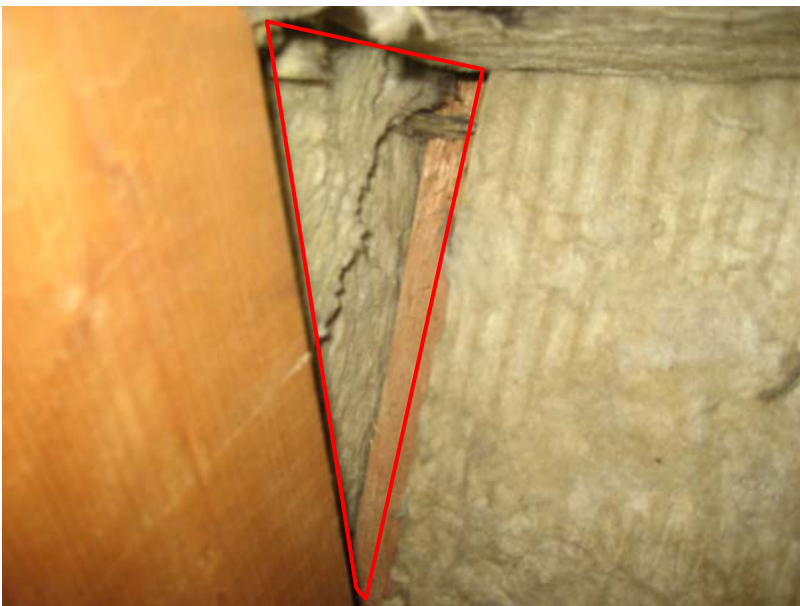
Kuva 13. Rakenneavauskohta AV.03-132. Kuvassa näkyvien kattoristikkosauvojen väliin jäävässä tilassa (punaisella viivalla rajattu alue) ei ollut mineraalivillaeristettä ollenkaan (oli ilmatila).

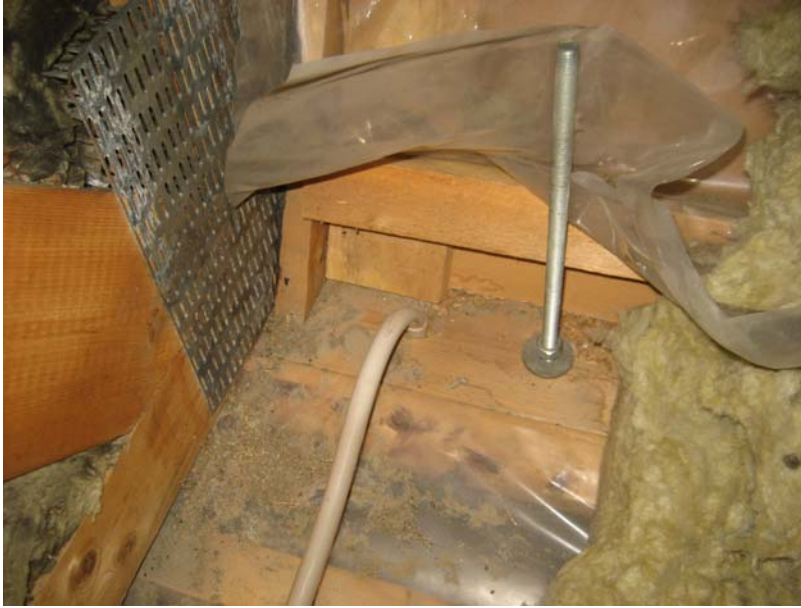
Kuva 14. Rakennearauskohta AV.03-132. Kuvassa näkyvän sähköjohdon suojausputken kohdalla eristelevy ei ollut työstetty ollenkaan (levyssä ei ollut varausta sähköjohdolle), mistä johtuen levy oli irti höyrynsulkumuovista (eristelevyn ja muovin välissä oli ilmarako). Yläpohjarakenteen vaakakatto-osuuden höyrynsulku loppuu vain liimapuupalkin päälle ilman kiinnitystä tai tiivistystä. Kuvassa näkyvä höyrynsulkuasennus oli olemassa oleva, muoveja ei ollut liikutettu ennen kuvanottoa.

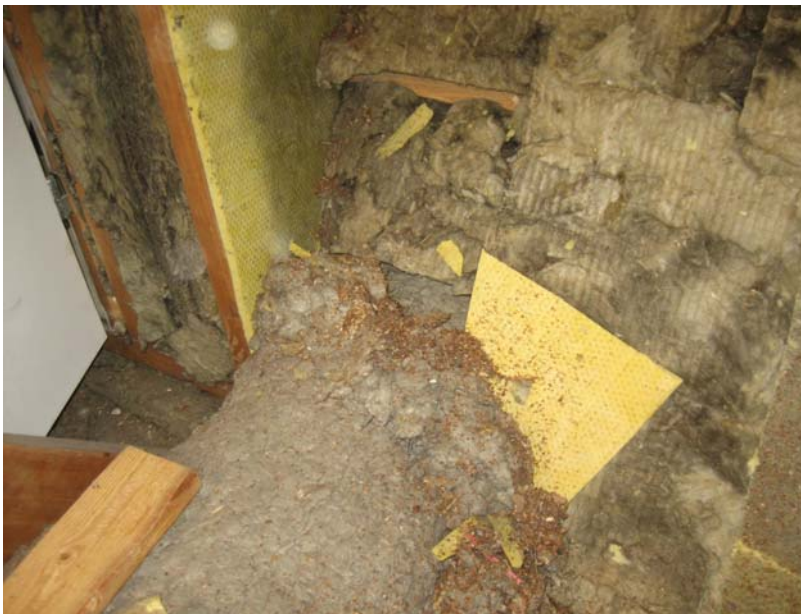
Kuva 15. Rakenneavauskohta AV.04–132 yläpohjan ontelotilasta käsin kuvattuna. Kuvassa näkyy IV-konehuoneesta ullakkotilaan (yläpohjan ontelotilaan) kulkeva IV-kanava kanavaeristyksineen. Yläpohjan vinokatto-osuudella tuulensuojalevyn takainen eristepinta on hyvin epämääräinen (epätasainen) ja eristekerros on koottu hyviin pienistä eristepaloista ja osin villatilkkeellä sullomalla.

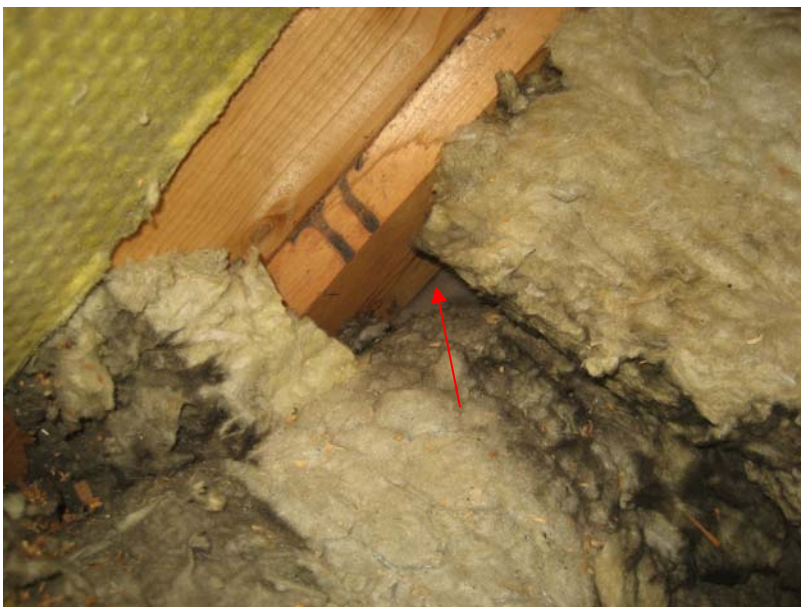
Kuva 17. Rakenneavauskohta AV.04–132. Kuvassa punaisella nuolella osoitetussa kohdassa ei ollut eristettä ollenkaan (kuvassa punaisen nuolen kärjen kohdalla näkyvä materiaali on höyrynsulkumuovikelmu).

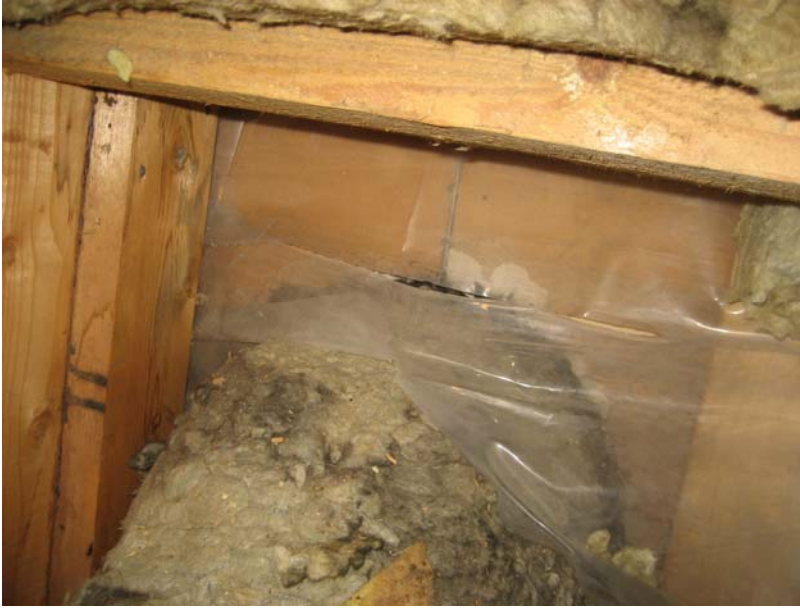
Kuva 18. Rakenneavauskohta AV.04–132. Kuten avauksen AV.03–132 kohdalla, on myös tämän avauksen kohdalla höyrinsulkumuovi asennettu poikkeuksellisen huolimattomasti. Kipsilevyssä näkyvät tummentumat kertovat niin ikään huonetilasta ullakotilaan (yläpohjan ontelotilaan) tapahtuneista (kosteista) ilmavirtauksista (levyyn kohdistunut kosteusrasitus).

- avauskohdista ei ollut aistittavissa poikkeavaa (esim. maakellarimaista tai mikrobiperäistä) hajua
- silmämääräisessä tarkastelussa ei avauskohdista ollut havaittavissa kosteusjälkiä tai kosteusvaurioon viittaavia merkkejä lukuun ottamatta kipsilevyn höyrinsulun puoleista pintaa varauksen reunalla (kosteiden ilmavirtausten synnyttämät tummentumat)

- muovikelmujen limitykset ovat epämääräisiä (tai niitä ei ole ollenkaan)
 - muovikelmuja (kelmun reunoja) on taitettu päällekkäin/kaksinkerroin
- lämmöneriste yläpohjarakenteen vino- ja vaakakatto-osuuden liitoskohdassa on asennettu huolimattomasti:

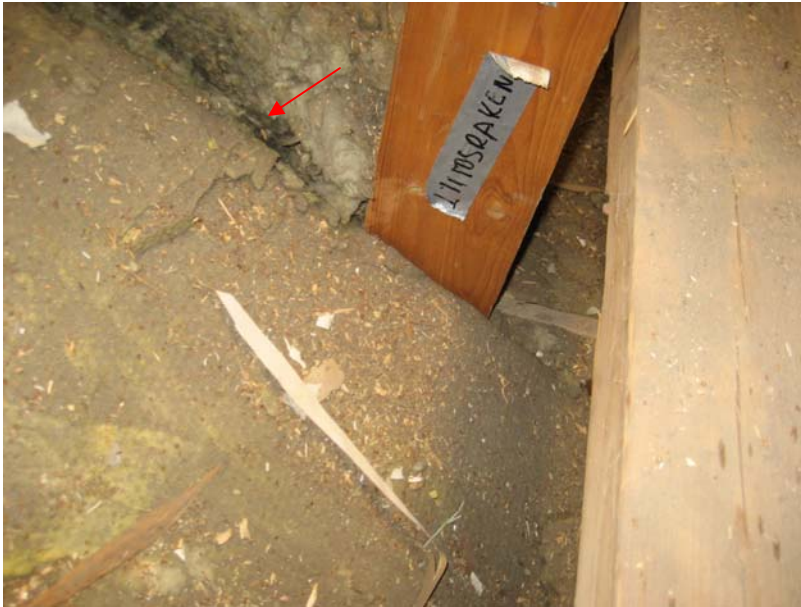
Kuva 19. Rakenneavauskohta AV.05–133 yläpohjan ontelotilasta käsin kuvattuna. Villapinta ullakkotilaa vasten on roskainen (sahajauhoa, puupaloja, koivun siementä jne.). Kattotuolin kohdalla eristeen yläpinta on muuta eristepintaa alempana (kattotuolin kohdalta puuttuu eristettä, punainen nuoli).

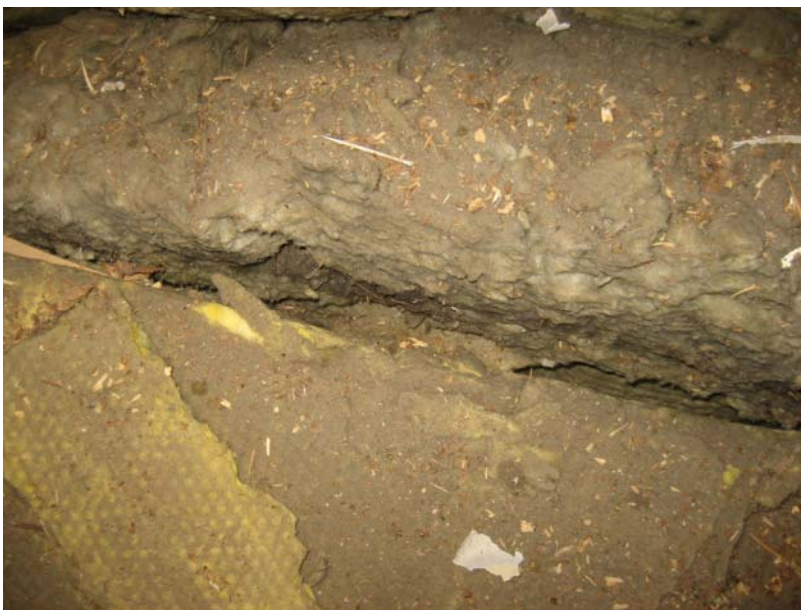
Kuva 20. Rakenneavauskohta AV.05–133. Avonainen eristelevyjen välinen sauma, sauma on auki yläpinnastaan useita senttimetrejä.

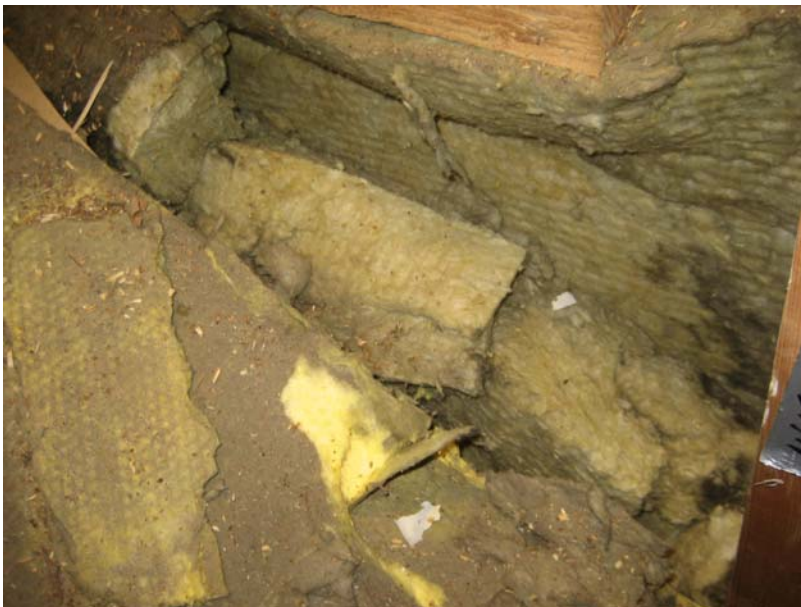
Kuva 21. Rakenneavauskohta AV.05–133. Kattotuolin kohdalla eristystyö on tehty huolimattomasti, leveysaumoja on auki eikä eristetilaa ole täytetty kokonaisuudessaan.

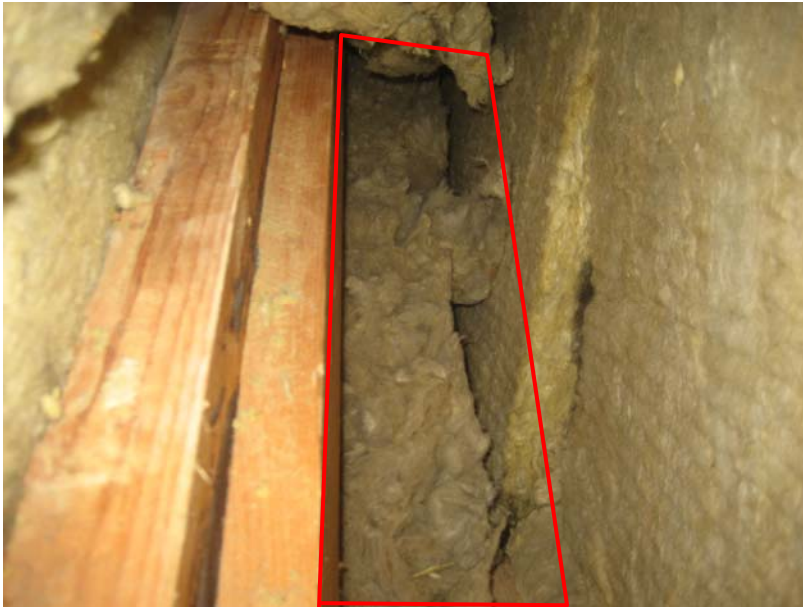
Kuva 22. Rakenneavauskohta AV.05-133. Kattotuolin kohdalla eristystyö on tehty huolimattomasti, leveysaumoja on auki eikä eristetilaa ole täytetty kokonaisuudessaan. Kuva on otettu ennen kuin rakenteesta oli poistettu avaukseen liittyen eristettä (punaisella viivalla rajattu alue kattotuolisauvan vierellä oli tyhjä onkalotila).

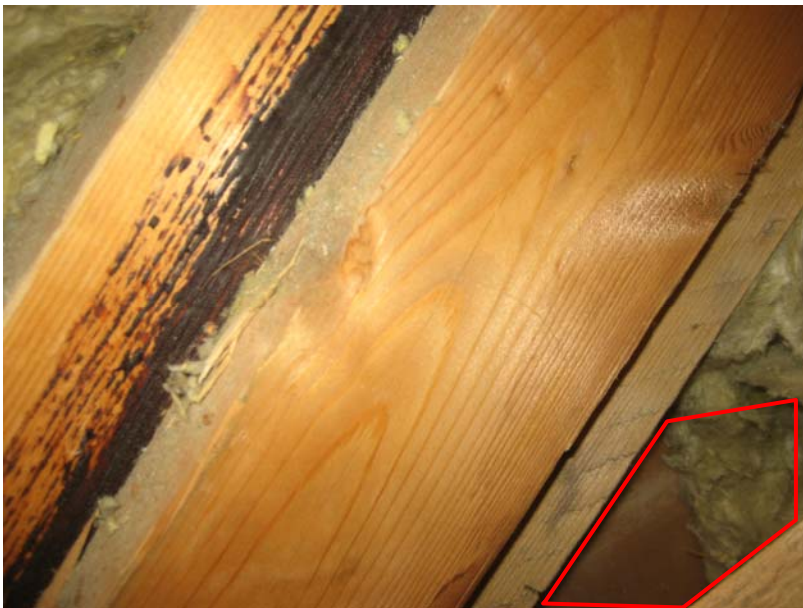
Kuva 23. Rakenneavauskohta AV.05-133. Kuvassa punaisella viivalla rajattu alue kattoristikon kohdalla oli ilman mineraalivillaaeristettä. Lähtökohtaisesti vähänkin vaikeammin eristettävissä olevat kohdat on jätetty eristämättä.

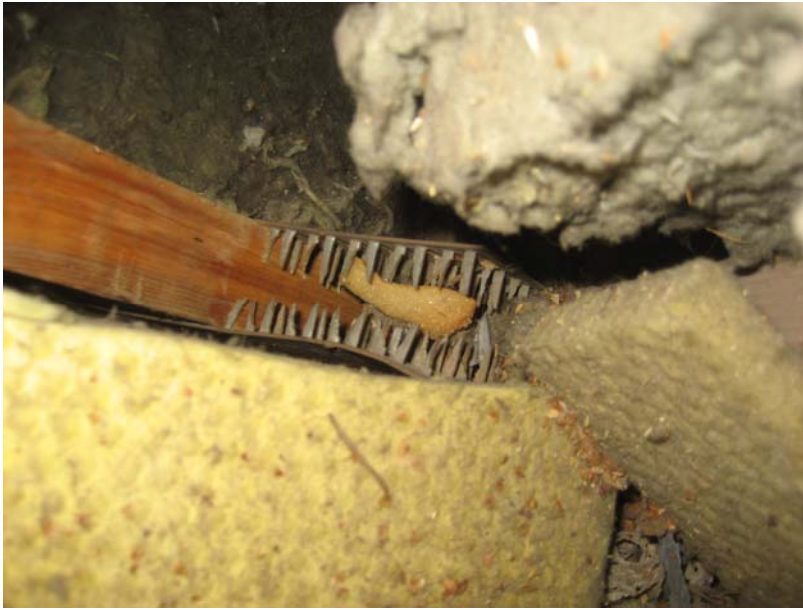
Kuva 24. Rakenneavauskohta AV.05–133. Kattotuolin naulalevyn kohdalla ei ollut eristystä ollenkaan. Myös kattotuolin sivulla on eristämätön ilmatila eristyskerroksessa. Kuva on otettu ennen kuin rakenteesta oli poistettu avaukseen liittyen eristettä.

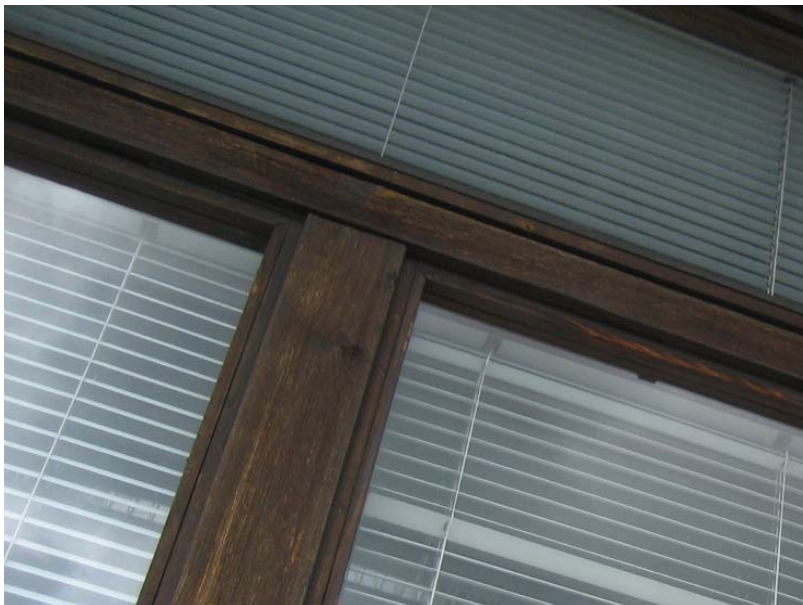
Kuva 25. Rakenneavauskohta AV.06–134 ulkotilasta käsin kuvattuna. Ikkunapuitteiden välinen välikarmi (vaakakarmi) on umpipuuta eikä siihen liity saumaa. Myös kuvassa näkyvä pystykarmi on umpipuuta.

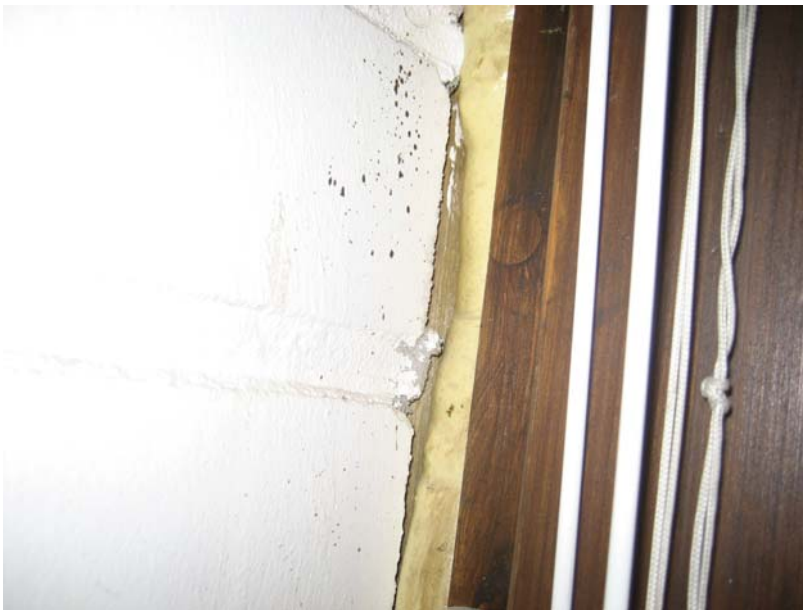
Kuva 26. Rakenneavauskohta AV.07-134 huonetilasta käsin kuvattuna (sivukarmisauma). Avaus suoritettiin poistamalla karmisauman puinen peitelista ja hieman sauman polyuretaanivaahdotusta. Karmisauman leveys on noin 20 mm ja polyuretaanivaahdon asennus on tehty asianmukaisesti. Sisäkuorimuurauksen ja apukarmin välisessä saumassa on hieman rakoa.

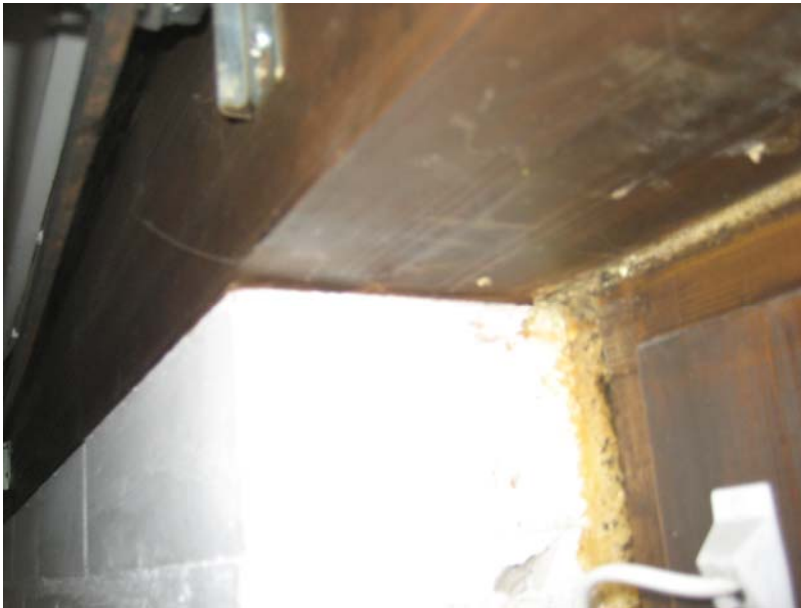
Kuva 27. Rakenneavauskohta AV.07-134 huonetilasta käsin kuvattuna (yläkarmisauma). Avaus suoritettiin poistamalla karmisauman puinen peitelistö. Karmisauman leveys on noin vain noin 5...6 mm, mutta kapeasta saumausraosta huolimatta polyuretaanivaahdon asennus on tehty asianmukaisesti.

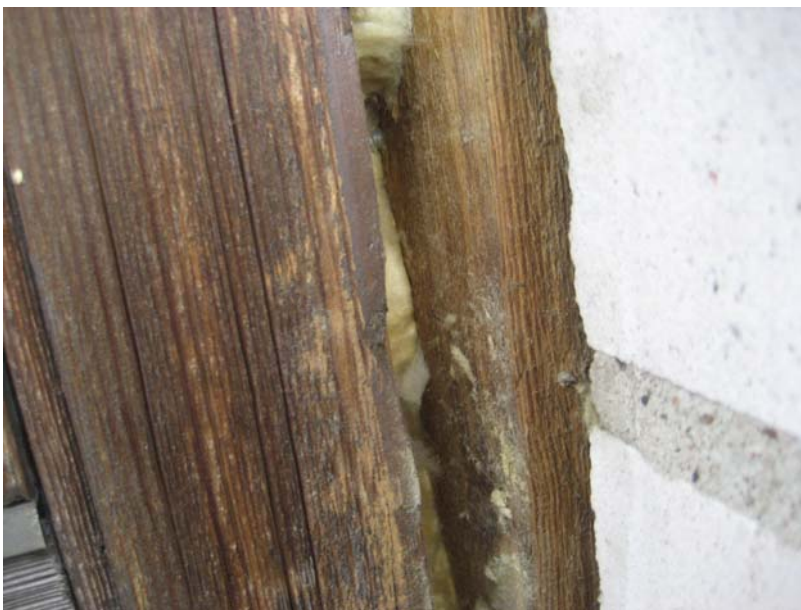
Kuva 28. Rakenneavauskohta AV.07-134 ulkotilasta käsin kuvattuna (sivukarmisauma). Karmisauma on todennäköisesti alun alkaen eristetty mineraalivillalla ja polyuretaanivaahdotus on asennettu jälkikäteen huonetiloista käsin. Ulkoseinän ulkokuorimuurauksen ja apukarmin välissä on rako.

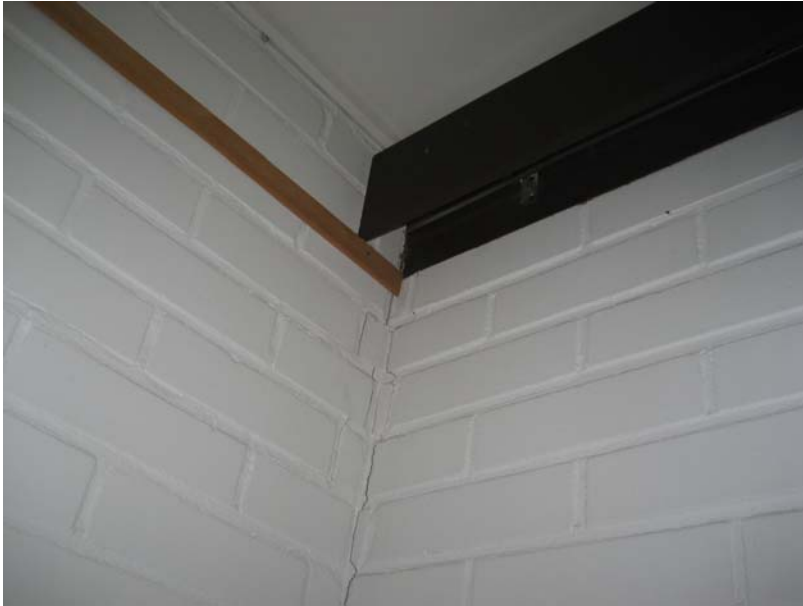
Kuva 29. Huonetilassa 134 oleva ulko- ja väliseinän välisen seinäkulman halkeama (huoneiden 117 ja 134 välinen väliseinä).

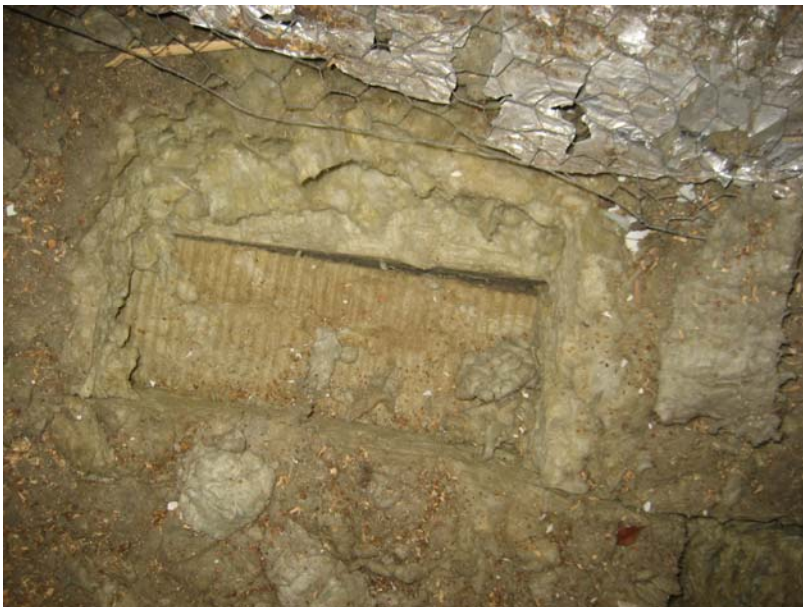
Kuva 30. Rakenneavauskohda AV.08–135 yläpohjan ontelotilasta käsin kuvattuna. Ullakkotilaa vasten oleva eristepinta on roskainen (sahajauhoa, koivun siementä jne.) ja mineraalivillajätepalat on jätetty eristepinnan päälle (ei ole poistettu). Kuvaa otettaessa oli pinnimäinen 125 mm paksu eriste jo poistettu avauskohdasta.

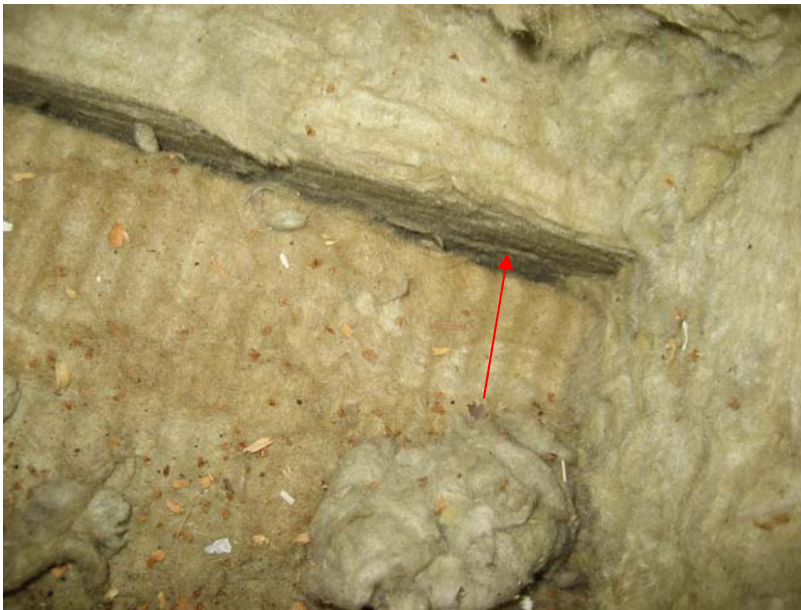
Kuva 31. Rakenneavauskohta AV.08–135. Eristelevyjen välinen sauma ei ole puskuksa vaan sauma on auki useita millimetrejä, paikoin jopa lähelle senttimetrin (punainen nuoli).

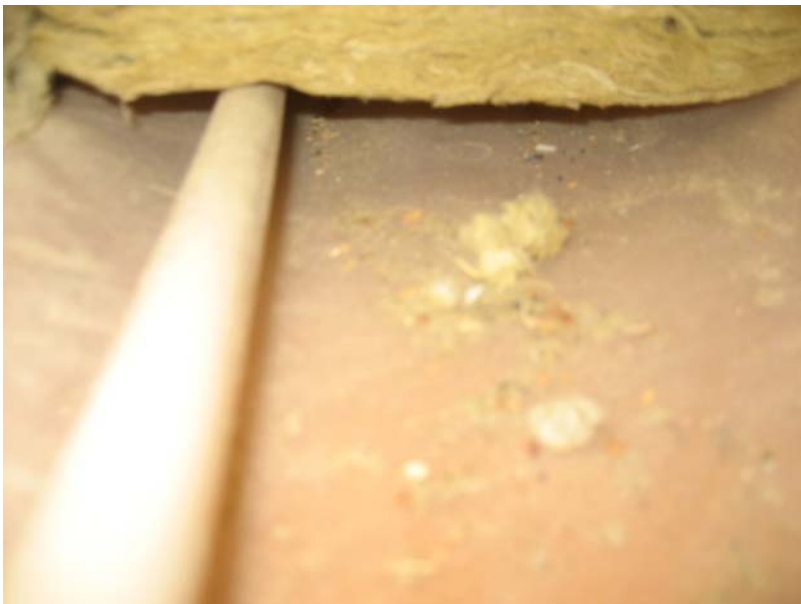
Kuva 33. Rakenneavauskohta AV.08-135. Sähköjohdon asennusputki on asennettu höyrynsulun päälle niin, että se painaa höyrynsulun kiinni kipsilevyyn ja saa aikaan eristeen ja höyrynsulun väliin ilmatilan (ilmataskun) ja painaa lisäksi paikoin myös eristesauvoja auki. Sähköjohdotukset olisi pitänyt asentaa höyrynsulun huonetilan puolelle koolauslaudoituskerrokseen, jolloin myös höyrynsulun lävisyltältä olisi välttytty (vrt. myös avaus AV.02-110).

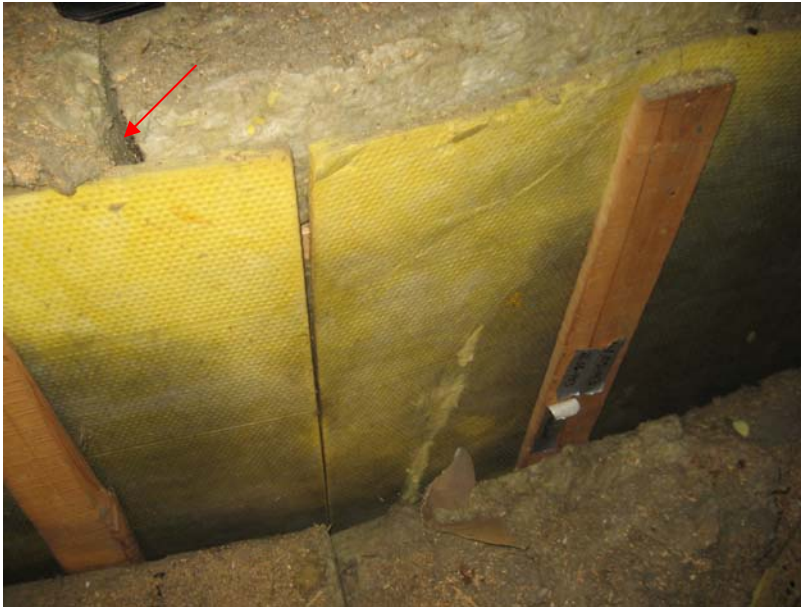
Kuva 35. Rakenneavauskohta AV.09-143 yläpohjan ontelotilasta käsin kuvattuna. Kuvassa näkyy tuulensuojavillaa paikallaan pitävä pystylauditus, joka on asennettu liian harvaan (10 mm paksuun tuulensuojavillan kohdistuva paine on avannut tuulensuojalevyn pystysaumaa). Myös takana olevan 125 mm paksun vuorivillaeristeen pystysauma on auennut (punainen nuoli). Ulkoseinärakenteen ja yläpohjarakenteen (yläpohjarakenteen vinokatto-osuus) liitoskohdassa seinän ja yläpohjan eristelevyt on asennettu väärin päin (yläpohjan vaakaeriste ei ulotu ulkoseinän pystyeristeen päälle) ja ulkoseinän lämmöneristeeseen syntyy ns. hormivaikutus (pystyyn asennetun eristelevy reuna on avoin ullakkotilaan ja eristelevy toimii hormina heikentäen lämmöneristyskykyään).

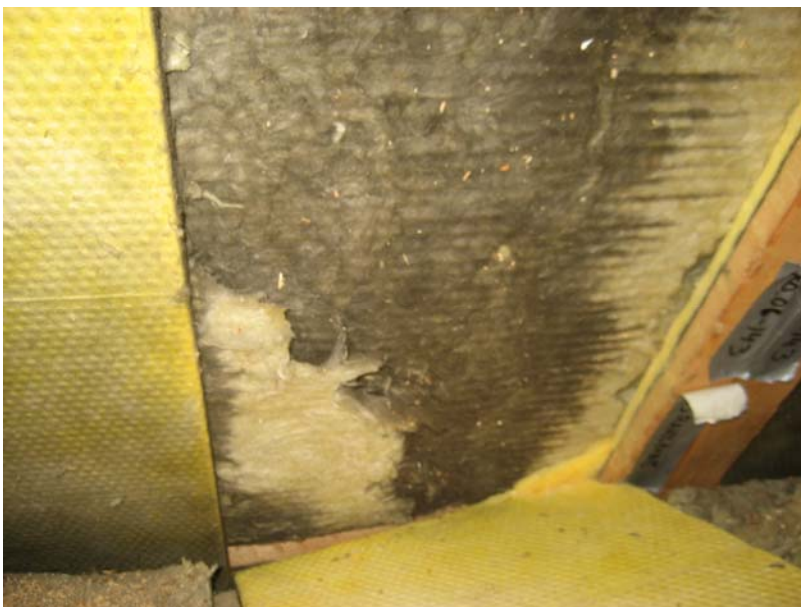
Kuva 36. Rakenneavauskohta AV.09-143. Tummentuma eristepinnalla kertoo, ettei 10 mm paksun tuulensuojavillan sisäpinnan ja 125 mm paksun vuorivillan ulkopinnan välinen sauma ole ollut tiivis (tummentumaa ei ole lähellä pystykoolauslautaa, joka on painanut eristepinnat vastakkain.)

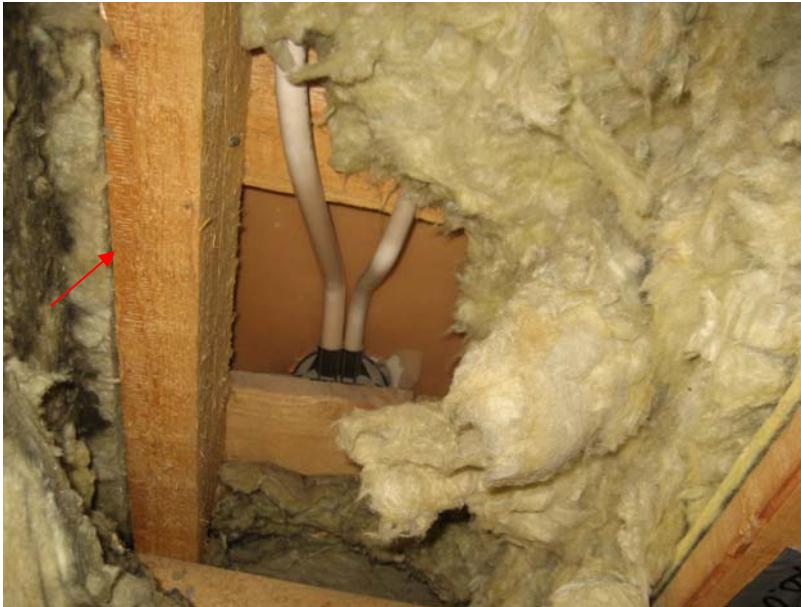
Kuva 37. Rakenneavauskohta AV.09–143. Kuvassa näkyy ilmaraossa oleva sähkörasia sekä huonetilan puoleinen rakennuslevytys (kipsilevy) ja höyrynsulkumuovi. Muovin sijoitus rakenteessa ei ole oikeaoppinen: muovin tulisi olla lämmöneristeen pinnassa niin, että ilmatilaan liittyvät koolaukset ja sähköjohdotuksen olisivat höyrynsulun huonetilan puolella (lämmöneriste tulisi ensisijaisesti asentaa kiinteää pintaa vasten). Eristelevyn ja 125x50-soiron välissä on melko leveä rako (punainen nuoli).

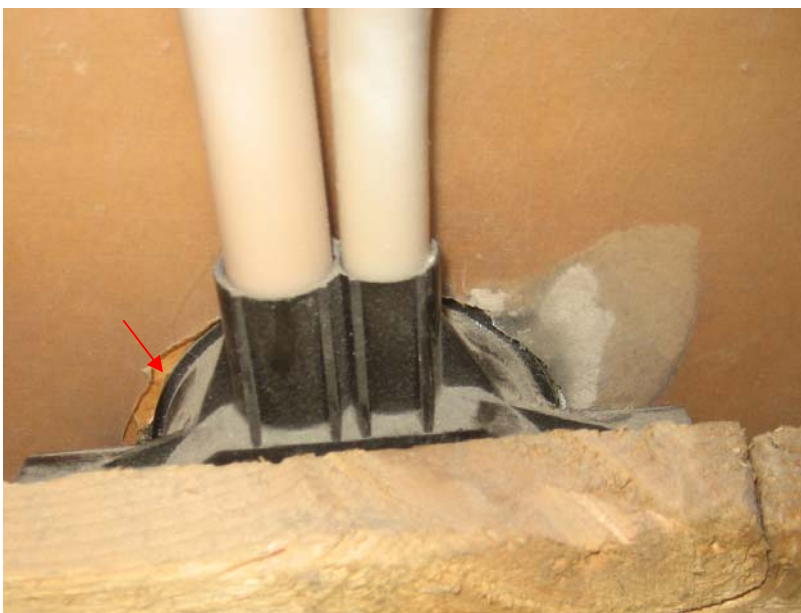
Kuva 38. Rakenneavauskohta AV.09–143. Höyrynsulkumuovin asennus on tässäkin lävistysrakenteessa tehty niin, ettei sulku muodosta tiivistä peittoa (muovia ei ole teipattu tai muutoin tiivistetty kiinni sähkörasiaan) ja rasian ja muovikelmun välinen sauma on auki, punainen nuoli).

- silmämääräisessä tarkastelussa ei avauskohdista ollut havaittavissa kosteusjälkiä tai kosteusvaurioon viittaavia merkkejä
- höyrynsulkumuovi ulkoseinärakenteessa sekä yläpohjarakenteen vinokatto-osuuden ja ulkoseinän liitoskohdassa on asennettu huolimattomasti:

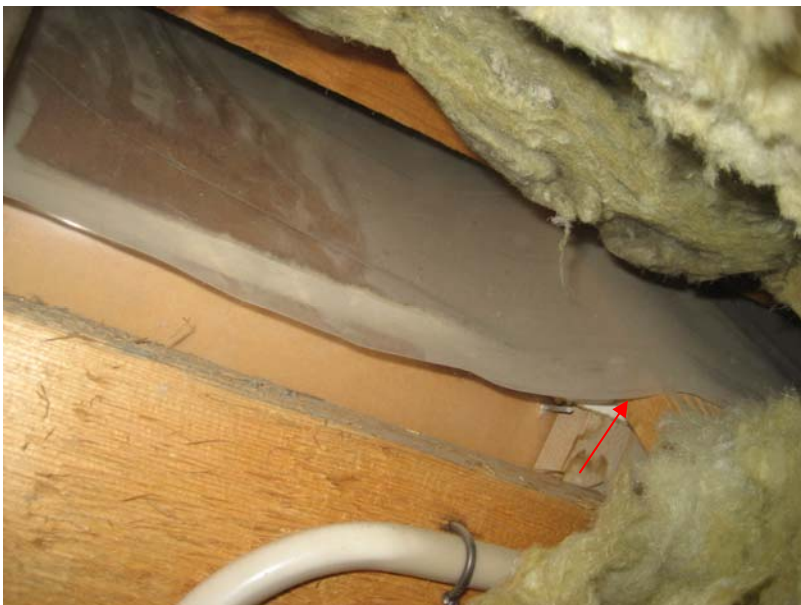
Kuva 39. Rakenneavauskohta AV.09–143. Yläpohjarakenteen vinokatto-osuuden muovi loppuu ulkoseinärakenteen päällä eikä yhdy ulkoseinärakenteen muoviin. Koolauslaudan vierellä ilmavuotokohta on mi-

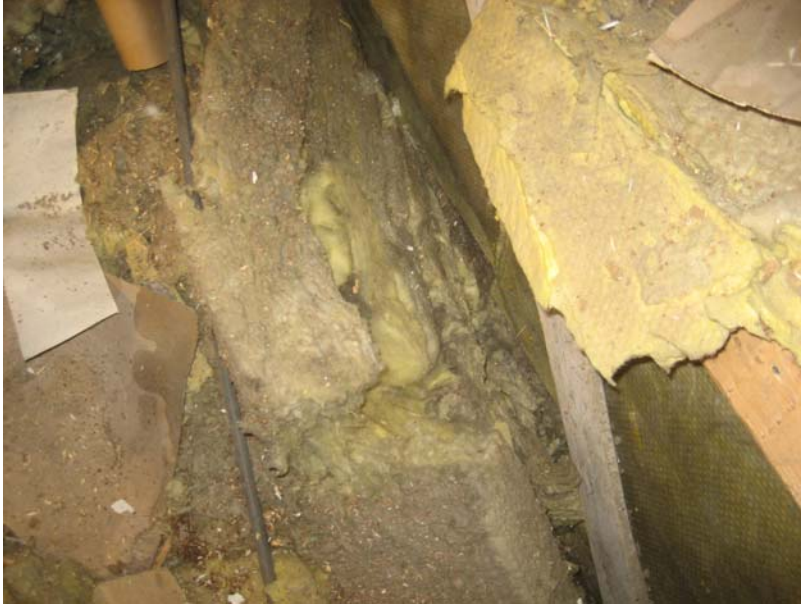
Kuva 40. Rakenneavauskohta AV.09–143. Avauskohtan ulkoseinän alapuolella olevan yläpohjarakenteen eristelevyt ovat poikkeuksellisen huonosti paikoillaan (joko alun perin huonosti asennetut eristeet tai eristeiden päällä jo liikuttu esim. kanava-asuennuksiin liittyen).

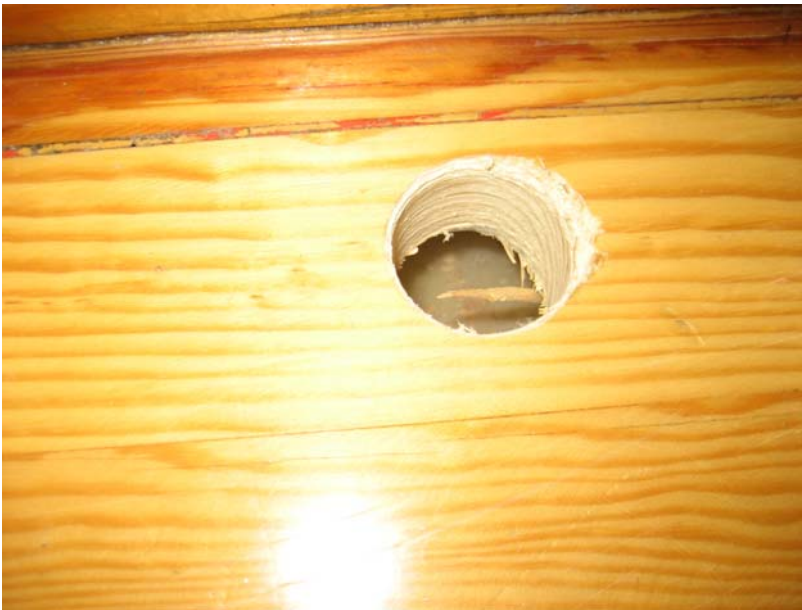
Kuva 44. Rakenneavauskohta AV.11–143 (Ø35-porareikä lattialaudoituksen läpi). Porareistä ei tehty mitään sellaisia havaintoja, jotka viittaisivat puutteisiin tai virheisiin (tosin Ø35-porareikä on melko pieni havaintoja tehtäväksi).

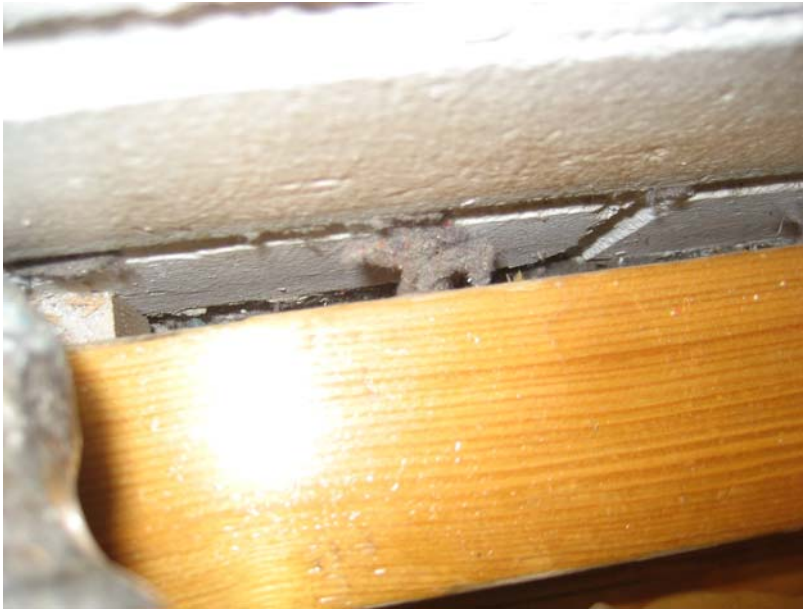
Kuva 45. Rakenneavauskohta AV.11–143 (jalkalistan longotus seinäpinnasta). Lattialaudoituksen ja sisäkuorimuurauksen välisestä raosta ei tehty mitään sellaisia havaintoja, jotka viittaisivat alapohjarakenteen liittyviin tiiveys- tai eristysongelmiin.

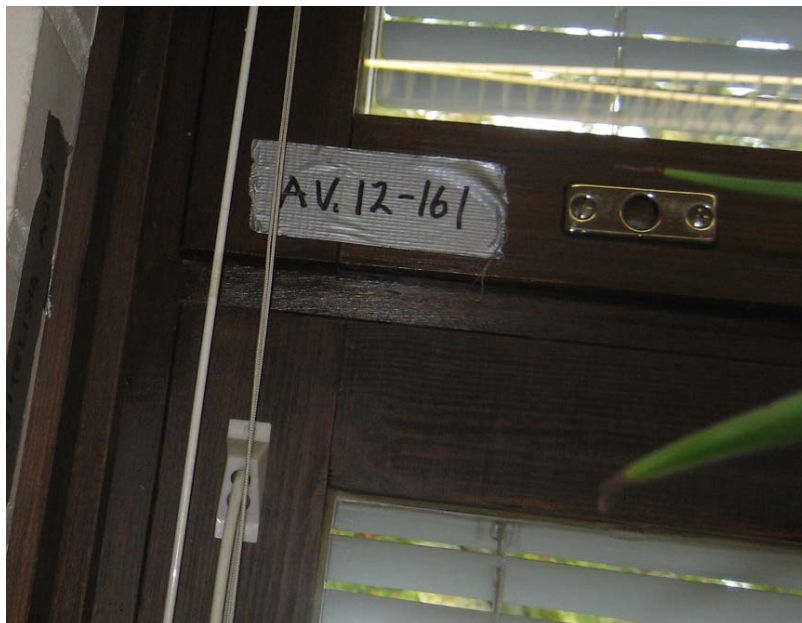
Kuva 46. Rakenneavauskohta AV.12–161. Ikkunapuitteiden välinen välikarmi (vaakakarmi) on umpipuitteita eikä siihen liity karmisaumaa. Lämpökuvauksessa todetut vuodot tapahtuvat puitteen ja karmin välisestä saumasta (ikkunatiiviste).

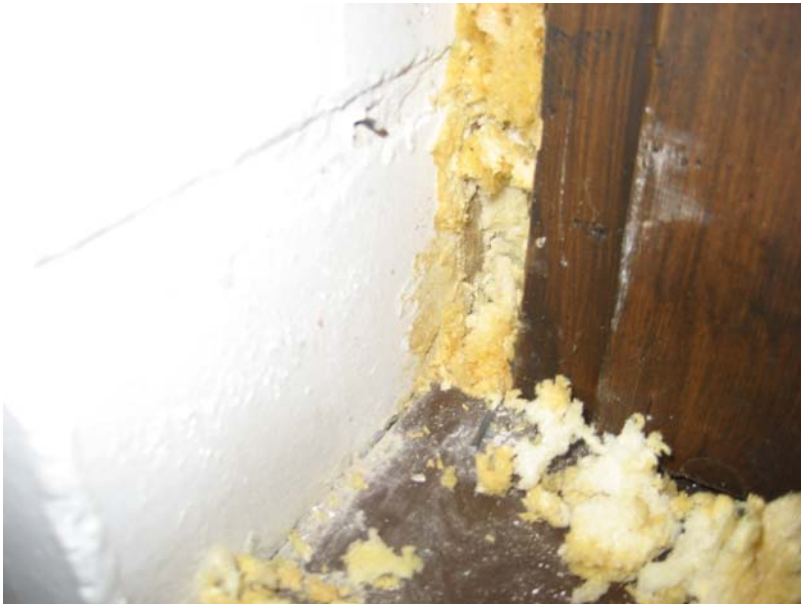
Kuva 47. Rakenneavauskohta AV.13–161 huonetilasta käsin kuvattuna. Avaus suoritettiin poistamalla karmisauman puinen peitelista ja hieman sauman polyuretaanivaahdotusta. Karmisauman leveys on noin 23 mm ja polyuretaanivaahdon asennus on tehty asianmukaisesti. Sisäkuorimuurauksen ja apukarmin välisessä saumassa on hieman rakoja.
