TARHAPUISTON KOULU

Havukoskenkatu 9
01360 VANTAA

KUNTOTUTKIMUSSELOSTE 11.9.2009

LÄMPÖTILAONGELMIEN RAKENNETEKNISET TUTKIMUKSET

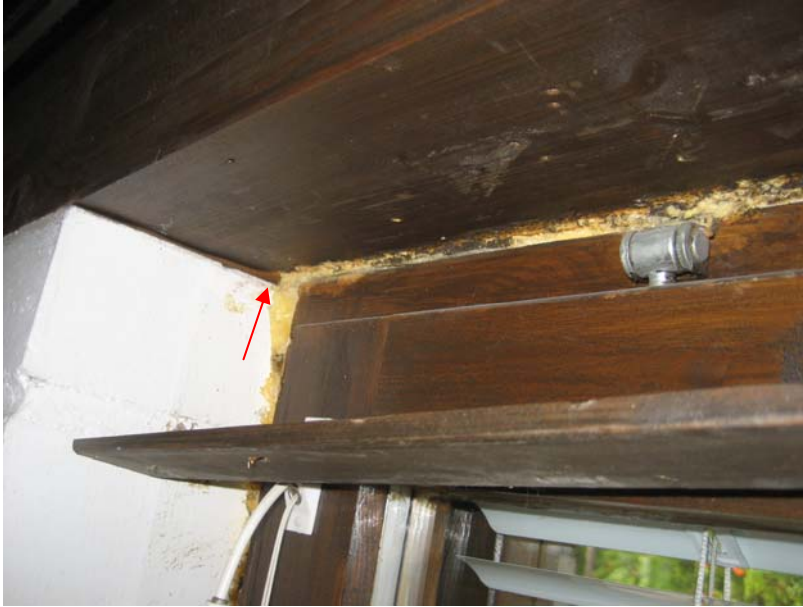
Kuva 48. Rakenneavauskohta AV.13–161 huonetilasta käsin kuvattuna. Avaus suoritettiin poistamalla karmisauman puinen peitelista. Karmisauman leveys on noin vain noin 8 mm, mutta kapeasta saumausraosta huolimatta polyuretaanivaahdon asennus on tehty asianmukaisesti huonetilasta päin tarkasteltuna. Liimapuupalkin ja sisäkuorimuurauksen välissä on hieman rakoa (punainen nuoli), mutta em. materiaalit (liimapuu ja tiili) eivät ole rakenteessa lämmöneristysmateriaaleja.

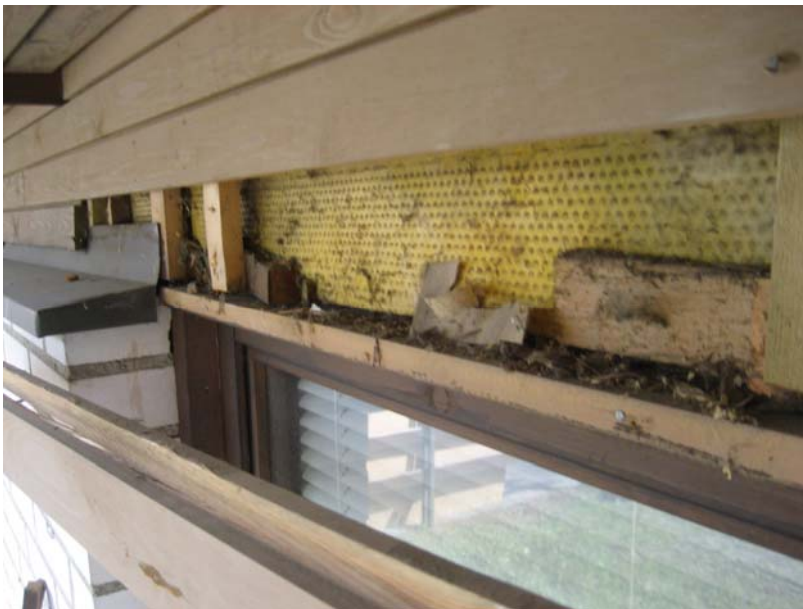
Kuva 50. Rakenneavauskohta AV.13–161 ulkotilasta käsin kuvattuna. Ikkuna-aukon peitelista ja ulkoverhouspaneeli ovat vastakkain niin, ettei ulkoilmasta ole suunniteltua rakoa ulkoseinän tuuletusrakoon (sama koskee myös tiiliulkokouren ja puupaneloinnin liitosrakennetta ikkunan vierellä).

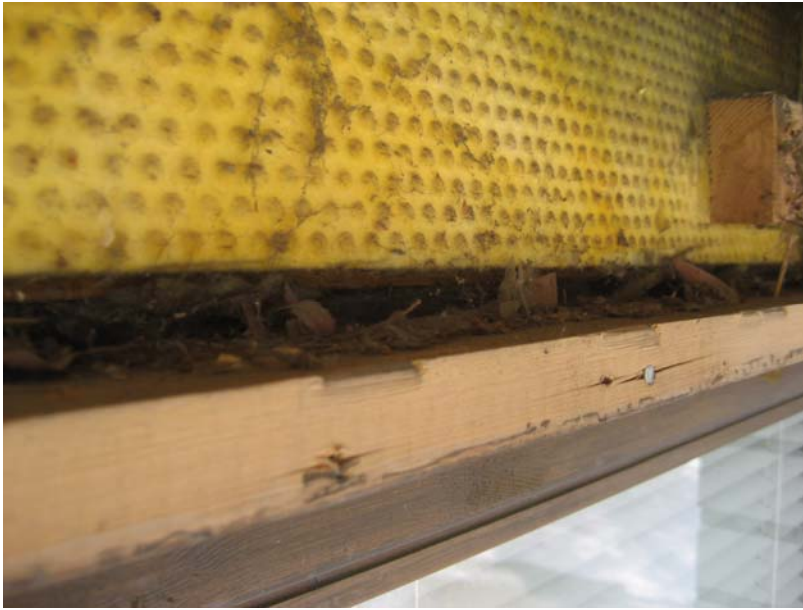
Kuva 51. Rakenneavauskohta AV.13–161 ulkotilasta käsin kuvattuna. Ikkunan yläkarmiin liittyvän karmisauman eristys olisi voitu ulottaa lähemmäksi tuulensuojavillan ulkopintaa (sauma on melkein eristämättömän liimapuupalkin ulkopintaan saakka). Ikkunakarmin päällys on kerännyt roskaa ulkoilmasta (lehtiä, puiden siemeniä jne.).

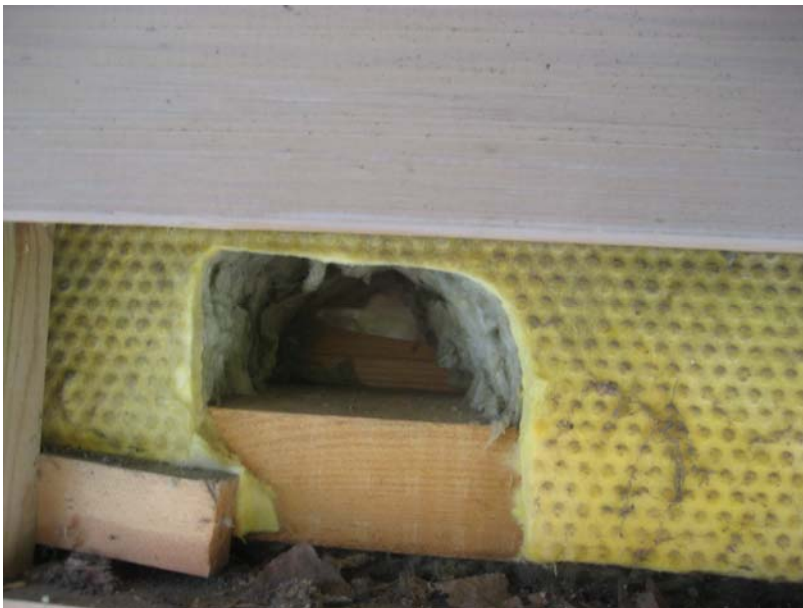
Kuva 52. Rakenneavauskohta AV.13–161 ulkotilasta käsin kuvattuna. Avauksen perusteella rakenteesta ei tehty merkkejä esim. tapahtuneista vesivuodoista tai syntyneistä kosteusvaurioista. Tuuletusraon koolausta on oiottu vaakasuuntaisiin kapuloin.

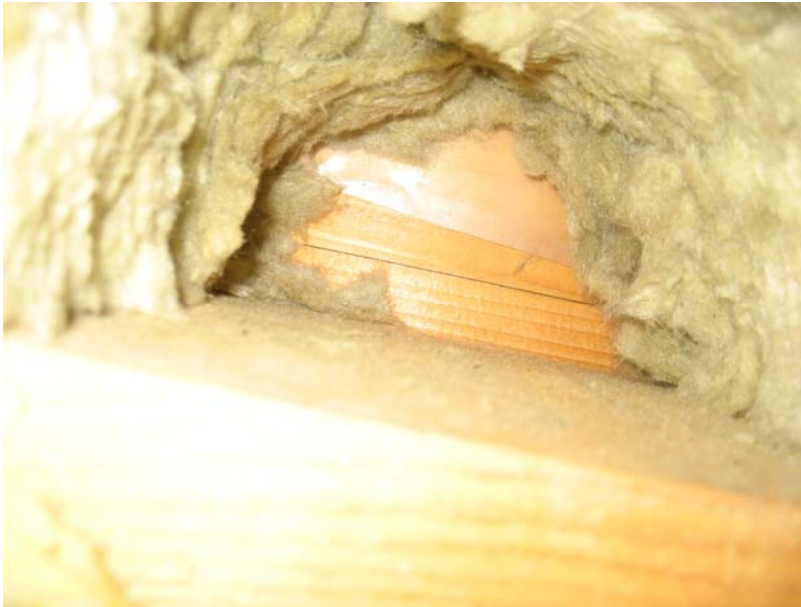
Kuva 53. Rakenneavauskohta AV.13–161 ulkotilasta käsin kuvattuna. Höyrynsulun reunaa ei tiivistetty (teipattu) kiinni liimapuupalkkipintaan.

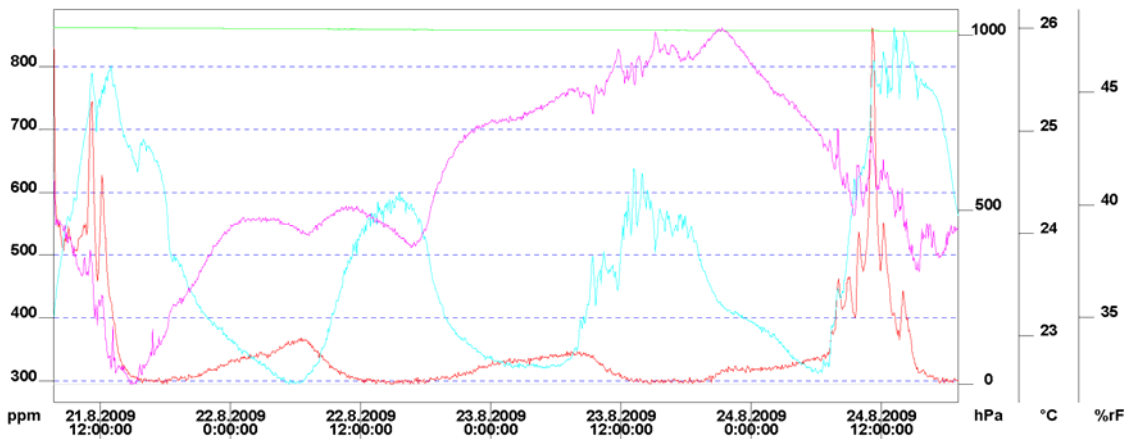
Kuva 54. CO₂+T+RH+PE.01–108. Huonetilan 108 CO₂-pitoisuus, lämpötila, ilman suhteellinen kosteus ja paine-ero yli ulkoseinän ajanjaksona 21.8. (klo 7.45) - 24.8.2009 (klo 19.45).

- mittausajanjaksolla lämpötila vaihteli välillä +22,533...+26,006 °C, keskiarvo oli + 23,710 °C
- mittausajanjaksolla ilman hiilidioksidipitoisuus (CO₂-pitoisuus) vaihteli välillä 294,716...862,047 ppm, keskiarvo oli 347,787 ppm
- mittausajanjaksolla ilman suhteellinen kosteus vaihteli välillä 32,034...47,856 %, keskiarvo oli 41,161 %
- mittausajanjaksolla paine-ero vaihteli välillä +0,070 hPa (+7,0 Pa)...+0,163 hPa (+ 16,3 Pa), keskiarvo oli +0,102 hPa (+10,2 Pa)

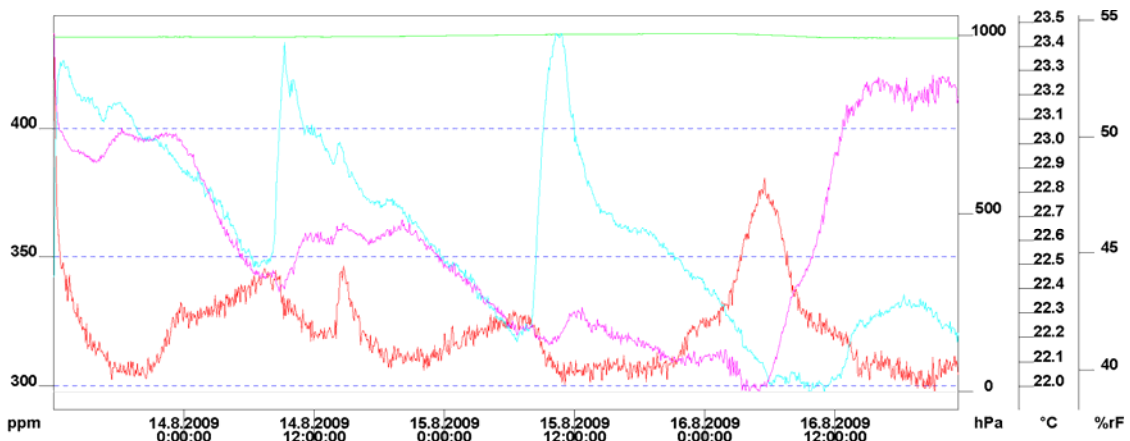
Kuva 55. CO₂+T+RH+PE.02–134. Huonetilan 134 CO₂-pitoisuus, lämpötila, ilman suhteellinen kosteus ja paine-ero yli ulkoseinän ajanjaksona 13.8. (klo 12.02) - 16.8.2009 (klo 23.22).

- mittausajanjaksolla lämpötila vaihteli välillä +21,978...+23,453 °C, keskiarvo oli + 22,621 °C
- mittausajanjaksolla ilman hiilidioksidipitoisuus (CO₂-pitoisuus) vaihteli välillä 297,852...436,652 ppm, keskiarvo oli 321,297 ppm
- mittausajanjaksolla ilman suhteellinen kosteus vaihteli välillä 39,065...54,431 %, keskiarvo oli 45,462 %
- mittausajanjaksolla paine-ero vaihteli välillä -0,007 hPa (-0,7 Pa)...+0,199 hPa (+ 19,9 Pa), keskiarvo oli +0,096 hPa (+9,6 Pa)

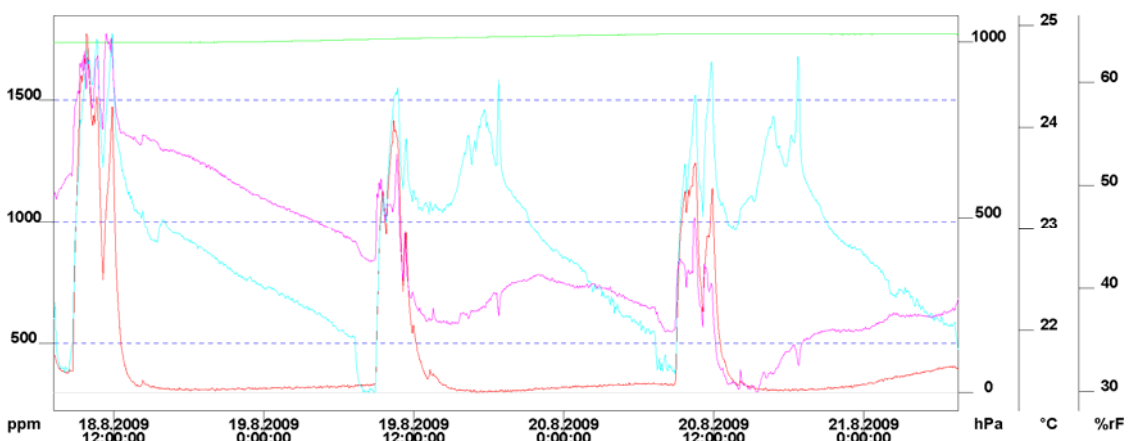
Kuva 56. CO₂+T+RH+PE.02–161. Huonetilan 161 CO₂-pitoisuus, lämpötila, ilman suhteellinen kosteus ja paine-ero yli ulkoseinän ajanjaksona 18.8. (klo 7.14) - 21.8.2009 (klo 7.34).

- mittausajanjaksolla lämpötila vaihteli välillä +21,382...+24,918 °C, keskiarvo oli + 22,882 °C
- mittausajanjaksolla ilman hiilidioksidipitoisuus (CO₂-pitoisuus) vaihteli välillä 296,476...1770,210 ppm, keskiarvo oli 434,420 ppm
- mittausajanjaksolla ilman suhteellinen kosteus vaihteli välillä 29,879...64,667 %, keskiarvo oli 42,593 %
- mittausajanjaksolla paine-ero vaihteli välillä -0,076 hPa (-7,6 Pa)...+0,097 hPa (+ 9,6 Pa), keskiarvo oli +0,039 hPa (+3,9 Pa)

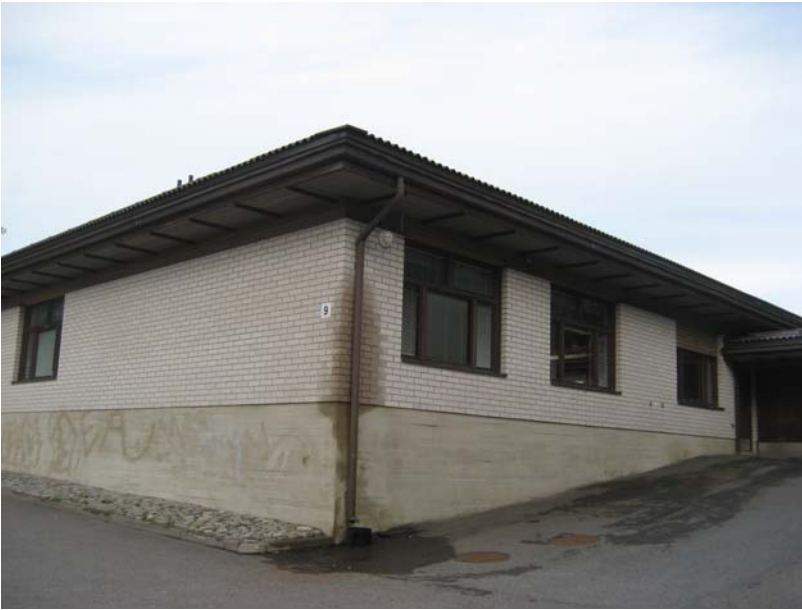
Kuva 60. Huonetilan 117 ulkoseinäkulmassa syöksytorvi vuotaa pahoin kastelleen ulkoseinäpintaa. Rakennuksen käyttäjien mukaan huonetila 117 sekä huonetila 119 ovat kylmimmät huoneet rakennuksessa.

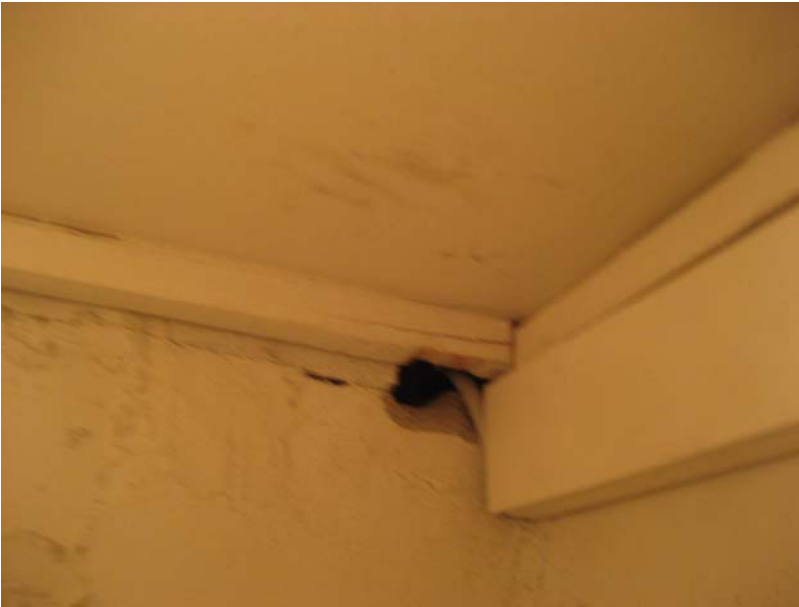
Kuva 62. Tiivistämätön varaus (kylmäsilta tavallaan) väliseinän ja yläpohjarakenteen rajakohdassa (yläpohjarakenteeseen menevät sähkö- ja/tai tietoliikennejohdot).
