## ENSIRAPORTTI

Kohde: Tarhapiistonkoulu/Havukoskenkatu 9 01360 Vantaa

raportointipäivä :13.7.2012

TILAT: Luokkahuoneet 102 JA 135

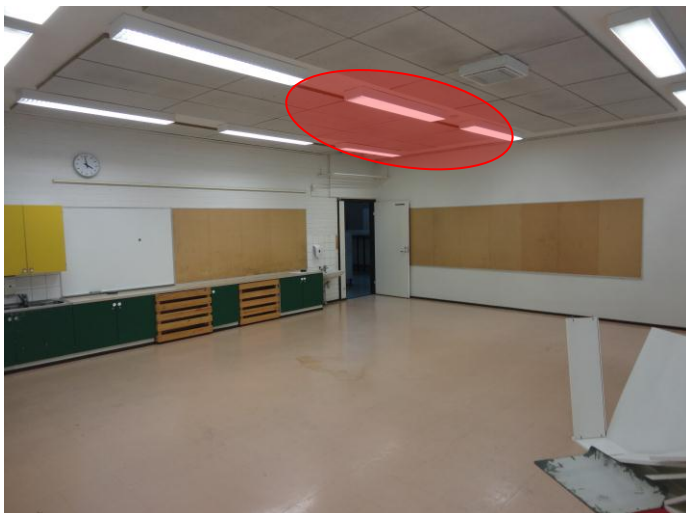
3.1 Kohteessa suoritettu kosteuskartoitus.  
Kartoituksessa havaittiin luokkahuoneessa 102 katossa n. $1/2$ m<sup>2</sup> alueella kohonneita pintakosteusarvoja. Luokkahuoneessa 135 havaittiin katossa n.2m<sup>2</sup> alueella kohonneita pintakosteusarvoja. kartoitushetkellä lattiarakenteista ei löytynyt vaihtelevia pintakosteusarvoja.

Luokkahuone 135 rajatulta alueelta katosta tullut vettä

4.1 Suositeltavaa olisi tarkistaa/ korjata vesikate.  
Luokkahuoneista 102 ja 135 purkaa sisäkattoa eristetilaan kastuneilta alueilta ja kuivaksi toteamisen jälkeen tulisi vaurioalueet kunnostaa hyvää rakennustapaa noudattaen.

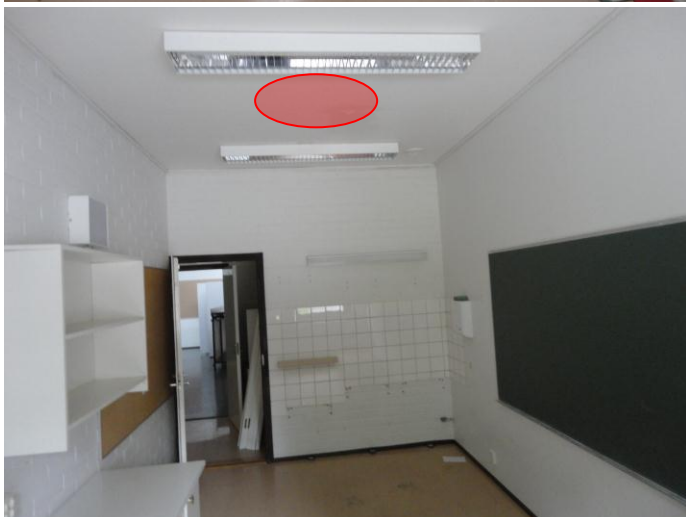
Luokkahuone 102 rajatulta alueelta katosta tullut vettä

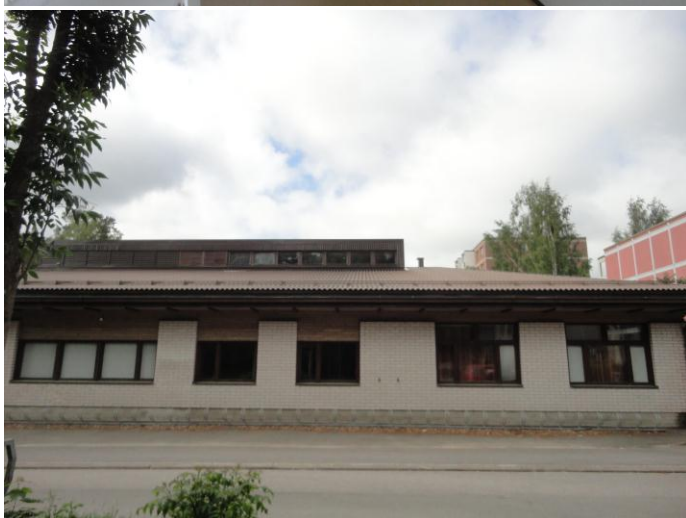
3.2 Katolla käynnin yhteydessä havaittiin vesikatteessa useassa kohdassa hiushalkeamia ja muutamassa kohdassa vesikate oli kokonaan lohkeillut.

Vesikatto luokkahuoneen 102 yläpuolelta

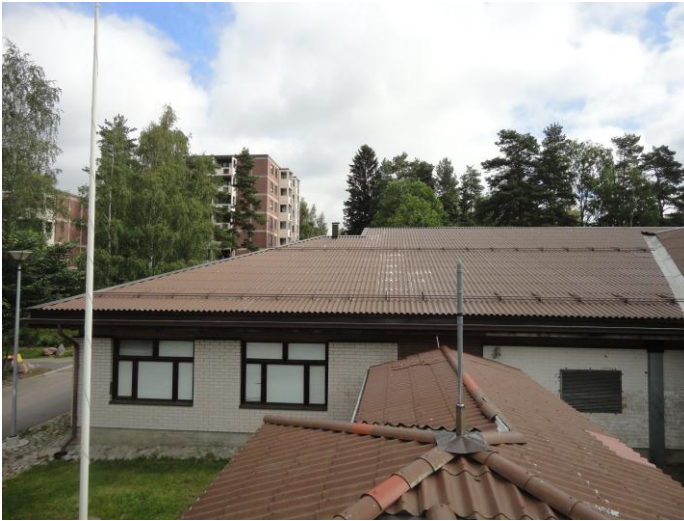
Vesikatto luokkahuoneen 135 yläpuolelta

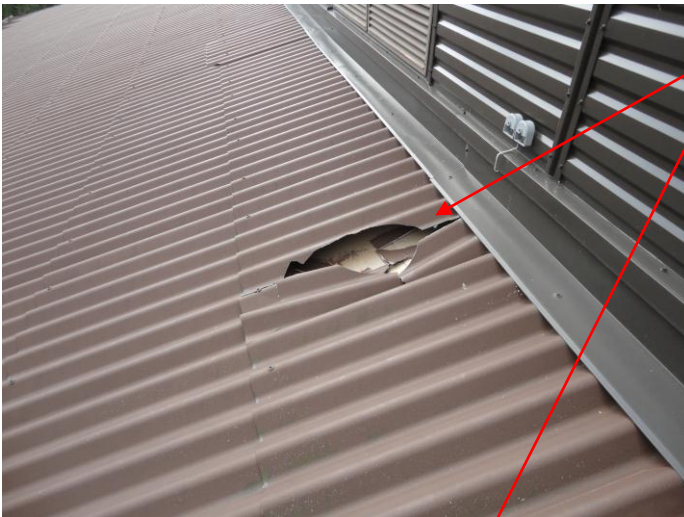
Vesikatteesta lohkeillut paloja irti

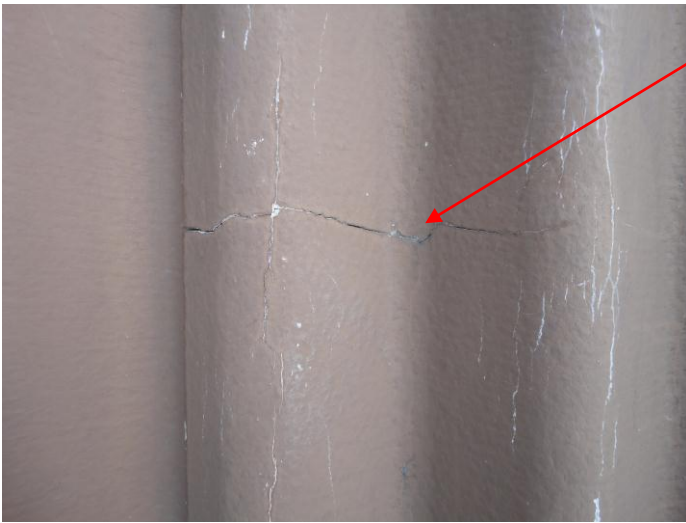
Vesikatteessa kokotalon alla silminnähtäviä hiushalkeamia

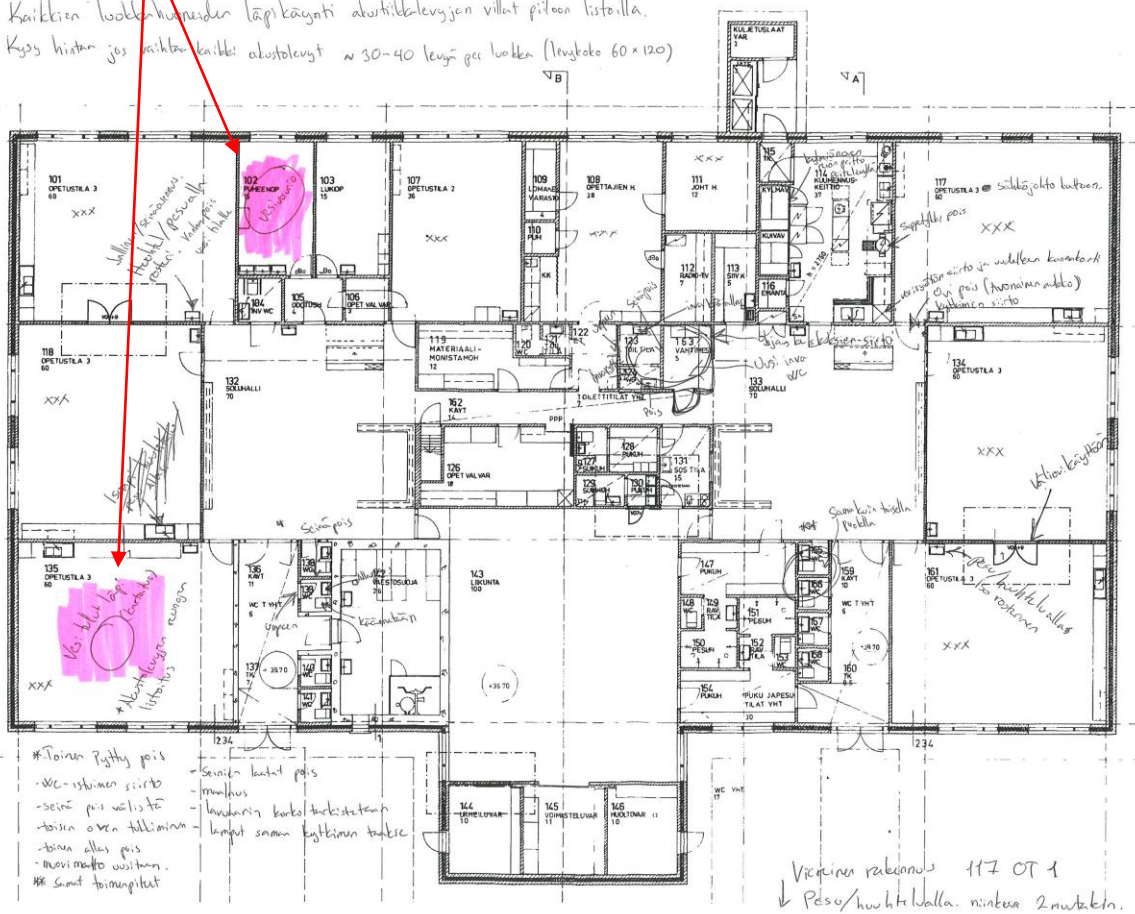
**Pohjakuva: Punaisella rajatut alueet kastuneet.**

xx Kaikkien luotteenumeroiden läpikäynti akustitelevyjen villat piteon listoilla.  
 Kysy hiistä jos vaihtoa kaikkii akustitelevyt  $\approx 30-40$  levyä per lattia (levyko 60 x 120)
