## TARHAPUISTON KOULU

### LVIRS- TEKNINEN KUNTOARVIO

**Kuntoarvion ajankohta:** 17.10.2007  
**Raportin päiväys:** 16.11.2007  
**Tilaaajan yhteyshenkilö:** Mikko Krohn, Vantaan kaupunki, (09) 839 22377

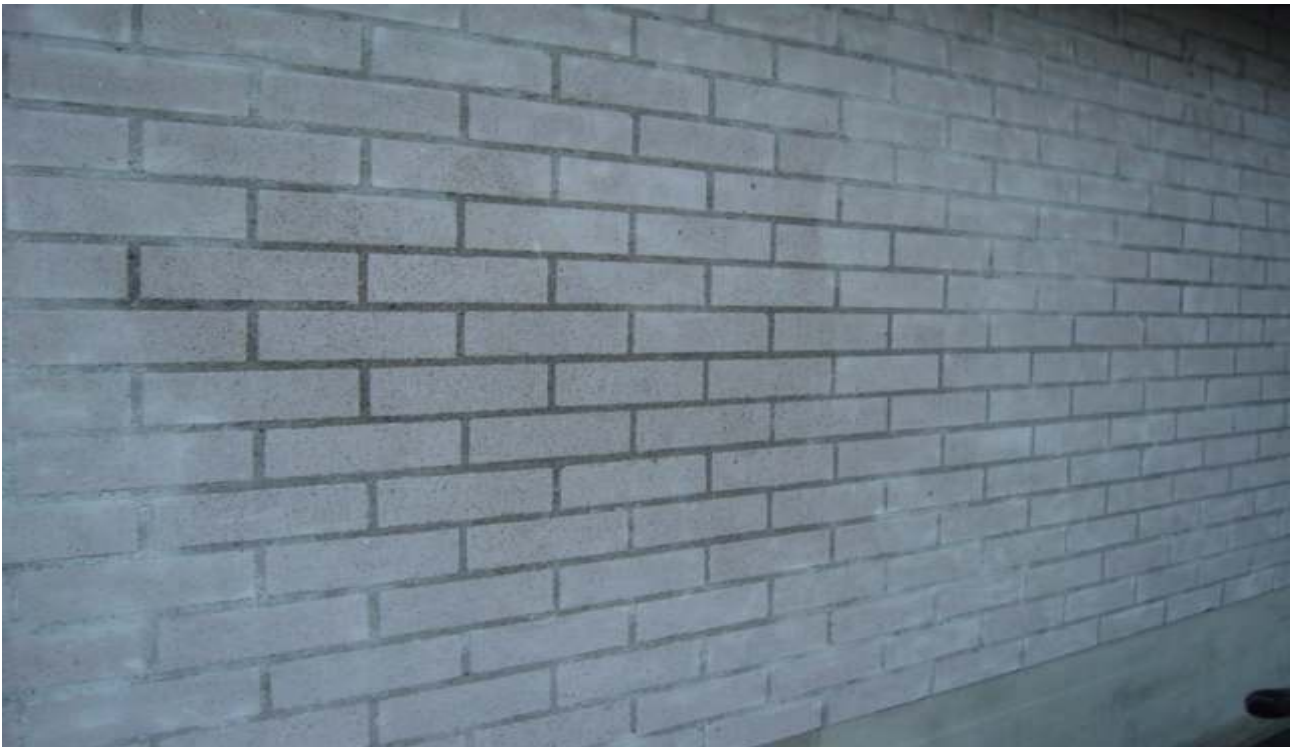
RAK-kuva 1. Päärakennuksen tiilijulkisivun rapautuneita laastisaumoja.

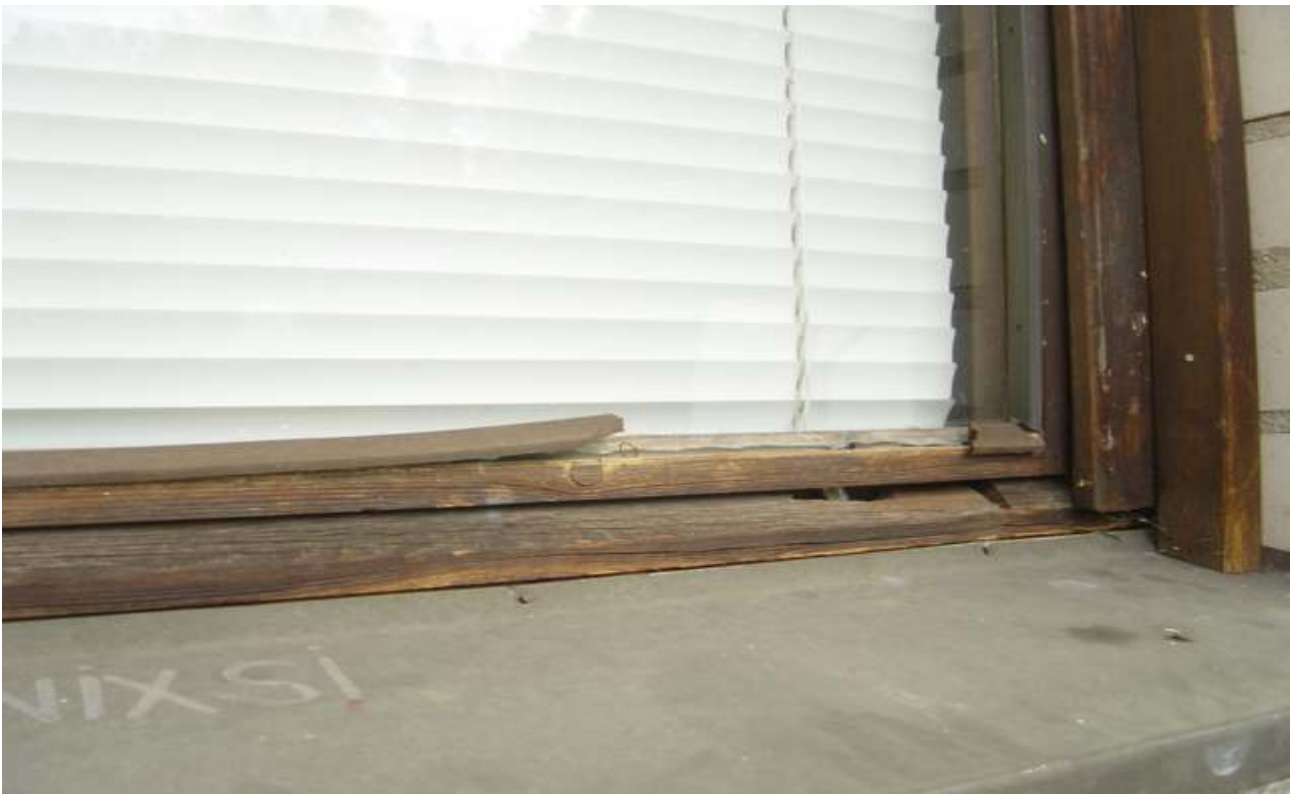
RAK-kuva 2. Päärakennuksen puuikkunan lahovaurioita.

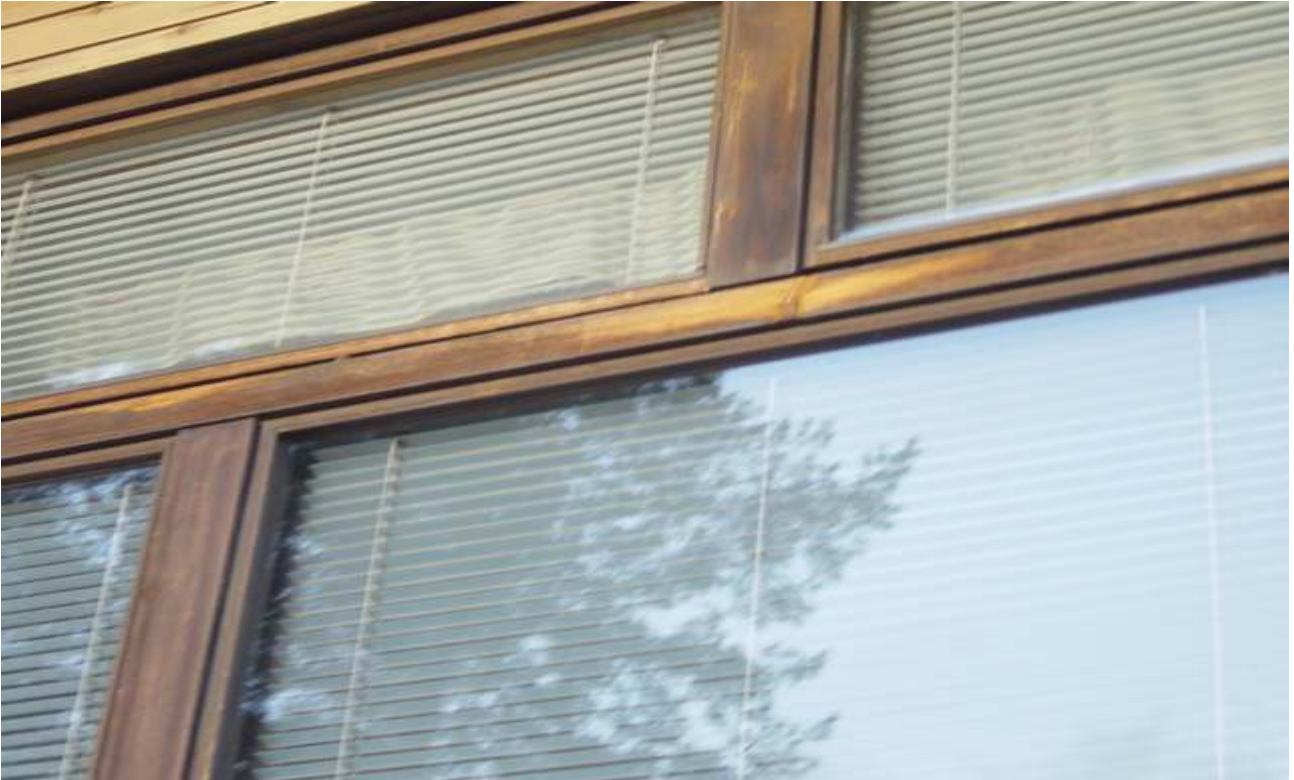
RAK-kuva 3. Päärakennuksen puuikkunan pintavaurioita.

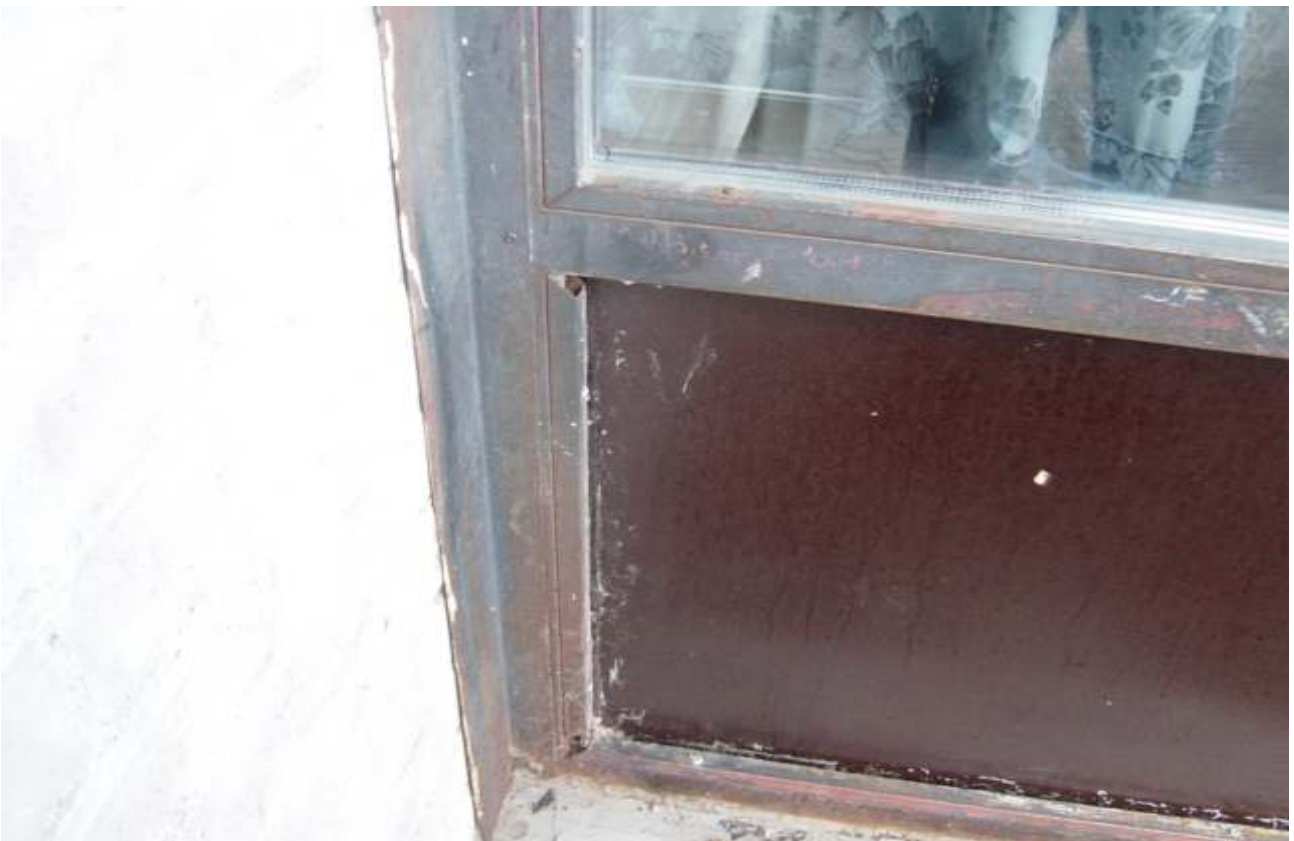
RAK-kuva 4. Päärakennuksen metalli-ikkunan ruosteaurioita.

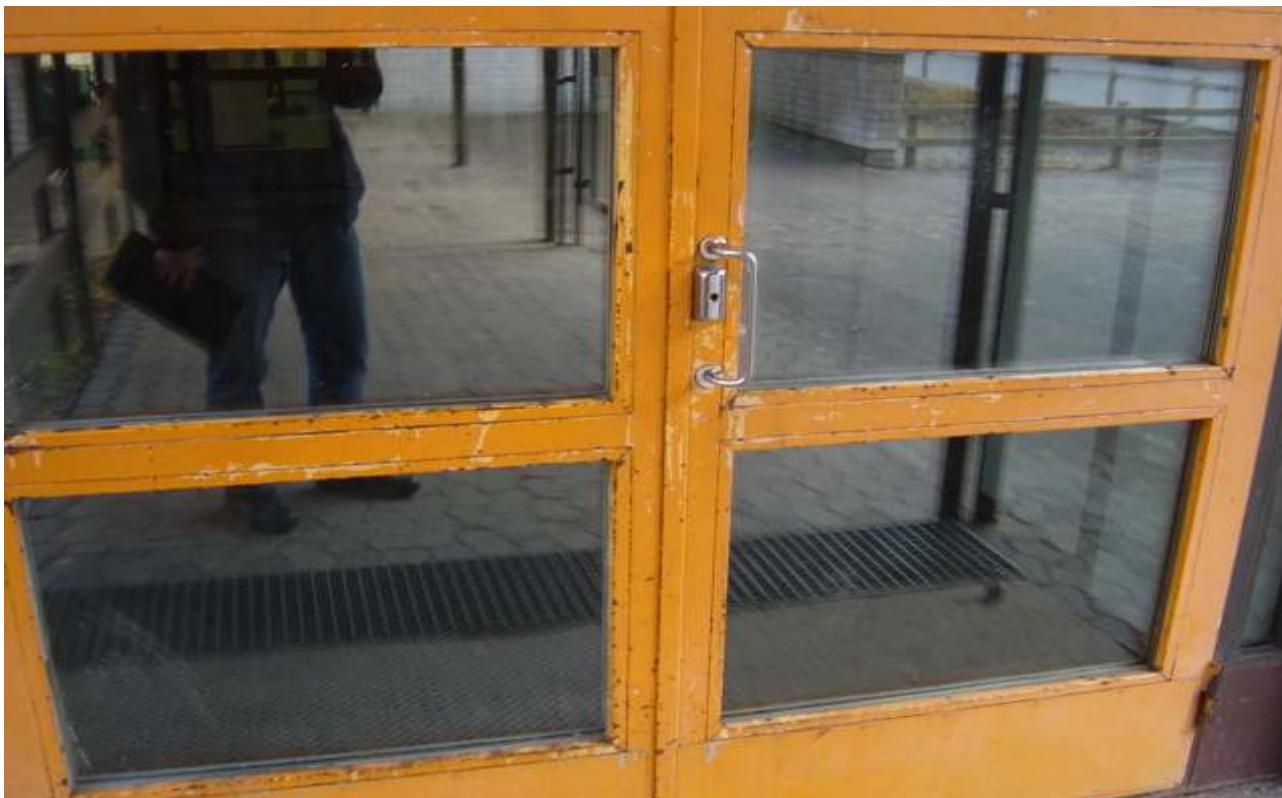
RAK-kuva 5. Päärakennuksen metallirakenteisen ulko-oven pintavaurioita.

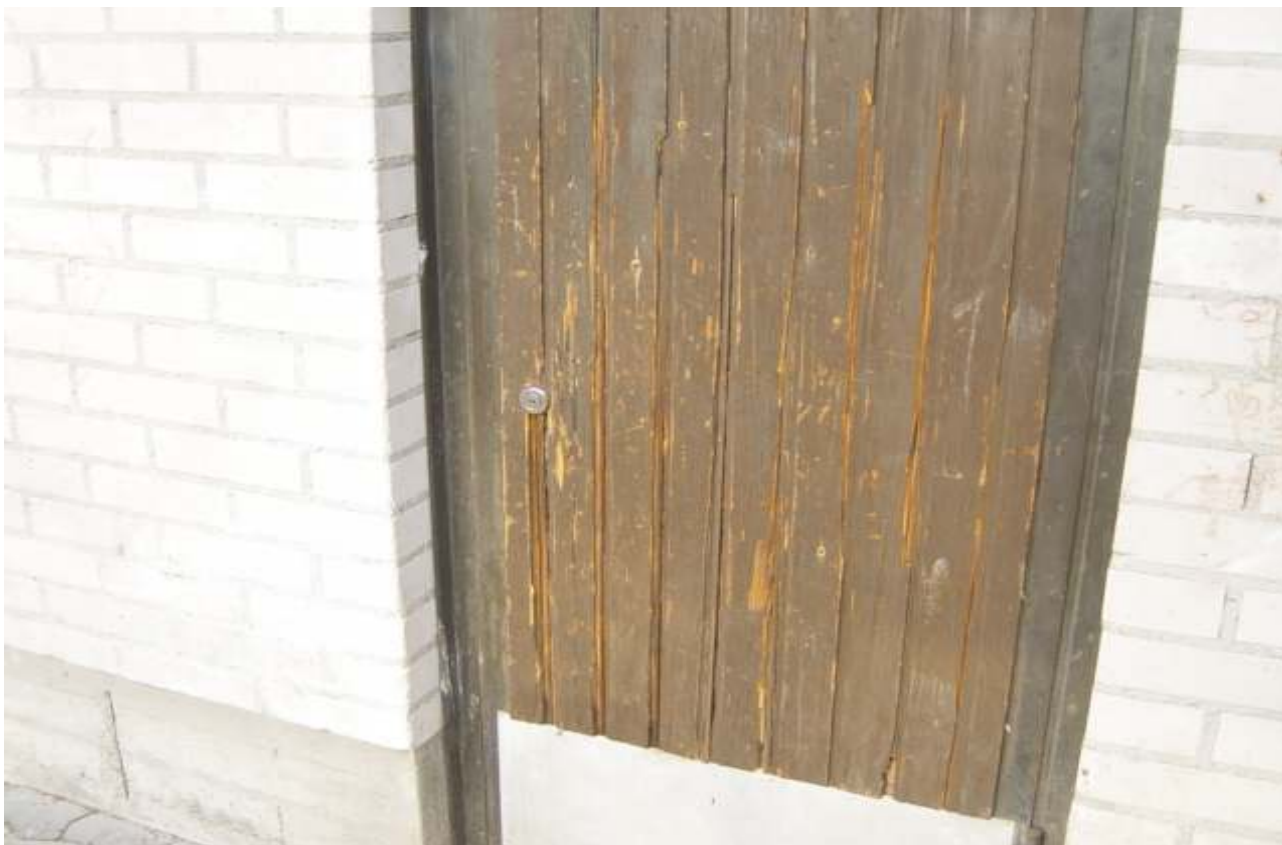
RAK-kuva 6. Päärakennuksen paneelipintaaisessa ulko-ovessa on pintavaurioita.

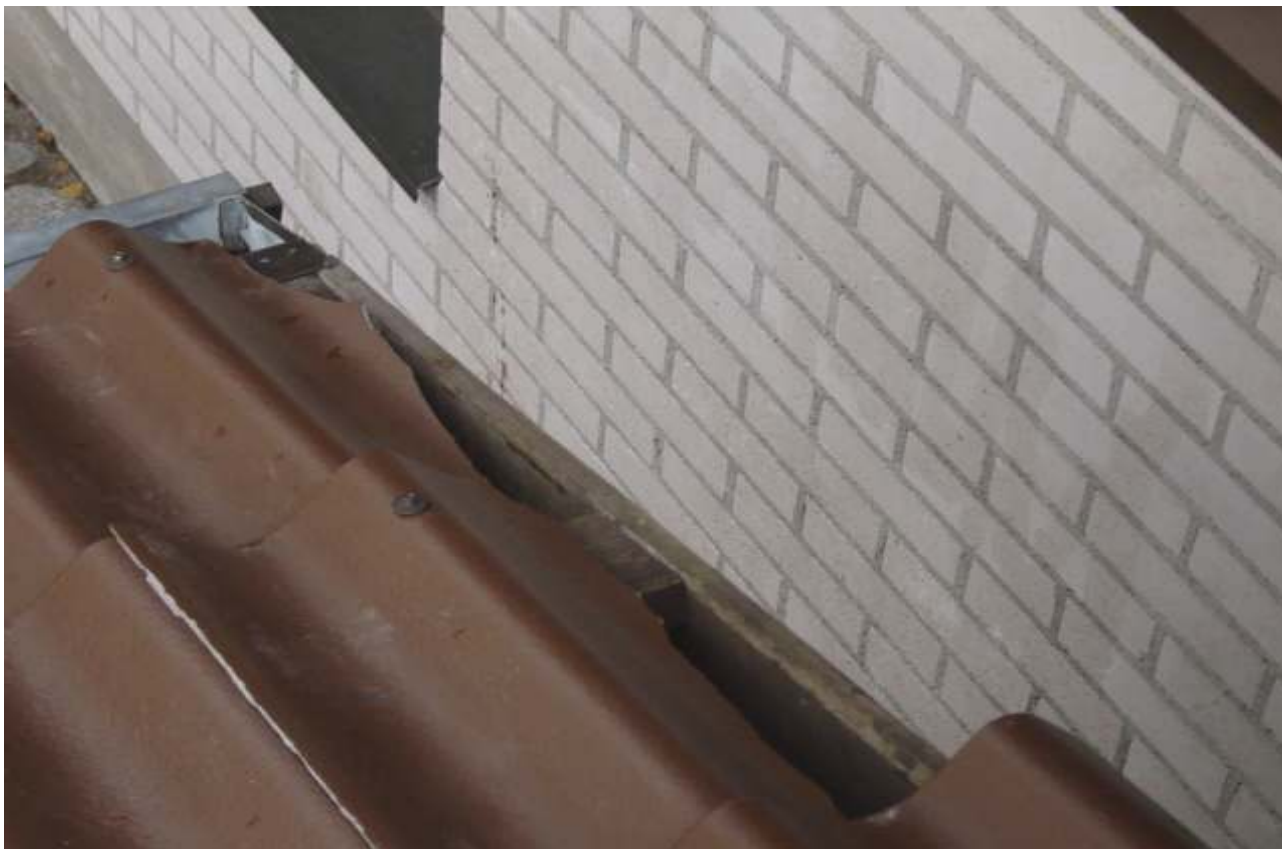
RAK-kuva 7. Päärakennuksen vesikaton on rikkoontunut kattolevy.

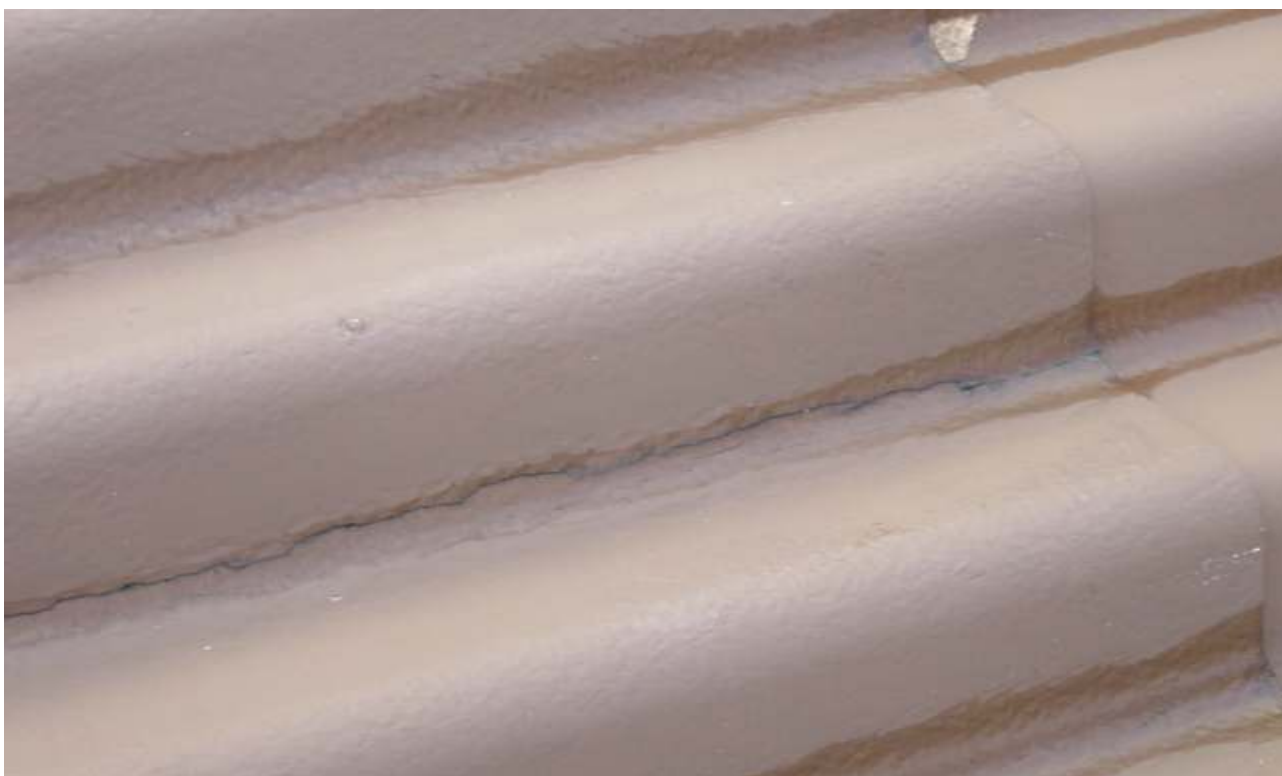
RAK-kuva 8. Päärakennuksen vesikatolla on haljenneita kattolevyjä.

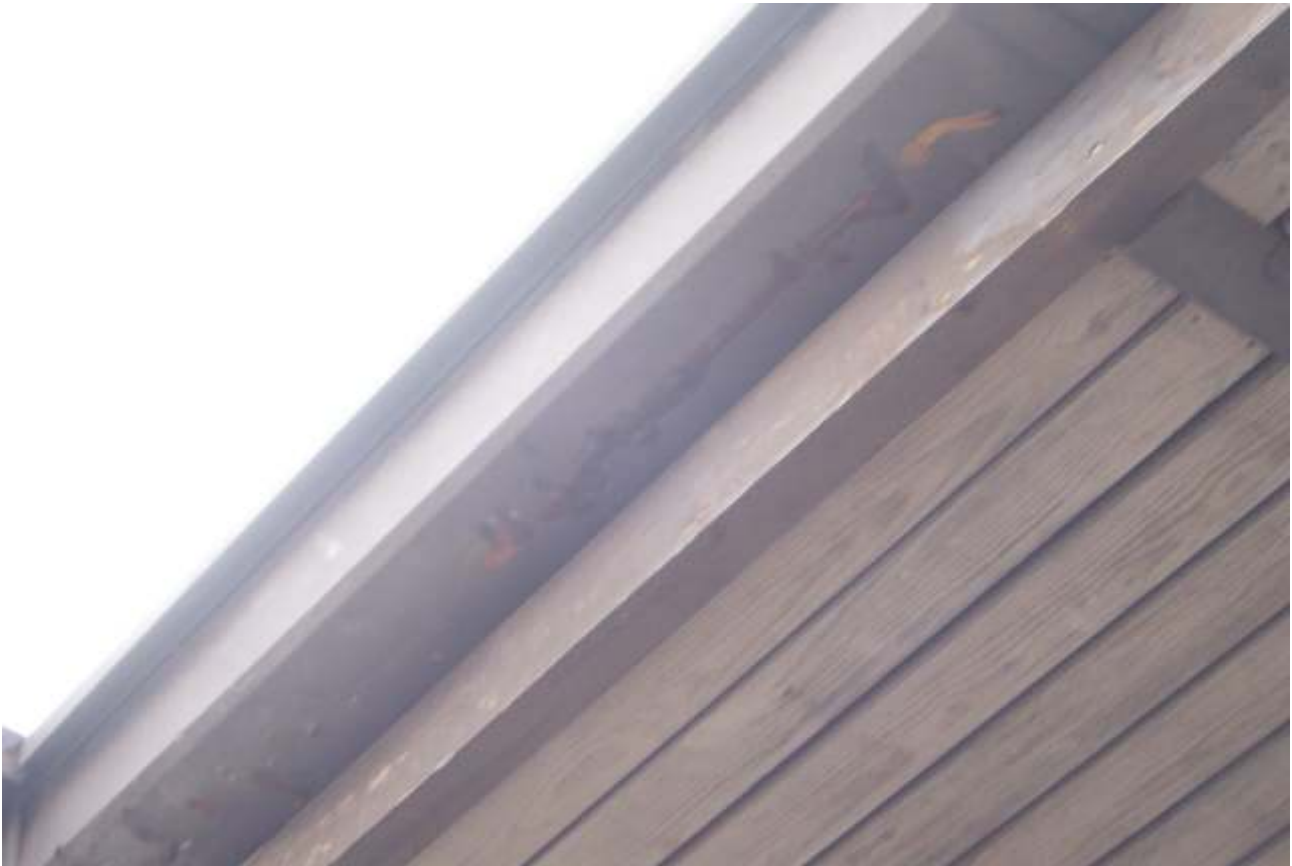
RAK-kuva 9. Päärakennuksen räystääkouru on paikoitellen ruostunut puhki.

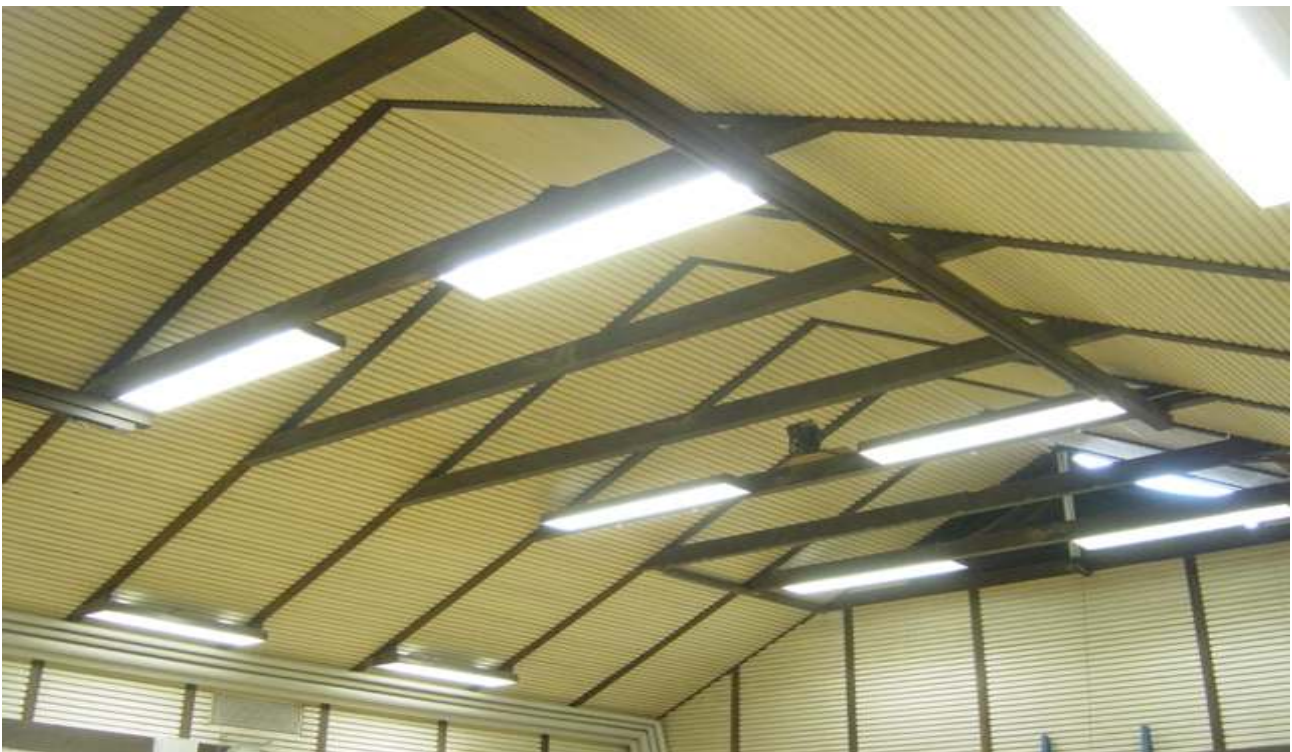
RAK-kuva 10. Päärakennuksen voimistelusalin yleiskuvaa katto- ja seinärakenteesta.

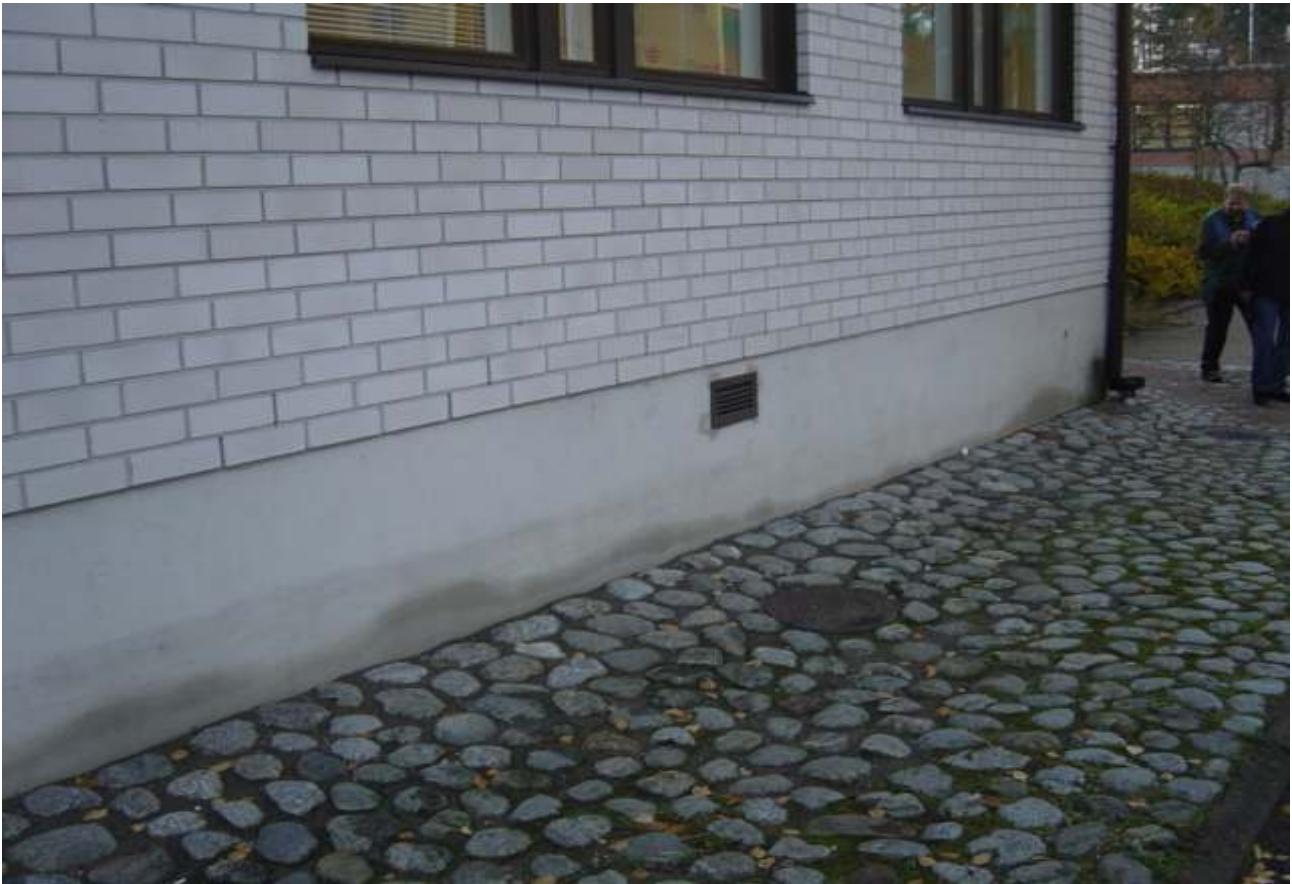
RAK-kuva 11. Yleiskuvaa lisärakennuksen sokkeli- ja julkisivurakenteesta.

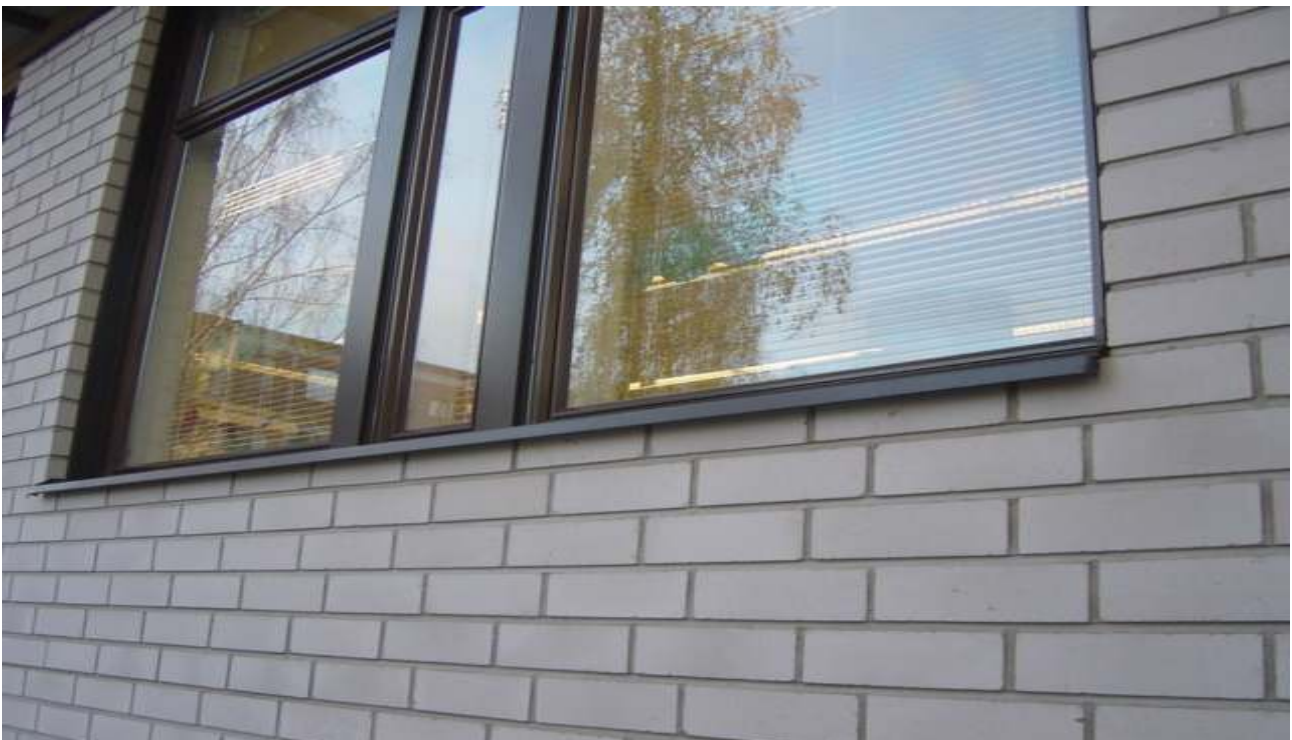
RAK-kuva 12. Yleiskuvaa lisärakennuksen ikkunasta.

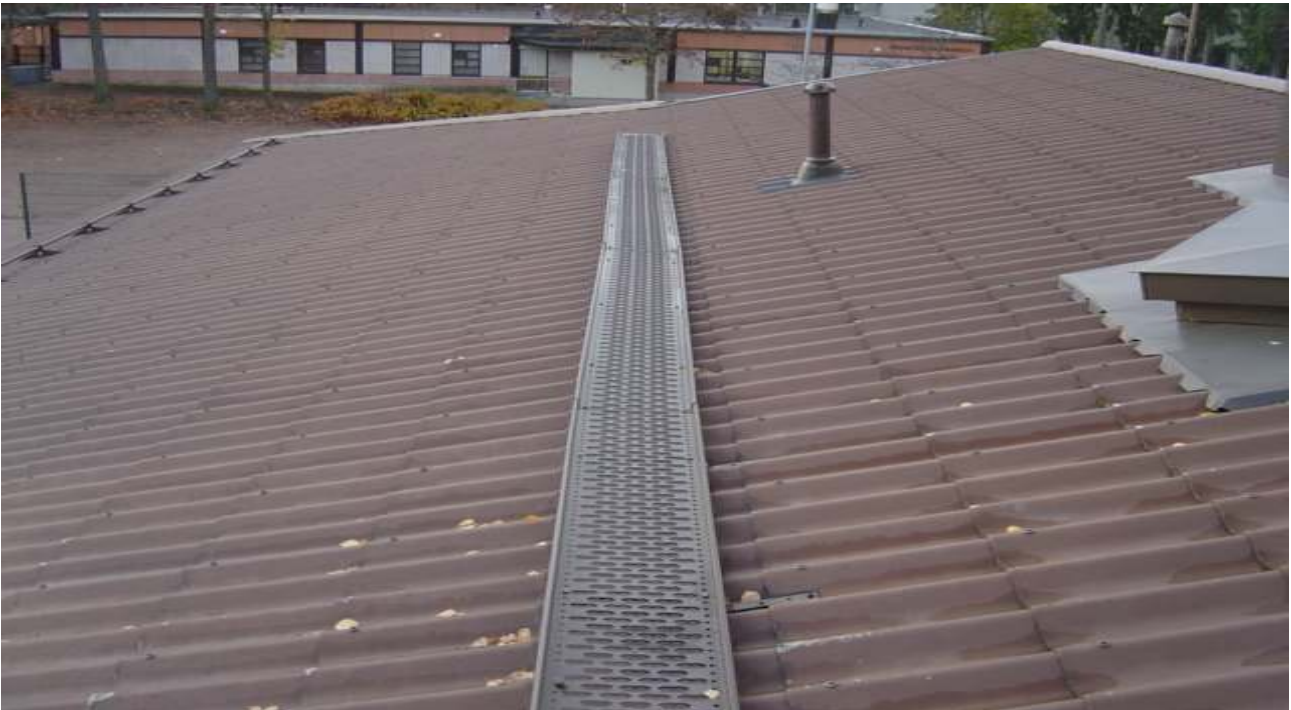
RAK-kuva 13. Yleiskuvaa lisärakennuksen vesikatosta.

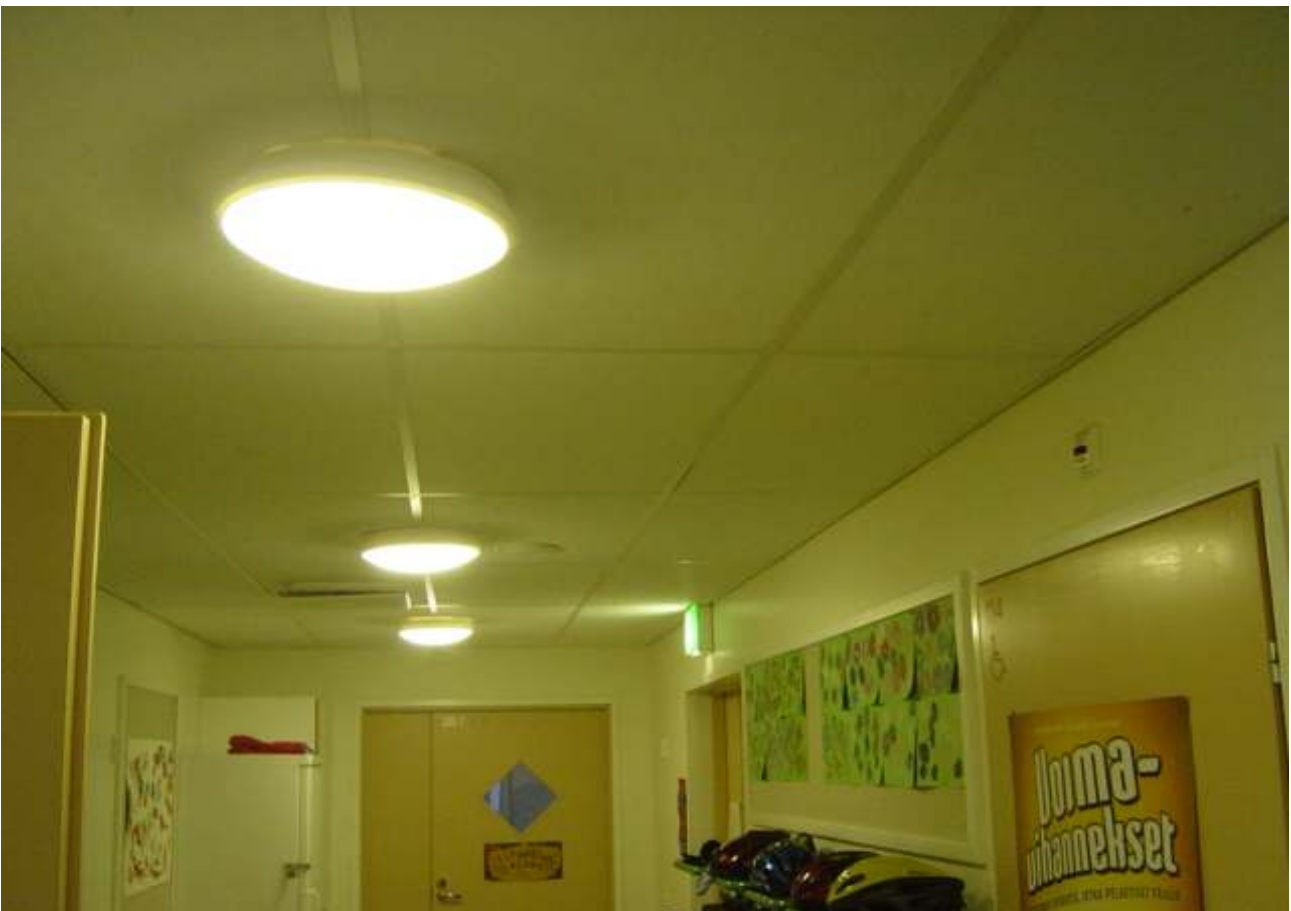
RAK-kuva 14. Yleiskuvaa lisärakennuksen käytävästä.

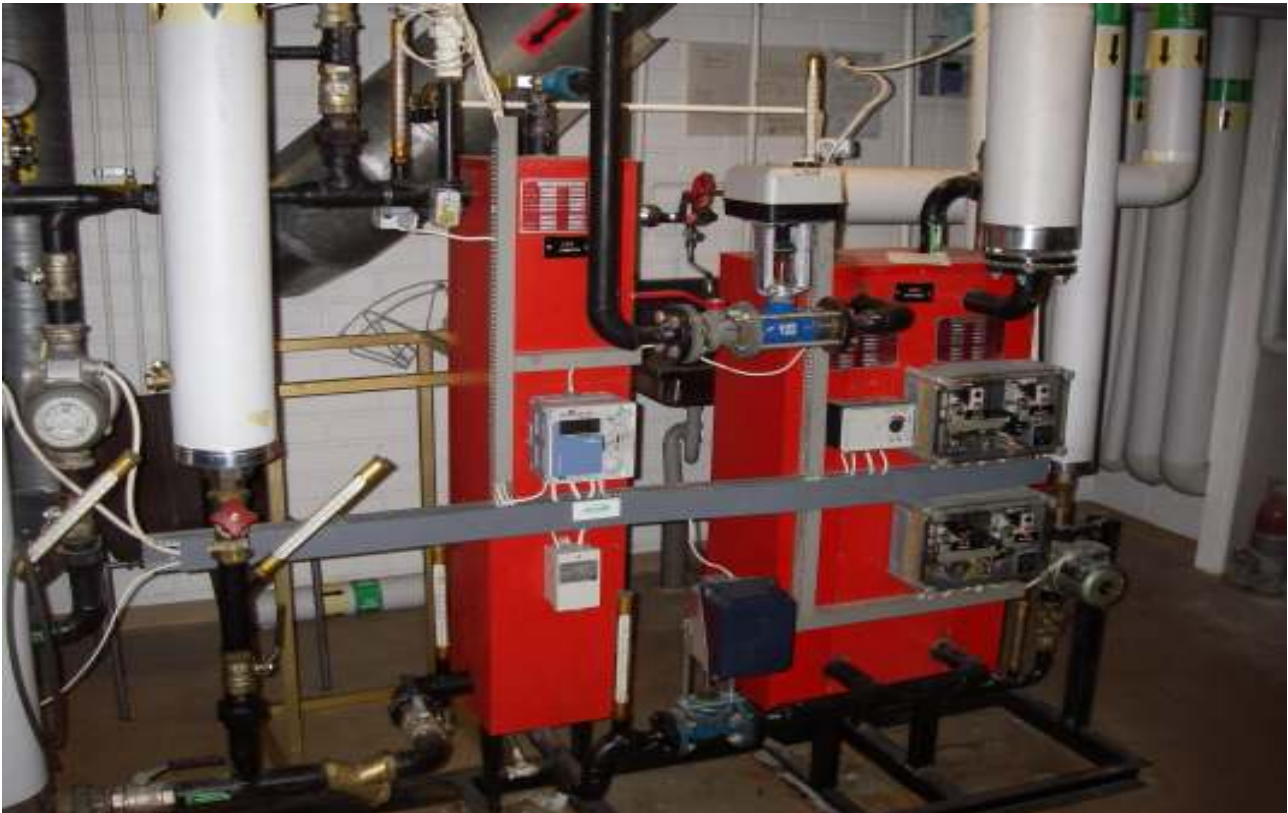
LVI-kuva 1. Kaukolämmön alajakokeskus on alkuperäinen ja ainoastaan välttävässä kunnossa.

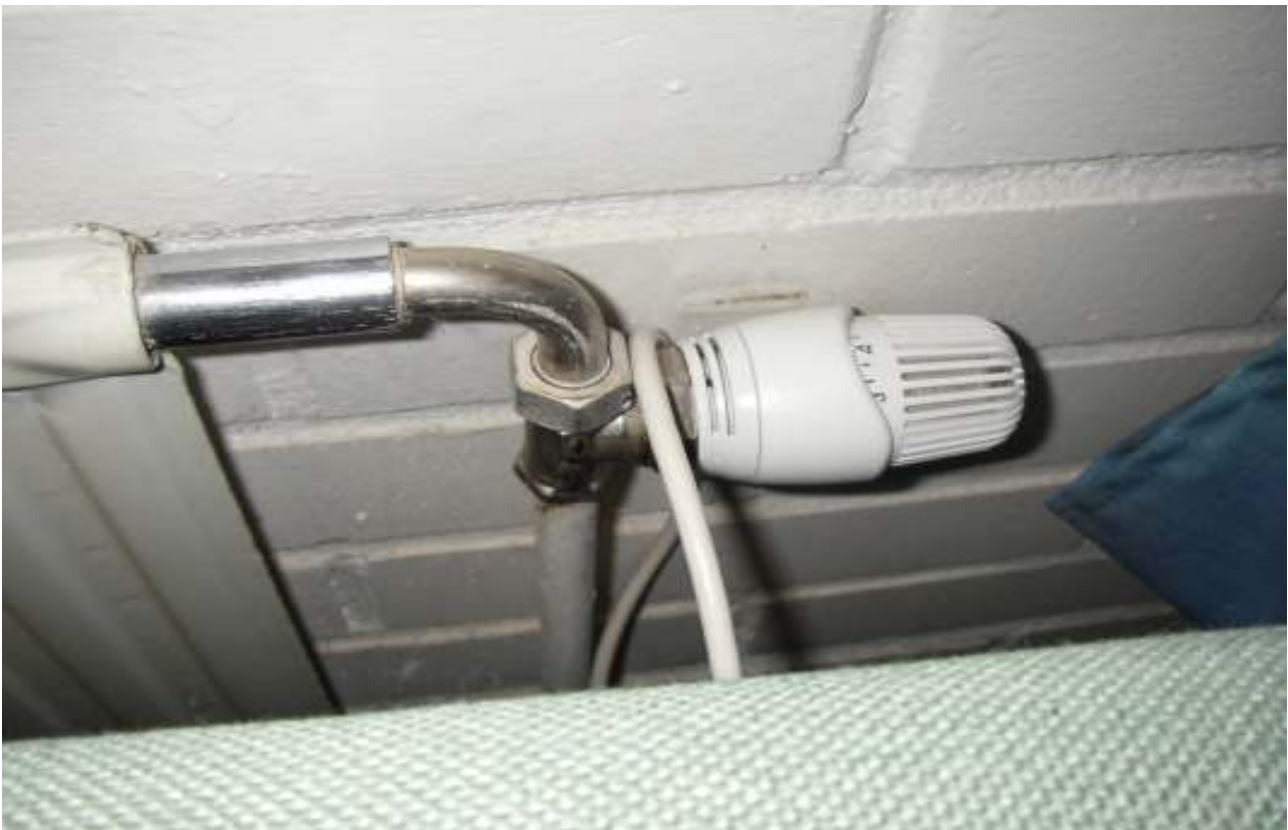
LVI-kuva 2. Päärakennuksen patteriventtiilit ovat pääosin uusittuja ja hyväkuntoisia.

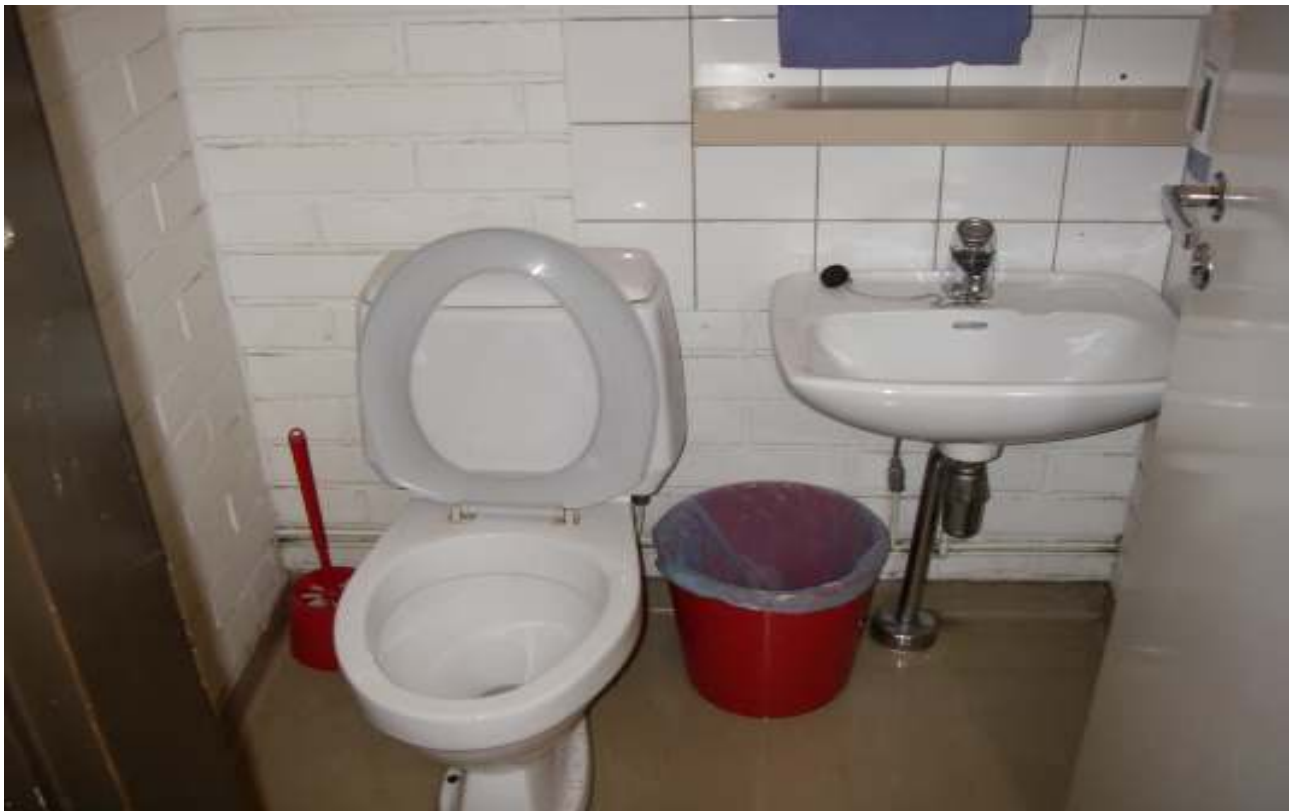
LVI-kuva 3. Yleiskuva päärakennuksen vanhoista vesikalusteista.

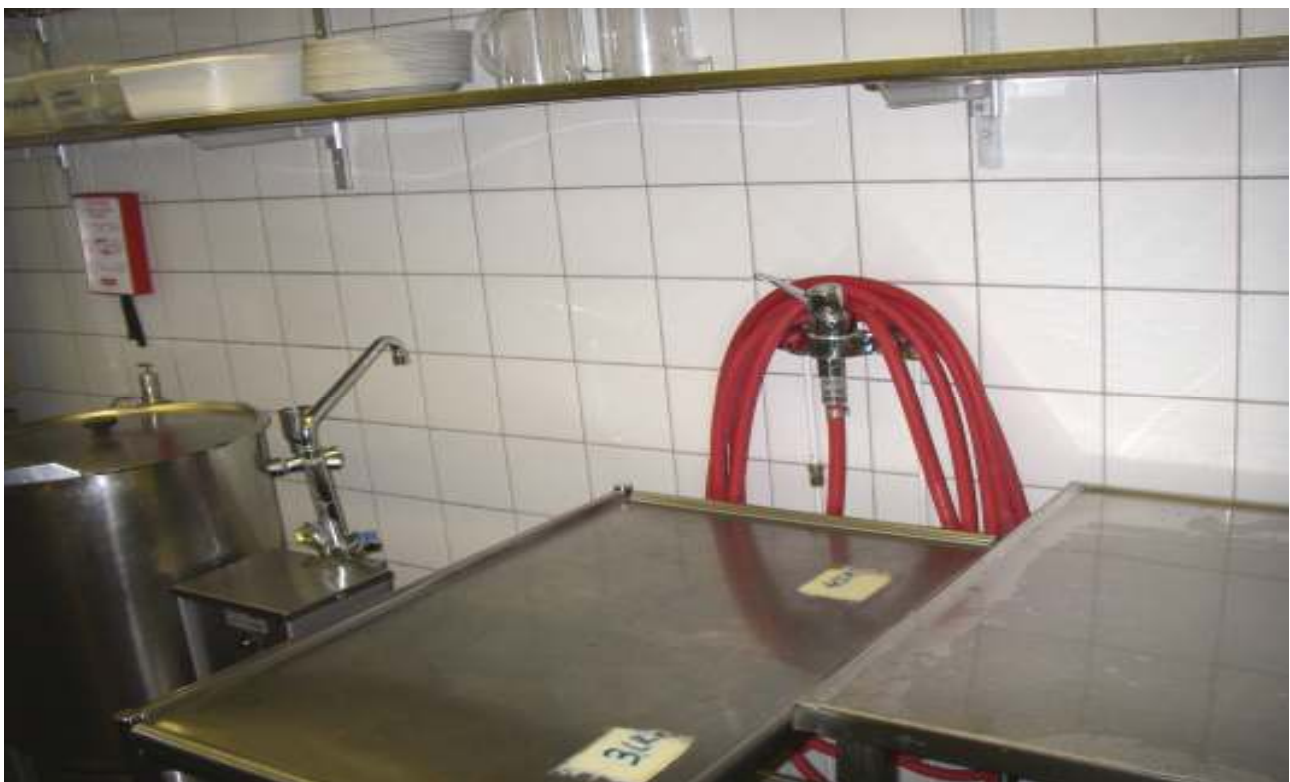
LVI-kuva 4. Yleiskuva keittiön vesikalusteista

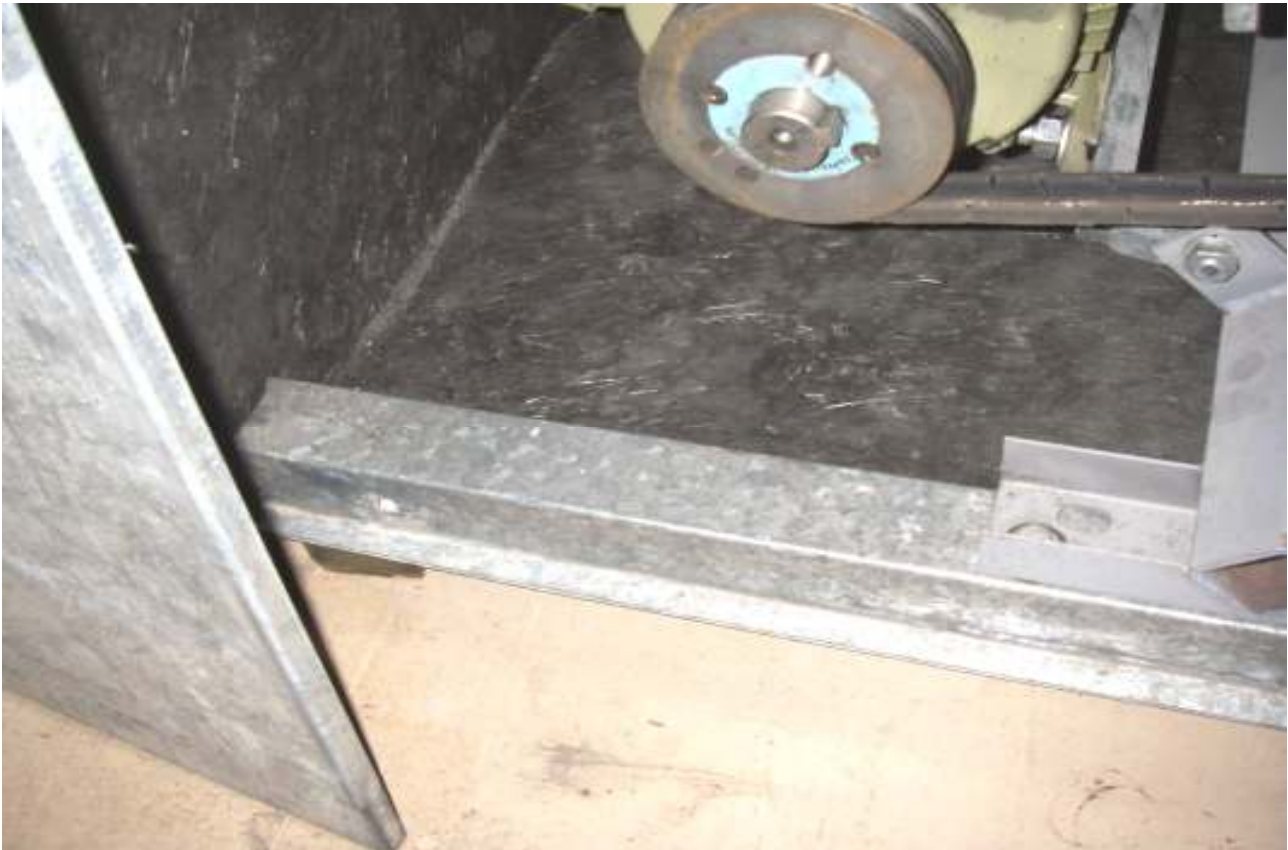
LVI-kuva 4. Tuloilmakoneen TK 1 kammiot on eristetty villamateriaalilla.

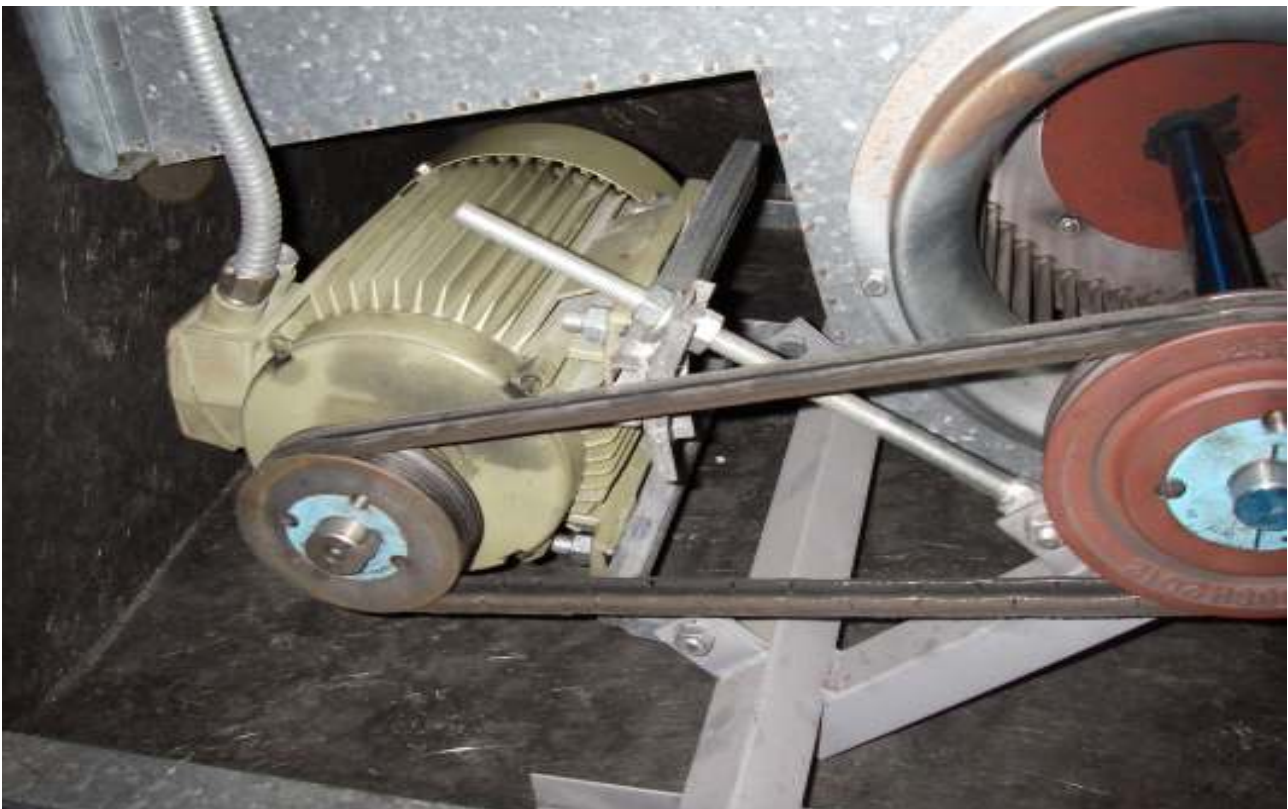
LVI-kuva 5. Tuloilmakoneen TK 1 hihnat ovat melkein poikki.

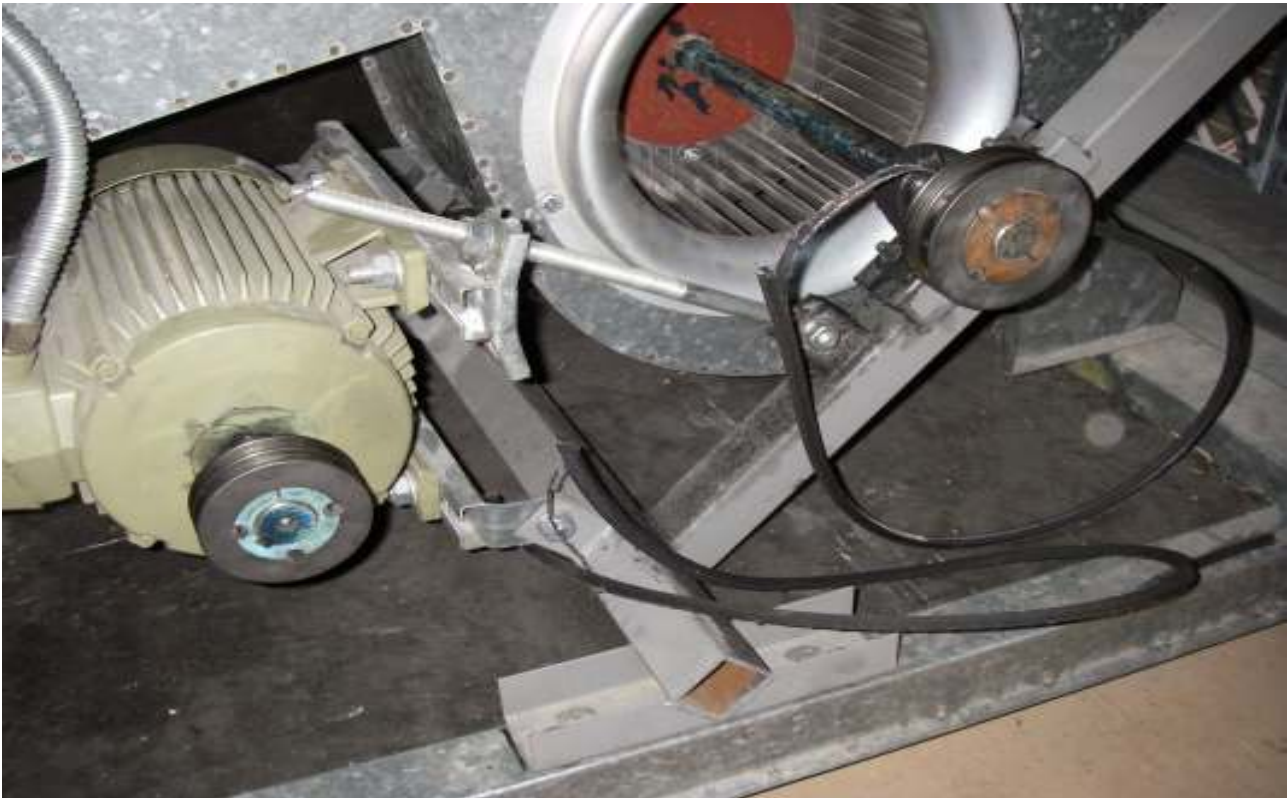
LVI-kuva 6. Poistoilmapuhaltimen PK 1 hihnat ovat poikki.

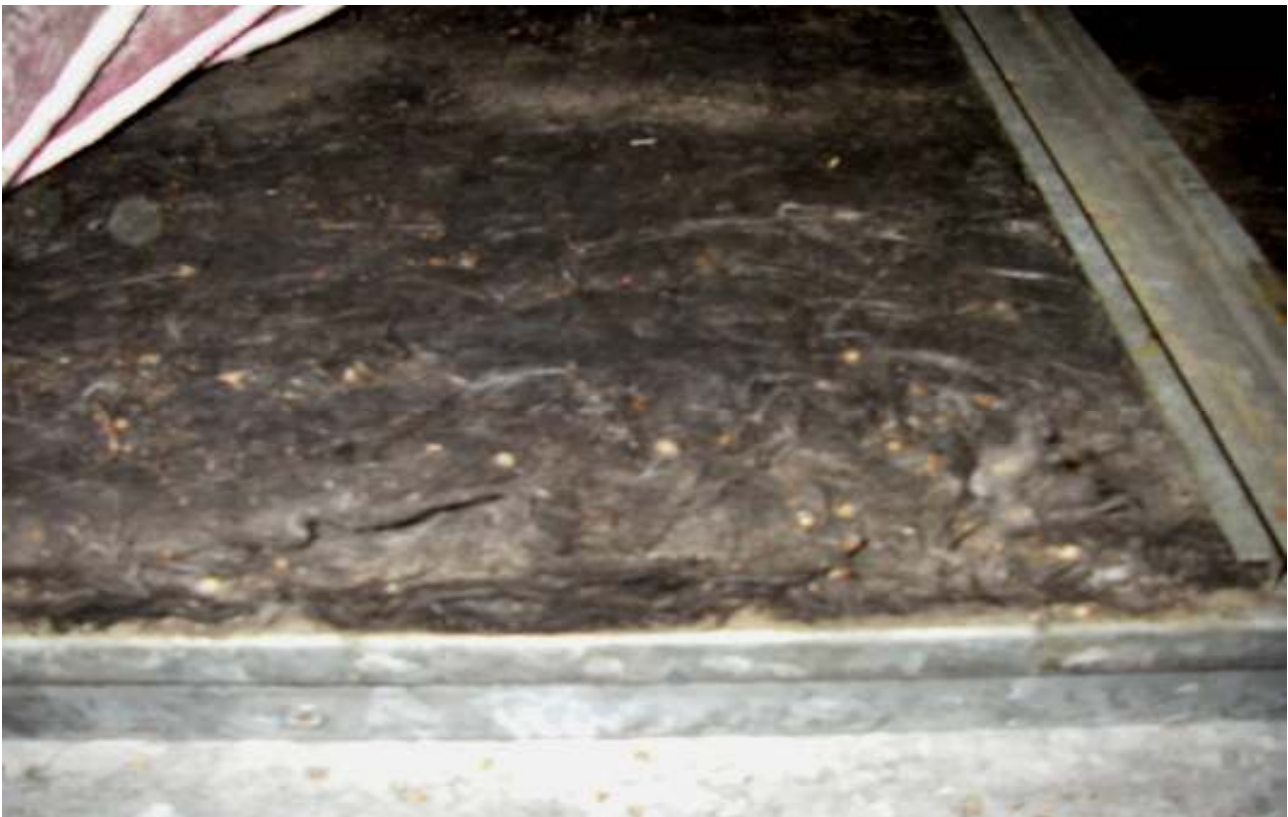
LVI-kuva 7. Tuloilmakoneen TK 2 kammiot on eristetty villamateriaalilla, joka on osin rikki.
