## TARHAPUISTON KOULU

### LVIRS- TEKNINEN KUNTOARVIO

**Kuntoarvion ajankohta:** 17.10.2007  
**Raportin päiväys:** 16.11.2007  
**Tilaaajan yhteyshenkilö:** Mikko Krohn, Vantaan kaupunki, (09) 839 22377

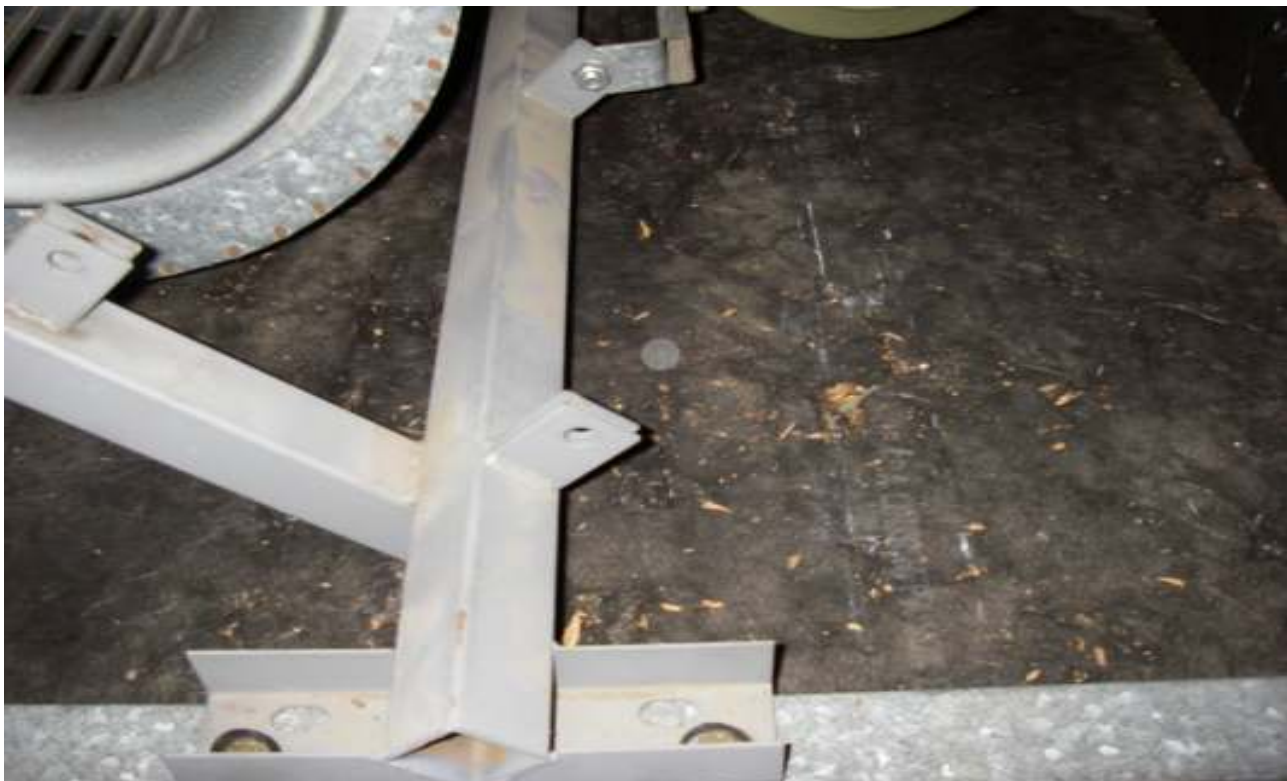
LVI-kuva 8. Tuloilmakoneen TK 2 kammioiden on roskaa.

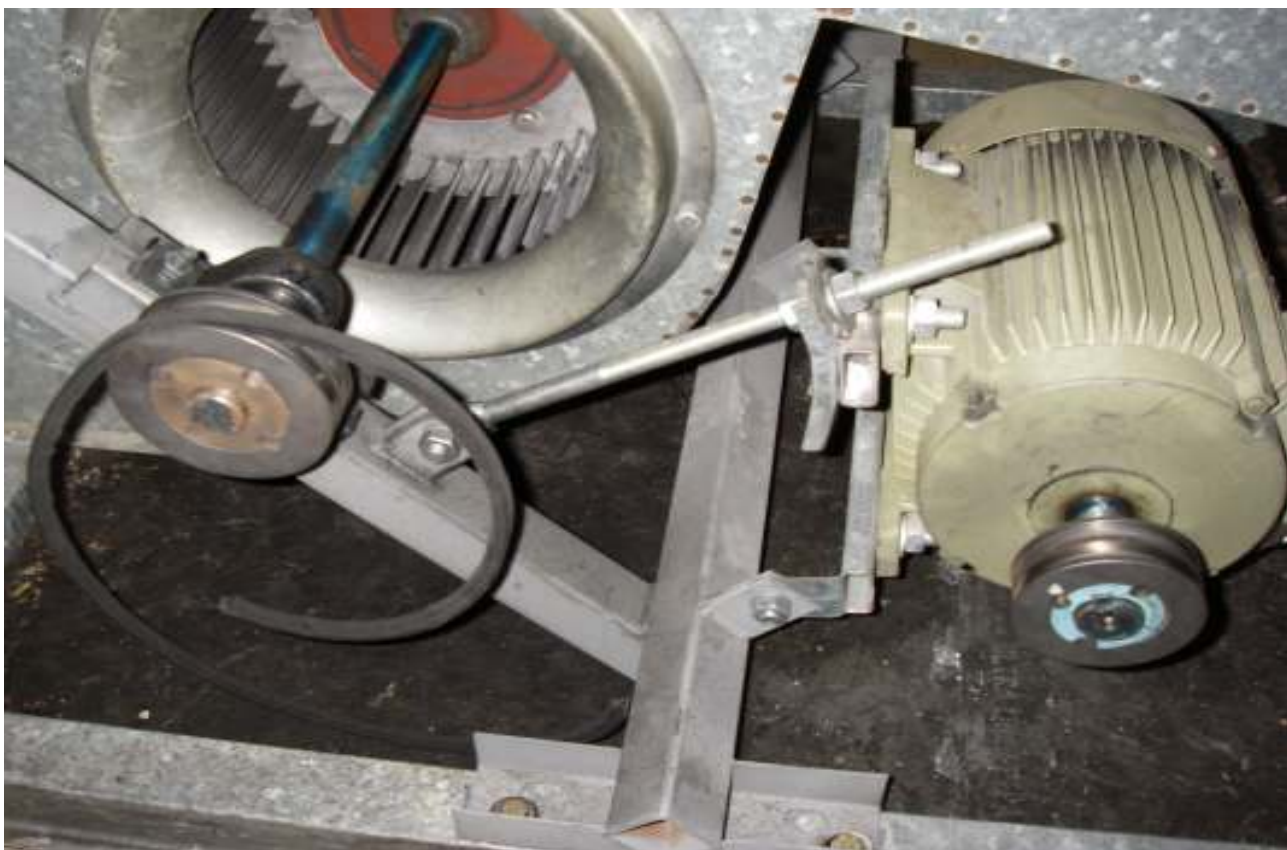
LVI-kuva 9. Poistoilmahuuhtimen PK 2 hihnat ovat poikki.

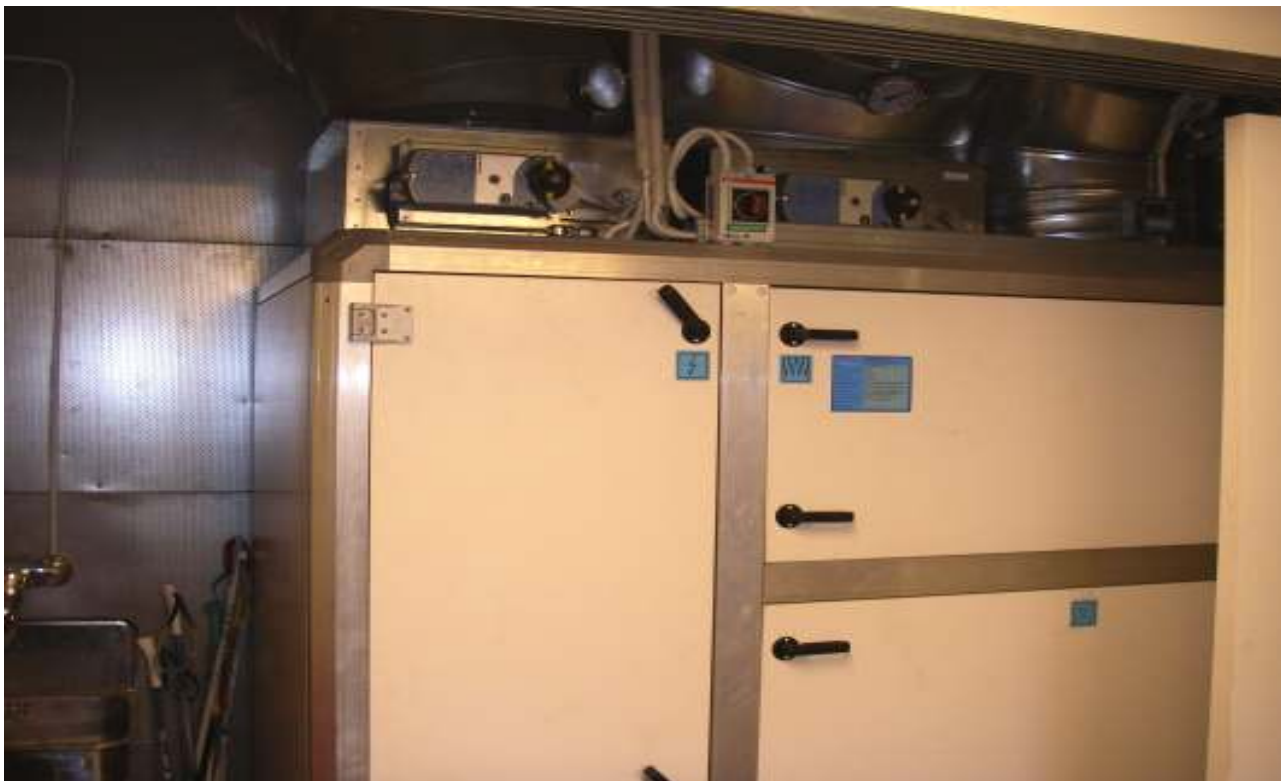
LVI-kuva 10. Yleiskuva lisärakennuksen tuloilmakoneesta.

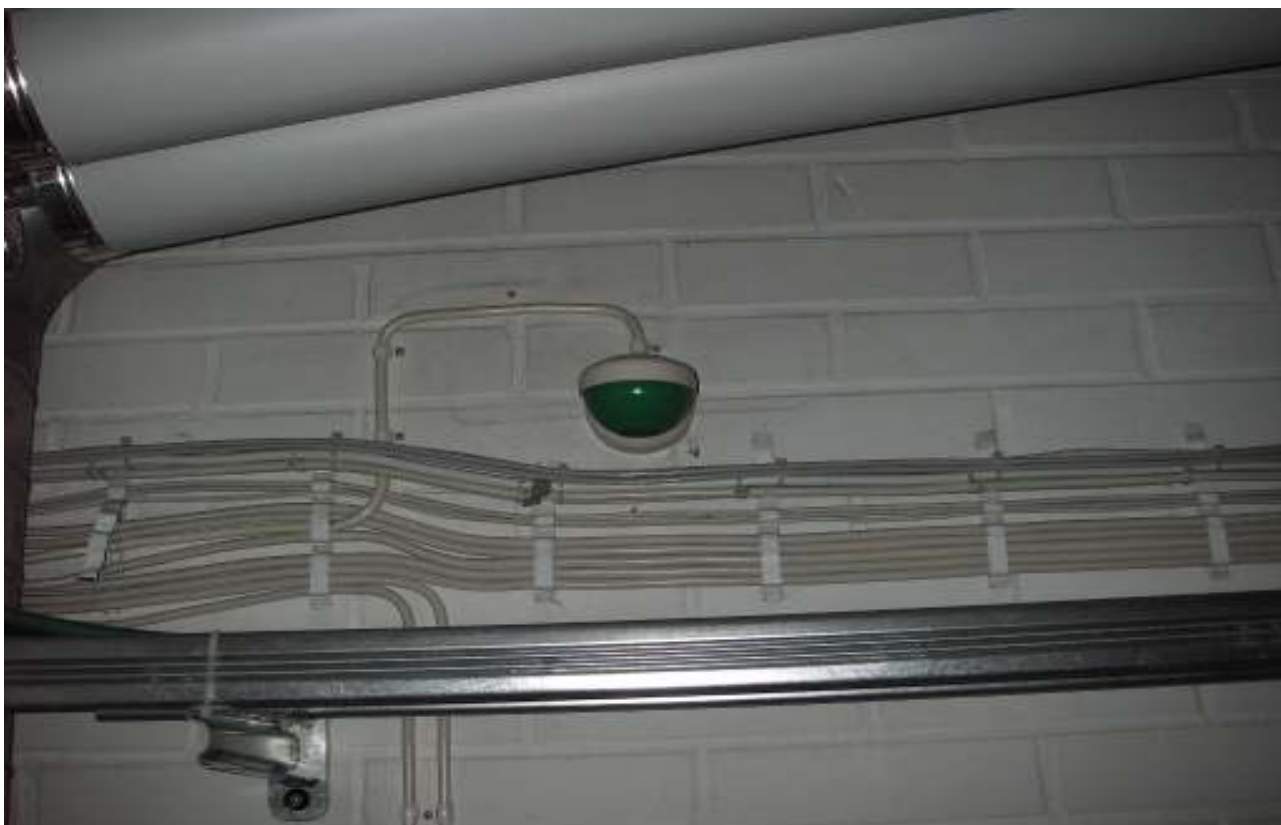
S-KUVA 1. Rikkinäinen ovimerkkivalaisin IV- konehuoneessa (lamppu on palanut).

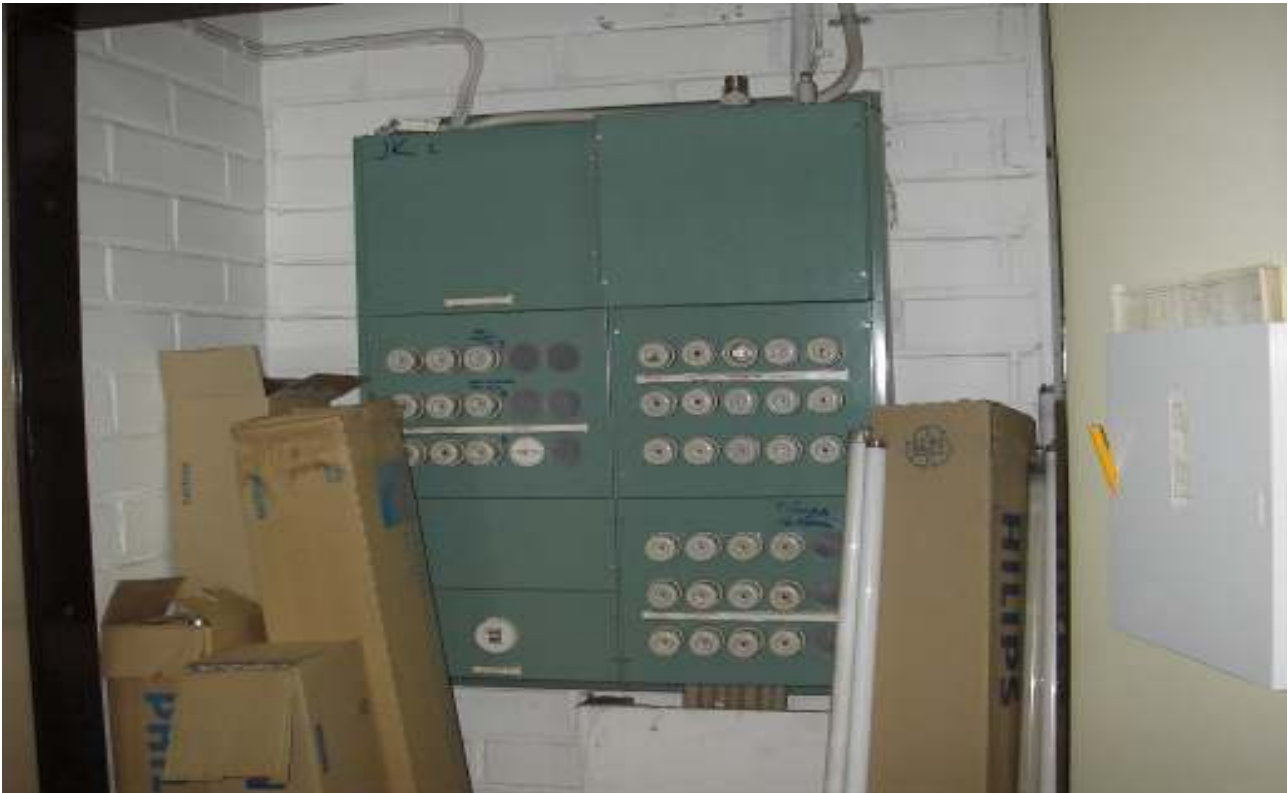
S-KUVA 2. Päärakennuksen JK 2 keskuksesta puuttuu sulakekansi.

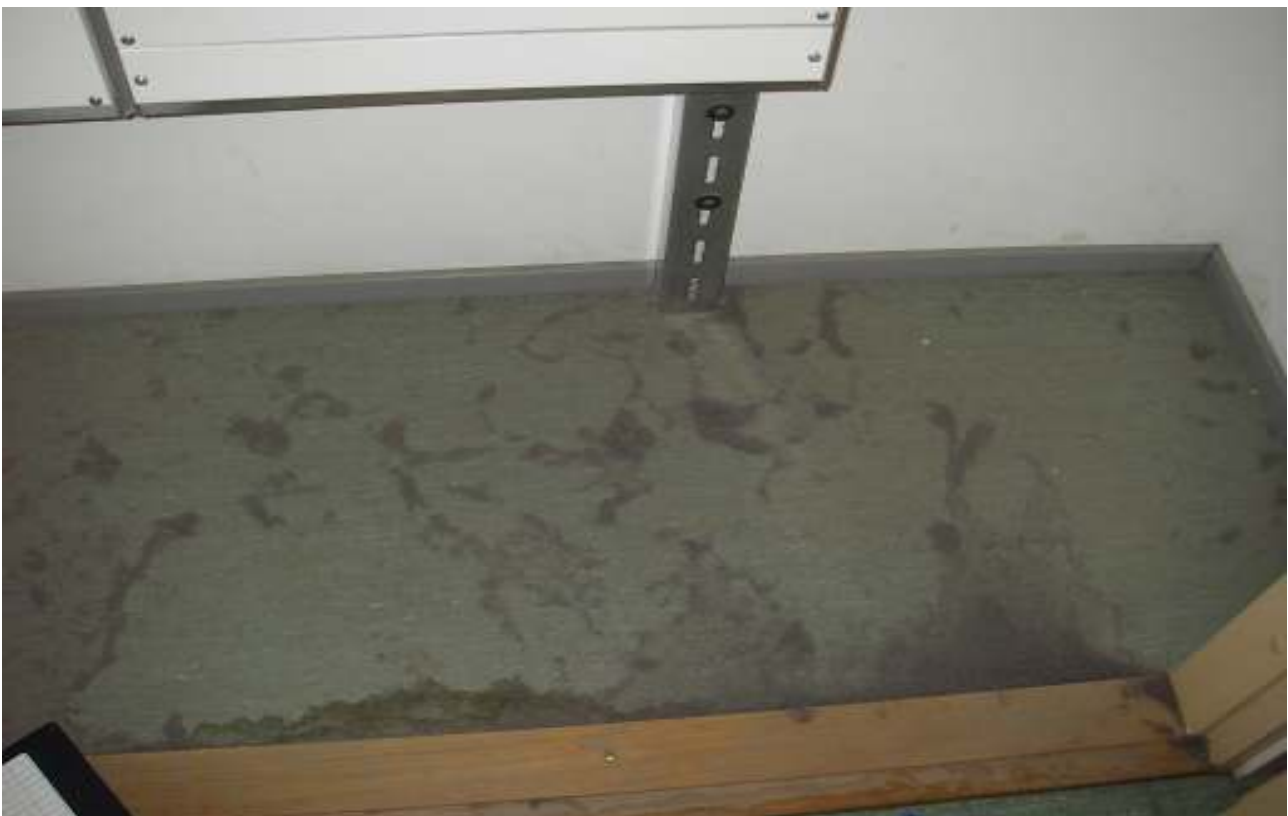
S-KUVA 3. Lisärakennuksen pölyinen pääkeskustila.

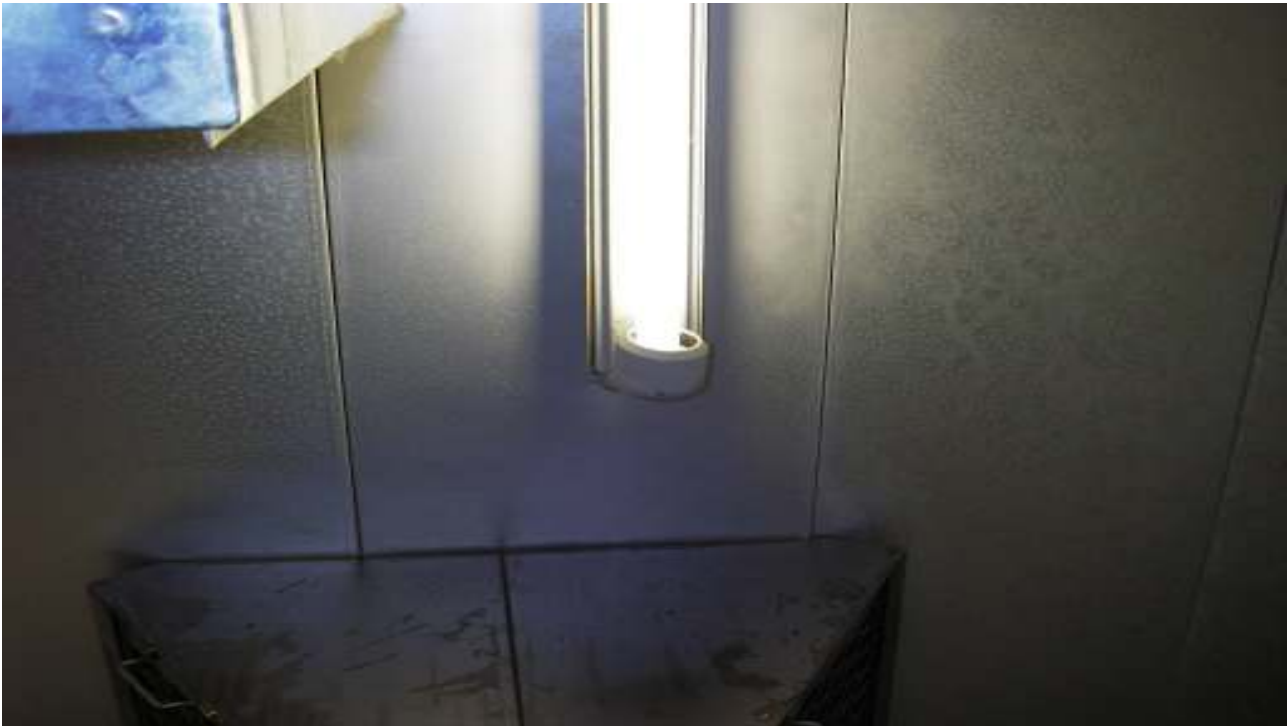
S-KUVA 4. Päärakennuksen keittiön valaisimessa on vääräkokoiset loistelamput.
