Julkisivun kuntoselvitys

Tikkurilan lukio
10.9.2014

Tikkurilan lukio
Valkoisenlähteentie 53
01300 Vantaa

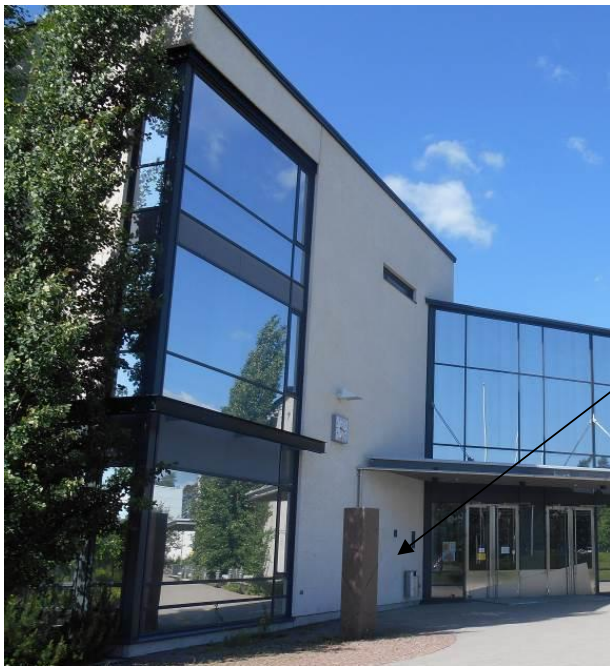
Julkisivu A on pääoven viereinen lyhyt seinäosuus, suuntana itäkaakko (kuva 1). Pinnoitus ei ole tällä alueella rapautunut. Julkisivulta on kuitenkin puhdistettu graffiteja, minkä johdosta kuultorappaus on tältä kohdalta hankautunut hyvin ohueksi tai kokonaan pois. Tästä huolimatta rappaus on kovaa, joten välttämättömyyttä korjaustarvetta ei ole.

Graffitien puhdistus-
jälkiä

Kuva 1. Julkisivu A on pääoven viereinen lyhyt seinäosuus itäkaakon suuntaan. Tässä osassa ei ole rappausvaurioita, mutta pääoven vieressä on graffitien puhdistusjälkiä.

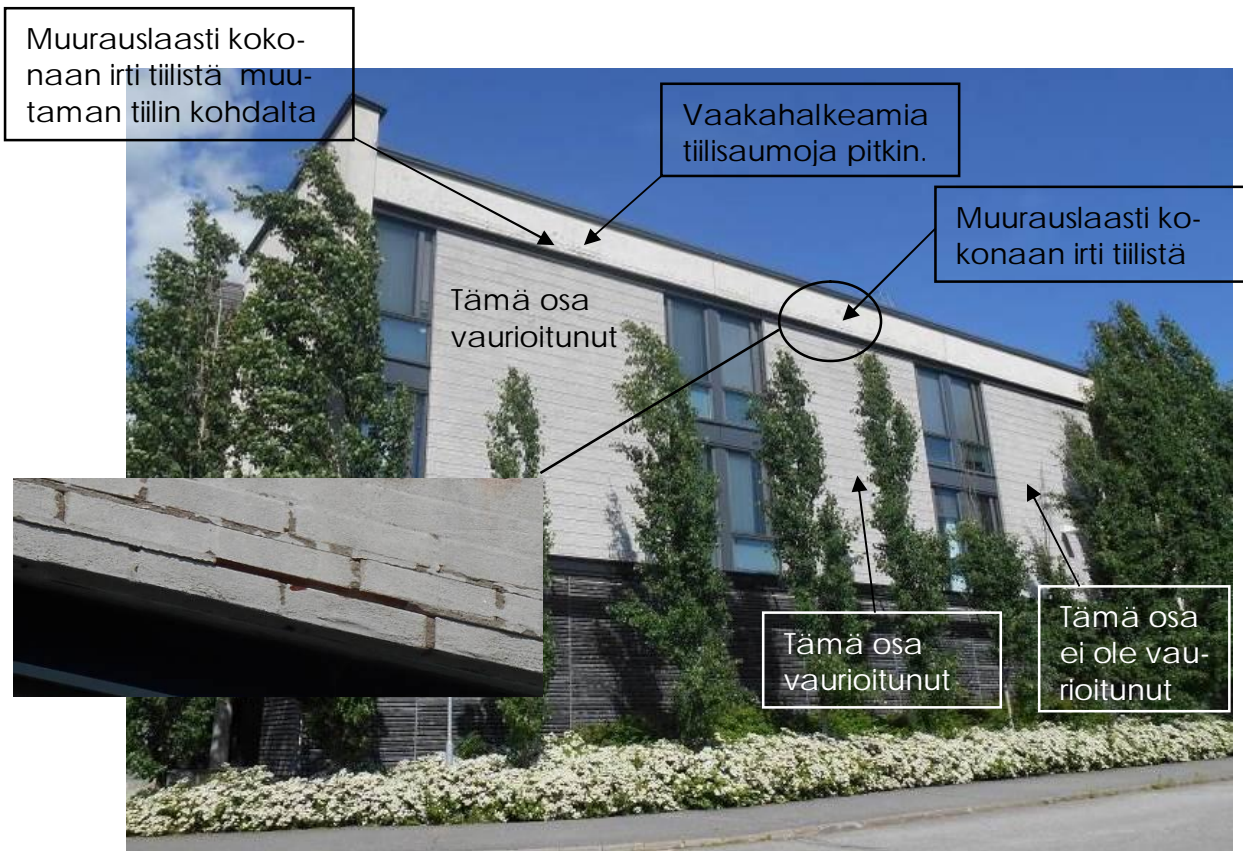
Julkisivu B on etelälounaan suuntaan. Vaurioita esiintyy enemmän kuin muissa julkisivuissa (kuva 2 ja 3). Sekä vaaleanharmaan että valkoisen rappauksen alueilla on syväälle rapautuneita tiilisaumoja ja laajoilla alueilla on saumoissa alkava rapautumista, mutta myös hyvässä kunnossa olevia alueita. Julkisivun yläosassa vaalean rappauksen alueella on alimmat kaksi tiiliriviä halkeillut pitkittäisistä saumoistaan ja muutaman tilien kohdalta muurauslaasti näyttäisi olevan irrallaan tiilistä tai puuttuvan kokonaan.

Kuva 2. Julkisivu B etelälounaan suuntaan. Tämä julkisivu on laajalti vaurioitunut.

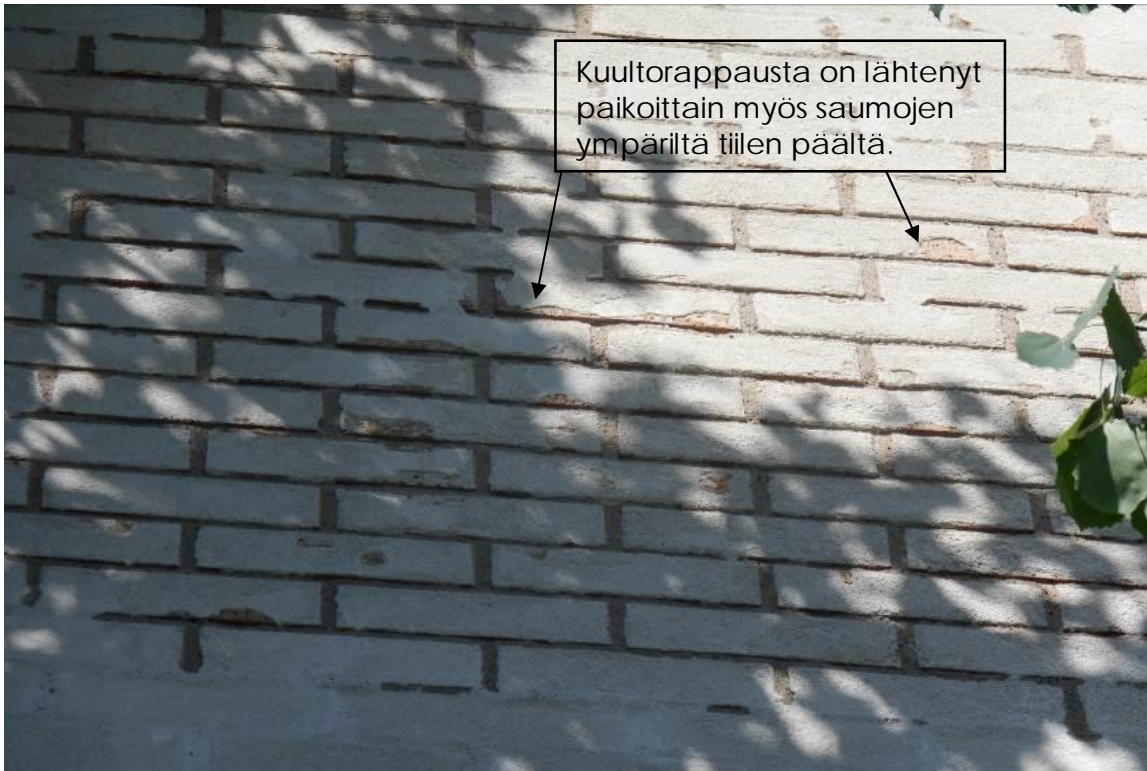
Kuva 3. Julkisivu B etelälounaan suuntaan on pahoin vaurioitunut. Pintarappausta on irronnut myös tiilien kohdalta saumojen viereltä.

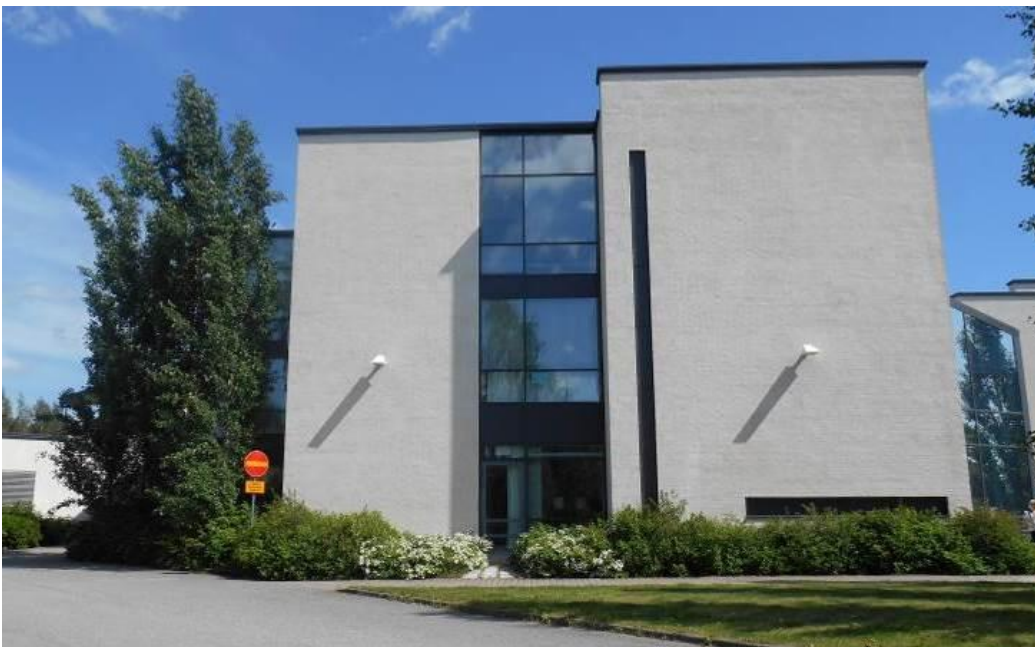
Julkisivu C koostuu kuudesta eri osasta, jotka kaikki ovat länsiluoteen suuntaan. Pohjoisimpana olevat neljä osiota ja eteläisin osio ovat silmämääräisesti vaurioitumattomia (kuva 4). Yhdessä osassa on muutamassa kohdassa havaittavissa alkavaa rapautumista tiilisaumojen kohdilla ja muutamien yksittäisten saumojen osalta ikkunan yläkulman vieressä kuultorappausta on irronnut (kuva 5).

Kuva 4. Julkisivu C, länsiluoteen suuntaan, koostuu monesta eri osasta. Suurimmalta osin julkisivussa ei esiinny silmin havaittavaa vaurioitumista.

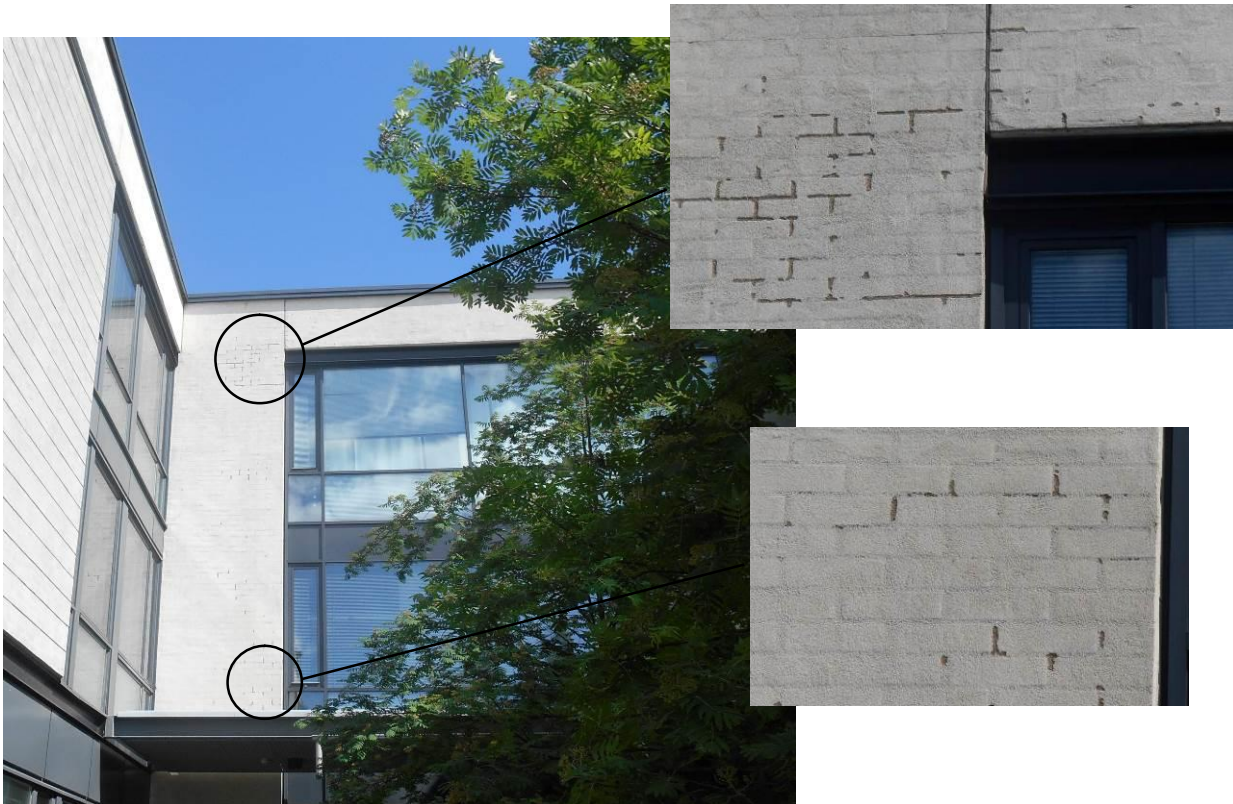
Kuva 5. Vaurioitunut osa julkisivusta C (länsiluoteen suuntaan). Tiilisaumoissa esiintyy alkavaa rapautumista ja yksittäisiä rapautuneita saumoja.

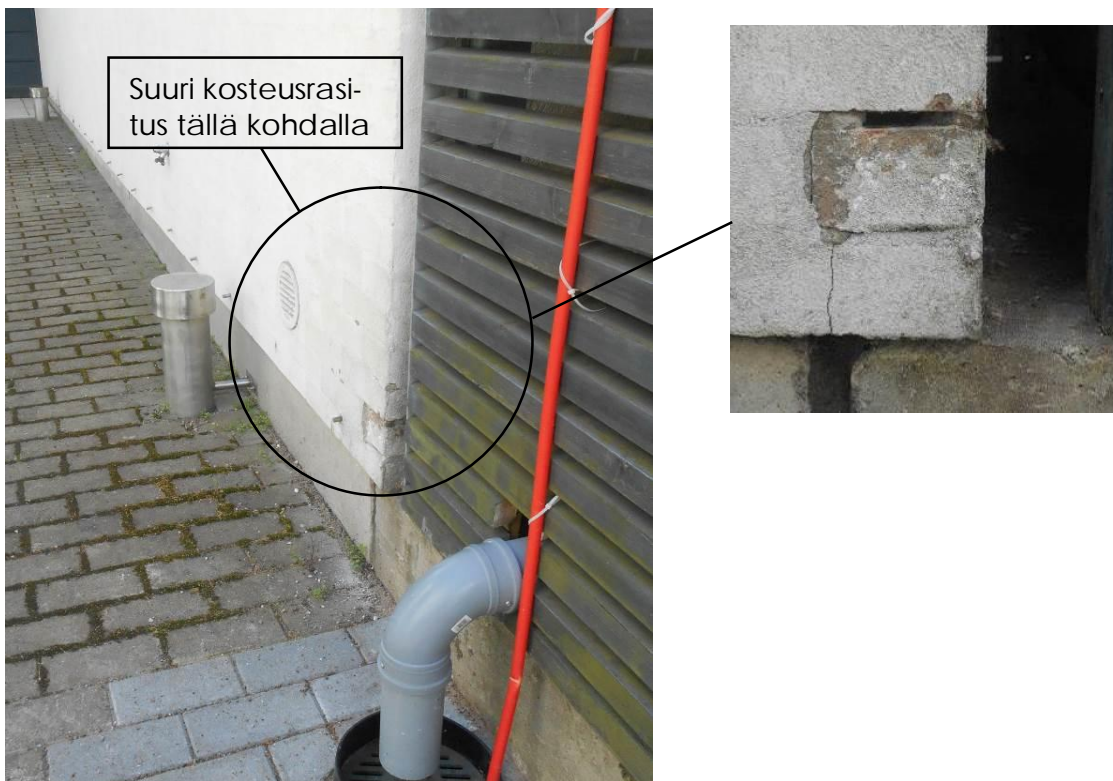
Kuva 6. Julkisivu D on koillispohjoisen suuntaan oleva julkisivu, jossa ei pääosin esiinny vaurioitumista, mutta yhden tiilin saumoista muurauslaasti on rapautunut.

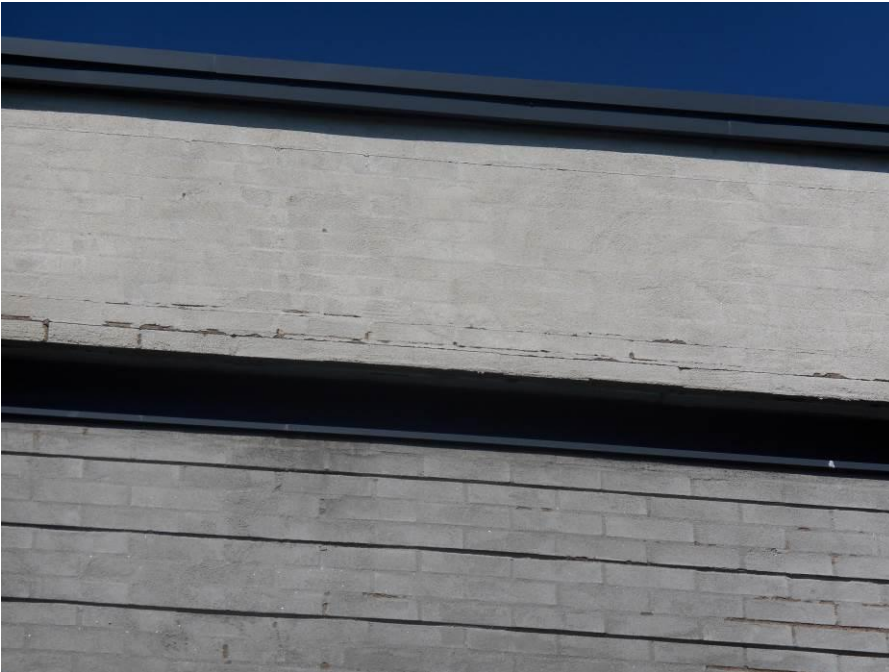
Julkisivun yläosassa oleva vaalean rappauksen alue on myös ulommalta reunaltaan pahoin vaurioitunut: Alkavaa rapautumista on suurella alueella ja pitkittäisiä halkeamia tiilisaumoja pitkin on varsinkin alueen alaosissa (kuva 7). Tältä osiolta on aiempien tutkimusten yhteydessä otettu kolme näytettä.

Kuva 7. Julkisivut E ja G ovat etelälounaan suuntaan. Näiden julkisivujen vauriot ovat samankaltaiset toisiinsa verrattuna: Vaaleanharmailla alueilla on tiilisaumoissa alkavaa vaurioitumista. Yläosassa tiilisaumoja pitkin on vaakahalkeilua ja paikoittain syväälle rapautuneita saumoja. Osittain julkisivut ovat silmämääräisesti vaurioitumattomia.

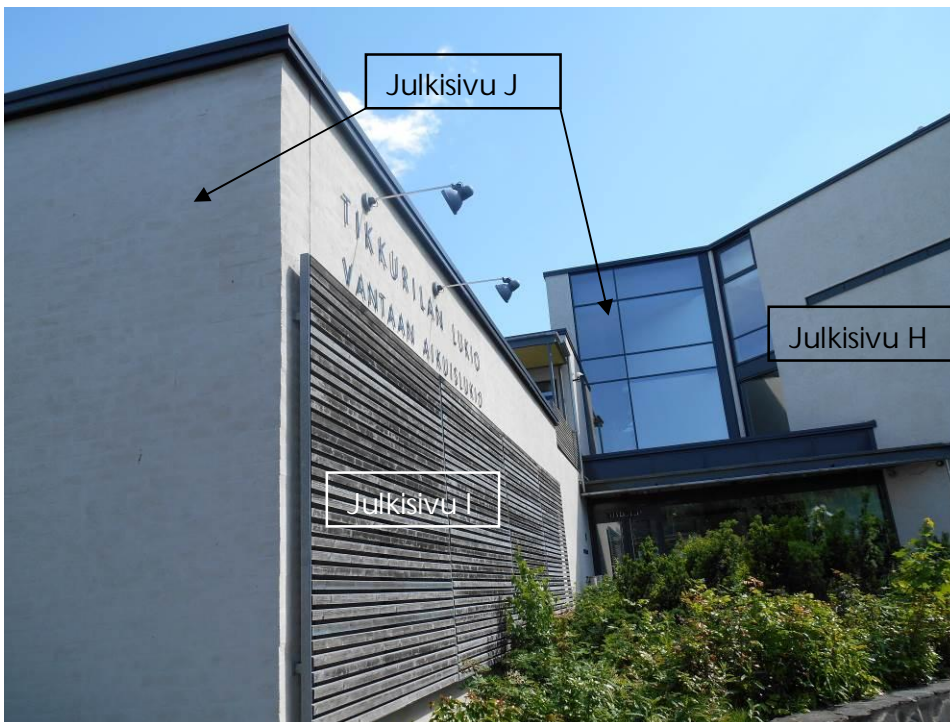
Kuva 8. Julkisivut H (koillispohjoinen), I (länsilounas) ja J (pohjoisluode) ovat silmämääräisesti vaurioitumattomia.

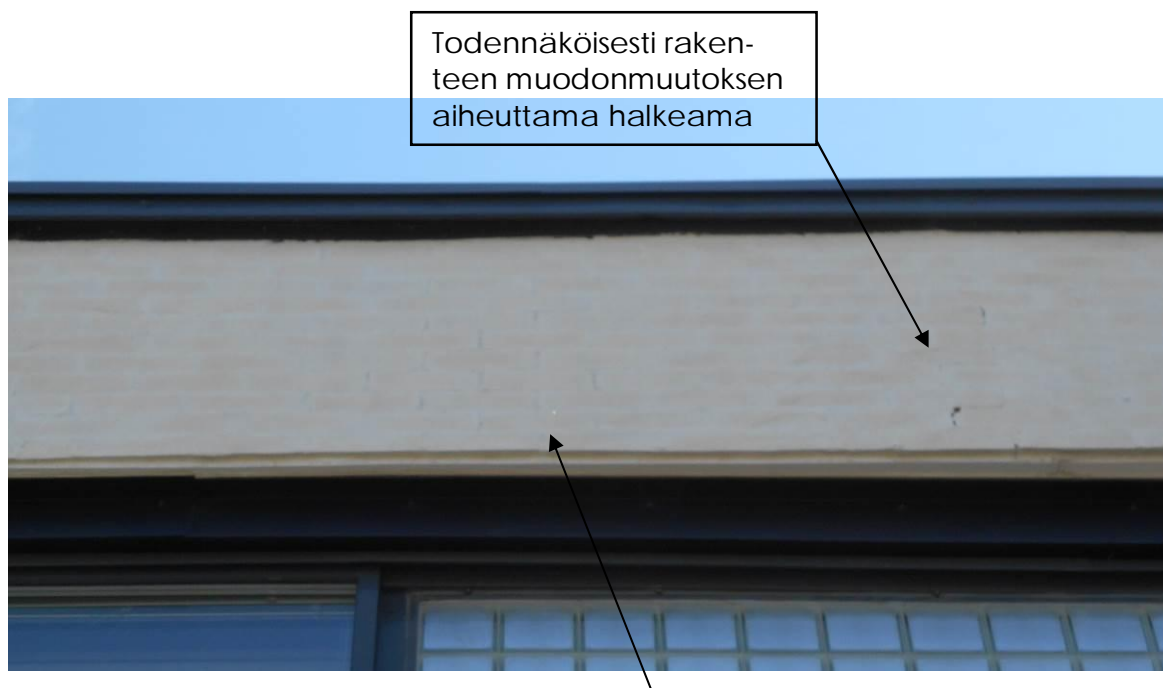
Julkisivu K on pitkä julkisivu pohjoisluoteen suuntaan. Vain pieni osa julkisivusta on kuultorapattua tiilimuurausta ja suurin osa muuta materiaalia. Rappauksessa on parissa kohdassa havaittavissa alkavaa rapautumista ja pilarivälin keskellä on taivutushalkeilua tiilimuurauksessa (kuva 9). Kokonaisuudessaan tämä julkisivu on hyvässä kunnossa, mutta vaurioituminen on alkanut.

Kuva 9. Julkisivulla K on havaittavissa alkavaa rapautumista tiilisaumojen kohdalla.

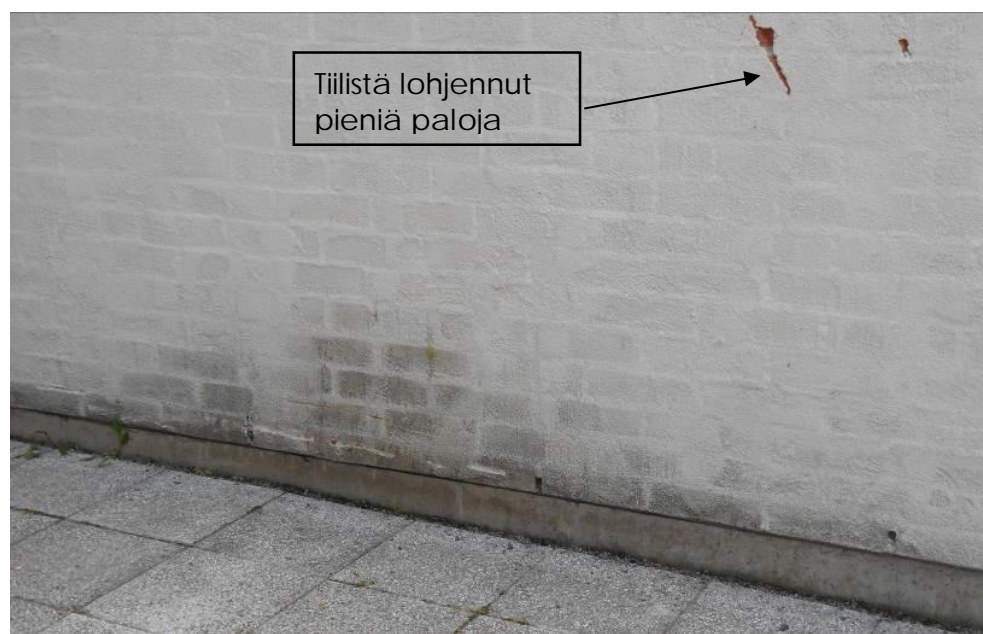
Eteläkaakon suuntaan oleva julkisivu on lyhyt seinäosuus lukion pihan puolella suojaisalla paikalla. Tällä osuudella ei ole havaittavissa rapautumista. Seinän alaosassa on jälkiä kosteudesta (kuva 10), mutta rappaus on kuitenkin kovaa kosteusjälkienkin kohdalta. Seinässä on myös pari kohtaa, josta tiilestä on lohjennut pieniä paloja.

Kuva 10. Julkisivun L alaosassa on kosteuden aiheuttamia jälkiä, mutta näkyviä vaurioita ei esiinny.

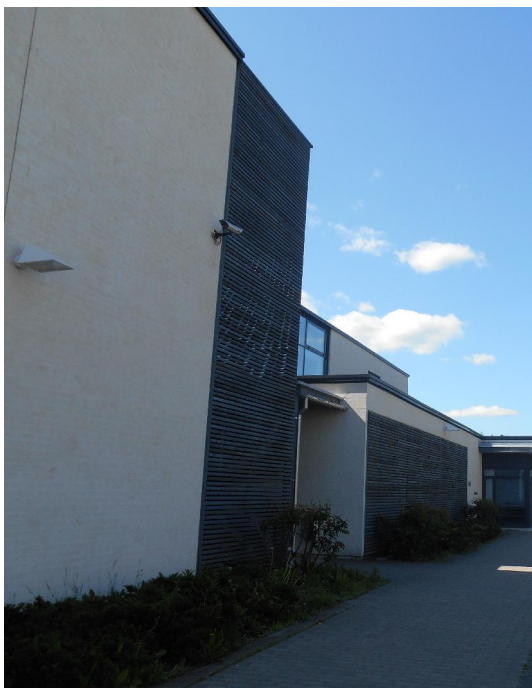
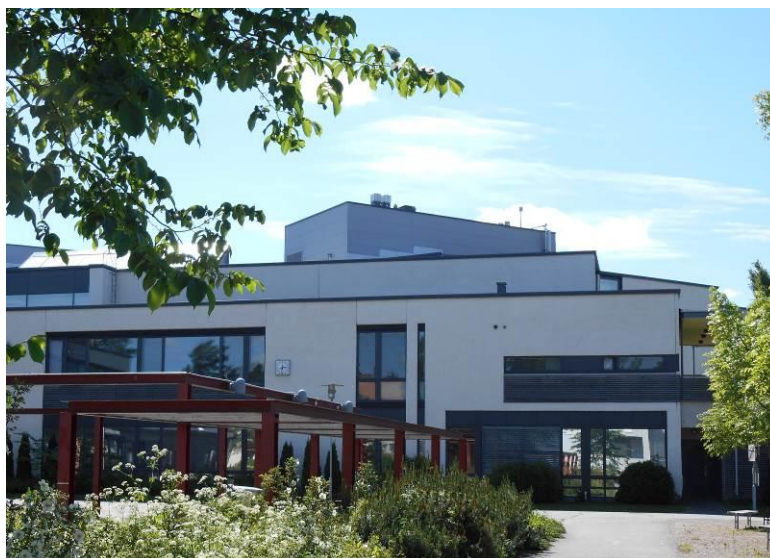
Tähän osaan kuuluvat kaikki itäkoillisen suuntaan olevat julkisivut (kuva 11). Pääosin nämä osat ovat hyvässä kunnossa. Pinnoituksen rapautumista ei ole havaittavissa. Muutamassa kohdassa julkisivun yläosassa on tiilimuuraukselle tavanomaista, todennäköisesti taivutuksen aiheuttamaa, halkeilua (kuva 12). Lyhyellä sivulla on jälkiä graffitin puhdistamisesta (kuva 13): kuultorappauslaasti on kulunut ohueksi tai kokonaan pois. Lisäksi koputtelemalla tiilisaumojen kohdalta havaittiin, että rappaus murenee helposti lyhyellä sivulla, mikä viittaa alkavaan vaurioitumiseen.

Kuva 11. Julkisivu O käsittää kaikki itäkoillisen suuntaan olevat julkisivut. Pääosin rapautumista ei esiinny, mutta yksittäisiä vaurioita esiintyy ja paikoin on havaittavissa alkavaa rapautumista tiilisaumoissa.

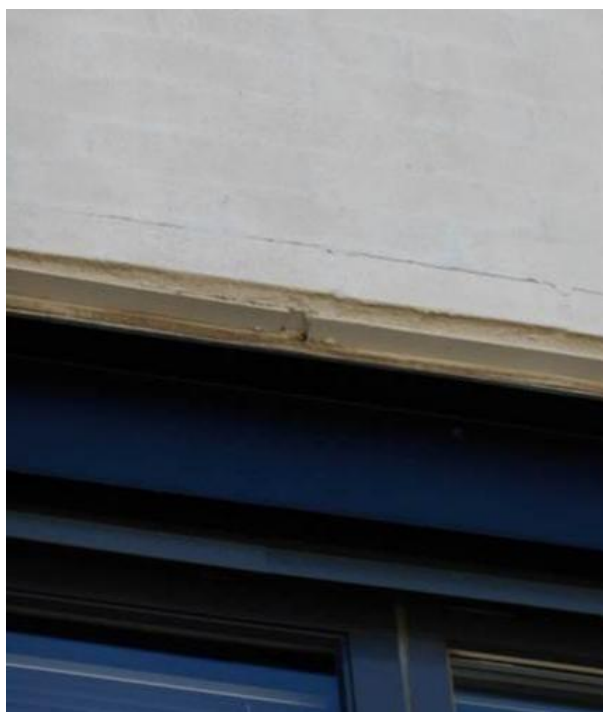
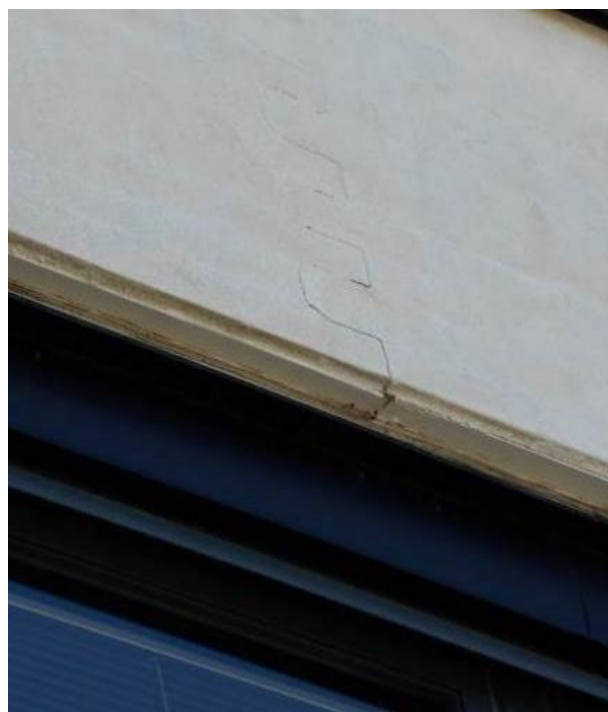
Kuva 12. Julkisivulla O, itäkoillisen suuntaan, on ikkunoiden yläpuolella todennäköisesti rakenteen muodonmuutoksesta johtuvia halkeamia.

Julkisivussa esiintyy myös rakenteiden muodonmuutoksista sekä saumaraudoituksen korroosiosta aiheutuvaa halkeilua. Suunnitteluvaiheessa on näiden halkeamien merkitys selvitettävä tarkemmin ja laadittava rakenneosakohtaiset tarkemmat suunnitelmat.

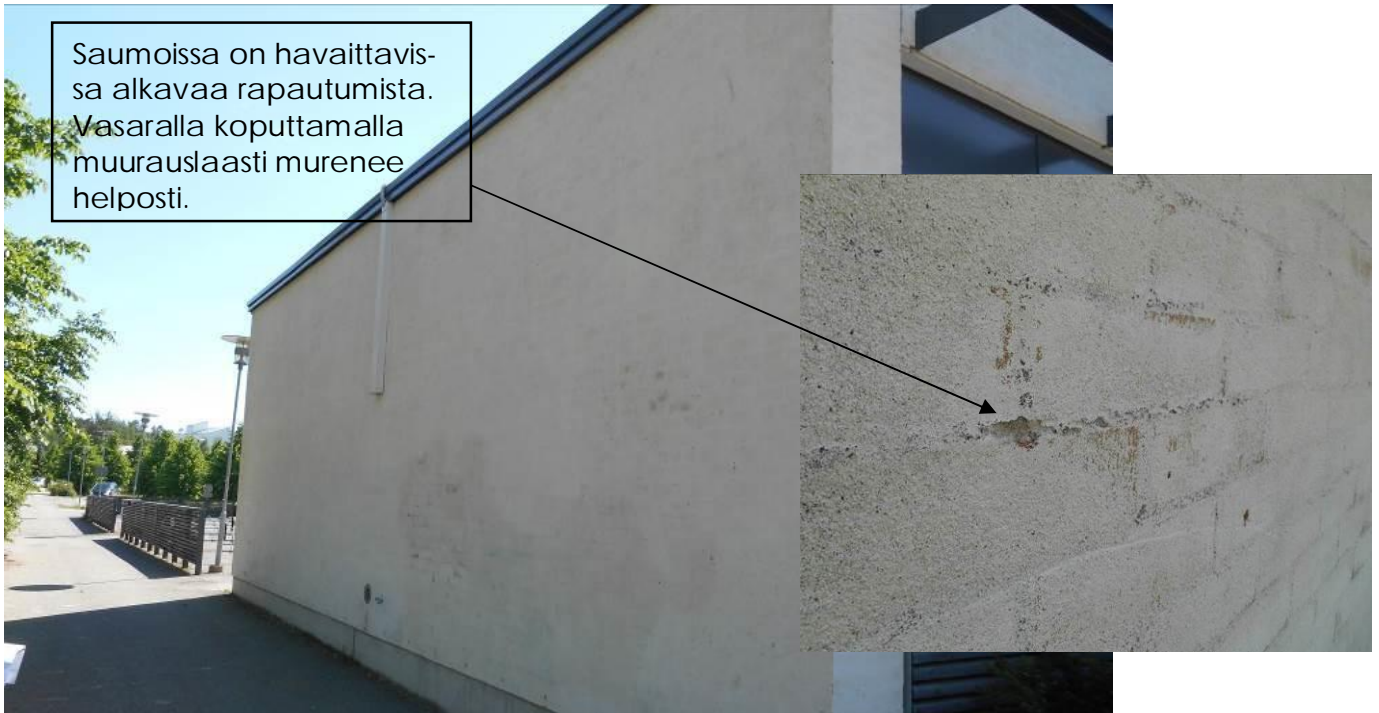
Kuva 13. Julkisivu O, itäkoillisen suuntaan. Itäisimmältä seinältä on puhdistettu graffiteja, mistä johtuen rappaus on todella ohutta tällä kohdalla. Muuten rappaus näyttää hyväkuntoiselta. Vaurioituminen on kuitenkin alkamassa.

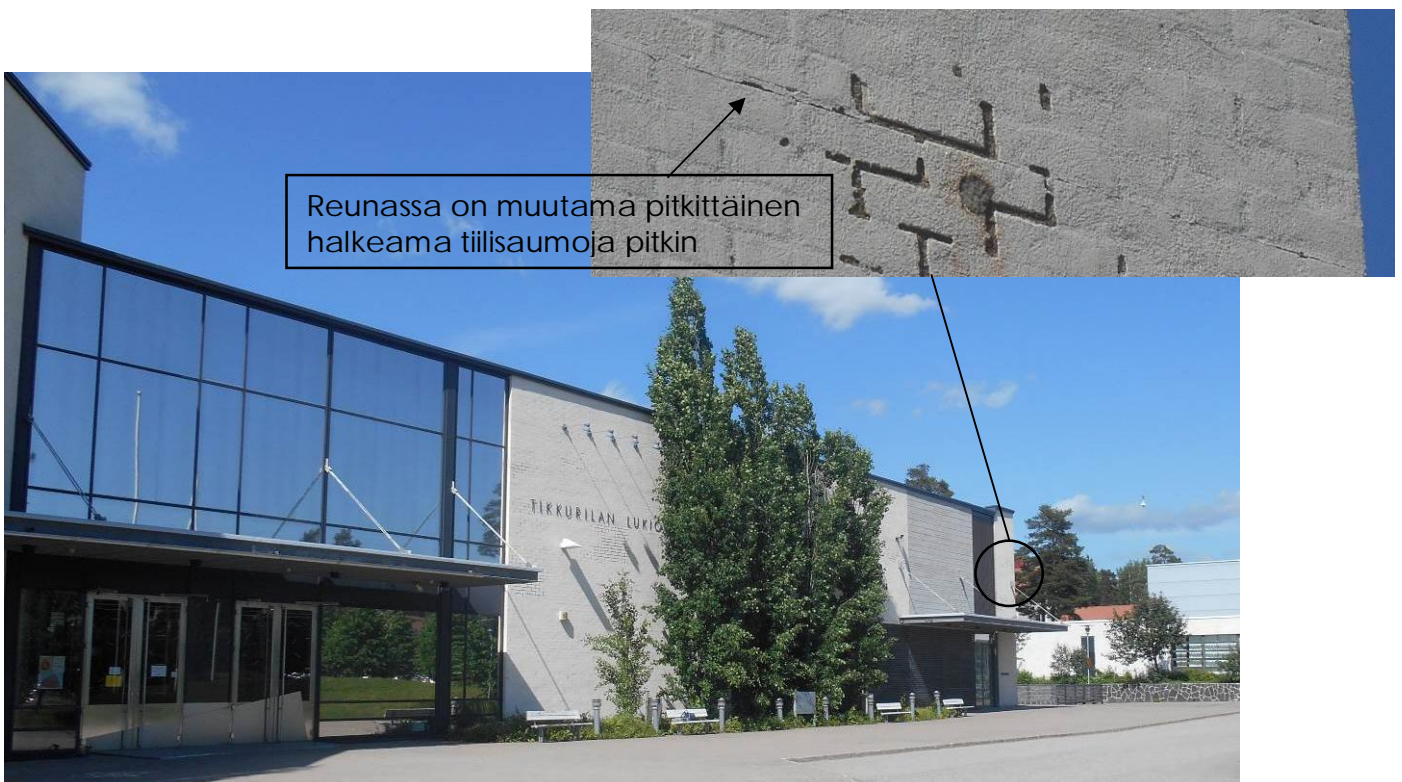
Julkisivu P on pääjulkisivu, eteläkaakkosuuntaan. Julkisivu on pahoin vaurioitunut. Tällä osalla julkisivua on tiilisaumoissa alkavaa rapautumista laajoilla alueilla ja myös syvälle rapautuneita saumoja on paljon (kuva 15). Korkeamman osan reunimmaisessa osassa muurattua julkisivua on muutama pitkittäinen vaakahalkeama tiilisaumoja pitkin (kuva 14). Matalamman osan yläosassa muurauslaasti on syvälle rapautunut (kuva 16). Ikkunan vieressä on alkavaa rapautumista: yksittäisiä tiilisaumoja rapautunut ja muurauslaasti murenee helposti vasaralla koputtamalla.

Kuva 14. Julkisivu P on eteläkaakon suuntaan oleva pääjulkisivu. Tämä julkisivu on vaurioitunut suurelta osin.

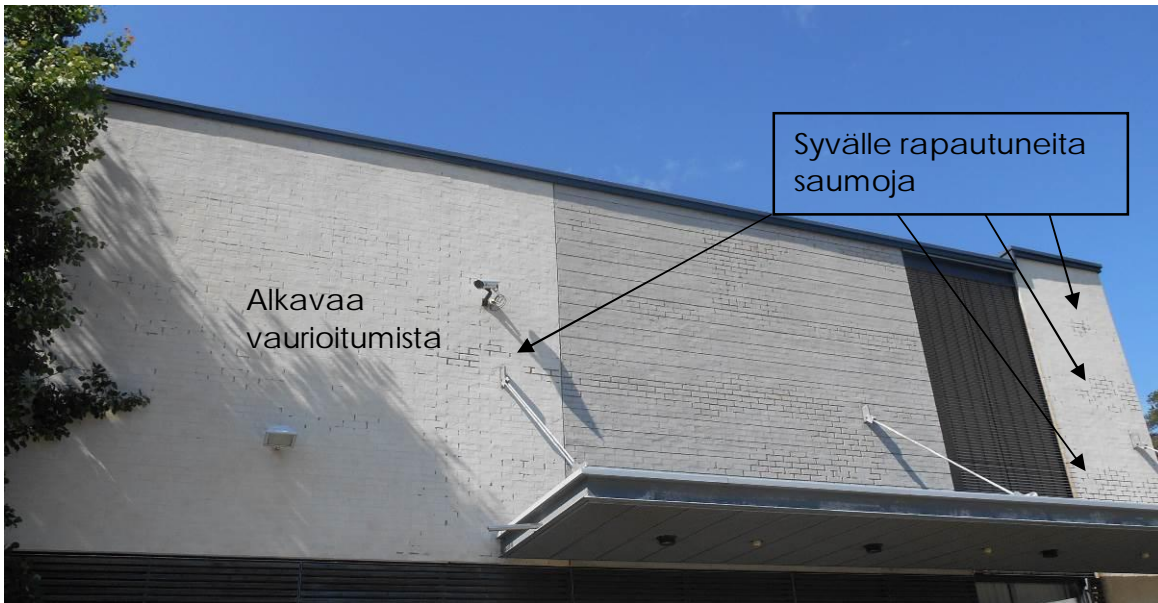
Kuva 15. Julkisivulla P, eteläkaakon suuntaan, on paikoittain syväälle rapautuneita saumoja ja laajoilla alueilla alkavaa rapautumista.

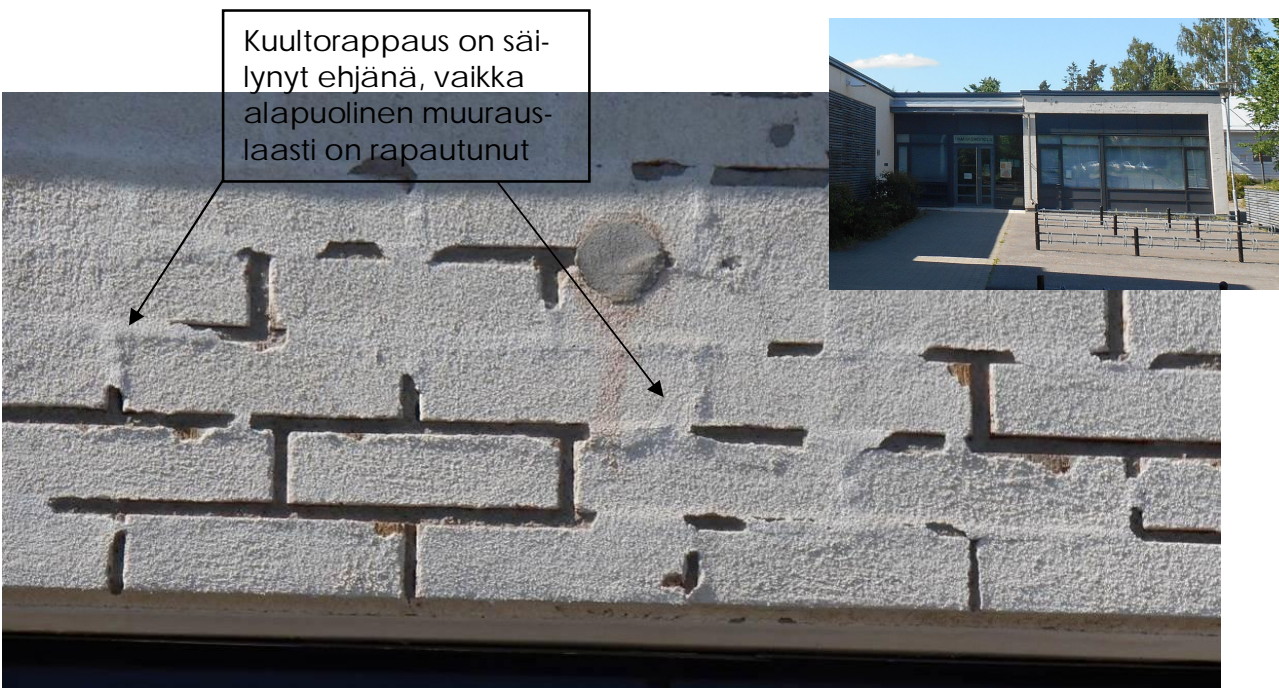
Kuva 16. Julkisivun P, eteläkaakon suuntaan, matalampi osa. Yläosassa muurauslaasti on syväälle rapautunut. Ikkunan vieressä on alkavaa rapautumista: yksittäisiä tiilisaumoja rapautunut ja muurauslaasti murenee helposti vasaralla koputtamalla.

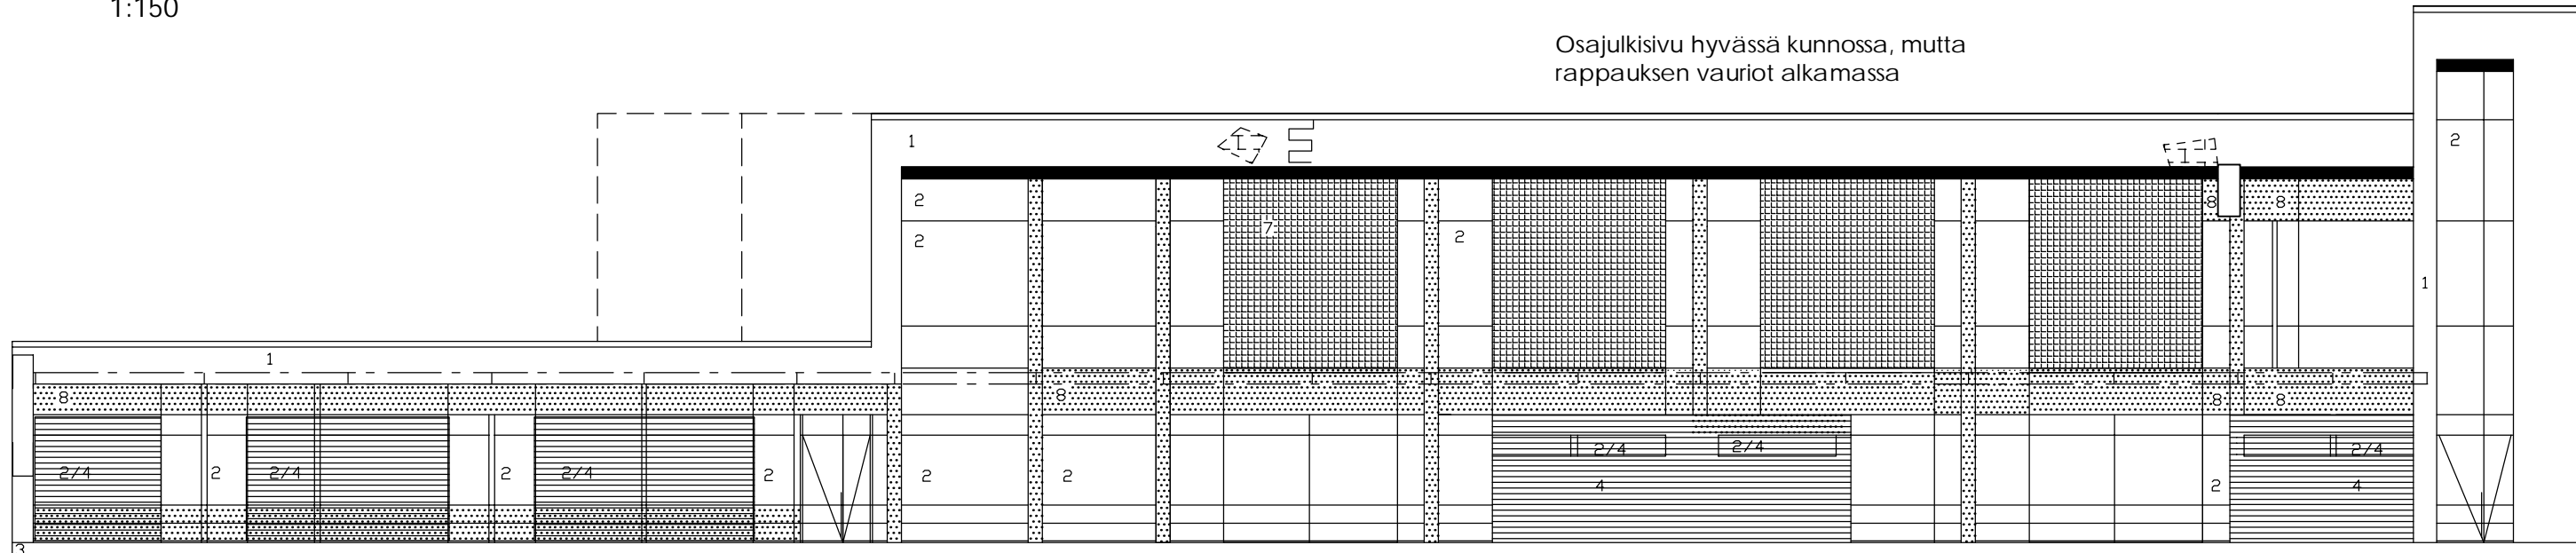
JULKISIVU K
1:150

Osajulkisivu hyvässä kunnossa, mutta rappauksen vauriot alkamassa

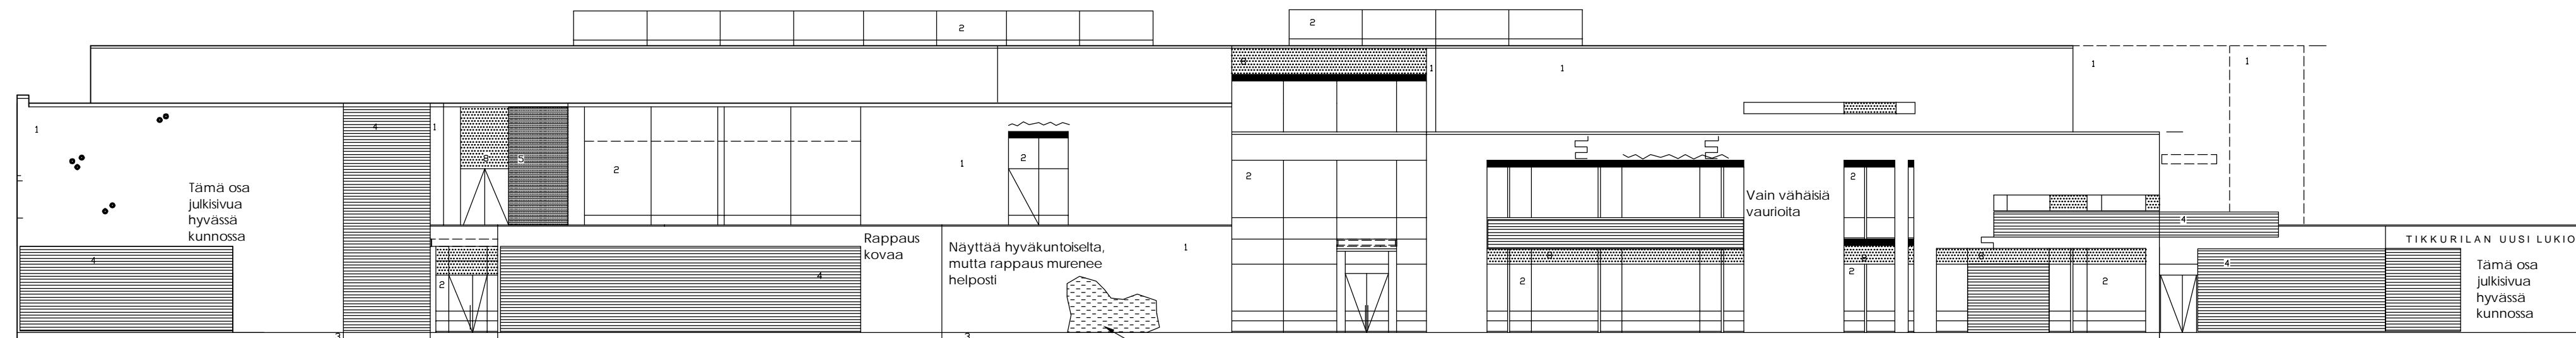
JULKISIVU O
1:200

Tämä osa julkisivua hyvässä kunnossa

Rappaus kovaa

Vain vähäisiä vaurioita
