TIKKURILAN LUKIO, MUISTIO TUTKIMUKSISTA

Projekti	Tikkurilan lukio
Asiakas	Vantaan Tilakeskus/Jouni Räsänen
Muistio nro	1
Päivämäärä	29.12.2014, päivitetty 28.1.2015, lisätty liite5 Analyysivastaukset
Vastaanottaja	Vantaan Tilakeskus/Jouni Räsänen
Laatijat	Sanna Koskela, Risto Purtilo
Tarkastaja	Kiia Miettunen

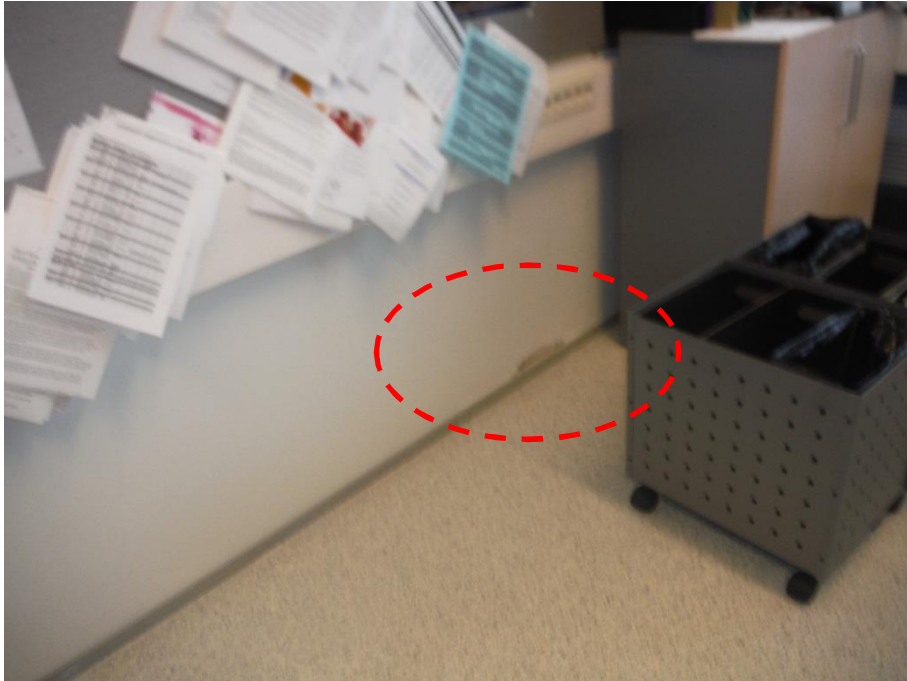
Muistiossa käsitellään osoitteessa Valkoisenlähteentie 53, 01370 Vantaa sijaitsevan Tikkurilan lukion sisäilman laatuun liittyviä tutkimuksia. Tutkimusalue on rajattu tilaajan toimesta tiloihin b1.081 (1.krs) sekä b3.047 (3.krs, opettajien tila) ja b3.043 (3.krs, luokka) ja tutkimuksen raportointi tilaajan toiveesta muistiomuotoon. Tiloissa b3.047 ja b3.043 on koettu sisäilmaongelmiin viittaavaa oireilua. Osalla tilan b3.047 käyttäjistä on tunne, että tilan ilma on parantunut alkukeväästä saadun ilmanpuhdistuslaitteen tulon myötä. Tilassa b1.081 oli havaittavissa seinässä maalipinnan lohkeilua.

Kuva 1. Tilassa b1.081 seinässä maalissa vaurio

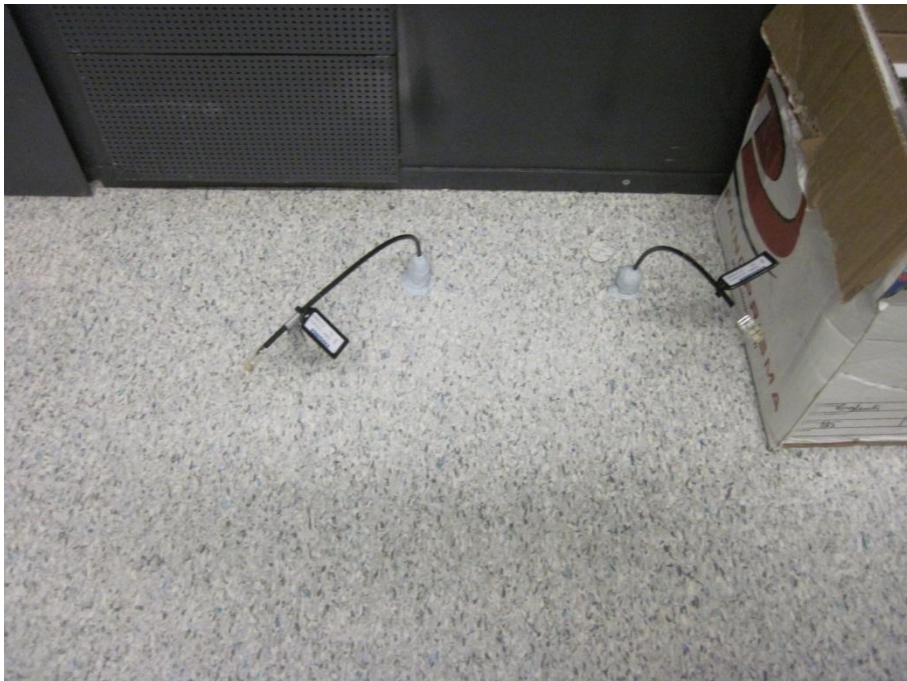
Kosteusmittausten (porareikä- ja viiltomittaukset) sekä aistinvaraisten havaintojen perusteella tilan b1.081 alapohjalaatta on märkä. Alapohjan (lähtötietojen mukaan ryömintätila, lämmöneriste, ontelolaatta sekä pintabetoni) pinnoitemateriaalina olevan muovimaton liimakerros on alkanut hajota kemiallisesti. Kemiallisen reaktion jatkuminen voi vaurioittaa myös pinnoitteena olevaa muovimattoa. Tiloissa voi ilmetä hajoamisen seurauksena sisäilmahaittaa. Kiinteistöhoitajan varaston (tila b1.079) vastaisessa seinärakenteessa kosteusprofiili on kohollaan, mutta betonia ei voi luokitella märäksi. Rakenne pääsee osittain tuuletumaan ulkopuolisen tiiliverhouksen läpi.

Kuva 2. Kosteusmittausanturit tilan b1.081 lattiassa

Toimenpiteenä tilaan b1.081 ehdotamme lattian muovimaton poistoa, lattialaatan kuivattamista sekä uuden pinnoitteen asentamista. Lattian pinnoitteeksi soveltuu edelleen muovipäällyste, mikäli laatta saadaan luotettavasti kuivatettua ja varmistettua kuivuuks ennen päällystämistä sekä varmistettua ryömintätilan tuuletuksen toimivuus. Tilassa b1.081 olevan tilan b1.097 vastaisen seinän pinnoitemateriaali ja mahdollisesti kopot tasoitteet poistetaan. Seinä paikkatasoitetaan ja maalataan vesihöyryä läpäisevällä maalilla. Mikäli yläpuolisen asunnon rakenteita ei ole tutkittu vesivuodon korjauksen yhteydessä, saattaa sen tutkiminen olla perusteltua myöhempien ongelmien välttämiseksi.

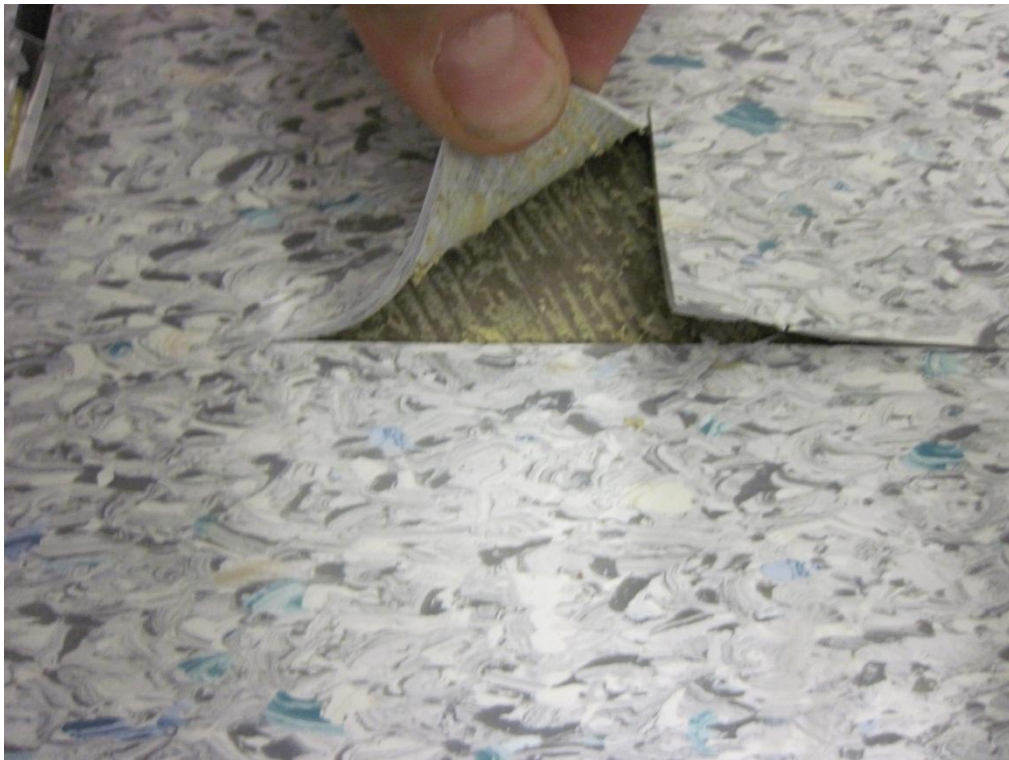
Muovimaton liima on alkanut hajota kemiallisesti ja vaurioittaa lopulta myös maton rakennetta. Tästä aiheutuu haittaa tilan sisäilmalle. Lisäksi seinärakenteen betonin kosteusprofiili on hieman koholla rakentamisajankohtaansa nähden.

Kuva 3. Viiltomittauksessa liima tahmeaa ja voimakas pistävä haju, tila b1.081

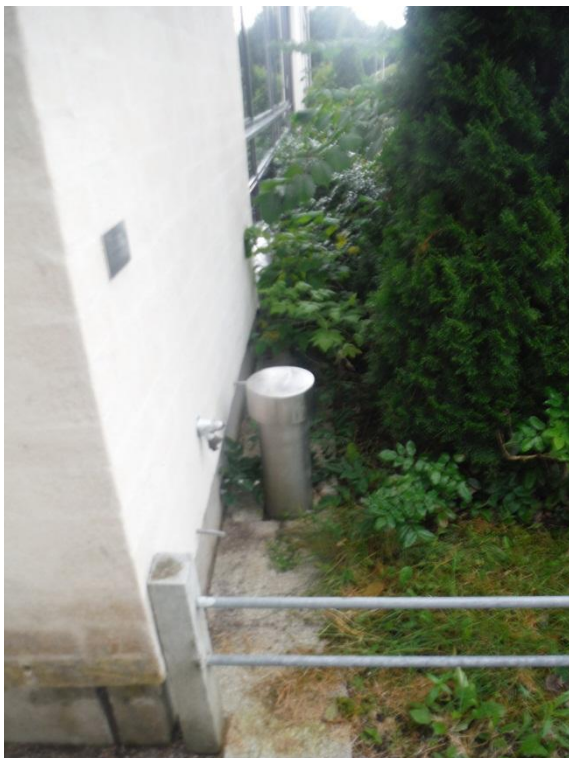
Kuva 4. Alapohjan tuuletusputki

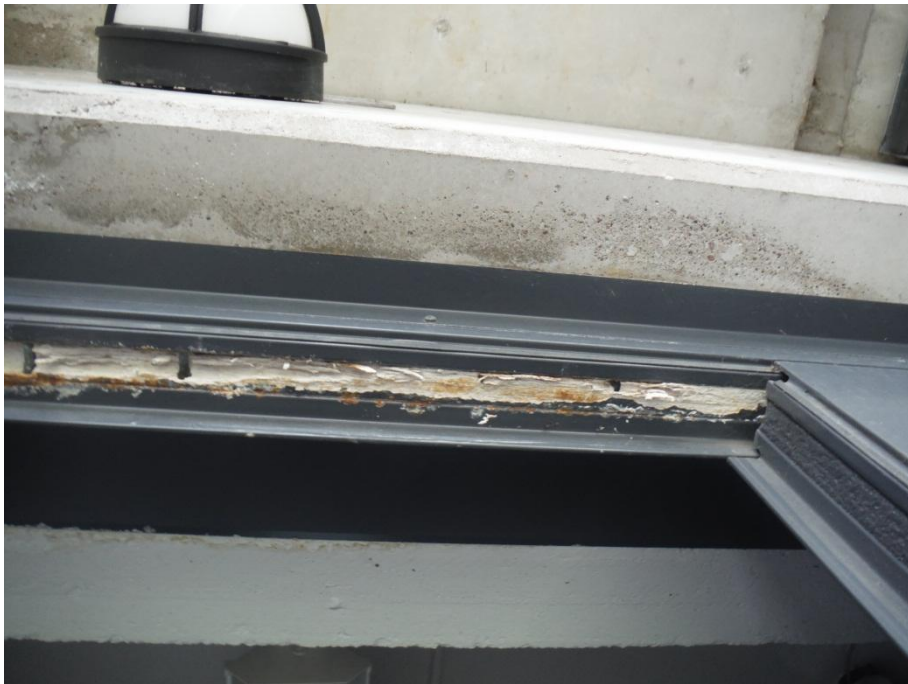
Tilojen rakenneteknisissä tutkimuksissa havaittiin selkeä korjaustarve 1. kerroksen tilassa b1.081. Tilaan rajoittuvassa 2. kerroksen asunnon terassilla on ollut vesivuoto. Vesivuodon aiheuttaneet tukkeutuneet pihakaivot on korjattu. Vesivuodon yhteydessä tilan b1.081 alapohjalaatta on päässyt kastumaan. Koska alapohja on ryömintätilainen, on todennäköistä että alapohja ei kastu maaperästä tulevan kosteuden vuoksi.

Kuva 5. Vesivahingon jälkiä tilan b1.081 vieressä.

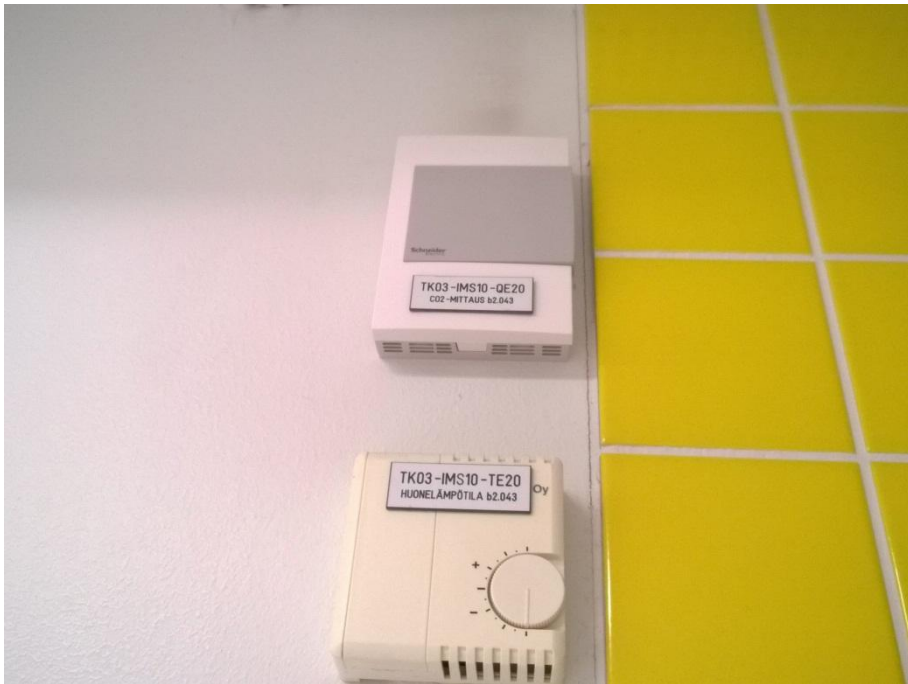
Kuva 7. IV-järjestelmässä on hiilidioksidi- ja lämpötilaseuranta

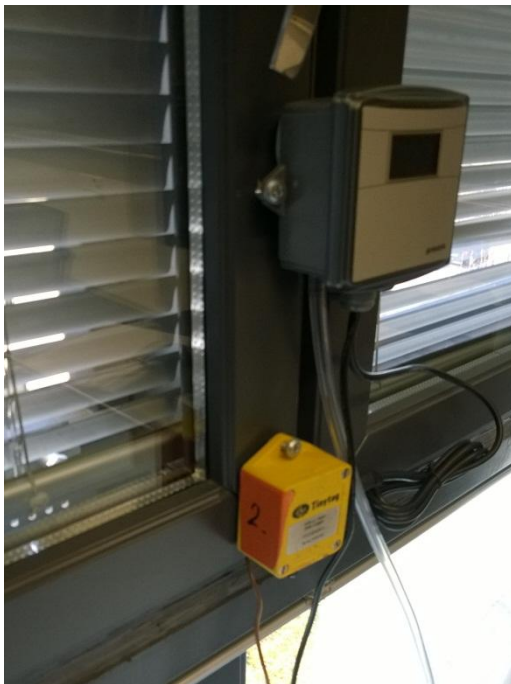
Kuva 8. Tilassa paine-eromittausta

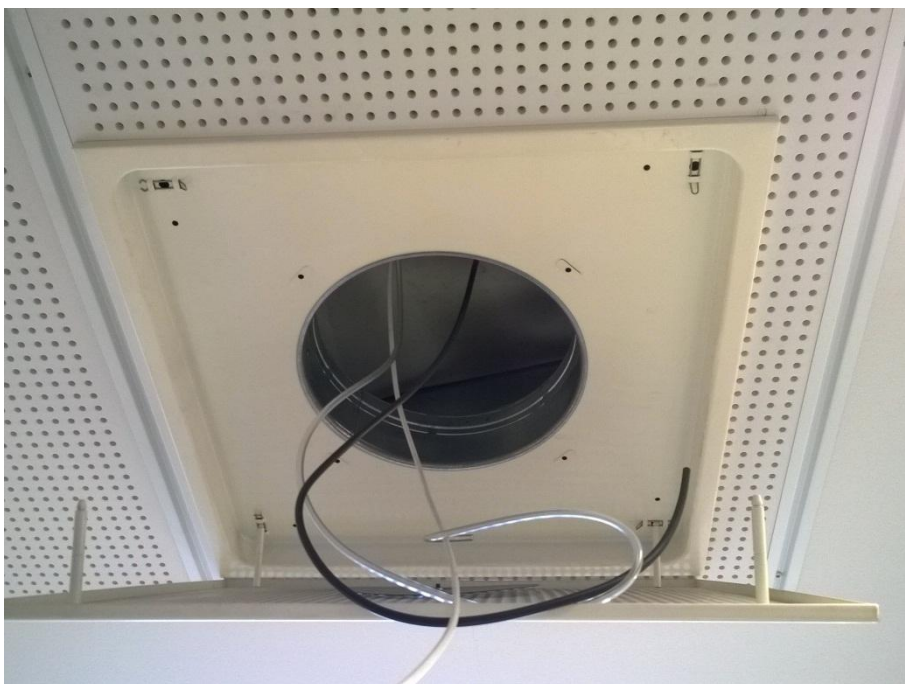
Tilojen b3.043 ja b3.047 IV-kanavista sekä tilan b3.047 sermistä otettiin pyyhintänäytteet pölyn koostumuksen määrittämistä varten. Pöly koostui normaalista huone- ja ulkoilman pölyistä. Pölyssä ei ollut teollisia mineraalikuituja. Tarkemmat analyysivastaukset on esitetty liitteessä 5.

Kuva 9. IV-päätelaitteista otettiin pölyn pyyhintänäytteet pölyn laadun analysoimista varten.

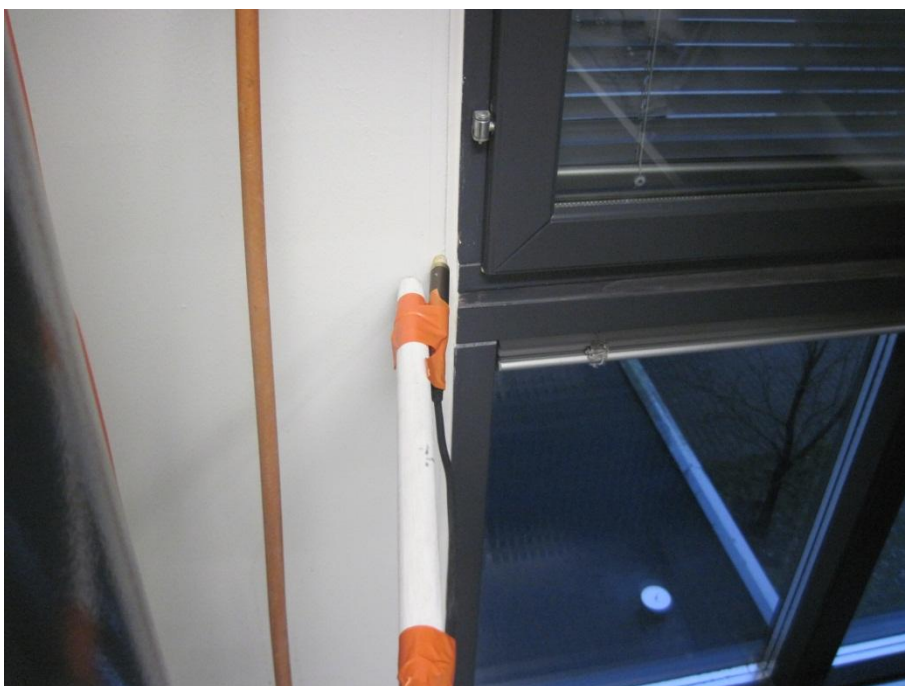
Tiloissa b3.043 ja b3.047 suoritettiin merkkiainekokeet typpi-vetykaasuseoksella ulkovaipan sisäpinnan ilmapuotojen selvittämiseksi. Tilat alipaineistettiin ovipuhaltimella ulkoilmaan nähden luokkaan n. – 15 Pa ja merkkiaineen kulkeutumista sisäilmaan analysoitiin vetyanalysaattorilla. Vuotokohtia havaittiin ikkunoiden ja seinien liittymissä sekä lattia-seinäliittymissä. Tilan b3.047 ulkonurkassa on halkeama tilan ulkonurkan elementtisaumoissa. Halkeamassa havaittiin myös vuotokohta. Vuotokohtien kautta sisäilmaan voi kulkeutua epäpuhtauksia paine-erojen ollessa otolliset. Materiaalinäytteiden perusteella vuotokohdissa ei kuitenkaan esiinny esimerkiksi kosteusvaurioon viittaavia mikrobeja.

Kuva 10. Tilassa b3.043 merkkiainekokeessa vuotokohta ikkunan ja seinän liittymässä

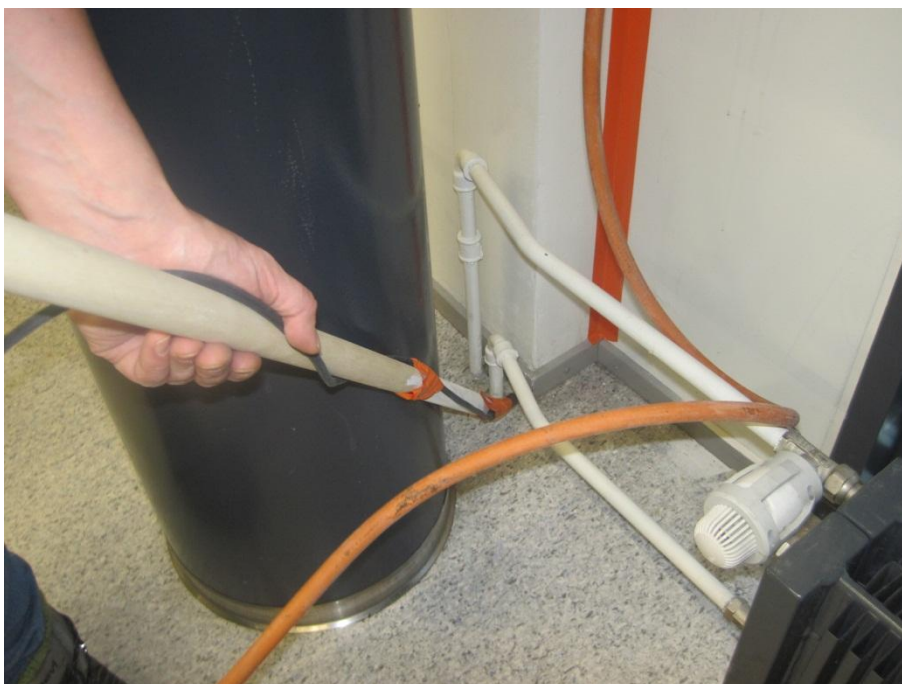
Kuva 11. Lattia/seinäliittymän vuotokohta

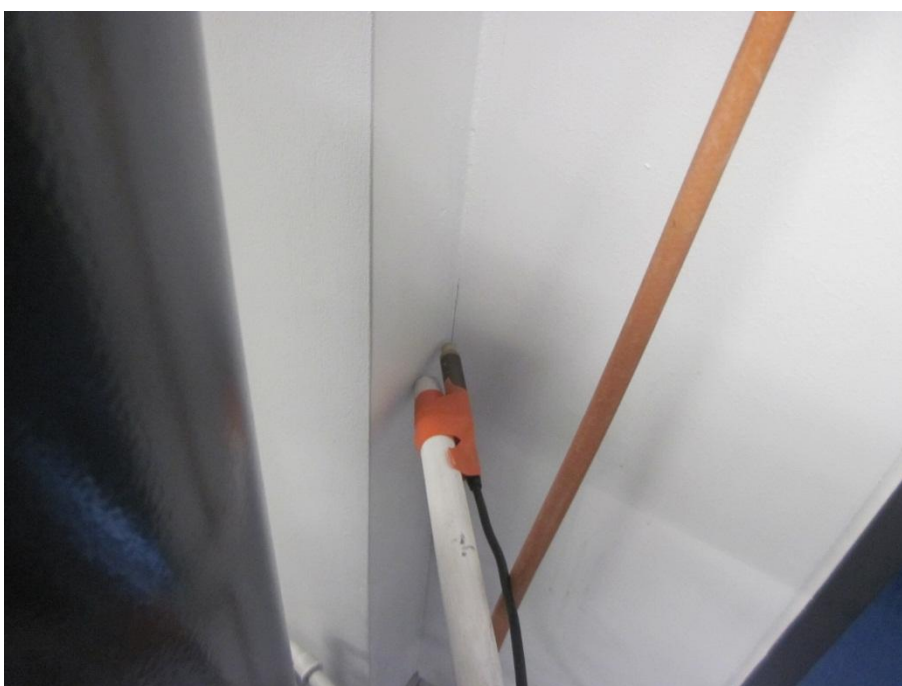
Kuva 12. Nurkassa halkeamassa vuotokohta

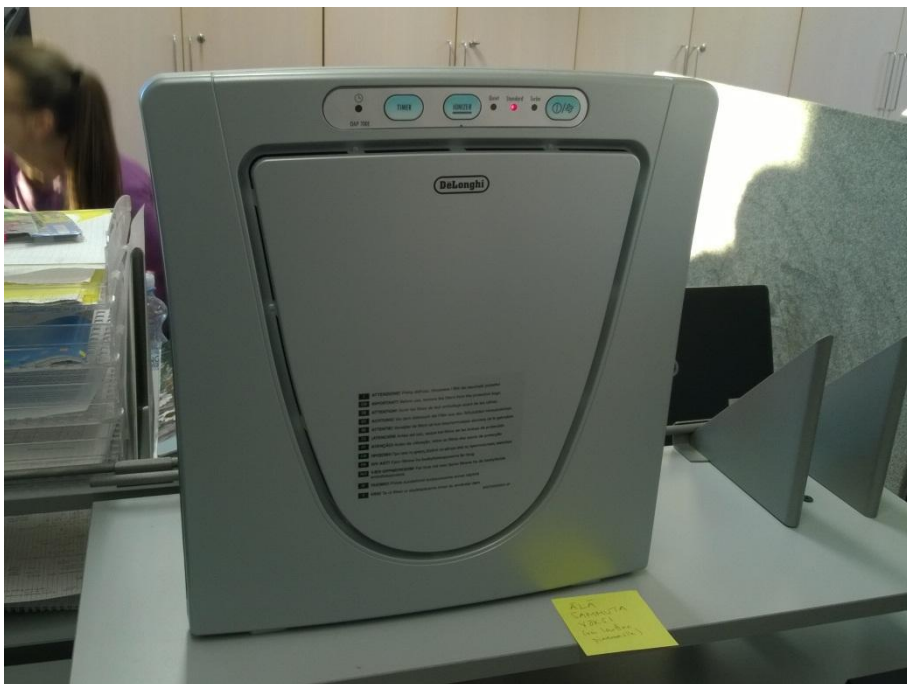
Kuva 14. Ilmanpuhdistuslaite työtilassa.

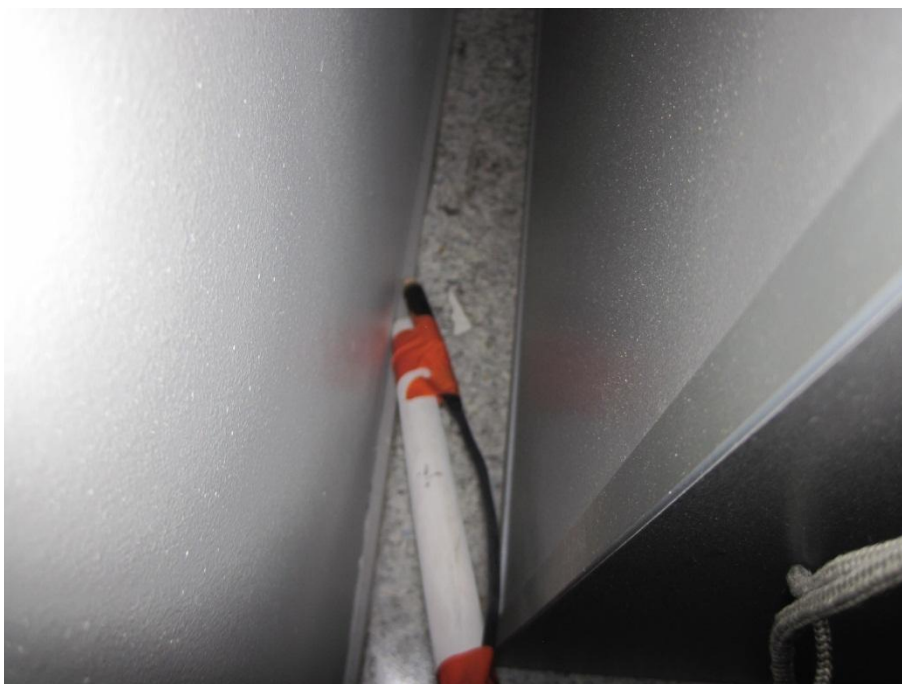
Kuva 15. Vuotokohta tilassa b3.047 lattia/seinäliittymässä

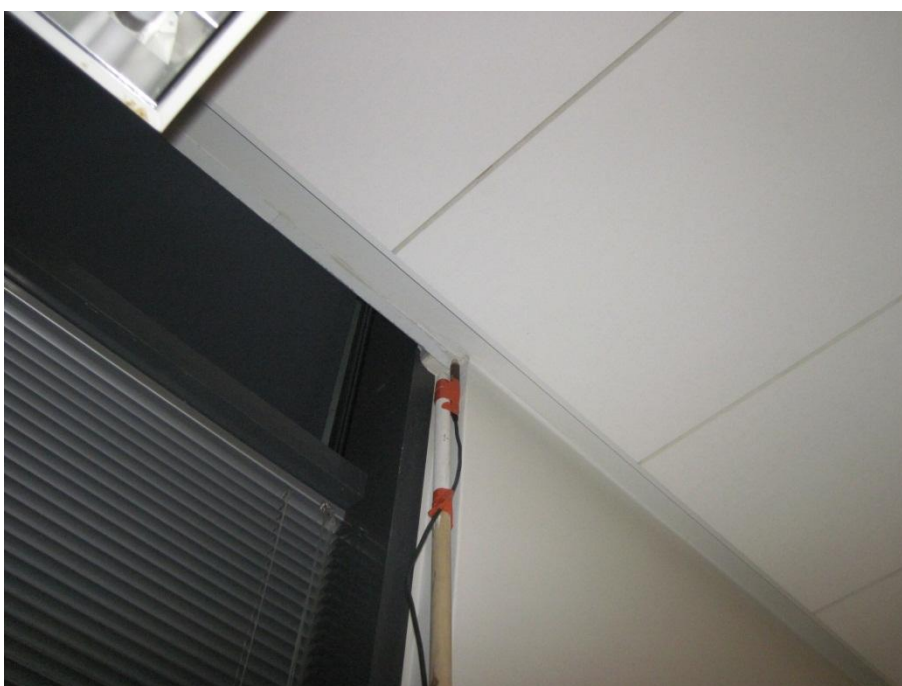
Kuva 16. Vuotokohta ikkuna/seinäliittymässä

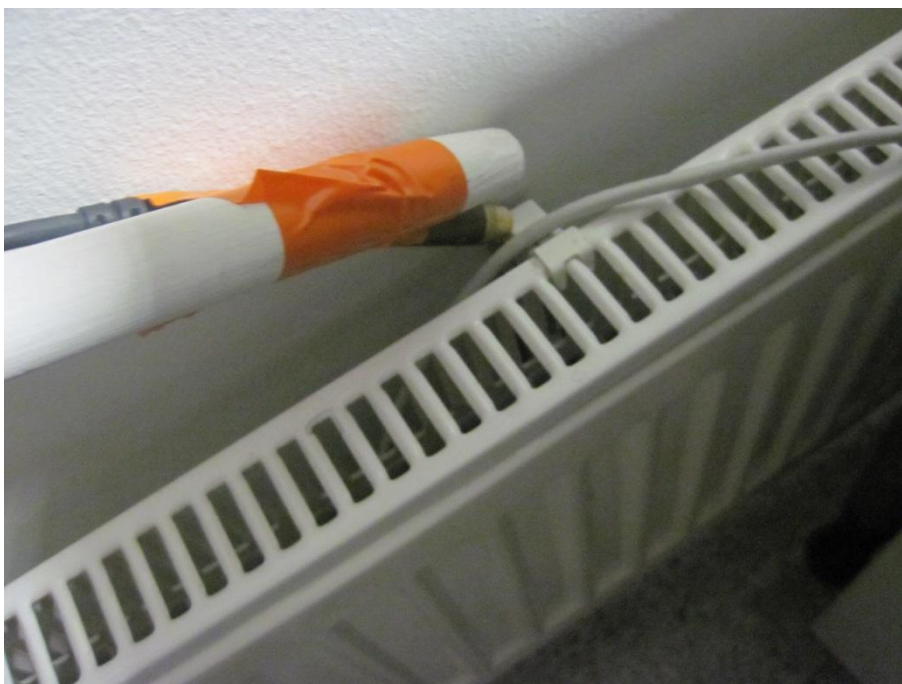
Kuva 17. Vuotokohta patterin kiinnityksessä

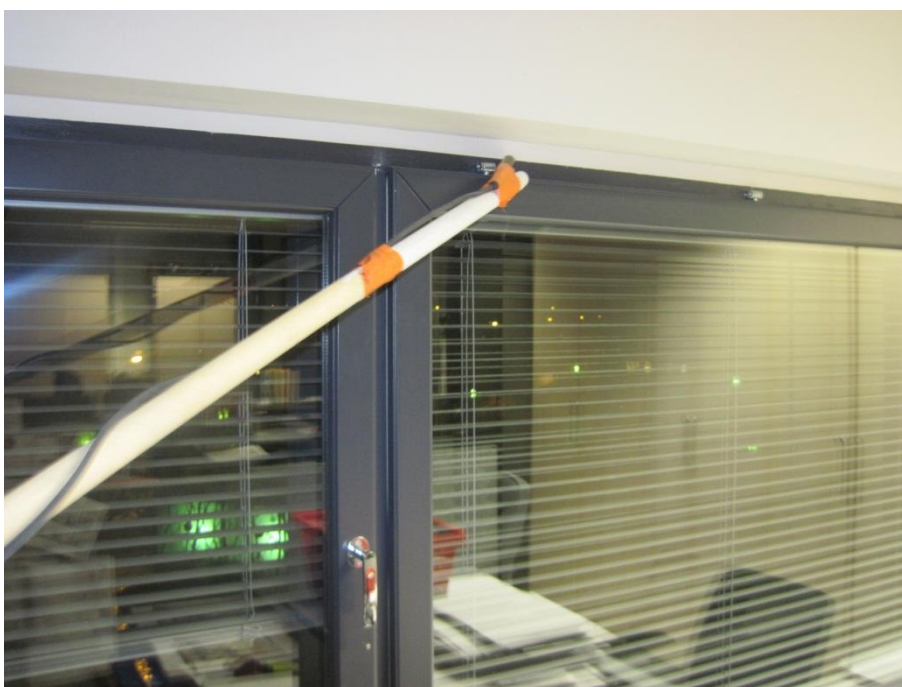
Kuva 18. Vuotokohta ikkunan/seinän liittymässä.

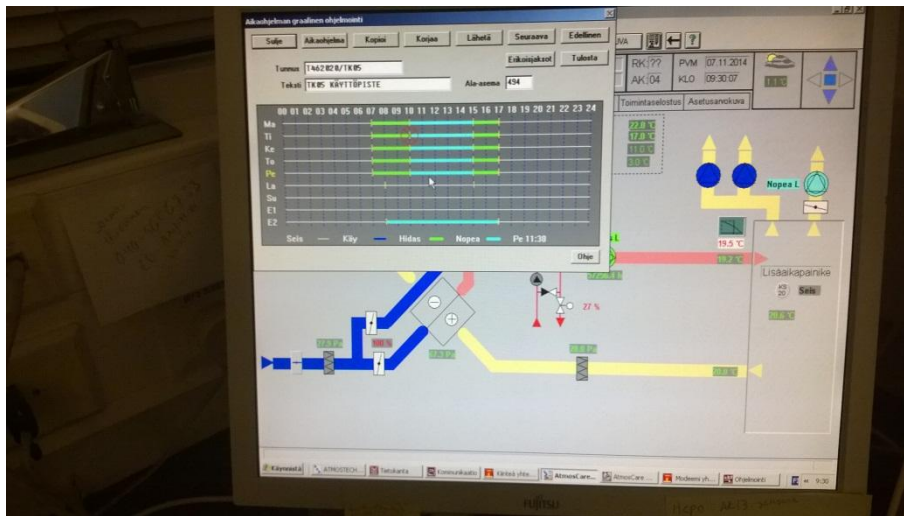
Tarkastuskerralla tuloilmakoneen TK05:n aikaohjelmat käyttivät ilmavaihtokonetta aamupäivisin klo 7 – 10 ja iltaapäivisin klo 15 – 17 hitaammalla nopeudella. Vain keskellä päivää klo 10 – 15 kone toimi täydellä nopeudella. Välillä klo 17 – 6 ilmanvaihtokone on pysähtyneenä. Järjestely voi aiheuttaa sisäilmassa tunkkaisuuden tuntua, koska ilmavaihto on pienempi, vaikka tiloissa on ihmisiä työskentelemässä. Ilta ja yöajan aikana vain käytössä olevat ns. liikaisten tilojen erillispoistot eivät ylläpidä laadukasta sisäilmaa ja ne näkyvät liitteen huonetta koskevan paine-erokäyrän alipainejaksoina. Alipaine mahdollistaa epäpuhtauksien ja haitallisten yhdisteiden voimakkaamman irtoamisen rakenteista.

Kuva 19. Ilmavaihtokoneen TK05.n aikaohjelmat eivät vastaa tilojen käyttöä

Tilan b1.081 ilmanvaihdosta huolehtivan ilmapaihtokone TK05:n aikaohjelmia tulisi muuttaa siten, kone kävisi täydellä teholla klo 7 – 17 välisen ajan ja hitaammalla nopeudella ainakin aamulla klo 6 - 7 ja tarvittaessa myös illan suussa klo 17 – 18. Tilan b1.081 tulo- ja poistoilmamäärät tulee säätää tasapainoon, jotta vältetään alipaineen haitallisilta vaikutuksilta sisäilman laadun osalta. Huoneen päätelaitteiden parempaa sijoitusta ilman kierron ja ylälämmön poiston tuottamiseksi tulee harkita, mikäli tilan ulkoa tulevan lämpökuorman vaikutus tuntuu kesällä merkittävän rasittavalta tai raitista ilmaa ei saada riittävästi oleskeluvyöhykkeelle.

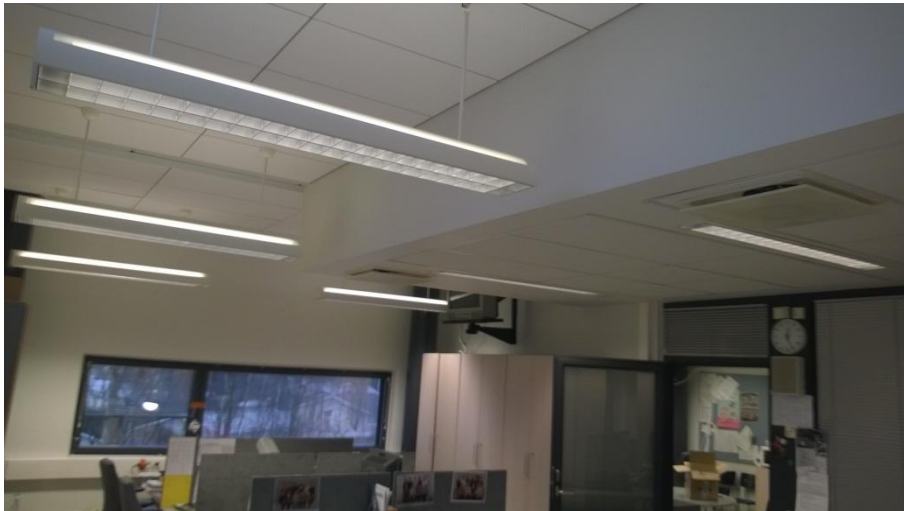
Tuloilman päätelaitteen kattohajottimet ovat huoneessa b3.047 sijoitettu alas lasketun katon alapintaan ja poisto alas lasketun katon otsaan. Jokunen aika sitten tehdyn työpiste-layout-muutosten vuoksi osa työpisteistä on jäänyt liian lähelle tuloilmapäätelaitteiden ilmavirran heittoaluetta. Kun tuloilma on ollut myös turhan viileätä, on ilmavirtauksen aiheuttama veto haitannut osaa työntekijöistä. Huoneen ilmamääriä ohjataan tulo- ja poistoilmakanaviin sijoitettujen ilmamääräsäätimien kautta. Niiden CO₂/TE-anturi on sijoitettu lähelle viereiseen huoneeseen johtavaa ovea melko korkealle n. 2 metrin korkeudelle. Sijoitus ei

Kuva 20. Tilan b3.047 tuloilman päätelaitteiden sijoitus lähellä työpisteitä

Tilan b3.047 tuloilman päätelaitteiden ilman suuntausta tulee korjata niin, ettei niiden ilmavirta osu liian suurella nopeudella henkilöiden oleskeluvyöhykkeelle.
