B-7101M2

## TIKKURILAN LUKIO

### JULKISIVUTUTKIMUS

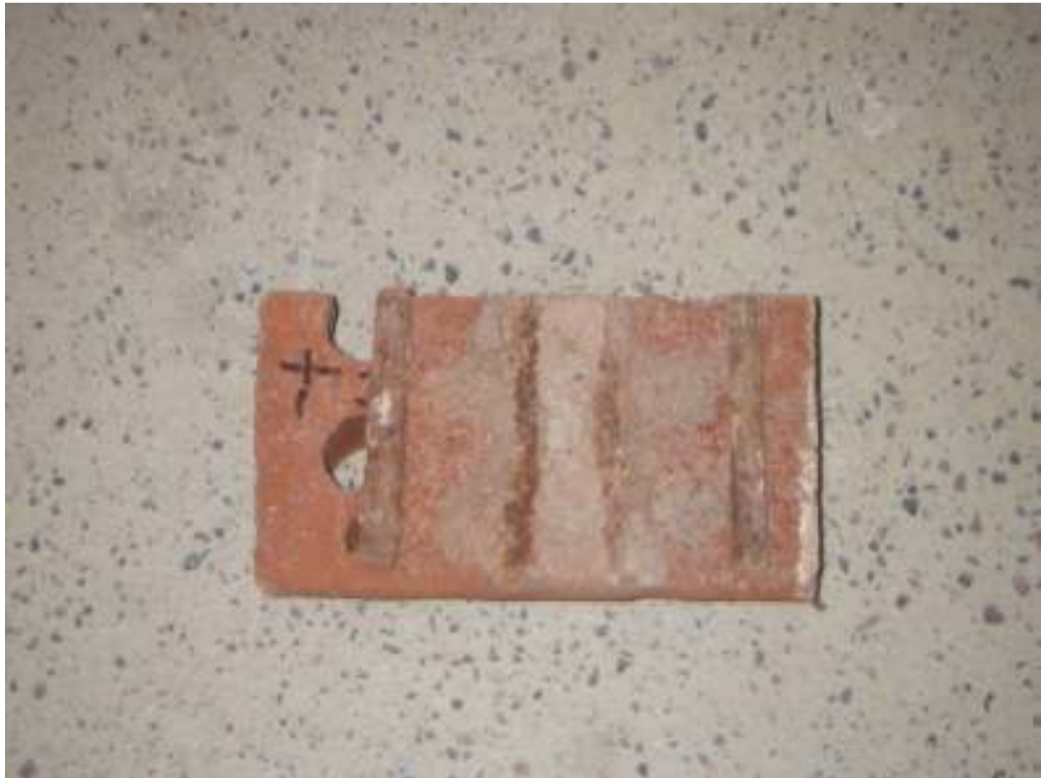
Kuva 1. Teräset vahvassa ruosteessa näytteessä T3 (näyte otettu vaakahalkeaman kohdalta)

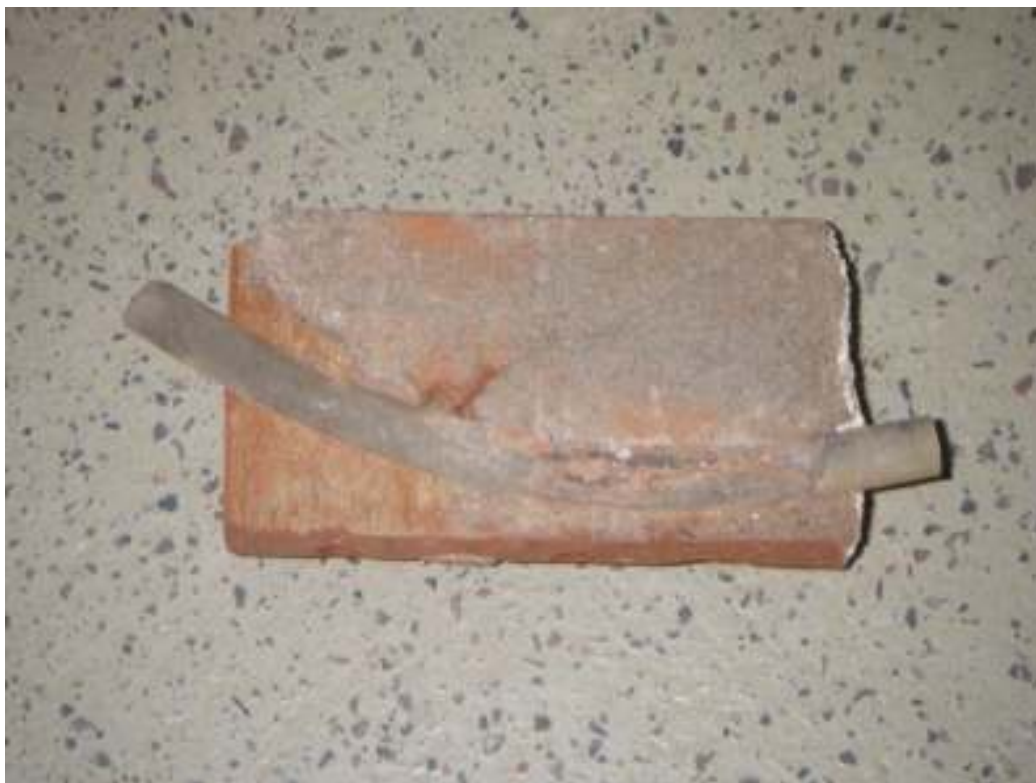
Lisäksi porattiin näytelieriö tuuletusputken kohdalta sen toimivuuden tarkistamiseksi. Putki oli käännetty ylöspäin tuuletusraossa, eli putki todettiin toimivaksi (kuva 2). Eriste havaittiin silmämääräisesti kuivaksi näytekohdilla.

Kuva 2. Tuuletusputki on taivutettu tuuletusraon sisään, näyte linjalta 29

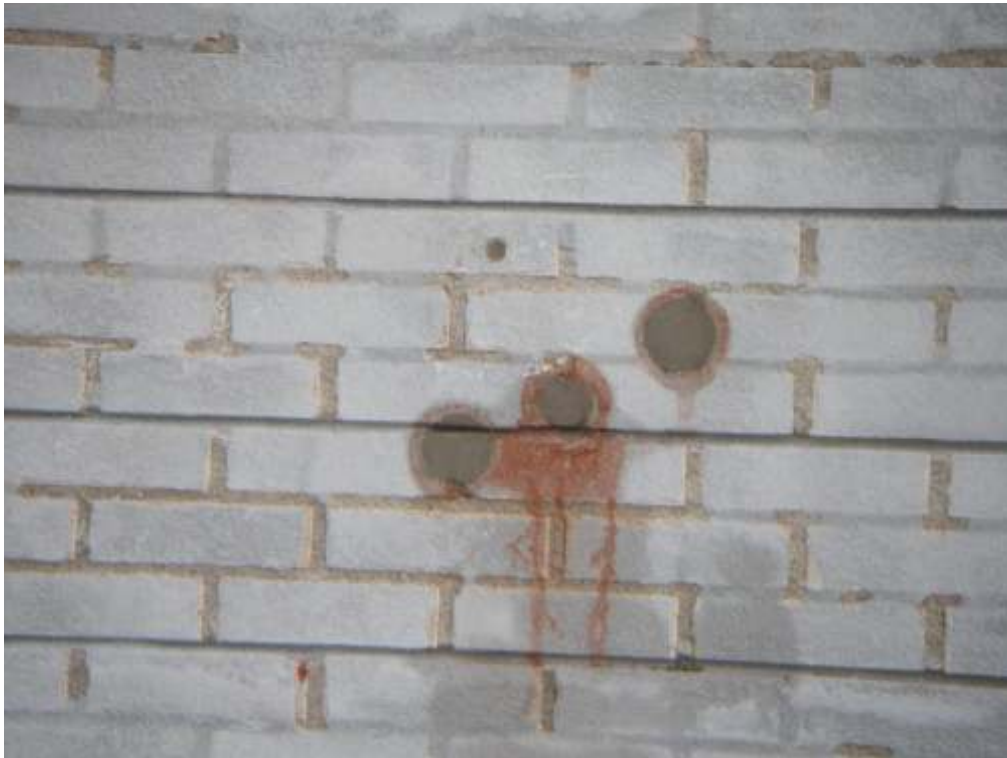
Muurauslaastin puristuslujuus vaihtelee paljon: 0,8 – 17,6 MN/m<sup>2</sup>. Vaurioituneessa harmaassa julkisivuosuudella saatiin lujuudeksi vain 0,8 – 1,4 MN/m<sup>2</sup> (näytekohta T1), kun taas viereisellä ehjällä osuudella mitattiin jopa 11,1 – 17,6 MN/m<sup>2</sup> (näytekohta T2). Alkavassa rapautumiskohdassa T3 mitattiin 3,5 – 3,7 MN/m<sup>2</sup>, ja ehjässä itäsivun kohdassa T5 5,7 – 6,4 MN/m<sup>2</sup>.

Kuva 1. Näytteet rapautuneesta kohdasta, näytekohta T1

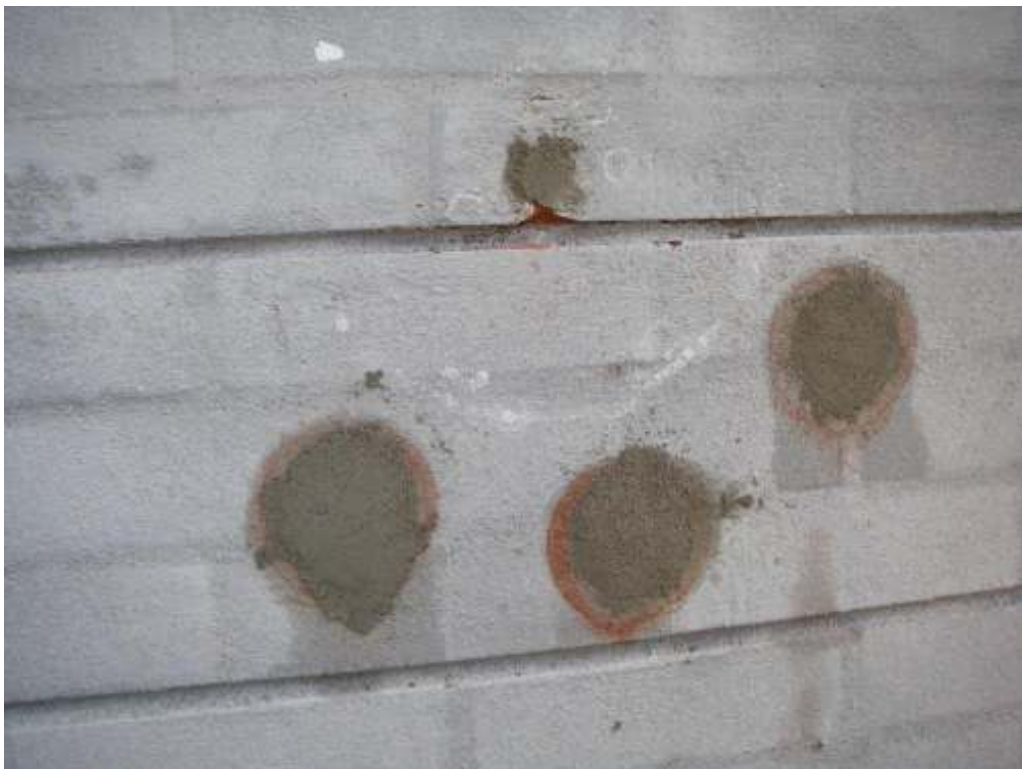
Kuva 2. Melko ehjänä säilynyt julkisivuosuus, näytekohta T2

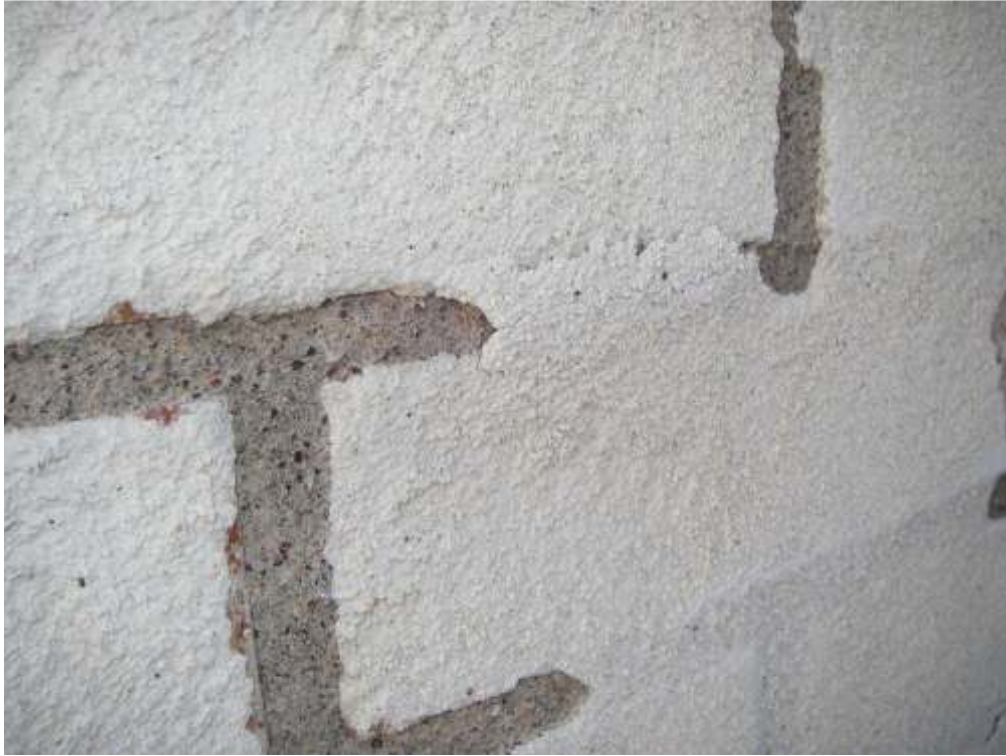
Kuva 3. Irtoamassa oleva kuultorappaus, pääsisäänkäyntisivu, linja M

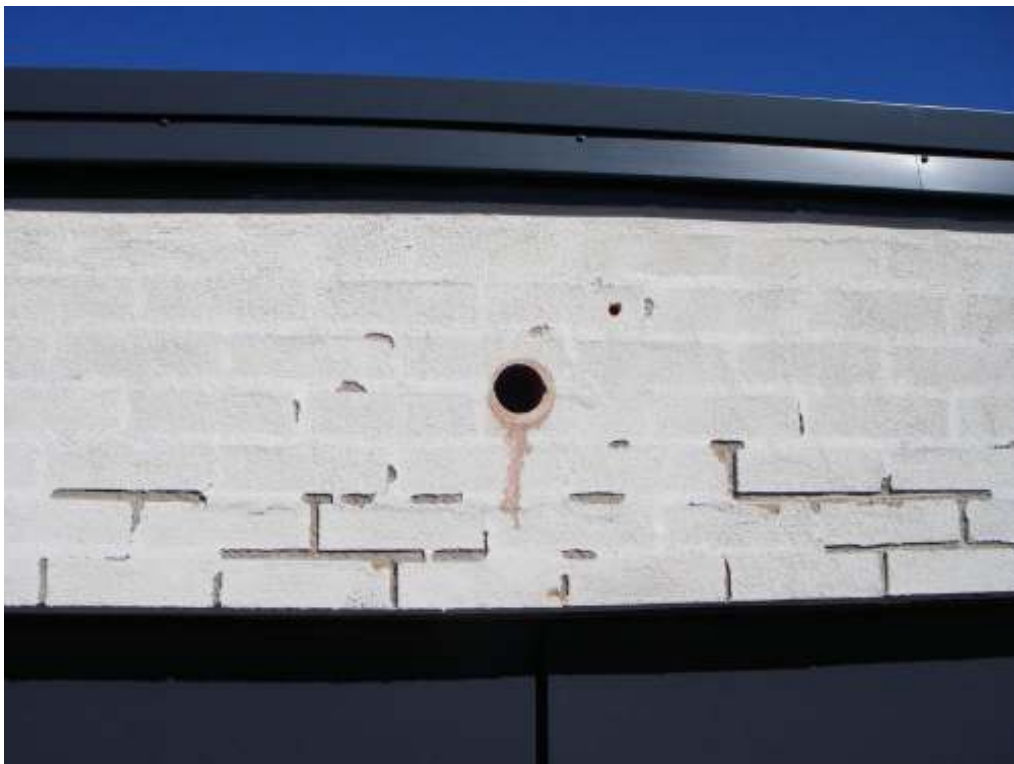
Kuva 4. Rapautunut näytekohta T6, linja M

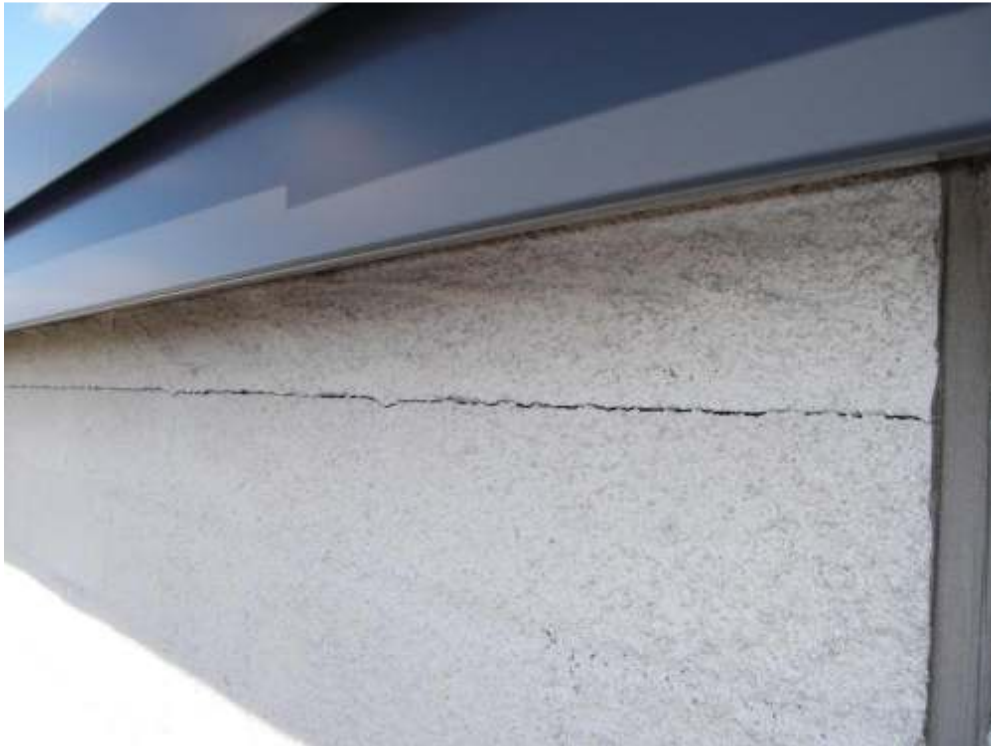
Tiiliseinien muurauksen vaakasaumoissa esiintyy pitkiä vaakahalkeamia julkisivun yläosan tiilinauhan kahdessa alimmassa tiilivarvissa (esim. linjat A, D ja G). Vaakahalkeamia esiintyy myös tiilinauhan yläosissa. Yksittäisinä tapauksina tiiliseinän vaakahalkeilua esiintyy myös muilla julkisivuilla (kuvat 5, 6 ja 8).

Kuva 5. Tiiliseinän yläosassa vaakahalkeama linjalla A

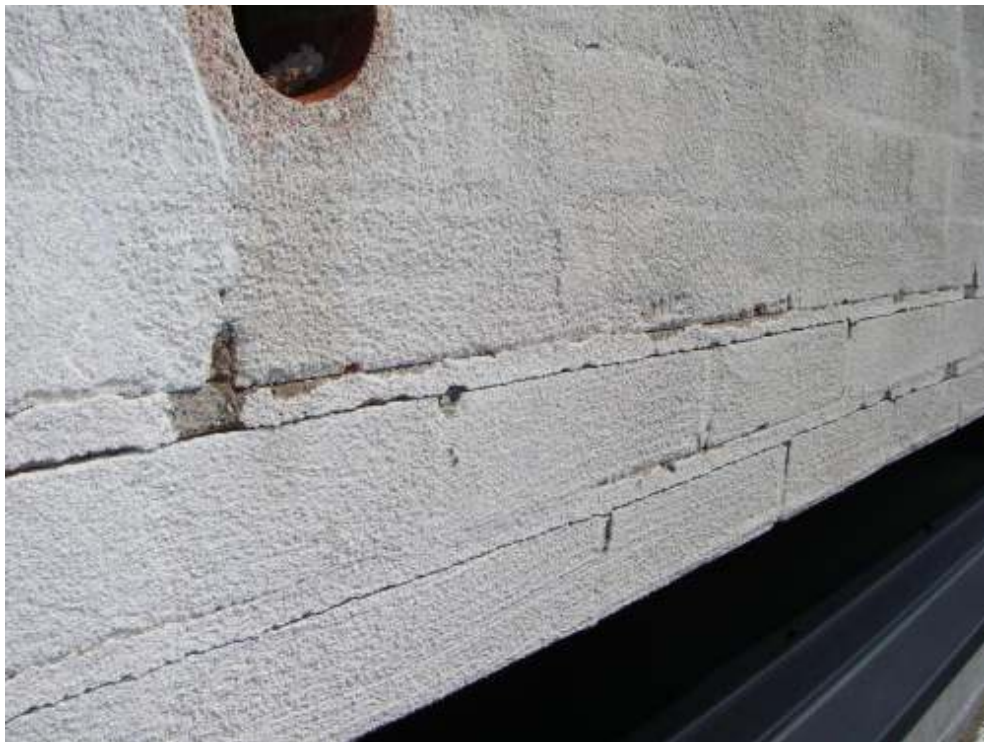
Kuva 6. Tiiliseinän yläosassa, kahdessa alimmassa tiilivarvissa vaakahalkeama, linja D (näytepisteessä T3 teräkset todettiin ruosteiseksi).

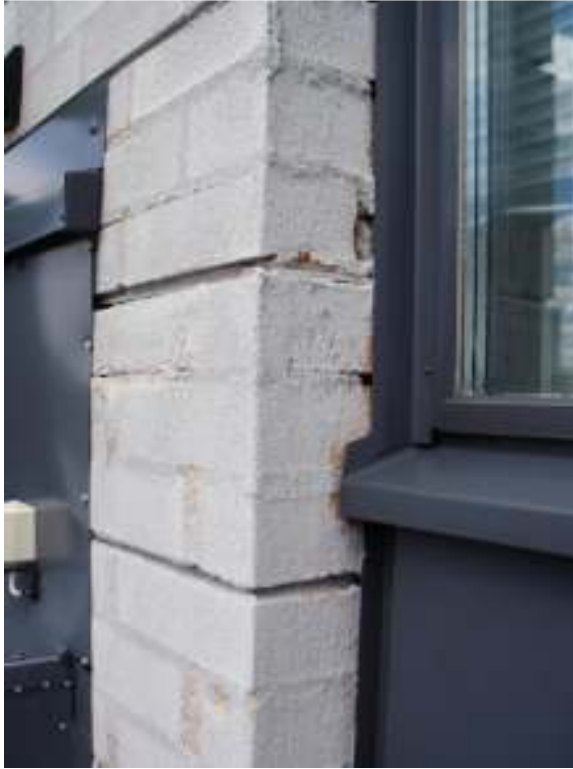
Kuva 7. Rappauksen irtoamista G linjalla

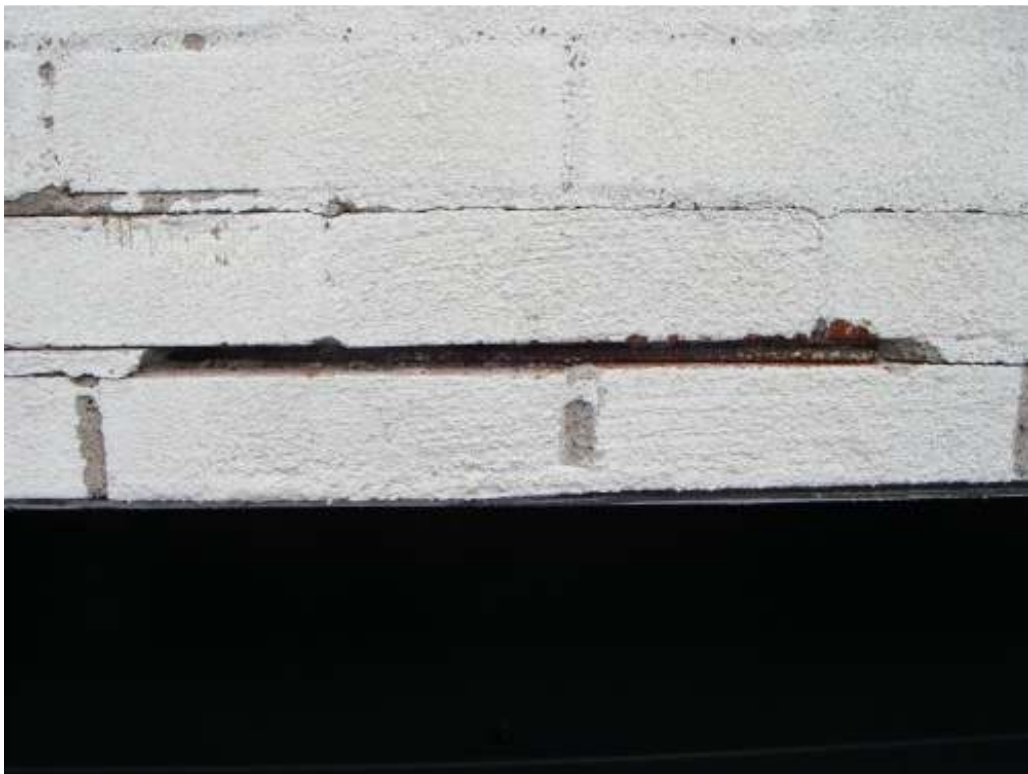
Kuva 8. Ruosteinen teräs yläosissa julkisivua linjalla G

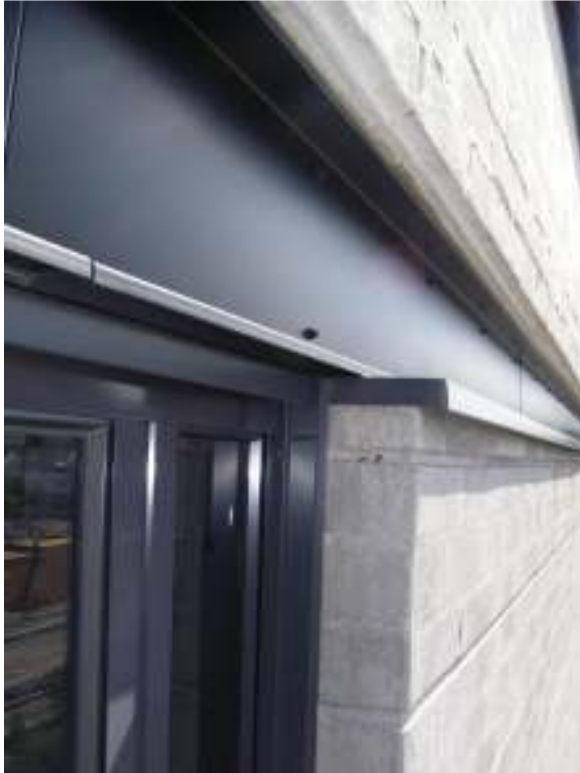
Ikkunaosuuksien pellitykset todetaan asennetuiksi siten, että taustan tuuletuksen vaatima ilmarako löytyy, tosin raon leveys vaihtelee (kuvat 10 ja 11). Pellityksiä ei kuitenkaan avattu, jotta esim. leveämpien peltiosuuksien taustan ilmarako olisi voitu todeta (kuva 9).

Kuva 9. Pellin taustalla on todennäköisesti tuuletusrako (ei avattu)

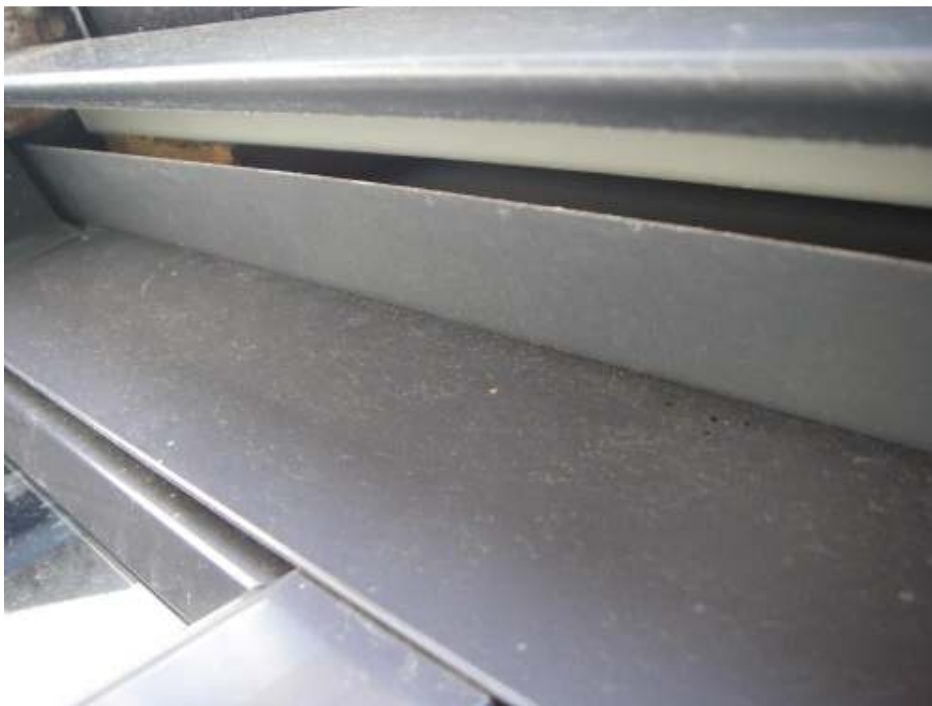
Kuva 10. Tuuletusrako ikkunan yläpuolella, linja A

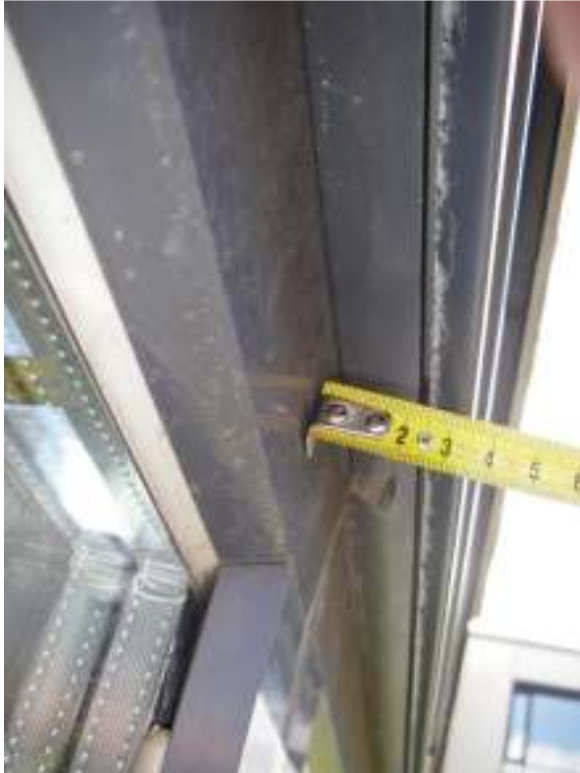
Kuva 11. Pieni tuuletusrako ikkunan yläpuolella, linja D

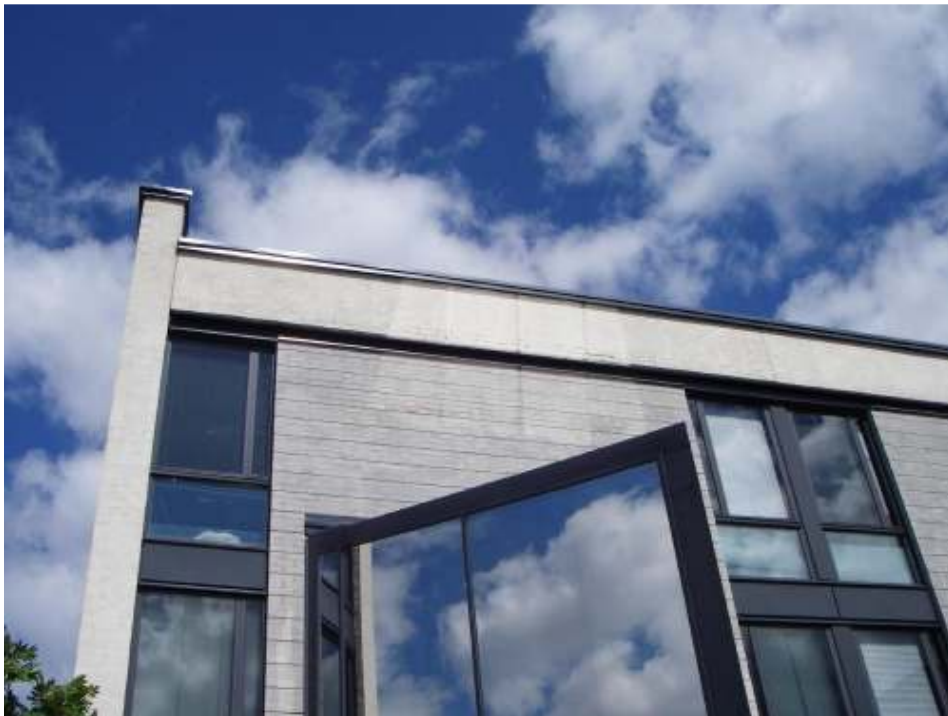
Kuva 12. Lasiulkoneman päällä ei havaittu tuuletusaukkoa

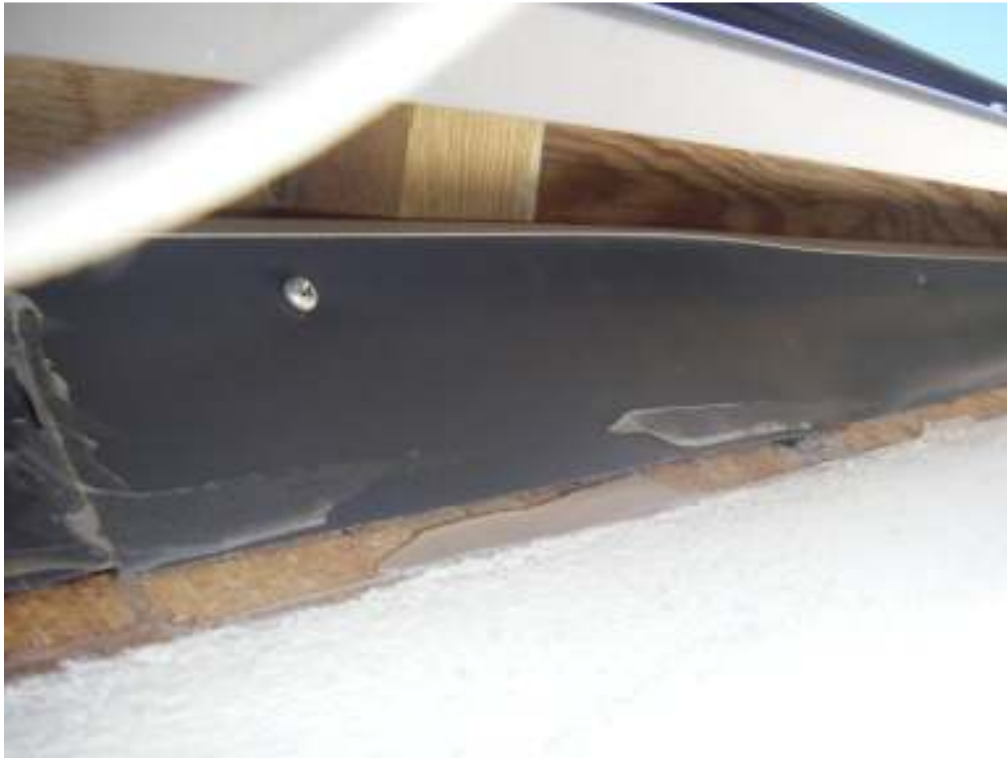
Räystäään pellityksien tuuletusaukkojen leveydessä on suuri hajonta (lähes kiinni – 80 mm) itä- ja pohjoissivulla. Kapeimmillaan rako oli linjalla 21. Myrskypelti on paikoin nostettu ylöspäin linjalla 29. Räystäään alla on aukko kulmassa itäsivun oven yläpuolella (kuvat 13 – 16).

Kuva 13. Myrskypeltti noussut ylemmäs, linja 29.

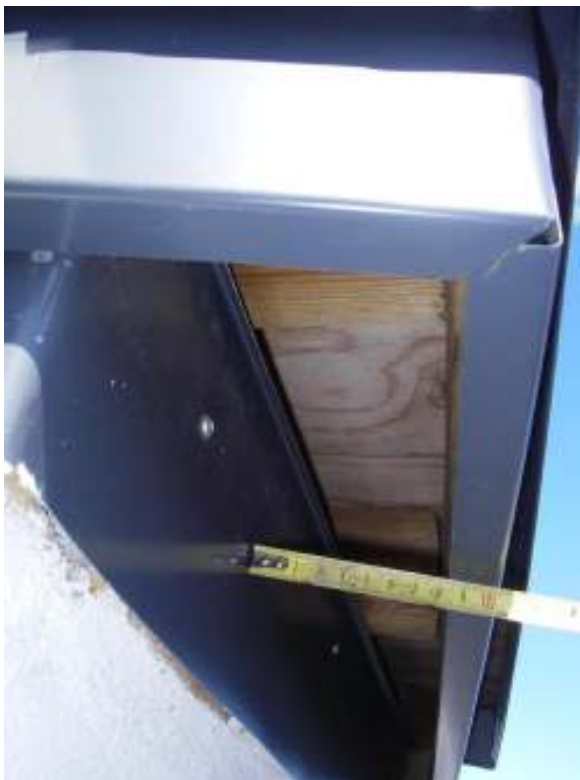
Tiiliseinän tausta on tuuletettu. Julkisivun pellitetyt osat olivat myös tuulettuvia taustan osalta; tuuletusrakojen leveys vaihteli. Räystään pellityksen tuuletusaukon leveys vaihteli suuresti: lähes kiinni - aina 80 mm:iin asti. Räystään rakennekuvassa tuuletusraon leveydeksi on merkitty 30 mm.

Kuva 14. Räystään tuuletusaukon leveys paikallisesti kulmakohdassa noin 80 mm, suunniteltu 30 mm, linja 29 (itäsivu)

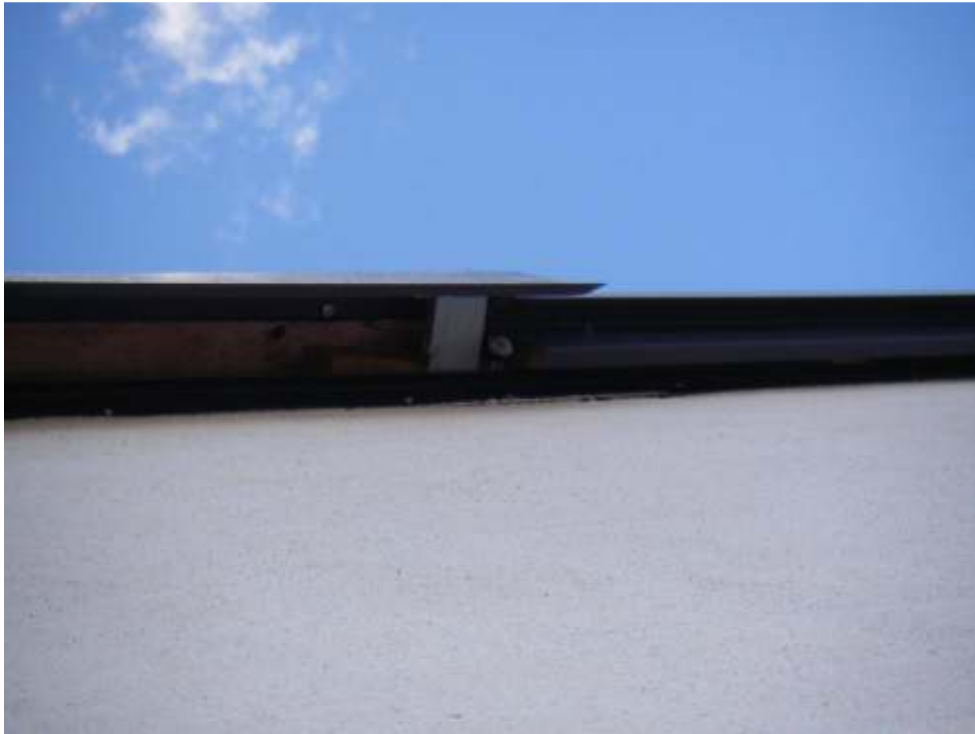
Kuva 15. Rästään rakenteita linjalla 29, itäisivulla

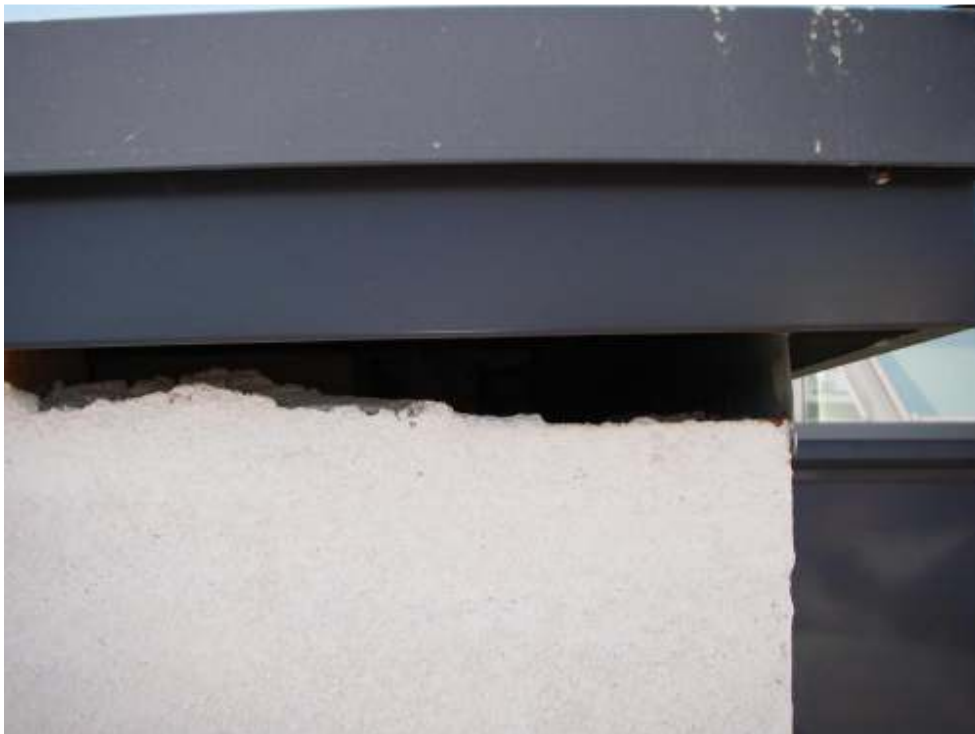
Kuva 16. Rästäällä aukko itäisivulla, oikealla alhaalla ulko-ovi, linja 29
