TUOMELAN KOULU

PÄÄRAKENNUKSEN ILMANVAIHDON ILMAMÄÄRÄMITTAUKSET

Tutkimuksen ajankohta: vko 4-11 / 2008
Raportin päiväys: 14.03.2008
Tilaaajan yhteyshenkilö: Vantaan Kaupunki
Per Andersson, 040 5939212

Kuntotutkimuksen suorittajat:
Tekmanni Service Oy

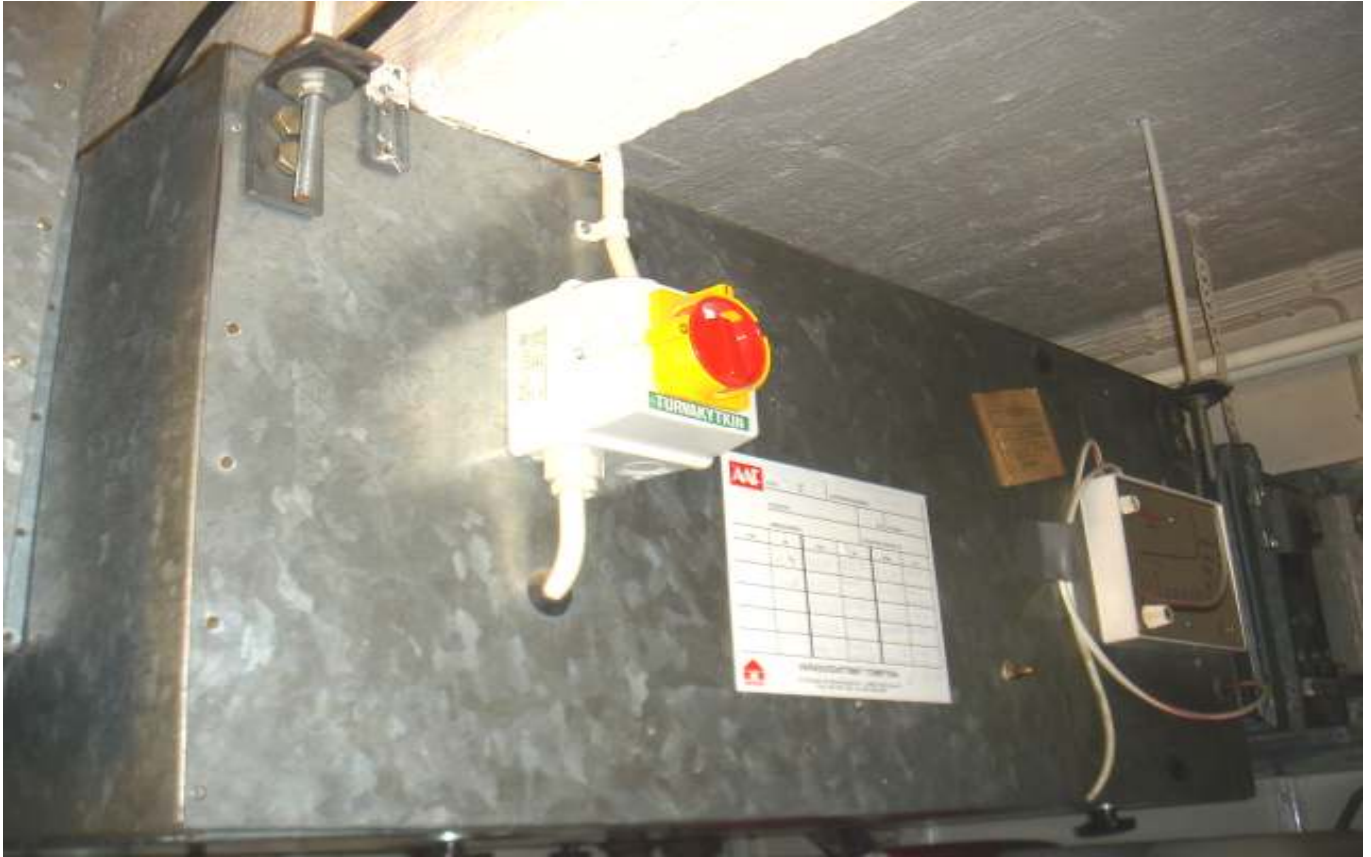
Ruokalan ja puutyöluokan ilmastointikoneet ovat alkuperäisiä Aerattorin valmistamia ns. pakettikoneita (**kuva 1**). Ruokalan kone sijaitsee keittiön kuiva-ainevarastossa ja puutyöluokan kone puutyöluokan konesalissa. Koneet on varustettu sulkupellillä, suodatinyksiköllä, vesilämmityspatterilla ja puhallinyksiköllä.

KUVA 1. Yleiskuva ruokalan tuloilmakoneesta.

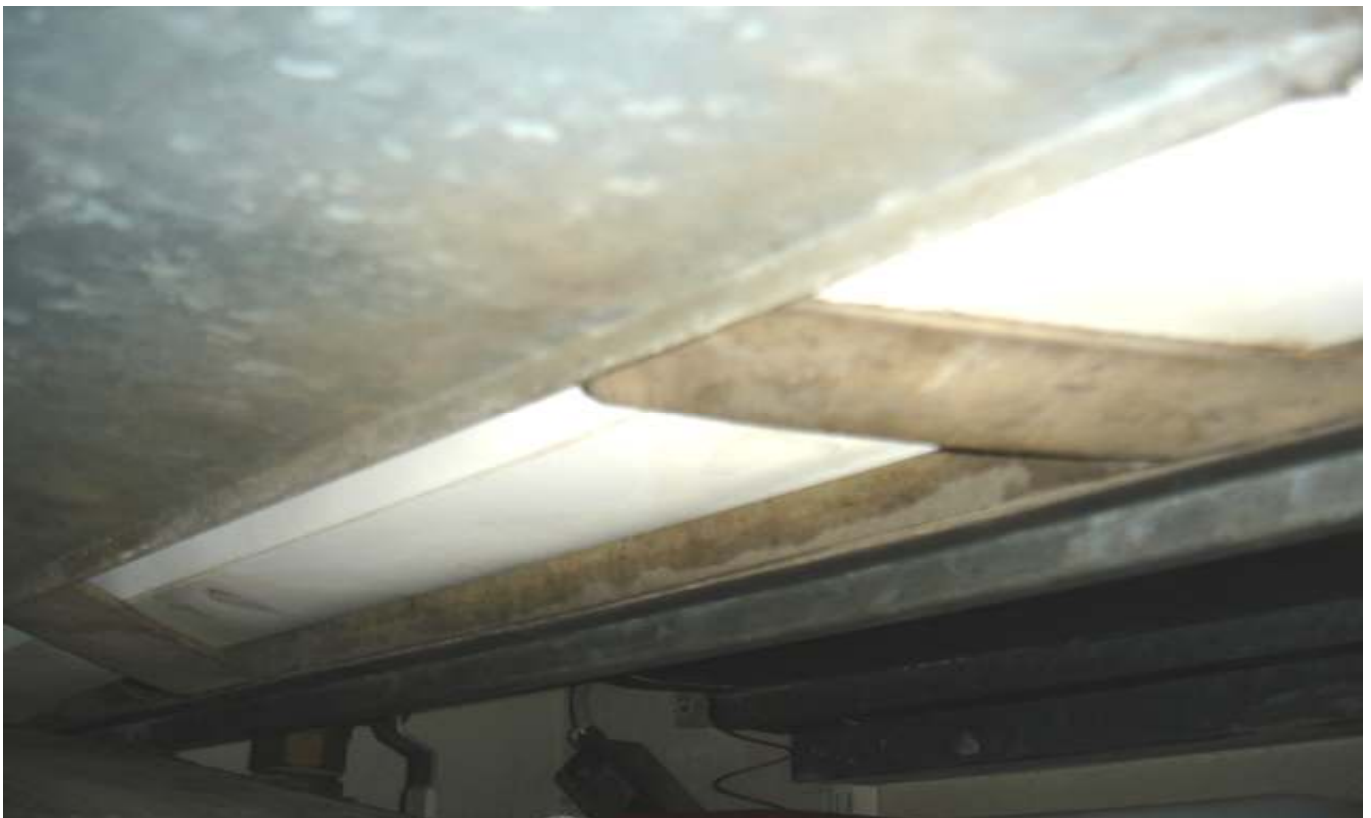
- Suodatin on hieman likainen ja suodatinseinät eivät ole tiiviitä (**kuva 2**). *Suodatinseinät tulee korjata niin, että ohivirtausta ei pääse tapahtumaan ja suodattimet tulee uusia.*
- Tuloilmapuhallin on pölyinen (**kuva 3**). *Tuloilmapuhallin tulee puhdistaa.*
- Hihna on hieman kulunut. *Hihna tulee uusia.*
- Tuloilmapuhaltimen puhallinkammio on villapintainen ja likainen (**kuvat 4**). Villapinta on paikoin kolhuilla, joten villakuituja pääsee irtoamaan huoneilmaan. *Kammio tulisi puhdistaa ja villapinnat pellittää.*
- Lämmityspatteri on hieman pölyinen. *Patteri tulee puhdistaa.*
- Puhaltimen huoltoluukkujen tiivisteet ovat osittain puutteelliset ja niistä pääsee tapahtumaan ohivirtausta. *Luukkujen tiivisteet tulee uusia.*
- Tuloilmasuodattimen paine-eromittarista puuttuu neste. *Mittari tulee korjata tai uusia.*

KUVA 2. Ruokalan ilmastointikoneen tuloilmasuodattimen kehikko ei ole tiivis.

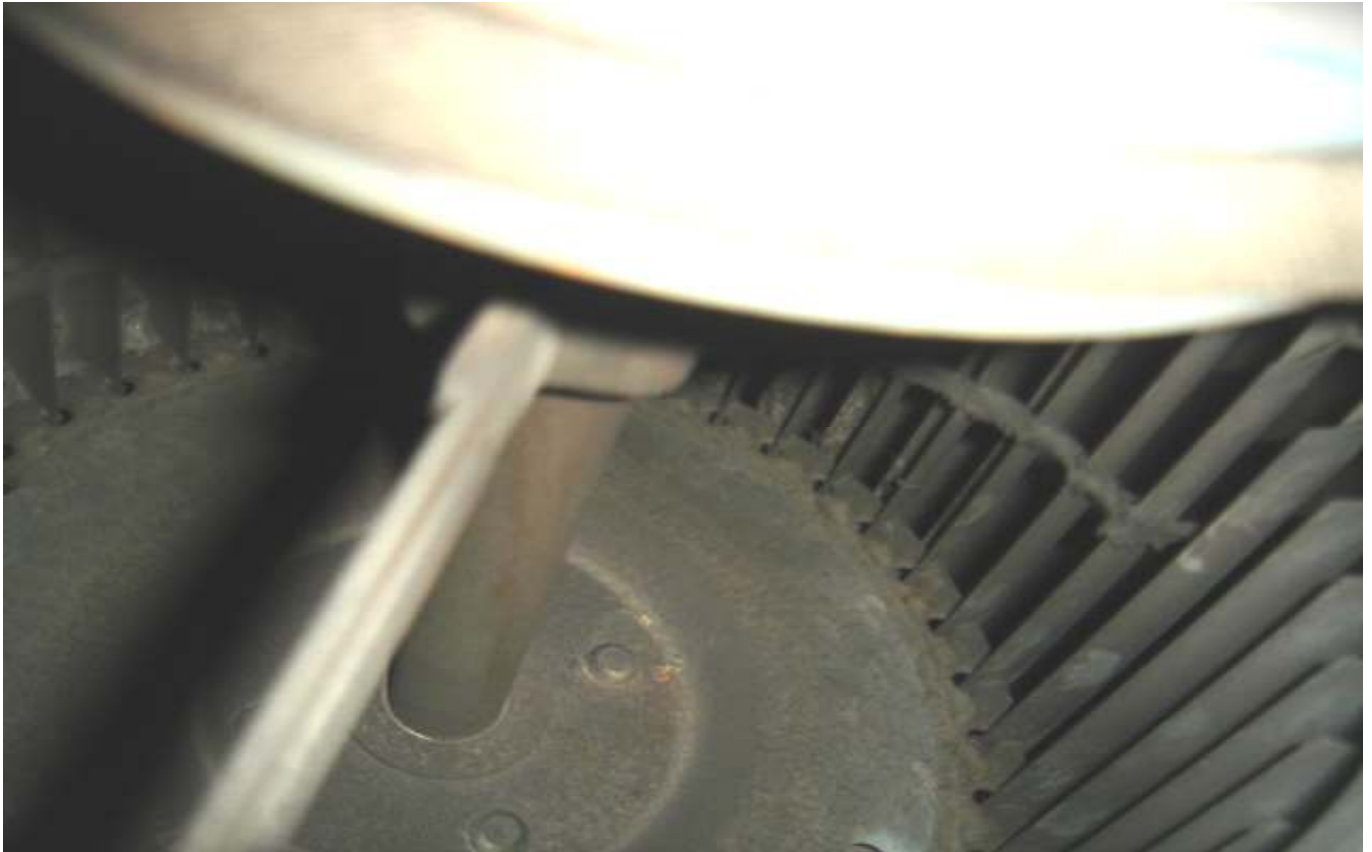
KUVA 3. Ruokalan tuloilmakoneen puhallin on pölyinen.

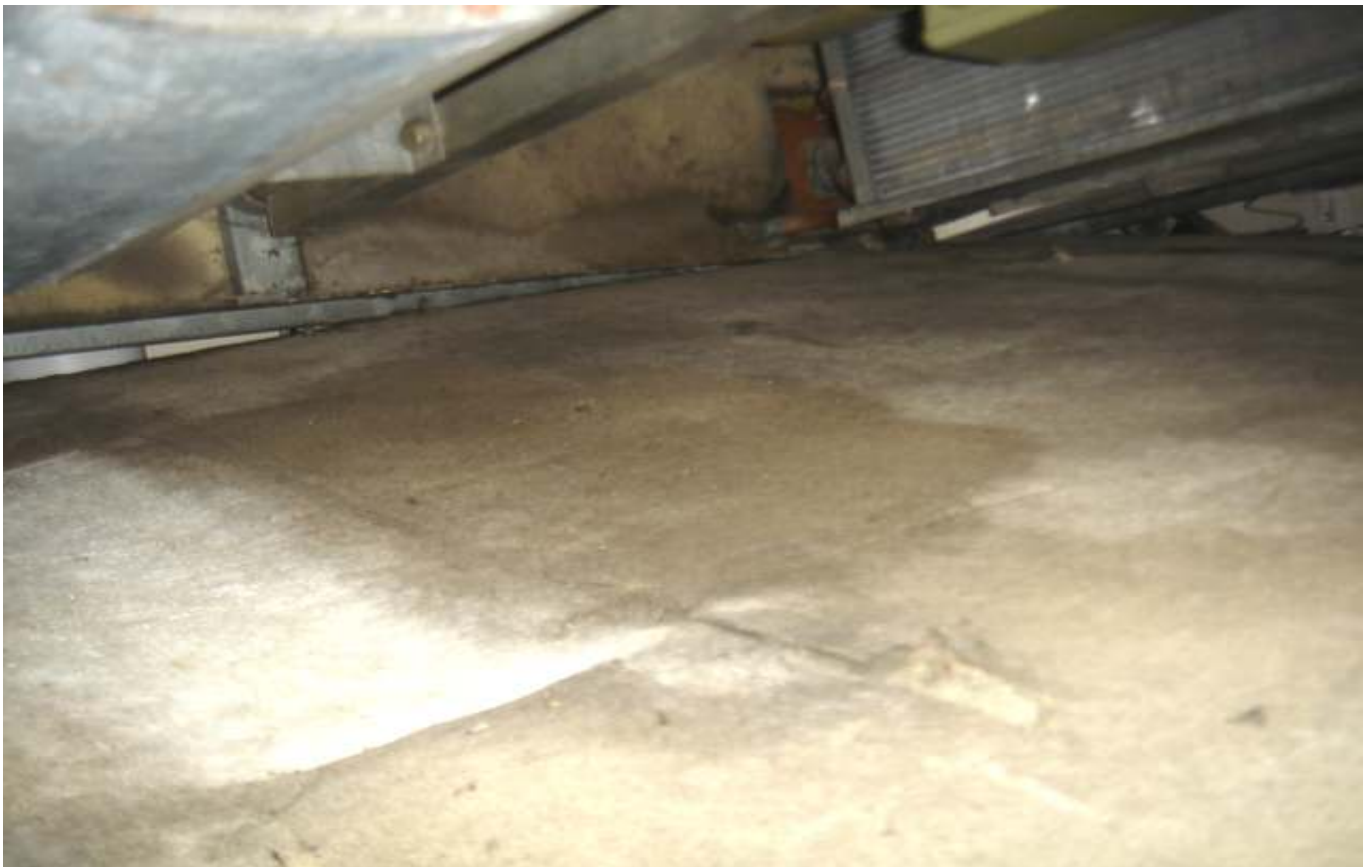
KUVA 4. Ruokalan tuloilmakoneen villapinnat ovat osin likaisia ja paikoin kolhiintuneita.

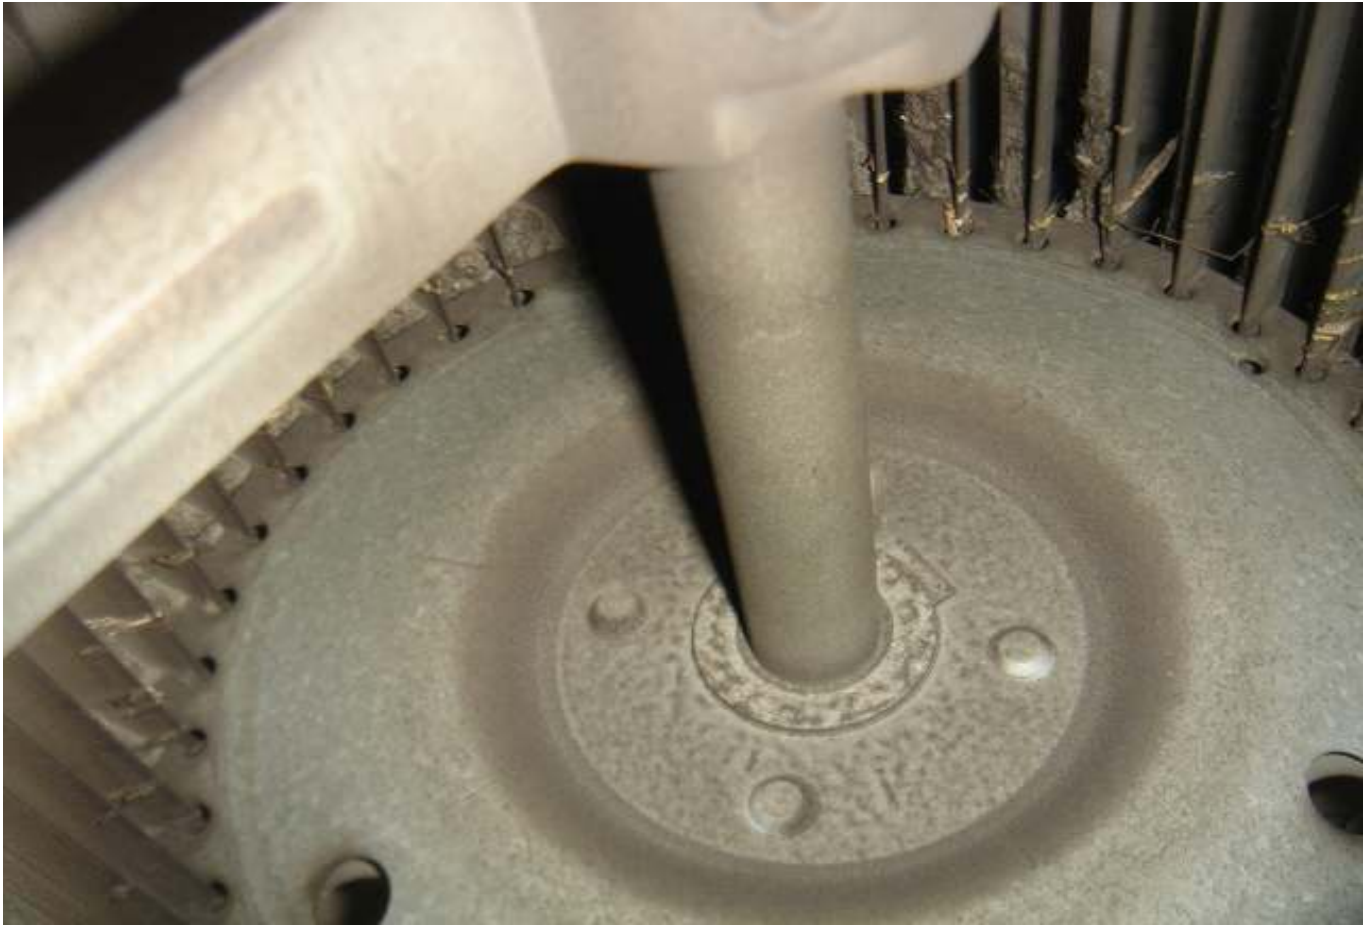
- Tuloilmapuhallin on pölyinen (**kuva 5**). *Tuloilmapuhallin tulee puhdistaa.*
- Hihna on hieman kulunut. *Hihna tulee uusia.*
- Tuloilmapuhaltimen puhallinkammio on villapintainen ja likainen (**kuvat 6**). Villapinta on paikoin kolhuilla, joten villakuituja pääsee irtoamaan huoneilmaan. *Kammio tulisi puhdistaa ja villapinnat pellittää.*

KUVA 5. Puutyöluokan tuloilmakoneen puhallin on pölyinen.

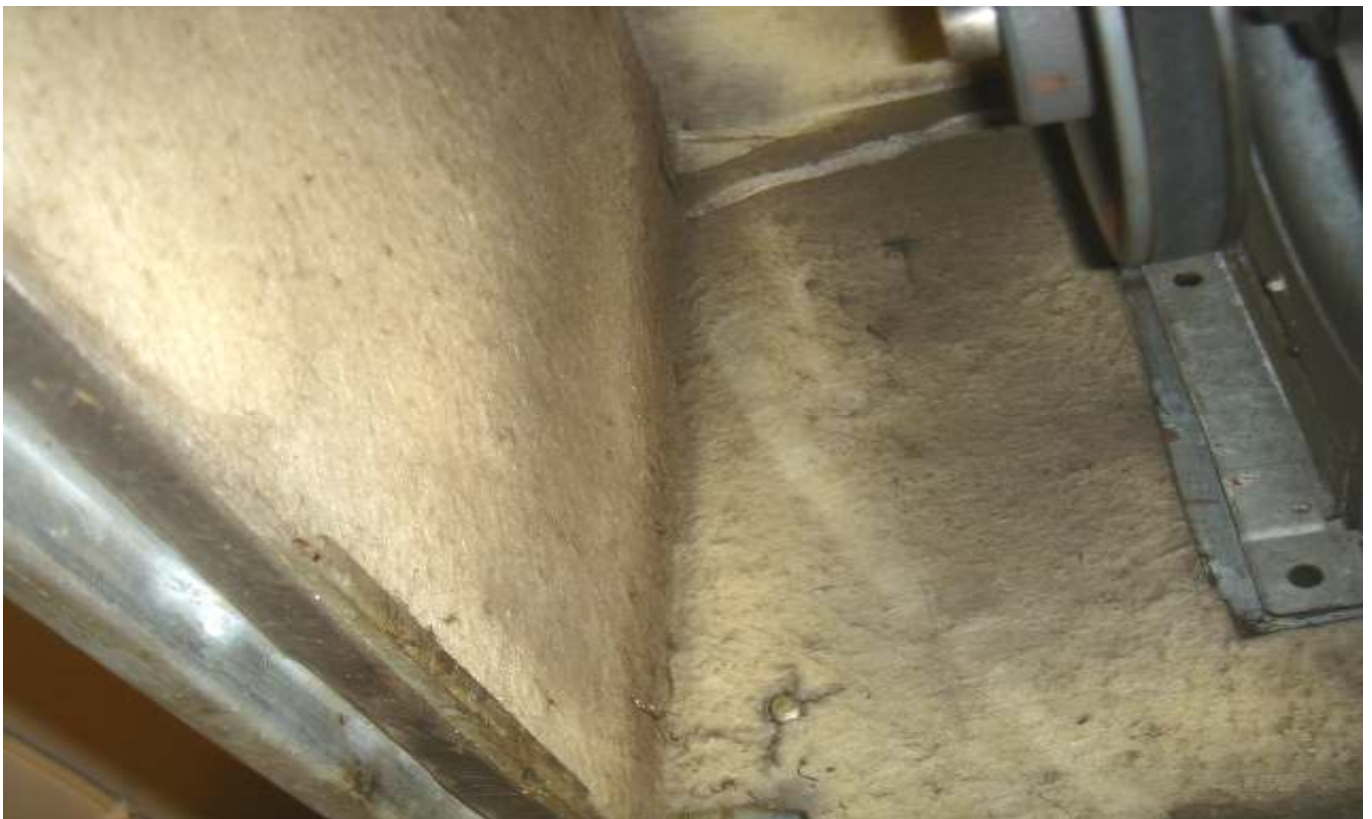
KUVA 6. Puutyöluokan tuloilmakoneen villapinnat ovat osin likaisia ja paikoin kolhiintuneita.

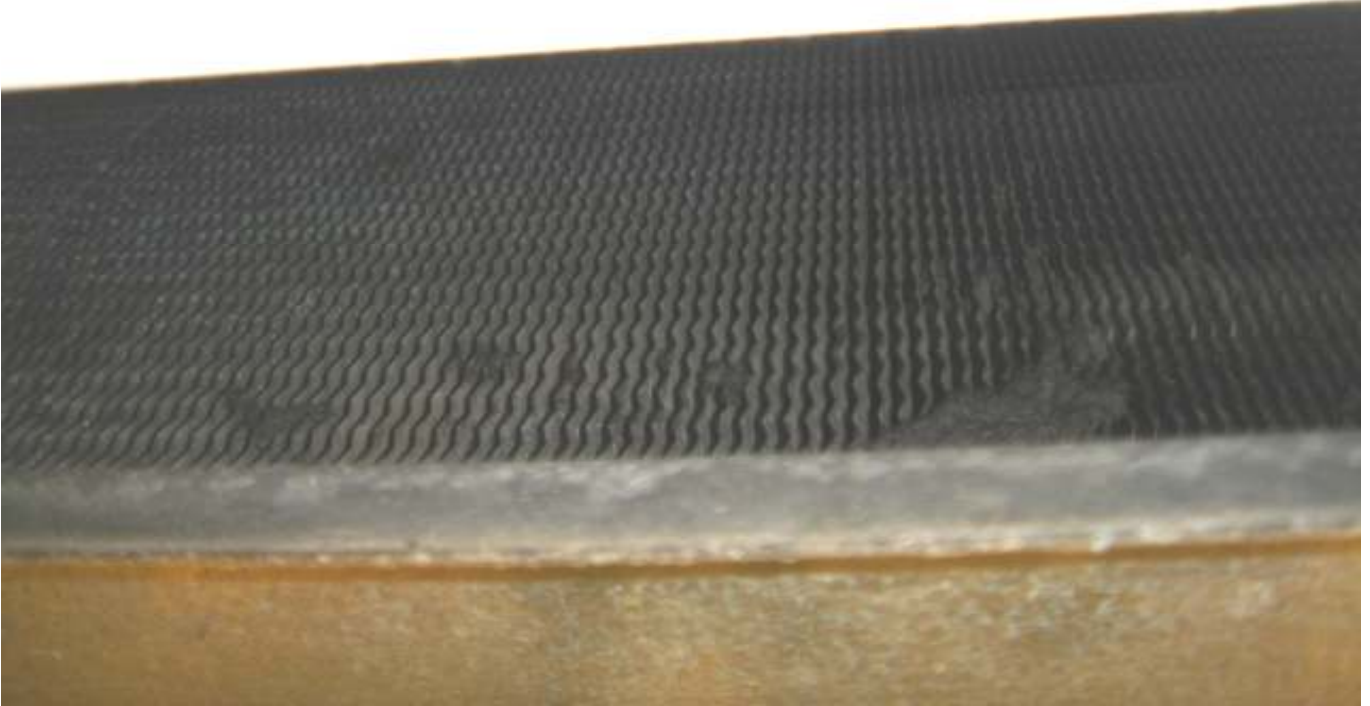
- Puhaltimen sähkömoottorissa on kuiva laakeriääni. Moottorin laakerit tulisi uusia.
- Lämmityspatteri on hieman pölyinen (**kuva 7**). *Patteri tulee puhdistaa.*

KUVA 7. Puutyöluokan tuloilmakoneen lämmityspatteri on pölyinen.

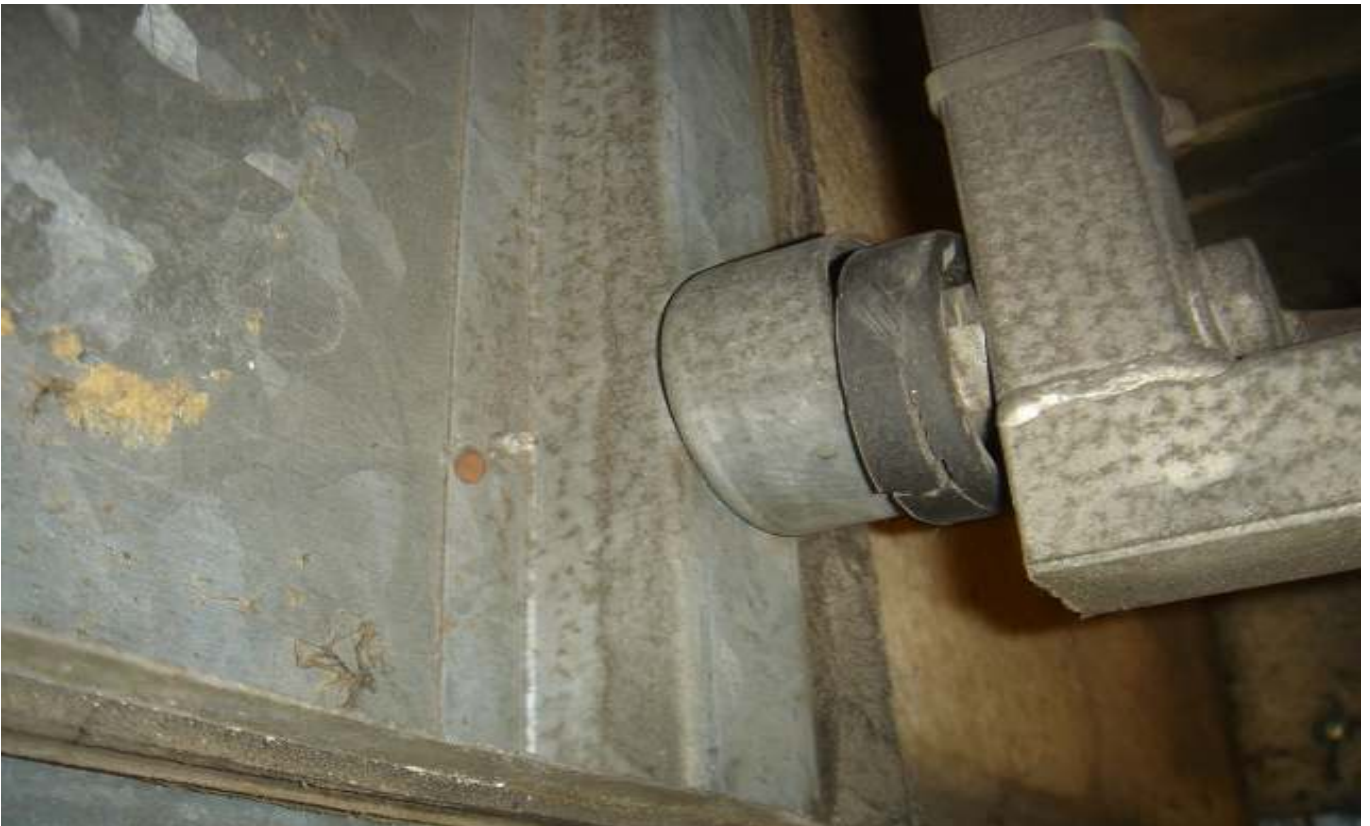
- Puhaltimen huoltoluukkujen tiivisteet ovat osittain puutteelliset ja niistä pääsee tapahtumaan ohivirtausta. *Luukkujen tiivisteet tulee uusi.*
- Puhaltimen tärinävaimentimet ovat murtuneita ja huonossa kunnossa (**kuva 8**). *Tärinävaimentimet tulisi uusia.*

KUVA 8. Puutyöluokan tuloilmakoneen tärinävaimentimet ovat huonossa kunnossa.

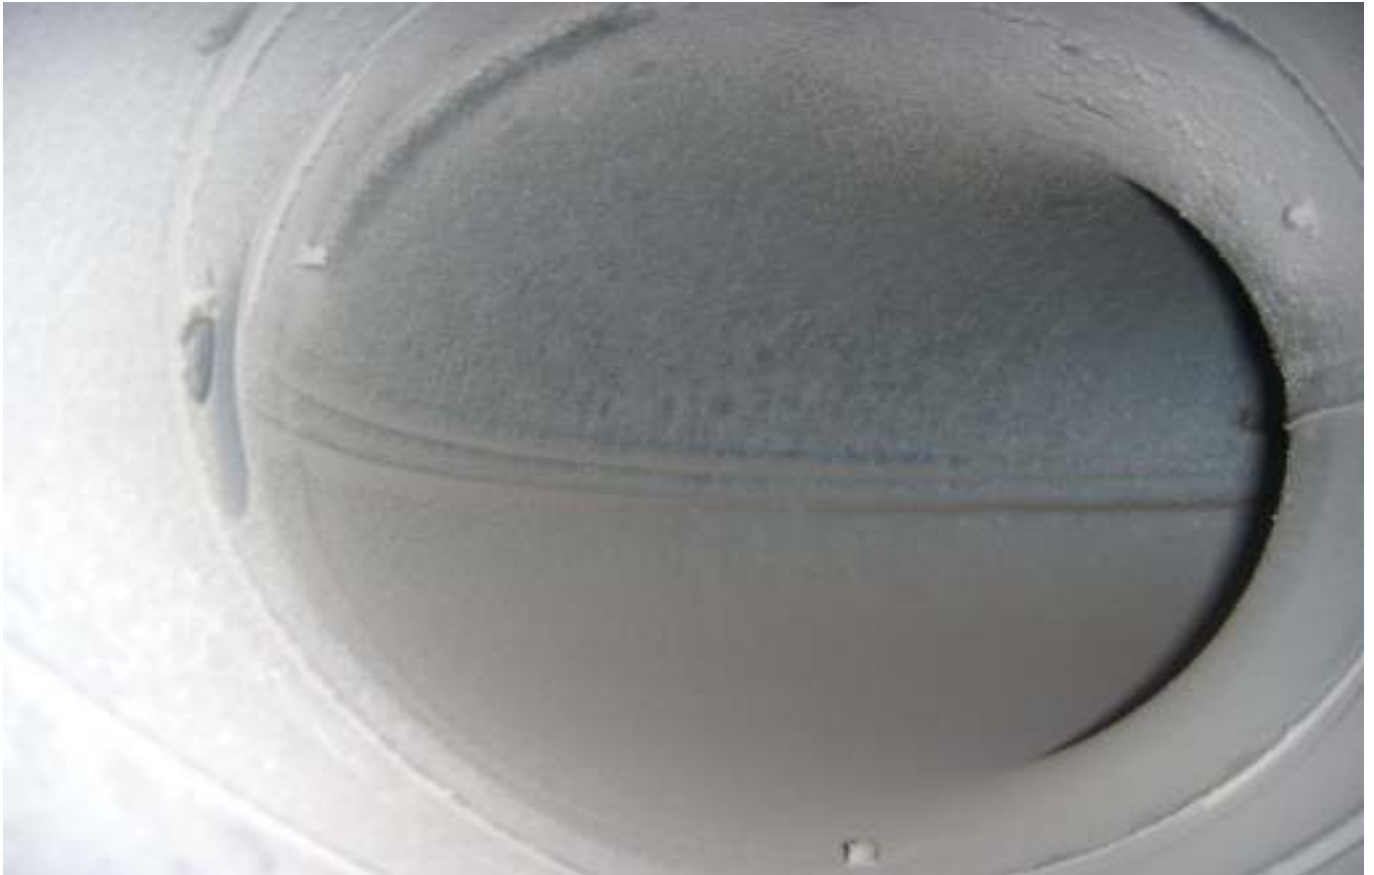
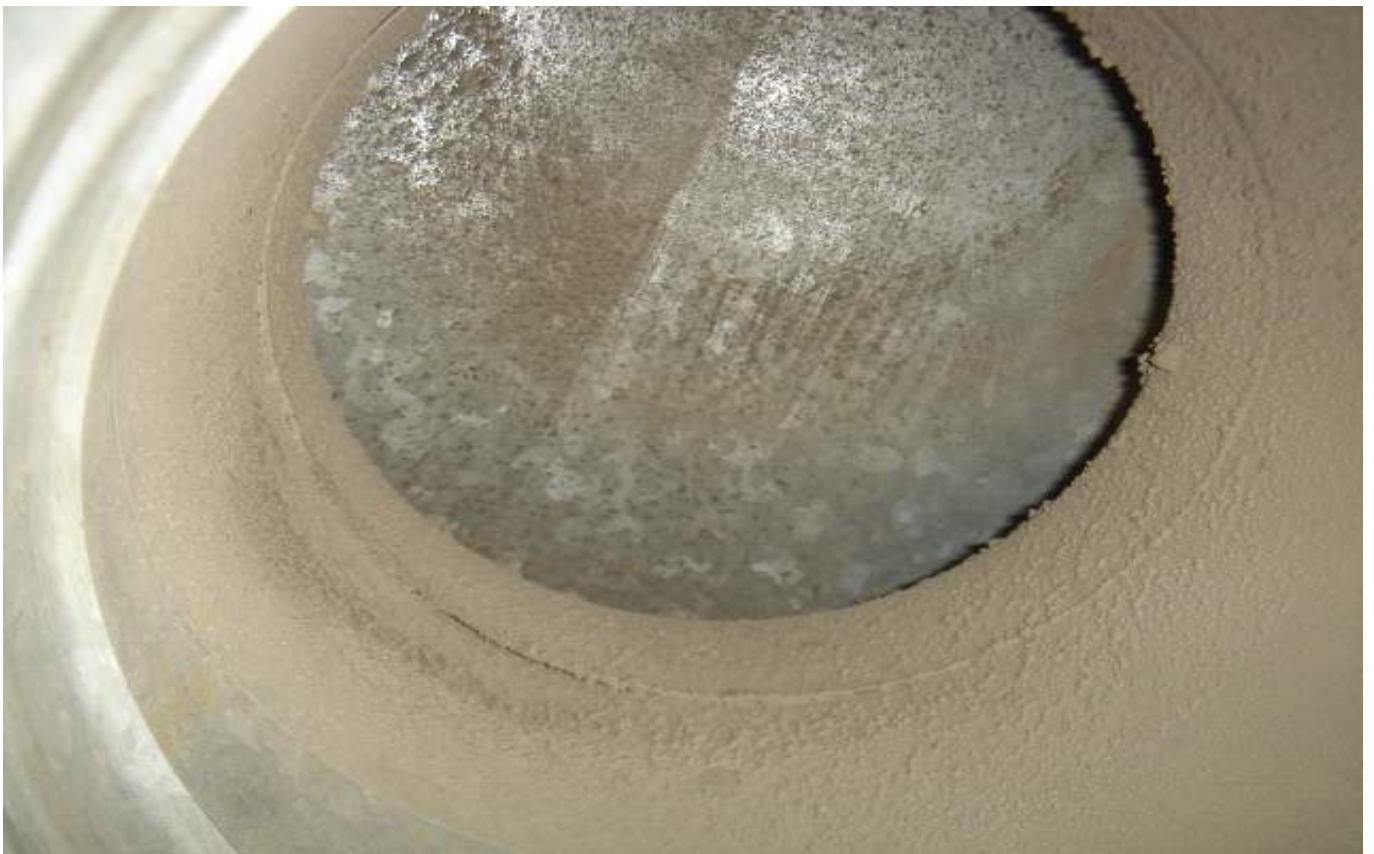
Tulo- ja poistoilmakanavat on rakennettu terälevykanavista (kierresaumaputkea ja kanttikanaavaa). Kanavistot ovat rakenteellisesti kunnossa, mutta poistoilmakanavat ovat melko pölyisiä (kuva 9-10). Tulo- ja poistoilmakanavat tulisi nuohota.

KUVA 9. Yleiskuva luokkatilojen poistoilmakanavasta.

KUVA 10. Yleiskuva ruokalan poistoilmakanavasta.

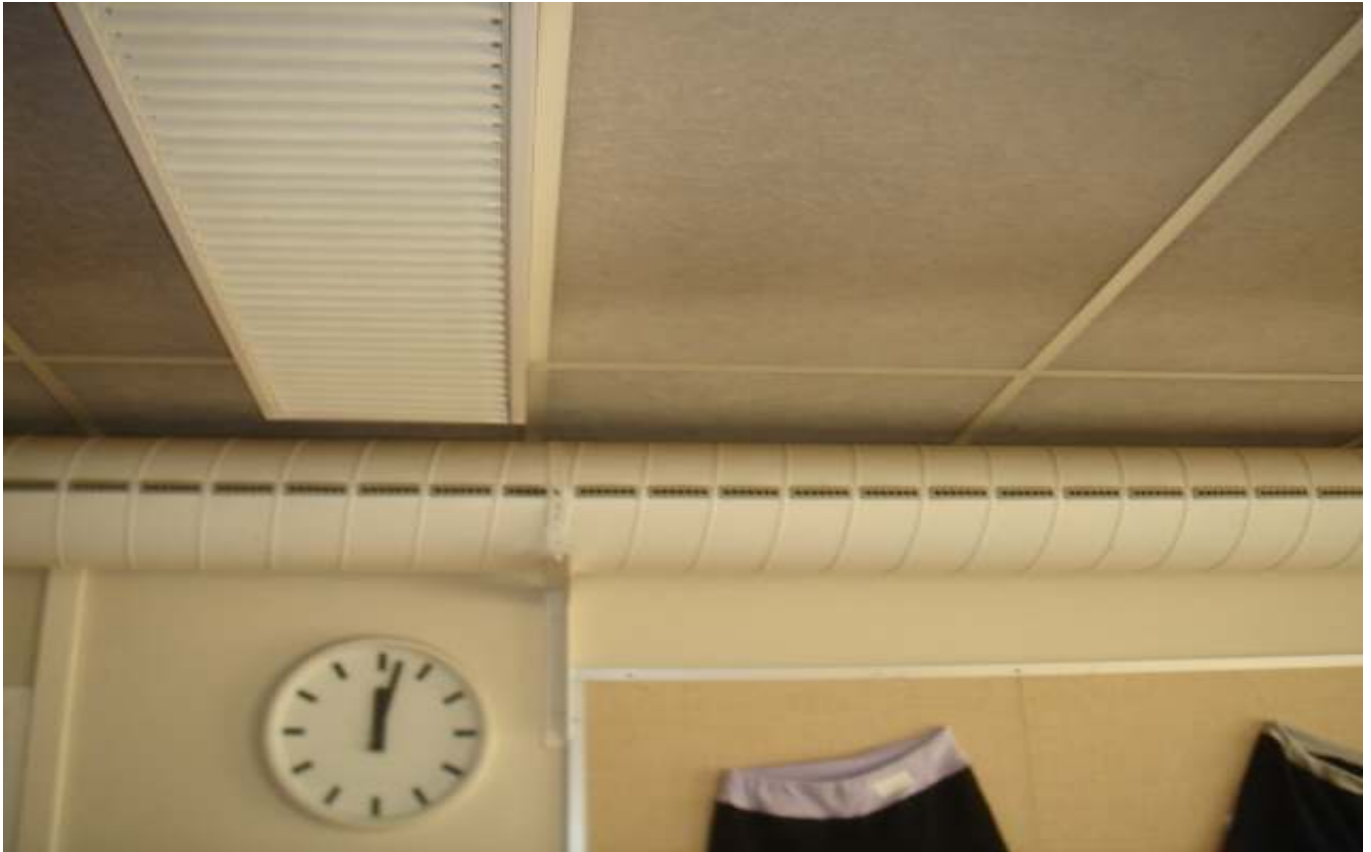
Tuloilmaelimet ovat ruokalassa reikäputkea (kuva 11). ATK- ja puutyöluokassa tuloilmaelimet ovat ns. ritiläsäleikköjä, joilla on mahdollista muokata heittokuvioita.

KUVA 11. Yleiskuva ruokalan tuloilmaelimestä.

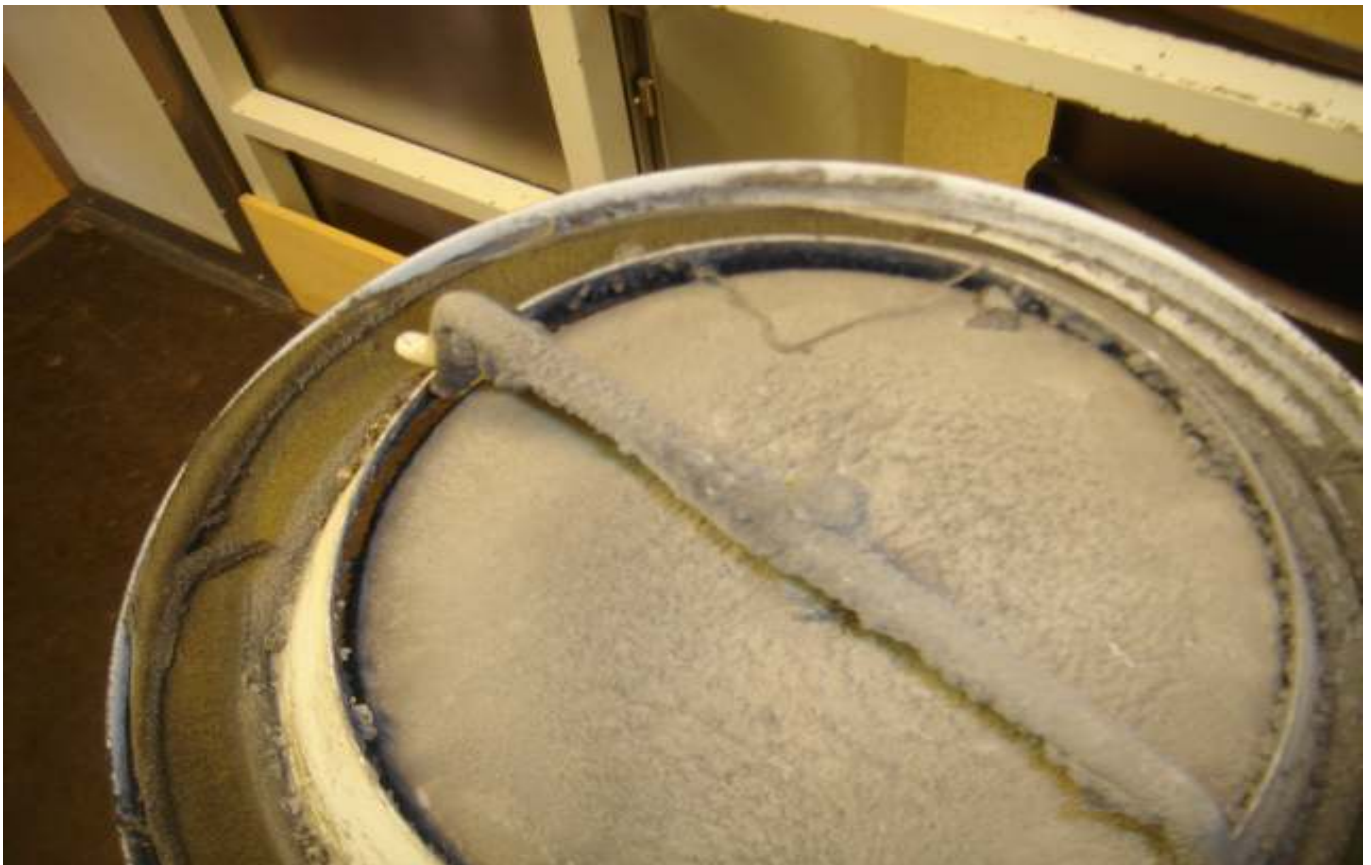
Poistoilmaventtiilit ovat alkuperäisiä kartioventtiileitä ja ns. ritiläsäleikköjä. Venttiilit ja säleiköt ovat täysin toimivia nykyjärjestelmässä. Poistoilmaventtiilit ovat osin melko pölyisiä (kuva 12). Venttiilit tulisi puhdistaa ensitilassa.

KUVA 12. Poistoilmaventtiilit ovat osin melko pölyisiä.

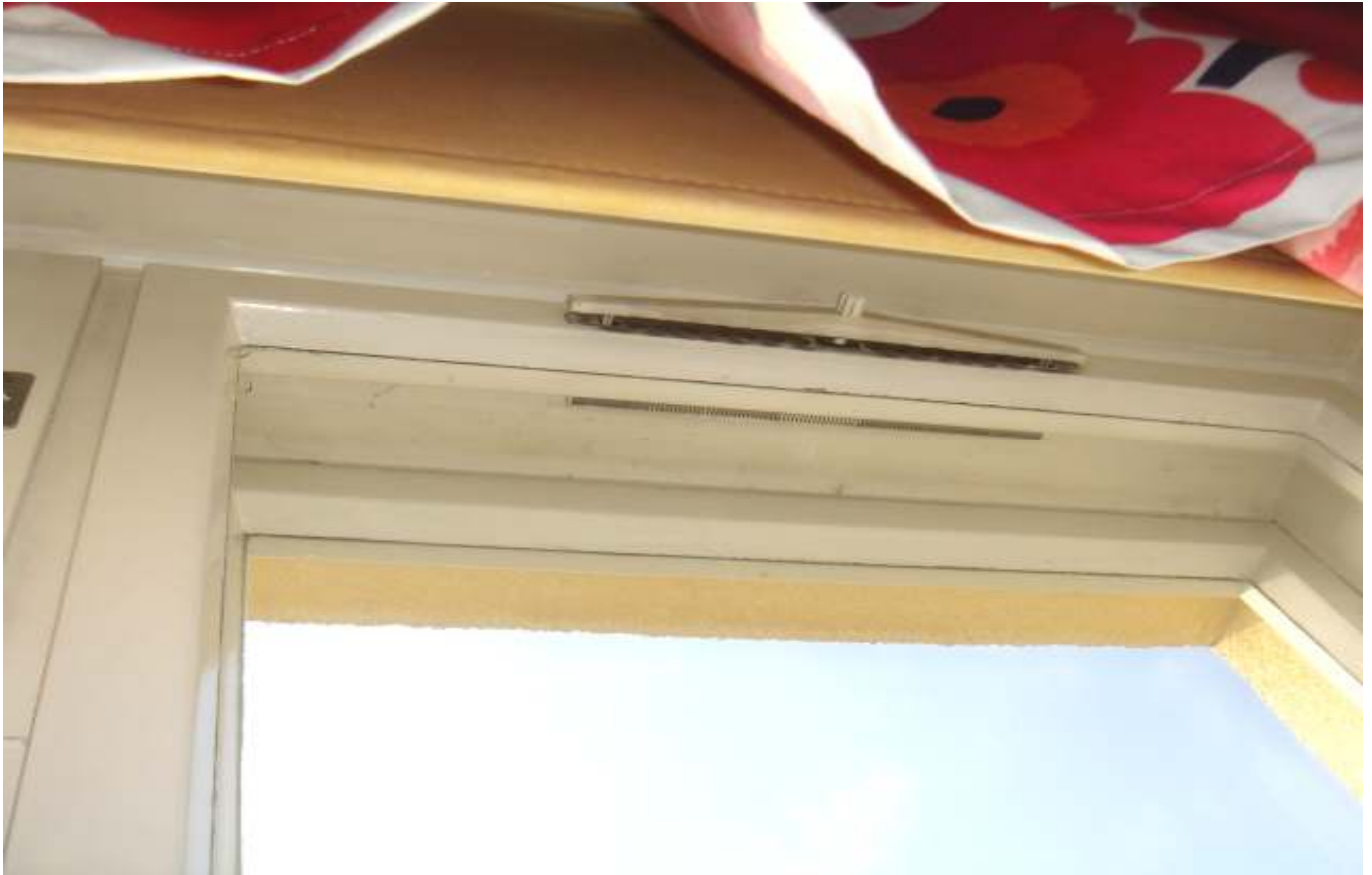
Opetustilojen ikkunoissa on vanhat korvausilmaventtiilit. Korvausilmaventtiilien asennuksessa on ollut kahta asennustapaa. Toisessa asennuksessa on rakovihtiili asennettu ikkunan sisäkarmiin (kuva 13) ja toisessa asennuksessa rakovihtiilit on asennettu ulko- ja sisäkarmiin (kuva14). Lisäksi kerrosten käytävien ikkunoissa on korvausilmareikiä (kuva 15). Rakovihtiilit ovat osin melko pölyisiä ja niistä puuttuvat suodatimet. Rakovihtiilit tulisi puhdistaa ensitilassa ja niihin asentaa suodatinkangasta mikäli mahdollista.

KUVA 13. Yleiskuva luokan korvausilmaventtiilistä, jossa ei ole ulkokarmissa rakoventtiiliä.

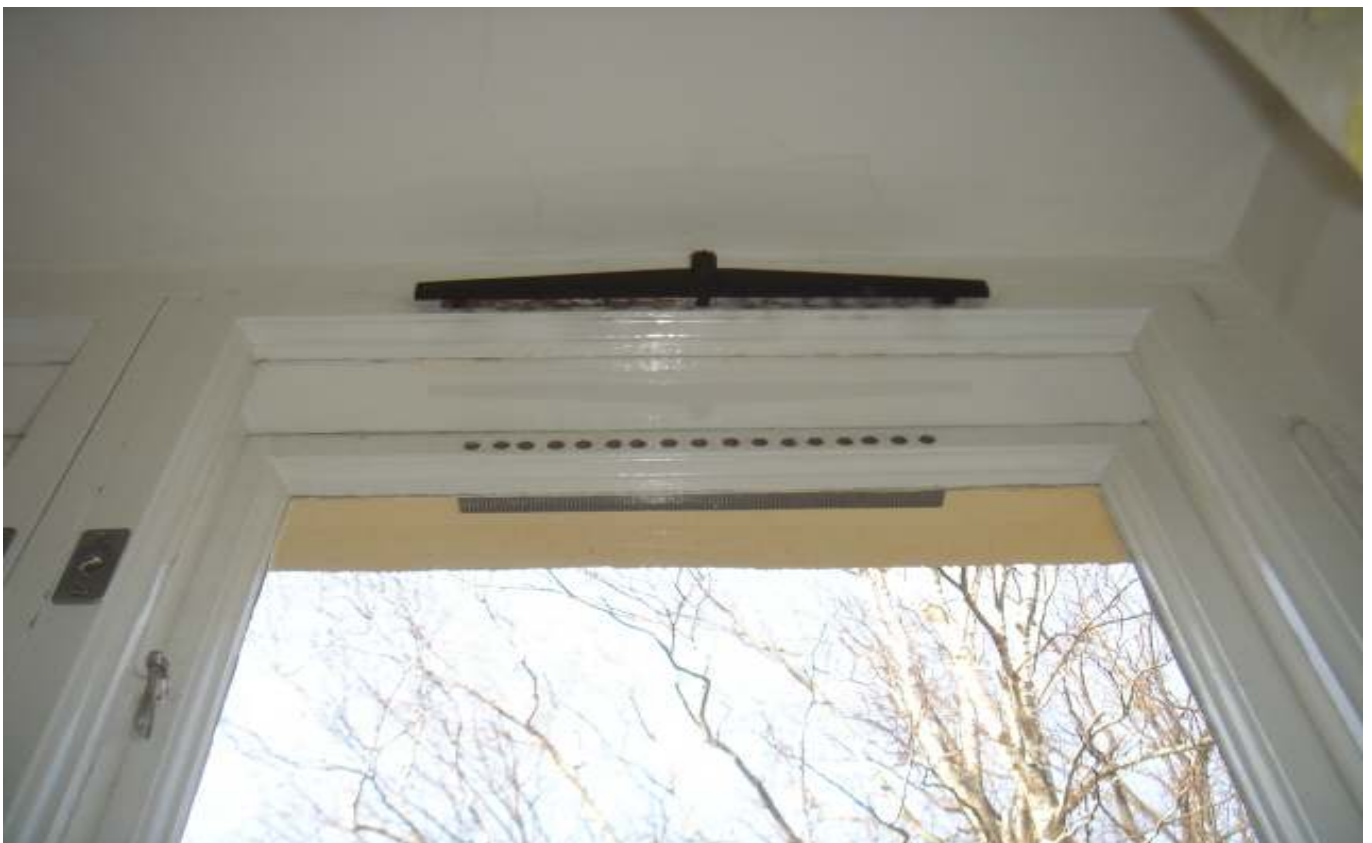
KUVA 14. Yleiskuva luokan korvausilmaventtiilistä, jossa ulkokarmissa myös rakoventtiili.

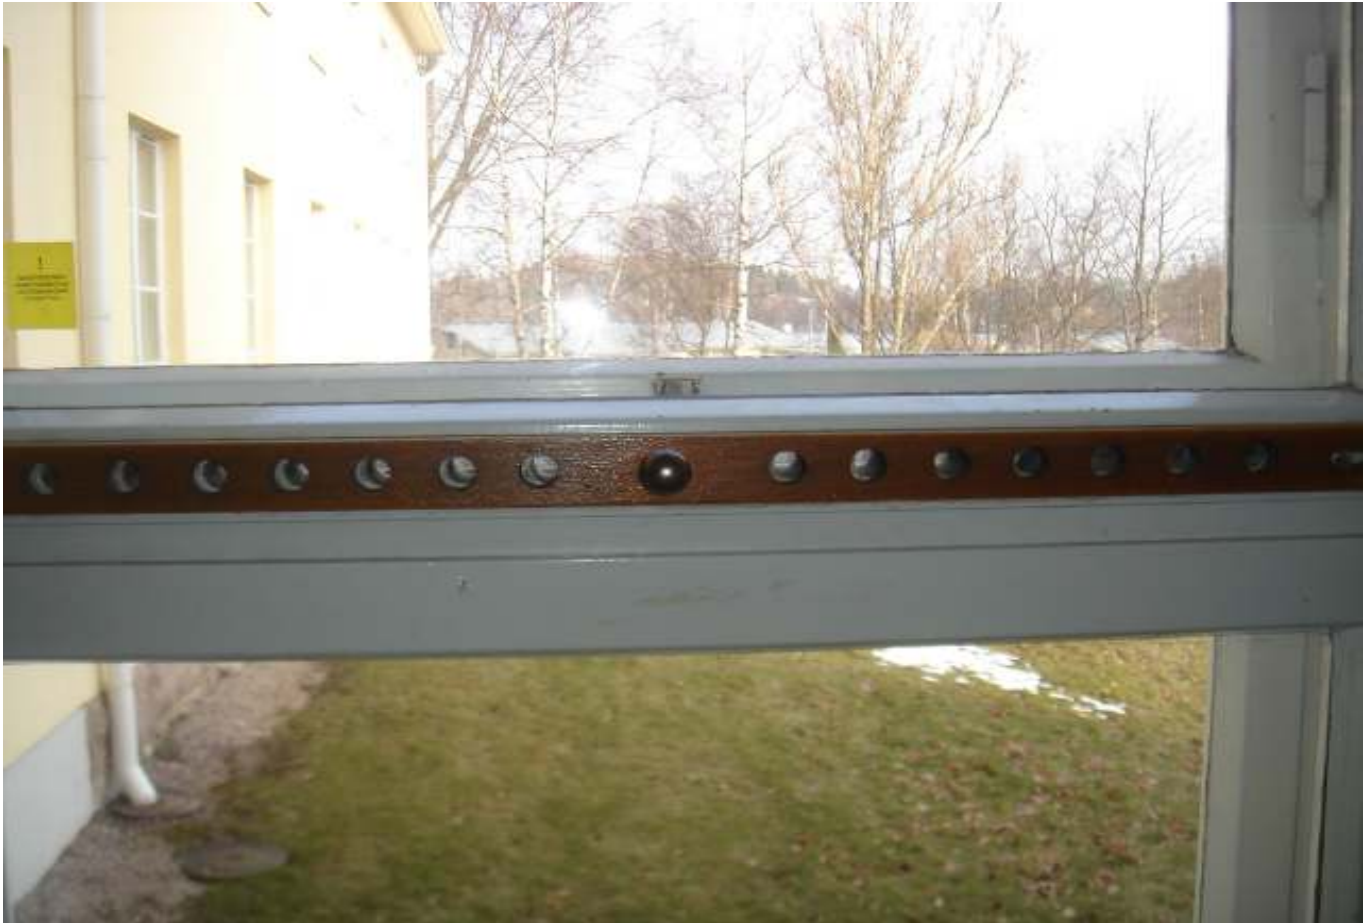
KUVA 15. Yleiskuva käytävän ikkunassa olevasta korvausilmaventtiilistä.

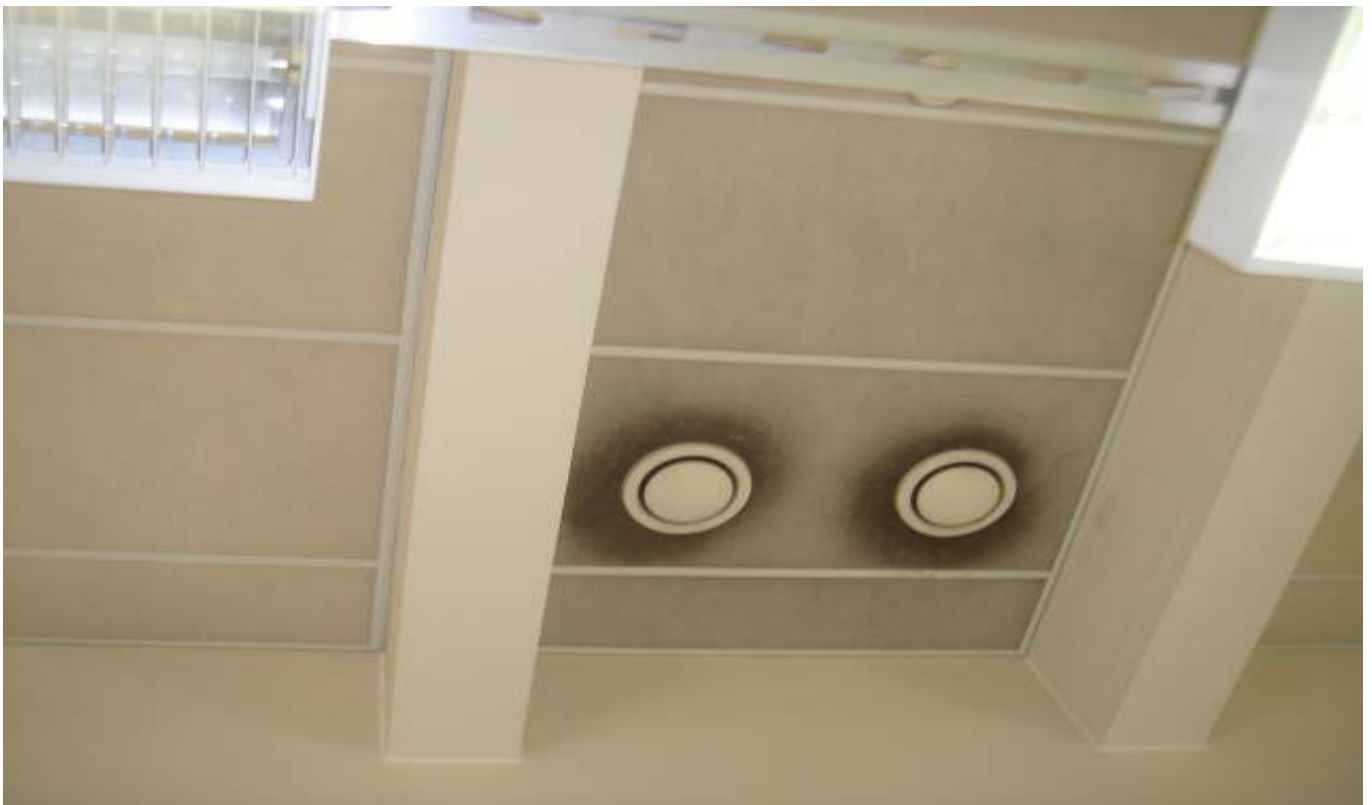
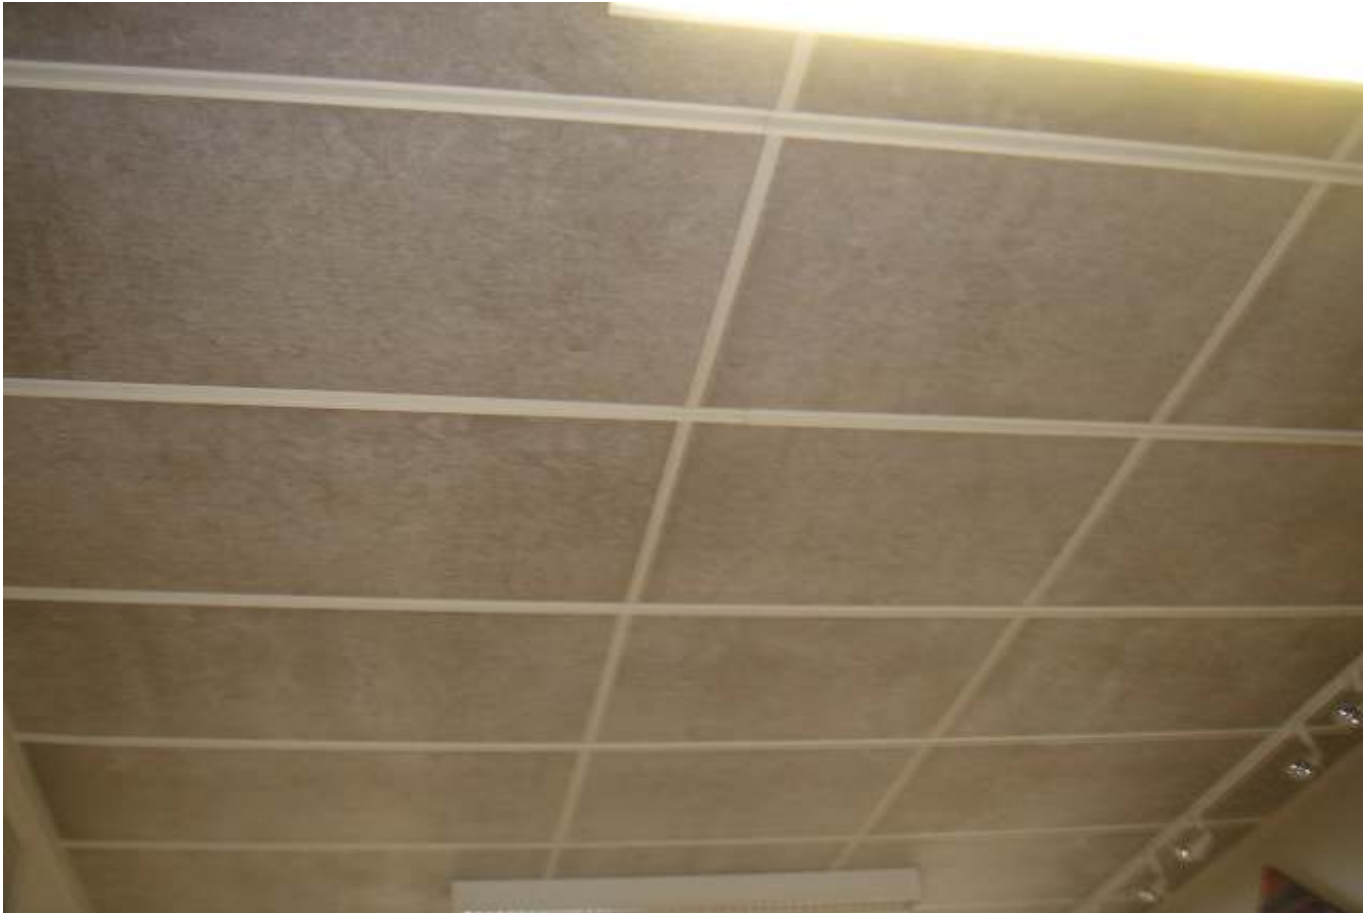
Opetustilojen, opettajienhuoneiden ja käytävien katoissa olevista akustolevyistä saattaa päästä huonetiloihin vuorivillakuituja (kuva 16-17). Katoissa olevat akustolevyt olisi syytä käsitellä suoja-aineella.

KUVA 16. Yleiskuva luokkatilojen kattolevyistä.

KUVA 17. Yleiskuva käytävän kattolevyistä.
