MAANVAISTEN LATTIA- JA SEINÄRAKENTEIDEN KOS- TEUSMITTAUKSET, VAIHE 1

Uomarinteen koulu, Vantaa

30.4.2008

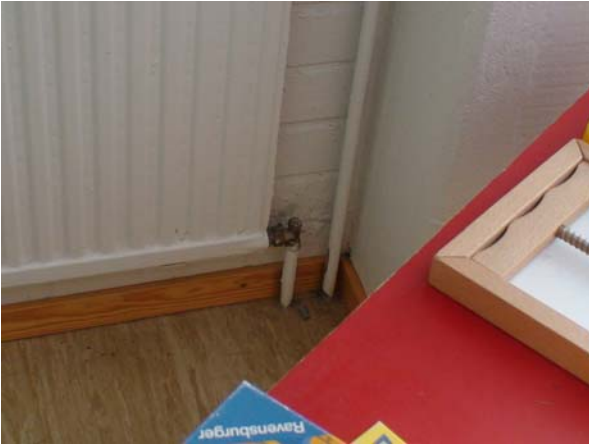
Kuva 1. Ulkoseinässä maalipinta on hilseillyt kosteuden seurauksena. Myös lattia oli märkä seinän vierustalla (tila 006).

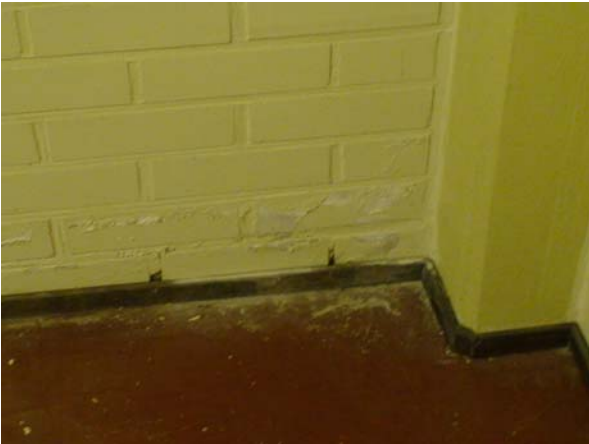
Kuva 2. Maalipinta hilseillyt väliseinässä (tila 016). Pintakosteus oli kuiva.

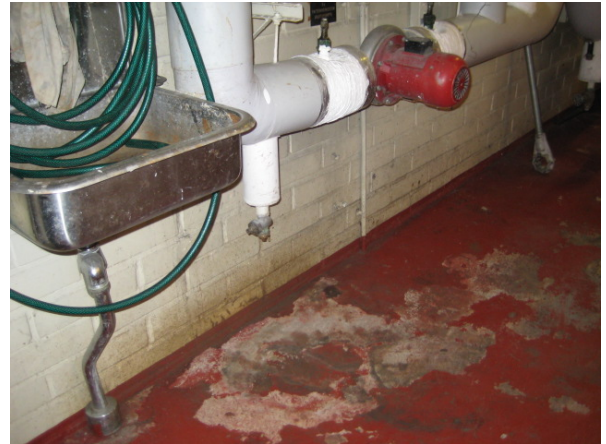
- Käytävä 088 on lähes kauttaaltaan ”kosteaa”. Käytävän seinän vierustoilla (kantavat seinät) on huippukosteus. Seinän alalaidoissa oli myös paikoin ”kosteutta”.
- Lämmönjakohuoneen lattialaatta oli ”kosteaa” lähes kokonaan. Maalipinnat ovat paikoin hilseilleet (kuva 5).
- Monin paikoin kantavien seinien ja pilarien vierustalla lattiapinta ja pilarin/ seinän alareuna oli ”kosteaa” (kuva 6). Tilassa 068 seinän kosteus ulottui ylös asti (kuva 7). Yleensä ”kosteissa” kohdissa ei havaittu vaurioita.
- Satunnaisesti luokkahuoneissa lattian keskipinnat olivat ”kosteaa”. Myös satunnaisesti patterien sekä vesipisteiden alla oli ”kosteaa” (kuva 8). Yleisesti ”kosteilla” pinnoilla ei havaittu vaurioita.

Kuva 5. Lämmönjakuhuoneen 092 lattianssa on kosteuden aiheuttamia maalipinnan vaurioita.

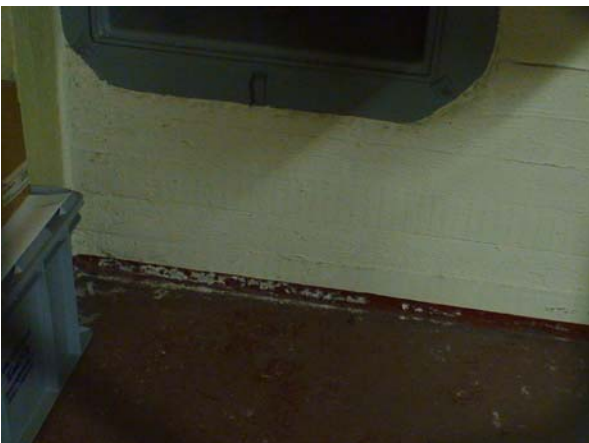
Kuva 3. Maalipinta hilseillyt maanvastaisessa (tila 022). Pintakosteus oli kuiva.

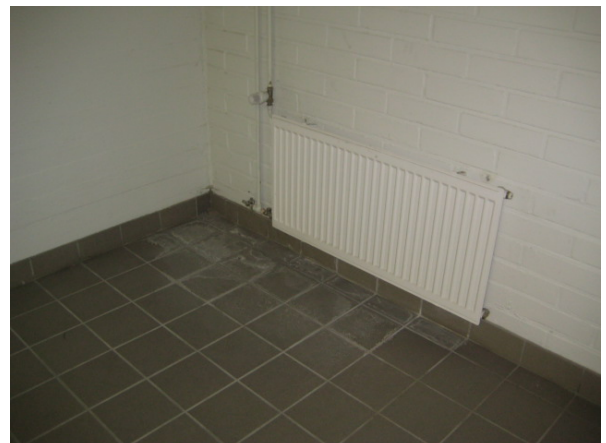
Kuva 6. Lattian seinän vierustat olivat "kosteita". Kuvan kalkkimuodostuma lattiapinnalla todennäköisesti johtuu kuitenkin patterin vahasta vesivuodosta (tila 068).

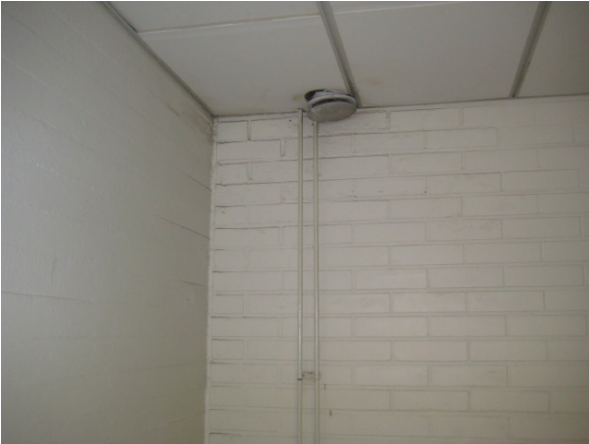
Kuva 7. Seinänurkassa ilmastointiventtiin alla oli "kosteutta".

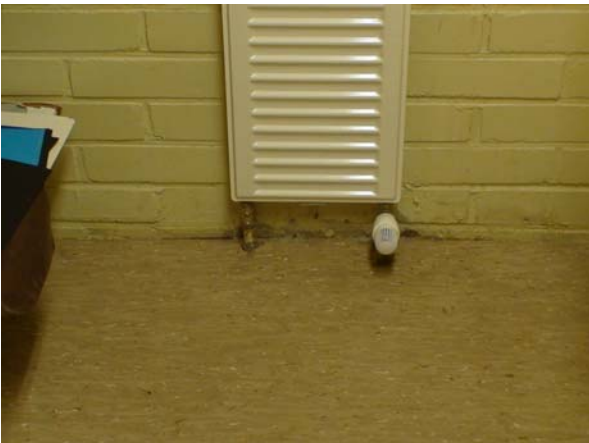
Kuva 8. Patterin alla lattialaatta oli "kosteaa" (tila 049). Seinän maalipinta on hilseillyt.

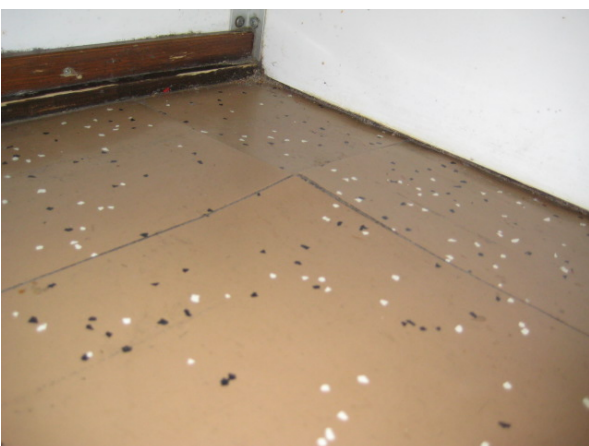
- Maanvaraisella lattialla oli paikoin laajoja ”kosteita” alueita. Keittiön edustalla havaittiin todennäköisesti kosteuden aiheuttamaa lattiamateriaalin irtoilua (kuva 9). Varsinaisiin keittiötiloihin ei päästy. Yleisesti ”kosteilla” pinnoilla ei havaittu vaurioita.
- WC-tilojen lattiat ovat paikoin kosteita.

Kuva 9. Käytävällä 157 keittiön edustalla lattialaatat ovat irronneet (todennäköisesti kosteusvaurio).
