MAANVAISTEN LATTIA- JA SEINÄRAKENTEIDEN KOS- TEUSMITTAUKSET, VAIHE 2

Uomarinteen koulu, Vantaa

23.5.2008

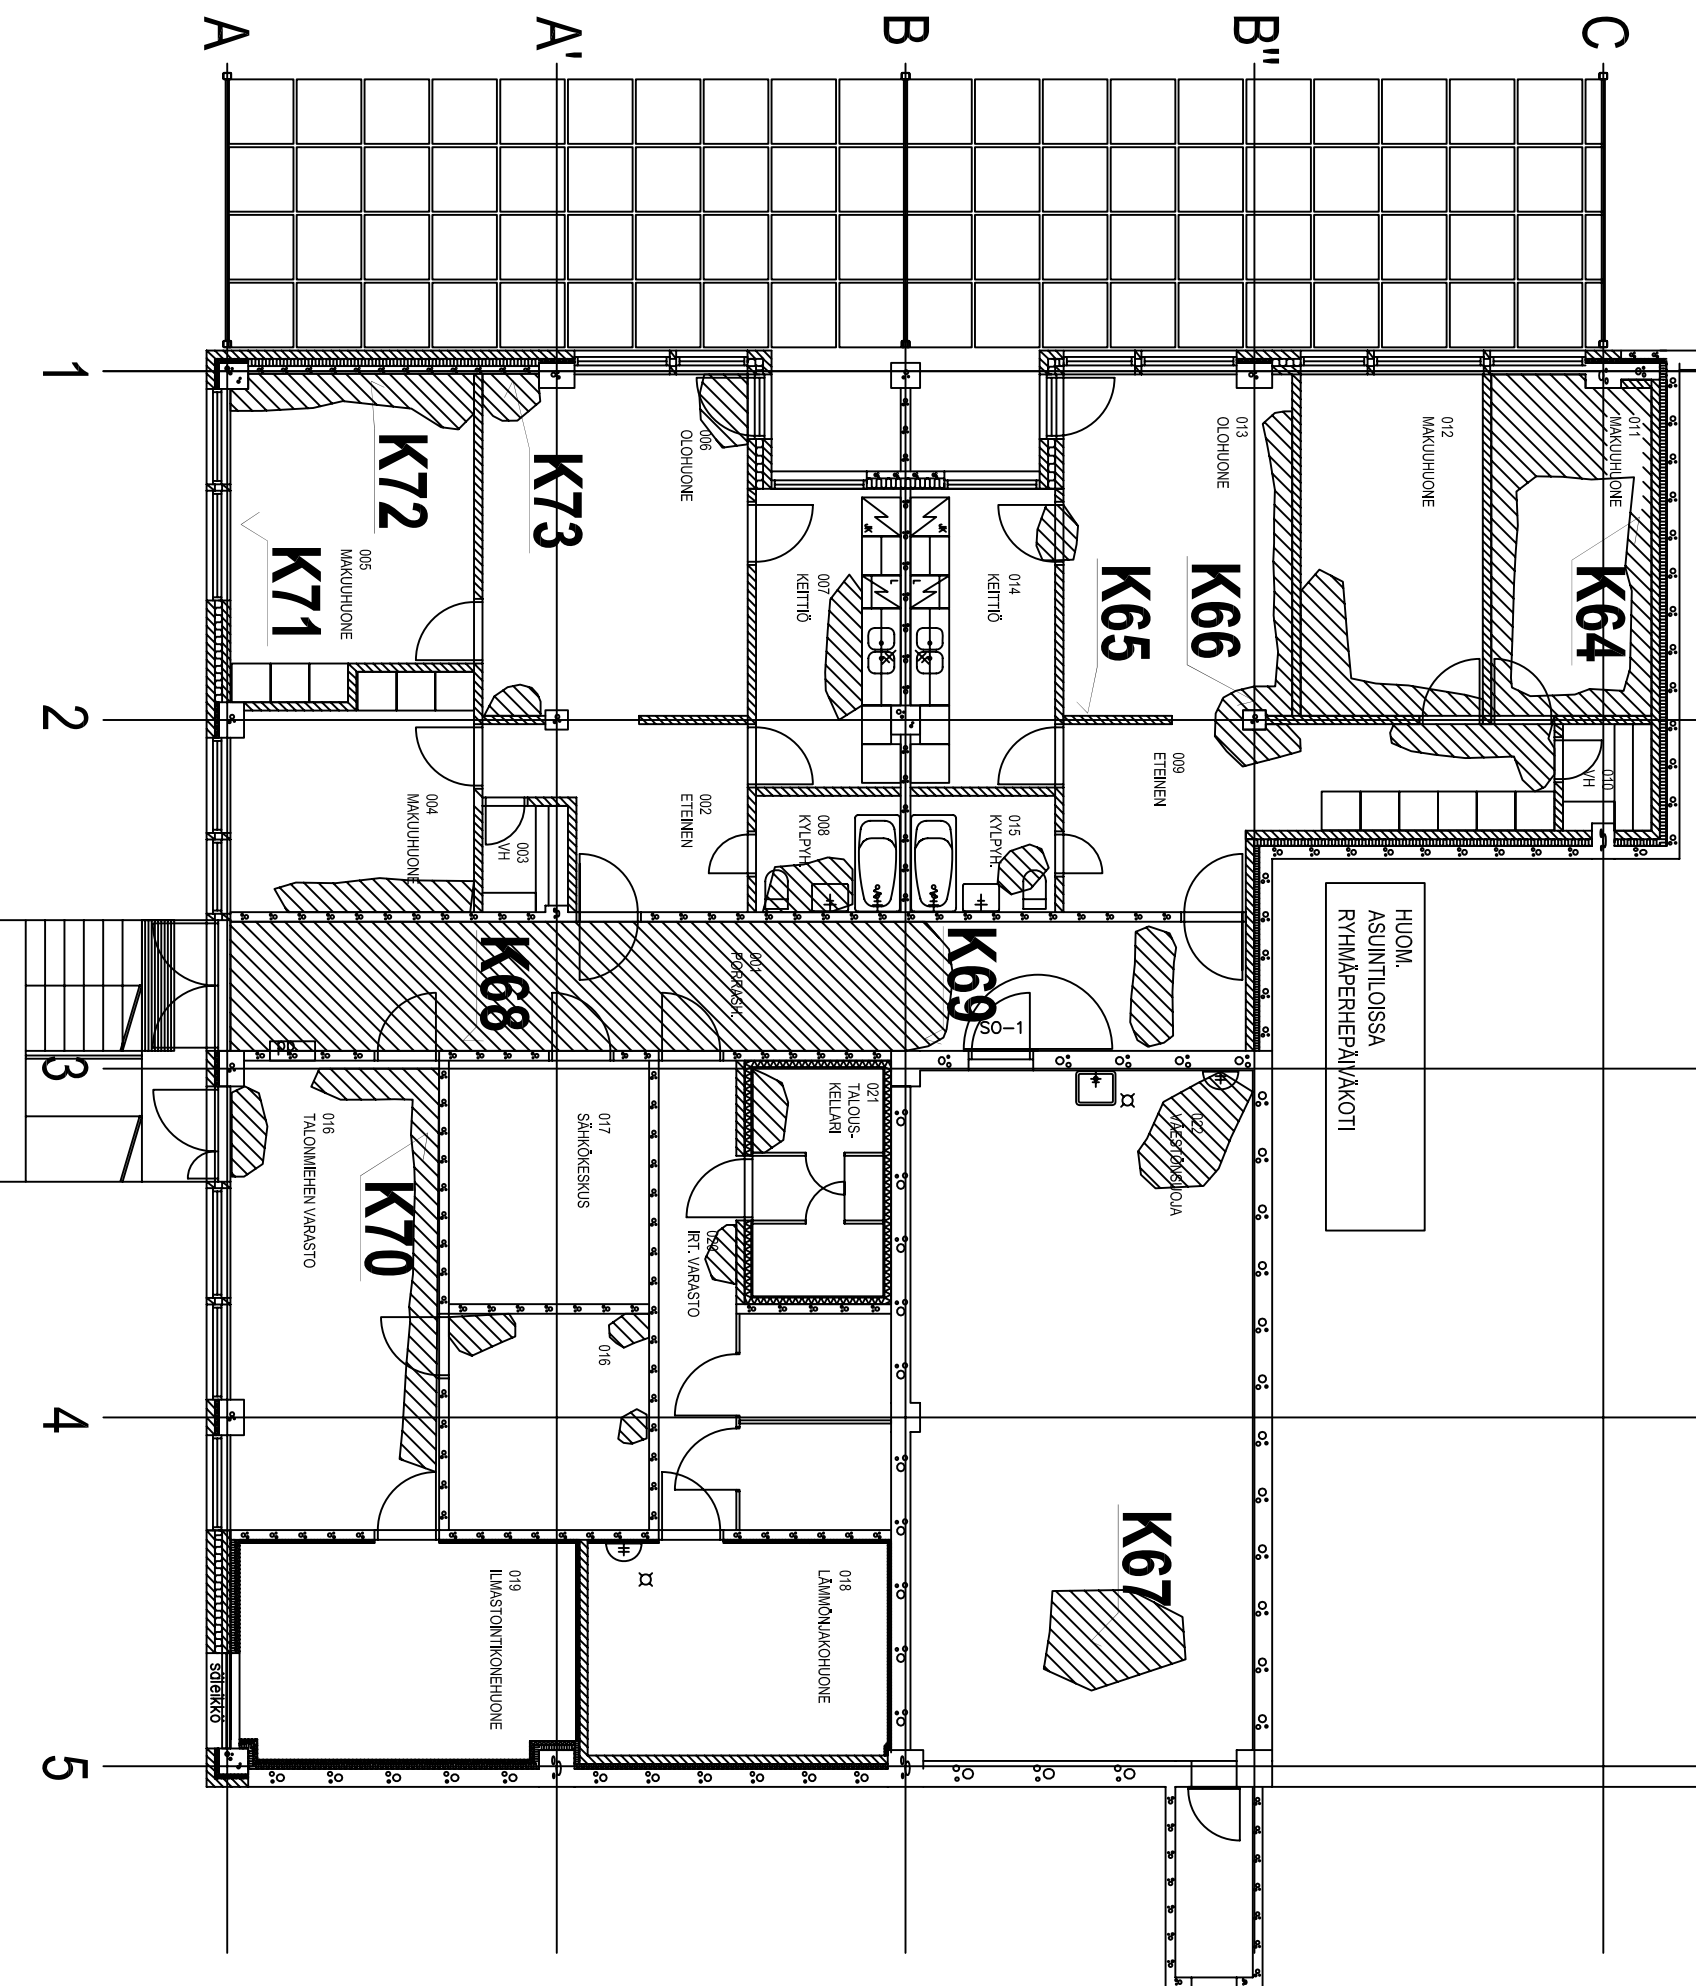
TUTKIMUSKARTTA 2008, A-talo pohjakerros

- **Ulkoilman** absoluuttinen kosteuspitoisuus oli 5,2 g/m³ ja **sisäilman kosteuspitoisuus keskiarvoltaan 6,7 g/m³**. Pohjakerroksen kosteuspitoisuus on noin 1,7 g/m³ suurempi kuin 1.kerroksessa ja 1,5 g/m³ suurempi kuin ulkoilmassa. **Pohjakerroksen sisäilmaan syntyy alapohjarakenteiden korkeasta kosteuspitoisuudesta kosteusli-sää kun sitä verrataan 1. kerroksen kosteuspitoisuuteen.**

- **Tilojen 011, 012 ja 013** lattialaatta seinän vierustoilla oli paikoin ”märkä”. Porareikämittaustulokset pisteissä K64 (”märkä”), K65 (”kuiva”) olivat normaalit. **Tilan 013 pilarin juuressa mittauspisteessä K66 ”märässä” kodassa suhteellinen kosteus oli koholla (81,2%). Yli 85% suhteellinen kosteus rakenteessa on riski lattiamaton kosteusvaurioille (mittausvirhemarginaali).**

- **Väestösuojassa 022** oli muutama ”märkä” alue ja **varastossa 016** seinän vierustalla oli ”märkkää”. Porareikämittaukset K67 ja K70 ”märistä” kohdista olivat kuitenkin normaaleja. Lattiapinnoilla ja seinien alareunoissa oli kosteusvaurioon viittaavaa maalin hilseilyä, joten rakenteissa on todennäköisesti ollut haitallisia (yli 80%) kosteuspitoisuuksia.

- **Käytävän 001** lattialaatta oli lähes kokonaan ”märkä”. Porareikämittaukset K68 ja K69 suoritettiin ”märistä” kohdista. **Suhteellinen kosteus pisteessä K68 oli 84,4%. Virhemarginaalit huomioon ottaen lattiamatossa on kosteusvaurioriski.** Raja-arvona yleensä pidetään 85% suhteellista kosteutta.

- **Tilojen 005 ja 006** pihan puoleisen ulkoseinän vierustoilla lattialaatta oli ”märkä”. ”Märissä” kohdissa porareikämittausten (K72 ja K73) tulokset olivat 89,1% ja 88,9% suhteellista kosteutta ja ”kuivassa” vertailupisteessä K71 suhteellinen kosteus oli 48,1%. **Lattiamatossa on kosteusvaurioriski pihan puoleisen seinän ulkoseinän vierustoilla. Maalipinta on hilseilyt tilan 006 ulkoseinän alalaidasta (K73 vieressä) todennäköisesti kosteusvaurion seurauksena. Tilassa havaittiin kostea ja tunkkainen ilma.**

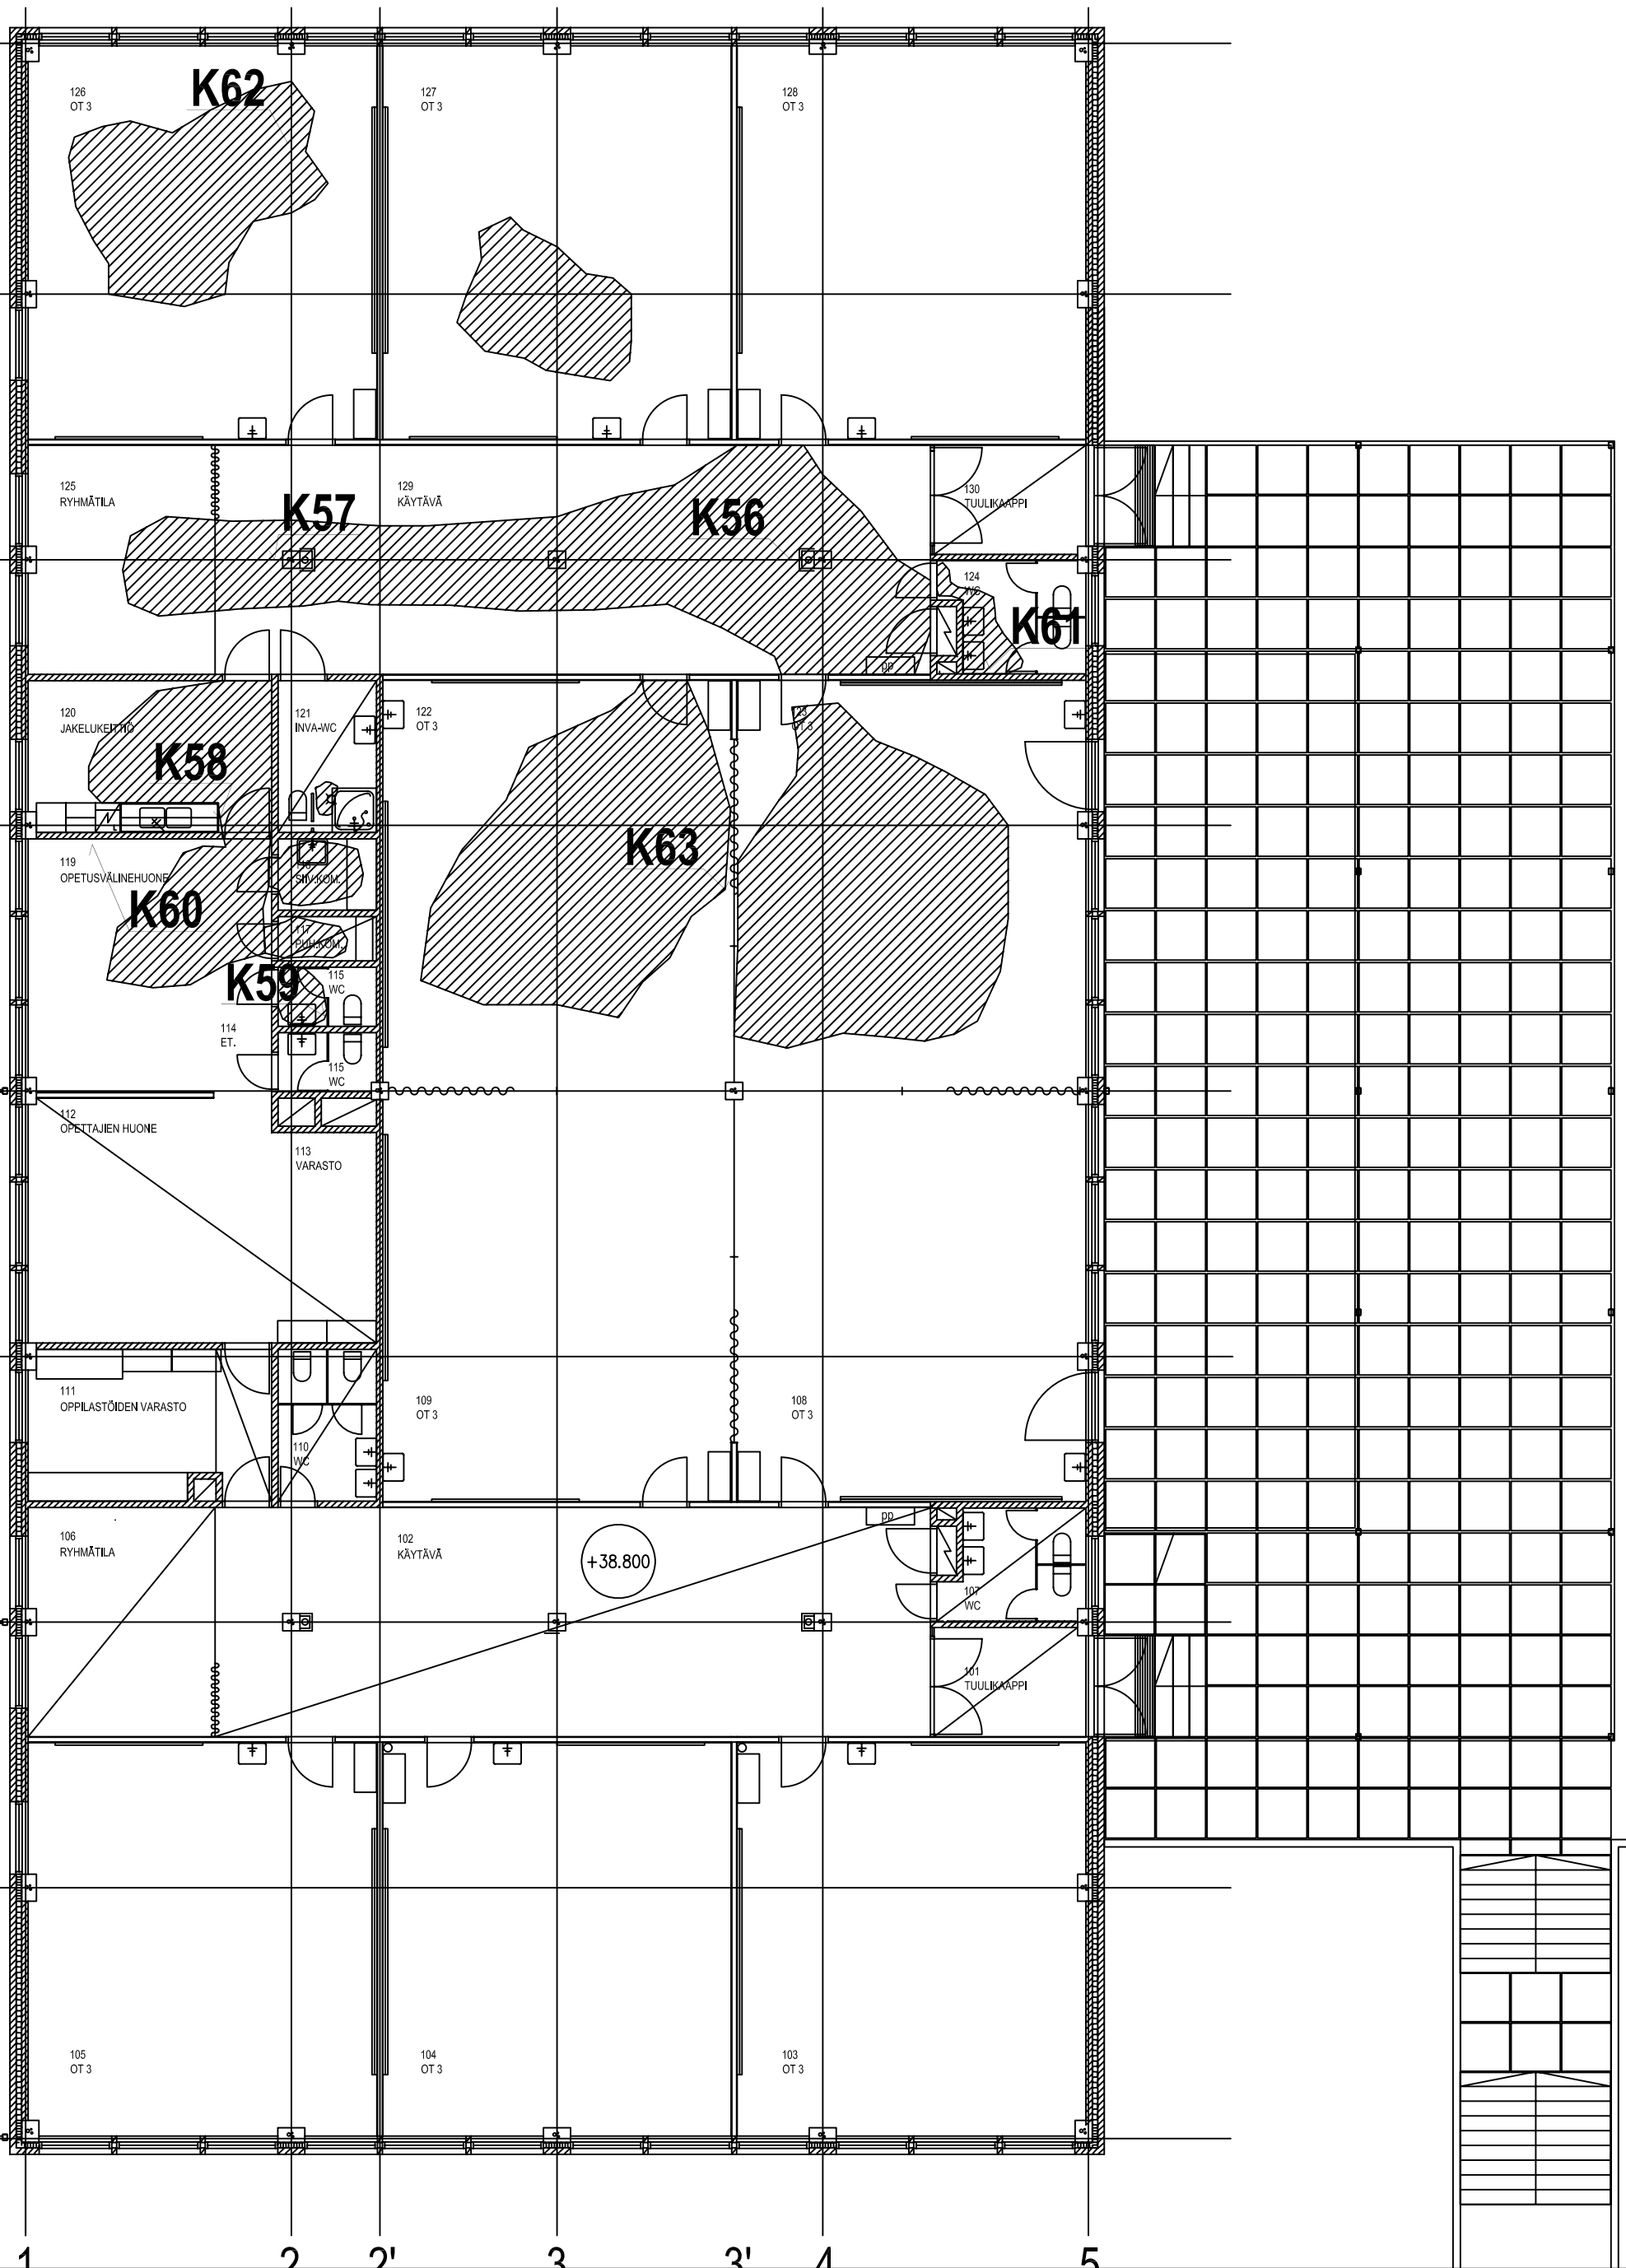
TUTKIMUSKARTTA 2008, A-talo 1.kerros

- **Ulkoilman** absoluuttinen kosteuspitoisuus oli 5,2 g/m³ ja **sisäilman** keskimäärin 5 g/m³. Tulosten perusteella sisäilmaan ei synny kosteuslisää ulkoilmasta.
- **Käytävän 129** lattia-laatta oli keskilinjalta (pilarilinja) "märkä". Porareian K56 tulppaus lattia-laattaossa oli rikkoutunut tasaantumisvaiheessa eikä sen tulos ole luotettava. Mittauspisteen K57 suhteellinen kosteus oli 77,3%, joka viittaa kohonneeseen kosteuspitoisuuteen. Kosteuspitoisuus ei aiheuta vaurioita lattian muolaatoituksessa (kriittinen raja on 85%).
- **Keittiön 120, tilan 119 ja WC:n 116** lattia-laatoissa oli "märkä" tilojen sisemmissä osissa. Ulkoseinän vierustat olivat "kuivat". Porareikämittaustulokset (K58, K60 ja K61) olivat normaalia tasoa. WC tilan mittauspisteessä K59 suhteellinen kosteus oli 77,2%, joka osoittaa koholla olevaa kosteutta. Pitoisuus ei aiheuta lattiamatossa kosteusvaurioriskiä.

- **Luokkien 122 ja 126** lattialaatoissa oli ”märkiä” alueita lattiapintojen keskellä. Porareikämittausten perusteella tilassa 126 (K62) kosteuspitoisuus ”märässä” kohdassa on kuitenkin normaali. Tilassa 122 mittaustulos 72,2% (K63) on lievästi koholla, mutta kosteuspitoisuus ei aiheuta vaurioriskiä.

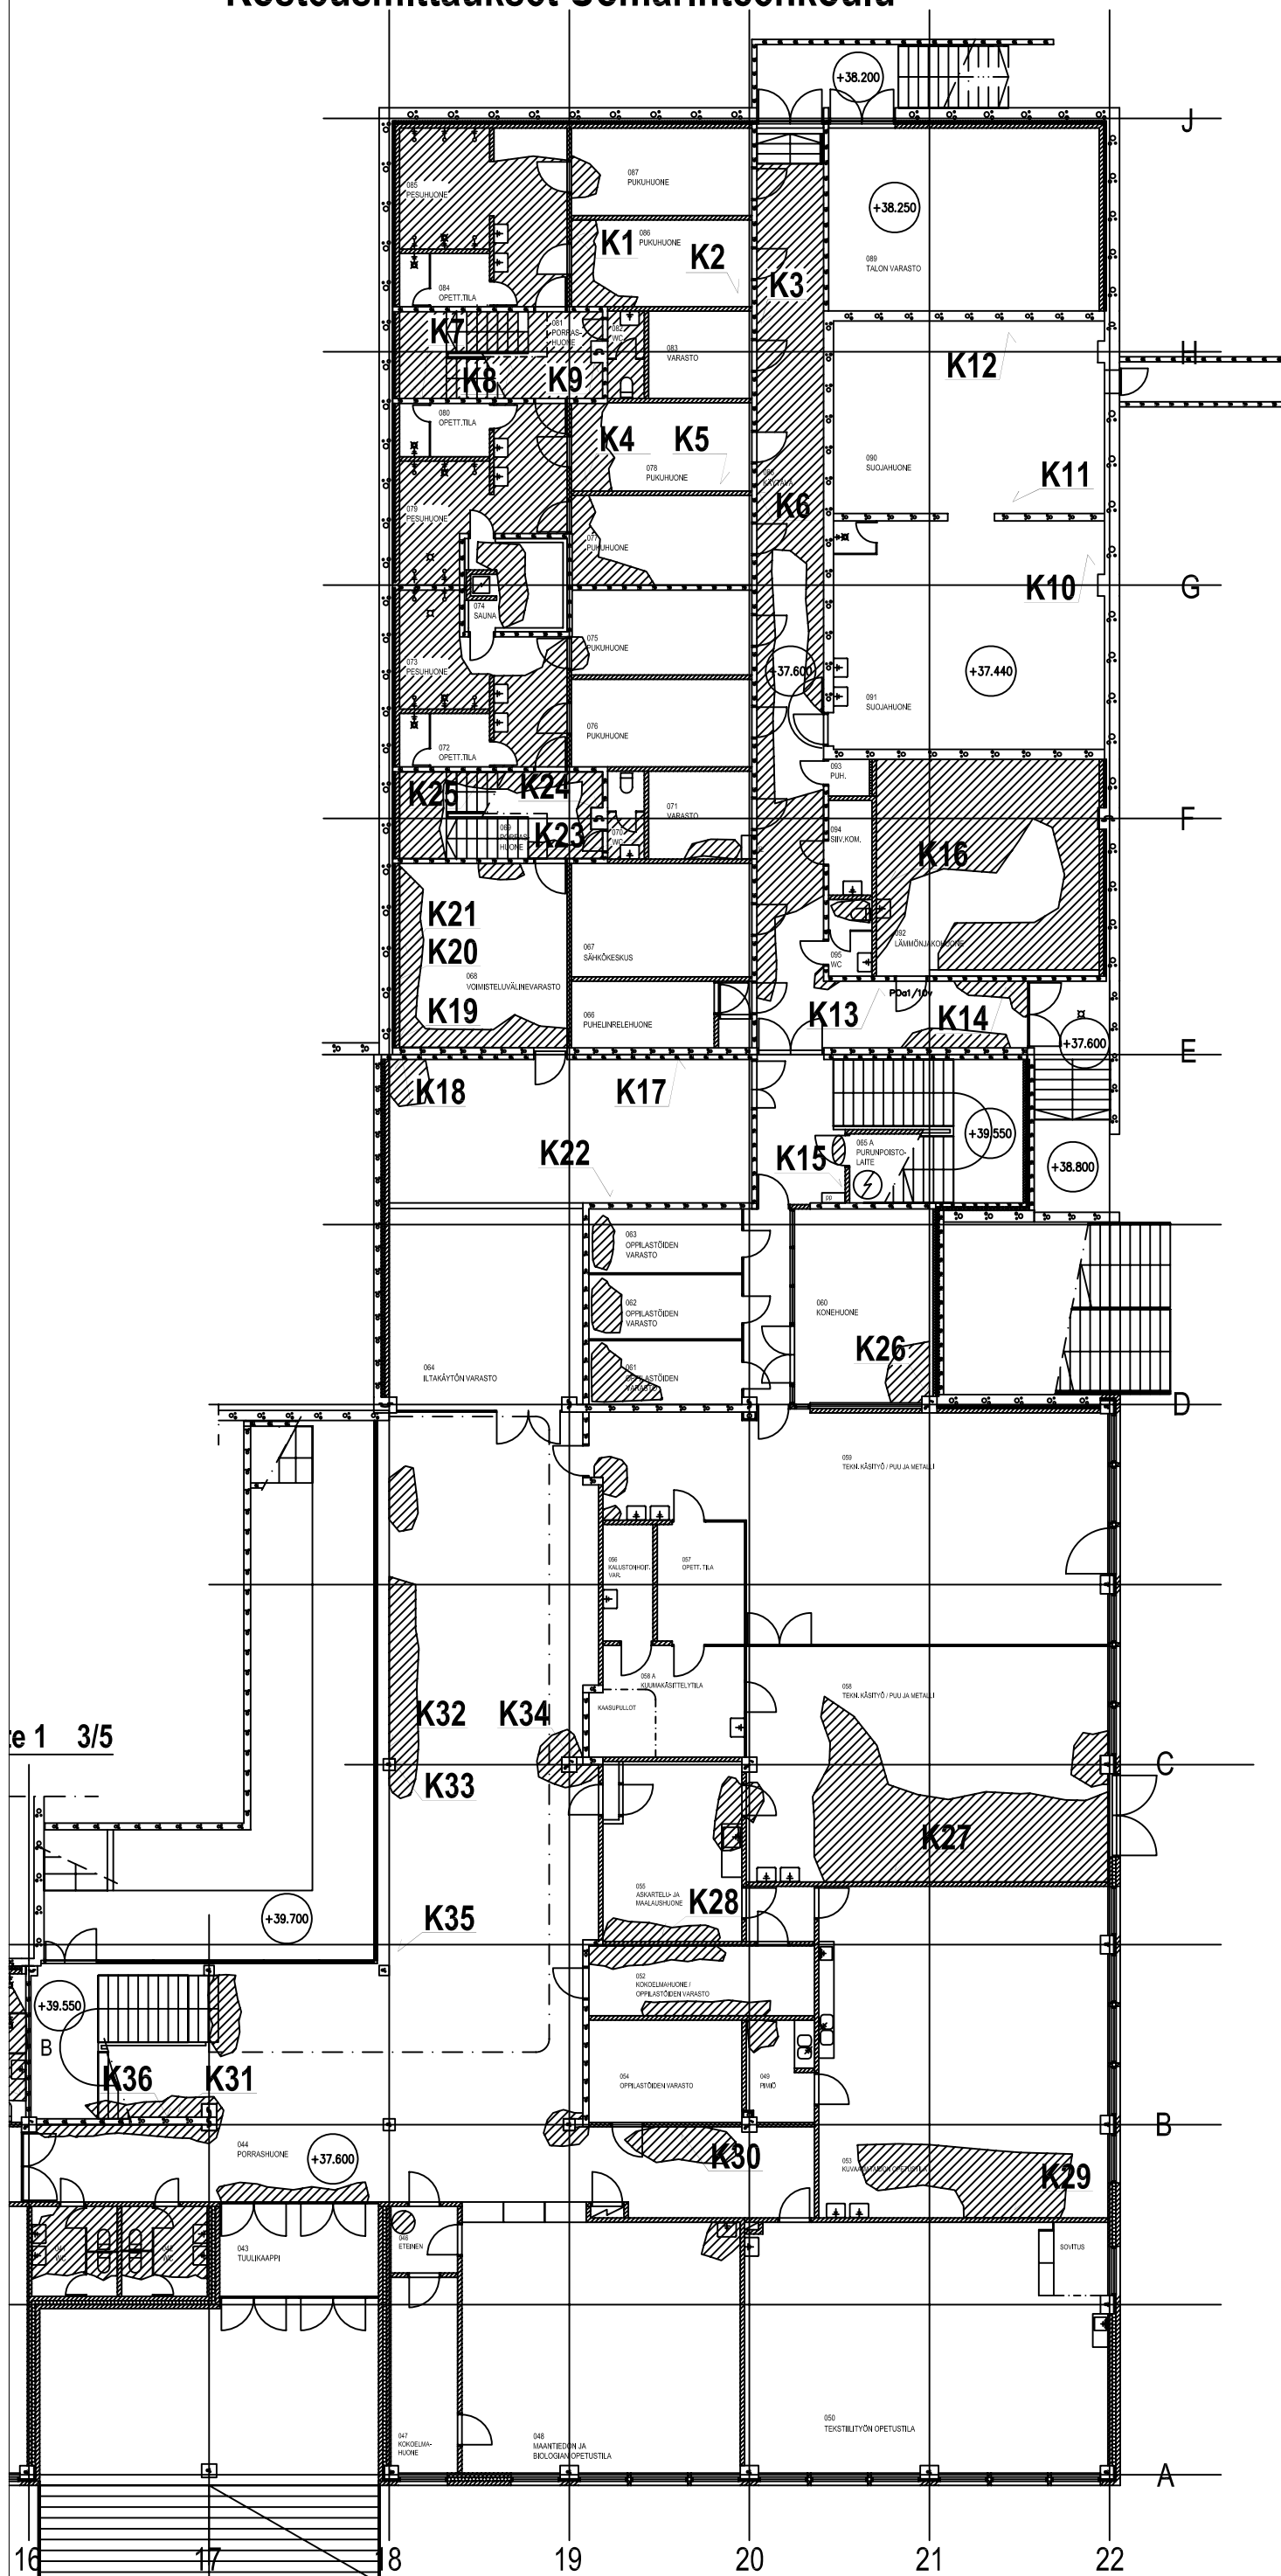
TUTKIMUSKARTTA 2008, B-talo pohjakerros

- **Porrashuoneen 069 ja WC tilan 071** lattiapinnat ja pilarin alaosa olivat ”märät”. Porareikämittausten (K23, K24 ja K25) perusteella rakenteiden suhteellinen kosteus ei kuitenkaan ole korkea (70%).

- **Konehuoneessa 060** nurkassa lattiapinta oli ”märkä”. Porareikämittauksen (K26) tulos oli vain lievästi koholla (70,5%), joka ei aiheuta riskiä muovilaatoituksen vaurioille.

- **Luokassa 058** lattialaatta oli ”märkä” laajalta alueelta. Porareikämittauksessa (K27) suhteellinen kosteus oli lievästi koholla (75,4%).
 - **Luokan 055** lattialaatta oli ”märkä” seinän vierustalla (052 vastainen seinä). **Porareikämittaustulos (K28) lattialaatassa oli 89,3%, joka aiheuttaa muovimatossa ja rakenteiden pinnalla kosteusriskin.**

- **Porrashuoneen 044** lattialaatassa oli ”märkiä” alueita seinien vierustoilla. Porareikämittauksissa (K30 ja K31) suhteelliset kosteudet olivat 76,9% ja 74,6% . Tulokset ovat lievästi koholla mutta ei aiheuta lattiamatossa vaurioriskiä. Seinärakenteen mittaustulos K36 kosteus ei aiheuta vaurioriskiä.

- **Tilassa 045** lattian reunoissa ja pilarien alaosissa oli paikoin ”märkää”. Porareikämittauksissa (K32, K33, K34 ja K35) kosteuspitoisuudet eivät kuitenkaan aiheuta vaurioriskiä.

- **Siivouskeskus 035 ja siivoajien pukuhuone 036** lattiat olivat kauttaaltaan ”märät”. Molemmista suoritettiin lattialaatan porareikämittaus. **Mittauspisteen K37 (tila 035) suhteellinen kosteus oli 83,8%** ja K38 (tila 036) suhteellinen kosteus oli 72%. **Mittaustulos 83,8 aiheuttaa, virhemarginaalit huomioon ottaen, lattiamatossa riskin kosteusvaurioille. 85% kosteutta pidetään yleensä kriittisenä muovipinnoitteen alla.**

- **Luokassa 038** lattialaatan pintakosteus oli ”märkä” sekä seinän vierestä että keskeltä lattiaa. Porareikämittaukset (K39 ja K40) mitattiin ”kuivasta” ja ”märästä” kohdasta. Tulosten perusteella lattiarakenteessa ei ollut kosteutta.

- **Porrashuoneen 026 ja luokan 028** lattialaatassa oli pieniä ”märkiä” alueita. Porareikämittaustulokset (K41 ja K42) olivat kuitenkin normaalia tasoa.

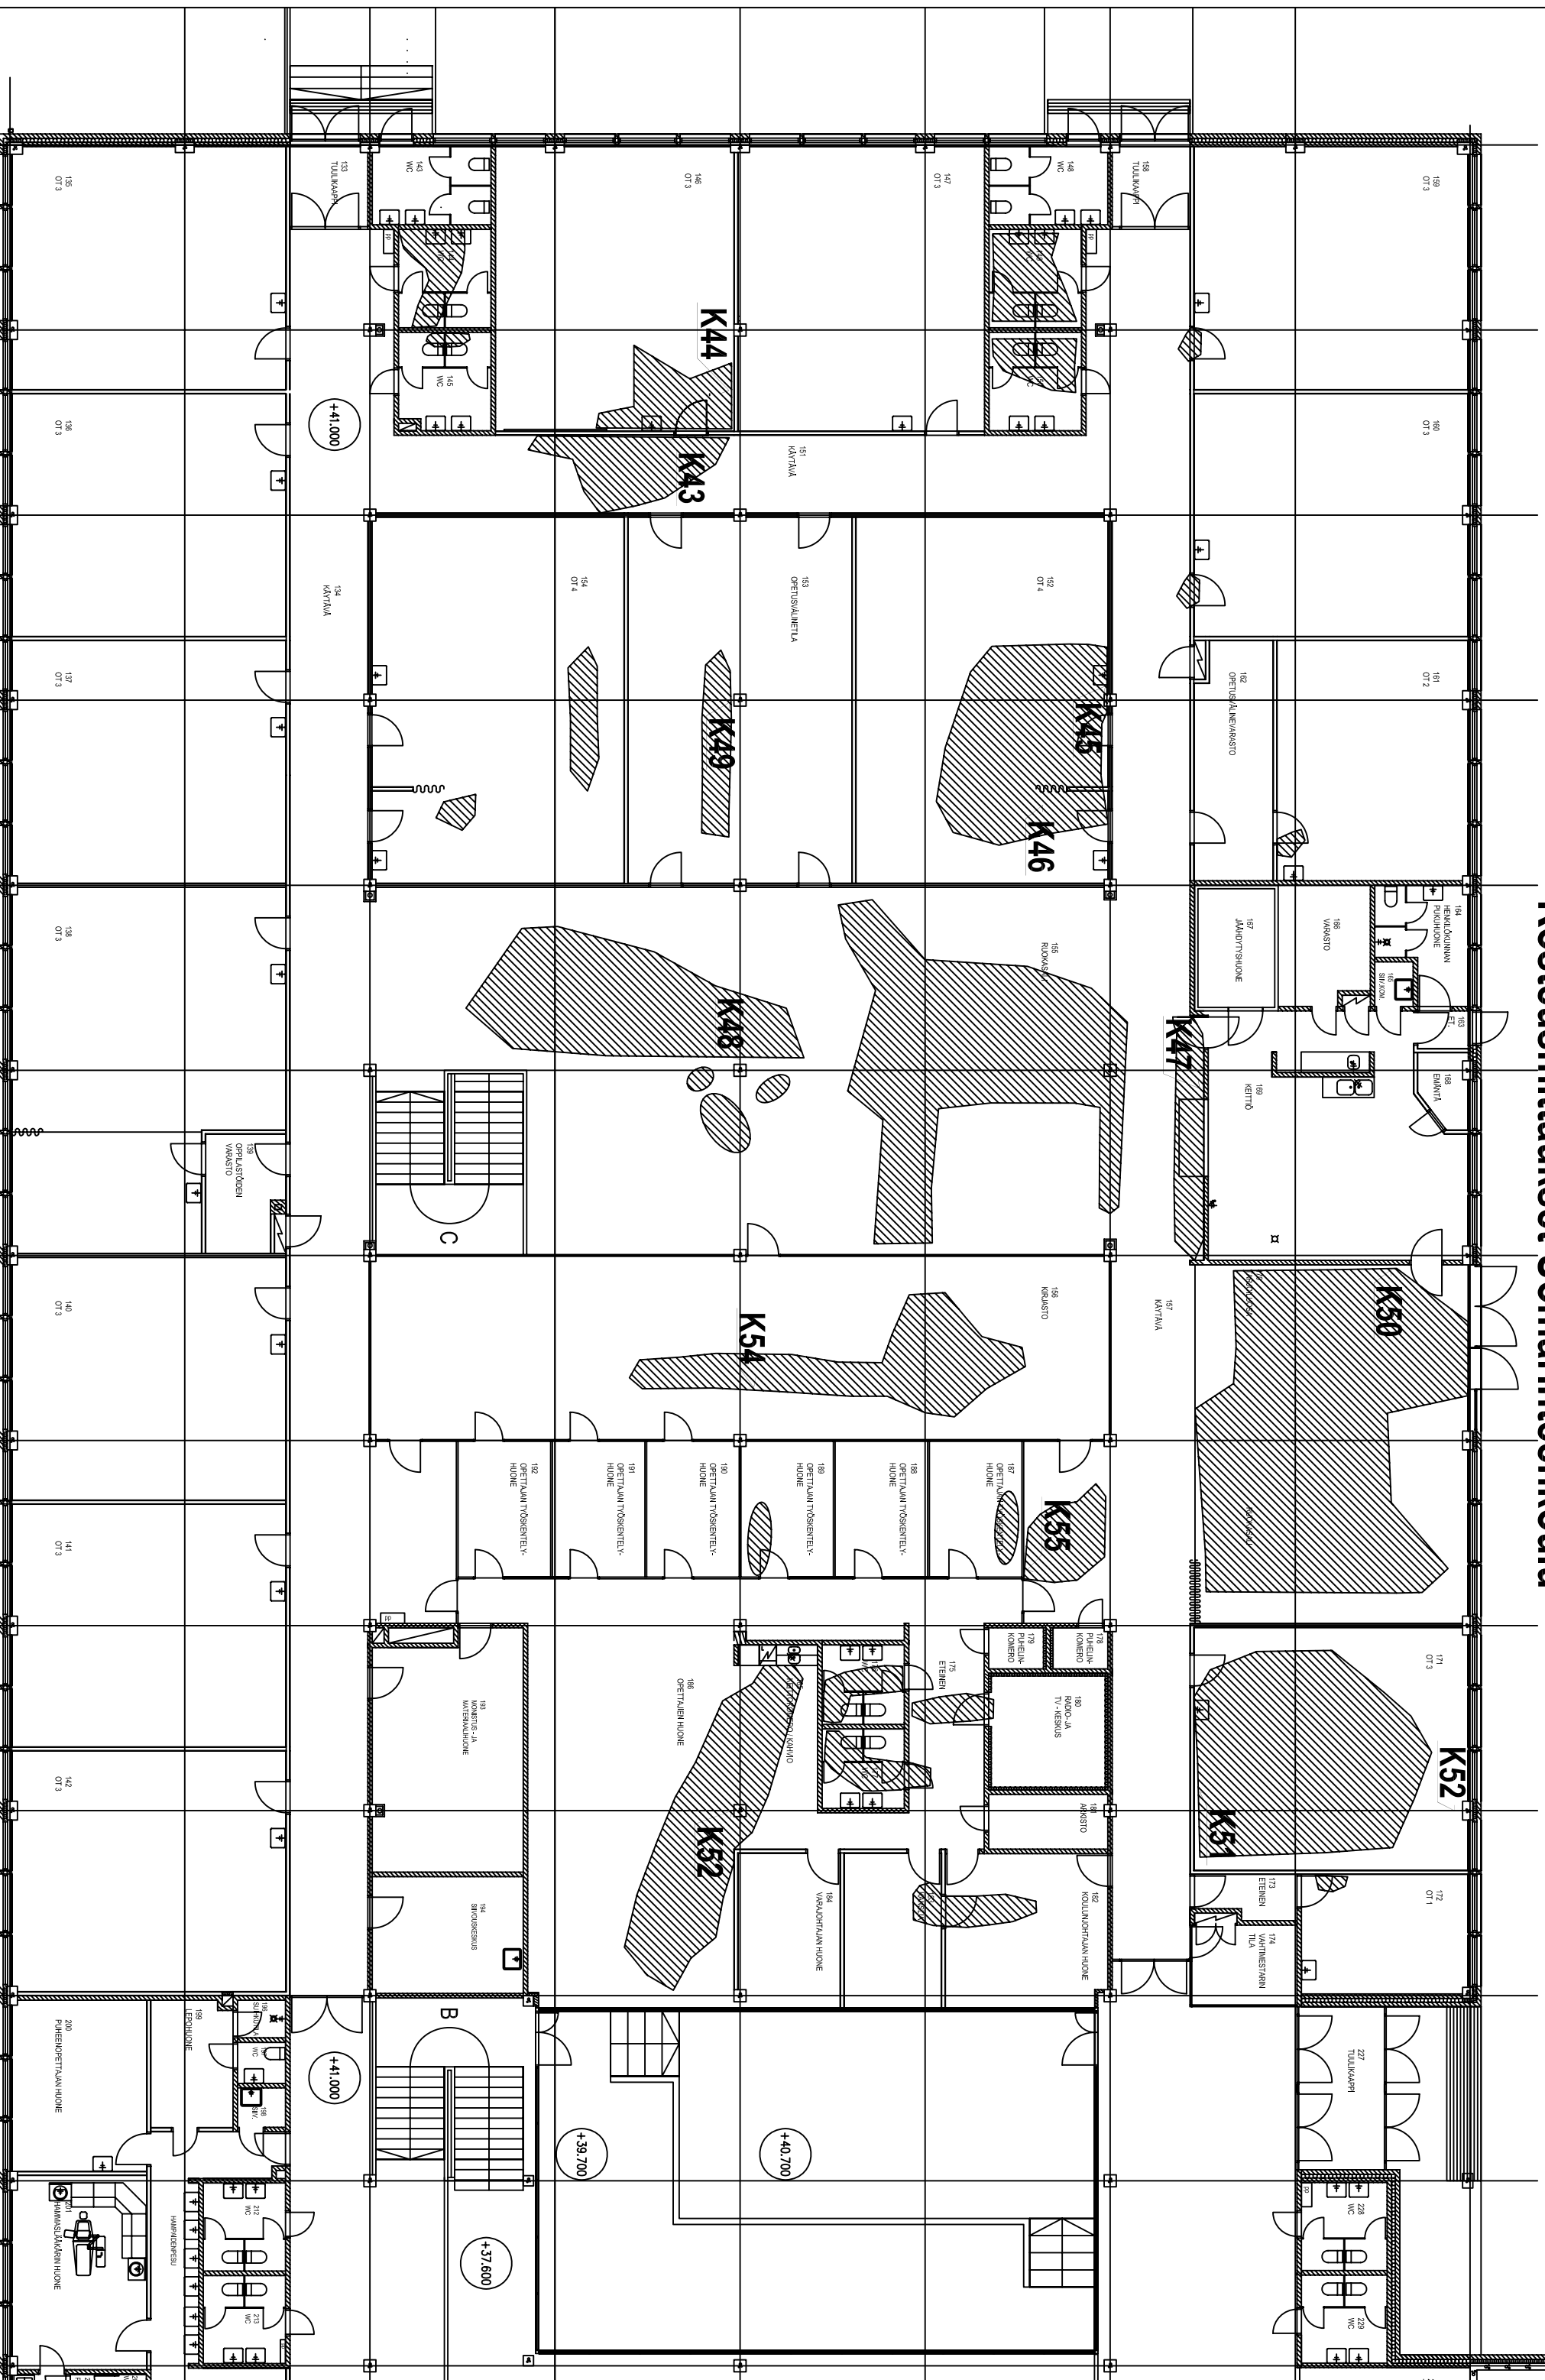
- **Sisäilman** kosteuspitoisuus 1.kerroksessa oli keskimäärin alle 3,7 g/m³, joka on noin 1 g/m³ pienempi kuin pohjakerroksessa. **Ulkoilman** kosteuspitoisuus oli 5,1 g/m³. Rakenteiden kosteus ei aiheuta merkittävää kosteuslisää sisäilmaan.

- **Käytävien 151 ja 157** lattialaatoissa oli paikoin ”märkiä” alueita. Porareikämittaustulokset ”märistä” kohdista (K43 ja K55) olivat normaalia tasoa. **Keittiön edustalla mittauspisteessä K47 suhteellinen kosteus oli 90,4%, jossa lattian muovilaatituksessa oli kosteusvaurioita (irronnut liimauksesta).** Kosteusvaurio on aiheutunut todennäköisesti keittiön puolelta tulleesta vedestä (pesuvedet).

- **Luokkien 146, 152, 153 ja 171** lattialaatoissa oli paikoin ”märkiä” alueita. Porareikämittausten (K44, K45, K46, K49, K51 ja K51) perusteella ”märisissä” kohdissa kosteuspitoisuus on kuitenkin normaali.

- **Ruokasalien 155 ja 170** lattialaatoissa oli paikoin ”märkiä” alueita. Porareikämittausten (K48 ja K50) perusteella ”märisissä” kohdissa kosteuspitoisuus on kuitenkin normaali.

- **Kirjaston 156 ja opettajien huoneen 185** lattialaatoissa oli paikoin ”märkiä” alueita. Porareikämittausten (K53 ja K54) perusteella ”märisissä” kohdissa kosteuspitoisuus on kuitenkin normaali.
