UOMARINTEEN KOULU

OIREILUTILOJEN ILMANVAIHTOJÄRJESTELMÄN KUNTOTUTKIMUS

24.09.2008

Tekmanni Service Oy

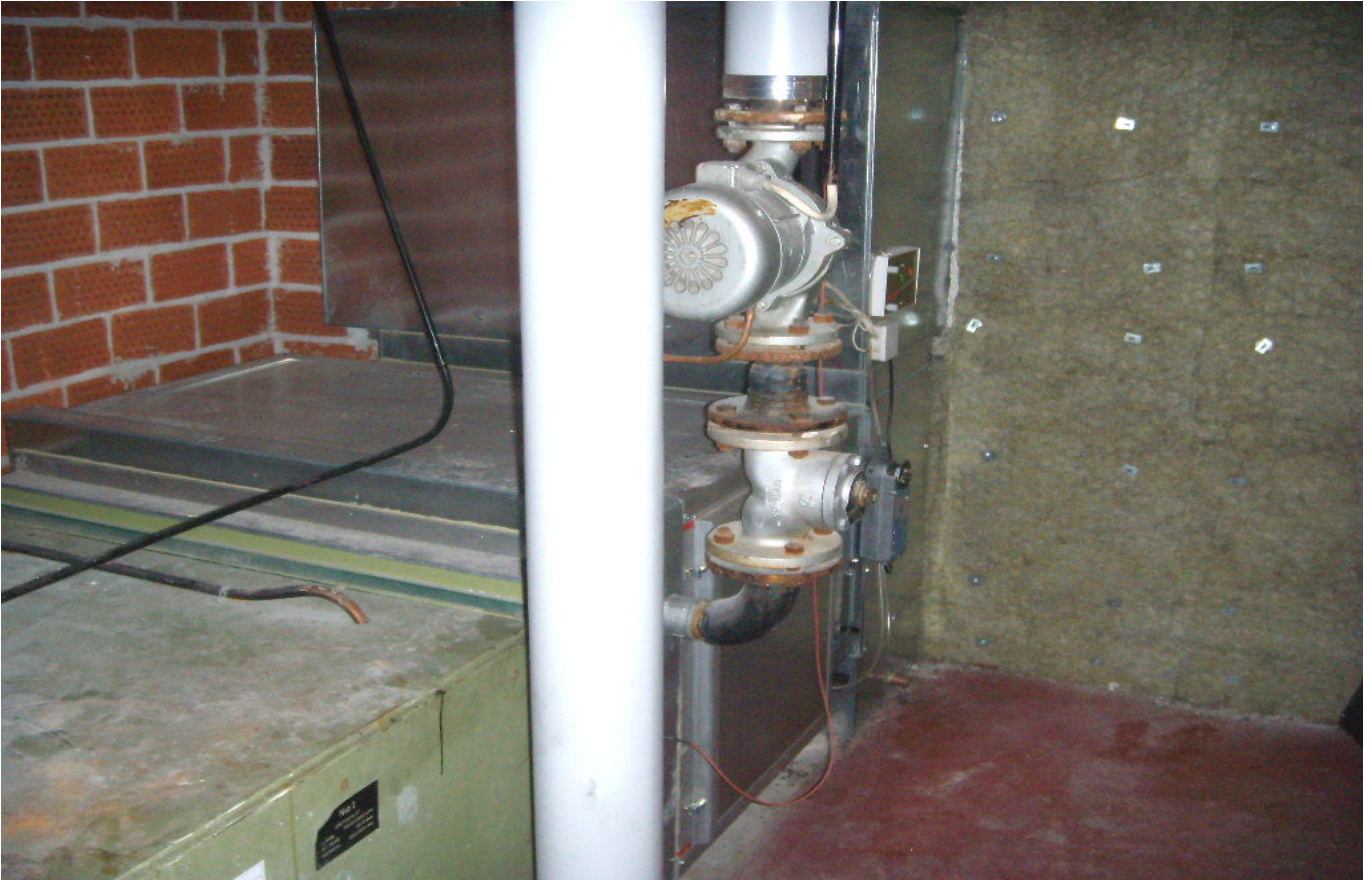
Pikkukoulun ilmastointikone on pääosin uusittu. Ainoastaan puhallinosa on alkuperäinen. Koneen valmistaja on Strömberg ja kone sijaitsee kellarikerroksen IV- konehuoneessa (kuva 1). Kone ovat varustettu sulkupellillä, suodatinyksiköllä, lämpöpatterilla ja puhallinyksiköllä.

KUVA 1. Yleiskuva IV- konehuoneesta.

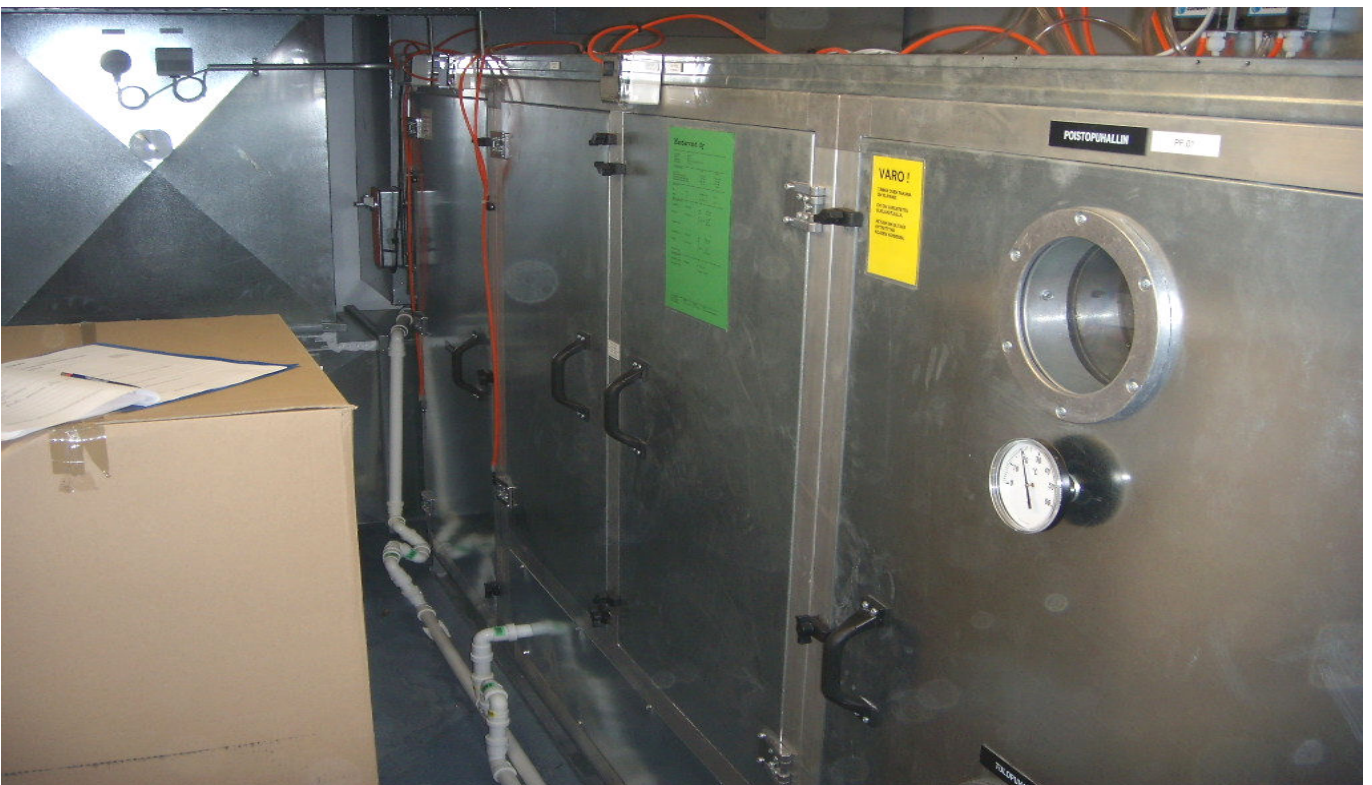
Paviljongissa on koneellinen tulo- ja poistoilmanvaihtojärjestelmä. Ilmastointikone on ns. pakettikone vuodelta 2002 ja valmistaja on Mastervent (kuva 2). Kone ovat varustettu sulkupellillä, suodatinyksiköllä, LTO- kuutiolla, puhallinyksiköllä ja sähköpatterilla.

KUVA 2. Yleiskuva IV- konehuoneesta.

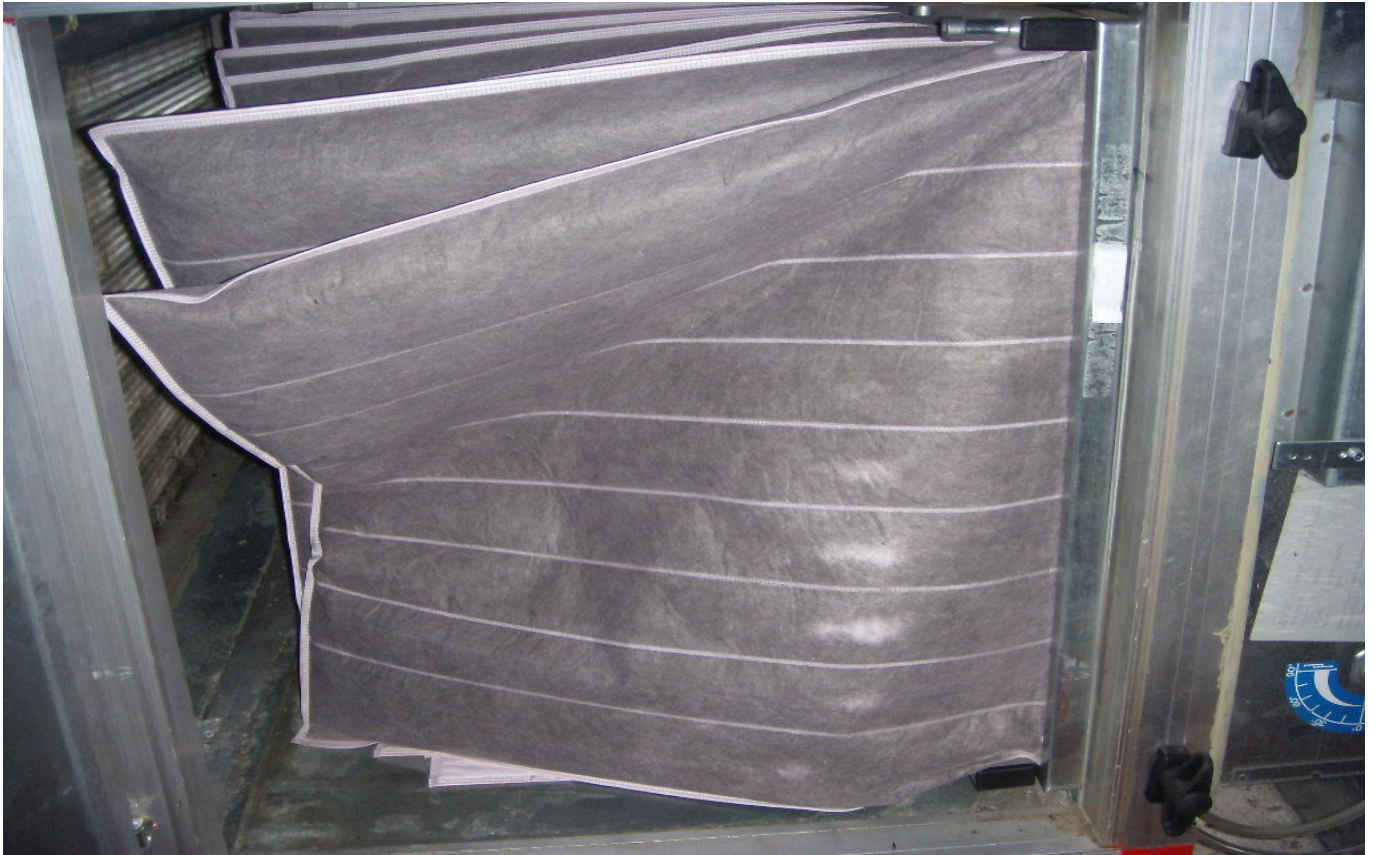
- Suodattimet ovat hieman pölyiset (kuva 3). *Suodattimet tulee uusia huoltosuunnitelman mukaisesti.*
- Lämpöpatteri on hieman pölyinen (kuva 4). *Lämpöpatteri tulee puhdistaa seuraavan huollon yhteydessä.*

KUVA 3. Yleiskuva tuloilmakoneen N:o 1 tuloilmasuodattimista.

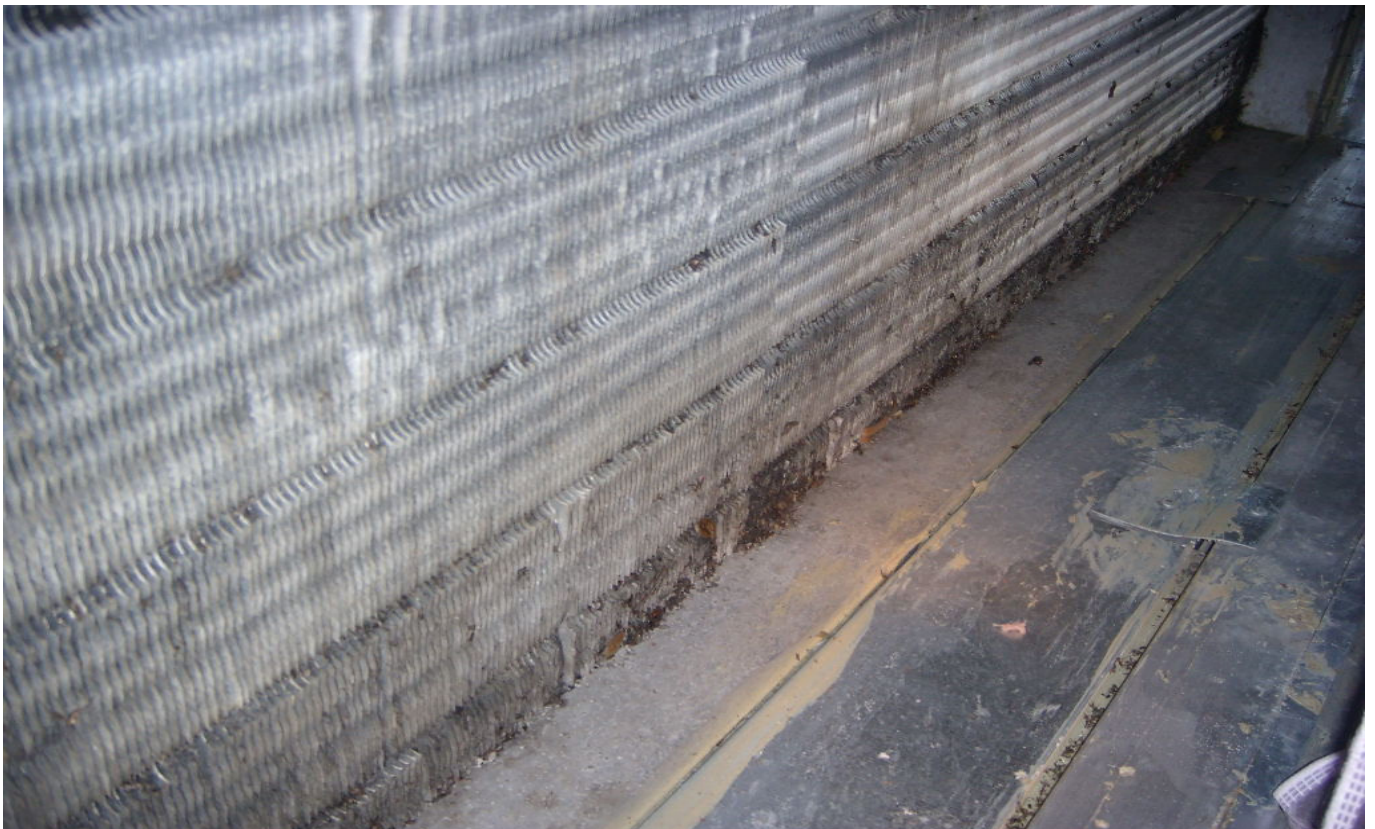
KUVA 4. Yleiskuva tuloilmakoneen N:o 1 lämpöpatterista.

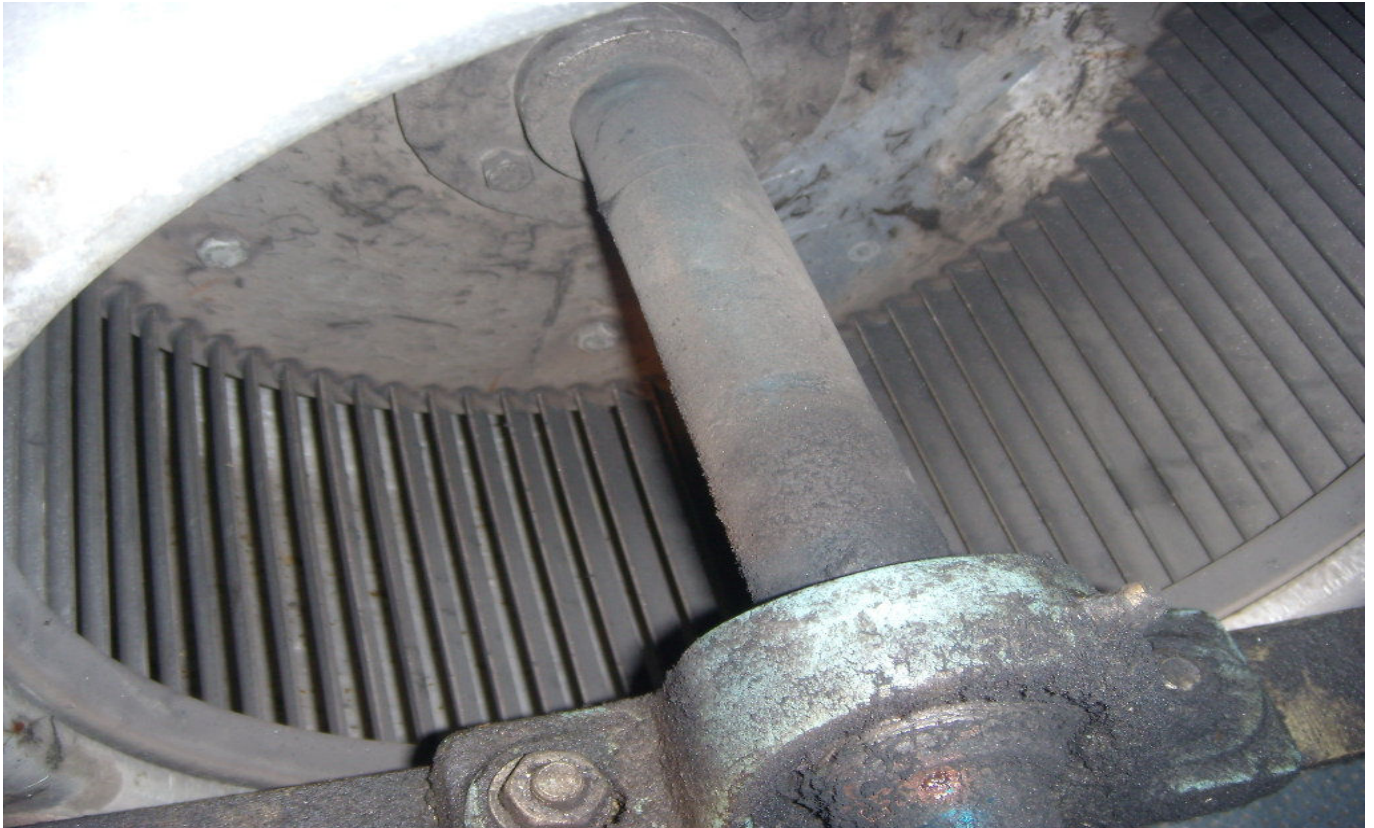
- Puhaltimen kumityyny ovat osin huonossa kunnossa. *Puhaltimen kumityyny tulee uusia seuraavan huollon yhteydessä.*
- Puhallin on hieman pölyinen (kuva 5). *Puhallin tulee puhdistaa / pestä seuraavan huollon yhteydessä.*

KUVA 5. Yleiskuva tuloilmapuhaltimesta N:o 1.

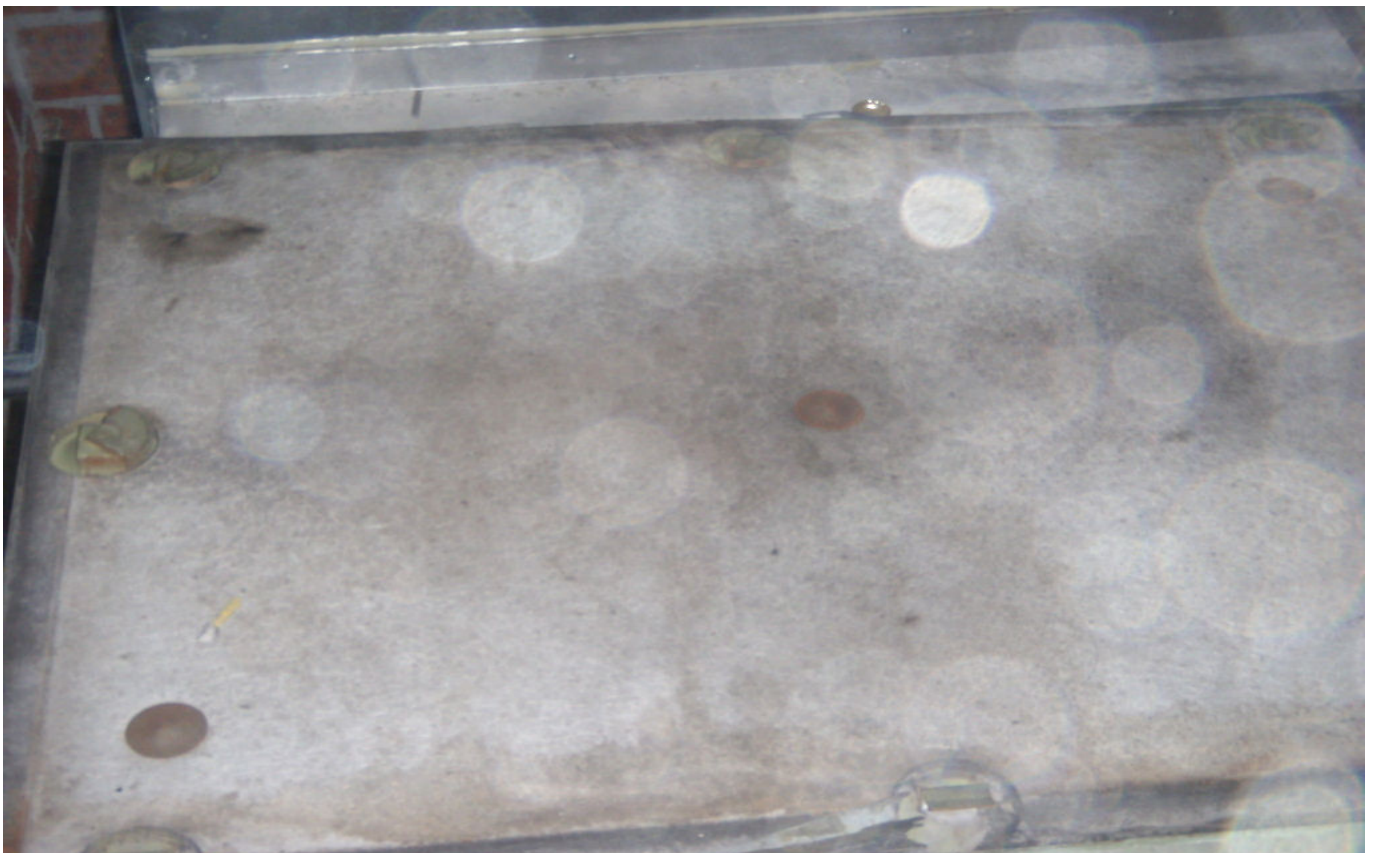
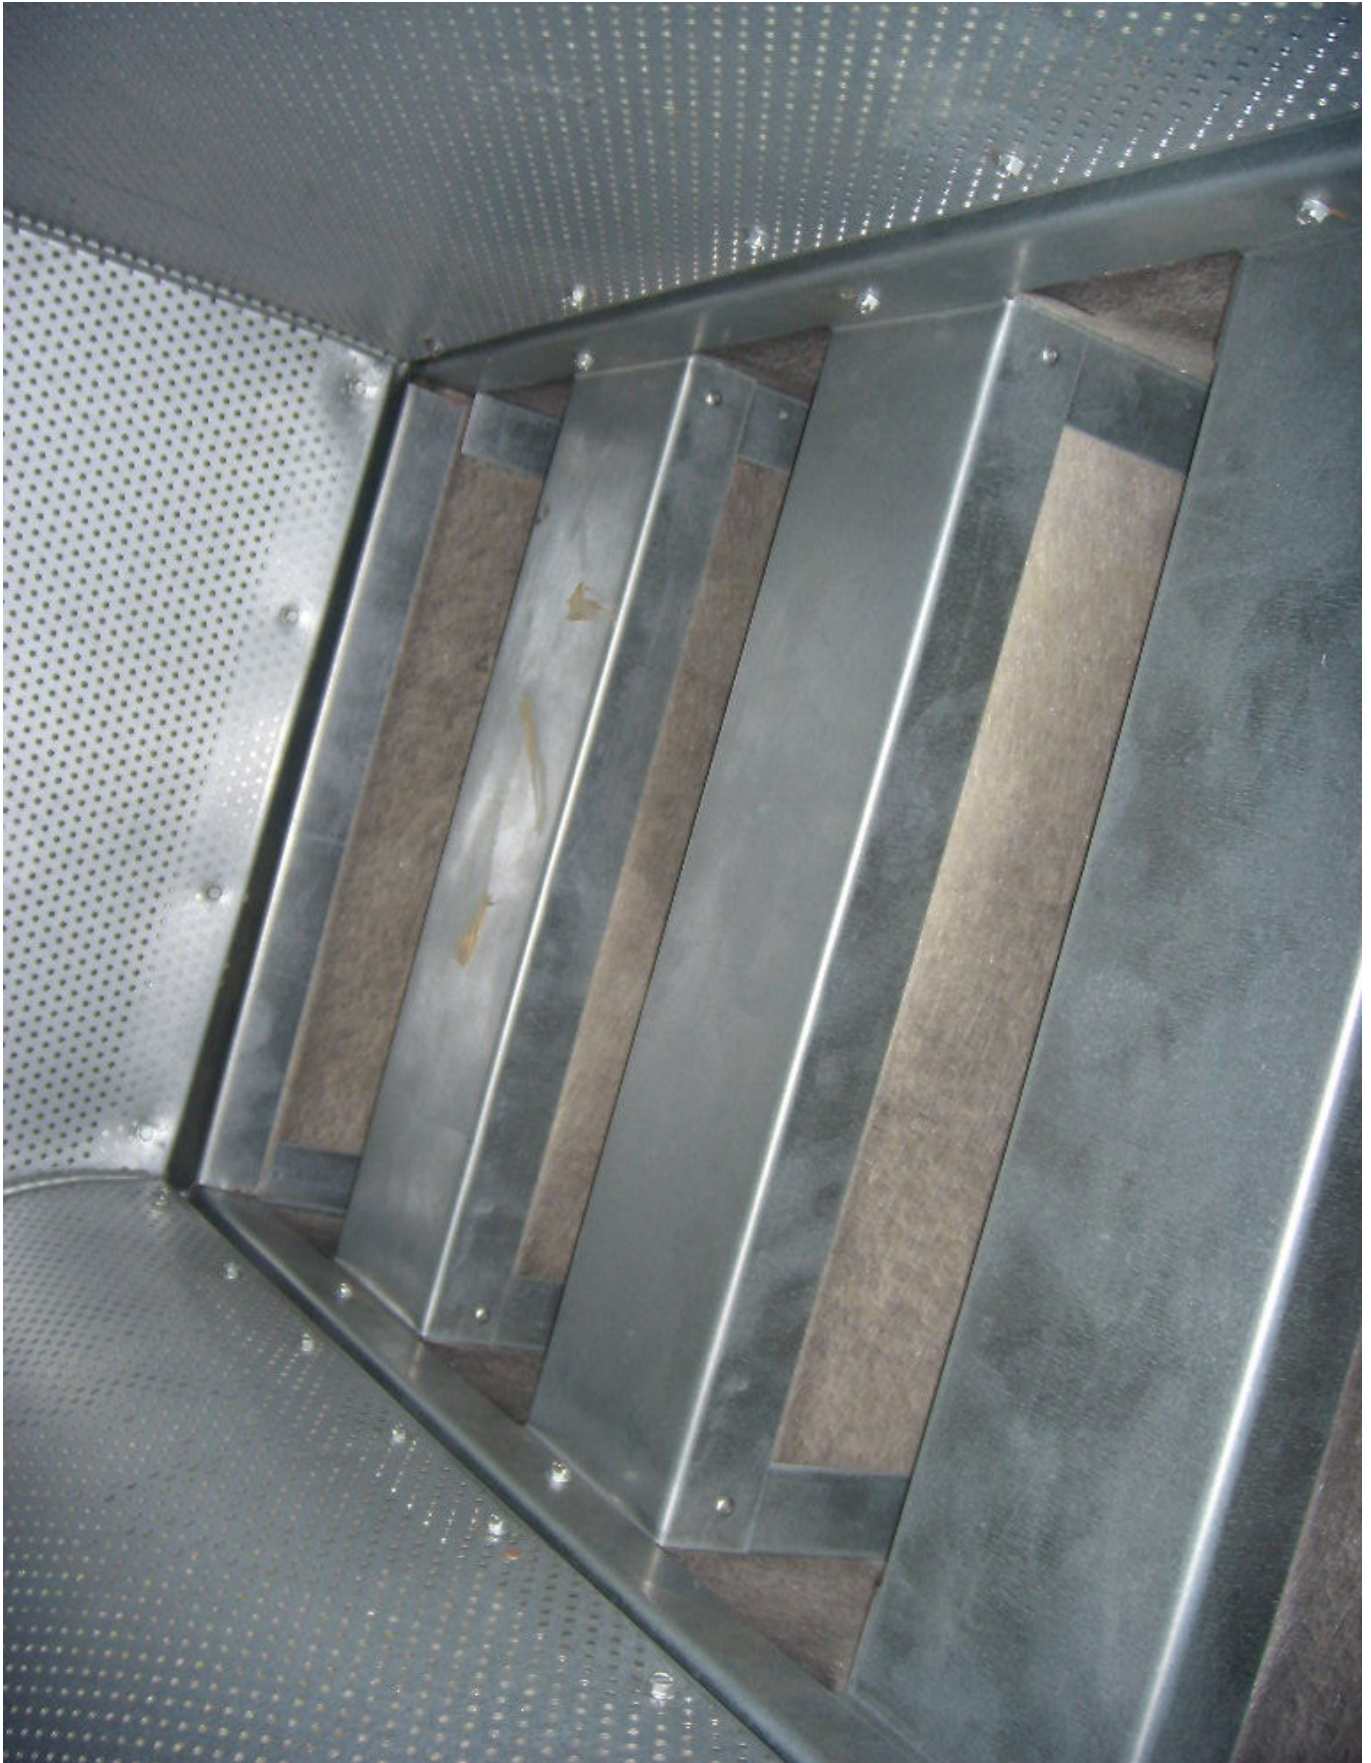
- Puhallinkammio ja äänenvaimennin on eristetty mineraalivillalla (kuva 6 ja kuva 7). *Kammion liikkussa paineen voimasta huoneilmaan saattaa päästä mineraalivillakuituja. Äänenvaimentimen villapinnat tulee suojata suodatinkankaalla ja pellittää, jotta villakuitujen mahdollinen pääsy huoneilmaan saadaan estettyä. Vaihtoehtoisesti nykyiset pinnat tulee puhdistaa ja käsitellä suoja-aineella.*

KUVA 6. Yleiskuva tuloilmakoneen N:o 1 puhaltimen luukusta.

KUVA 7. Yleiskuva tuloilmakoneen äänenvaimentimesta.

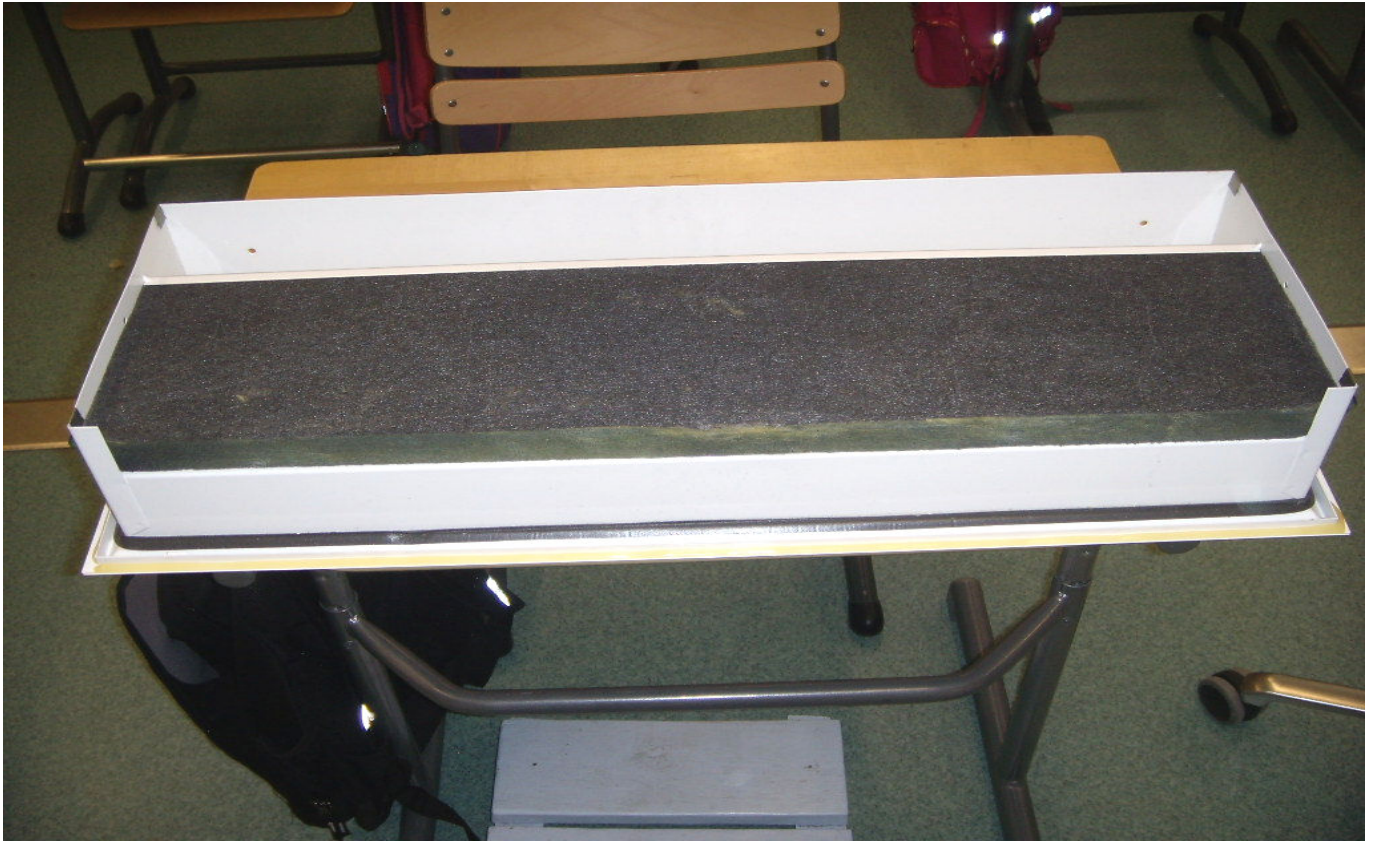
Paviljongin tuloilmaelimet ovat ns. katto- ja seinähajottajia sekä ritiläsäleikköjä, joilla ei ole mahdollista muokata heittokuvioita. Tuloilmaelimiä tasauslaatikoissa on villapintaeriste, joista saattaa päästä villakuituja huoneilmaan (kuva 8). Tasauslaatikot tulee puhdistaa ja villapinnat käsitellä suoja-aineella, jotta villakuitujen mahdollinen pääsy huoneilmaan saadaan estettyä.

KUVA 8. Yleiskuva tuloilmasäleiköstä.
