TUTKIMUSRAPORTTI

Uomarinteen koulu

Työ nro T14062

Kotka 19.1.2015

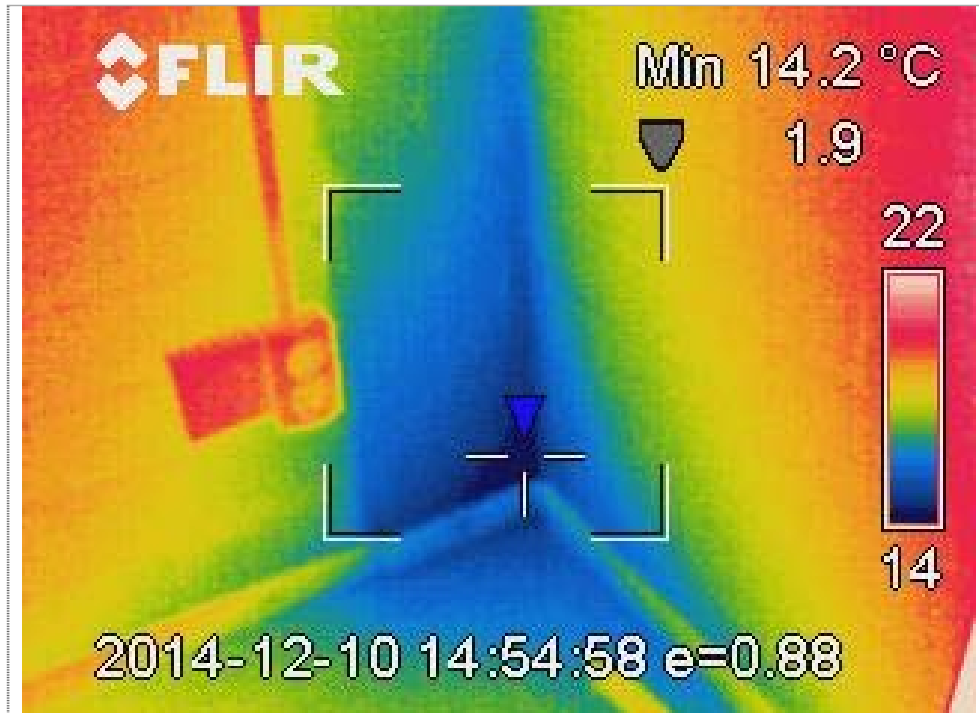
Lämpökamerakuvassa havaittiin kylmempi alue B038-B042 väliseinärakenteen ja lattian liitoskohdassa (liite 1, kuvat 1-2). Alueelta ilmaa virtasi sisälle ja nurkasta havaitussa vuotoilmassa oli poikkeava mikrobiperäinen haju. Rakenne avattiin, kyseessä oli yhden tiilen väliseinä. Tiiliväliseinän alapuolella poikittain seinään nähden lattian alla on ulkoseinän suuntaisesti kulkeva putkilinja. Putkilinjan läpiviennissä seinän perustukseen-anturaan on käytetty eristeenä styroxia ja sullottua mineraalivillaa (liite 1, kuva

Luokkien B038-B042 välisen väliseinän alapuolisessa tilassa lähellä ulkoseinää on mikrobivaurioitunutta materiaalia. Rakenne ei ole tiivis ja alueelta on ilmavirtaus sisätilojen suuntaan. Luokkatila on selvästi alipaineinen ilta- ja yöaikaan, jolloin vaurioituneista rakenteista kulkeutuu epäpuhtauksia ja hajuja sisäilmaan heikentäen sisäilman laatua.

Kuva 1: Luokkien B038 ja B042 väliseinässä alhaisemman pintalämpötilan alue ulkoseinän nurkassa.

Luokkien B038-B042 väliseinän alapuolisessa tilassa olevat vaurioituneet materiaalit tulisi poistaa ja pinnat puhdistaa. Korjauksessa mineraalivilla korvataan ilmatiiviillä eristeellä esimerkiksi XPS levyä PU-vaahdolla asennettuna.

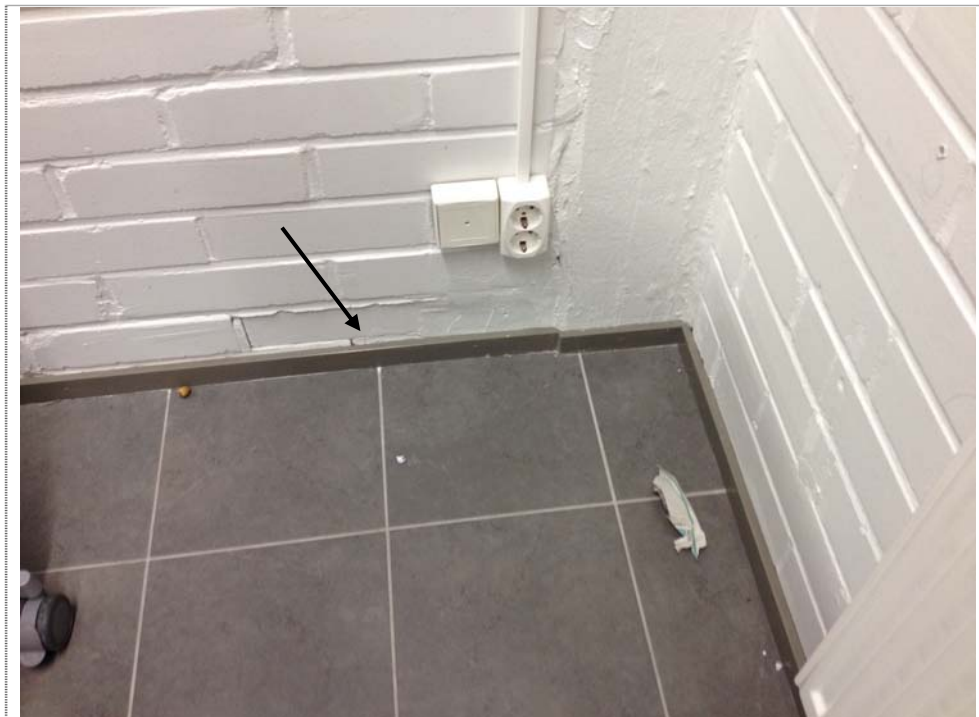
Kuva 2: Vrt. kuva 1. Rakenneavaus tehtiin irronneen tiilen kohdalle (musta nuoli).

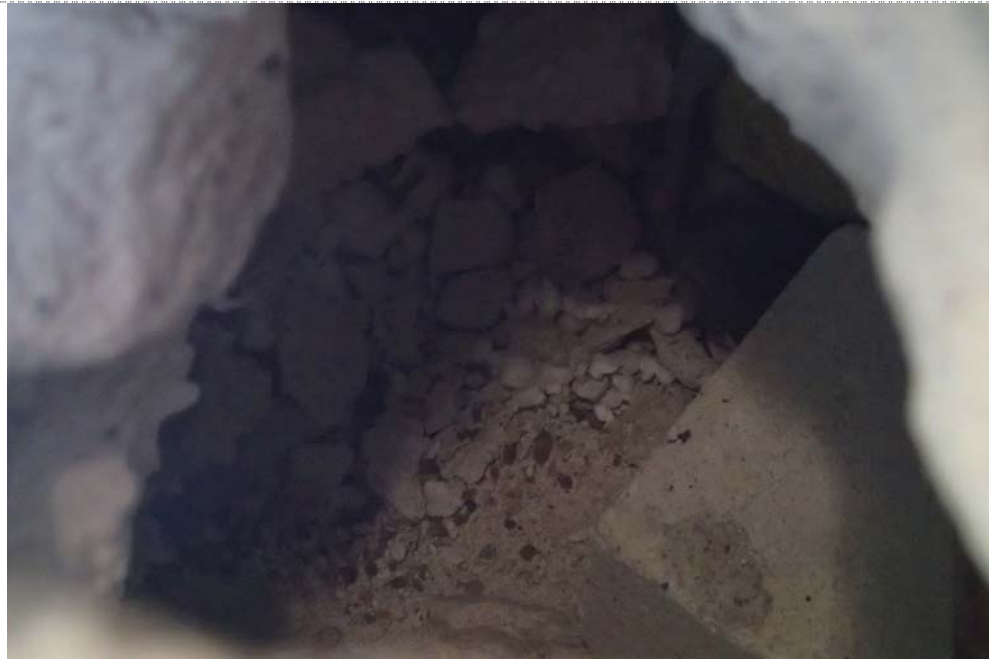
3). Eristemateriaaleissa havaittiin poikkeavaa hajua. Avauksesta otettiin kolme materiaalinäytettä (villa, puu ja kahi-tiili), kaikissa materiaaleissa oli runsaasti mikrobeita ja lisäksi näytteissä havaittiin kosteusvaurion indikaattorimikrobeita (taulukko 1, liite 5). Myös luokan B042 puolella ko. alueella havaittiin mikrobiperäistä hajua ja väliseinän kaakeloinnin laattalaastissa oli poikkeava haju.

Kuva 3: Väliseinän alapuolinen tila, materiaalinäytteissä vahva viite mikrobivauriosta.

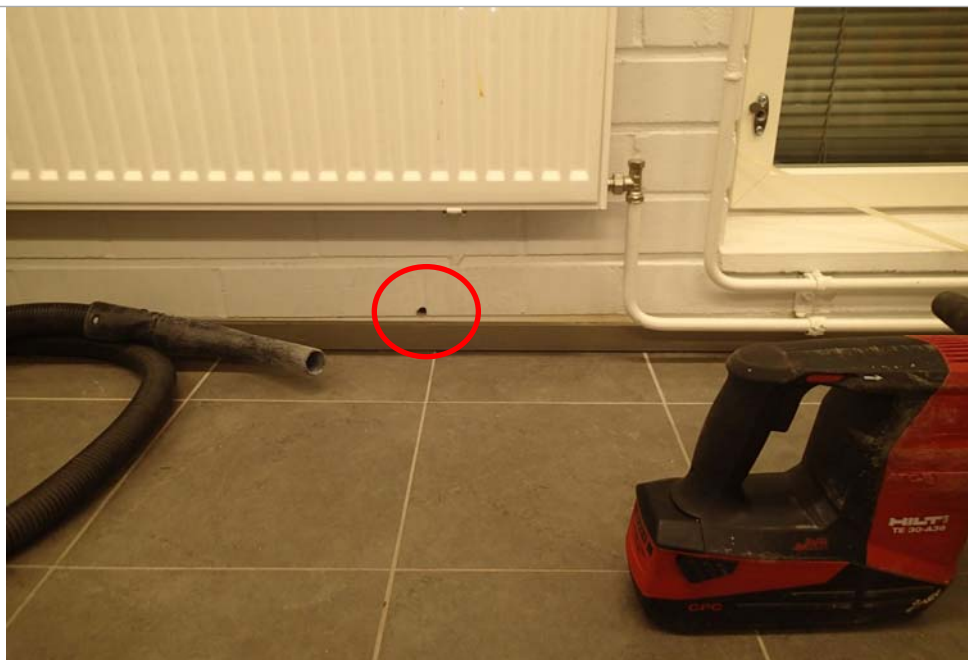
Ulkoseinän villaeristeestä läheltä lattianrajaa otettiin yksi materiaalinäyte (liite 1, kuva 4). Näytteessä mikrobipitoisuudet olivat pieniä ja vain yksittäinen kosteusvauriota indikoiva mikrobi havaittiin (taulukko 1, liite 5). Lattiapinnan alapuolella ulkoseinässä ei mineraalivillaa havaittu.

Kuva 4: Ulkoseinärakenteen eristeestä otettiin ko. tutkimusreiästä yksi materiaalinäyte, ei viitettä vauriosta.

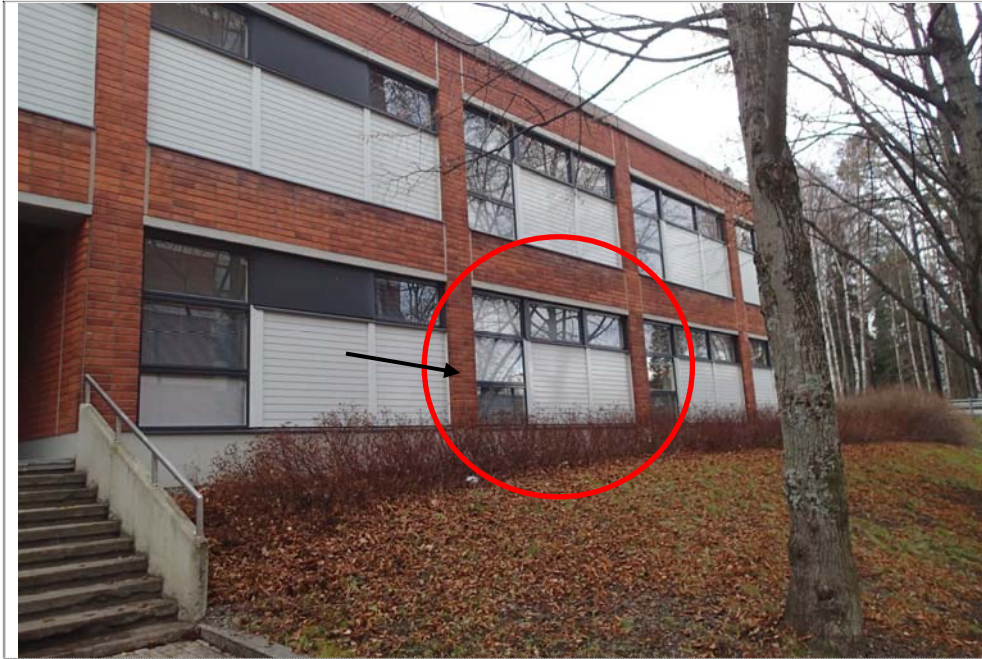
Pilarin takana havaittiin mineraalivillaa tuulettumattomassa tilassa, rakenne tiedetään riskirakenteeksi (liite 1, kuva 5).

Myös ulkoseinässä havaittu rakenne, jossa on mineraalivillaa pilarin takana tuulettumattomassa tilassa, tiedetään riskirakenteeksi.

Kuva 5: Ulkopuoli, luokkatila B038 ympäröity punaisella. Pilarin takana villaa tuulettumattomassa tilassa (musta nuoli).

Pilarin takana on tuulettumattomassa tilassa vaurioituneita eristeitä. Rakenteista tulevien vuotoilmavirtausten estämiseksi suositellaan väliseinä- ja

ulkoseinärakenteiden tiivistystoimenpiteitä. Lisäksi sähköpääkeskuksen läpivientien tiivistys on suositeltavaa.

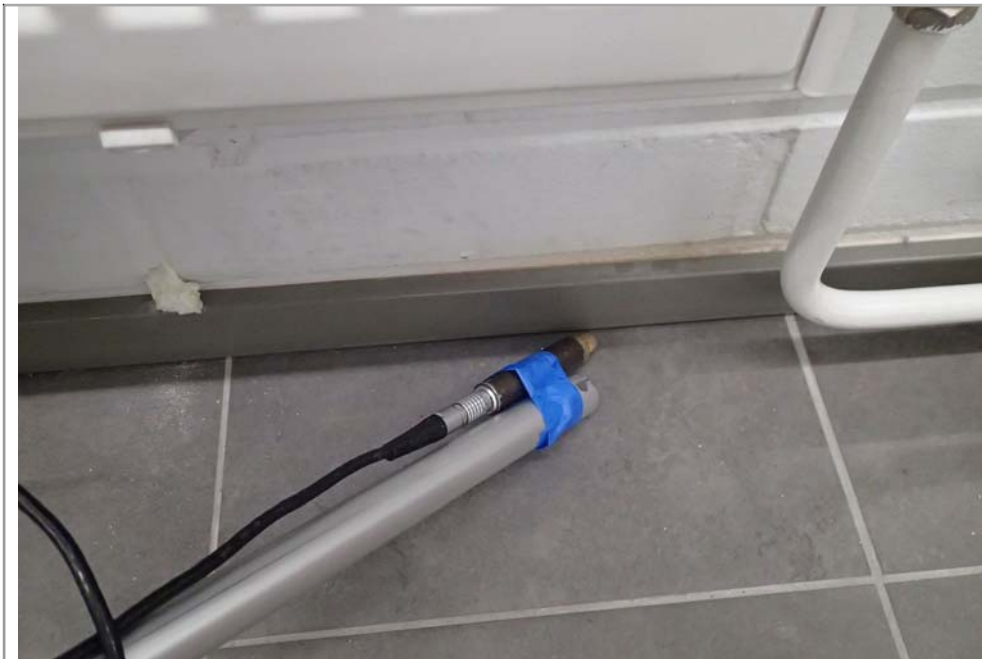
Merkkiainemenetelmällä arvioitiin ulkoseinärakenteen tiiveyttä. Merkkiaine laskettiin luokan B038 ulkoseinän alaosan eristetilaan (lattian alapuolinen tila) ulkopuolelta käsin. Huone oli mittaushetkellä normaalitilassa, alipaineinen -7 Pa. Merkkiainetta kulkeutui runsaasti sisäilmaan vuotoilmareittien kautta korvausilman mukana. Tyypillinen vuoreitti oli lattian ja ulkoseinän rajapinta (liite 1, kuva 6) koko ulkoseinän alueelta, vaikka kaasua syötettiin vain yhteen kohtaan noin luokan puolivälistä. Lisäksi ulkoseinärakenteen halkeamista ja koloista ilmaa virtasi sisälle (liite 1, kuva 7). Ikkunakarmirakenteet ja niiden liitoskohdat ulkoseinään olivat tyypillisiä vuotoilmareittejä (liite 1, kuvat 8-10). Merkittävää oli myös se, että merkkiaine kulkeutui katon rajaan saakka ikkunakarmin liitosten alueella (liite 1, kuva 10), vuoto katon rajassakin oli runsasta.

Merkkiainetutkimuksen perusteella myös ulkoseinärakenteen eristetilasta on ilmayhteys huonetilaan. Ilma pääsee virtaamaan vapaasti ulkoseinärakenteen eristetilassa lattian alapuolisesta eristetilasta aina katon rajaan saakka. Vuotoilma rakenteista huoneilmaan ei ole hyväksi.

Kuva 6: Merkkiainekoe: tyypillinen vuotopaikka, ulkoseinä-lattia liitos.

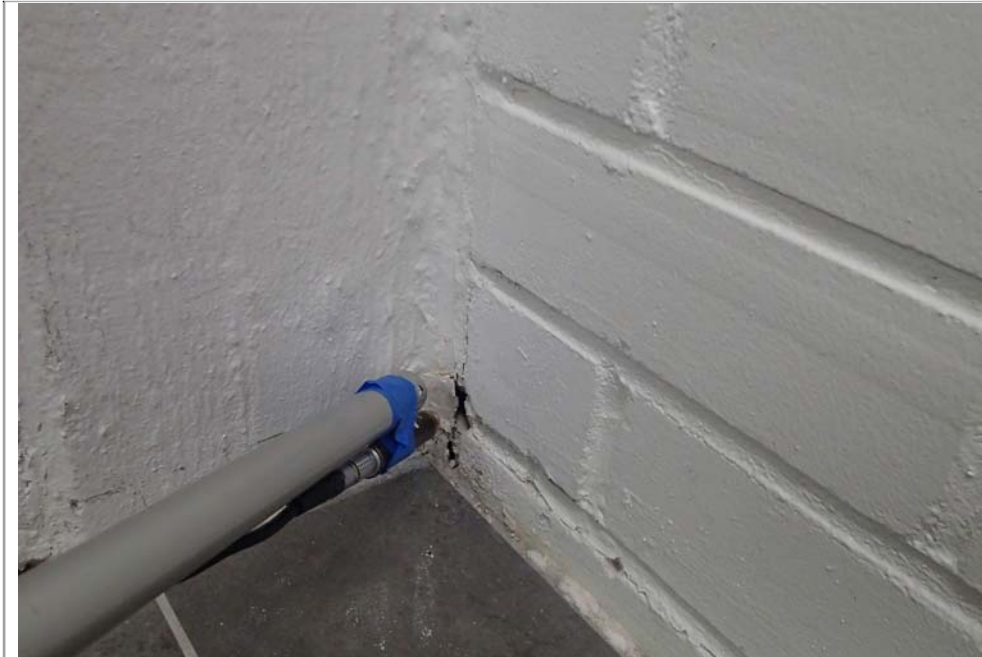
Kuva 7: Merkkiainekoe: tyypillinen vuotopaikka, ulkoseinän halkeamat.

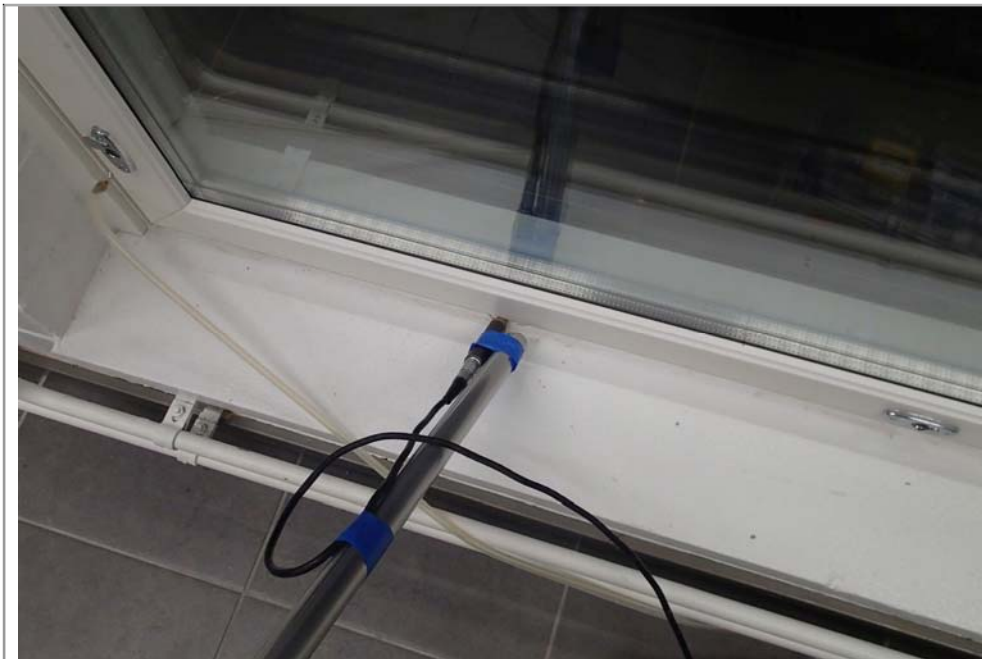
Kuva 8: Merkkiainekoe: tyypillinen vuotopaikka, ikkunakarmirakenteet.

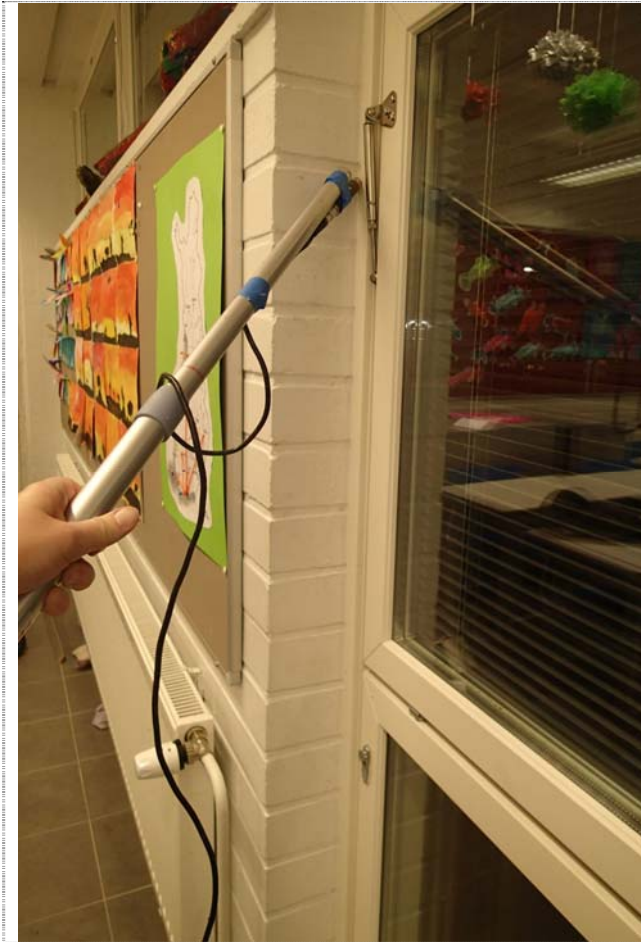
Kuva 9: Merkkiainekoe: tyypillinen vuotoaikka, ulkoseinä-
ikkunakarmirakenteen liitos.

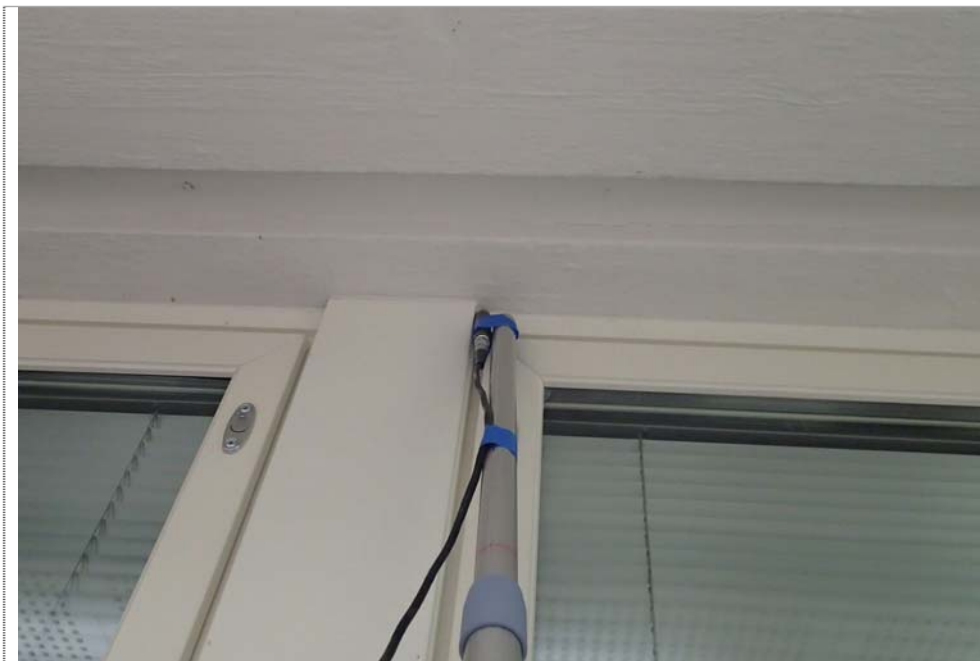
Kuva 10: Merkkiainekoe: tyypillinen vuotoaikka, ulkoseinä-
ikkunakarmirakenteen liitos katon rajassa.

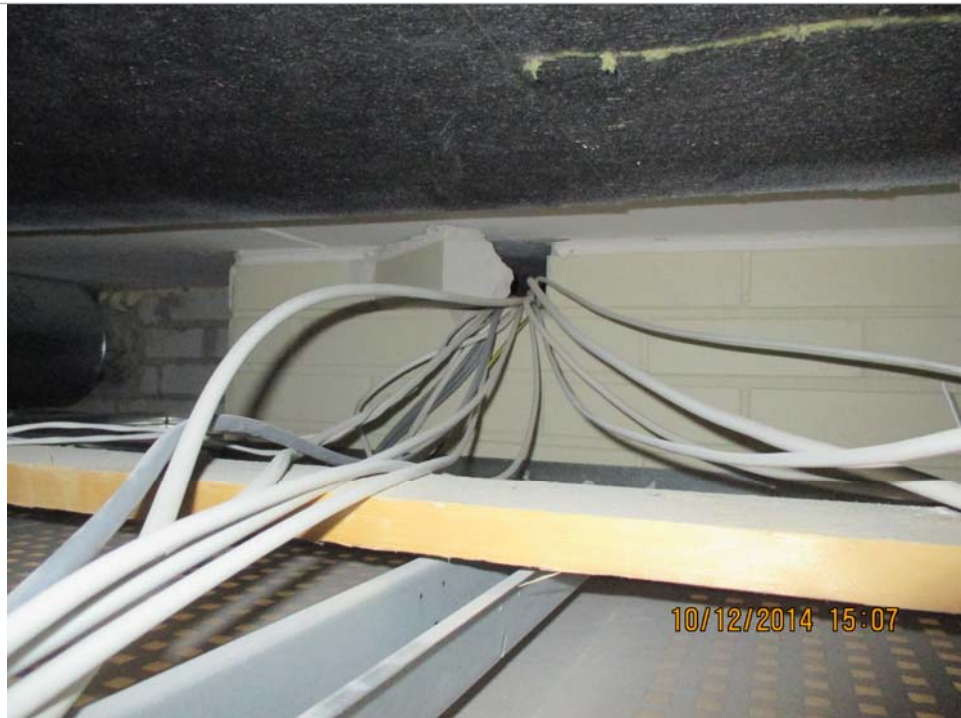
Luokan B038 alakaton yläpuolinen tila on pölyinen ja paikoin siellä oli paljasta villapintaa ts. kuitulähteitä pienissä määrin. Käytävän puoleinen väliseinä lasketunkaton yläpuolisella osalla ei ole täysin tiivis. Käytäväseinällä on sähkökeskus, jonka sisällä havaittiin tiivistämättömiä läpivientejä (liite 1, kuva 11). Tilasta on siis ilmayhteys viereiseen luokkaan B038.

Luokan B038 kohdalla käytävän puoleisen väliseinän toisella puolella on sähköpääkeskus, jonka tiivistämättömien läpivientien kautta tapahtuu ilmavirtauksia tilojen välillä. Lasketunkaton päällä havaittiin pölyä ja kuitulähteitä, joita ilmavirtaukset voivat irrottaa.

Kuva 11: Sähkökeskuksen läpivienti luokan B038 lasketunkaton päälle on tiivistämättä. Tilassa on pölyä ja pienissä määrin kuitulähteitä.

Lasketunkaton päällä oleva pöly ja kuitulähteet suositellaan poistettavan. Linoleumia sisältävät taulut suositellaan korvattavaksi vähäisemmän emission omaavaan tuotteeseen esim. korkkitauluun.

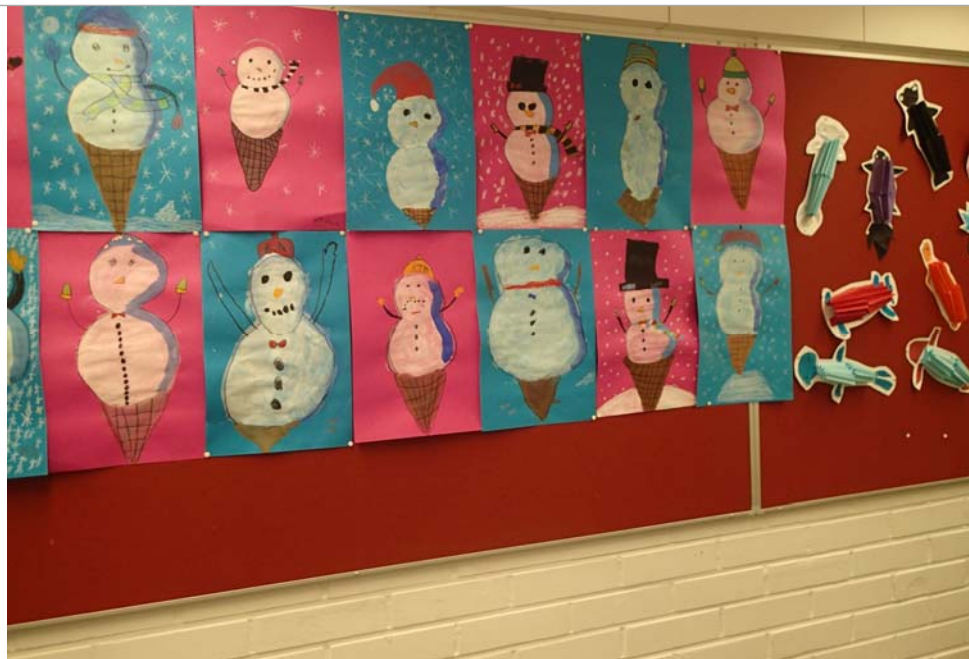
Luokassa B038 on runsaasti voimakkaasti haisevia ilmoitustauluja (sis. linoleumia; liite 1, kuva 12).

Kuva 12: Luokassa B038 on voimakkaasti haisevia linoleum-ilmoitustauluja.

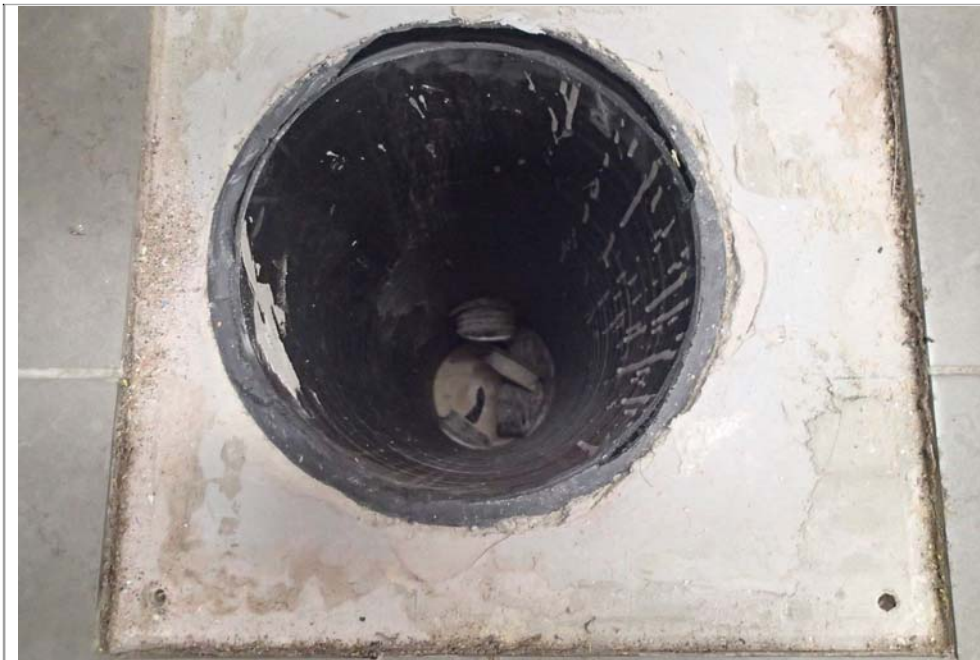
Viereisessä luokassa B045 on salaojan tarkastuskaivo. Luukku avattiin, kaivo oli kuiva, kaulus tiivis ja poikkeavia hajuhavaintoja ei tehty (liite 1, kuva 13).

Kuva 13: Luokassa B045 on salaojan tarkastuskaivo. Kaivo oli kuiva, kaulus tiivis, ei havaittu poikkeavaa hajua.

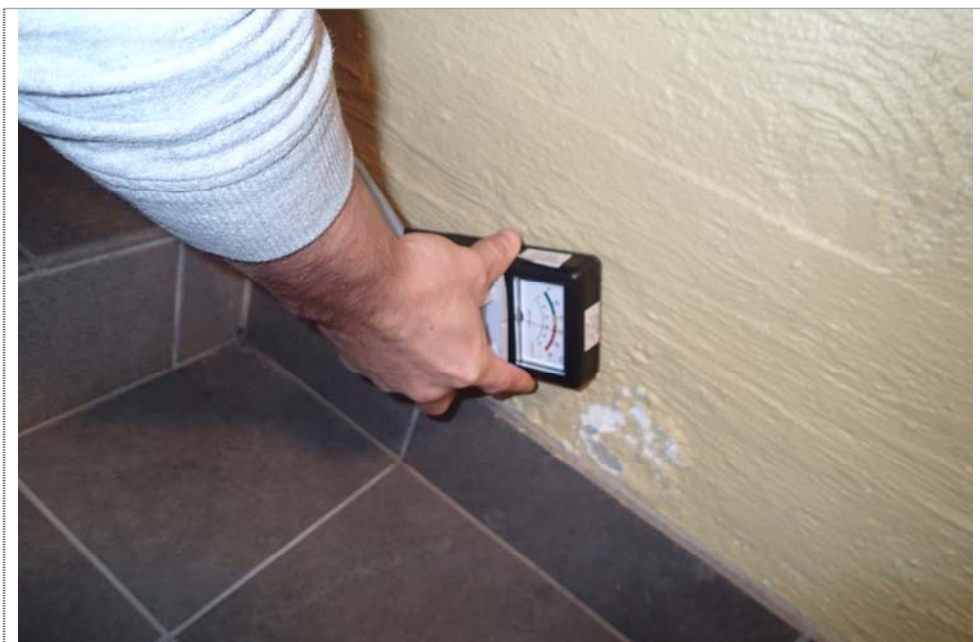
Käytävän alueella on keraaminen laattalattia, joka todennäköisesti ei ole alkuperäinen. Korjaustavasta ja – ajankohdasta ei ollut tarkempaa tietoa. Pintakosteudenilmaisimella havaittiin, että kosteus nousee maapohjasta - anturoista seiniä pitkin ylöspäin (liite 1, kuvat 14–15).

Maapohjasta anturoista seiniä pitkin nousevan kosteuden johdosta seinien viereiset lattian reuna-alueet ovat riskissä vaurioitua, mikäli vanhaa mattoliimaa on jätetty laattalattian alle.

Kuva 14: Käytävän B094 seinien alaosissa havaittiin poikkeavaa kosteutta.

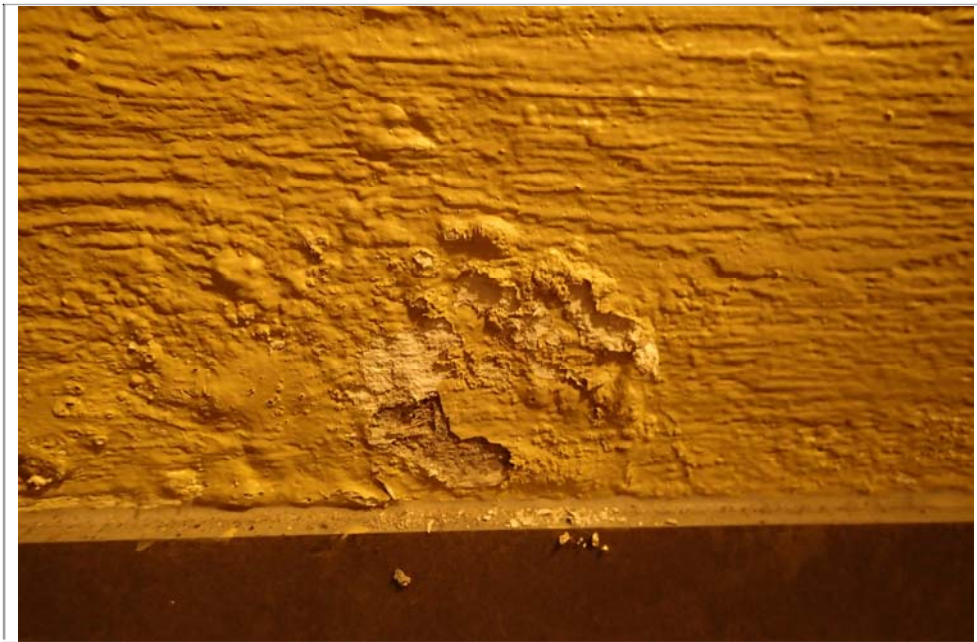
Kuva 15: Käytävän seinillä havaittiin maalipinnan alla paikoitellen kapillaarisesta kosteuden noususta johtuvaa suolahärmettä.

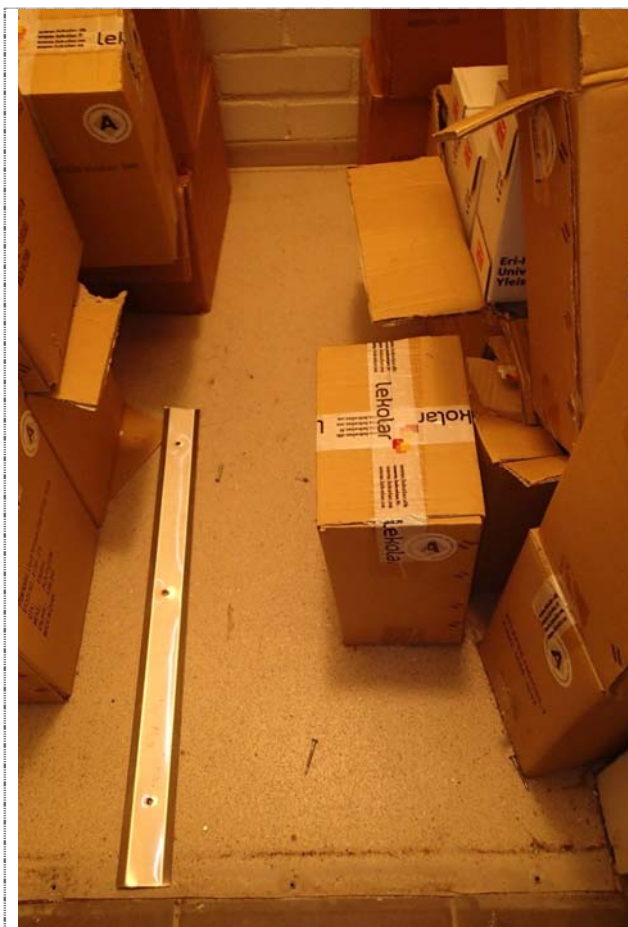
Käytävän vieressä varastossa B073 lattiapinnoitteena on muovimatto, pintakosteudenilmaisimen perusteella maton alla on ylimäärin kosteutta (liite 1, kuva 16). Varastossa aistittiin myös poikkeava haju. Varaston viereistä siivouskomeron lattiapinnoitetta ei tutkimuskäynnillä saatu tarkastettua sen ollessa lukittuna.

Varastotilassa, jossa lattiapinnoitteena on muovimatto, on maton alla ylimäärin kosteutta. Varastossa on poistoilmaventtiili, joka on todennäköisesti kytketty yleisilmanvaihtoon. Kun yleisilmanvaihto menee pois päältä ja likaisten tilojen poistot jäävät päälle, voi tilojen painesuhteet muuttua niin, että varastosta ilmaa virtaa myös käytävätilaan aiheuttaen sinne myös osaltaan hajuhaittaa. Käytävän toisella puolella on useita pukuhuonetiloja.

Kuva 16: Varaston B073 lattiapinnoitteena on muovimatto, sen alla on ylimäärin kosteutta.

Varastossa oleva muovimatto, kiinnitysliima ja lattiatasoite suositellaan poistettavaksi. Uudeksi pintamateriaaliksi suositellaan esim. keraamista laattaa.

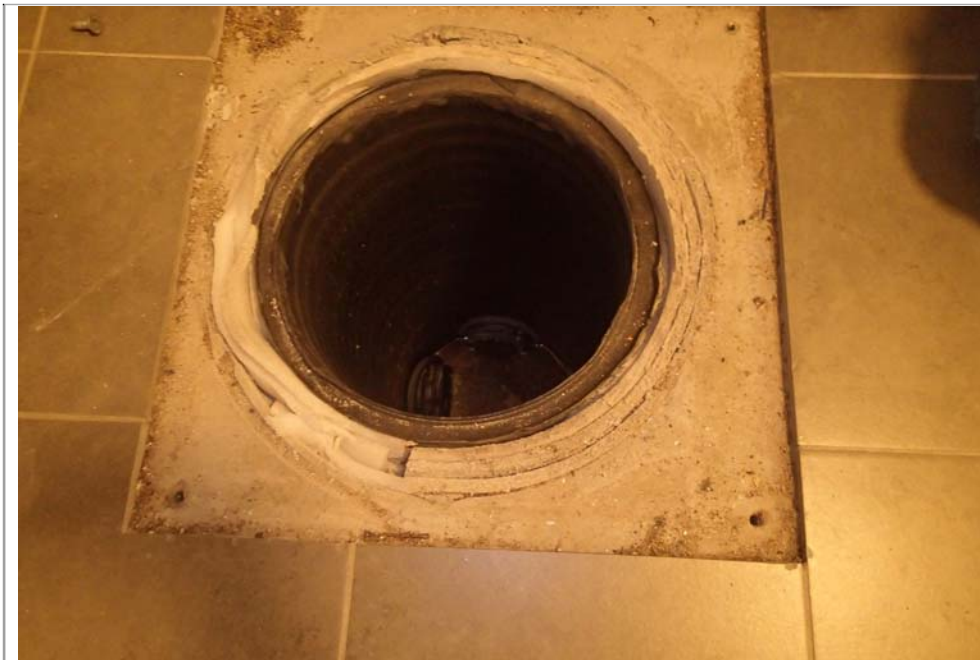
Käytävällä havaittiin salaojan tarkastuskaivon luukku. Luukku avattiin ja sieltä tuli voimakas homeen haju. Kaivon pohjalla oli lietettä, mutta itse liete ei juuri haissut. Kaivon kauluksen reunaa ei ole betonoitu ympäröivään lattiabetoniin kiinni vaan sen ympärille on sullottu kaksi kerrosta solumuovia (betonivalun irrotus kaistaa). Solumuovin irrottamisen jälkeen havaittiin maaperästä välittyvän voimakasta mikrobiperäistä hajua (liite 1, kuva 17–18).

Kuva 17: Käytävällä B094 on salaojien tarkastuskaivo.

Salaojan tarkastuskaivon kaulus ja lattialuukku suositellaan tiivistettävän, näin estetään ilmapuodot maaperästä sisätiloihin.

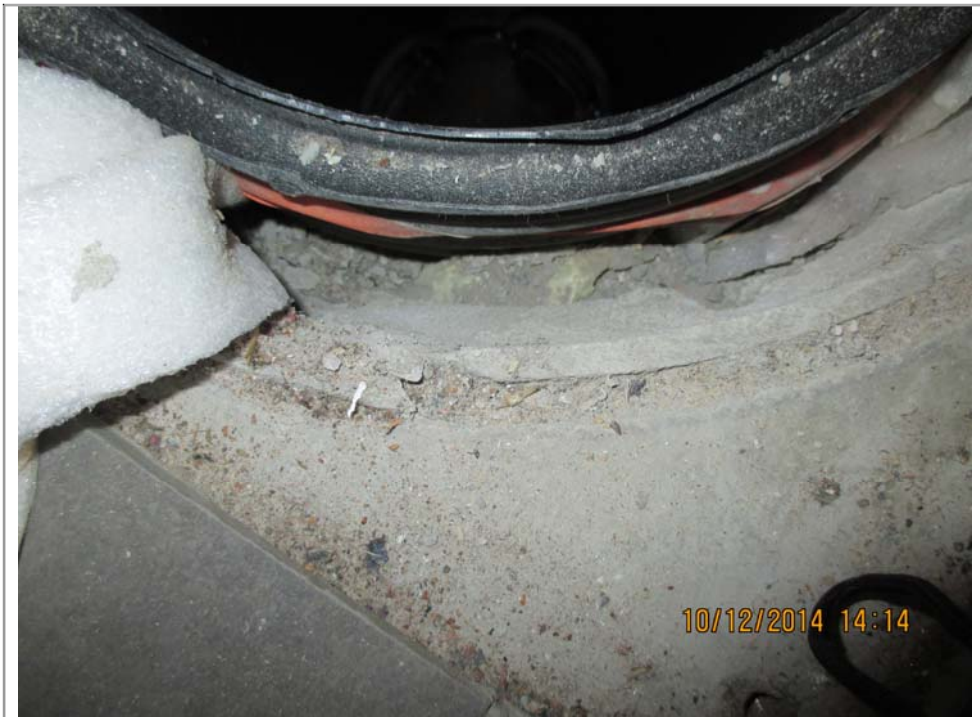
Salaojakaivon tiivistykseen käytettyjen solumuovikaistojen väleistä on ilmayhteys maaperään. Täyttöhiekkaan on jäänyt todennäköisesti rakennusaikana puutavaran palasia, jotka aiheuttavat poikkeavaa hajua. Salaojakaivon luukku ei ole tiivis, hajua pääsee tätä kautta myös käytävätilaan.

Kuva 18: Tarkastuskaivon liitos betonilaattaan on epätiivis.
Maaperästä välittyvillä hajuilla on yhteys sisäilmaan epätiivin kannen kautta.
