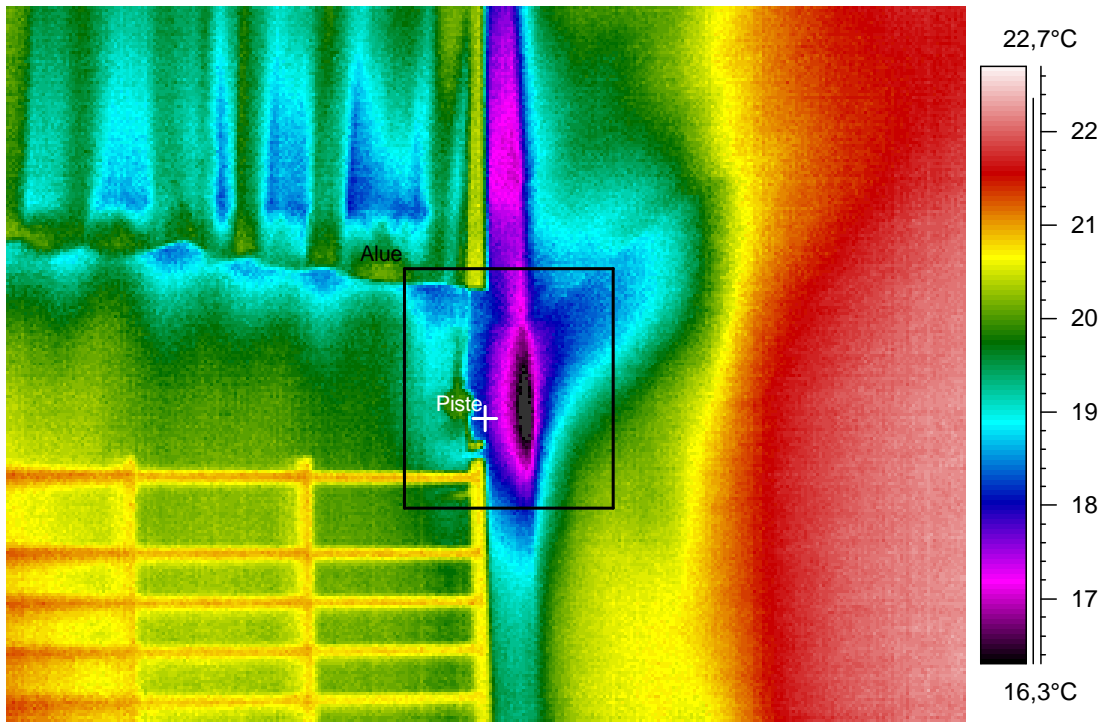
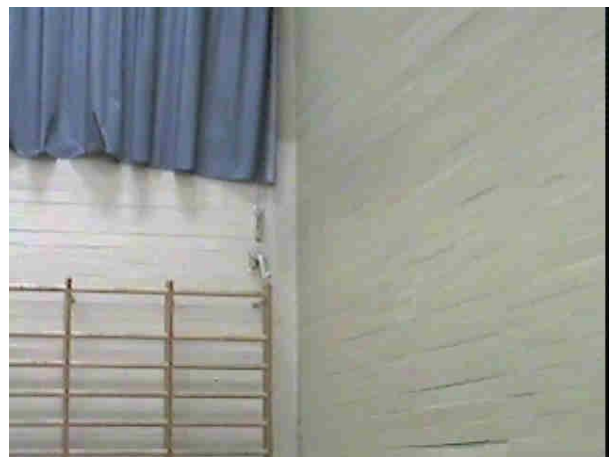
Liikuntasali

Mittauspiste 1	18,1°C
Mittausalue min	15,9°C
Mittausalue max	21,0°C

Johtopäätökset:
 Todennäköisimmin ilmapuoto.

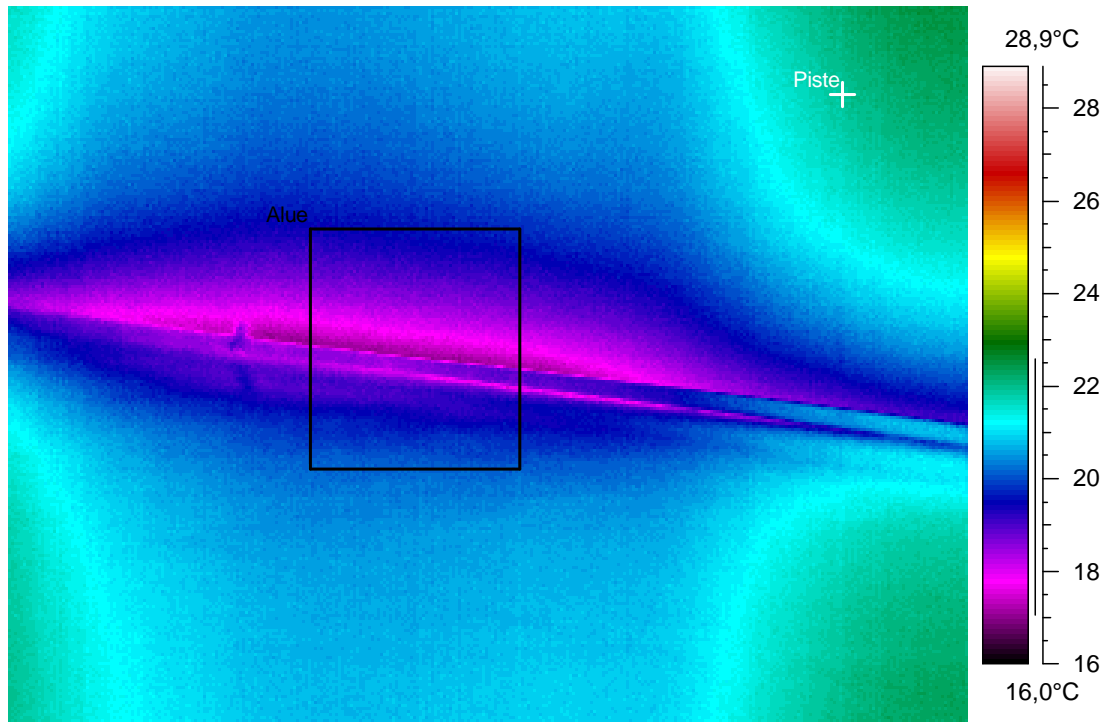
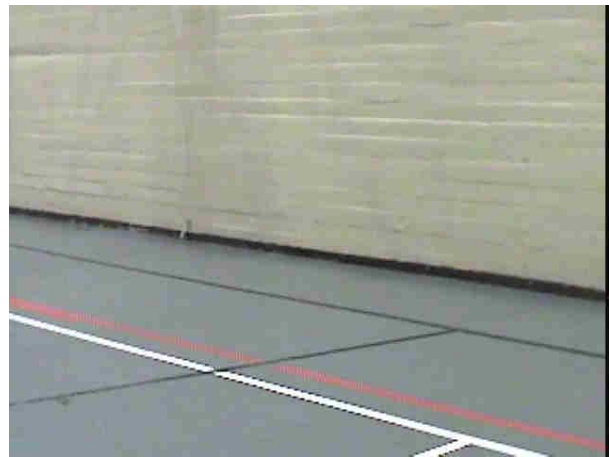
Liikuntasali

Mittauspiste 1	22,0°C
Mittausalue min	17,0°C
Mittausalue max	20,3°C

Johtopäätökset:
 Mahdollisesti kostunut seinän alaosa. (ei tarkastettu ulkoa)

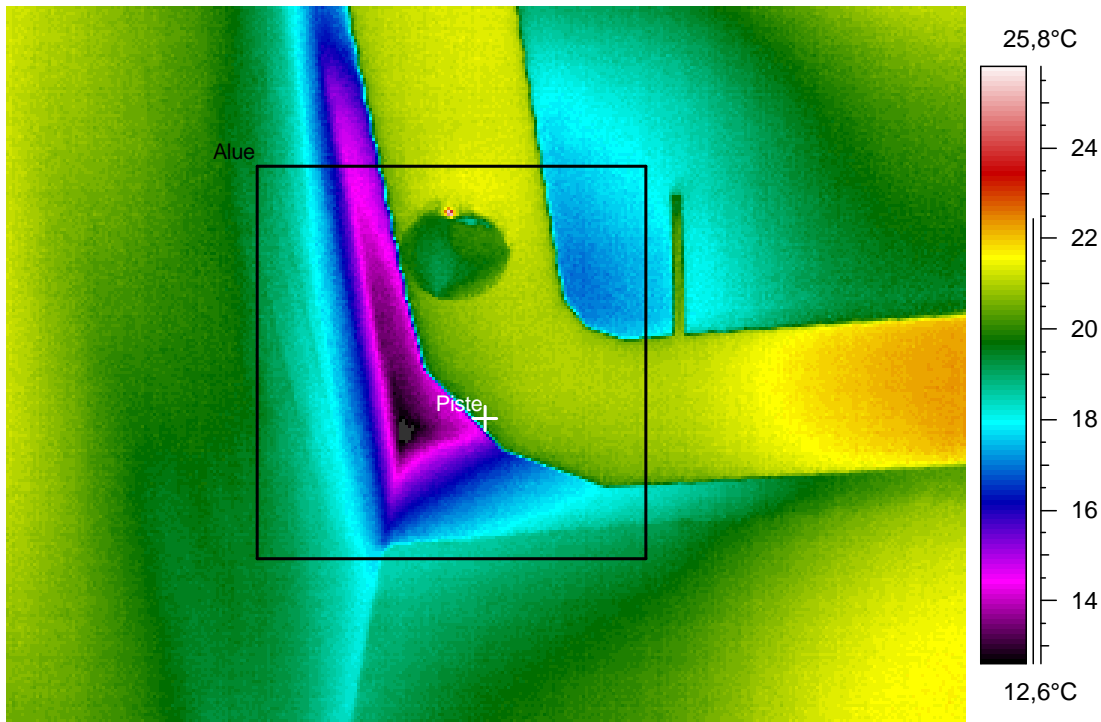
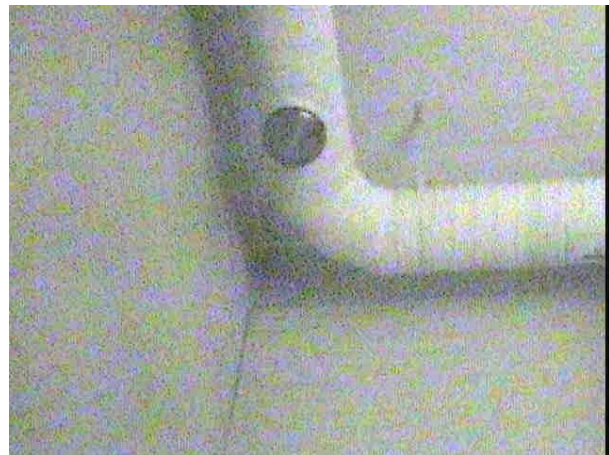
Näyttämön katon nurkka.

Mittauspiste 1	20,1°C
Mittausalue min	12,3°C
Mittausalue max	25,4°C

Johtopäätökset:
 Osittain geometriasta johtuva pinnan viilleys. Lisäksi voi olla myös eristevikaa tai kosteutta.

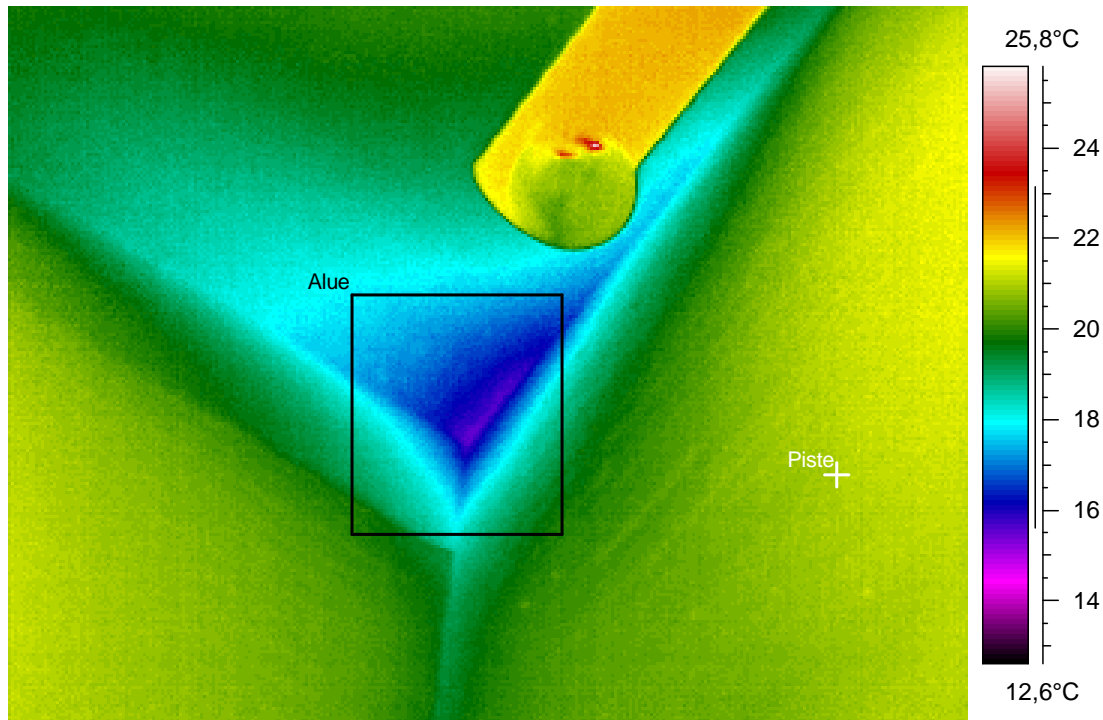
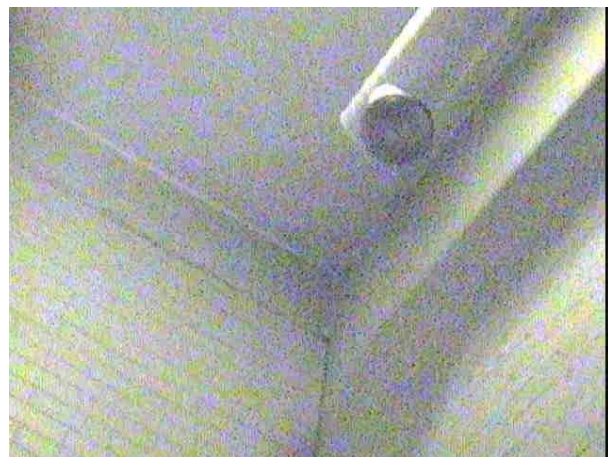
Näyttämön katon nurkka

Mittauspiste 1	21,1°C
Mittausalue min	15,5°C
Mittausalue max	20,1°C

Johtopäätökset:
 Osittain geometriasta johtuva pinnan viilleys. Lisäksi voi olla myös eristevikaa tai kosteutta.

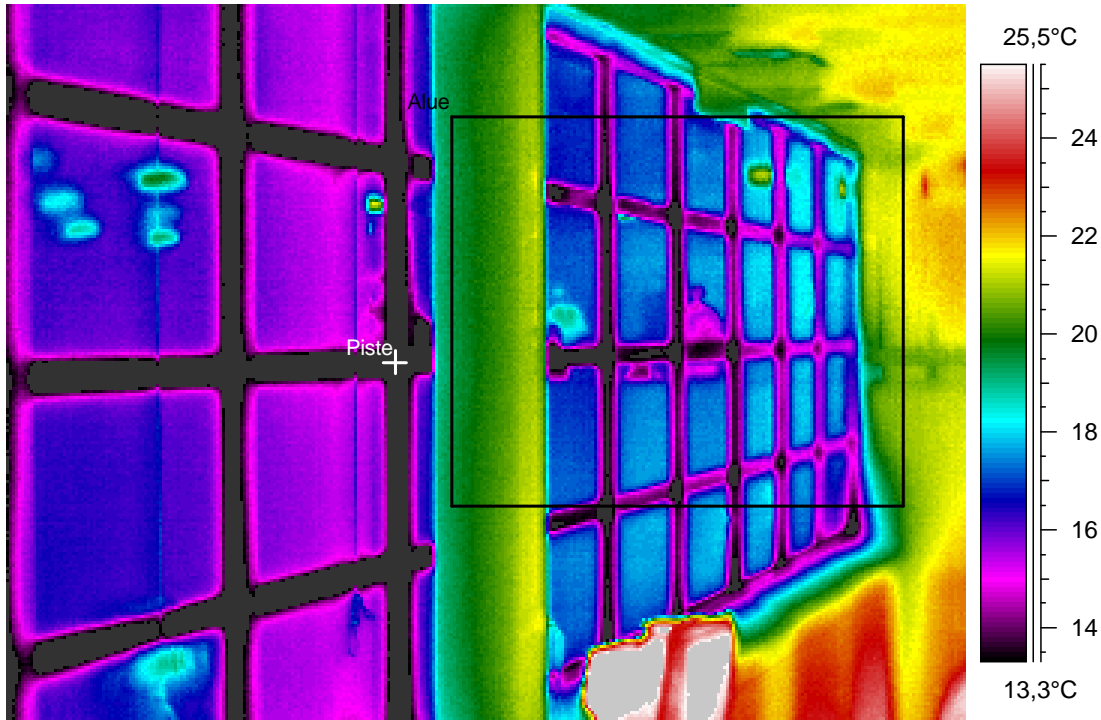
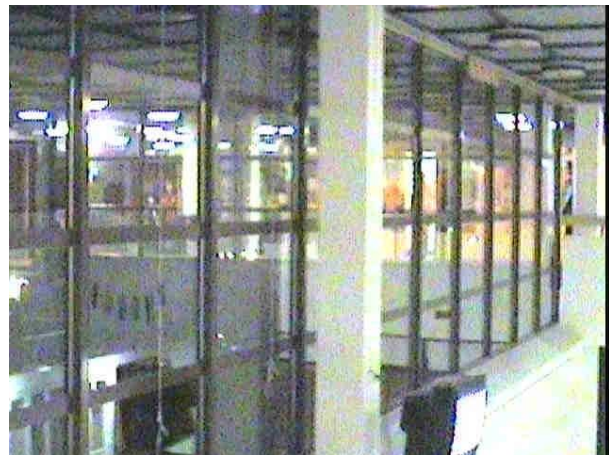
Aulan ikkunat.

Mittauspiste 1	10,5°C
Mittausalue min	11,6°C
Mittausalue max	21,8°C

Suuri ikkunapinta-ala sisäpihalle lisää lämmitysenergian kulutusta. Ei negatiivista vaikutusta oleskeluviihtyvyyteen, koska ikkunat ovat aulassa..

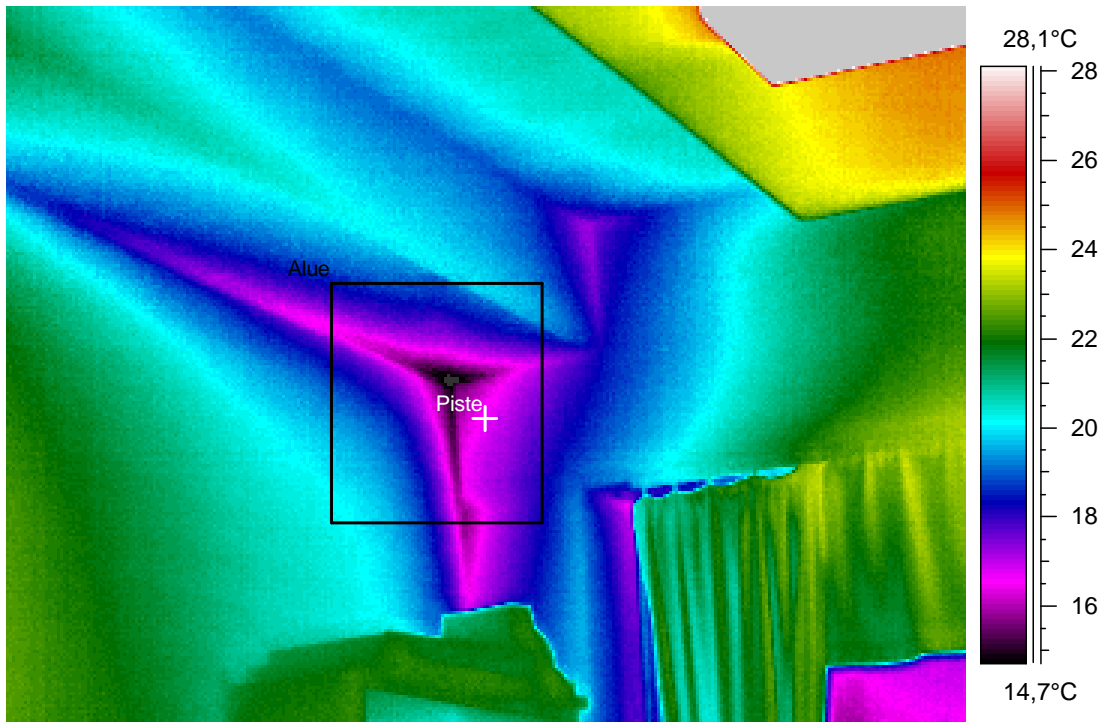
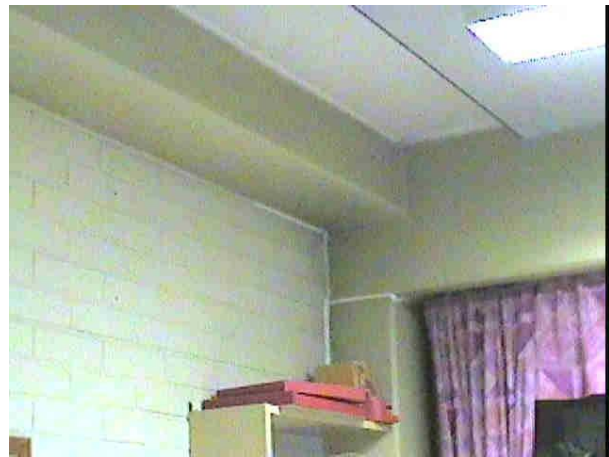
Työhuone 224.

Mittauspiste 1	16,6°C
Mittausalue min	14,4°C
Mittausalue max	20,3°C

Saumojen halkeamia paikattu elastisella aineella, silti edelleen viileä. Kyseessä todennäköisesti rakenteellinen kylmäsilta.

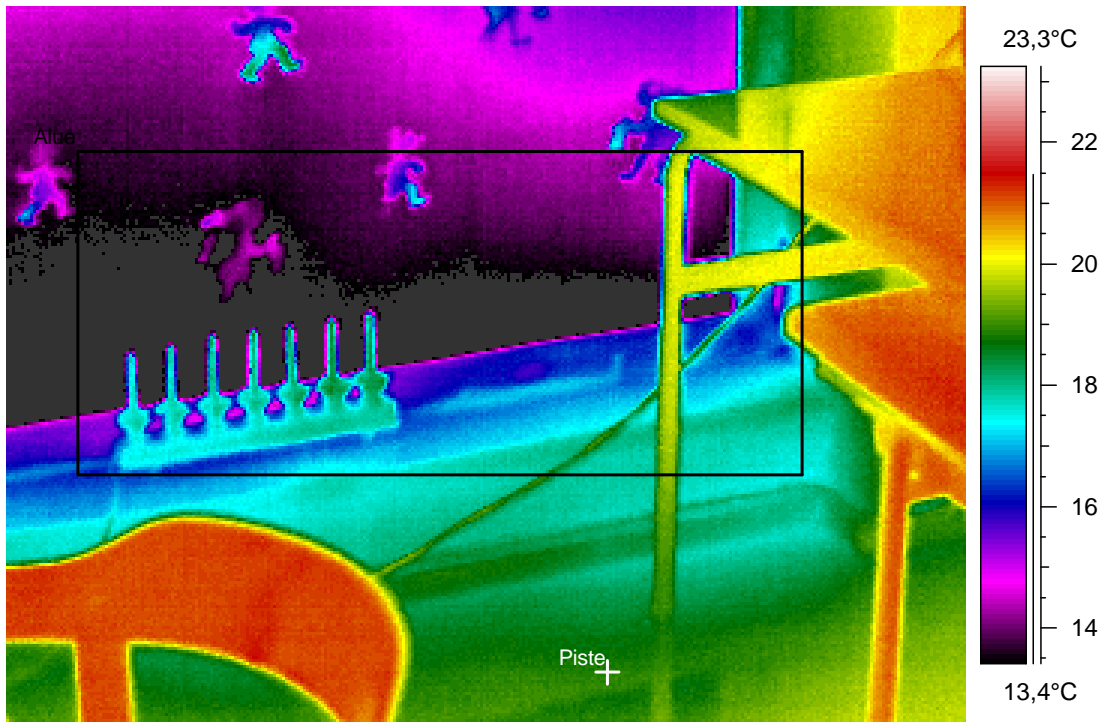
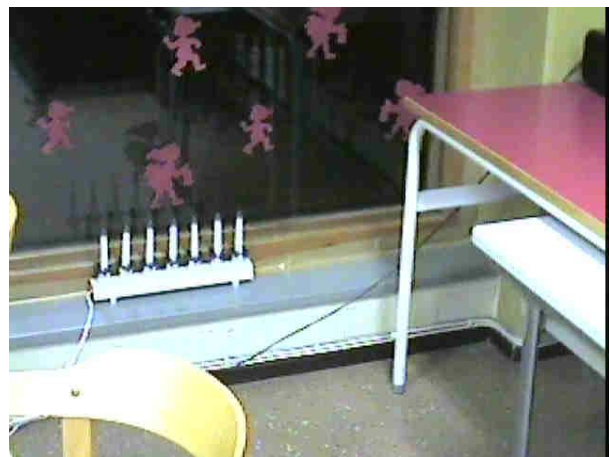
Huone 218.

Mittauspiste 1	18,8°C
Mittausalue min	11,0°C
Mittausalue max	20,7°C

Johtopäätökset:
 Ikkunan edusta viileä.

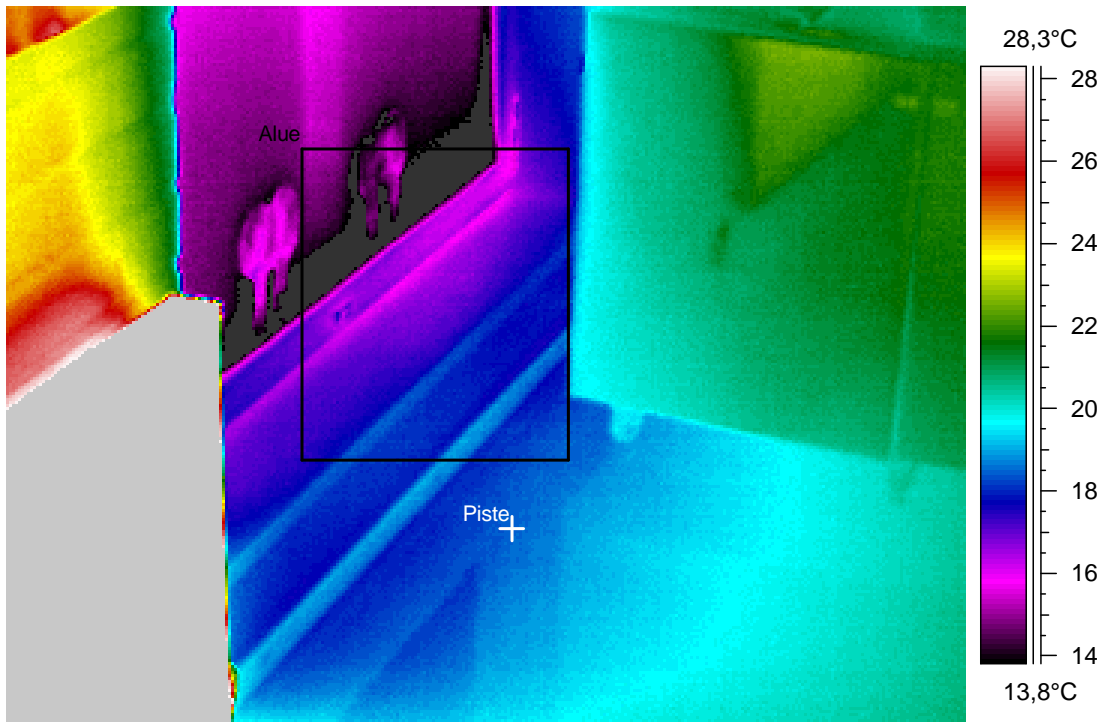
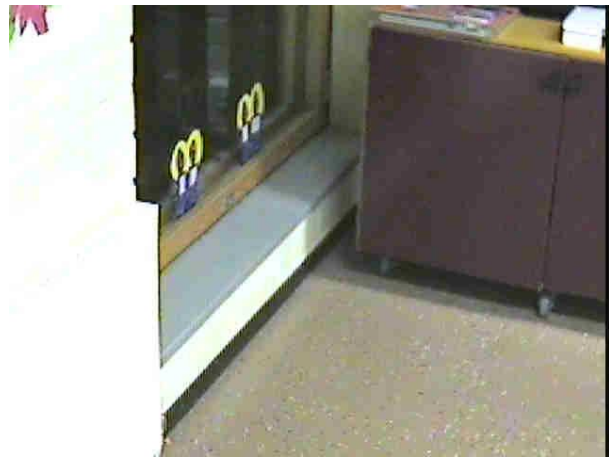
Luokka 215.

Mittauspiste 1	18,4°C
Mittausalue min	11,5°C
Mittausalue max	19,1°C

Viileä ikkunan edusta. Sama vika toistuu kaikissa tiloissa joissa ikkunat ovat näin alhaalla. Suuri ikkuna pinta-ala aiheuttaa kylmää säteilyä. Hieman hatarat ikkunoiden tiivisteet päästävät kylmää ilmaa sisään. Kylmä ilma valuu suoraan lattialle ja tuntuu jaloissa ikävästi vetona. Normaalisti ikkunan alla on patteri joka nostaa lämmintä ilmaa ylöspäin tasoittaen ikkunasta tulevaa kylmyyttä. Tässä tapauksessa patteri puuttuu koska se ei ole mahtunut siihen. Tämä on jo piirustusvaiheessa tehty puute, jota on vaikea korjata myöhemmin. Viileä ikkuna on liian alhaalla. 2-lasinen ikkuna.

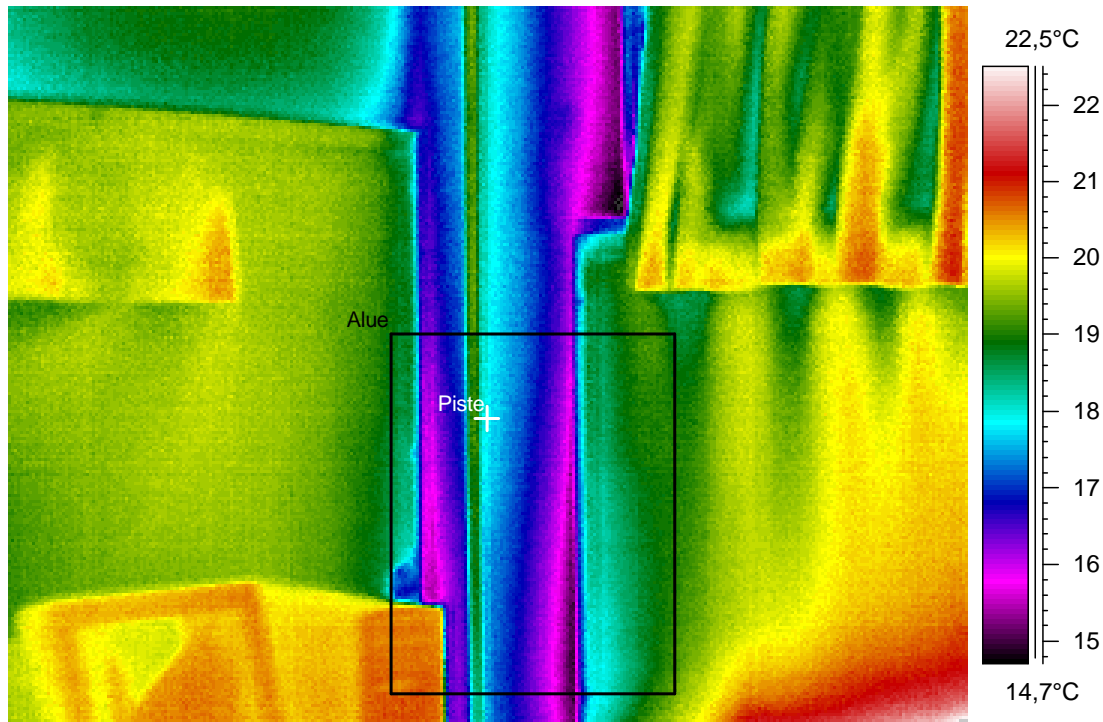
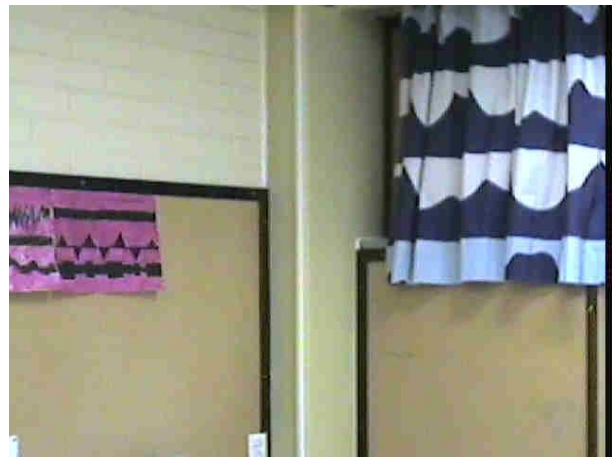
Luokka 215.

Mittauspiste 1	17,9°C
Mittausalue min	14,9°C
Mittausalue max	20,9°C

Pilarin ja seinän rajassa mahdollisesti ilmavuotoa tai kylmäsilta.

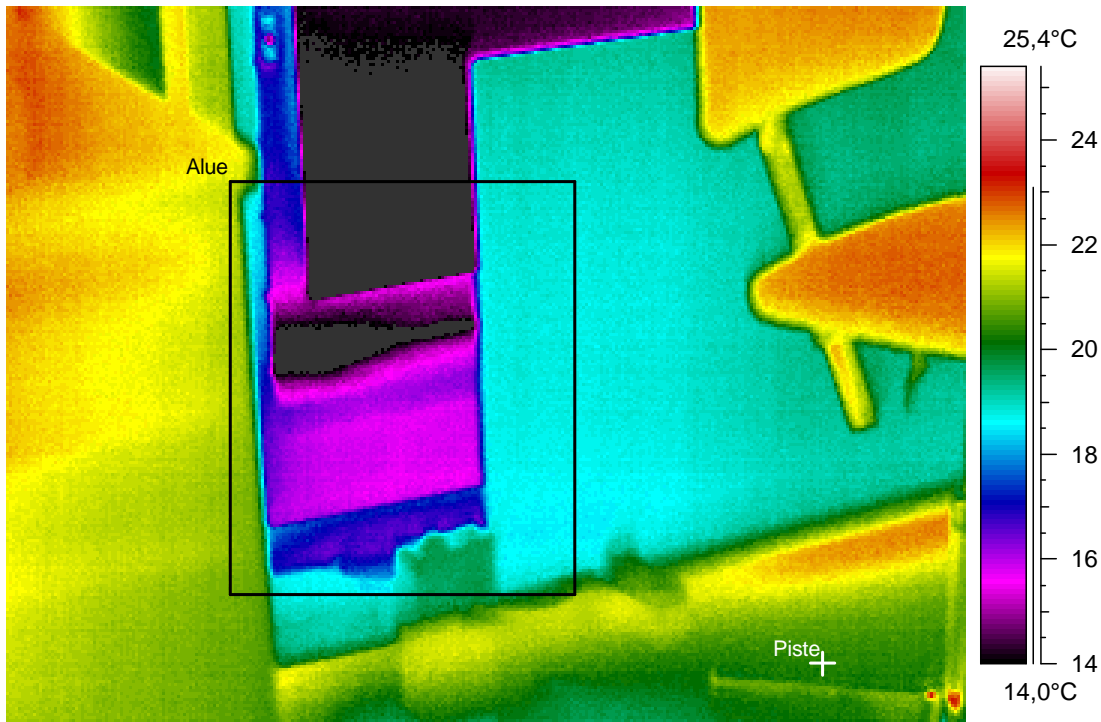
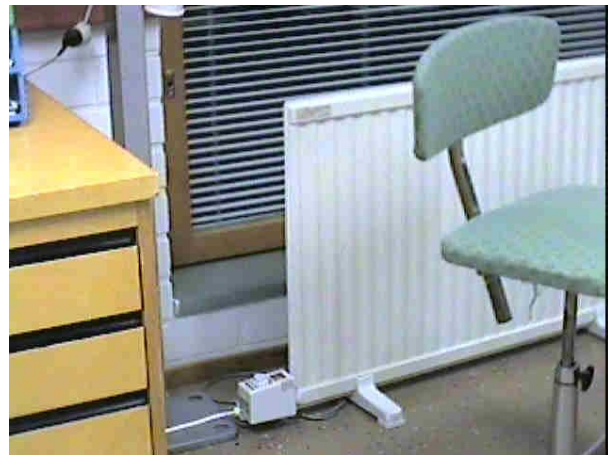
Hammaslääkärin vastaanottohuone 201.

Mittauspiste 1	20,4°C
Mittausalue min	8,1°C
Mittausalue max	21,6°C

Kylmän ja matalan ikkunan eteen asetettu ylimääräinen lämpöpatteri. Patteri ei ollut kuvaushetkellä päällä, mutta se esti silti kylmän pääsyä esim. kuvassa näkyvän tuolin alle.

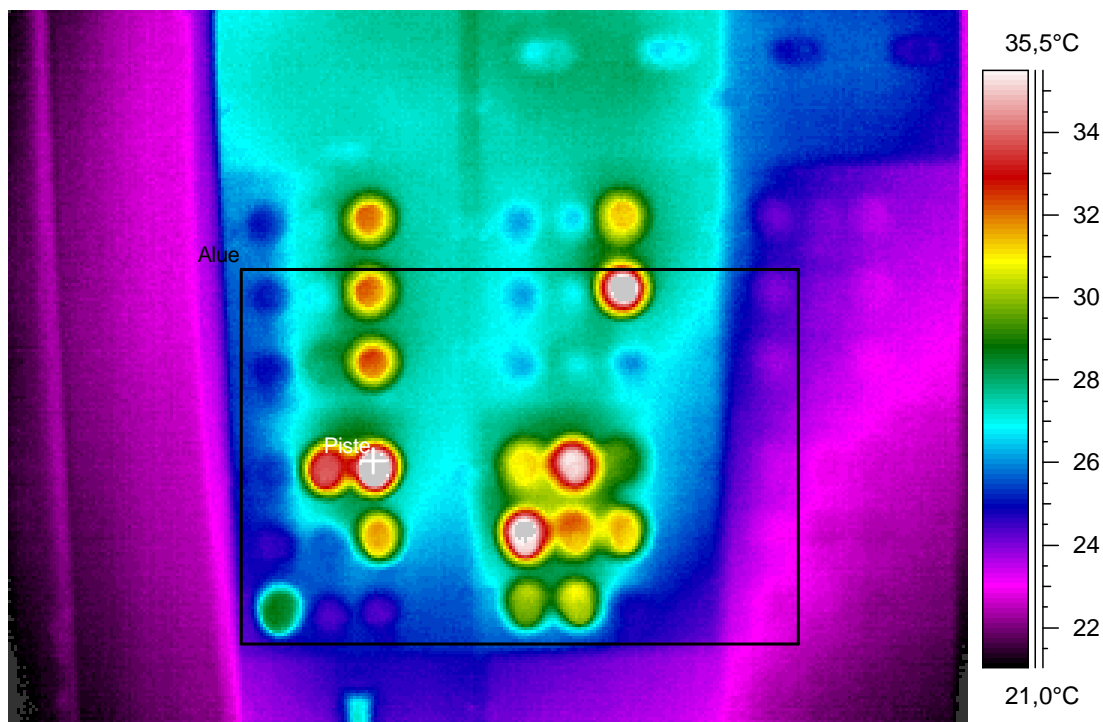
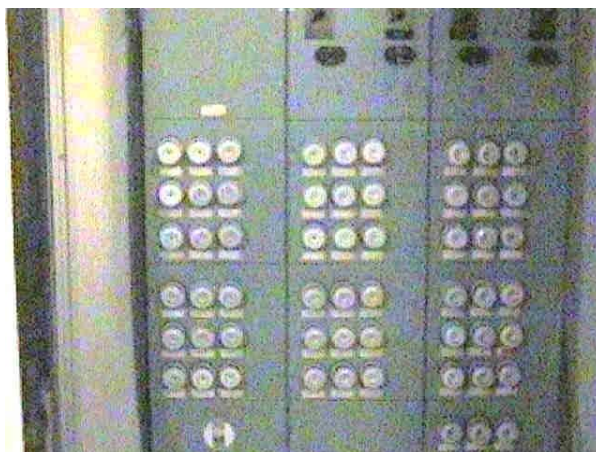
Sähkökaappi.

Mittauspiste 1	37,5°C
Mittausalue min	22,5°C
Mittausalue max	37,6°C

Johtopäätökset:
 Normaali sähkökeskus. Muita keskuksia ei päästy kuvaamaan.

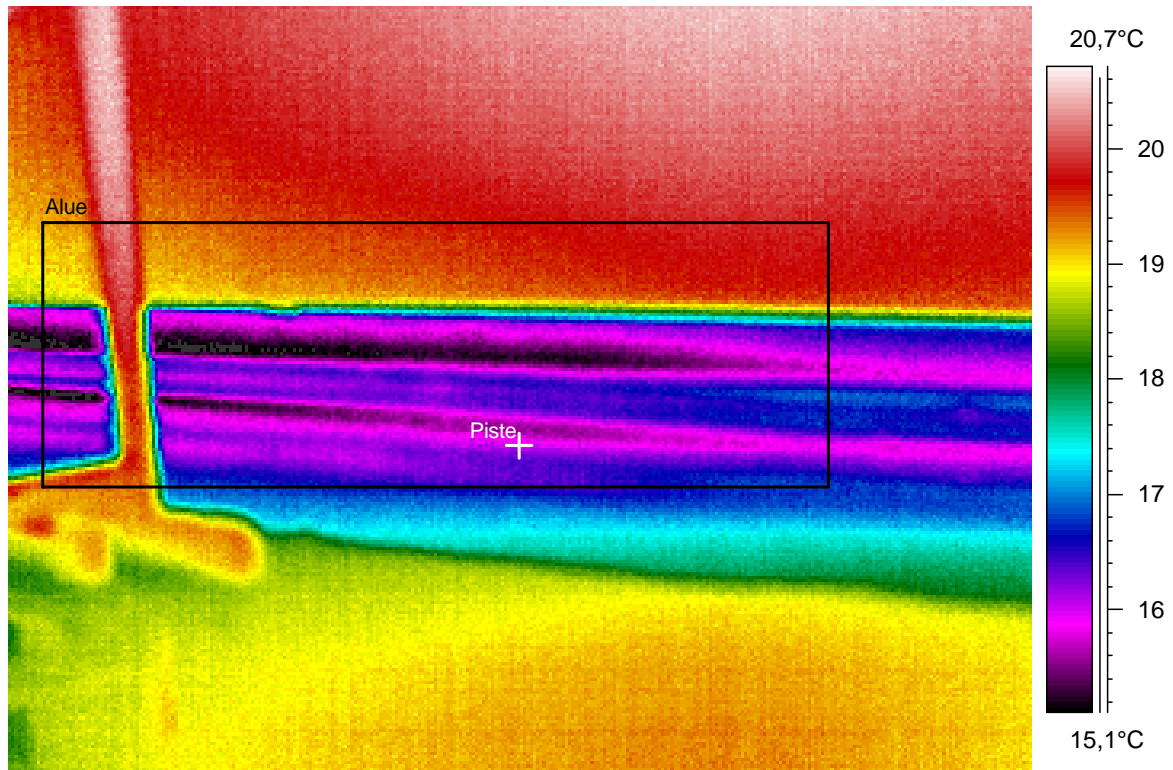
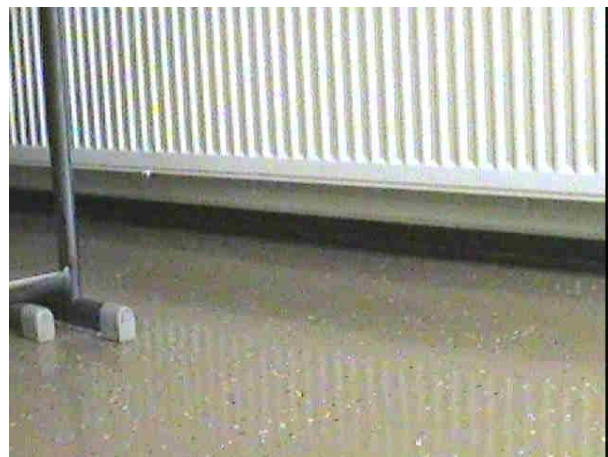
Huone 138

Mittauspiste 1	16,0°C
Mittausalue min	14,9°C
Mittausalue max	20,4°C

Johtopäätökset:
 Ilmavuotoa lattian rajasta listan takaa.

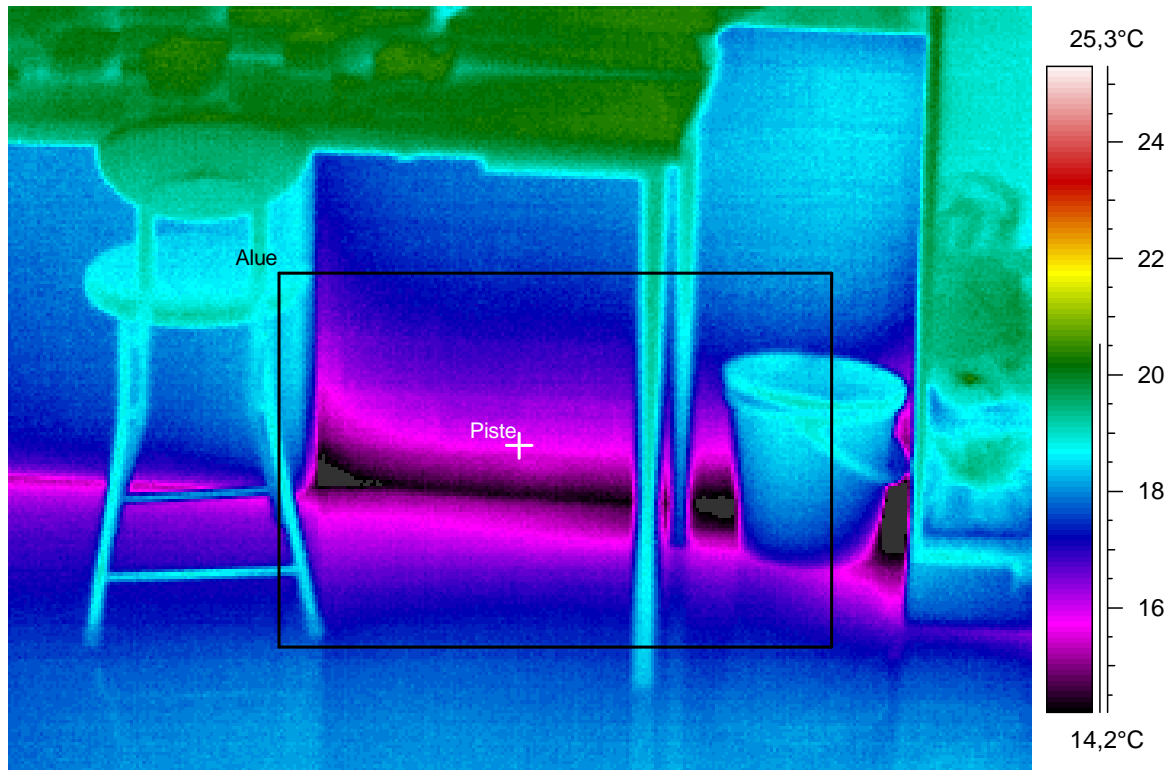
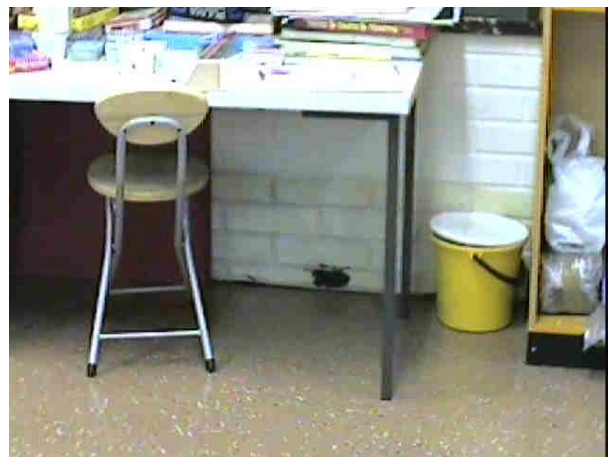
Luokka 159 päätyseinä.

Mittauspiste 1	15,8°C
Mittausalue min	13,6°C
Mittausalue max	19,4°C

Märkä rakenne. Ulkona tällä kohti kaadot kohti sokkeliä. Tosin tällä kohdalla on myös sokkelissa ryömintätilan tuuletusluukku, mutta viileä alue on sen verran leveä, ettei se voi johtua pelkästään tuosta tuuletusputkesta.

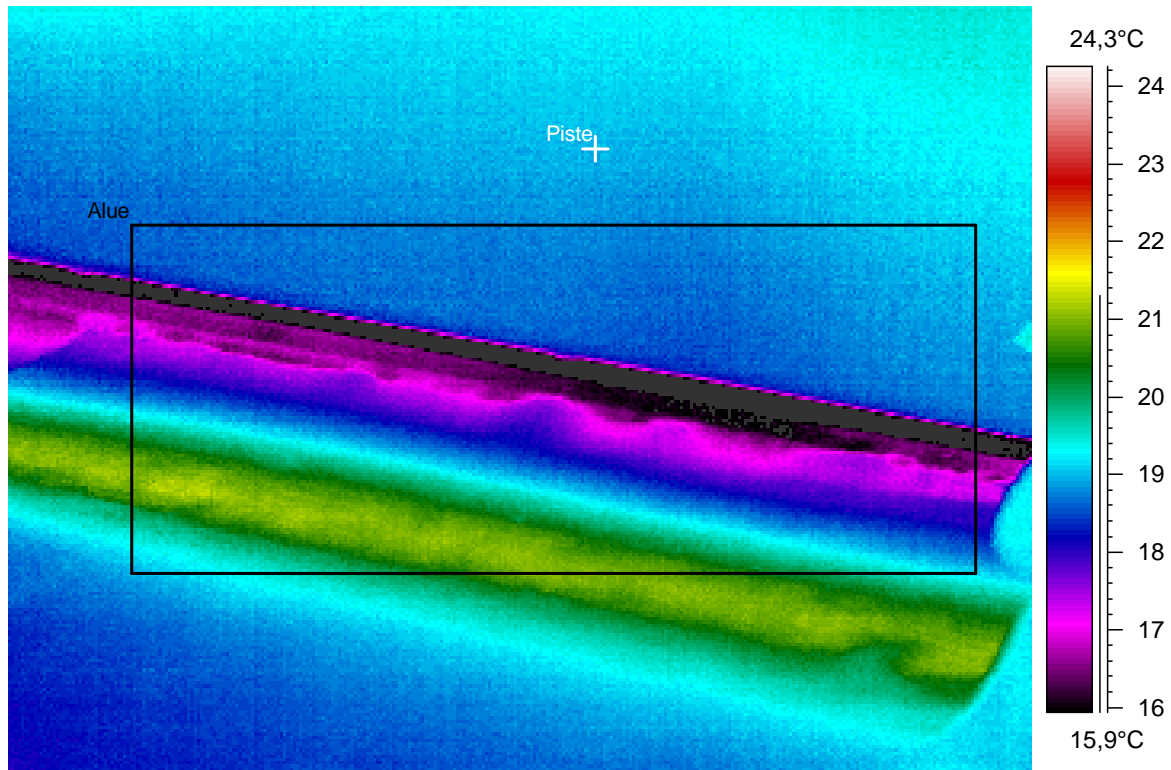
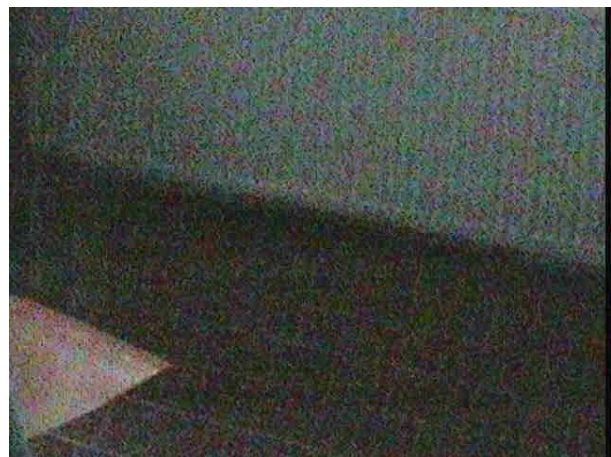
Luokka 160.

Mittauspiste 1	19,1°C
Mittausalue min	14,9°C
Mittausalue max	21,4°C

Seinän alaosa mahdollisesti kostea. Ilmavuoto listan takaa on myös mahdollinen.

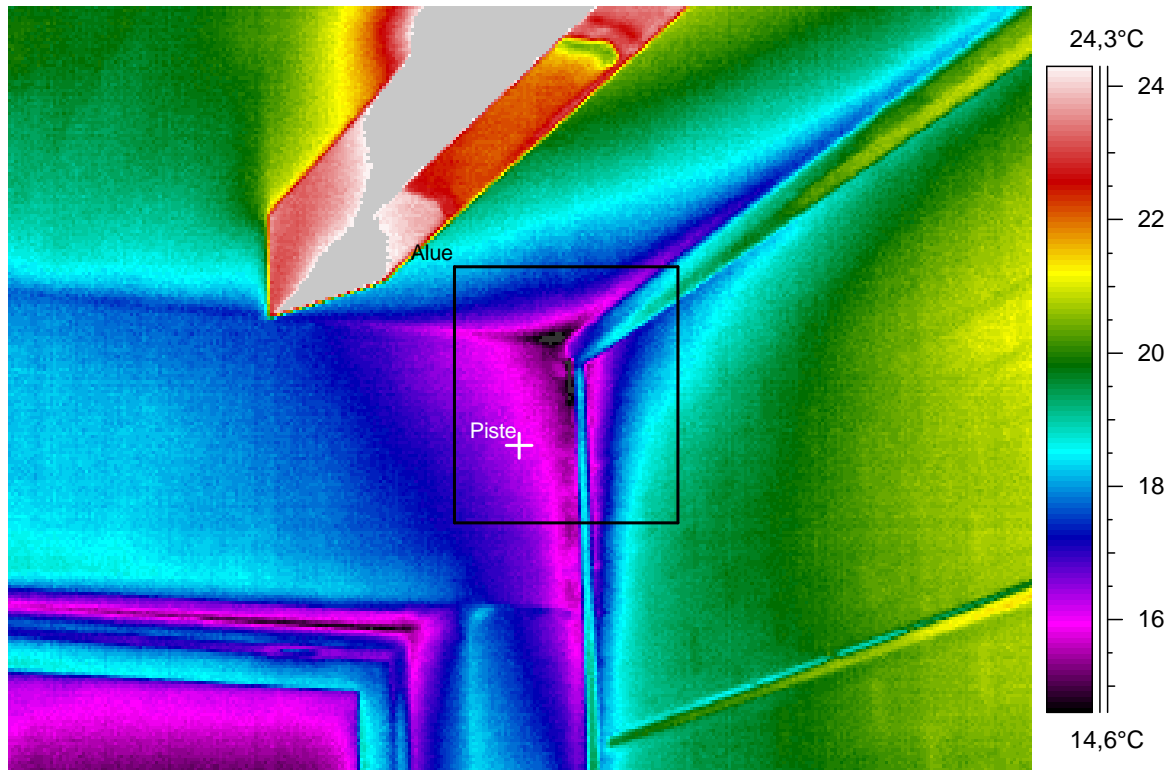
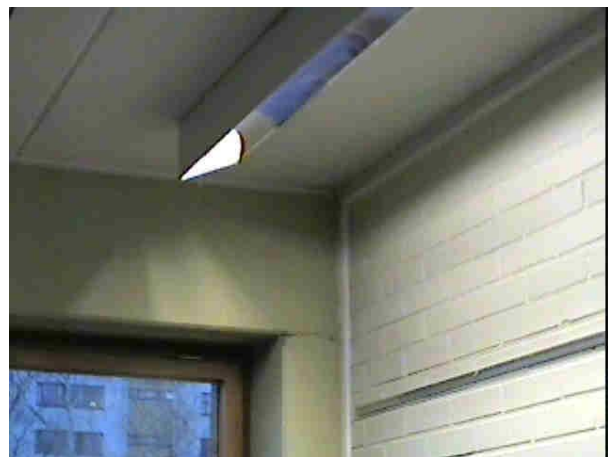
Luokka 172

Mittauspiste 1	16,2°C
Mittausalue min	13,7°C
Mittausalue max	19,4°C

Johtopäätökset:
 Mahdollisesti ilmavuoto sekä rakenteellinen kylmäsilta.

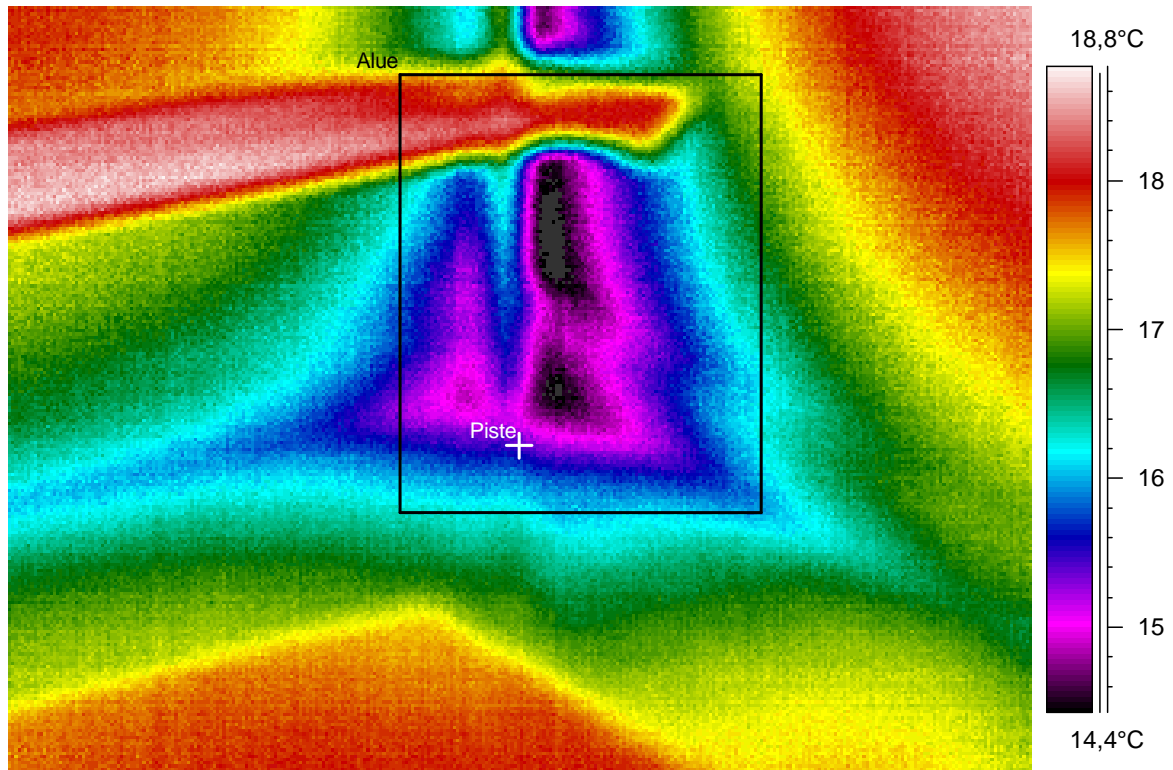
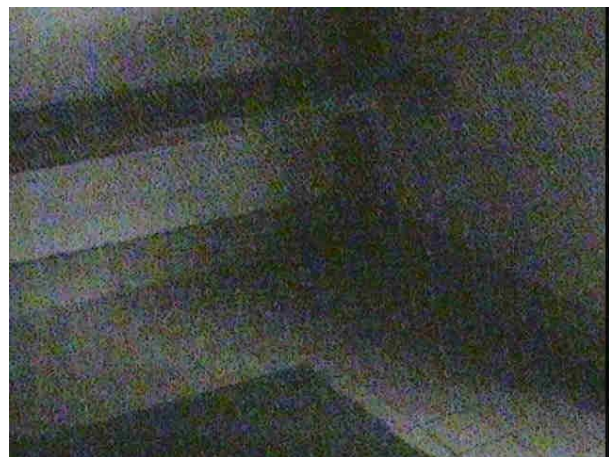
Pukuhuone 87

Mittauspiste 1	15,5°C
Mittausalue min	14,1°C
Mittausalue max	18,5°C

Johtopäätökset:
 Ilmeisimmin kastunut rakenne.

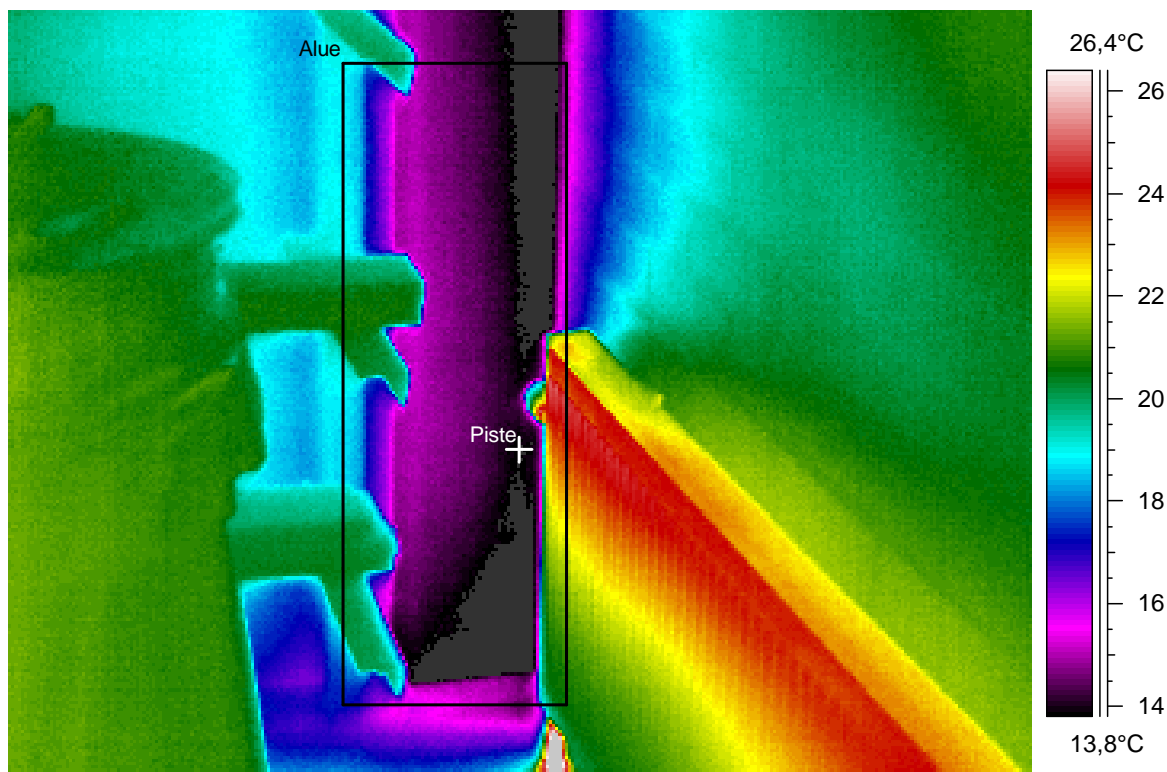
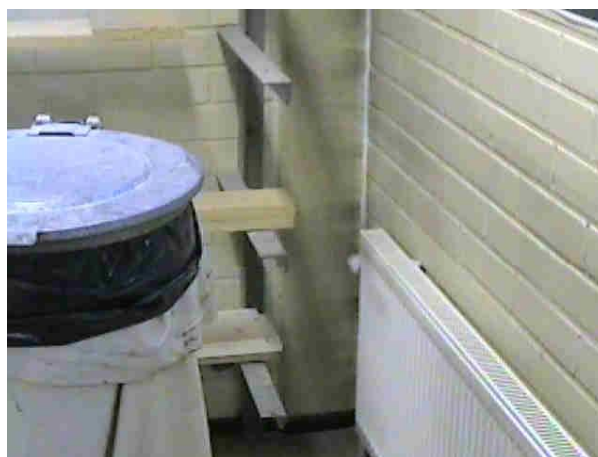
Puutyösali 059.

Mittauspiste 1	13,8°C
Mittausalue min	12,8°C
Mittausalue max	25,1°C

Vanha ilmapuotokohta tummien jälkien perusteella. Rakoja on paikattu tiivistysaineella. Mahdollisesti myös rakenteellinen kylmäsilta.

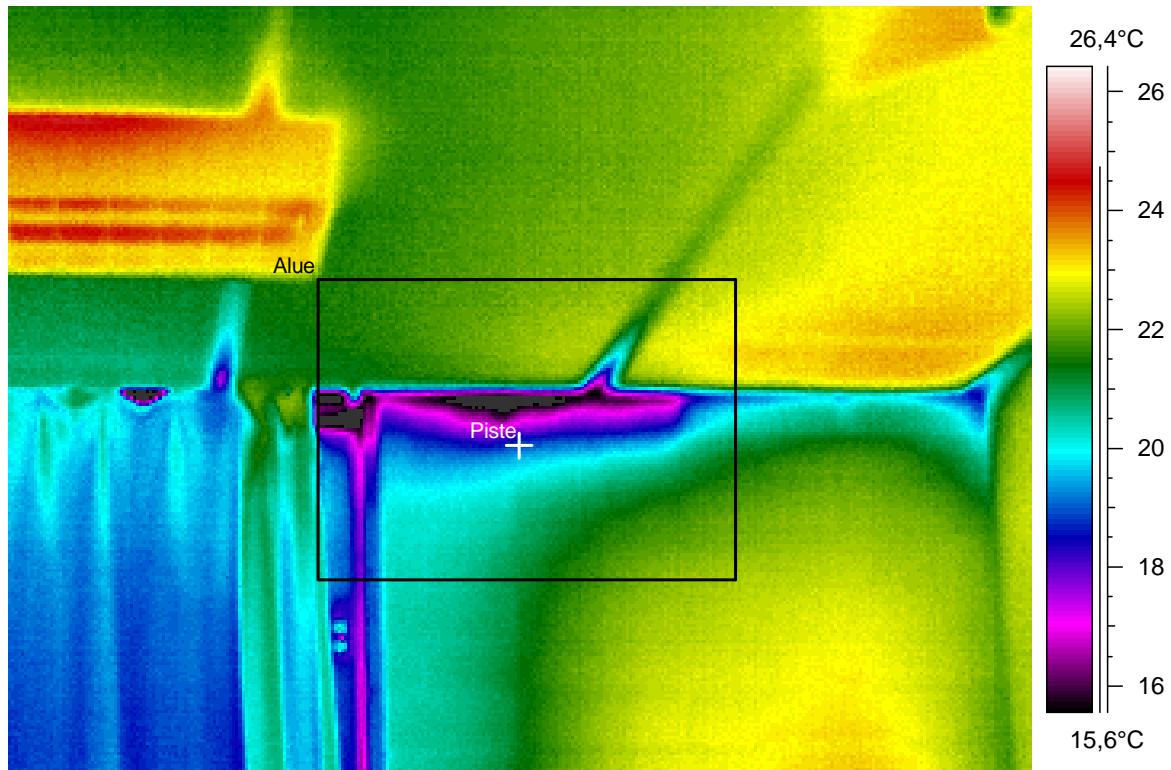
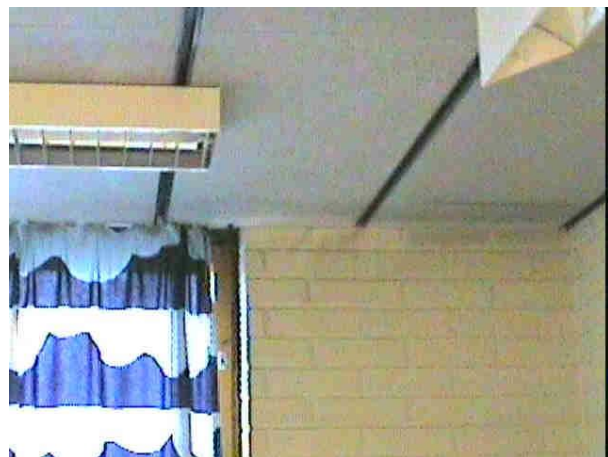
Luokka 053.

Mittauspiste 1	18,9°C
Mittausalue min	14,2°C
Mittausalue max	23,3°C

Ilmavuotoa katonrajassa. Ilmanvaihtona tässä luokassa pelkkä koneellinen poisto, joten vuotoa ei saa tukkia ellei korvausilmaa järjestetä muuten.

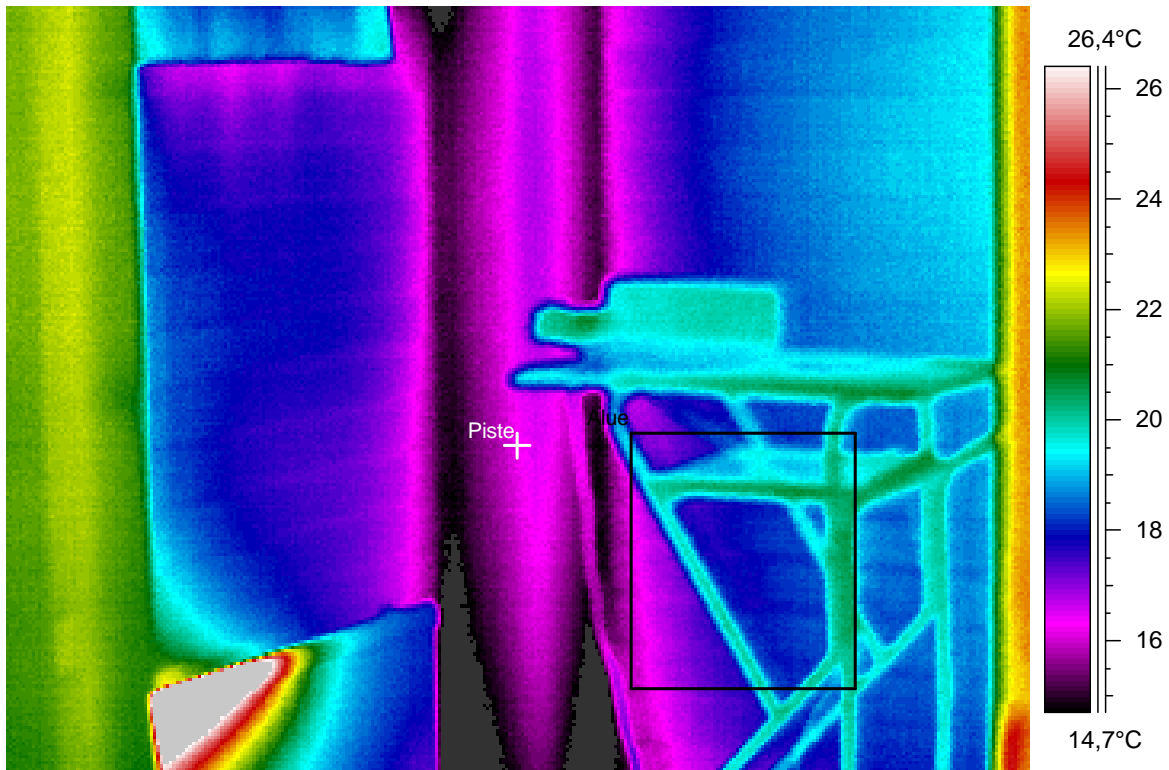
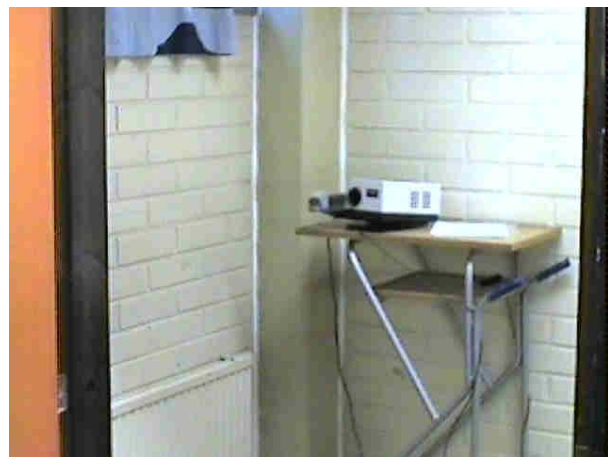
Varasto 047.

Mittauspiste 1	16,2°C
Mittausalue min	15,8°C
Mittausalue max	20,7°C

Johtopäätökset:
 Ilmavuotoa ja rakenteellista kylmäsiltaa.
