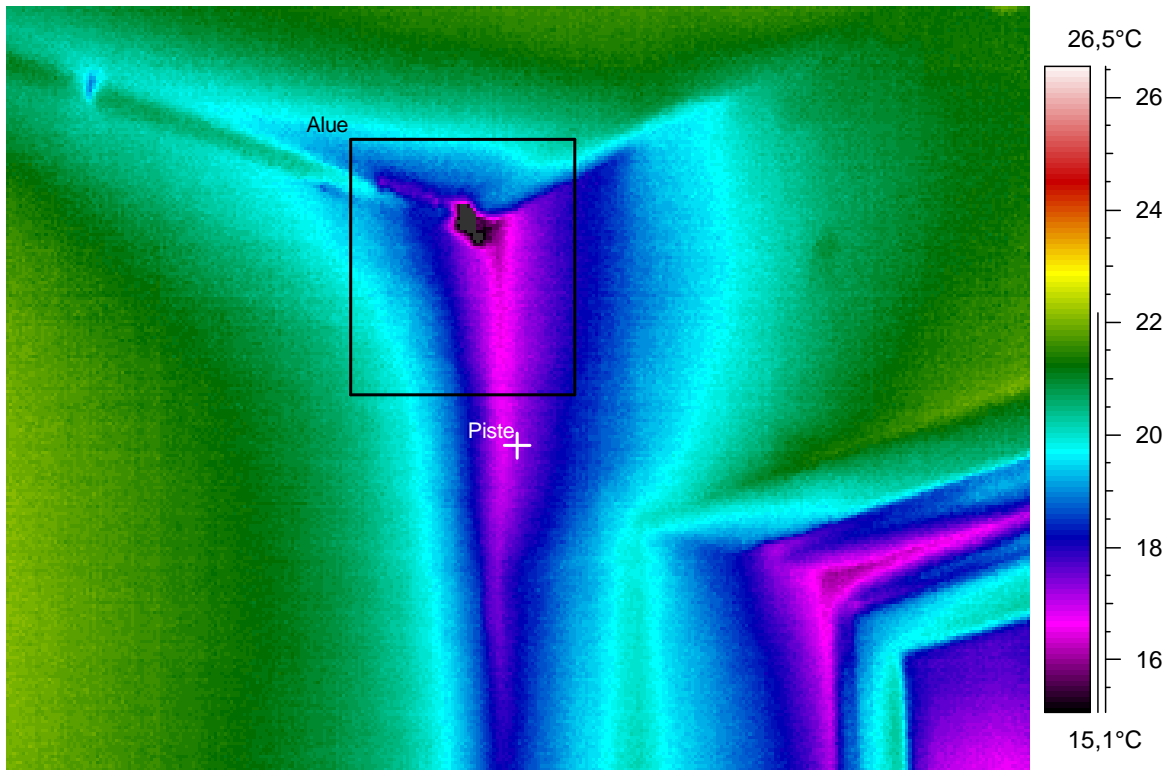
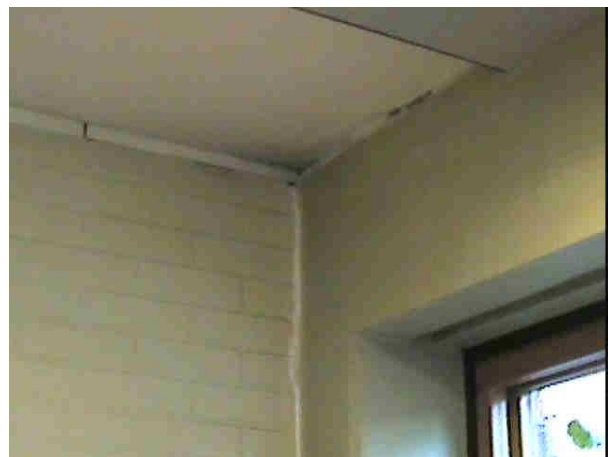
Luokka 039.

Mittauspiste 1	17,1°C
Mittausalue min	14,0°C
Mittausalue max	20,5°C

Ontelolaatan pää halki. Halkeamien ilmavuotoa paikkailtu. Nurkassa vielä ilmavuotoa.

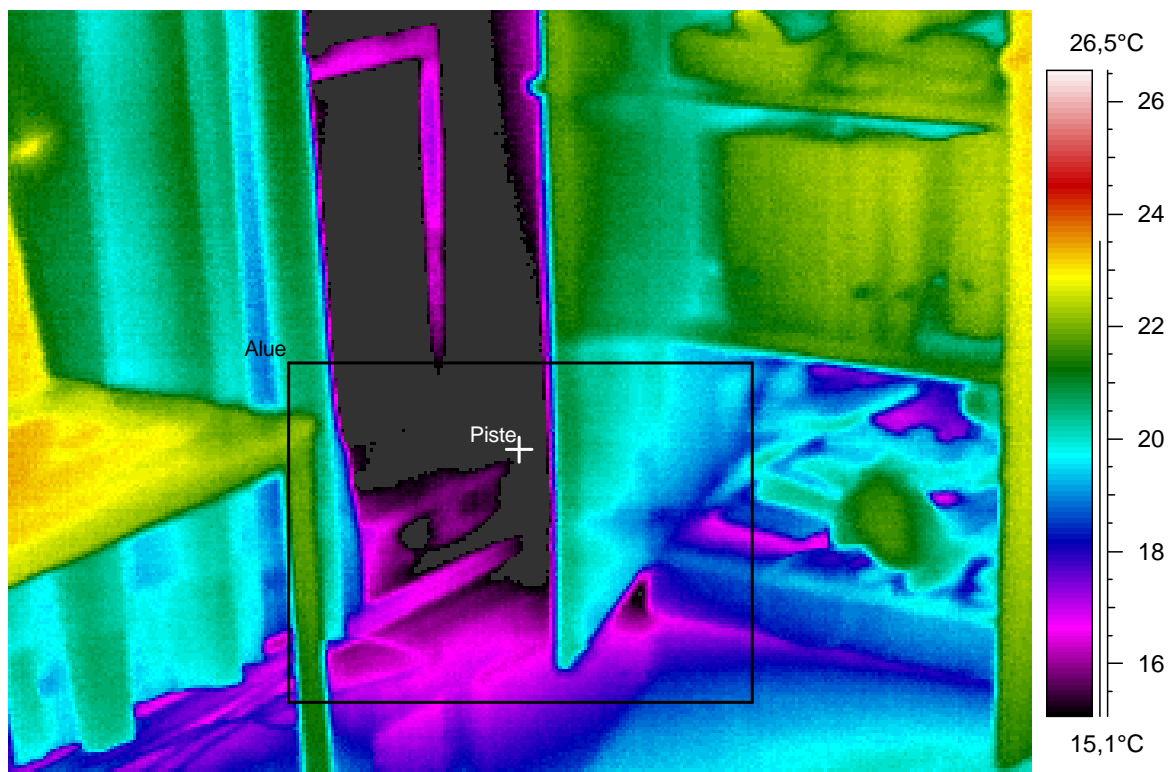
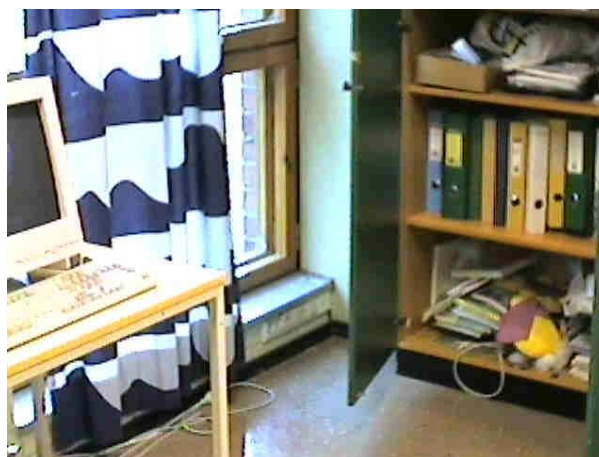
Huone 37.

Mittauspiste 1	14,3°C
Mittausalue min	10,4°C
Mittausalue max	22,3°C

Kylmä ikkuna. Samaa vikaa kuin muissakin rakennuksen matalalle tulevissa ikkunoissa.

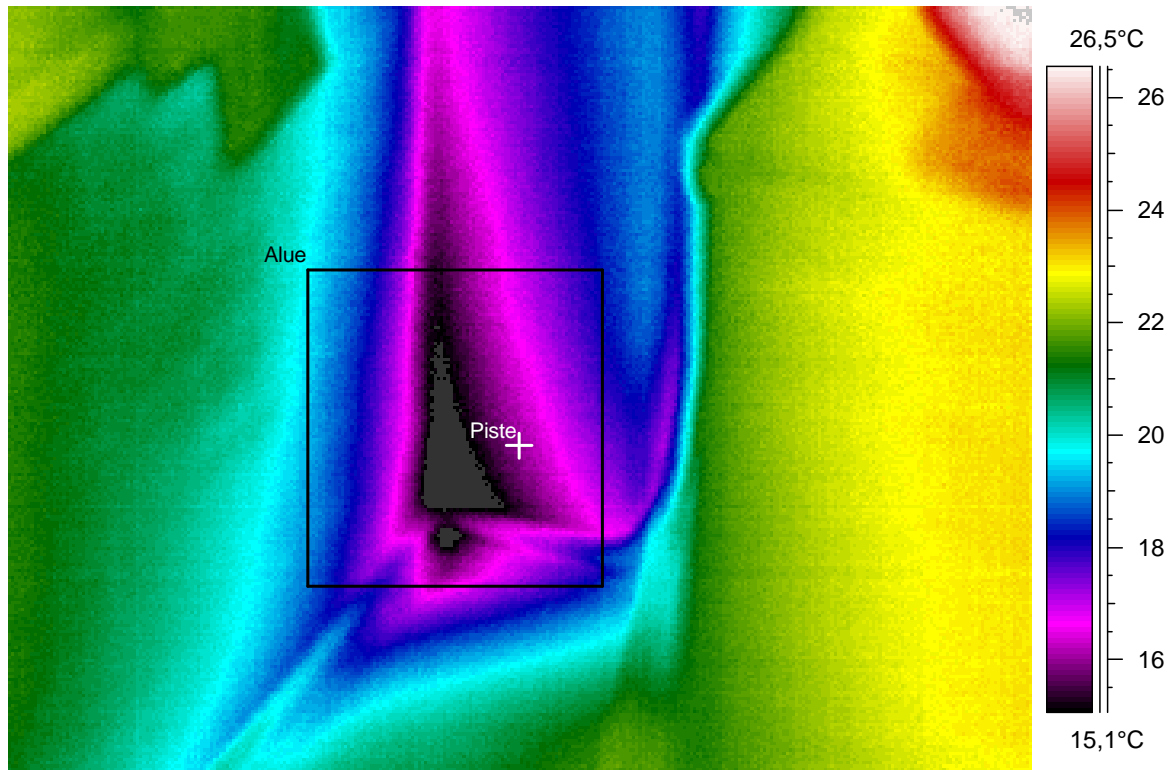
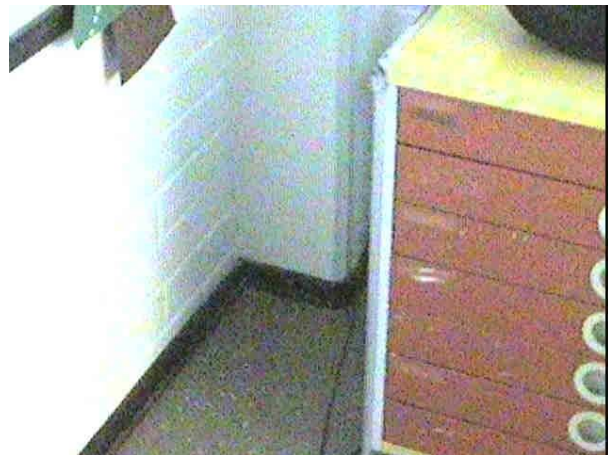
Luokka 028.

Mittauspiste 1	15,9°C
Mittausalue min	14,0°C
Mittausalue max	19,8°C

Mahdollisesti rappusille sataneesta vedestä kastunut nurkka. Myös rakenteellinen kylmäsilta on mahdollinen.

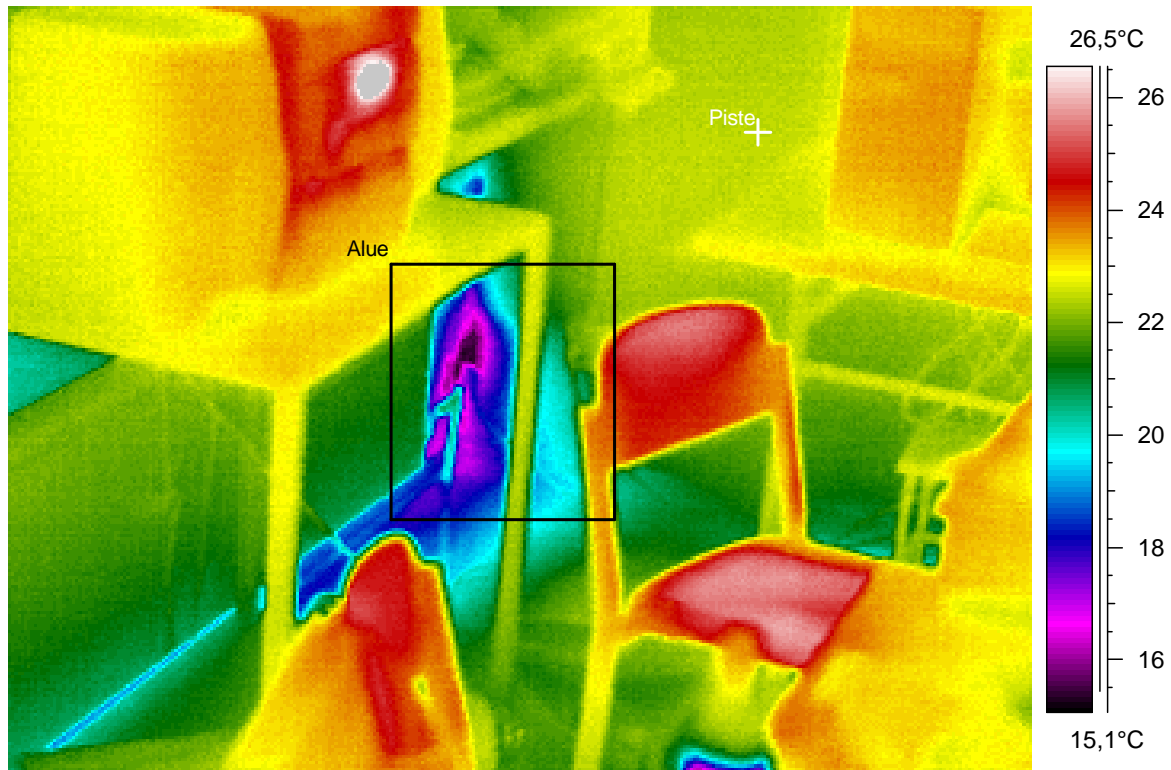
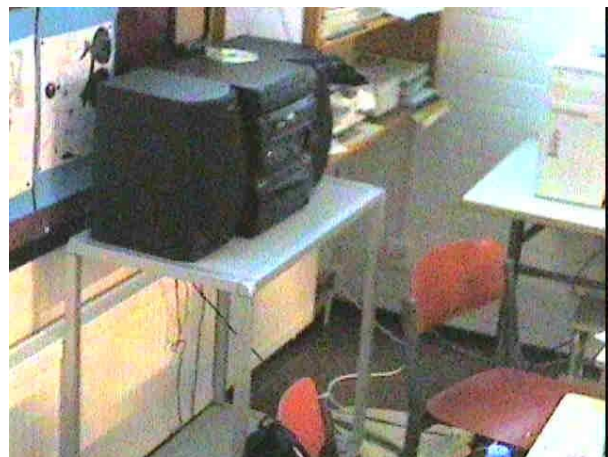
Luokka 029

Mittauspiste 1	22,5°C
Mittausalue min	15,3°C
Mittausalue max	24,9°C

Johtopäätökset:
 Ilmavuoto.

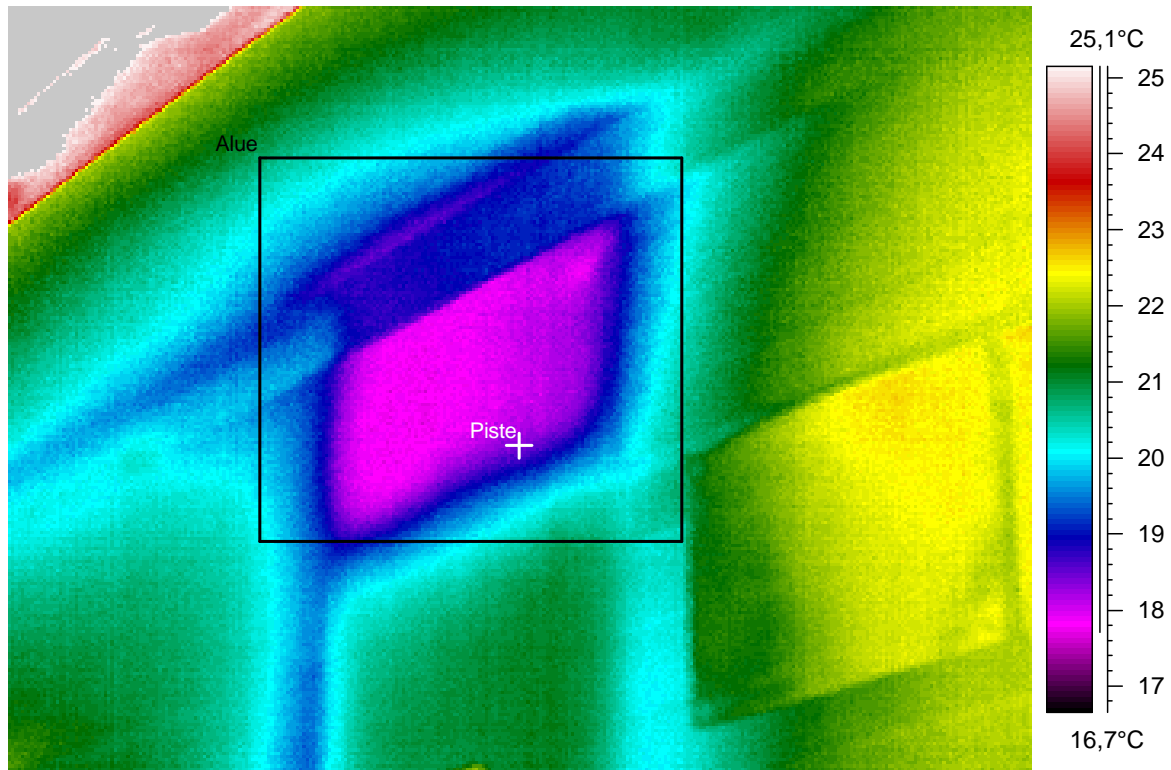
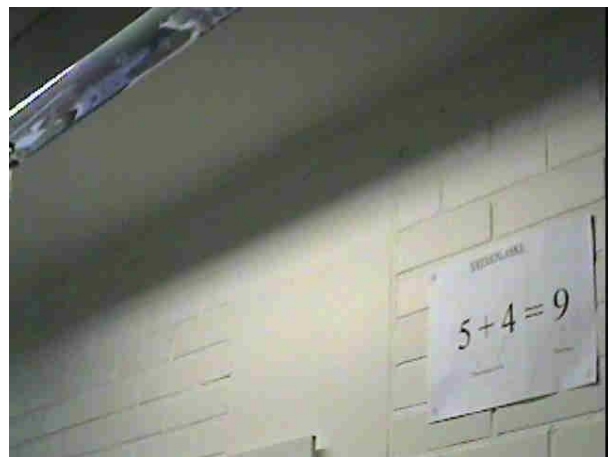
Luokka 30. Päätyseinä.

Mittauspiste 1	18,3°C
Mittausalue min	17,6°C
Mittausalue max	20,9°C

Rakenteellinen kylämäsilta tai eristevika. Tällä kohdalla katolle asti nouseva pilari. Rakennekuvia ei ollut käytettävissä.

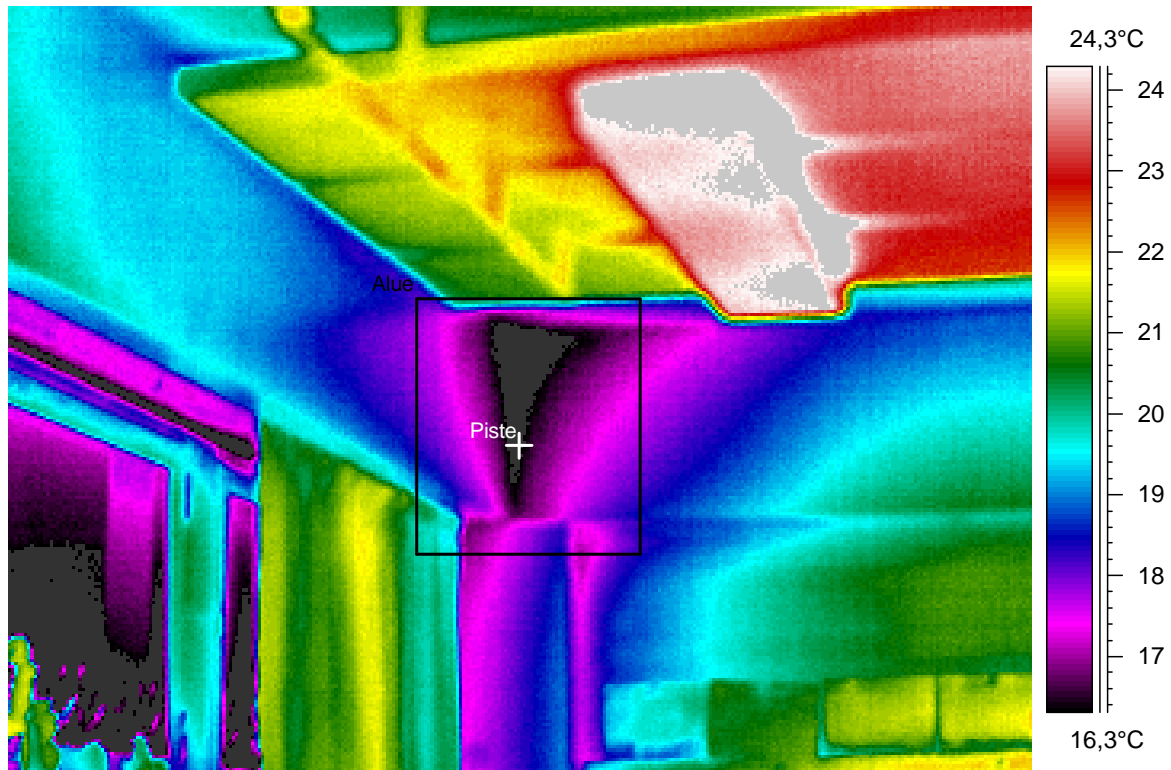
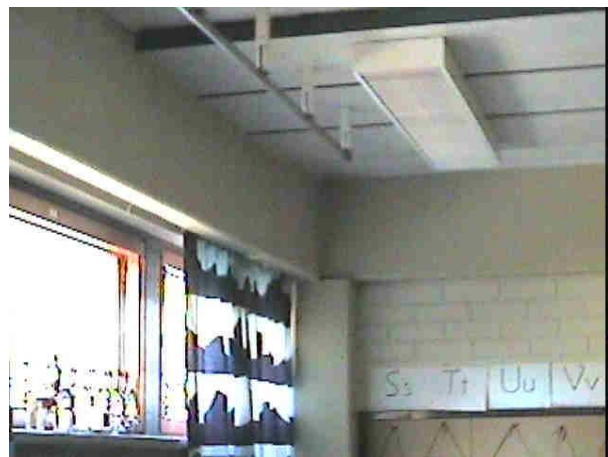
A-Rakennus, Luokka 105

Mittauspiste 1	16,1°C
Mittausalue min	15,4°C
Mittausalue max	20,9°C

Johtopäätökset:
 Todennäköisimmin rakenteellinen kylmäsilta.

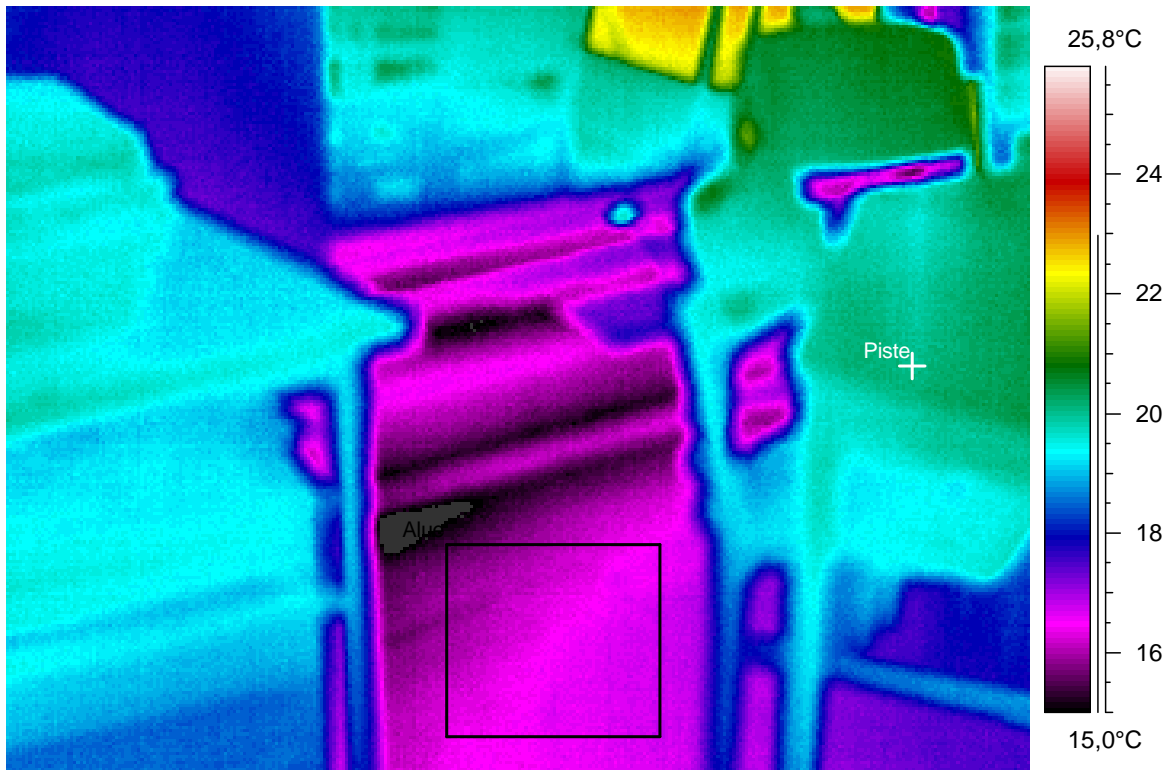
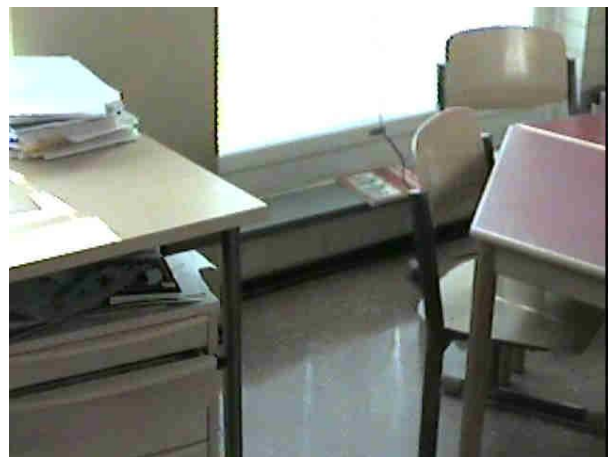
Huone 106

Mittauspiste 1	20,0°C
Mittausalue min	15,4°C
Mittausalue max	16,9°C

Vileä ikkunan edusta. Sama vika toistuu kaikissa tiloissa joissa ikkunat ovat näin alhaalla. Suuri ikkuna pinta-ala aiheuttaa kylmää säteilyä. Hieman hatarat ikkunoiden tiivisteet päästävät kylmää ilmaa sisään. Kylmä ilma valuu suoraan lattialle ja tuntuu jaloissa ikävästi vetona. Normaalisti ikkunan alla on patteri joka nostaa lämmintä ilmaa ylöspäin tasoittaen ikkunasta tulevaa kylmyyttä. Tässä tapauksessa patteri puuttuu koska se ei ole mahtunut siihen. Tämä on jo piirustusvaiheessa tehty puute, jota on vaikea korjata myöhemmin. 3-lasinen ikkuna. Patteri sijaitsee väliseinällä.

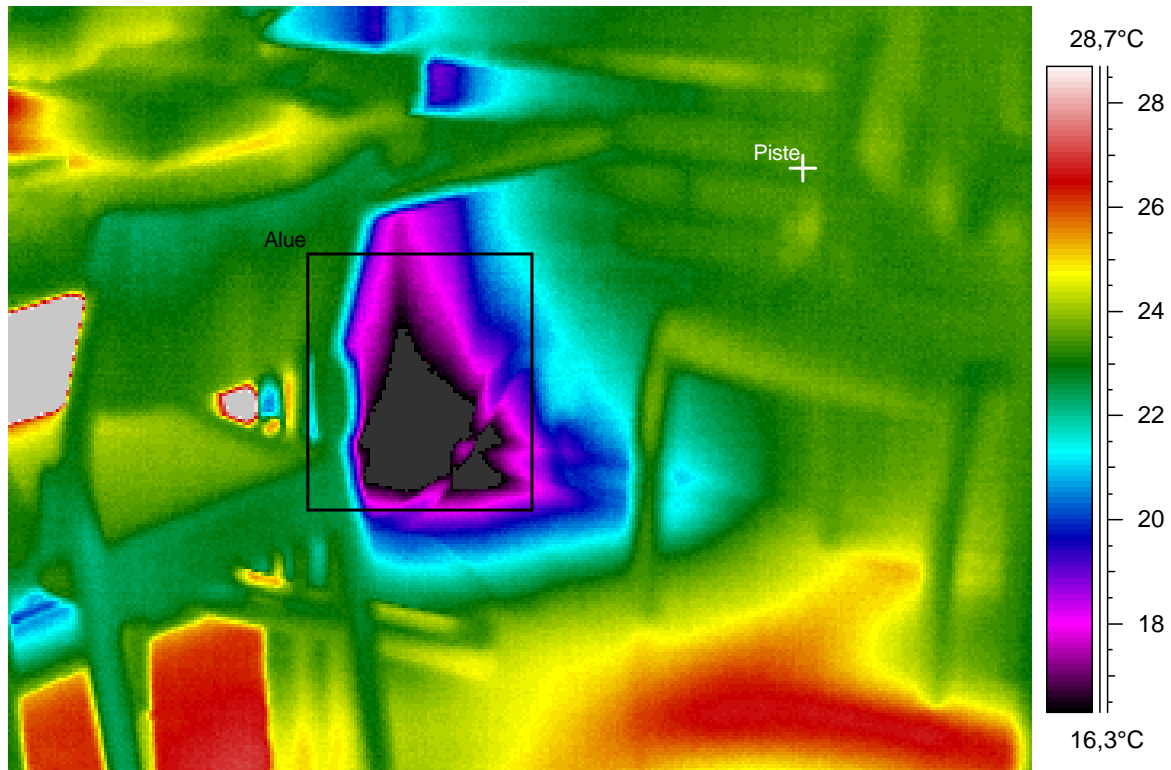
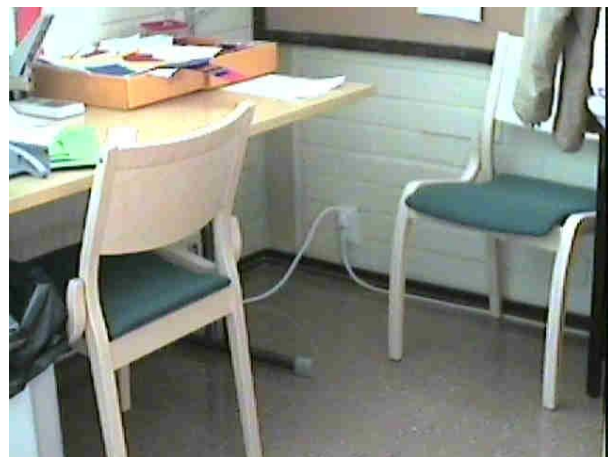
Työhuone 119.

Mittauspiste 1	23,5°C
Mittausalue min	13,2°C
Mittausalue max	23,4°C

Johtopäätökset:
 Ilmavuotoa lattia-rajasta.

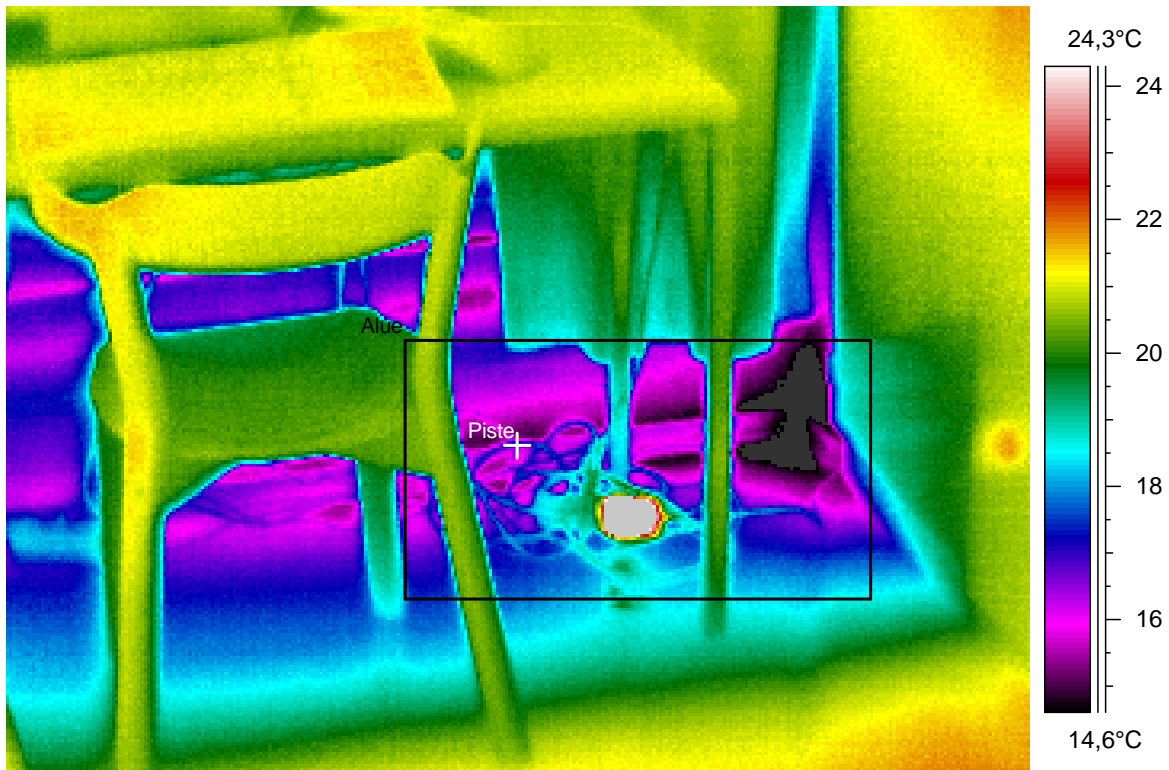
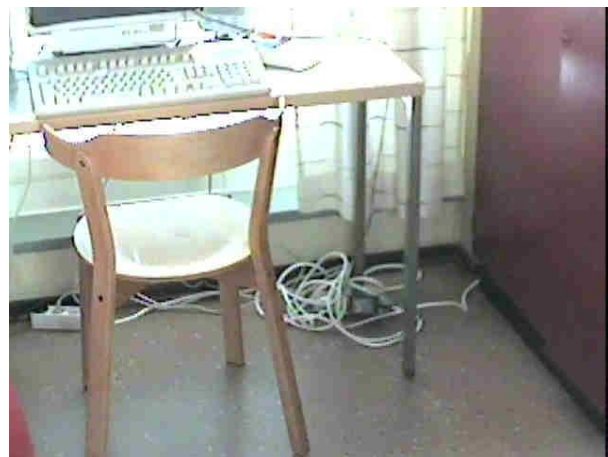
Huone 125.

Mittauspiste 1	16,9°C
Mittausalue min	13,4°C
Mittausalue max	40,9°C

Johtopäätökset:
 Ilmavuotoa lattianrajasta. Lisäksi melkein lattiaan asti ulottava ikkuna viilentää lattiaa.

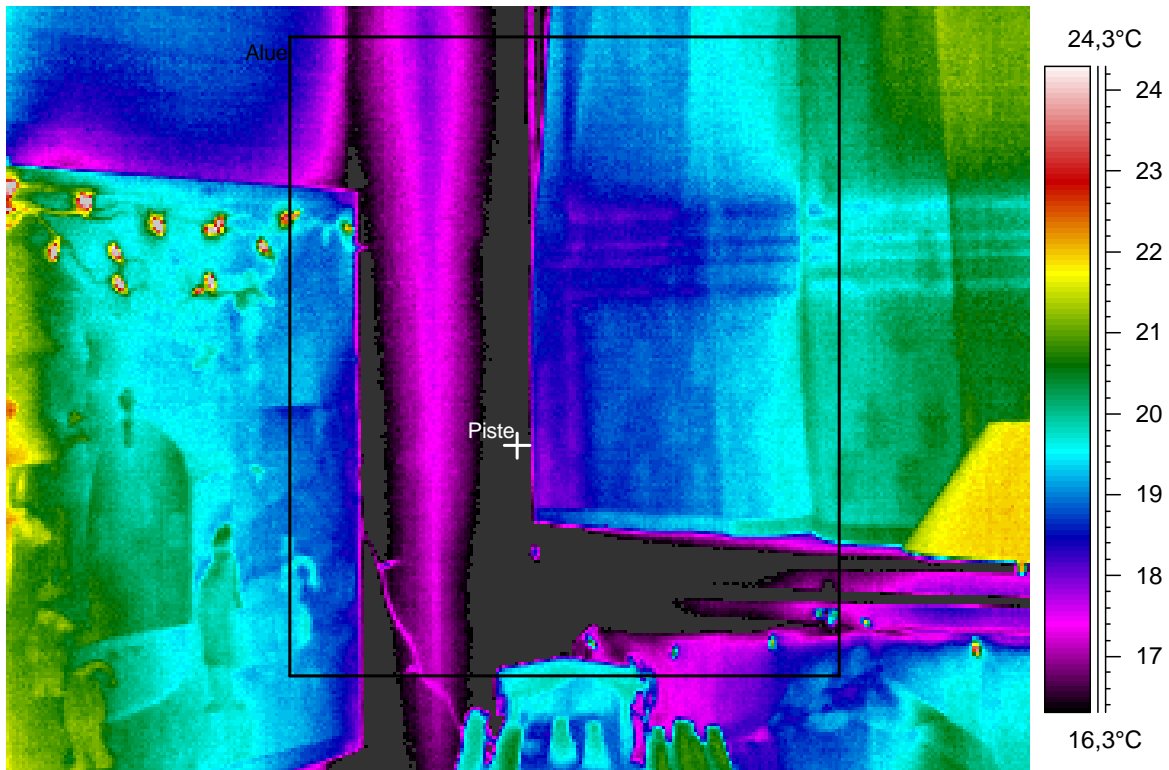
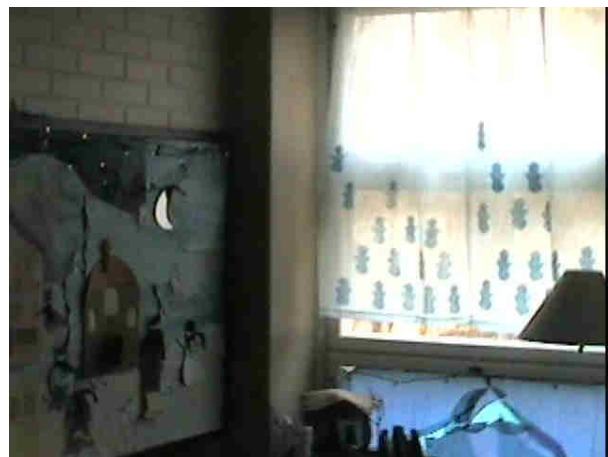
Luokka 126.

Mittauspiste 1	14,8°C
Mittausalue min	12,7°C
Mittausalue max	23,7°C

Joko ikkuna auki tai laaja-alainen ilmavuoto. (lähemmäksi ei ollut pääsyä, koska oppilaat istuivat lattialla ringissä juuri ko. nurkan kohdalla ja opettaja ei antanut häiritä)

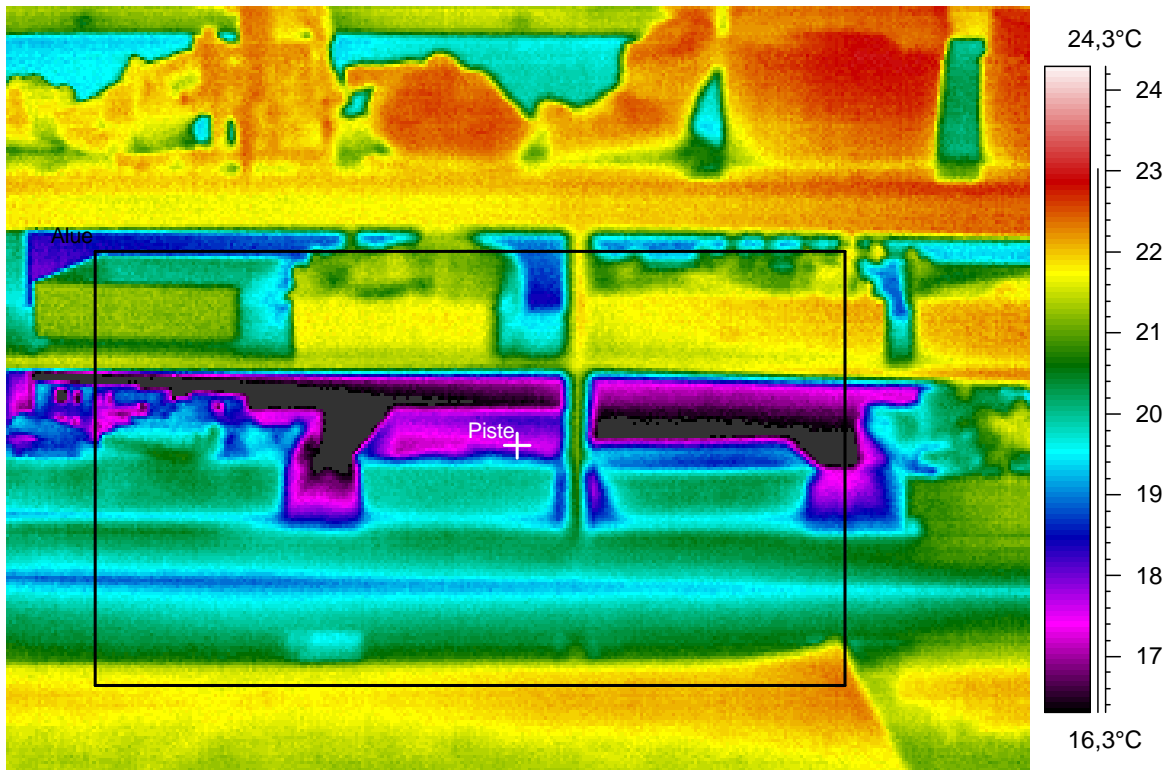
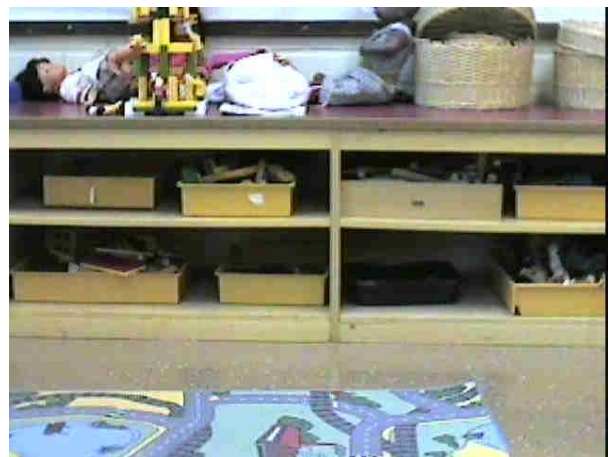
Luokka 128.

Mittauspiste 1	17,7°C
Mittausalue min	14,2°C
Mittausalue max	22,4°C

Johtopäätökset:
 Todennäköisesti kastunut seinän alaosa.

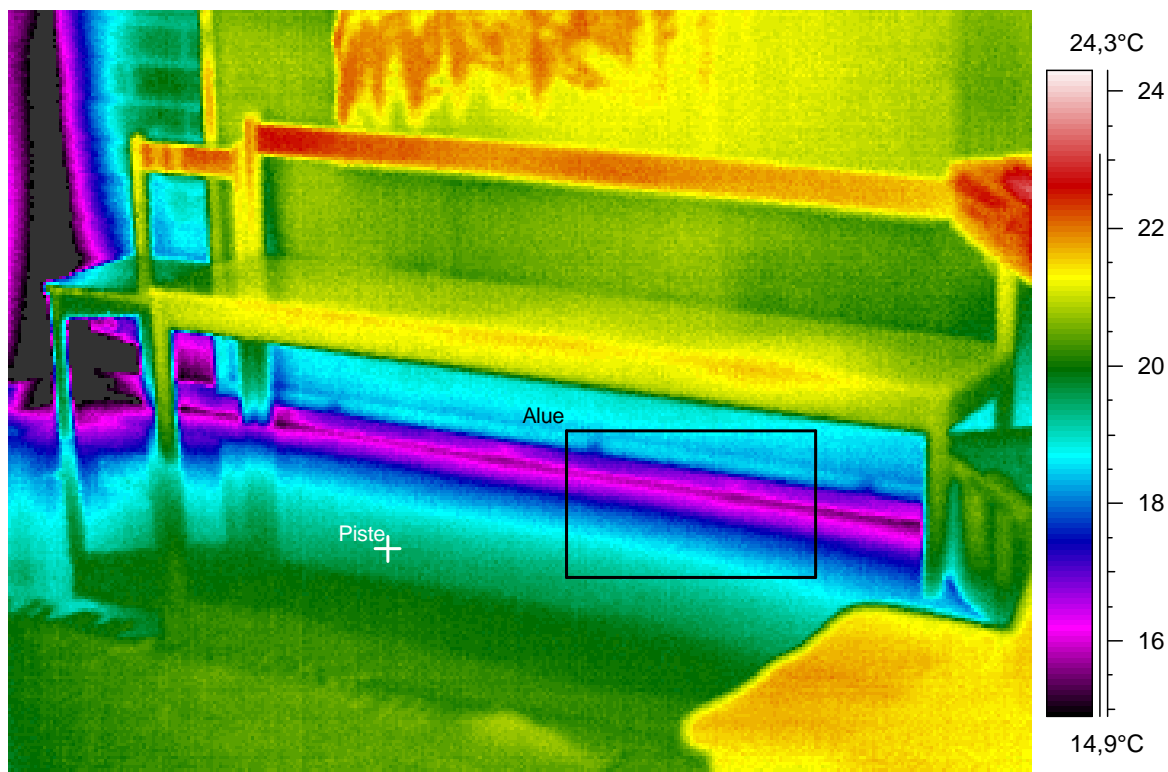
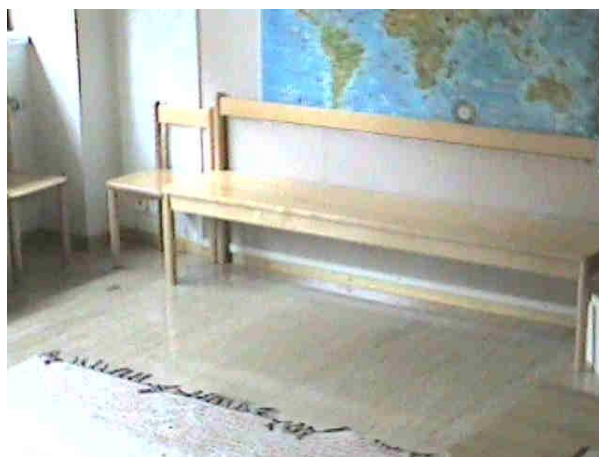
A-Rakennus alakerta, Huone 005

Mittauspiste 1	19,4°C
Mittausalue min	15,6°C
Mittausalue max	19,5°C

Mahdollisesti kastunut seinän alaosa. Kuvaushetkellä huoneen ikkuna oli auki.

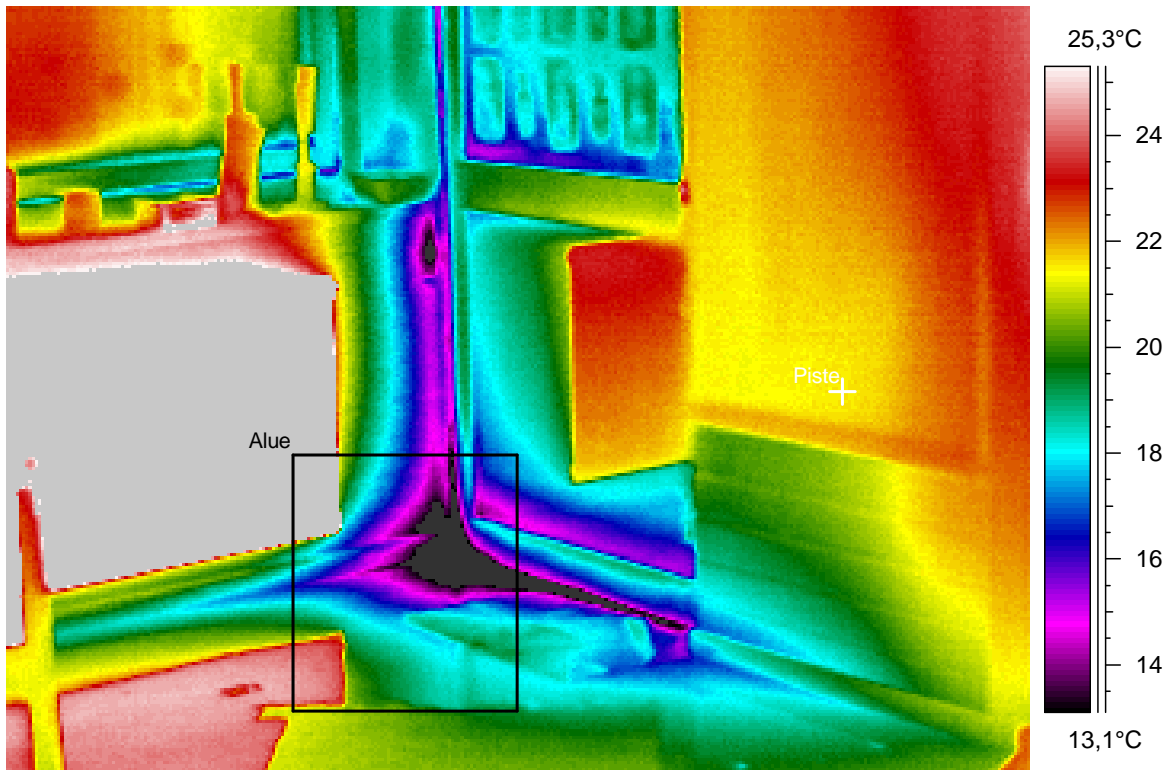
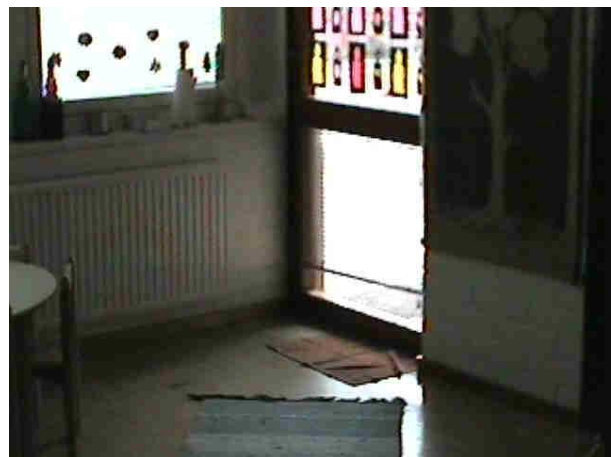
Huone 006.

Mittauspiste 1	21,6°C
Mittausalue min	5,6°C
Mittausalue max	39,8°C

Ilmavuotoa yksinkertaisen oven välistä lasten päiväkodin lattialle.

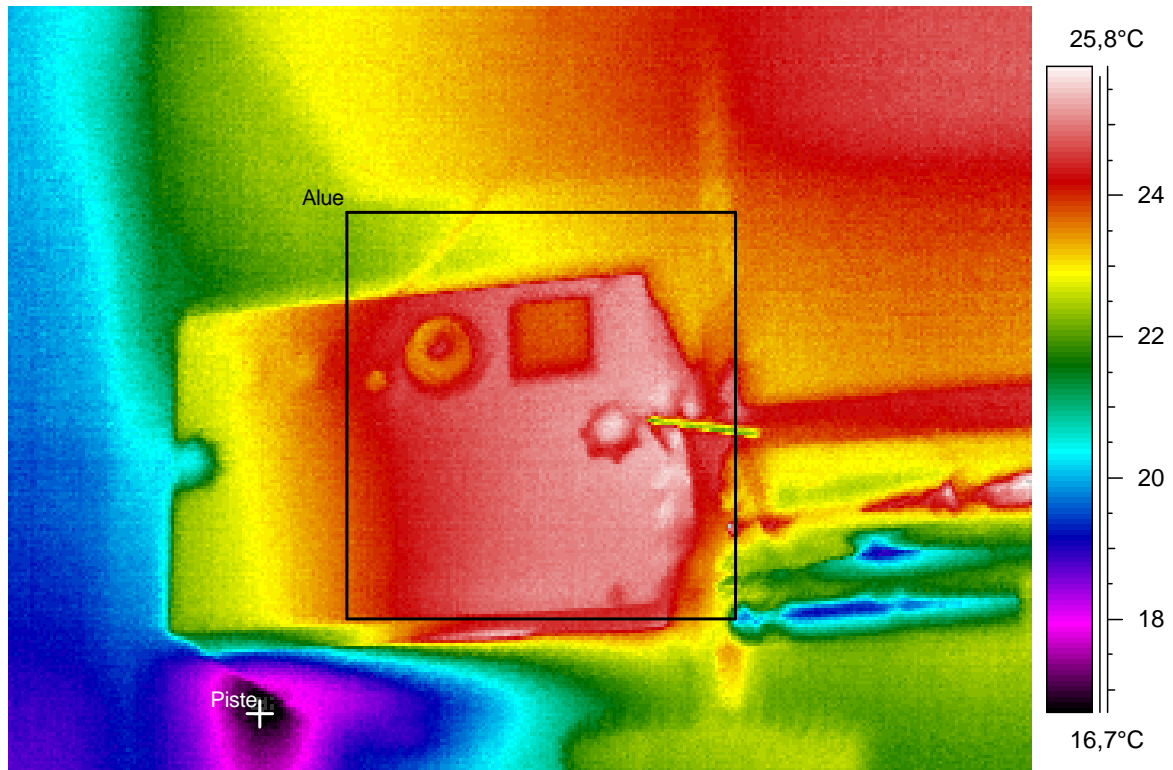
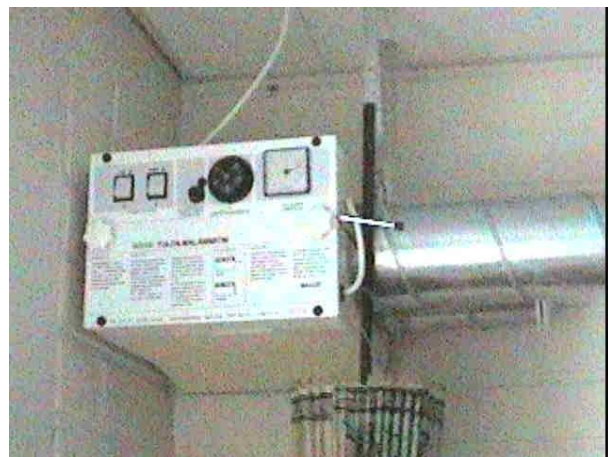
Huone 011. Tuloilmakone.

Mittauspiste 1	16,7°C
Mittausalue min	20,2°C
Mittausalue max	25,9°C

Johtopäätökset:
 Tuloilmaa lämmittävä tuloilmakone.

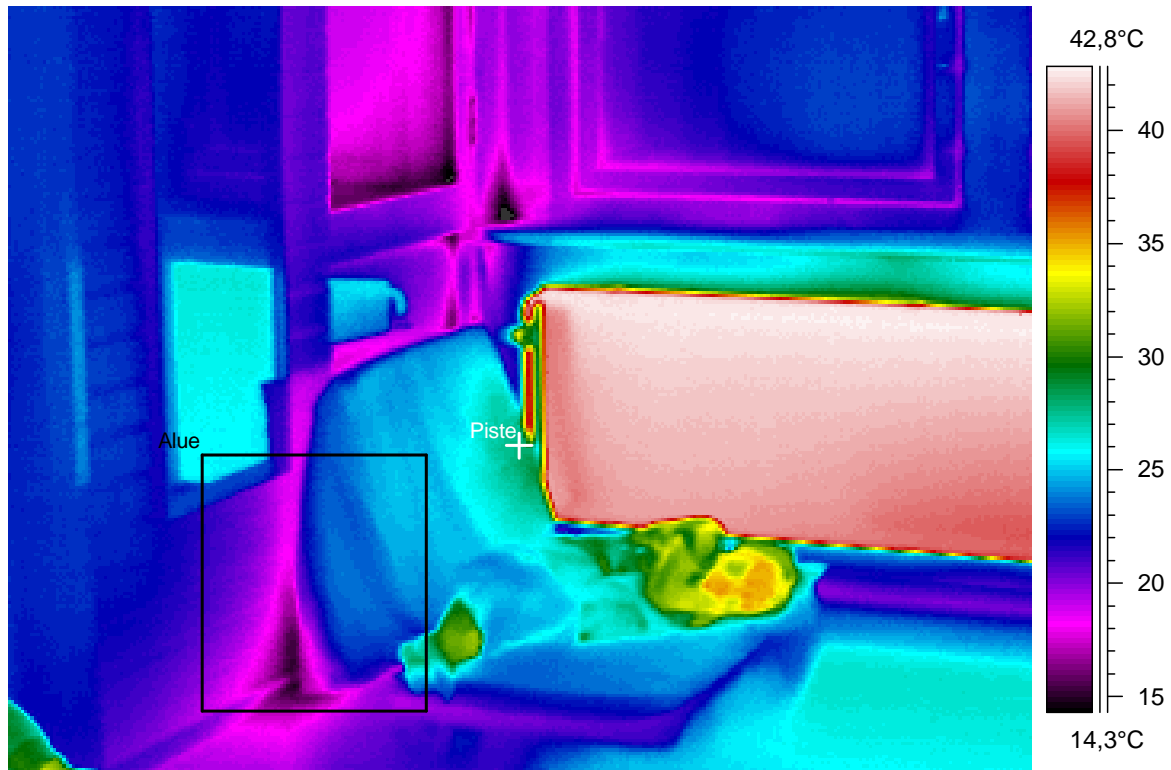
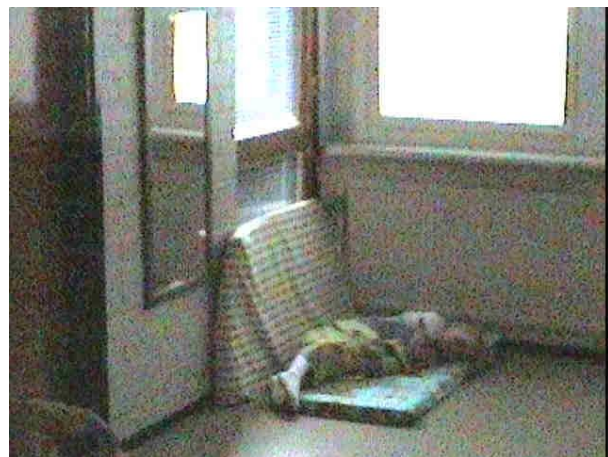
Huone 013. Lasten päiväunihuone.

Mittauspiste 1	27,9°C
Mittausalue min	15,0°C
Mittausalue max	28,3°C

Johtopäätökset:
 Kylmä ulko-ovi on jouduttu "eristämään" patjoilla.
