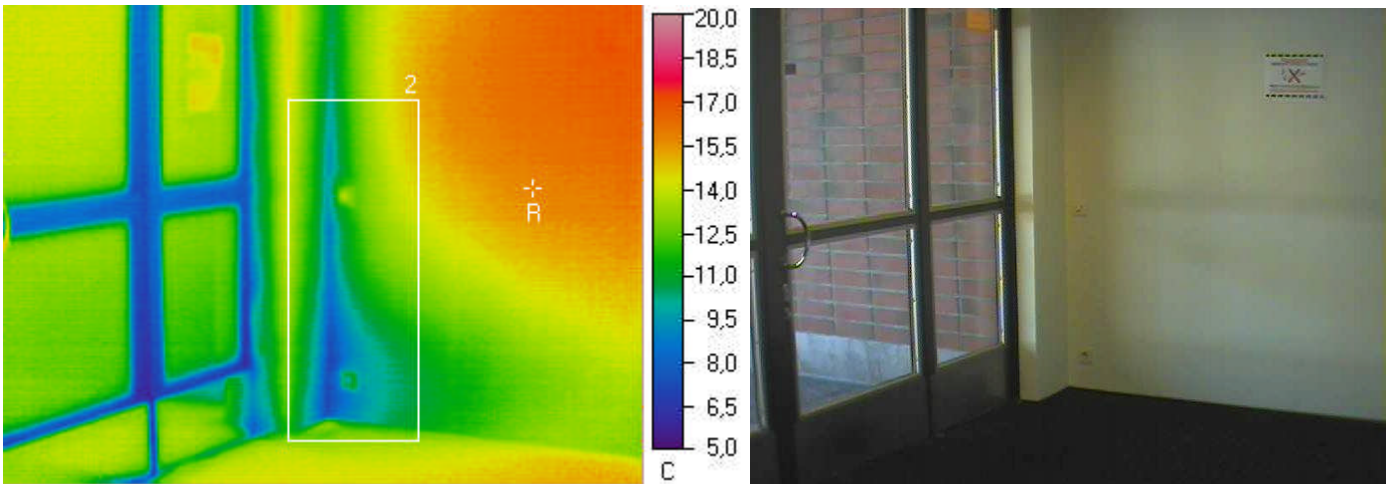
Kuva 2 Ulko-oven kohdalla ulkoseinän nurkkaliitos.

Vikalämpötila °C	Lämpötilaindeksi	Korjausluokka	Emissiivisyys
Referenssipiste R	15,6	87	-	0,95
Mittausalue 2 min	6,9	48	I	0,95

Ulkoseinän nurkkakohdasta tapahtuu ilmavuotoa, joka aiheuttaa riskin kosteuden tiivistymisestä rakenteisiin. Liitoskohdan lämmöneristyksissä ja/tai tiivistyksissä saattaa olla puutteita.

Korjausluokka I.

Ulkoseinän nurkkakohdan liitoskohtien tiiveyden tarkastaminen, ja tiiveyden/lämmöneristyspuutteiden korjaaminen.

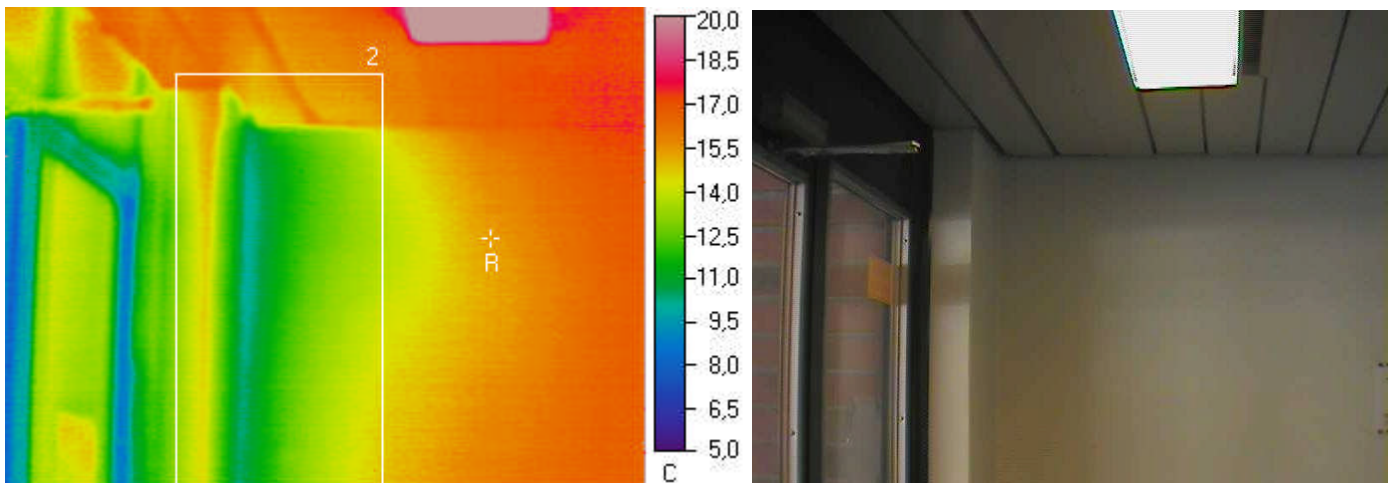
Kuva 3 Ulko-oven kohdalla ulkoseinän nurkkaliitos.

Vikalämpötila °C	Lämpötilaindeksi	Korjausluokka	Emissiivisyys
Referenssipiste R	15,3	86	-	0,95
Mittausalue 2 min	9,9	61	I	0,95

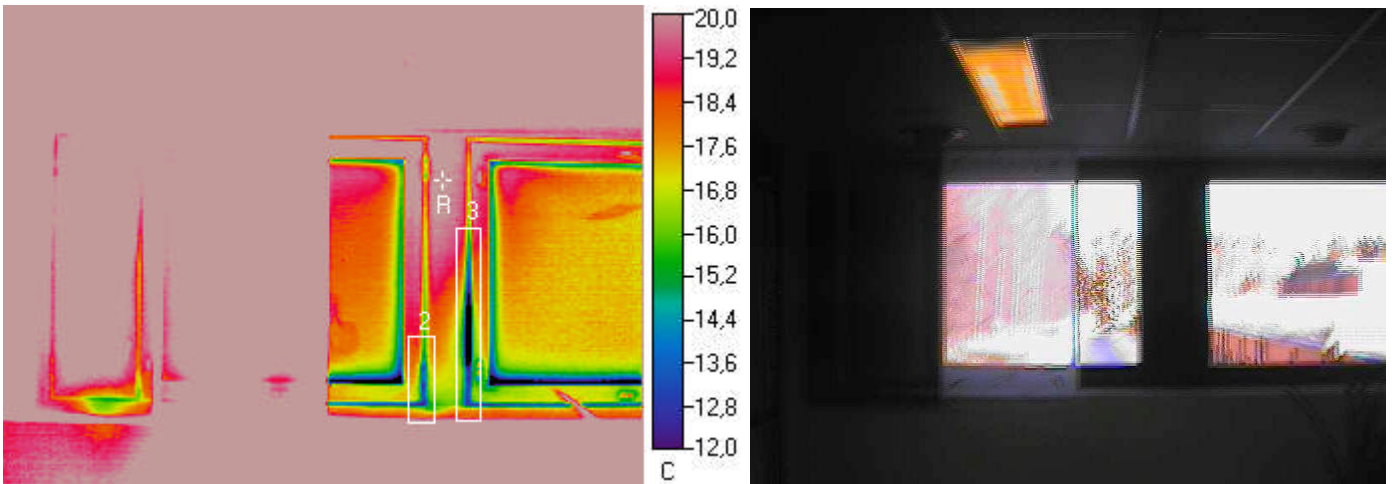
Kuva 4

Ikkunan reuna.

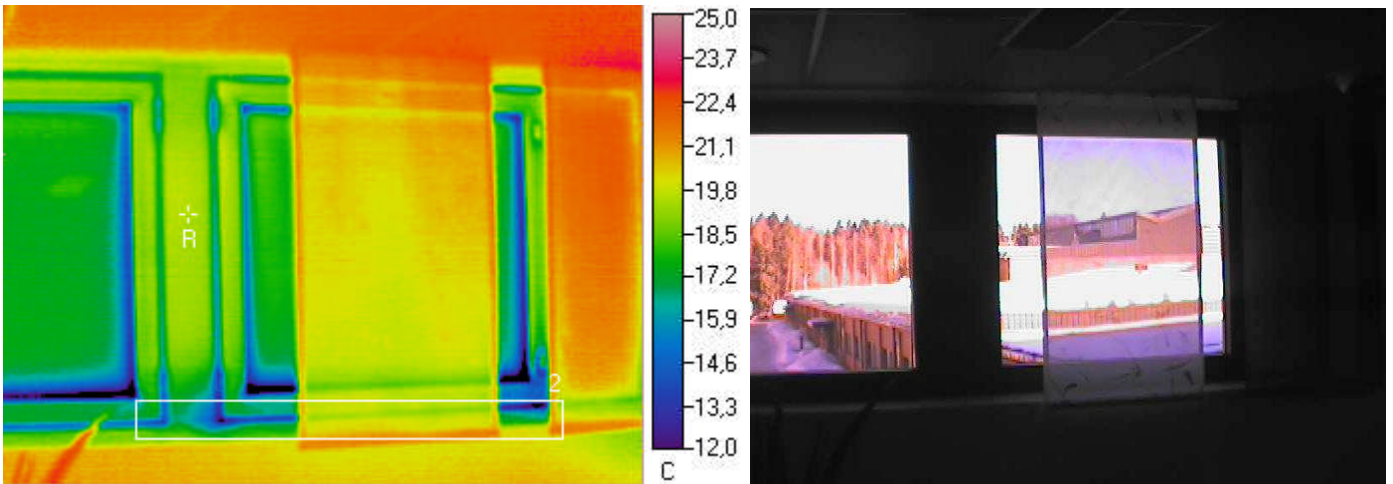
Kuva 5

Ikkunan reuna.

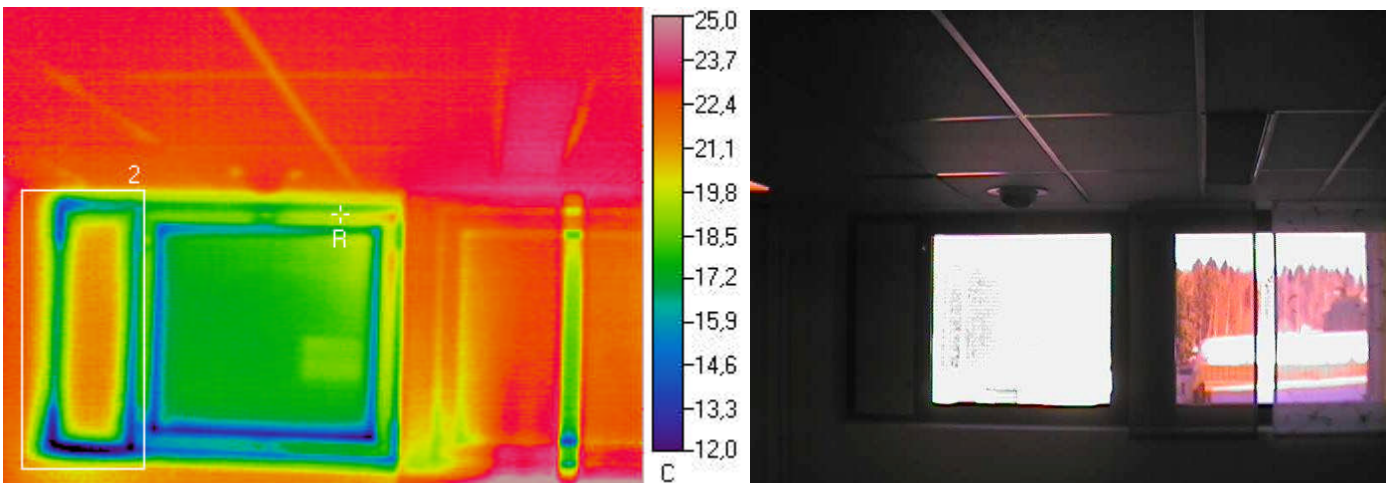
Kuva 6 Tuuletusluukku.

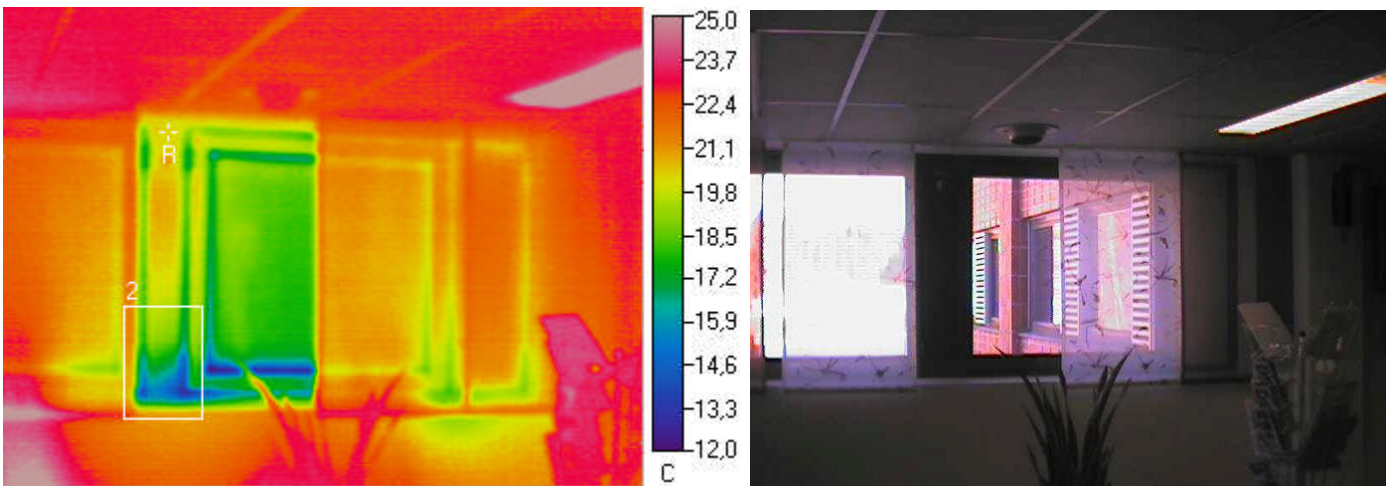
Kuva 7

Ikkunan reuna.

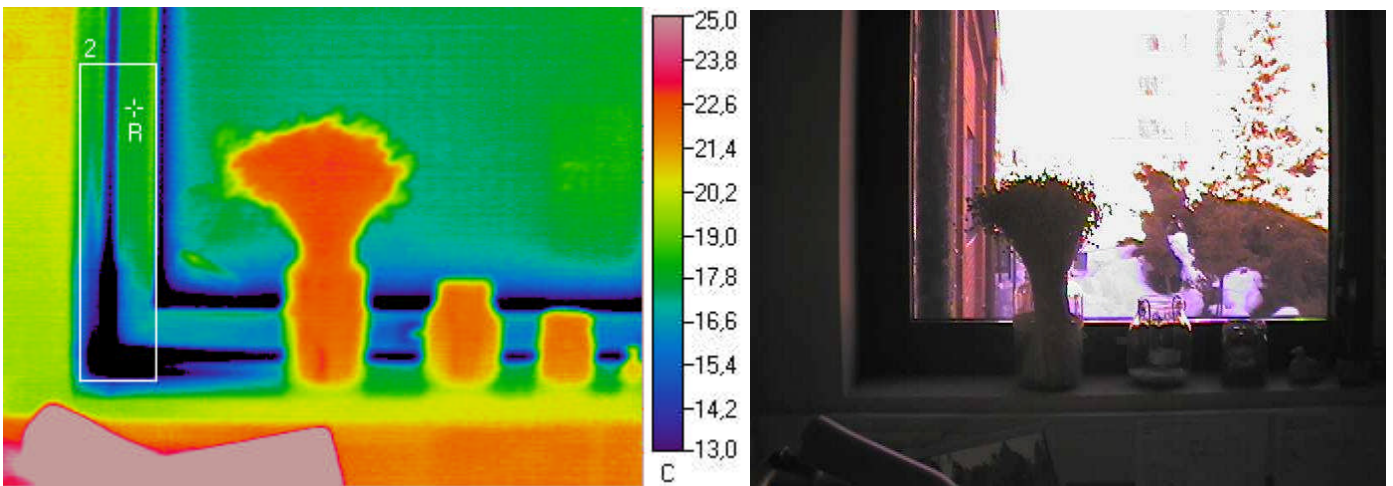
Kuva 8

Ikkunan reuna.

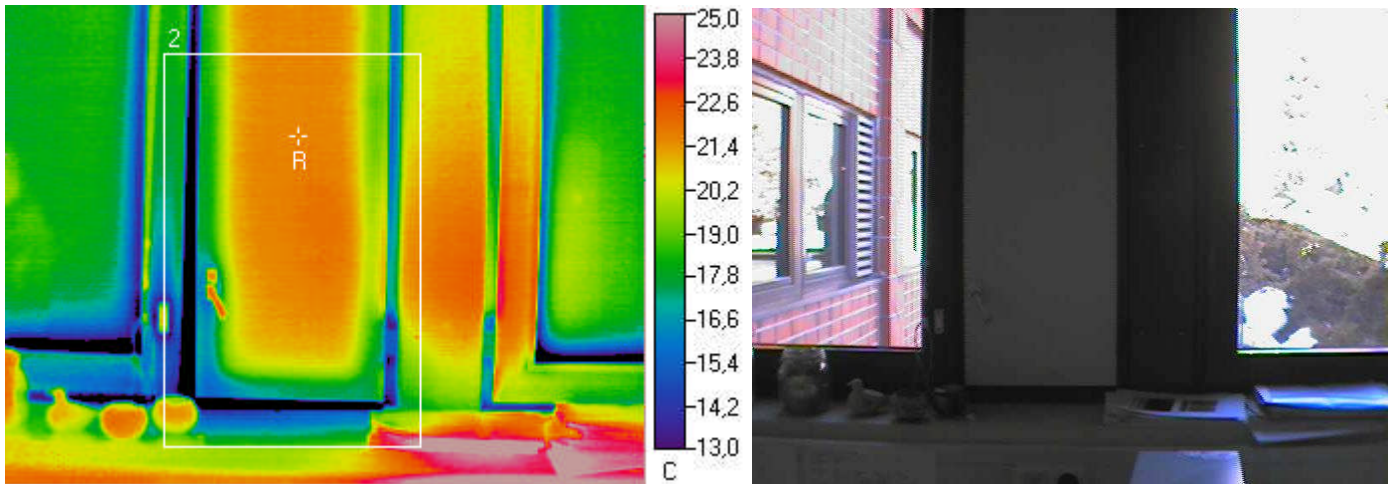
Kuva 9

Tuuletusluukku.

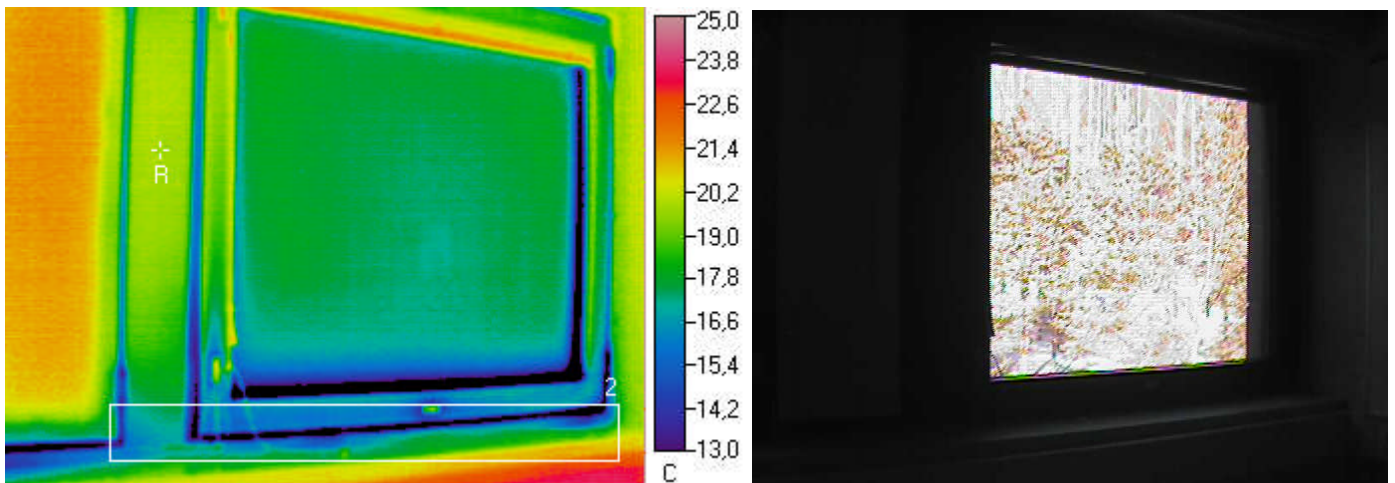
Kuva 10

Ikkunan reuna.

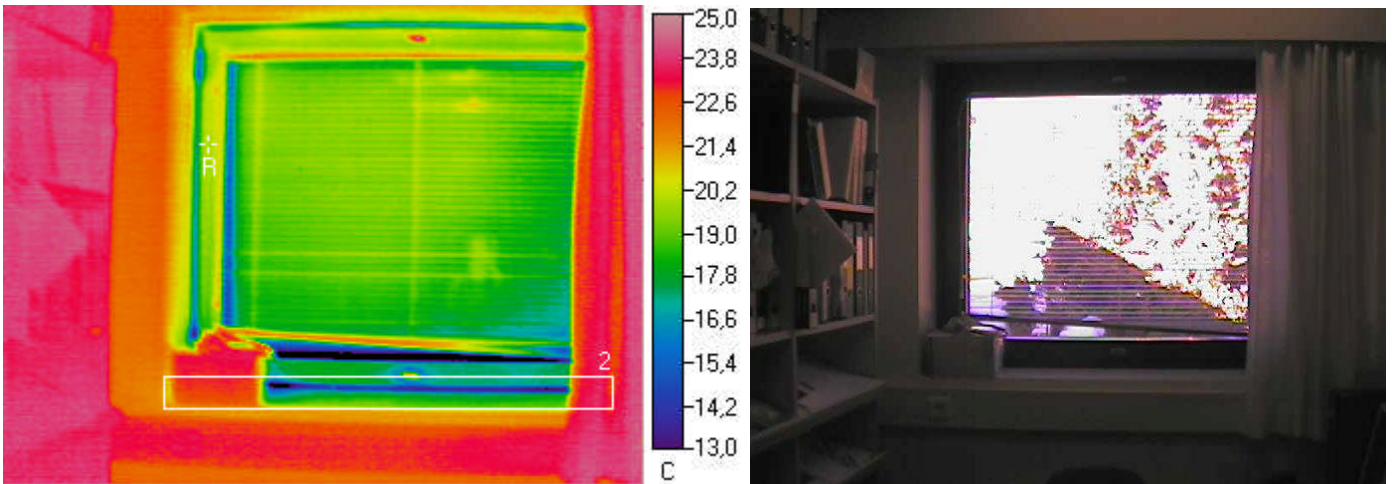
Kuva 11

Ikkunan reuna.

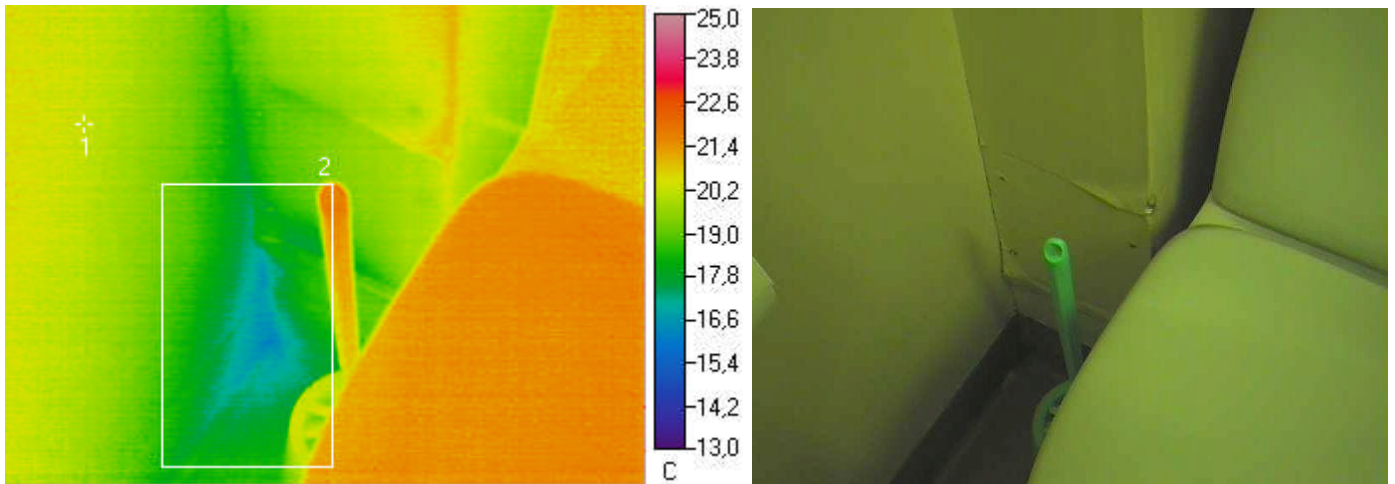
Kuva 13

Lattian raja.

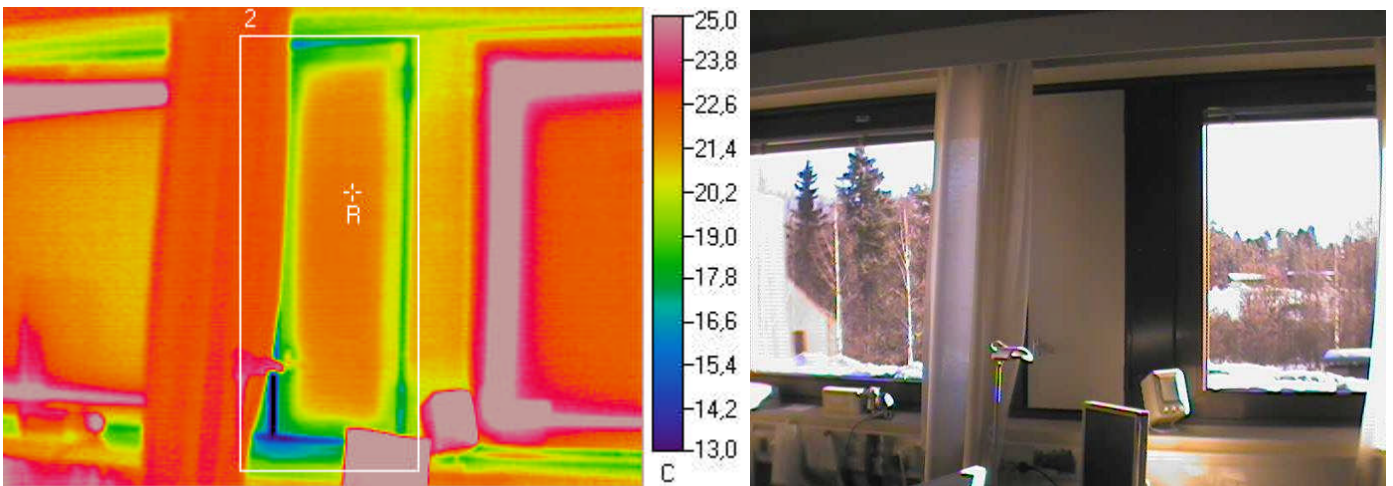
Kuva 14

Tuuletusluukku.

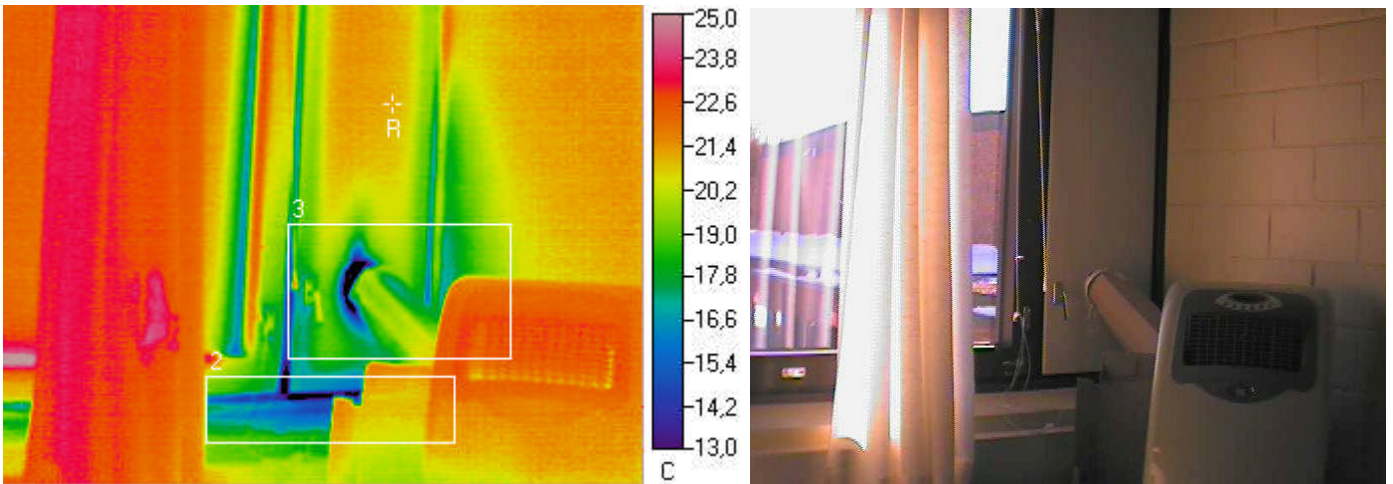
Kuva 15

Tuuletusluukku.

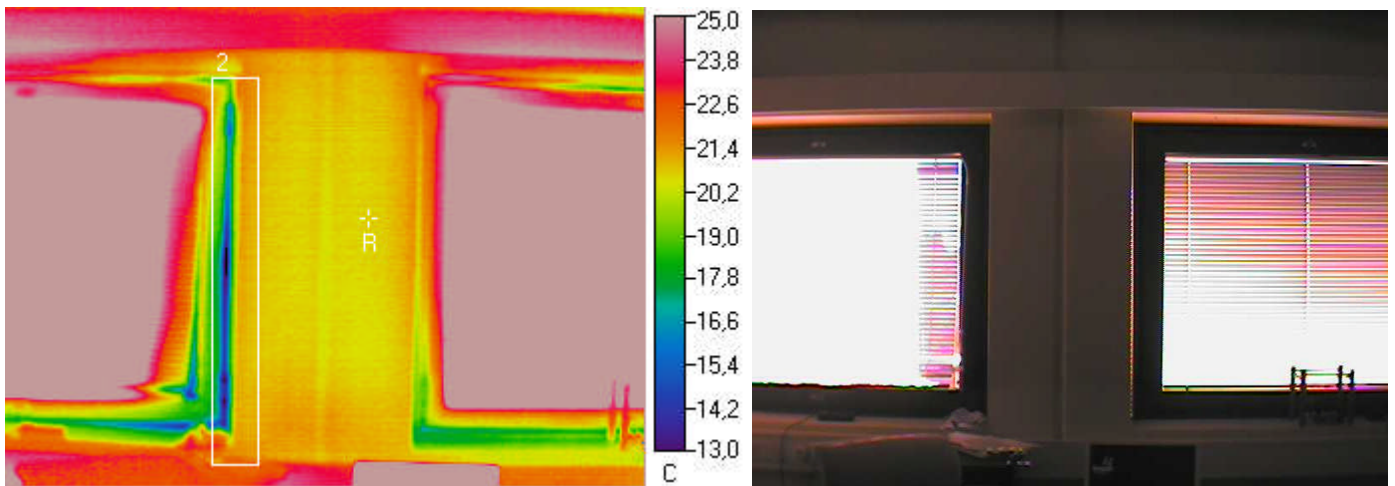
Kuva 16

Ikkunan reuna.

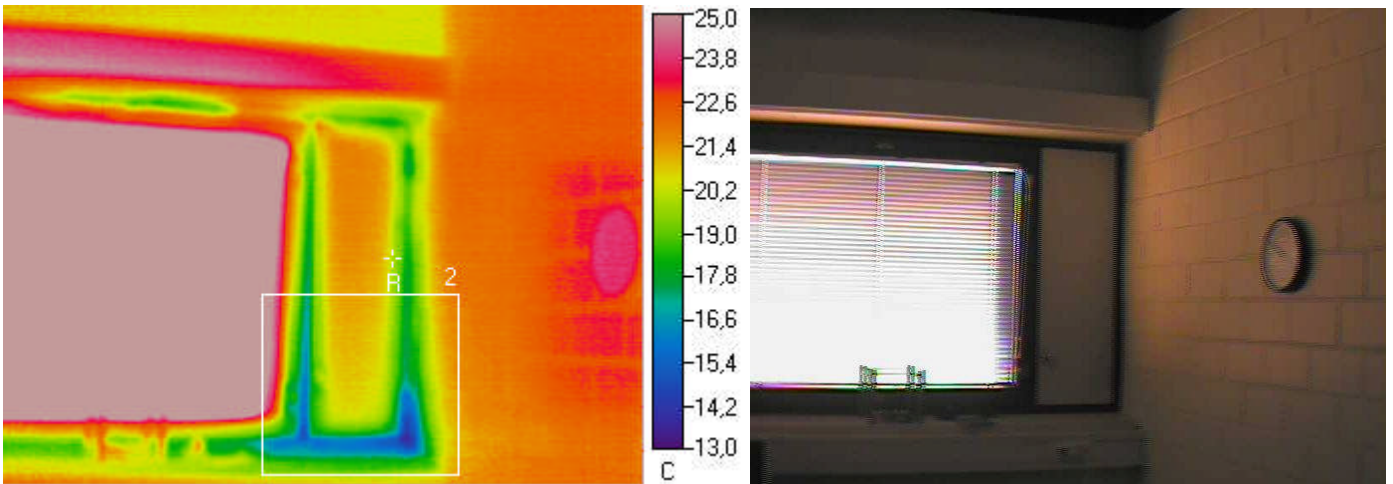
Kuva 17

Tuuletusluukku.

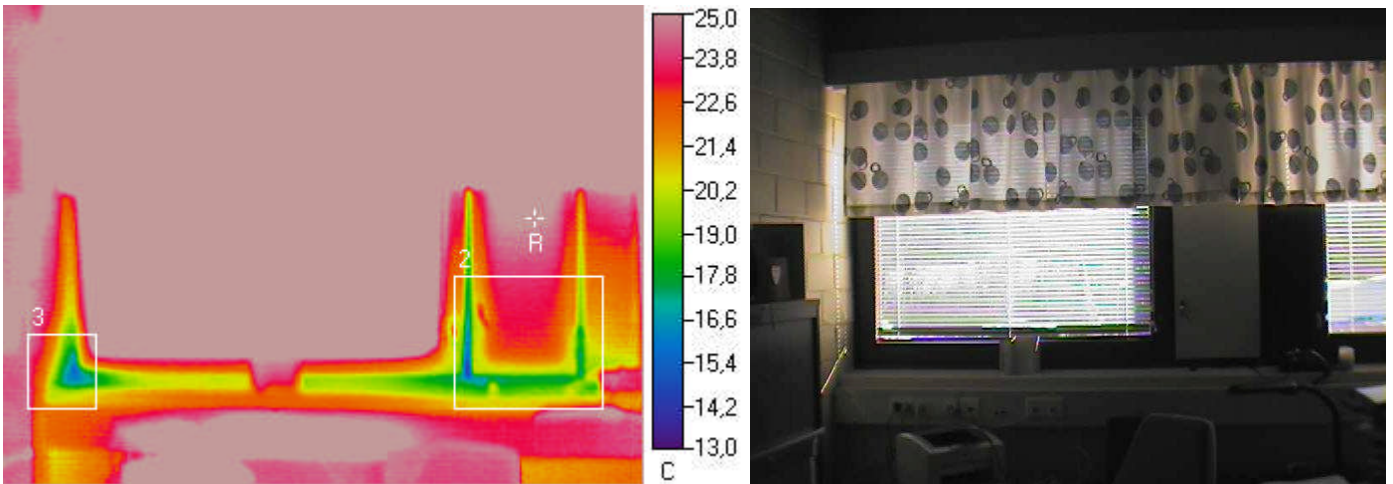
Kuva 18

Tuuletusluukku.

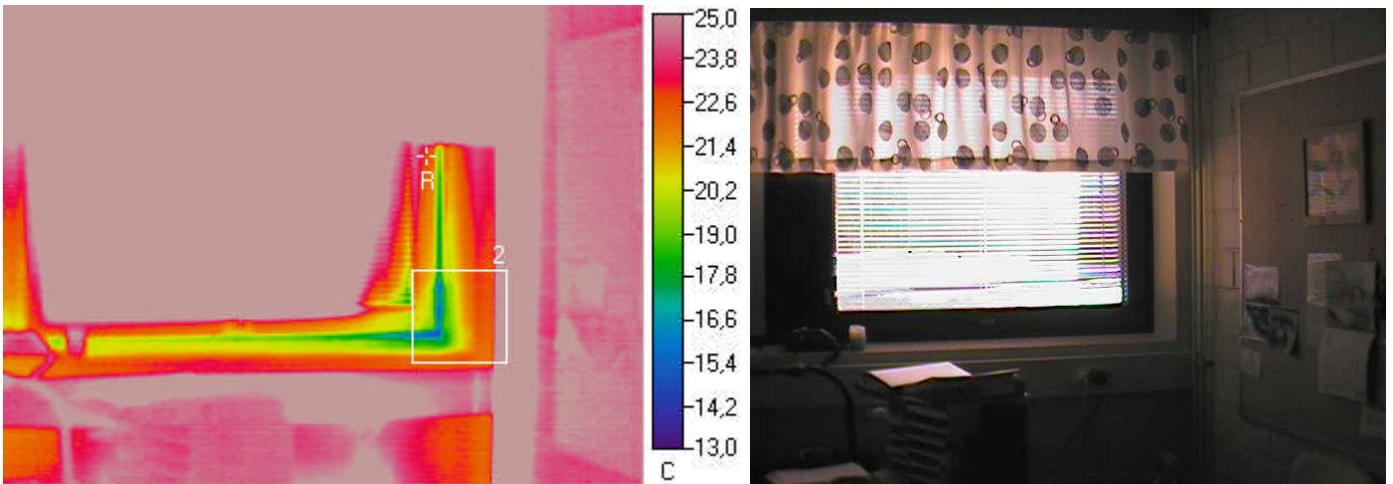
Kuva 19

Ikkunan reuna.

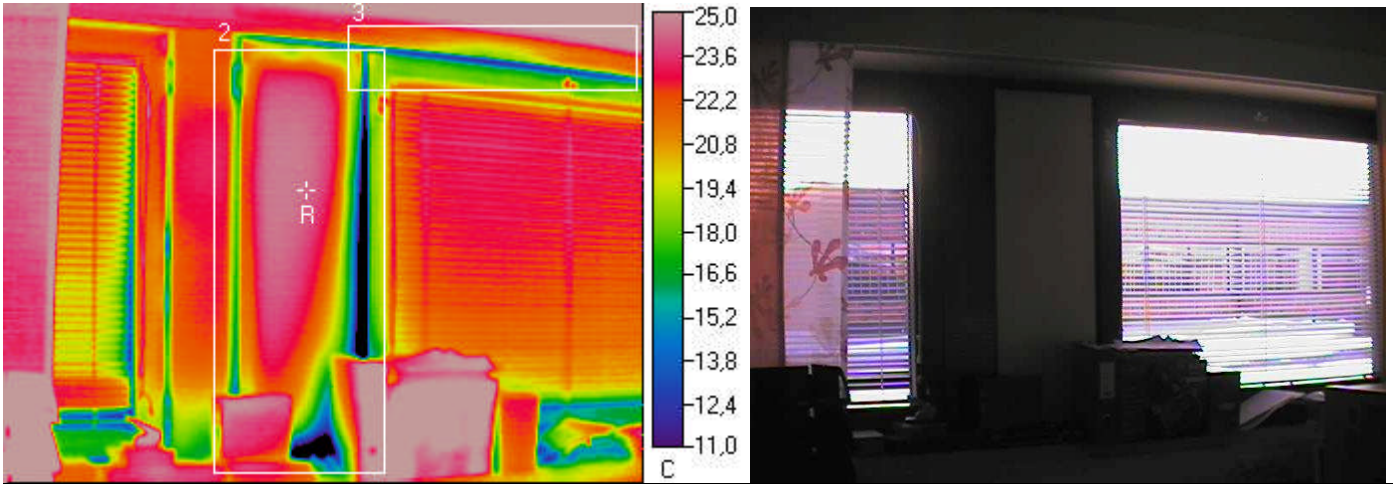
Kuva 20

Tuuletusluukku (vastaava havainto tehtiin 2. krs. kaikkien tuuletusluukkujen osalta) sekä ikkunan reuna.

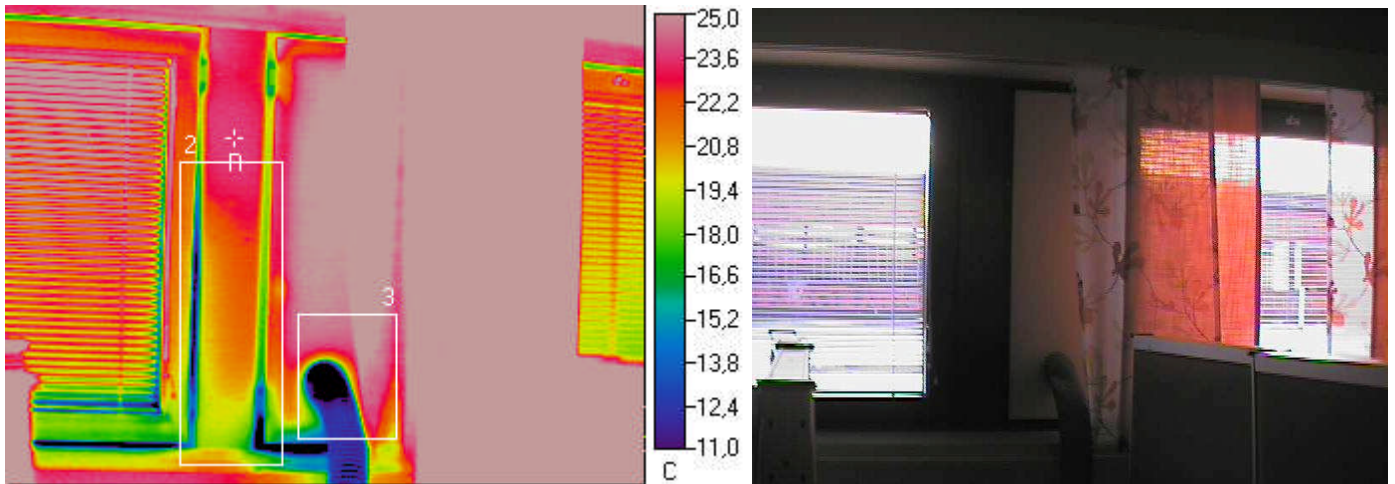
Kuva 21 Tuuletusluukku sekä ikkunan reuna.

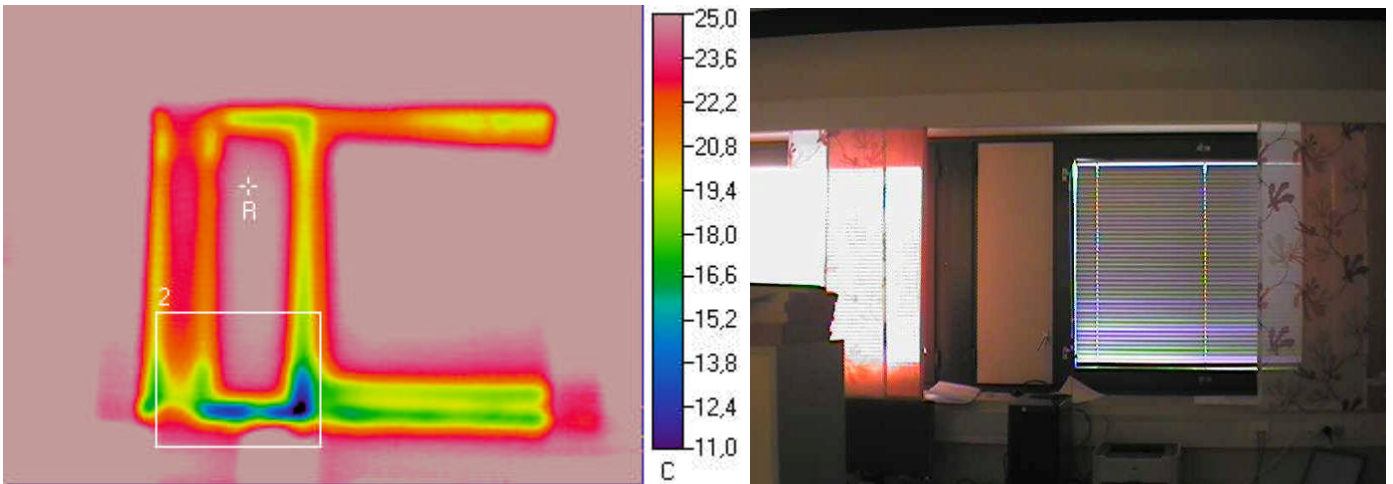
Kuva 22 Tuuletusluukku (vastaava havainto tehtiin 2. krs. kaikkien tuuletusluukkujen osalta).

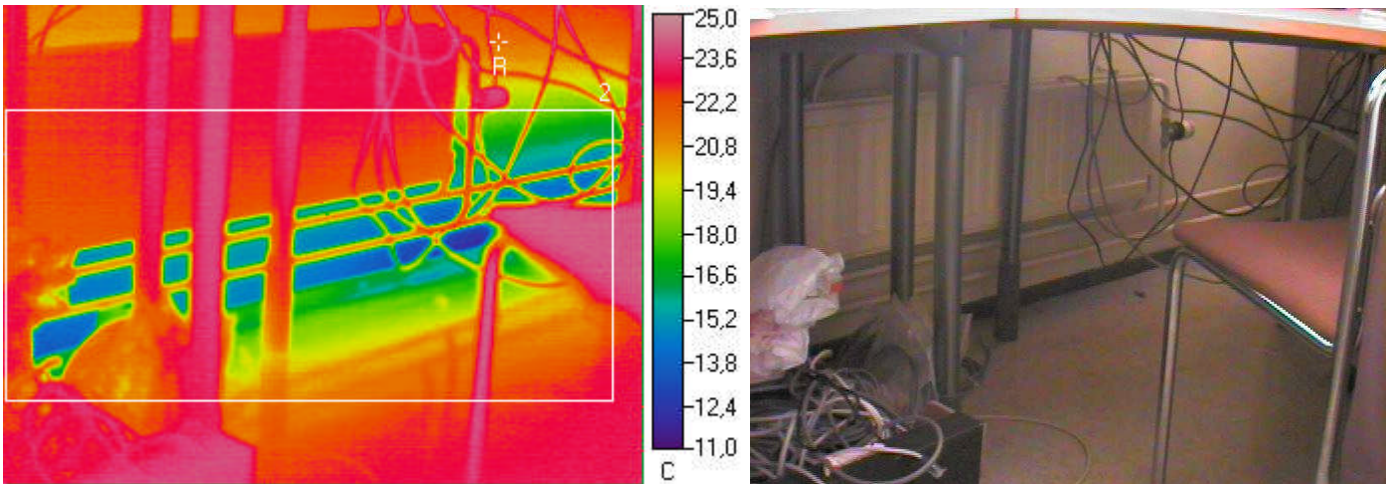
Kuva 23

Lattianraja / ulkoseinän alareuna.

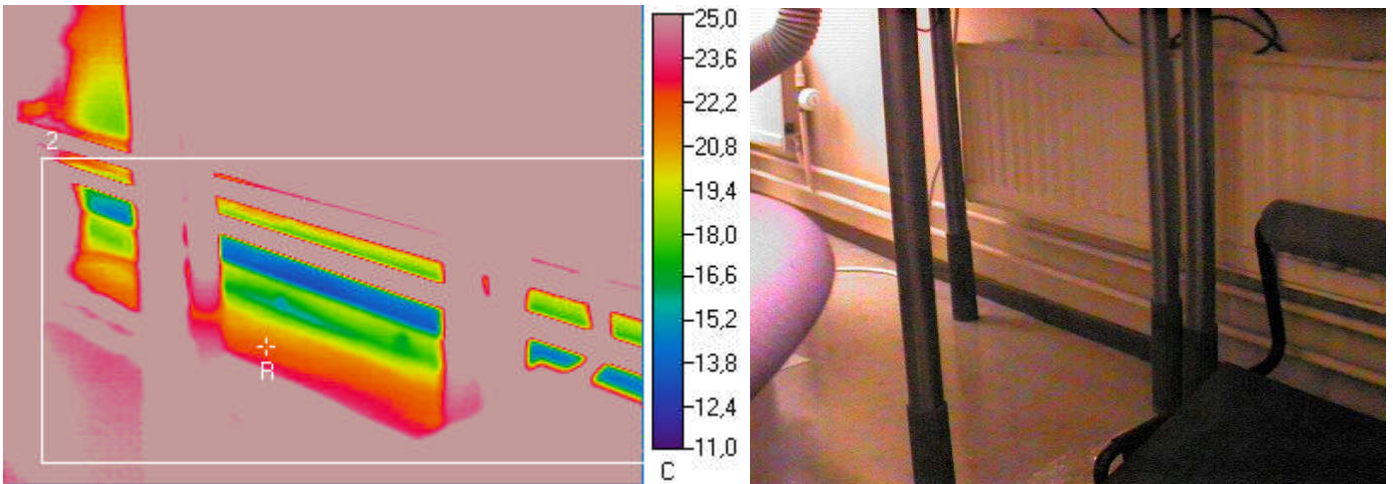
Kuva 24

Lattianraja / ulkoseinän alareuna.

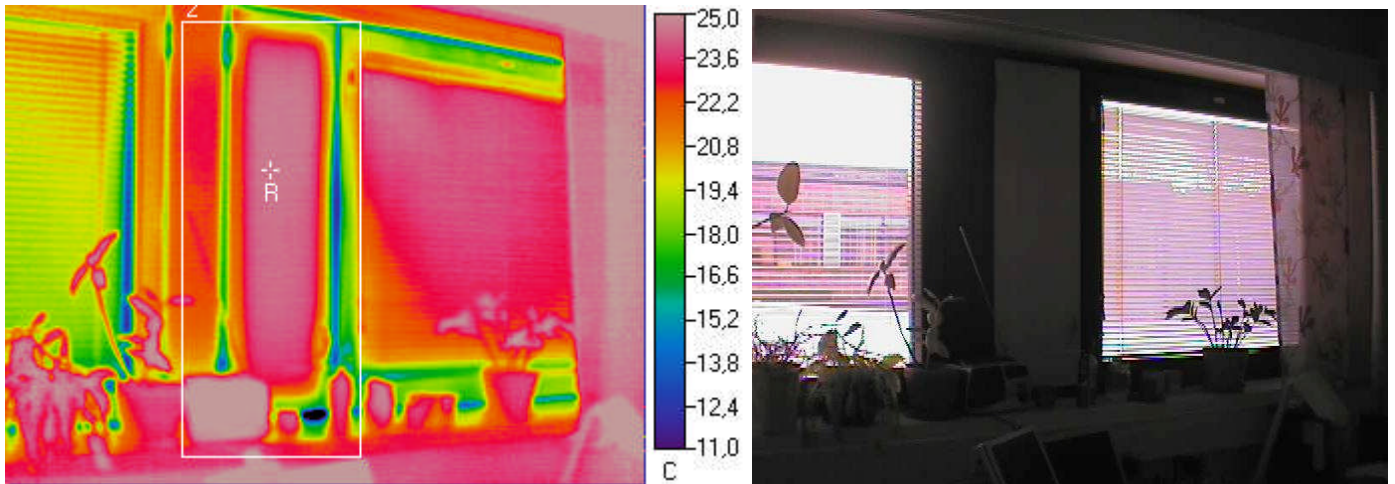
Kuva 25

Tuuletusluukku (vastaava havainto tehtiin 2. krs. kaikkien tuuletusluukkujen osalta) sekä ikkunan reuna.

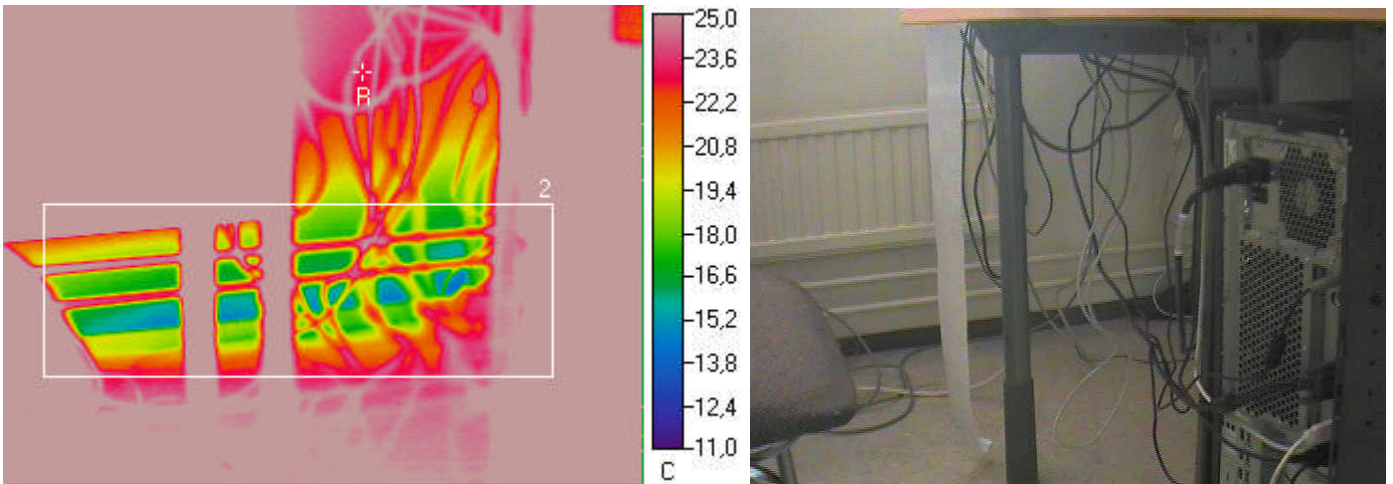
Kuva 26

Lattianraja / ulkoseinän alareuna.

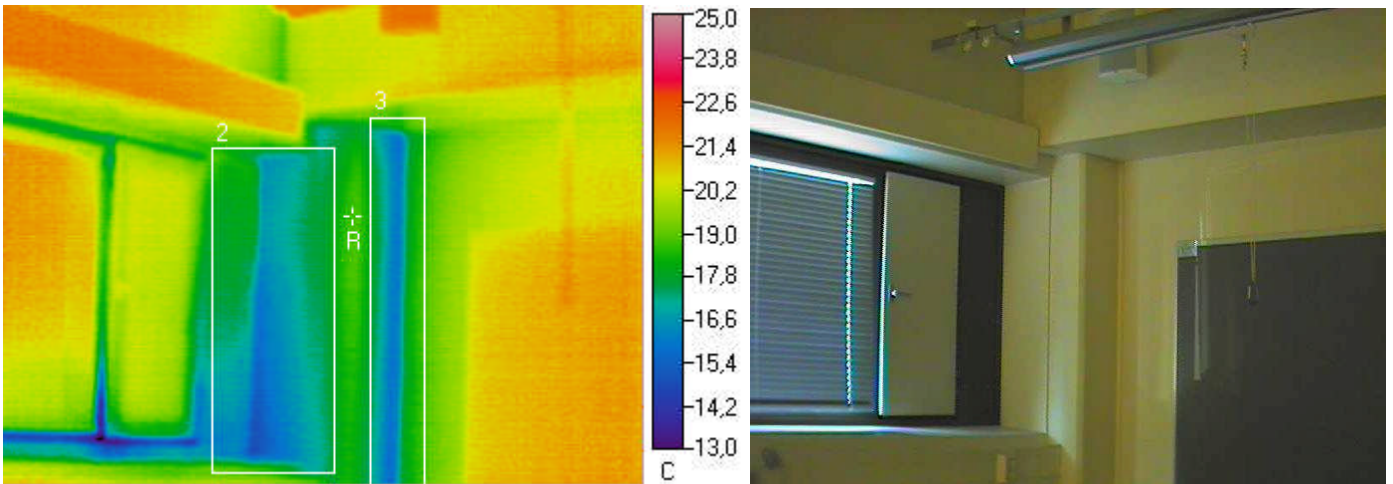
Kuva 84

Ulkoseinän nurkkaliitos.

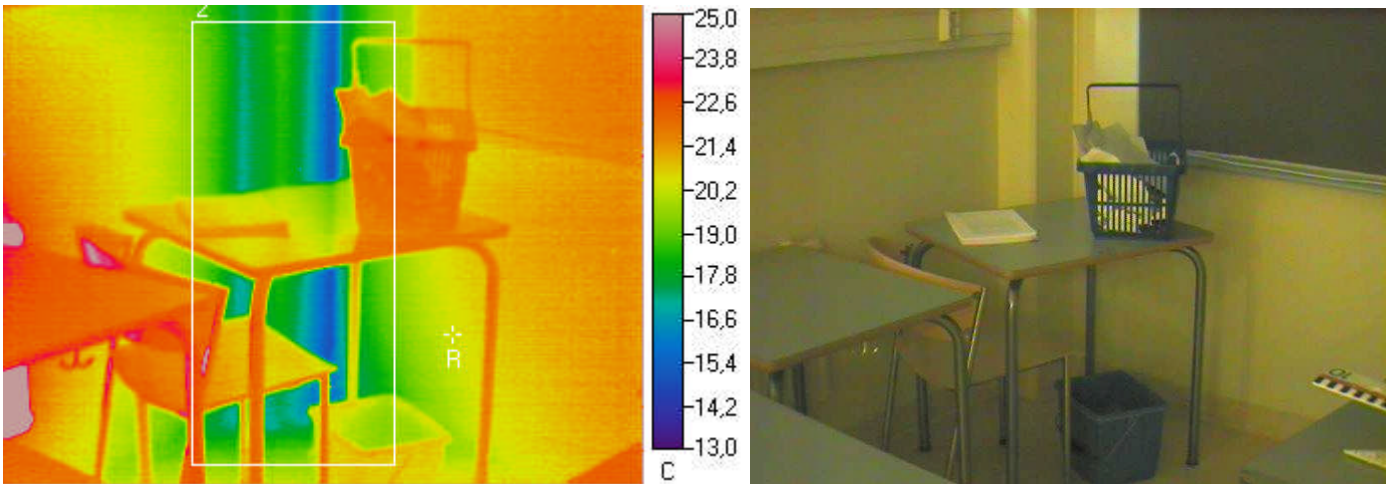
Kuva 85

Ulkoseinän nurkkaliitos.
