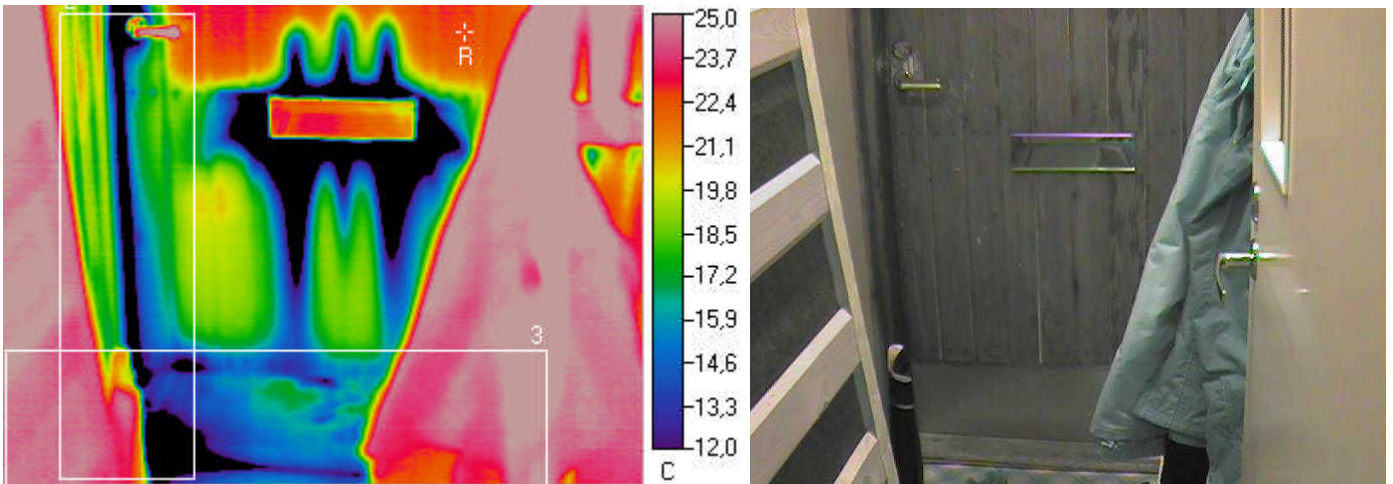
Kuva I Tuulikaappi, ulko-oven ja ovikynnyksen/karmin liitoskohta.

Vikalämpötila °C	Lämpötilaindeksi	Korjausluokka	Emissiivisyys
Referenssipiste R	22,5	94	-	0,95
Mittausalue 2 min	-0,2	25	I	0,95
Mittausalue 3 min	3,6	37	I	0,95

Tuulikaapin ulko-oven ja ovikarmin ja kynnyksen välistä tapahtuu ilmavuotoa. Oven säädöissä tai tiivistyksissä saattaa olla puutteita. Oven runkorakenne on saattanut myös käyristyä, josta epätiiviyys on aiheutunut. Samoin postiluukun kohdalta vuotaa kylmää ulkoilmaa.

**Korjausluokka I.** Oven säätöjen ja tiivistyksien tarkistaminen ja mahdollisten tiiveyden puutteiden korjaaminen, mikäli niitä havaitaan. Samoin oviaukon reunalta ovikarmin ja ulkoseinän liitoskohdan lämmöneristeiden tiiviyden tarkastaminen, ja tarvittaessa puutteiden korjaaminen. Lisäksi postiluukkuun tiivisteiden asentaminen.

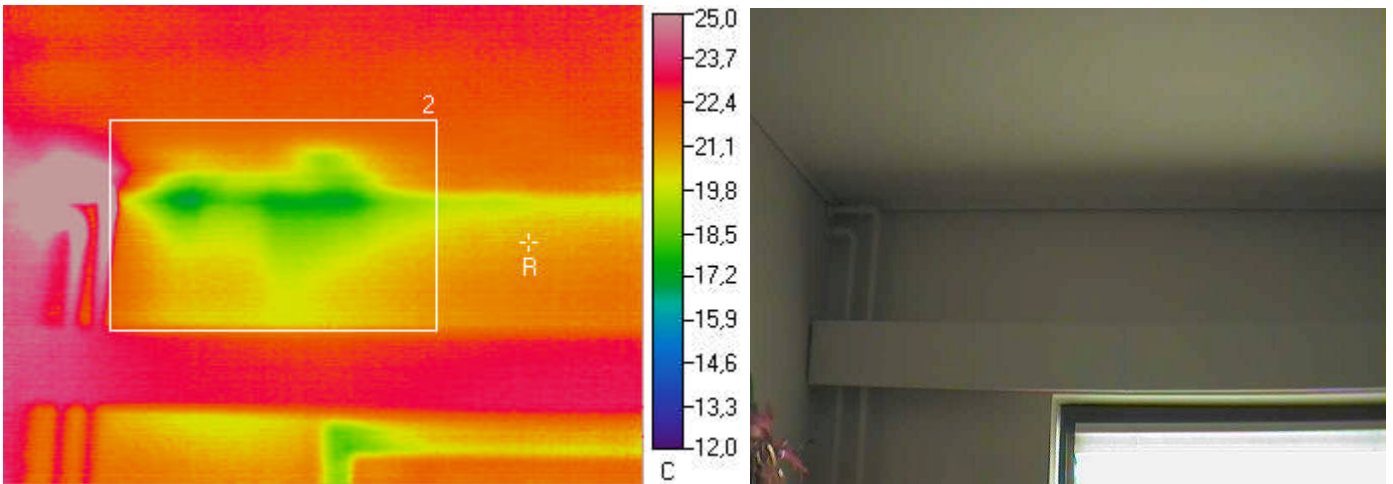
Kuva 2

Makuuhuone I, yläpohja.

Vikalämpötila °C	Lämpötilaindeksi	Korjausluokka	Emissiivisyys
Referenssipiste R	20,7	88	-	0,95
Mittausalue 2 min	16,7	76	3	0,95

Ulkoseinän ja sisäkaton (yläpohjan) liitoskohdassa on havaittavissa ilmavuotoa (todennäköisesti mahdollisen ilman-/höyrynsulkumuovien liitoskohdissa epätiiviyttä). Sisätiloista päin voi epätiivyykskohdista sisäilman kosteus kulkeutua yläpohjarakenteisiin, joka voi pidemmällä aikavälillä aiheuttaa rakenteellisia vaurioita yläpohjarakenteisiin.

**Korjausluokka 3.** Yläpohjan höyryn-/ilmansulkumuovien tiiviyden tarkastaminen ja tiiviytspuutteiden korjaaminen. Samoin yläpohjan lämmöneristeiden asianmukaisuuden tarkastaminen, ja tarvittaessa lämmöneristepuutteiden korjaaminen.

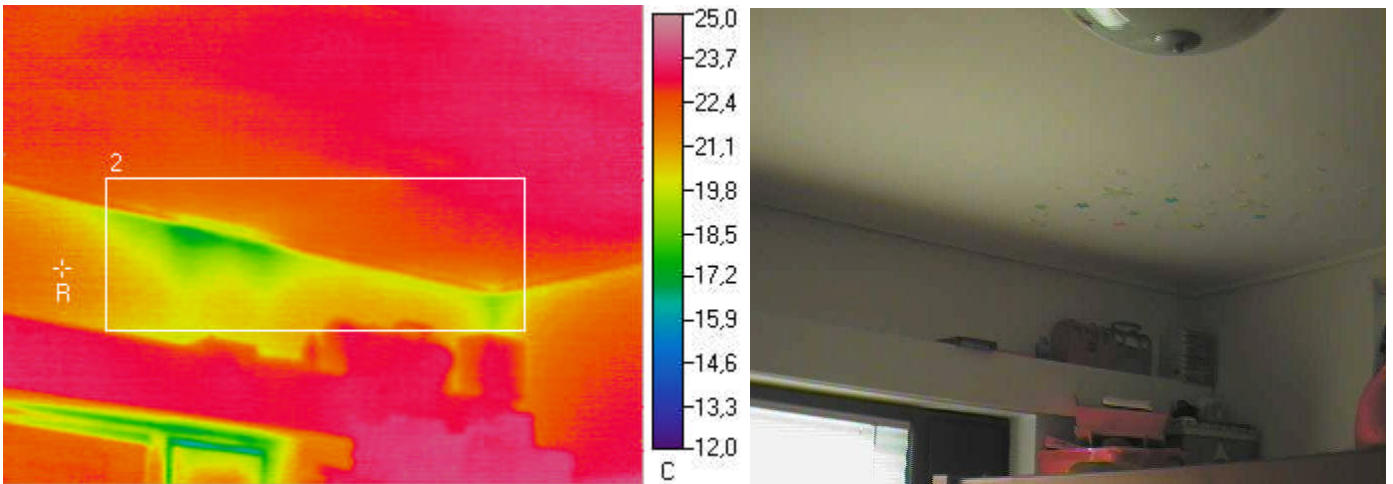
Kuva 3 Makuuhuone I, yläpohja.

Vikalämpötila °C	Lämpötilaindeksi	Korjausluokka	Emissiivisyys
Referenssipiste R	21,3	90	-	0,95
Mittausalue 2 min	16,9	77	3	0,95

Ulkoseinän ja sisäkaton (yläpohjan) liitoskohdassa on havaittavissa ilmavuotoa (todennäköisesti mahdollisen ilman-/höyrynsulkumuovien liitoskohdissa epätiiviyttä). Sisätiloista päin voi epätiivyyksistä sisäilman kosteus kulkeutua yläpohjarakenteisiin, joka voi pidemmällä aikavälillä aiheuttaa rakenteellisia vaurioita yläpohjarakenteisiin.

**Korjausluokka 3.** Yläpohjan höyryn-/ilmansulkumuovien tiiviyden tarkastaminen ja tiiviydspuutteiden korjaaminen. Samoin yläpohjan lämmöneristeiden asianmukaisuuden tarkastaminen, ja tarvittaessa lämmöneristepuutteiden korjaaminen.

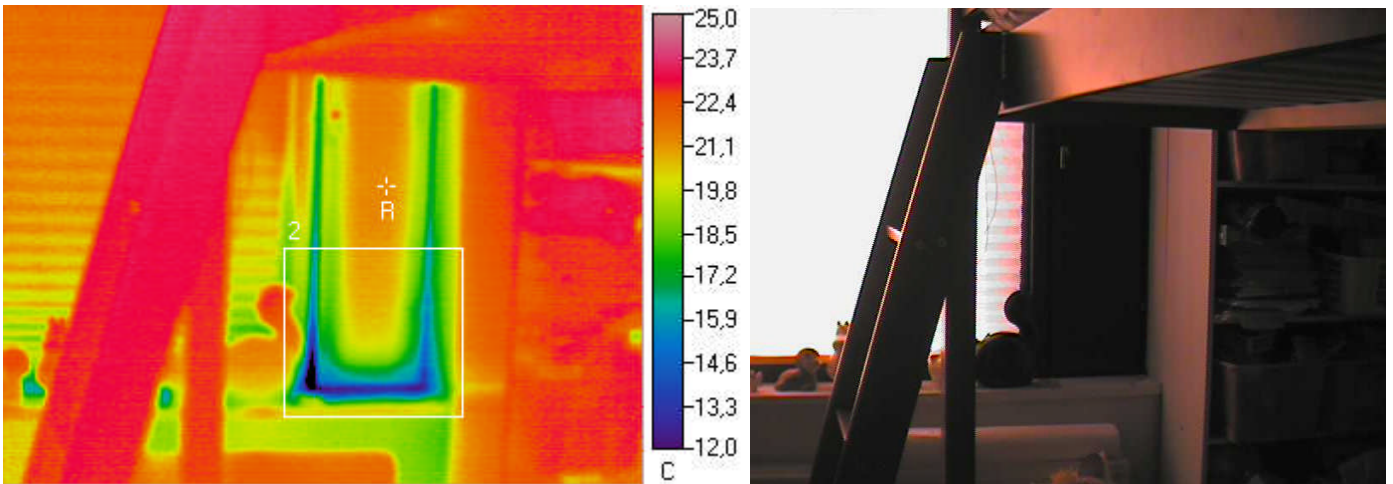
Kuva 4 Makuuhuone I, tuuletusluukku.

Vikalämpötila °C	Lämpötilaindeksi	Korjausluokka	Emissiivisyys
Referenssipiste R	21,1	89	-	0,95
Mittausalue 2 min	9,3	54	I	0,95

Tuuletusluukun alareunasta tapahtuu ilmavuotoa, joka saattaa aiheuttaa kosteuden tiivistymistä ikkunan pintoihin. Ikkunan tiivistyksissä saattaa olla puutteita.

**Korjausluokka I.** Ikkunan säätöjen ja tiivistyksiä tarkistaminen ja tiiveyden puutteiden korjaaminen.

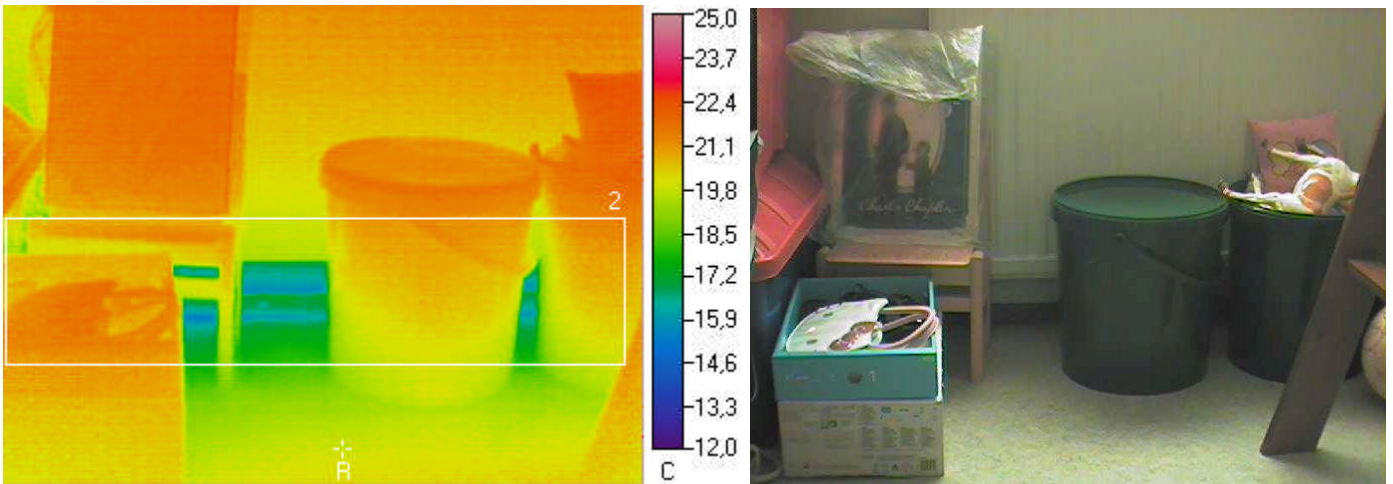
Kuva 5 Makuuhuone I, ulkoseinän ja alapohjan liitos.

Vikalämpötila °C	Lämpötilaindeksi	Korjausluokka	Emissiivisyys
Referenssipiste R	19,8	86	-	0,95
Mittausalue 2 min	15,3	72	3	0,95

Lattianrajassa on havaittavissa ilmavuotoa. Alapohjan ja seinän liitoskohdan kautta tapahtuvat ilmavuodot aiheuttavat lattiapintojen viilentymistä ja saattavat aiheuttaa kosteuden tiivistymistä liittyviin rakenteisiin. Samoin alapohjarakenteista saattaa betonilaatan ja seinän liitoskohdasta kulkeutua sisätilaan päin sisäilman laatua heikentäviä epäpuhtauksia.

**Korjausluokka 3.** Seinän ja lattiarajan liitoskohdan tiiviyden tarkastaminen ja liitoskohdan tiivistäminen.

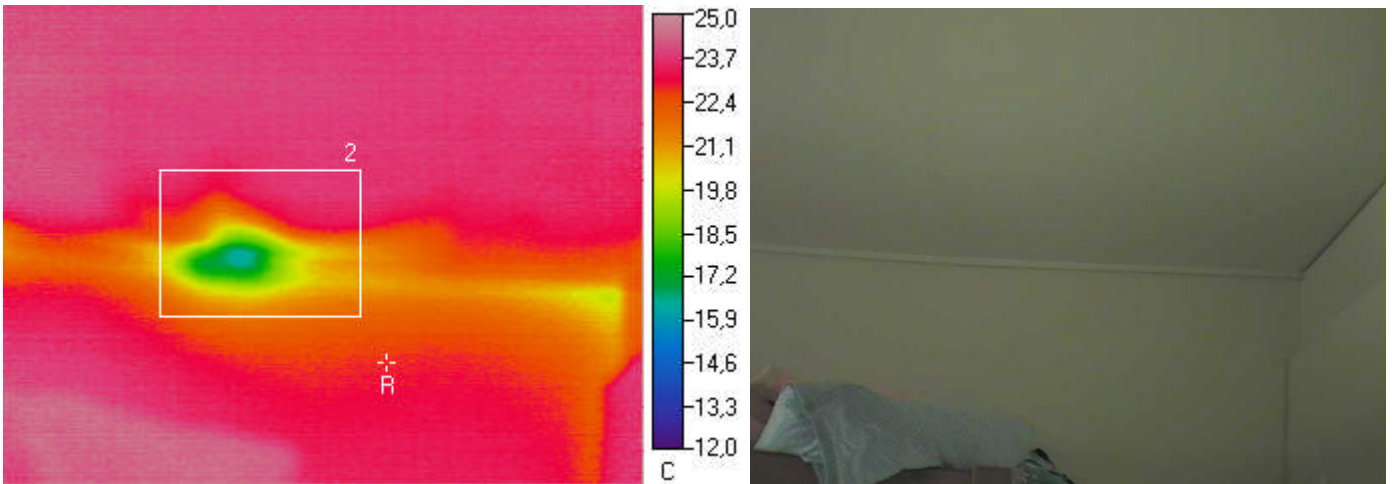
Kuva 6

Makuuhuone I, yläpohja.

Vikalämpötila °C	Lämpötilaindeksi	Korjausluokka	Emissiivisyys
Referenssipiste R	22,7	94	-	0,95
Mittausalue 2 min	16,2	75	3	0,95

Ulkoseinän ja sisäkaton (yläpohjan) liitoskohdassa on havaittavissa ilmavuotoa (todennäköisesti mahdollisen ilman-/höyrynsulkumuovien liitoskohdissa epätiiviyttä). Sisätiloista päin voi epätiiveykskohdista sisäilman kosteus kulkeutua yläpohjarakenteisiin, joka voi pidemmällä aikavälillä aiheuttaa rakenteellisia vaurioita yläpohjarakenteisiin.

**Korjausluokka 3.** Yläpohjan höyryn-/ilmansulkumuovien tiiviiden tarkastaminen ja tiiviyspuutteiden korjaaminen. Samoin yläpohjan lämmöneristeiden asianmukaisuuden tarkastaminen, ja tarvittaessa lämmöneristepuutteiden korjaaminen.

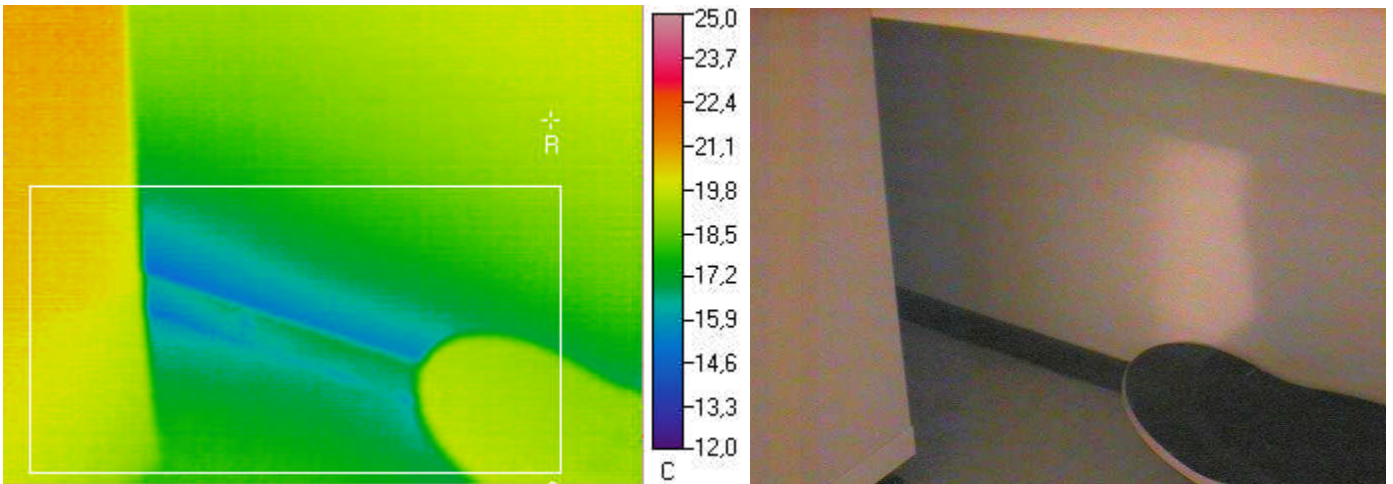
Kuva 7 Makuuhuone I, ulkoseinän ja alapohjan liitos.

Vikalämpötila °C	Lämpötilaindeksi	Korjausluokka	Emissiivisyys
Referenssipiste R	19,4	84	-	0,95
Mittausalue 2 min	14,6	70	3	0,95

Lattianrajassa on havaittavissa ilmavuotoa. Alapohjan ja seinän liitoskohdan kautta tapahtuvat ilmavuodot aiheuttavat lattiapintojen viilentymistä ja saattavat aiheuttaa kosteuden tiivistymistä liittyviin rakenteisiin. Samoin alapohjarakenteista saattaa betonilaatan ja seinän liitoskohdasta kulkeutua sisätilaan päin sisäilman laatua heikentäviä epäpuhtauksia.

**Korjausluokka 3.** Seinän ja lattiarajan liitoskohdan tiiviyden tarkastaminen ja liitoskohdan tiivistäminen.

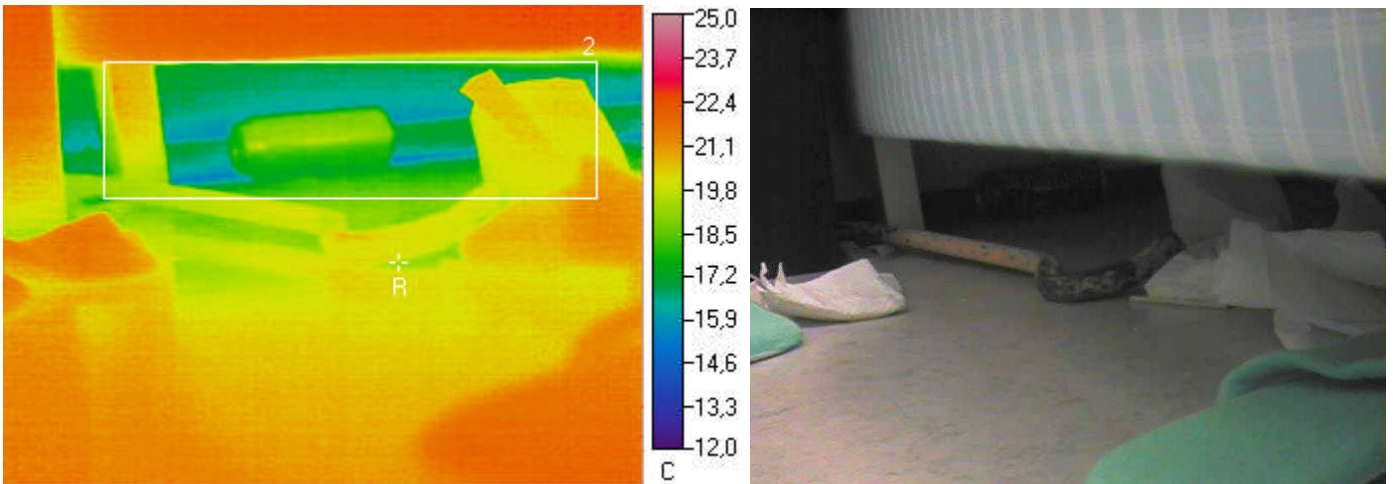
Kuva 8 Makuuhuone 2, ulkoseinän ja alapohjan liitos.

Vikalämpötila °C	Lämpötilaindeksi	Korjausluokka	Emissiivisyys
Referenssipiste R	19,4	84	-	0,95
Mittausalue 2 min	15,3	72	3	0,95

Lattianrajassa on havaittavissa ilmavuotoa. Alapohjan ja seinän liitoskohdan kautta tapahtuvat ilmavuodot aiheuttavat lattiapintojen viilentymistä ja saattavat aiheuttaa kosteuden tiivistymistä liittyviin rakenteisiin. Samoin alapohjarakenteista saattaa betonilaatan ja seinän liitoskohdasta kulkeutua sisätilaan päin sisäilman laatua heikentäviä epäpuhtauksia.

**Korjausluokka 3.** Seinän ja lattiarajan liitoskohdan tiiviiden tarkastaminen ja liitoskohdan tiivistäminen.

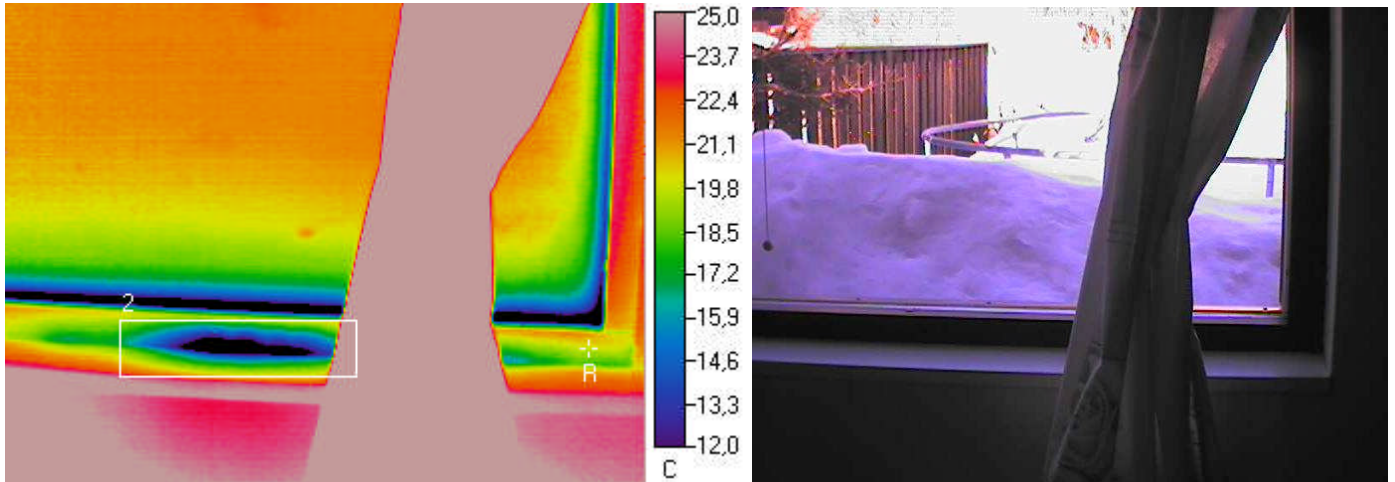
Kuva 9

Makuuhuone 2, ikkunan alareuna.

Vikalämpötila °C	Lämpötilaindeksi	Korjausluokka	Emissiivisyys
Referenssipiste R	19,6	85	-	0,95
Mittausalue 2 min	8,2	51	I	0,95

Ikkunan reunasta tapahtuu ilmavuotoa, joka saattaa aiheuttaa kosteuden tiivistymistä liittyviin pintoihin. Ikkunakarmin tilkerakon tiivistessä / lämmöneristyksissä saattaa olla puutteita.

**Korjausluokka I.** Ikkunakarmin (tilkerakojen) liitospöhtien tiivistäminen peitelistöjen taustalta, ja tarvittaessa liitospöhtien tiivistäminen.

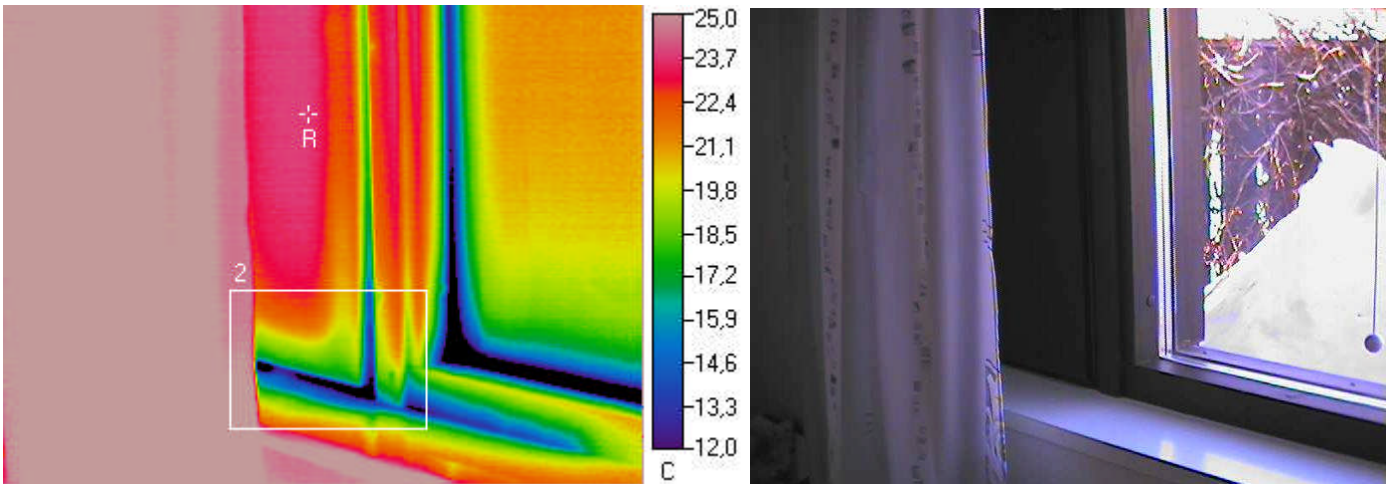
Kuva 10

Makuuhuone 2, tuuletusluukku.

Vikalämpötila °C	Lämpötilaindeksi	Korjausluokka	Emissiivisyys
Referenssipiste R	23,7	97	-	0,95
Mittausalue 2 min	9,3	54	I	0,95

Tuuletusluukun alareunasta tapahtuu ilmavuotoa, joka saattaa aiheuttaa kosteuden tiivistymistä ikkunan pintoihin. Ikkunan tiivistyksissä saattaa olla puutteita.

**Korjausluokka I.** Ikkunan säätöjen ja tiivistyksen tarkistaminen ja tiiveyden puutteiden korjaaminen.

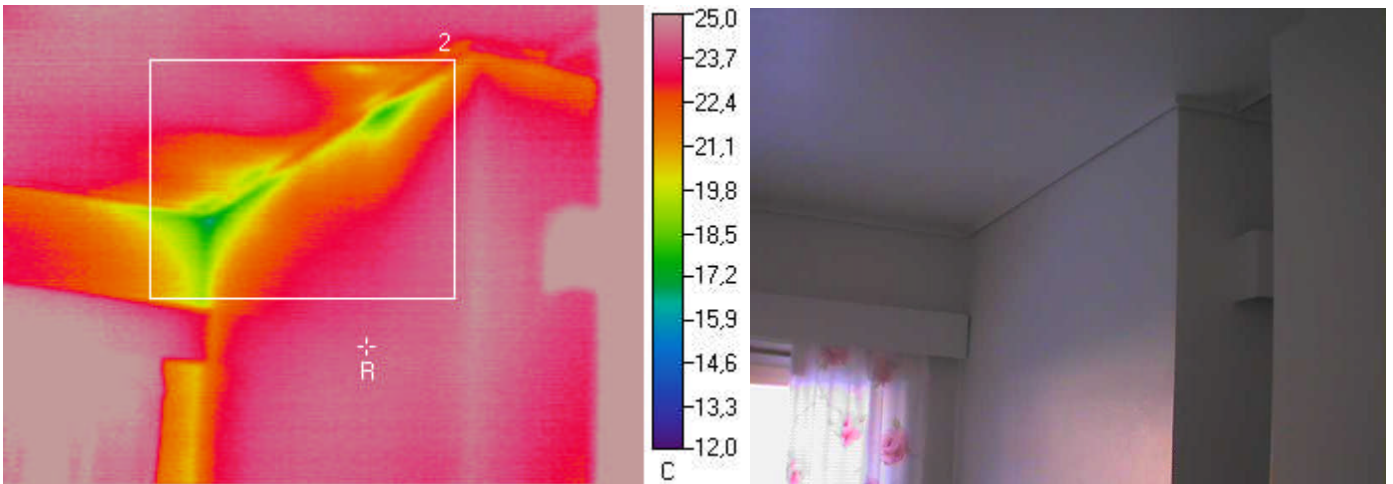
Kuva 11 Keittiö, yläpohja.

Vikalämpötila °C	Lämpötilaindeksi	Korjausluokka	Emissiivisyys
Referenssipiste R	24,1	98	-	0,95
Mittausalue 2 min	16,6	76	3	0,95

Ulkoseinän ja sisäkaton (yläpohjan) liitoskohdassa on havaittavissa ilmavuotoa (todennäköisesti mahdollisen ilman-/höyrynsulkumuovin liitoskohdissa epätiiviyttä). Sisätiloista päin voi epätiivyeyskohdista sisäilman kosteus kulkeutua yläpohjarakenteisiin, joka voi pidemmällä aikavälillä aiheuttaa rakenteellisia vaurioita yläpohjarakenteisiin.

**Korjausluokka 3.** Yläpohjan höyryn-/ilmansulkumuovin tiiviyden tarkastaminen ja tiiviyspuutteiden korjaaminen. Samoin yläpohjan lämmöneristeiden asianmukaisuuden tarkastaminen, ja tarvittaessa lämmöneristepuutteiden korjaaminen.

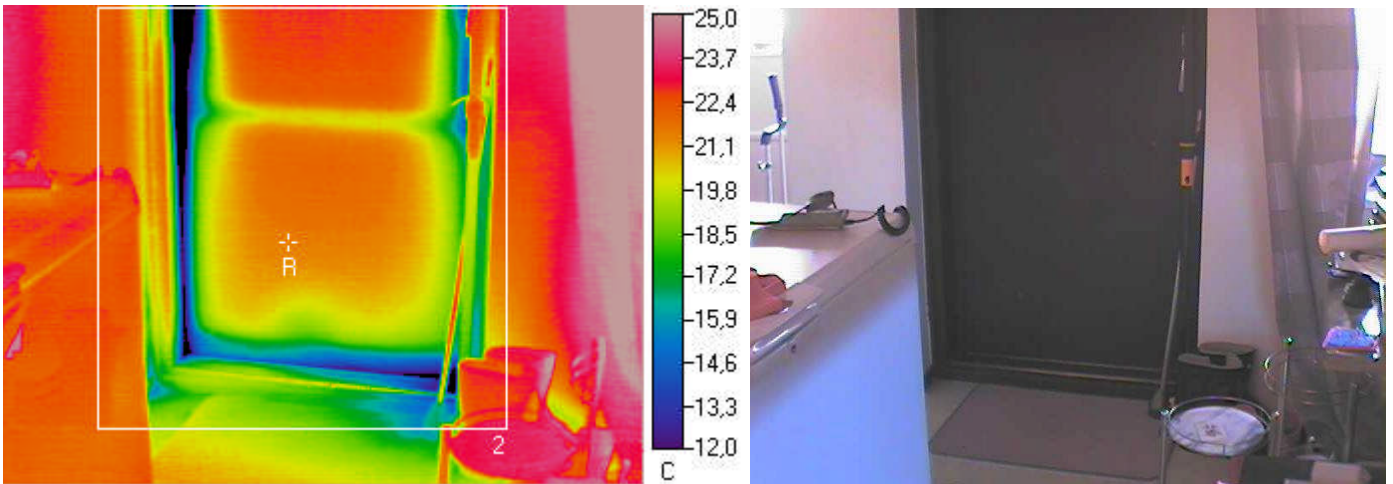
Kuva 12

Olohuone, terassin ulko-ovi.

Vikalämpötila °C	Lämpötilaindeksi	Korjausluokka	Emissiivisyys
Referenssipiste R	21,4	90	-	0,95
Mittausalue 2 min	2,2	33	I	0,95

Terassin ulko-oven ja ovikarmin ja kynnyksen välistä tapahtuu ilmavuotoa, joka saattaa aiheuttaa kosteuden tiivistymistä oven pintoihin ja oven edustalla oleviin rakenteisiin. Oven säädöissä tai tiivistyksissä saattaa olla puutteita. Oven runkorakenne on saattanut myös käyristyä, josta epätiiviyys on aiheutunut.

**Korjausluokka I.** Oven säätöjen ja tiivistyksen tarkistaminen ja mahdollisten tiiveyden puutteiden korjaaminen, mikäli niitä havaitaan. Samoin oviaukon reunalta ovikarmin ja ulkoseinän liitoskohdan lämmöneristeiden tiiviiden tarkastaminen, ja tarvittaessa puutteiden korjaaminen.

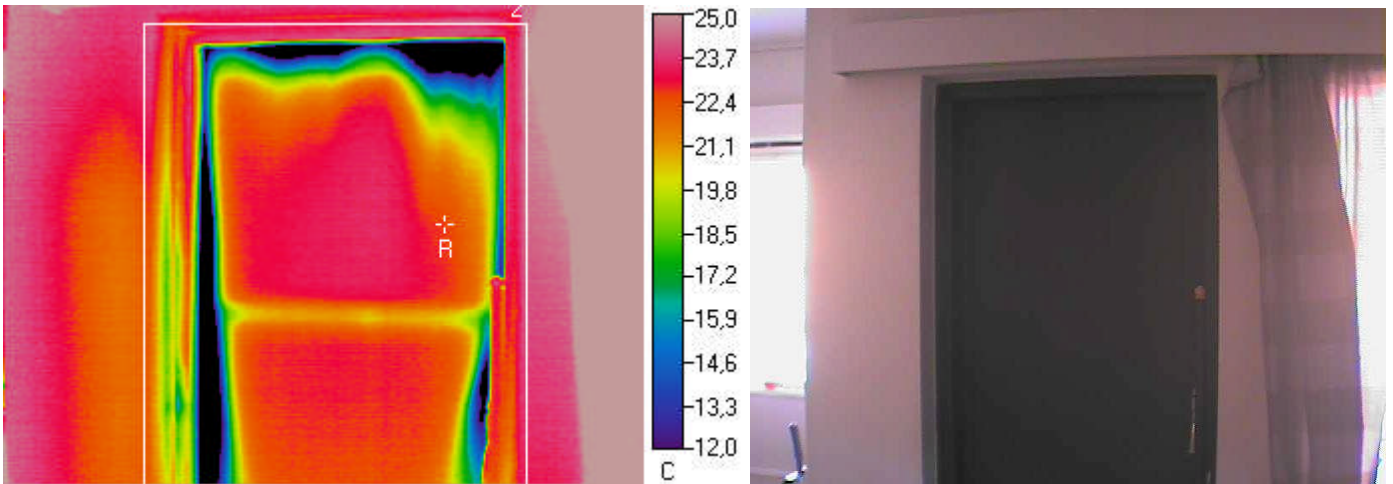
Kuva 13

Olohuone, terassin ulko-ovi.

Vikalämpötila °C	Lämpötilaindeksi	Korjausluokka	Emissiivisyys
Referenssipiste R	22,6	94	-	0,95
Mittausalue 2 min	1,2	30	I	0,95

Tuulikaapin ulko-oven ja ovikarmin välistä tapahtuu ilmavuotoa, joka saattaa aiheuttaa kosteuden tiivistymistä oven pintoihin ja oven edustalla oleviin rakenteisiin. Oven säädöissä tai tiivistyksissä saattaa olla puutteita. Oven runkorakenne on saattanut myös käyristyä, josta epätiiviyys on aiheutunut.

**Korjausluokka I.** Oven säätöjen ja tiivistysten tarkistaminen ja mahdollisten tiiveyden puutteiden korjaaminen, mikäli niitä havaitaan. Samoin oviaukon reunalta ovikarmin ja ulkoseinän liitoskohdan lämmöneristeiden tiiviiden tarkastaminen, ja tarvittaessa puutteiden korjaaminen.

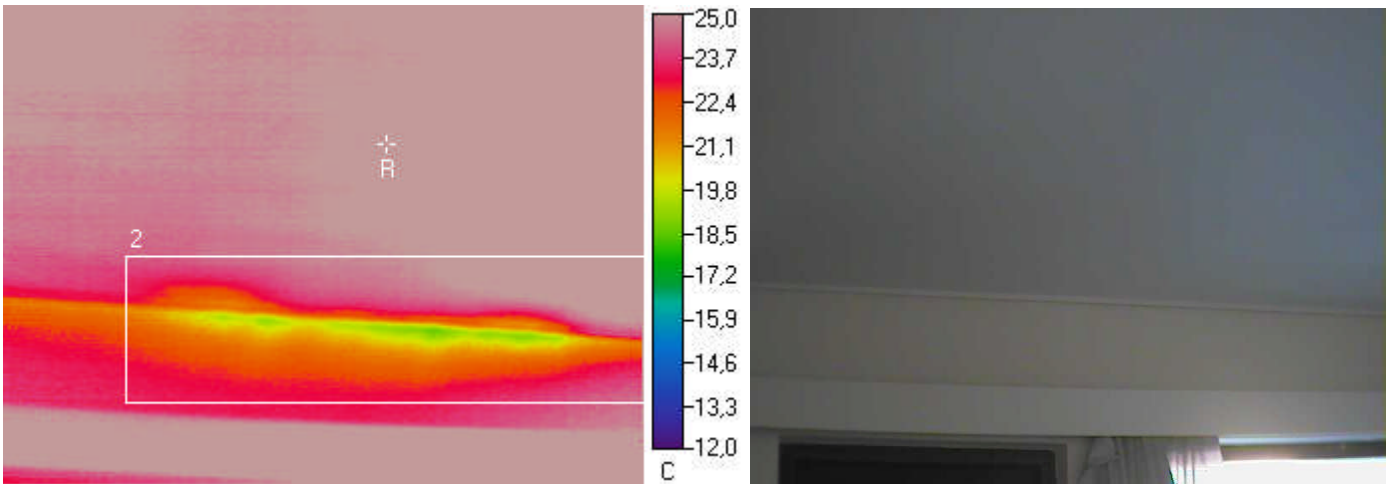
Kuva 14

Olohuone, yläpohja.

Vikalämpötila °C	Lämpötilaindeksi	Korjausluokka	Emissiivisyys
Referenssipiste R	25,1	102	-	0,95
Mittausalue 2 min	18,6	82	3	0,95

Ulkoseinän ja sisäkaton (yläpohjan) liitoskohdassa on havaittavissa ilmavuotoa (todennäköisesti mahdollisen ilman-/höyrynsulkumuovien liitoskohdissa epätiiviyttä). Sisätiloista päin voi epätiiveykskohdista sisäilman kosteus kulkeutua yläpohjarakenteisiin, joka voi pidemmällä aikavälillä aiheuttaa rakenteellisia vaurioita yläpohjarakenteisiin.

**Korjausluokka 3.** Yläpohjan höyryn-/ilmansulkumuovien tiiviiden tarkastaminen ja tiiviyspuutteiden korjaaminen. Samoin yläpohjan lämmöneristeiden asianmukaisuuden tarkastaminen, ja tarvittaessa lämmöneristepuutteiden korjaaminen.

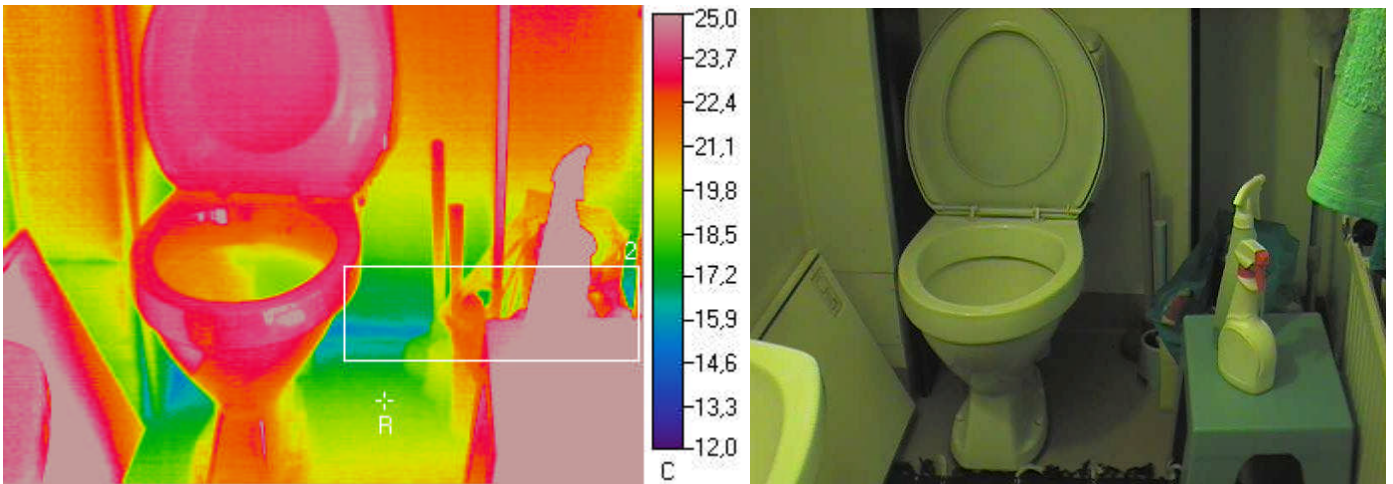
Kuva 15

Wc, ulkoseinän ja alapohjan liitos.

Vikalämpötila °C	Lämpötilaindeksi	Korjausluokka	Emissiivisyys
Referenssipiste R	18,7	82	-	0,95
Mittausalue 2 min	15,4	72	3	0,95

Lattianrajassa on havaittavissa ilmavuotoa. Alapohjan ja seinän liitoskohdan kautta tapahtuvat ilmavuodot aiheuttavat lattiapintojen viilentymistä ja saattavat aiheuttaa kosteuden tiivistymistä liittyviin rakenteisiin. Samoin alapohjarakenteista saattaa betoniin ja seinän liitoskohdasta kulkeutua sisätilaan päin sisäilman laatua heikentäviä epäpuhtauksia.

**Korjausluokka 3.** Seinän ja lattiarajan liitoskohdan tiiviiden tarkastaminen ja liitoskohdan tiivistäminen.
