## **Kuntotarkastus RS<sup>3</sup>**

**Vaahterakuja 4 b, 01360 Vantaa**

**Tarkastuspäivä 16.10.2012**

## **I. YHTEENVETO**

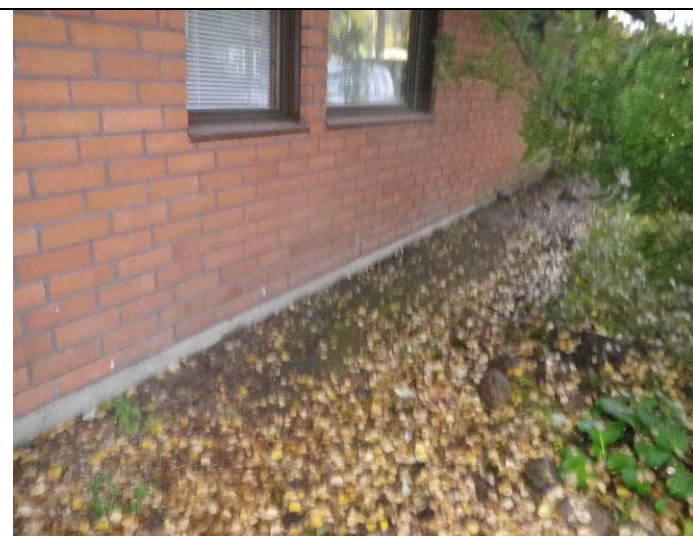
HAVAINNOT
<ul style="list-style-type: none"> <li>Rakennus on perustettu maanvaraisille betonianturoille, joilta on noustu harkkoperusmuurilla.</li> <li>Seinän alaosan korkoasema ei varmistunut, matalimmalla kohdalla havaintojen mukaan korkeintaan 9cm korkeudessa.</li> <li>Sokkeleissa ei havaittu silmämääräisesti tarkasteltuna rakenteellisesti merkittävää painumista tai halkeilua. Sokkelissa oli kosteudennousun jälkiä, härmää.</li> <li>Rakennuksen alapohjana toimii maanvarainen betonilaatta.</li> <li>Maanpinnat rakennuksen ympärillä viettävät rakennuksesta pois päin takapihan osalla, muuten pinnat ovat tasaisia tai viettävät rakennusta päin.</li> <li>Perusmuurin vedeneristyksestä ei tehty havaintoja maanpinnan yläpuolella. <i>Toimiva perusmuurin vedeneristys vähentää alapohjan ja perusmuurin kosteusrasitusta.</i></li> <li>Rakennuksen vierustalla havaittiin kasvillisuutta ( kukkapenkkejä ). <i>Kukkapenkit ja kasvit lisäävät rakenteiden kosteusrasitusta, heikentävät kuivumista ja saattavat tukkia salaojia.</i></li> <li>Sokkelin vierustalla hienoa maa-ainesta. <i>Hienoaines lisää rakenteiden kosteusrasitusta, huonontaa kuivumista ja saattaa vaurioittaa perustus- ja sokkelirakenteita sekä tukkia salaojia.</i></li> <li>Huoneiston osalla sokkelikorkeus ja lattian ja maanpinnan välinen korkeusero havaittiin niukaksi. <i>Niukka sokkelikorkeus sekä lattian ja maanpinnan välinen korkeusero, voi lisätä ulkoseinän alaosan ja alapohjan kosteusrasitusta, Matalasokkelinkorkeus on tyypillistä 1960-80 lukujen rakennuksille.</i></li> <li>Lattiat ja seinien alaosat kartoitettiin kostudentunnistimella (havaintopisteiden väli 1-2 m, jota tarkennettiin riskihavaintojen alueilla 0,2 – 0,5 m mittapisteväliin). Kosteutta havaittiin autotallin lattiassa.</li> <li>Terassin kaiteet ovat vaurioituneet, eivätkä ole tukevia.</li> </ul>

1. Rakennuksen vierustaa

<b>① RISKIHAVAINTOJA</b>	<ul style="list-style-type: none"> <li>Kohteen väliseinien alaosan korkoasema ei selvinnyt, mikäli puurakenteiset väliseinät lähtevät lattiapinnan alapuolelta on kyseessä riskirakenne. Riskinä on seinärakenteen alaosien vaurioituminen, mikäli rakenteeseen pääsee kosteutta. Rakenteen kuntoa ei voida kuntotarkastusmenettelyllä riittävän kattavasti selvittää. Rakenne on luokiteltu riskirakenteeksi myös YTM:n suoritusohjeessa (KH 90-00394).</li> </ul>
<b>TOIMENPIDESUOSITUS</b>	<ul style="list-style-type: none"> <li>Suositellaan maanpintojen muotoilua. <i>Tämän hetkisten rakennusmääräyksien ( RakMk C2 ”Kosteus”) mukaan suosituksena on muotoilla maanpinta 1:20 sokkelista pois päin viettäväksi vähintään kolmen metrin matkalla ( korkeusero vähintään 0,15 m ). Sokkelin viereisellä sepelilläms. vyöhykkeellä voidaan vähentää rakenteille aiheutuvaa kosteusrasitusta.</i></li> <li>Suositellaan perusmuurinveneristykseen asentamista.</li> <li>Suositellaan ulkoseinän puurungon alaosan korkoaseman selvittämistä, esim. rakennetta avaamalla tai piirustuksista.</li> <li>Kasvillisuus ja multapenkit suositellaan poistettavaksi tai siirrettäväksi etäämmälle rakennuksen vieriltä. Samalla tulee maa-ainekset vaihtaa rakenteeseen sopivaksi.</li> <li>Suositellaan lisäämään mahdollisuuksien mukaan sokkelin näkyvillä olevan osan korkeutta maanpintoja muotoilemalla, kuitenkin niin että maanpintojen kallistus on rakennuksesta pois päin viettävä. Nykyinen suositus on, että sokkelin yläreunan ja maanpinnan välinen korkeus tulisi olla väh. 300 mm.</li> <li>Suositellaan arvioimaan väliseinien alaosien korkoasema. Mikäli seinä lähtee lattiapinnan alapuolelta väliseinärakenteen alaosan kunto suositellaan tarkemmin selvittettäväksi rakennetta avaamalla erillisellä kuntotutkimuksella.</li> <li>Suositellaan terassin kaiteiden uusimista.</li> </ul>

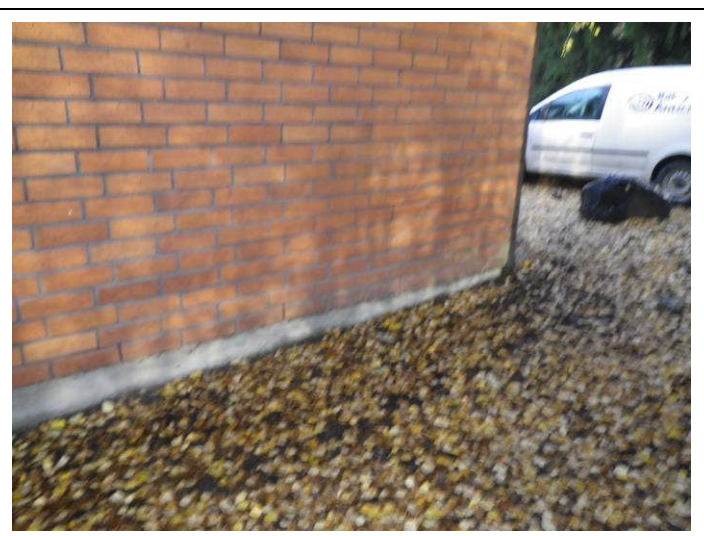
2. Vierustaa

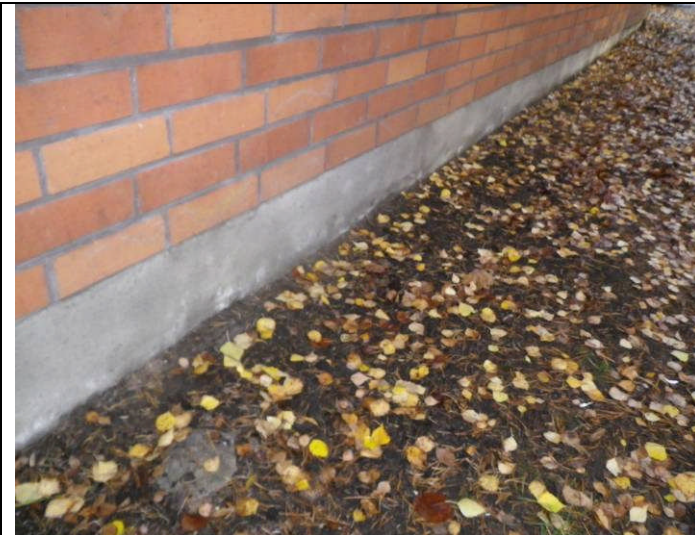
3. Rakennuksen vierustaa

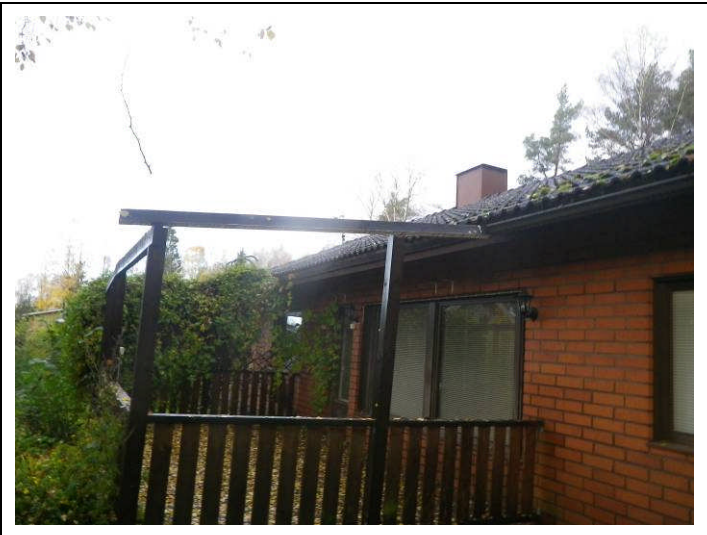
4. Terassia

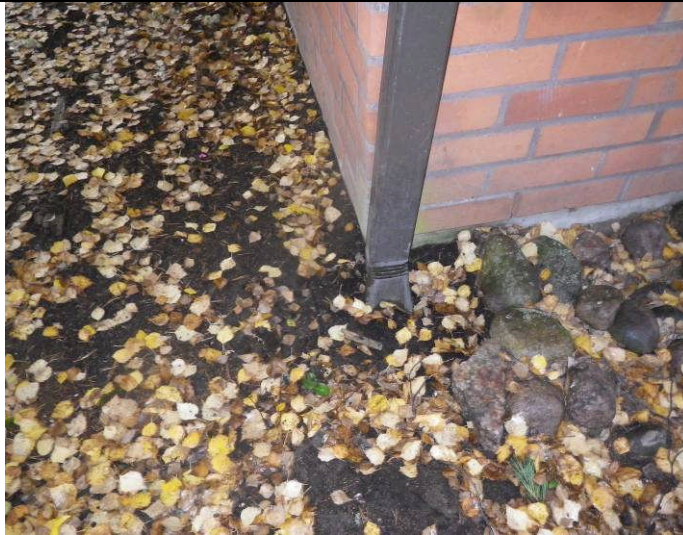
<b>HAVAINNOT</b>	<ul style="list-style-type: none"> <li>Rakennuksen vesikaton sade- ja sulamisvedet on johdettu lähelle rakennuksen nurkkia ja se lisää perustusten ja alapohjarakenteiden kosteusrasitetta.</li> <li>Tarkastuksessa ei tehty havaintoja salaojituksesta. Toimiva salaojajärjestelmä vähentää perustusten ja alapohjarakenteiden kosteus- ja routavaurioriskiä oleellisesti.</li> </ul>
<b>TOIMENPIDESUOSITUS</b>	<ul style="list-style-type: none"> <li>Suositellaan vesikaton sade- ja sulamisvesien poisjohtamisen parantamista.</li> <li>Suositellaan selvittämään salaojien olemassaolo ja toiminta esim. kaivamalla rakennuksen vierustalle koekuoppa (kuoppia) sekä mikäli salaojaputket on asennettu niiden toiminnan ja salaojien purkupään sijainnin selvittämistä esim. painehuuhtelemalla tai videokuvaamalla salaojaputket. Lisäksi mikäli salaojitus on asennettu, suositellaan salaojien tarkastuskaivojen jatkamista maanpinnan tason yläpuolelle. Mikäli salaojitusta ei ole asennettu, suositellaan sen asentamista. <i>Salaojat suositellaan tarkastettavaksi säännöllisesti KH-kortin mukaan vähintään kahden vuoden välein ja tarkastuskaivot kerran vuodessa. Vuosien 1950-2000 välillä rakennettujen rakennuksien salaojituksen tekninen käyttöikä on normaalirasituksessa 40 vuotta ja huoltamattomina salaojituksen käyttöikä on lyhyempi.</i></li> </ul>

5. Sadevesien ohjausta

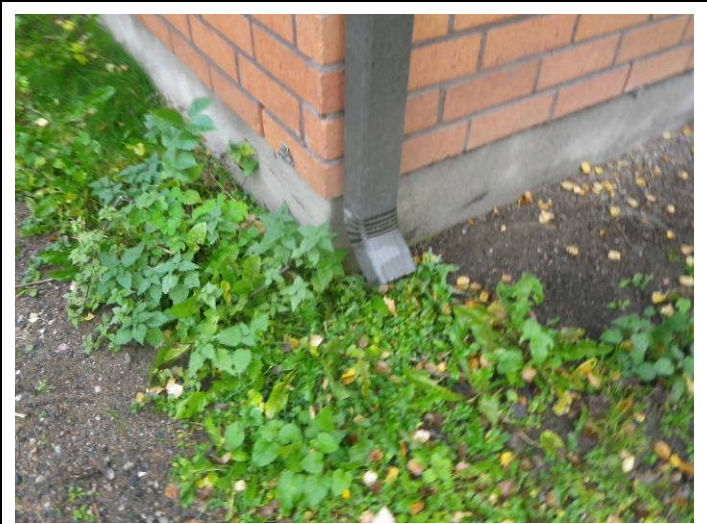
6. Salaojien tarkastuskaivo

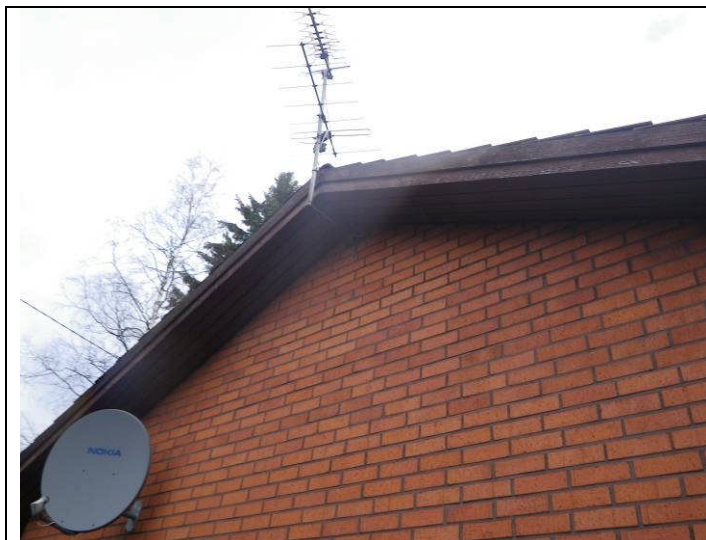
7. Julkisivua

<b>HAVAINNOT</b>	<ul style="list-style-type: none"> <li>• Ulkoseinät ovat puurunkoisia ja tiiliverhoituja, verhouksen takana on tuuletusrako.</li> <li>• Julkisivun puuosien maalipinta on paikoin haalistunut.</li> <li>• Ulkoseinien ja maanvaraisen betonilaatan välissä havaittiin noin 5mm rako, josta rakennukseen voi tulla korvausilmaa rakennukseen, ks. kohta ilmanvaihto.</li> <li>• Julkisivuverhouksen taustalla havaittiin tuuletusraot seinien alaosissa.</li> </ul>
<b>① RISKIHAVAINTOJA</b>	<ul style="list-style-type: none"> <li>• Kohteen ulkoseinän alaosan puurakenteiden ja maanpinnan välinen korkeusero on alle 10 cm. Riskinä on ulkoseinärakenteen alaosien vaurioituminen, mikäli rakenteeseen pääsee kosteutta. Rakenteen kuntoa ei voida kuntotarkastusmenettelyllä riittävästi selvittää. Rakenne on luokiteltu riskirakenteeksi myös YTM:n suoritusohjeessa (KH 90-00394). Ulko-ovien kohdalla oleva betoniporras voi johtaa vettä rakenteeseen ja takapihan terassin lattiapinta on seinän tuuletusaukkojen kohdalla tasolla, nämä seikat lisäävät kohtien kosteusrasitusta. Ulkoseinän alaosassa havaittiin vaurioita autotallin osalla, alaohjauspuusta mitattiin 18paino% kosteuksia, jotka ovat kohollaan olevia arvoja.</li> </ul>

<b>TOIMENPIDESUOSITUS</b>	<ul style="list-style-type: none"> <li>• Suositellaan tarvittavien kohtien paikkahuoltokäsittelyä. <i>Julkisivujen puuosat suositellaan huoltomaalattavaksi 6-12 vuoden välein maalityypistä ja ilmansuunnasta riippuen.</i></li> <li>• Ulkoseinärakenteen alaosan kunto suositellaan tarkemmin selvitettäväksi rakennetta avaamalla erillisellä kuntotutkimuksella riittävän laajasti.</li> <li>• Suositellaan autotallin osalla seinärakenteen vaurioiden kartoittamista ja korjaamista erillisen korjaussuunnitelman mukaisesti.</li> </ul>

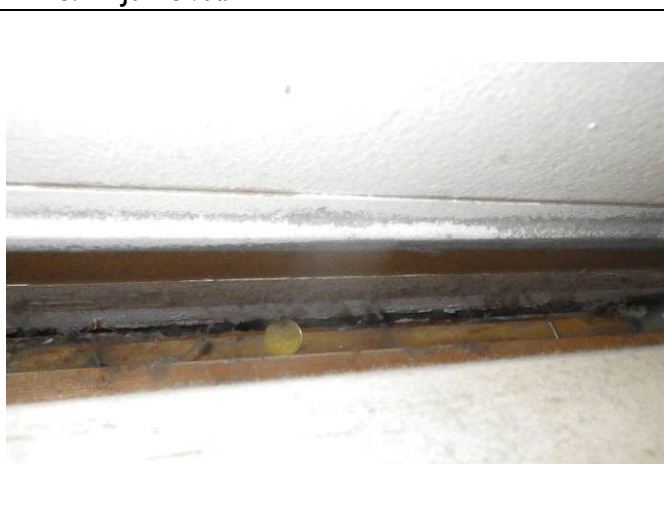
10. Lattian rakoa

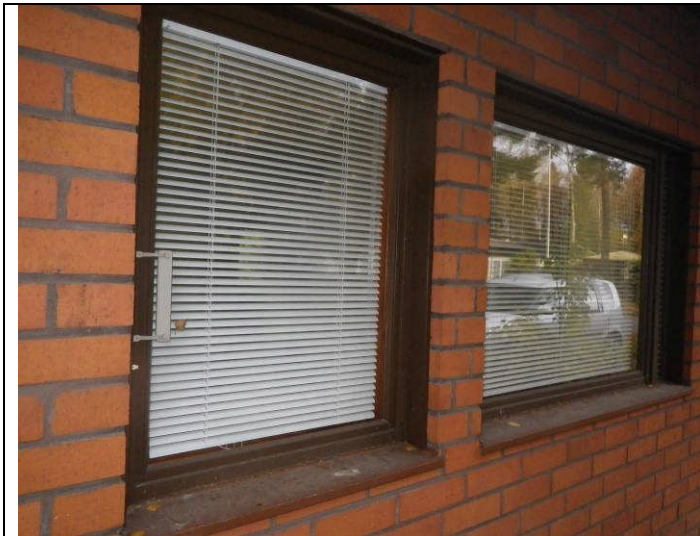
11. Ikkunaa

<b>HAVAINNOT</b>	<ul style="list-style-type: none"> <li>Ikkunoissa ja ulko-ovissa ei havaittu vaurioita tai merkittäviä puutteita, lukuun ottamatta haljenneita ikkunalaseja. Ulko-ovien maalipinnat ovat haalistuneet.</li> <li>Muutamien ikkunoiden vesipenkkipeltien kallistus on väärään suuntaan. <i>Epätiivien kohtien kautta voi rakenteiden kosteusrasitus lisääntyä. Tarkastuksen yhteydessä ikkunoiden alapuolisissa pintarakenteissa ei havaittu kosteuden aiheuttamia jälkiä tai pintakosteudentunnistimella kosteutta.</i></li> </ul>
<b>TOIMENPIDESUOSITUS</b>	<ul style="list-style-type: none"> <li>Ikkunoiden ja ulko-ovien puuosat tulee huoltomaalata. <i>Ikkunoiden ja ovien puuosat vaativat yleensä säännöllisiä kunnossapitotoimenpiteitä. Ikkunoiden ja ovien puuosat suositellaan huoltomaalattavan 6-12 vuoden välein ilmansuunnasta riippuen.</i></li> <li>Umpiolasielementtien tavoitteellinen käyttöikä on noin 20 vuotta riippuen olosuhteista ja materiaaleista. Elementtien uusimiseen tulee varautua.</li> </ul>

<ul style="list-style-type: none"> <li>Suosittelaa vesipeltien kallistusten korjaamista sekä tarkastamaan pistokokeenomaisesti alapuolisen seinärakenteen kunto.</li> </ul>
--	-----------------------------------------------------------------------------------------------------------------------------------------------------------------------------

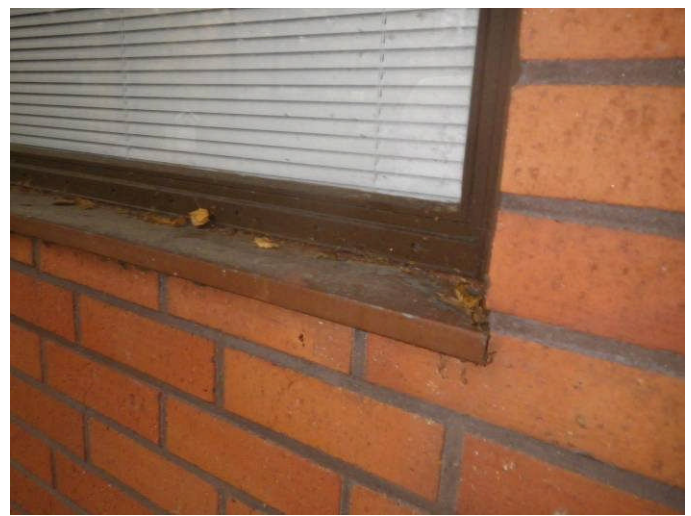
12. Vesipellin väärää kaatoa

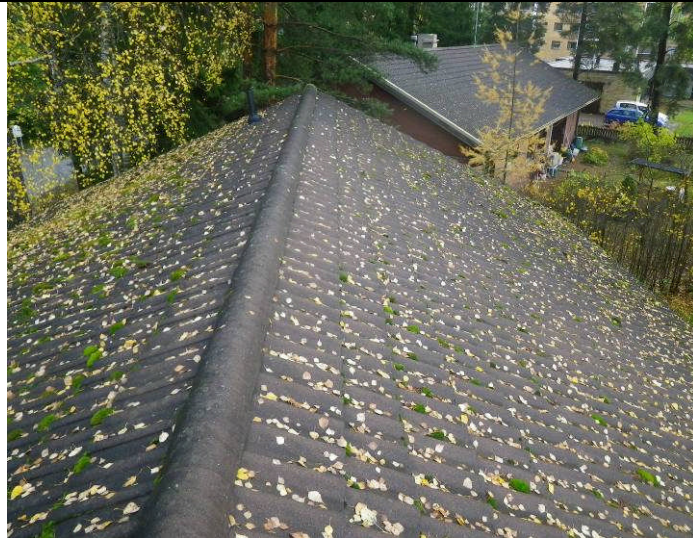
13. Vesikattoa

<b>HAVAINNOT</b>	<ul style="list-style-type: none"> <li>Rakennuksessa on harjakatto tiilikatteella. Katteessa ei havaittu merkittäviä vaurioita tai puutteita. Katteen pinnalla on laajasti sammalkasvustoa. Havaittiin muutama haljennut kattotiili.</li> <li>Savupiipun päällä ei ole sadehattua ja lakivalu on halkeillut.</li> <li>Talotikkaiden alaosa on lähellä maanpintaa.</li> <li>Otsalautoitus on vaurioitunut.</li> <li>Rännit ovat paikoin kaadolla väärään suuntaan ja takapihan terassin osalla ei ole rännejä.</li> </ul>
<b>TOIMENPIDESUOSITUS</b>	<ul style="list-style-type: none"> <li>Suosittelaa sammaleen poistamista katteen pinnalta ja haljenneiden tiilien vaihtamista.</li> <li>Suosittelaa otsalautoituksen korjaamista/uusimista.</li> <li>Suosittelaa rännien korjaamista/asentamista.</li> <li>Suosittelaa asentamaan savupiipun päälle sadehattu ja lakivalun korjaamista.</li> </ul>

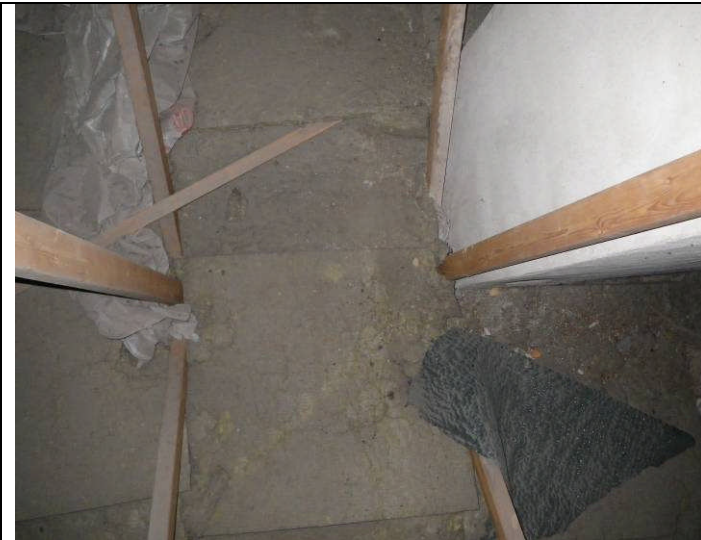
15. Ullakkotilaa

<b>KÄYNTI ULLAKOLLE</b>	<ul style="list-style-type: none"> <li>• Ullakkotilaan ei havaittu olevan kulkua.</li> </ul>
<b>ULLAKON TUULETTUVUUS</b>	<ul style="list-style-type: none"> <li>• Rakenteen tuulettumisen toimivuutta ja rakenteiden kuntoa ei voida arvioida kuin rakenteiden pinnoilta tehtyjen havaintojen perusteella.</li> </ul>
<b>ALUSKATE</b>	<ul style="list-style-type: none"> <li>• Tiiliä poistamalla ja räystäslaudoituksen rakojen kautta tehtyjen havaintojen mukaan vesikatteen alla on aluskatteena muovi, joka on ulotettu ulkoseinälinjan ulkopuolelle.</li> </ul>
<b>MUUT HAVAINNOT</b>	<ul style="list-style-type: none"> <li>• Sisäkattoverhouksessa ei havaittu rakenteellisia vaurioita eikä kosteuteen viittaavia jälkiä.</li> <li>• Autotallin sisäkatossa havaittiin ilmavuotoon viittaavia jälkiä, jotka viittaavat yläpohjan höyryn-/ilmansulun epätiiveyteen. Sisäpinnoilta havaittiin viemärinläpiviennin olevan epätiivis. Epätiivisyyskohdat voivat aiheuttaa kosteuden tiivistymistä vuotokohtiin ja koneellisen poiston talossa epäpuhtauksien virtaamista oleskelutiloihin.</li> <li>• Aluskatteen raosta kuvatusa kohdasta havaittiin eristeen pinnalla kosteudenjälkiä.</li> <li>• Yläpohjatilaan ei ole kulkua eikä sitä voida tarkistaa.</li> </ul>

<b>TOIMENPIDESUOSITUS</b>	<ul style="list-style-type: none"> <li>• Suositellaan kulkureitin järjestämistä ullakkotilaan ja ullakkotilan/rakenteiden sekä tuuletuksen edellytysten tarkastamista.</li> <li>• Suositellaan yläpohjan epätiivisyyskohtien kartoittamista esim. lämpökuvaamalla ja havaittujen kohtien tarkastamista sekä korjaamista.</li> </ul>

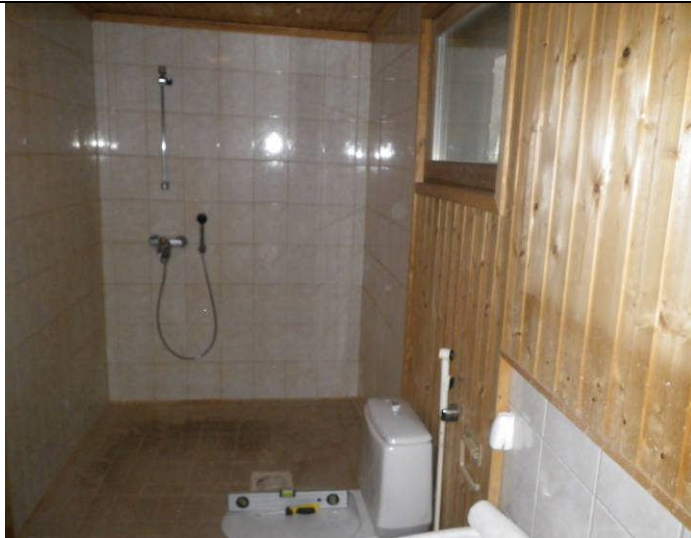
17. Pesuhuone

<b>HAVAINNOT PINTAKOSTEUDENTUNNISTIMELLA</b>	<ul style="list-style-type: none"> <li>Pesu- ja löylyhuoneen lattiat ja seinien alareunat kartoitettiin kosteudentunnistimella 0,2-0,5 m havaintopiste välillä ja pesuhuoneen seinien yläosat havaintopisteiden välillä 1 m. Ei havaittu kosteutta.</li> <li>Tiloja ei ole käytetty useaan kuukauteen, joka estää käytönaikaisen rasituksen kartoittamisen.</li> </ul>
<b>MUUT HAVAINNOT</b>	<ul style="list-style-type: none"> <li>Elastisissa saumauksissa on tummumia, jotka viittaavat mikrobikasvustoon.</li> <li>Laatoituksessa havaittiin alustastaan irronneita ”kopo” laattoja. <i>Alustastaan irronneet laatat eivät aiheuta välitöntä korjaustarvetta mikäli laattasaumat sekä laatoituksen taustalla oleva vedeneriste pysyvät ehjinä.</i></li> <li>Pinnoilla on käytön ja iäntuomia jälkiä.</li> </ul>

<b>TOIMENPIDESUOSITUS</b>	<ul style="list-style-type: none"> <li>• Suositellaan lattian lastaamista kuivaksi käytön jälkeen.</li> <li>• Suositellaan elastisten saumojen uusimista.</li> <li>• Alustastaan irronneet laatat eivät aiheuta toimenpiteitä niin kauan kuin saumat ovat ehjät ja laatat eivät irtoa kokonaan. Laatat suositellaan kiinnitettäväksi mikäli ne kokonaan irtoavat.</li> <li>• Suositellaan lattiakaivoon vedeneristeen kiristysrenkaan asentamista.</li> <li>• Märkätilojen käytönaikainen kosteusrasitus suositellaan kartoitettavan säännöllisen käytön jälkeen.</li> </ul>
---------------------------	------------------------------------------------------------------------------------------------------------------------------------------------------------------------------------------------------------------------------------------------------------------------------------------------------------------------------------------------------------------------------------------------------------------------------------------------------------------------------------------------------------------------------------------------------------------------------

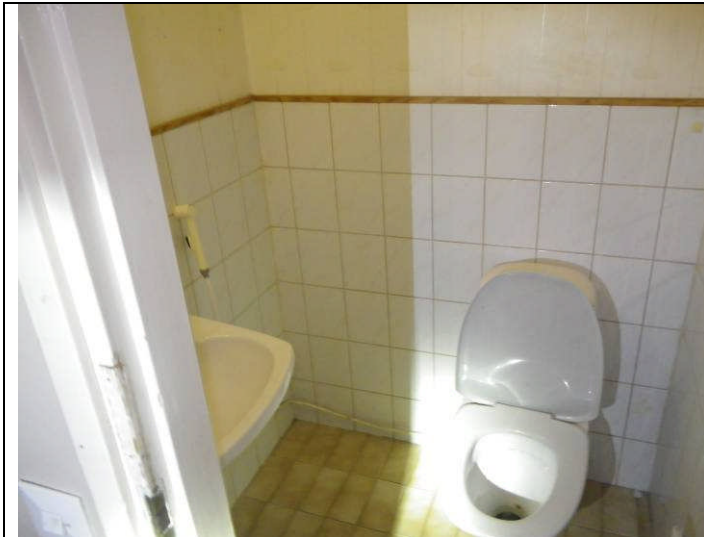
19. Wc:tä

<b>LATTIAKAIVO</b>	<ul style="list-style-type: none"> <li>• Tilassa ei ole lattiakaivoa.</li> </ul>
<b>ILMANVAIHTO</b>	<ul style="list-style-type: none"> <li>• Tilassa ei ole ilmanvaihtoa.</li> </ul>
<b>HAVAINNOT PINTAKOSTEUDENTUN NISTIMELLA</b>	<ul style="list-style-type: none"> <li>• Vesipisteiden edustojen lattianpinnat ja vesipisteiden lähellä olevat seinäpinnat kartoitettiin kosteudentunnistimella 0,2-0,5 m mittapiste välillä. Kosteutta ei havaittu.</li> </ul>
<b>MUUT HAVAINNOT</b>	<ul style="list-style-type: none"> <li>• Laatoituksessa havaittiin alustastaan irronneita ”kopo” laattoja. <i>Alustastaan irronneet laatat eivät aiheuta välitöntä korjaustarvetta mikäli laattasaumat sekä laatoitus pysyvät ehjinä.</i></li> <li>• <i>Pinnoilla on käytön ja iäntuomia jälkiä.</i></li> </ul>
<b>TOIMENPIDESUOSITUS</b>	<ul style="list-style-type: none"> <li>• Suositellaan ilmanvaihdon tehostamista.</li> <li>• Alustastaan irronneet laatat eivät aiheuta toimenpiteitä niin kauan kuin saumat ovat ehjät ja laatat eivät irtoa kokonaan. Laatat suositellaan kiinnitettäväksi mikäli ne kokonaan irtoavat.</li> </ul>

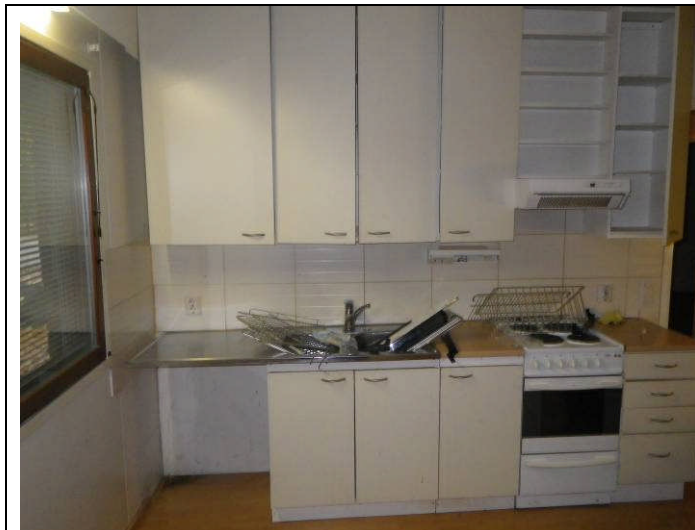
20. Keittiö

<b>ALLASKAAPPI</b>	<ul style="list-style-type: none"> <li>Allaskaapissa on vanhoja kosteuden jälkiä. Kosteudentunnistimella ei havaittu kosteutta allaskaapissa.</li> </ul>
<b>ILMANVAIHTO</b>	<ul style="list-style-type: none"> <li>Tilassa on liesituuletin.</li> </ul>
<b>HAVAINNOT PINTAKOSTEUDENTUN NISTIMELLA</b>	<ul style="list-style-type: none"> <li>Astianpesukoneen, vesipisteiden ja kylmlaitteiden edustojen lattianpinnat ja vesipisteiden lähellä olevat seinäpinnat kartoitettiin kosteudentunnistimella 0,2-0,5m mittapiste välillä. Kosteutta ei havaittu.</li> </ul>
<b>MUUT HAVAINNOT</b>	<ul style="list-style-type: none"> <li>Astianpesukoneen kohdalla ei ole asennettu valumasuojaa. <i>Nykyisten ohjeiden ( RakMK C2 ) mukaan lattiakaivottomissa tiloissa astianpesukoneen alla tulee olla valumasuoja joka ohjaa mahdollisen vesivuodon näkyville ja estää valumaveden pääsyn seinän ja lattian liitoskohdan kautta rakenteisiin.</i></li> <li>Liedessä ei ole kaatumisestettä.</li> <li><i>Pinnoilla on käytön ja iäntuomia jälkiä.</i></li> </ul>

<b>TOIMENPIDESUOSITUS</b>	<ul style="list-style-type: none"> <li>Suosittelaa valumasuojan asentamista astianpesukoneen alle.</li> </ul>

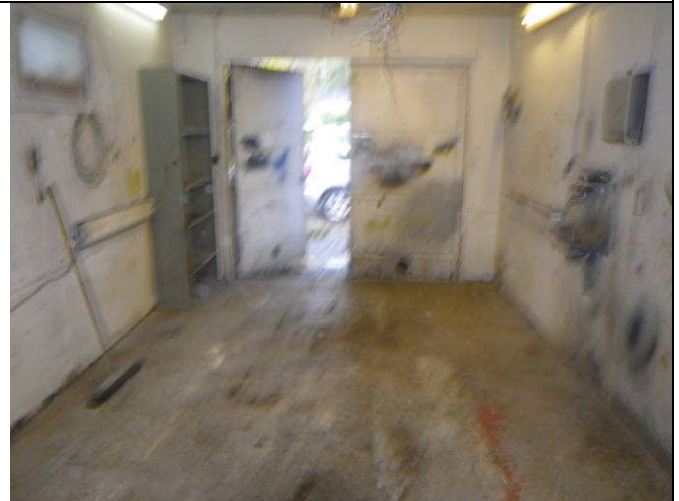
25. Autotallia

<b>KOSTEUDEN AIHEUTTAMAT JÄLJET MUISSA ASUINTILOISSA</b>	<ul style="list-style-type: none"> <li>• Autotallin pinnoilla on kosteuden aiheuttamia jälkiä ja vaurioita.</li> <li>• Pinnoilla on laajalti kosteuden aiheuttamia jälkiä, esim. lattiapinnoitteessa.</li> </ul>
<b>HAVAINNOT PINTAKOSTEUDENTUNNISTIMELLA</b>	<ul style="list-style-type: none"> <li>• Seinien alareunat ja vesipisteiden lähellä olevat seinäpinnat kartoitettiin kosteudentunnistimella 1.0-3.0 m mittapistevälillä. Kosteutta ei havaittu, autotallia lukuun ottamatta.</li> </ul>
<b>HYÖNTEIS - JA TUHOELÄINHAVAINNOT</b>	<ul style="list-style-type: none"> <li>• Tiloissa ei havaittu viitteitä hyönteisistä tai tuhoeläimistä tai niiden aiheuttamista vahingoista.</li> </ul>
<b>AUTOTALLI</b>	<ul style="list-style-type: none"> <li>• Pinnat ovat vaurioituneet, alareunassa kosteuden aiheuttamia jälkiä, katso raportin kohta 11.</li> <li>• Pinnat eivät täytä paloturvallisuus vaatimuksia.</li> <li>• Lattianpinnoite on paikoin vaurioitunut.</li> <li>• Havaittiin kosteutta lattiassa, katso kohta 9.</li> </ul>

<b>TEKNINEN TILA</b>	<ul style="list-style-type: none"> <li>• Tilassa ei havaittu kosteutta pintakosteudentunnistimella.</li> <li>• Tilojen pinnoilla on kulumisen merkkejä.</li> </ul>
<b>VARASTO JA KELLARITILAT</b>	<ul style="list-style-type: none"> <li>• Sisällä olevien varastojen pinnoilla on kulumisen merkkejä</li> </ul>
<b>TULISIJAT</b>	<ul style="list-style-type: none"> <li>• Leivinuunin pinnoilla havaittiin hiushalkeamia ja uunissa kulumia.</li> <li>• Takan pinnoilla ei havaittu huomautettavaa.</li> </ul>
<b>MUUT HAVAINNOT</b>	<ul style="list-style-type: none"> <li>• Sisäpinnoilla on kulumia ja vaurioita, esim. parkettia on paikallisesti irti ja väliovissa ja seinissä on kolhuja ja reikiä.</li> </ul>
<b>TOIMENPIDESUOSITUS</b>	<ul style="list-style-type: none"> <li>• Suositellaan tutkimaan kosteudenjälkien tausta.</li> <li>• Suositellaan autotallin pintojen korjaamista ja taustan kunnan tutkimista.</li> </ul>

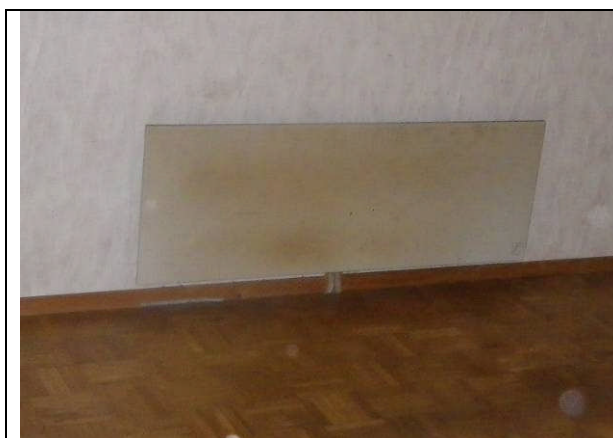
28. Lämmityslaitteistoa

<b>HAVAINNOT</b>	<ul style="list-style-type: none"> <li>Pattereita on poistettu käytöstä.</li> </ul>
<b>TOIMENPIDESUOSITUS</b>	<ul style="list-style-type: none"> <li>Alkuperäisten lämmityslaitteiden uusimistarpeeseen tulee varautua ikääntymisestä johtuen.</li> </ul>

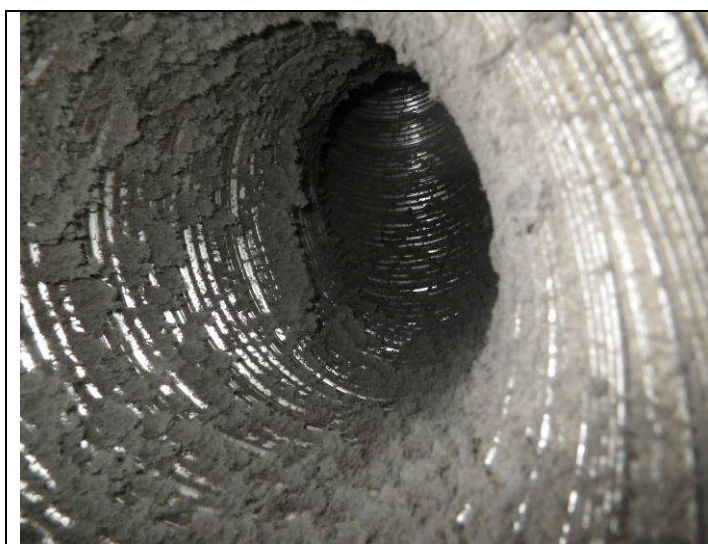
29. Kanavaa

<b>AISTINVARAINEN SISÄILMAN LAATU</b>	<ul style="list-style-type: none"> <li>Sisätiloissa ei ollut havaittavissa poikkeavia hajuja.</li> </ul>
<b>ILMANVAIHTOVENTTIILEIDEN VIRTAUSSUUNNAT</b>	<ul style="list-style-type: none"> <li>Virtaussuunnat oikeat mutta heikot.</li> </ul>
<b>HAVAINNOT</b>	<ul style="list-style-type: none"> <li>Ilmanvaihtokonetta ei voinut arvioida.</li> <li>Ilmanvaihtokanavat ovat alumiinista "haitariputkea", joka kerää pölyä helposti.</li> <li>Korvausilmaventtiileitä ei ole kuin saunassa. Ikkunoiden ollessa suljettuina korvausilmaa asuntoon tulee hallitsemattomina</li> </ul>

<p>vuotovirtauksina ikkuna-, ovi- ja seinärakenteiden läpi, tästä on merkkejä esim. autotallin katon ja seinän rajassa.</p> <ul style="list-style-type: none"> <li>Vesikatolla ei havaittu ilmanvaihdon poistokanavaa, joka viittaa ilmanvaihdon poiston olevan johdettu yläpohjaan. Ilmanvaihdon poistoa ei saa johtaa yläpohjatilaan.</li> </ul>
<b>TOIMENPIDESUOSITUS</b>	<ul style="list-style-type: none"> <li>Suositellaan ilmanvaihdon uudelleen suunnittelua ja uusimista kauttaaltaan, erityistä huolellisuutta tulee kiinnittää hallitun korvausilmansaantiin. Poiston sijainti tulee selvittää.</li> <li>Ilmanvaihtokanavat tulee uusia.</li> <li>Ilmanvaihtojärjestelmän toiminnan kannalta on oleellista se että se on aina päällä. Samoin kanavisto ja venttiilit tulee pitää puhtaina.</li> <li>Suositellaan autotallin ilmanvaihdon parantamista.</li> </ul>

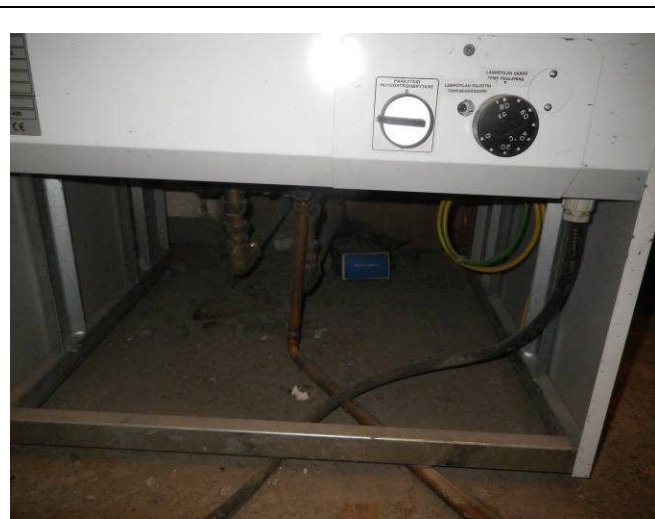
31. Varaajan alustaa

<b>VESIMITTARI</b>	<ul style="list-style-type: none"> <li>Teknisessä tilassa.</li> </ul>
<b>LÄMMINVESIVARAAJA</b>	<ul style="list-style-type: none"> <li>Varaaja on teknisessä tilassa. Pinnoilla ei havaittu vaurioita. Varaaja on vuodelta 2000 ja tilavuudeltaan 290 litraa.</li> </ul>
<b>VESIJOHDOT(näkyvillä osin)</b>	<ul style="list-style-type: none"> <li>Vesijohdot ovat kuparia.</li> </ul>
<b>VIEMÄRIT(näkyvillä osin)</b>	<ul style="list-style-type: none"> <li>Viemärit ovat muovia.</li> </ul>
<b>VEDENVIRTAAMAT</b>	<ul style="list-style-type: none"> <li>Sekoittajien virtaamat havaittiin olevan RakMK D I:n ohjearvojen mukaiset. Suositusvirtaama suihkuille, kodinhoituhuoneen ja keittiön sekoittajille on 12 l/min ja lavaareille 6 l/min.</li> </ul>
<b>KÄYTTÖVEDEN LÄMPÖTILA</b>	<p>-</p> <p>Asumisterveysohjeen (s. 91, Sosiaali- ja terveysministeriön oppaita 2003:1) mukaan lämpimän vesijohtoveden tyydyttävä lämpötila on +55 °C. Välttävä lämpötila on +50 °C. Välttävän lämpötilan alittuessa on ryhdyttävä korjaustoimiin alhaisen lämpötilan</p>

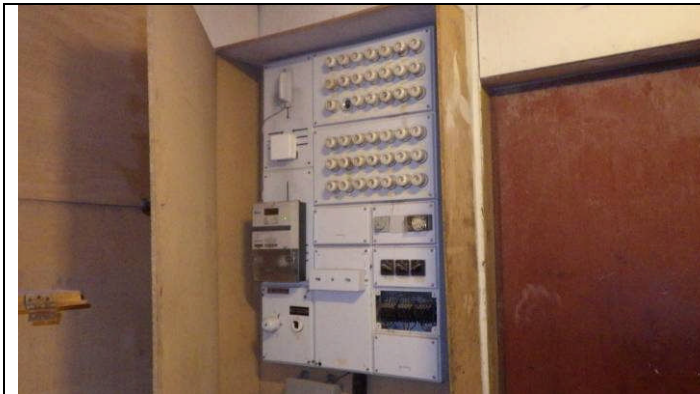
32. Sähkökeskus

<b>HAVAINNOT</b>	<ul style="list-style-type: none"> <li>Useita sähköjärjestelmän kalusteita on vaurioitunut tai ne ovat puutteellisia.</li> <li>Sähköpääkeskuksen kosketussuojaus on puutteellinen.</li> <li>Ohjauslaitteet ovat ikääntyneitä ja pitävät ääntä.</li> <li>Ulkopistorasioiden kiinnitys on osin puutteellinen. Pistorasioiden maadoituspinnot ovat hapettuneita.</li> <li>Kokonaisuudessaan kiinteistön sähköjärjestelmät ovat elinkaarensa lopussa ja ne tulee uusia.</li> </ul>
<b>TOIMENPIDESUOSITUS</b>	<ul style="list-style-type: none"> <li>Suositellaan sähköjärjestelmien uusimista kokonaisuudessaan, myös antenni- ja puhelinverkon osalta.</li> </ul>

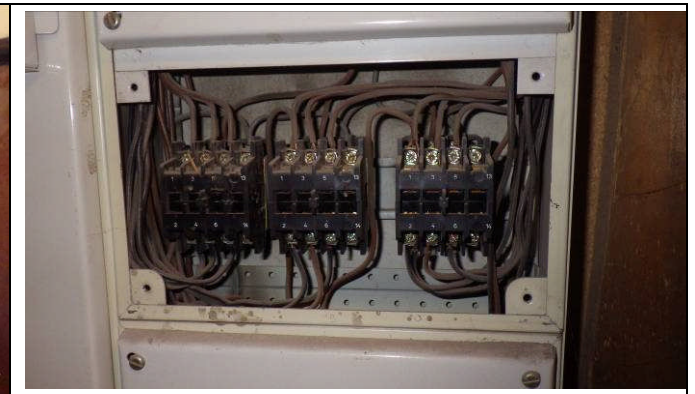
33. Suojaamattomia virrallisia ohjauslaitteita

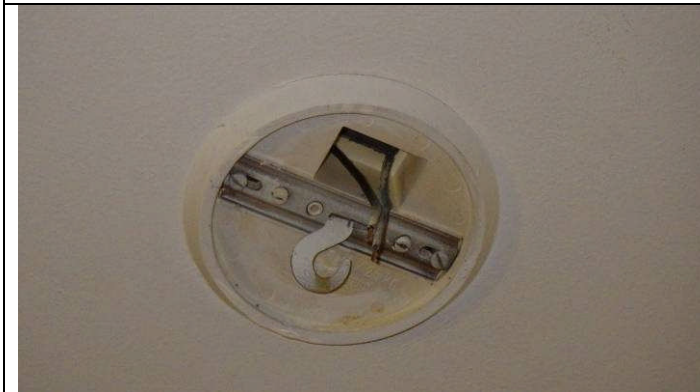
34. Suojaamattomia johtimia kattorasiassa

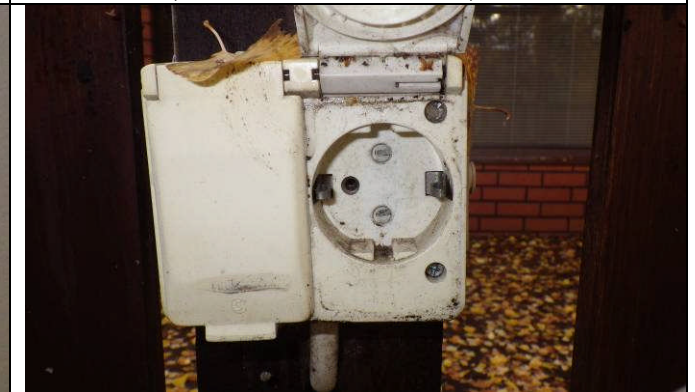
35. Vaurioitunut ja hapettunut ulkopistorasia
