K.osa/Kylä	Kortteli/Tila	Tontti/nro	Viranomaisten merkintöjä
Rakennustoimenpide KUNTOSELVITYS			Asiakirjan nimi RAPORTTI Juoks.nro
Rakennuskohde KESKUSPUISTON KOULU Lummetie 1 01300 Vantaa			Asiakirjan sisältö ALUSTATILAN JA PUTKIKANAALIEN TIIVIYS- JA KUNTOSELVITYS, SEURANTARAPORTTI 3
Suunnittelutoimisto AARO KOHONEN OY Koronakatu 2 02210 ESPOO puh (09) 88 791 fax (09) 803 7715	Yhteyshenkilö Jouni Räsänen, RI (09) 887 9265 jor@ako.fi	Asiakirjan numero 192-0190-9701	
Laat. JoR	Hyv. AMe	Pvm. 11.02.2004	Tilaajan asiak. numero

1 TAUSTATIEDOT JA AIEMMAT TUTKIMUKSET

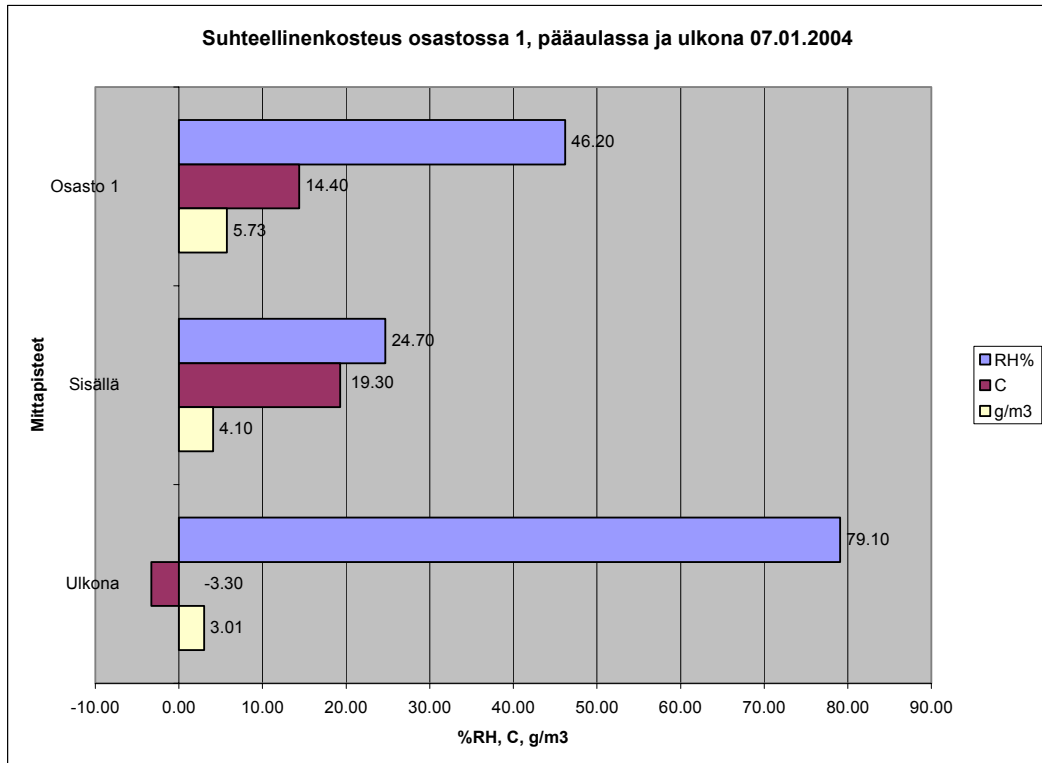
Ilmankosteus koulurakennuksen alustatilan osastossa 1. Alustatilassa on **~2,7 g/m³ enemmän kosteutta ilmassa kuin ulkona. Osaston 1 ilmanvaihdossa ei ollut omaa poistoa** vaan sieltä ilma poistuu muiden osastojen kautta.

2. Alustatilojen ja putkikanaalien **ilmanvaihto tulee korjata pikaisesti** (Vantaan kaupungin korjausohjeen kohta F). **Kaikkiin alustatiloihin tulee järjestää koneellinen poistoilmanvaihto, joilla tiloista tehdään alipaineisia huoneitiloihin nähden. Koneellinen ilmanvaihto tulee säätää toimimaan aina.** Mikäli korvausilma otetaan koulurakennuksessa tarkoituksella alustatilasta, ei putkikanaalin ja alustatilan välisen seinän läpivientejä saa tukkia ja putkikanaalista ei saa päästä ilmaa virtaamaan kouluntiloihin. Koulun putkikanaalissa olevista kahdesta poistoputkesta toinen tulee jatkaa ulottumaan alustatilan osastoon 1.

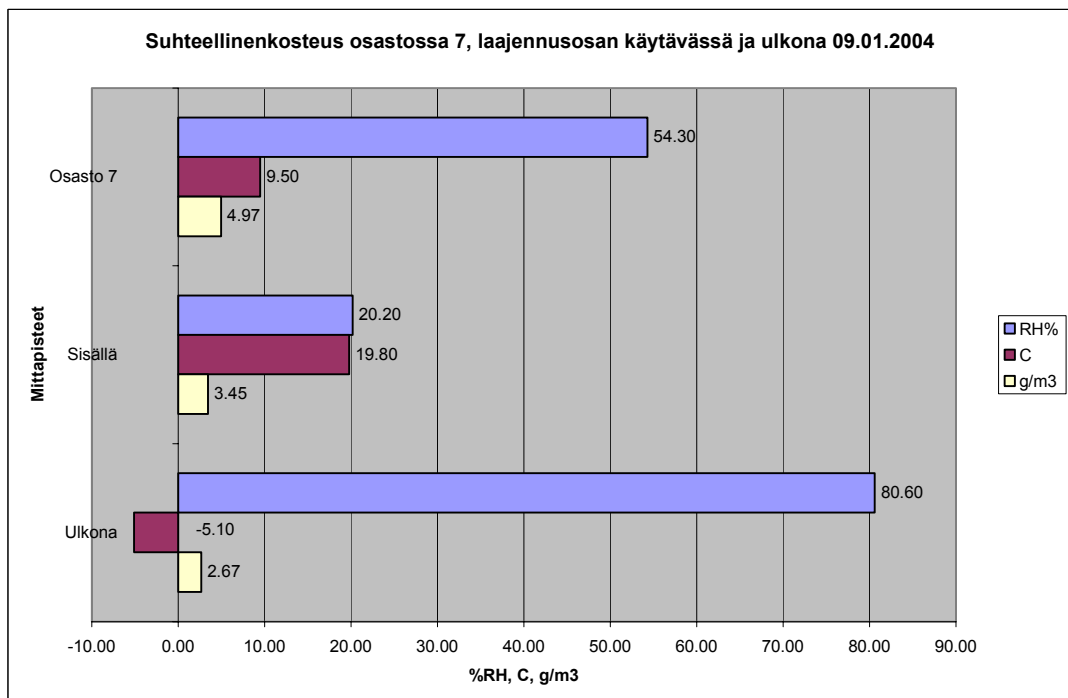
Ilmankosteus käsityö rakennuksen alustatilan osastossa 7. Alustatilassa on **~2,3 g/m³ enemmän kosteutta ilmassa kuin ulkona.**

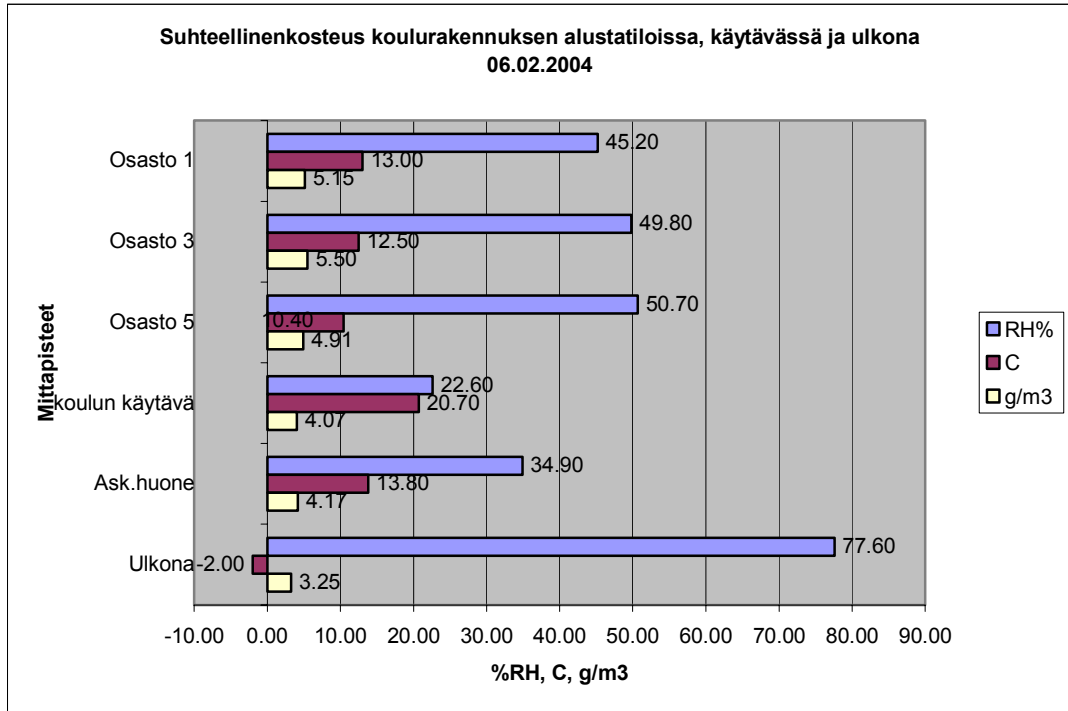
Ilman kosteus koulurakennuksen alustatiloissa 06.02.2004. **Alustatilassa on keskimäärin ~2,0 g/m³ enemmän kosteutta ilmassa kuin ulkona.**

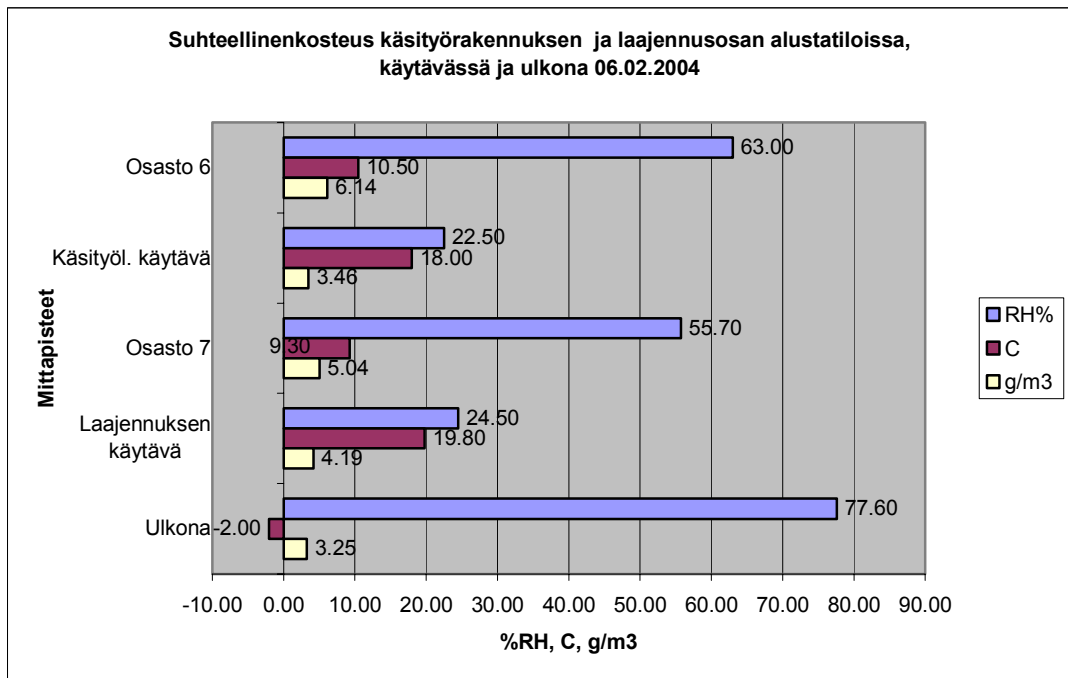
Ilman kosteus käsityörakennuksen ja sen laajennusosan alustatiloissa 06.02.2004. **Alustatilassa on keskimäärin ~2,3 g/m³ enemmän kosteutta ilmassa kuin ulkona. Osaston 6 ilmanvaihdon poisto ei ollut toiminnassa mit-taushetkellä.**
