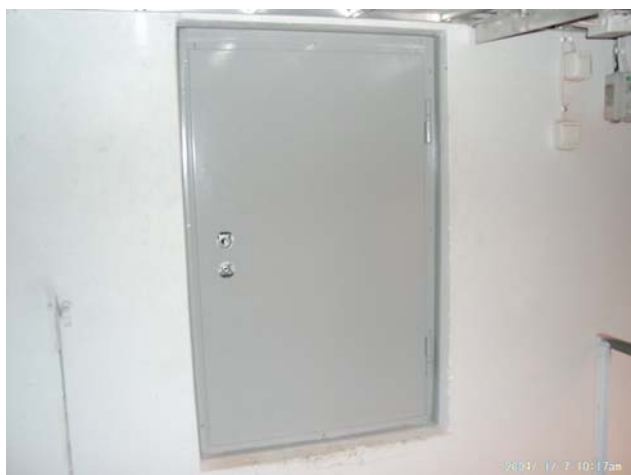
Kuva 1. **Kattilahuoneesta alustatilan osastoon 1** johtava kulkuluukku. Luukusta **puuttuu tiivisteet ja heloitukset**, niinpä **sen kautta virtasikin runsaasti ilmaa kattilahuoneeseen**. Luukku on kerrankin riittävän kokoinen ja siitä on helppo kulkea.

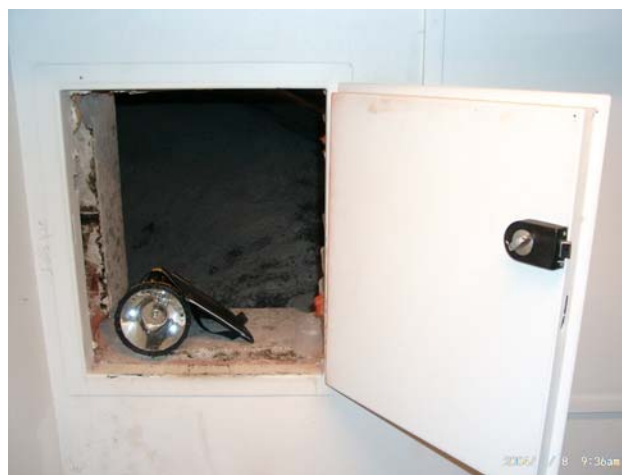
Kuva 2. **Keittiön alakerrassa** olevasta varastotilasta **osastoon 3** johtava kulkuluukku. Kuten edellisen kuvan luukku ei **tätäkään ollut tiivistetty**. Tämän luukun kautta ilma virtasi alustatilaan.

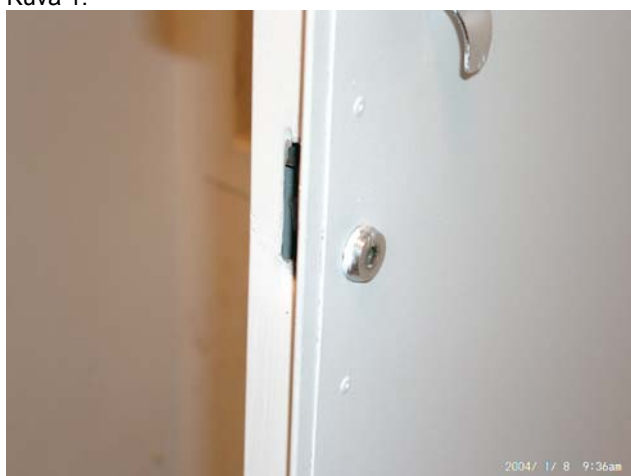
Kuva 3. Edellisen luukun **vanha lukko oli avonainen ja sen kautta virtasi ilmaa**. Ilman virtaukset saattavat muuttua riippuen siitä millä teholla kunkin tilan IV on, esim. jos alustatilan IV kytketään ajoittain pois päältä kuten oli käsityö rakennuksen alustatilassa 6, voi ilmavirtausten suunta muuttua ja hataran oven kautta alkaa ilma virrata huonetilaan.

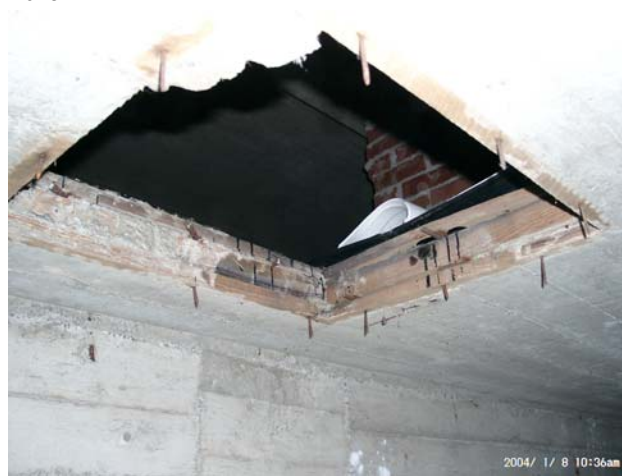
Kuva 4. **Pääaulan portaiden alla** oleva alustatilan **osaston 4** kulkuluukku. Luukun reunoilla **naulaisia vanhoja lautoja ja kantena kovalevyn pala**. Luukun kautta **virtasi ilmaa alustatilaan**.

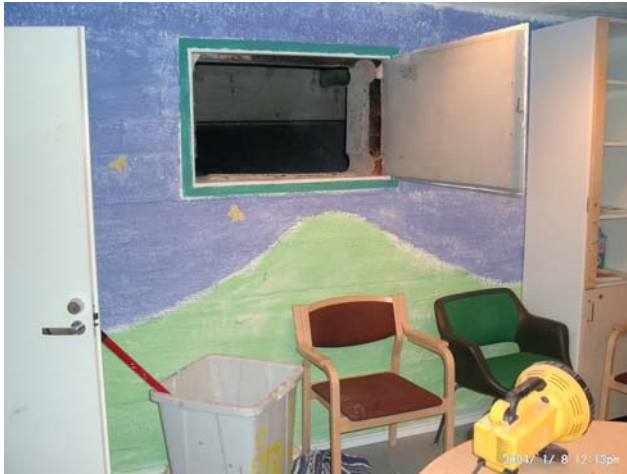
Kuva 5. **Luukkasiiven eteläpäädyn kellarissa** olevan kerhuhuoneen seinässä oli alustatilan 5 kulkuluukku. **Tiivistämätön** kuten muutkin luukut ja alustatilasta virtasi runsaasti ilmaa kerhuhuoneeseen. Luukku on korkealla ja ellei luukun alla olisi tuoleja siitä olisi hankala kulkea.

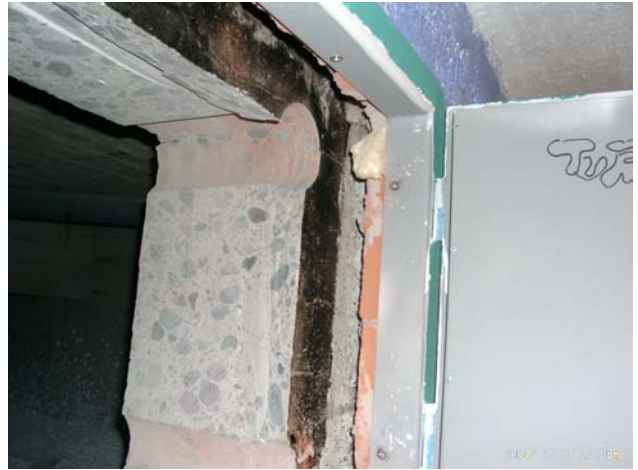
Kuva 6. Kaikkien näiden kulkuluukkujen aukkojen ympärillä oli avoin yhteys seinän halkaisuun. Etenkin kattilahuoneessa halkaisuun virtasi ilmaa alustatilasta. Kaikkien luukkujen karmien ja seinän välistä virtasi ilmaa.

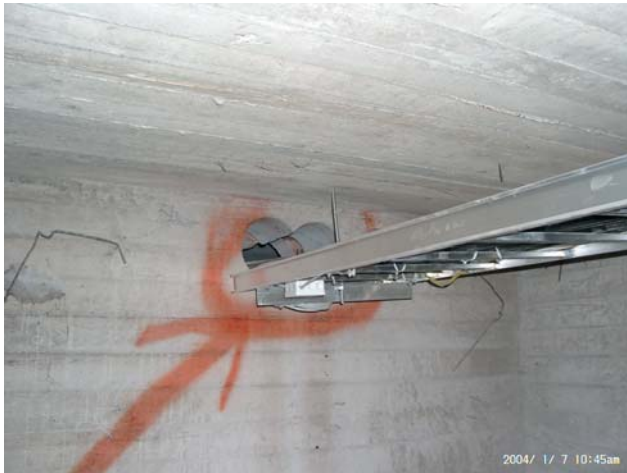
Kuva 7. Kattilahuoneeseen alustatilasta johtava täysin avoin läpivienti. Näitä oli useita ko. seinällä.

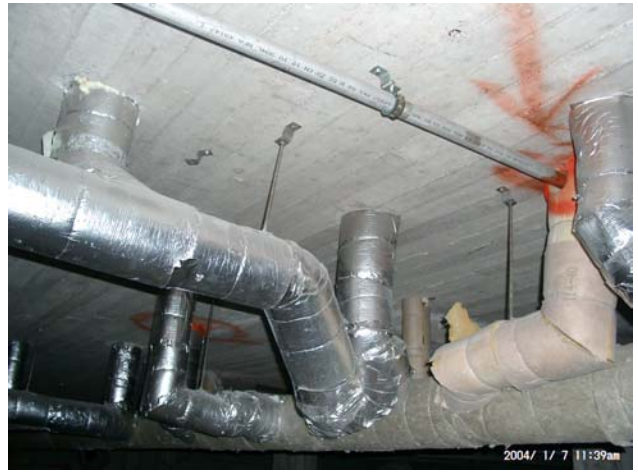
Kuva 8. Viemäri putket oli alustatilassa 1 eristetty. Eristyksessä oli käytetty kuvan mukaisesti sekä alumiinipintaista että pinnoittamatonta villaa. Kuvassa näkyy **eristämätön teräsputki**, joka tuli kuvan kohdalta laatan läpi ja jatkui kattilahuoneen lattiakaivoon. Laatan läpivienti oli **putken kohdalta auki ja siitä virtasi ilmaa rakenteisiin**.

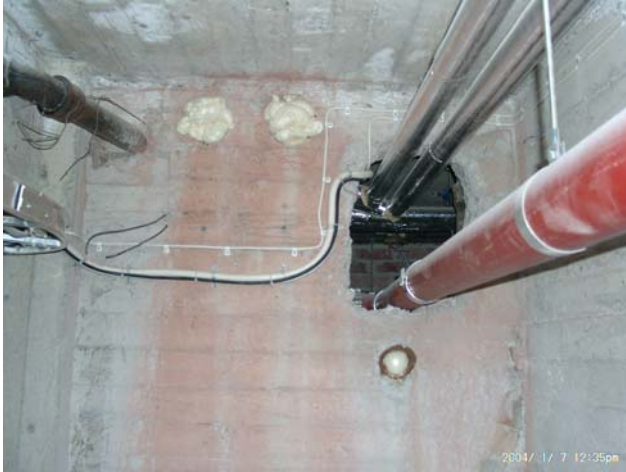
Kuva 9. Itkeäkö vaiko nauraa? Seinän pienet reiät on tukittu, mutta iso auki. **Seinän takana on ruokalan alla oleva putkikanaali ja ison aukon läpi virtasi ilmaa alustatilasta putkikanaaliin ja ruokalan lattiassa olevan putkikanaalin kulkuluukun kautta ruokalaan. Ko. kohdalla putkikanaalin alla alustatilassa oli voimakas mikrobikasvustoon viittaava haju.**

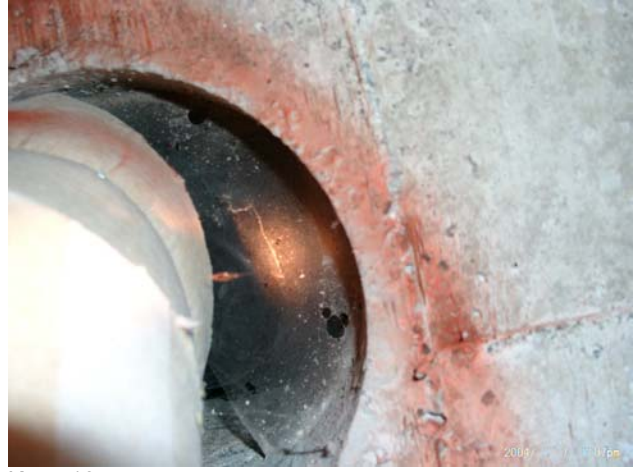
Kuva 10. Kuvassa tummana reiän perällä oleva esine on lattiakaivo. Kuvan mukaisesti alapuolelta lämmöneristämättömiä lattiakaivoja oli alustatiloissa 1, 3 ja 6.

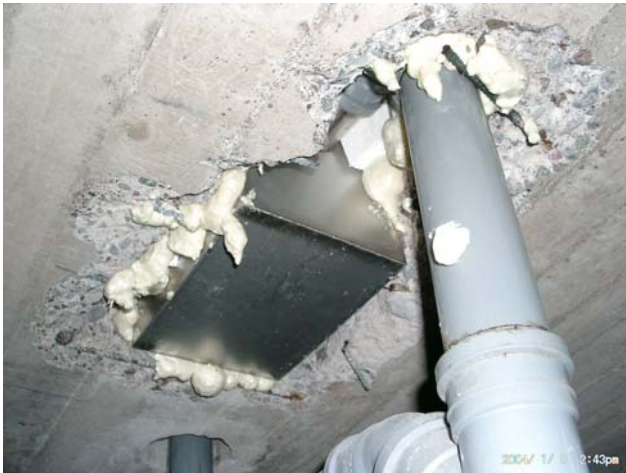
Kuva 11. Kuvan mukainen lämmöneristämätön lattiakaivo oli alustatilassa 6.

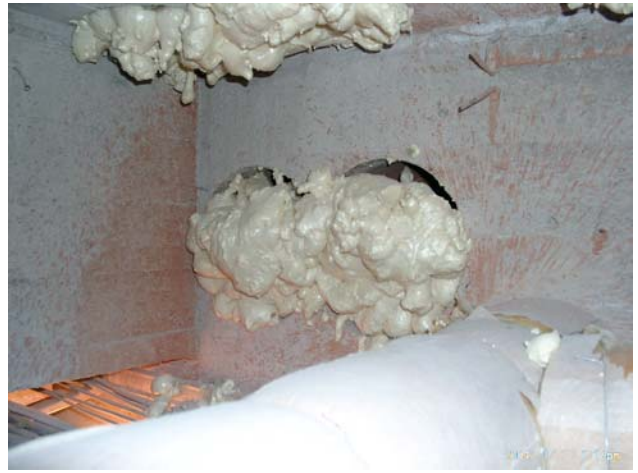
Kuva 12. Läpivientejä oli yritetty tiivistää, mutta homma oli jäänyt kuvan mukaisesti viimeistelemättä. Yleensä vuotavat läpiviennit, joita oli tiivistetty olivat sellaisia, että vuoto oli jotenkin hankalassa paikassa. **Tiivistykseen pitää käyttää palamatonta paloneristysmassaa (Vantaan kaupungin yleisohje alustatilojen ja putkikanaalien kosteusvauriokorjauksiin ja mikrobikasvustojen poistamiseksi, TSU 26.05.2003: kohta E 2).**

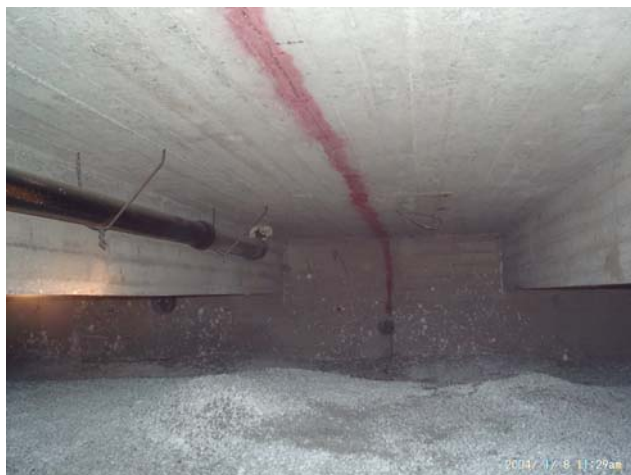
Kuva 13. Alustatilan osastossa 5 oleva liikuntasauma vuoti ilmaa rakenteisiin. Liikuntasauman kohdalla oli sokkelissa tuuletusaukko ja kuvassa vasemmalla näkyy lämmöneristämätön viemäriputki. Putken ja tuuletusputken välinen etäisyys ~3-4 m.

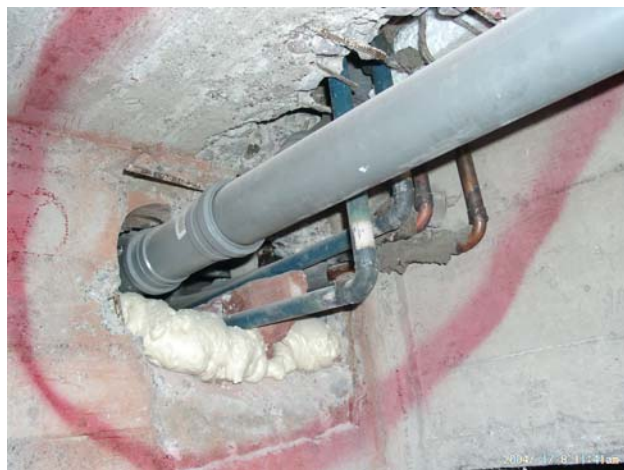
Kuva 14. Huonosti tiivistettyjä läpivientejä ja lämmöneristämättömiä vesi- sekä lämmitysputkia.

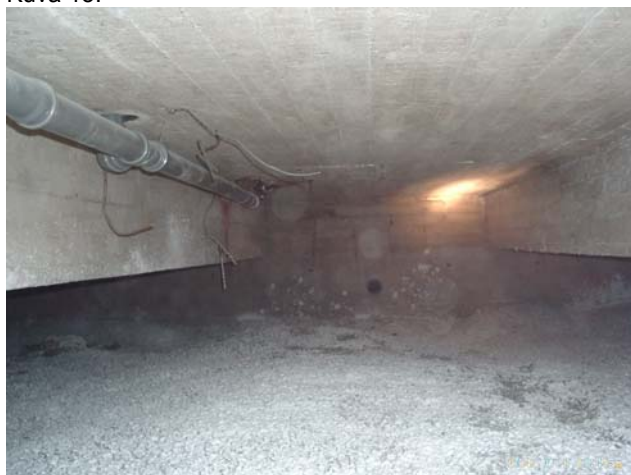
Kuva 15. Kuvassa vasemmalla näkyy lämmöneristämätön viemäriputki. Putken ja tuuletusputken välinen etäisyys ~3-4 m. Alustatiloissa oli viemäriputken ympärillä näkyviä harottavia harjateräksiä useissa paikoissa.

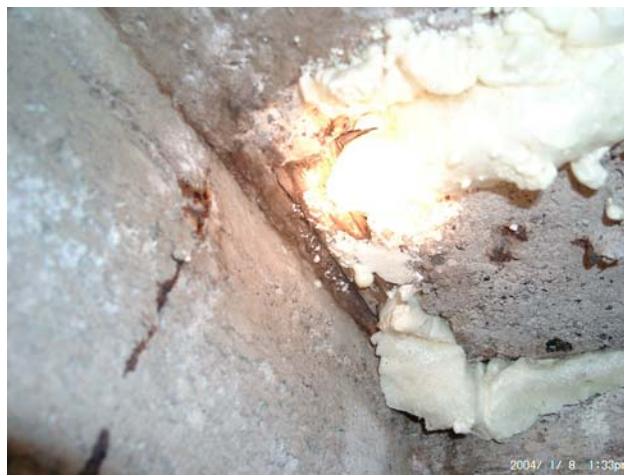
Kuva 16. Läpivientiin oli jätetty lahonnutta puuta. Ne pitää poistaa ennen aukon tiivistystä.

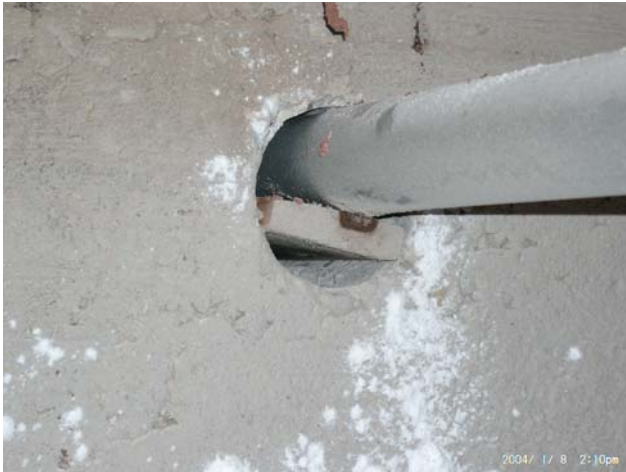
Kuva 17. Edellisen tarkastajan 14.06.2000 ottamassa kuvassa lauta ei ollut vielä tummunut, mutta nyt lahoaminen on alkanut.

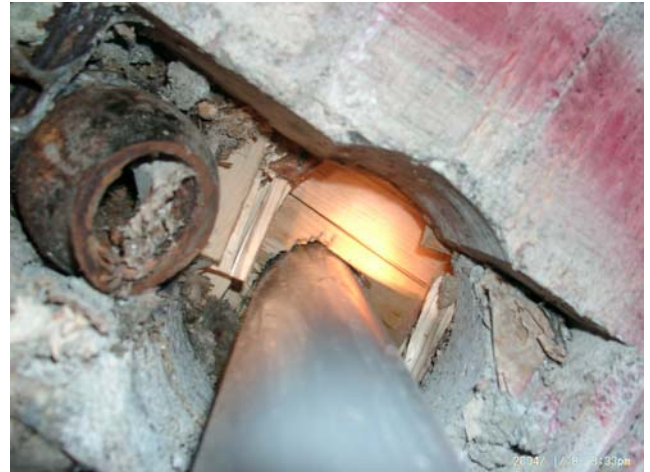
Kuva 18. Käsityörakennuksen alustatilan osastossa 6 oleva täysin tiivistämätön ja lämmöneristämätön alapohjan läpivienti. Aukon kautta kuului luokasta puhe.

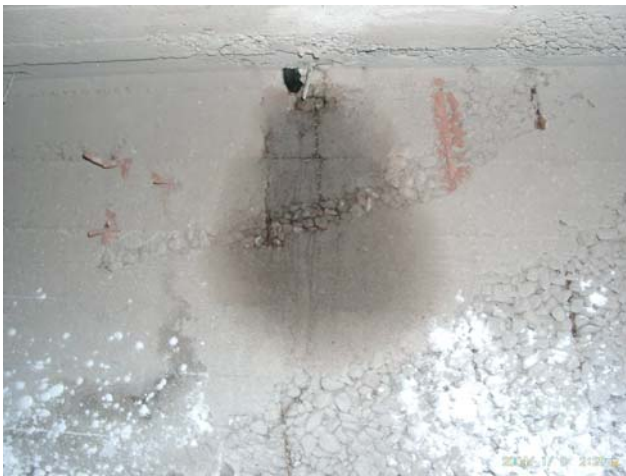
Kuva 19. Käsityörakennuksen alustatilan osastossa 6 oleva sokkelin pieni vesivuoto.

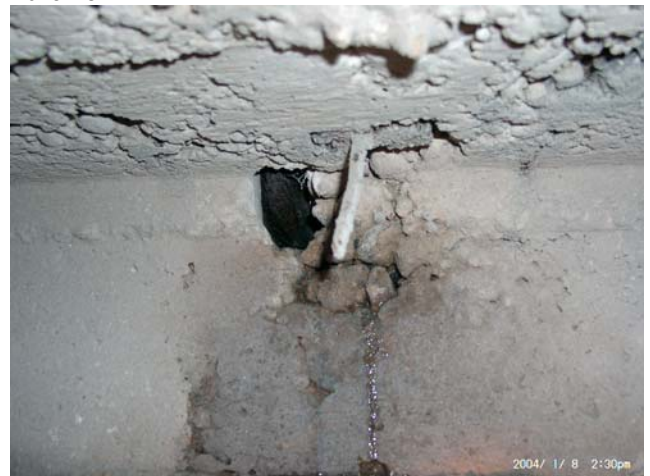
Kuva 20. Edellisen kuvan vuotokohdassa oli kolo, jossa oli täysin märkä ja laho laudan pala. Vesi virtaa puukapulaa pitkin sokkelin läpi.

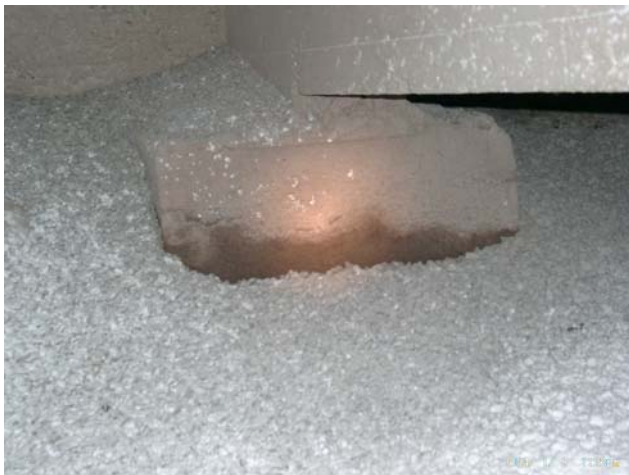
Kuva 21. **Käsityörakennuksen** alustatilan osastossa 6 oli muutamissa paikoissa kuvan mukaisesti **anturoiden pinnassa maasta nousseen kosteuden aiheuttamia märkiä jälkiä.**

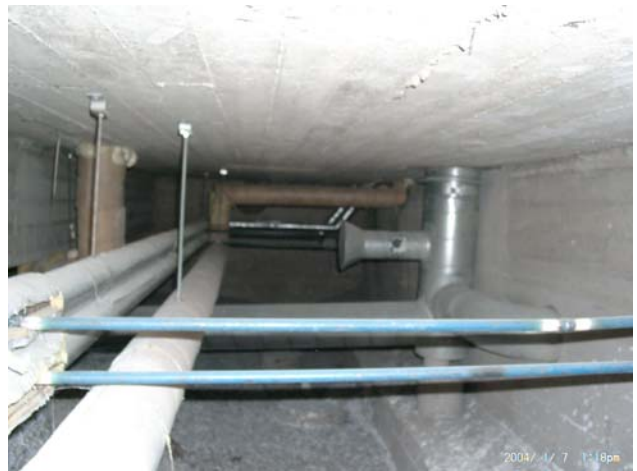
Kuva 22. **Alustatilan 3** etelä päässä oli kuvan mukaisesti **eristämättömiä lämmitysputkia.** Kuvassa näkyy **osaston ainoa ilmanvaihdon poisto.**

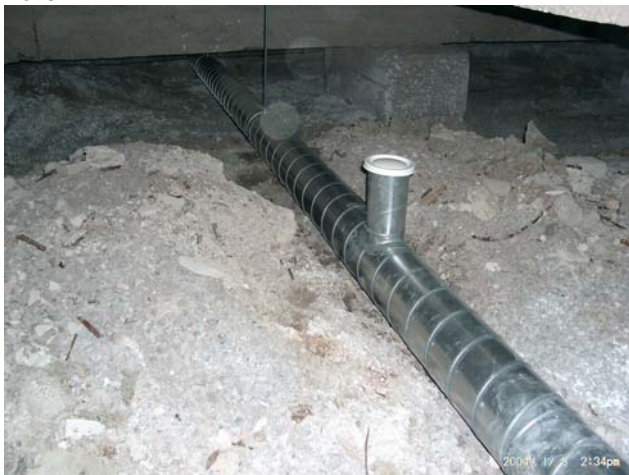
Kuva 23. **Käsityörakennuksen** alustatilan osastossa 6 oleva **IV-putki kaivettu rakennusaikaiseen jätekasaan.** Kasaa pengottaessa on tullut esille **lahonneita puun paloja.** **IV-putken kohdalla** näkyvässä paljas maa, **soraa ei ole ollenkaan.**

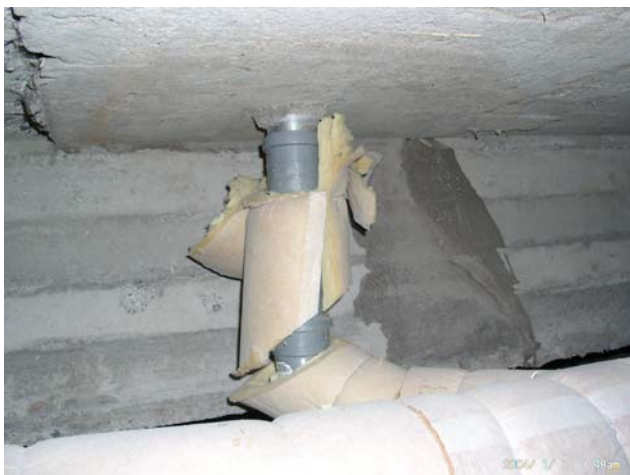
Kuva 25. Osastossa 3 oli viemäriputken eristeet purkautuneet.

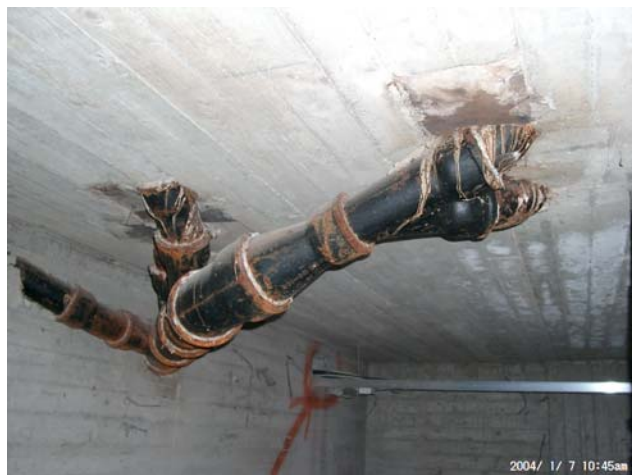
Kuva 26. Osastossa 1 oli alapohjan alapinnalla kovalevyn paloja ja vanhat viemäriputket lämmöneristämättömiä. Vierellä näkyy alapohjan alapinnalla valkoista kalkki härmettä, kohta oli pintakosteuden osoittimen mukaan kuiva.

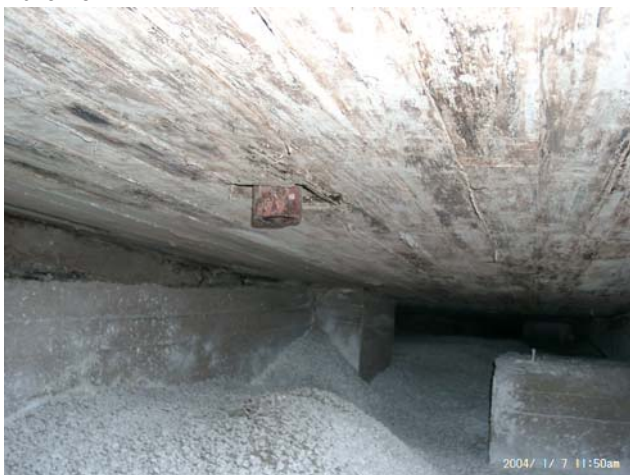
Kuva 27. Osastossa 2 alapohjan alapinnalla ja sokkeleiden pinnalla oli lahonneiden muottilautojen jäänteitä.

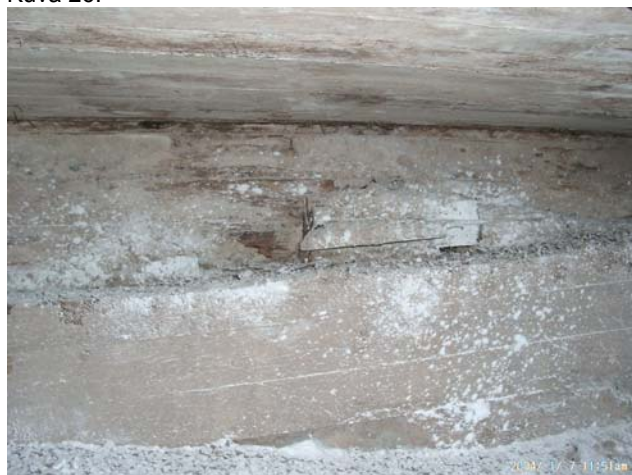
Kuva 28. Edellisen kuvan kohta. Paikoin oli jäänyt rakenteisiin suurempiakin paloja lahonnutta puuta.

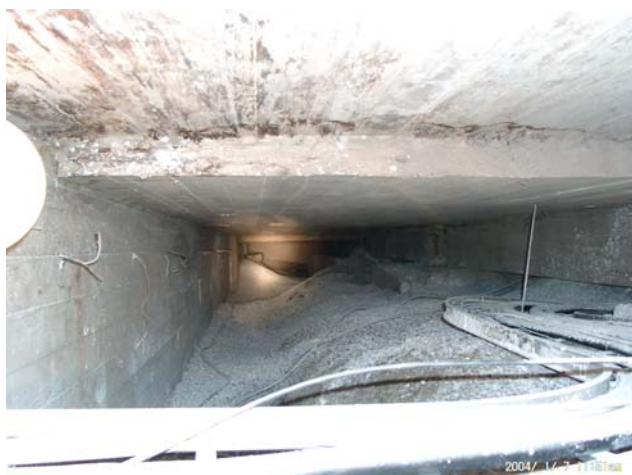
Kuva 29. **Koulurakennuksen putkikanaalin koko pituudella oli sen alapohjan alapinnalla muottilautojen jäänteitä. Pohjalla olevassa sorastuksessa oli liian vähän paksuutta penkereissä. Paikoin pohjalla oleva savi oli näkyvissä.**

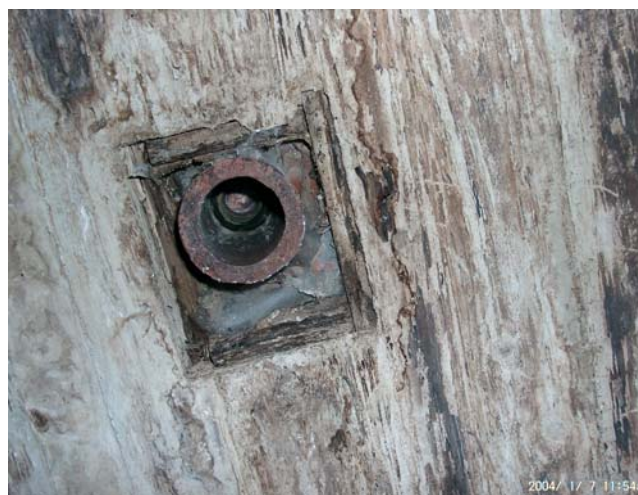
Kuva 30. Osastossa 2 alapohjan alapinnalla oli läpivienneissä lahonnutta puuta.

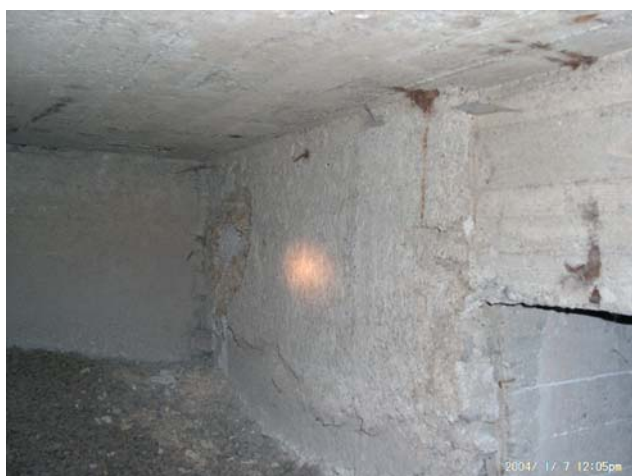
Kuva 31. Osastossa 2 oli sokkelin pinnalla lastuvillalevyä. Tällä alueella oli **voimakas mikrobikasvuston haju**. Hajun lähteenä saattaa olla em. toja, kuvien 30 ja 32 läpivientien lahot puut tai sitten soran alla tai seassa on jotain hajoamassa. **Ko. kohdalla oli myös 2 korvausilmaputkea, joista virtasi reippaasti ilmaa sisälle alustatilaan, joten hajun voimakkuus tuntui oudolle.**

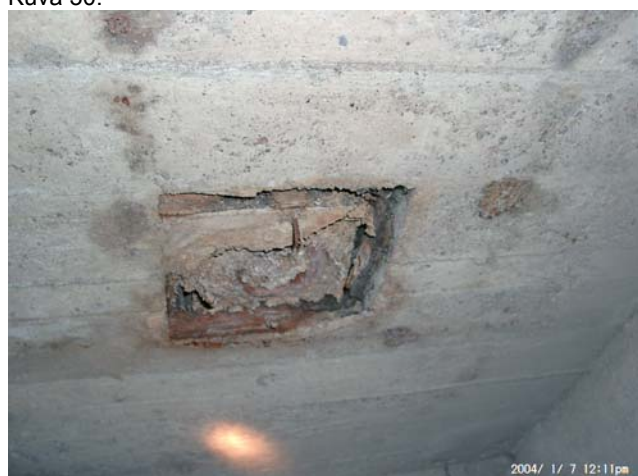
Kuva 32. Osastossa 2 alapohjan alapinnalla oli läpivienneissä lahonnutta puuta.

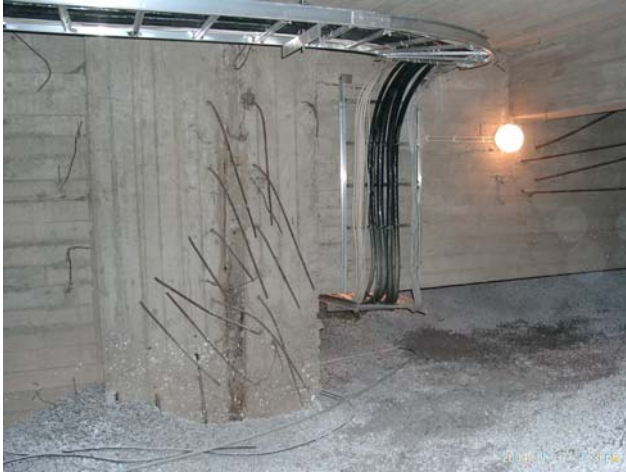
Kuva 33. Osastossa 1 seinässä laho lauta.

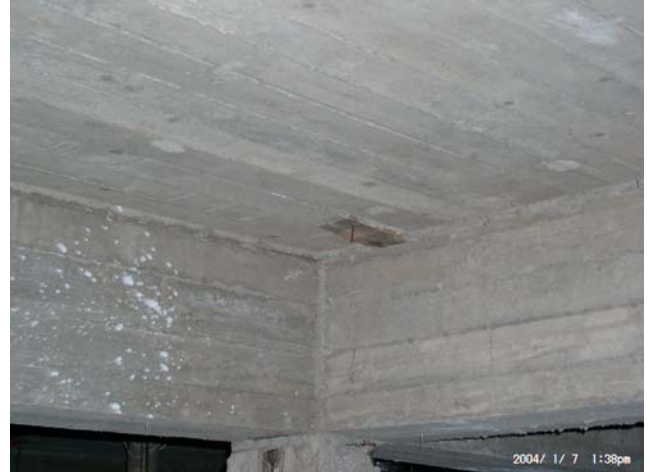
Kuva 34. Osastossa 1 alapohjan alapinnalla laudan pala.

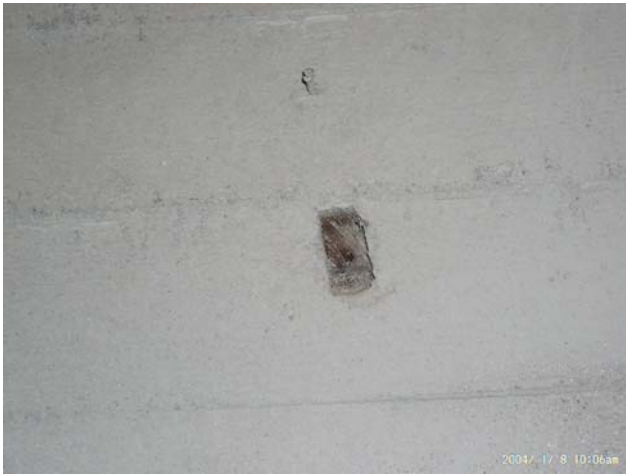
Kuva 35. Osastoissa 3 ja 5 sokkelissa puukalikoita.

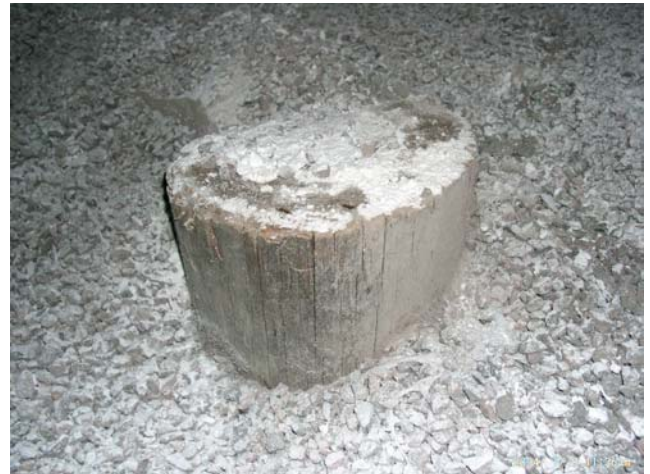
Kuva 36. Osastossa 5 oli pohjalla soran seassa kanto tai pöllinpätkä. Osittain laho.

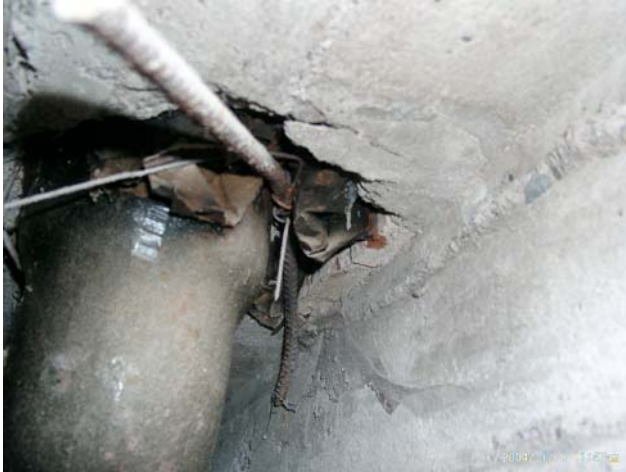
Kuva 37. Vanhojen valurautaisten läpivientien seassa oli kaikenlaista vanhaa paperia ym. lahoavaa tilkettä, jota oli käytetty valun yhteydessä.

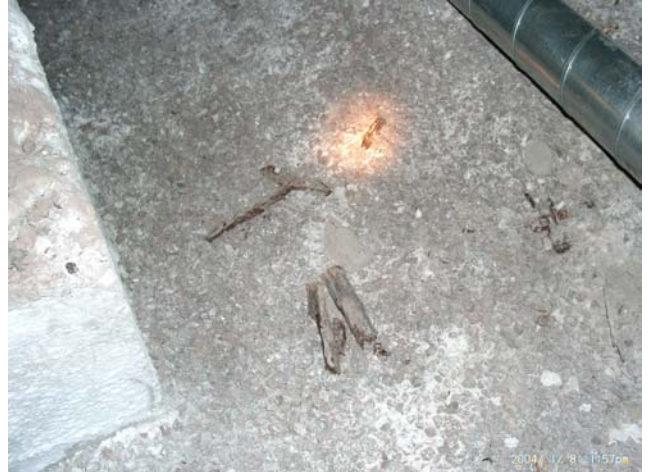
Kuva 38. Etenkin osastossa 6 oli pohjalla soran seassa paikoin lahojen puiden kappaleita.

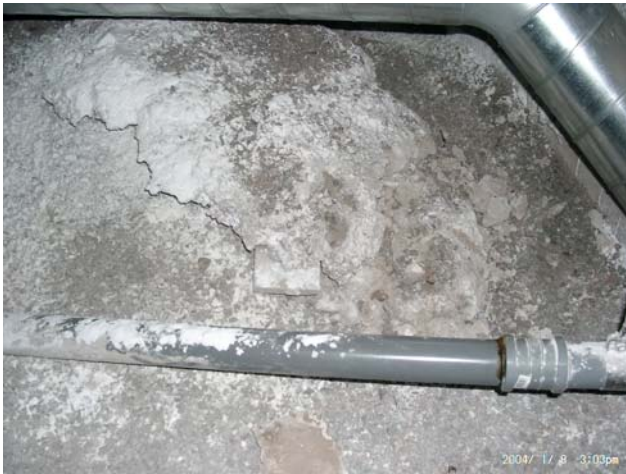
Kuva 39. Osaston 6 rakennusaikaisten jätekasojen seassa oli myös puujätettä.

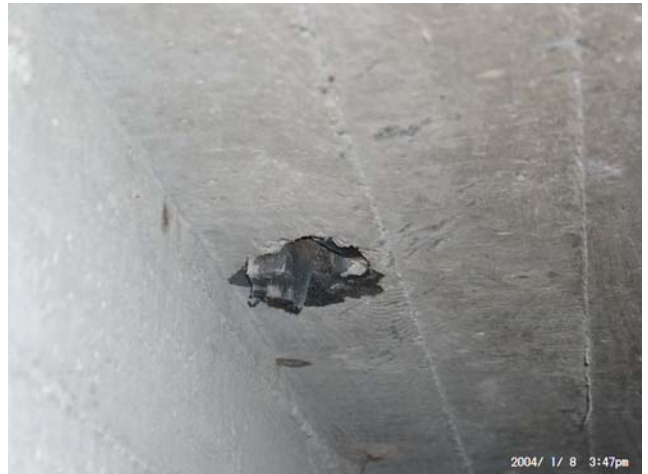
Kuva 40. Osaston 6 lännen puoleisen putkikanavan alapinnalla oli useita kuvan mukaisia osittain lahonneita puukalikoita

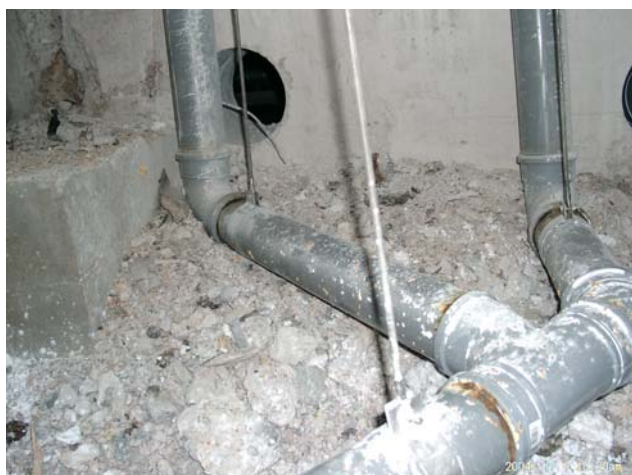
Kuva 41. Laajennusosan alustatilan nurkassa oli soran seassa lastuvillalevyn muruja ja sahanpurua.

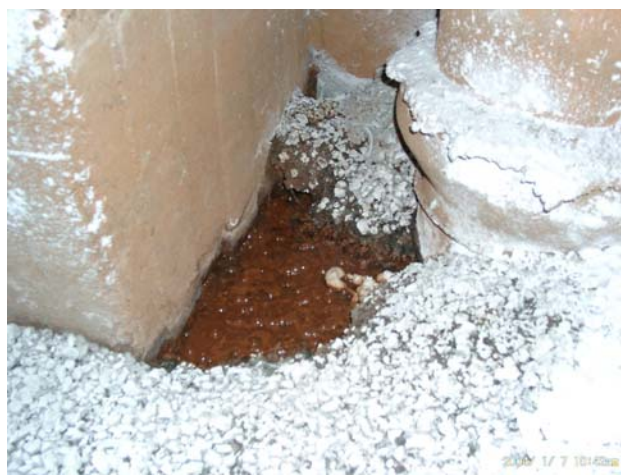
Kuva 42. Alustatilan osastossa 1 oli portaiden alla salaojakaivon vierellä nähtävillä pohjaveden pinta.

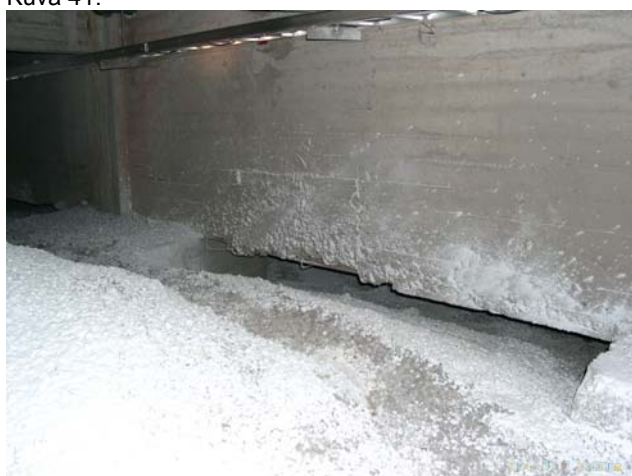
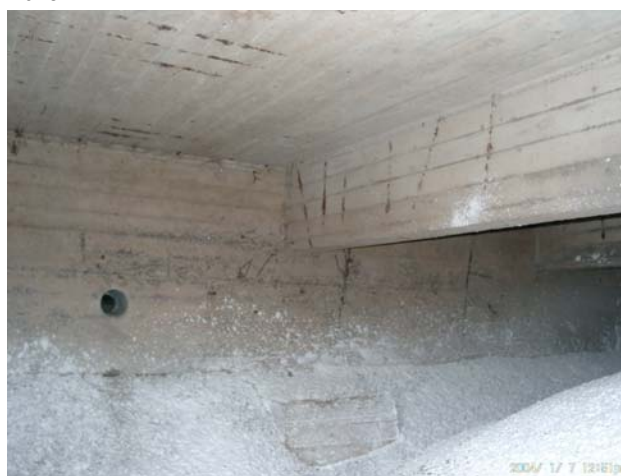
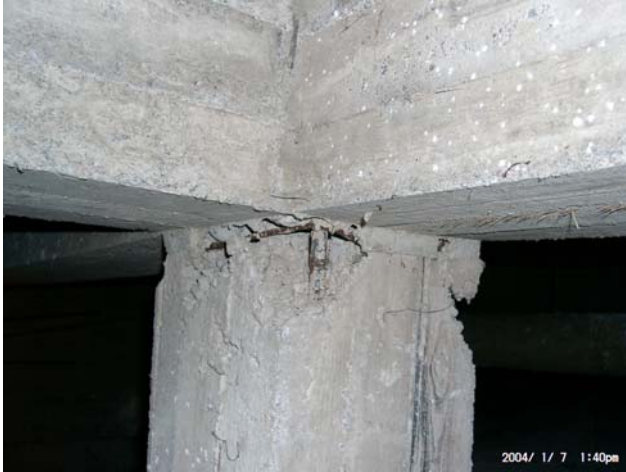
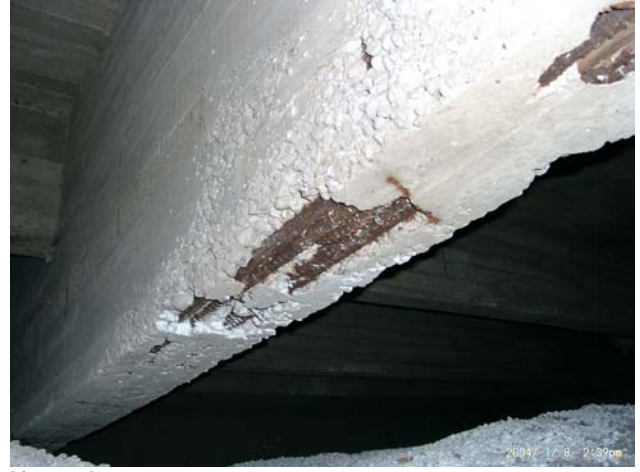
Kuva 43. Kaikkien osastojen betonirakenteissa (pois lukien laajennusosa) oli **valun aikaisia harvavalukohtia ja teräkset olivat useissa paikoissa pinnassa**. Pinnassa ja esillä olevat **teräkset olivat paikoin reippaasti ruosteessa**. Koska ennen alustatilan korjauksia tilassa on saattanut olla runsaskin kosteus ovat **etenkin näkyvissä ja pinnassa olevat betonirakenteiden teräkset saattaneet ruostua huomattavasti. Betonirakenteiden kunto tulisi selvittää betonirakenne tutkimuksella.**

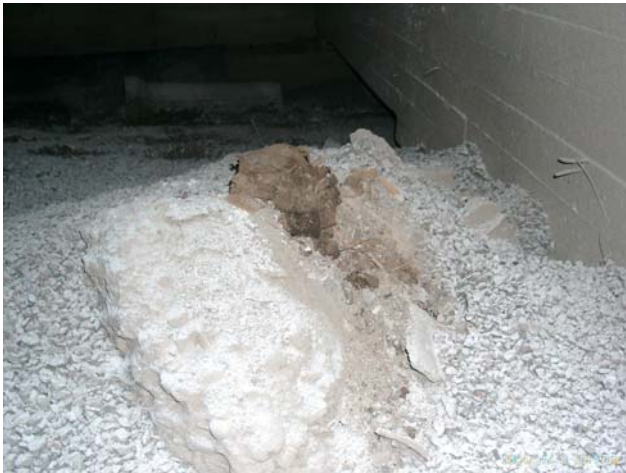
Kuva 47. **Soran määrä vaihteli 0-100 mm. Kuvassa osaston 4 jätekasa, jossa seassa lahoavaa jätettä.**

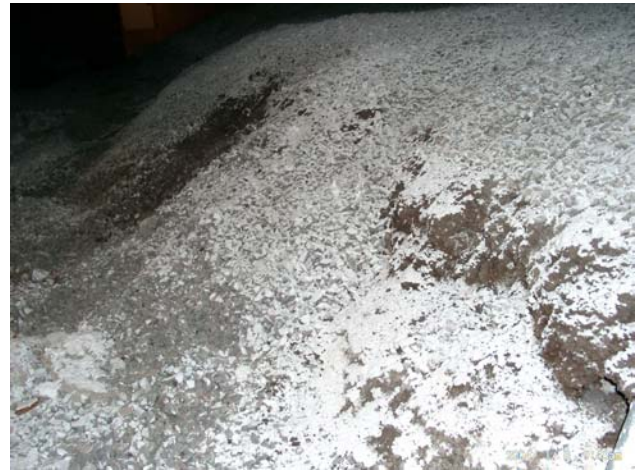
Kuva 48. **Soran määrä vaihteli 0-100 mm. Kaltevilla pinnoilla oli vähemmän kuin 100 mm soraa ja useissa paikoissa sitä ei ollut lainkaan kuten kuvassa.**

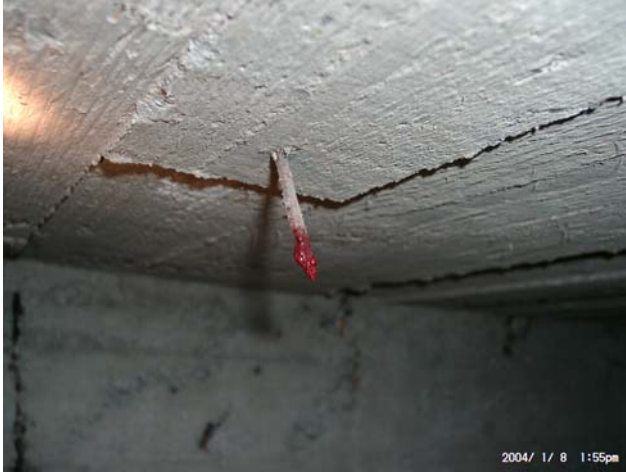
Kuva 49. Alapohjan **alapinnasta törröttävät naulat ym. ovat vaarallisia**, kuvassa punainen on maalia.

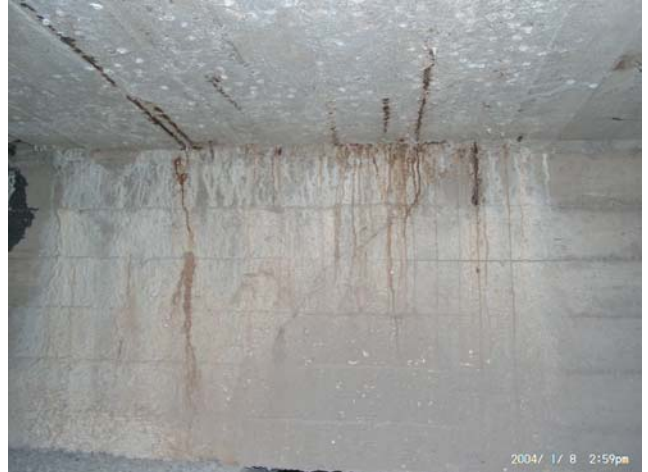
Kuva 50. Osaston 6 pihan puoleisen putkikanaalin kulkuaukon kohdalla putkikanaalin rakenteen alustatilan puolella oli vanhoja vuotojälkiä. Rakenne oli pintakosteuden osoittimen perusteella kuiva. Nämä jäljet tulisi poistaa tai jotenkin muuten kuolettaa jatkossa tehtävien vuotohavaintojen mahdollistamiseksi.

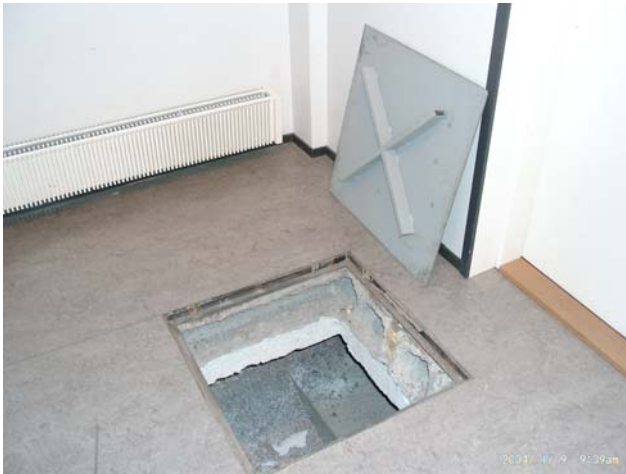
Kuva 51. Laajennusosan alustatilan kulkuluukku käytävän lattiassa, tiivistämätön ja siitä virtasi ilmaa käytävästä alustatilaan.

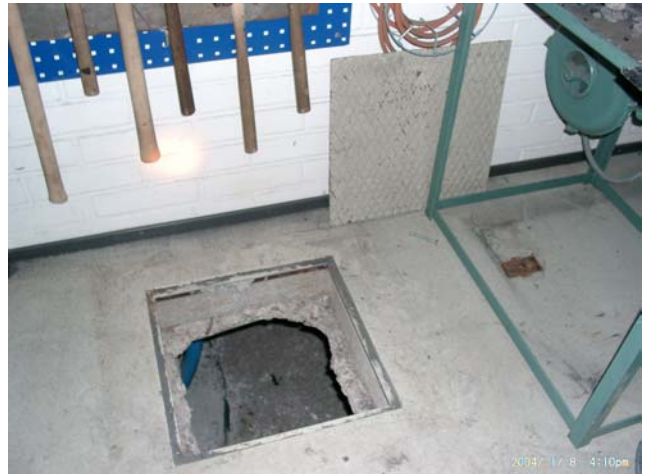
Kuva 52. Käsityörakennuksen alustatilan osasto 6 kulkuluukku oli tiivistämätön ja siitä virtasi ilmaa alustilasta luokkaan.

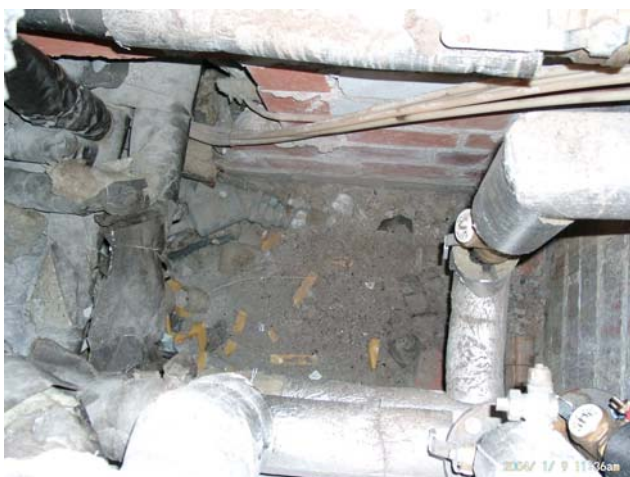
Kuva 53. **Käsityörakennuksen putkikanaalin pohjalla oli roskaa tarkastusluukun kohdalla.**

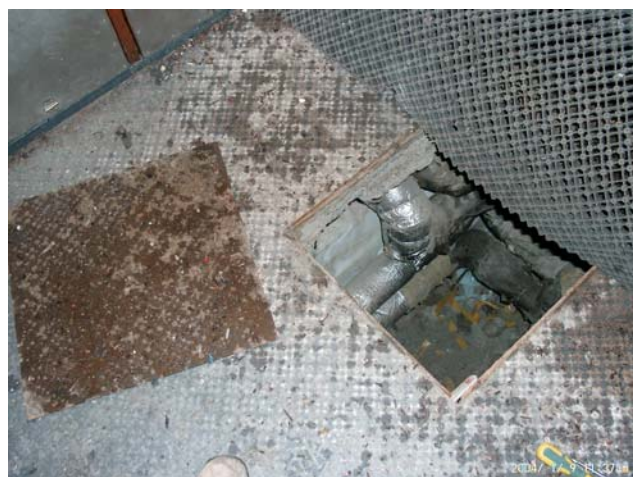
Kuva 54. **Käsityörakennuksen putkikanaalin kulkuluukku oli tiivistämätön ja siitä virtasi ilmaa putkikanaalista tuulikaappiin.**

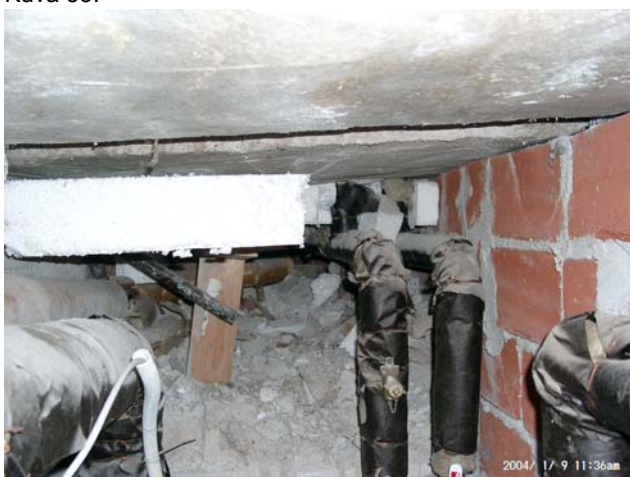
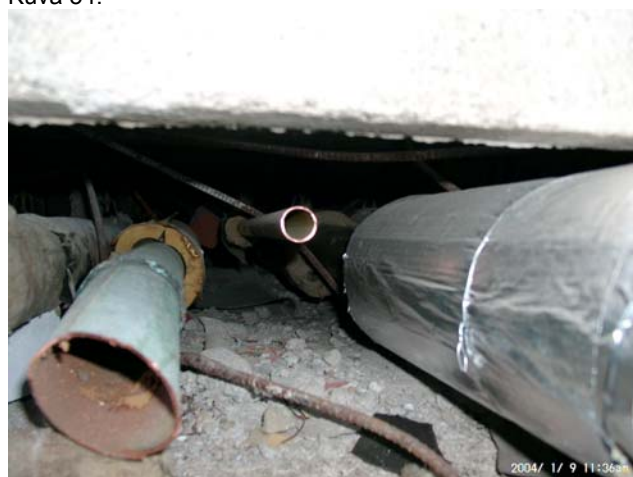
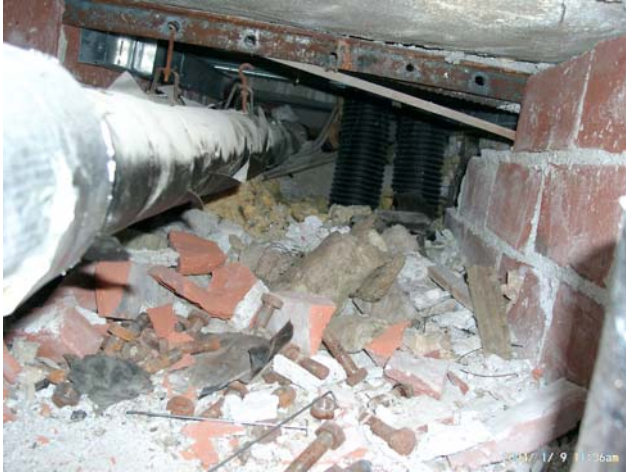
Kuva 55. **Käsityörakennuksen putkikanaalien kuntoa ei voitu selvittää tämä enempää, pohjalla roskaa, rakenteissa puuta.**

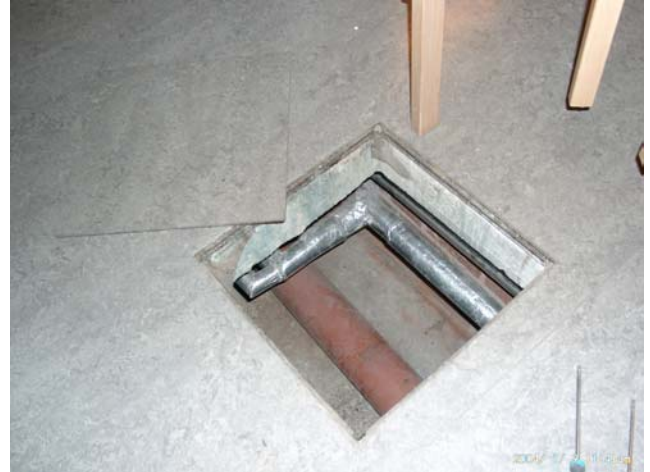
Kuva 58. Ruokalan lattiassa oleva putkikanaalin kulkuluukku. Luukun kautta virtasi ilmaa putkikanaalista ruokalaan.

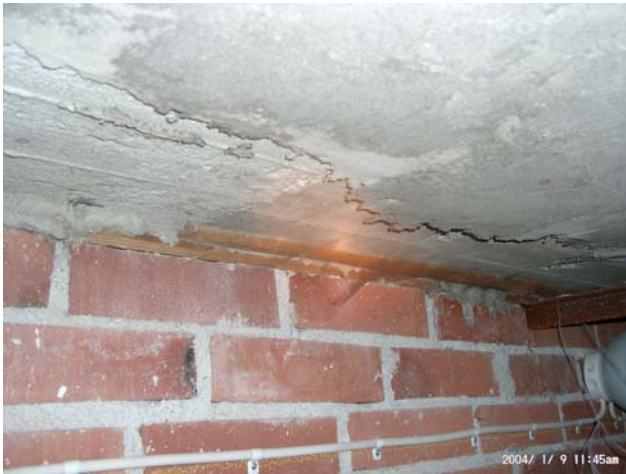
Kuva 59. Koulurakennuksen putkikanaalin seinien yläosassa oli muottilaudan kappaleita.

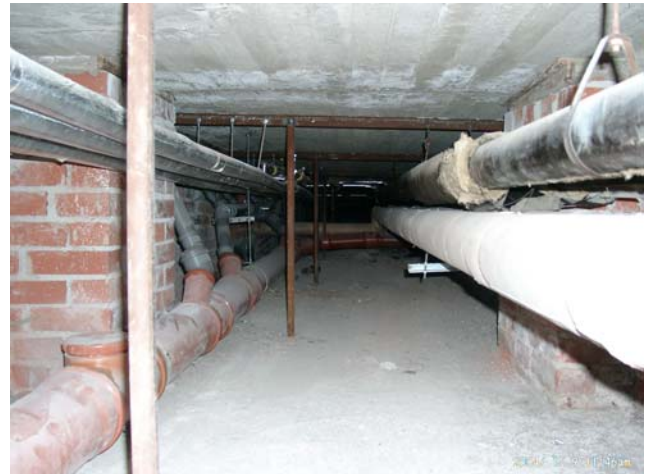
Kuva 60. Koulurakennuksen putkikanaalin pohja oli puhdistettu hyvin.

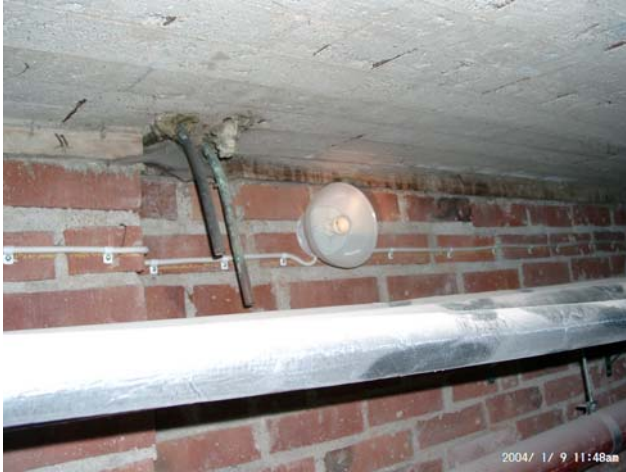
Kuva 61. Koulurakennuksen putkikanaalissa ollut valaistus ei toiminut.

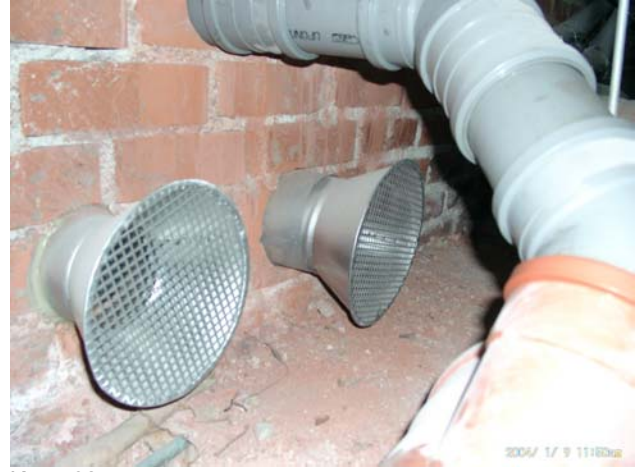
Kuva 62. Koulurakennuksen putkikanaalissa oli ilmanvaihdon poistolle kaksi putken päätä, joista toisen kuuluisi ulottua osastoon 1. Mutta siitä huolimatta putkikanaali ei ollut alipaineinen koulun huonetilojen suhteen ja kulkuluukkujen kautta virtasi alustatiloista peräisin olevaa ilmaa käytävään ja ruokalaan.
