RAPORTTI

VANTAANKOSKEN KOULU LVV-PUTKISTOJEN JA SALAOJIEN KUNTOTUTKIMUS

8.5.2015

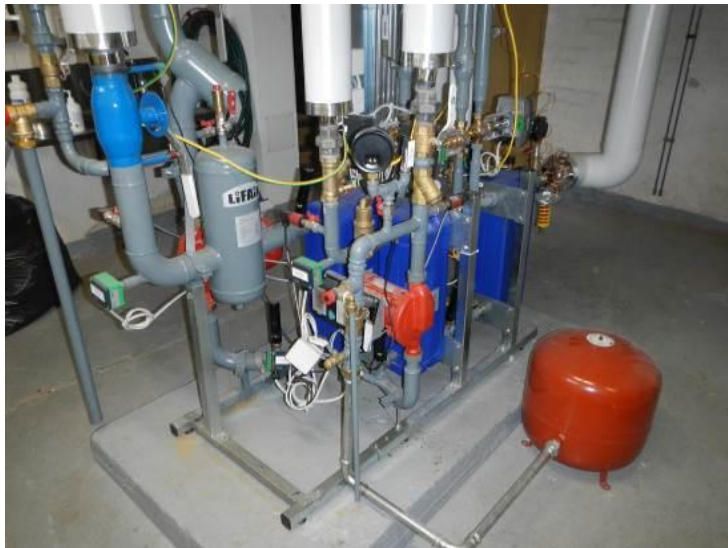
Kuva 1. Kaukolämmön alajakokeskus varusteineen.

Lämmönsiirtimien arvioitu tekninen käyttöikä on noin 20–25 vuotta. Lämmönsiirtimet ovat hyvässä kunnossa ja niillä on käyttöikää jäljellä yli 10 vuotta. Patteriverkoston lämpötilojen säätökäyrä ja anturit ym. toimilaitteet on suositeltavaa tarkastaa huoltotoimenpiteenä mahdollisimman pikaisesti ja lämpötilat optimoida ulkolämpötilojen mukaan niin, että sisälämpötila pysyy suositellussa 21°C:ssa. Korkeat lämpötilat aiheuttavat energian hukkaa.

Kaukolämmön alajakokeskus on hyvässä kunnossa, eikä sillä ole uusimistarvetta seuraavan 10 vuoden aikana. Suosittelemme lämmityspiirin säätökäyrän, antureiden ym. toimilaitteiden tarkastusta huoltotyönä.

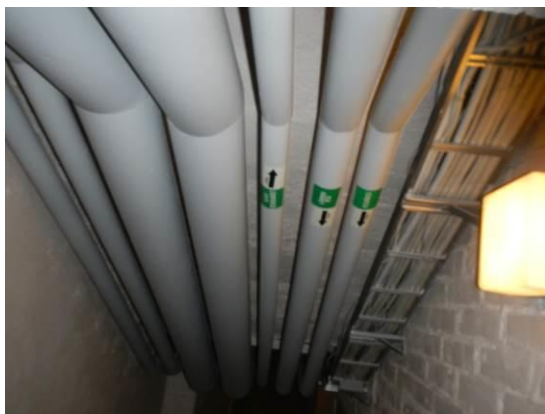
Lämpöjohtoverkoston putket ovat alkuperäisiä teräsputkia hitsaus- ja kierreltiitoksin. Lämmityspiirin runkoputket sijaitsevat kellarikerroksessa näkyvillä ja putkitunnelissa kannatettuina runkovesijohtojen rinnalla, haarat lämmönluovutuspestekohtaisesti (*Kuva 2*).

Kuva 2. Lämpö- ja käyttövesirunkojohtoja kellarikerroksessa.

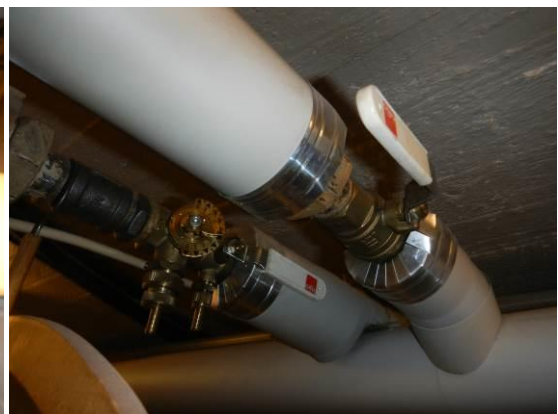
Lämpöjohtoverkoston venttiileiden kunto tarkastettiin otantana silmämääräisesti. Kiinteistön lämpöjohtoverkoston linjasulku- ja säätöventtiilit piirustusten mukaan peruskorjausvuodelta 1989 olevia palloventtiileitä (*Kuva 3*). Lämpöjohtoverkoston virtaamat ovat linjasäätöventtiileiden näyttötaulujen mukaan säädetty (*Kuva 4*).

Kuva 3. Lämpöjohtoverkoston linjasulku- ja säätöventtiileitä.

Linjasulku- ja säätöventtiileiden tekninen käyttöikä on arviolta noin 25–30 vuotta. Lämmitysverkoston uusitut linjasulku- ja säätöventtiilit ovat välttävissä kunnossa ja niillä on teknistä käyttöikää jäljellä noin 4 vuotta. Patteriventtiilien tekninen käyttöikä on arviolta noin 15–20 vuotta. Vanhat peruskorjausvuodelta 1989 olevat patteriventtiilit ovat käyttöikänsä päässä ja aiheuttavat vuotoriskin.

Tehdyn tutkimuksen perusteella suosittelemme linjasulku-, säätö- ja patteriventtiileiden uusimista 4 vuoden kuluessa. Samassa yhteydessä lämpöjohtoverkosto on suositeltavaa tasapainottaa.

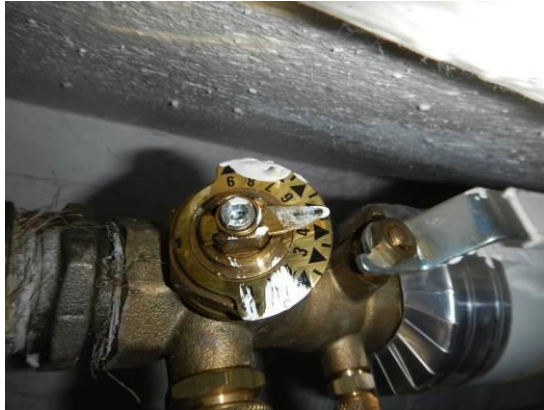
Kuva 4. Lämpöjohtoverkoston virtaamat on näyttötaulujen mukaan säädetty.

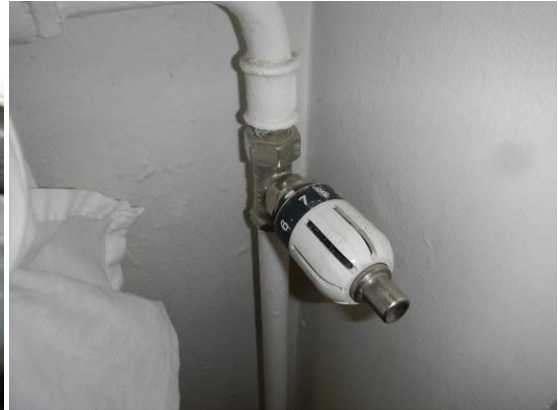
Kiinteistön lämpöpatterit ovat piirustusten mukaan peruskorjausvuodelta 1989 olevia peltipattereita, osittain uudempia. Patteriventtiilit, merkiltään Danfoss ja Oras, ovat pääosin termostaattisia. Patteriventtiileitä on eri aikakausilta, pääosin piirustusten ja havaintojen mukaan peruskorjausvuodelta 1989, vanhassa patteriventtiilissä havaittiin vuotojälkiä (*Kuvat 5, 6 ja 7*). Kouluisännältä saadun tiedon mukaan venttiileitä on uusittu tarpeen mukaan.

Kuva 5. Vanha patteriventtiili, merkki Oras.

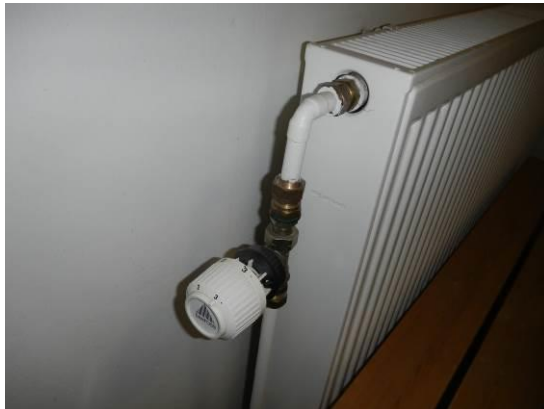
Kuva 6. Vanha patteriventtiili, merkki Danfoss.

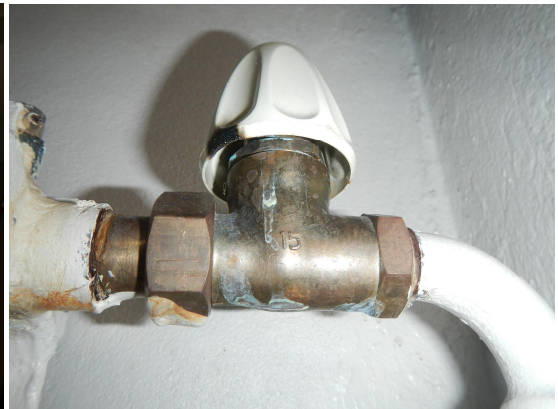
Kuva 7. Vanha patteriventtiili, vuotojälkiä.

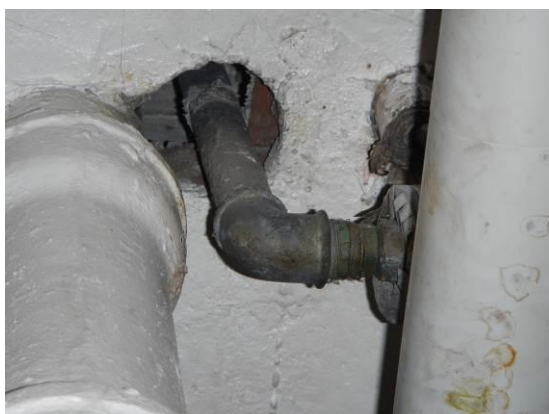
Kuva 10. Asuntojen nousujohdot kylmän käyttöveden osalta sinkittyä teräsputkea.

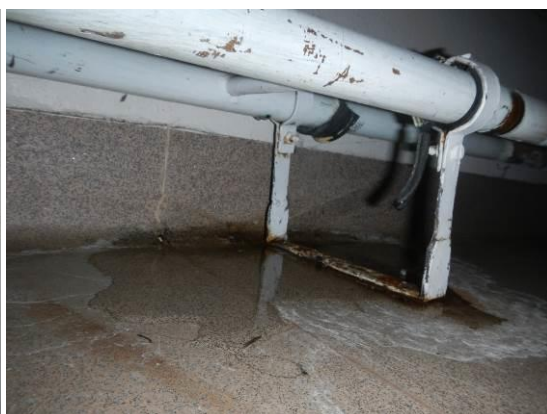
Vanhassa kiertovesiputkipatterissa havaittiin kaksi aktiivista tihkuvuotoa kellarikerroksen pukuhuonetilassa (*Kuva 11*). Asiasta ilmoitettiin kouluisännälle. Kiertovesiputkipatteri poistettiin käytöstä Vantin toimesta. Putkipatterista saatiin putkinäyte vuotokohdasta. Putkinäytteessä on laajalla alueella erittäin syviä pistesyöpyymiä (*Kuva 12*).

Kuva 11. Kiertovesiputkipatterissa aktiivinen tihkuvuoto.

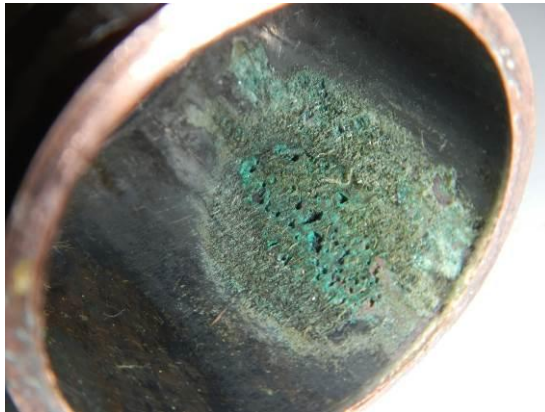
Kuva 12. Putkinäyte kiertovesipatterin vuotokohdasta, erittäin syviä pistesyöpymiä.

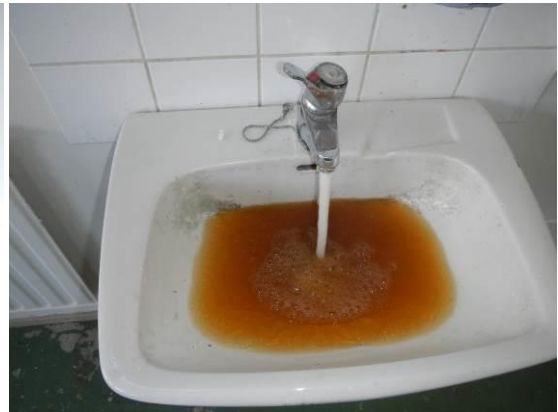
Kouluisännältä saadun tiedon mukaan asuntojen vesipisteiden sekoittajista tulee ruosteista kylmää vettä. Sekoittajissa on ilmennyt ruosteesta johtuvia tukoksia.

Tutkimuksen aikana havaittiin kuumavesipuolelta tulevan ruosteista/värjäntynyttä vettä (*Kuva 13*).

Kuva 13. Ruosteista/likaista vettä kuuma-vesipuolella.

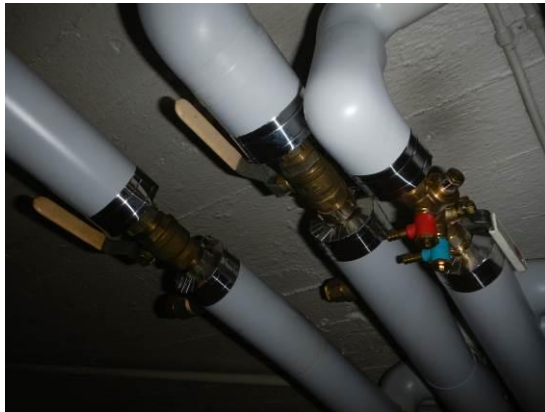
Vesijohtoverkoston venttiileiden kunto tarkastettiin otantana silmämääräisesti. Käyttövesiverkoston linjasulku- ja säätöventtiilit ovat osittain peruskorjausvuodelta 1989 ja osittain uudempia palloventtiileitä (Kuva 14). Osa linjasäätöventtiileistä on täysin auki ja osa säädetty (Kuvat 15 ja 16).

Kuva 14. Käyttövesiverkoston linjasulku- ja säätöventtiileitä.

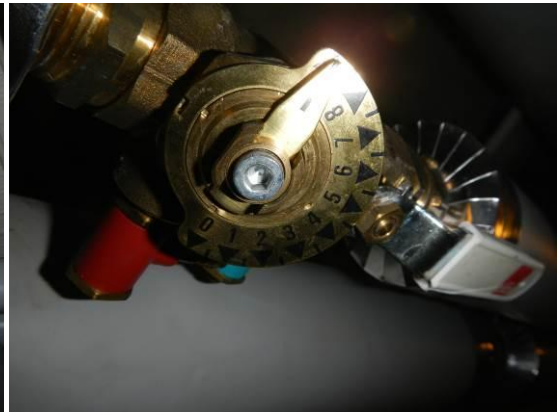
Kuva 15. Linjasäätöventtiili täysin auki.

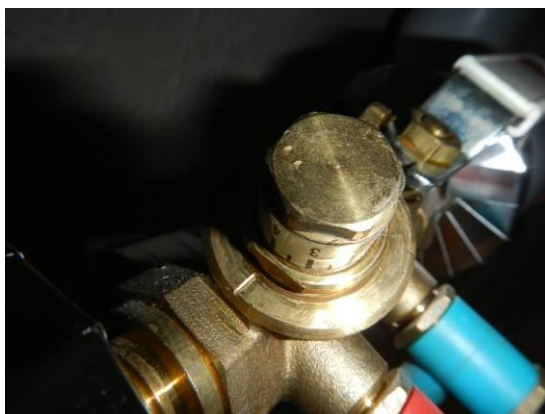
Kuva 16. Virtaamat säädetty linjasäätöventtiilin näyttötaulun mukaan.

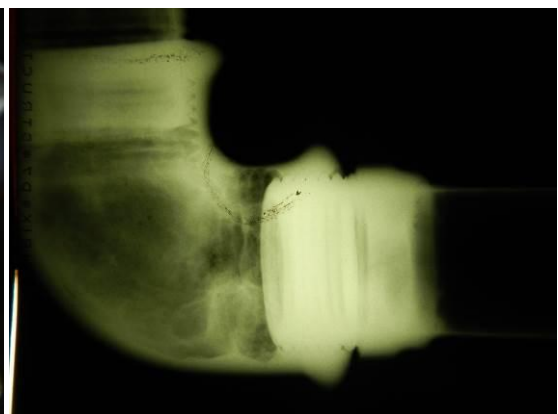
Kuva 17. Syvä syöpymä sinkityn kylmävesiputken kulmaosassa.

12.	Kv	Sinkitty teräs	20	2,65	Syvä syöpymä ja ruostekerrostumaa kulmaosassa
	Kv	Cu	22	1,2	Ei syöpymiä
	Lv	Cu	18	1,0	Ei syöpymiä
	Lvk	Cu	18	1,0	Pistesyöpymiä putkessa

Asuntojen nousu- ja haaravesijohdot ovat todennäköisesti alkuperäisiä. Käyttövesijohdoissa havaittiin eriasteisia syöpymiä. Käyttövesiverkoston osalta suosittelemme käyttövesijohdojen uusimista asuntojen nousu- ja haarajohtojen osalta sekä lämpimän veden kiertojohdon säätämistä koko putkiston osalta.

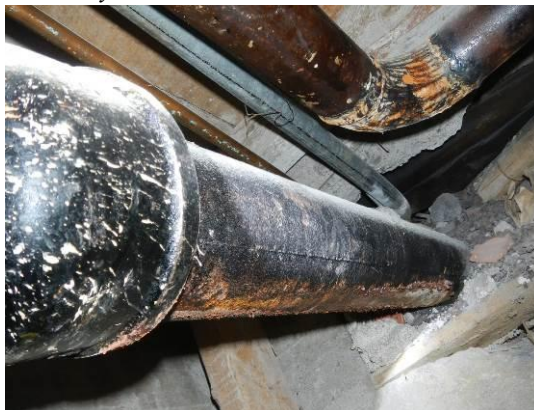
Kouluisännän kertoman mukaan pohjaviemärissä ja wc-tilojen viemäreissä on usein esiintynyt tukoksia. Viemäriverdet ovat tulvineet kellarikerroksen lattialle tukoksen johdosta. Putkitunnelissa sijaitsevassa valurautaviemäriosuudessa oli havaittavissa silmämääräisesti laaja-alaista syöpymää viemärin alapinnassa sekä läpisyöpymän merkkejä (*Kuva 20*).

Kuva 20. Valurautaviemärin alapinta ruosteinen, läpisyöpymisen merkkejä.

Jätevesipohjaviemäri on toiminnallisesti korkeintaan välttävissä kunnossa. Valurautaviemäreiden röntgenkuvissa havaittiin eriasteisia syöpymiä. Viemäriverkostossa on esiintynyt säännöllisesti toiminnallisia ongelmia, kuten tukoksia. Jätevesiviemärijärjestelmän osalta suosittelemme valurautaisten jätevesipohja- ja pystyviemäreiden uusimista.

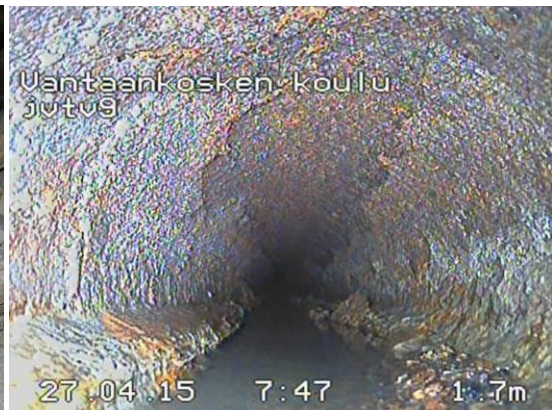
Kuva 21. Pohjaviemäri sisäpinnaltaan ruosteinen, lastumaista ruostetta.

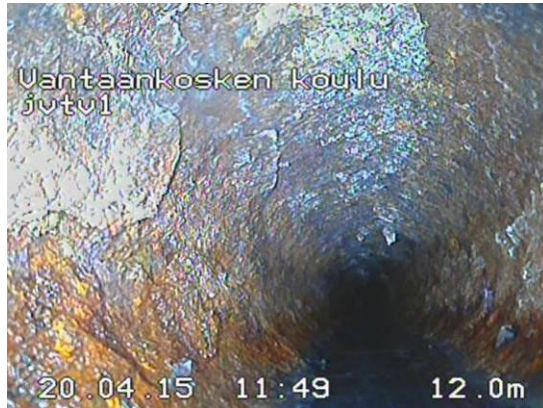
Kuva 22. Pohjaviemäri sisäpinnaltaan ruosteinen, lastumaista ruostetta.

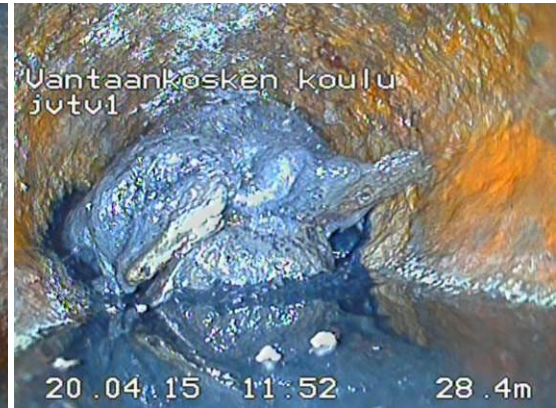
Kuva 23. Tukkeuma pohjaviemärissä jvtv1.

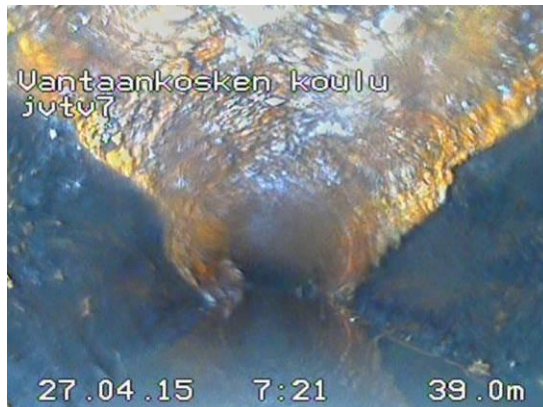
Kuva 24. Pohjaviemäri pesun jälkeen, tukkeuma poistunut, jvtv7.

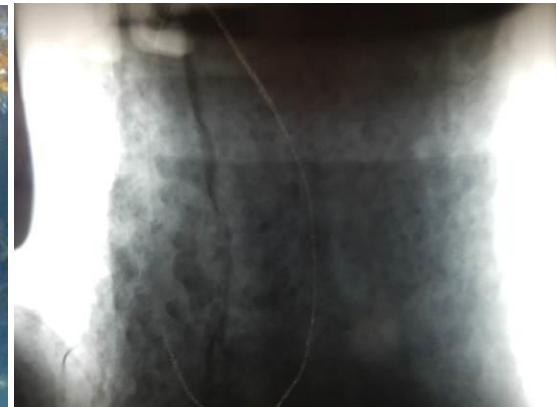
Jätevesiviemäreiden röntgenkuvauksissa havaittiin eriaisteisia syöpymiä ja halkeama (Kuva 25). Valurautaviemäreiden röntgenkuvaustaulukko havaintoineen ja kuntoluokituksineen on esitetty Taulukossa 3.

Kuva 25. Halkeama valurautaviemärissä lämmönjakohuoneessa, RTG2..

- Sadevesikaivo svk1 on suositeltavaa uusia ja siihen laskevien viemäreiden liitokset korjata välittömästi.
- Kellarikerroksen kosteusvaurioiden laajuus ja korjaustarve on suositeltavaa selvittää kosteusteknisellä kuntotutkimuksella.
- Sadevesikaivon svk3 kansi on suositeltavaa uusia huoltotyönä.
- Kuvan 20 ja röntgenkuvan 2 valurautaiset viemäriosuudet on suositeltavaa uusia huoltotyönä

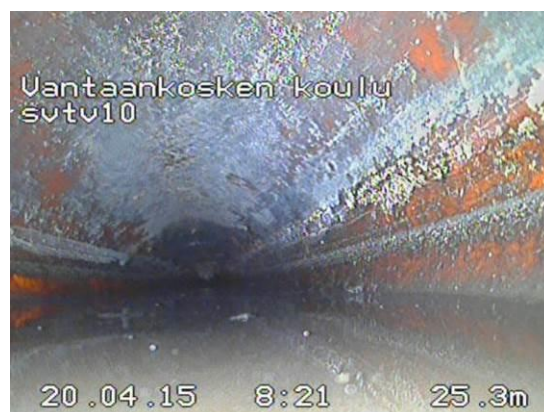
Kuva 26. Painumasta johtuvaa vesitäyttöä sadevesiviemäriässä, svtv10.

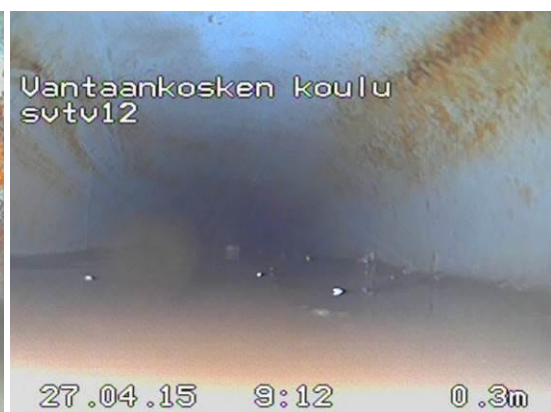
Kuva 27. Painumasta johtuvaa vesitäyttöä sadevesiviemäriässä, svtv12.

Sadevesiviemärijärjestelmän osalta suosittelemme sadevesitonttviemäriin svtv24 sisäpuolista saneerausta sekä linja svtv12 korjaamista painumien osalta.

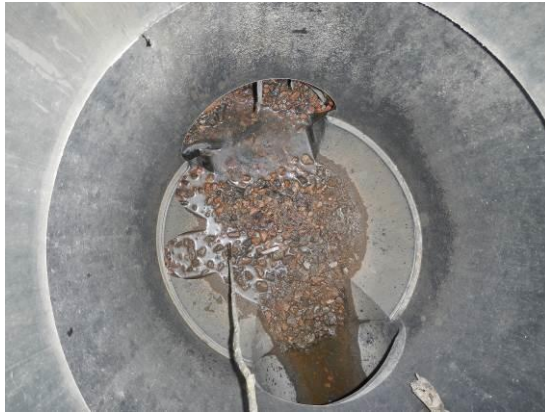
Kuva 28. Kaivon pohjakourussa sora, svk1.

Sadevesikaivo svk1 on vaurioitunut siihen laskevien viemäreiden liitoskohdista. Riskinä on, että kaivo täyttyy maa-aineksesta ja tukkii viemäriinlinjat. Suosittelemme kaivon uusimista ja liitosten korjaamista välittömästi. Samassa yhteydessä linjat svtv15 ja svtv16 on suositeltavaa tv-kuvata rännikaivoille rk7 ja rk8 sekä niiden kunto tarkastaa, korjaus tarpeen mukaan.

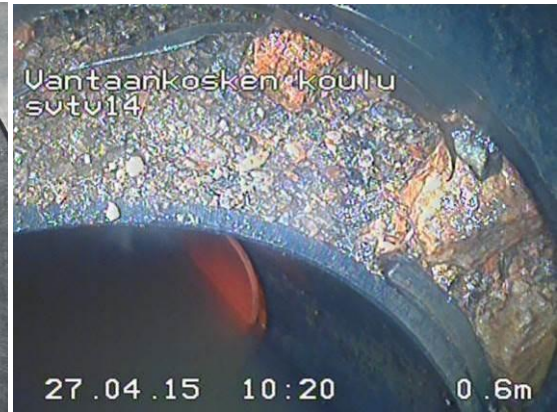
Kuva 29. Linjan svtv14 liitos rikki kaivossa svk1.

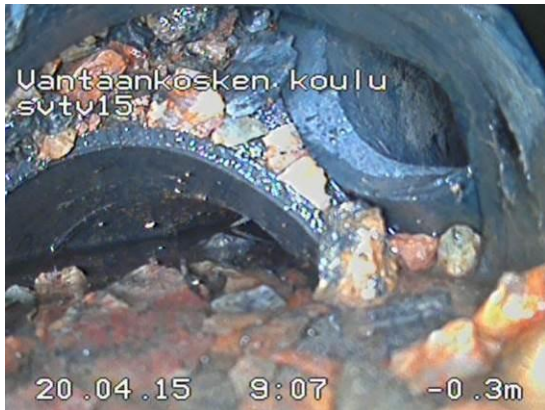
Kuva 30. Linjan svtv15 liitos rikki kaivossa svk1, ennen pesua.

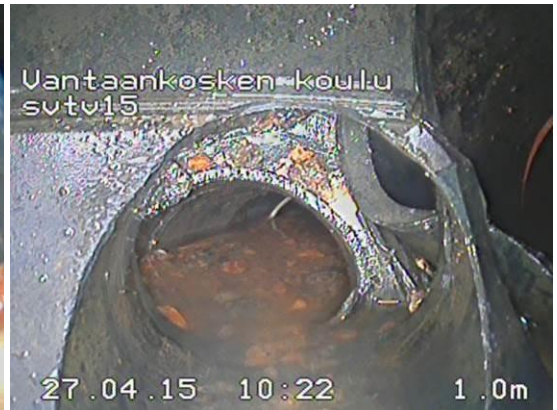
Kuva 31. Linjan svtv15 liitos rikki kaivossa svk1, pesun jälkeen.

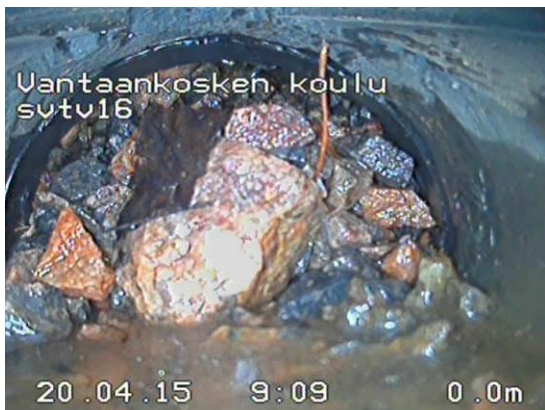
Kuva 32. Linjan svtv16 liitos kaivossa svk1, ennen pesua.

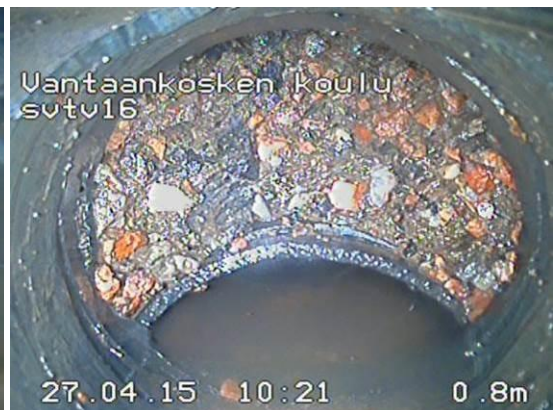
Kuva 33. Linjan svtv16 liitos rikki kaivossa svk1, pesun jälkeen.

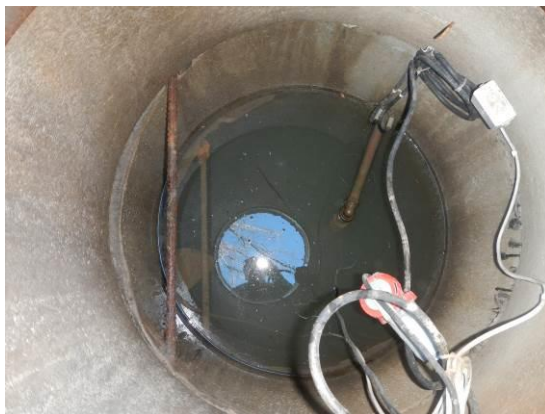
Tarkastushetkellä perusvesipumppaamo PVP1 ei ollut toimintakunnossa. Vedenpinta oli arviolta noin 1,5 metriä pumppaamoon laskevan viemäriputken yläpuolella, samoin salaojakaivoissa sok5–sok8 (Kuva 35). Pumpun paineellinen viemäriputki oli syöpynyt puhki (Kuva 36). Asiasta ilmoitettiin kouluisännälle. Perusvesipumppu uusittiin tutkimuksen aikana Vantin toimesta (Kuva 37). Rakennuksen kellaritiloissa havaittiin seinillä kosteusvauriojälkiä (Kuvat 38 ja 39). Pumppaamon ei ole asennettu hälytyksiä pumppaamon vikatilanteiden varalta.

Kuva 35. Perusvesipumppaamo PVP1. vedenpinta korkealla, koho veden alla, pumppu ei käynnistynyt.

Perusvesipumppu uusittiin tutkimuksen aikana. Suosittelemme pumppaamon toiminnan säännöllistä tarkastamista sen toiminnan varmistamiseksi. Pumppaamoon on suositeltavaa asentaa hälytys, jolloin kouluisäntä saa nopeammin tiedon pumppaamossa mahdollisesti ilmenevästä viasta. Riskinä on, että perusvedet nousevat ja aiheuttavat kosteusvaurioita alapohjan rakenteisiin. Tutkimuksessa havaittujen kosteusvauriojälkien johdosta suosittelemme kellaritilojen kosteusteknistä kuntotutkimusta vaurioiden laajuuden ja korjaustarpeiden selvittämiseksi.

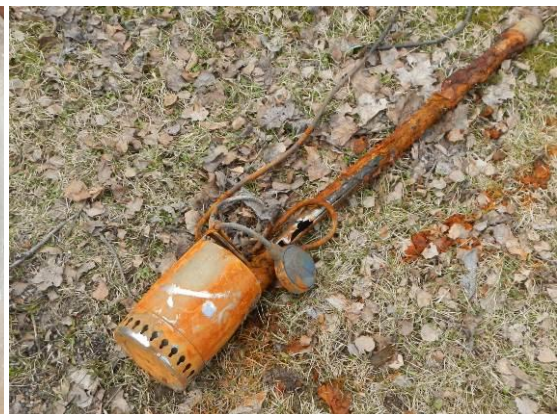
Kuva 36. Vanha pumppu, paineputki syöpynyt puhki.

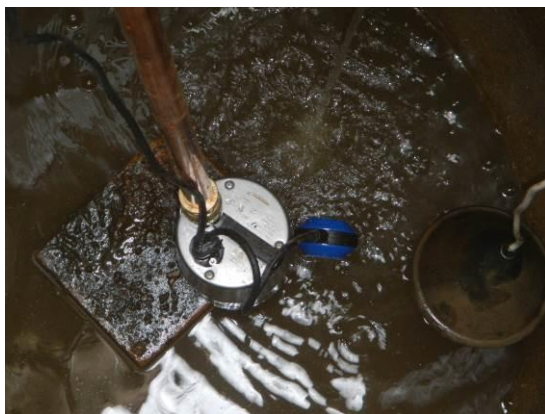
Kuva 37. Uusittu pumppu.

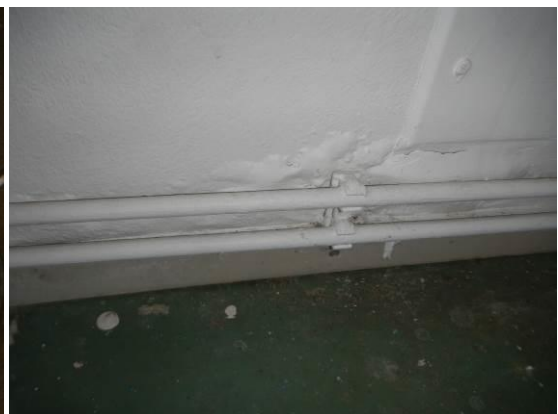
Kuva 38. Kosteusvauriojälkiä osan A kellarin seinällä.

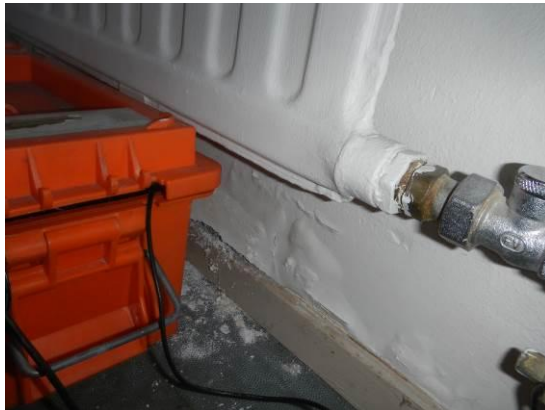
Kuva 39. Kosteusvauriojälkiä osan A kellarin seinällä.

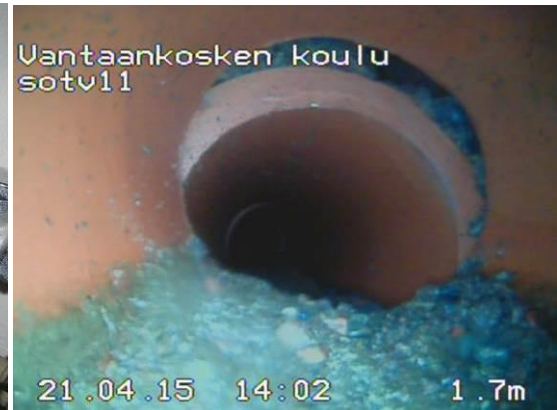
Tv-kuvauksessa sotv11 havaittiin salaojalinjan olevan ruukkuputkea. Kyseistä linjaa ei ole merkitty salaojapiirustuksiin. Ruukkusalaojassa havaittiin liitosten olevan auki, liitosten siirtyneen, lievää vesitäyttöä ja vaurioita (Kuvat 40 ja 41).

Kuva 40. Hiekkaa ja liitoksia auki ruukkusalaojassa, sotv11.

Salaojajärjestelmän osalta suosittelemme vanhojen ruukkusalaojien, roskakatoksen salaojien ja linjan sotv8 uusimista sekä sisäpihan puoleisen seinusta salaojien olemassaolon selvittämistä esimerkiksi koekaivauksella.

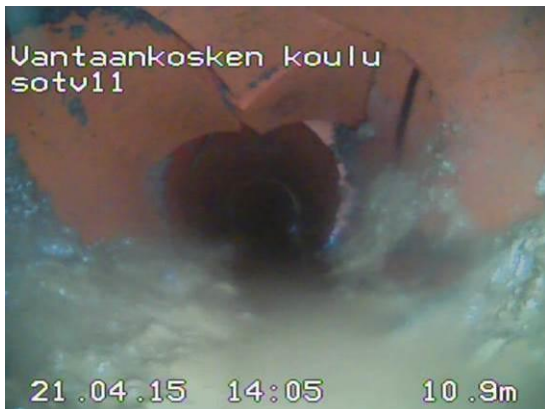
Kuva 41. Ruukkusalaoja vaurioitunut, sotv11.

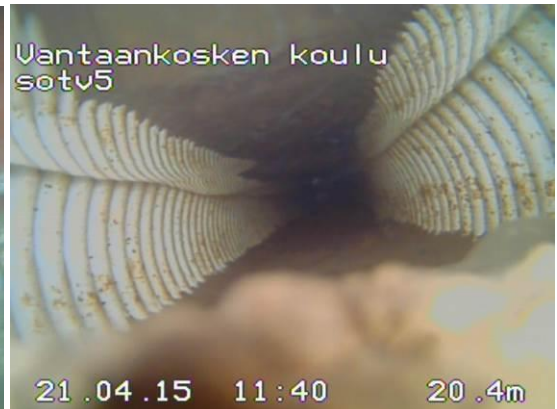
Tv-kuvauksessa sotv5 havaittiin painumasta johtuvaa vesitäyttöä (Kuva 42). Tv-kuvauksessa sotv6 havaittiin tukkeuma ja painuma (Kuva 43). Salaojalinjat sotv5 ja sotv6 palvelevat roskakatosta.

Kuva 42. Painumasta johtuvaa vesitäyttöä, sotv5.

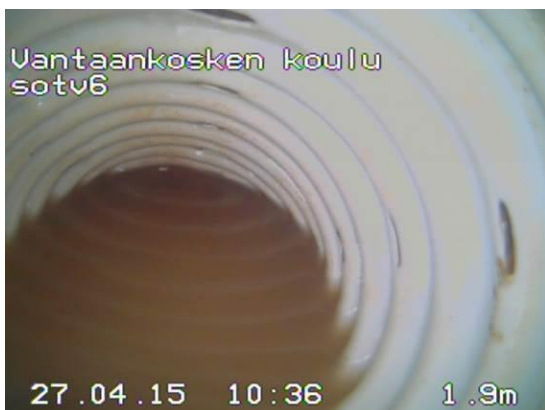
Kuva 43. Painuma ja tukkeuma, ei saatu pestyä auki, sotv6.

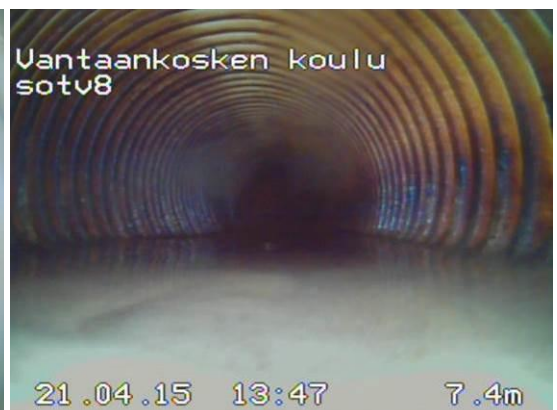
Tv-kuvauksessa sotv8 havaittiin useita painumia, lopussa painuma noin 5 metrin matkalla, jossa vesitäyttöä 10...70 % (Kuva 44).

Kuva 44. Painumasta johtuvaa vesitäyttöä, sotv8.
