Kosteusvauriokartoitus ja pintakosteusmittaus

Vantaankosken Paloasema
Martinkyläntie 3
01670 Vantaa

Tutkimuskohteena oli vuonna 1966 valmistunut paloasemarakennus, johon on tehty huomattava laajennus ja peruskorjaus 1995.

Tutkimuskäynti tehtiin 18.4.2013

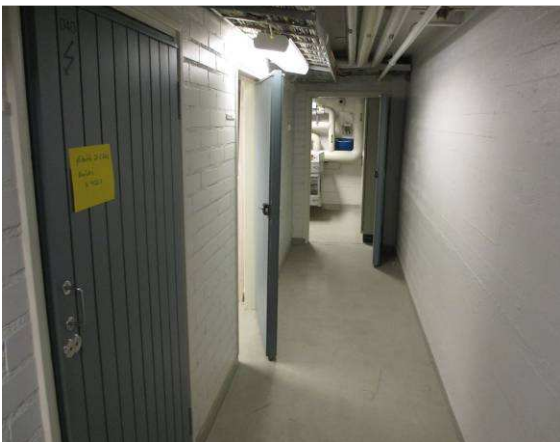
Kellari/pohjakerroksen tiloissa havaittiin yleisesti kohonneita kosteuspitoisuuksia pintakosteudentunnistimella tehdyssä tarkastelussa. Korkeimpia arvoja havaittiin arviolta perustuksista lähtevien kantavien seinien alaosissa, joita pitkin kosteus nousee kapillaarisesti.

Kellarikerroksen tiloissa havaittiin yleisesti kohonneita kosteuspitoisuuksia

Havaittujen vaurioiden ja kosteusongelmien korjaamiseksi suositellaan vaurioituneiden rakenteiden korvaamista uusilla. Korjauksien yhteydessä mm. seinien alaosien maalipinnoitteet ja tasoitteet poistetaan, betoni/tiilirakenne desinfioidaan ja rakenne uusitaan käyttämällä paremmin kosteutta kestäviä tasoitteita ja pinnoitteita. Lattiarakenteiden osalla mm. muovimatot ja mattoliimat poistetaan ja alapuolinen betonirakenne jyrsitään riittävään syvyyteen ja tasoitetaan uudelleen ennen uusien pinnoitteiden asentamista. Vaihtoehtoisesti pinnoitteiden poistamisen jälkeen vanha lattiabetoni kapseloidaan epoksipohjaisella käsittelyllä.

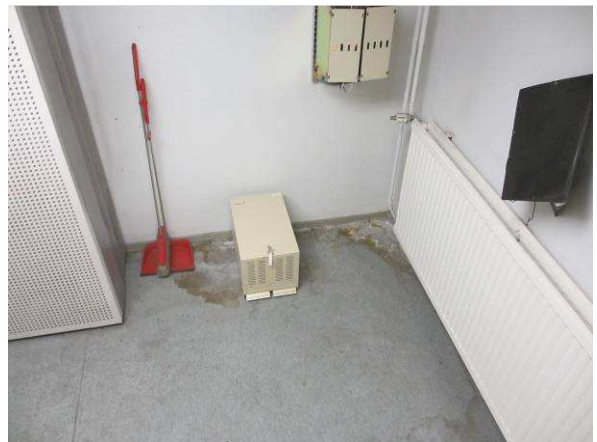
Porrashuoneen seinän alaosassa selviä kosteusvauriojälkiä

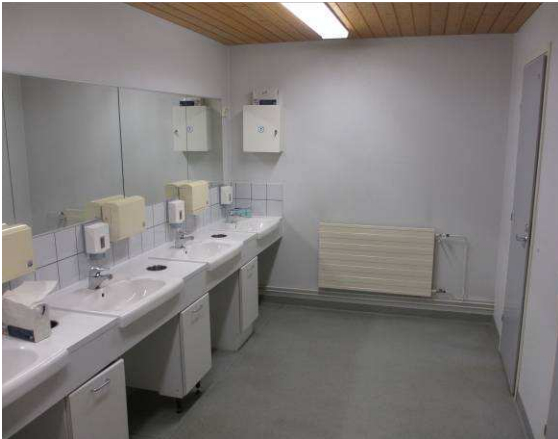
yläkerroksen miesten wc- tiloissa ei havaittu viitteitä kosteusvaurioista

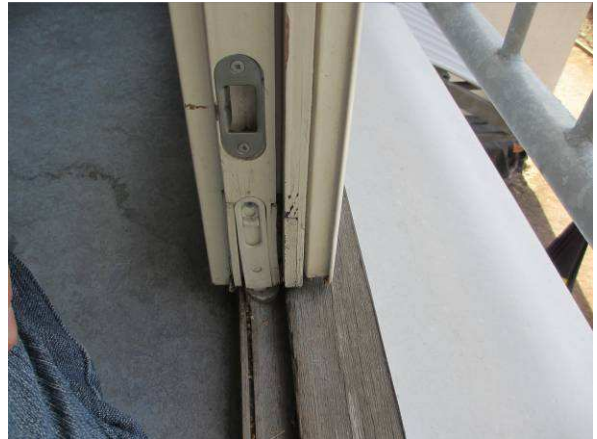
yläkerroksen päädyn oviliittymä ei ole tiivis, vettä pääsee liittymästä matolle

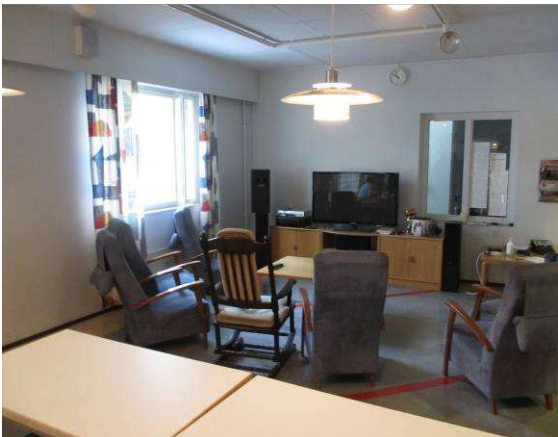
1. kerroksen yleisissä tiloissa ei viitteitä kosteusongelmista

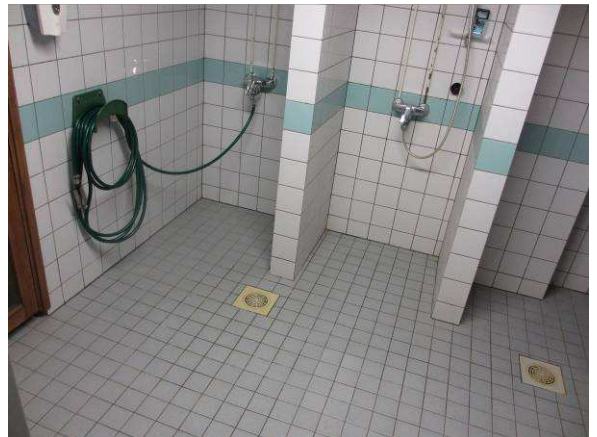
Kohteen pohjakerroksen sauna- ja pesutiloja ei ollut mahdollista tarkastella koska tilat olivat käyttökosteudesta märkiä.

Pohjakerroksen pesutiloissa pinnoilla irtovettä, ei voitu mitata

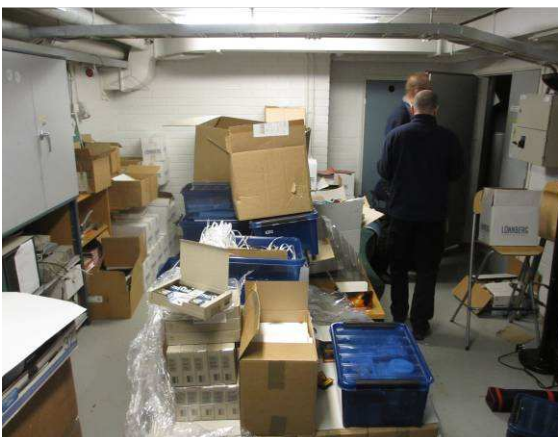
Varastoja päästiin havainnoimaan vain paikoin tavarapaljouden takia

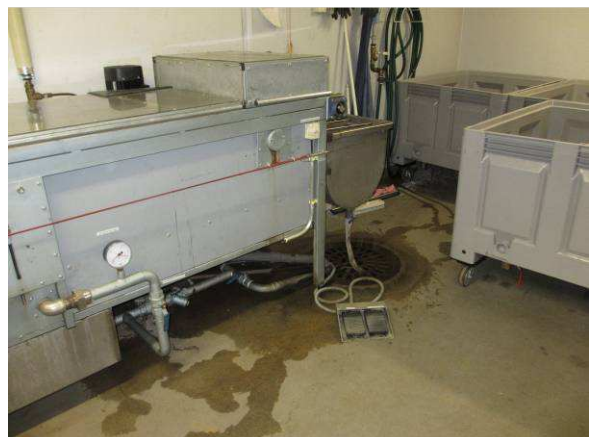
Letkujen pesutilassa irtovettä

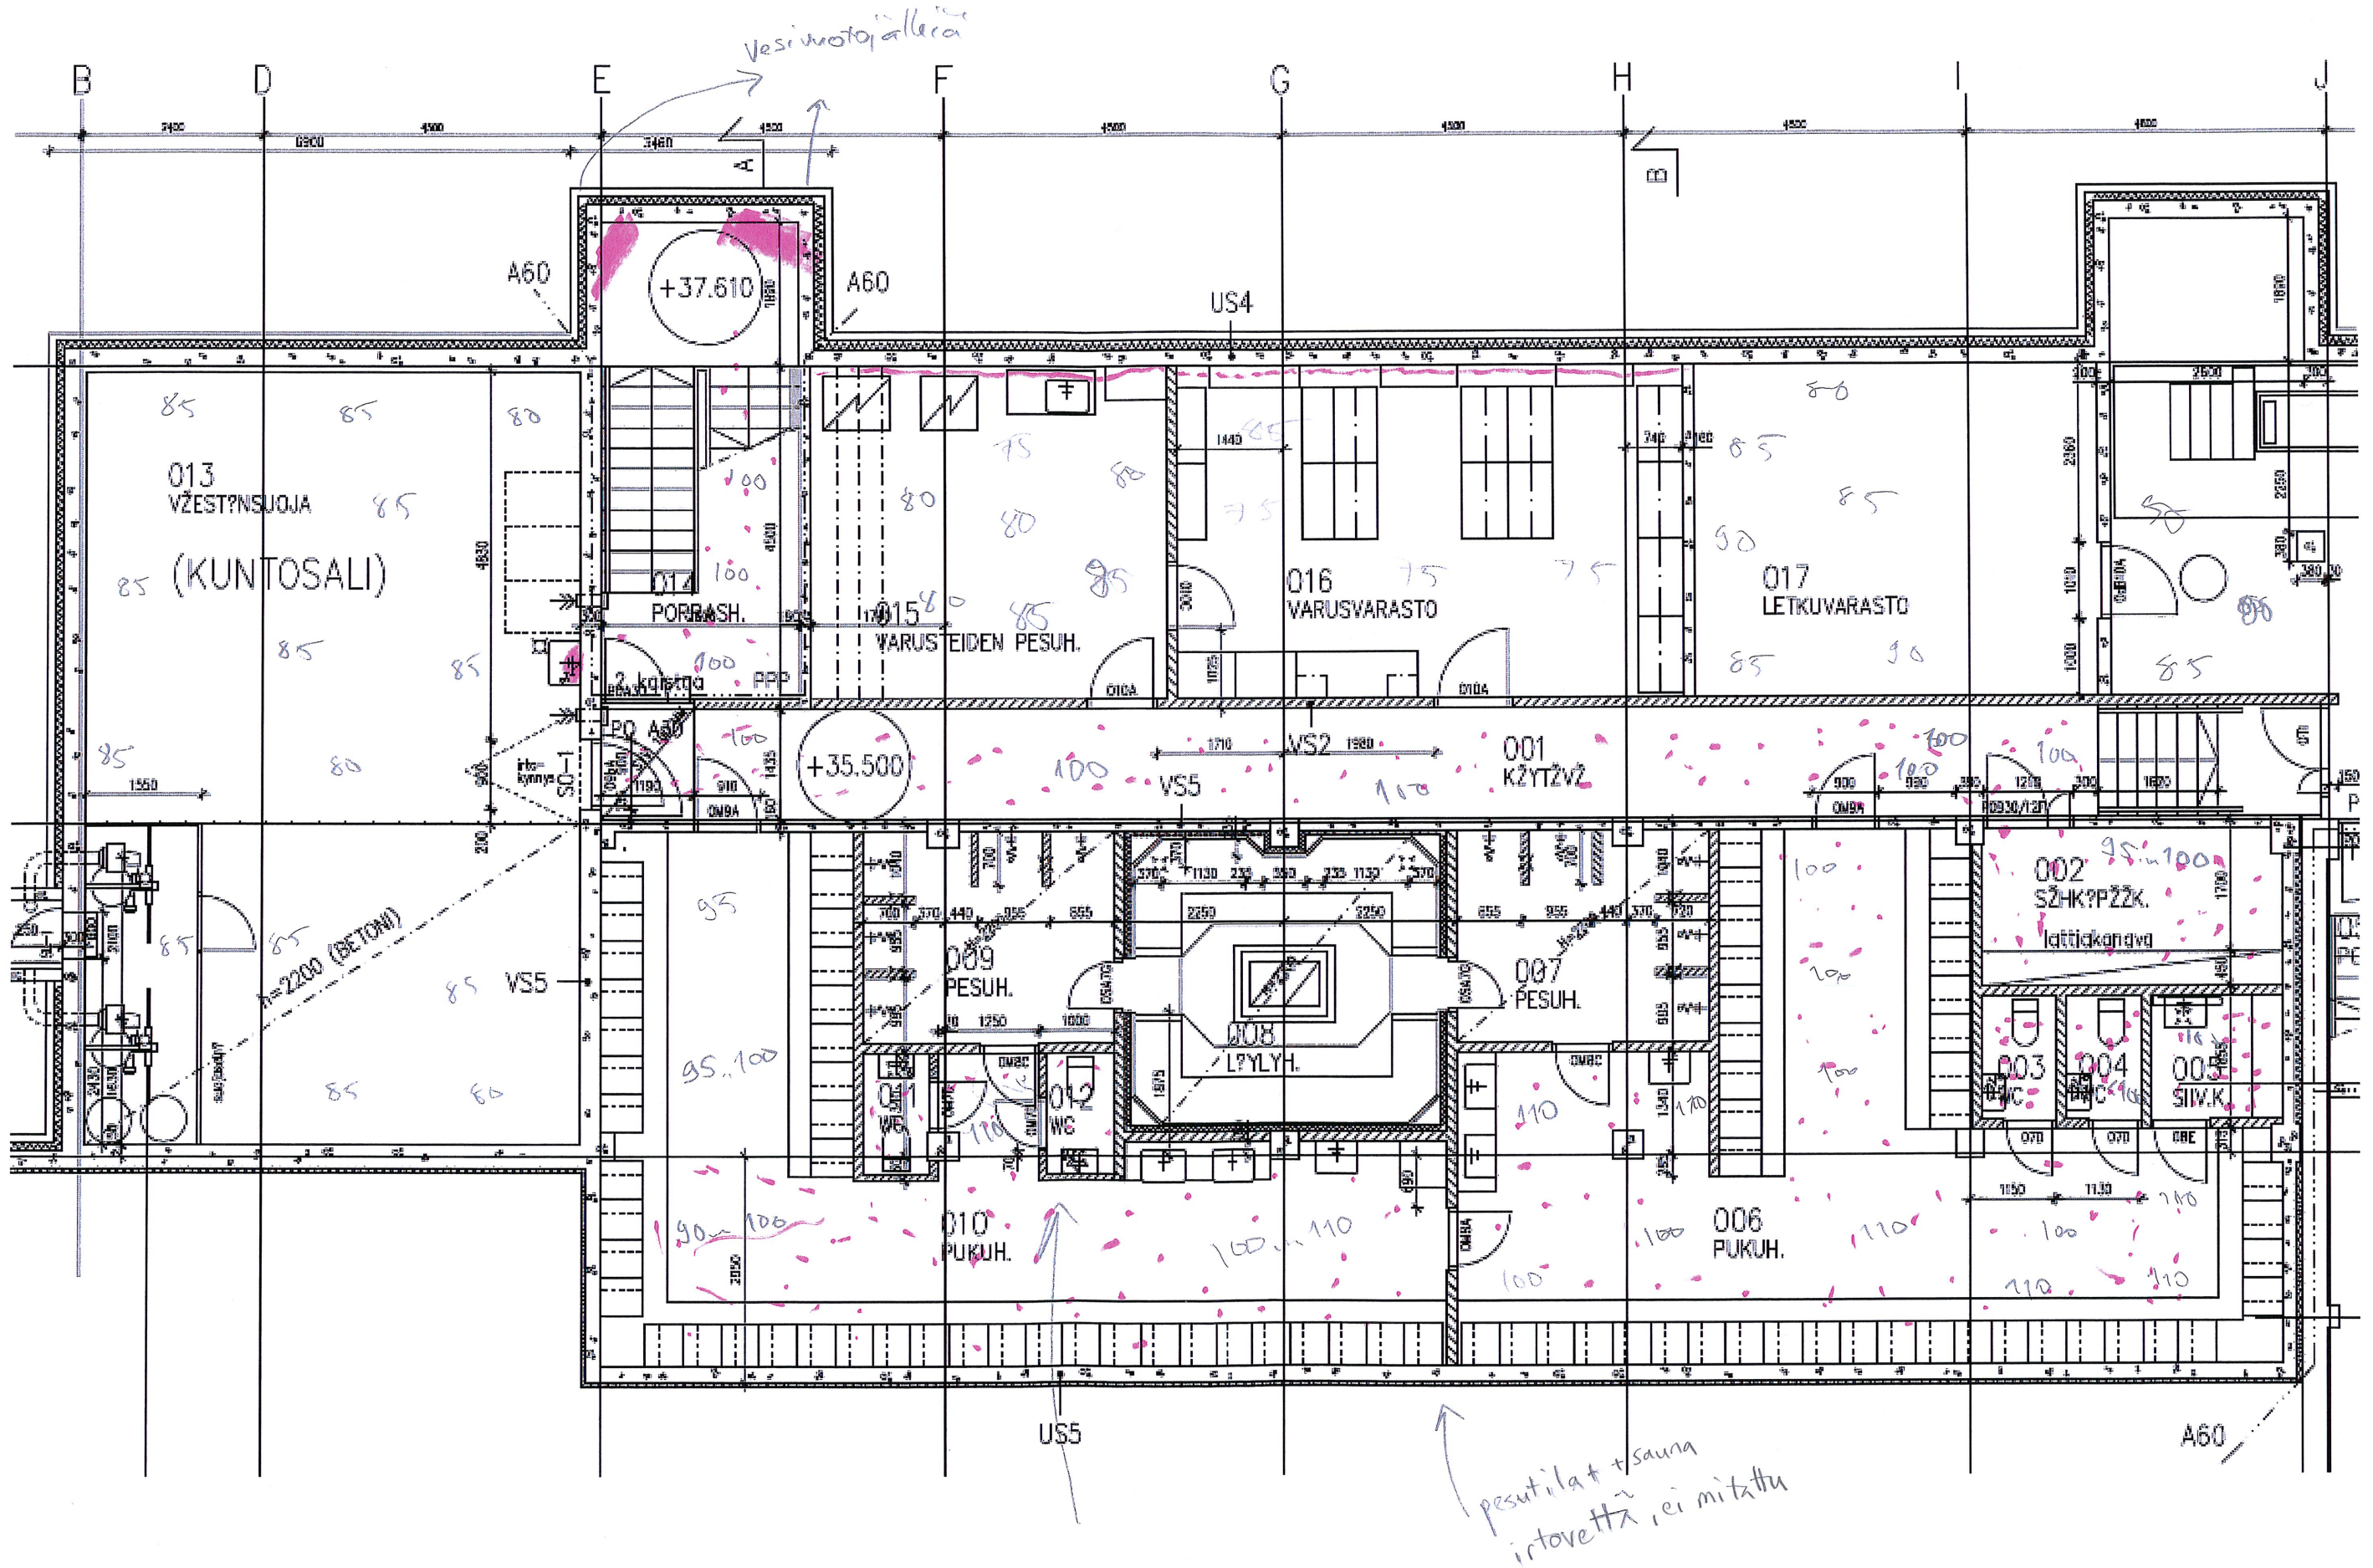
KELLARIKERROS OSA 1

seinän alareunassa ei kosteusvaurioita

vesivuotopätkien, ritoetta pesukoneen vuotaa
