# TUTKIMUSSELOSTUS

VANTAANKOSKEN PALOASEMA

ILMANVAIHTOTEKNINEN KUNTOTUTKIMUS

4.6.2013

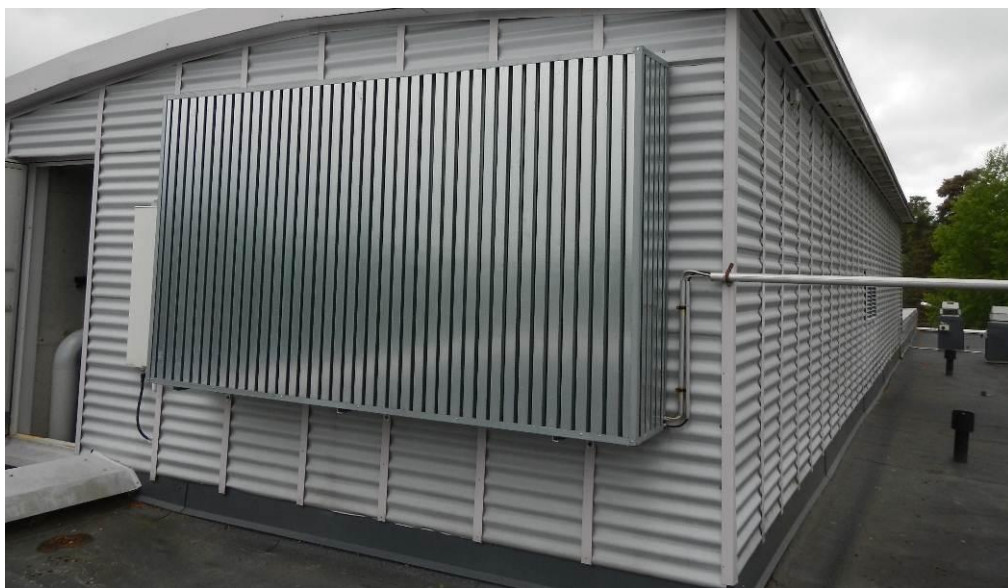
Kuva 4. Tuloilmakoneiden ulkoilmasäleikköön on asennettu lumisieppari, joka estää lumen ja veden pääsyn raitisilmakammioon.

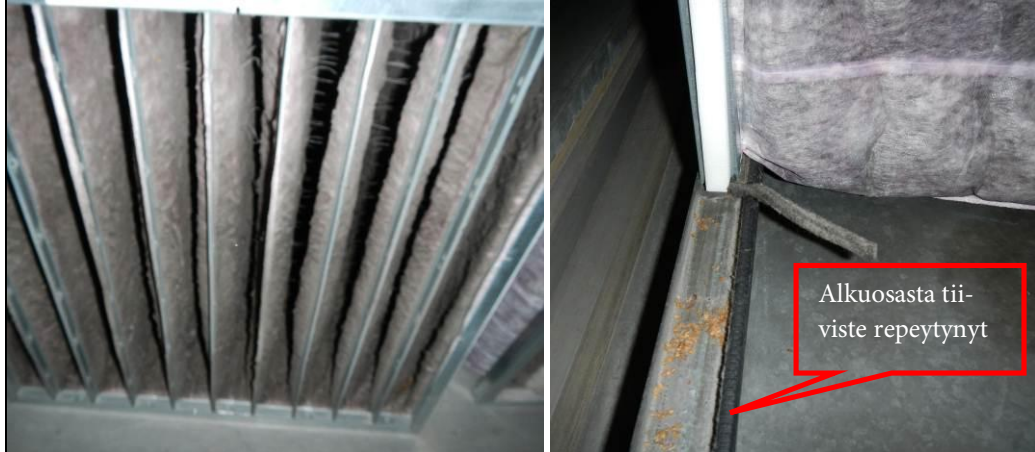
**Kuvat 5-6.** Tuloilmakoneissa on asennettuina pussisuodattimet, jotka on vaihdettu 20.6.2012. Suodatinkehikon tiivisteet ovat rikkoontuneet ja kuluneet. Suosittelemme uusimaan tiivisteitä suodattimien vaihdon yhteydessä.

- Suodattimien uusiminen ja suodatinkehysten tiivisteiden uusiminen
- Tulo- ja raitisilmakammioiden, LTO- patterin, lämmityspatterin sekä puhaltimien puhdistus tai mahdollinen pesu
- Tulo- ja poistopuhaltimien hihnojen uusiminen
- Tulo- ja poistopuhallin kammioiden mineraalivillapintojen poisto ja kammioiden pellitys
- Tuloilmakoneen äänenvaimentimen uusiminen
- Ilmanvaihtokoneen ohjausten tarkastaminen, koska koneen käydessä ½ teholla huippumurit 1PF2 ja 1PF3, eivät käy
- Rakennusautomaatiojärjestelmän tarkastaminen ja mittalaitteiden kalibrointi
- Ilmanvaihtokanavien puhdistus ja ilmamäärien tasapainotus

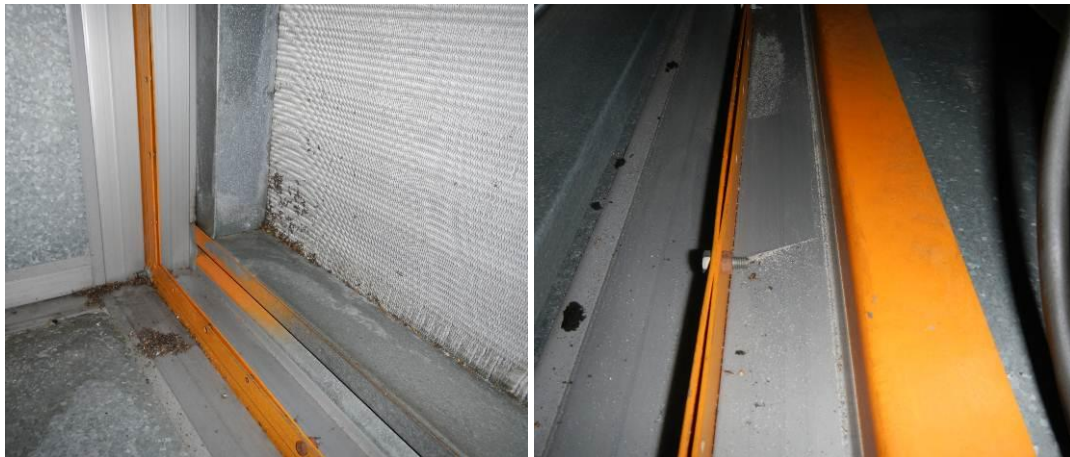
**Kuvat 7-8.** Ilmanvaihtokoneen sisäpinnoilla ja LTO- patterissa oli havaittavissa pölykertymää ja roskia. Suosittelemme puhdistamaan ilmanvaihtokoneen kokonaisvaltaisesti korjausten perushuollon yhteydessä.

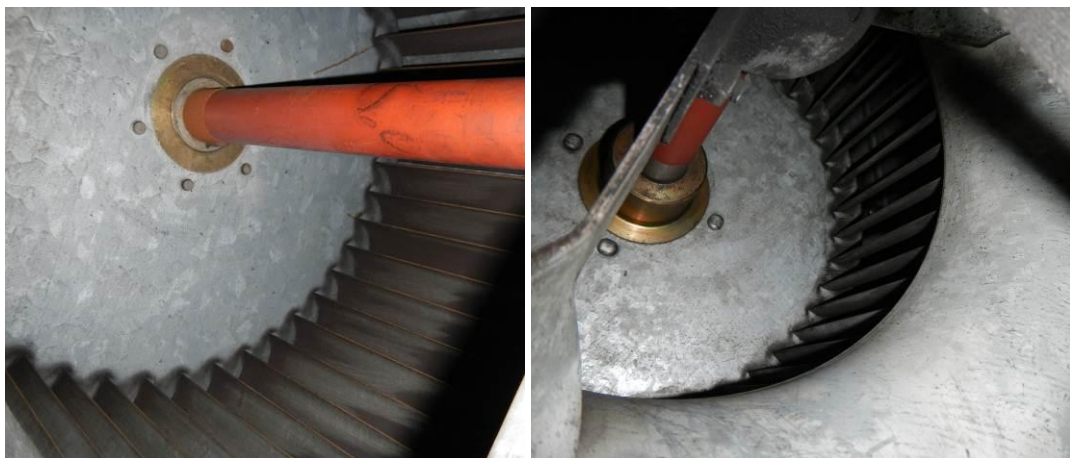
**Kuvat 9-10.** Tulo- ja poistoilmapuhaltimet ovat pölyiset/nokiset ja niiden puhdistamista suosittelemme perushuollon yhteydessä.

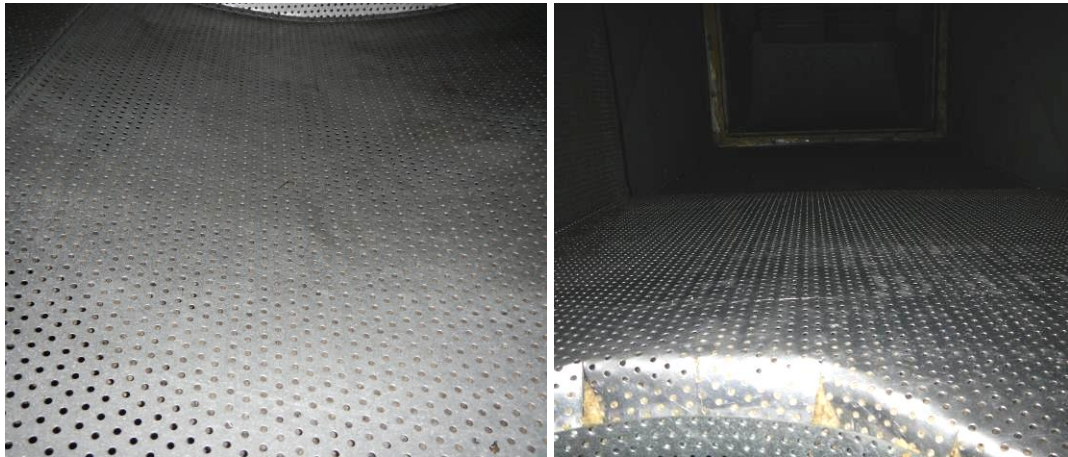
**Kuvat 11-12.** Tuloilmakoneen äänenvaimennuskammiossa on mineraalivilla ja reikäpelti. Lisäksi ilmanvaihtoputkien liitoksissa näkyy mineraalivillaa. Äänenvaimentimesta ja kammioista saattaa päästä villakuituja huoneilmaan. Suosittelemme äänenvaimentimen uusimista ja kammioiden mineraalivillapintojen poistoa ja kammioiden pellitystä.

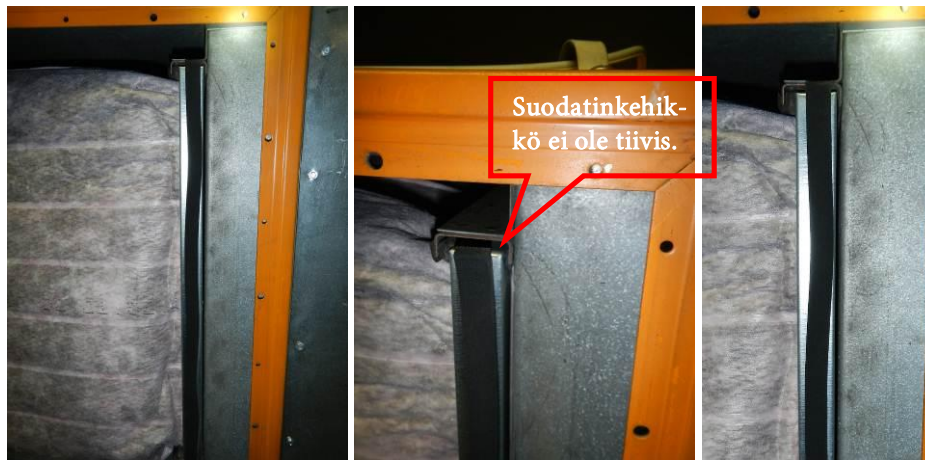
**Kuvat 13-14-15.** Tuloilmakoneessa on asennettuina pussisuodattimet, jotka on vaihdettu 20.6.2012. Suodatinkehikön tiivisteet ovat rikki. Suosittelemme uusimaan tiivisteitä suodattimen vaihdon yhteydessä.

- Ilmanvaihtokoneen rakenneseosien kiristäminen seuraavan perushuollon yhteydessä
- Suodattimien uusiminen ja suodatinkehysten tiivisteiden uusiminen
- Tulo- ja raitisilmakammioiden, LTO- patterin, lämmityspatterin sekä puhaltimien puhdistus tai mahdollinen pesu
- Tulo- ja poistopuhaltimien hihnojen uusiminen
- Ilmanvaihtokoneen ohjausten tarkastaminen (ohjattu ½ teholla käsikytkimistä)
- Ilmanvaihtokoneen äänenvaimentimen tarkastus ja mahdollinen uusiminen

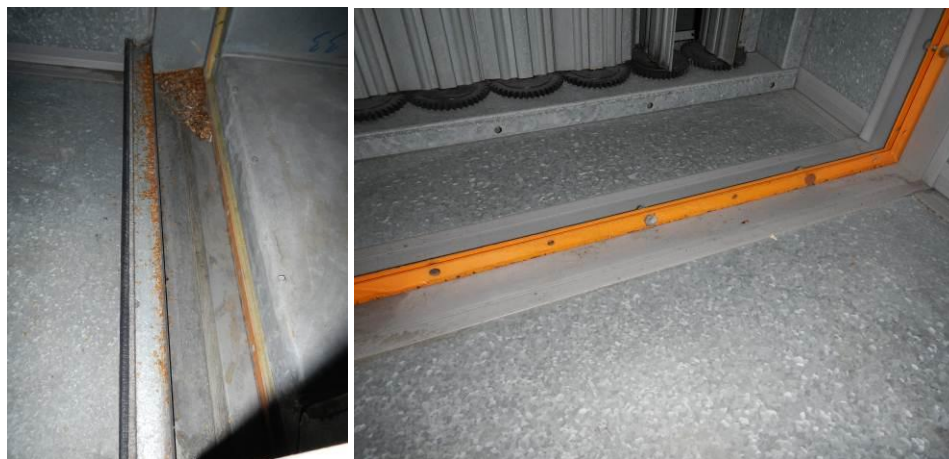
**Kuvat 16-17.** Ilmanvaihtokoneen sisäpinnoilla on havaittavissa pölykertymää ja roskia. Suosittelemme puhdistamaan ilmanvaihtokoneen kammiot kokonaisvaltaisesti perushuollon yhteydessä.

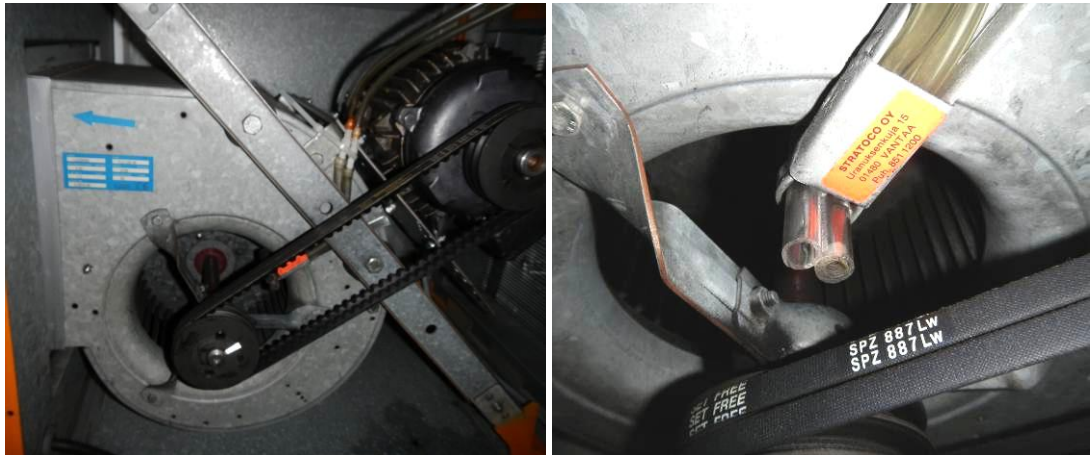
**Kuvat 18-19.** Tulo- ja poistoilmapuhaltimet ovat pölyiset/nokiset ja niiden puhdistamista suosittelemme perushuollon yhteydessä. Tulo- ja poistoilmakoneiden hihnat ovat hieman kuluneet ja niiden uusimista suosittelemme perushuollon yhteydessä.

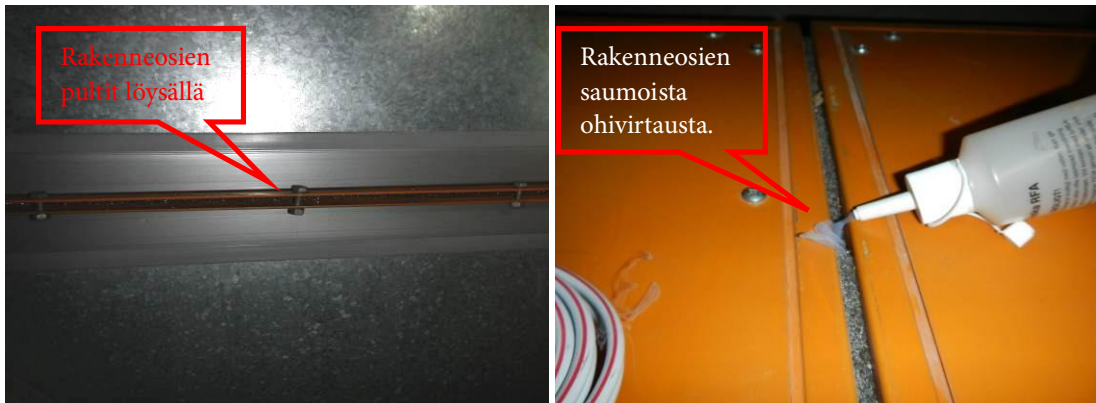
**Kuvat 20-21.** Ilmanvaihtokoneen rakenneseosien pultit ovat löysällä ja rakenneseosissa tapahtuu ohivirtausta. Suosittelemme kiristämään rakenneseosien pultit seuraavan perushuollon yhteydessä.

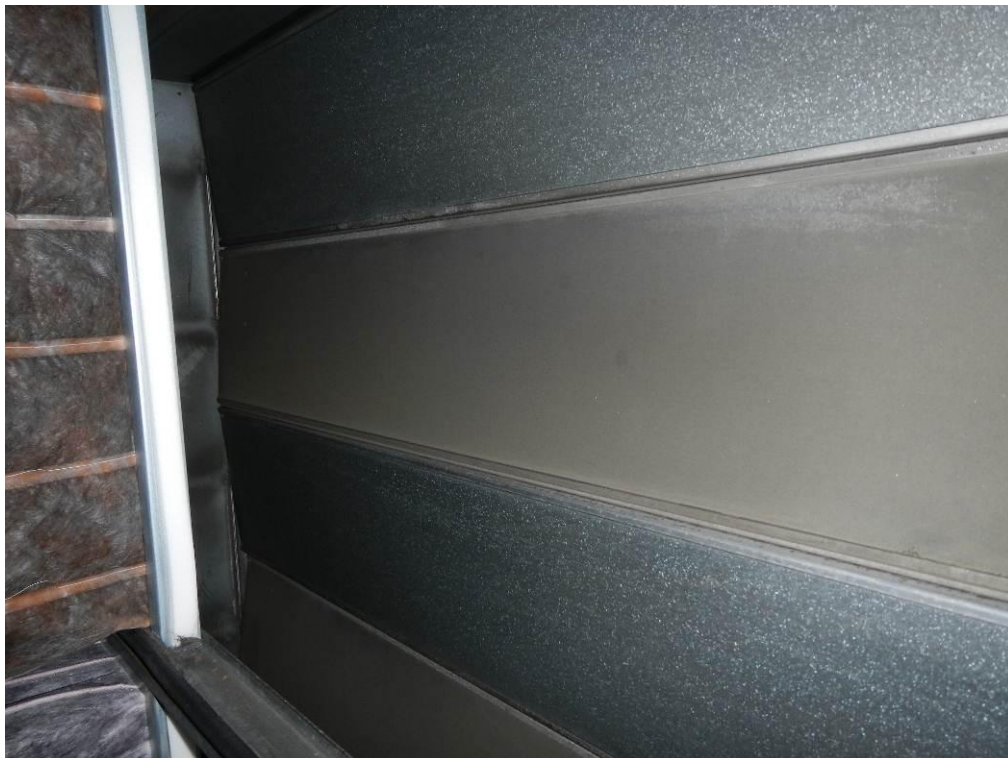
**Kuva 22.** Tuloilmapuhaltimen raitisilmapelti ei sulkeudu täysin. Suosittelemme säätämään peltimoottorin niin, että pelti sulkeutuu tiiviisti perushuollon yhteydessä.

- Tuloilmapuhaltimen raitisilmapellistön säätö
- Suodattimien uusiminen ja suodatinkehyksen tiivisteiden uusiminen
- Tulo- ja raitisilmakammioiden, LTO- patterin, lämmityspatterin sekä puhaltimien puhdistus tai mahdollinen pesu
- Tuloilmapuhaltajan ja kammion välisen tiivistyksen uusiminen
- Tulo- ja poistopuhaltimien hihnojen uusiminen
- Ilmanvaihtokoneen ohjausten tarkastaminen
- Tuloilmakammioiden mineraalivillapintojen poisto ja kammioiden pellitys
- Tuloilmakoneen äänenvaimentimen tarkastus ja mahdollinen uusiminen
- Rakennusautomaatiojärjestelmän tarkastaminen ja mittalaitteiden kalibrointi
- Ilmanvaihtokanavien puhdistus ja ilmamäärien tasapainotus

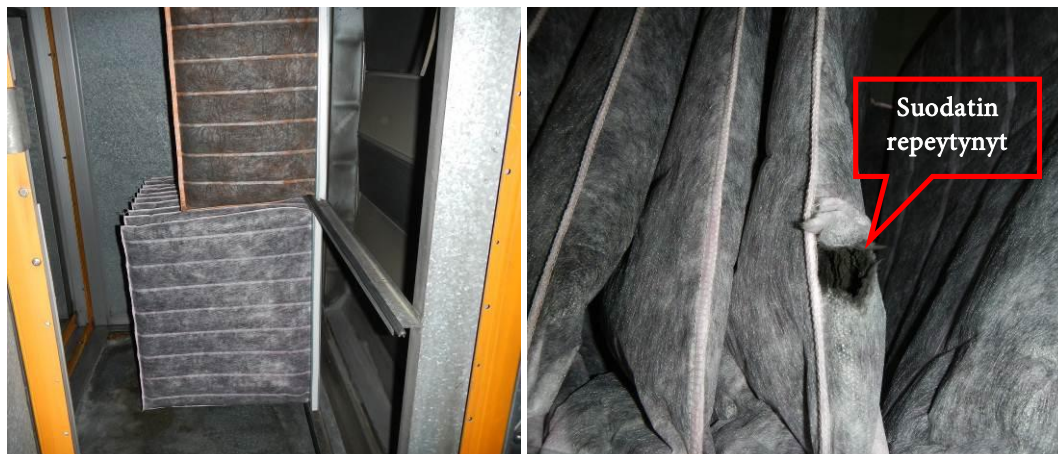
**Kuvat 23-24.** Tuloilmakoneessa on asennettuina pussisuodattimet, jotka on vaihdettu 20.6.2012. Yksi suodatin on repeytynyt ja suodatinkehikon tiivisteet ovat rikki. Suosittelemme uusimaan suodattimet ja suodatin kehiksen tiivisteet perushuollon yhteydessä.

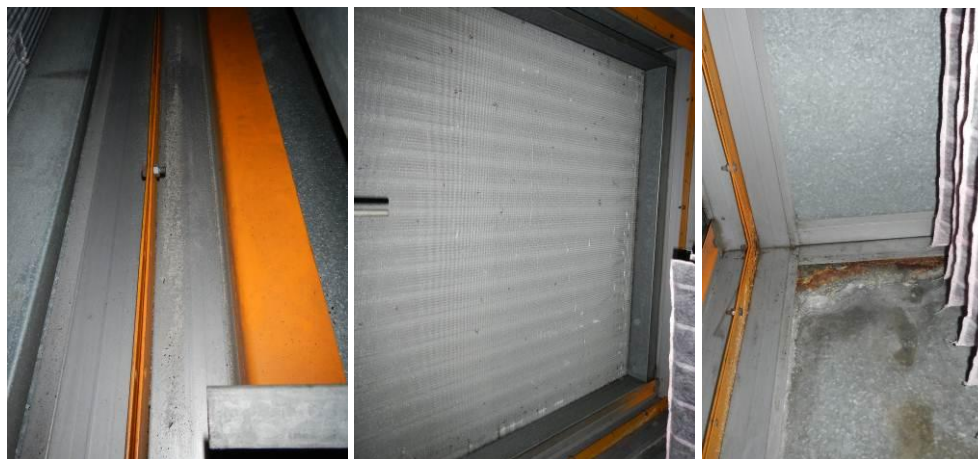
**Kuvat 25-26.** Ilmanvaihtokoneen sisäpinnoilla on havaittavissa pölykertymää ja roskia. Suosittelemme puhdistamaan ilmanvaihtokoneen kammiot kokonaisvaltaisesti perushuollon yhteydessä. Puhdistuksen jälkeen ruosteiset kohdat on syytä maalata.

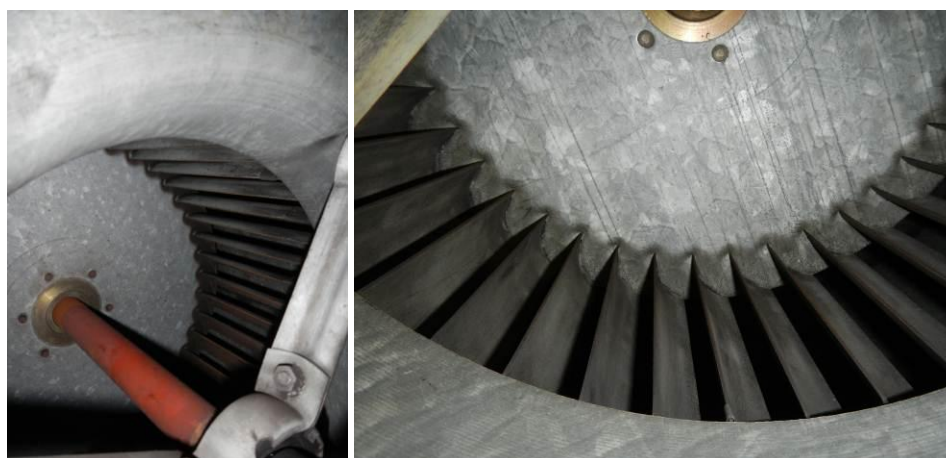
**Kuvat 27-28.** Tulo- ja poistoilmapuhaltimet ovat pölyiset/nokiset ja niiden puhdistamista suosittelemme perushuollon yhteydessä. Tulo- ja poistoilmakoneiden hihnat ovat hieman kuluneet ja niiden uusimista suosittelemme perushuollon yhteydessä.

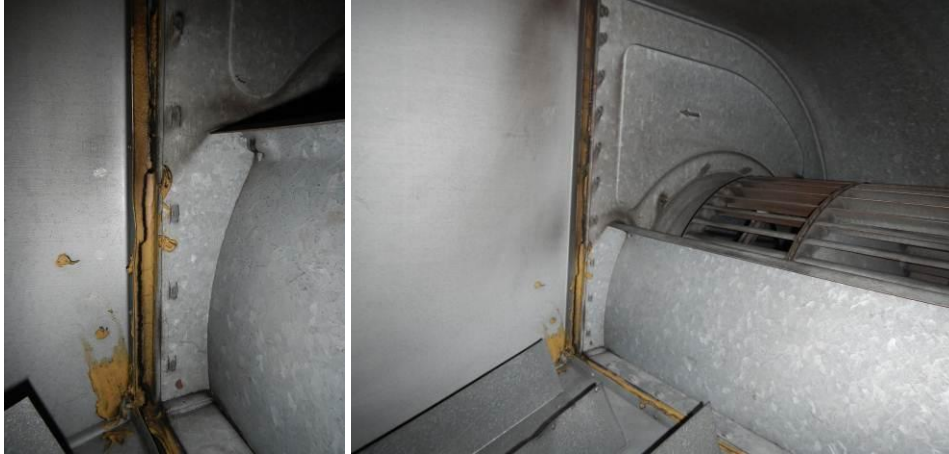
**Kuvat 29-30.** Tuloilmapuhaltajan ja kammion välinen tiiviste on repeytynyt ja siinä tapahtuu ohivirtausta. Suosittelemme uusimaan puhaltajan ja kammion välisen tiivistyksen.

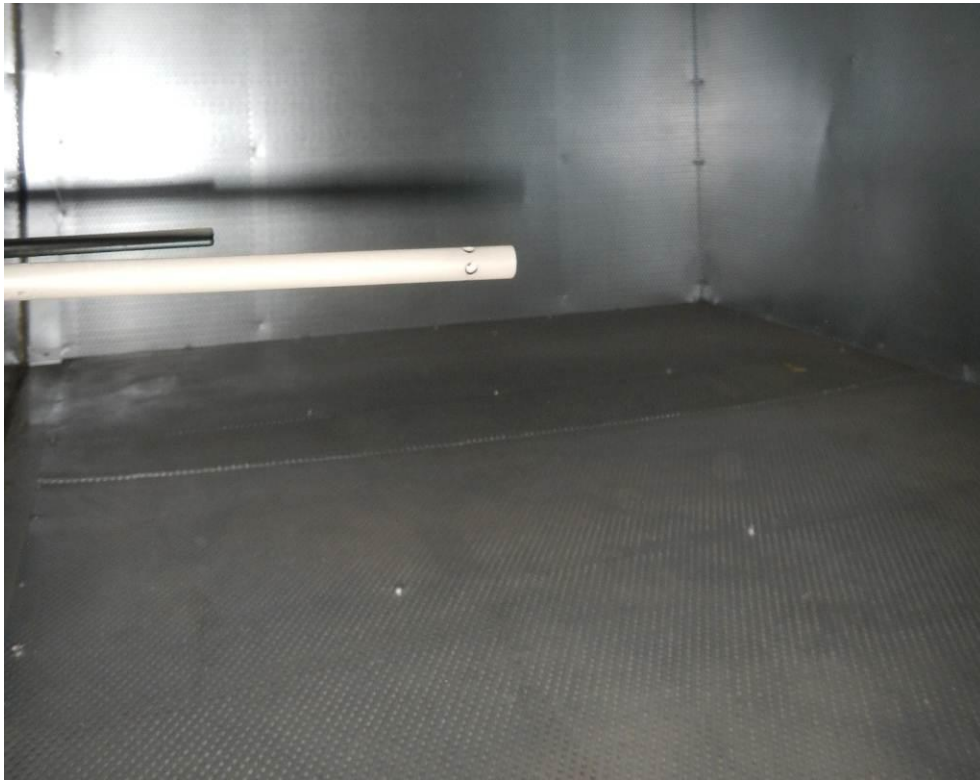
**Kuva 31.** Tuloilmakoneen tuloilmakammiossa on mineraalivilla. Kammioista saattaa päästä villakuituja huoneilmaan. Suosittelemme kammioiden mineraalivillapintojen poistoa ja kammioiden pellitystä.

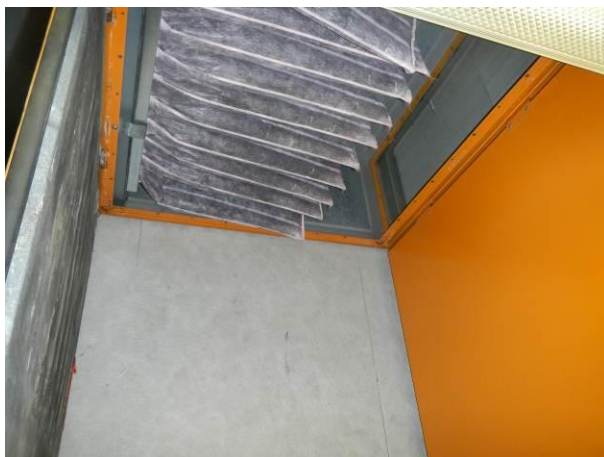
**Kuva 32.** Tuloilmakoneessa on asennettuina pussisuodattimet, jotka on vaihdettu 20.6.2012. Suosittelemme uusimaan suodattimet ja suodatin kehyksen tiivisteet perushuollon yhteydessä. Samalla tulee uusia suodattimien paine-eromittari.

- Suodattimien uusiminen ja suodatinkehysten tiivisteiden uusiminen
- Suodattimien paine-eromittarin uusiminen
- Tuloilmakammioiden, lämmityspatterin sekä puhaltimien puhdistus tai mahdollinen pesu
- Ilmanvaihtokoneen ohjausten tarkastaminen
- Tuloilmakoneen äänenvaimentimen tarkastus ja mahdollinen uusiminen
- Rakennusautomaatiojärjestelmän tarkastaminen ja mittalaitteiden kalibrointi
- Ilmanvaihtokanavien puhdistus ja ilmamäärien tasapainotus

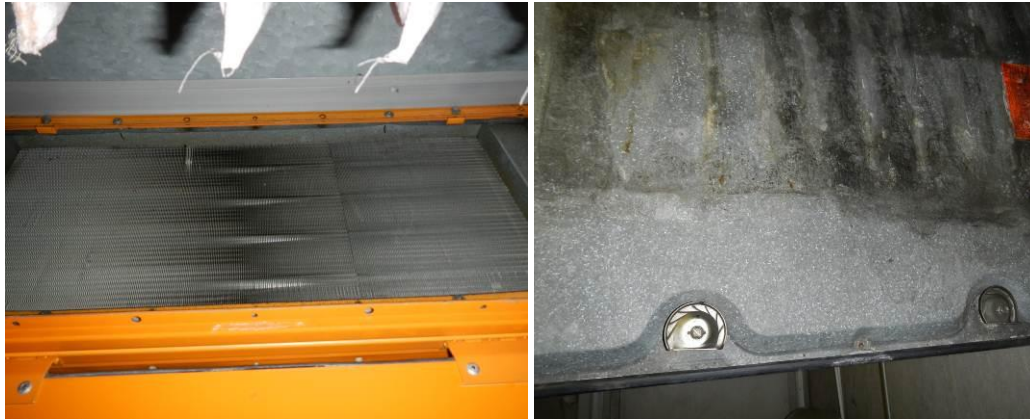
*Kuvat 33-34. Ilmanvaihtokoneen sisäpinnoilla on havaittavissa epäpuhtauksia. Suosittelemme puhdistamaan ilmanvaihtokoneen kammiot kokonaisvaltaisesti perushuollon yhteydessä.*

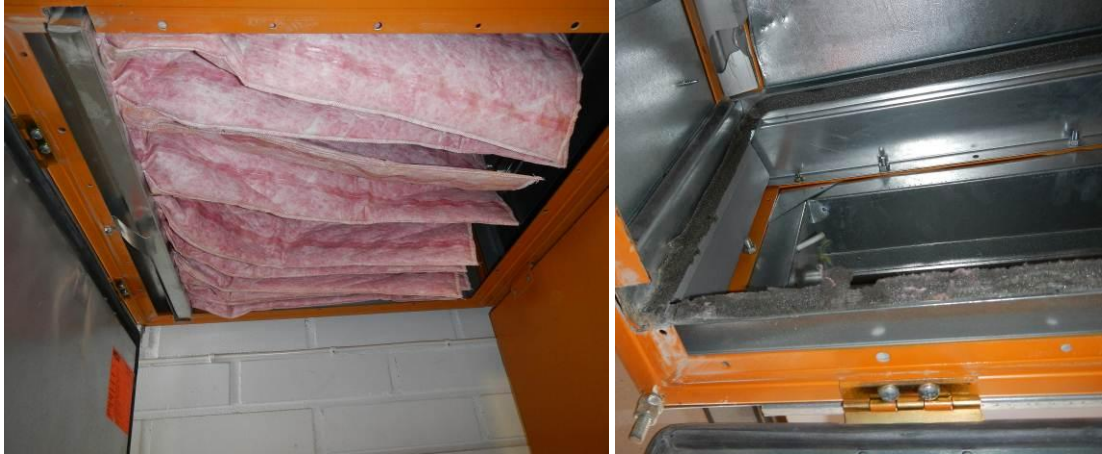
*Kuvat 35-36. Tuloilmakoneessa on asennettuina pussisuodattimet, jotka oli juuri vaihdettu. Suosittelemme uusimaan suodatin kehyksen tiivisteitä seuraavan suodatin vaihdon yhteydessä.*

- Suodatinkehyksen tiivisteiden uusiminen
- Tuloilmakammioiden, lämmityspatterin sekä puhaltimien puhdistus tai mahdollinen pesu
- Ilmanvaihtokoneen ohjausten tarkastaminen
- Rakennusautomaatiojärjestelmän tarkastaminen ja mittalaitteiden kalibrointi
- Ilmanvaihtokanavien puhdistus ja ilmamäärien tasapainotus

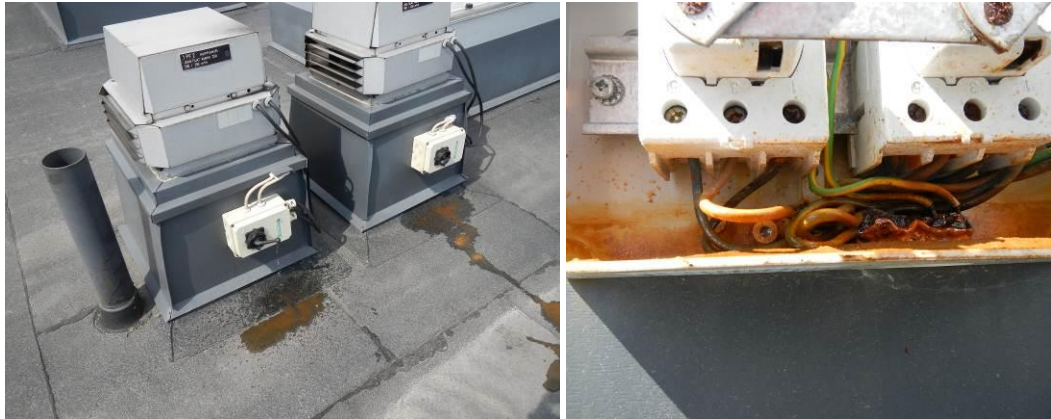
*Kuvat 39-40. Huippuimureiden turvakytkimissä on vettä ja turvakytkin on rikki (IPF3).*

Huippuimureiden asennusajankohdan ja tehtyjen havaintojen perusteella tarkastetut laitteet ovat osittain teknisen käyttöiän loppupuolella. Ilmanvaihtolaitteiden käyttöiät on määritetty RT- kortissa 18-10922, jossa huippuimureiden käyttöiäksi on määritetty noin 20-25 vuotta, koneille joiden käyntiaika on 50h/vko ja noin 30-40 vuotta, koneille joiden käyntiaika on 20h/vko. Lisäksi huippuimureiden ohjauksissa ja turvakytkimissä havaittiin puutteita. Suosittelemme huippuimureiden puhdistamista ja turvakytkimien tarkastamista sekä puutteiden korjaamista tarkastelujakson alkupuolella. Huippuimureita tulee uusia tarvittaessa.

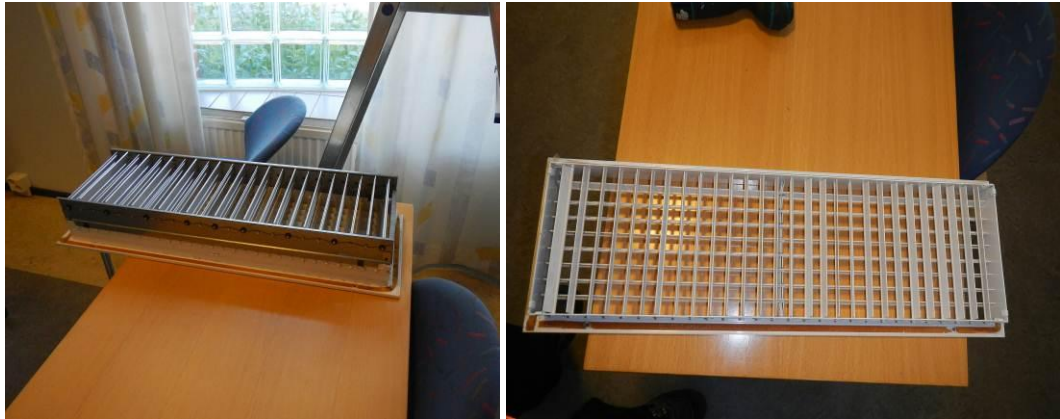
Poistoilmaventtiileissä ei havaittu säätöpeltejä, joten poiston ilmamääriä ei voida säätää, joka näkyy myös ilmamäärämittauksissa. Suosittelemme asentamaan kaikkiin kyseisten tilojen pääte-elimiin säätöpellit. Mittausten perusteella suosittelemme kaikkien tilojen ilmamäärien tasapainottamista ilmanvaihtokoneiden korjausten jälkeen.

Kuvat 45-46. Tuloilman pääte-elimessä on säätöpelti, mutta poiston pääte-elimestä se puuttuu.

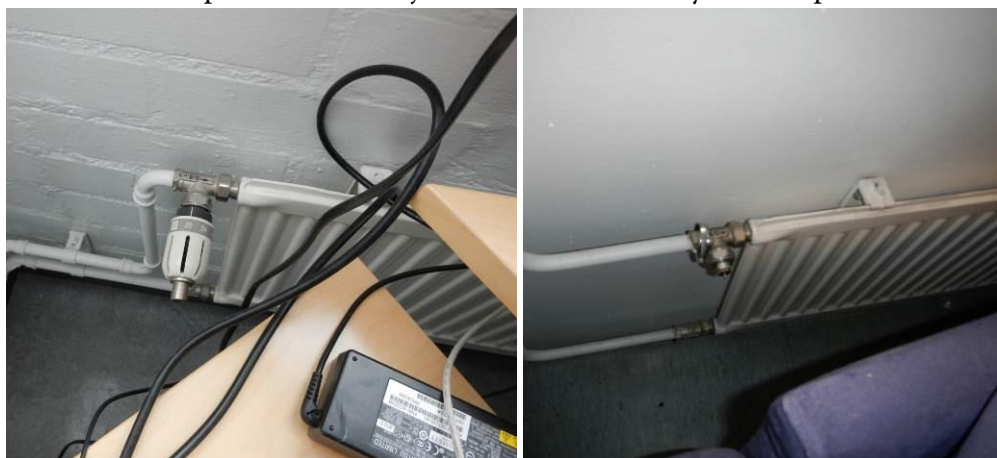
Kuva 50-51. Kiinteistön patteriventtiileitä.

Termostaattisten patteriventtiilien tekninen käyttöikä on noin 15 vuotta. Lämmityskaudella lämmitetään osaa tiloja turhaan alkuperäisten patteriventtiilien vuoksi. Ne olisi suositeltavaa uusia keskitetysti koko kiinteistöön ja säätää lämmitysverkosto energiataloudelliseksi ja viihtyvyyden parantamiseksi.

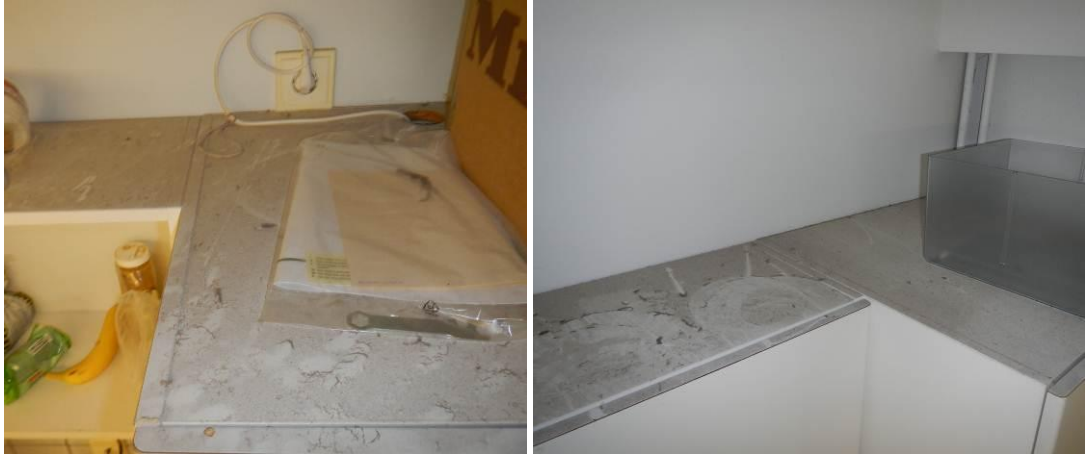
Tarkastuskäynnin yhteydessä havaittiin kaappien päällä pölykertymää. Suosittelemme pölyjen pyyhintää myös kaappien ja valaisimien päältä.

Kuvat 52-53. Kaappien päällä on pölykertymää.
