## VANTAANLAAKSON PÄIVÄKOTI

### LVIRS- TEKNINEN KUNTOARVIO

**Kuntoarvion ajankohta:** 17.5.2010  
**Raportin päiväys:** 29.6.2010  
**Tilaaajan yhteyshenkilö:** Mikko Krohn, Vantaan kaupunki, (09) 839 22377

**Kuntoarvion suorittajat:**  
Lemminkäinen Kiinteistötekniikka Oy

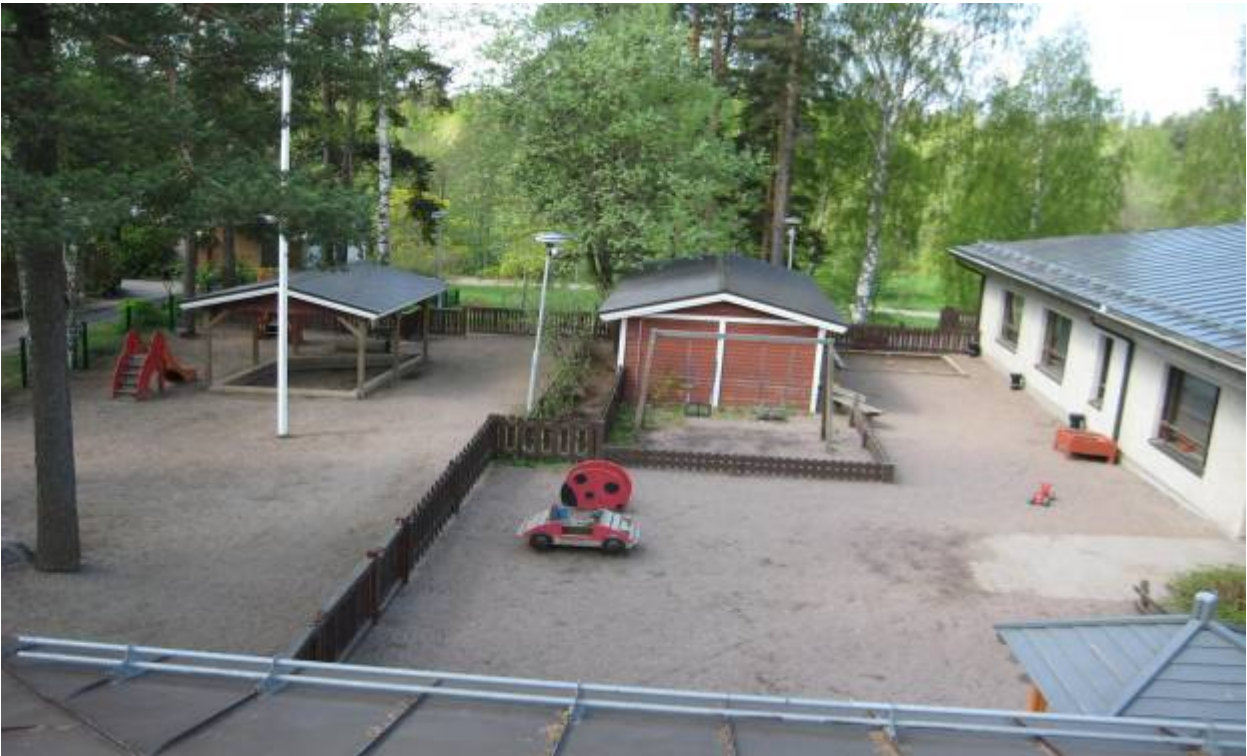
Ikäryhmien leikkikenttäalueita rajaavat aitarakenteet (**Rak-kuva 1**) arvioitiin edellyttävän kunnostustoimenpiteitä tulevan 10-vuoden tarkastelujakson aikana.

RAK-KUVA 1. Leikkipiha-alueet ovat pääosin hiekkapintaisia.

Puurakenteisten aitarakenteiden ylläpito/kunnostus.

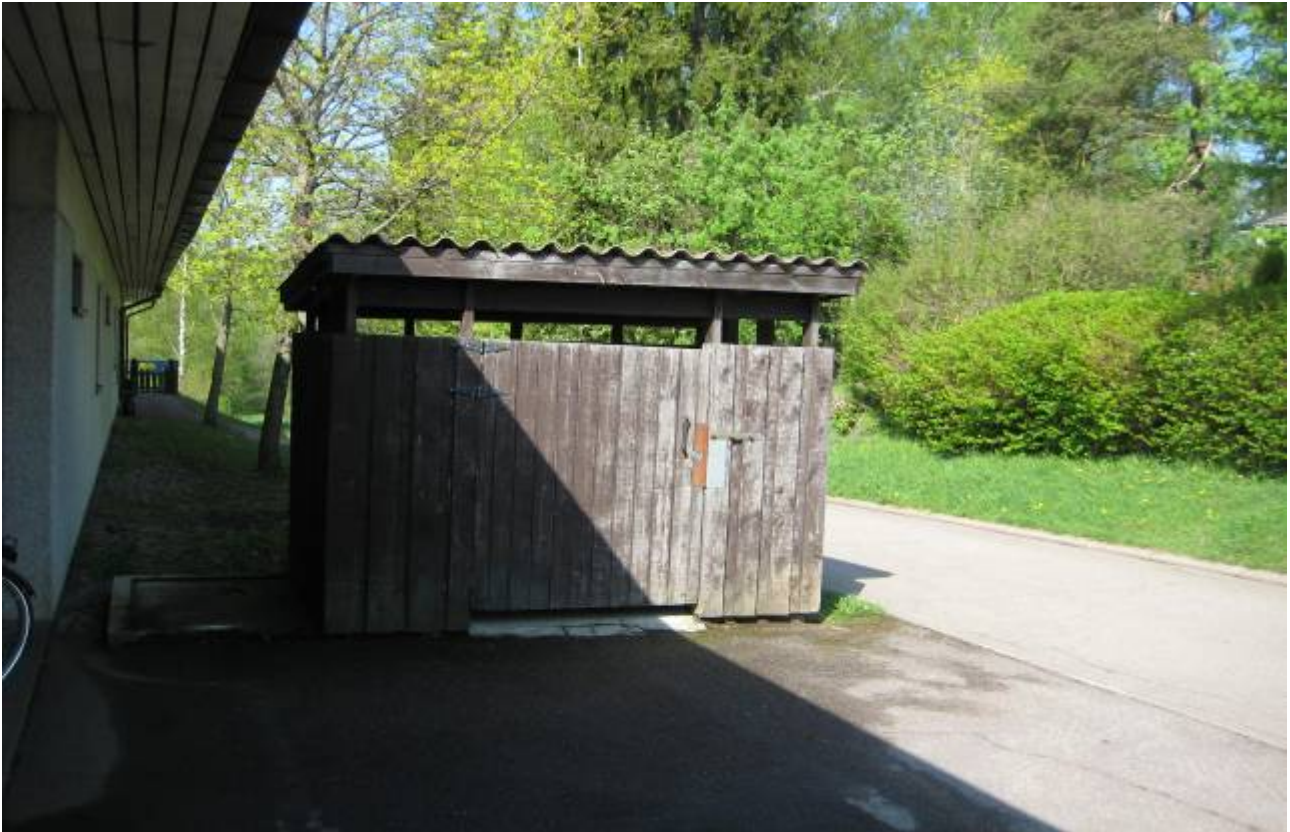
Piha-alueella sijaitsee jätehuoltokatos (rakennuksen pohjoispuolella) sekä varasto- / katosrakenteita (**Rak-kuvat 3 ja 4**).

Ulkopuoliset rakenteet arvioitiin edellyttävän kunnostustoimenpiteitä mm. vesikatteen osalta sekä julkisivupintojen huoltokäsittelyjen osalta. Samassa yhteydessä suoritetaan varstorakenteiden ovien huoltokunnostus.

RAK-KUVA 3. Ulkopuoliset katos- ja varastorakenteet edellyttävät huoltokunnostusta.

Varasto- ja katosrakenteiden kunnostaminen.

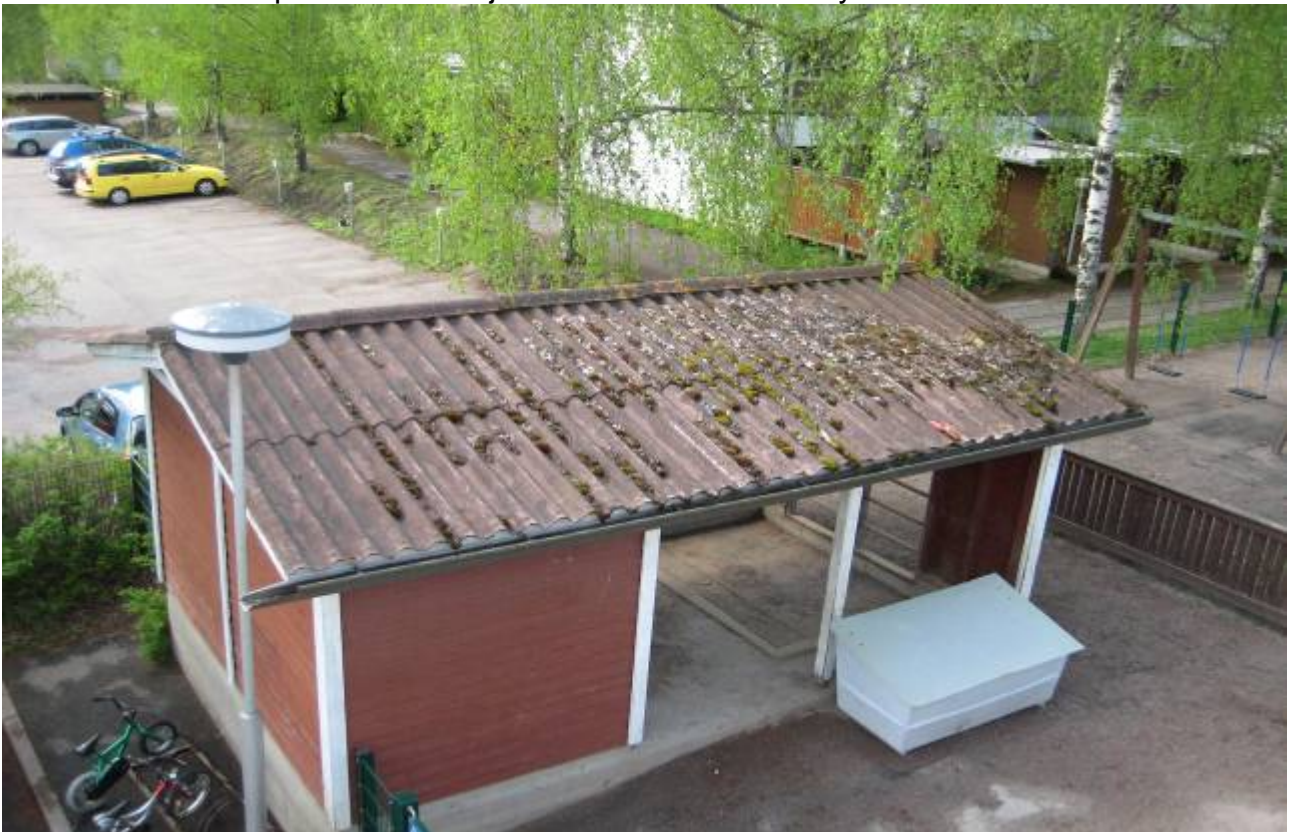
RAK-KUVA 4. Ulkopuoliset katos- ja varastorakenteet edellyttävät huoltokunnostusta.

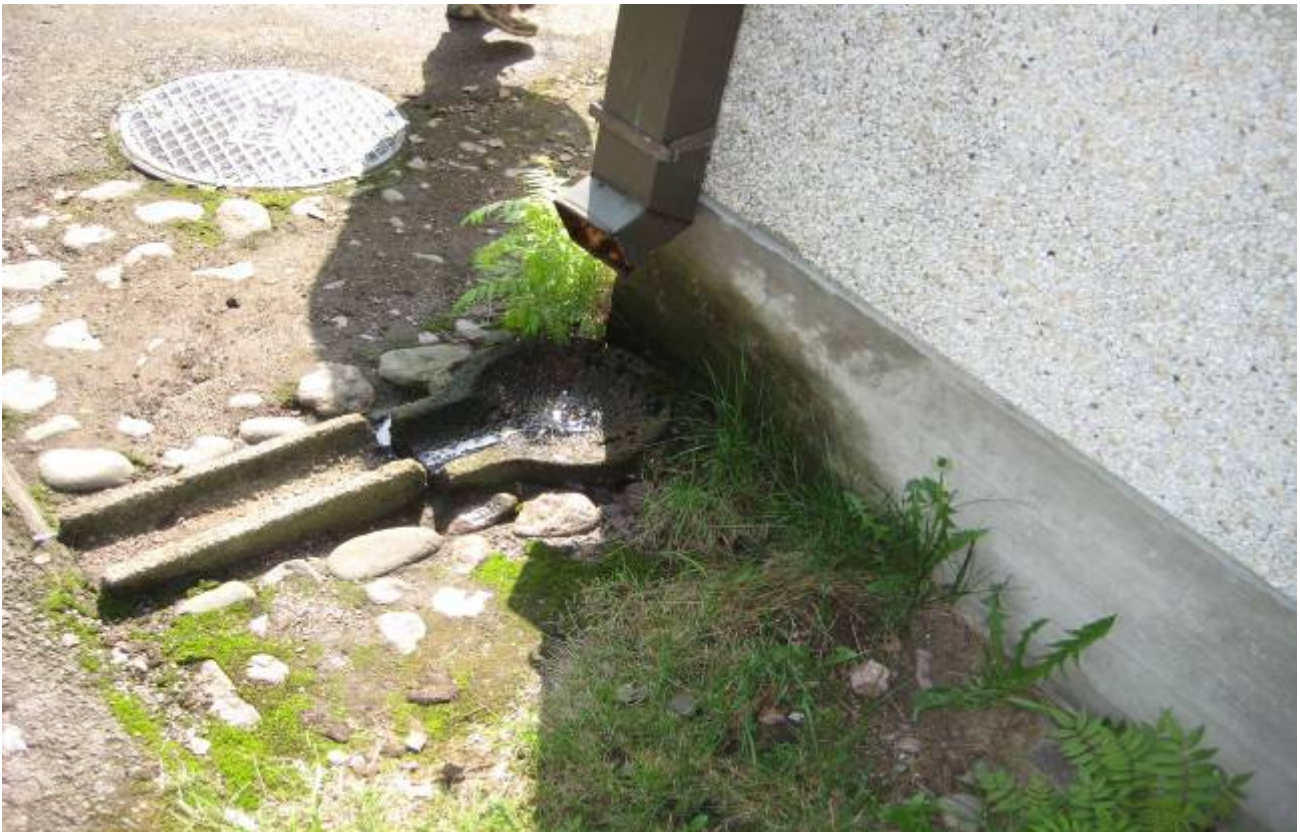
Betonirakenteisten sadevesikourujen asennuksissa esiintyy puutteita (**Rak-kuva 5**) minkä johdosta katolta tulevien sade- ja sulamisvesien poistuminen osin puutteellista. Myös sadevesisuppilot (**Rak-kuva 6**) olivat tarkastusajankohtana osin tukossa. Koururakenteiden ja sadevesisuppiloiden säännöllinen puhdistaminen tulee liittää kiinteistön huolto-ohjelmaan.

RAK-KUVA 5. Betonirakenteisissa sadevesikourujen asennuksissa esiintyy puutteita.

Kattovesien poisjohtamisen kunnostaminen.

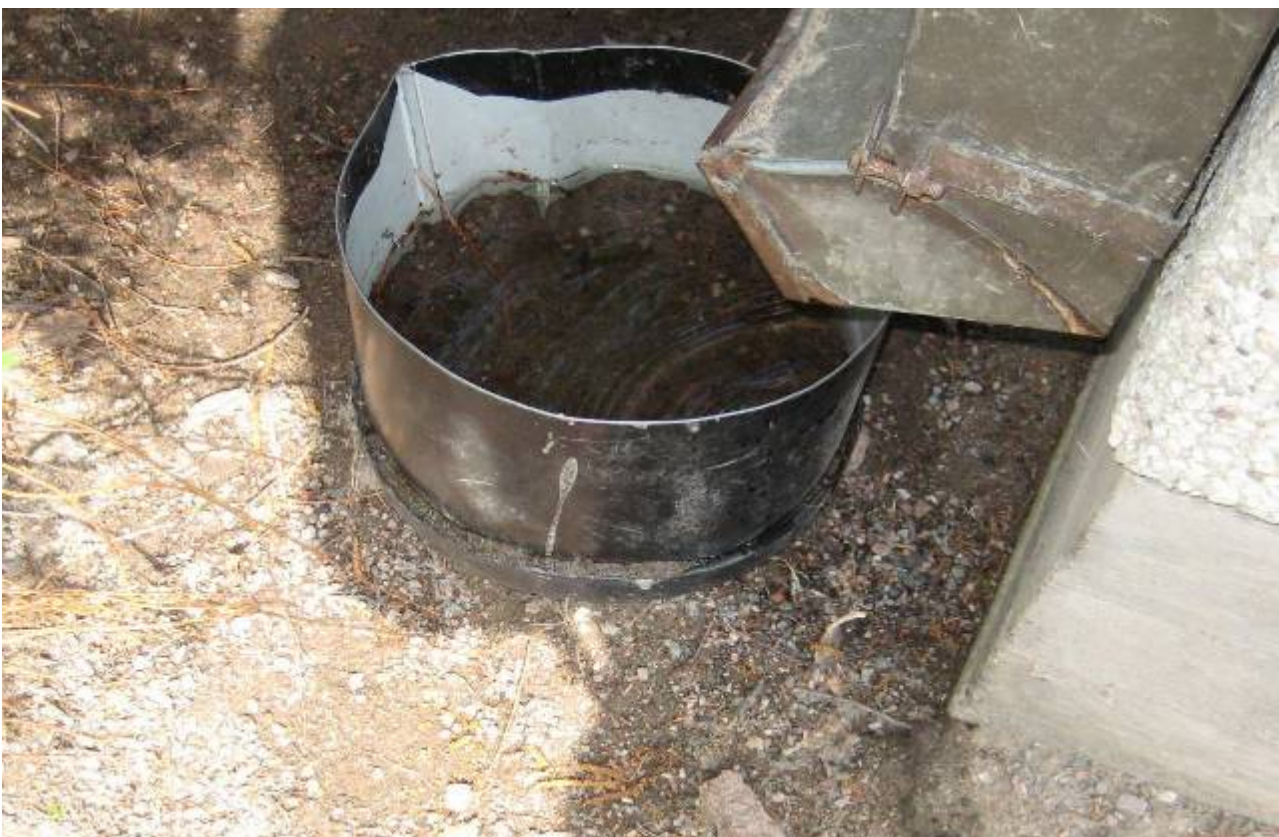
RAK-KUVA 6. Syöksytorven alla oleva sadevesisuppilo oli puhdistamatta.

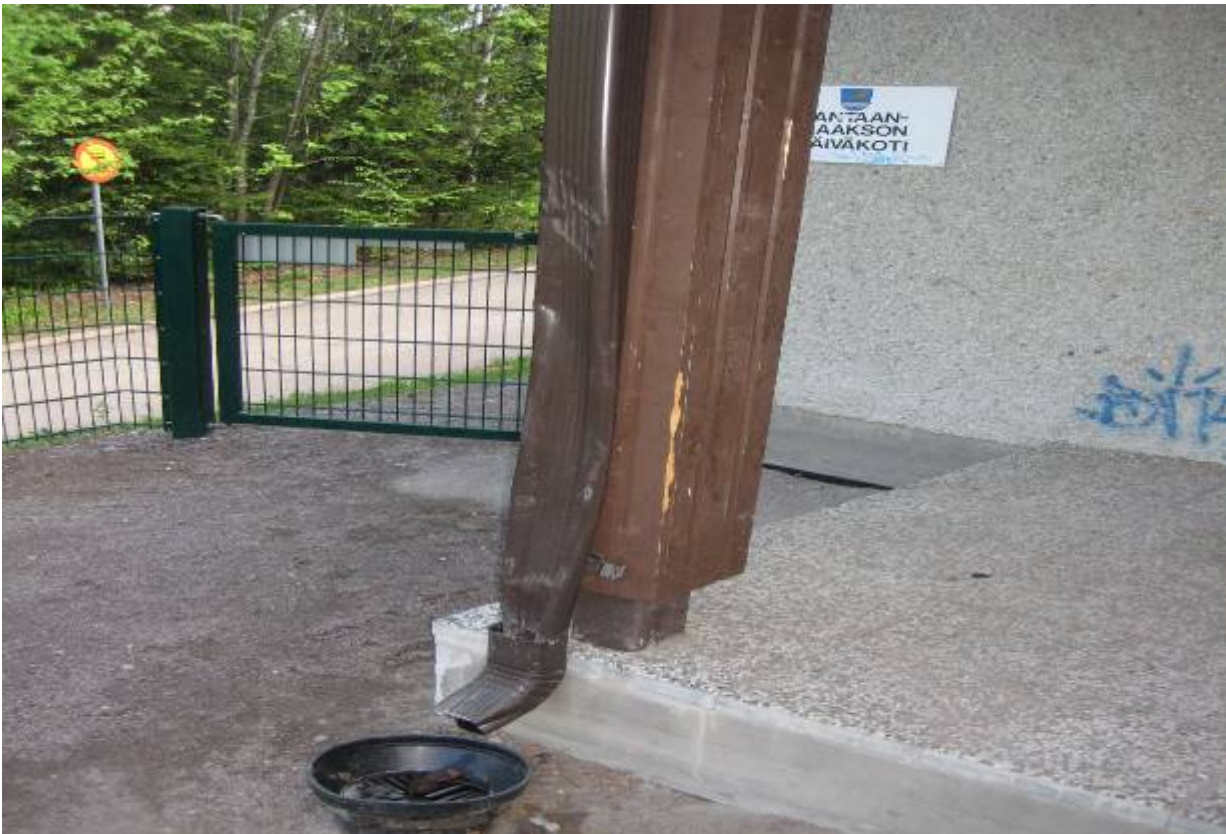
Syöksytorvirakenteissa esiintyy paikoin mekaanisia vaurioita (ilki-valta) (**Rak-kuva 7**). Niiden kunnostus arvioitiin suoritettavan huoltotoiminnan yhteydessä, niissä esiintyvien vaurioiden mukaisesti.

RAK-KUVA 7. Syöksytorvissa on mekaanisia vaurioita.

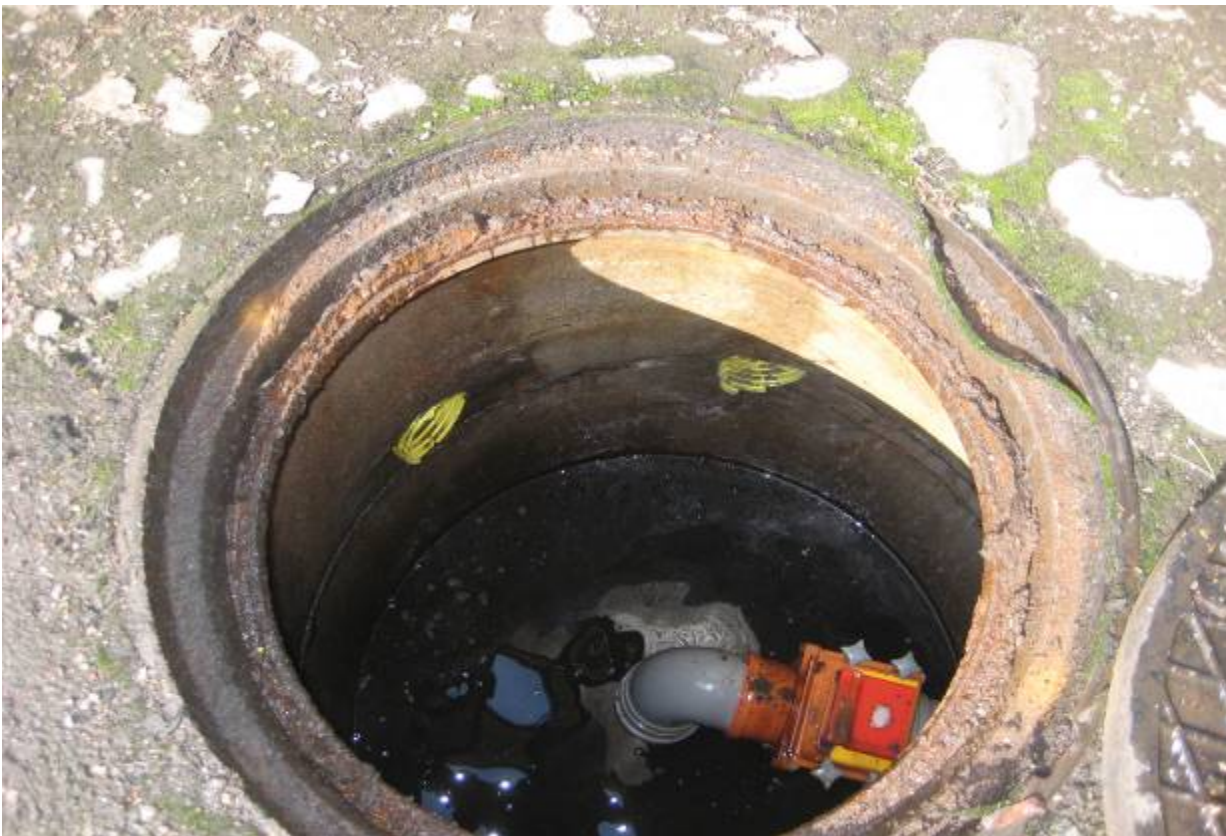
Salaojan tarkastuskaivoista (**Rak-kuva 8**) tai rakennuksen rakenteista ei tehty havaintoja salaojajärjestelmän puutteellisesta toimivuudesta. Ikääntyvän salaojarakenteen kunto suositellaan selvittämään lisätutkimusten avulla.

RAK-KUVA 8. Salaojarakenteen kokoojakaivo.

Salaojarakenteiden kuntotutkimus.

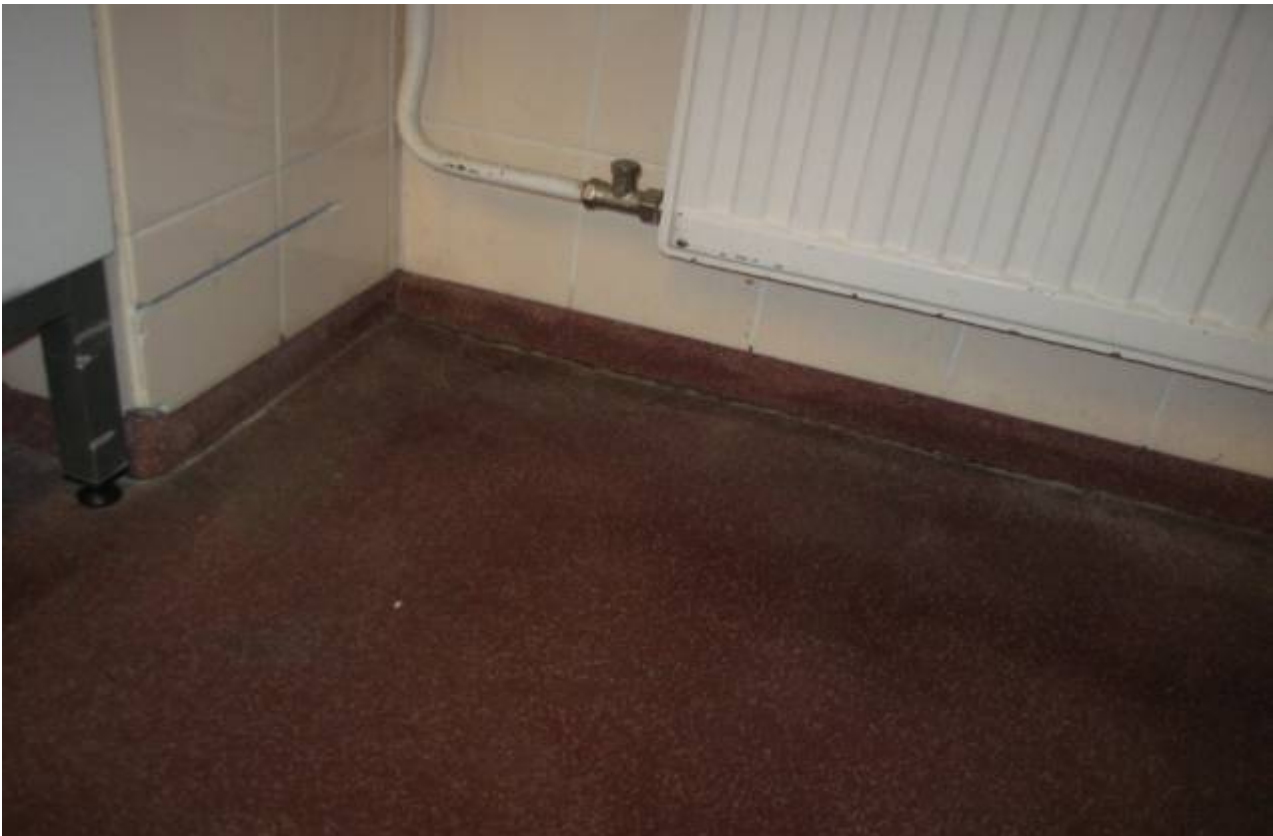
Sisätiloista tehtyjen havaintojen mukaisesti rakenteissa esiintyi paikoin merkkejä maanvaraisten alapohjarakenteiden vähäisestä painumisesta (**Rak-kuva 9**). Havainto viittaa rakentamisvaiheessa puutteellisesti tiivistettyihin alapohjan täyttömaihin. Alapohjarakenteiden vähäinen painuminen tulee huomioida mahdollisten sisätilojen kunnostustöiden yhteydessä.

RAK-KUVA 9. Lattiarakenteiden ja seinärakenteiden liittymäkohdissa esiintyi merkkejä maanvaraisten alapohjarakenteiden painumisesta.

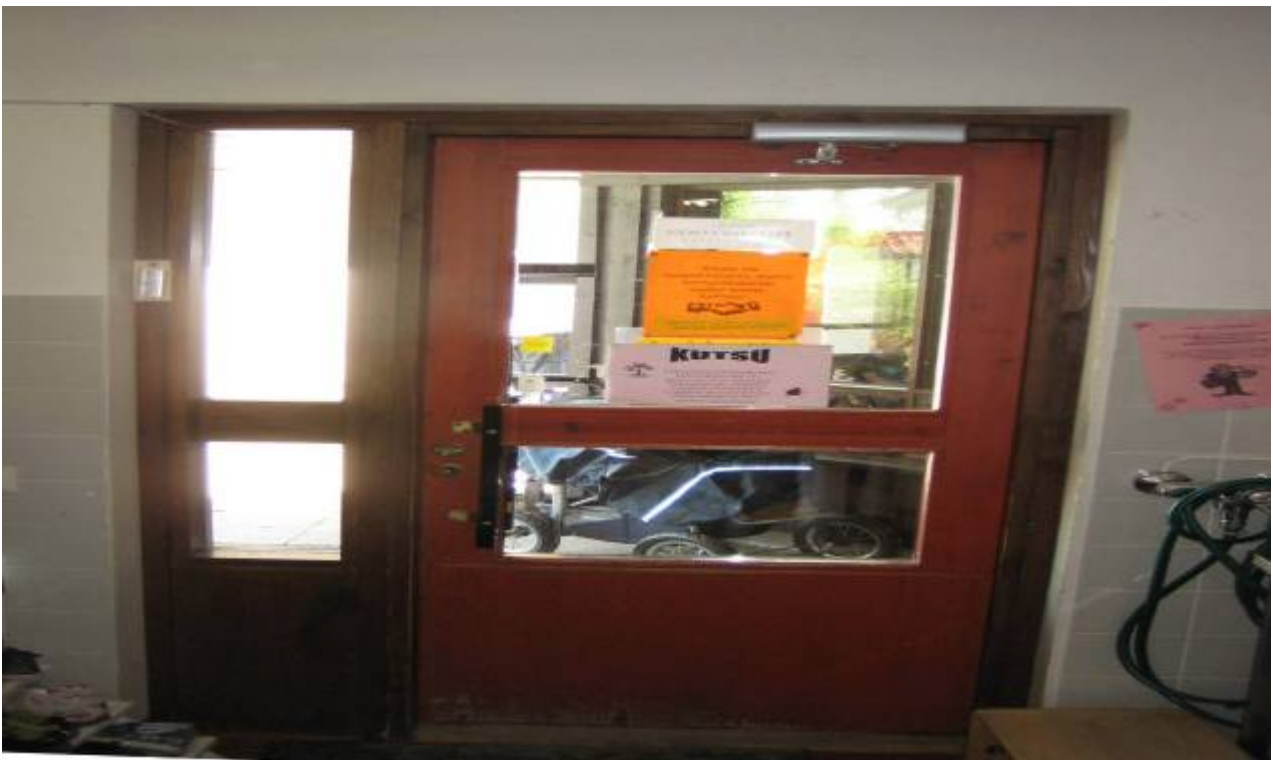
Alkuperäisten ulko-ovirakenteiden (**Rak-kuva 10**) huoltokunnostus arvioitiin toteutettavan lähivuosien aikana.

RAK-KUVA 10. Alkuperäiset ulko-ovirakenteet arvioitiin edellyttävän kunnostustoimenpiteitä.

Alkuperäisten ulko-ovirakenteiden huoltokäsittely.

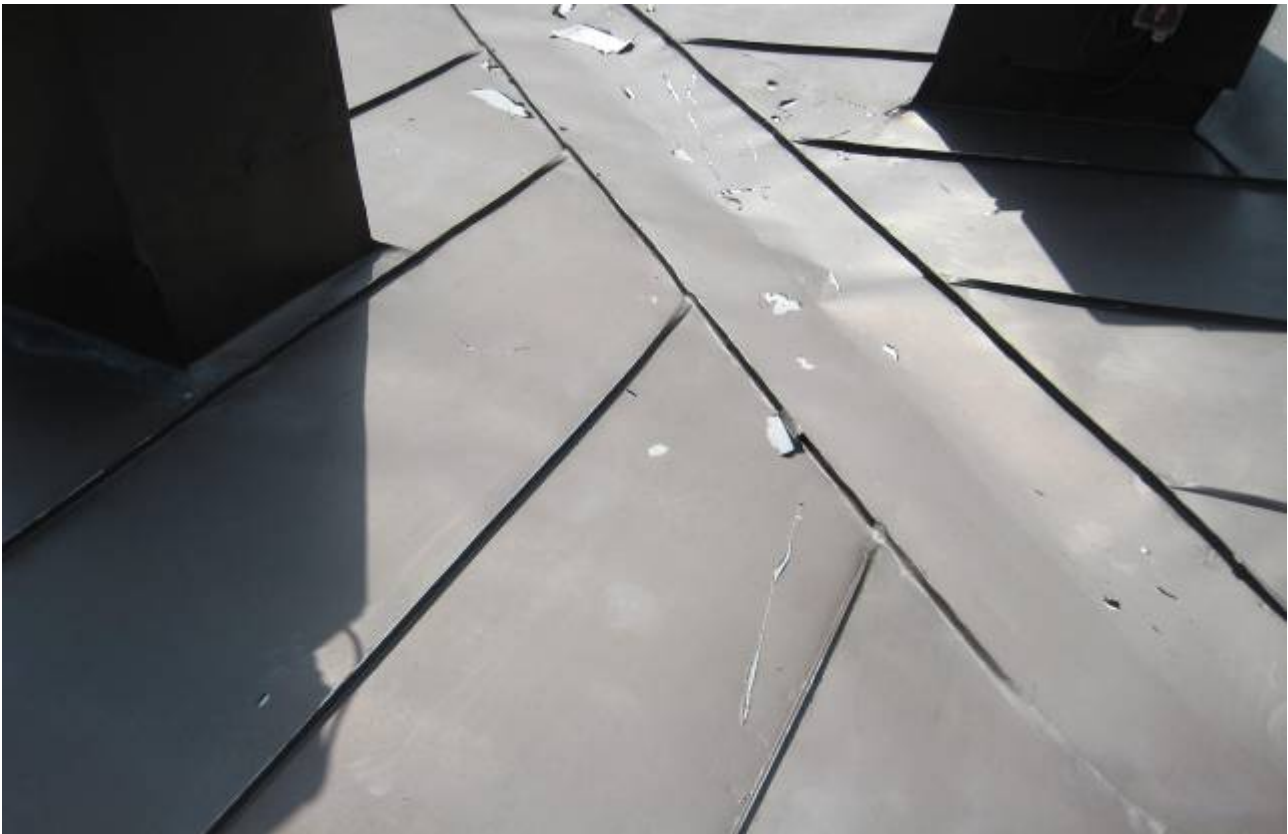
Vesikatolta tehtyjen havaintojen mukaisesti katteen maalauksessa esiintyy paikoin hilseilyä (Rak-kuva 11). Havainto viittaa siihen, että katteen maalaus on toteutettu ennen kun galvanoitu peltikate on ehtinyt ”hapettua” riittävästi.

RAK-KUVA 11. Maalattun katteen pintakäsittelyssä esiintyy hilseilyä.

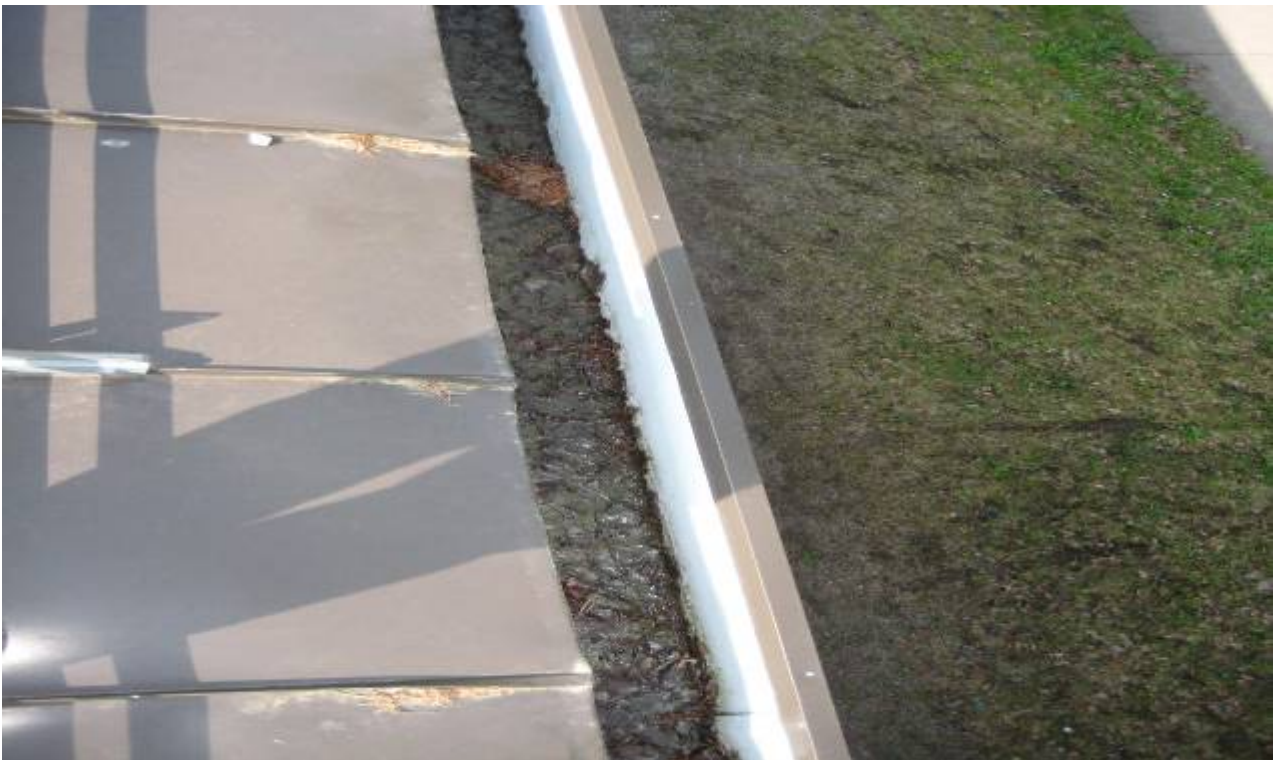
Räystäskoururakenteissa esiintyi tarkastusajankohtana epäpuhtauksia tai niiden puhdistusta ei ole suoritettu riittävästi (Rak-kuva 12).

RAK-KUVA 12. Räystäskoururakenteiden puhdistukseen tulee kiinnittää nykyistä enemmän huomiota.
