KUNTOARVIO

VANTAAN AMMATTIOPISTO VARIA
17.7.2014

Kiinteistön kuntoarvio on laadittu Liike- ja palvelurakennusten kuntoarviosuoritusohjetta KH 90- 00501 soveltaen sekä, Vahanen Oy:n laatujärjestelmän mukaisesti. Kiinteistön kunnan selvittämiseksi tehtiin rakenteiden ja rakennusosien, lämmitys-, vesi- ja viemäri-, ilmanvaihto-, sähkö- ja automaatioteknisten järjestelmien kuntoarvio 24.6.2014, johon osallistui rakenne-, sähkö- ja lvi-asiantuntijat.

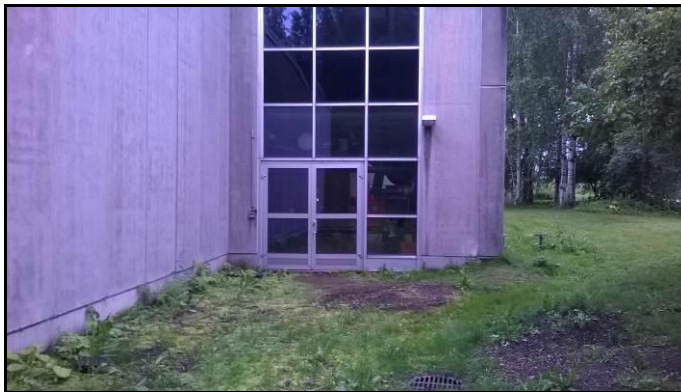
Asfalttipintaiset alueet ja viheralueet ovat hyvässä kunnossa. Rakennuksen takapuolella maanpinnat kallistavat paikallisesti rakennukseen päin. Maanpinnat tulee muotoilla rakennuksesta pois päin viettäväksi viimeistään muiden piha-alueisiin kohdistuvien töiden yhteydessä.

Maanpintojen kallistuksissa on paikallisia puutteita. Pääosin kallistukset ovat toimivat.

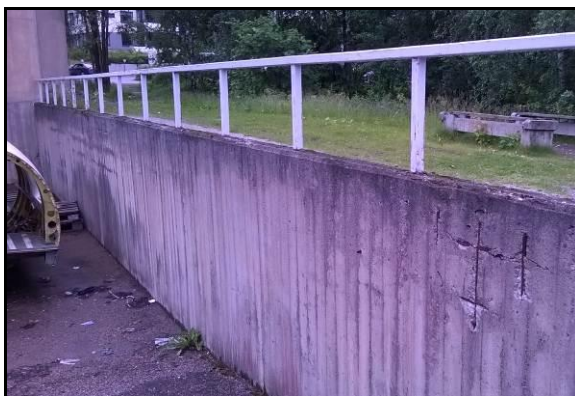
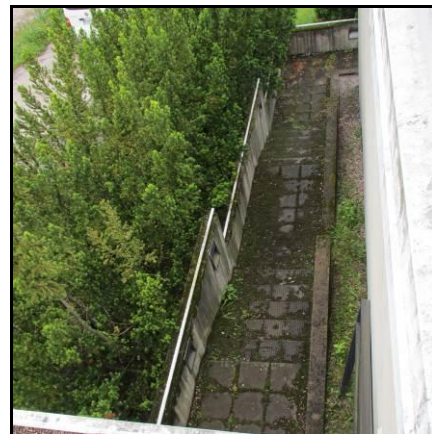
Rakennuksen takana olevat betonilaatoitetut kulkutiet ovat epäsiistissä kunnossa ja ne tulee kunnostaa.

Itäpäädyn betonirakenteisessa tukimuurissa on teräskorroosion aiheuttamia vaurioita ja betoniraudoitukset ovat osin näkyvissä. Tukimuurin kunnostaminen on ajankoh- taista tarkastelujakson alkupuolella.

Itäpäädyn tukimuurissa on teräskorroosion aiheuttamia vaurioita. Rakennuksen takana olevat kulkutiet ovat heikossa kunnossa.

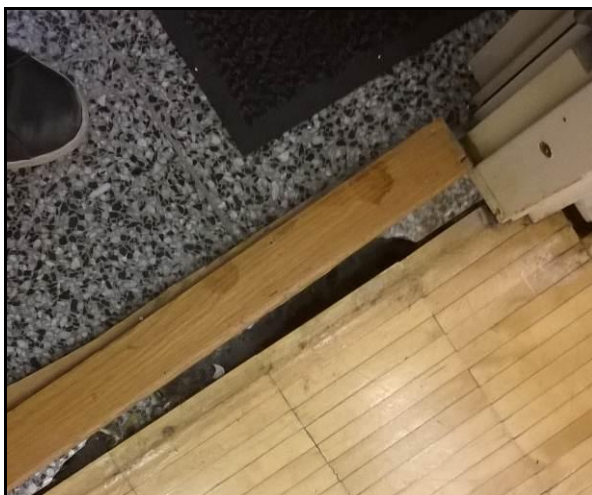
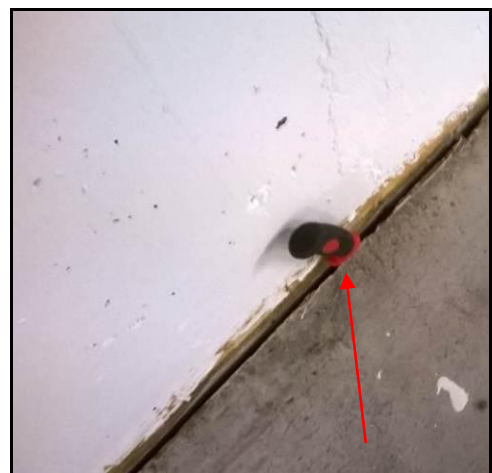
Alapohjassa havaittiin epätiivitä liittymiä, joista epäpuhtauksien on mahdollista päästä kulkeutumaan sisäilmaan. Alapohjan liittymät tulee tiivistää viimeistään muiden tiloihin kohdistuvien korjausten yhteydessä.

Alapohjan liittymät ovat paikoin epätiivit.

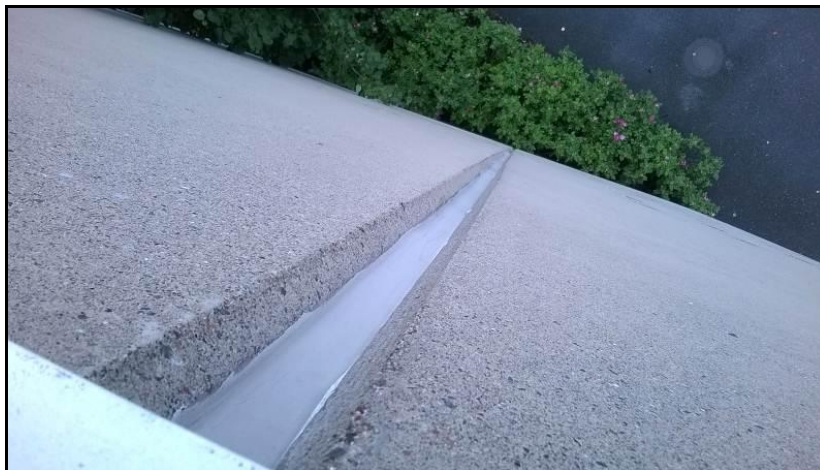
Julkisivut ovat silmämääräisesti arvioiden pääosin tyydyttävässä kunnossa. Ulkokuorissa havaittiin muutamia paikallisia vaurioita. Saumamassat ovat tiiviit ja elastiset.

Ulkoseinäelementtien saumamassat on uusittu ja ne ovat hyväkuntoiset. Elementtien betonipinnat ovat tyydyttävässä kunnossa.

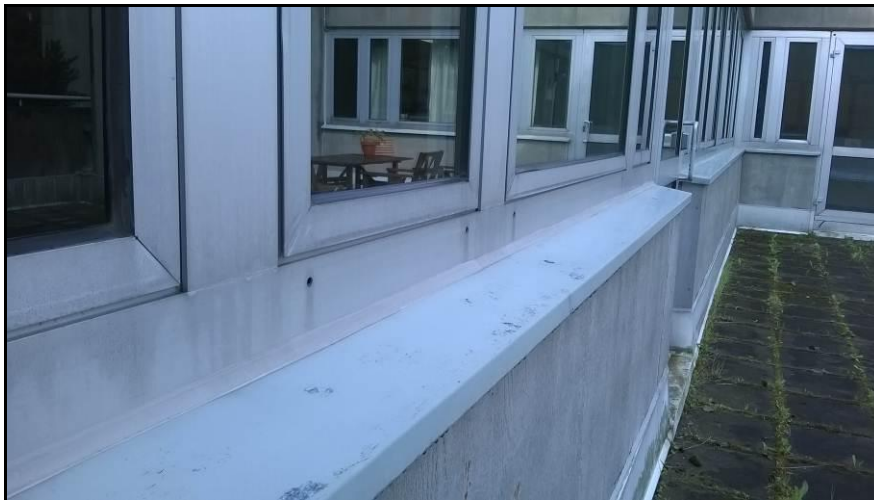
Ikkunat ovat metallirakenteisia ikkunoita, joista on koettu yleisesti lämpövuotoa.

Ulkoseinä- ja ikkunarakenteille on suositeltavaa tehdä seuraavalla lämmityskaudella lämpökamerakuvaus, jonka perusteella tehdään päätökset korjaustavasta ja -laajuudesta. PTS- ehdotukseen on sisällytetty kustannusvaraus kaikkien ikkunoiden huoltokunnostukselle.

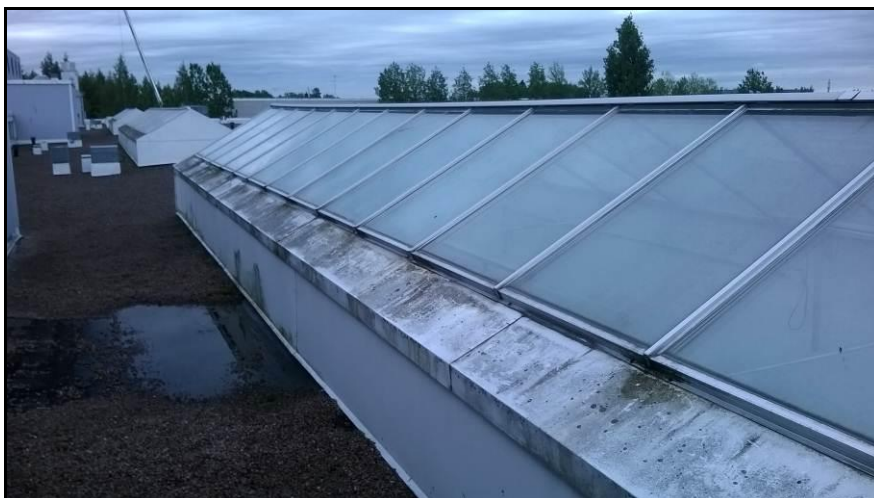
Kattoikkunoiden alapuoella havaittiin vuotojälkiä yleisesti.

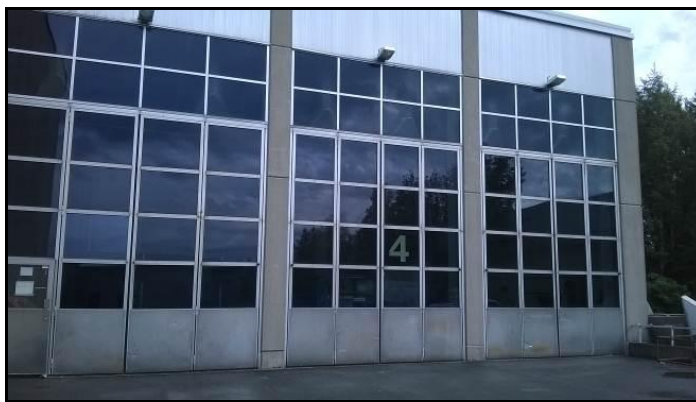
Autohallin suurissa ulko-ovissa esiintyy ilma- ja lämpövuotoja.

Ulko-ovien kunnostaminen on suositeltavaa tehdä jakson alkupuolella ikkunoiden kunnostamisen yhteydessä. Tarkemman korjaustarpeen määrittämiseksi ulko-ovet on suositeltavaa lämpökuvata samassa yhteydessä ikkunoiden lämpökuvauksen kanssa.

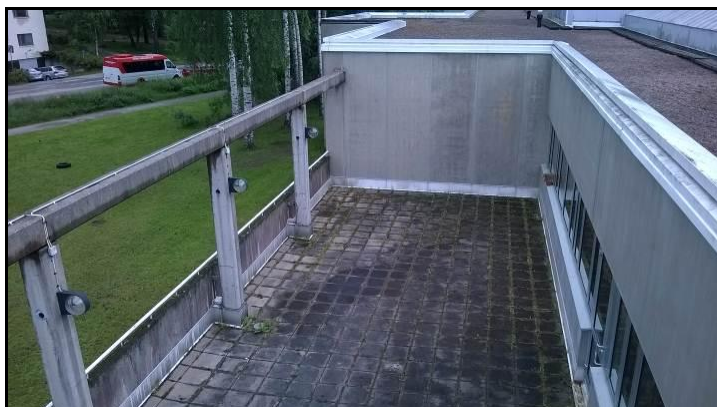
Ulkoterassi on heikossa kunnossa ja sen peruskorjaus on ajankohtaista.

Ulkoterassi on peruskorjauksen tarpeessa. Peruskorjauksessa tulee betonirakenteet puhdistaa ja mahdollisesti pintakäsittellä sekä betonilaatat irrottaa ja puhdistaa sekä varmistaa ulkoterassin vedeneristyksen sekä vedenpoiston toimivuus.

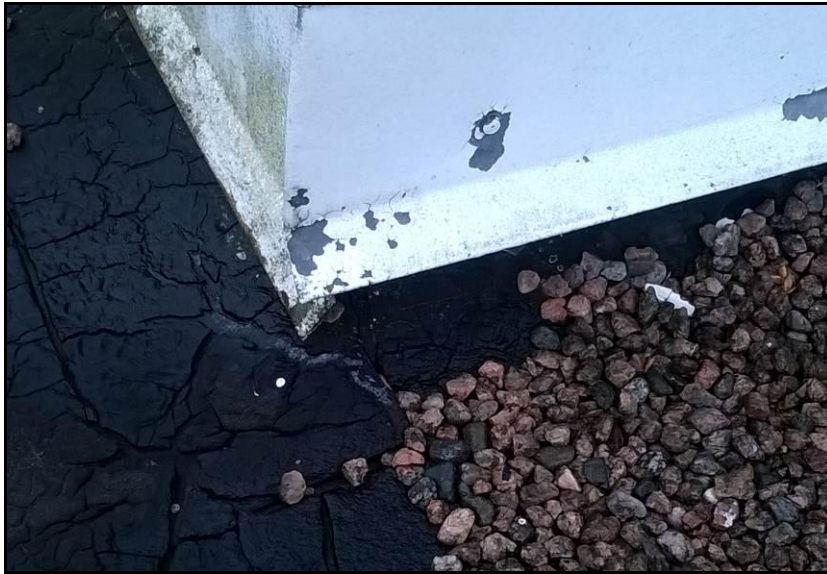
Vesikatteessa havaittiin yleisesti halkeamia ja kermi on hauras esim. ylösnostojen kohdilta. Vesikatton pellitysten maalaus lohkeilee paikoitellen. Vesikatteen kivetyksen päällä kasvaa paikoin sammalta ja sen päälle kertyy roskaa läheisistä puista.

Vesikatteen tekninen käyttöikä on lopussa ja siinä havaittiin yleisesti halkeamia ja kulumia.

Yksinkertaisten bitumikermikatteiden käyttöikä on noin 20- 30 vuotta ja niiden uusiminen on tulossa ajankohtaiseksi. Korjausajankohdan ja menetelmien määrittämiseksi tulee suorittaa vesikattojen korjaustarveselvitys, jossa selvitetään suositeltavin korjausajankohta sekä soveltuvat korjausmenetelmät.

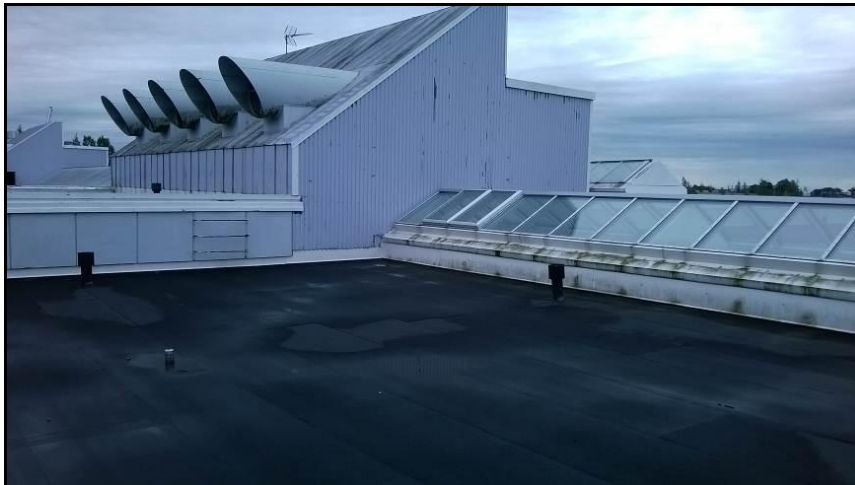
Vesikatetta on osin uusittu rakennuksen länsipäädyssä.

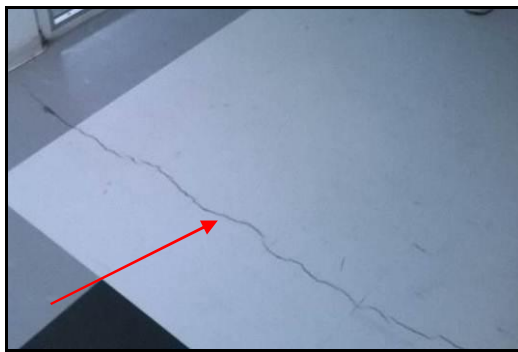
Muuratuissa väliseinissä sekä lattioissa havaittiin paikallisesti halkeamia, jotka ovat aiheutuneet todennäköisesti rakenteiden liikkumisesta. Lattian halkeamien kohdalle tulee tehdä pintarakenteiden uusimisen yhteydessä liikuntasäuma, jotta halkeaminen ei uusiudu. Muurattujen seinien halkeamat tulee paikata elastisella saumamassalla. Halkeaminen paikkaaminen on suositeltavaa tehdä tilakohtaisesti muiden remonttien yh-

Rakenteissa esiintyy paikallisia halkeamia.

teydessä. Halkeamien korjauksessa tulee huomioida mahdolliset palo-osastoinnit, jotka vaikuttavat materiaalien ja korjaustapojen valintaan. Eri palo-alueiden väliset halkeamat tulee korjata vuoden kuluessa.

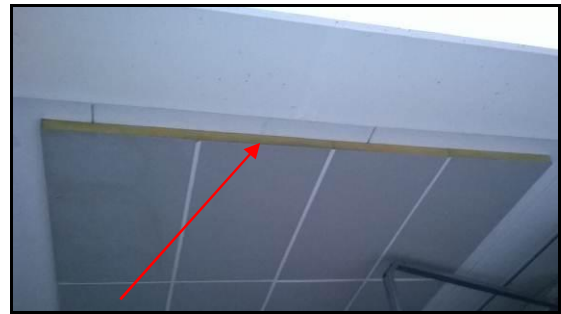
Osa akustovillalevyjen reunoista on avoimia.

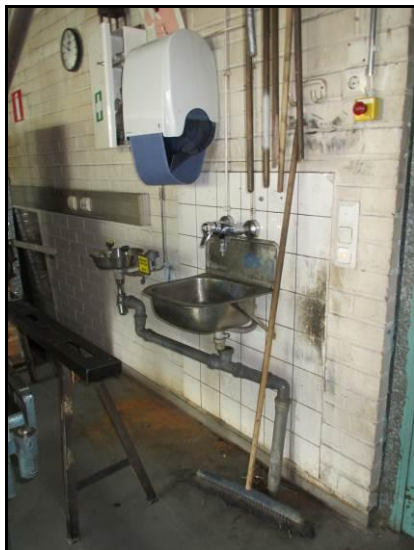
Tilojen pintarakenteet ovat vaihtelevassa kunnossa.

PTS- ehdotukseen on esitetty kustannusvaraus tilojen pintarakenteiden (sisältäen märkätilat) uusimiselle tarkastelujakson puolivälissä. PTS-ehdotuksen kustannusarvio perustuu tilojen pintarakenteiden uusimiseen niin, että tilojen korjausaste on 70 %.

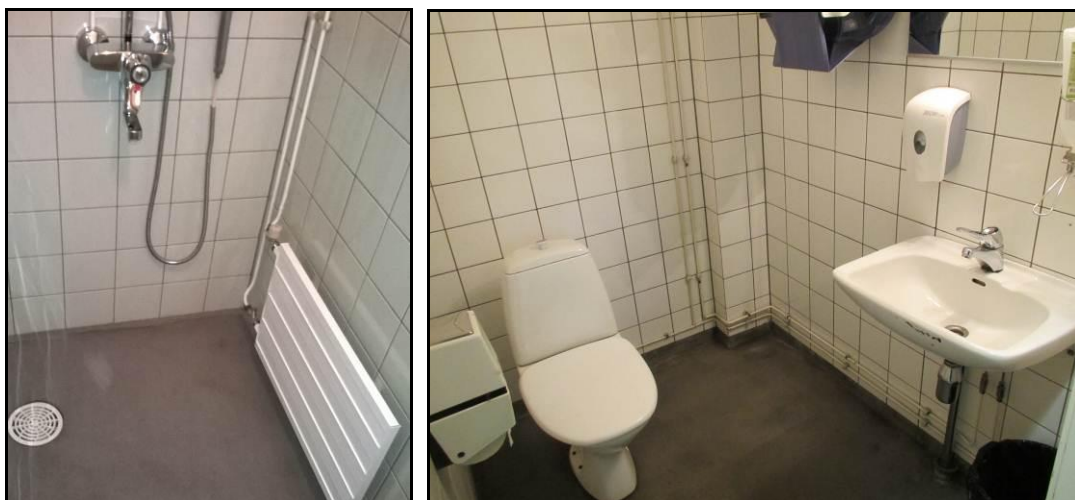
Huoltomieheltä saadun tiedon mukaan märkätiloissa on esiintynyt paikoin kosteusvaurioita. Märkätilojen rakenteiden uusiminen on ajankohtaista muiden pintarakenteiden uusimisten yhteydessä. PTS- ehdotukseen on sisällytetty kustannusvaraus myös ennen suurempaa remonttia tehtäville paikallisille korjauksille. Jos märkätiloissa esiintyy kosteusvaurioita, tulee vauriot korjata jo ennen suurempaa peruskorjausta.

Märkätilojen rakenteet ovat pääasiassa tyydyttävässä kunnossa.

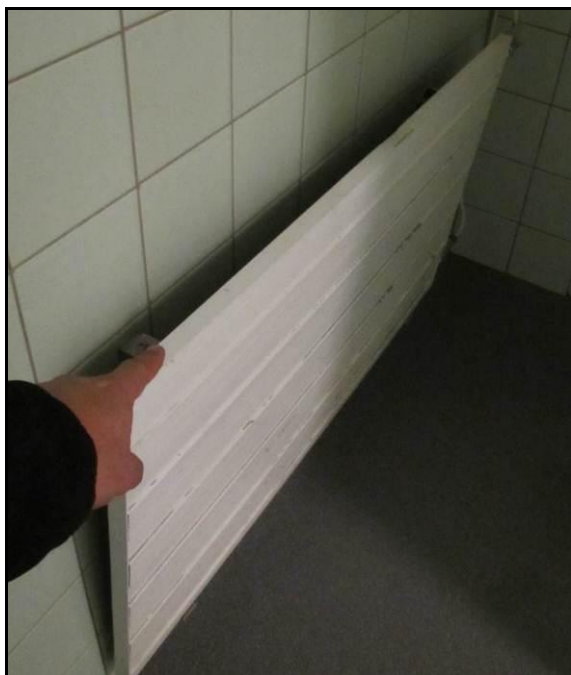
Rakennuksen VSS- tilassa havaittiin lähes irti oleva lämpimänkäyttöveden kiertovesipatteri.

Rakennuksen VSS- tilassa havaittiin lähes irti oleva lämpimänkäyttöveden kiertovesipatteri. Suosittelemme sen kiinnittämistä heti, jotta vältetään suuremmilta vahingoilta.

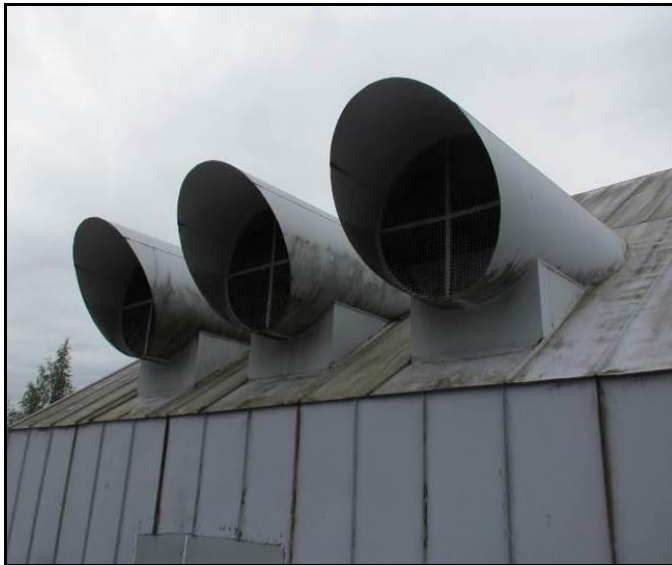
Raitisilmasäleiköissä ei ole ns. lumisieppareita, jotka estäisivät tuiskulumen ja tuiskuveden pääsyn aina tuloilmakoneiden suodattimille asti.

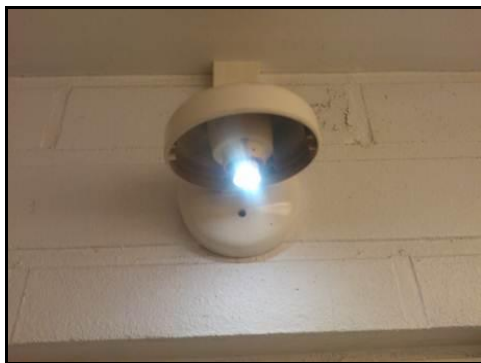
Ovimerkkivalaisimesta puuttuu kupu.

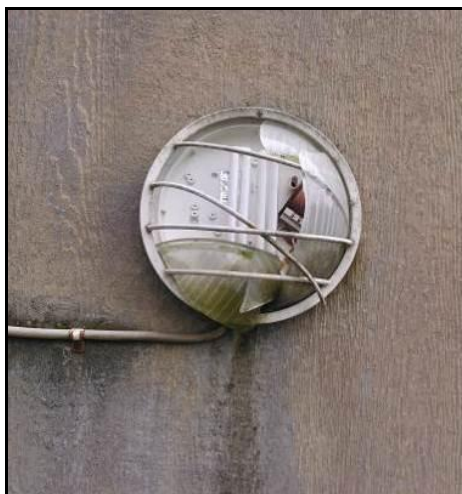
Rikkinäinen ulkovalaisin.
