## **VARIA TALVIKKITIE SOSIAALIALAN OPPILAITOS**

### **ILMANVAIHTOJÄRJESTELMÄN KUNTOTUTKIMUS**

**Tutkimuksen ajankohta:** vko 30 / 2008  
**Raportin päiväys:** 13.08.2008  
**Tilaajan yhteyshenkilö:** Vantaan Kaupunki  
Mikko Krohn, 09 83922377

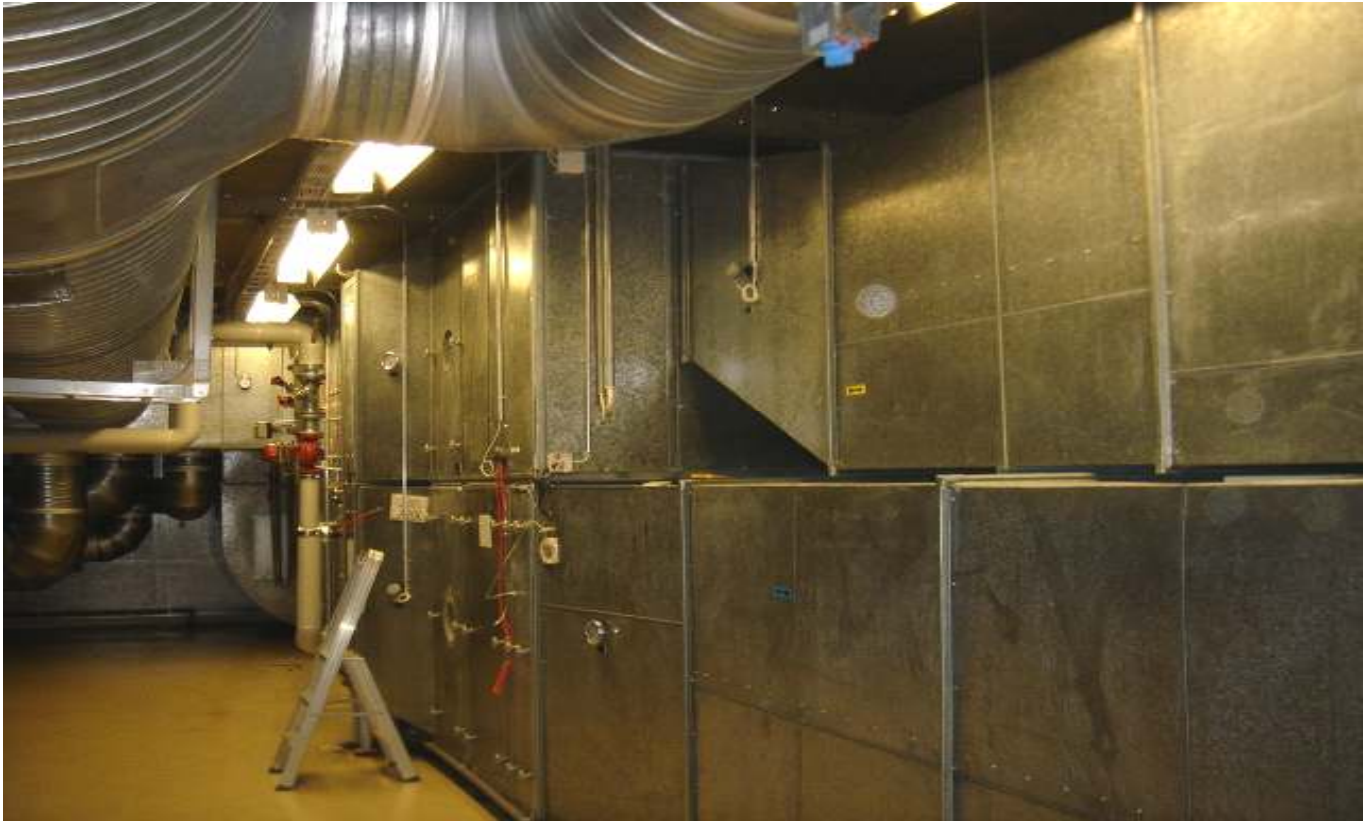
KUVA 1. Yleiskuva opetustiloja palvelevasta tuloilmakoneesta.

Ilmastointikoneet ovat alkuperäisiä Fläktin ja ABX:n valmistamia ns. pakettikoneita (yht. 5 kpl) ja ne sijaitsevat katolla olevissa konehuoneissa (kuva 1 ja kuva 2). Puhaltimet ovat 2-nopeuksiset ja koneet ovat varustettu esisuodattimilla, sulkupellillä, suodatinyksiköllä, lämmöntalteenotolla, vesilämmityspatterilla ja puhallinyksiköllä.

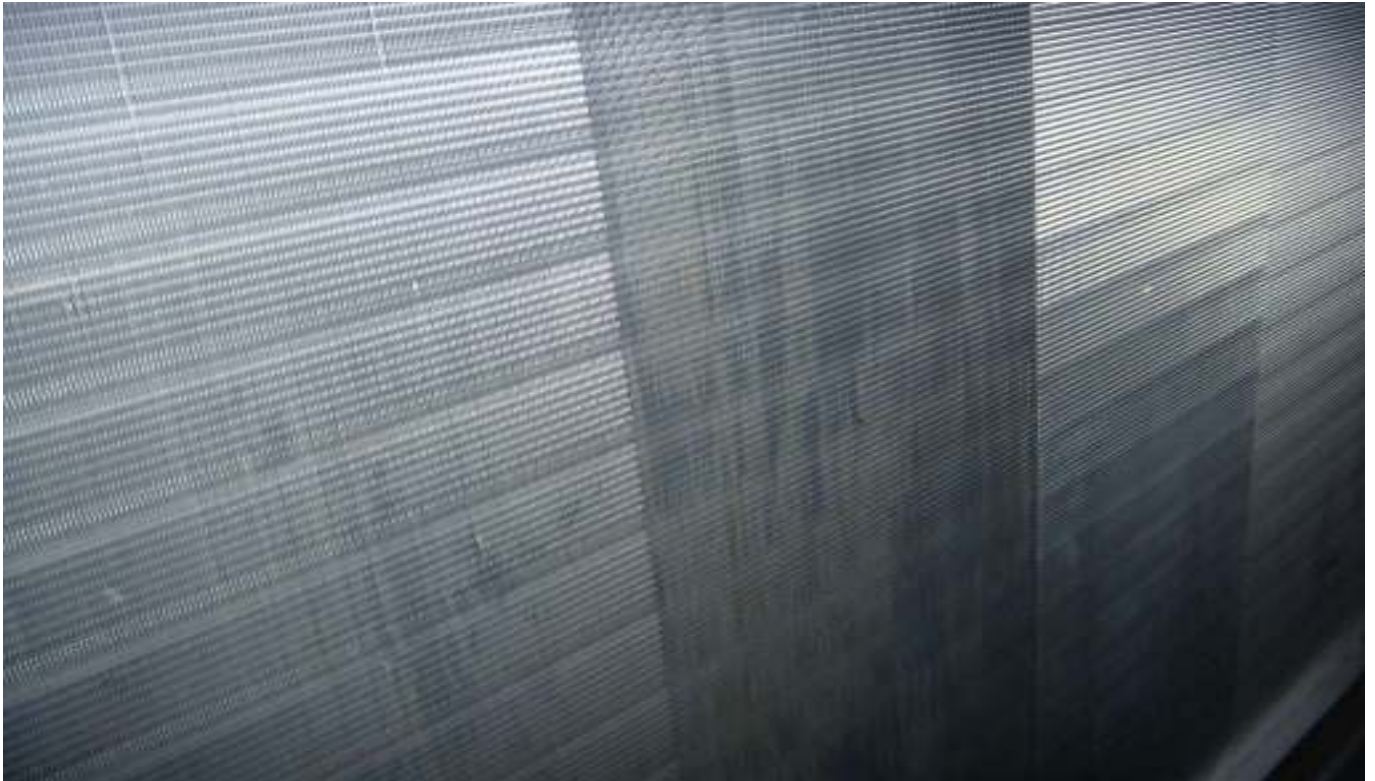
KUVA 3. Yleiskuva tuloilmakoneen 1TK1 lämpöpatterista.

- Kammiossa on hieman pölyä. *Kammiot tulee puhdistaa seuraavan huollon yhteydessä.*
- Lämmityspatteri on hieman pölyinen (kuva 3). *Lämmityspatteri tulee puhdistaa seuraavan huollon yhteydessä.*

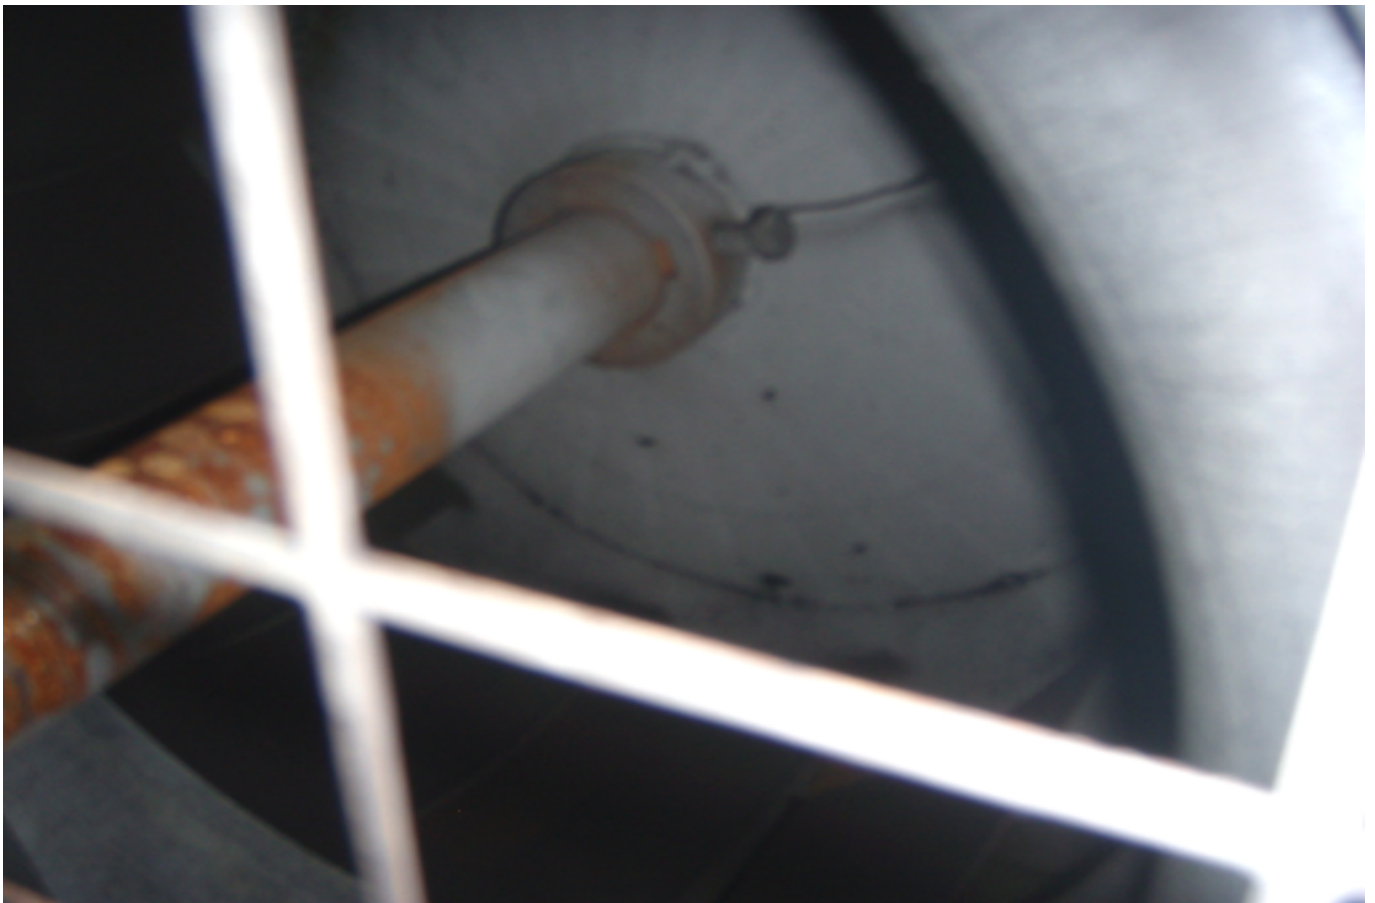
KUVA 4. Yleiskuva tuloilmakoneen 1TK1 tuloilmapuhaltimesta.

- Puhallin on hieman pölyinen (kuva 4). *Puhallin tulee puhdistaa seuraavan huollon yhteydessä.*
- Tuloilmakoneen äänenvaimennuskammiot ovat eristetty mineraalivillalla, joka on päällystetty reikäpellillä. Kanavien liikkuesssa paineen voimasta huoneilmaan pääsee mineraalivillakuituja (kuva 5). *Koneen villapinnat tulee suojata suodatinkankaalla ja pellittää, jotta villakuitujen mahdollinen pääsy huoneilmaan saadaan estettyä. Vaihtoehtoisesti nykyiset pinnat tulee puhdistaa ja käsitellä suoja-aineella.*

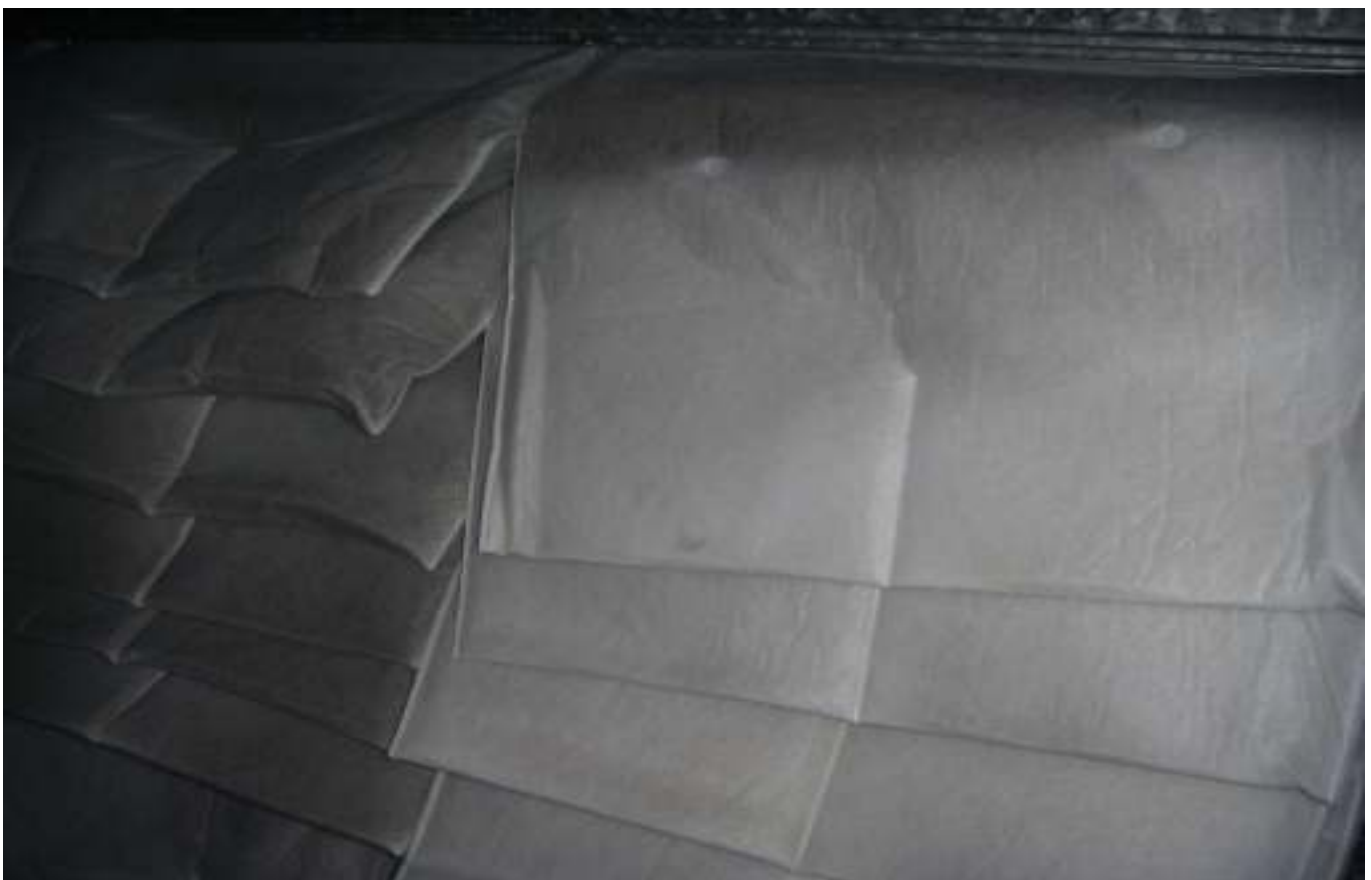
KUVA 6. Yleiskuva poistoilmakoneen 1PK1 suodattimista.

- Suodattimet ovat asennettu vaaka-asentoon ja suodattimet ovat hieman pölyiset (kuva 6). *Suodattimet tulee asentaa pystyasentoon seuraavan huollon yhteydessä.*
- Suodattimien paine-eromittari on rikki. *Mittari tulee uusida seuraavan huollon yhteydessä.*
- Kammiossa on hieman pölyä. *Kammiot tulee puhdistaa seuraavan huollon yhteydessä.*
- Poistoilmakoneen äänenvaimennuskammiot ovat eristetty mineraalivillalla, joka on päällystetty reikäpellillä. Kanavien liikkuesssa paineen voimasta ilmaan pääsee mineraalivillakuituja. *Koneen villapinnat tulee puhdistaa ja käsitellä suoja-aineella.*

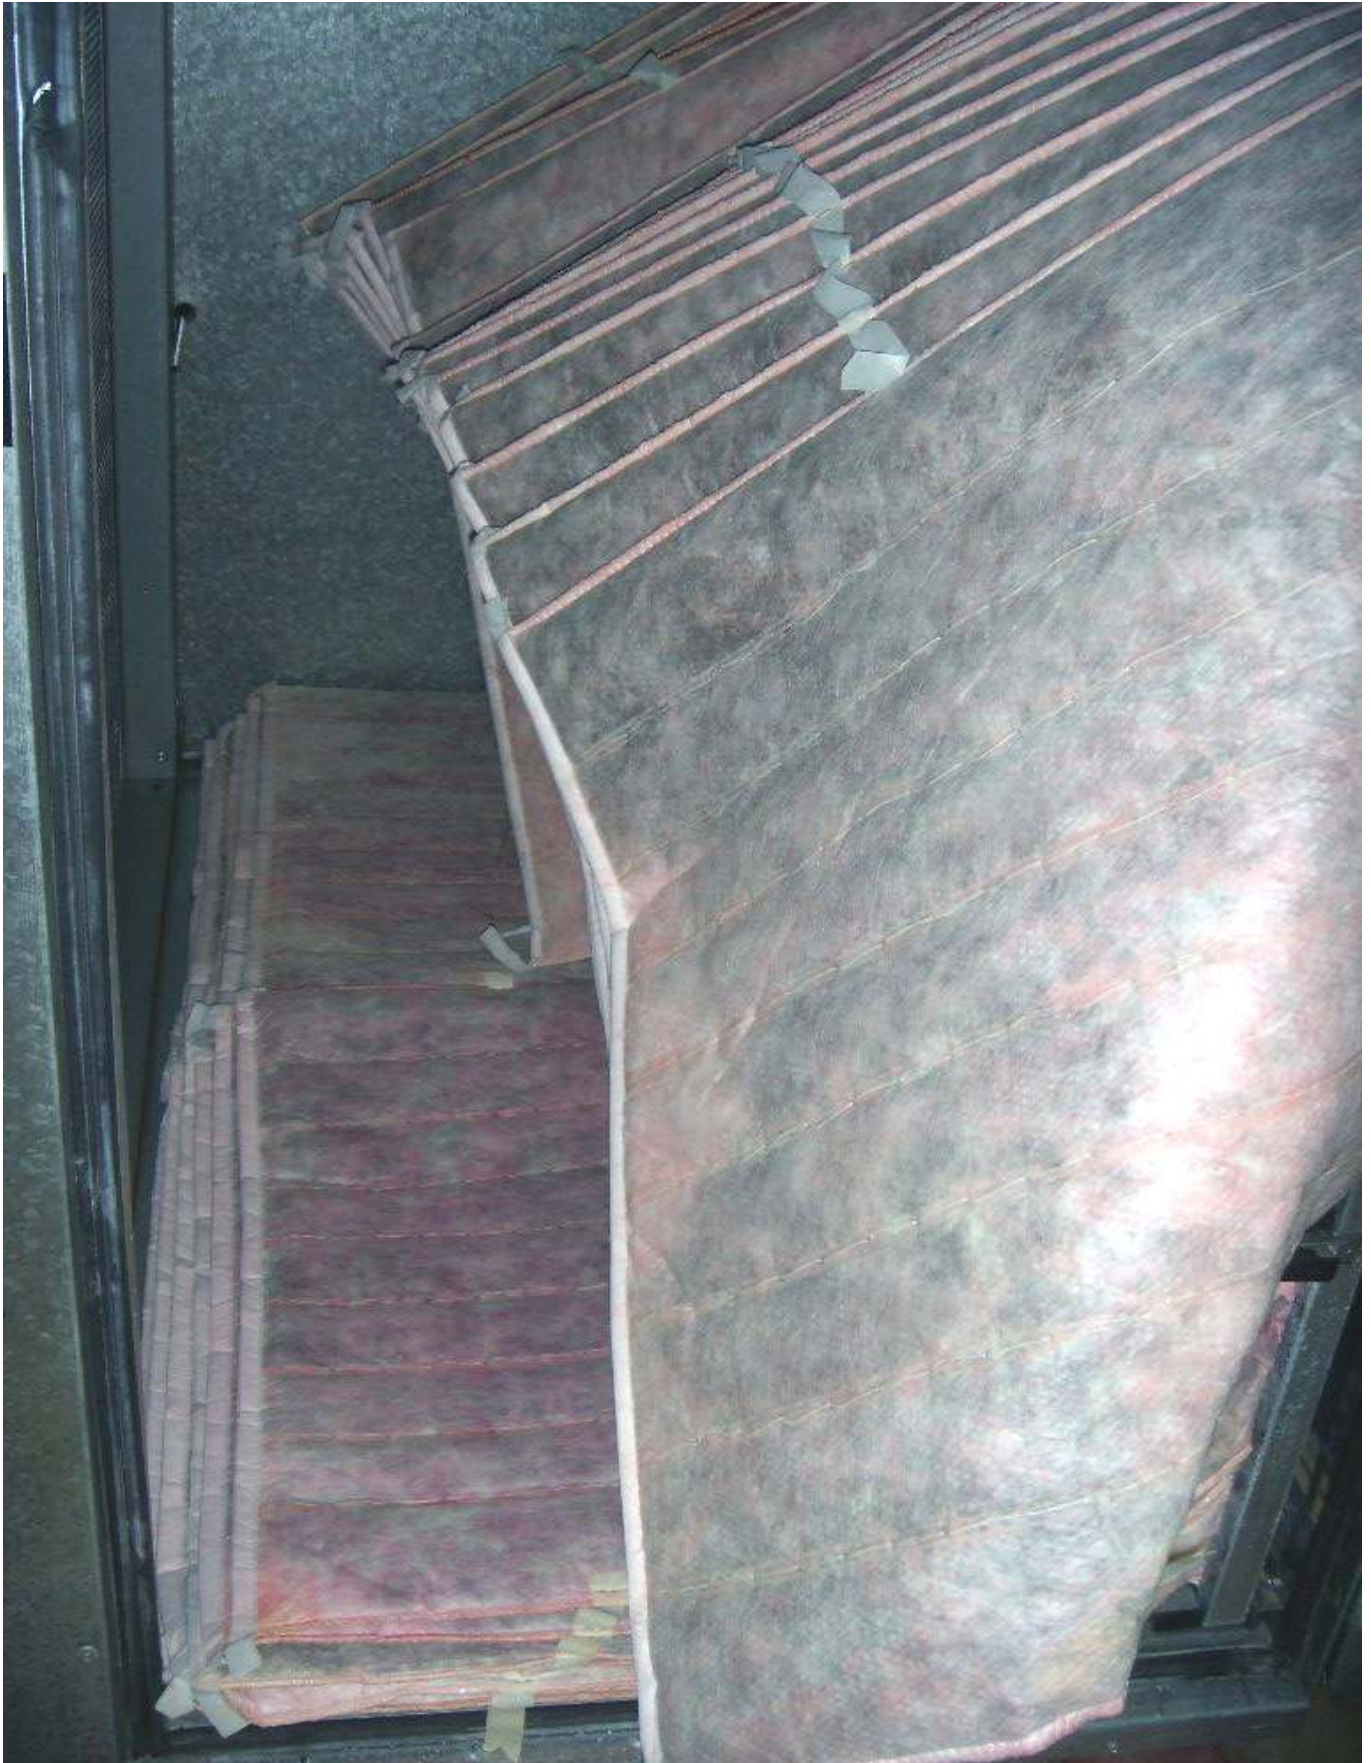
KUVA 7. Yleiskuva tuloilmakoneen 2TK1 suodattimista.

- Suodattimet ovat hieman pölyiset (**kuva 7**). *Suodattimet tulee uusida huoltosuunnitelman mukaisesti.*
- Kammiossa on hieman pölyä (**kuva 8**). *Kammio tulee puhdistaa seuraavan huollon yhteydessä.*

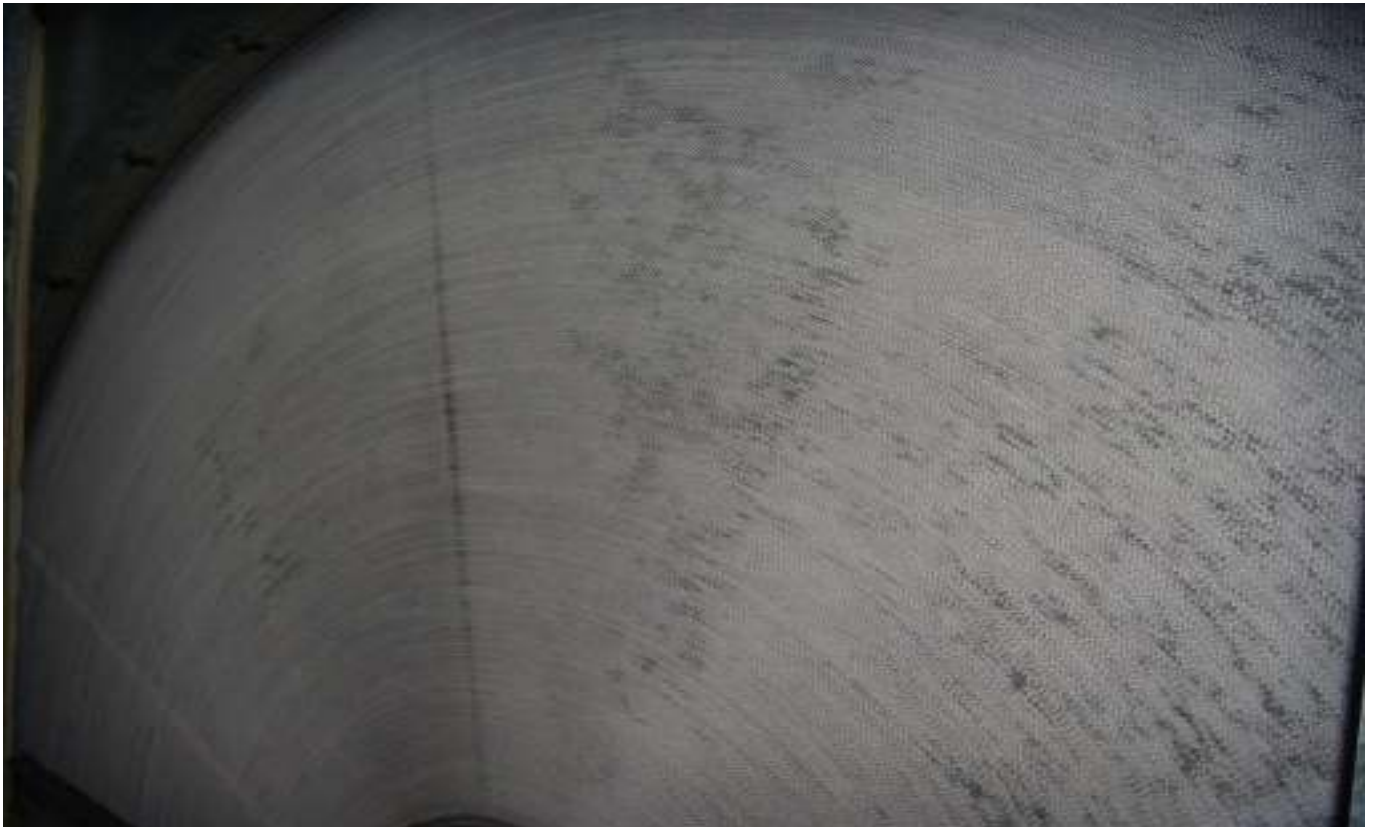
KUVA 9. Yleiskuva tuloilmakoneen 2TK1 LTO- kiekosta.

- LTO- kiekko ja lämpöpatteri ovat hieman pölyisiä (**kuva 9**). *LTO- kiekko ja lämpöpatteri tulee puhdistaa seuraavan huollon yhteydessä.*
- LTO- kiekko pyörii koko ajan. *LTO- kiekon ohjaukset tulee tarkastaa seuraavan huollon yhteydessä.*

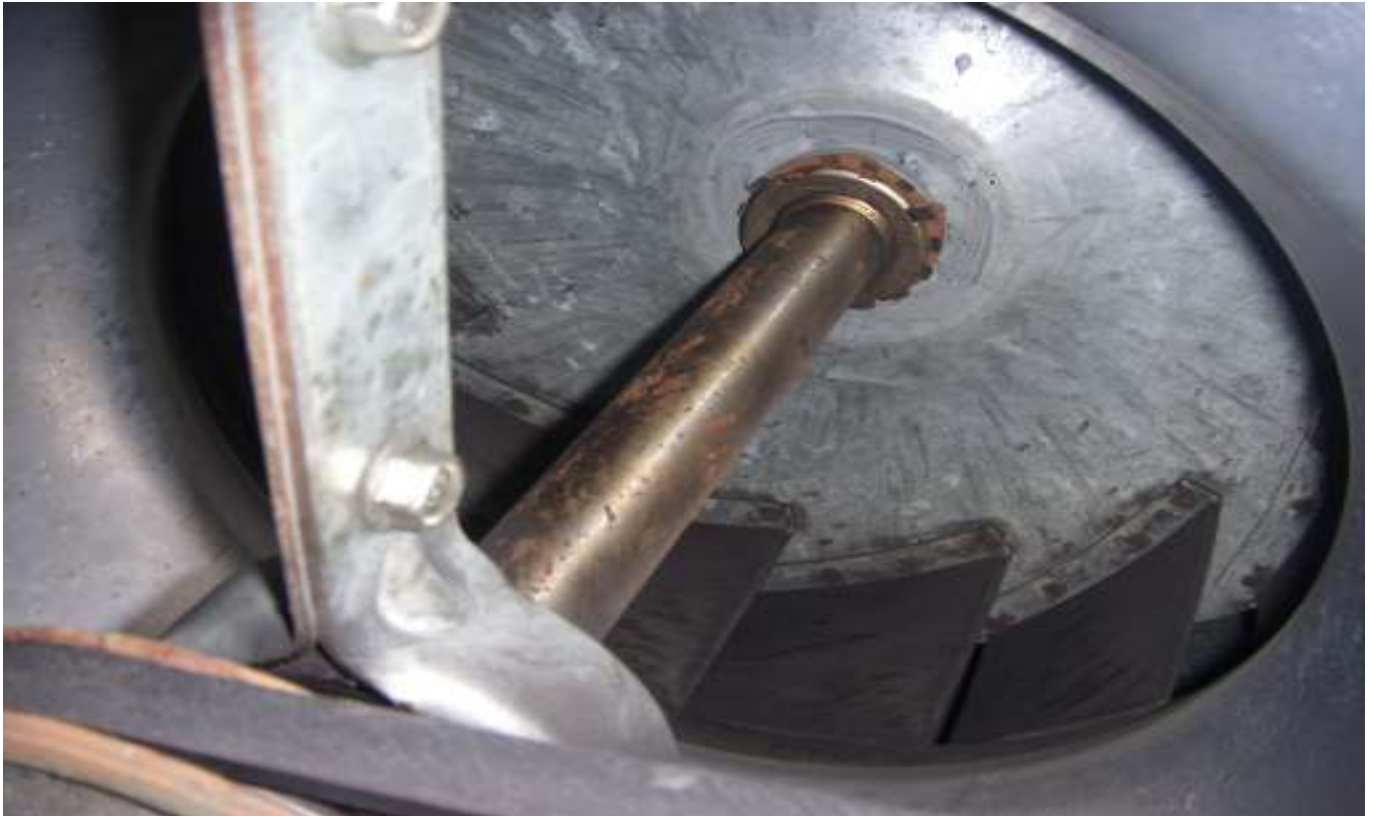
KUVA 10. Yleiskuva tuloilmakoneen 2TK1 tuloilmapuhaltimesta.

- Puhallin on hieman pölyinen (**kuva 10**). *Puhallin tulee puhdistaa seuraavan huollon yhteydessä.*
- Tuloilmakoneen äänenvaimennuskammiot ovat eristetty mineraalivillalla, joka on päällystetty reikäpellillä. Kanavien liikkuessa paineen voimasta huoneilmaan pääsee mineraalivillakuituja (**kuva 11**). *Koneen villapinnat tulee suojata suodatinkankaalla ja pellittää, jotta villakuitujen mahdollinen pääsy huoneilmaan saadaan estettyä. Vaihtoehtoisesti nykyiset pinnat tulee puhdistaa ja käsitellä suoja-aineella.*

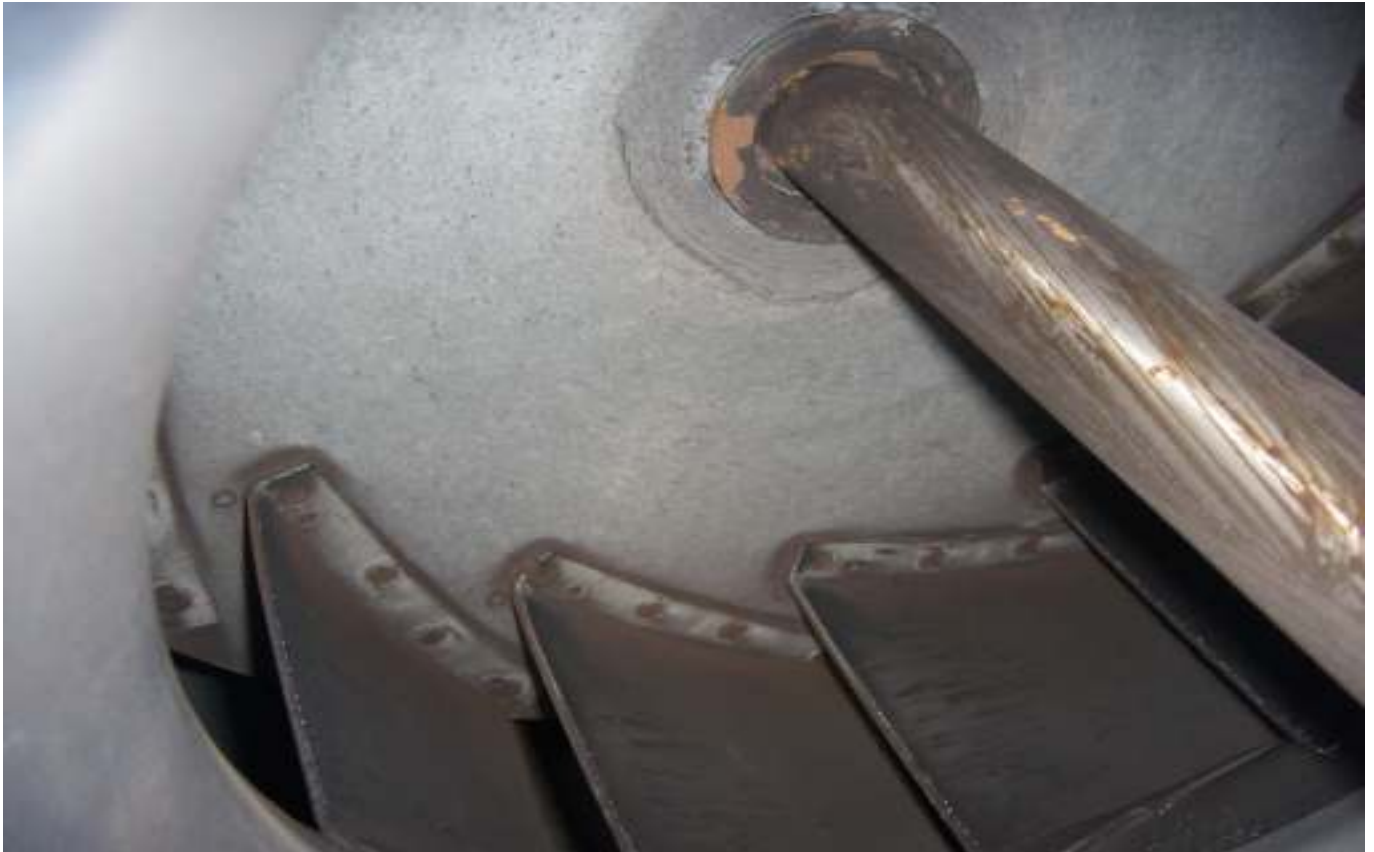
KUVA 12. Yleiskuva poistoilmakoneen 2PK1 poistopuhaltimesta.

- Suodattimet ovat hieman pölyiset. *Suodattimet tulee uusida huoltosuunnitelman mukaisesti.*
- Moottorin ja puhaltimen urapyörät ovat kuluneet ja hihnat ovat melkein poikki. *Hihnat ja urapyörät tulee uusida seuraavan huollon yhteydessä.*
- Puhallin on pölyinen ja nokinen (**kuva 12**). *Puhallin tulee puhdistaa seuraavan huollon yhteydessä.*
- Kammiossa on hieman pölyä. *Kammiot tulee puhdistaa seuraavan huollon yhteydessä.*
- Poistoilmakoneen äänenvaimennuskammiot ovat eristetty mineraalivillalla, joka on päällystetty reikäpellillä. Kanavien liikkuessa paineen voimasta ilmaan pääsee mineraalivillakuituja. *Koneen villapinnat tulee puhdistaa ja käsitellä suoja-aineella.*

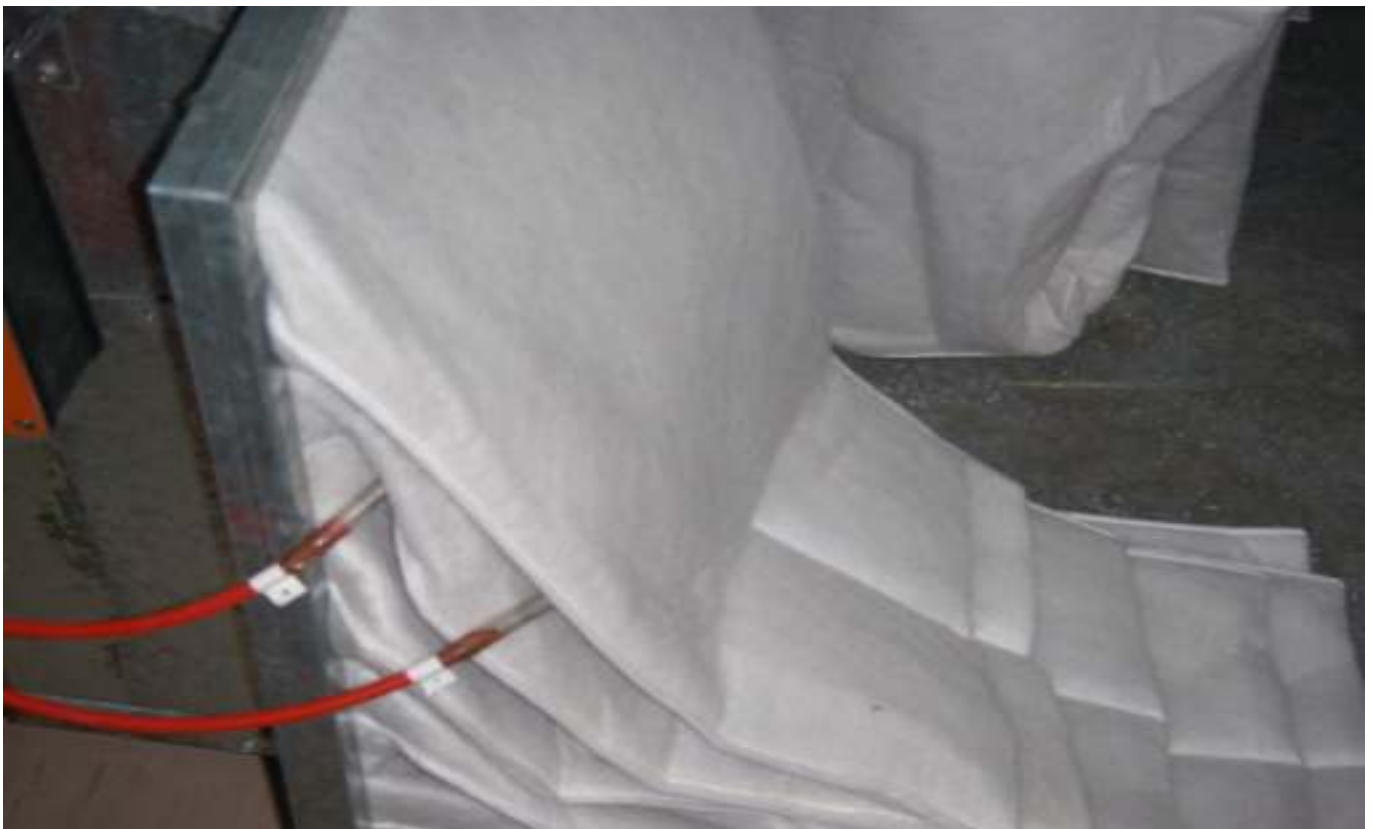
KUVA 13. Yleiskuva tuloilmakoneen 3TK1 suodattimista.

- Suodattimet ovat hieman pölyiset (**kuva 13**). *Suodattimet tulee uusida huoltosuunnitelman mukaisesti.*
- Kammiossa on hieman pölyä. *Kammiot tulee puhdistaa seuraavan huollon yhteydessä.*
- LTO- kiekko ja lämpöpatteri ovat hieman pölyisiä ja kammiossa on hieman öljyn jättämiä jälkiä (**kuva 14**). *LTO- kiekko, lämpöpatteri ja kammio tulee puhdistaa seuraavan huollon yhteydessä.*
- Tuloilmakoneen äänenvaimennuskammiot ovat eristetty mineraalivillalla, joka on päällystetty reikäpellillä. Kanavien liikkuessa paineen voimasta huoneilmaan pääsee mineraalivillakuituja. *Koneen villapinnat tulee suojata suodatinkankaalla ja pellittää, jotta villakuitujen mahdollinen pääsy huoneilmaan saadaan estettyä. Vaihtoehtoisesti nykyiset pinnat tulee puhdistaa ja käsitellä suoja-aineella.*

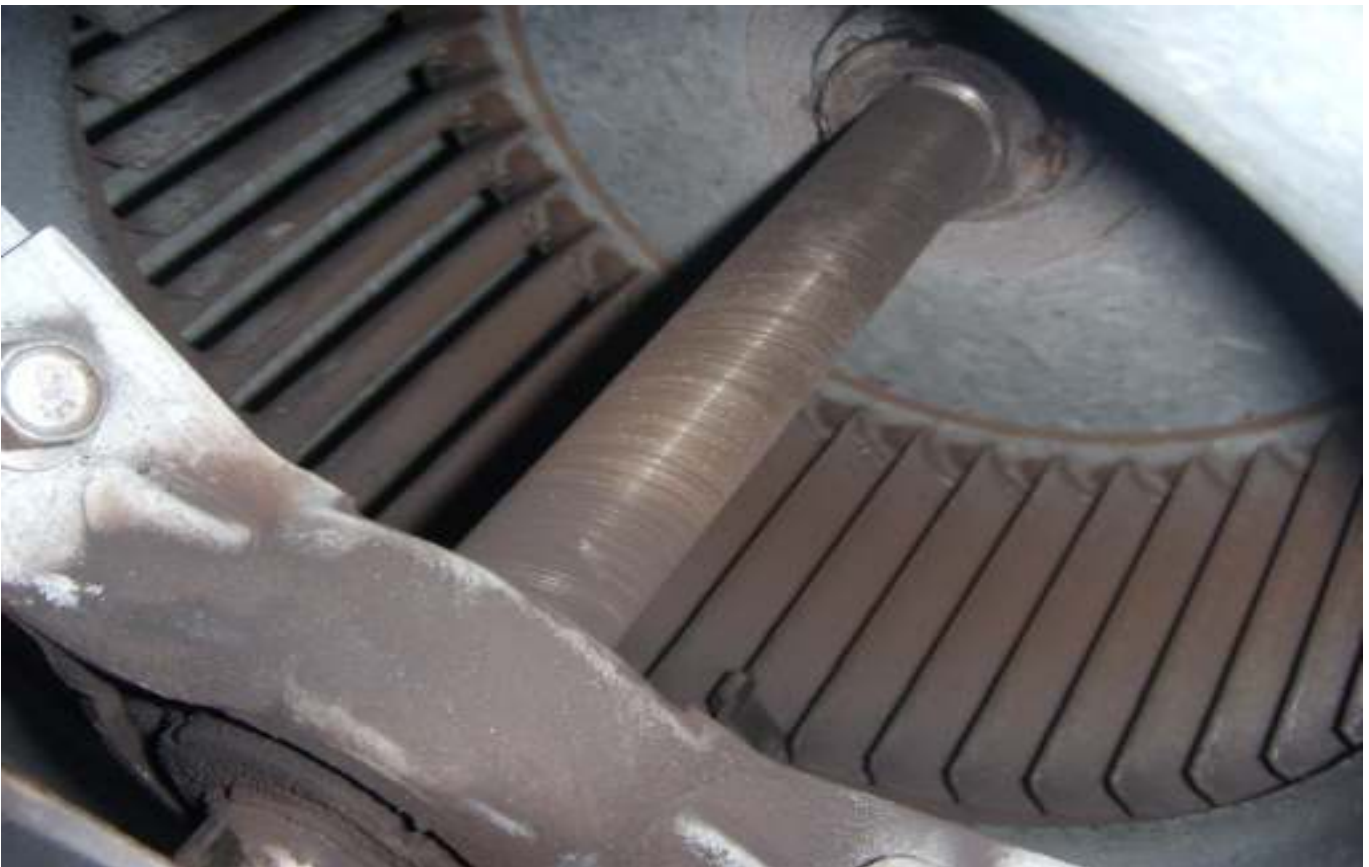
KUVA 15. Yleiskuva poistoilmakoneen 3PK1 poistopuhaltimesta.

- Suodattimet ovat hieman pölyiset. *Suodattimet tulee uusida huoltosuunnitelman mukaisesti.*
- Puhallin on hieman pölyinen ja nokinen (kuva 15). *Puhallin tulee puhdistaa seuraavan huollon yhteydessä.*
- Kammiossa on hieman pölyä. *Kammiot tulee puhdistaa seuraavan huollon yhteydessä.*
- Poistoilmakoneen äänenvaimennuskammiot ovat eristetty mineraalivillalla, joka on päällystetty reikäpellillä. Kanavien liikkussa paineen voimasta ilmaan pääsee mineraalivillakuituja. *Koneen villapinnat tulee puhdistaa ja käsitellä suoja-aineella.*

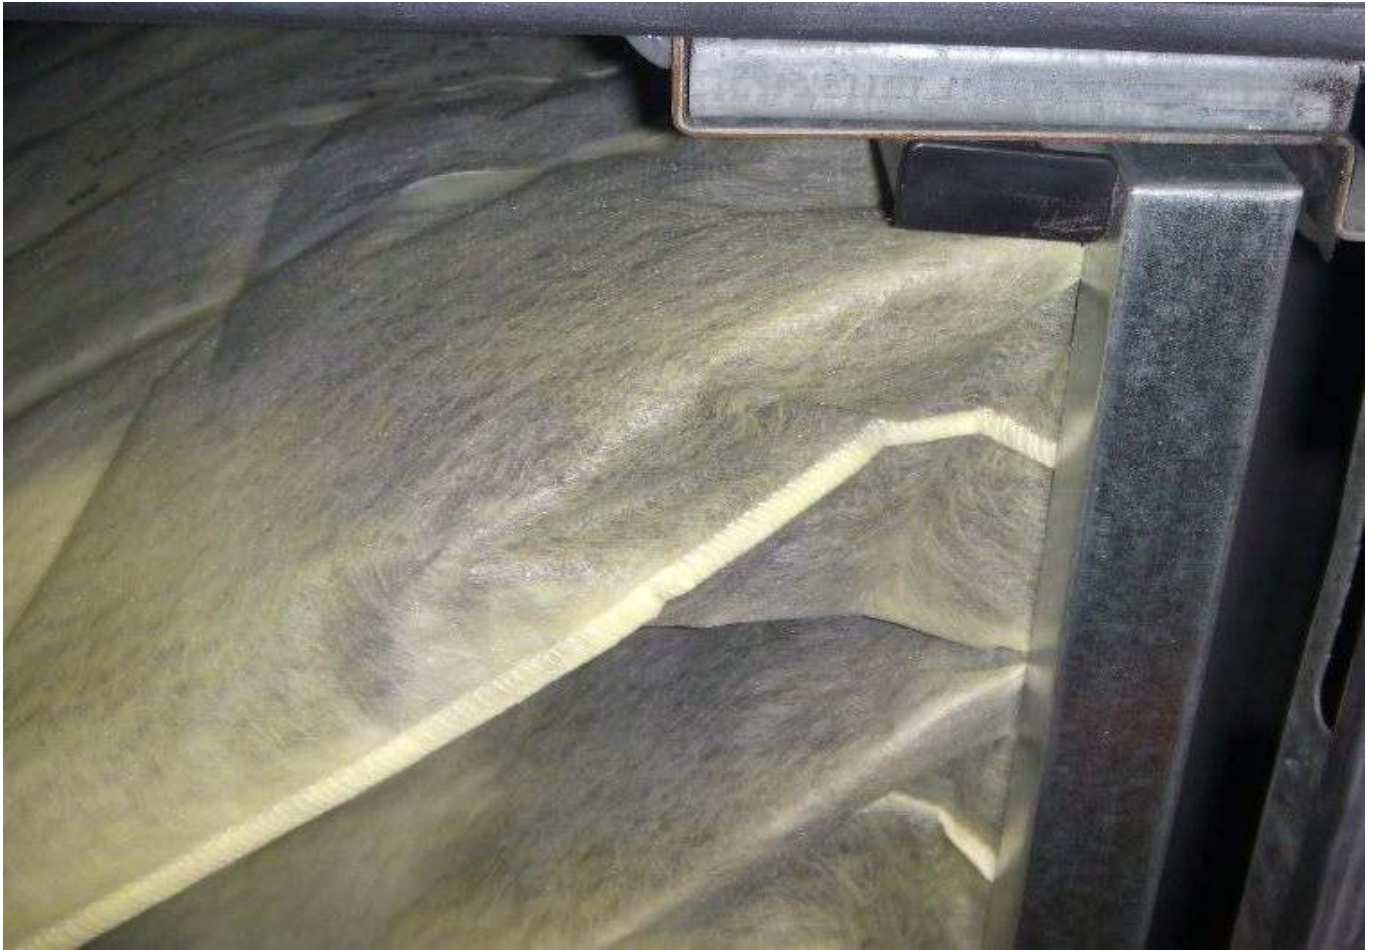
KUVA 16. Yleiskuva tuloilmakoneen 4TK1 suodattimista.

- Suodattimet ovat hieman pölyiset (kuva 16). *Suodattimet tulee uusida huoltosuunnitelman mukaisesti.*
- Kammiossa on pölyä. *Kammiot tulee puhdistaa seuraavan huollon yhteydessä.*

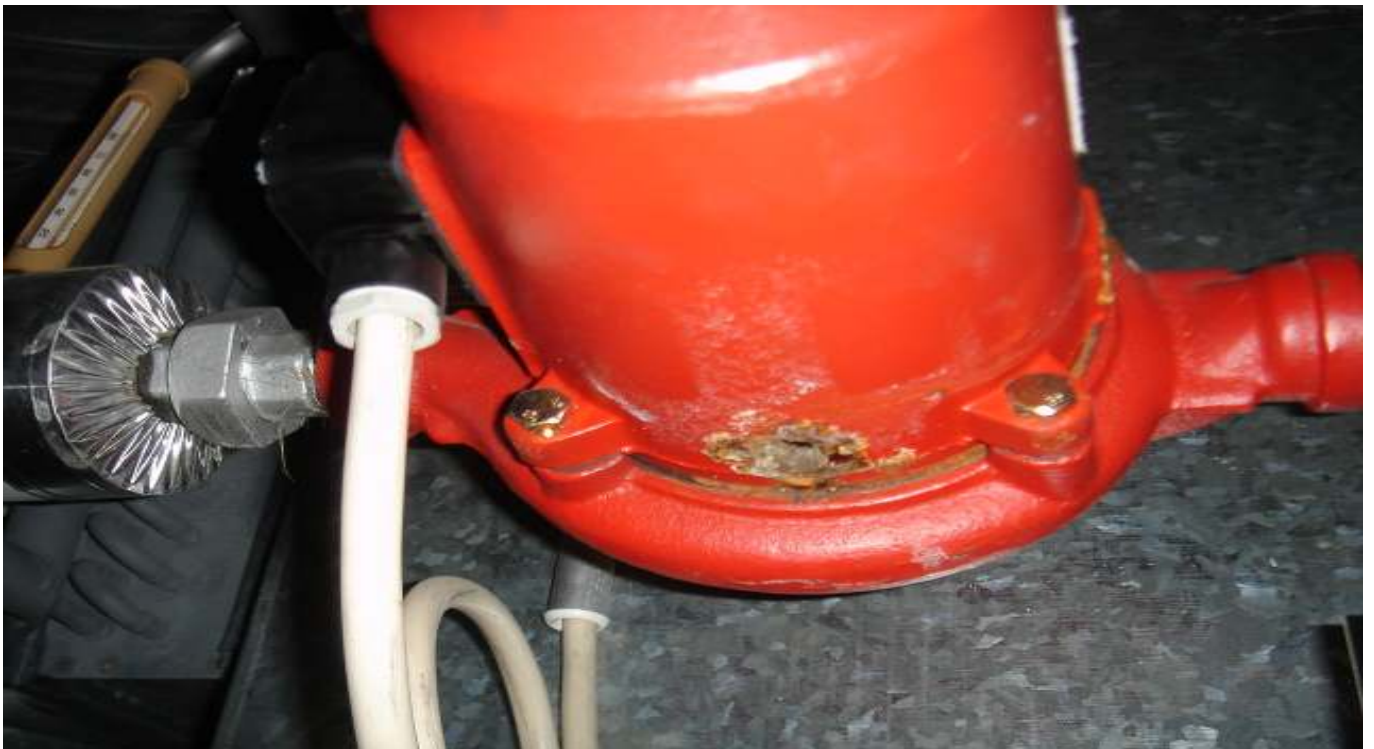
KUVA 17. Yleiskuva tuloilmakoneen 4TK1 jälkilämmityspatterin kiertovesipumpusta.

- LTO- kiekko ja lämpöpatteri ovat hieman pölyisiä. *LTO- kiekko ja lämpöpatteri tulee puhdistaa seuraavan huollon yhteydessä.*
- Jälkilämmityspatterin kiertovesipumppu on vuotanut (kuva 17). *Kiertovesipumppu tulee korjata seuraavan huollon yhteydessä.*

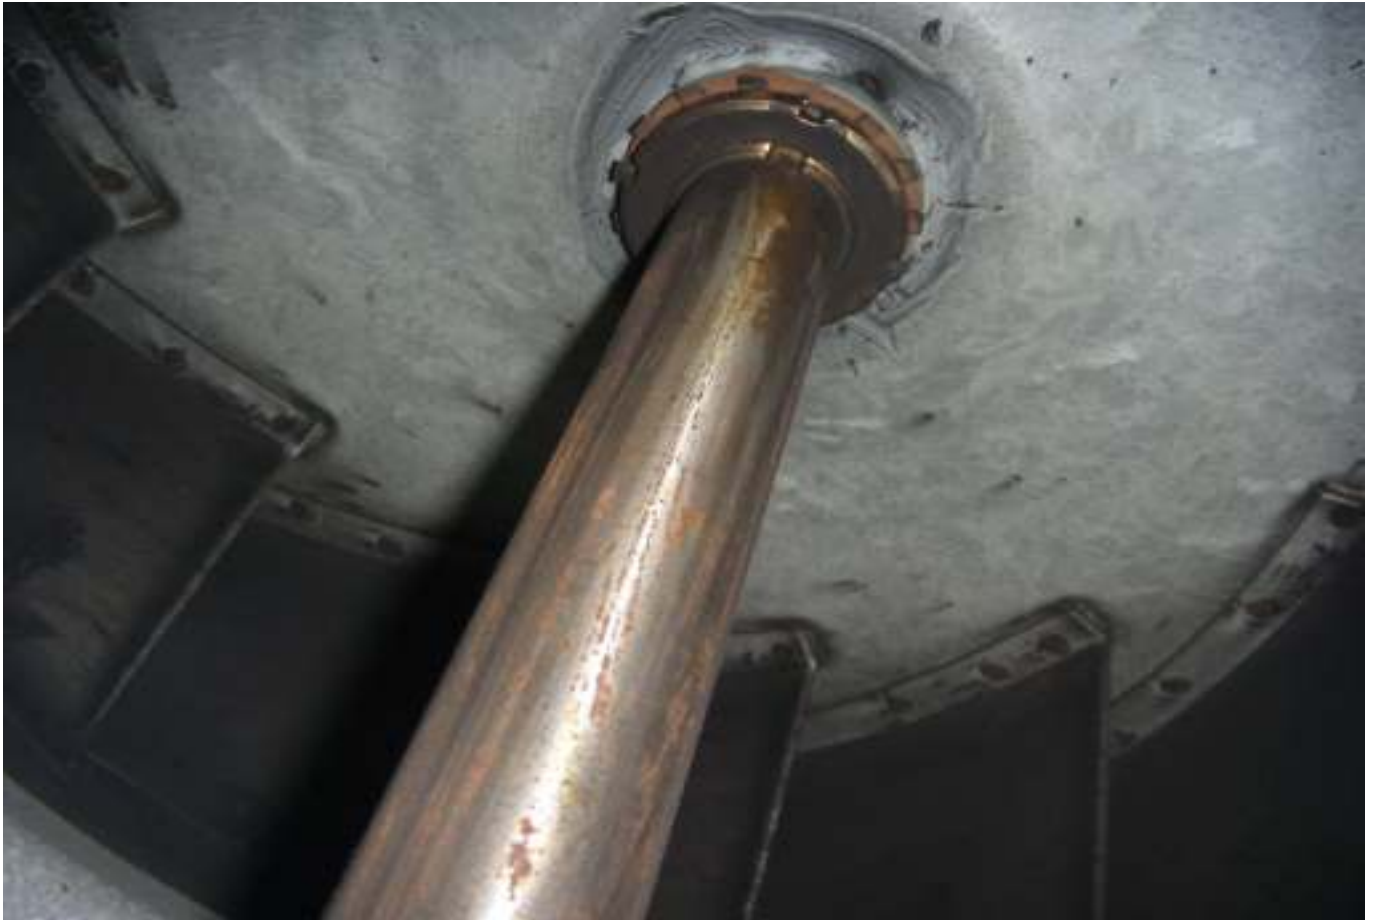
KUVA 18. Yleiskuva tuloilmakoneen 4TK1 tuloilmapuhaltimesta.

- Puhallin on hieman pölyinen (kuva 18). *Puhallin tulee puhdistaa seuraavan huollon yhteydessä.*
- Tuloilmakoneen äänenvaimennuskammiot ovat eristetty mineraalivillalla, joka on päällystetty reikäpellillä. Kanavien liikkussa paineen voimasta huoneilmaan pääsee mineraalivillakuituja. *Koneen villapinnat tulee suojata suodatinkankaalla ja pellittää, jotta villakuitujen mahdollinen pääsy huoneilmaan saadaan estettyä. Vaihtoehtoisesti nykyiset pinnat tulee puhdistaa ja käsitellä suoja-aineella.*

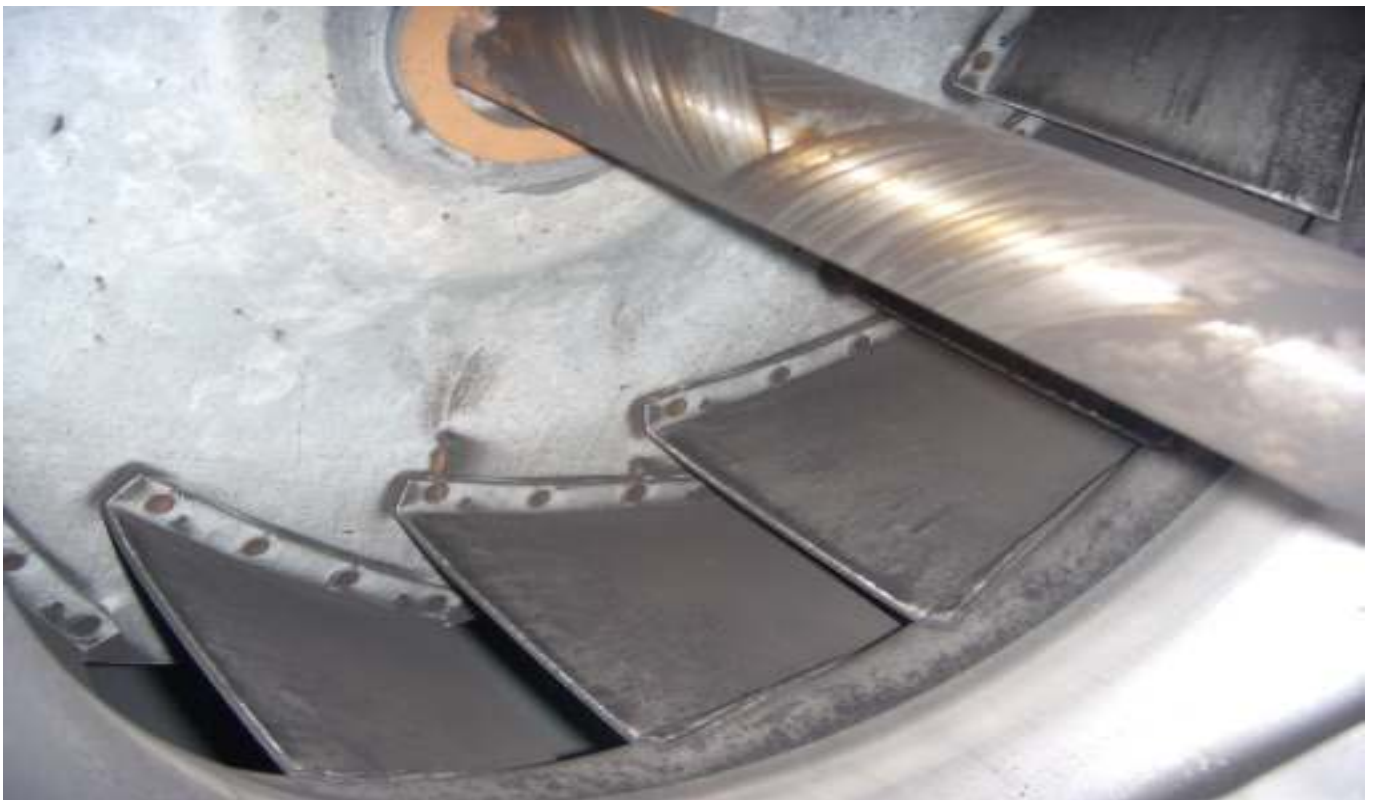
KUVA 19. Yleiskuva poistoilmakoneen 4PK1 poistopuhaltimesta.

- Suodattimet ovat hieman pölyiset. *Suodattimet tulee uusida huoltosuunnitelman mukaisesti.*
- Kammiossa on hieman pölyä. *Kammiot tulee puhdistaa seuraavan huollon yhteydessä.*
- Moottorin ja puhaltimen urapyörät ovat kuluneet ja hihnat ovat huonot. *Hihnat ja urapyörät tulee uusida seuraavan huollon yhteydessä.*
- Puhallin on hieman pölyinen ja nokinen (kuva 19). *Puhallin tulee puhdistaa seuraavan huollon yhteydessä.*
- Kammiossa on hieman pölyä. *Kammiot tulee puhdistaa seuraavan huollon yhteydessä.*
- Poistoilmakoneen äänenvaimennuskammiot ovat eristetty mineraalivillalla, joka on päällystetty reikäpellillä. Kanavien liikkussa paineen voimasta ilmaan pääsee mineraalivillakuituja. *Koneen villapinnat tulee puhdistaa ja käsitellä suoja-aineella.*

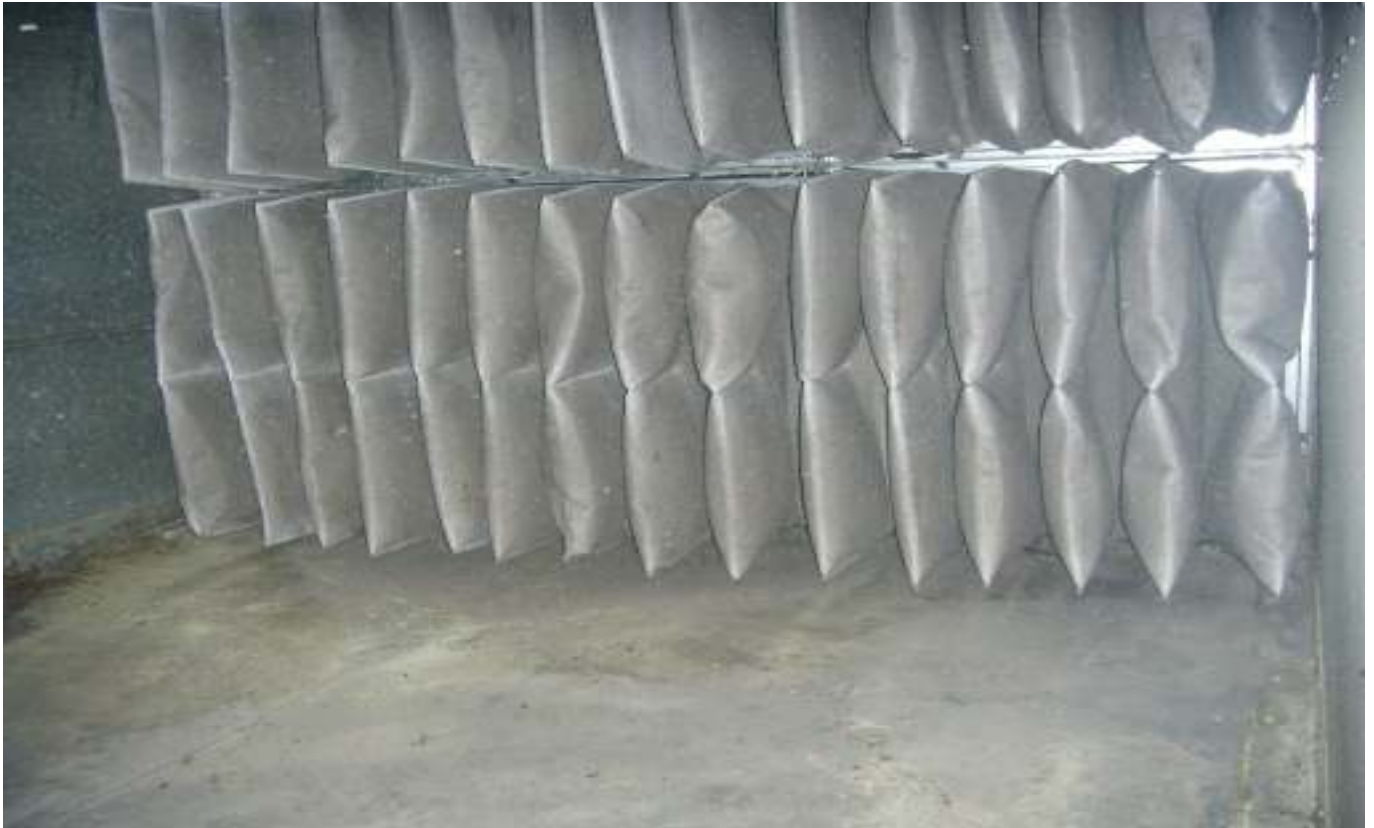
KUVA 20. Yleiskuva tuloilmakoneen 5TK1 esisuodatin kammiosta.

- Esisuodattimet ovat hieman pölyiset ja kammiossa on pölyä (**kuva 20**). *Suodattimet tulee uusia huoltosuunnitelman mukaisesti ja kammiot tulee puhdistaa seuraavan huollon yhteydessä.*
- Puhallin on hieman pölyinen. *Puhallin tulee puhdistaa seuraavan huollon yhteydessä.*
- Moottorin ja puhaltimen urapyörät ovat kuluneet ja hinnat ovat huonot. *Hinnat ja urapyörät tulee uusia seuraavan huollon yhteydessä.*
- Tuloilmakoneen äänenvaimennuskammiot ovat eristetty mineraalivillalla, joka on päällystetty reikäpellillä. Kanavien liikkuaessa paineen voimasta huoneilmaan pääsee mineraalivillakuituja. *Koneen villapinnat tulee suojata suodatinkankaalla ja pellittää, jotta villakuitujen mahdollinen pääsy huoneilmaan saadaan estettyä. Vaihtoehtoisesti nykyiset pinnat tulee puhdistaa ja käsitellä suoja-aineella.*
