## **VARIA TALVIKKITIE SOSIAALIALAN OPPILAITOS**

### **ILMANVAIHTOJÄRJESTELMÄN KUNTOTUTKIMUS**

**Tutkimuksen ajankohta:** vko 30 / 2008  
**Raportin päiväys:** 13.08.2008  
**Tilaajan yhteyshenkilö:** Vantaan Kaupunki  
Mikko Krohn, 09 83922377

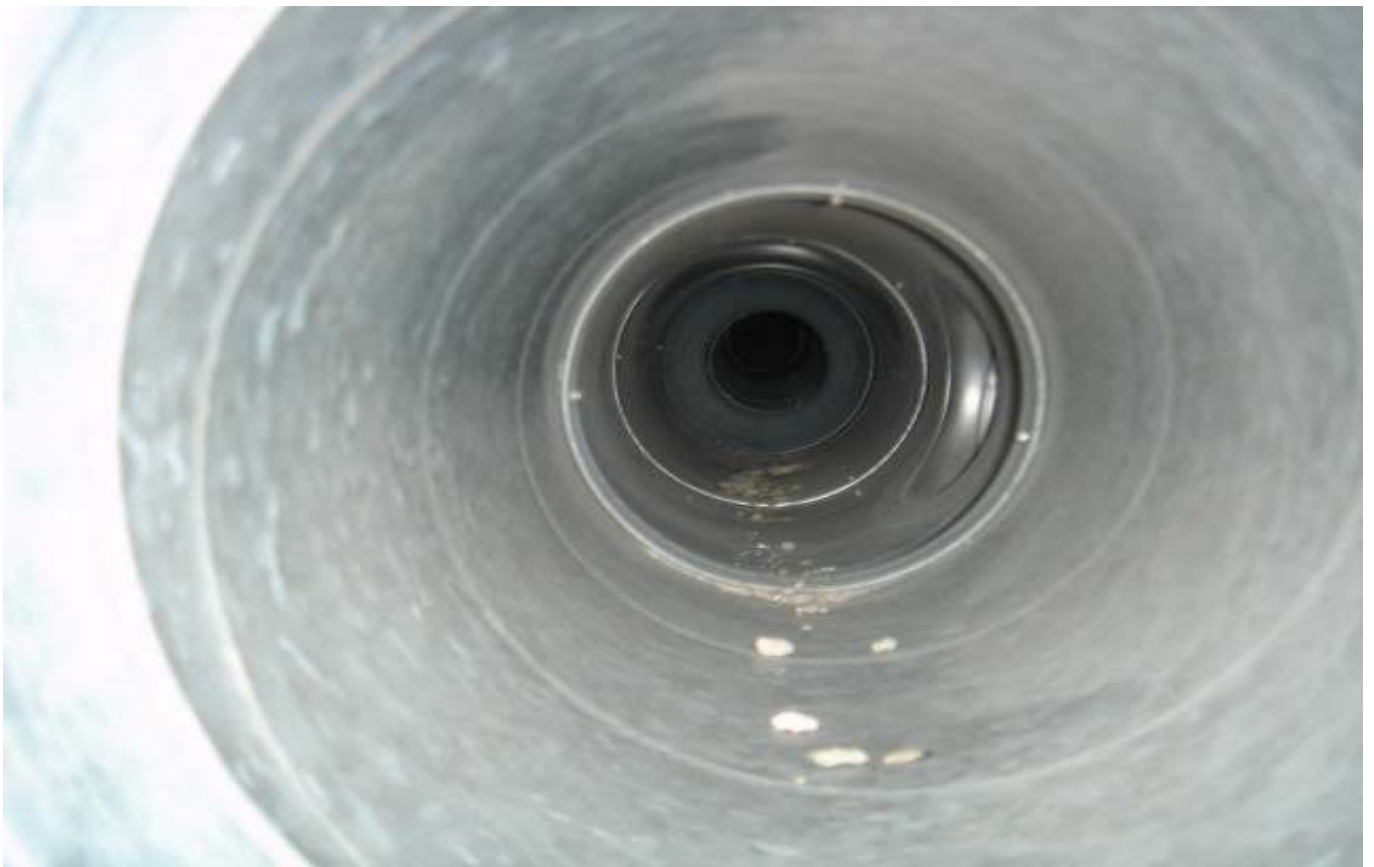
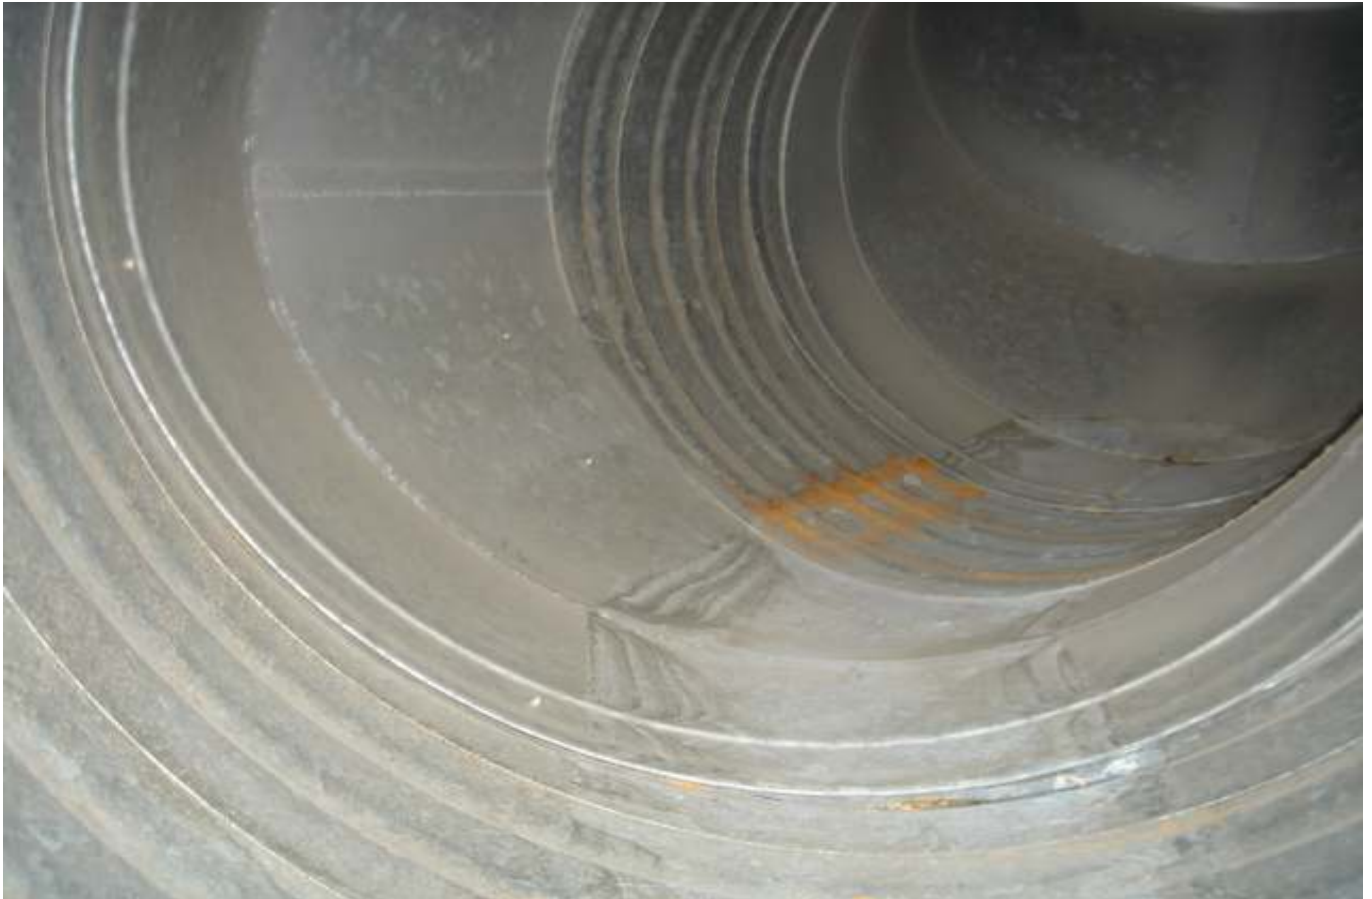
Oppilaitoksen tulo- ja poistoilmakanavat on rakennettu teräslevykanavista (kierresaumaputkea ja kanttikanavaa). Kanavat ovat rakenteellisesti kunnossa ja havaintojen perusteella tutkimusalueen tulo- ja poistoilmakanavissa on hieman pölykertymää (kuva 21 ja kuva 22). Ilmastointikoneiden korjauksen jälkeen ilmastointikanavat on syytä nuohota.

KUVA 21. Yleiskuva tuloilmakanavasta.

KUVA 22. Yleiskuva poistoilmakanavasta.

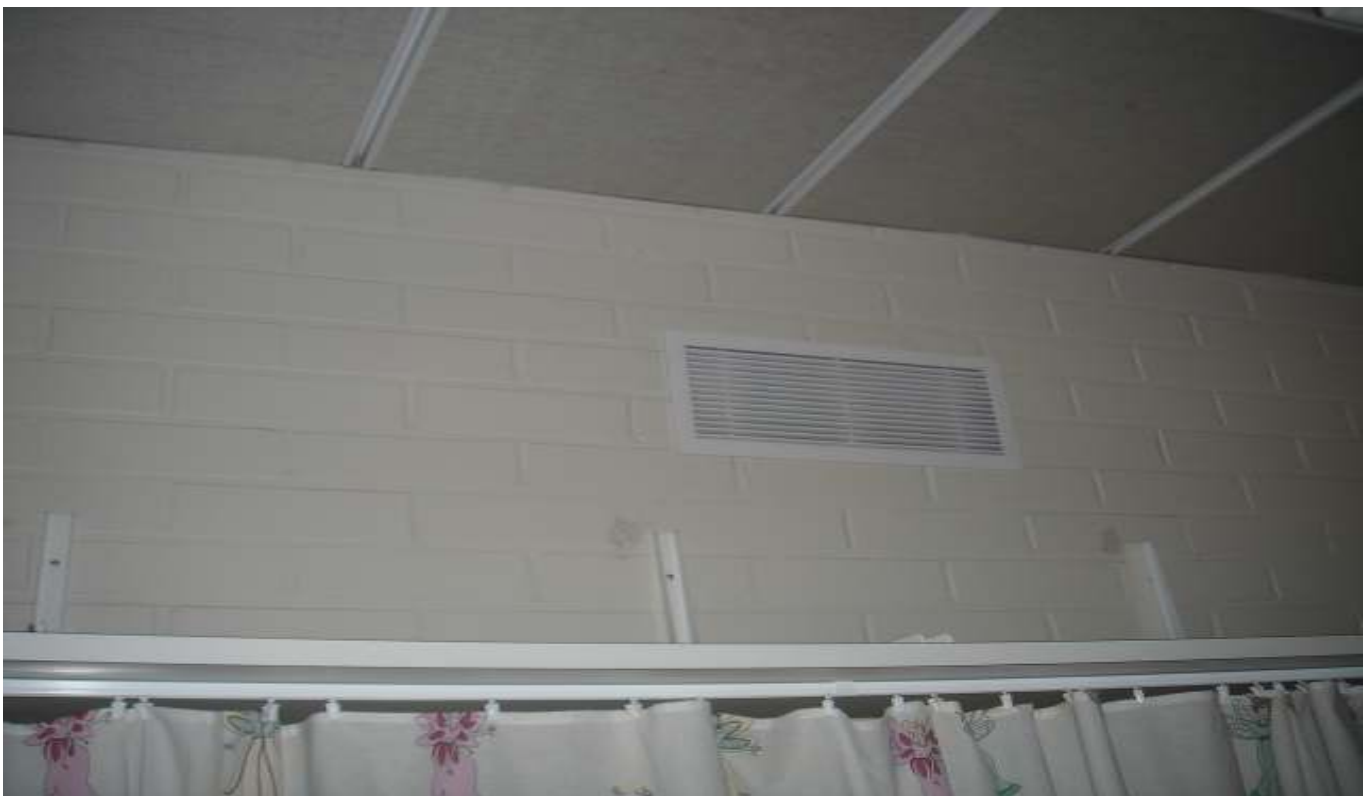
KUVA 23. Yleiskuva tuloilmaelimestä.

Tuloilmaelimet ovat luokka- ja työhuoneissa ns. ritiläsäleikköjä (kuva 23). Luokka- ja työhuoneiden tuloilmaelimien tasauslaatikoissa on villapintaeriste, joista saattaa päästä villakuituja huoneilmaan (kuva 24 ja kuva 25). Tasauslaatikot tulee puhdistaa nuohouksen yhteydessä ja villapinnat tulee käsitellä suoja-aineella, jotta villakuitujen mahdollinen pääsy huoneilmaan saadaan estettyä.

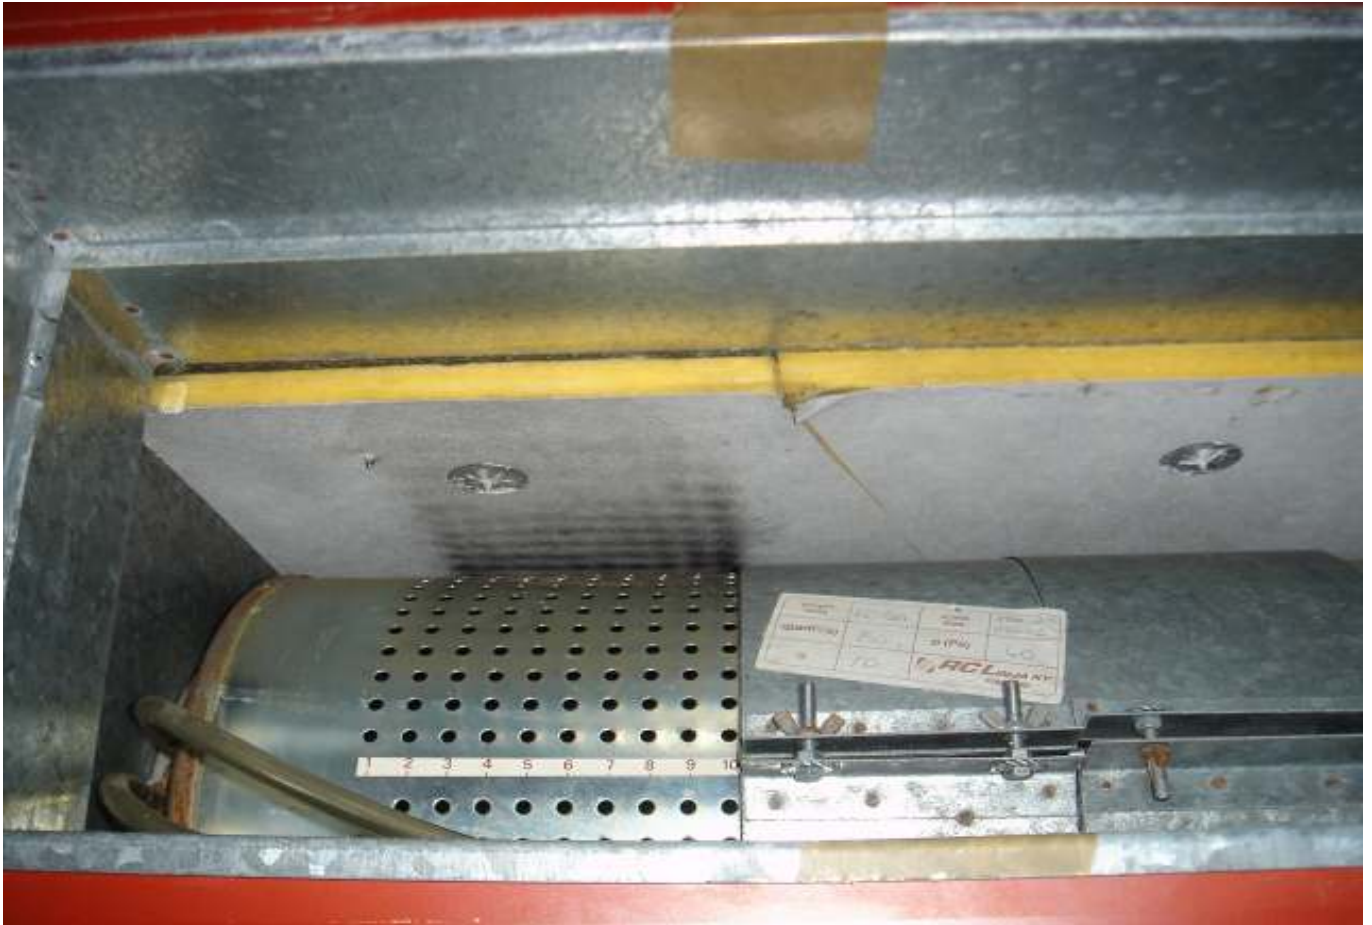
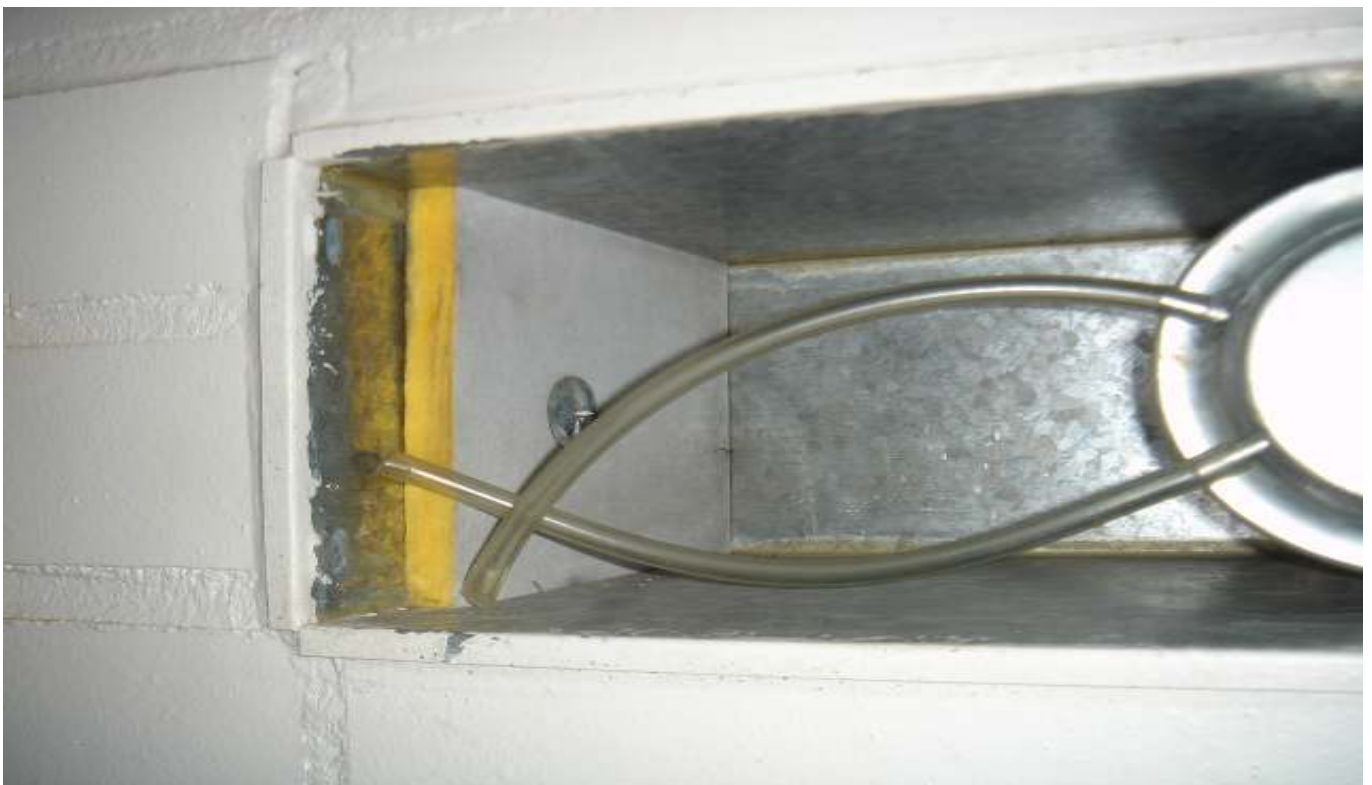
KUVA 24. Yleiskuva luokkahuoneen tasauslaatikosta.

KUVA 25. Yleiskuva työhuoneen tasauslaatikosta.

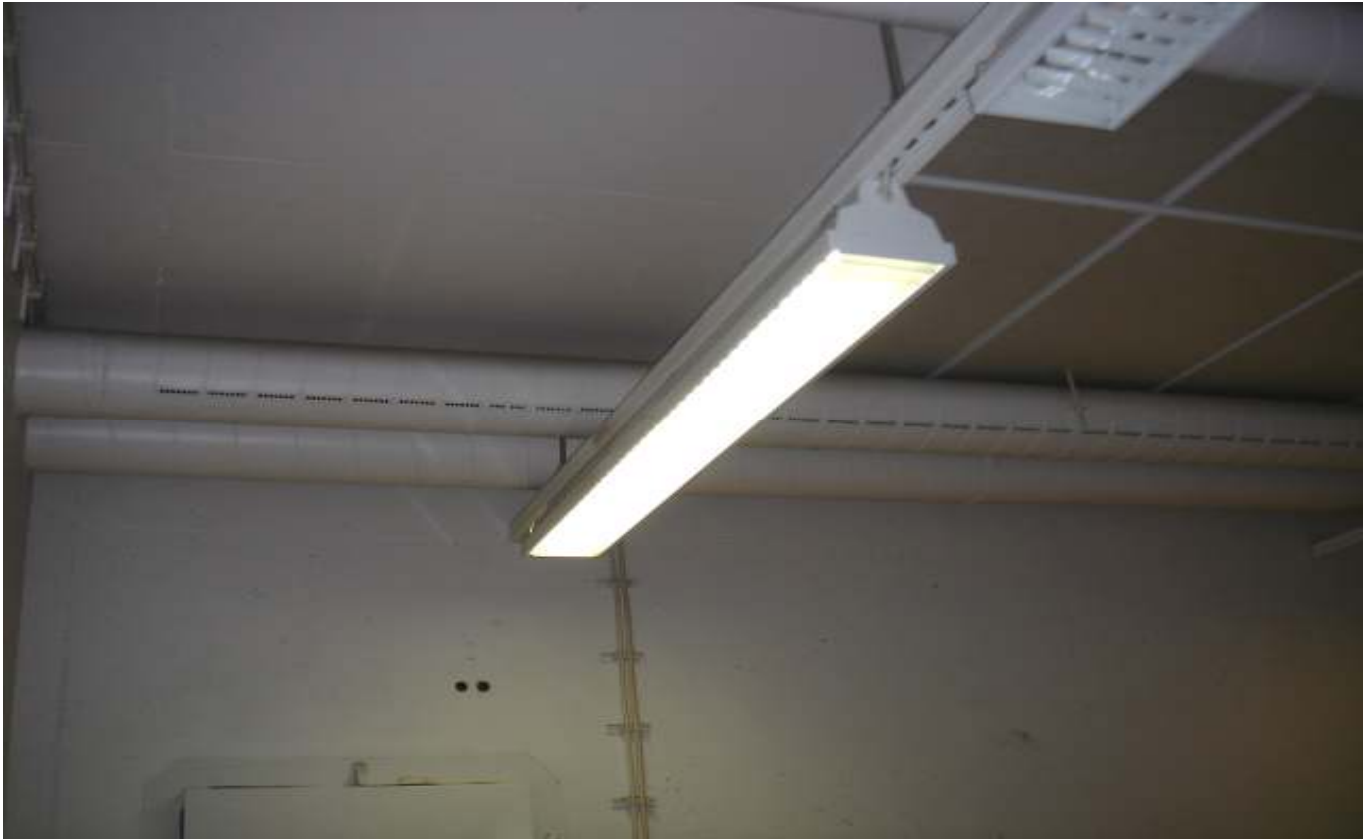
KUVA 26. Yleiskuva tuloilmaelimestä.

Puku- ja pesuhuoneissa on tuloilmaelimenä reikäkanava (kuva 26). Lisäksi muutamassa luokahuoneessa ja auditoriossa on piennopeuslaitteet syrjäyttävään ilmanvaihtoon (kuva 27). Tuloilmaelimillä ei ole mahdollista muokata heittokuvioita.

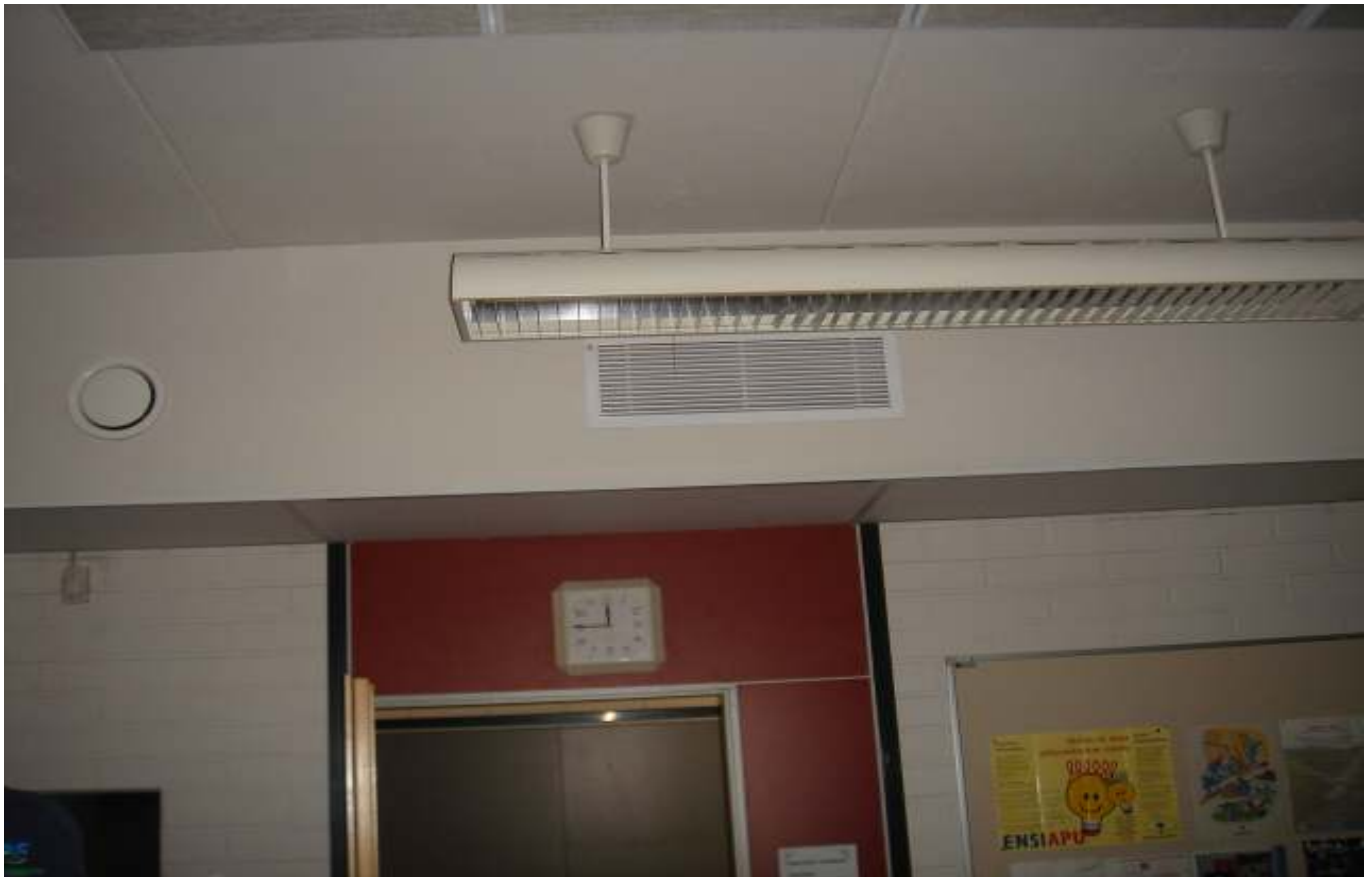
Tuloilmaelimien heittokuviot selvitettiin savukokein (kts liitteenä olevasta piirustuksesta). Mittauksissa havaittiin, että ilman liikkuvuus on osin tyydyttävää kautta koko huoneen ja osin melko puutteellista. Heittokuviot ovat osin kapeita ja pitkiä ja osin melko lyhyitä, koska tuloilmasäleikön heittokuvion eteen on asennettu valaisimia (kuva 28). Lisäksi tutkitut luokka- ja työhuoneet havaittiin olevan osin alipaineisia. Huoneiden ilmamäärät jäävät osin melko paljon suunnitellusta tasosta. Ilmamäärät tulisi tasapainottaa nuohouksen jälkeen ja heittokuviot tulisi tarkastaa.

KUVA 28. Yleiskuva luokkahuoneesta, jossa valaisimet on asennettu tuloilmaelimen eteen.

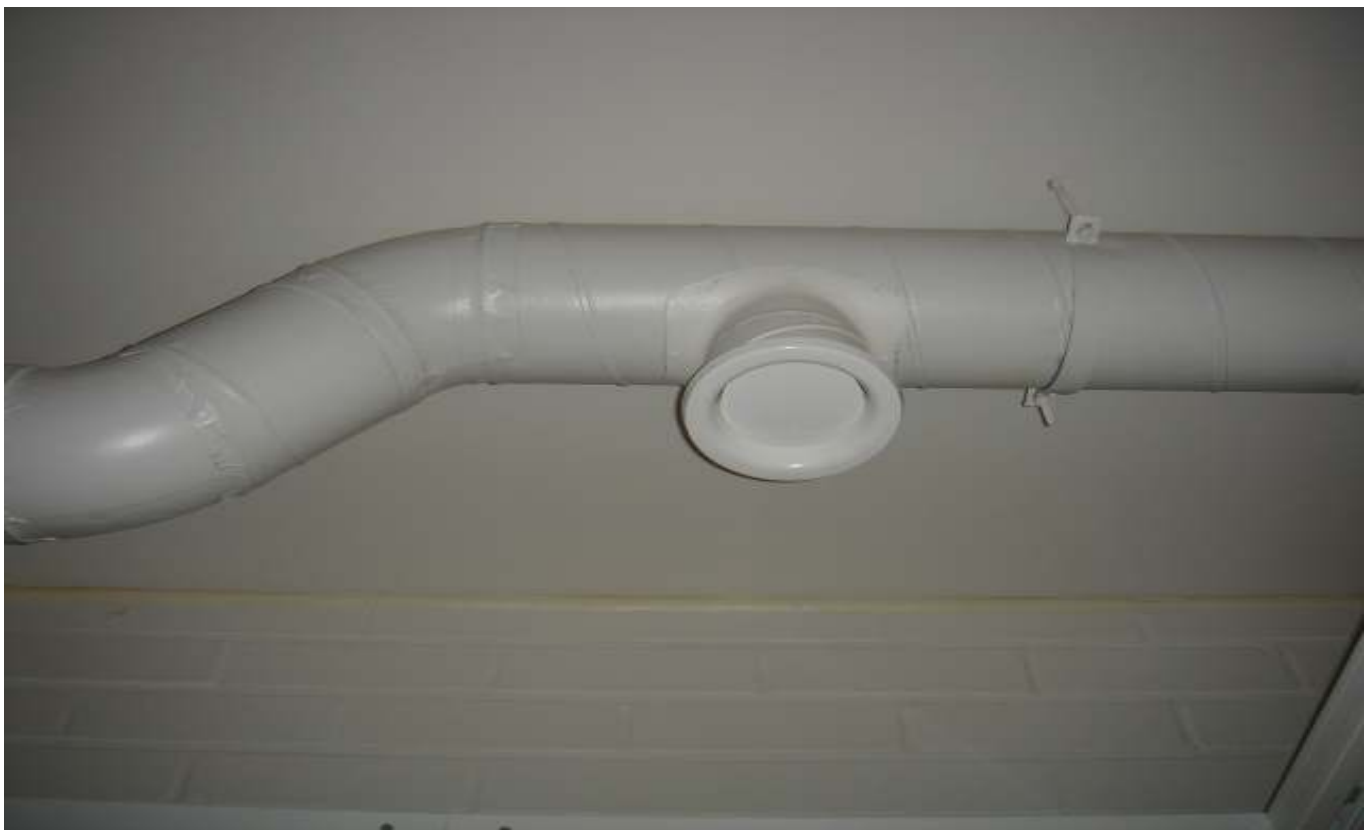
KUVA 29. Yleiskuva poistoilmaventtiilistä.

Poistoilmaventtiilit ovat pääosin alkuperäisiä kartioventtiileitä (kuva 29). Venttiilit ovat täysin toimivia nykyjärjestelmässä, mutta hieman pölyiset ja ne tuleekin puhdistaa nuohouksen yhteydessä.

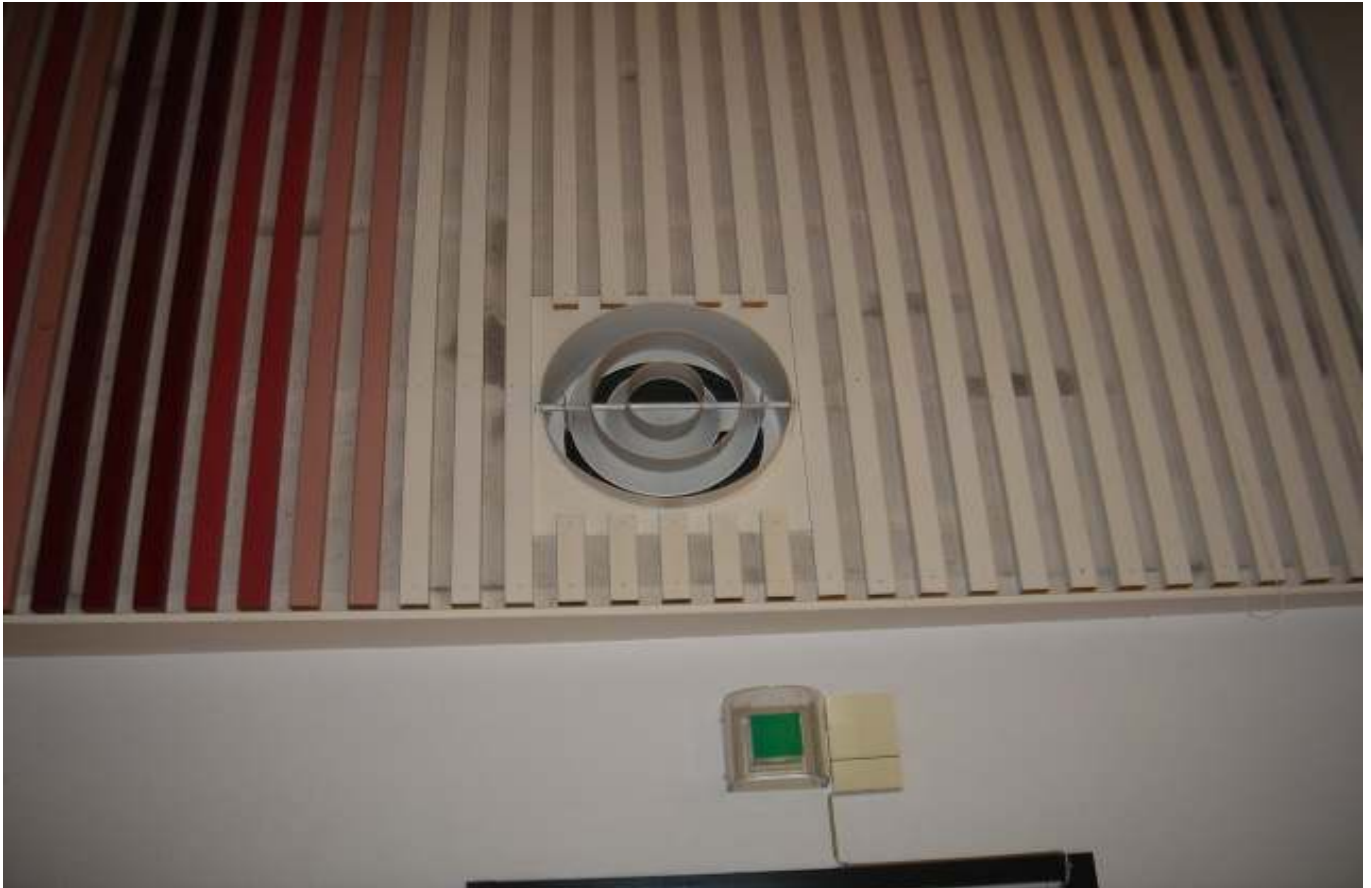
KUVA 30. Yleiskuva liikuntasalin tuloilmaelimestä.

Liikuntasalin tuloilmaelimet on osin käännetty väärin päin (**kuva 30**). Tuloilmaelimet tulisi kääntää oikeinpäin. Tuloilmaelimien eteen tulisi harkita suojaverkon asentamista.

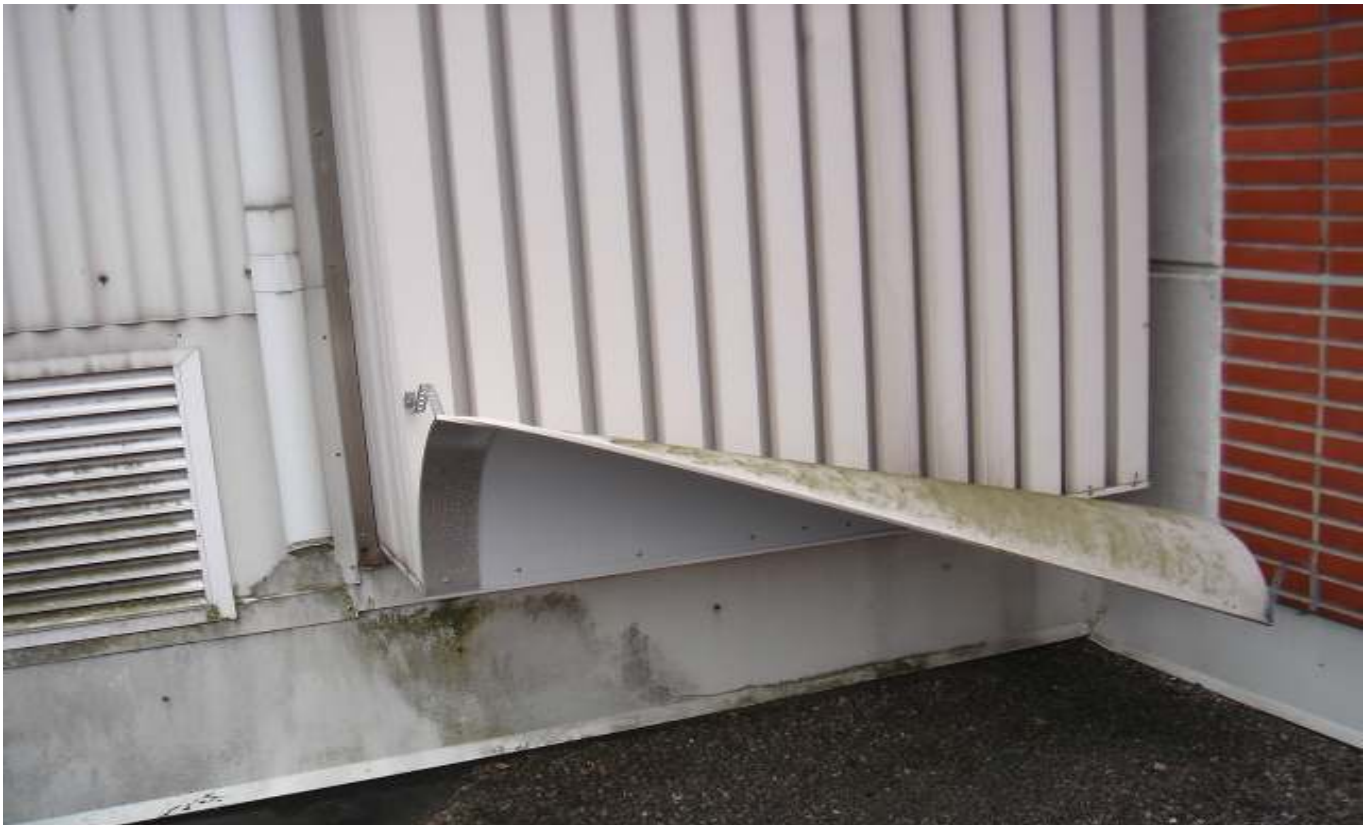
KUVA 31. Yleiskuva vesikatolla olevasta tuloilmasäleiköstä.

Vesikatolla tuloilmasäleikön edessä oleva pelti on irti (**kuva 31**). Vesikatolla olevat puutteet tulee korjata ensitilassa.

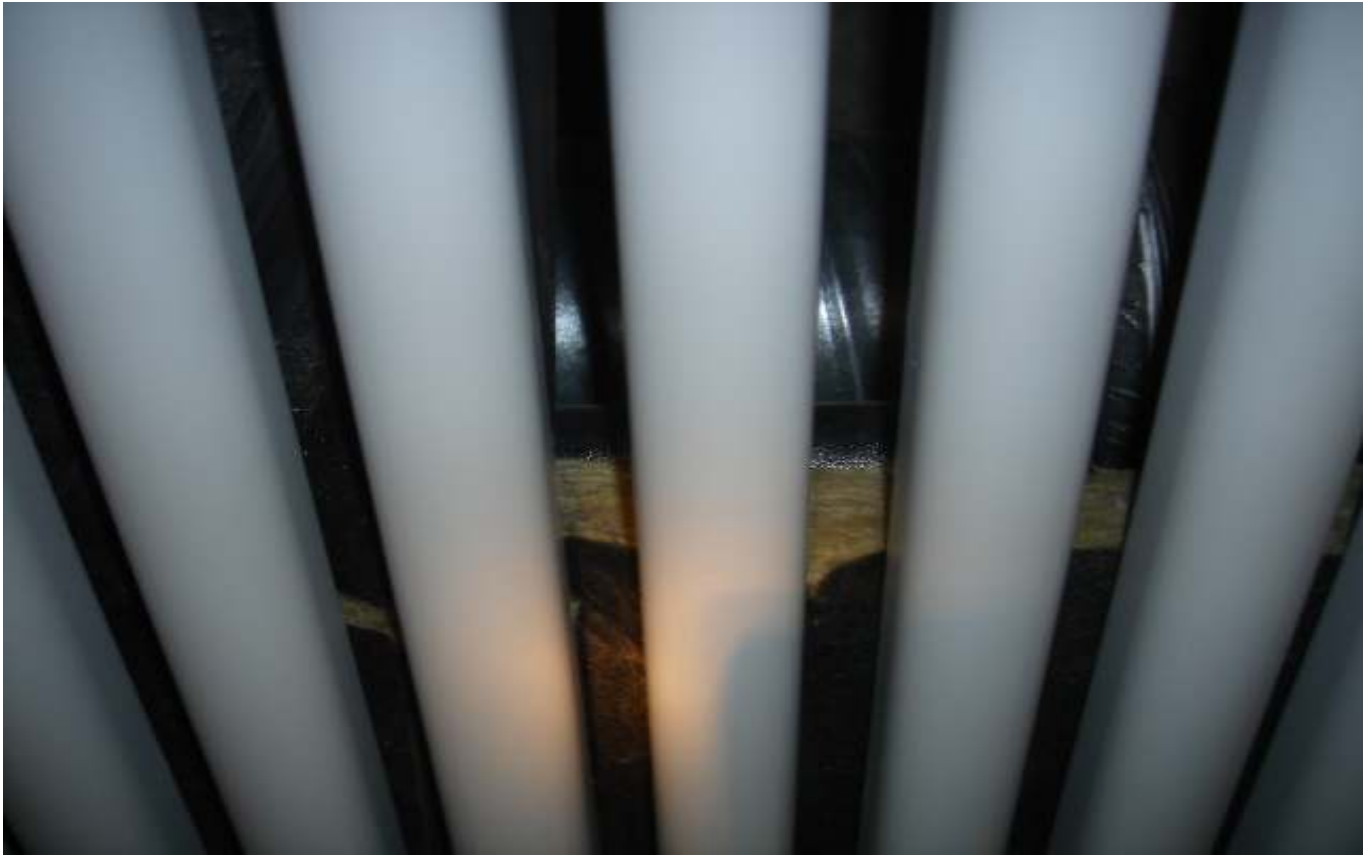
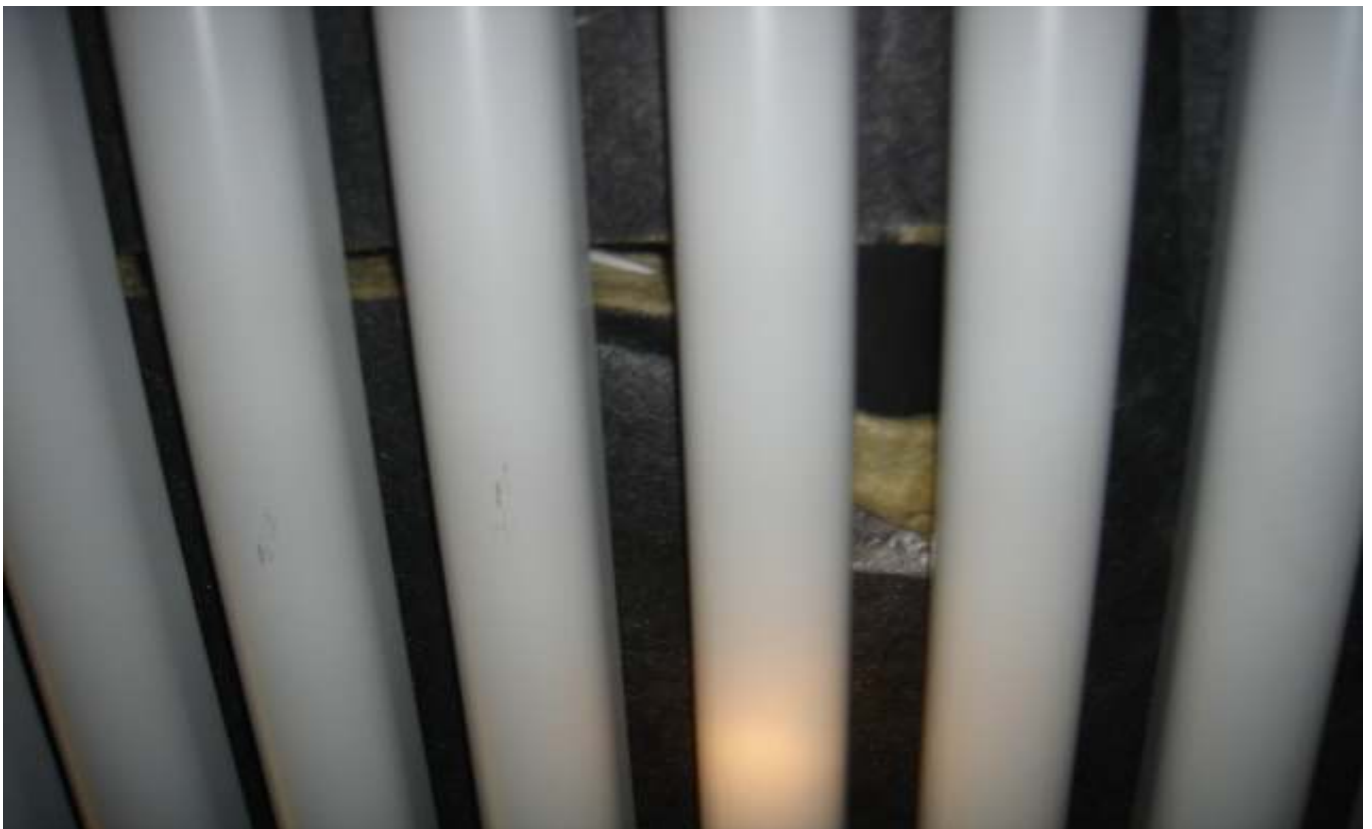
Käytävien alakatoissa on monin paikoin huonokuntoisia eristevillalevyjä (**kuva 32** ja **kuva 33**). Huonokuntoiset levyt tulisi uusia tai levyt tulisi käsitellä suoja-aineella.

KUVA 32. Yleiskuva käytävän alakatosta.

KUVA 33. Yleiskuva käytävän alakatosta.

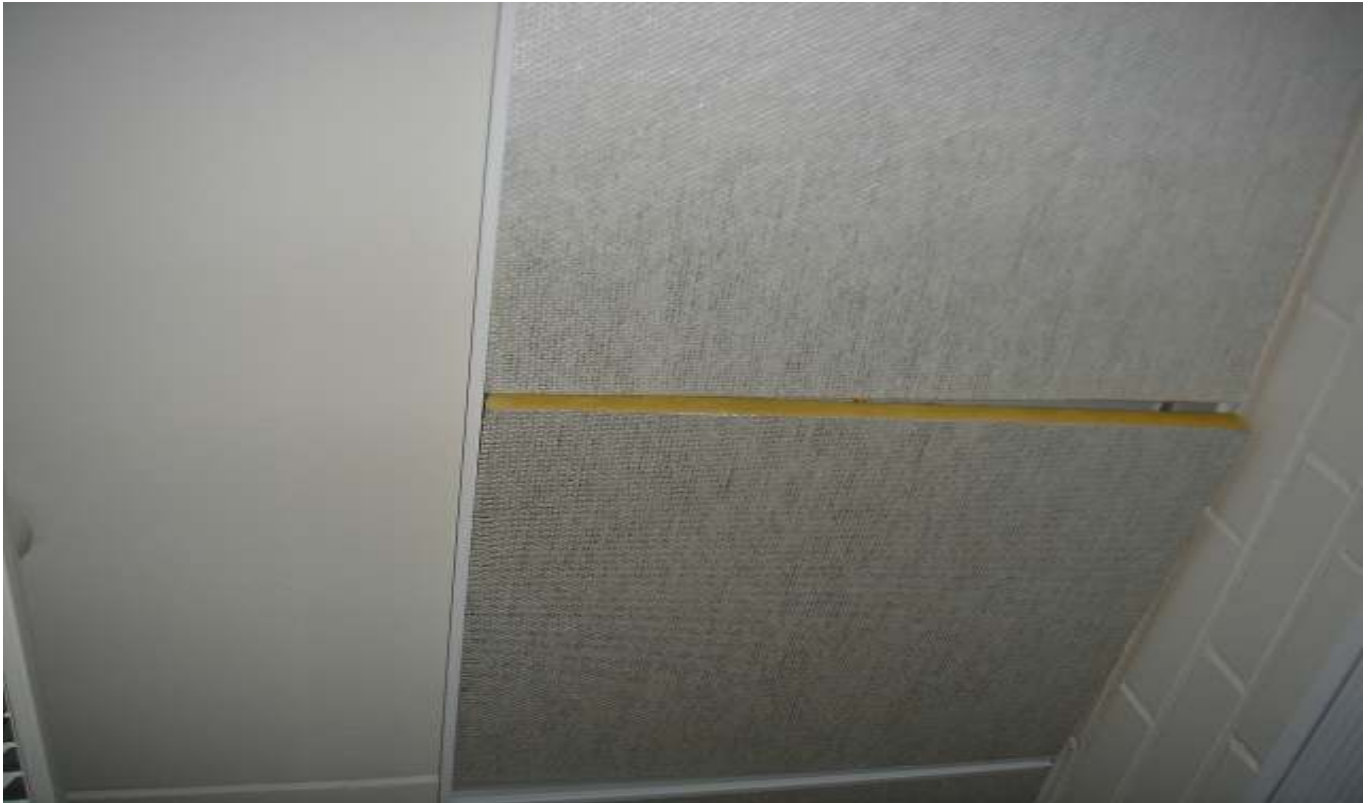
KUVA 34. Yleiskuva luokkahuoneen katosta.

Luokka- ja työhuoneiden katoissa olevat akustolevyt ovat vielä hyvässä kunnossa (**kuva 34**). Mikäli akustolevyt rikkoontuvat tulisi ne käsitellä suoja-aineella, että huonetiloihin ei pääse vuorivillakuituja.
