VAHINKOKARTOITUSRAPORTTI Työnumero:1255085

Kohde:	Vantaan Kaupunki / Vantaan Ammattiopisto VARIA / Talvikkitien toimipiste
	Osoite:	Talvikkitie 119 01360 VANTAA
	Yhteys-henkilö:	09-8392 4665 / 09-8392 4655 Kouluisäntä/vahtimestari Tuukka Metso 040 718 0138

Vahinkotapahtuma:	1. Sisäntuloaulassa havaittu kylmyyttä. 2. Sisäntuloaulassa lasikatto vuotanut / vuotaa. 3. Liikuntasalissa 173 ajoittain maakellarimainen haju 4. Luokkahuoneessa 061 / 062 havaittu aiemmin ajoittain muurahaisia.		
Toimeksianto:	Vahinkokartoitus liittyen raportissa yksilöityyn vahinkoon tai sen epäilyyn		
Tilaus (pvm):	17.11.2011	Raportti (pvm):	22.11.2011
Tutkimus (pvm.):	22.11.2011 kello 11.50 =>	Tutkija:	Rkm, PKM Pekka Kiho
Tilaaja:	ISS Palvelut Oy / Tilamuutospalvelut Mari Järvenpää 050-405 3164 mari.jarvenpaa@iss.fi	Läsnä olleet:	Tuukka Metso

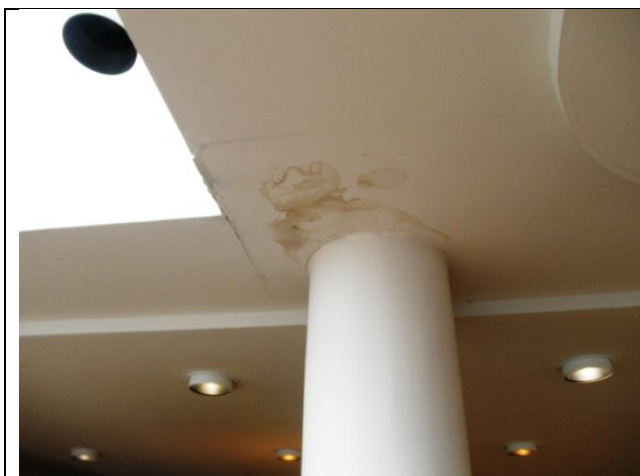
**Kuva 2:**

Kosteuden aiheuttama tummentuma alakattolevytyksessä. Jäljen kohdalla ei havaittu kohonneita kosteusarvoja.

- Kulkureitti työalueelle tulee järjestää siten ettei pölyn siirtyminen työskentelyalueelta muihin tiloihin ole mahdollista.
- Kipsikartonkilevykatto avataan vähintään havaituilta kosteusalueilta (alueet merkitty kuviin), mahdolliset kastuneet eristeet poistetaan niin pitkälle kuin eristeissä havaitaan kosteutta ja runkorakenteet tarkastetaan / vaihdetaan. Mahdollisesti mikrobivaurioituneet puurakenteet, tai kun puurakenne on läpi saakka kastunut, suositellaan poistettavaksi mikäli se on rakennusteknisesti kohtuudella mahdollista.

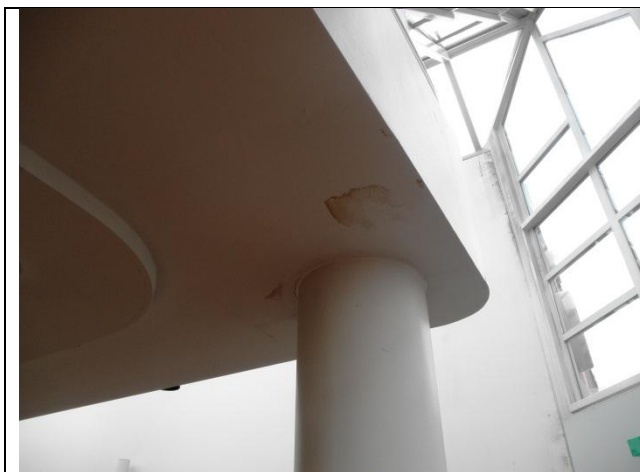
**Kuva 3:**

Kosteuden aiheuttama tummentuma alakattolevytyksessä. Jäljen kohdalla ei havaittu kohonneita kosteusarvoja.

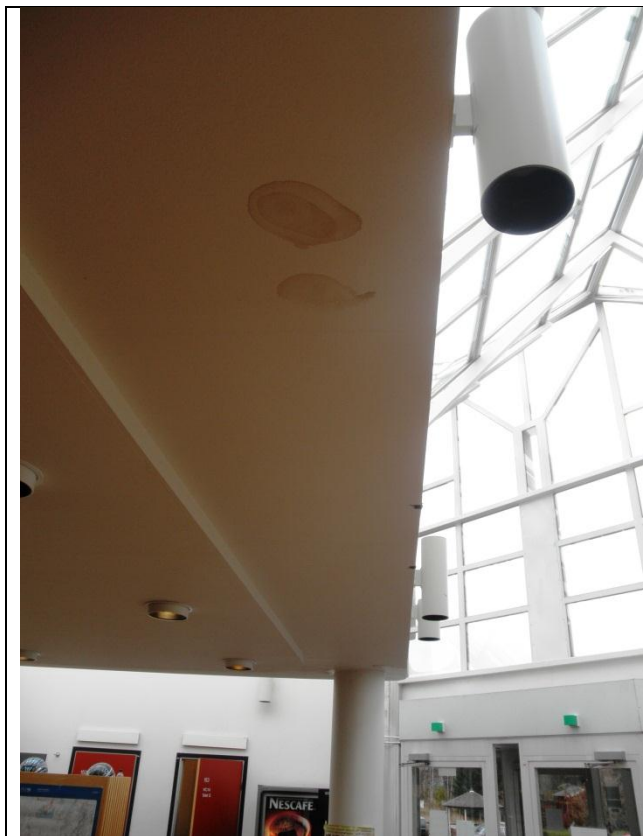
**Kuva 4:**

Kosteuden aiheuttama tummentuma alakattolevytyksessä. Jäljen kohdalla ei havaittu kohonneita kosteusarvoja.

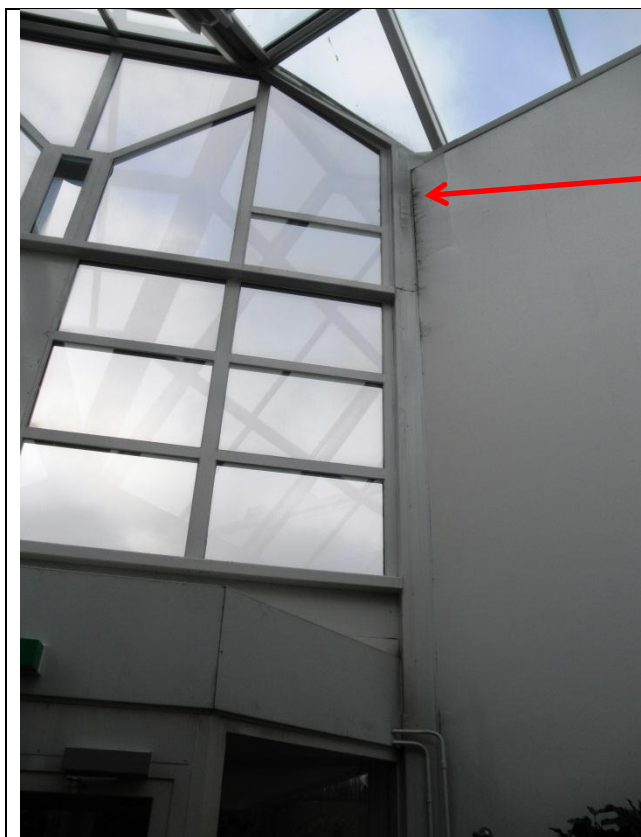
**Kuva 6:**

Ilmavuotokohta (katso kuva 16).

- Kun lasikaton liitokset ja liittymät saatu pitämään vettä, suositellaan että ilmavuotokohdat avataan ja tiivistetään. Tämän jälkeen irtaimiston siirto vaurio-/ purkualueelta (aulan alakaton vaurioalueet) mahdollisuuksien mukaan.

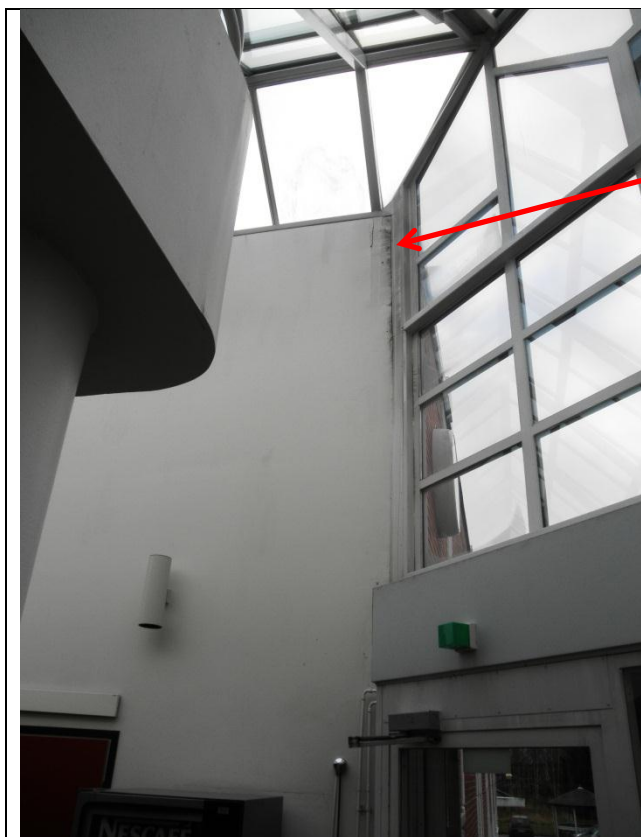
**Kuva 7:**

Ilmavuotokohta (katso kuva 18)

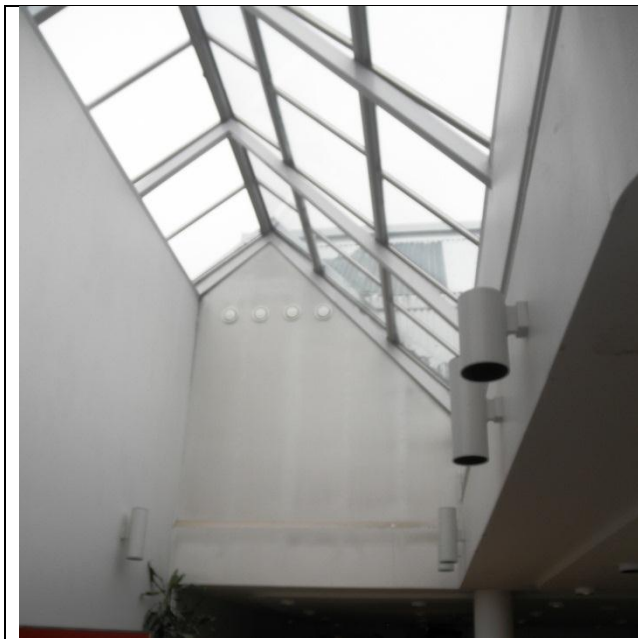
**Kuva 8:**

Katso kuva 17 (lämpökamerakuva samasta kohdasta).

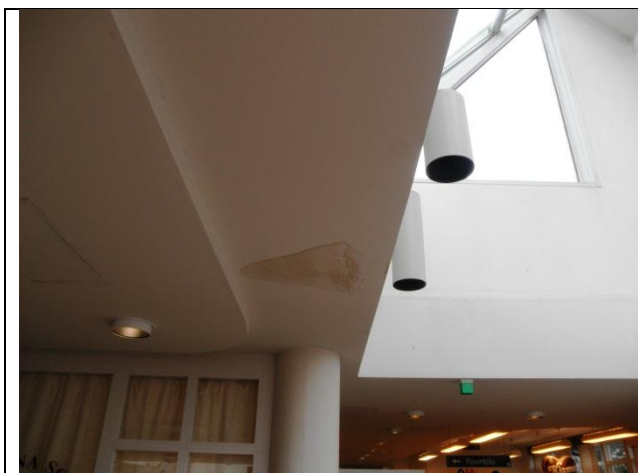
**Kuva 9:**

Kosteuden aiheuttama tummentuma alakattolevytyksessä. Jäljen kohdalla ei havaittu kohonneita kosteusarvoja.

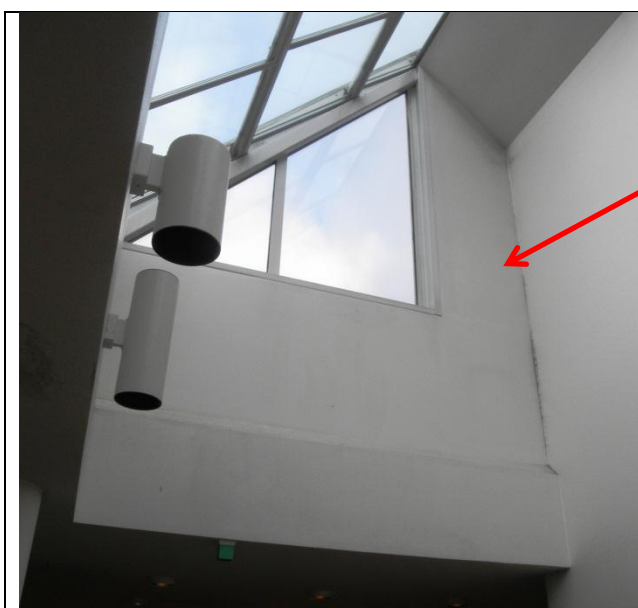
**Kuva 10:**

Ilmavuotokohta.

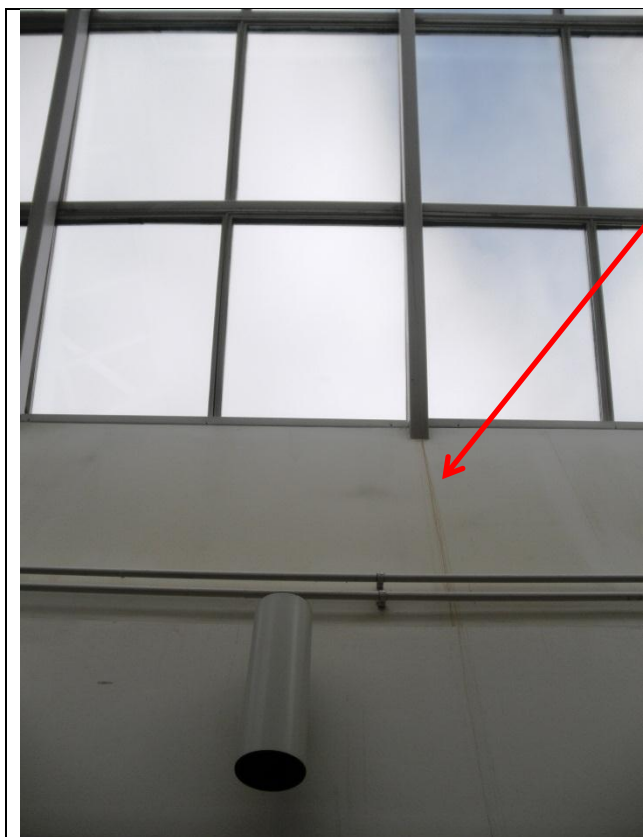
Kuva 13:

Valumajälki.

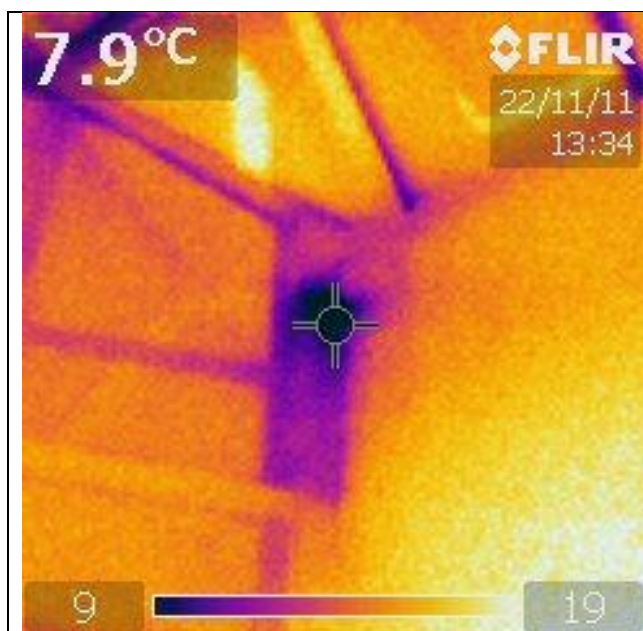
**Kuva 16:**

- Lasikaton liitoskohdissa havaittavissa ilmavuodoista johtuvia tummentumia aulan seinissä.
- Aulan kipsikartonkilevykatossa kosteuden aiheuttamia tummentumia, mutta ei pko:lla mitattuna kohonneita kosteusarvoja. Katso valokuvat.

Ilmavuoto seinän ja lasikaton liitoksessa.

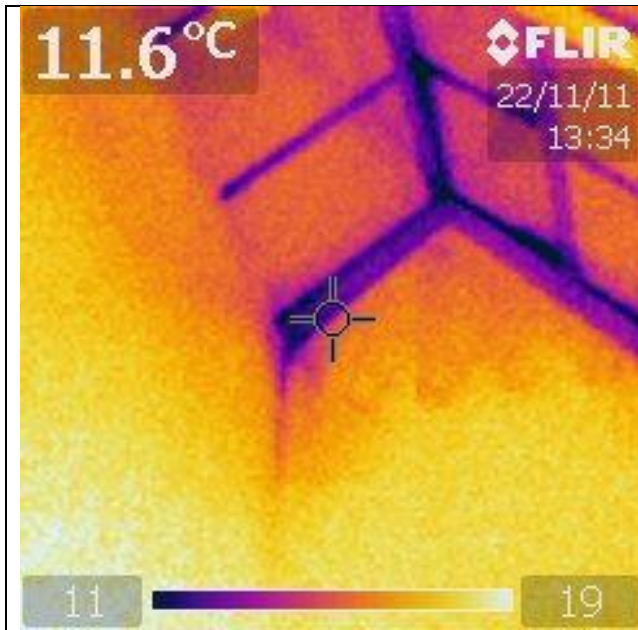
**Kuva 17:**

Ilmavuoto seinän ja lasikaton liitoksessa.

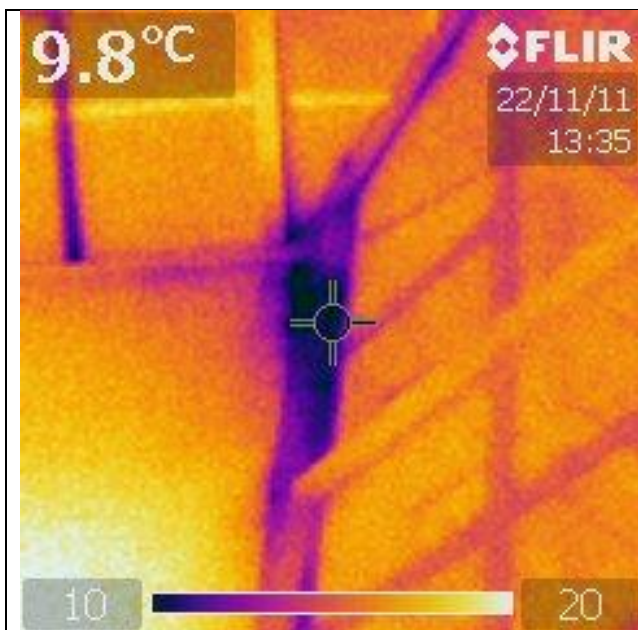
**Kuva 18:**

Ilmavuoto seinän ja lasikaton liitoksessa.

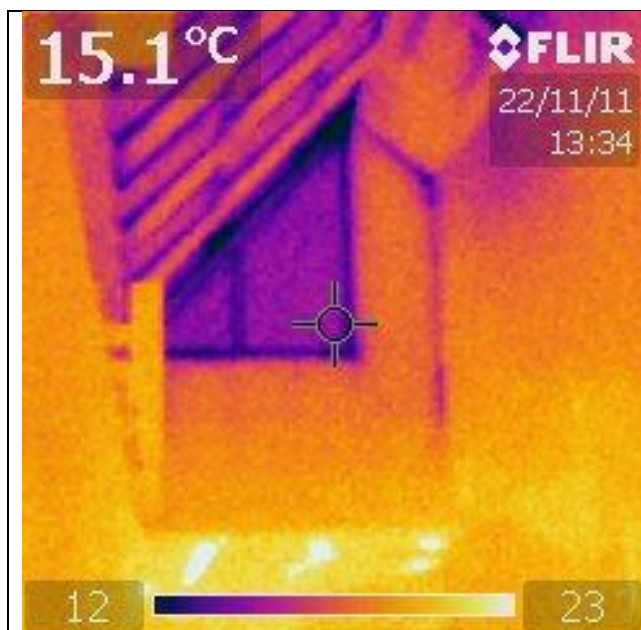
**Kuva 19:**

Ilmavuoto seinän ja lasikaton liitoksessa.

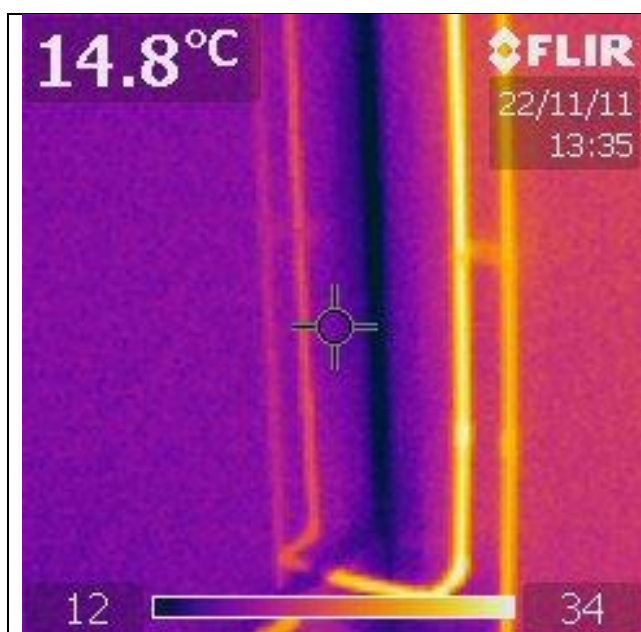
**Kuva 20:**

Ilmavuoto seinän ja lasikaton liitoksessa.

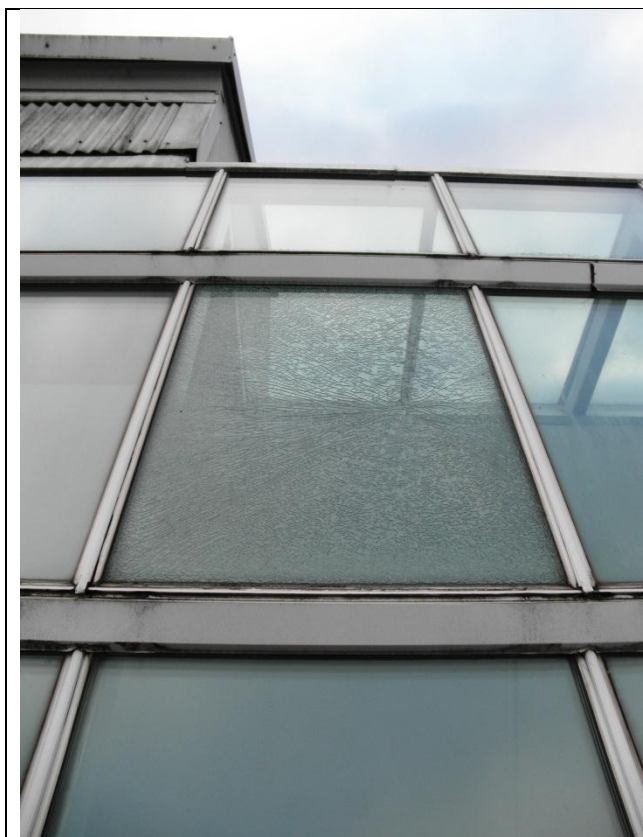
Kuva 24:

- Käyty Metson kanssa vesikatolla.
 - Lasikaton pellityksissä havaittavissa epätiiveyttä ja korroosion aiheuttamia vaurioita.
 - Yksi lasikaton ikkunaruuu rikki (lämpölaselementin ulompi lasi). Metson kertoman mukaan uusi lasi tilattu parisen viikkoa sitten.

Lämpölasielementin ulompi lasi rikki.

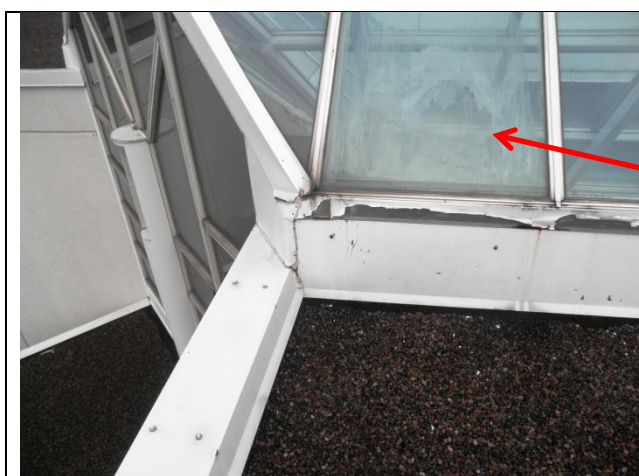
**Kuva 37:**

- Ainakin yhdessä Lasikaton lämpölaselementissä ilmavuoto (lasi samea sisältä / ei enää toimi alkuperäisen käyttötarkoituksensa mukaisesti).
 - Vesikatteen pellityksissä havaittavissa korroosion aiheuttamia vaurioita ja maalin hilseilyä.

Lämpölasielementin sisään päässyt ilmaa.
