# AMMATTIOPISTON A-RAKENNUSOSAN SISÄILMAONGELMAN SELVITYS

Vantaan ammattiopisto Varia  
Tennistie 1  
01370 Vantaa

Kohde:  
Vantaan ammattioppilaitos Varia  
A-rakennusosa  
Tennistie 1  
01370 Vantaa

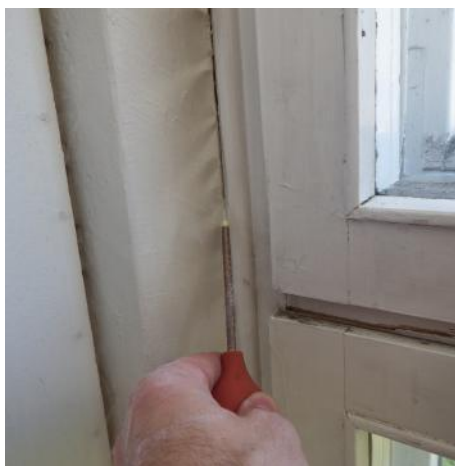
Kuva 1. Ilmavuotoa ikkunan ja ulkoseinän liitoksesta (auditorio).

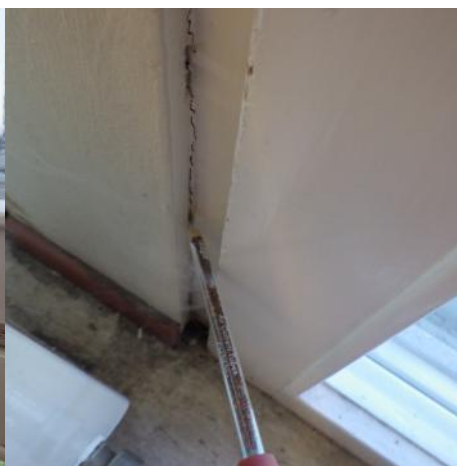
Kuva 2. Ilmavuotoa ikkunan ja ulkoseinän liitoksesta (auditorio).

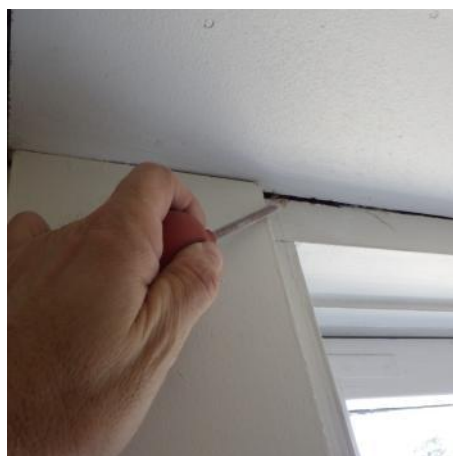
Kuva 3. Ilmavuotoa ikkunan ja ulkoseinän liitoksesta (A308).

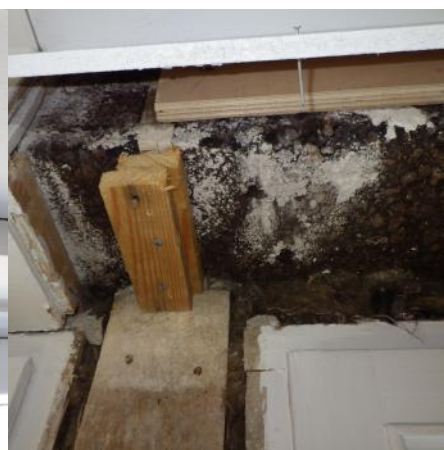
Kuva 4. Rakenneavaus kuvan 4 kohdasta. Näkyvissä ikkunoiden välinen rakenne ja leukapalkin korkkieristettä.

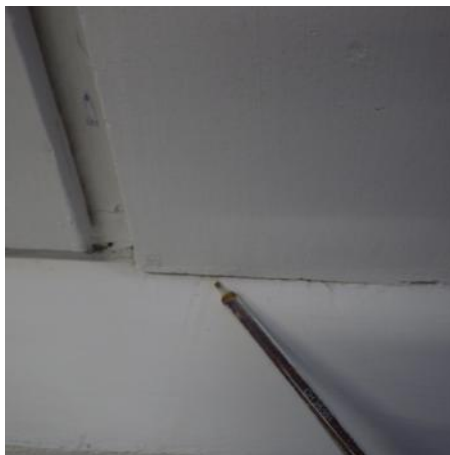
Kuva 5. Ilmavuotoa ikkunoiden välisen peitelevyn alareunasta.

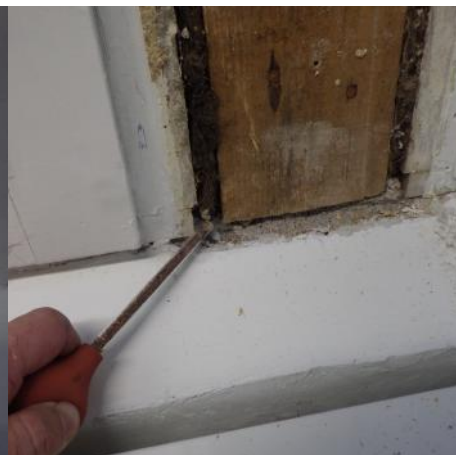
Kuva 6. Rakenneavaus kuvan 6 kohdasta. Näkyvissä ikkunoiden välinen rakenne.

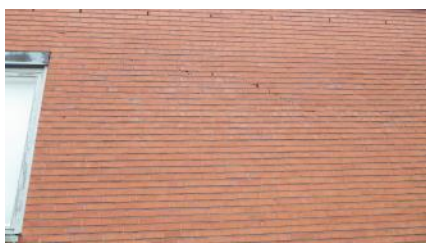
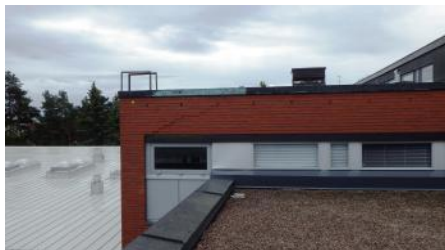
Kuva 7

- Rakennuksen ulkoerhousmuurauksessa havaittiin halkeamia rakennuksen koillisnurkan alueella (liikuntasalipäädystä) seinän yläosassa. Halkeamat ovat mahdollisesti syntyneet laajennustöiden yhteydessä.

Kuva 8. ja (7.) Tiiliverhouksessa halkeamia koillisnurkan itä- ja pohjoissivulla.

Rakennuksen ulkoverhousmuurauksessa todetuista halkeamista ei aiheudu välitöntä sisäilmahaittaa. Riskinä on sadevesien tunkeutuminen seinärakenteeseen halkeamien kohdalta, mikä muodostaa ulkoseinän ja sokkelin lämmöneristeisiin kosteus- ja mikrobivaurioitumisriskin.

- Tiiliseinässä olevien halkeaminen paikkaus
- Ikkunapeltien kiinnitysten ja tiivistysten korjaus

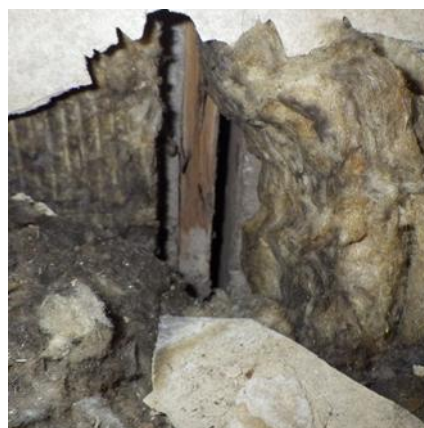
Kuva 9. Vesikaton tuulettuvassa tilassa oleva 4. kerroksen ulkoseinärakenteen avauskohta. Vuurivillaeriste on tummunutta. Eristeen takana näkyy avoin liikunta- ja sauma.

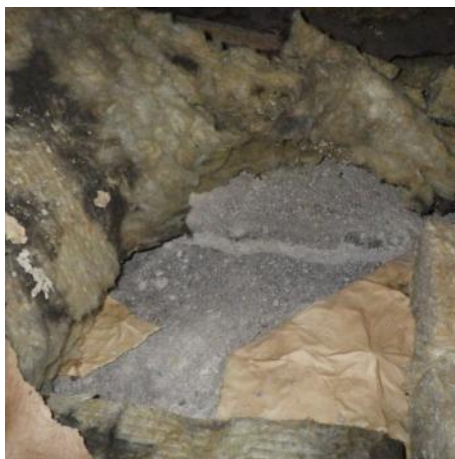
Kuva 10. Kuva otettu yläpohjan tuulettu-tilasta. Yläpohjalaatta liikuntasauaman kohdalla. Lämmöneriste on tummunut, mikä viittaa ilmapuotoihin.

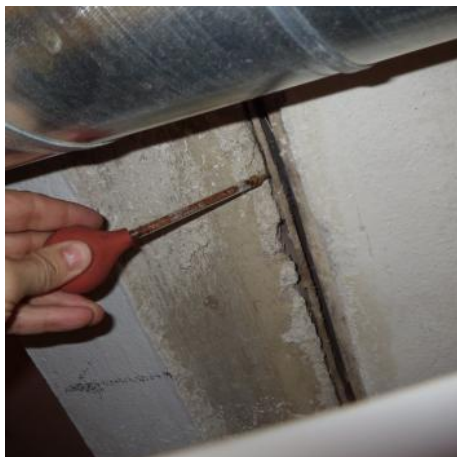
Kuva 12. Alakattotilasta otetussa kuvassa ilmavuotoa yläpohjan liikuntasaumasta.

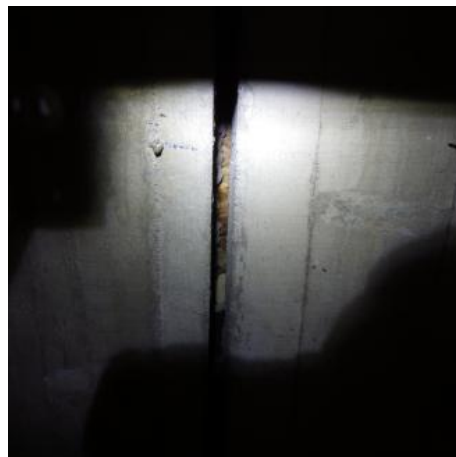
Kuva 13. Alakattotilasta otetussa kuvassa näköyhteys liikuntasauaman kautta yläpohjan eristetilaan.

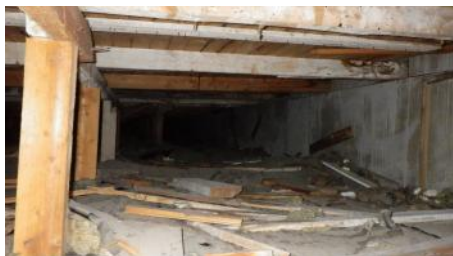
Kuva 14. Yleisnäkymä 3. kerroksen yläpohjan tuulettuvasta tilasta. Seinän vieressä olevissa kattovasoissa ja seinälevyn pinnalla on havaittavissa vanhoja kosteusvauriojälkiä.

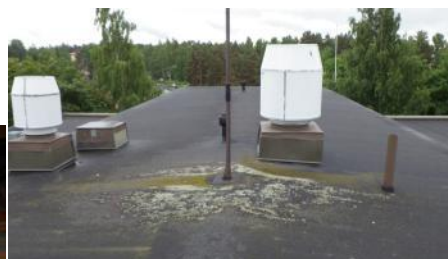
Kuva 17. 4. kerroksen vesikatolla sammaloitumista, mikä on aiheutunut todennäköisesti antennilla oleskelleiden lintujen ulosteista.

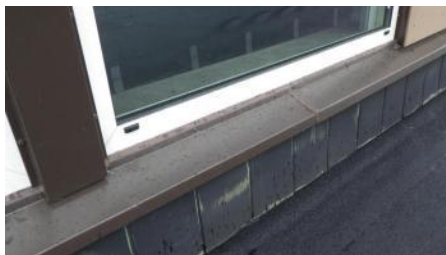
Kuva 18. Yläpohjan tuuletuksen pitäisi tapahtua osaksi 4. kerroksen ikkunoiden alapuolella olevan seinän tuuletusvälin kautta. Ikkunan vesipellitys estää tuuletusvälin toiminnan.

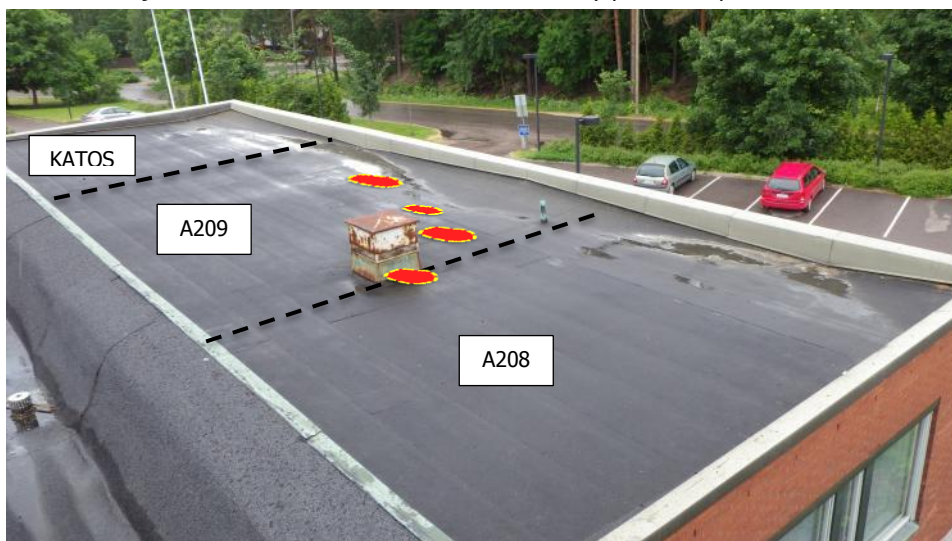
- Auditorion ja luokan A208 sisäkatosissa oli havaittavissa kosteusvauriojälkiä, jotka ovat syntyneet vesikaton sulamis- ja sadevesien pääsemisestä yläpohjarakentee- seen em. vesikatteen epätiiveyskohtien kautta sekä mahdollisesti myös käytöstä poistetun huippuimurikotelon kautta.

Kuva 20. Auditoriosiiiven vesikattoa. Mustalla katkoviivalla on esitetty tilojen välisten seinien paikat. Punakeltaiset merkit kuvaavat alapuolella havaittuja kosteusvauriojälkiä.

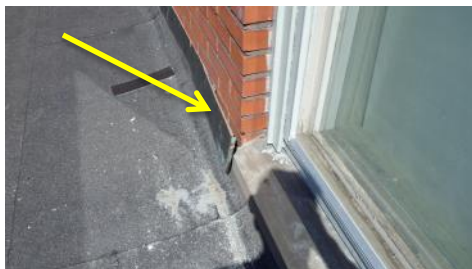
Kuva 21. Vesikaton rintataitepellin kiinnitys tiiliseinäen on irronnut lyhyeltä matkalta.

- Ilmanvaihtopiipun poistaminen ja vesikaton paikkaaminen. Samassa yhteydessä uusitaan em. kohdan kosteusvaurioituneet materiaalit ja tarkastetaan yläpohjan tuuletustilan kunto peruskorjausajankohdan arvioimiseksi.
- Bitumikatteen kunnan tarkastus ja saumojen tiiveyskorjaukset vähintään jiirialueiden läheisyydestä.
- Rintataitepellin kiinnityksen korjaus

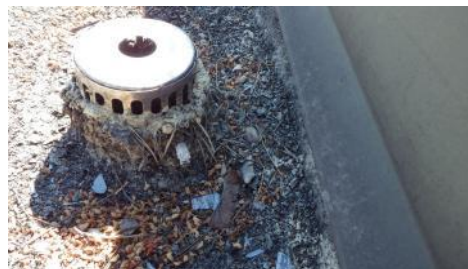
Kuva 22. Katon sadevesiviemärin suojaritilä on roskainen.

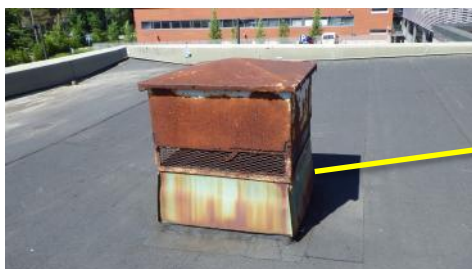
Kuva 23. Käytöstä poistettu poistopuhaltimen läpivientipiippu.

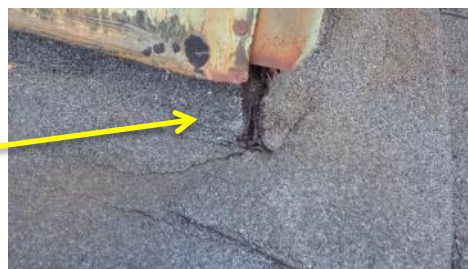
Kuva 24. Piipun juuren bitumikatteessa vaurio.

Auditorion kattolevytykseen kosteusvaurioitumisen on aiheuttanut vesikattovuodot. Bitumikatteessa todettiin vaurioita käytöstä poistetun poistoilmapuhaltimen läpivientipiipun juuressa. Myös osassa bitumikermien saumaliimauksissa, vuotojälkien yläpuolella, oli havaittavissa puutteita. Sadevesikaivojen ritilät olivat huollon puutteen vuoksi osittain tukossa, minkä vuoksi sadevesi lammikoituu sadevesikaivojen ympärille. Keväällä lumien sulamisen yhteydessä vesikatolla mahdollisesti tulvinut vesi on päässyt tunkeutumaan bitumikatteen epätiiveyskohdista yläpohjaholvin päälle ja siitä edelleen betoniholvissa olevien huokosten ja valuaikaisten puuosien läpi alakattolevytyksen. Vesivuotoa on voinut tapahtua myös ruostuneen ilmanvaihtopiipun rakenteiden kautta.

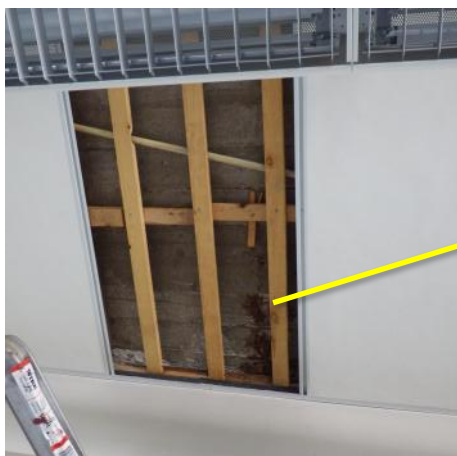
Kuva 25. Luokan A208 alakaton rakenneaukaisu kosteusvauriojäljen kohdalta.

Vesikattovuoto ei ole aiheuttanut alakattotilassa merkittäviä kosteusvaurioita eikä silmin havaittavaa mikrobikasvua, lukuun ottamatta havaittua pienialaista aluetta luokan A208 vauriokohdassa. Em. vaurioista ei ole aiheutunut opetustiloihin välitöntä sisäilmahaittaa.

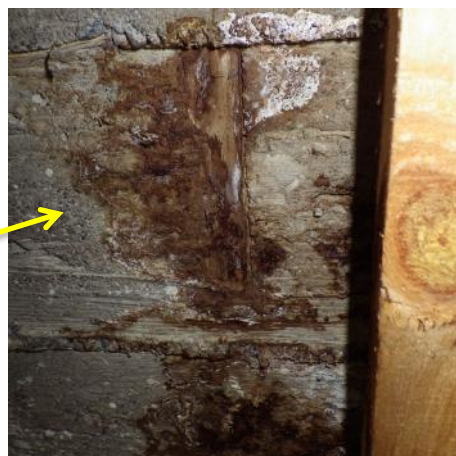
Kuva 26. Vesikatolta vuotanut vesi on tullut yläpohjan betoniholvin läpi lautapalikan kohdalta. Rakenteen pinnalla on pienialaisesti kuivunutta pinta-mikrobikasvua.

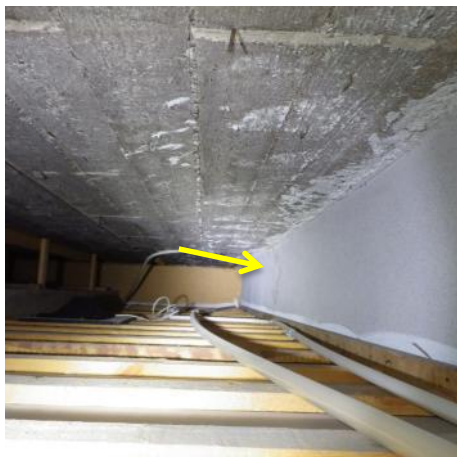
Kuva 27. Auditorion alakaton rakenneavauksesta otettu kuva. Palkissa näkyy kosteusvauriojälki.

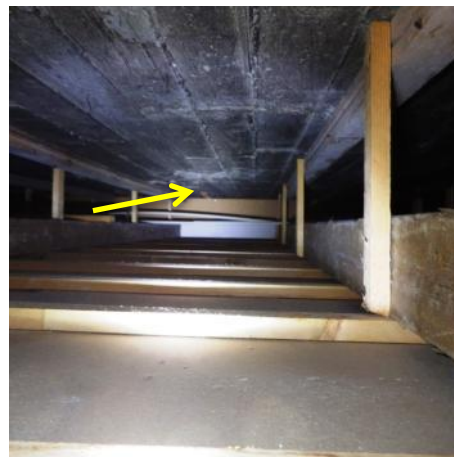
Kuva 28. Auditorion alakaton rakenneavauksesta otettu kuva. Betoniholvin alapinnalla näkyy kosteusvauriojälki.

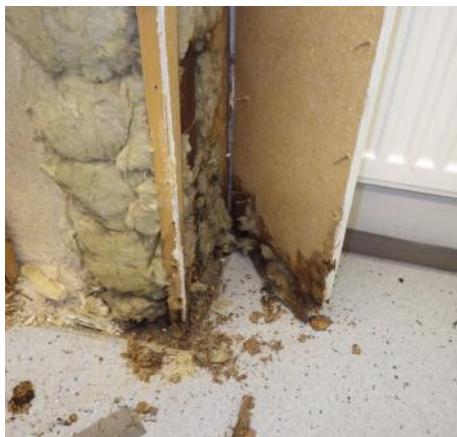
- Opetustilassa A308 olevassa kattovesiviemärin levykotelon alaosassa havaittiin kosteus- ja mikrobivaurio, jonka on aiheuttanut kattosadevesiviemärissä oleva vuoto. Vuodon on aiheuttanut Kotelorakenteeseen kiinnitetyn jalkalistan kiinnitysruuvi, joka oli läpäissyt viemäriputken (reikä paikattiin väliaikaisella paikalla tutkimuksen aikana). Lisäksi viemärin lämmöneristys oli toteutettu puutteellisesti, mikä on mahdollisesti aiheuttanut kosteuden tiivistymistä putken pintaan. Viemärin kotelorakenteen levypinnalla oli havaittavissa pintamikrobikasvua. Vuotovesi oli lisäksi kastellut alapuolella olevan kirjaston verhokotelorakennetta paikallisesti.

Kuva 29. Tilassa A308 sadevesiviemärin kotelon alaosa kosteus- ja mikrobivaurioitunut.

- Sadevesiviemärin kotelorakenteiden ja lämmöneristeiden uusiminen tiloissa A308, A320 sekä kirjastossa, jossa tulee uusia myös kosteusvaurioituneet verholaudat. Mikäli koteloiden purkutyön aikana havaitaan mikrobivaurioita muissa rakenteissa (esim. kirjaston ikkunapalkin korkkieriste), tulee ne uusia samassa yhteydessä.
- Sadevesiviemäreiden eristämässä tulee käyttää esim. solukumieristeitä, jotka estävät sisäilman kosteuden pääsemisen viemäriputken kanssa kosketukseen.

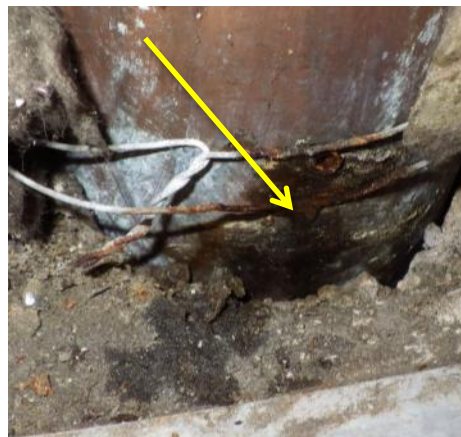
Kuva 30. Sadevesiviemärissä ruuvin tekemä reikä.

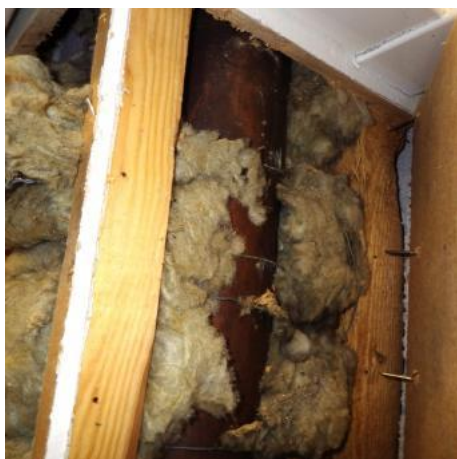
Kuva 31. Viemäriputki on eristetty puutteellisesti.

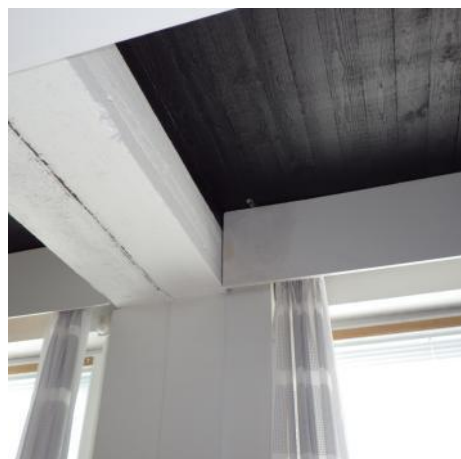
Kuva 32. Kirjaston ikkunan verholaudassa ja -kotelossa kosteusvauriojälkiä.

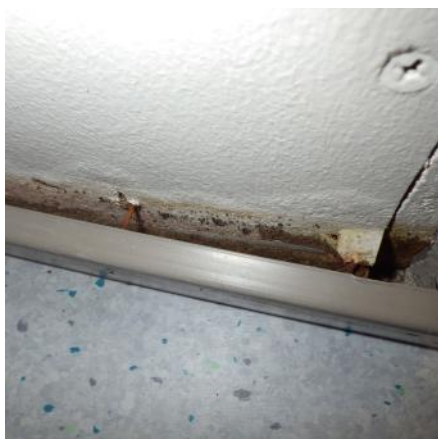
- Opetustilan A320 kattovesiviemärikotelon levytyksen alaosassa, jalkalistan takana havaittiin kosteus- ja mikrobivaurio. Kattovesiviemärissä on em. vauriokohdassa sadevesiviemärin mansettiiliitos, jossa on mahdollisesti vuotoa. Viemäriputken lämmöneriste todettiin puutteelliseksi, mikä voi aiheuttaa sisäilman kosteuden kondensoitumista putken pinnalle kylmänä vuodenaikana.

Kuva 33. Tilassa A320 sadevesiviemärin kotelon jalkalistan takana pintahometta.

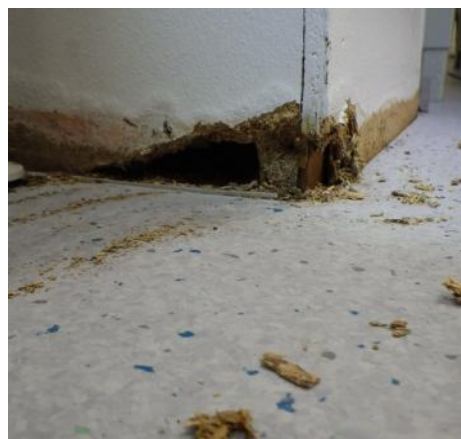
Kuva 345. Kotelon levytys kosteusvaurioitunut alaosastaan.

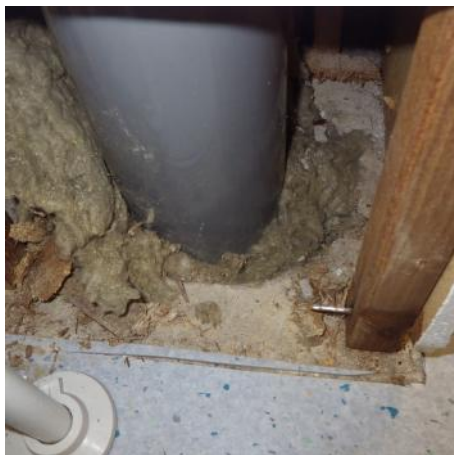
Kuva 35. Välipohjarakenne koteloiden välillä on kuiva.

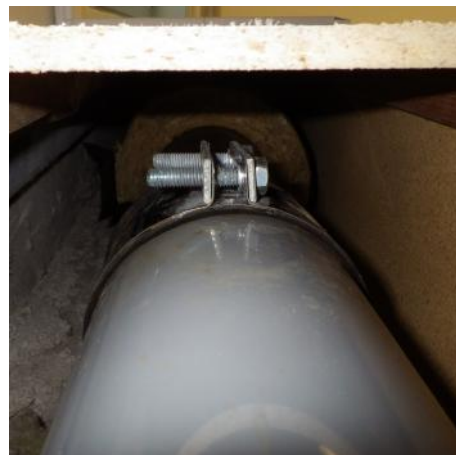
Kuva 36. Tilan A320 sadevesiviemärissä mansetti-liitos. Putken alaosasta puuttuu eristeet.

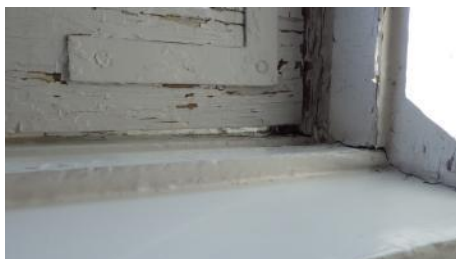
Kuva 37. Puuikkunoiden ulkopuitteet ovat huonokuntoisia. Puitteen ja karmin välisestä raosta pääsee pölyä ja hienojakoista lunta puitteiden väliin.

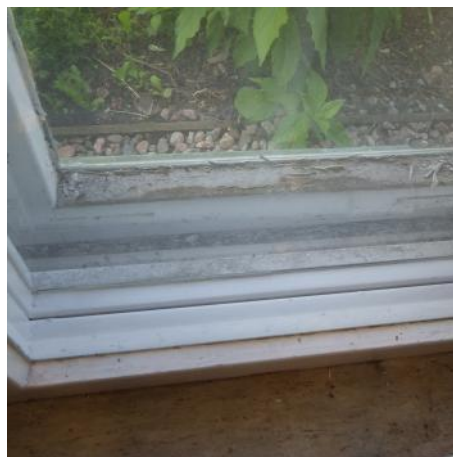
Kuva 38. Auditorion ikkunan välissä on pölyä ja likaa.

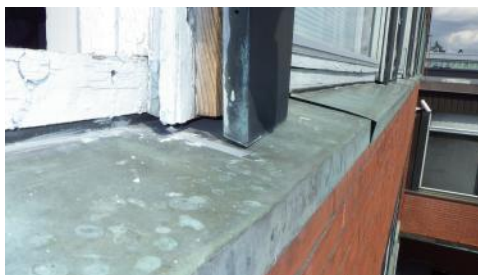
Kuva 39. Ikkunapeltien kallistukset ovat loivat. Vesipeltien saumat epätiivitä

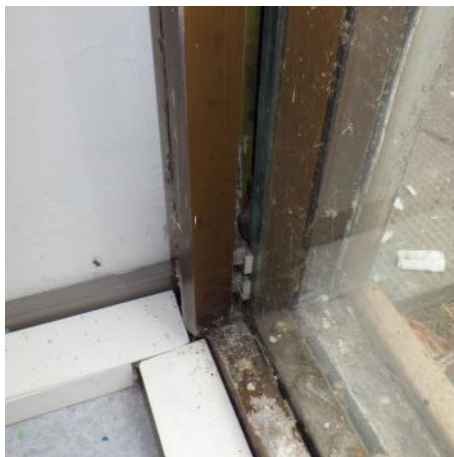
Kuva 40. Osa työsalin A244 ikkunoista on metallirunkoisia. Lasien kiinnitys puitteisiin on epätiivis kiinnityskitin haristumisesta johtuen.

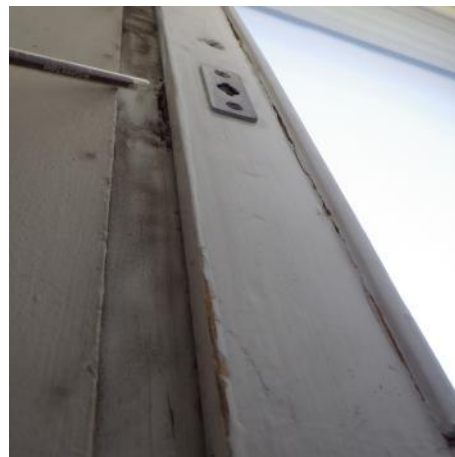
Kuva 41. Auditorion ikkunatiivisteissä on vuotoa. Karmissa on havaittavissa ulkoilmapölykertymää.

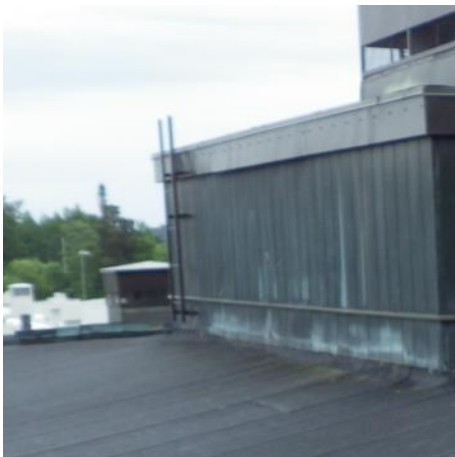
- 4. kerroksen katolle johtavat tikkaat eivät täytä turvallisuusvaatimuksia. Tikkaiden johteiden yläpäässä on teräviä kulmia, minä vuoksi niihin voi tapahtua vaatteiden kiinnitakertumista.
- 4. kerroksen ilmanvaihtokonehuoneeseen on käynti pukuhuonetilassa A338 katossa olevan luukun kautta. Konehuoneeseen johtavista portaista oli irronnut yksi askelma hitsausliitoksen peittämissä vuoksi. Askelmissa havaittiin lisäksi taipumia.

Kuva 42. 4. kerroksen katolle johtavat tikkaat.

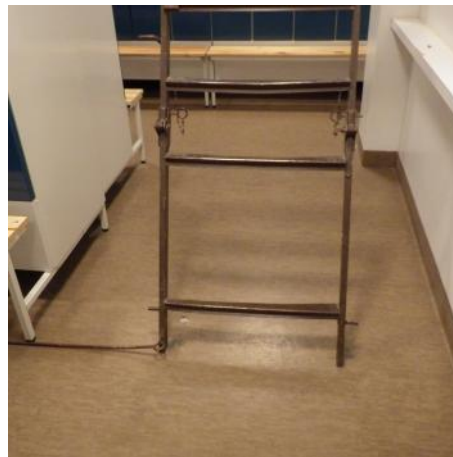
Kuva 43. 4. kerroksen iv-konehuoneeseen johtavat portaat. Yksi askelma on irronnut.

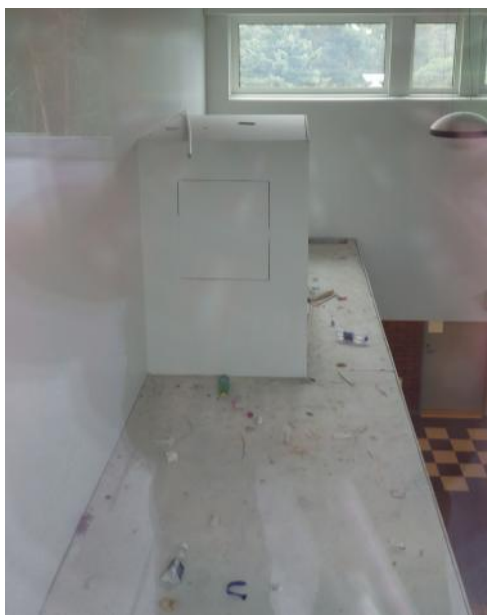
Kuva 44. 3. kerroksen käytävän A313 tason päällä runsas pölykertymä.

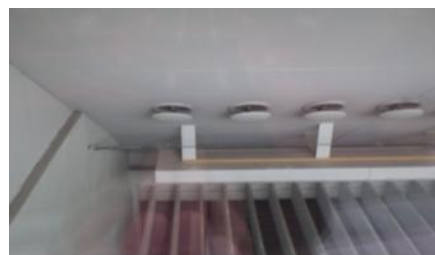
Kuva 45. Liikuntasalin kattorutilöiden ja valaisinten päällä runsas pölykertymä.

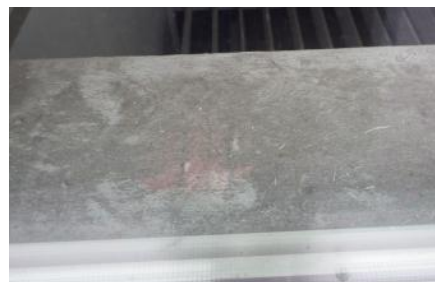
Kuva 46. Liikuntasalin yläikkunan penkillä pölykertymä.

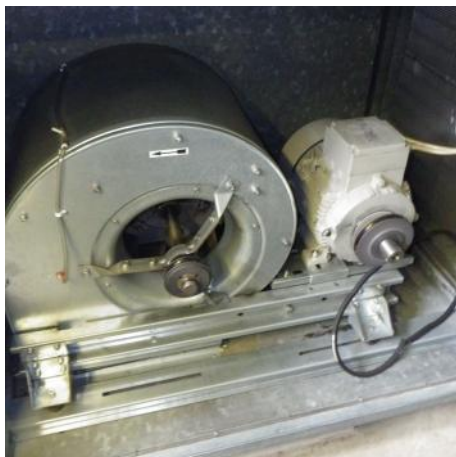
Kuva 49. Tuloilmapuhaltimen (TP2) hihna katkennut.

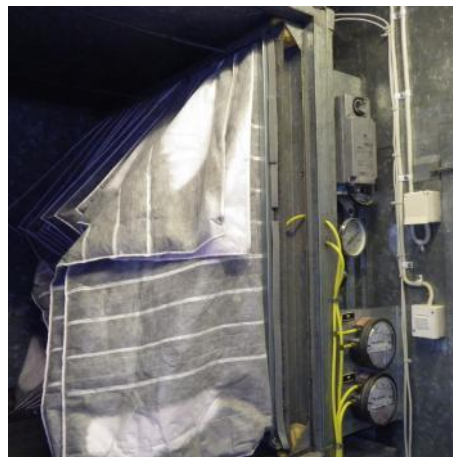
Kuva 50. Tuloilmakoneen 2 suodatin. Likaantumisesta päätellen hihna on voinut olla poikki pitkiä aikoja.

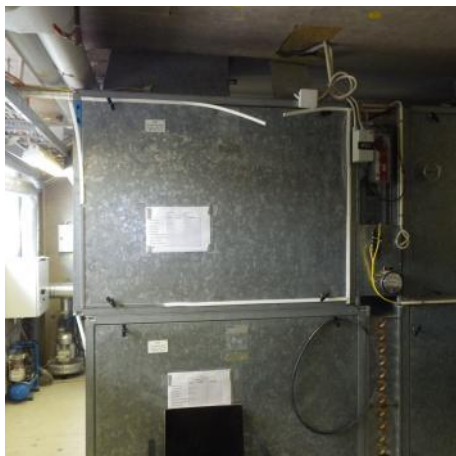
Kuva 51. IV-kammioiden luukkua on tiivistetty ulkopuolelle asennettujen tiivisteiden avulla.

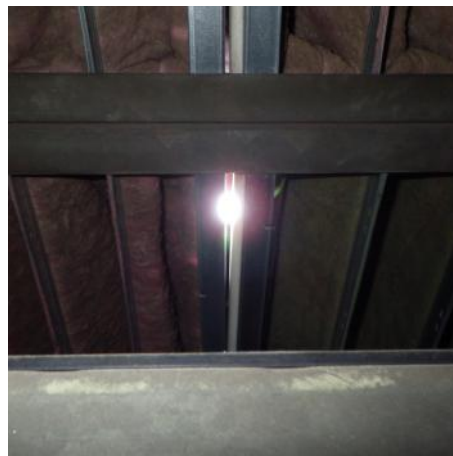
Kuva 52. TP3 suodattimien välissä on ohivuodon mahdollistavaa epätiiveyttä.

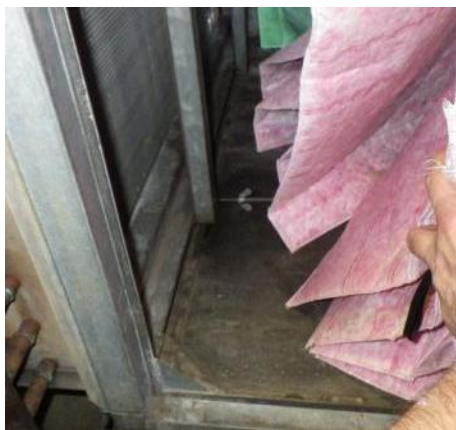
Kuva 53. Tuloilmakammion pohjalla on kosteusjälkiä.

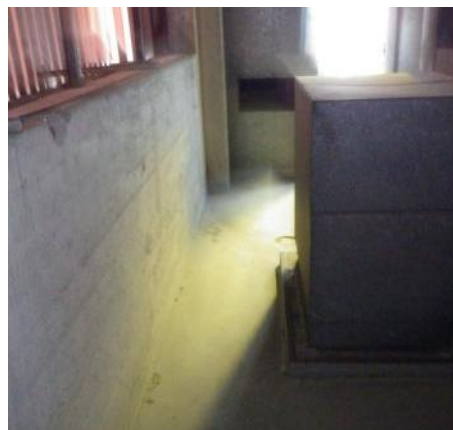
Kuva 54. Ulkoilmakammion pohjalla ulkoilmapölyä

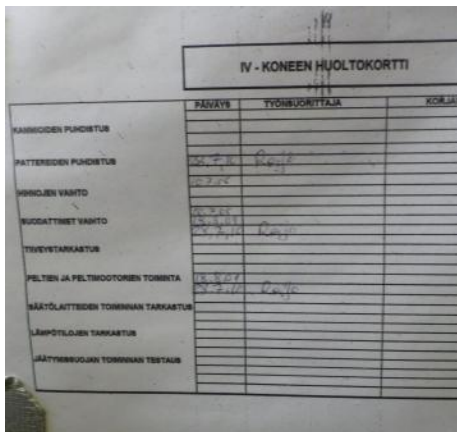
Kuva 55. IV-koneiden huoltokortit eivät ole ajantasalla.

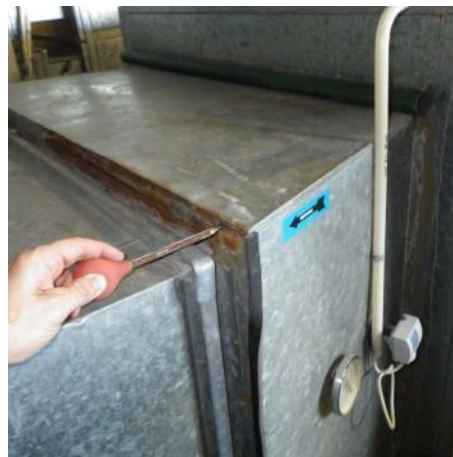
Kuva 56. TP3 IV-koneen kammion kulma on epätiivis.

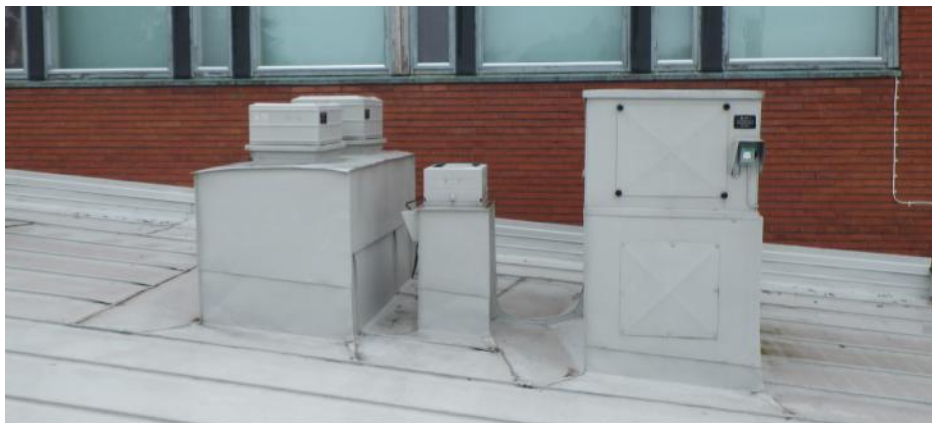
- A2 rakennusosaa palvelevan ilmanvaihtokoneen ulkoilmalaitteen etäisyys akkuvastaston, muuntamon ja sähköpääkeskuksen jäteilmalaitteista on alle kaksi metriä (kuva 57), mikä ei täytä viranomaisohjeen mukaisia vähimmäisetäisyyksiä (3 – 10 m). Riskinä on jäteilman sisältämien epäpuhtauksien kulkeutuminen tuloilmanvaihtoon. Mm. akkuvastaston jäteilma kuuluu poistoilmaluokkaan 4.
- Wc-tilojen poistoilmanvaihdon vaatima korvausilma on suunniteltu tulevaksi ovien alla olevien virtausaukkojen l. ovirakojen kautta. Pistokoeluntuoisessa tarkastuksessa havaittiin wc-tilojen A346 ja 310 oviraot liian ahtaiksi, mikä vaikuttaa heikentävästi em. tilojen ilmanvaihdon toimivuuteen.

Kuva 57. Vesikatolla sijaitsevien poistoilmalaitteiden (3 kpl vas. puoleiset) etäisyys tuloilmalaitteesta (oikealla) on liian lyhyt.

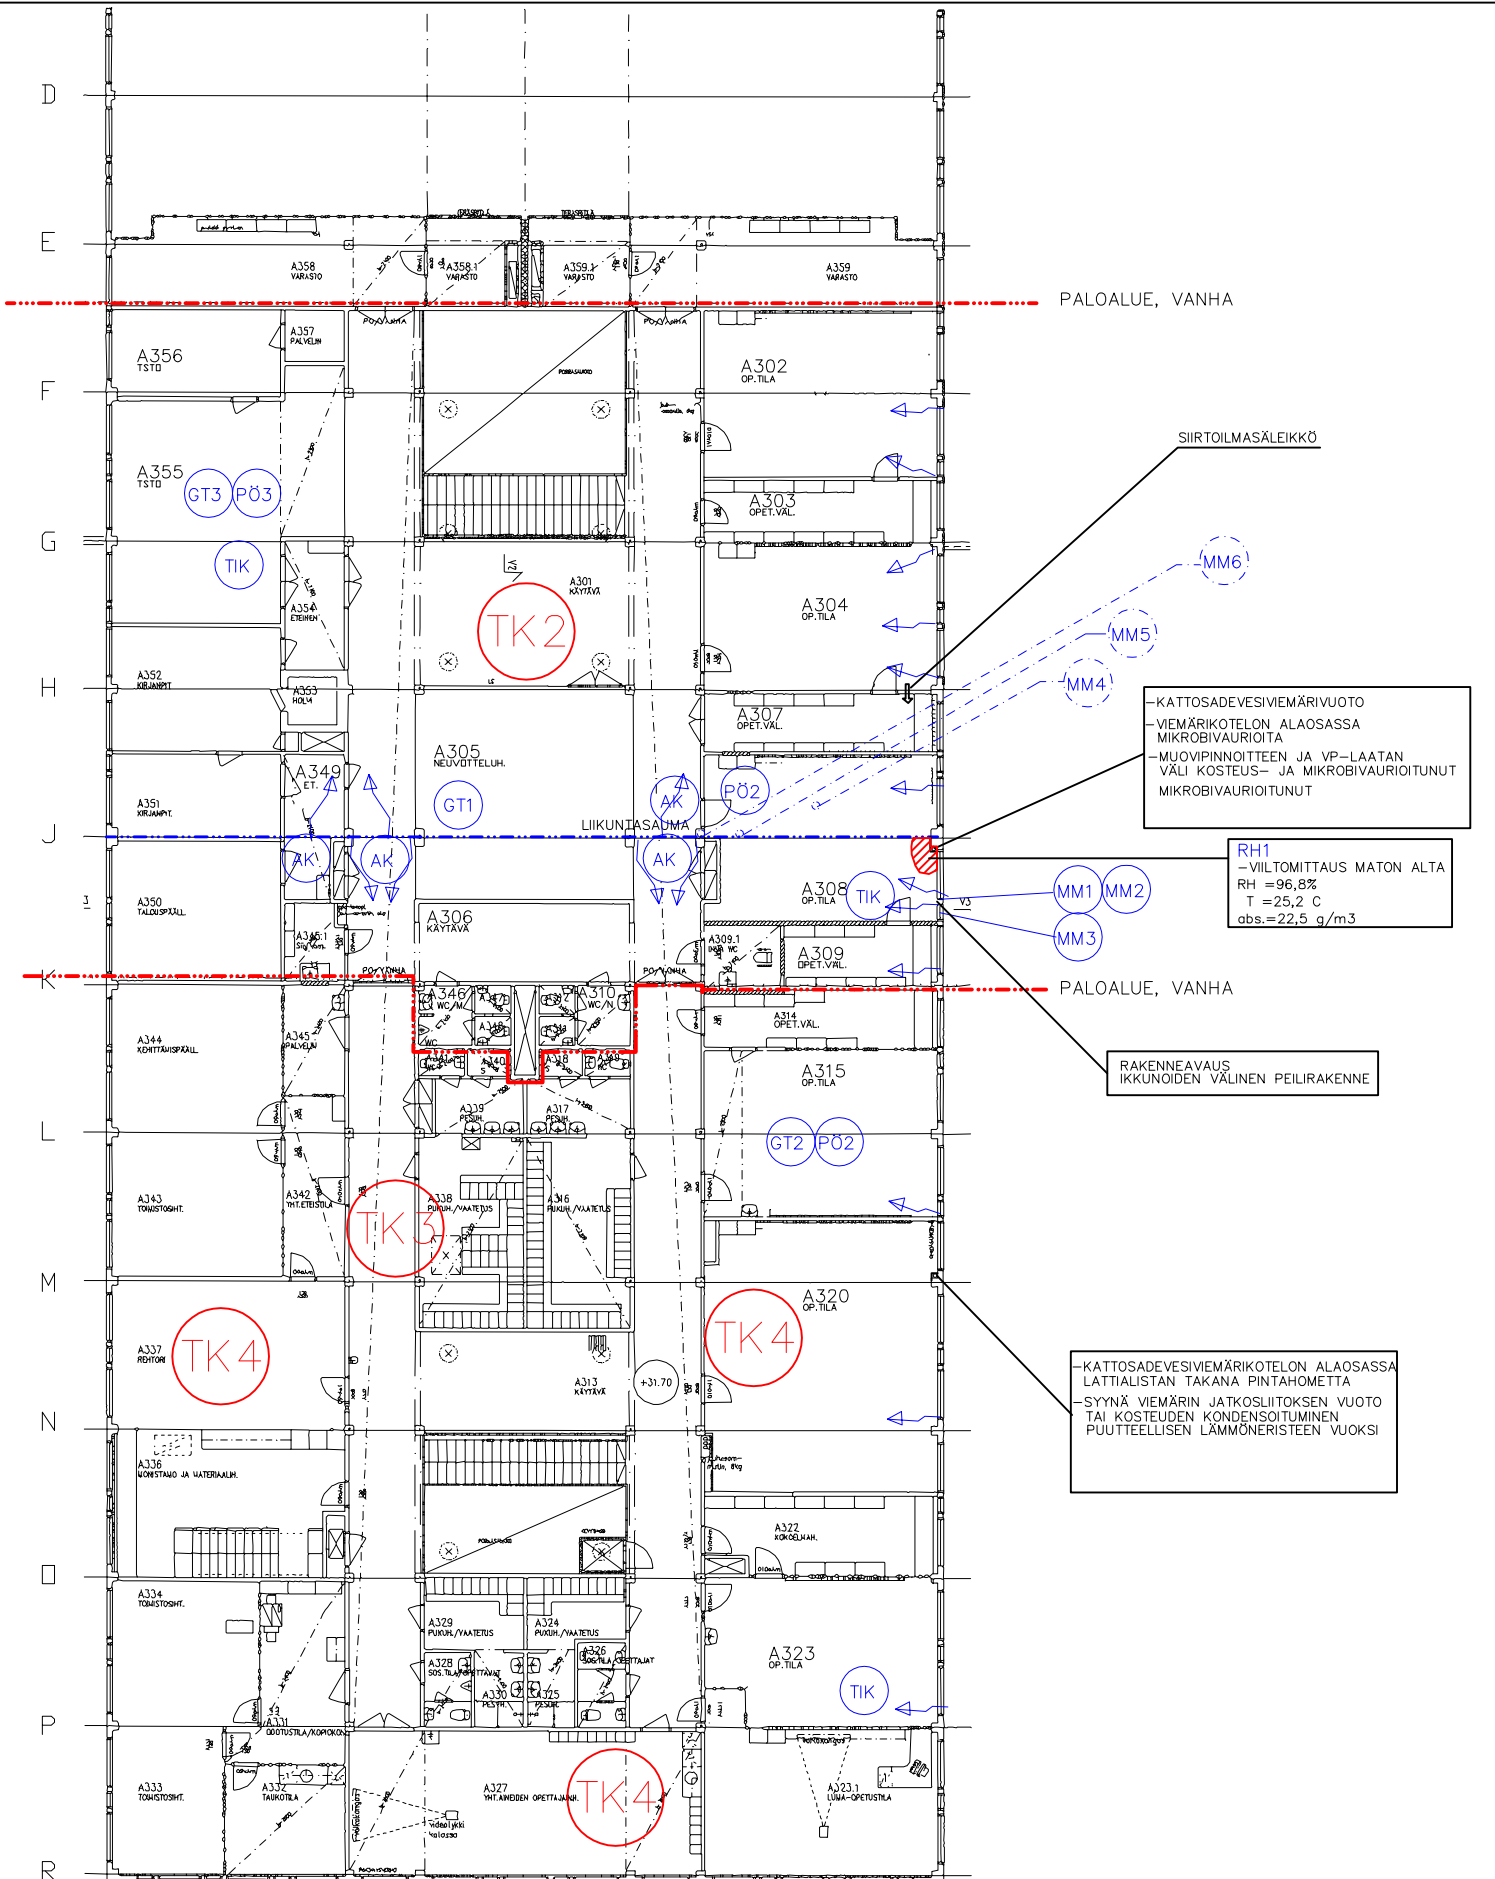
KATTOSADEVESIEMÄRIVUOTO  
 -VIEMÄRIKOTELON ALAOSASSA  
 MIKROBIVAUROITUNUT  
 -MUOVIPINNOITTEEN JA YP-LAATAN  
 VÄLI KOSTEUS- JA MIKROBIVAUROITUNUT  
 MIKROBIVAUROITUNUT

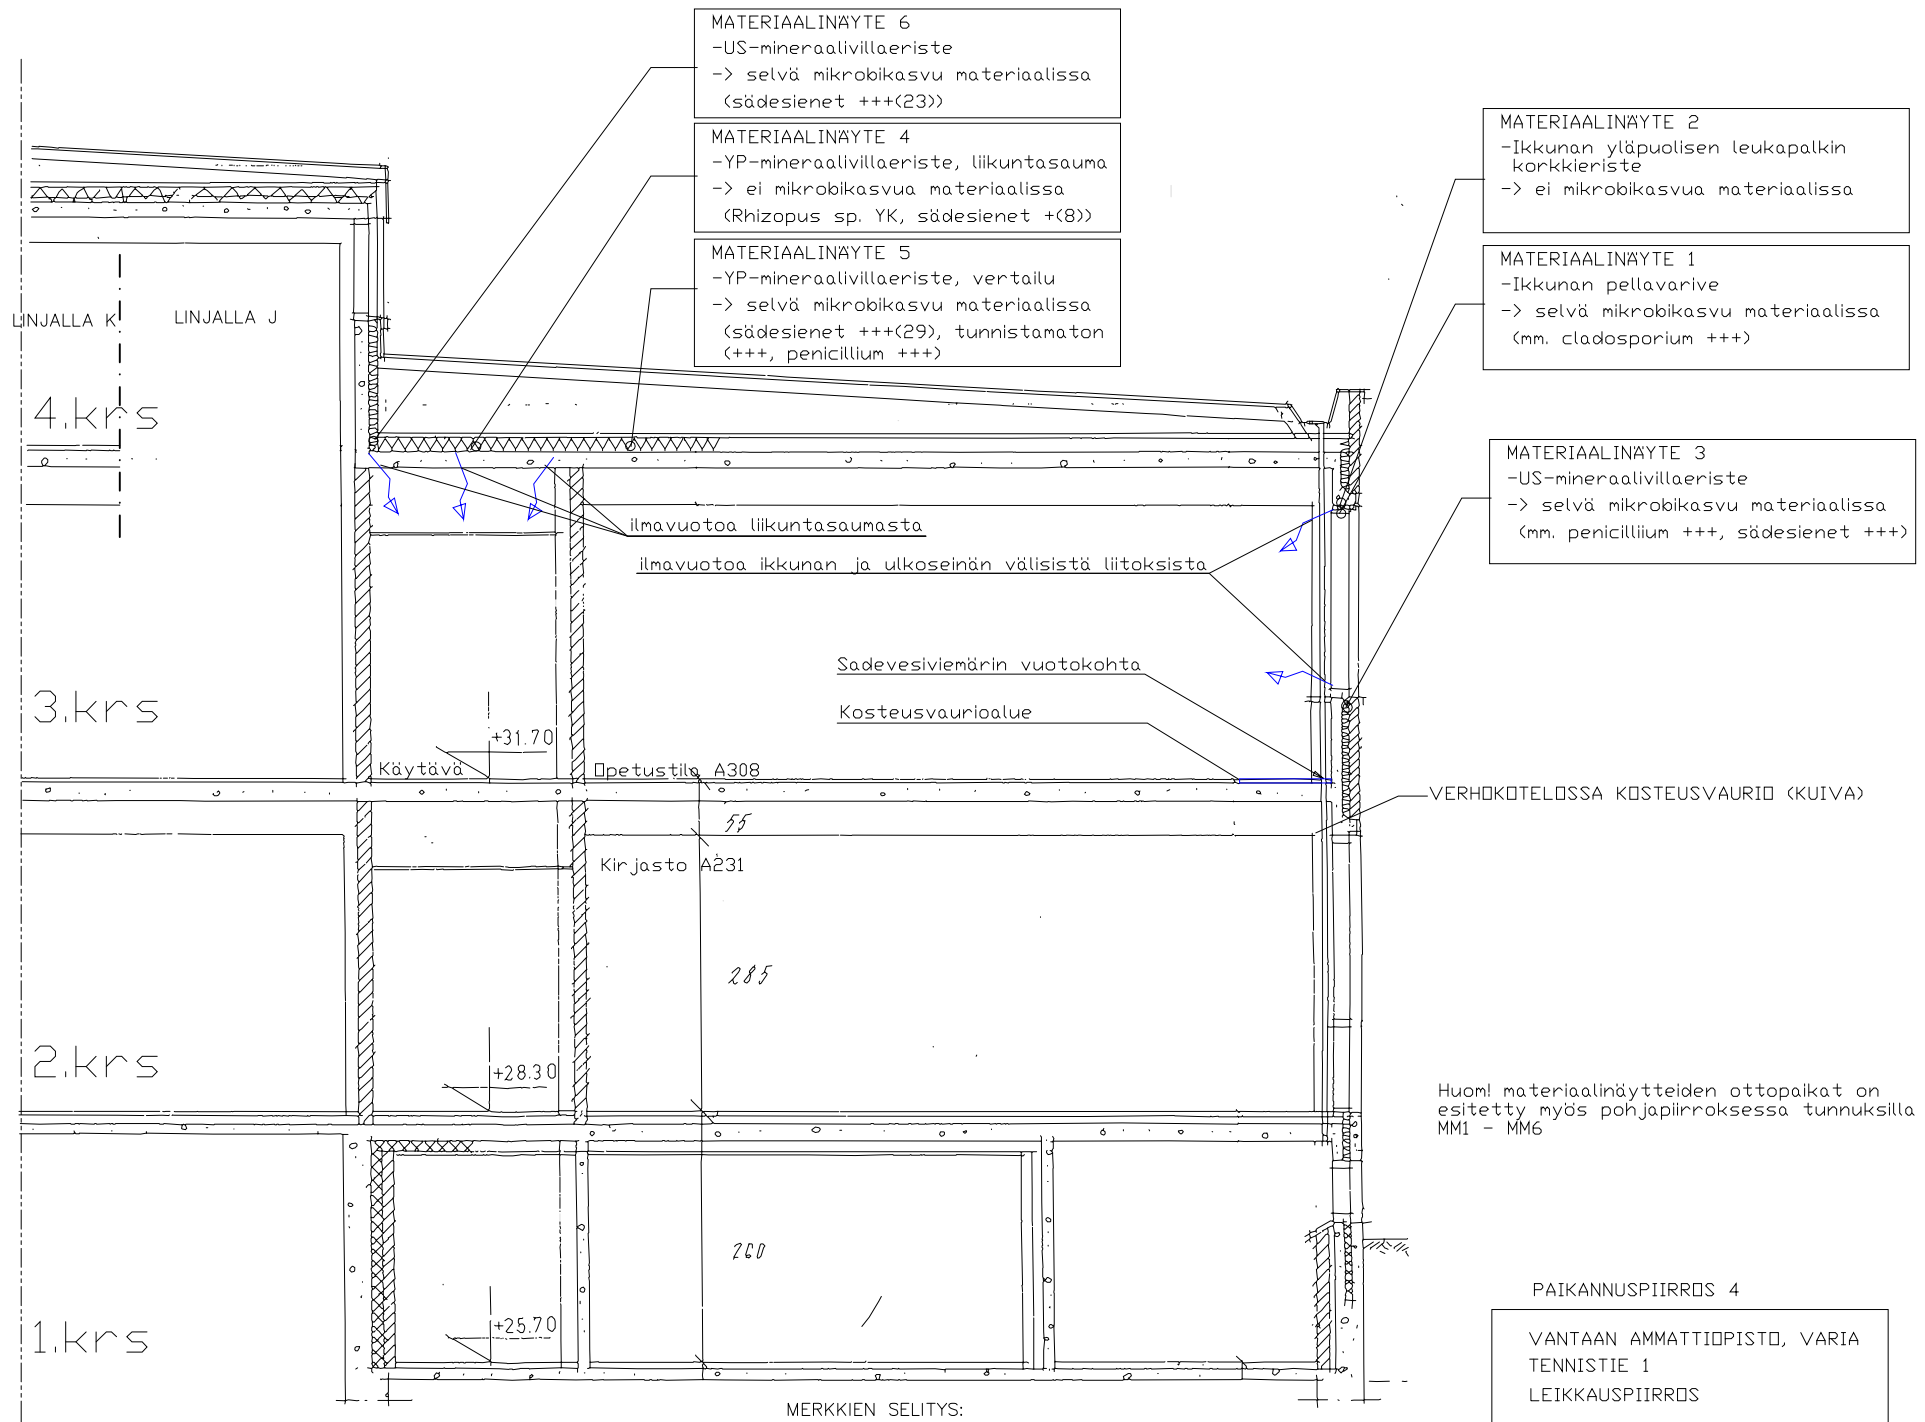
MATERIAALINÄYTE 6  
 -US-mineraalivillaeriste  
 -> selvä mikrobikasvu materiaalissa  
 (sädesienet +++(23))

MATERIAALINÄYTE 4  
 -YP-mineraalivillaeriste, liikuntasauva  
 -> ei mikrobikasvua materiaalissa  
 (Rhizopus sp. YK, sädesienet +(8))

VERHOKOTELOSSA KOSTEUSVAURIO (KUIVA)
