Lämpökuvausmittausraportti

TAK-Piharakennus

Vantaan Tilakeskus

Kuvausajankohta: 3.1.2012 9:22:42

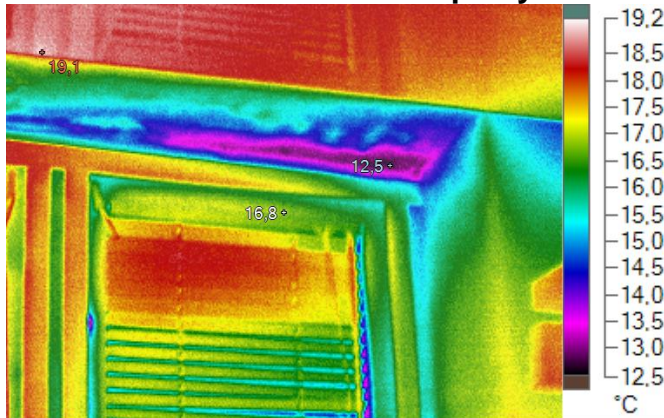
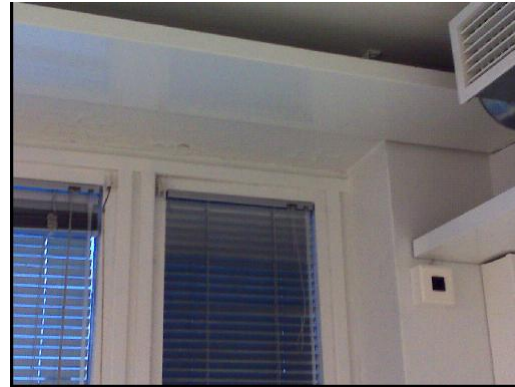
Kuvauskohde: Piharakennus pääty huoneisto

Kommentit: Piharakennuksen päätyhuoneisto ollut viimeksi luokkahuoneena. Huoneistossa ilmanlaatu on huono, vaikka ilmanvaihto on päällä. Kuvassa oleva ikkuna on huonossa kunnossa. Myös ikkunan yläpuolen pinnat lohkeilevat.

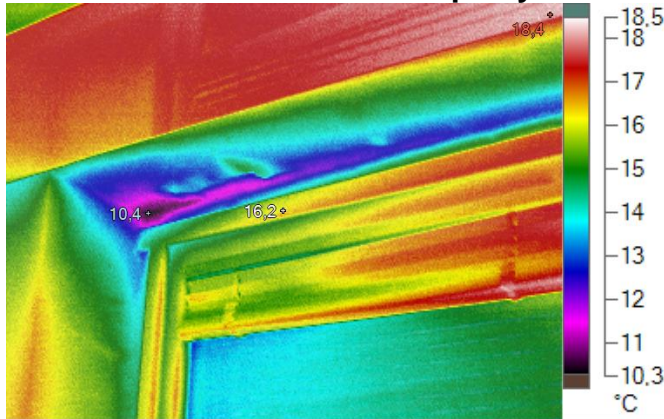
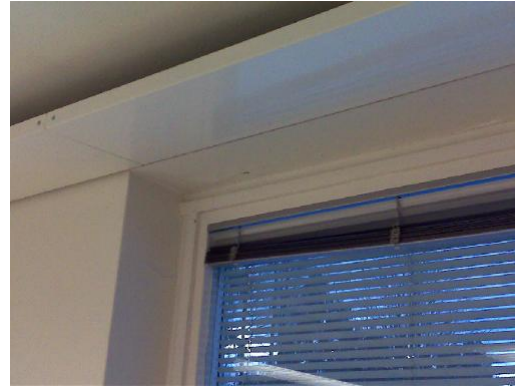
Kuvauskohde: Piharakennus pääty huoneisto

Kommentit: Ikkunassa karmivuoto. Lämpötilaindeksi on 51, eli huono

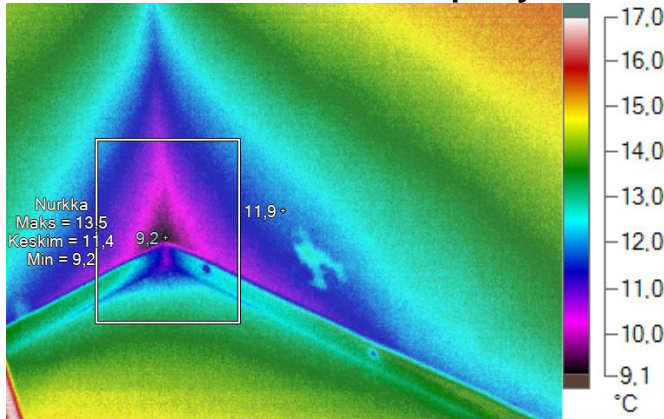
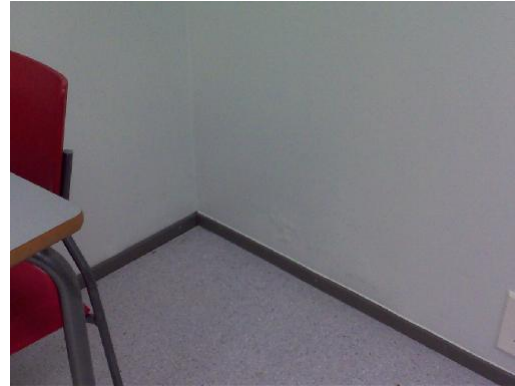
Kuvauskohde: Piharakennus pääty huoneisto

Kommentit: Nurkassa ilmavuoto. Lämpötilaindeksi on 44, eli huono. Seinässä näkyvissä myös kosteusvaurioita. Pintakosteutta ei mitattu.

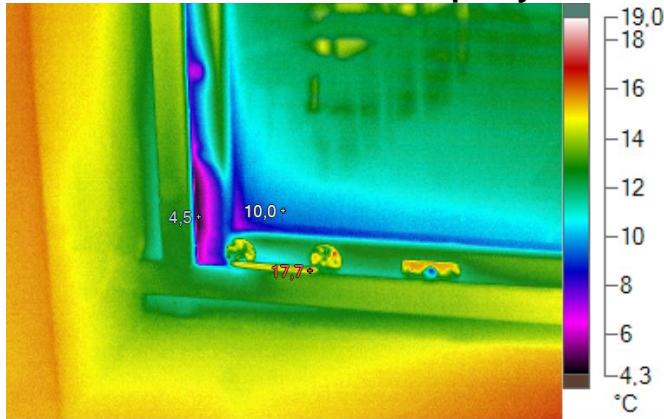
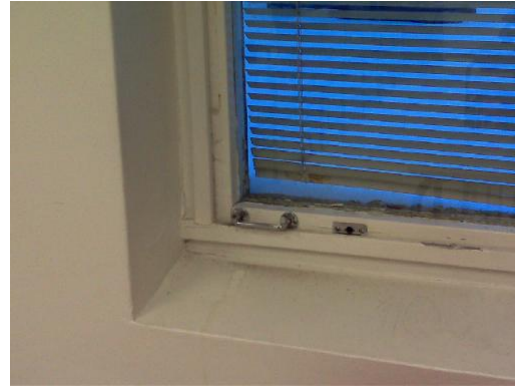
Kuvauskohde: Piharakennus pääty huoneisto

Kommentit: Ikkunassa ilmvuotoja. Lämpötilaindeksi on 19, eli erittäin huono. Ikkunan kunto on kauttaaltaan huono.

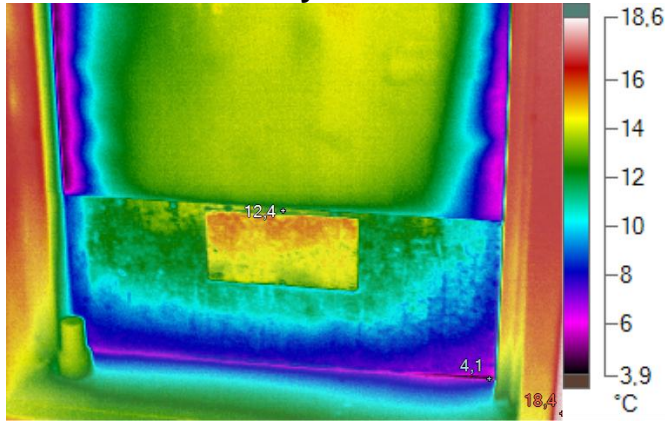
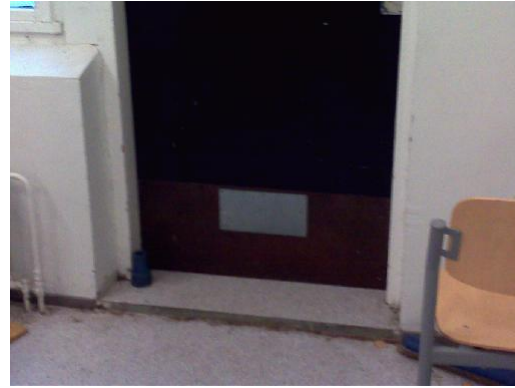
Kuvauskohde: Päätyhuoneiston ulko-ovi

Kommentit: Huoneiston ulko-ovessa pahoja ilmavuotoja.

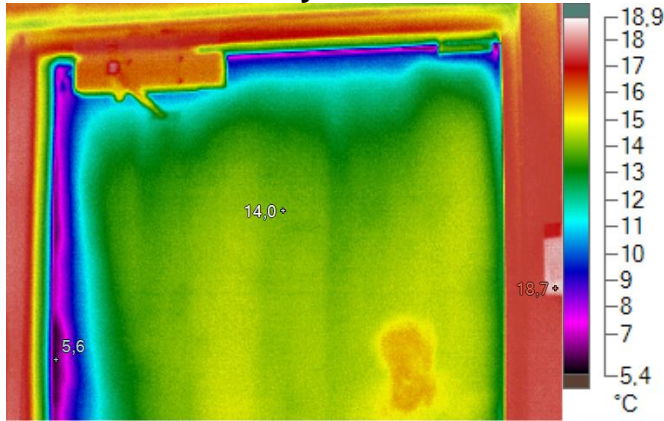
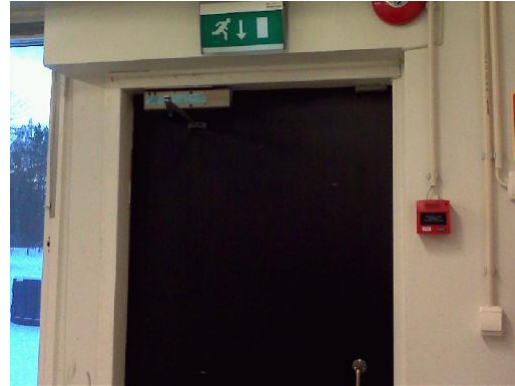
Kuvauskohde: Päätyhuoneiston ulko-ovi

Kommentit: Huoneiston ulko-oven yläosa erittäin huonossa kunnossa.

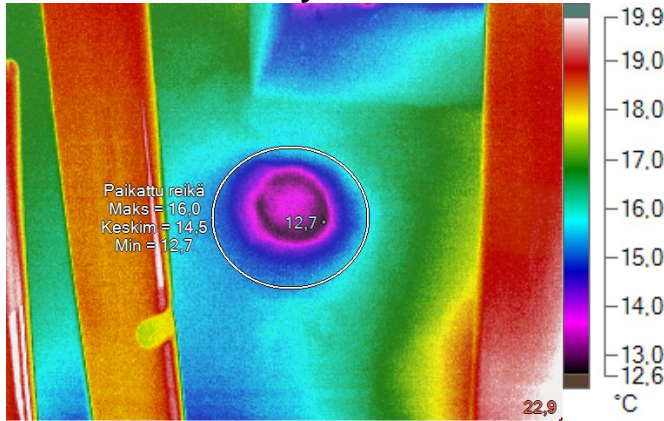
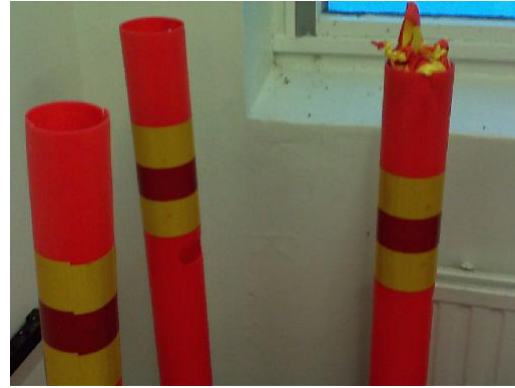
Kuvauskohde: Päätyhuoneisto

Kommentit: Vanha ilmanvaihto paikattu huonosti.

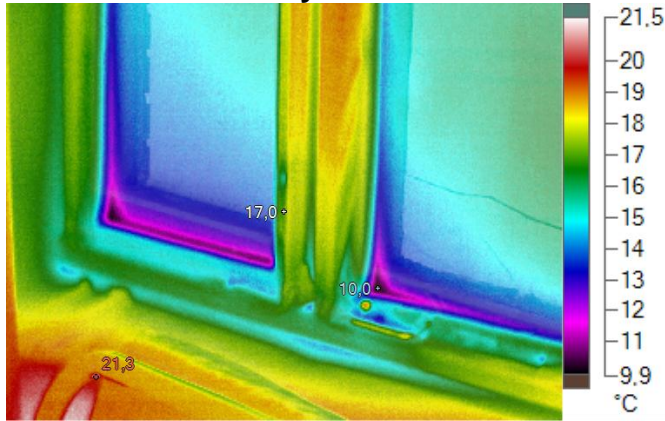
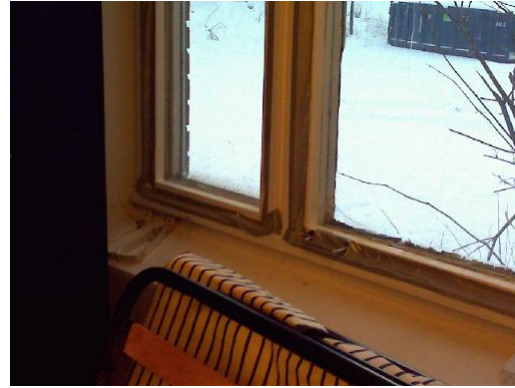
Kuvauskohde: Päätyhuoneisto

Kommentit: Päätyhuoneiston keittiön ikkunan kunto on erittäin huono. Tiivistys tehty ilmastointiteipillä.

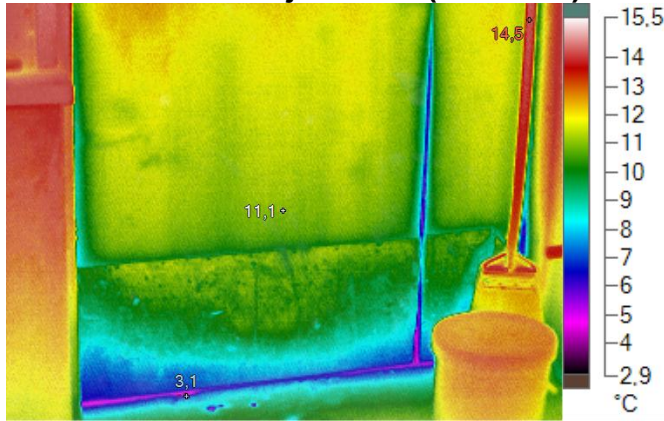
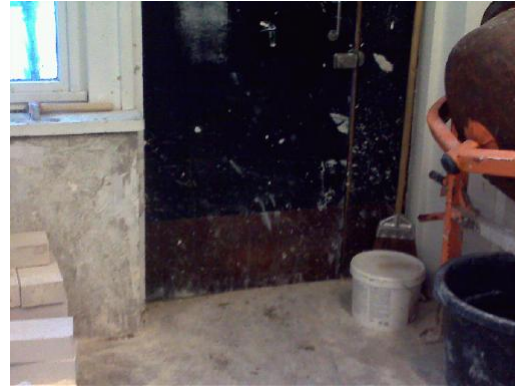
Kuvauskohde: Harjoitustila (muuraus)

Kommentit: Harjoitustilan ulko-ovi on huonossa kunnossa. Karmissa on noin 1 sentin rako.

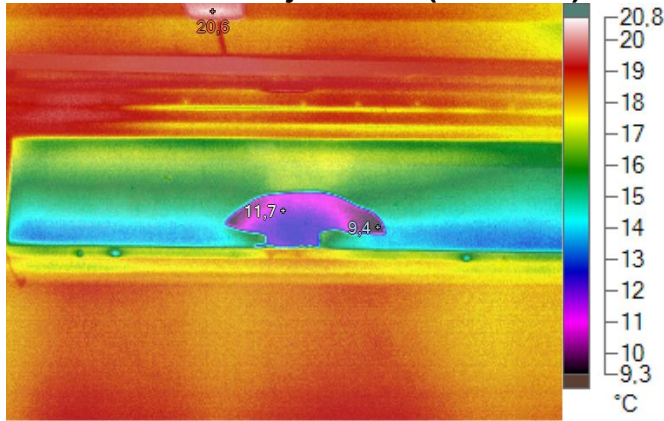
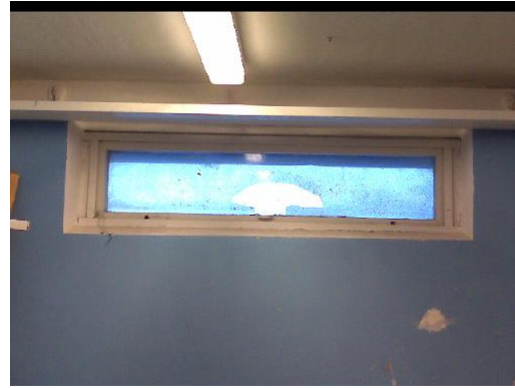
Kuvauskohde: Harjoitustila (muuraus)

Kommentit: Harjoitustilan ikkuna rikki.

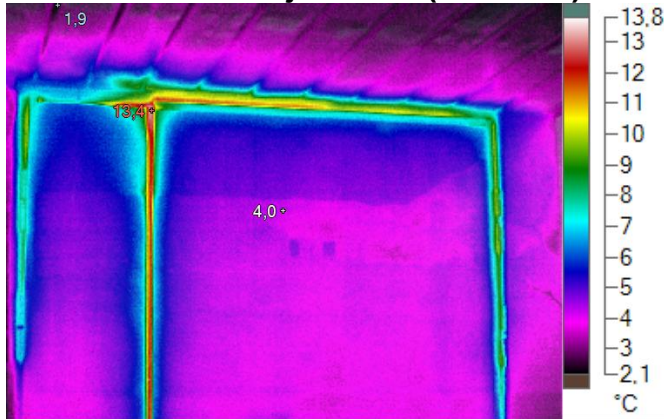
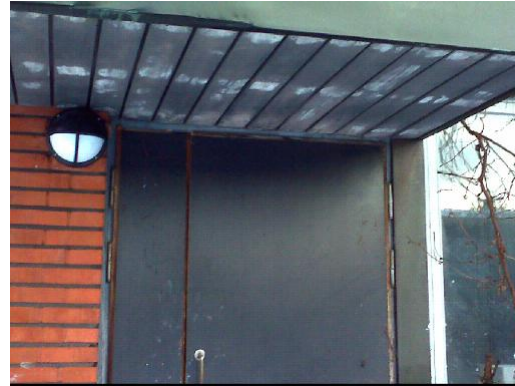
Kuvauskohde: Harjoitustila (muuraus) ulko-ovi

Kommentit: Harjoitustilan ulko-ovi ulkoa kuvattuna. Tila on jonkin verran ylipaineinen, josta johtuu lämpövuodot ulospäin.
Lämmitys energiaa menee runsaasti hukkaan.

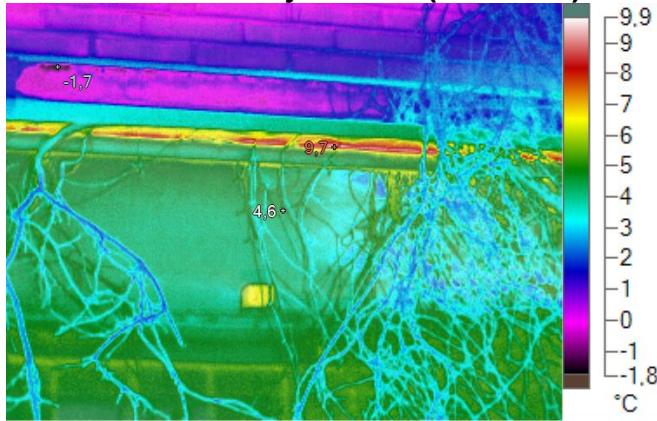
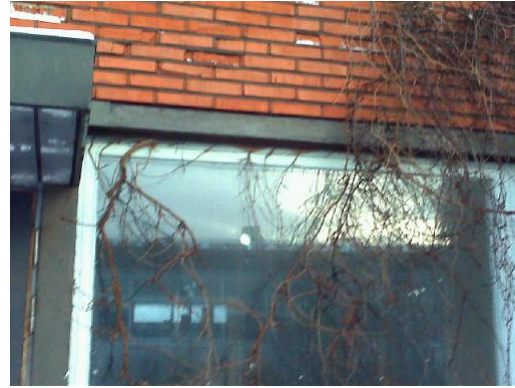
Kuvauskohde: Harjoitustila (muuraus) ikkuna

Kommentit: Harjoitustilan ikkunan yläreunassa lämpövuotoa.
