LÄMPÖKUVAUSRAPORTTI

Oppilaitos

Tennistie I
01370 Vantaa

I. KOHTEEN YLEISTIEDOT

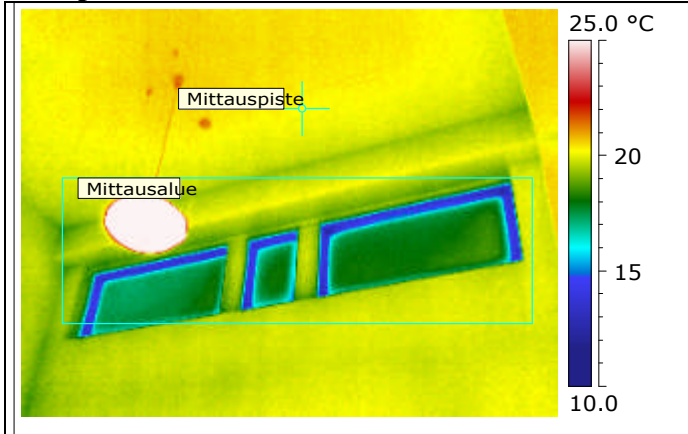
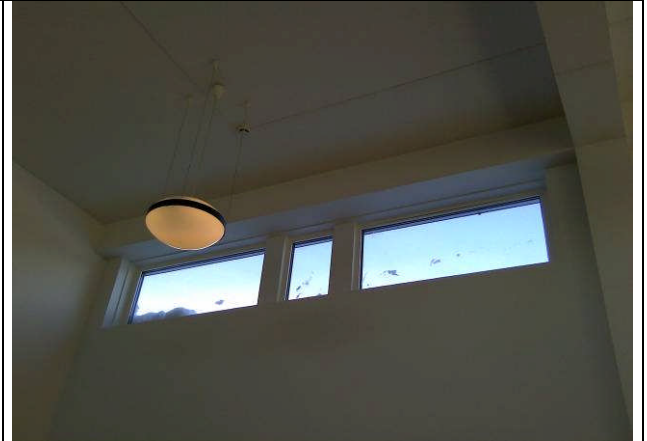
Nro 11.

Mittauspisteen lämpötila	20.2 °C	Emissiivisyys (Lämpökuvasta)	0.95
Mittausalue maks. lämpötila	31.6 °C	Heijastuva lämpötila (LHei lämpökuvasta)	20.0 °C
Mittausalue min. lämpötila	11.6 °C	Kameratyyppi	FLIR E60
Lämpötilaindeksi mitatun alueen minimilämpötilasta	59	Kameran sarjanumero	49022757
Lämpötilaindeksi mitatusta pistelämpötilasta	96

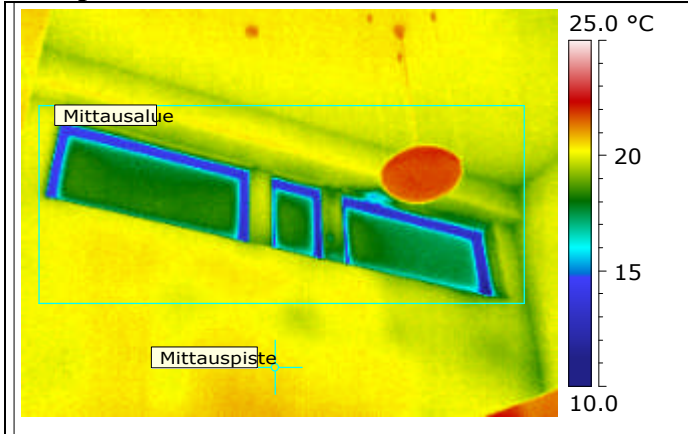
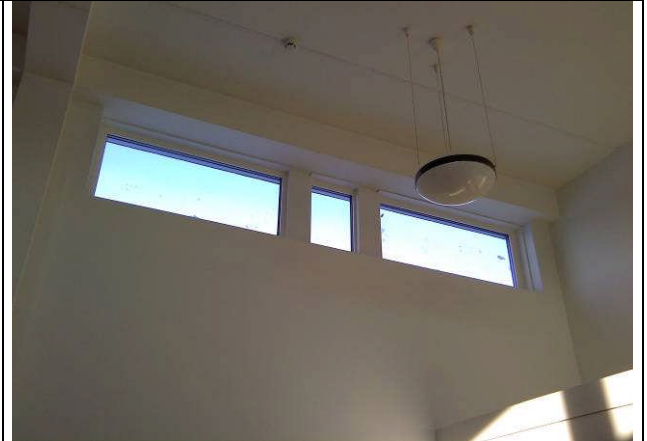
Nro 12.

Mittauspisteen lämpötila	20.5 °C	Emissiivisyys (Lämpökuvasta)	0.95
Mittausalue maks. lämpötila	22.2 °C	Heijastuva lämpötila (LHei lämpökuvasta)	20.0 °C
Mittausalue min. lämpötila	11.2 °C	Kameratyyppi	FLIR E60
Lämpötilaindeksi mitatun alueen minimilämpötilasta	57	Kameran sarjanumero	49022757
Lämpötilaindeksi mitatusta pistelämpötilasta	98

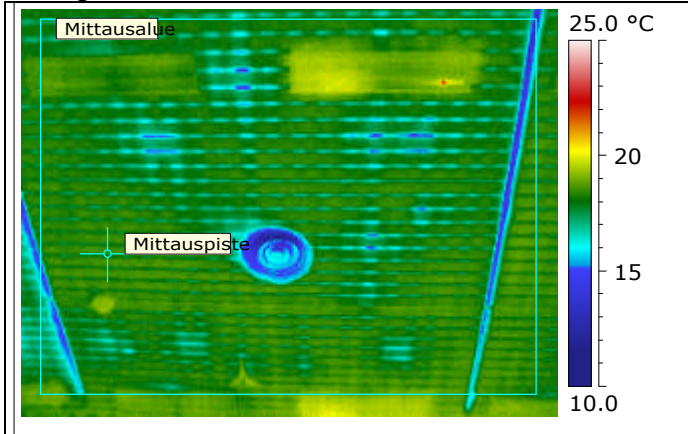
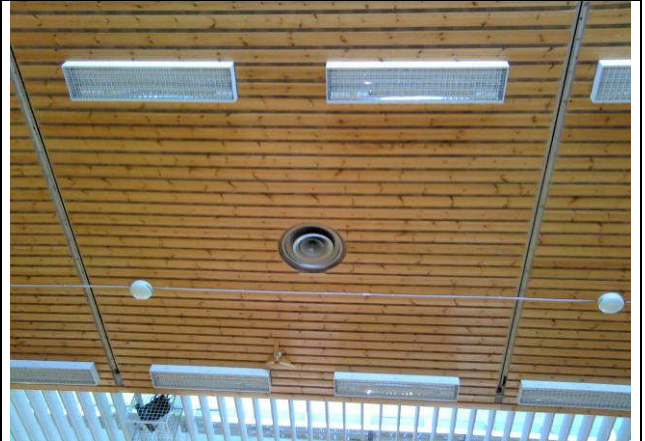
Nro 18.

Mittauspisteen lämpötila	17.7 °C	Emissiivisyys (Lämpökuvasta)	0.95
Mittausalue maks. lämpötila	22.5 °C	Heijastuva lämpötila (LHei lämpökuvasta)	20.0 °C
Mittausalue min. lämpötila	11.5 °C	Kameratyyppi	FLIR E60
Lämpötilaindeksi mitatun alueen minimilämpötilasta	60	Kameran sarjanumero	49022757
Lämpötilaindeksi mitatusta pistelämpötilasta	89

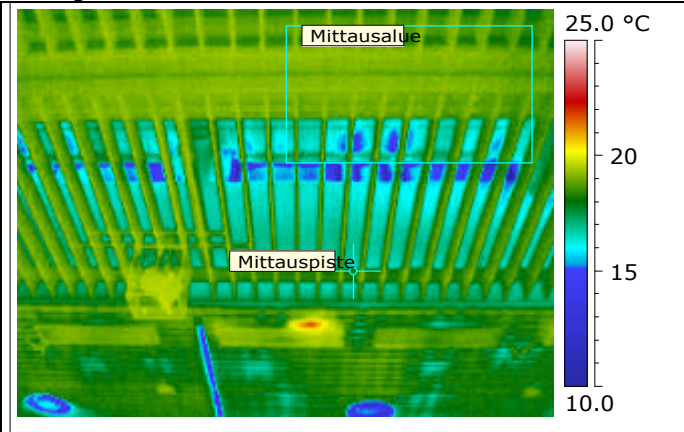
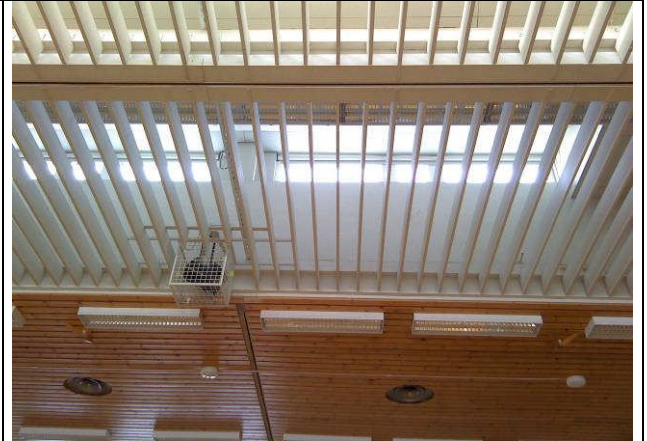
Nro 23.

Mittauspisteen lämpötila	18.3 °C	Emissiivisyys (Lämpökuvasta)	0.95
Mittausalue maks. lämpötila	19.5 °C	Heijastuva lämpötila (LHei lämpökuvasta)	20.0 °C
Mittausalue min. lämpötila	10.7 °C	Kameratyyppi	FLIR E60
Lämpötilaindeksi mitatun alueen minimilämpötilasta	56	Kameran sarjanumero	49022757
Lämpötilaindeksi mitatusta pistelämpötilasta	92

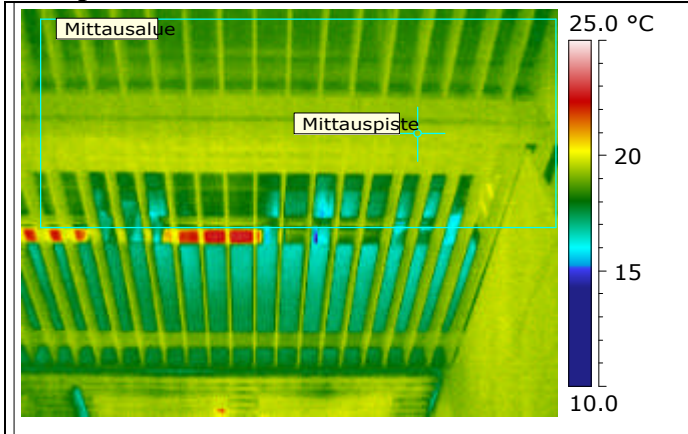
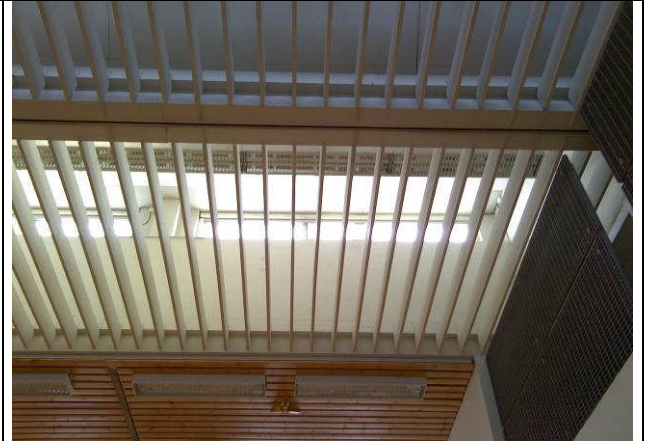
Nro 25.

Mittauspisteen lämpötila	19.4 °C	Emissiivisyys (Lämpökuvasta)	0.95
Mittausalue maks. lämpötila	20.6 °C	Heijastuva lämpötila (LHei lämpökuvasta)	20.0 °C
Mittausalue min. lämpötila	15.3 °C	Kameratyyppi	FLIR E60
Lämpötilaindeksi mitatun alueen minimilämpötilasta	77	Kameran sarjanumero	49022757
Lämpötilaindeksi mitatusta pistelämpötilasta	97

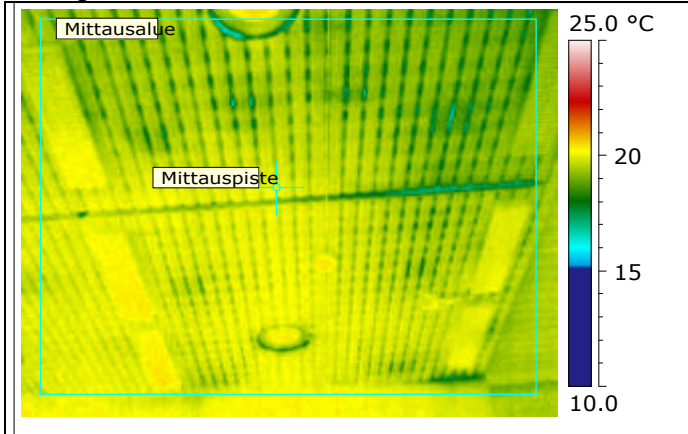
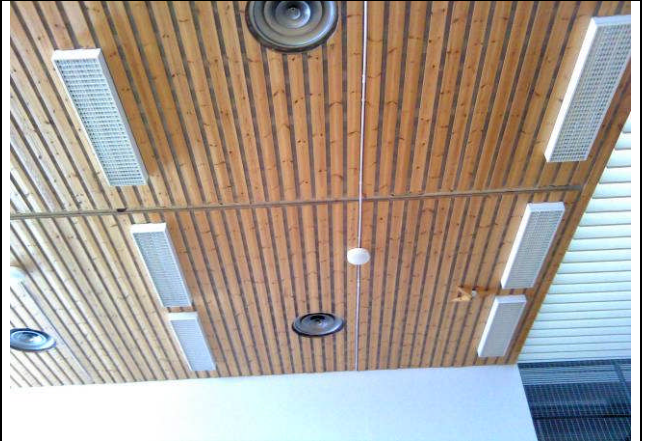
Nro 26.

Mittauspisteen lämpötila	19.9 °C	Emissiivisyys (Lämpökuvasta)	0.95
Mittausalue maks. lämpötila	20.7 °C	Heijastuva lämpötila (LHei lämpökuvasta)	20.0 °C
Mittausalue min. lämpötila	16.4 °C	Kameratyyppi	FLIR E60
Lämpötilaindeksi mitatun alueen minimilämpötilasta	83	Kameran sarjanumero	49022757
Lämpötilaindeksi mitatusta pistelämpötilasta	100

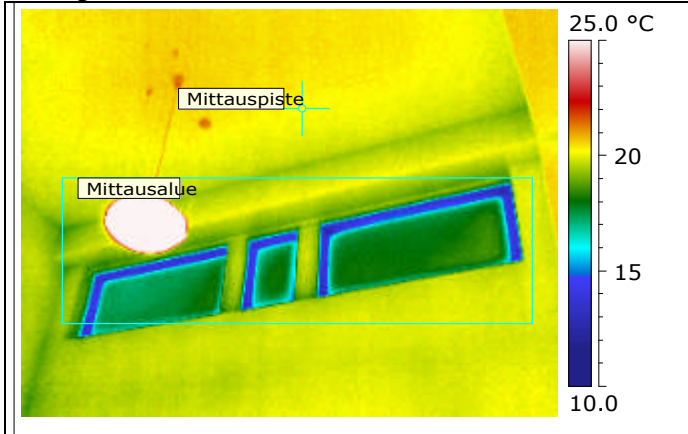
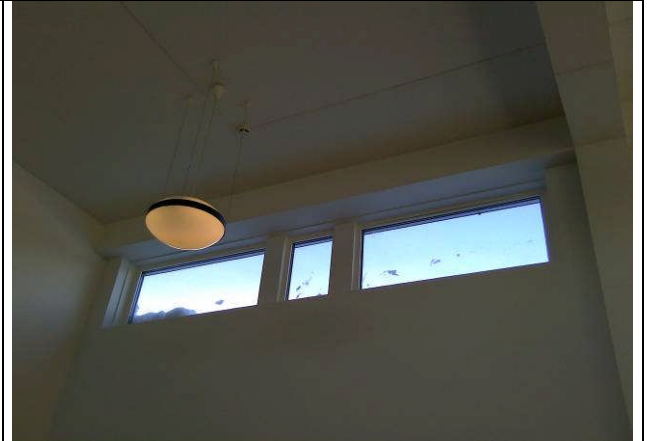
Nro 11.

Mittauspisteen lämpötila	20.2 °C	Emissiivisyys (Lämpökuvasta)	0.95
Mittausalue maks. lämpötila	31.6 °C	Heijastuva lämpötila (LHei lämpökuvasta)	20.0 °C
Mittausalue min. lämpötila	11.6 °C	Kameratyyppi	FLIR E60
Lämpötilaindeksi mitatun alueen minimilämpötilasta	59	Kameran sarjanumero	49022757
Lämpötilaindeksi mitatusta pistelämpötilasta	96

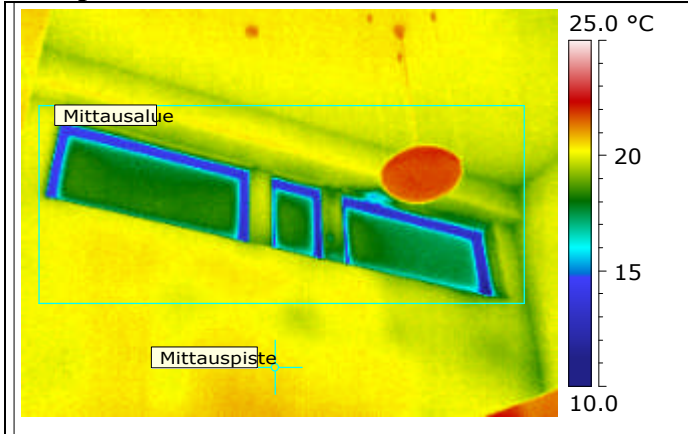
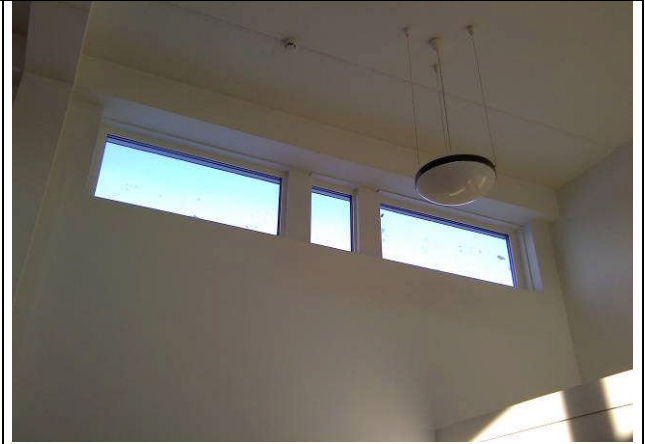
Nro 12.

Mittauspisteen lämpötila	20.5 °C	Emissiivisyys (Lämpökuvasta)	0.95
Mittausalue maks. lämpötila	22.2 °C	Heijastuva lämpötila (LHei lämpökuvasta)	20.0 °C
Mittausalue min. lämpötila	11.2 °C	Kameratyyppi	FLIR E60
Lämpötilaindeksi mitatun alueen minimilämpötilasta	57	Kameran sarjanumero	49022757
Lämpötilaindeksi mitatusta pistelämpötilasta	98

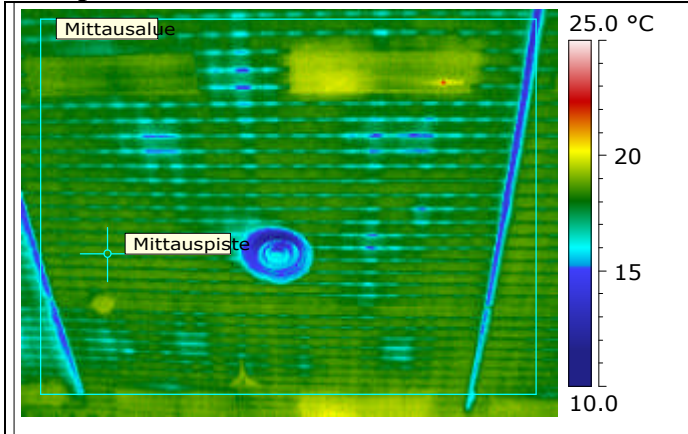
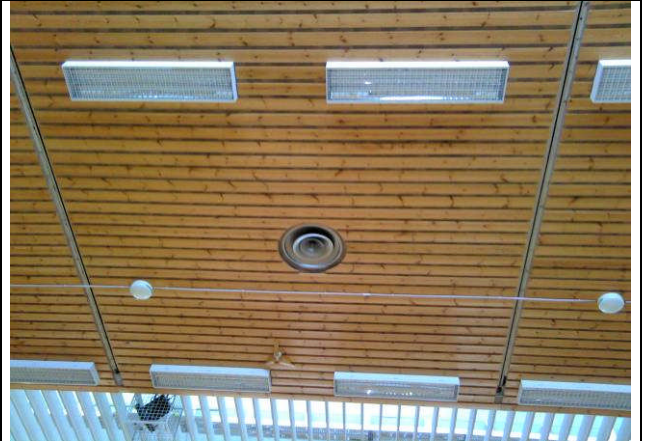
Nro 18.

Mittauspisteen lämpötila	17.7 °C	Emissiivisyys (Lämpökuvasta)	0.95
Mittausalue maks. lämpötila	22.5 °C	Heijastuva lämpötila (LHei lämpökuvasta)	20.0 °C
Mittausalue min. lämpötila	11.5 °C	Kameratyyppi	FLIR E60
Lämpötilaindeksi mitatun alueen minimilämpötilasta	60	Kameran sarjanumero	49022757
Lämpötilaindeksi mitatusta pistelämpötilasta	89

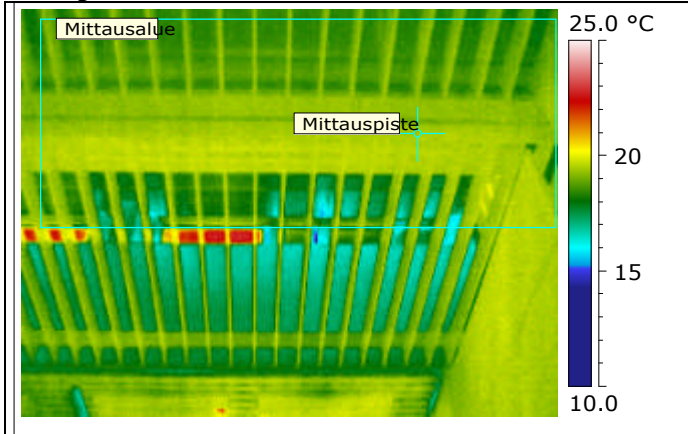
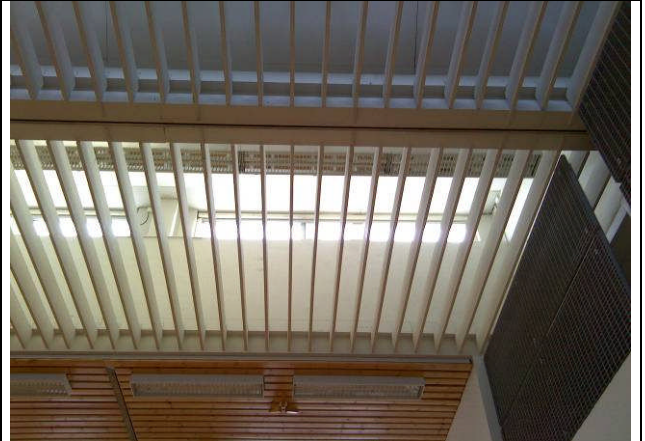
Nro 25.

Mittauspisteen lämpötila	19.4 °C	Emissiivisyys (Lämpökuvasta)	0.95
Mittausalue maks. lämpötila	20.6 °C	Heijastuva lämpötila (LHei lämpökuvasta)	20.0 °C
Mittausalue min. lämpötila	15.3 °C	Kameratyyppi	FLIR E60
Lämpötilaindeksi mitatun alueen minimilämpötilasta	77	Kameran sarjanumero	49022757
Lämpötilaindeksi mitatusta pistelämpötilasta	97

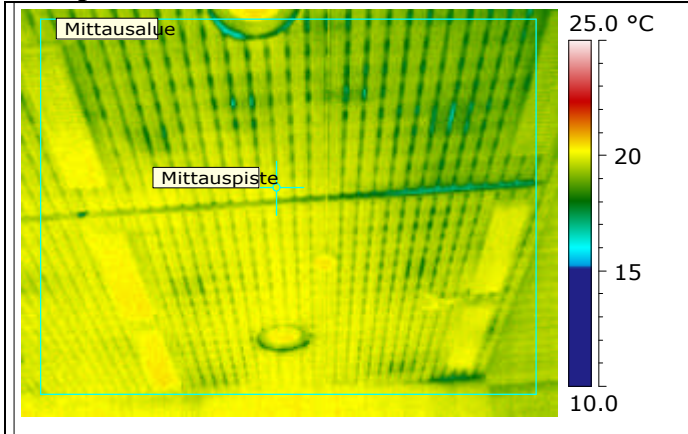
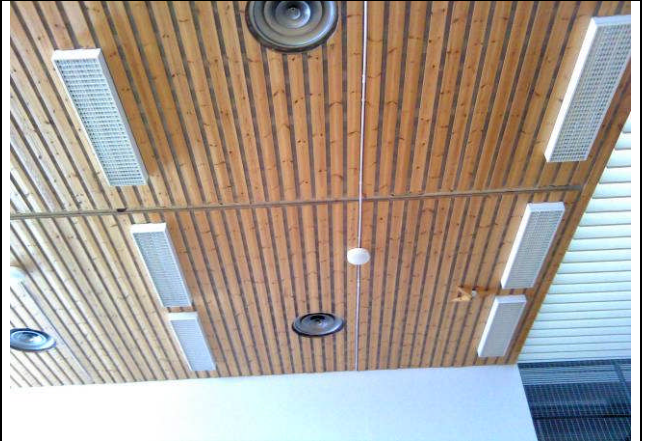
Nro 26.

Mittauspisteen lämpötila	19.9 °C	Emissiivisyys (Lämpökuvasta)	0.95
Mittausalue maks. lämpötila	20.7 °C	Heijastuva lämpötila (LHei lämpökuvasta)	20.0 °C
Mittausalue min. lämpötila	16.4 °C	Kameratyyppi	FLIR E60
Lämpötilaindeksi mitatun alueen minimilämpötilasta	83	Kameran sarjanumero	49022757
Lämpötilaindeksi mitatusta pistelämpötilasta	100
